А К Т

по результатам проведения государственной историко-культурной экспертизы проектной документации на проведение работ по сохранению объекта культурного наследия регионального значения «Главное здание», расположенного по адресу: г. Санкт-Петербург, наб. Обводного канала, д. 7, лит. Г, входящего в состав объекта культурного наследия регионального значения «Духовная академия», – «Научно-проектная документация на проведение работ по ремонту и реставрации крыши и чердачного перекрытия объекта культурного наследия регионального значения «Духовная академия. Главное здание», расположенного по адресу: г. Санкт-Петербург, наб. Обводного канала, д. 7, лит. Г», разработанной ООО «Группа «Спектр» в 2020 г., шифр 14-10/2020, с целью определения соответствия проектной документации требованиям законодательства Российской Федерации в области государственной охраны объектов культурного наследия

23 декабря 2020 г.

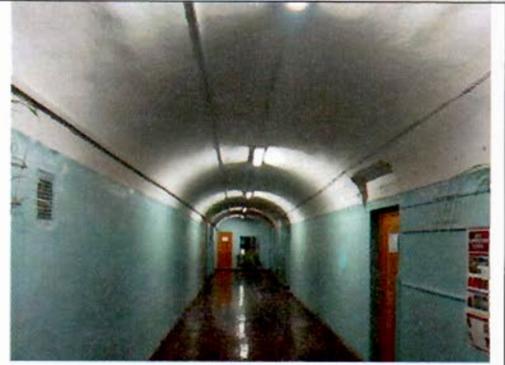
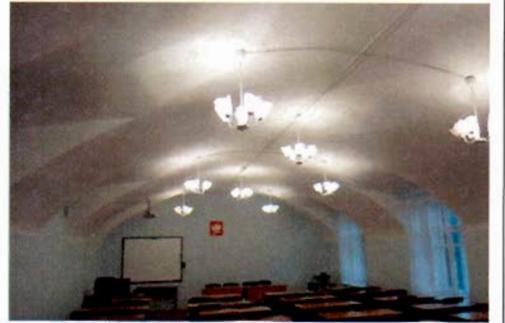
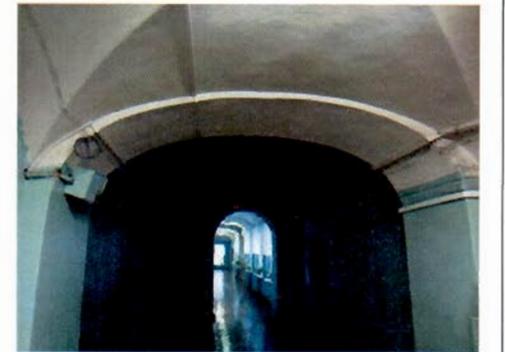
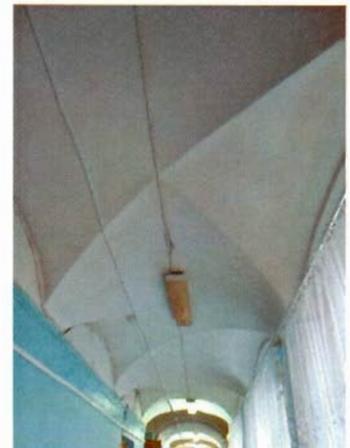
коробовые, крестовые, цилиндрические, сомкнутые, с распалубками, частично на подпружных арках (помещения подвального, 1-2-го этажей);

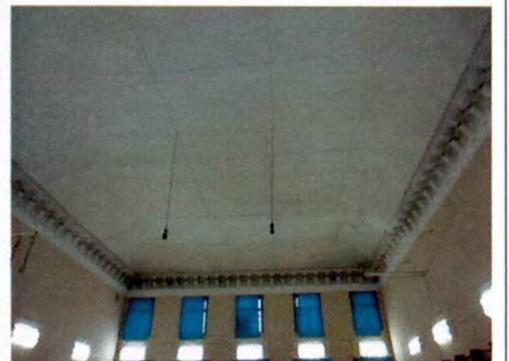
зеркальный (помещение 3-Н (64) актовый зал);

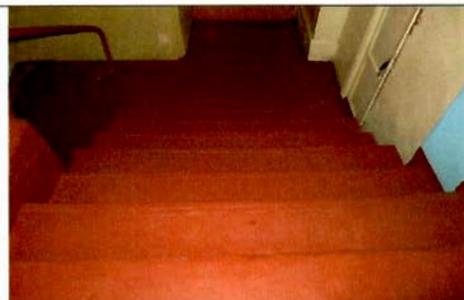
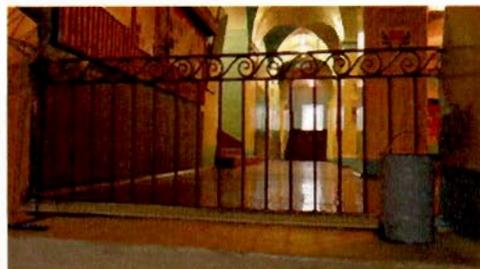
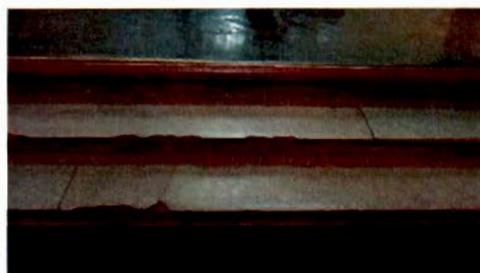
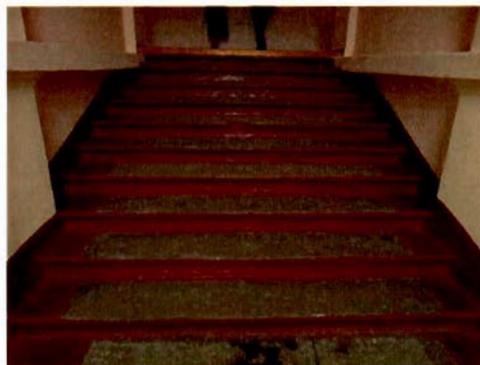
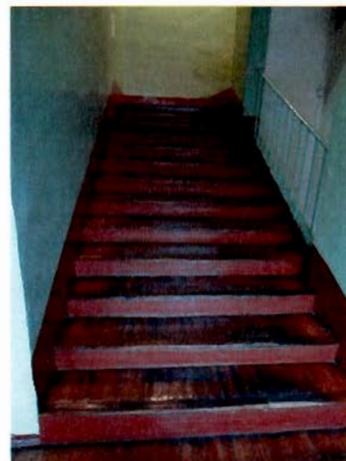
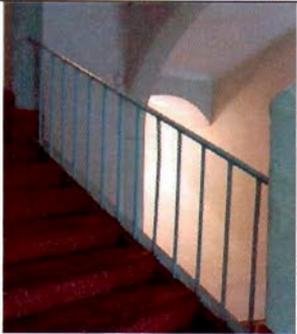
парадная лестница – тип (трехмаршевая), ступени (из путиловской плиты), конструкция (с опорой на стены и два продольных несущих пилона), латунные кольца ковродержателей;

две лестницы в северном и южном крыльях – тип (двухмаршевые), ступени (из путиловской плиты), конструкция (с опорой на стены и два пилон в начале и конце маршей), ограждение – материал (металл), техника исполнения (ковка), конструкция (отдельные вертикальные стержни).

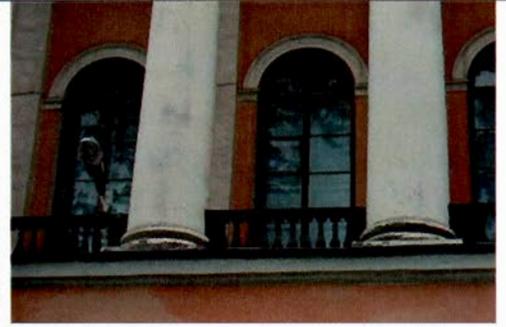
подоконная балюстрада – в уровне 2-го этажа;

профилированная тяга в уровне 1 и 2-го этажей;

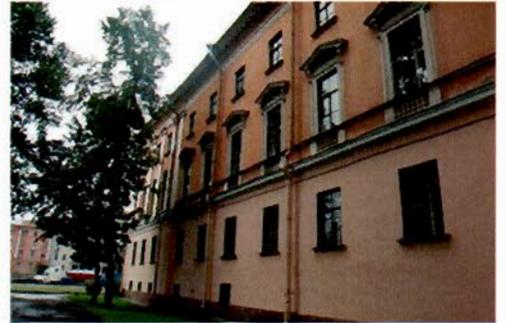
профилированный архитрав;

гладкий фриз;

венчающий профилированный карниз с модульонами;

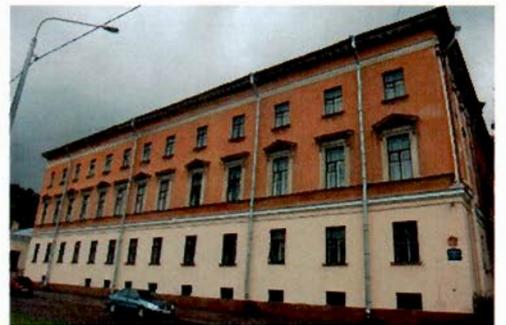
оконные проемы - габариты, конфигурация (прямоугольные), местоположение, оформление (профилированные наличники, треугольные и прямые сандрики на кронштейнах);

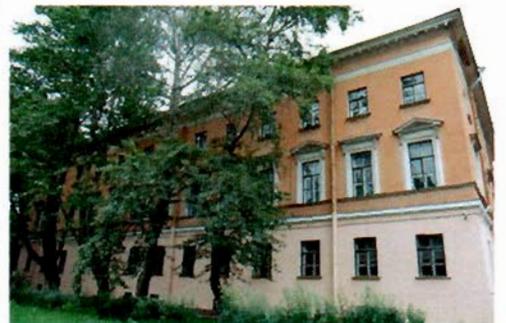
гладкий фриз;

венчающий профилированный карниз с модульонами;

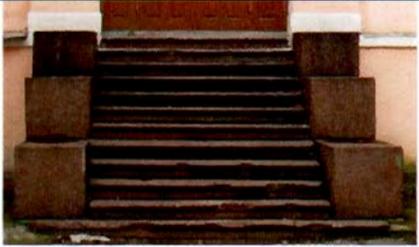
<p>профилированные междуэтажные и подоконные тяги;</p> <p>профилированный архитрав;</p> <p>гладкий фриз;</p> <p>венчающий профилированный карниз.</p>

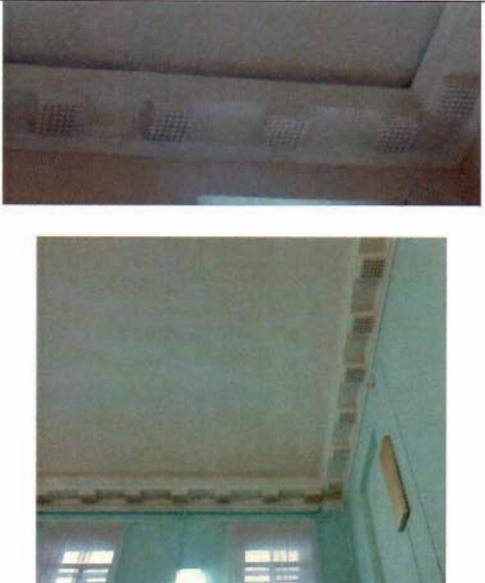
<p>помещение 3-Н (66): декоративное оформление стен - карниз с мутулами, нижняя поверхность оформлена «каплями».</p>

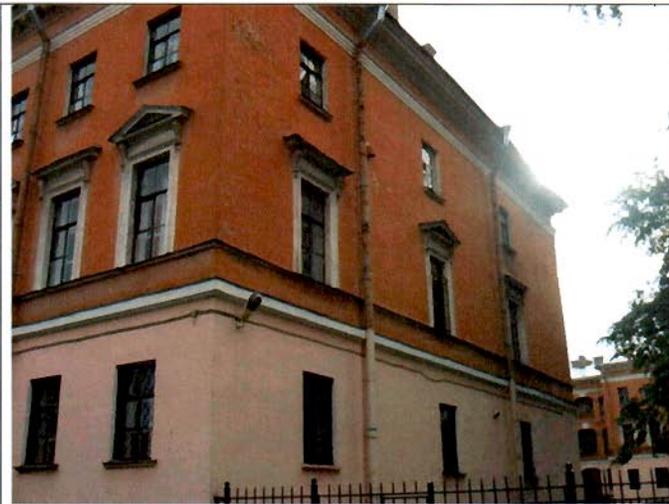
8. Западный торцевой фасад северного флигеля. Общий вид.

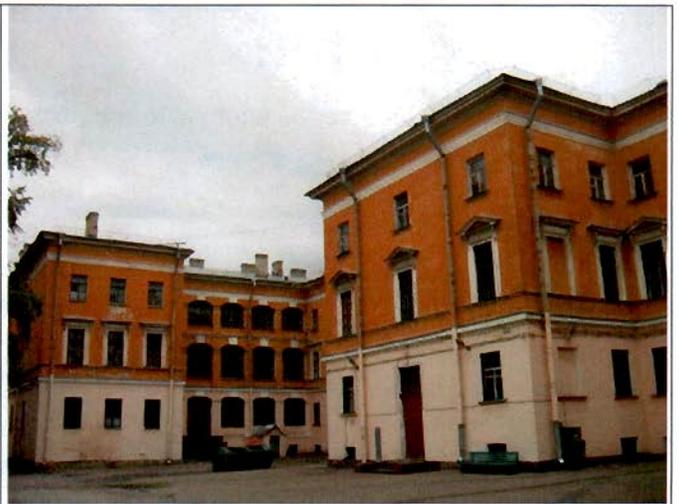
9. Дворовые фасады. Общий вид.

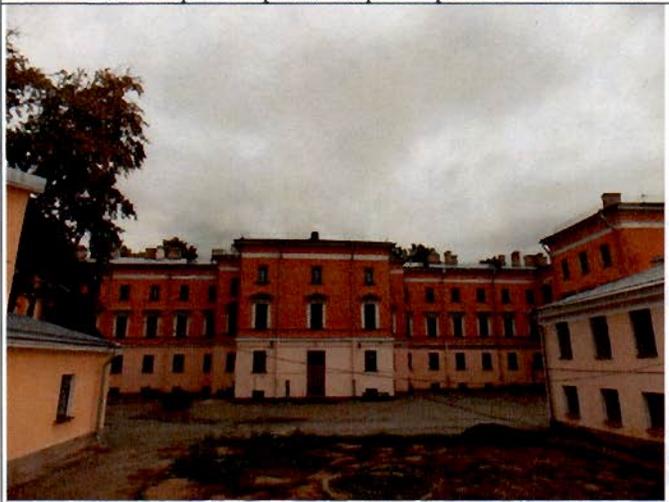
10. Центральный ризалит дворового фасада. Общий вид.

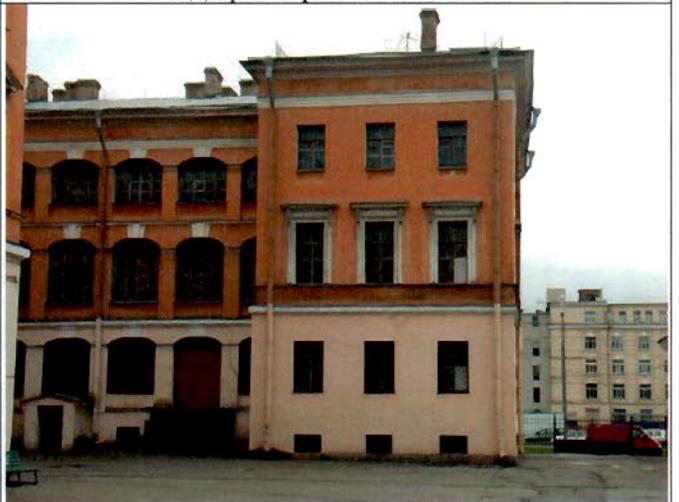
11. Дворовые фасады южного флигеля. Общий вид.

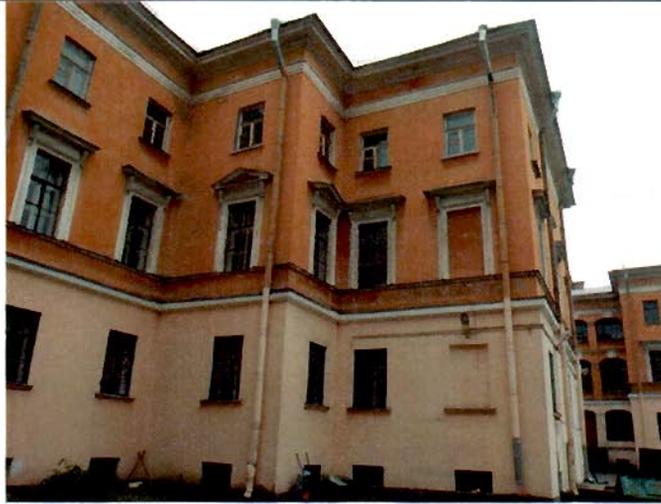
12. Дворовые фасады северного флигеля.

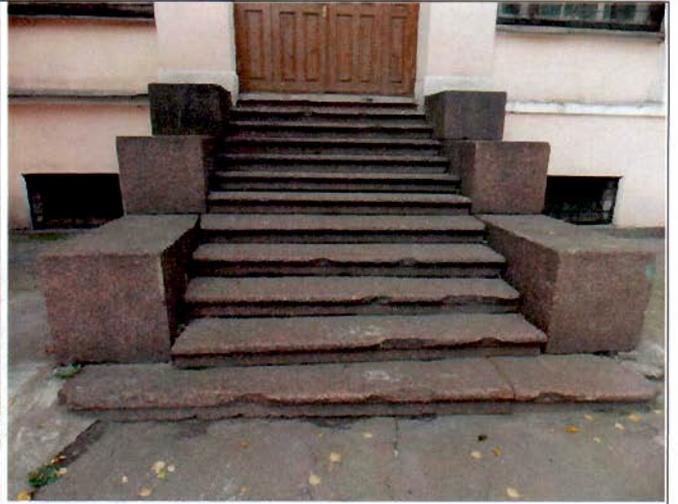
13. Дворовые фасады. Крыльца.

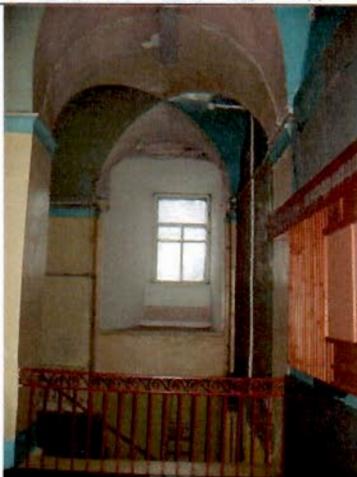
22. Вестибюль. Фрагмент.

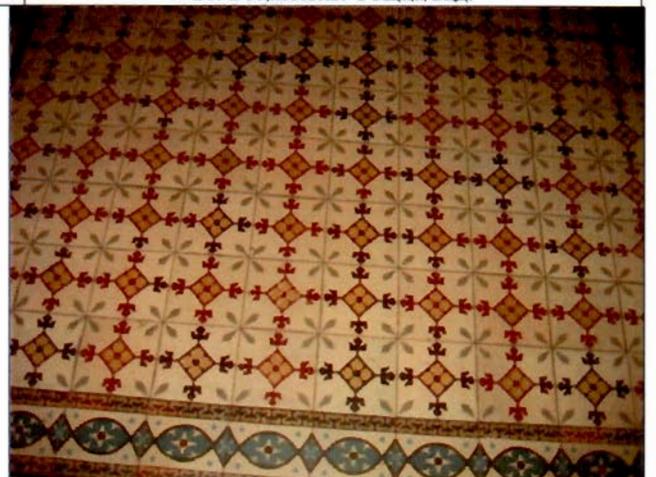
23. Покрытие пола вестибюля. Фрагмент.

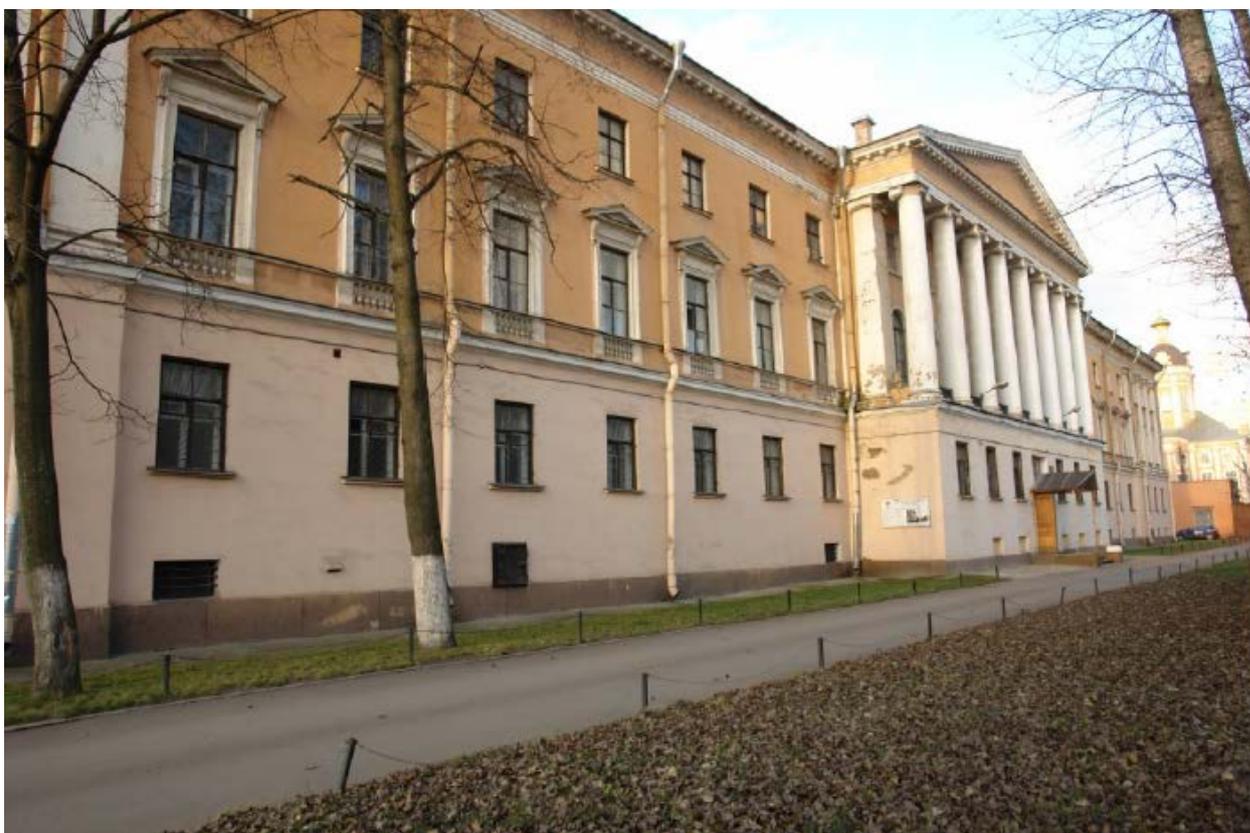
1. Восточный лицевой фасад объекта культурного наследия регионального значения «Главное здание», расположенного по адресу: г. Санкт-Петербург, наб. Обводного канала, д. 7, лит. Г, входящего в состав объекта культурного наследия регионального значения «Духовная академия». 23.11.2020.

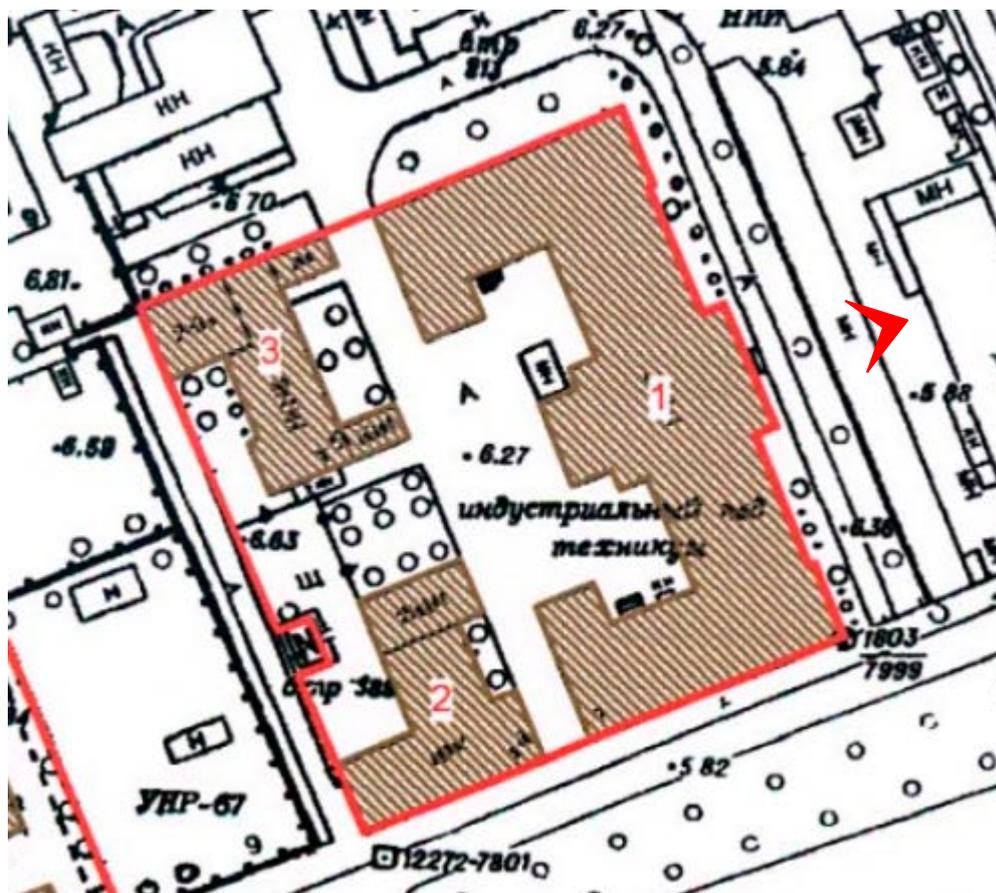
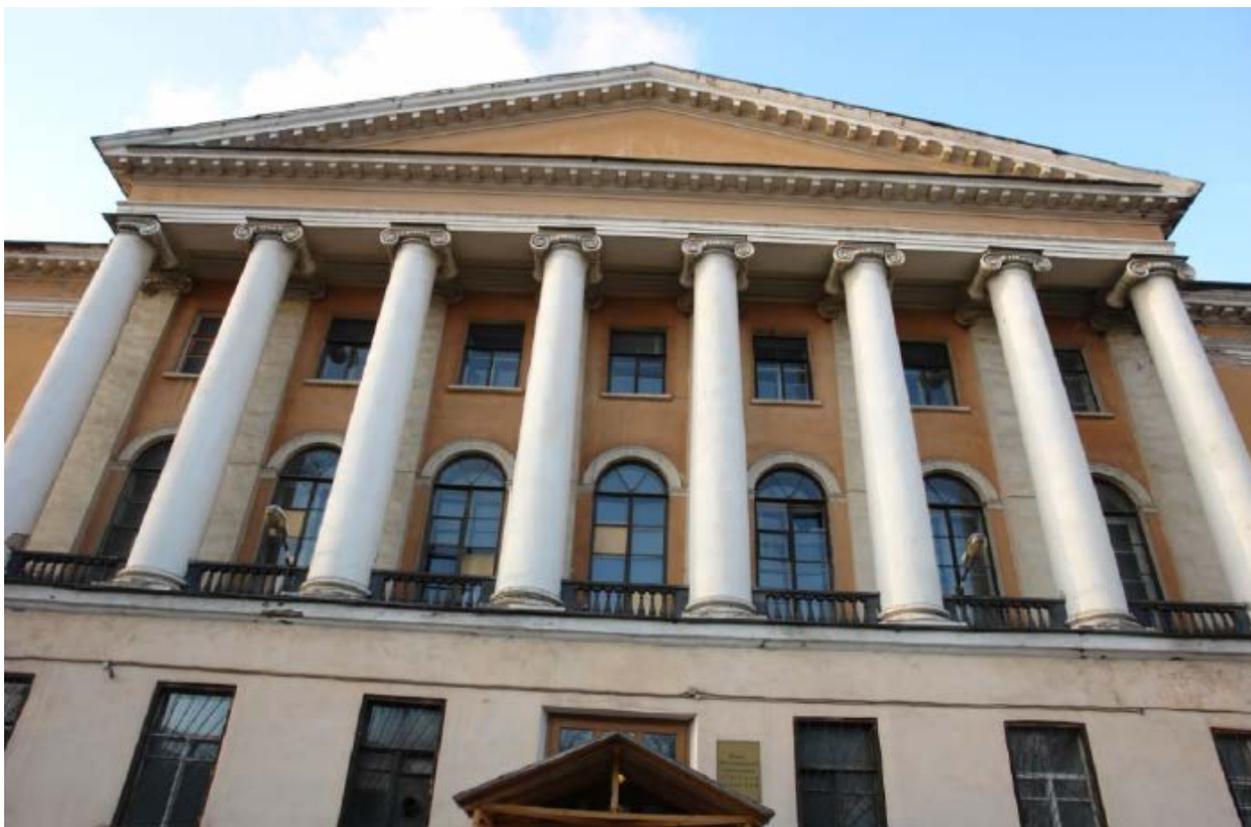
2. Центральный ризалит восточного лицевого фасада объекта культурного наследия регионального значения «Главное здание», расположенного по адресу: г. Санкт-Петербург, наб. Обводного канала, д. 7, лит. Г, входящего в состав объекта культурного наследия регионального значения «Духовная академия». 23.11.2020.

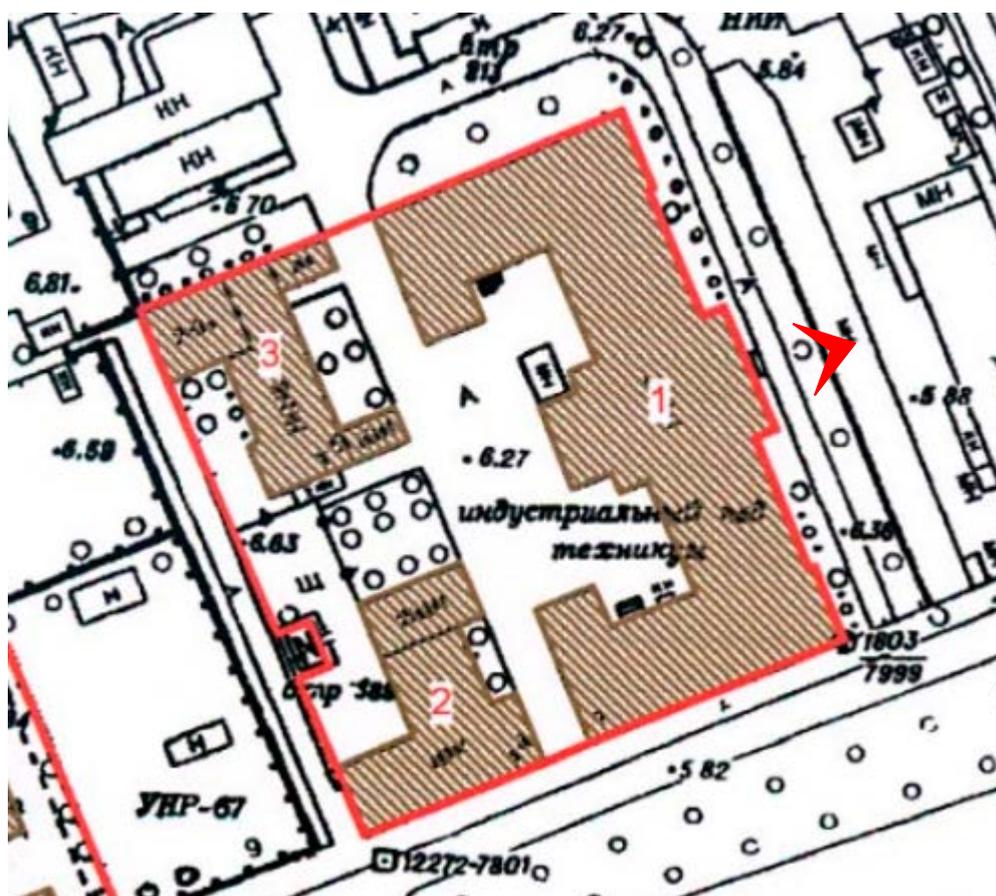
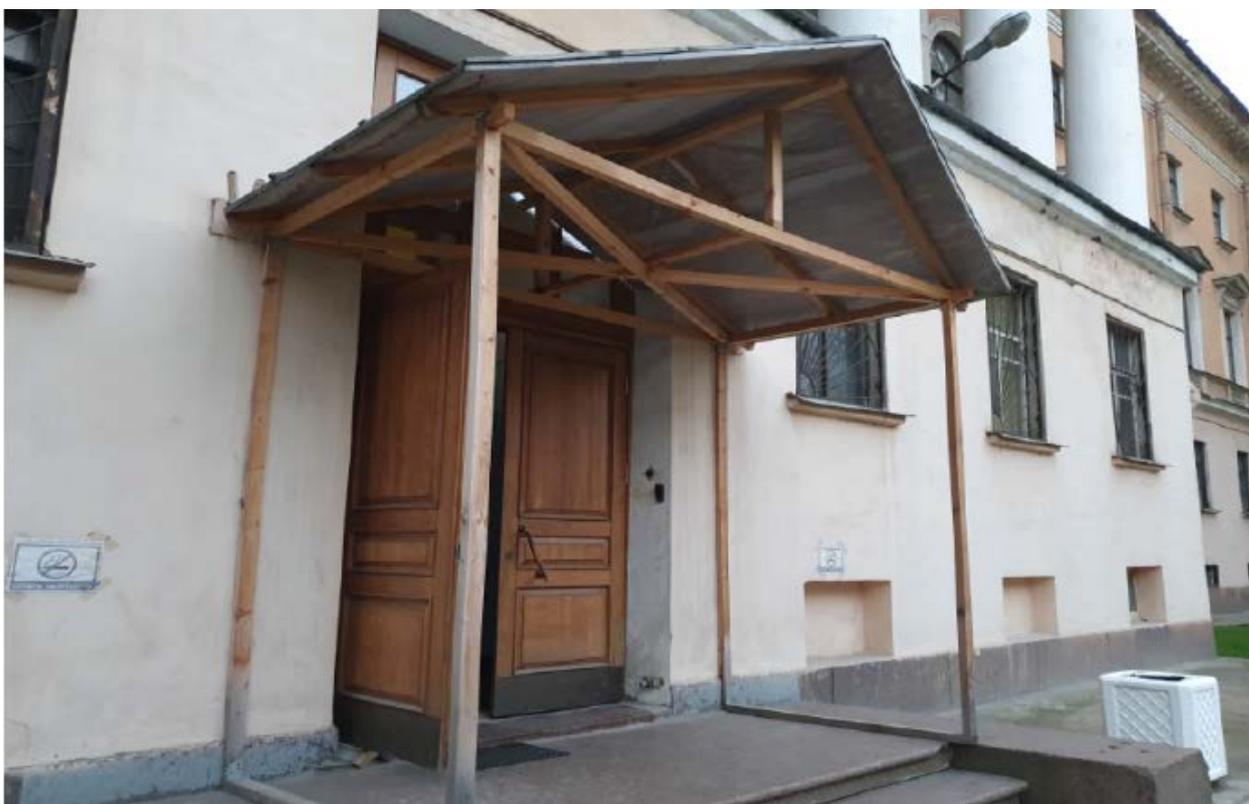
3. Входная группа восточного лицевого фасада объекта культурного наследия регионального значения «Главное здание», расположенного по адресу: г. Санкт-Петербург, наб. Обводного канала, д. 7, лит. Г, входящего в состав объекта культурного наследия регионального значения «Духовная академия». 23.11.2020.

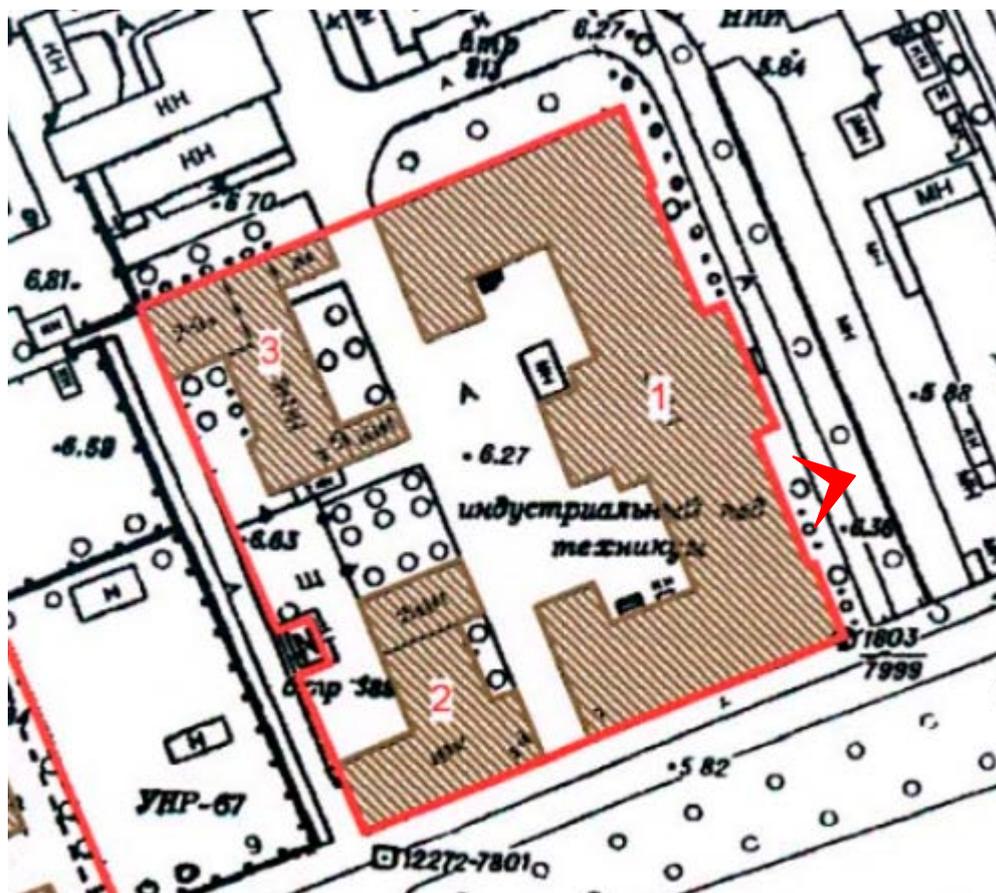
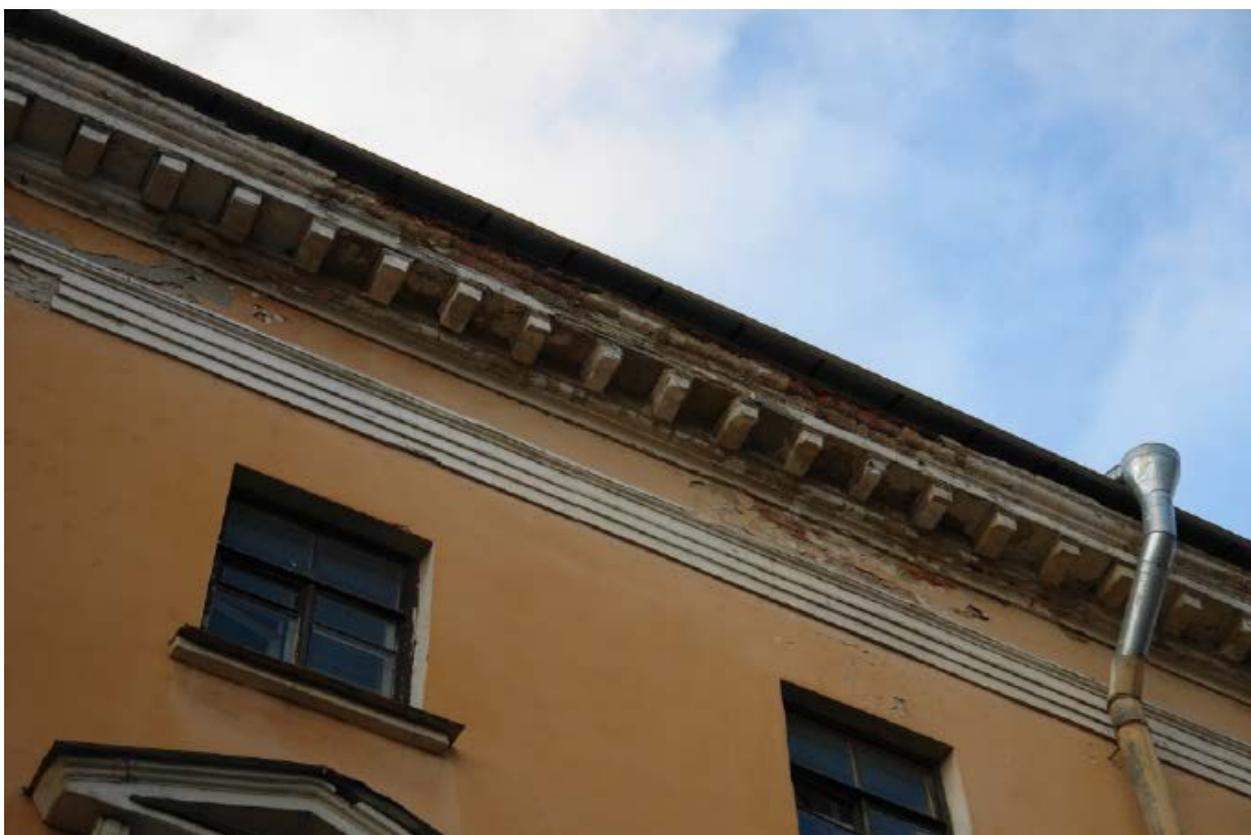
4. Карниз восточного лицевого фасада объекта культурного наследия регионального значения «Главное здание», расположенного по адресу: г. Санкт-Петербург, наб. Обводного канала, д. 7, лит. Г, входящего в состав объекта культурного наследия регионального значения «Духовная академия». 23.11.2020.

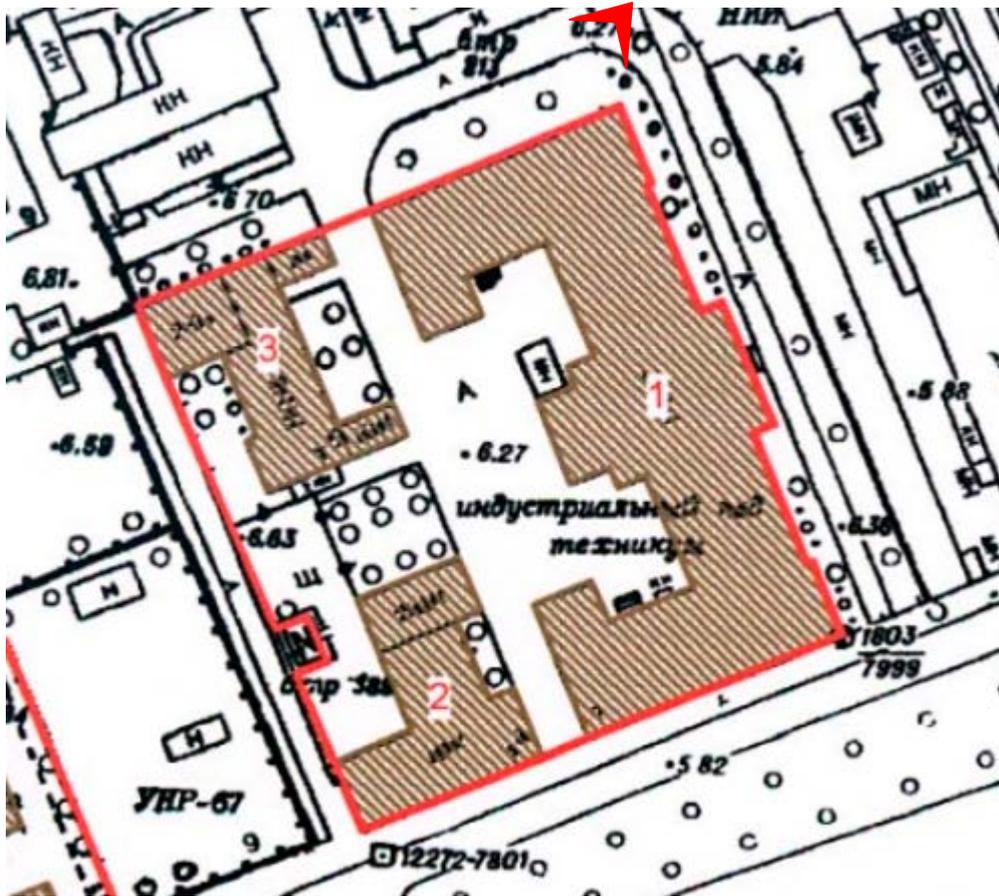
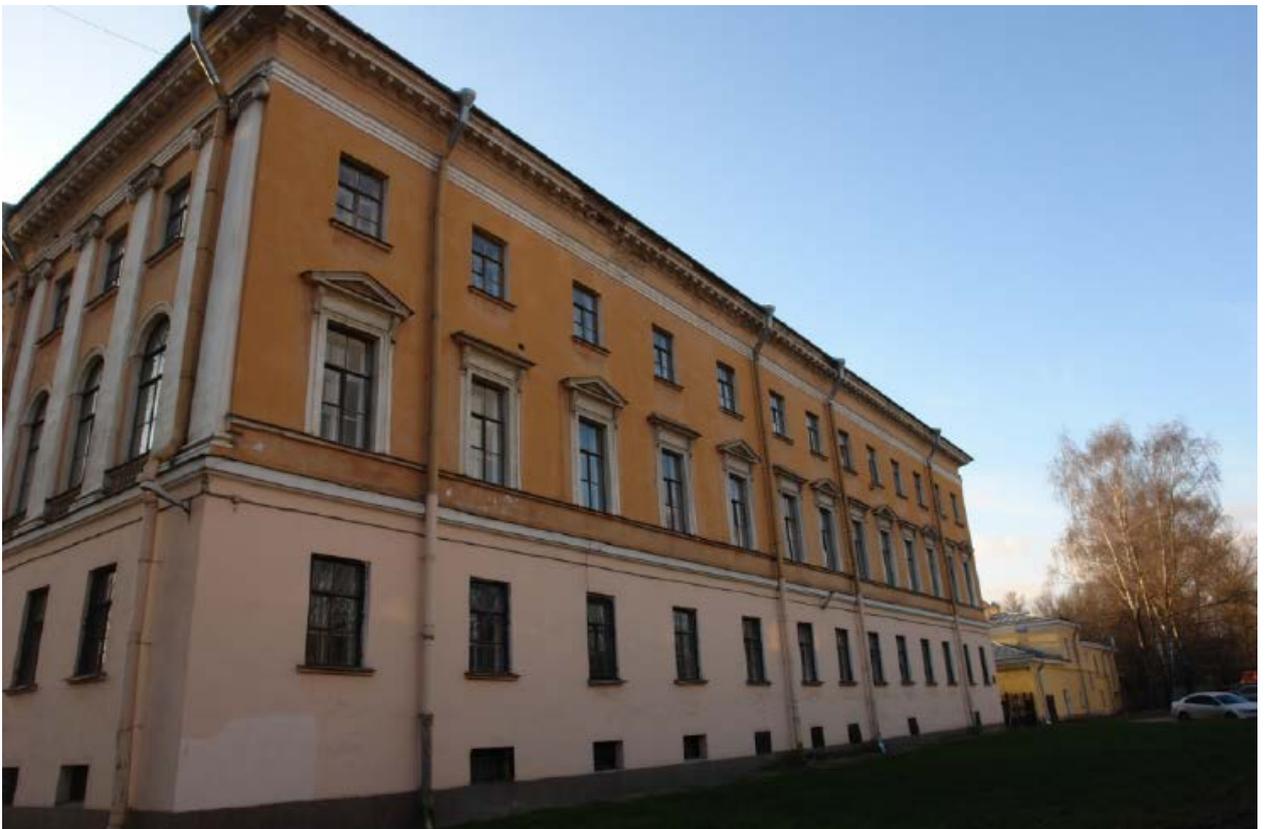
5. Северный торцевой фасад объекта культурного наследия регионального значения «Главное здание», расположенного по адресу: г. Санкт-Петербург, наб. Обводного канала, д. 7, лит. Г, входящего в состав объекта культурного наследия регионального значения «Духовная академия». 23.11.2020.

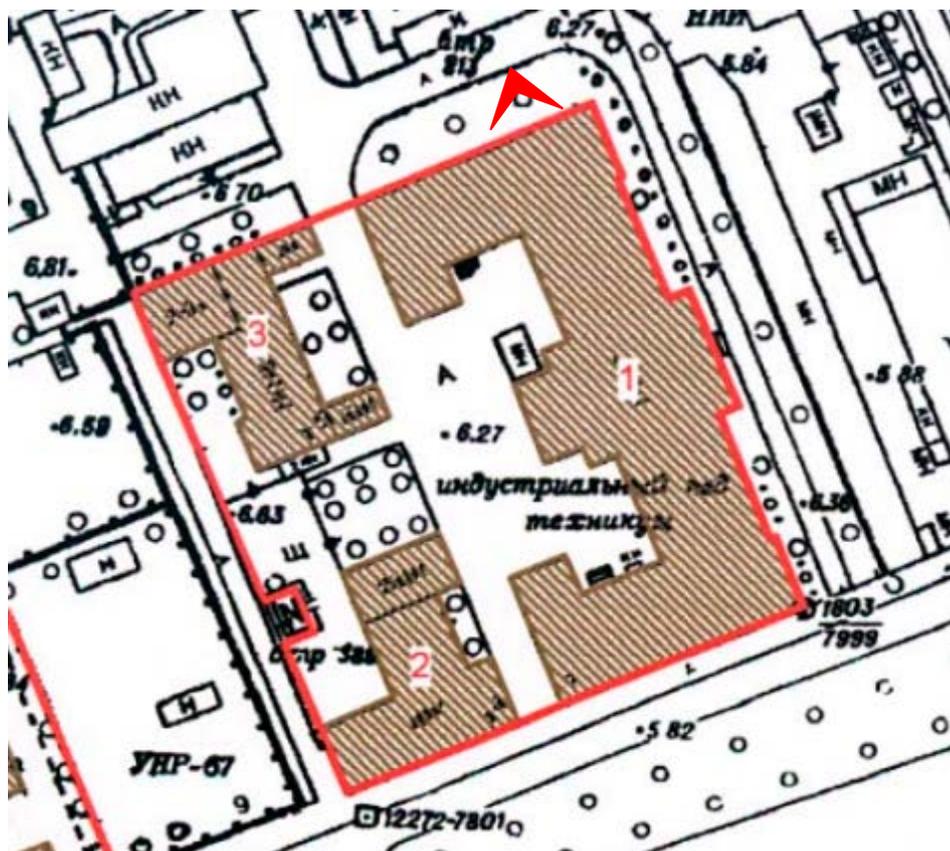
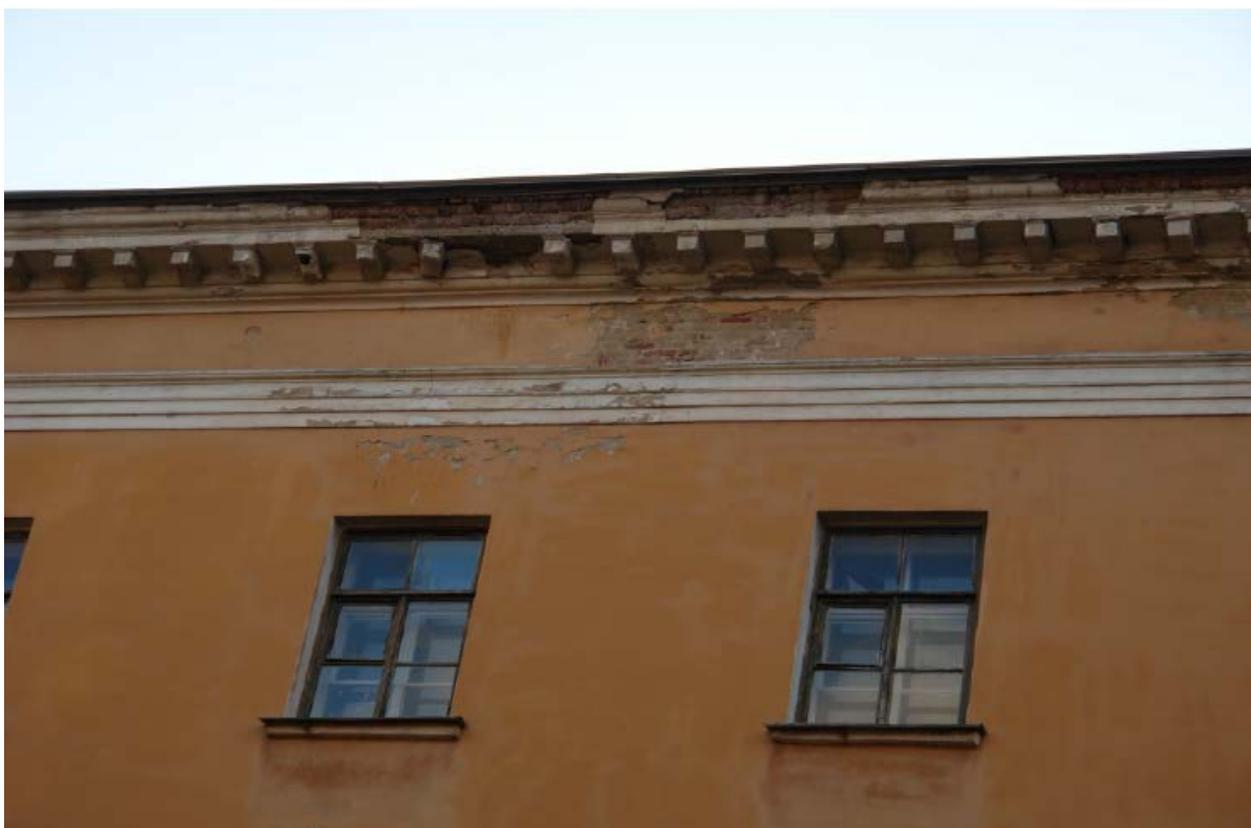
6. Карнизный свес северного торцевого фасада объекта культурного наследия регионального значения «Главное здание», расположенного по адресу: г. Санкт-Петербург, наб. Обводного канала, д. 7, лит. Г, входящего в состав объекта культурного наследия регионального значения «Духовная академия». Фрагмент. 23.11.2020.

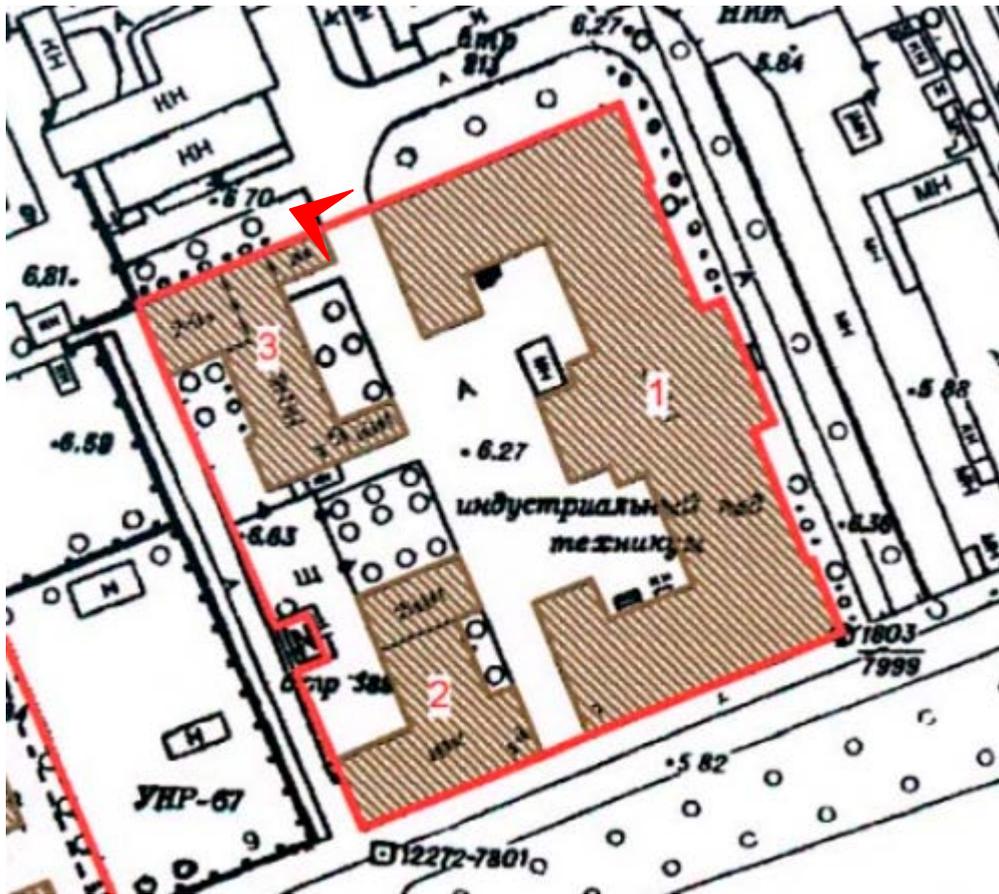
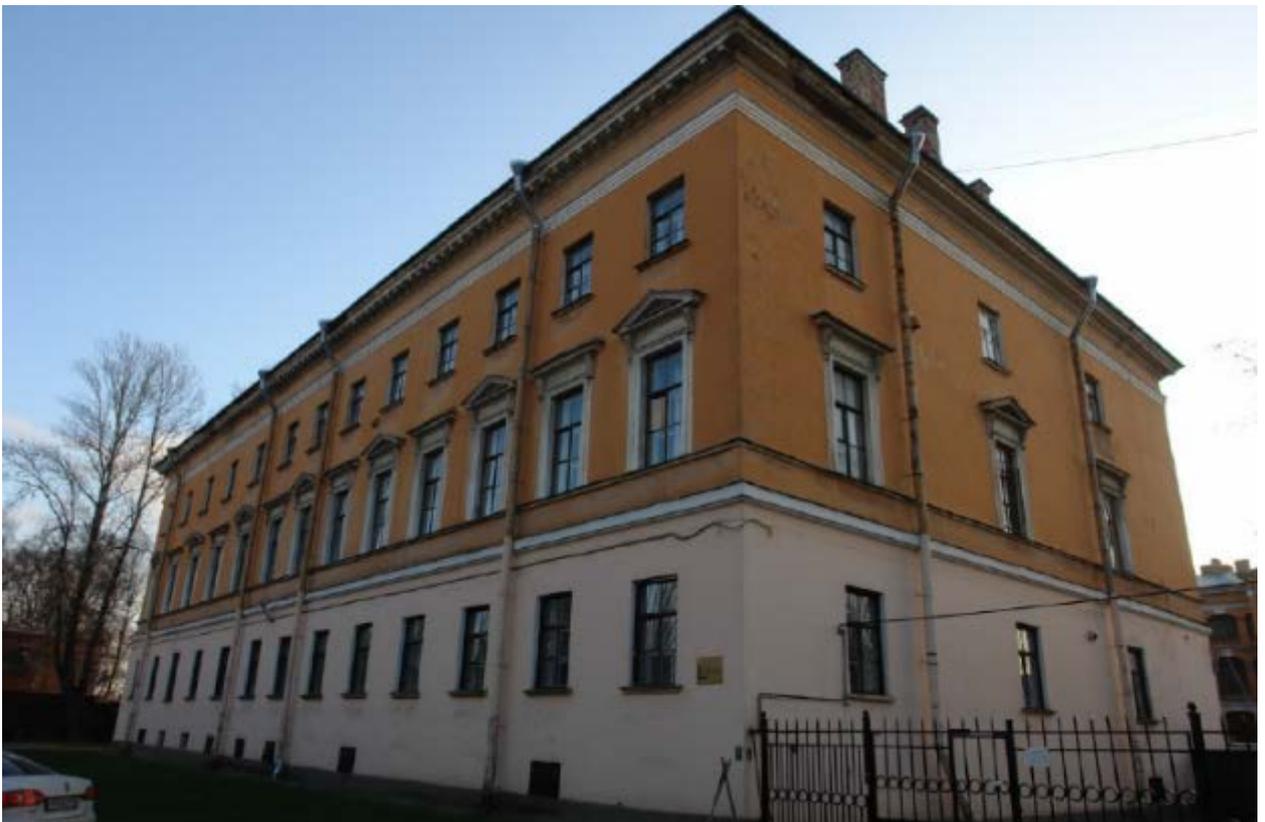
7. Западный фасад объекта культурного наследия регионального значения «Главное здание», расположенного по адресу: г. Санкт-Петербург, наб. Обводного канала, д. 7, лит. Г, входящего в состав объекта культурного наследия регионального значения «Духовная академия». 23.11.2020.

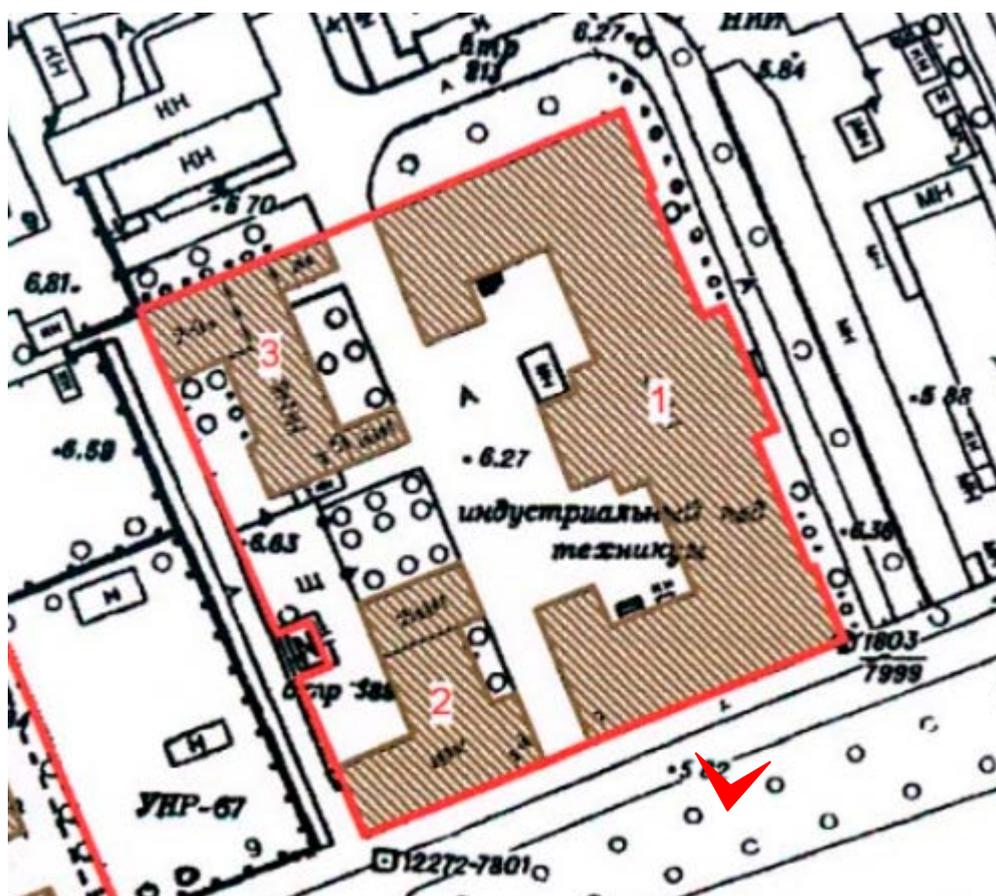
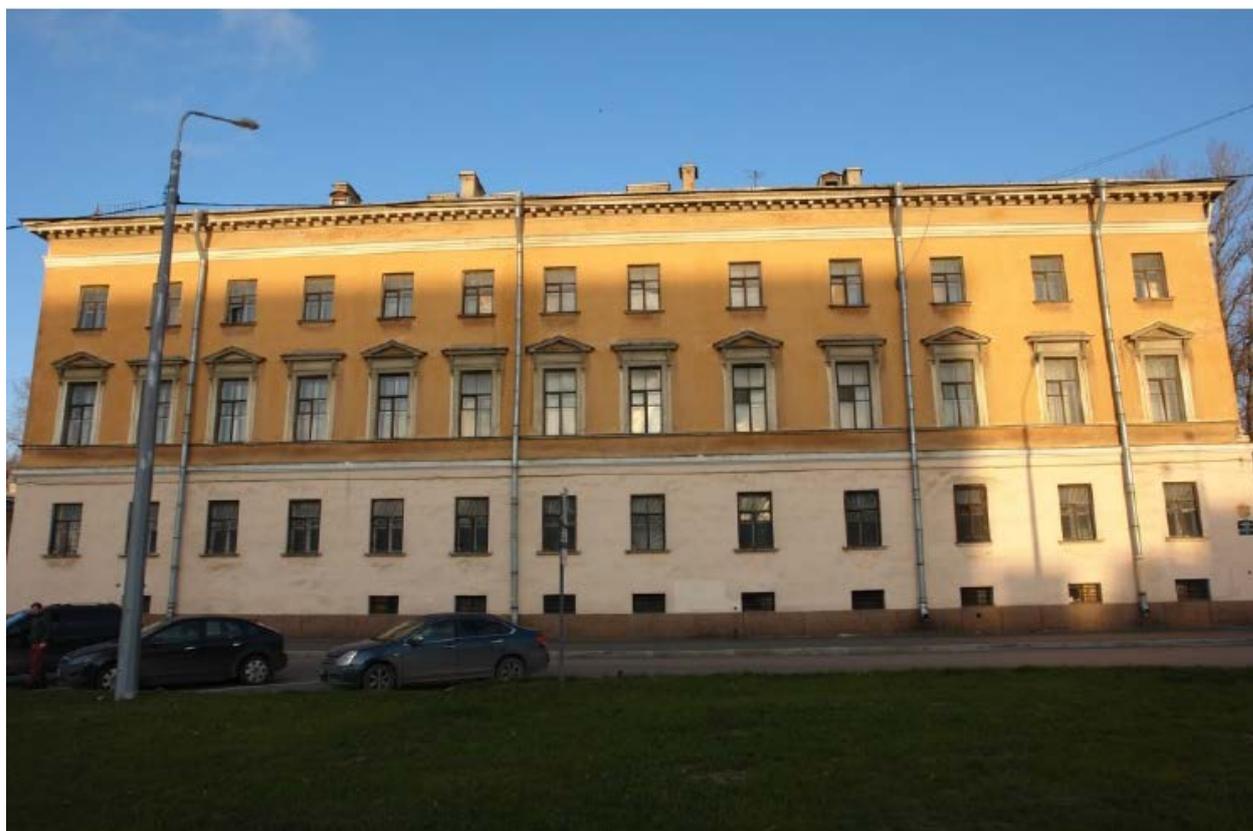
8. Южный торцевой фасад объекта культурного наследия регионального значения «Главное здание», расположенного по адресу: г. Санкт-Петербург, наб. Обводного канала, д. 7, лит. Г, входящего в состав объекта культурного наследия регионального значения «Духовная академия». 23.11.2020.

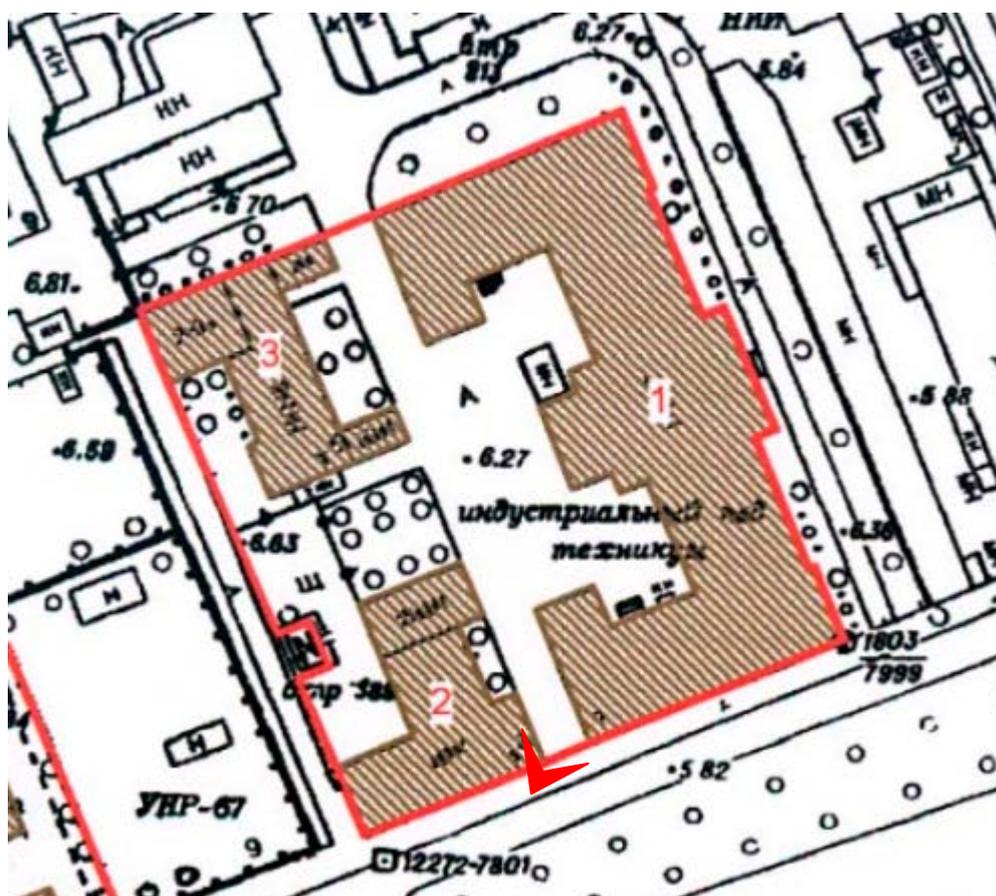
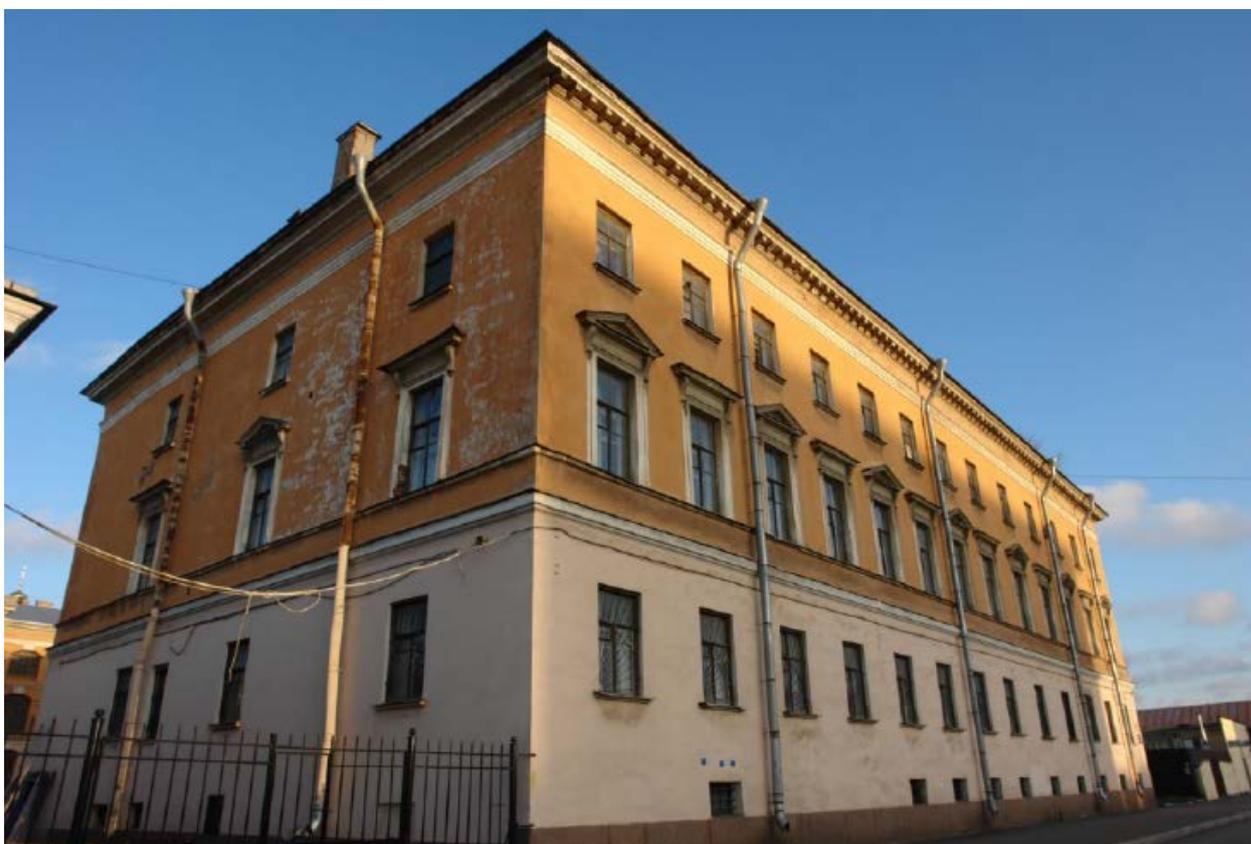
9. Западный фасад объекта культурного наследия регионального значения «Главное здание», расположенного по адресу: г. Санкт-Петербург, наб. Обводного канала, д. 7, лит. Г, входящего в состав объекта культурного наследия регионального значения «Духовная академия». 23.11.2020.
