А К Т

по результатам проведения государственной историко-культурной экспертизы проектной документации на проведение работ по сохранению объекта культурного наследия регионального значения «Главное здание», расположенного по адресу: г. Санкт-Петербург, наб. Обводного канала, д. 7, лит. Г, входящего в состав объекта культурного наследия регионального значения «Духовная академия», – «Научно-проектная документация на проведение работ по ремонту и реставрации крыши и чердачного перекрытия объекта культурного наследия регионального значения «Духовная академия. Главное здание», расположенного по адресу: г. Санкт-Петербург, наб. Обводного канала, д. 7, лит. Г», разработанной ООО «Группа «Спектр» в 2020 г., шифр 14-10/2020, с целью определения соответствия проектной документации требованиям законодательства Российской Федерации в области государственной охраны объектов культурного наследия

23 декабря 2020 г.

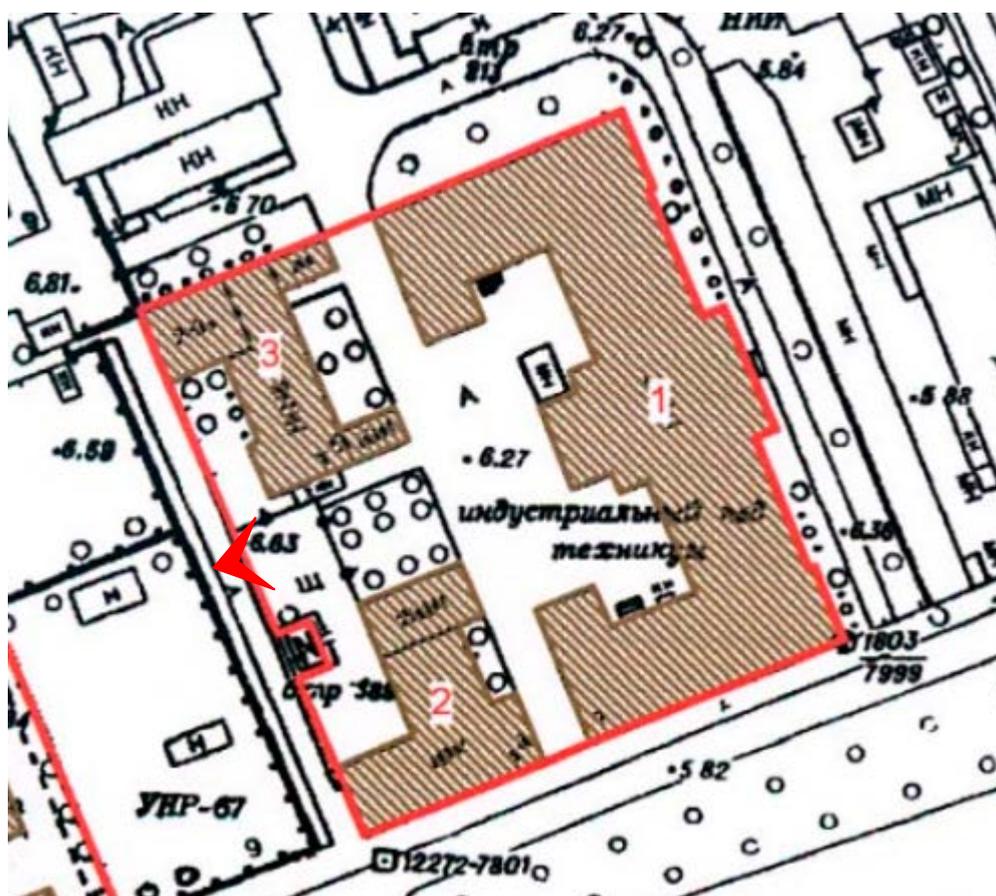
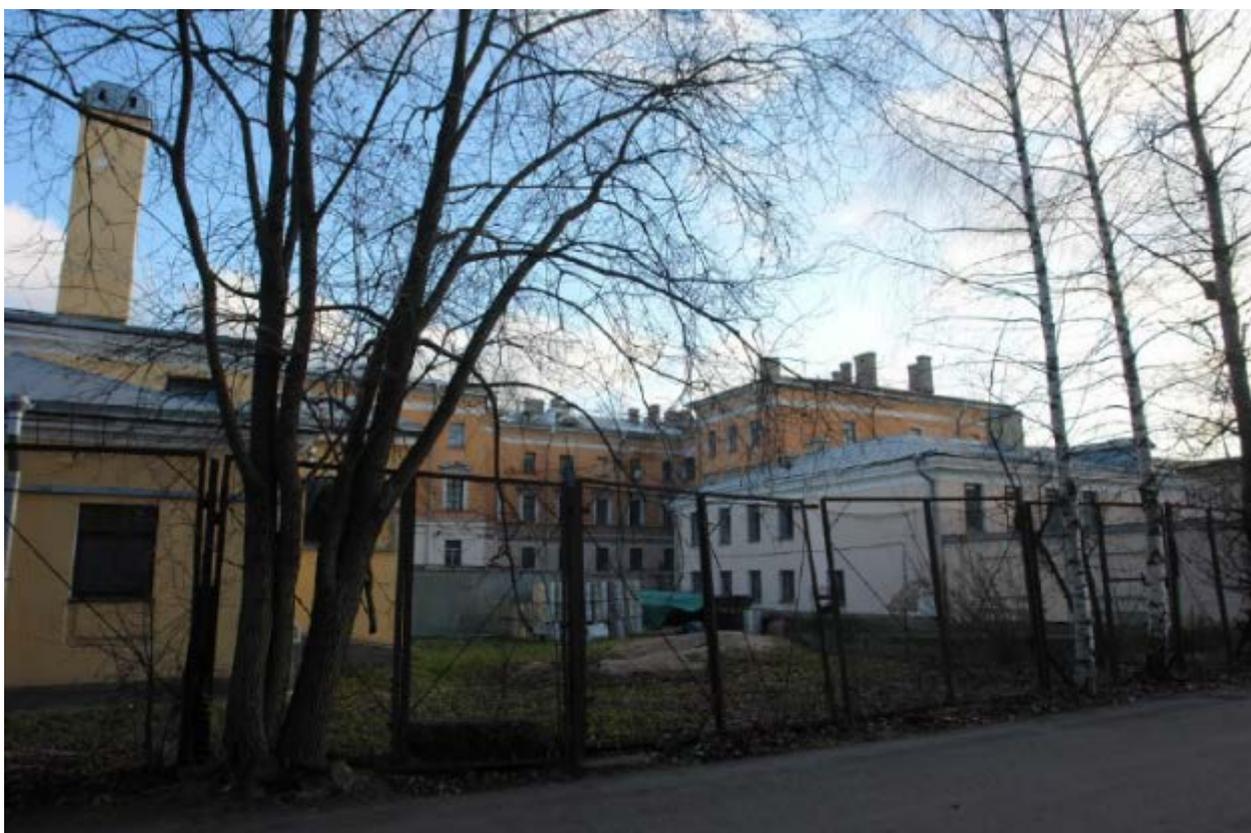
10. Дворовый фасады объекта культурного наследия регионального значения «Главное здание», расположенного по адресу: г. Санкт-Петербург, наб. Обводного канала, д. 7, лит. Г, входящего в состав объекта культурного наследия регионального значения «Духовная академия». 23.11.2020.

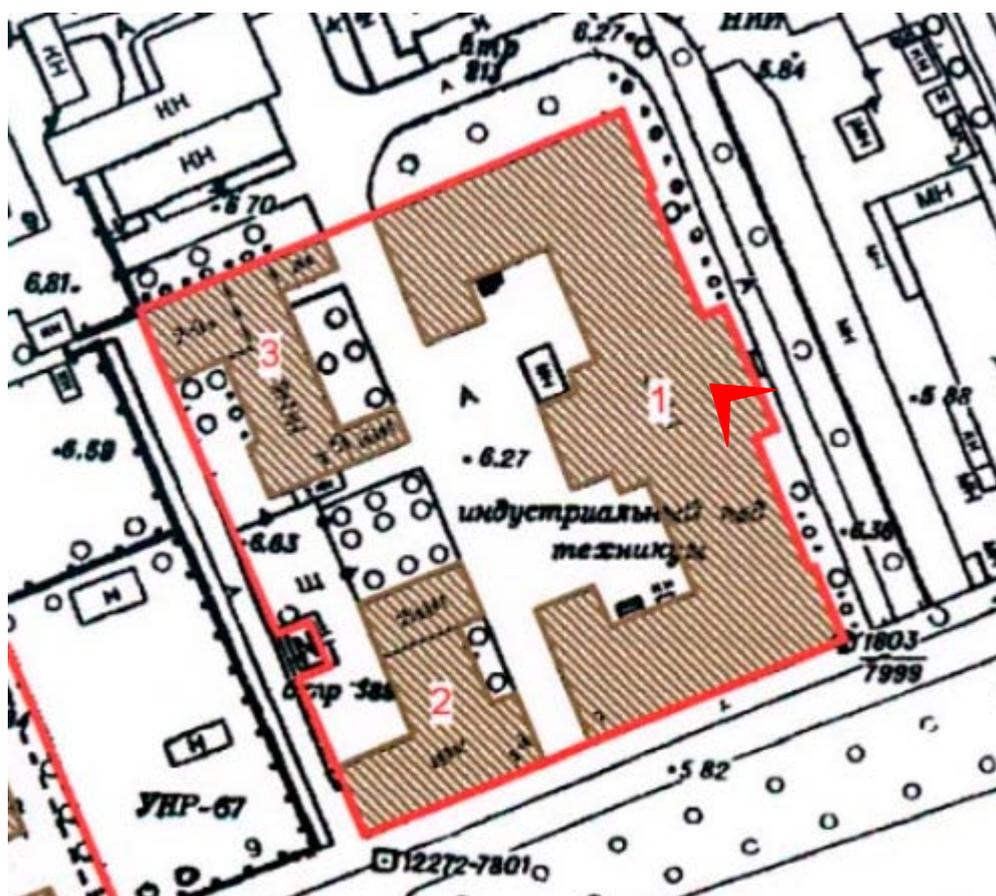
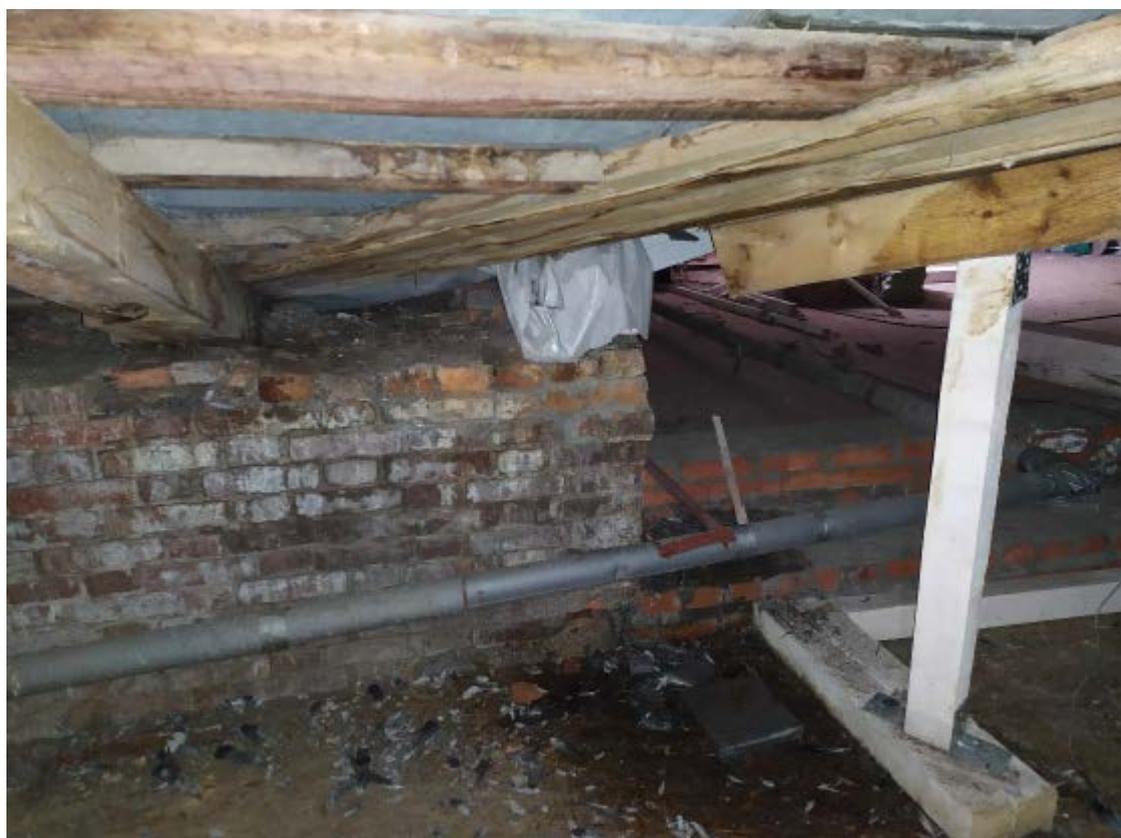
11. Стропильная система крыши объекта культурного наследия регионального значения «Главное здание», расположенного по адресу: г. Санкт-Петербург, наб. Обводного канала, д. 7, лит. Г, входящего в состав объекта культурного наследия регионального значения «Духовная академия». 23.11.2020.

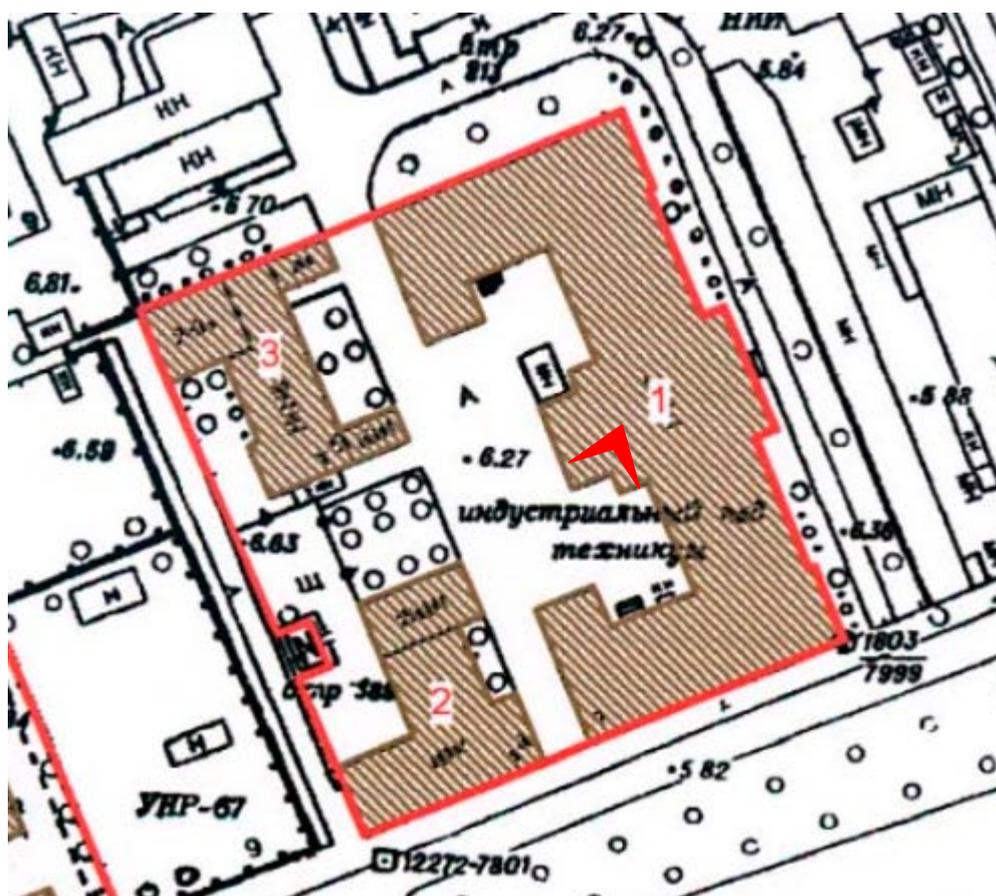
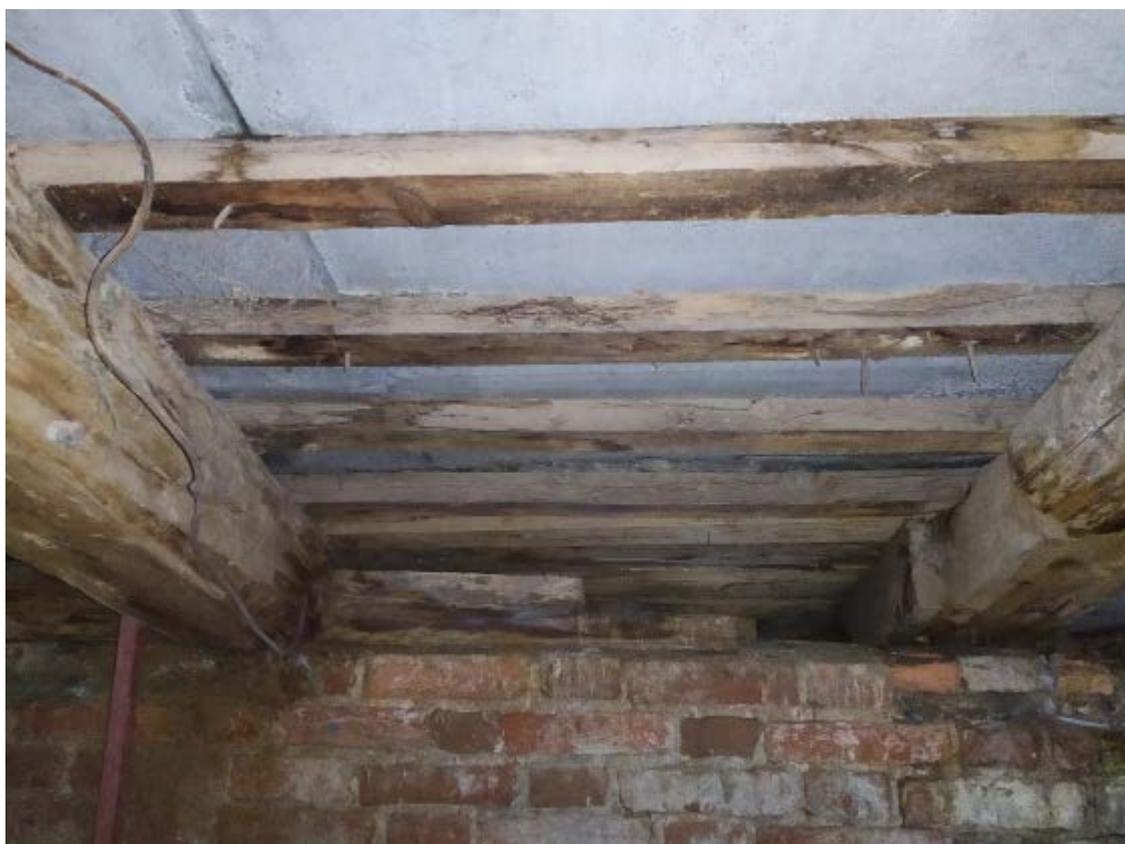
13. Стропильная система с утраченным мауэрлатом крыши объекта культурного наследия регионального значения «Главное здание», расположенного по адресу: г. Санкт-Петербург, наб. Обводного канала, д. 7, лит. Г, входящего в состав объекта культурного наследия регионального значения «Духовная академия». 23.11.2020.

Стропильная система в осях 12-20/А-Н выполнена по стропильным ногам из клееного деревянного бруса сечением 200х300 мм в ходе ремонтных работ 2018-2019гг. Основными дефектами стропильной системы являются многочисленные трещины усушки на прогонах и подкосах, отсутствие конькового и промежуточных прогонов в осях 12-16/Б-Д, поворот мауэралтов относительно вертикальной оси в сторону карнизов, подрезка стропильных ног и нарожников в опорных частях более $\frac{1}{4}$ высоты сечения элемента; зазоры между кровельным покрытием и дымовыми трубами (отсутствие выдры), ведущие к намоканию элементов стропильной системы и поверочные расчеты, представленные в приложении П-4, показали, что в осях 12-16/Б-Д необходима установка промежуточных стоек / прогонов под стропильные ноги; в осях 14-20/Л-Н необходима установка дублирующего мауэрлата.

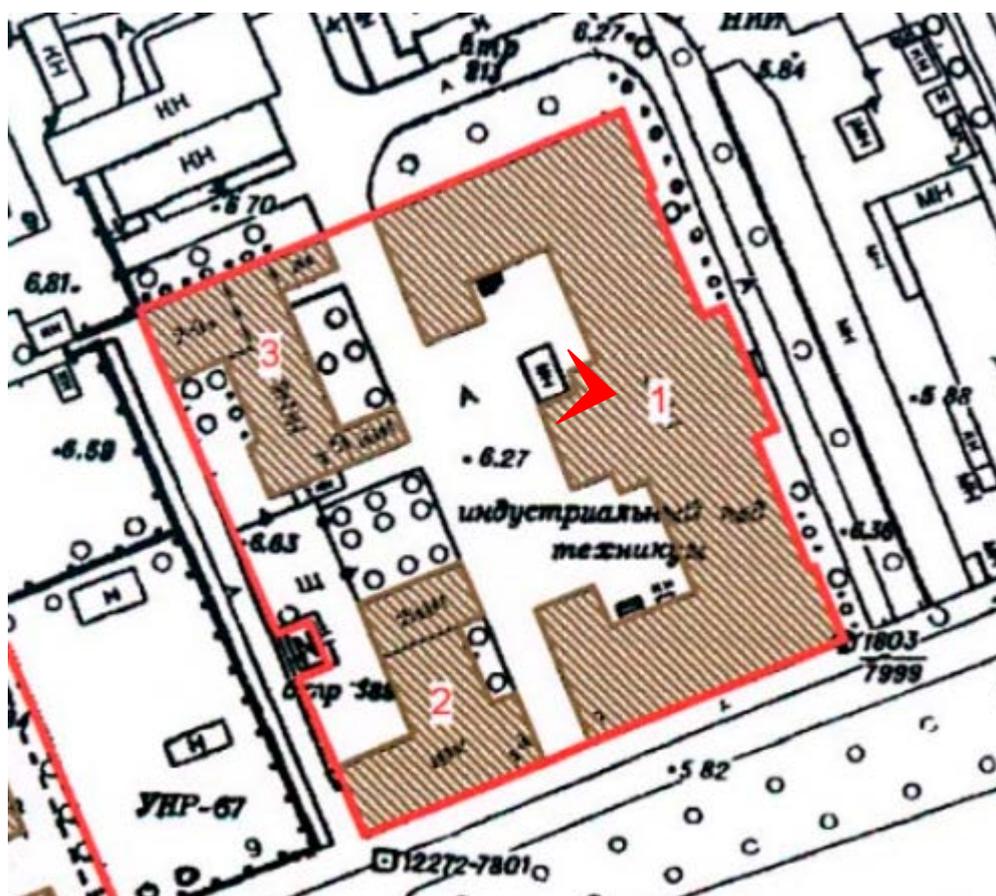
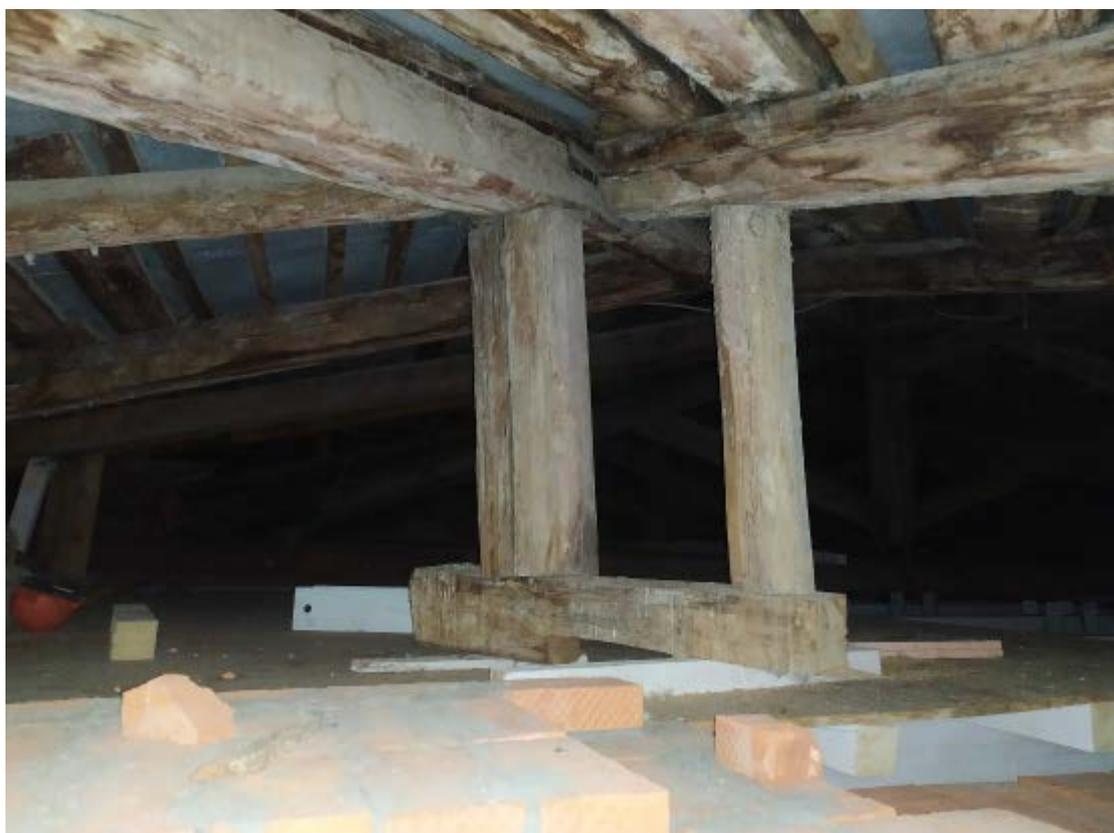
Стропильная система и кровля в осях 1-12/А-Н выполнена по стропильным ногам из деревянного бруса различного сечения. Стропильные ноги опираются на мауэралты, уложенные по обрезах кирпичных стен, промежуточные и коньковый прогоны, уложенные по кирпичным ногам и подстропильным фермам. Основными дефектами стропильной системы являются биопоражения практически на всю глубину сечения, многочисленные вычинки элементов стропильной системы хоз. способом, утраты отдельных частей и элементов стропильной системы. Кровельное покрытие коррозировано, наблюдаются деформации кровельного покрытия, прогибы, разуплотнение фальцев.

Наличие значительного количества выше перечисленных дефектов и повреждений стропильных конструкций покрытия создает потенциальную опасность возможного обрушения стропильных конструкций покрытия.

14. Стропильная система крыши объекта культурного наследия регионального значения «Главное здание», расположенного по адресу: г. Санкт-Петербург, наб. Обводного канала, д. 7, лит. Г, входящего в состав объекта культурного наследия регионального значения «Духовная академия». 23.11.2020.

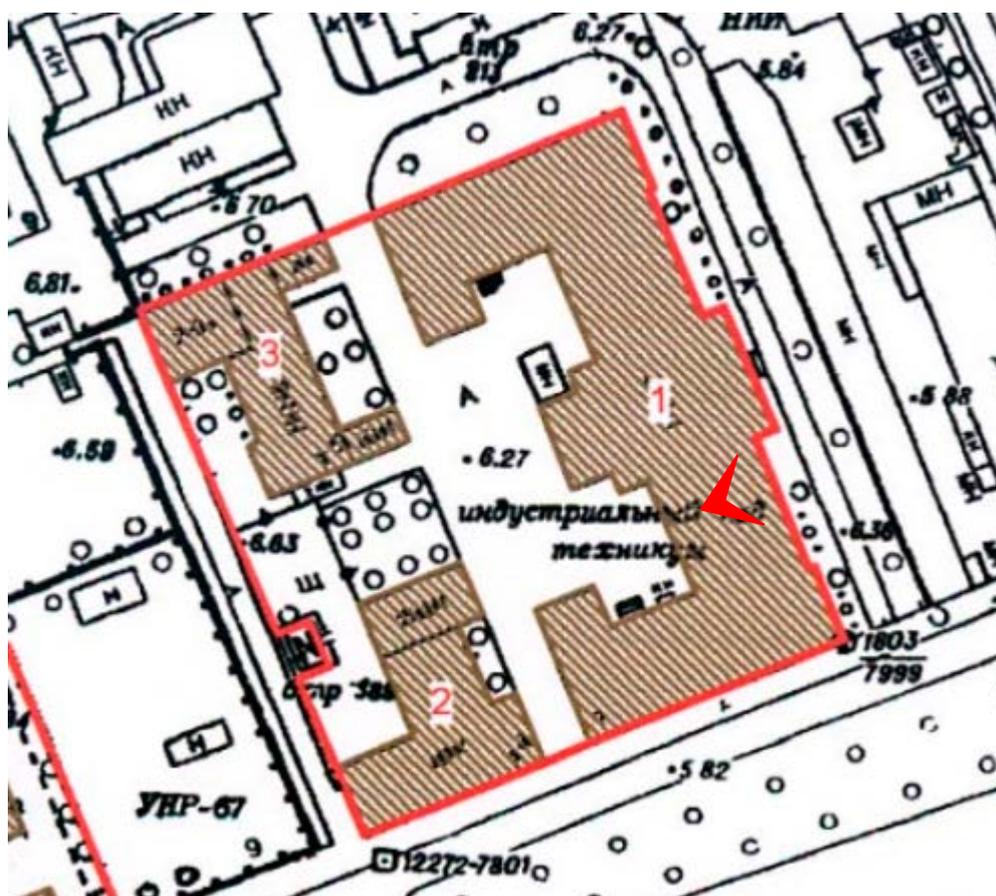
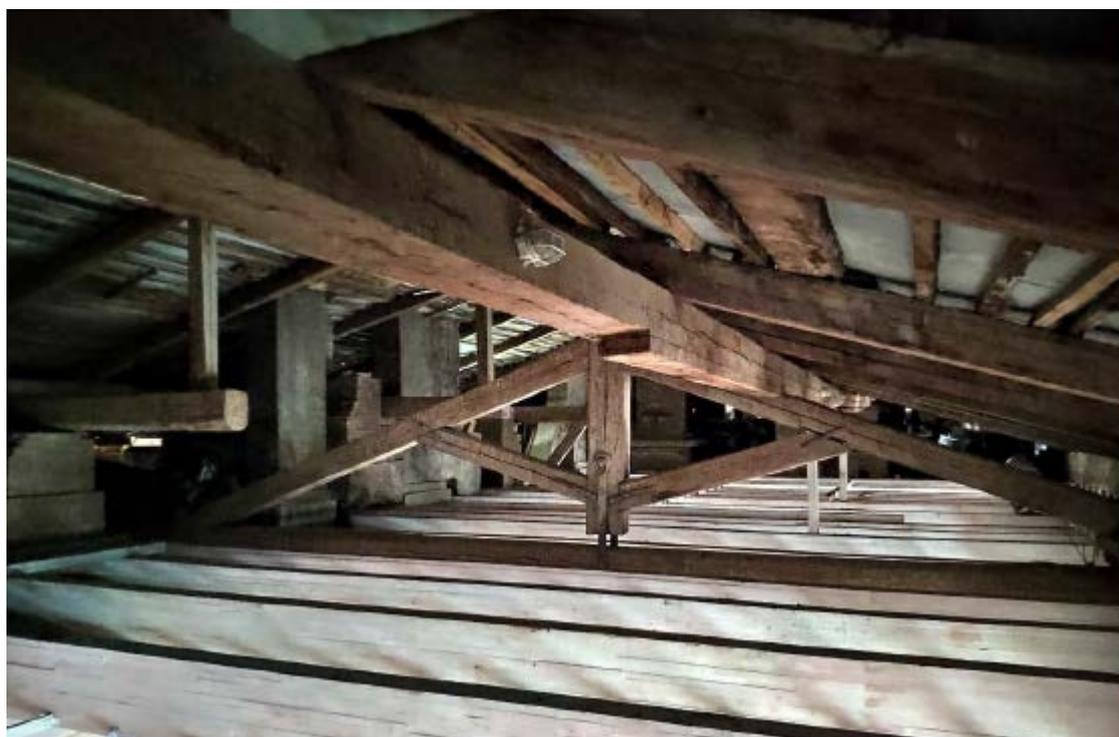
15. Стропильная система крыши объекта культурного наследия регионального значения «Главное здание», расположенного по адресу: г. Санкт-Петербург, наб. Обводного канала, д. 7, лит. Г, входящего в состав объекта культурного наследия регионального значения «Духовная академия». 23.11.2020.

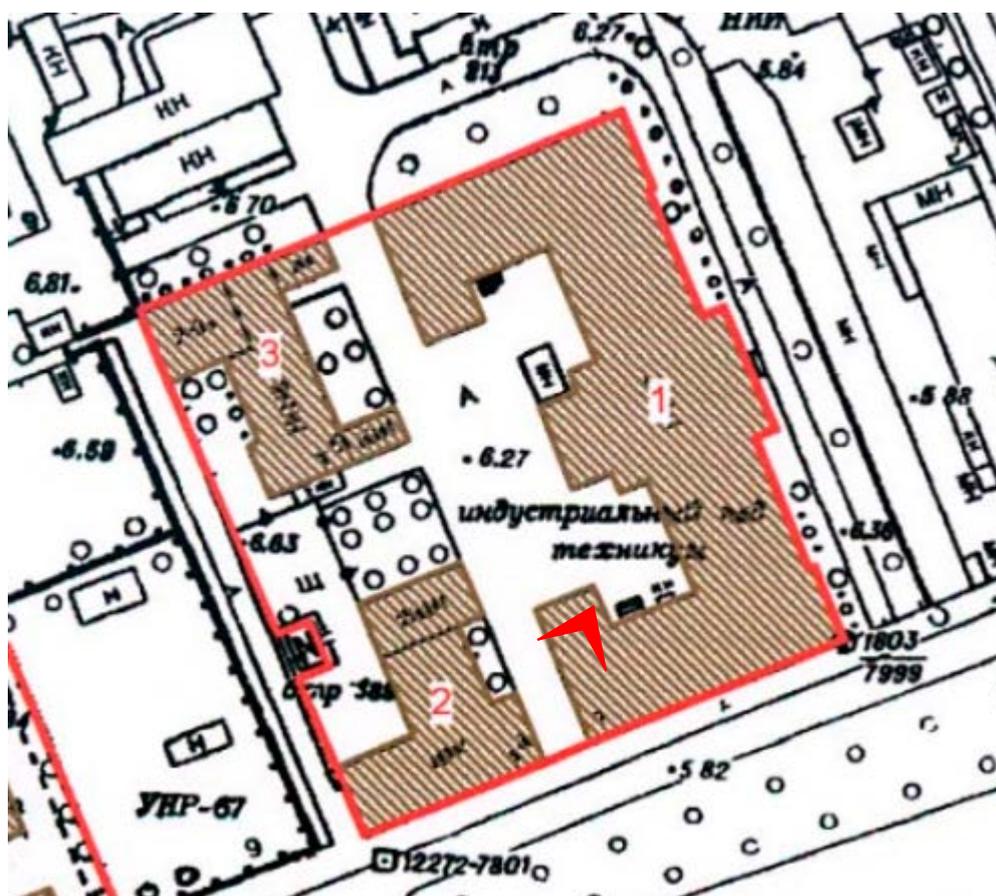
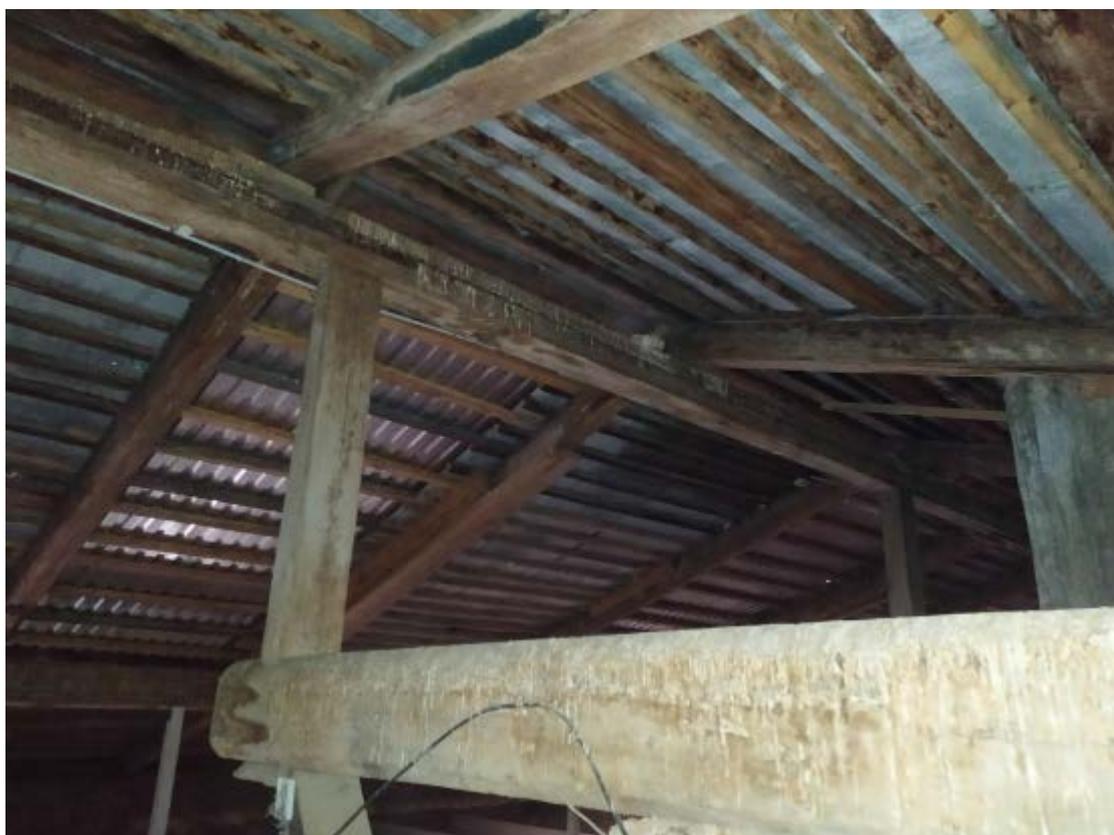
16. Стропильная система крыши объекта культурного наследия регионального значения «Главное здание», расположенного по адресу: г. Санкт-Петербург, наб. Обводного канала, д. 7, лит. Г, входящего в состав объекта культурного наследия регионального значения «Духовная академия». 23.11.2020.

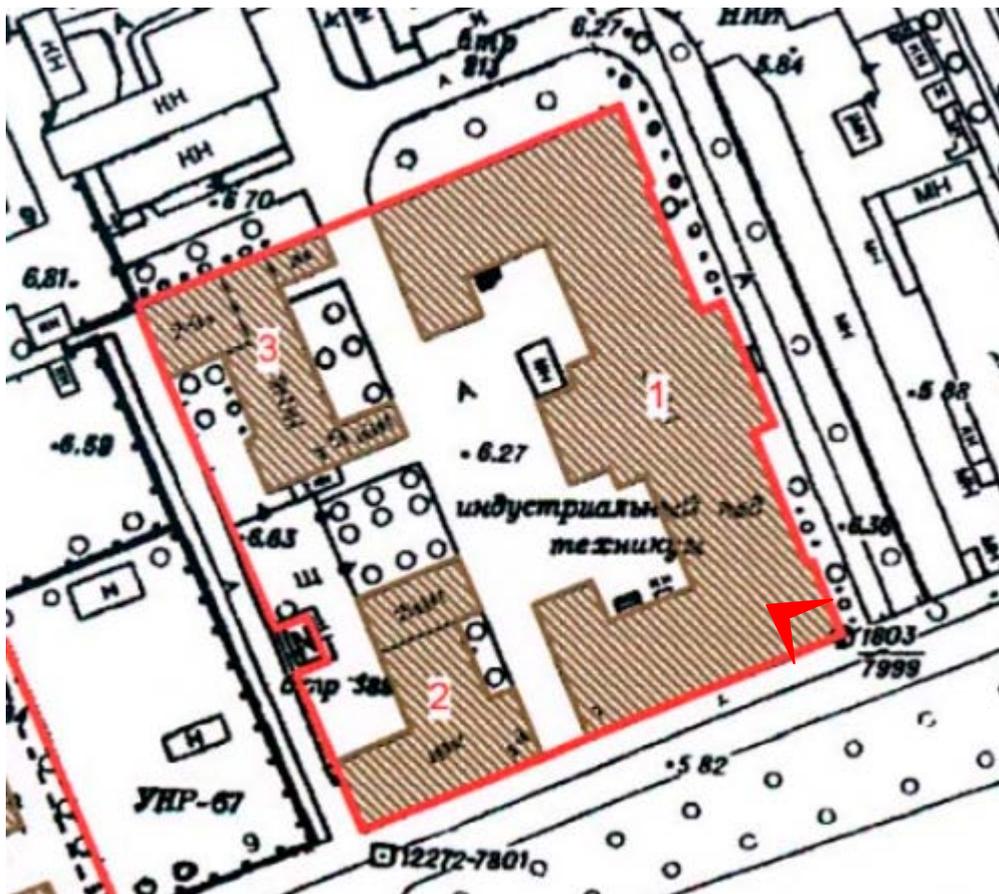
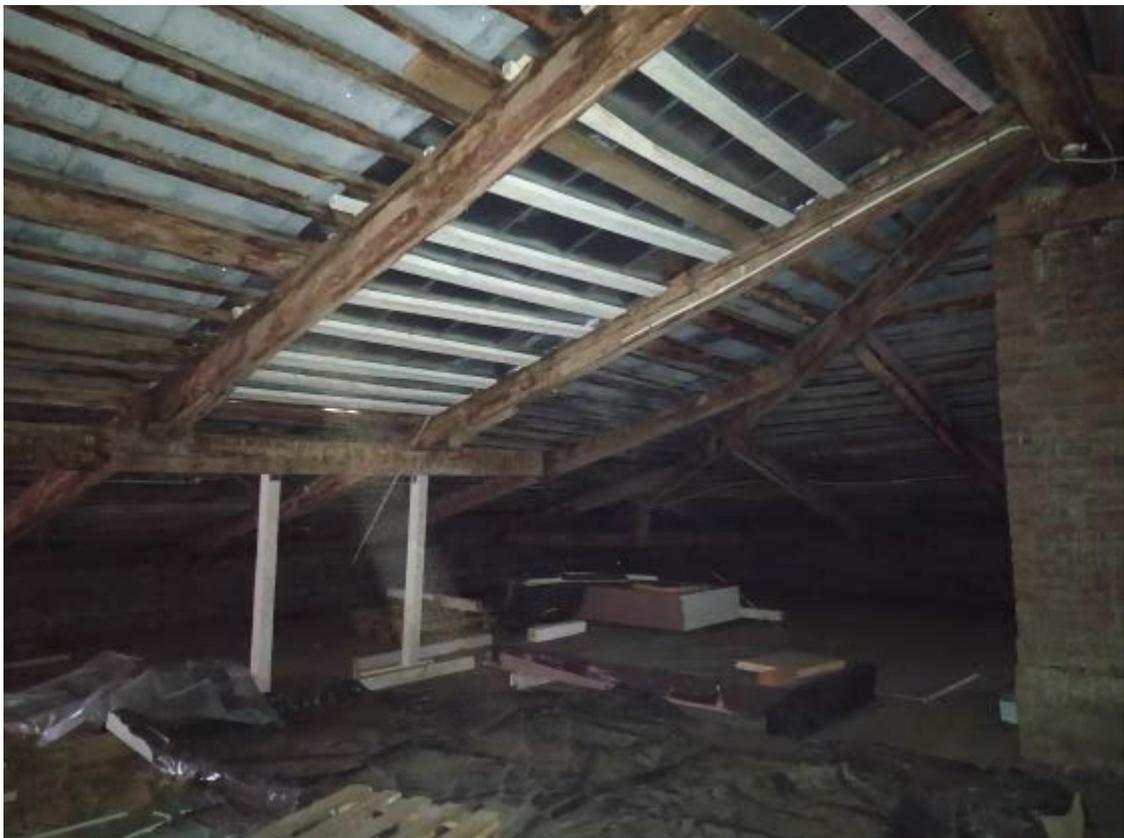
17. Стропильная система крыши объекта культурного наследия регионального значения «Главное здание», расположенного по адресу: г. Санкт-Петербург, наб. Обводного канала, д. 7, лит. Г, входящего в состав объекта культурного наследия регионального значения «Духовная академия». 23.11.2020.

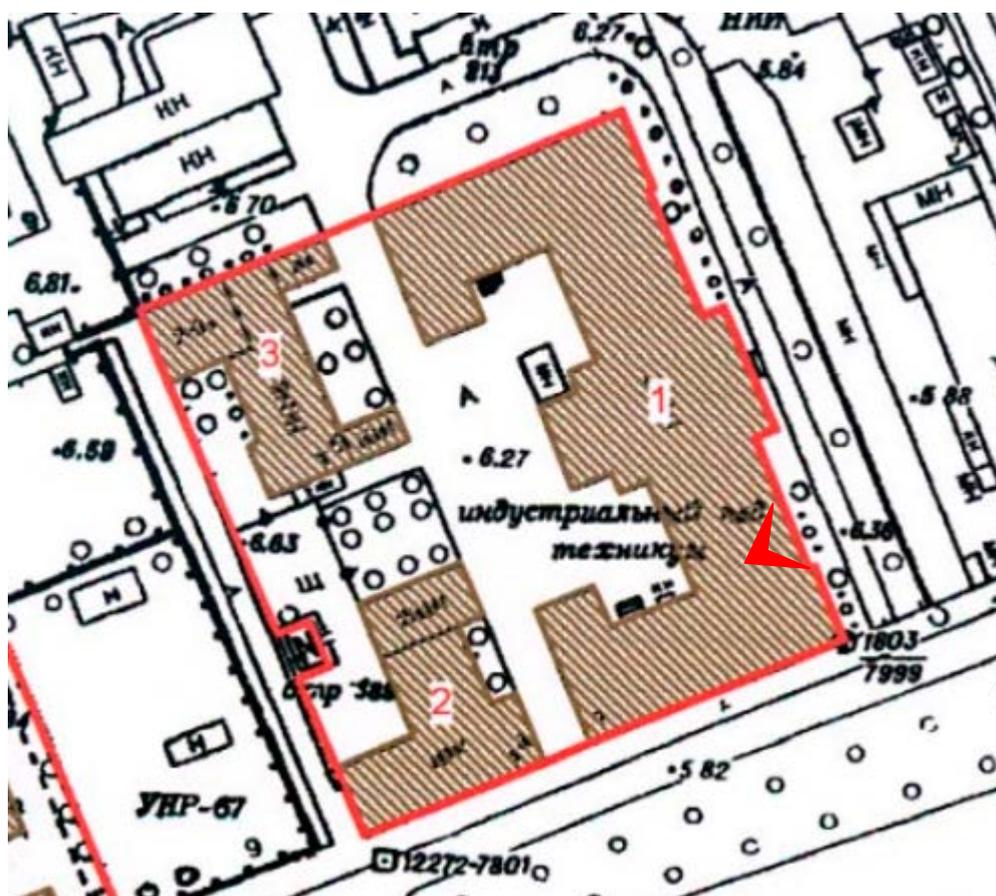
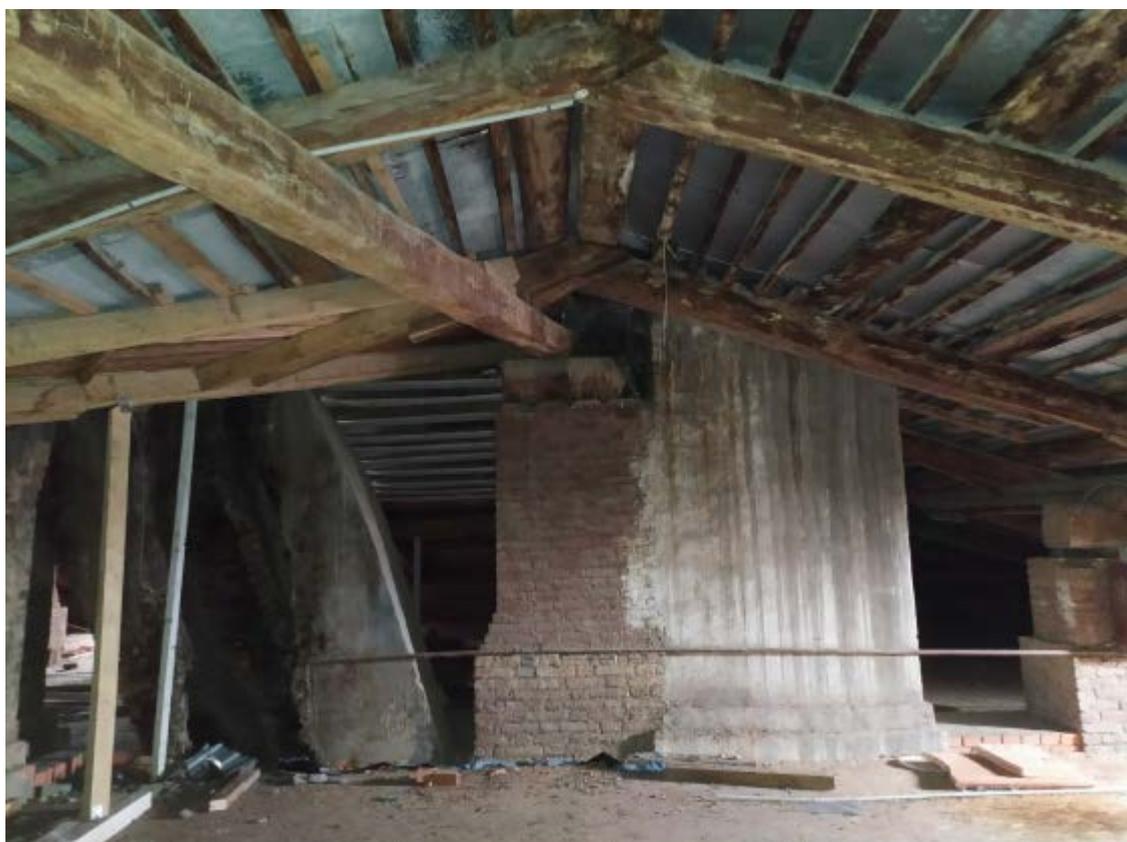
18. Стропильная система крыши объекта культурного наследия регионального значения «Главное здание», расположенного по адресу: г. Санкт-Петербург, наб. Обводного канала, д. 7, лит. Г, входящего в состав объекта культурного наследия регионального значения «Духовная академия». 23.11.2020.

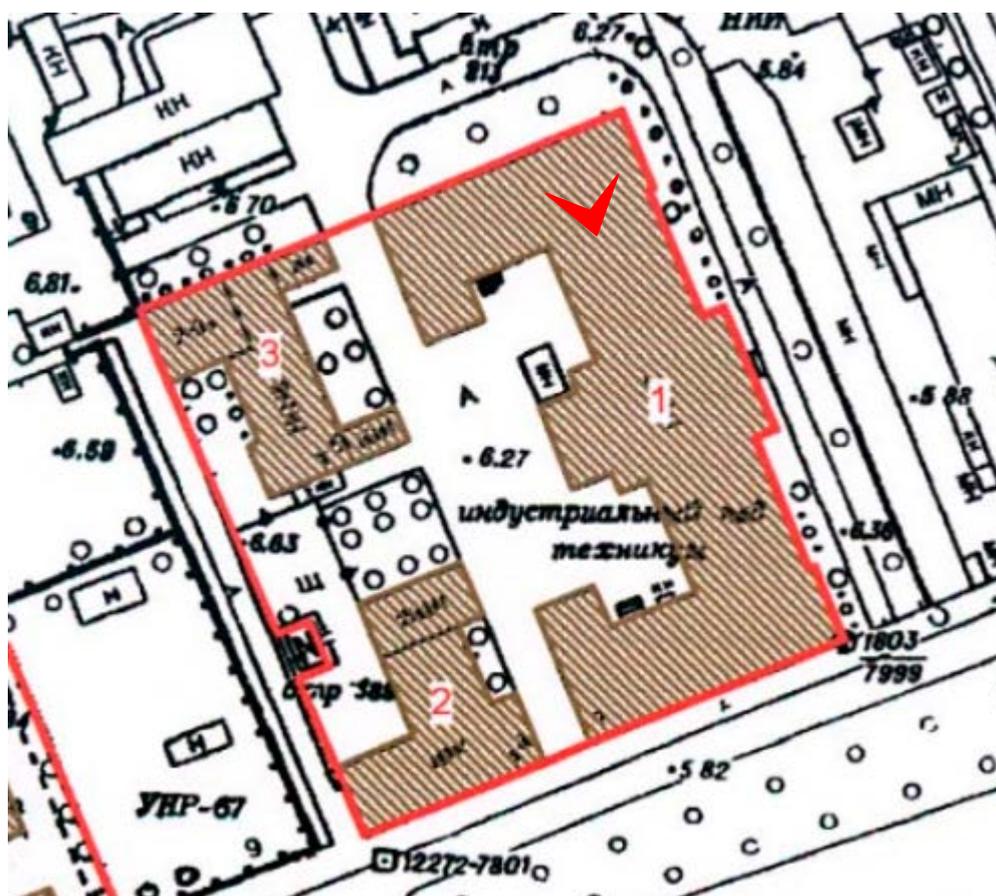
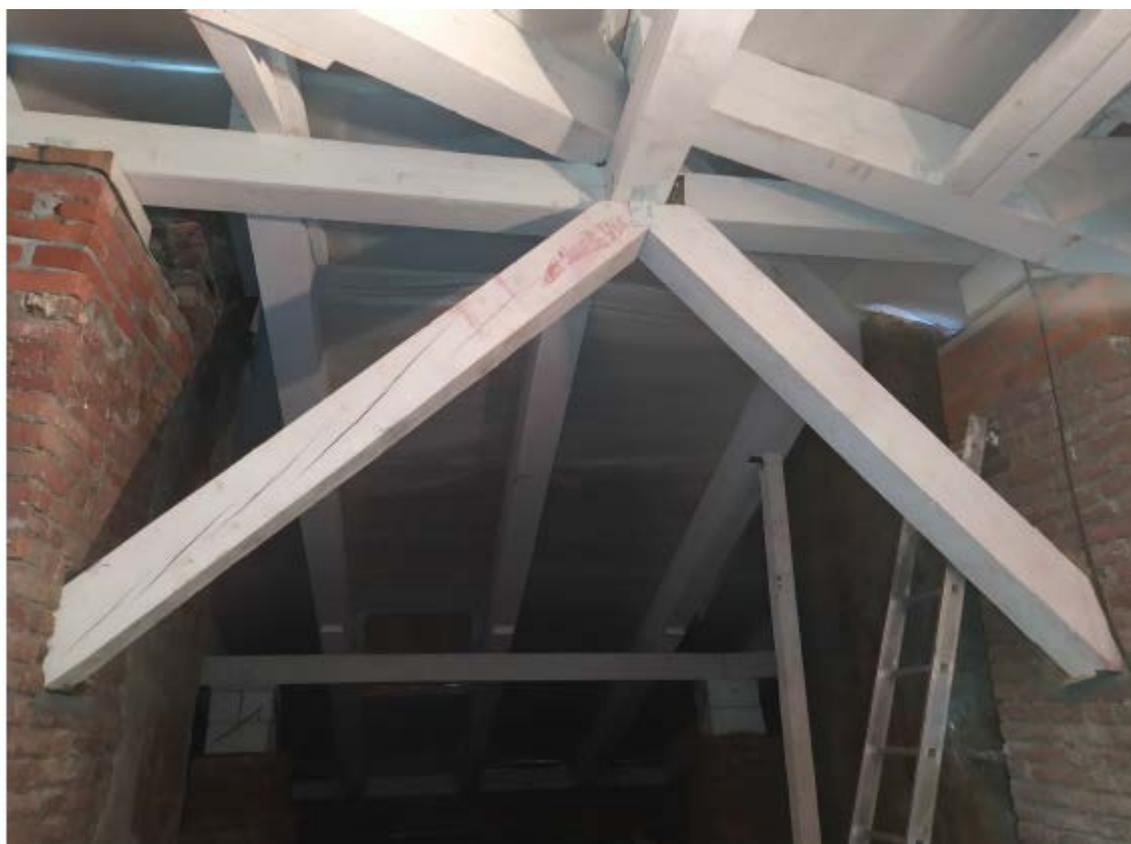
19. Стропильная система крыши объекта культурного наследия регионального значения «Главное здание», расположенного по адресу: г. Санкт-Петербург, наб. Обводного канала, д. 7, лит. Г, входящего в состав объекта культурного наследия регионального значения «Духовная академия». 23.11.2020.

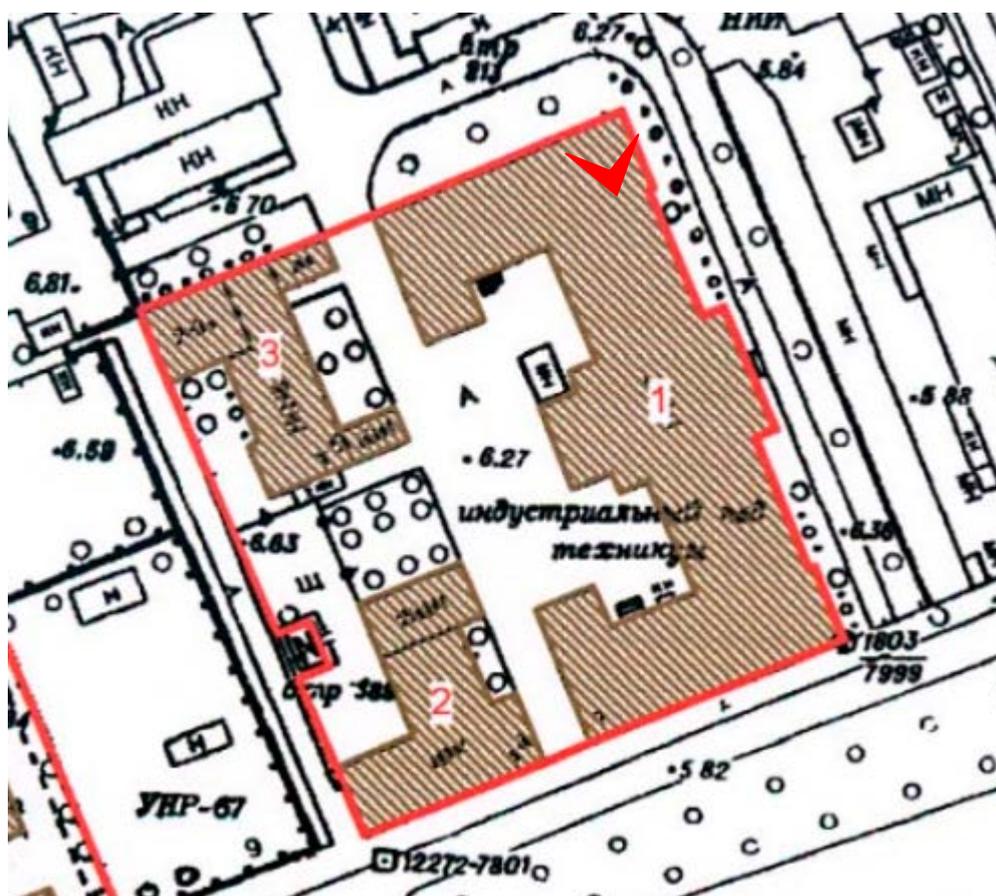
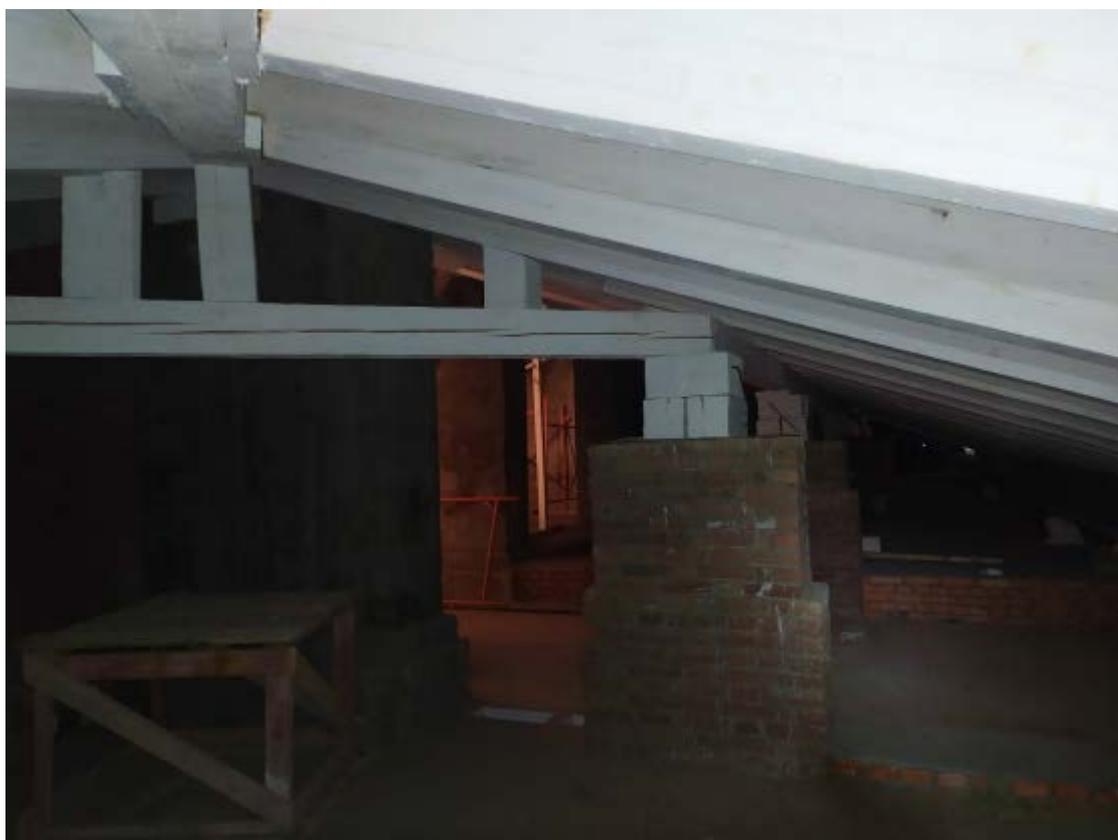
20. Стропильная система крыши объекта культурного наследия регионального значения «Главное здание», расположенного по адресу: г. Санкт-Петербург, наб. Обводного канала, д. 7, лит. Г, входящего в состав объекта культурного наследия регионального значения «Духовная академия». 23.11.2020.

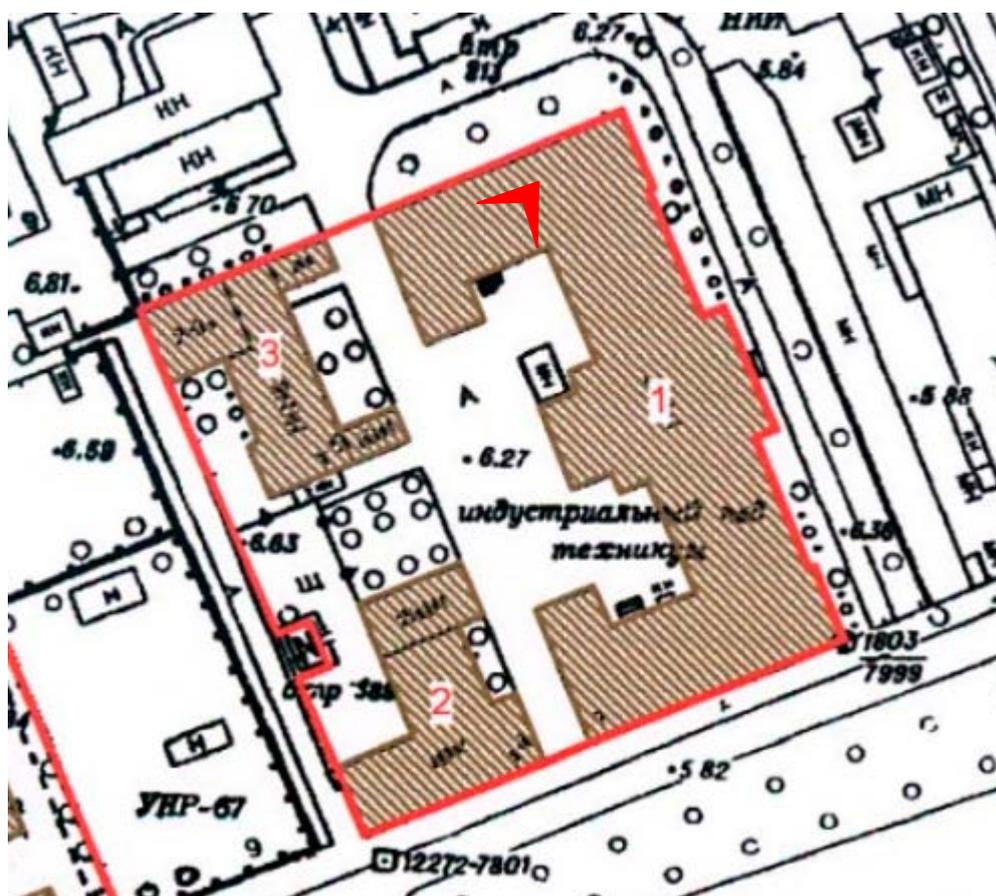
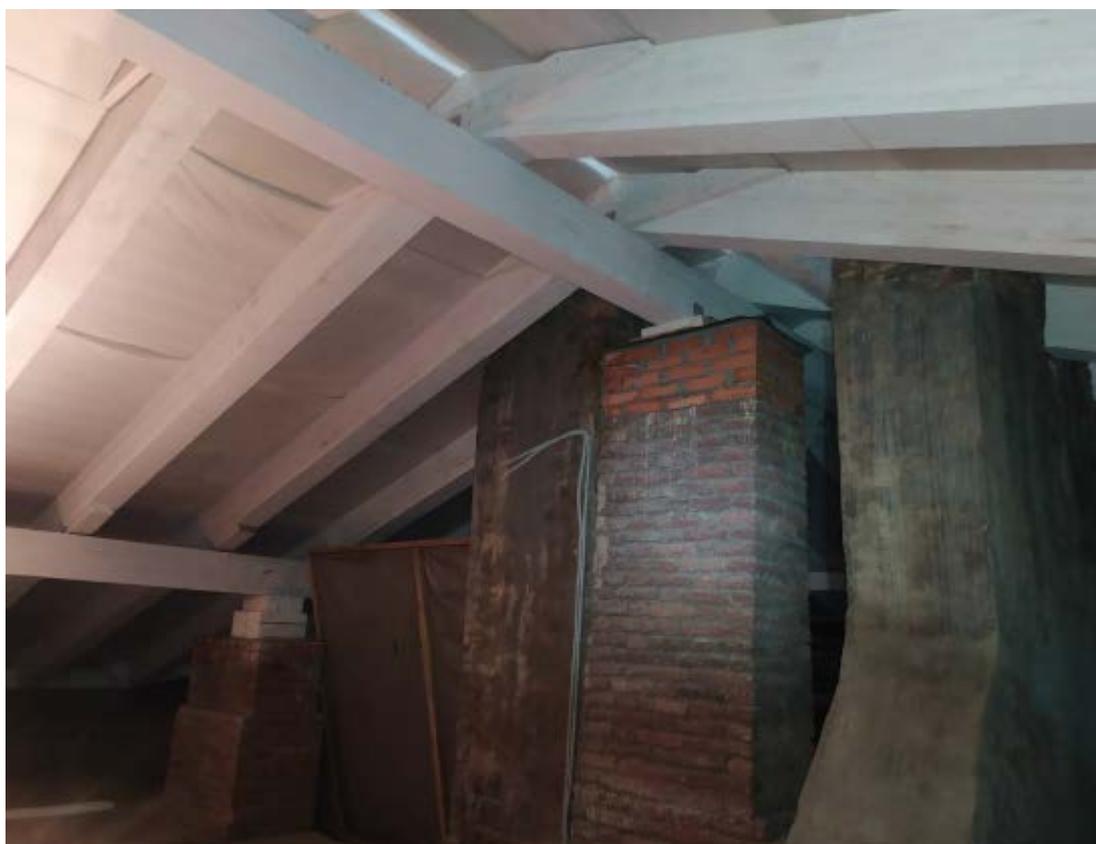
21. Стропильная система крыши объекта культурного наследия регионального значения «Главное здание», расположенного по адресу: г. Санкт-Петербург, наб. Обводного канала, д. 7, лит. Г, входящего в состав объекта культурного наследия регионального значения «Духовная академия». 23.11.2020.
