А К Т

по результатам проведения государственной историко-культурной экспертизы проектной документации на проведение работ по сохранению объекта культурного наследия регионального значения «Главное здание», расположенного по адресу: г. Санкт-Петербург, наб. Обводного канала, д. 7, лит. Г, входящего в состав объекта культурного наследия регионального значения «Духовная академия», – «Научно-проектная документация на проведение работ по ремонту и реставрации крыши и чердачного перекрытия объекта культурного наследия регионального значения «Духовная академия. Главное здание», расположенного по адресу: г. Санкт-Петербург, наб. Обводного канала, д. 7, лит. Г», разработанной ООО «Группа «Спектр» в 2020 г., шифр 14-10/2020, с целью определения соответствия проектной документации требованиям законодательства Российской Федерации в области государственной охраны объектов культурного наследия

23 декабря 2020 г.

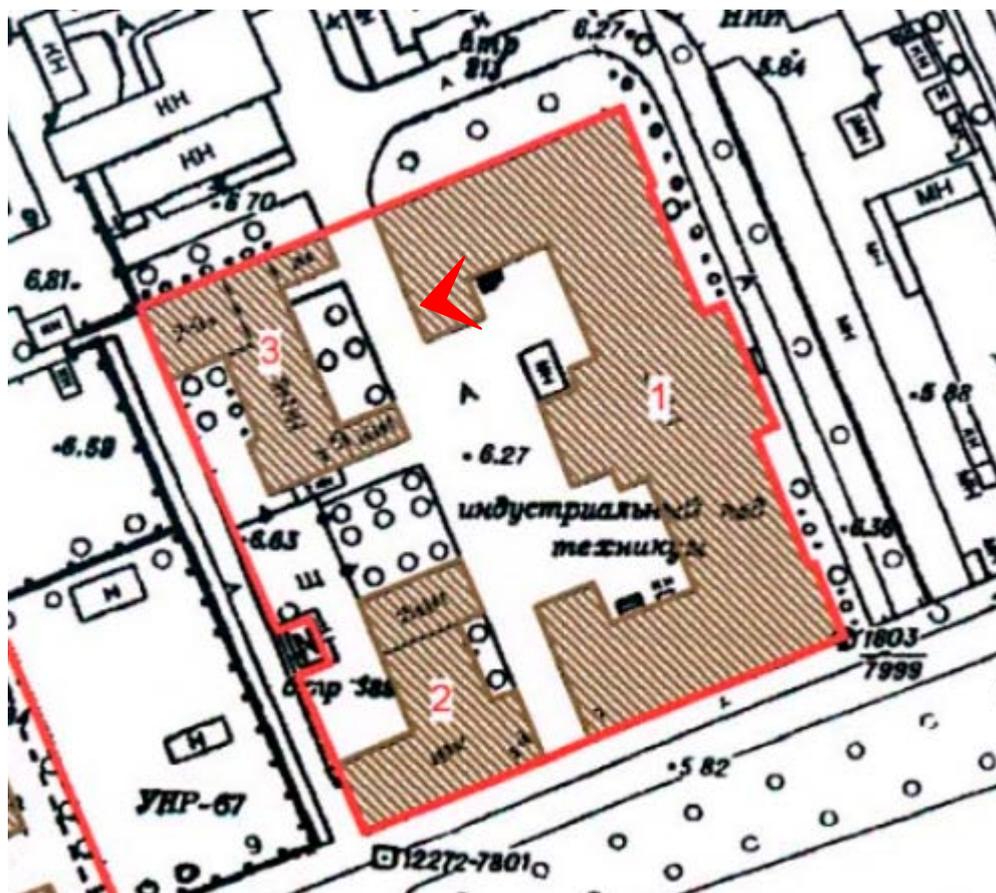
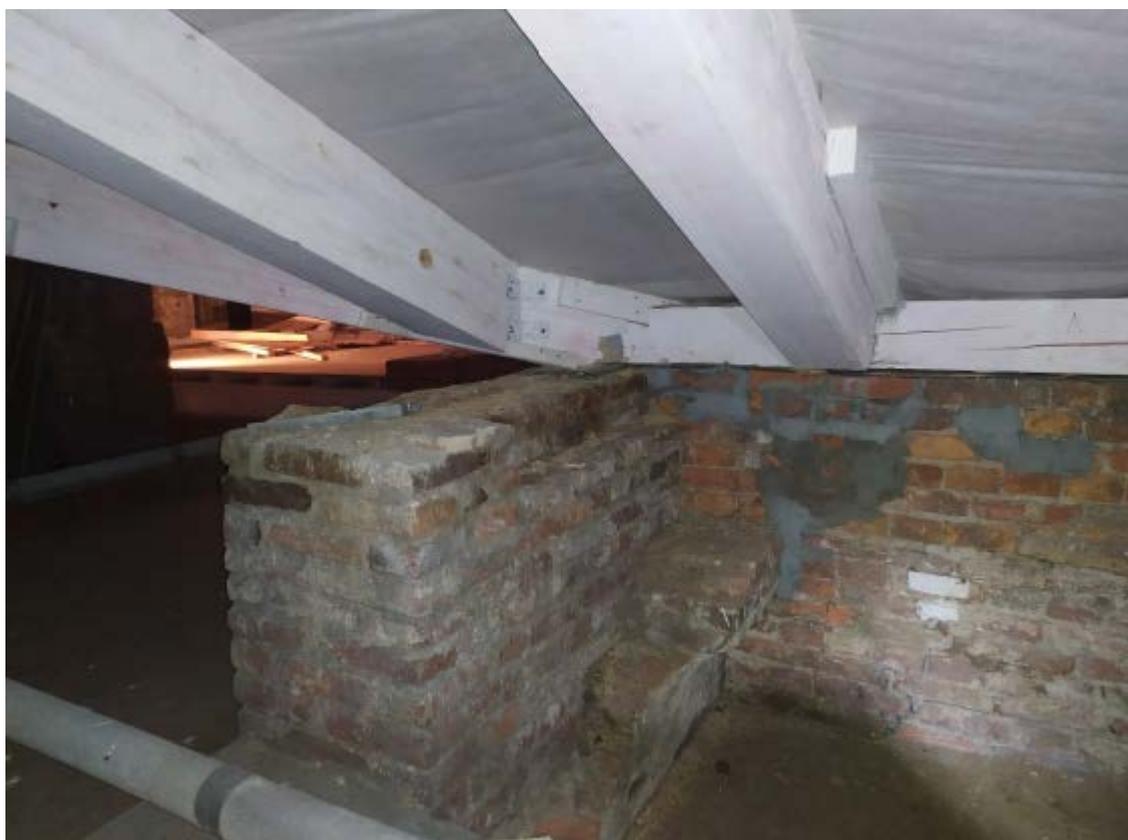
22. Стропильная система крыши объекта культурного наследия регионального значения «Главное здание», расположенного по адресу: г. Санкт-Петербург, наб. Обводного канала, д. 7, лит. Г, входящего в состав объекта культурного наследия регионального значения «Духовная академия». 23.11.2020.

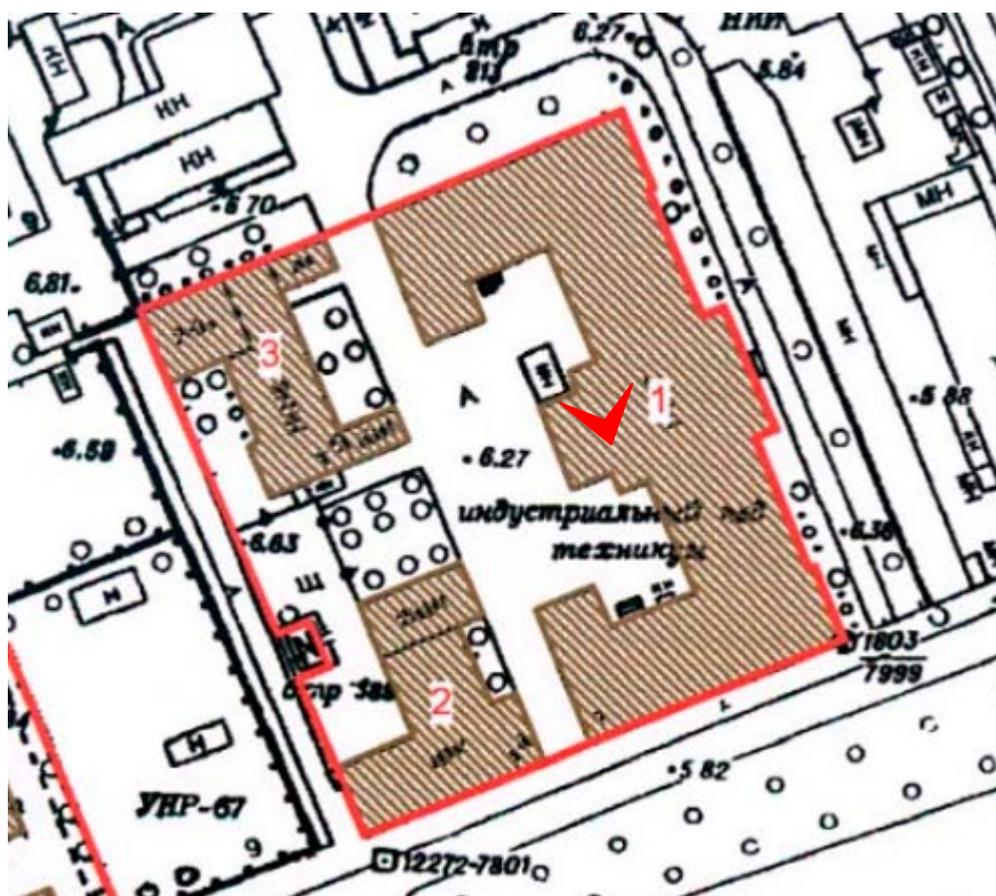
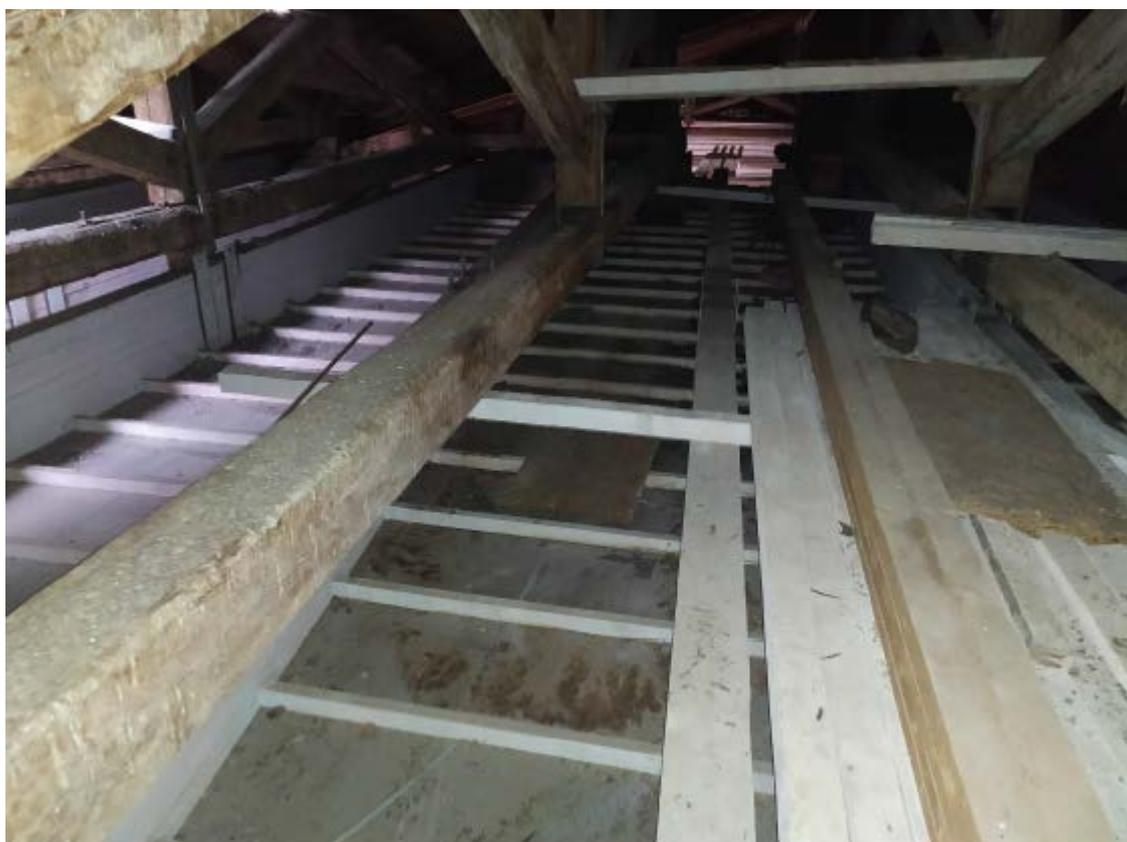
В результате обследования конструкций чердачного перекрытия были выявлены следующие дефекты и повреждения: деформация плит OSB в местах передачи нагрузки от стропильной системы на плиты настила из OSB через стойки и подпорки, установленные под элементы стропильной системы; намокание настила из плит OSB (участки чердачного перекрытия в осях 2-5/Б-Г; 2-5/Е-И; 2-5/Л-М; 5-9/Г-Д; 9-10/А-В; 10-11/Е-И; 11-12/А-В; 11-12/Е-Ж) из-за несвоевременного устройства кровельного окрытия над данными участками; биопоражения и намокание подшивки из ЕКЛЮ, а также несущих элементов перекрытия (балок, обрешетки и лаг) и утеплителя (участки чердачного перекрытия в осях 2-4/Н-Л; 5-9/Е-Д; 10-12/А-Д; 12-13/Б-Е) из-за несвоевременного устройства кровельного окрытия над данными участками; намокание балок перекрытия, деструкция огнезащитной обработки (участки чердачного перекрытия в осях 5-9/Б-Е; 10-11/А-Е) из-за несвоевременного устройства кровельного окрытия над данными участками; изменение схемы работы балок перекрытия в осях 10-11/А-Е (отсутствие подвеса балок по центру к нижним поясам подстропильных ферм, которые на момент обследования не установлены).

Основными повреждениями чердачного перекрытия являются протечки и биопоражения, вызванные долговременным воздействием атмосферных осадков на чердачное перекрытие из-за несвоевременного устройства кровельного окрытия.

23. Чердачное перекрытие в осях 10-1/Б-Д объекта культурного наследия регионального значения «Главное здание», расположенного по адресу: г. Санкт-Петербург, наб. Обводного канала, д. 7, лит. Г, входящего в состав объекта культурного наследия регионального значения «Духовная академия». 23.11.2020.

Проектной документацией предусмотрен демонтаж поврежденных конструкций чердака, ремонт чердачного перекрытия с обязательной обработкой деревянных конструкций перекрытия биоцидными растворами по специально разработанной технологии; устройство легкой пенобетонной стяжки по всей площади чердачного перекрытия; вычинка и докомпановка разрушенной кладки опорной части карниза, опорных столбов и дымовых труб на чердаке.

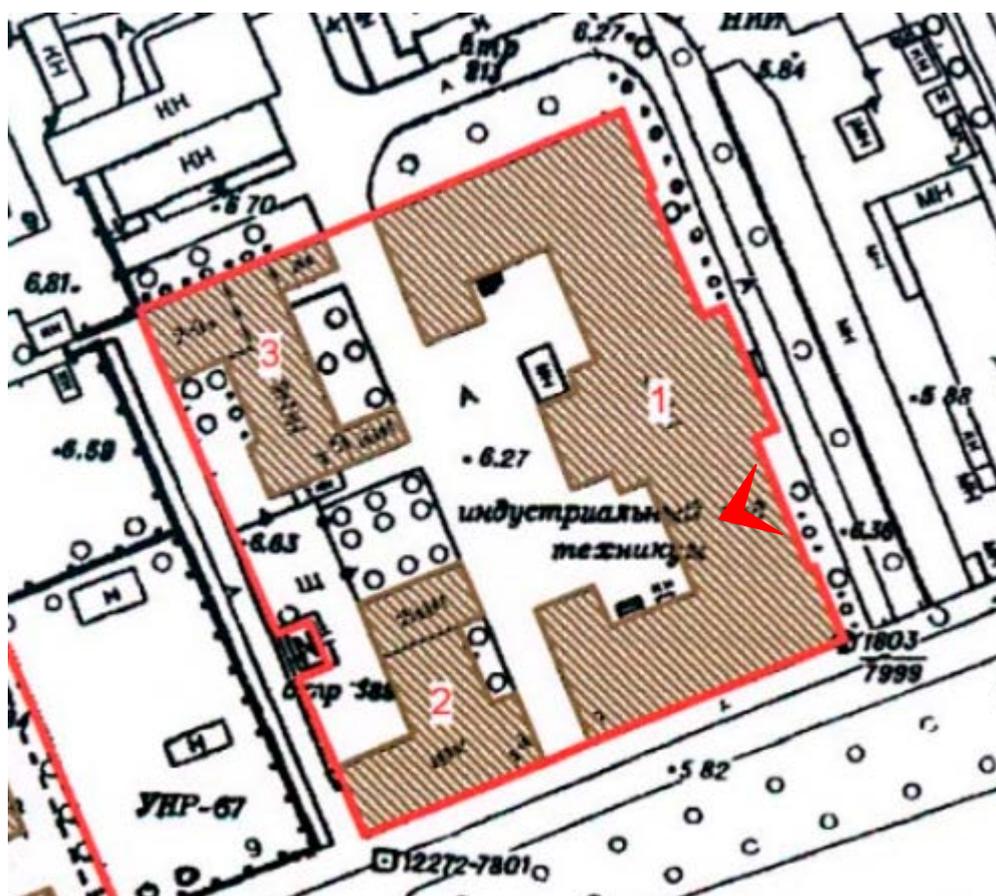
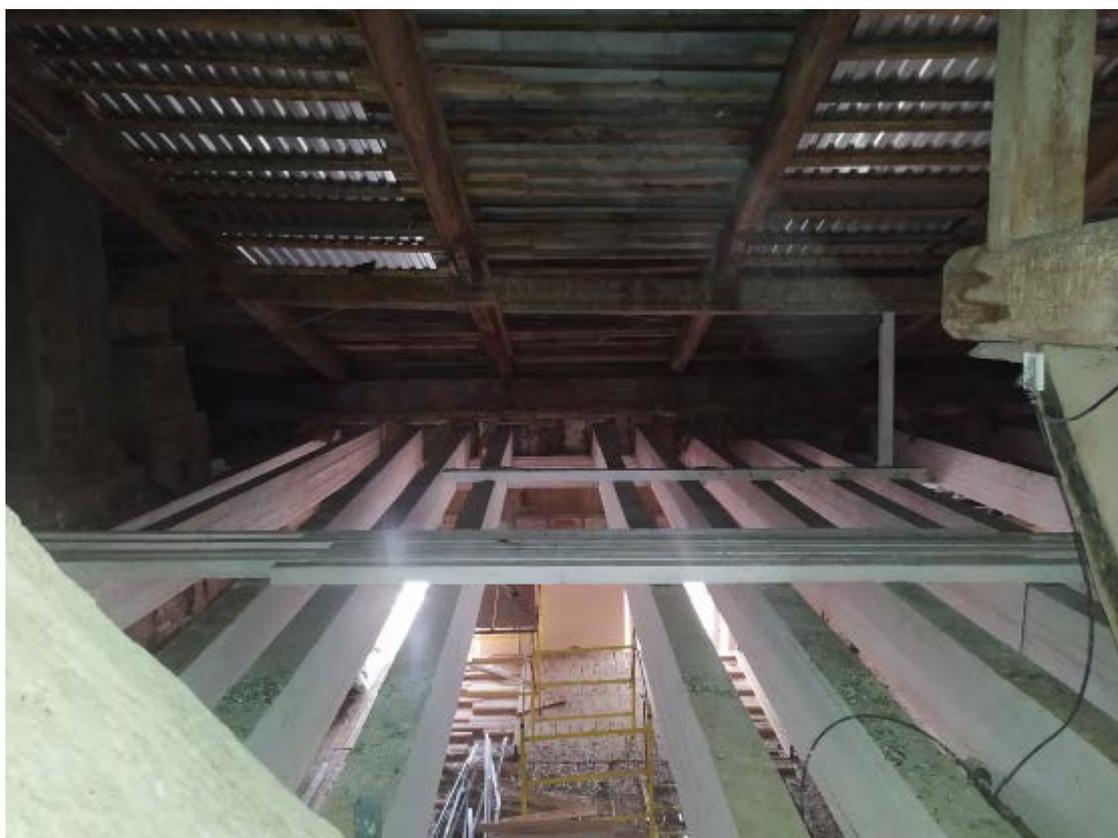
24. Чердачное перекрытие в осях 15-б/Б-Г объекта культурного наследия регионального значения «Главное здание», расположенного по адресу: г. Санкт-Петербург, наб. Обводного канала, д. 7, лит. Г, входящего в состав объекта культурного наследия регионального значения «Духовная академия». 23.11.2020.

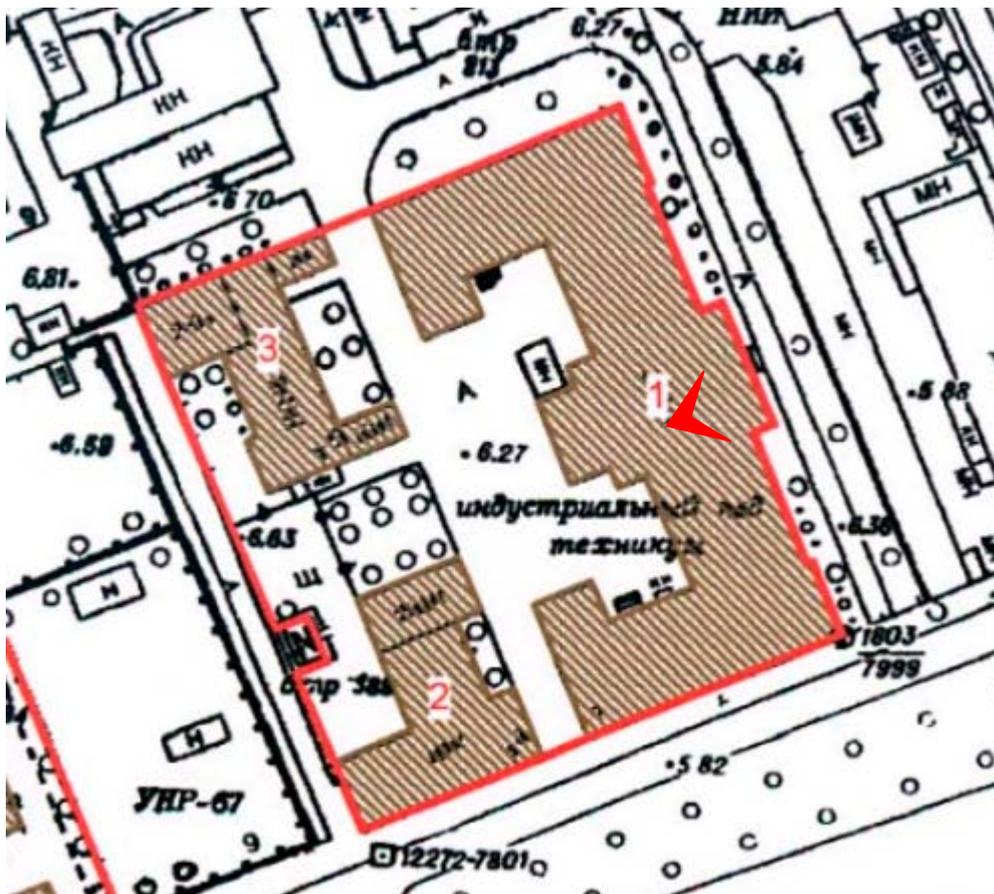
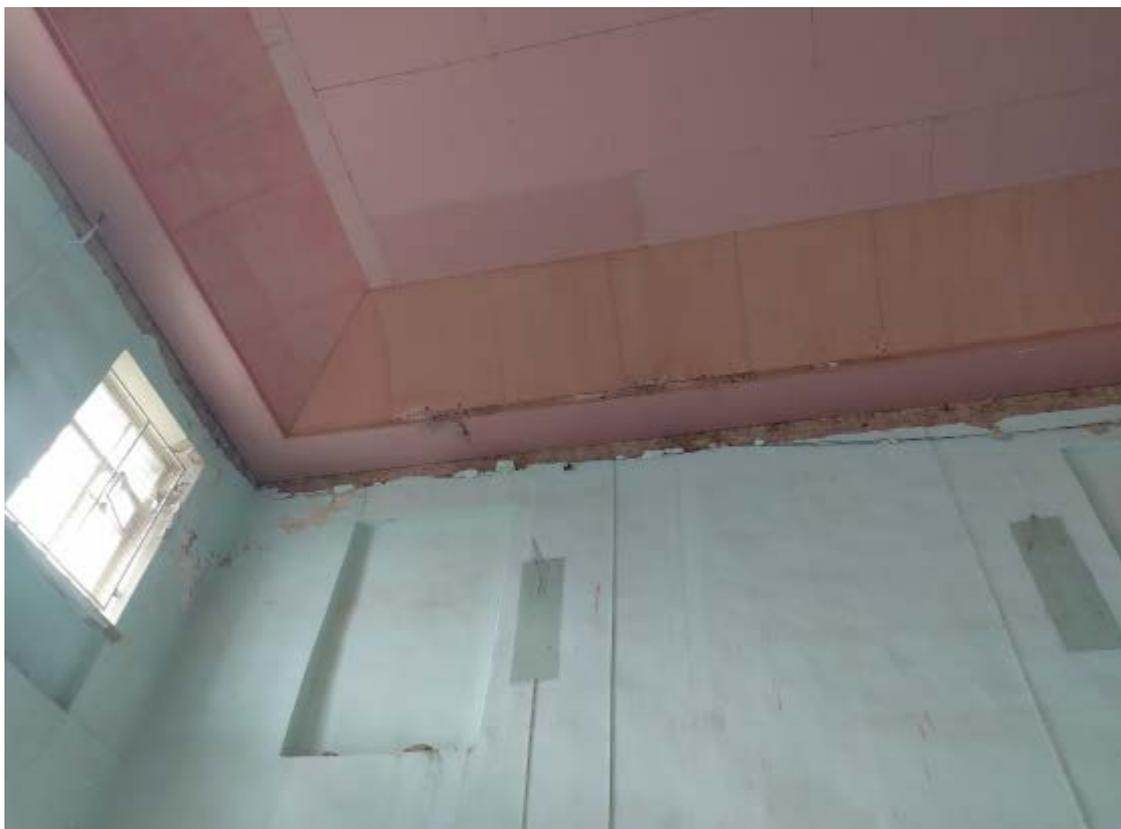
25. Чердачное перекрытие в осях 12-16/Б-Г объекта культурного наследия регионального значения «Главное здание», расположенного по адресу: г. Санкт-Петербург, наб. Обводного канала, д. 7, лит. Г, входящего в состав объекта культурного наследия регионального значения «Духовная академия». 23.11.2020.

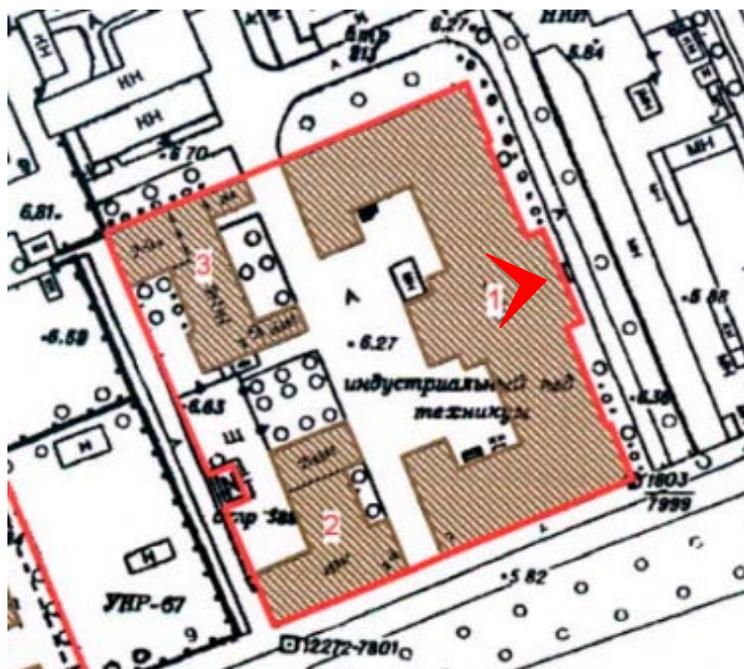
26. Чердачное перекрытие в осях 11-12/А-Г объекта культурного наследия регионального значения «Главное здание», расположенного по адресу: г. Санкт-Петербург, наб. Обводного канала, д. 7, лит. Г, входящего в состав объекта культурного наследия регионального значения «Духовная академия». 23.11.2020.

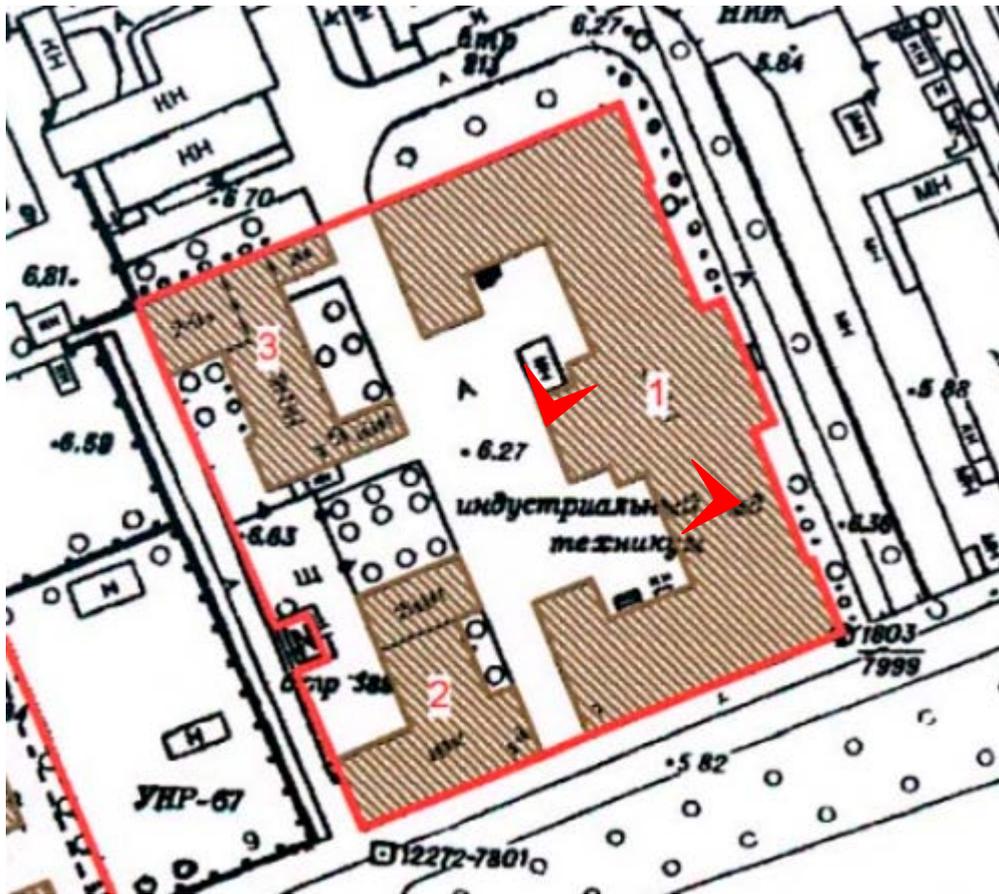
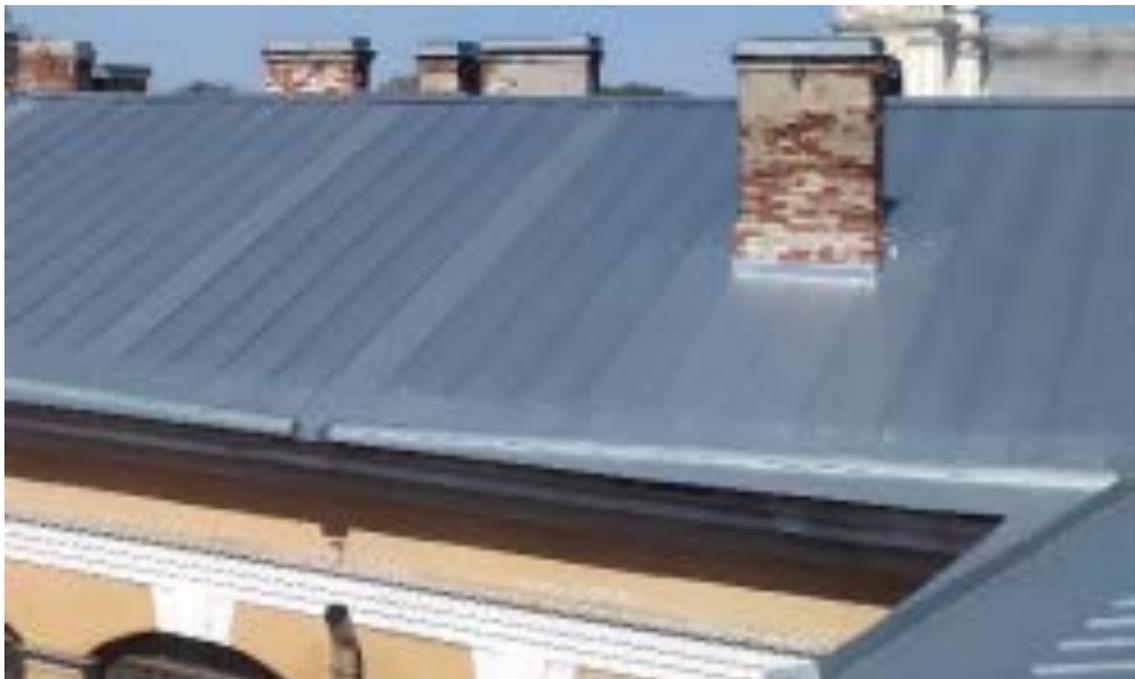
27. Северная часть крыши объекта культурного наследия регионального значения «Главное здание», расположенного по адресу: г. Санкт-Петербург, наб. Обводного канала, д. 7, лит. Г, входящего в состав объекта культурного наследия регионального значения «Духовная академия». 23.11.2020.

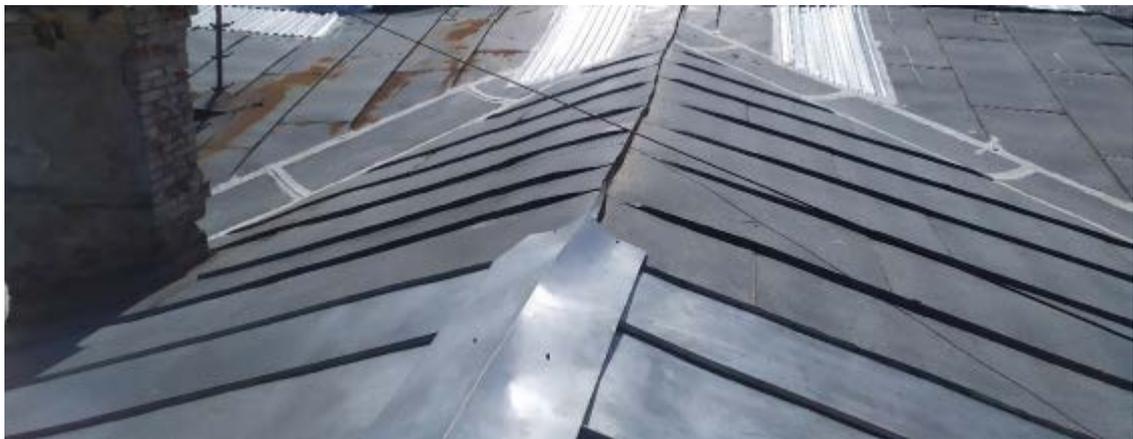
В осях 1-12/А-Н кровельное окрытие выполнено из кровельной стали толщиной 0,6мм. Кровельное окрытие коррозировано. Наблюдается разуплотнение фальцев, прогибы, деформации кровельного окрытия.

28. Кровля в осях 9-12/А-К объекта культурного наследия регионального значения «Главное здание», расположенного по адресу: г. Санкт-Петербург, наб. Обводного канала, д. 7, лит. Г, входящего в состав объекта культурного наследия регионального значения «Духовная академия». 23.11.2020.
