Акт

по результатам государственной историко-культурной экспертизы проектной документации на проведение работ по сохранению выявленного объекта культурного наследия «Дом О.И. Либих», расположенного по адресу: г. Санкт-Петербург, Моховая ул., 14: «Приспособление квартиры № 14 для современного использования в выявленном объекте культурного наследия «Дом О.И. Либих», по адресу: Санкт-Петербург, ул. Моховая, д. 14, лит. А, кв. 14», шифр: М14-14-2020, разработанной ООО «Стандарт Санкт-Петербург» в 2020 году.

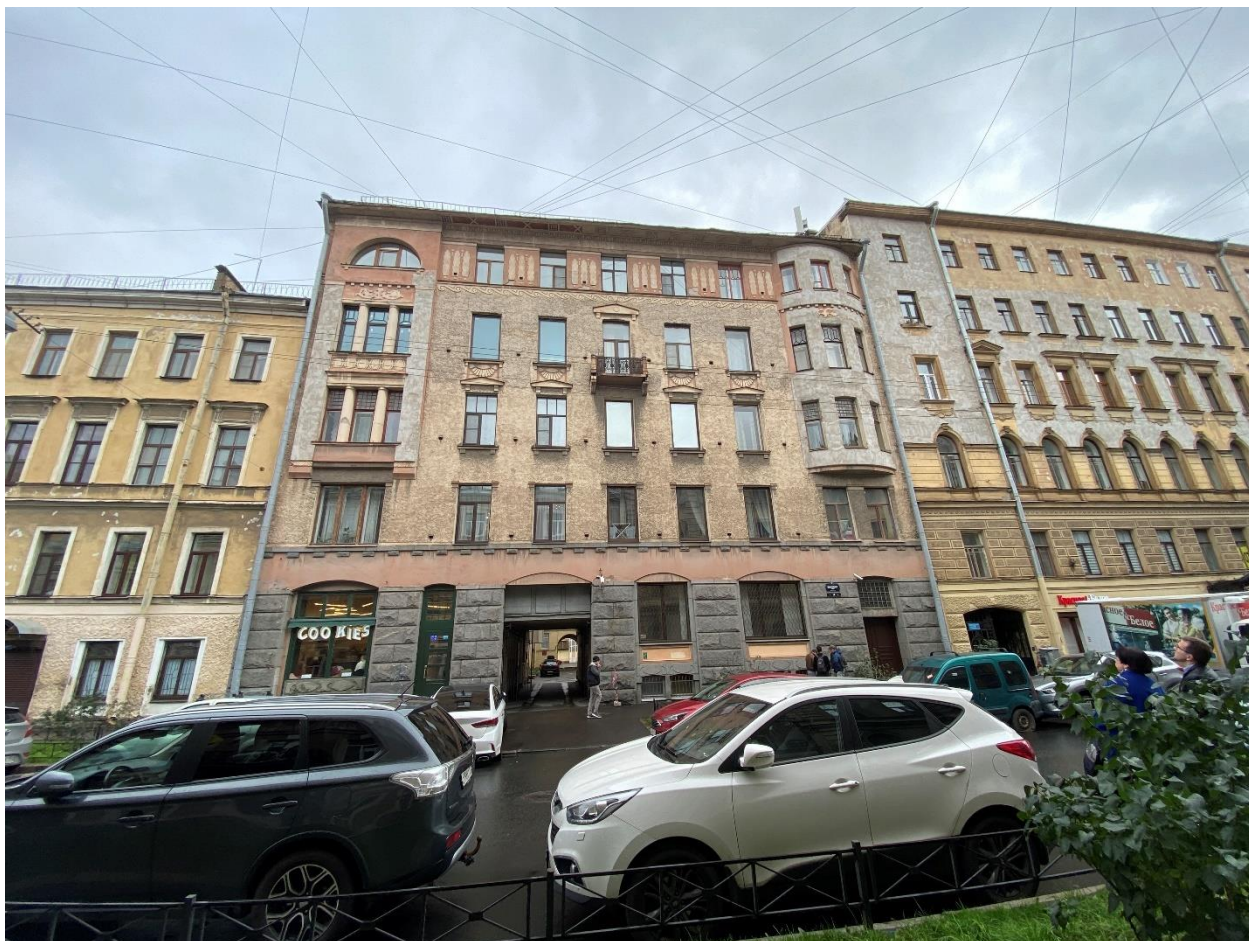
Фото 1. Общий вид выявленного объекта культурного наследия «Дом О.И. Либих», расположенного по адресу: г. Санкт-Петербург, Моховая ул., 14.

По результатам визуального осмотра на лицевом фасаде здания наблюдаются трещины и отслоение штукатурного слоя стен, утраты красочного слоя, следы загрязнения, замокания и биопоражения отделочных слоев.

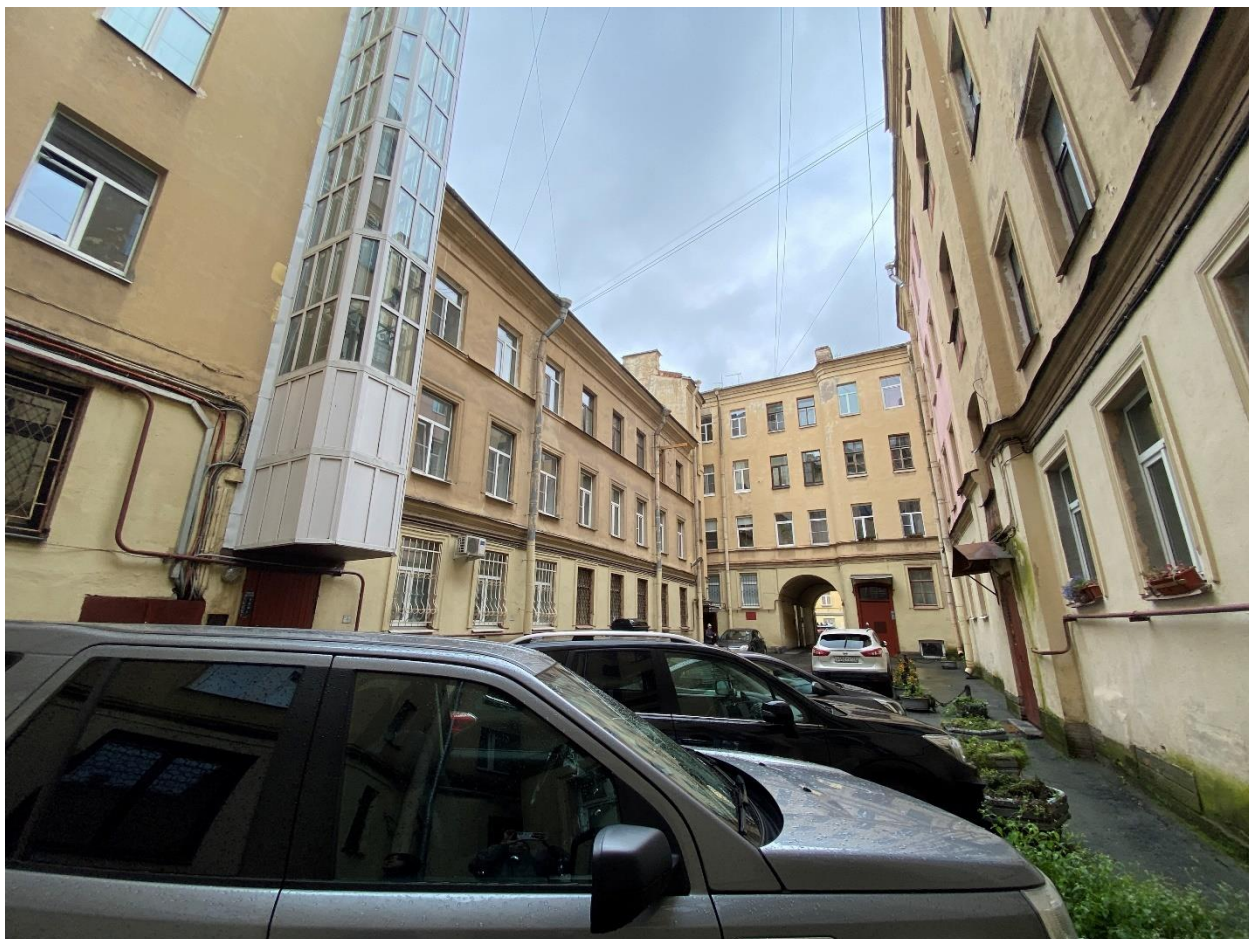
Фото 2. Общий вид дворовых фасадов объекта культурного наследия «Дом О.И. Либих».

На дворовых фасадах зафиксированы дефекты и утраты штукатурного слоя стен, сколы и трещины, участки замокания, загрязнения и биологического поражения цоколя и поверхностей фасадов, следы поздних ремонтов.

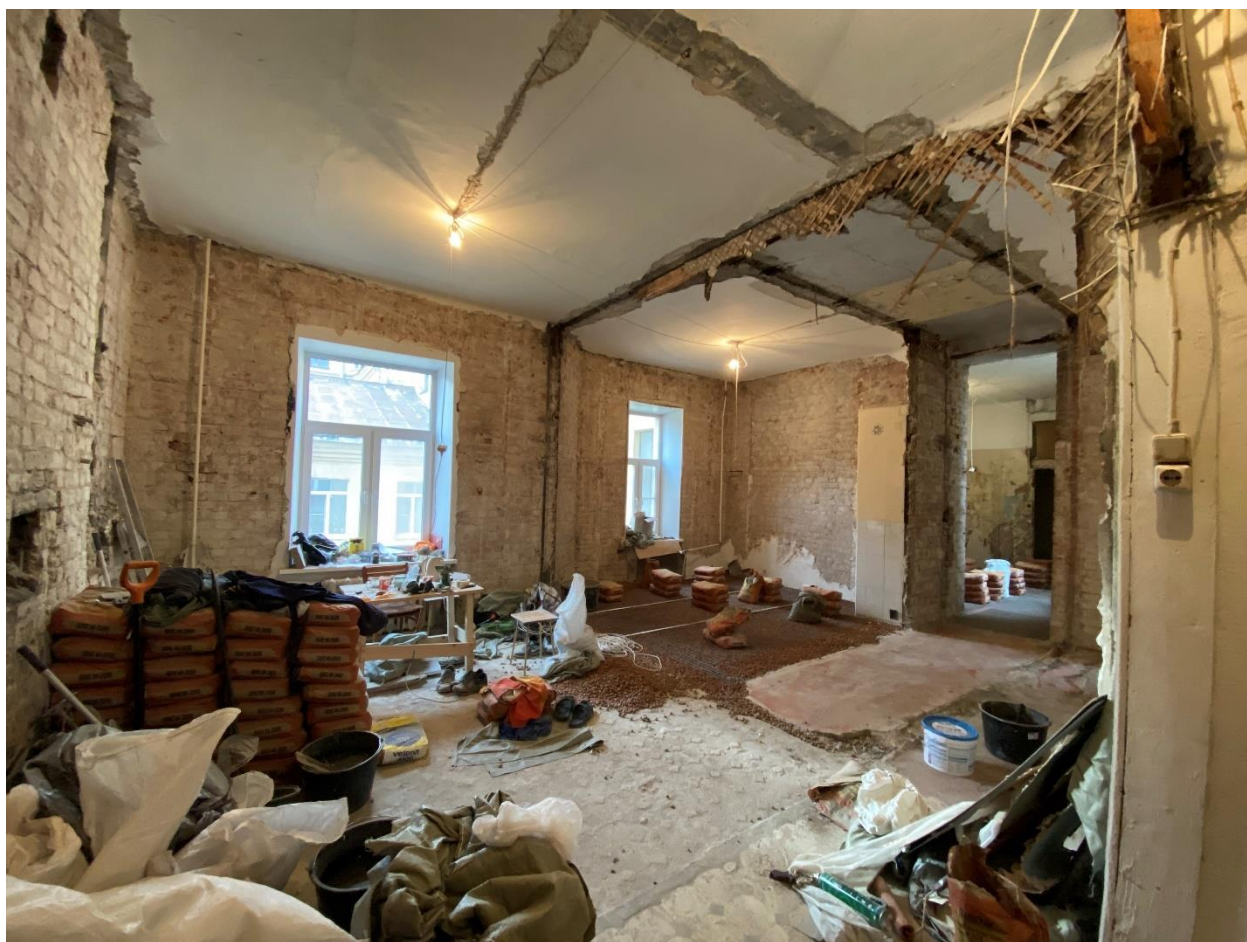
Фото 9. Общий вид помещений №№ 3, 4, 5, 9, 12 после демонтажа межкомнатных перегородок. Вид с северо-востока.

на объекте были выполнены работы по перепланировке и переустройству квартиры, в части частичного демонтажа ненесущих межкомнатных перегородок, отделки помещений и напольного покрытия, устройства цементной стяжки и установки новых оконных заполнений.
