**Акт**

**по результатам государственной историко-культурной экспертизы проектной документации на проведение работ по сохранению объекта культурного наследия регионального значения «Главное здание с флигелями», входящее в состав объекта культурного наследия регионального значения «Жилой дом страхового общества “Россия” с садом и оградами» (г. Санкт-Петербург, Моховая ул., 27-29) - «Проект приспособления для современного использования объекта культурного наследия регионального значения «Жилой дом страхового общества “Россия” с садом и оградами» по адресу: г. Санкт-Петербург, ул. Моховая, дом 27-29, лит. А, (в части перепланировки и переустройства квартиры №70)» (Шифр № 01Ж/0121/-/-), разработанный ООО «СтройЭлитПроект» в 2021 году, с целью определения соответствия проектной документации требованиям законодательства Российской Федерации в области государственной охраны объектов культурного наследия.**

г. Санкт-Петербург

2022 г.

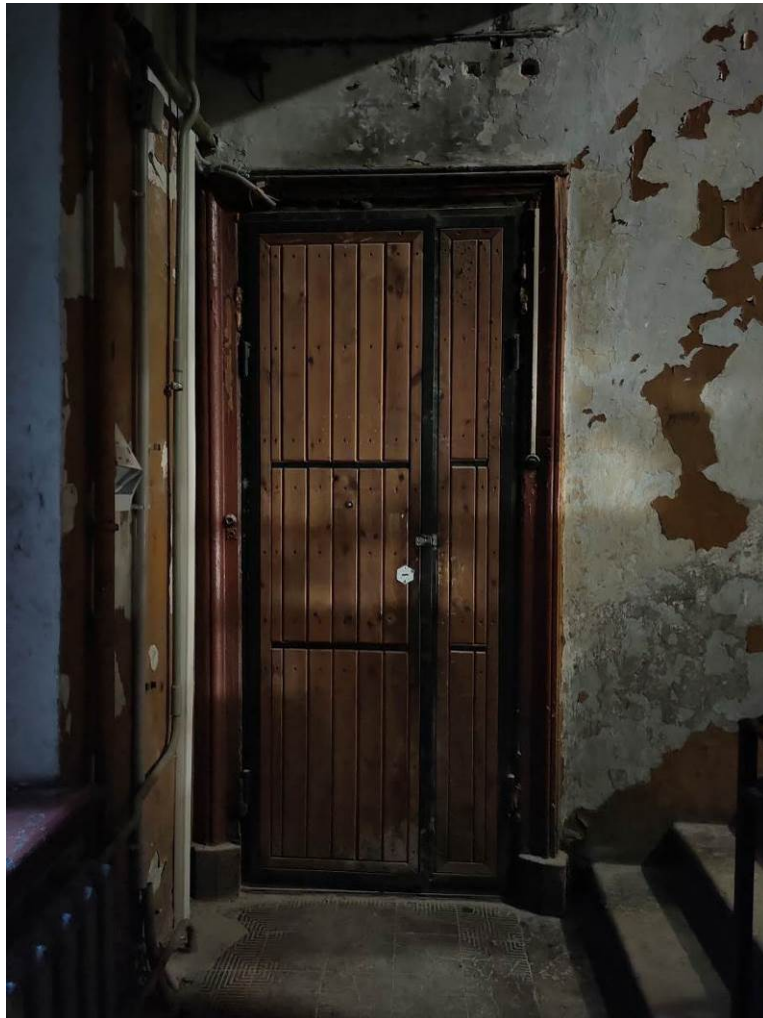
10. ОКН регионального значения «Жилой дом страхового общества “Россия” с садом и оградами» (г. Санкт-Петербург, Моховая ул., 27-29) Входная дверь в кв.№ 70.

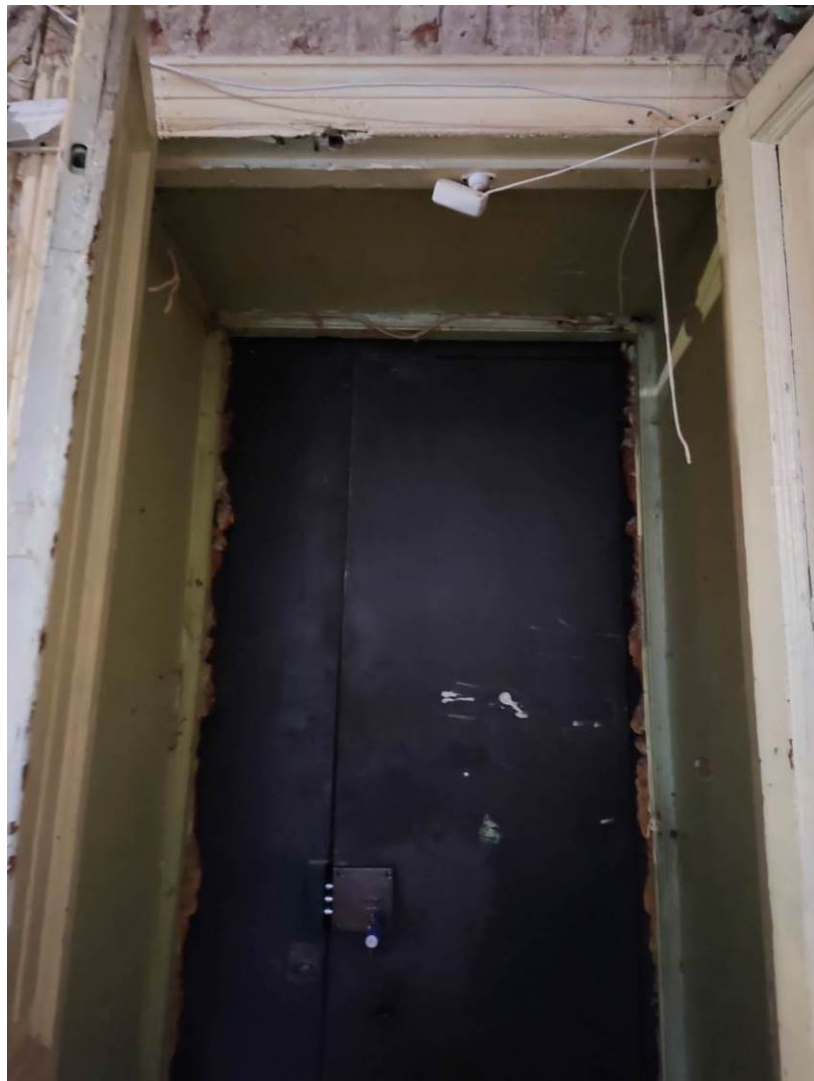
11. ОКН регионального значения «Жилой дом страхового общества «Россия» с садом и оградами» (г. Санкт-Петербург, Моховая ул., 27-29) Входная дверь в кв.№ 70.

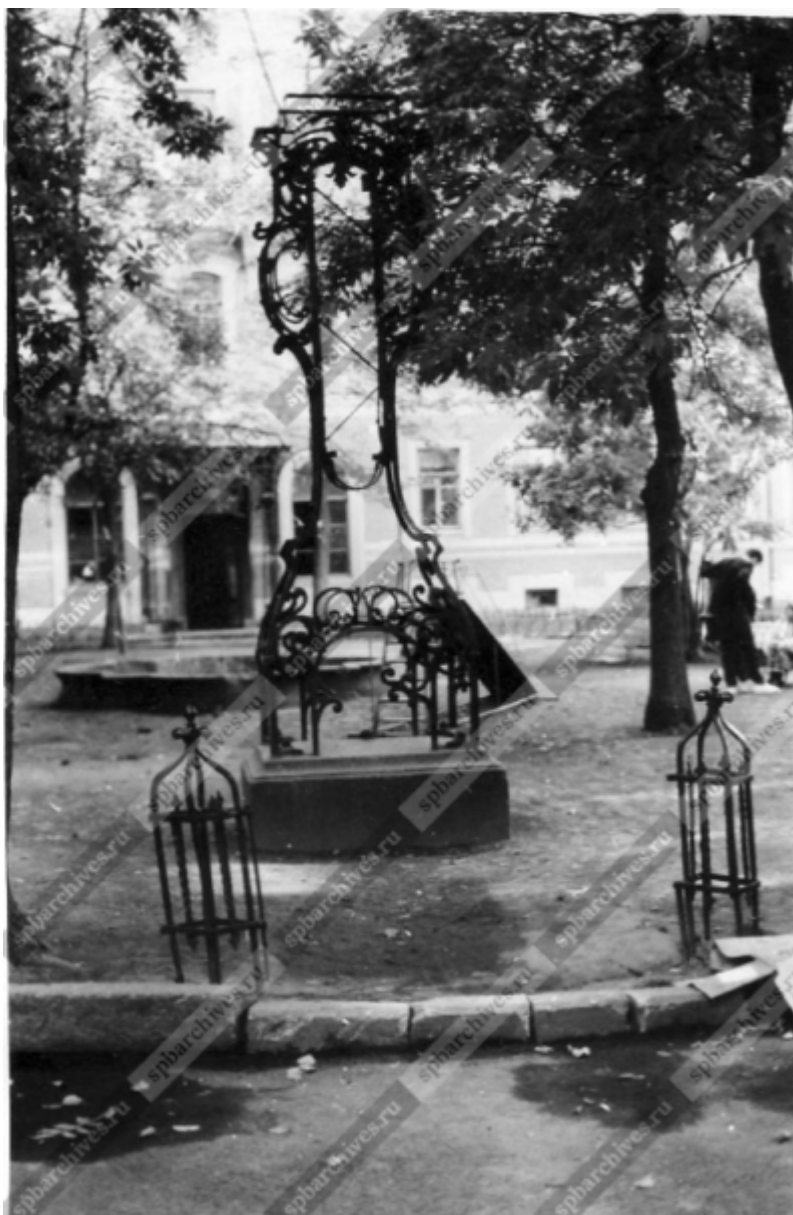
22. Вид площадки с разрушенным метеорологическим прибором во дворе-курдонере жилого дома № 27-29 по Моховой улице (бывший жилой дом страхового общества "Россия", архитектор Л.Н.Бенуа, конец 1897-1900 гг.).
