Акт

по результатам государственной историко-культурной экспертизы проектной документации на проведение работ по сохранению выявленных объектов культурного наследия «Дом Терешиных», «Дом Фалевых», расположенных по адресу: Санкт-Петербург, Адмиралтейский район, набережная канала Грибоедова, дом 56-58, литера А, разработанной ООО «Кларис» в 2021 г. — «Проектная документация по сохранению выявленных объектов культурного наследия «Дом Терешиных, «Дом Фалевых» на основании приказа председателя КГИОП № 15 от 20.02.2001 г., расположенных по адресу: г. Санкт-Петербург, наб. канала Грибоедова, д. 56-58, лит. А (Ремонт и реставрация фасадов)» (Шифр: 04-20-П-РРФ), с целью определения соответствия проектной документации требованиям законодательства Российской Федерации в области государственной охраны объектов культурного наследия

**Санкт-Петербург
2022 г.**

Проектная документация на проведение работ по сохранению выявленных объектов культурного наследия «Дом Терешиных», «Дом Фалевых», расположенных по адресу: Санкт-Петербург, Адмиралтейский район, набережная канала Грибоедова, дом 56-58, литера А (в соответствии с Приказом КГИОП от 20.02.2001 г. № 15: Санкт-Петербург, Садовая ул., 39; Грибо

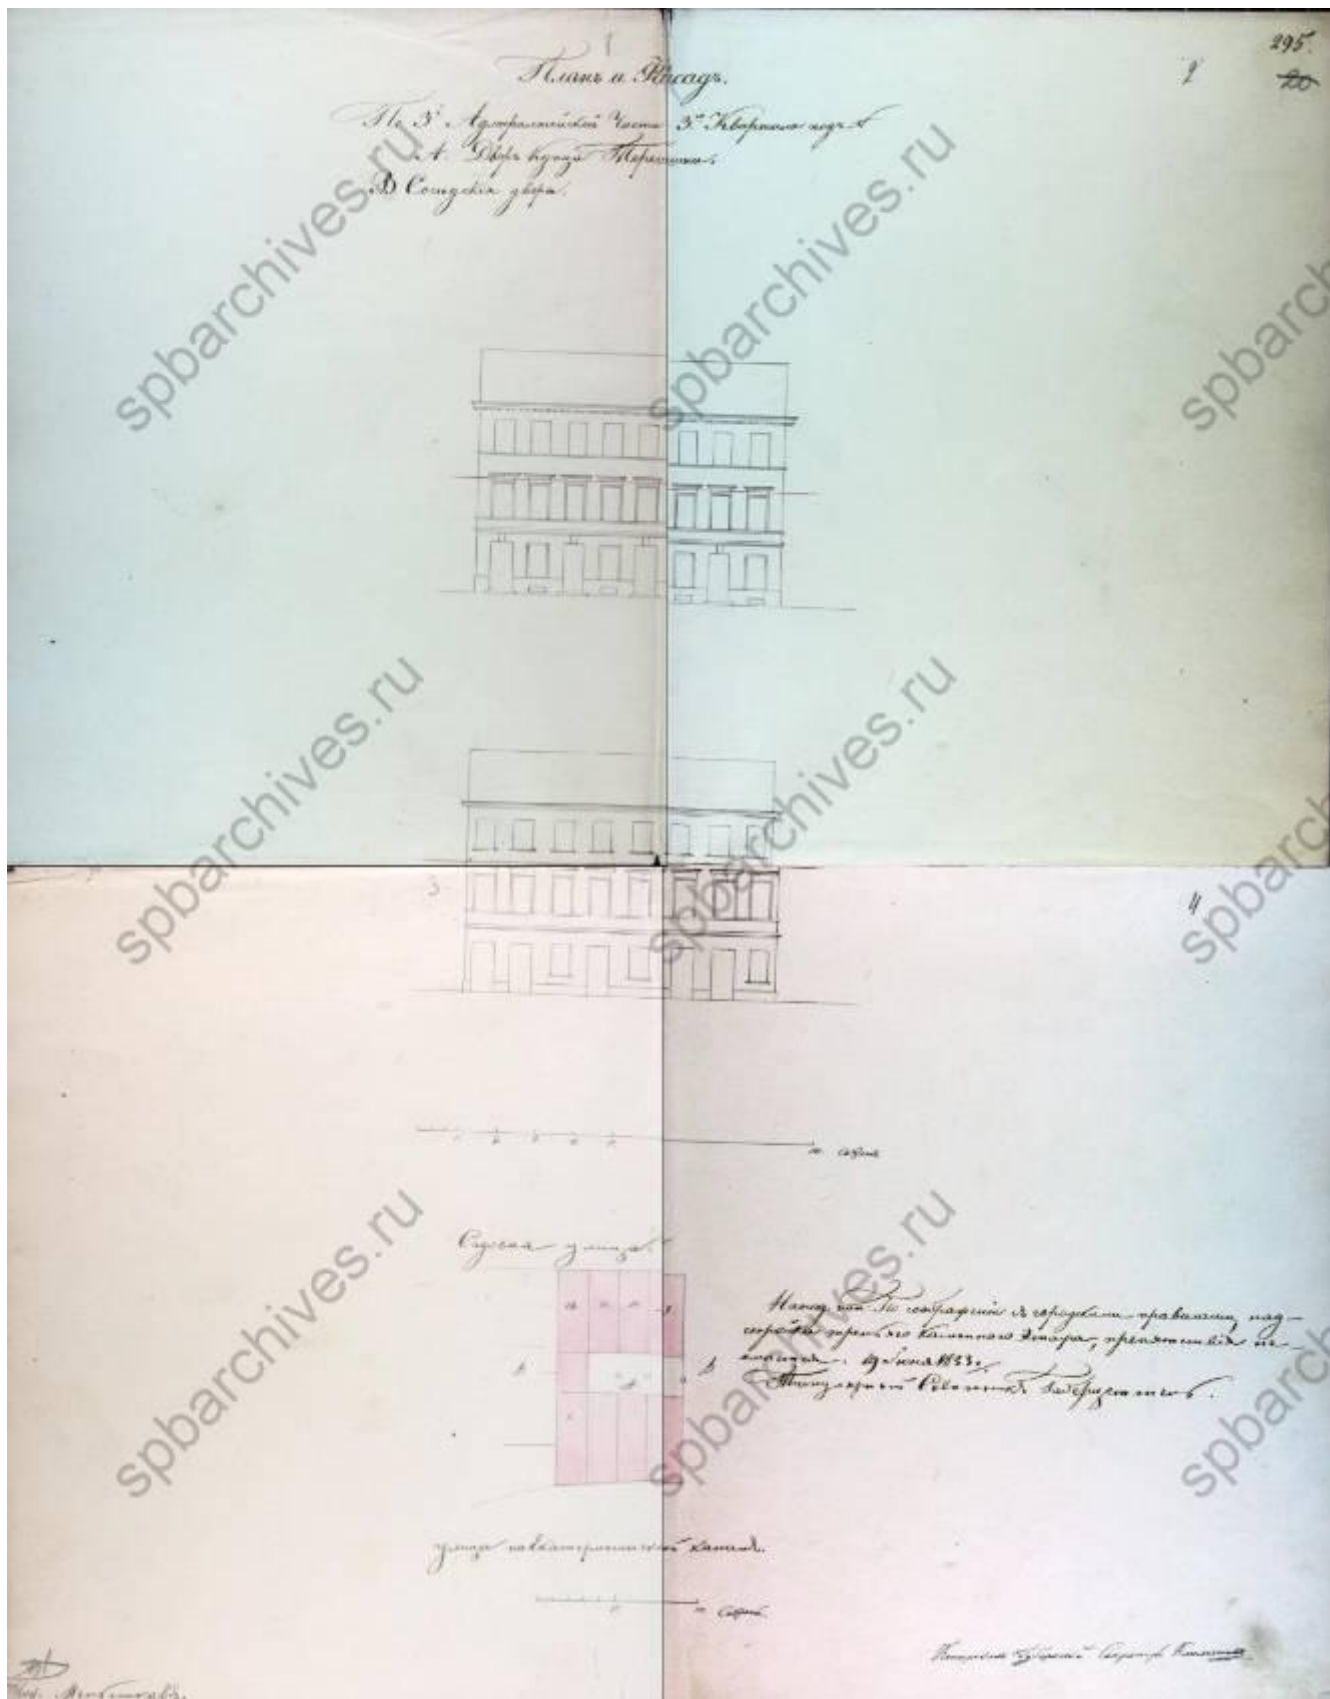
Илл. 10. Двор купца Терешина. По 3-й Адмиралтейской части, 3-го квартала, № 197. План и фасад. Надстройка здания третьим этажом. 1833 г. Арх. А.И. Мельников. ЦГИА СПб. Ф. 513. Оп. 102. Д. 9912. Л. 1-4.

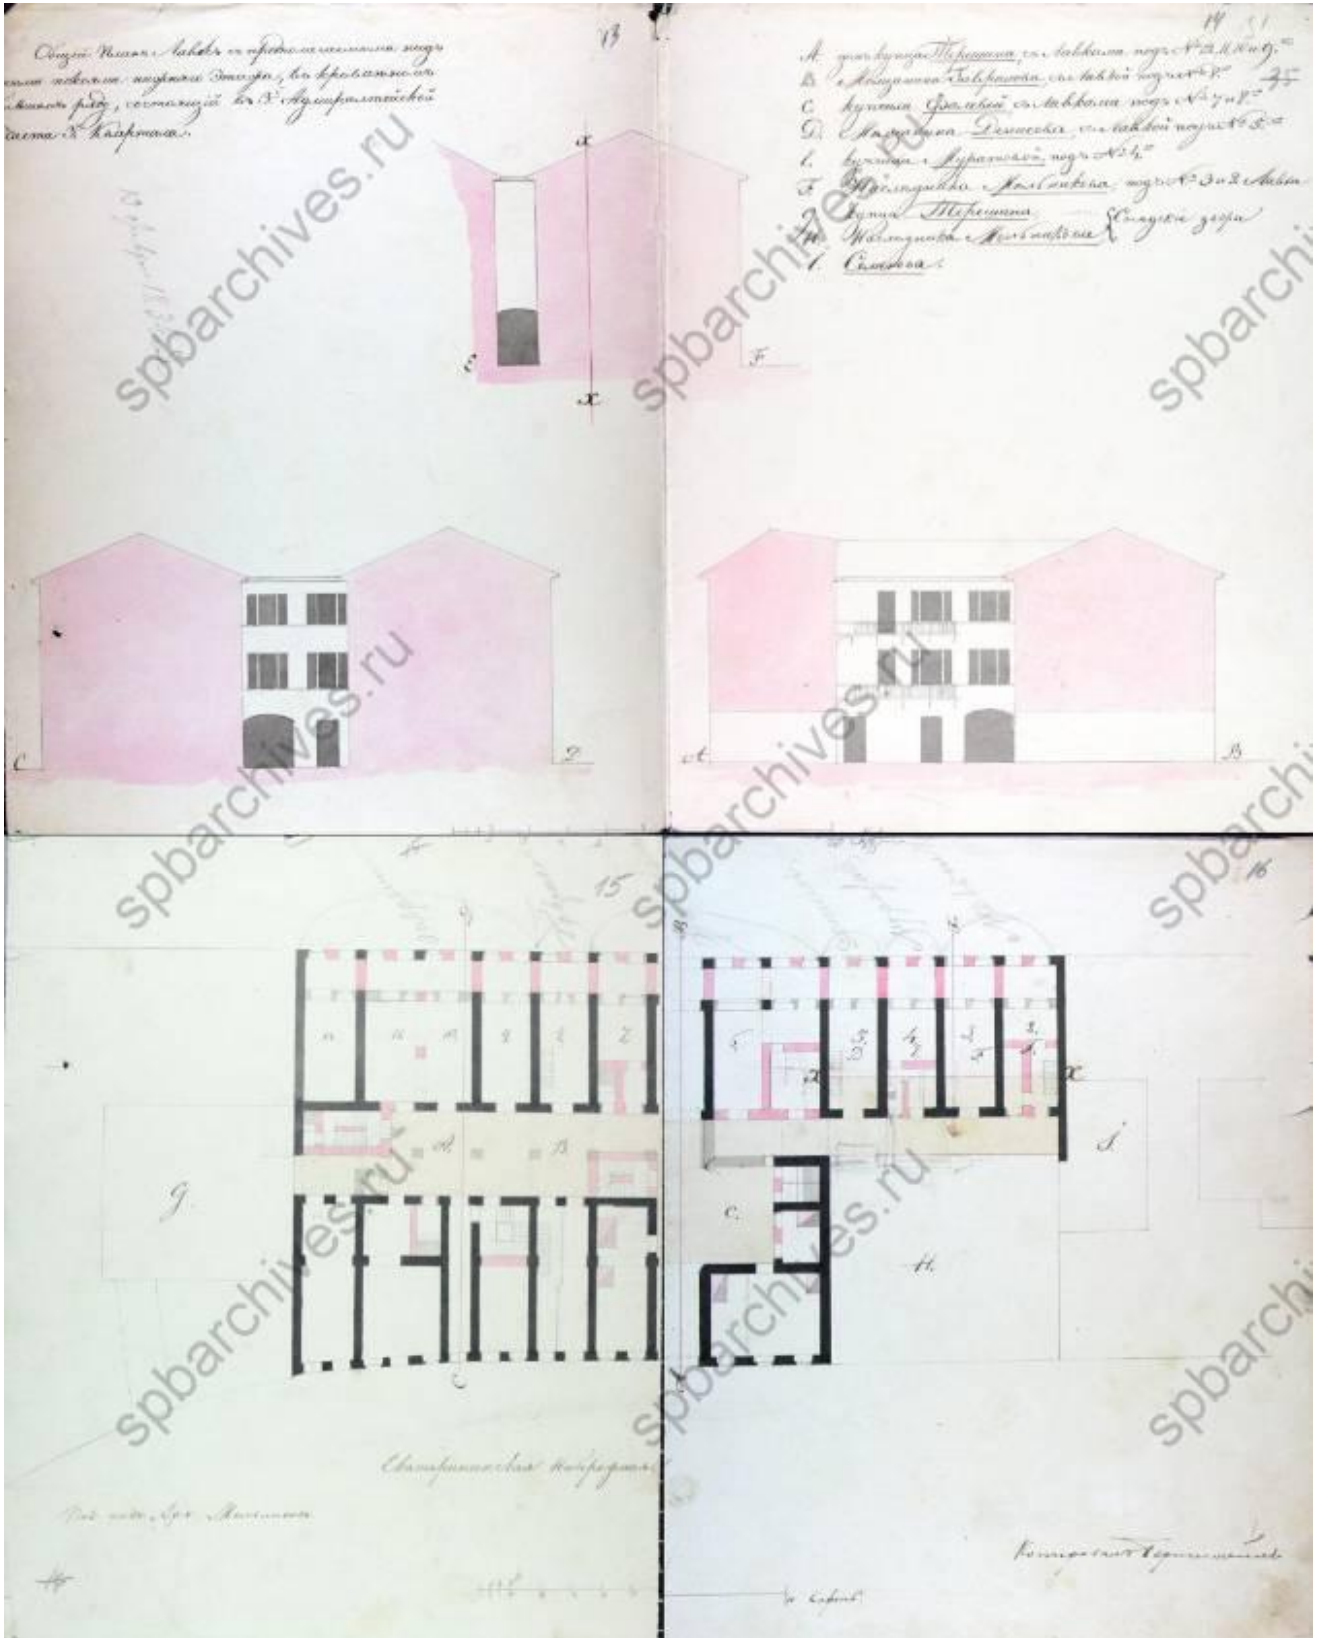
Илл. 11. Общий план лавок с предполагаемыми над ними покоем жилого этажа в кроватном бывшем ряду, состоящий в 3-й Адмиралтейской части, 3-го квартала. 1833 г. Арх. А.И. Мельников. ЦГИА СПб. Ф. 513. Оп. 102. Д. 9912. Л. 13-16.

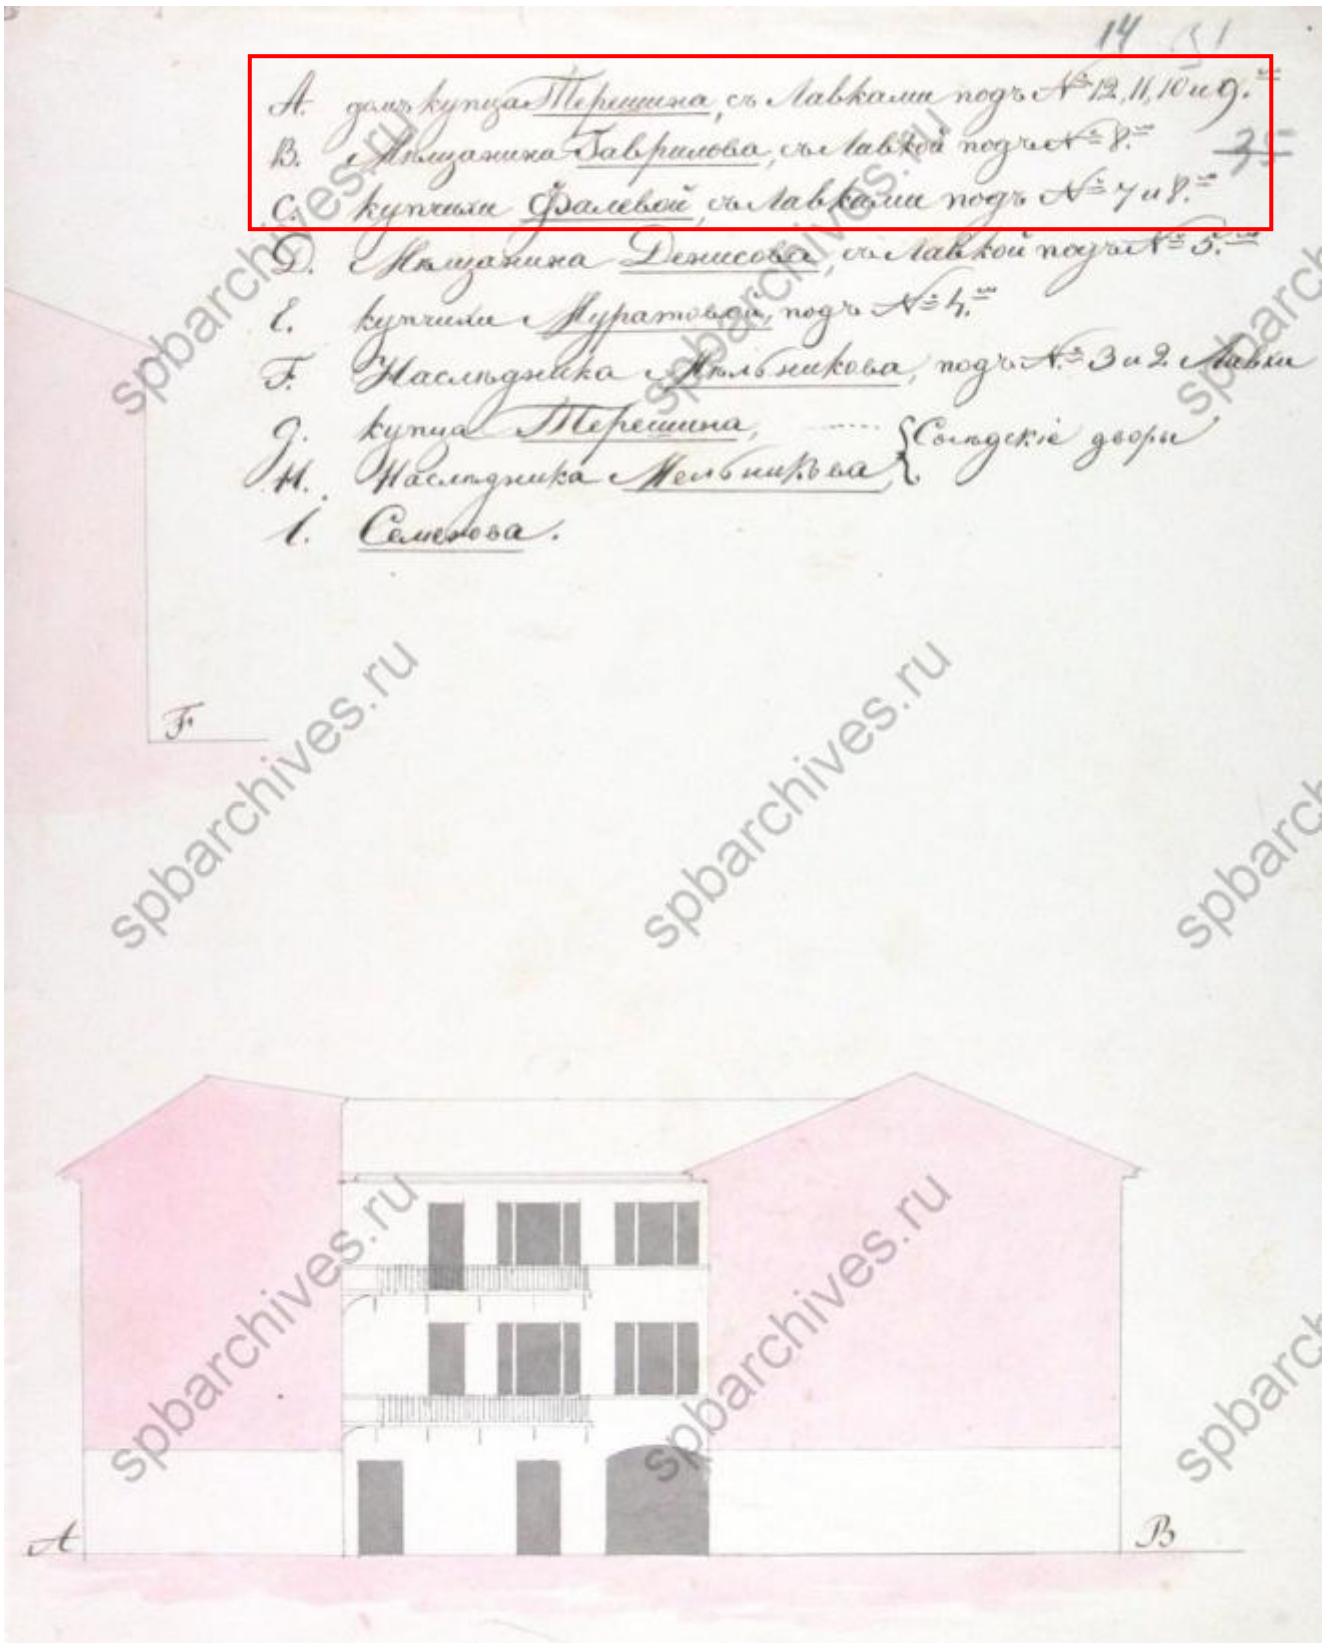
Илл. 12. Общий план лавок с предполагаемыми над ними покоеми жилого этажа в кроватном бывшем ряду, состоящий в 3-й Адмиралтейской части, 3-го квартала. 1833 г. Арх. А.И.Мельников. Фрагмент чертежа. ЦГИА СПб. Ф. 513. Оп. 102. Д. 9912. Л. 14.

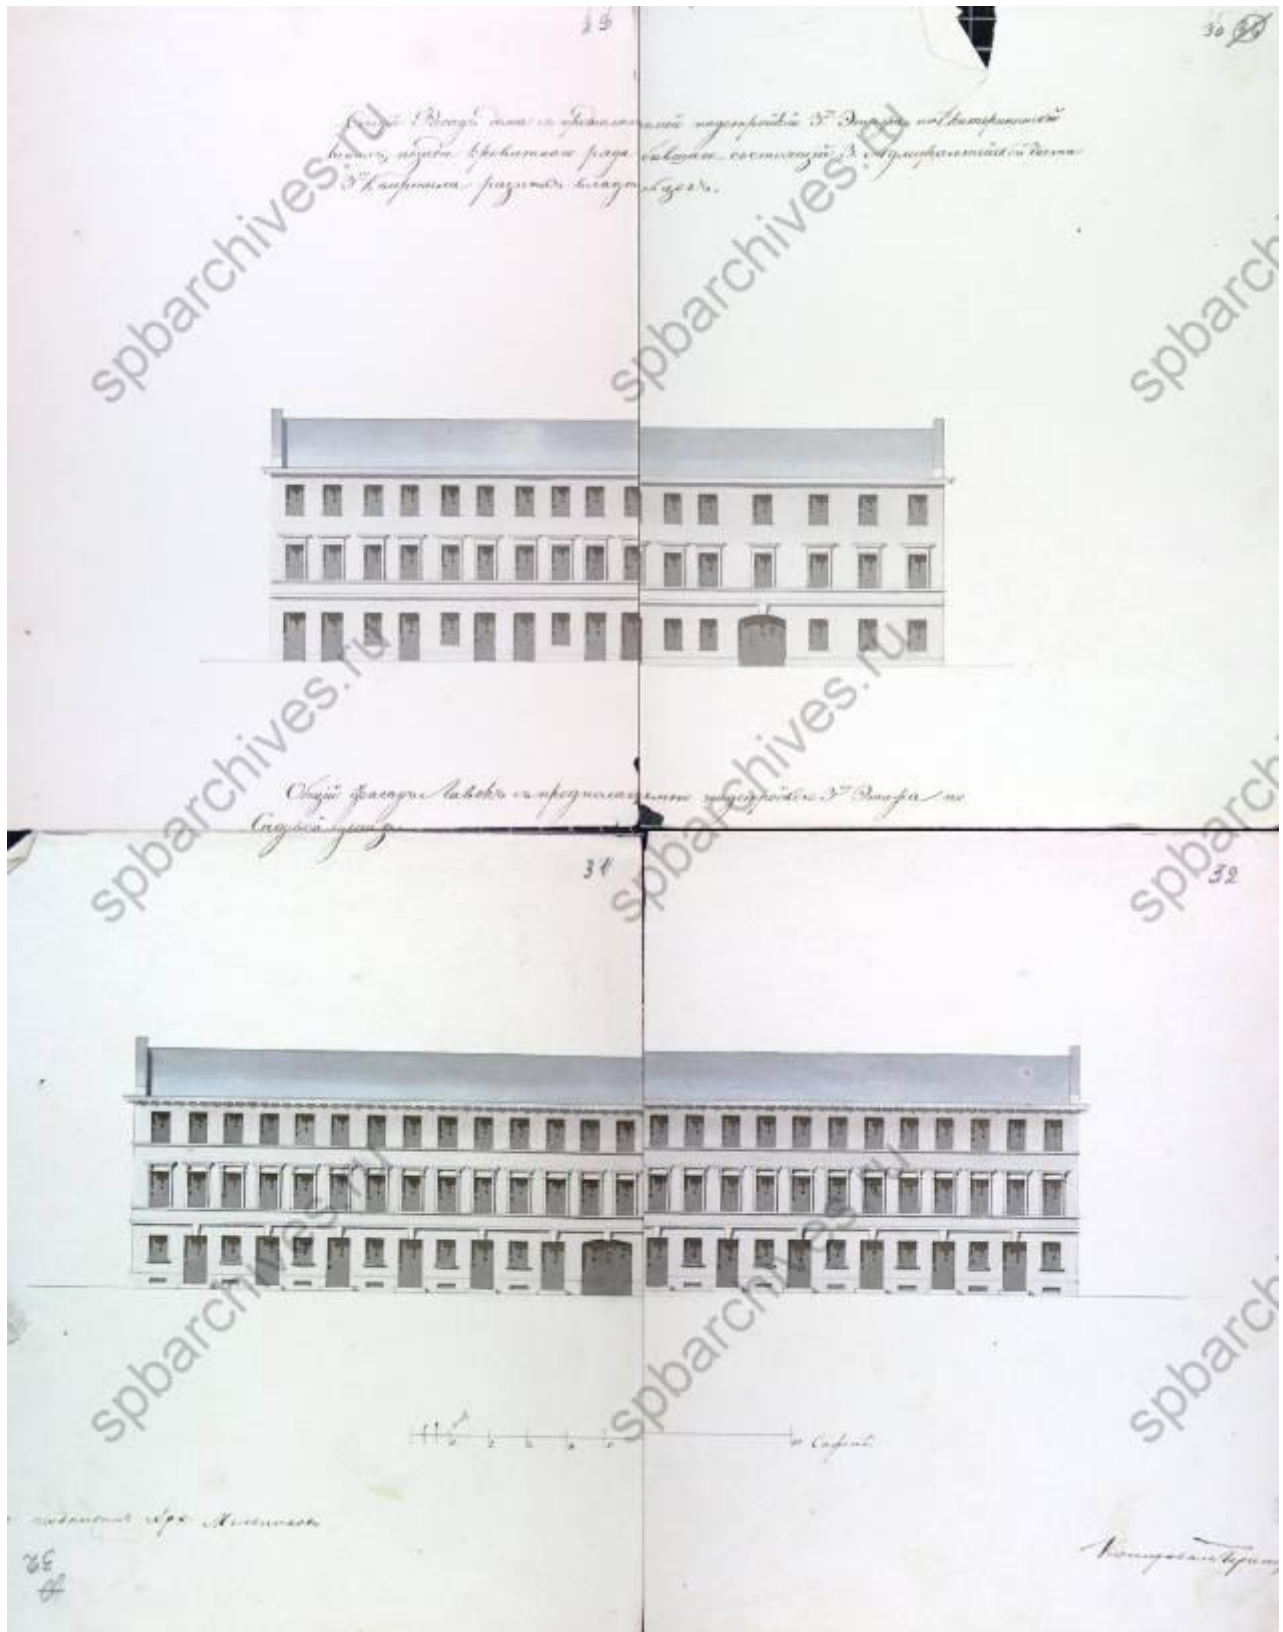
Илл. 13. Общий фасад Лавок с предполагаемой надстройкой третьим этажом. 3-й Адмиралтейской части, 3-го квартала, разных владельцев. Фасады по набережной Екатерининского канала и по Садовой улице. 1833 г. Арх. А.И. Мельников. ЦГИА СПб. Ф. 513. Оп. 102. Д. 9912. Л. 29-32.

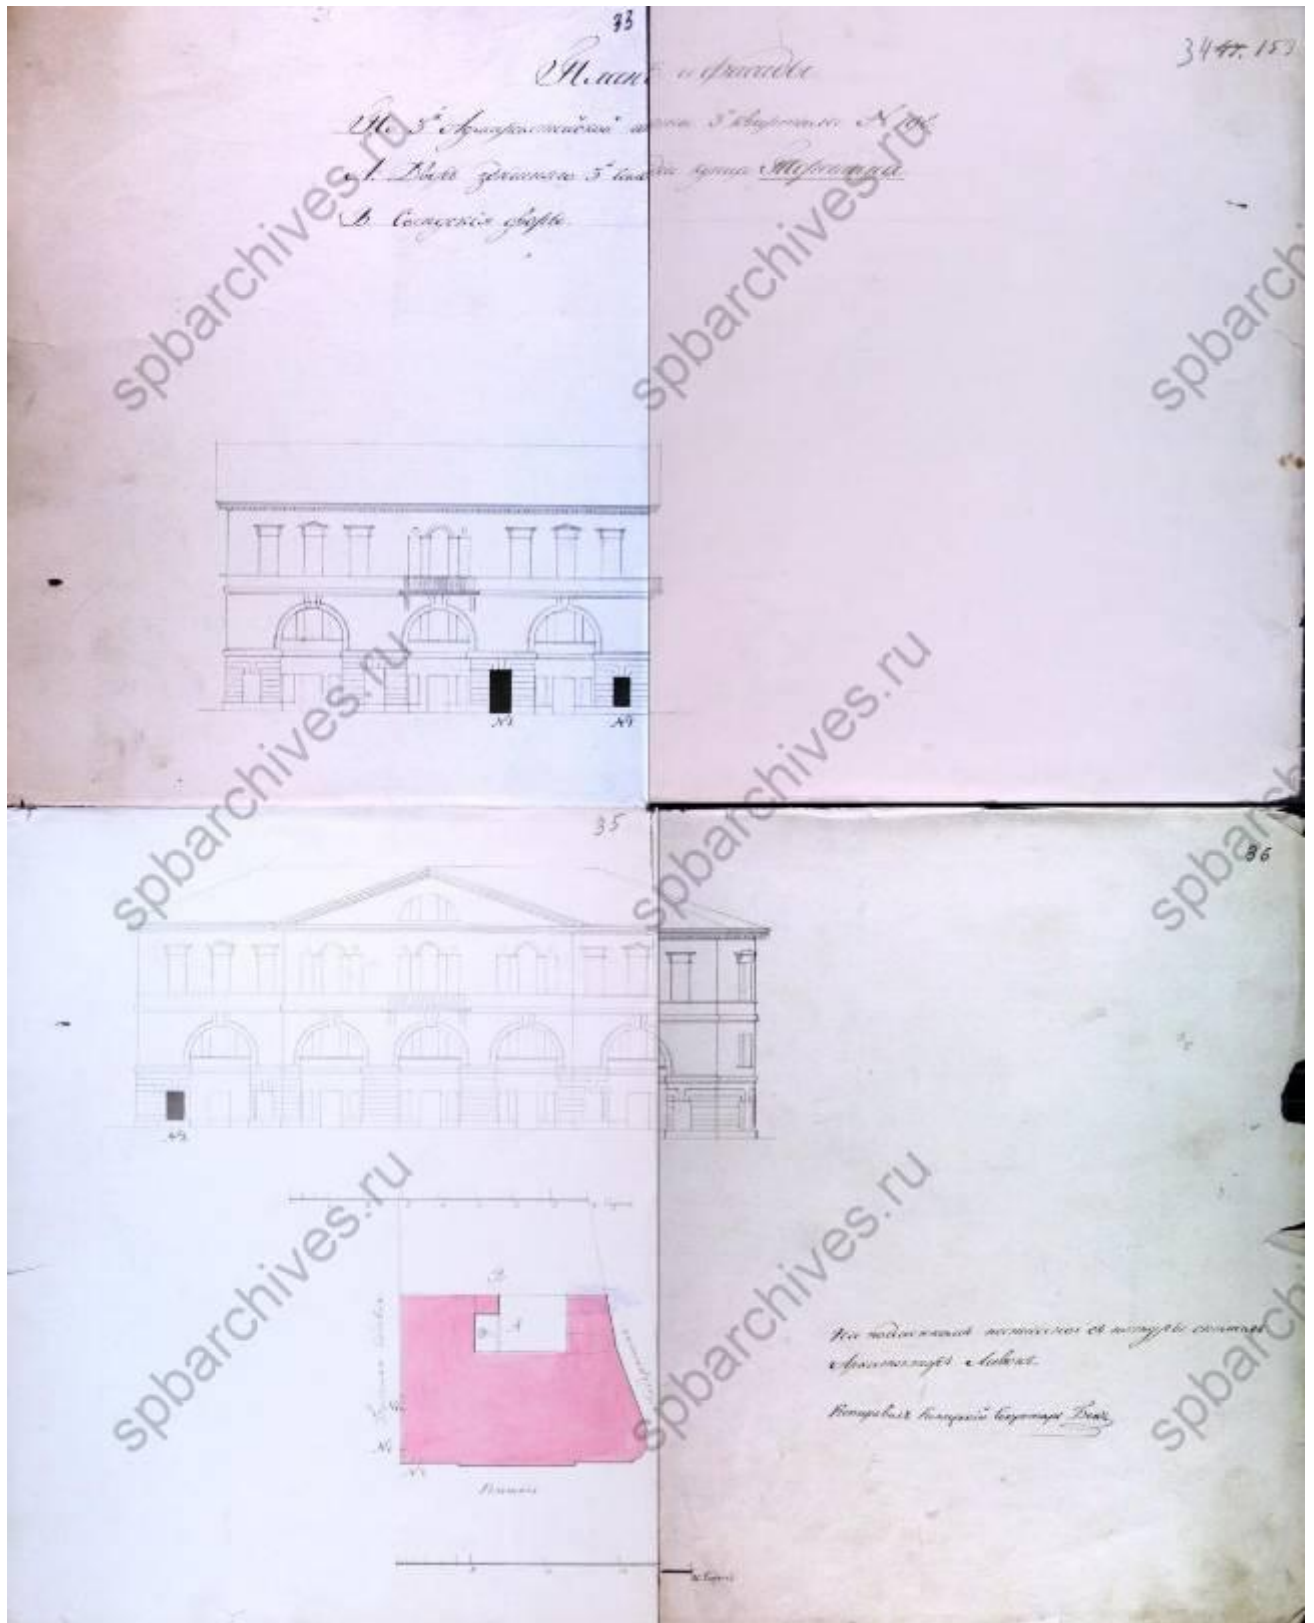
Илл. 14. План двора купца Терешина. Фасады каменного трехэтажного флигеля по Большой Садовой улице и Сенной площади (проект В.И. Беретти 1820 г.). 1833 г. С натуры снимал арх. Ливен. Проект пробивки окон и двери. ЦГИА СПб. Ф. 513. Оп. 102. Д. 9912. Л. 33-36.

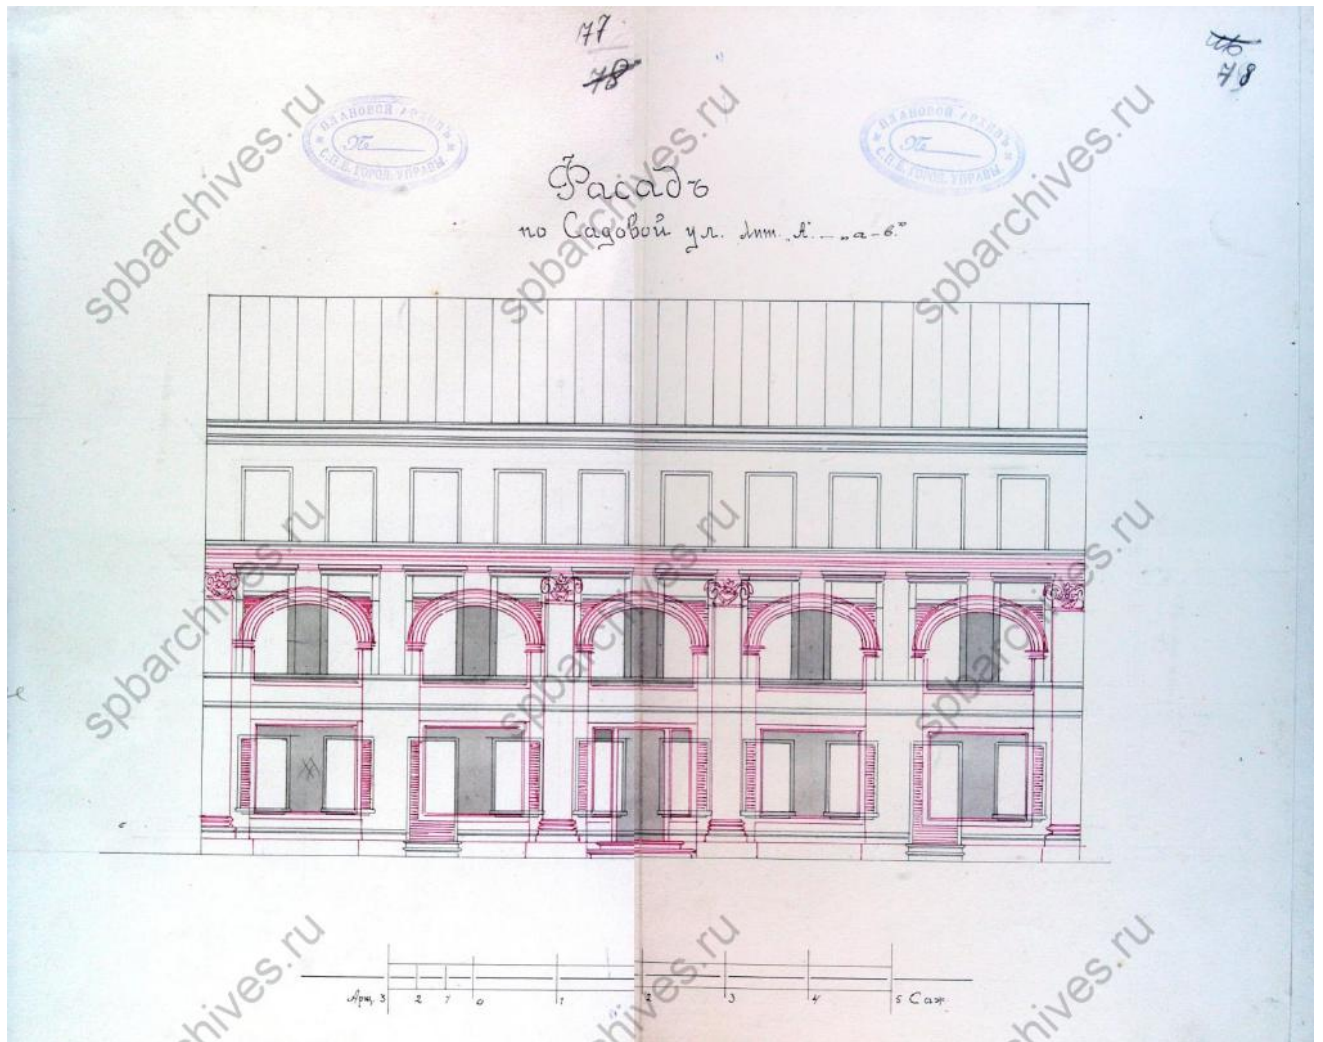
Илл. 22. Фасад по Садовой улице. 1908 г. Гражд. инж. С.Е. Зарин.
ЦГИА СПб. Ф. 513. Оп. 102. Д. 9912. Л. 77, 78.

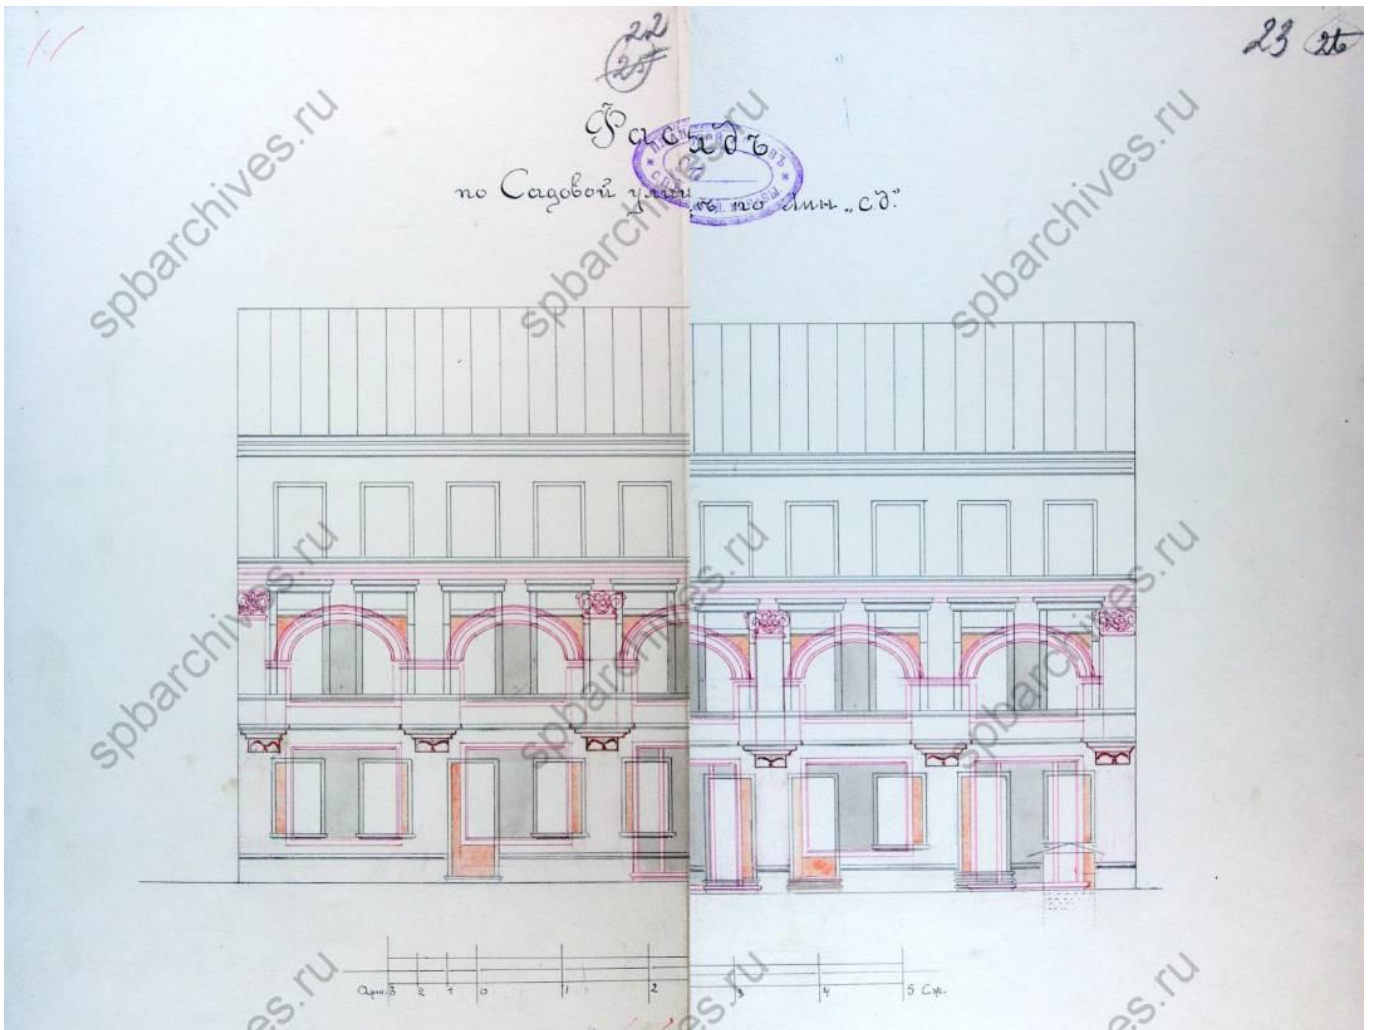
Илл. 28. Фасад по Садовой улице. 1910 г. Гражд. инж. С.Е. Зарин.
 ЦГИА СПб. Ф. 513. Оп. 102. Д. 9881. Л. 22, 23.
 Проект не осуществлен.

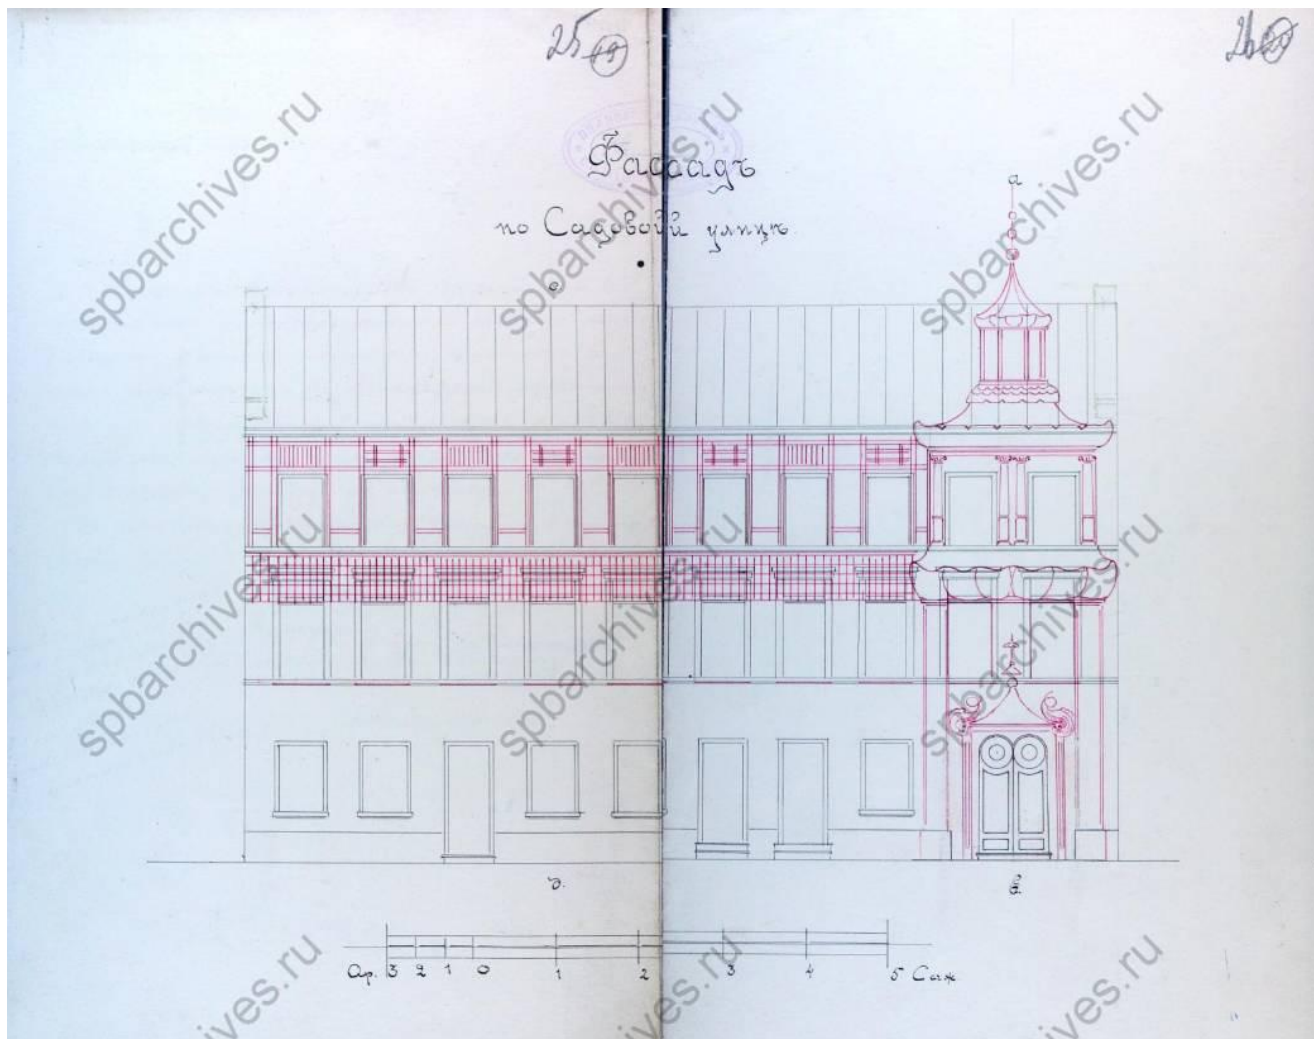
Илл. 29. Фасад по Садовой улице. 1910 г. Гражд. инж. С.Е. Зарин.
ЦГИА СПб. Ф. 513. Оп. 102. Д. 9881. Л. 25, 26.
Проект не осуществлен.
