**Акт**

**по результатам государственной историко-культурной экспертизы**  
проектной документации на проведение работ по сохранению  
объекта культурного наследия регионального значения «Дом В.Ф. Краевского»  
по адресу: г. Санкт-Петербург, улица Чехова, д. 3, литера А: «Проект  
приспособления для современного использования объекта культурного  
наследия регионального значения «Дом В.Ф. Краевского», расположенного по  
адресу: г. Санкт-Петербург, улица Чехова, д. 3, литера А, в части  
перепланировки квартиры №6», шифр 2021/07-1, разработанной ООО Фирма  
«АРБИ» в 2021 г.

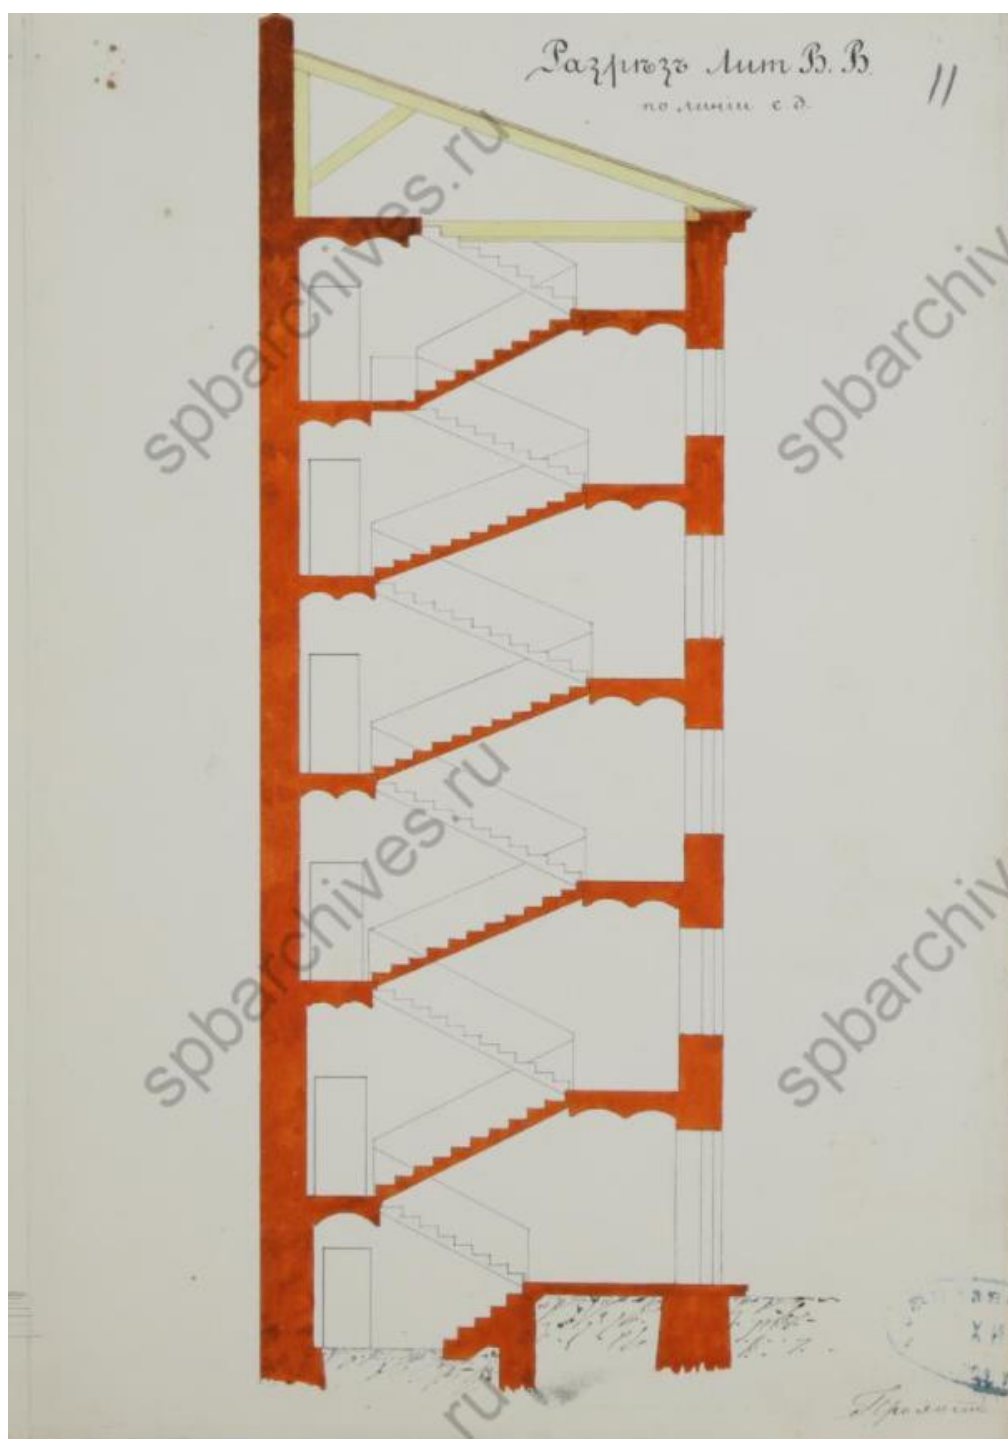
9. Разрез Лит. ВВ по линии сд. ЦГИА СПб. Ф. 513. Оп. 102. Д. 4580. Л. 11

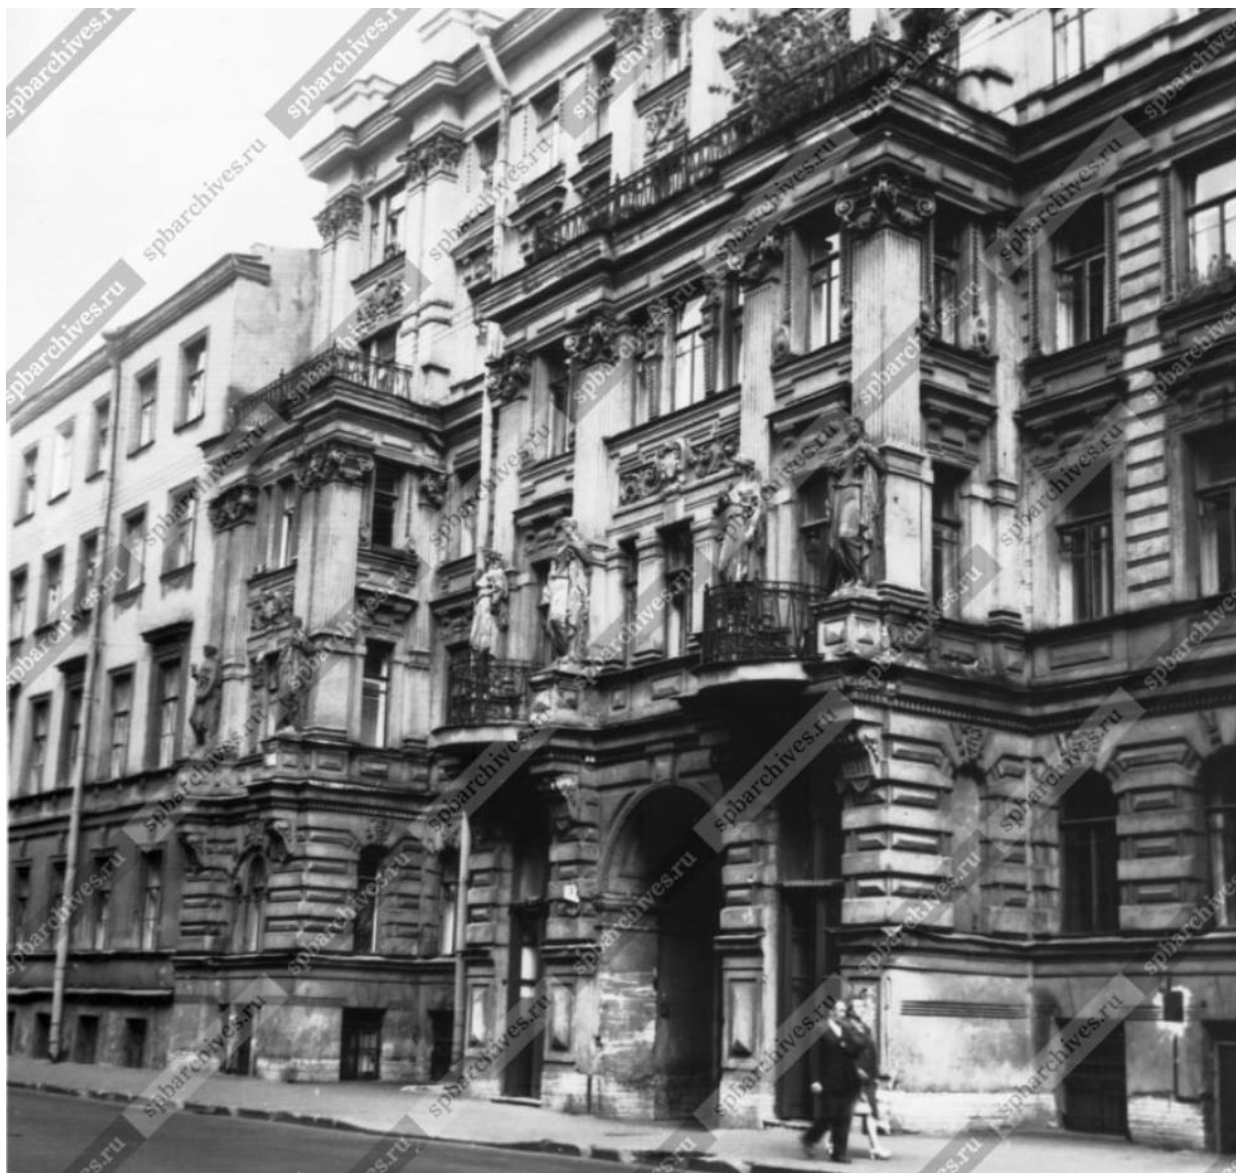
18. Общий вид центрального фасада, оформленного эркерами со скульптурой, жилого дома № 3 по улице Чехова (бывший дом В.Ф. Краевского, архитектор М.И.фон Вилькен, скульптор Д.И. Иенсен, 1881- 1882 гг. ). 1975 г. ЦГАКФФД СПб. Бр 73010

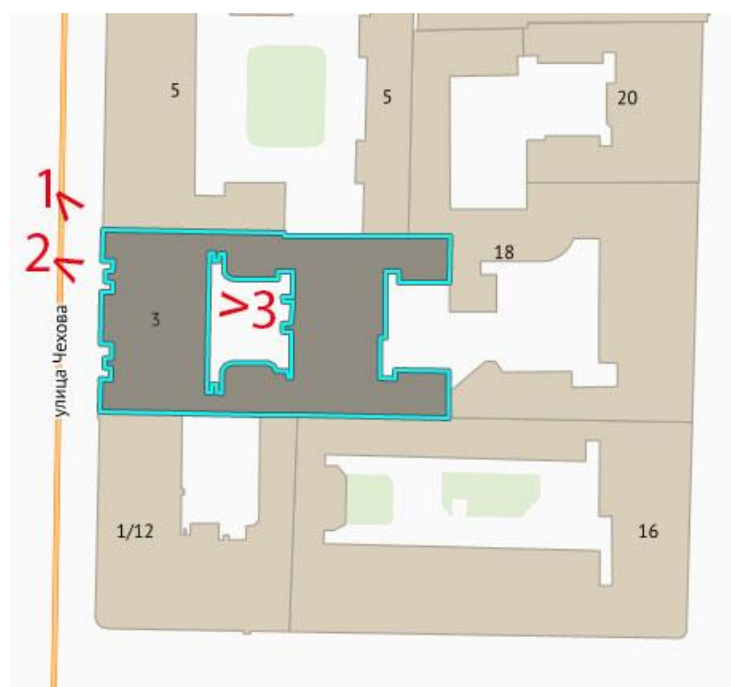
Схема фотофиксации

1 – номер фотофиксации

V – направление фотофиксации
