Акт

по результатам государственной историко-культурной экспертизы проектной документации на проведение работ по сохранению объекта культурного наследия федерального значения «Корпус просфорный с северными воротами главного двора», 1740-1750 –е гг.,(проект), арх. Расторгуев М.Д., арх. Росси И.Л., арх. Трезини П.-А., 1761-1771 гг., (строительство), 1840 г., арх. Комаров А.З., входящего в состав объекта культурного наследия федерального значения «Алекса́ндро-Невская Ла́вра», расположенного по адресу: Санкт-Петербург, набережная реки Мо́настырки, д.1, литера Г (р. Мо́настырки наб., 1), предусмотренных проектом: «Проектная документация по сохранению объекта культурного наследия (фундаменты и надземные конструкции, цоколь ниже планировочной отметки, интерьеры, заполнения оконных и дверных проемов, элементы фасадов: отмостка, входные группы, кровля, водосточная система, дымовые трубы, слуховые окна)», выполненным ООО «СтройПроект» в 2021 г. - 2022г., шифр: 20000035-836-6

15 апреля 2022 г.

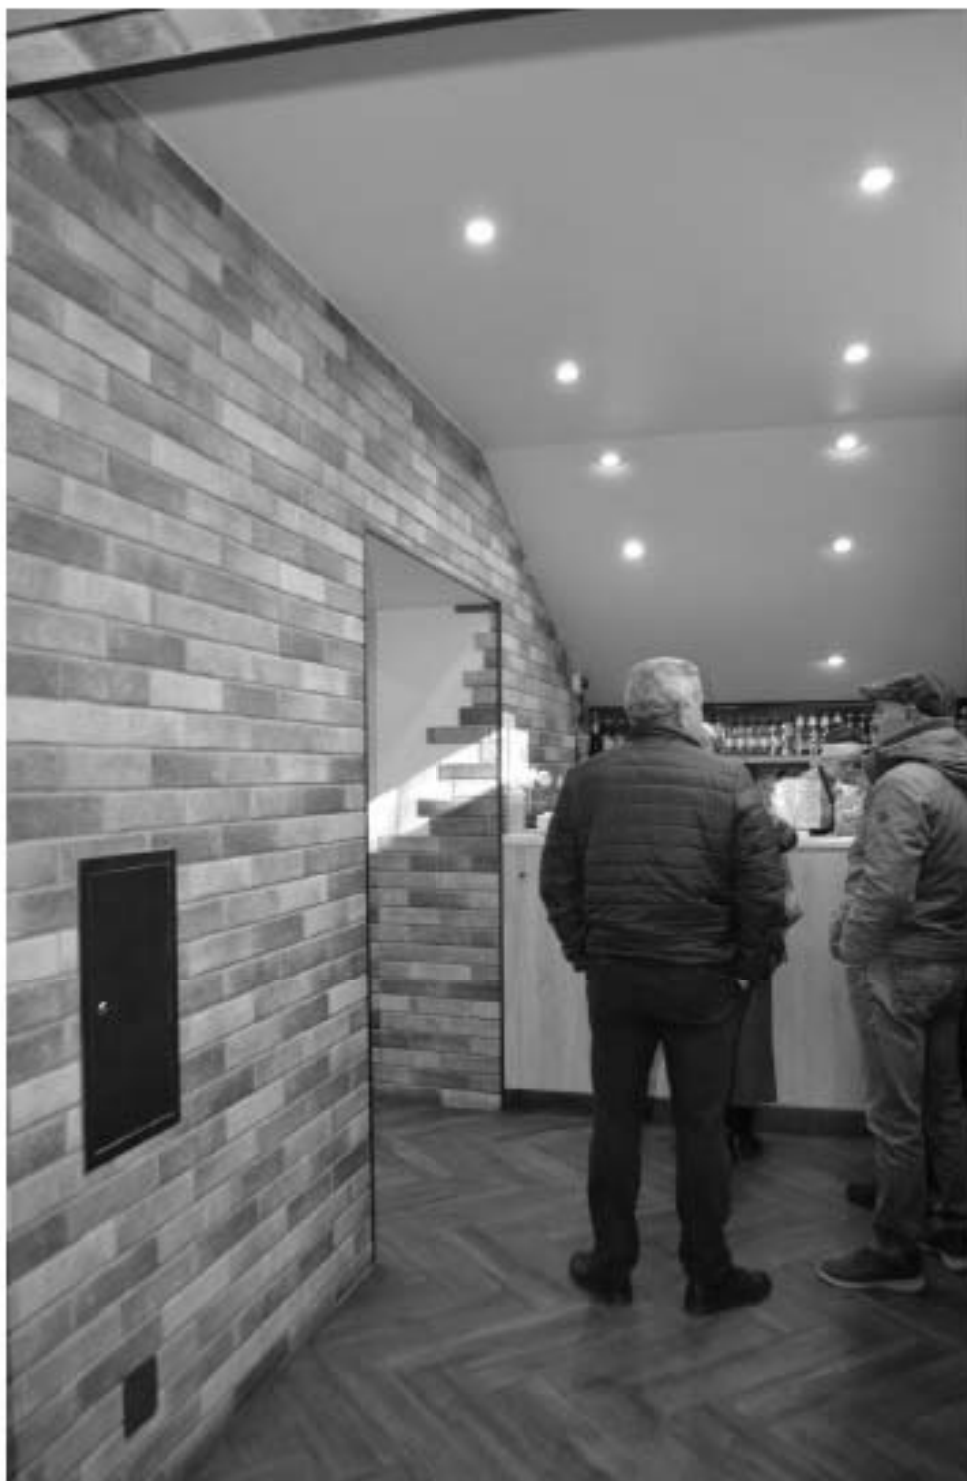
Фото 20. ОКН федерального значения «Корпус просфорный с северными воротами главного двора» (наб. реки Монастырки, дом 1, литера Г). Помещение в осях Б/2-В/4-5. Съемка 27.09.2021 г.

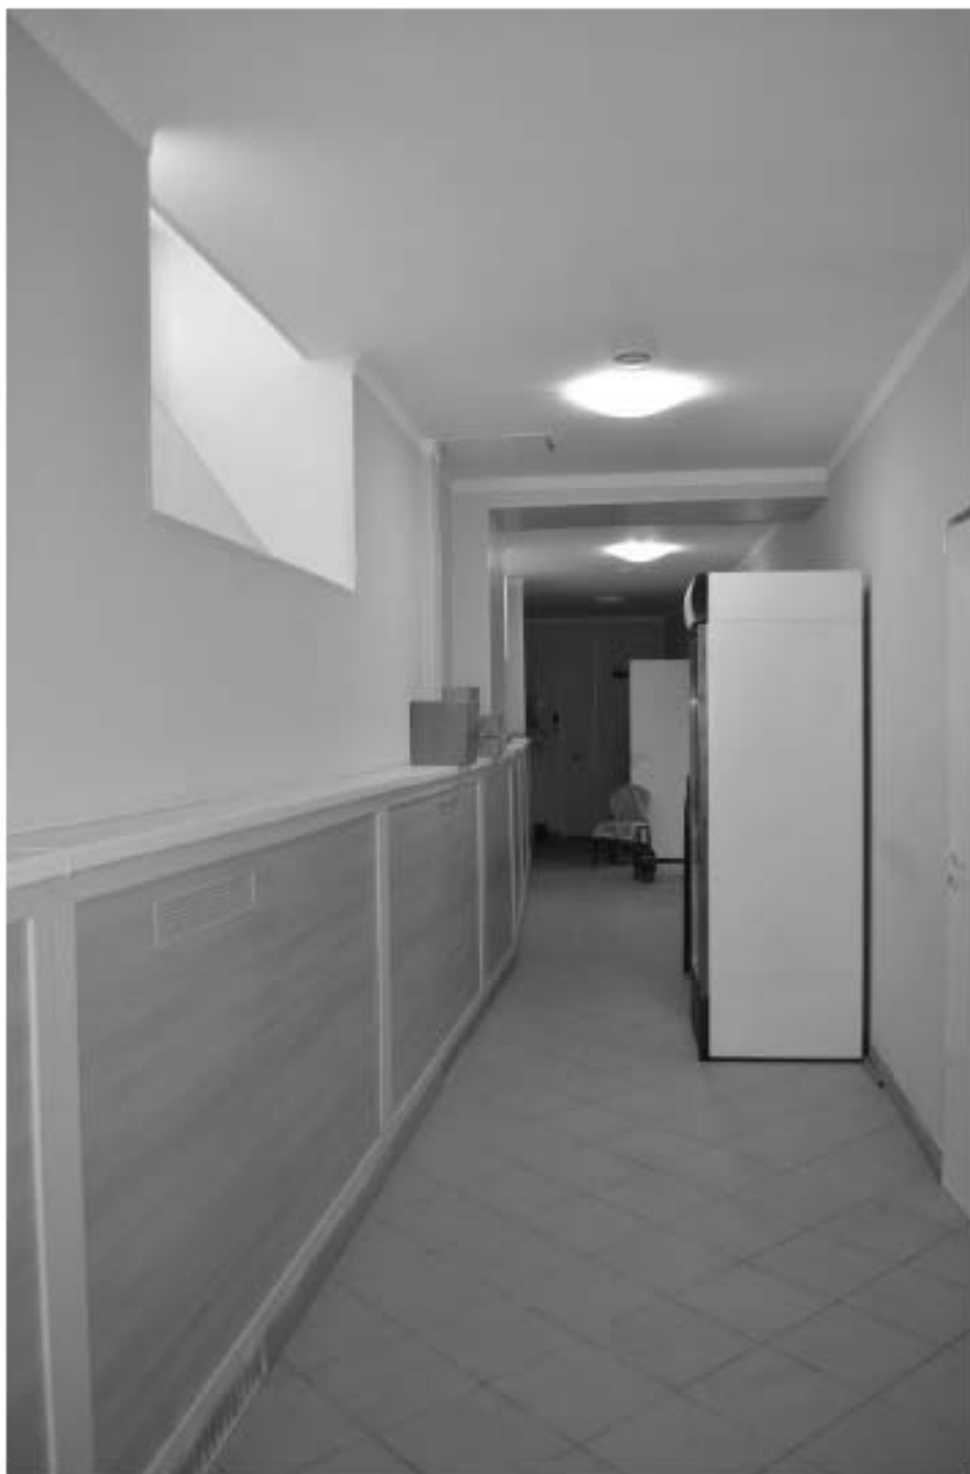
Фото 22. ОКН федерального значения «Корпус просфорный с северными воротами главного двора» (наб. реки Монастырки, дом 1, литера Г). Помещение в осях Б-Г/4-5.
Съёмка 27.09.2021 г.

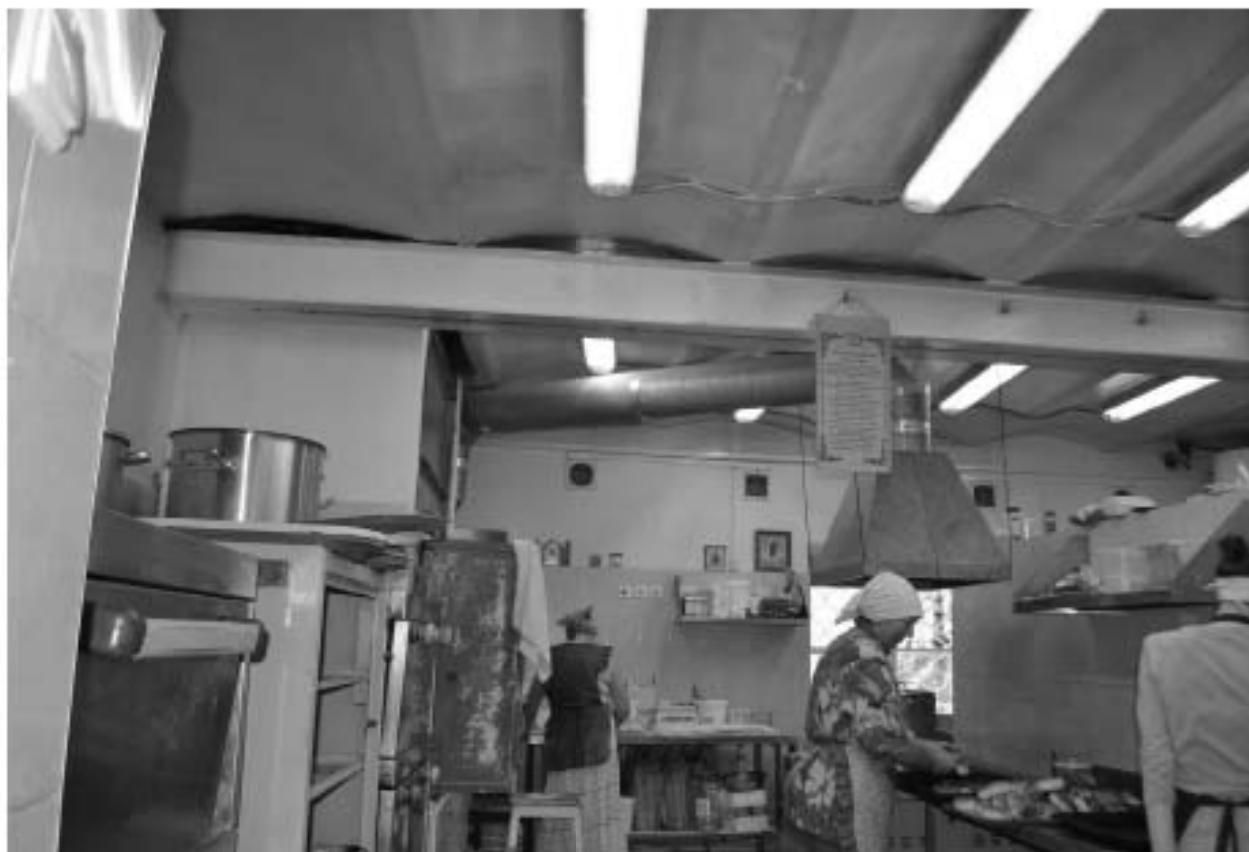
Фото 23. ОКН федерального значения «Корпус просфорный с северными воротами главного двора» (наб. реки Монастырки, дом 1, литера Г). Помещение в осях Б-Г/4-5.
Съёмка 27.09.2021 г.

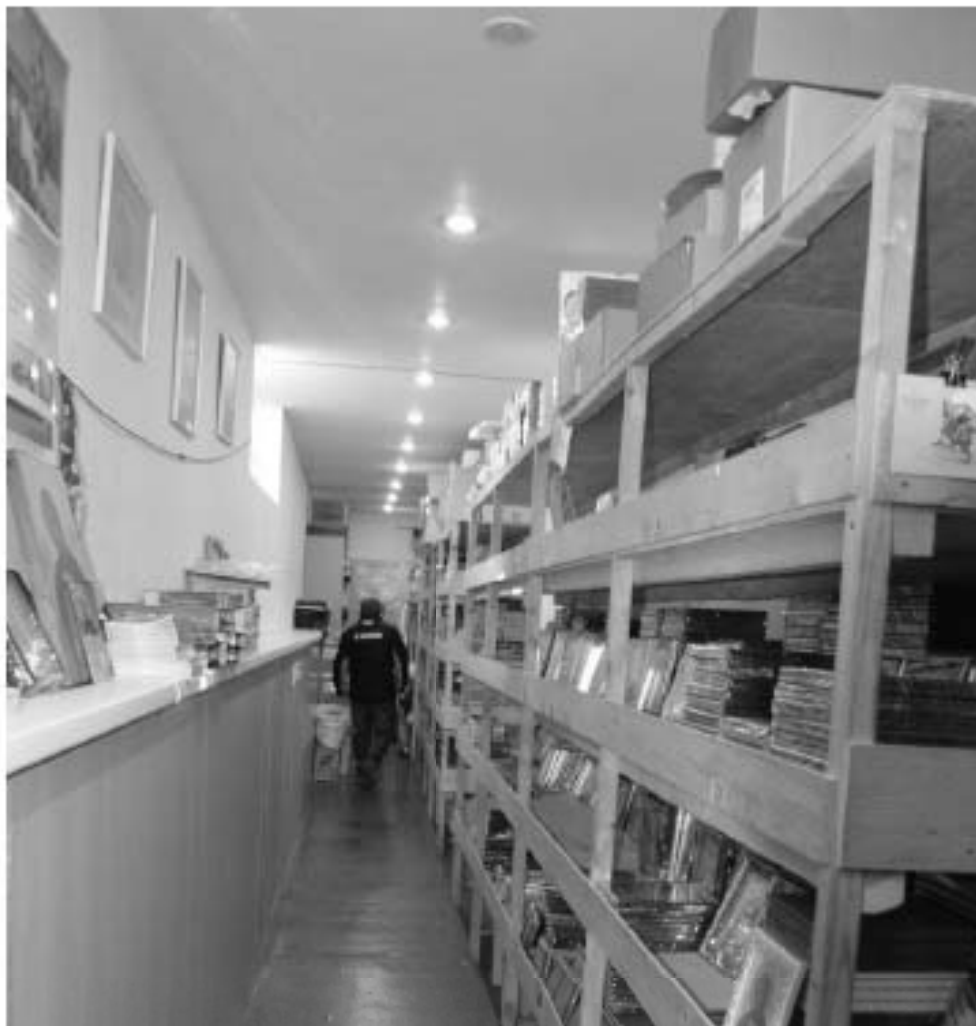
Фото 24. ОКН федерального значения «Корпус просфорный с северными воротами главного двора» (наб. реки Монастырки, дом 1, литера Г). Помещение в осях Б-Г/4-5. Съёмка 27.09.2021 г.

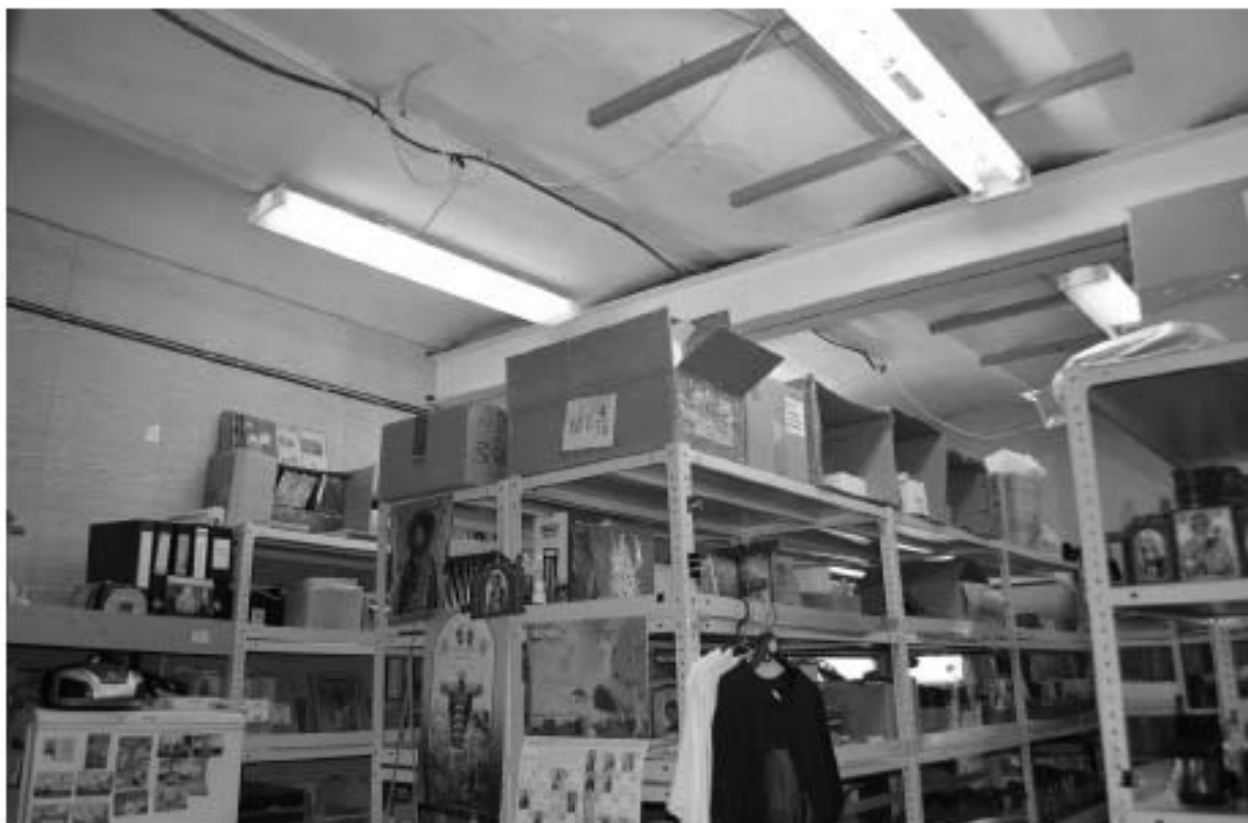
Фото 25. ОКН федерального значения «Корпус просфорный с северными воротами главного двора» (наб. реки Монастырки, дом 1, литера Г). Помещение в осях Б-Г/4-5.
Съёмка 27.09.2021 г.

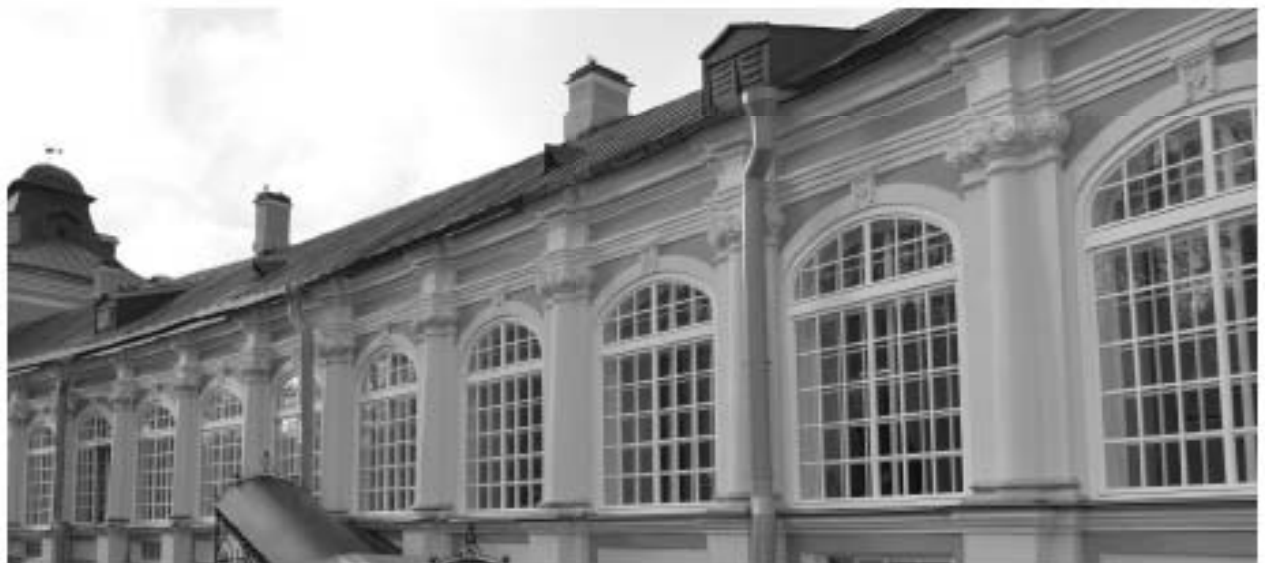
Фото 26. ОКН федерального значения «Корпус просфорный с северными воротами главного двора» (наб. реки Монастырки, дом 1, литера Г). Южный фасад. Фрагмент.
Съёмка 27.09.2021 г.

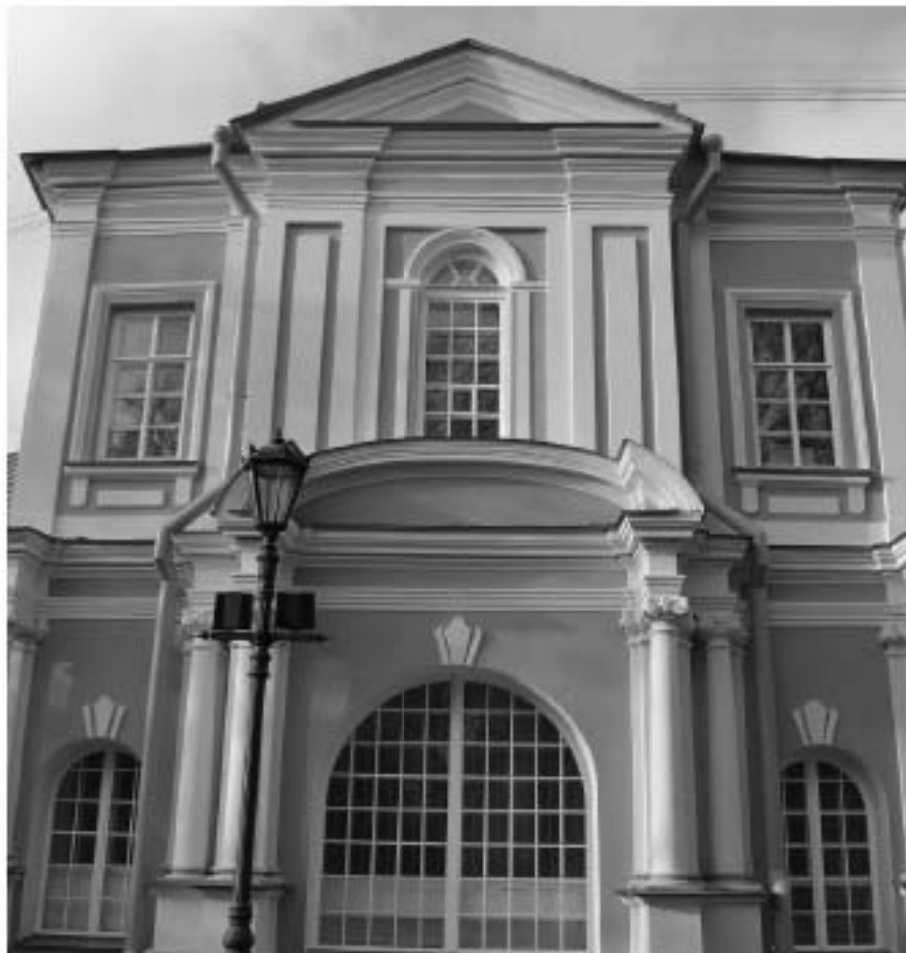
Фото 27. ОКН федерального значения «Корпус просфорный с северными воротами главного двора» (наб. реки Монастырки, дом 1, литера Г). Южный фасад. Фрагмент.
Съёмка 27.09.2021 г.

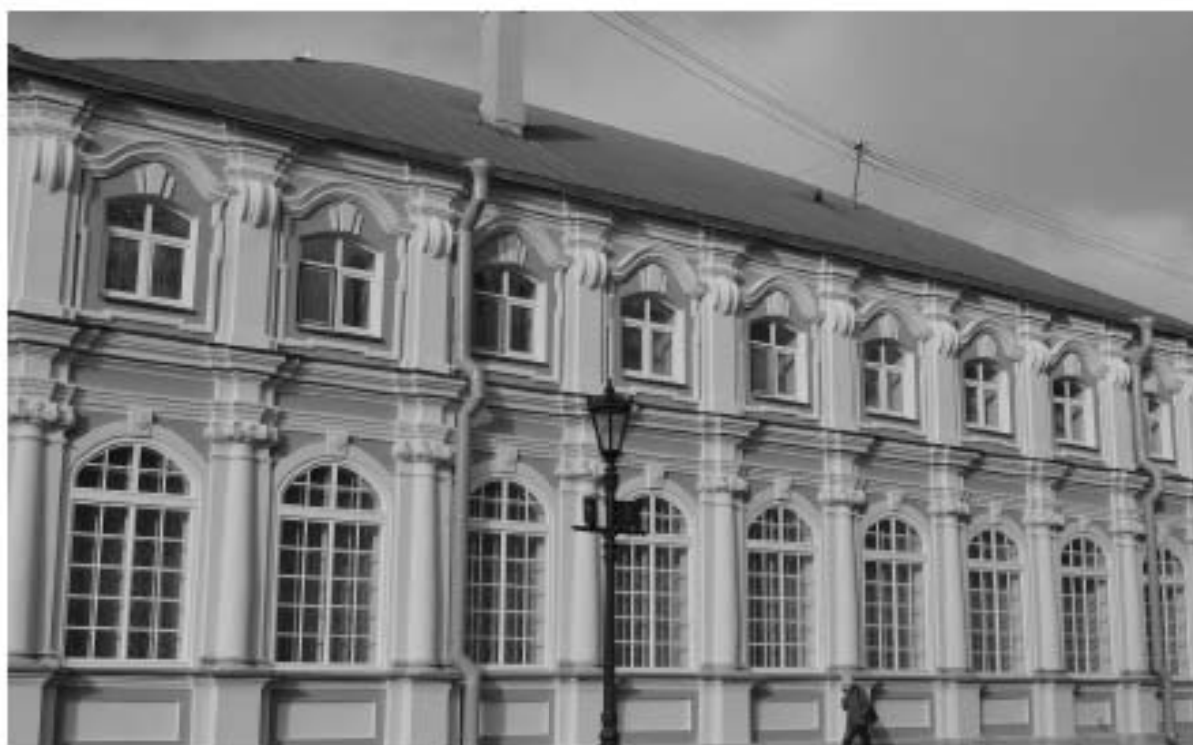
Фото 28. ОКН федерального значения «Корпус просфорный с северными воротами главного двора» (наб. реки Монастырки, дом 1, литера Г). Южный фасад. Фрагмент.
Съёмка 27.09.2021 г.

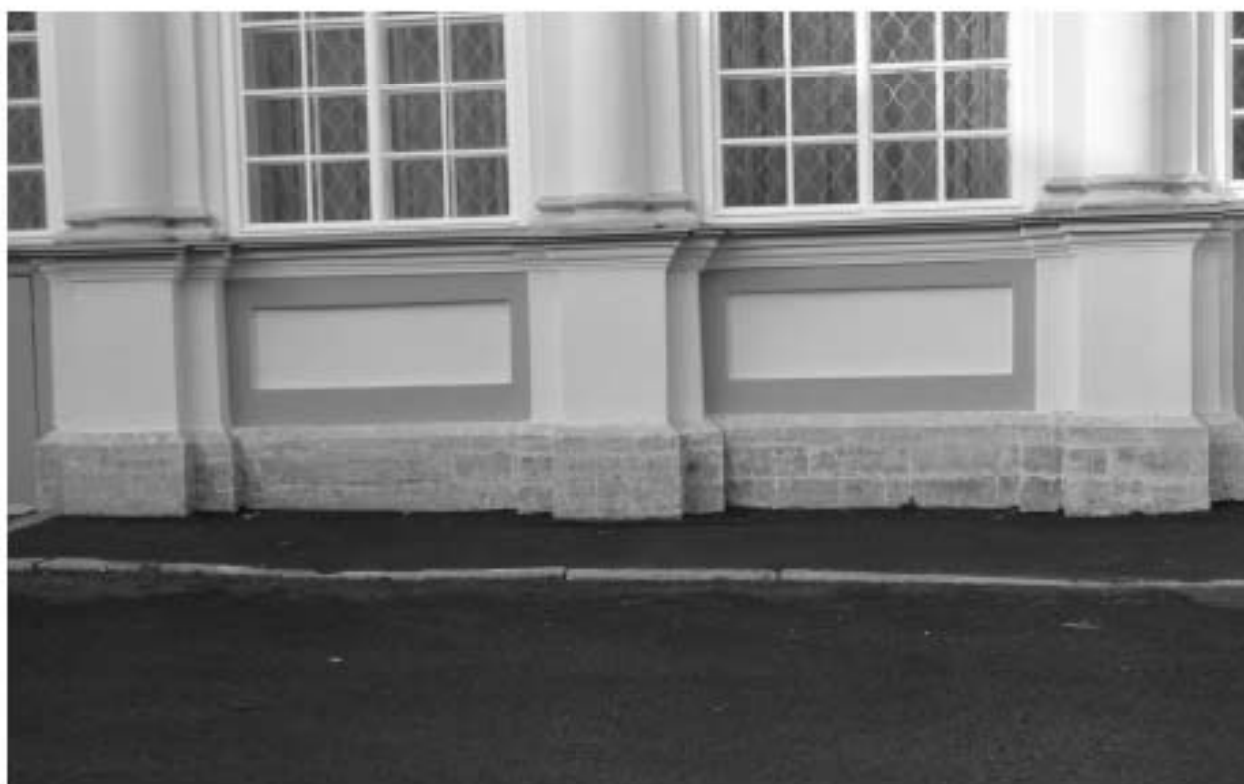
Фото 29. ОКН федерального значения «Корпус просфорный с северными воротами главного двора» (наб. реки Монастырки, дом 1, литера Г). Южный фасад. Фрагмент.
Съёмка 27.09.2021 г.

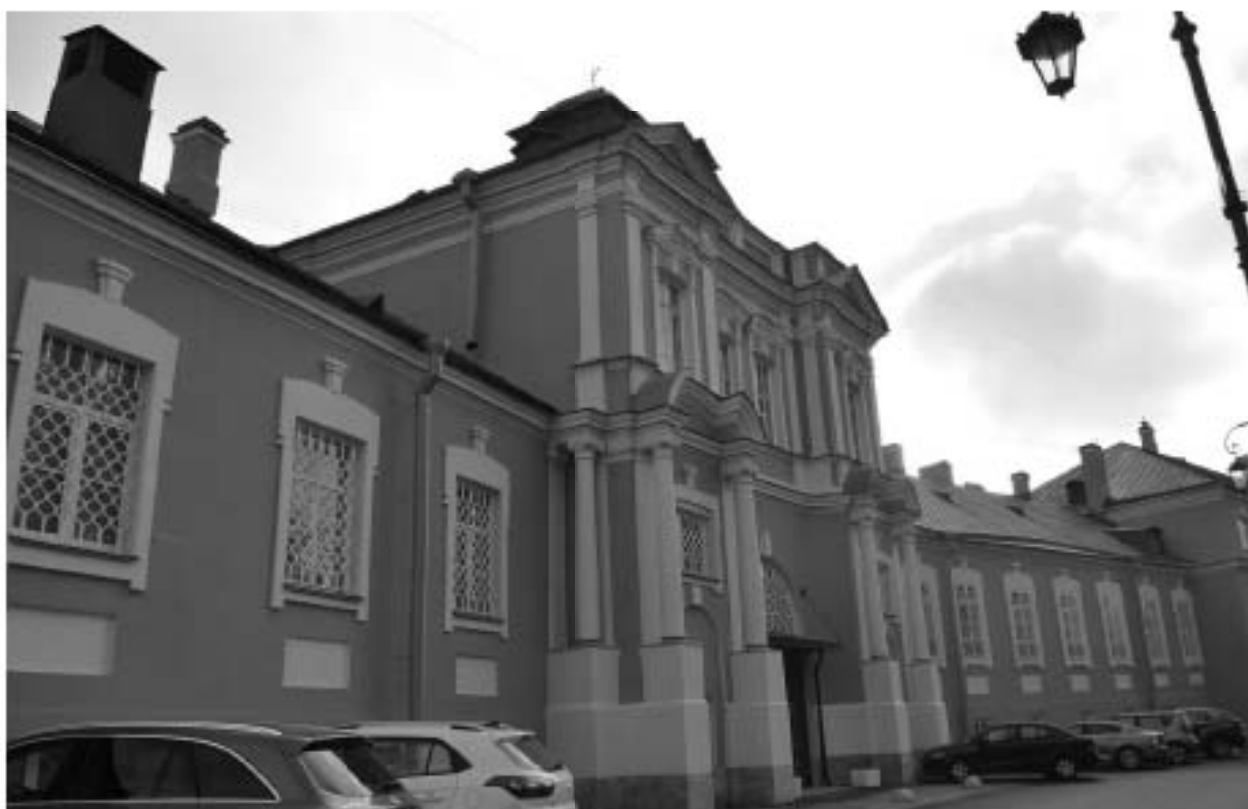
Фото 31. ОКН федерального значения «Корпус просфорный с северными воротами главного двора» (наб. реки Монастырки, дом 1, литера Г). Северный фасад. Фрагмент. Съёмка 27.09.2021 г.

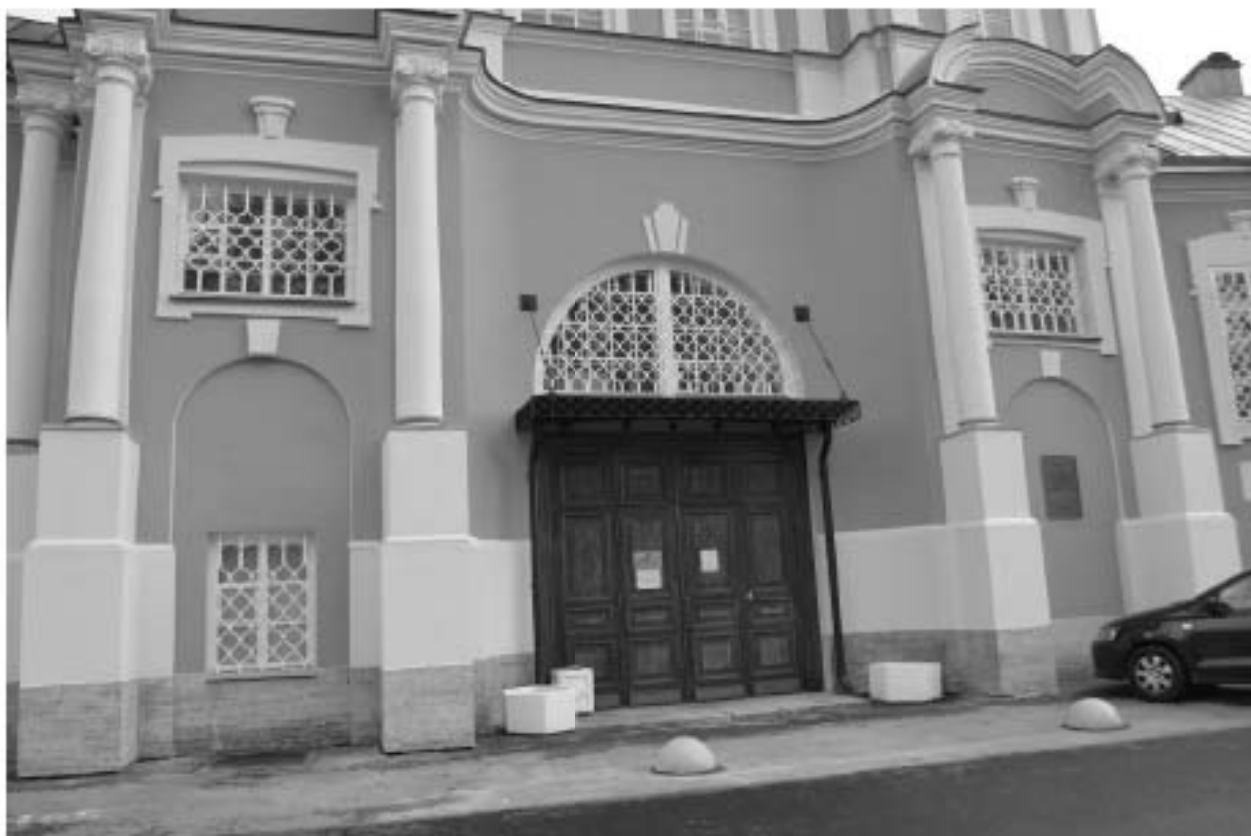
Фото 32. ОКН федерального значения «Корпус просфорный с северными воротами главного двора» (наб. реки Монастырки, дом 1, литера Г). Северный фасад. Фрагмент. Съёмка 27.09.2021 г.

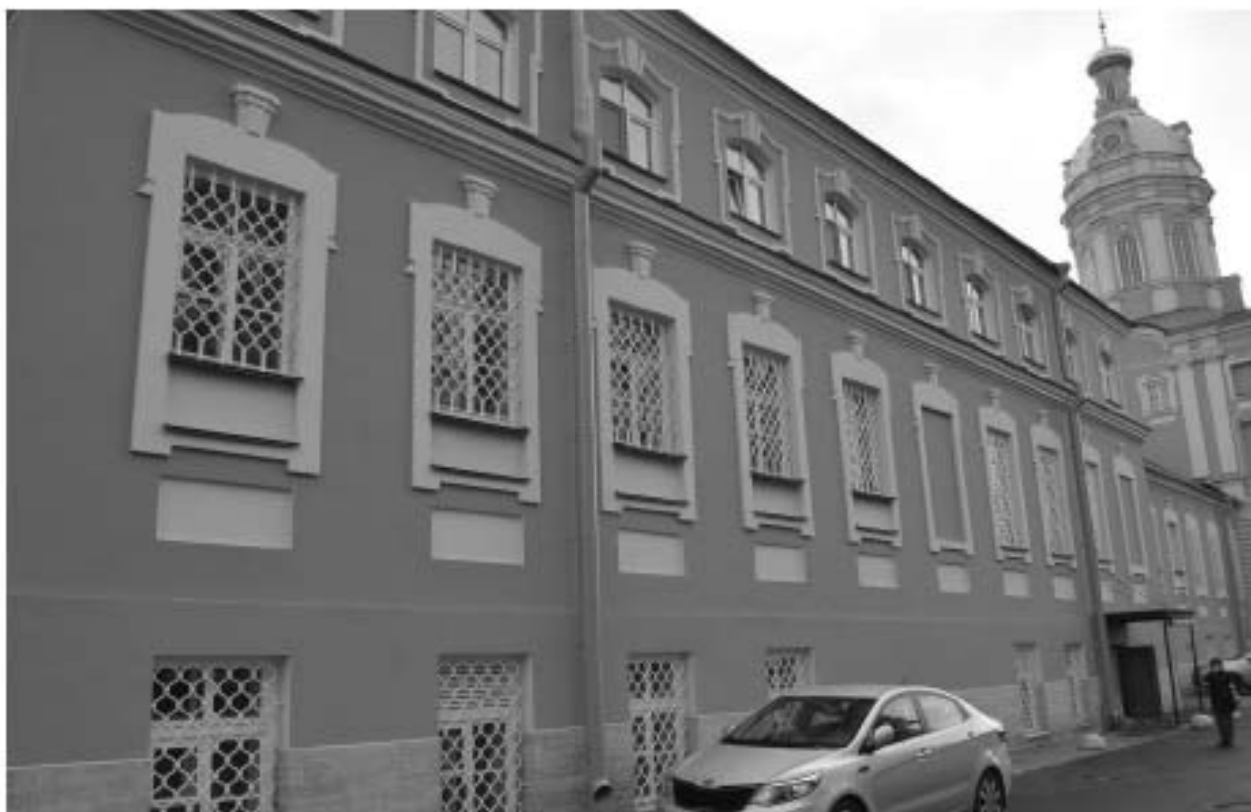
Фото 33. ОКН федерального значения «Корпус просфорный с северными воротами главного двора» (наб. реки Монастырки, дом 1, литера Г). Северный фасад. Фрагмент. Съёмка 27.09.2021 г.

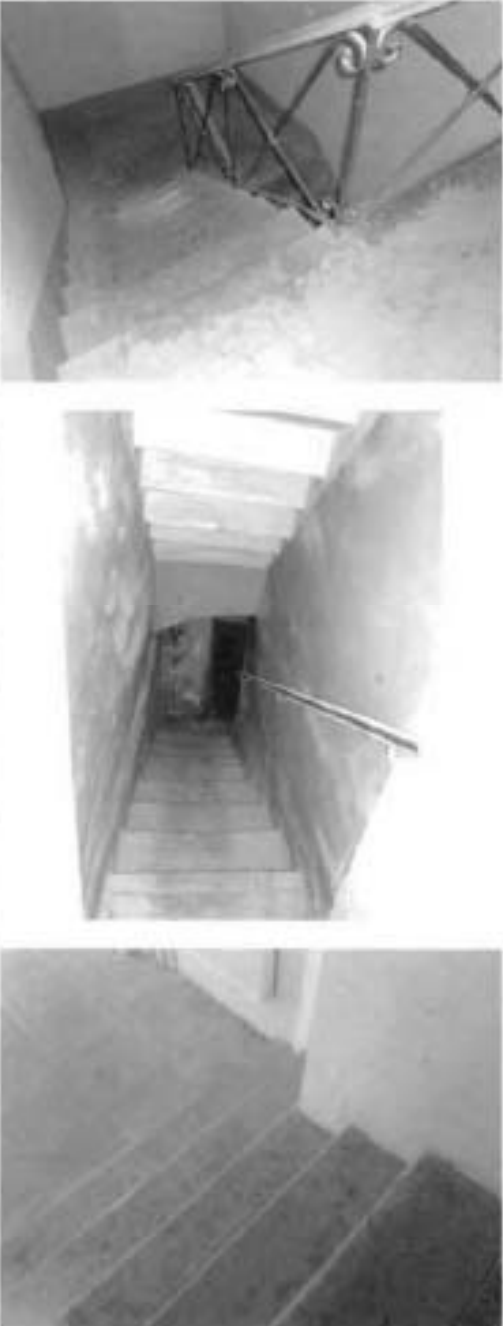
лестница воротного павильона: средистенная, двухмаршевая, площадка второго этажа - на ползучем своде, ступени выполнены из лещадной плиты;

металлическое ограждение;

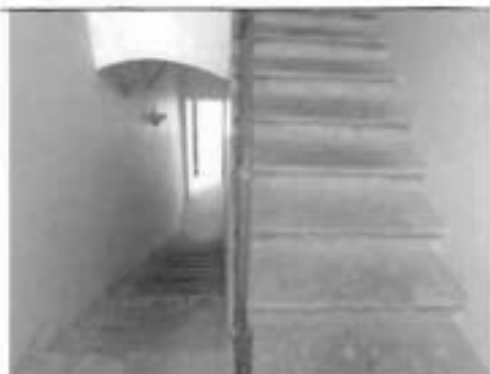
лестница, расположенная в северо-восточной части здания, ведущая в подвальные и чердачные помещения: средистенная, двухмаршевая;

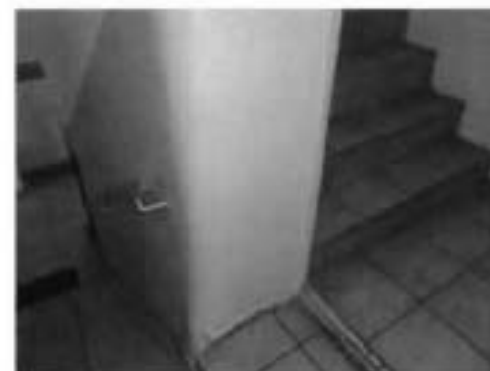
средистенный переход, в один марш в восемь ступеней, между уровнями входного вестибюля и галерей первого этажа, вход организован со стороны северо-восточного фасада;

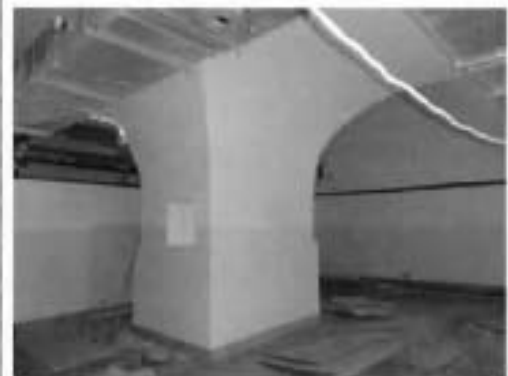
прусские своды, перекрывающие подвальные помещения юго-западной части здания;

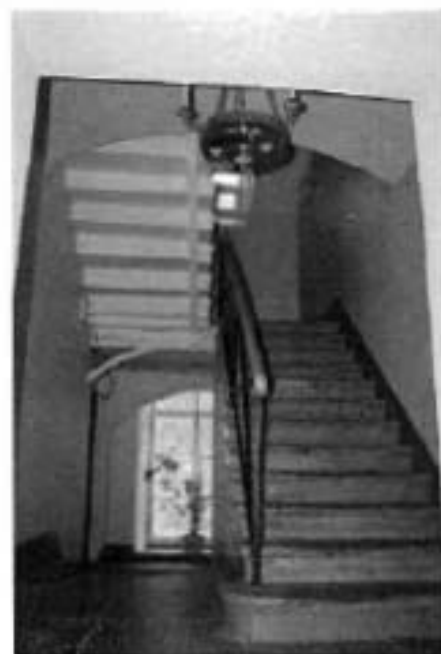
лестница, расположенная в северо-восточной части двухэтажного флигеля, пом. 2-Н (25):

в уровне первого-второго этажей: двухмаршевая, марши на косоурах, площадки на коробовых сводах, ступени выполнены из лещадной плиты;*

*металлическое ограждение позднее;

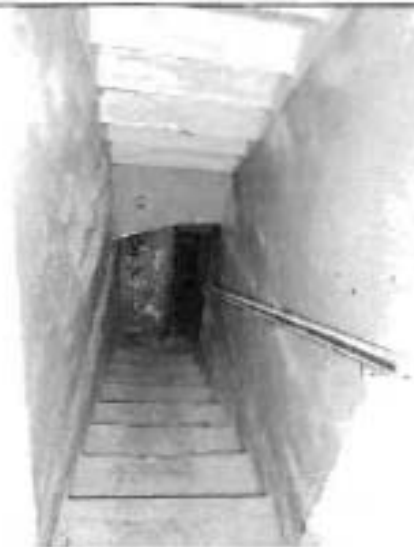
лестница, между уровнями площадки первого этажа и уровнем галереи первого этажа, ведёт в пом.2-Н (25); один марш в пять ступеней, ступени выполнены из лещадной плиты;

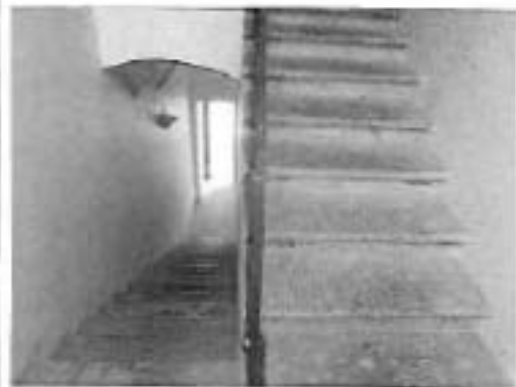
лестница воротного павильона, 2-Н (17): средистенная, двухмаршевая, площадка второго этажа - на полукругом своде, ступени выполнены из лещадной плиты;

металлическое ограждение;

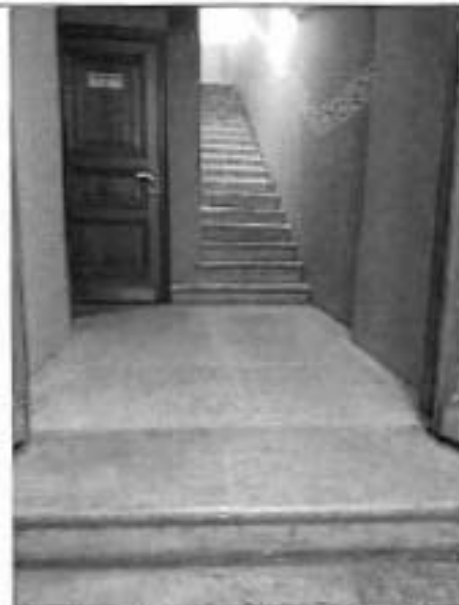
ступень из лещадной плиты между уровнем галерей и уровнем первого этажа, ведущая в пом. 2-Н (17), к лестнице воротного павильона;

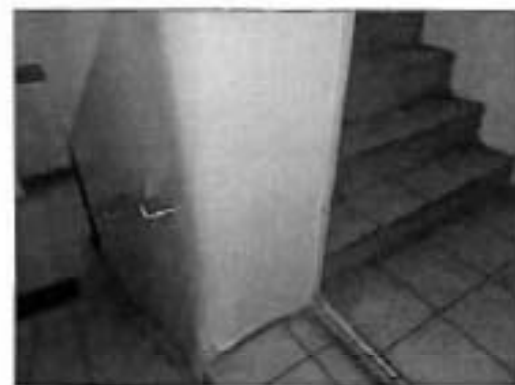
лестница, расположенная в северо-восточной части здания, пом. 2-Н (2), ведущая в подвальные и чердачные помещения*: среднестенная, маршевая с цилиндрическими сводами;

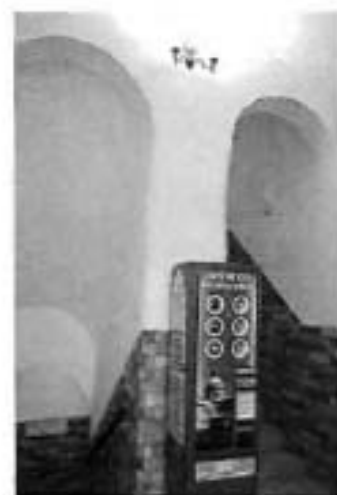
*чердачный марш устроен в позднейшее время, облицовка ступеней современная;

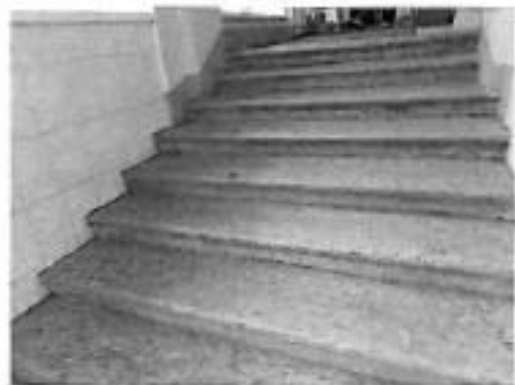
лестница в один марш в девять ступеней, между уровнями входного вестибюля и галерей первого этажа, вход организован со стороны северо-восточного фасада;*

*в настоящее время ступени облицованы современными материалами;

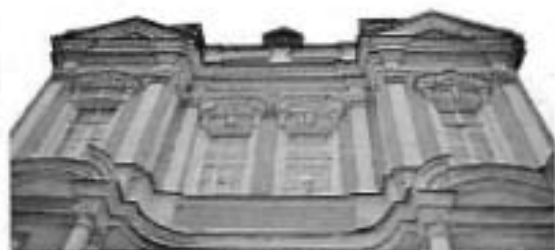
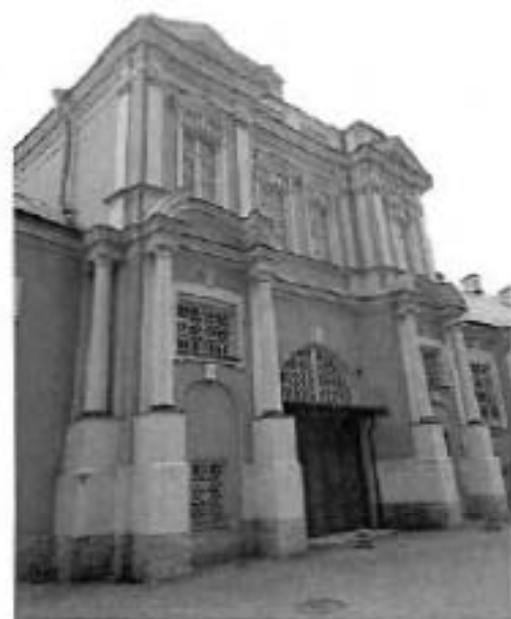
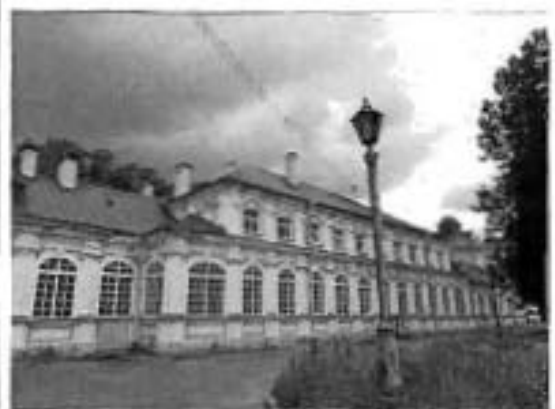
первый этаж решен как аркада, ритм задан полуколоннами ионического ордера на высоких пьедесталах, установленными на фоне пилястр ионического ордера;

полуколонны несут антаблемент с профилированным архивольтом, гладким фризом и профилированным раскрепованным карнизом, являющимся венчающим для одноэтажных частей здания;

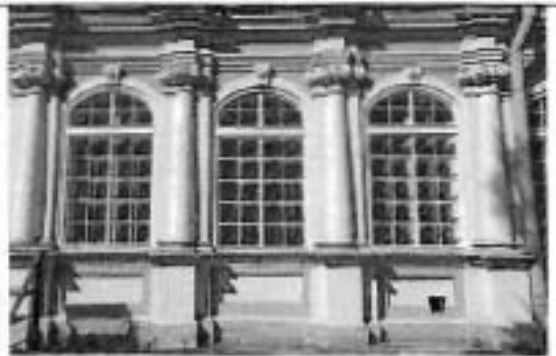
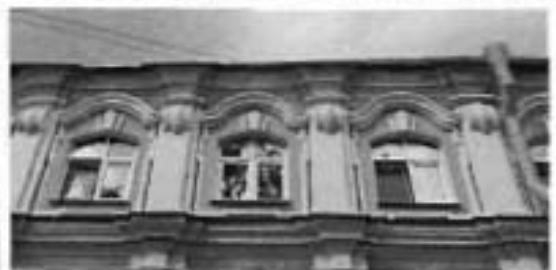
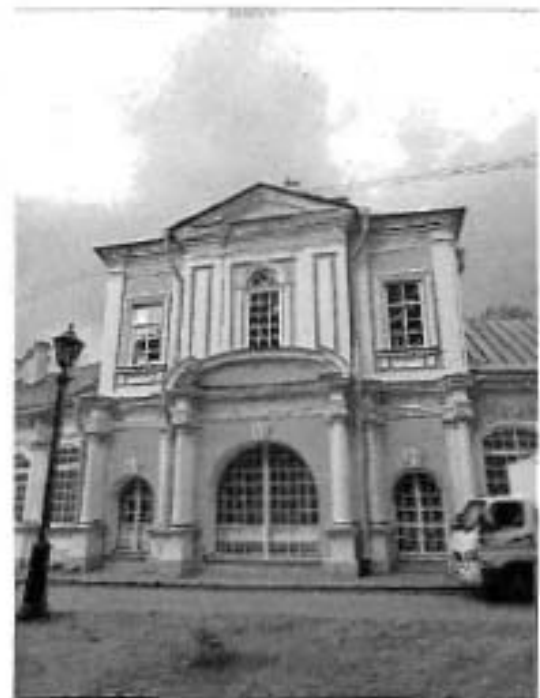
в простенках оконных проемов второго этажа флангеля - пилястры с лепным декором, несущие профилированный раскрепованный венчающий карниз;
оконные проемы: местоположение, конфигурация (прямоугольные, с трехцентровыми, полуциркульными и лучковыми перемычками), габариты;
оформление оконных проемов: наличники простого профиля, в том числе с ушками; замковые камни, в том числе декорированные лепными розетками; профилированные лучковые сандрики; материал (дерево), цвет (по результатам расчисток и архивных исследований), исторический рисунок расстекловки заполнения оконных проемов;
оформление воротного павильона: в уровне первого этажа фасад декорирован колоннами и пилястрами ионического ордера, с известняковыми базами, на высоких пьедесталах; колонны несут антаблемент и раскрепованный лучковый фронтон центральной части фасада; три оконных проема первого этажа с полуциркульными перемычками, завершены трехчастными замковыми камнями; профилированный межэтажный карниз;

в уровне второго этажа - пилястры, в центральной части фасада - лопатки с филенками, несущие антаблемент с гладким фризом; центральная, выделенная креповкой, часть фасада завершена треугольным раскрепованным фронтоном; профилированный архивольт оконного проема второго этажа; профилированные наличники, подоконные полочки на кронштейнах в уровне второго этажа;

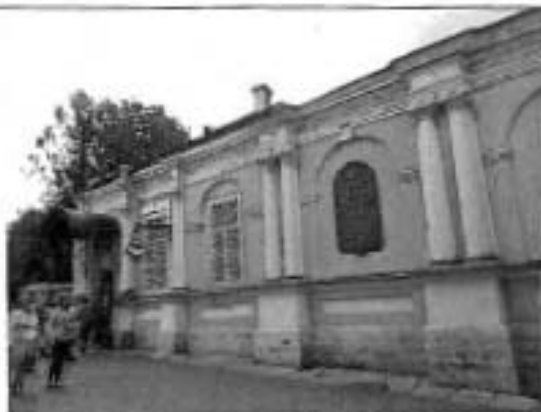
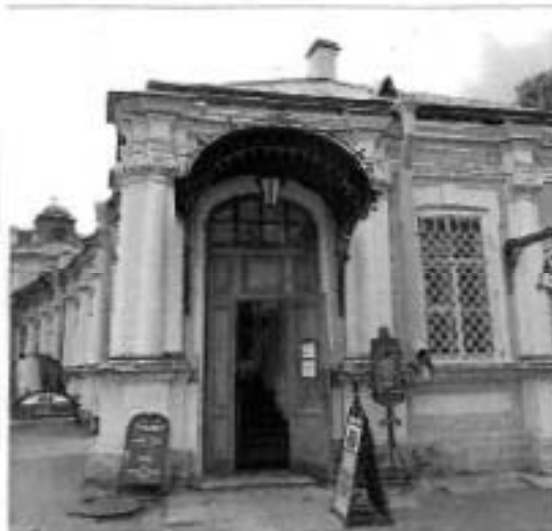
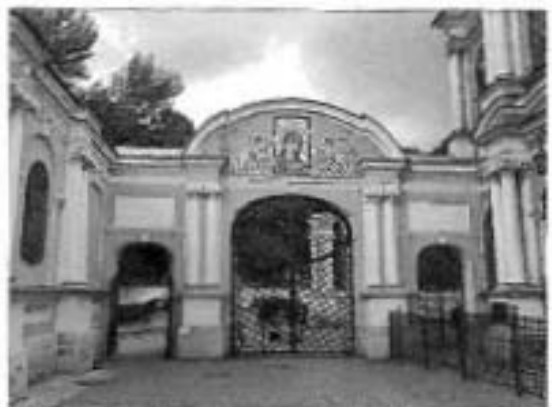
материал и характер фасадной
поверхности – гладкая штукатурка;

историческое колористическое
решение фасадов с выделением
архитектурных деталей белым
цветом;

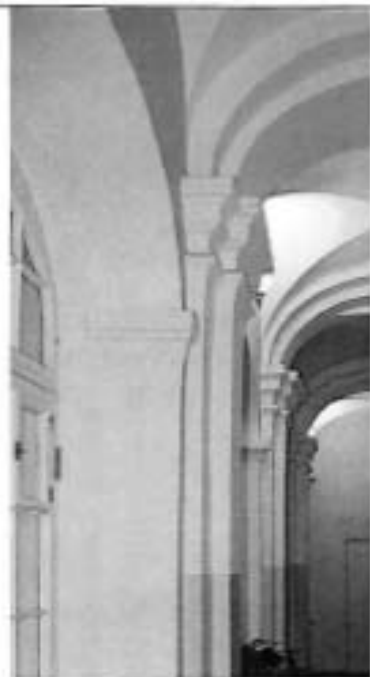
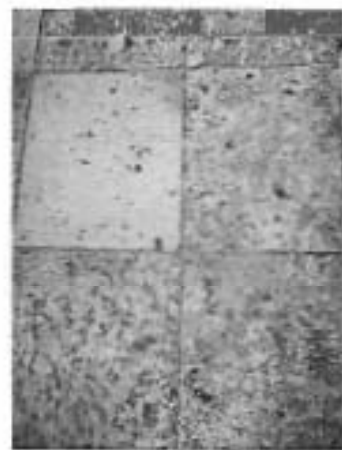
<p>центральная часть: проем с трехцентровой перемычкой завершен замковым камнем, фланкирован двумя парами полуколонн ионического ордера с известняковыми базами, несущими раскрепованный лучковый фронтон;</p> <p>боковые части: проемы с трехцентровыми перемычками, завершенные замковыми камнями, профилированные тяги и прямоугольные ниши;</p> <p>профилированный венчающий карниз;</p> <p>воротные заполнения: металлические створы ворот и калиток: материал (черный металл), техника (ковка; центральные ворота – клепаная ковка); рисунок («сетка» и стилизованное «сияние» в наверху ворот и двух калиток);</p>	     
5.	<p>Декоративно-художественное оформление интерьеров:</p>	<p>в галереях первого этажа, пом. 2-Н(4,7,40): неглубокие ниши, декорированные наличниками с ушками и гуттами, завершенные трехчастными замковыми камнями;</p> <p>пилястры тосканского ордера;</p>

профилированные тиги (пяты) в оконных откосах галереи, пом. 2-Н(4,7,40);

облицовка пола галереи - крупноформатные лещадные плиты.
