**АКТ**

**по результатам государственной историко-культурной экспертизы проектной документации на проведение работ по сохранению объекта культурного наследия регионального значения «Дом Г.Г. Елисеева», расположенного по адресу: г. Санкт-Петербург, улица Ломоносова, дом 14, литера А - «Проект перепланировки нежилого помещения под размещение кафе доготовочного типа по адресу: г. Санкт-Петербург, улица Ломоносова, дом 14, литера А, пом. 1-Н», выполненной в 2021 г. ООО «ПЕТРОГРАДПРОЕКТ». ШИФР 5/П-21.**

– проектная документация, на проведение работ по сохранению объекта культурного наследия регионального значения «Дом Г.Г. Елисеева», расположенного по адресу: г. Санкт-Петербург, улица Ломоносова, дом 14, литера А - «Проект перепланировки нежилого помещения под размещение кафе доготовочного типа по адресу: г. Санкт-Петербург, улица Ломоносова, дом 14, литера А, пом. 1-Н», выполненной в 2021 г. ООО «ПЕТРОГРАДПРОЕКТ». ШИФР 5/П-21.

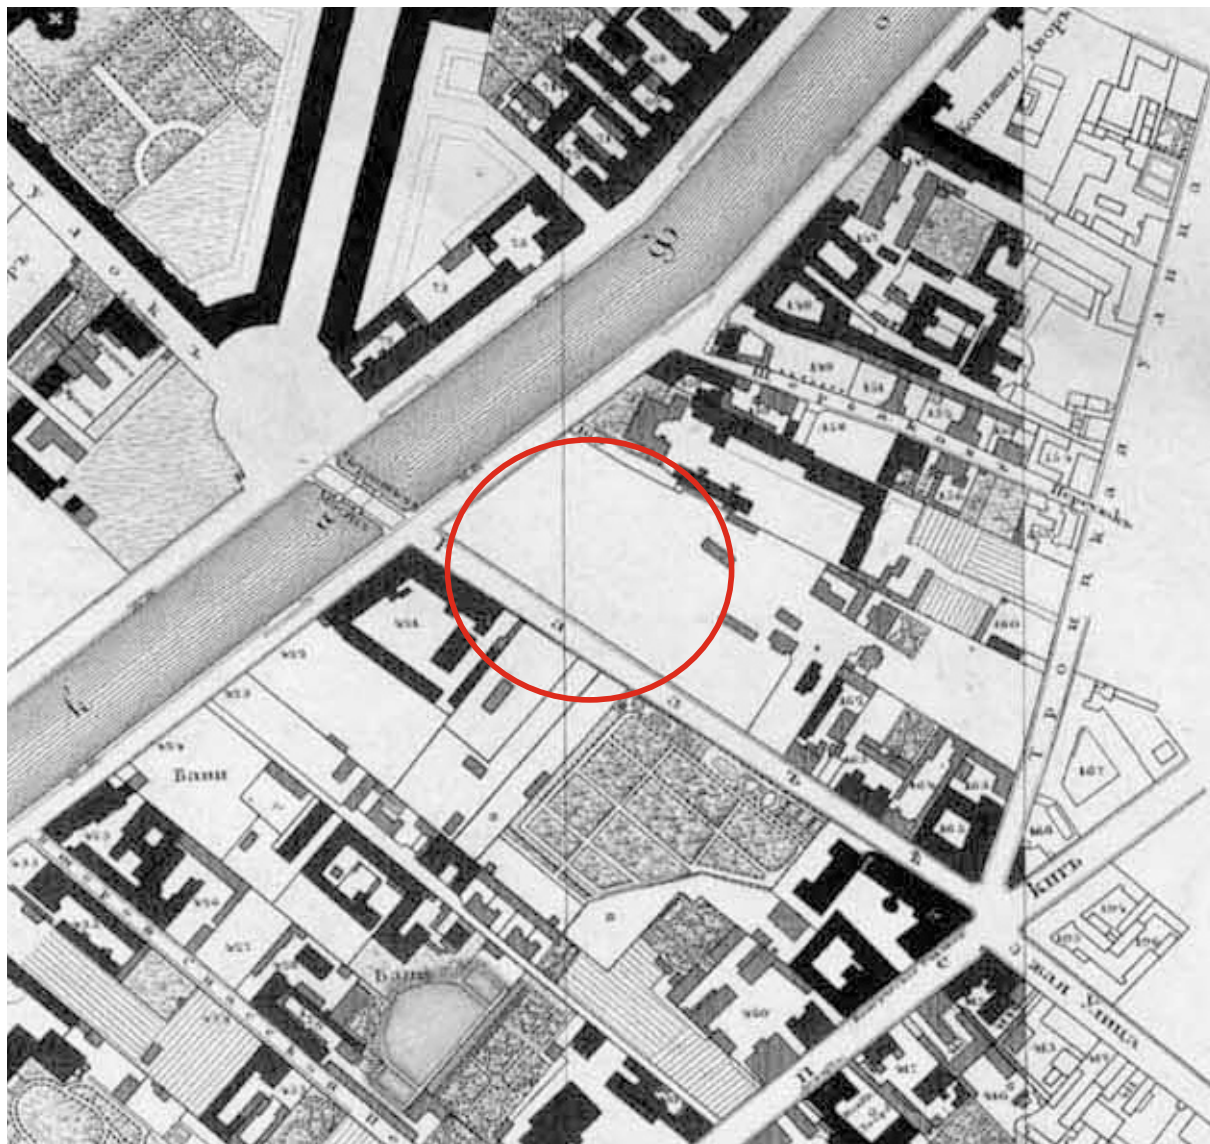
Ил.1 Подробный план столичного города С.-Петербурга, снятый по масштабу 1:4200 под началом генерал-майора Ф.Ф. Шуберта. 1828 г. Фрагмент.

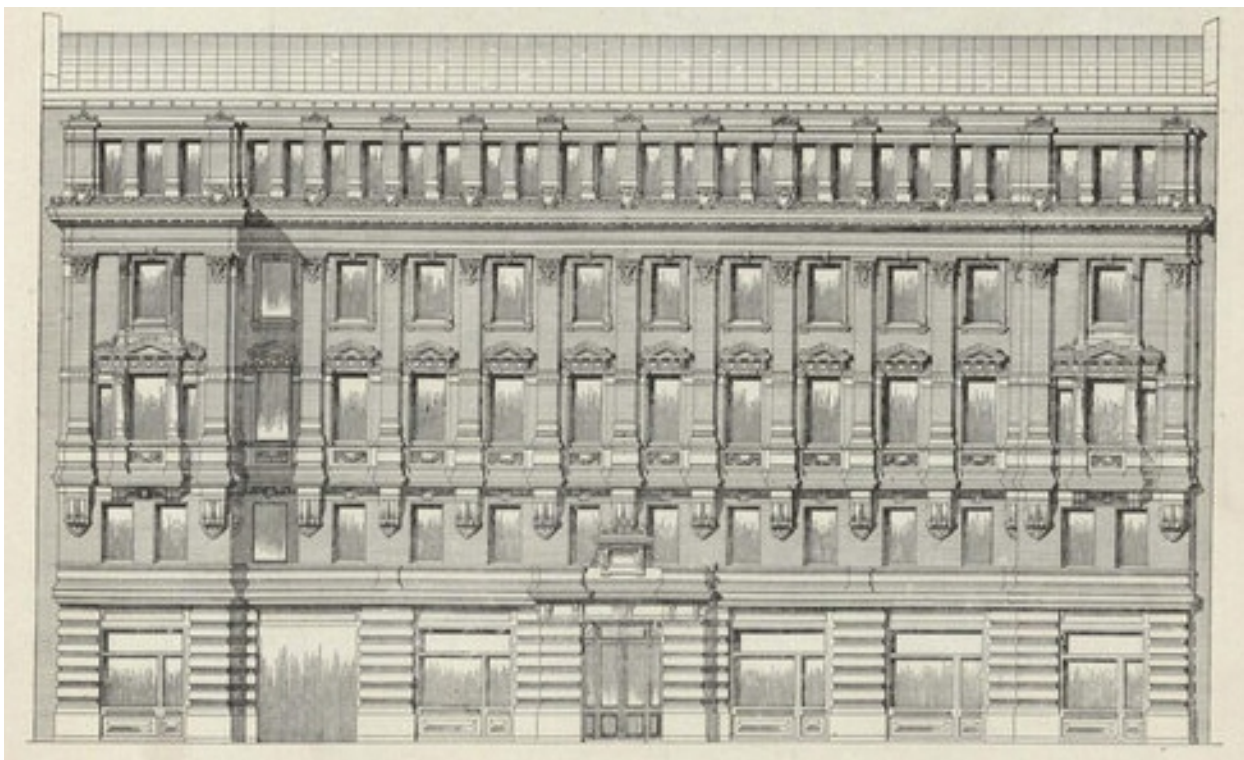
Ил.2 Фасад дома Г.Г. Елисеева.  
Барановский Г.В.  
Архитектурная энциклопедия второй половины XIX в. Том IV.  
СПб., 1902-1908.

Фасад этого дома: полихромный, с пышной лепниной, с применением декоративного кирпича и керамических деталей. В дом вел богато украшенный парадный вход. парадная стала символом роскоши, богатства, изящества в оформлении и образцом великолепия величественного Петербурга. Этот парадный вход в доходный дом купца Г.Г. Елисеева поражает величием архитектурного оформления выполненного в жёлто-белых тонах. Массивную историческую дверь с греческим меандром освещают симпатичные фонарики над ней, в углублении входной группы фасада. Справа и слева арочные ниши для статуй или декоративных ваз.

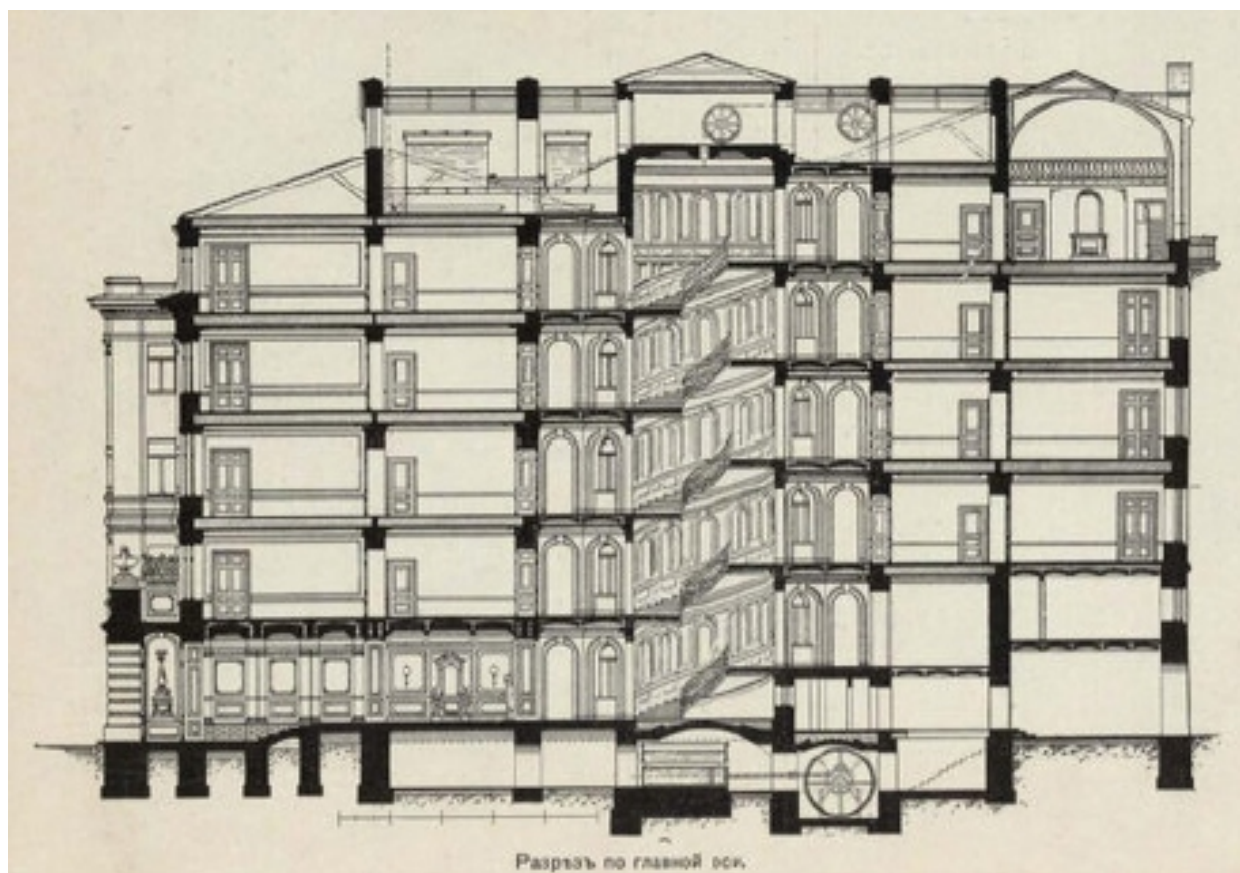
Ил.3 Разрез по главной оси.  
Барановский Г.В.  
Архитектурная энциклопедия второй половины XIX в. Том IV.  
СПб., 1902-1908.

Дом имел паровой лифт, отопление и водопровод. Функциональная схема дома совершенно отлична. Архитектор вынес лестницу и лифт в отдельный цилиндрический объем, который обслуживает как квартиры лицевого, так и квартиры дворового корпуса. Народное название парадная Ромашка получила из-за жёлто-белой палитры, а также из-за оригинальной планировки, действительно чем-то напоминает распутившейся цветок ромашки. Винтовые лестницы, напоминающие закоулки древних замков, роскошный холл с камином и гранитной мозаикой пола, пилястры с капителью коринфского ордера. Таким образом, к парадному подключалось вдвое больше квартир, чем при обычной компоновке, исключались контакты большинства жильцов дома с затесненными хозяйственными дворами.

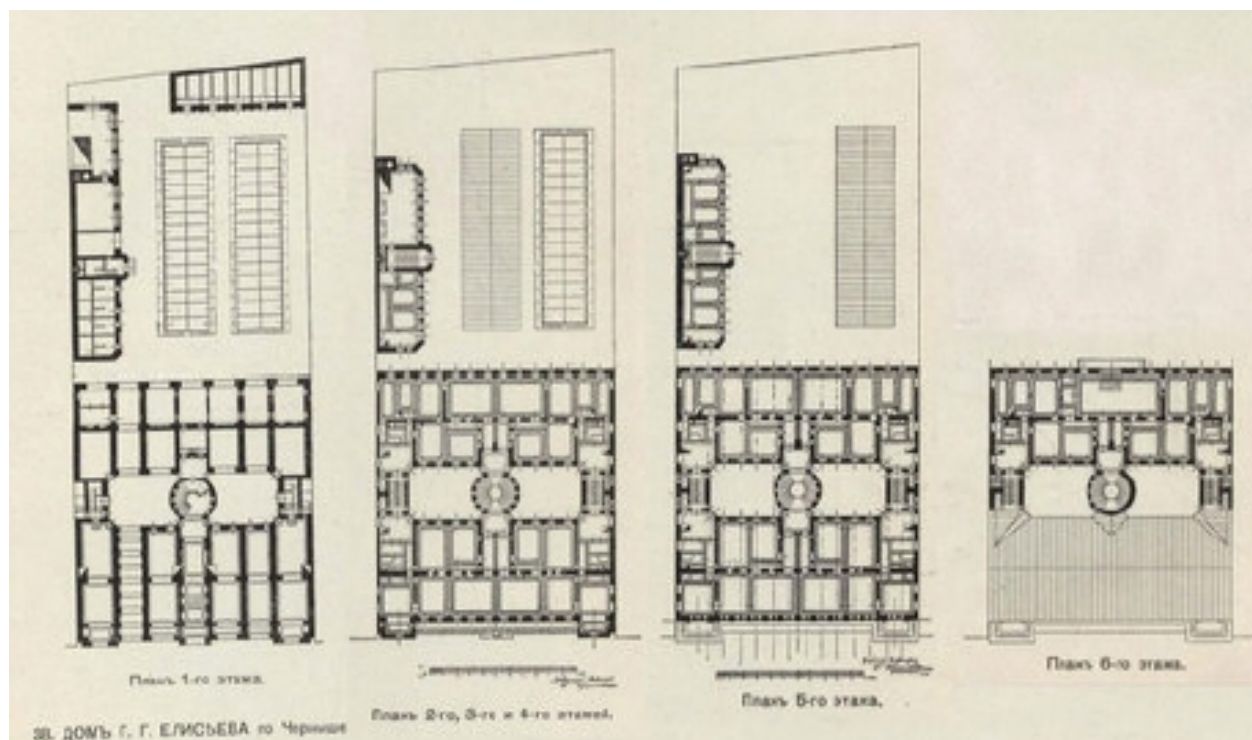
Ил.4 Поэтажные планы.  
 Барановский Г.В.  
 Архитектурная энциклопедия второй половины XIX в. Том IV.  
 СПб., 1902-1908.

Первый этаж лицевого корпуса занимали магазины: каждый из них имел отдельный вход с улицы и служебный вход со двора. На первом этаже дворового корпуса находились обычные в то время конюшни и сеновал; от жилых этажей их отделяло железобетонное перекрытие. Со стороны большого двора, открытого в сторону Петровского училища, находилась и самая большая квартира с высоким залом-мансардой и галереей; эта квартира занимала весь 6-й этаж.

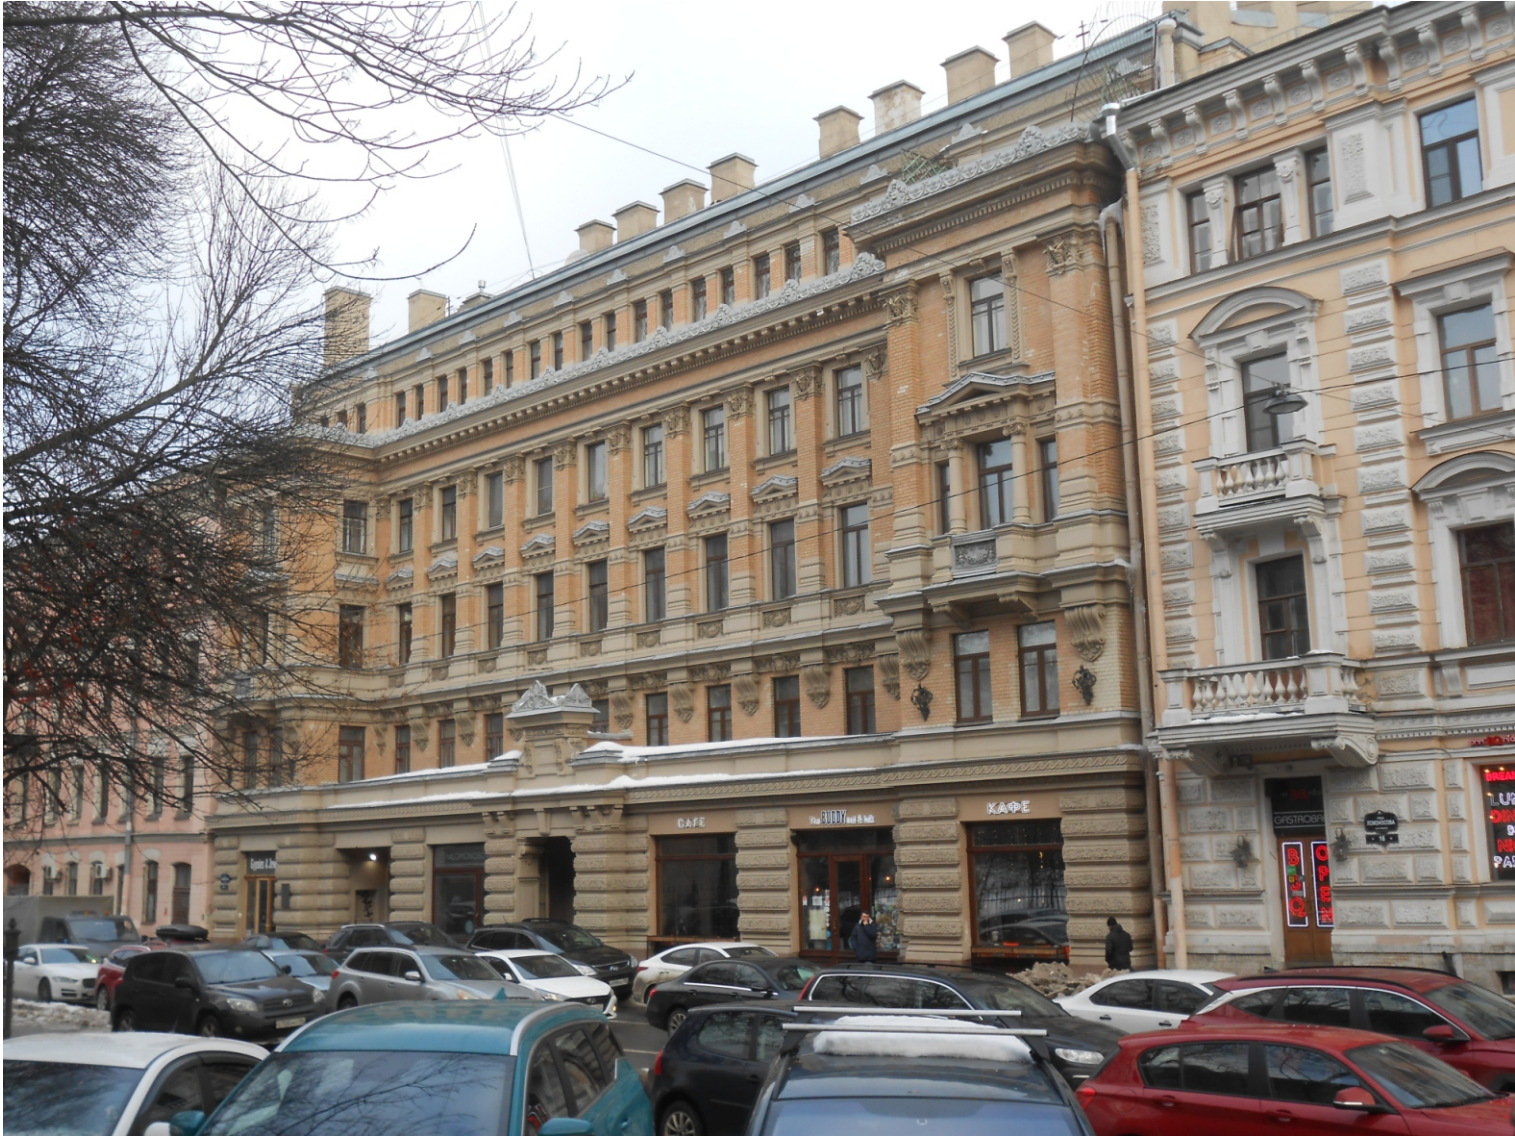
1. «Дом Г.Г.Елисеева».  
Санкт-Петербург, ул. Ломоносовская, д.14, литера А.  
Вид на лицевой фасад.  
Фото: 10.12.2021.

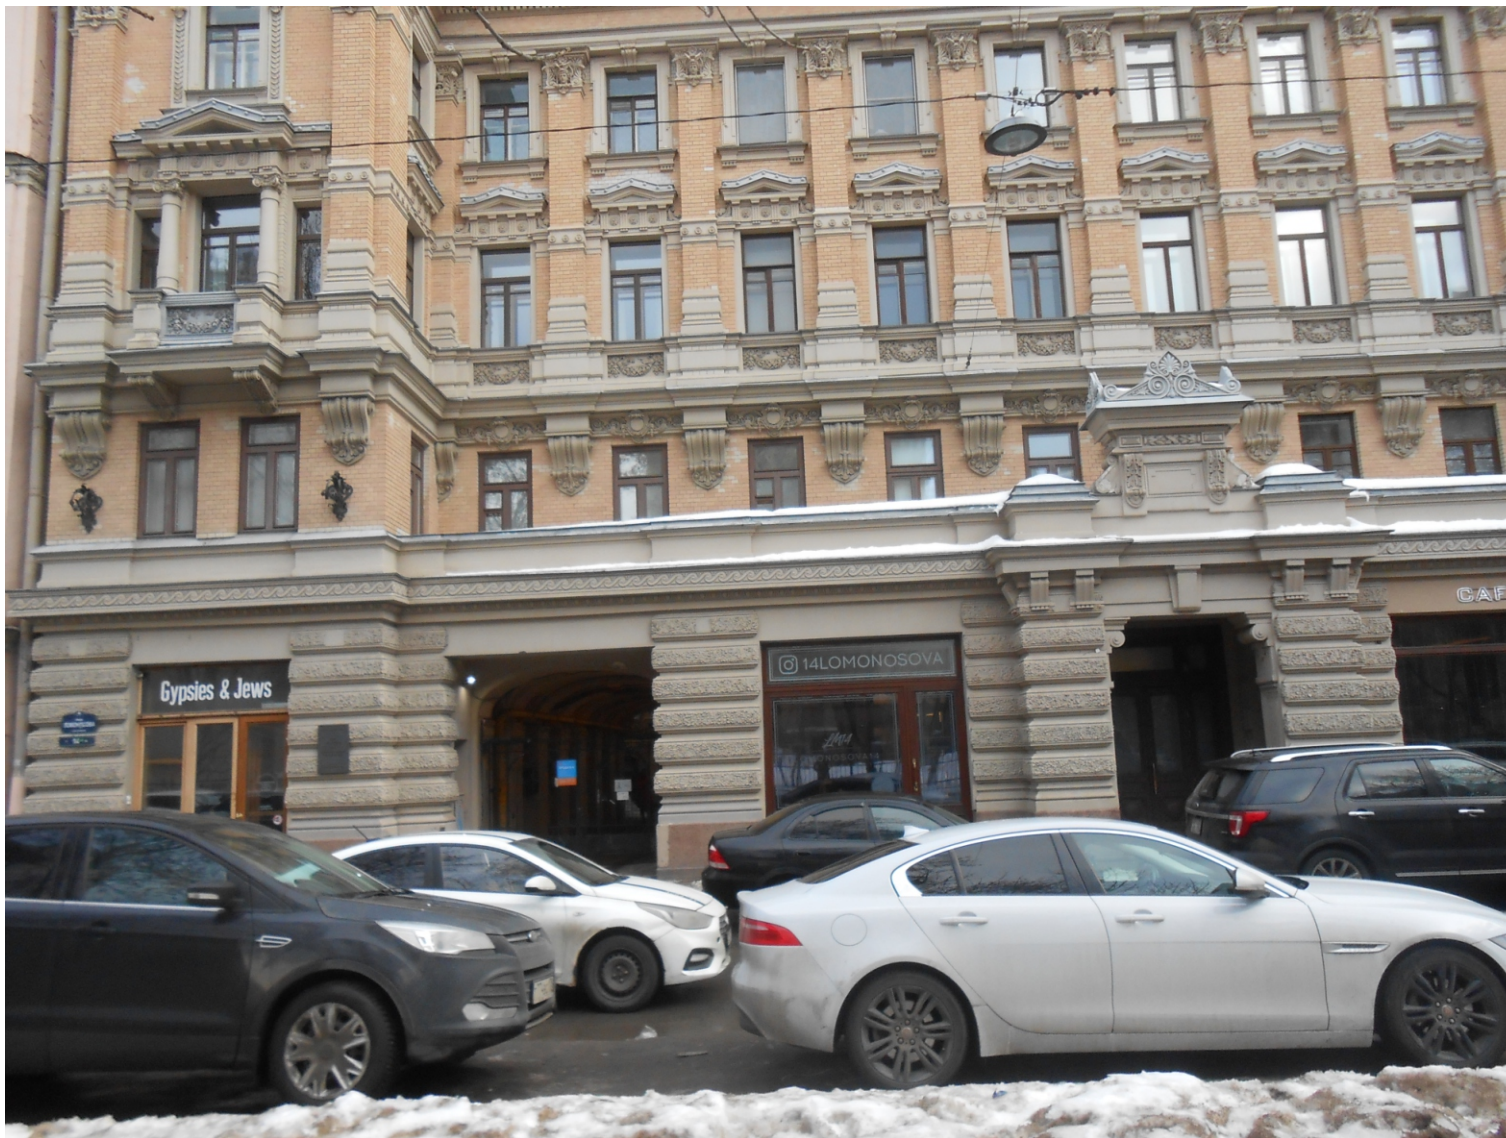
2. «Дом Г.Г.Елисеева».  
Санкт-Петербург, ул. Ломоносовская, д.14, литера А.  
Фрагмент лицевого фасада. Левая часть.  
Фото: 10.12.2021.

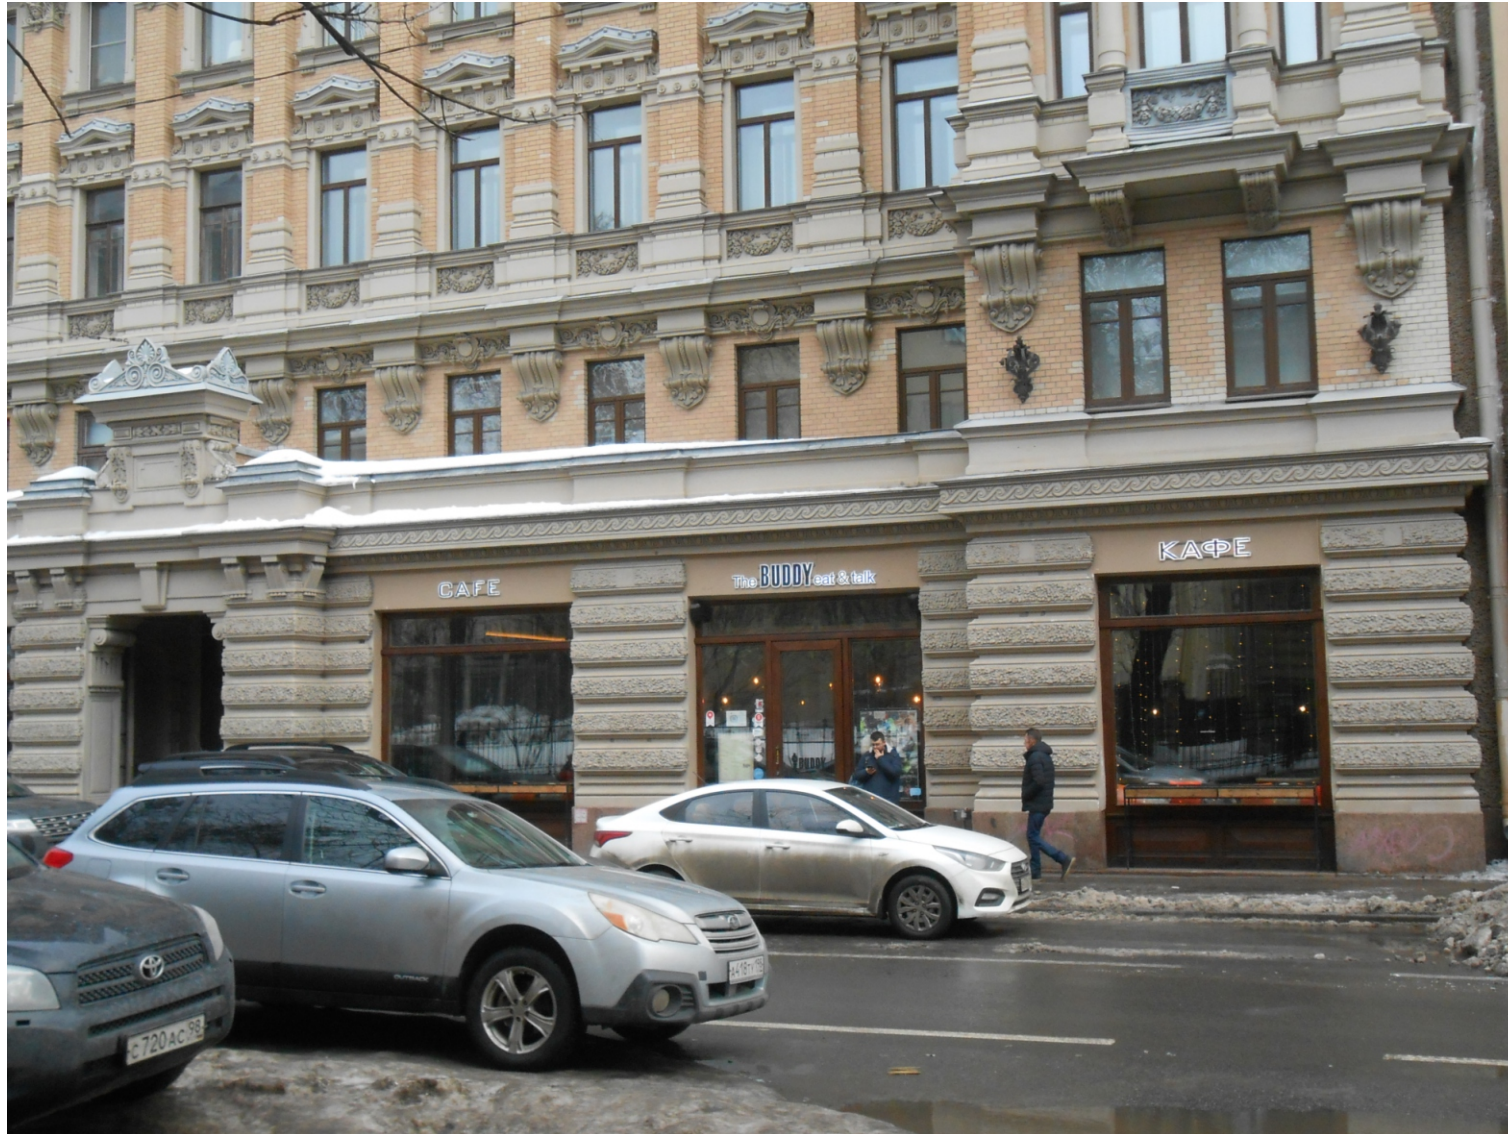
3. «Дом Г.Г.Елисеева».  
Санкт-Петербург, ул. Ломоносовская, д.14, литера А.  
Фрагмент лицевого фасада. Правая часть.  
Фото: 10.12.2021.

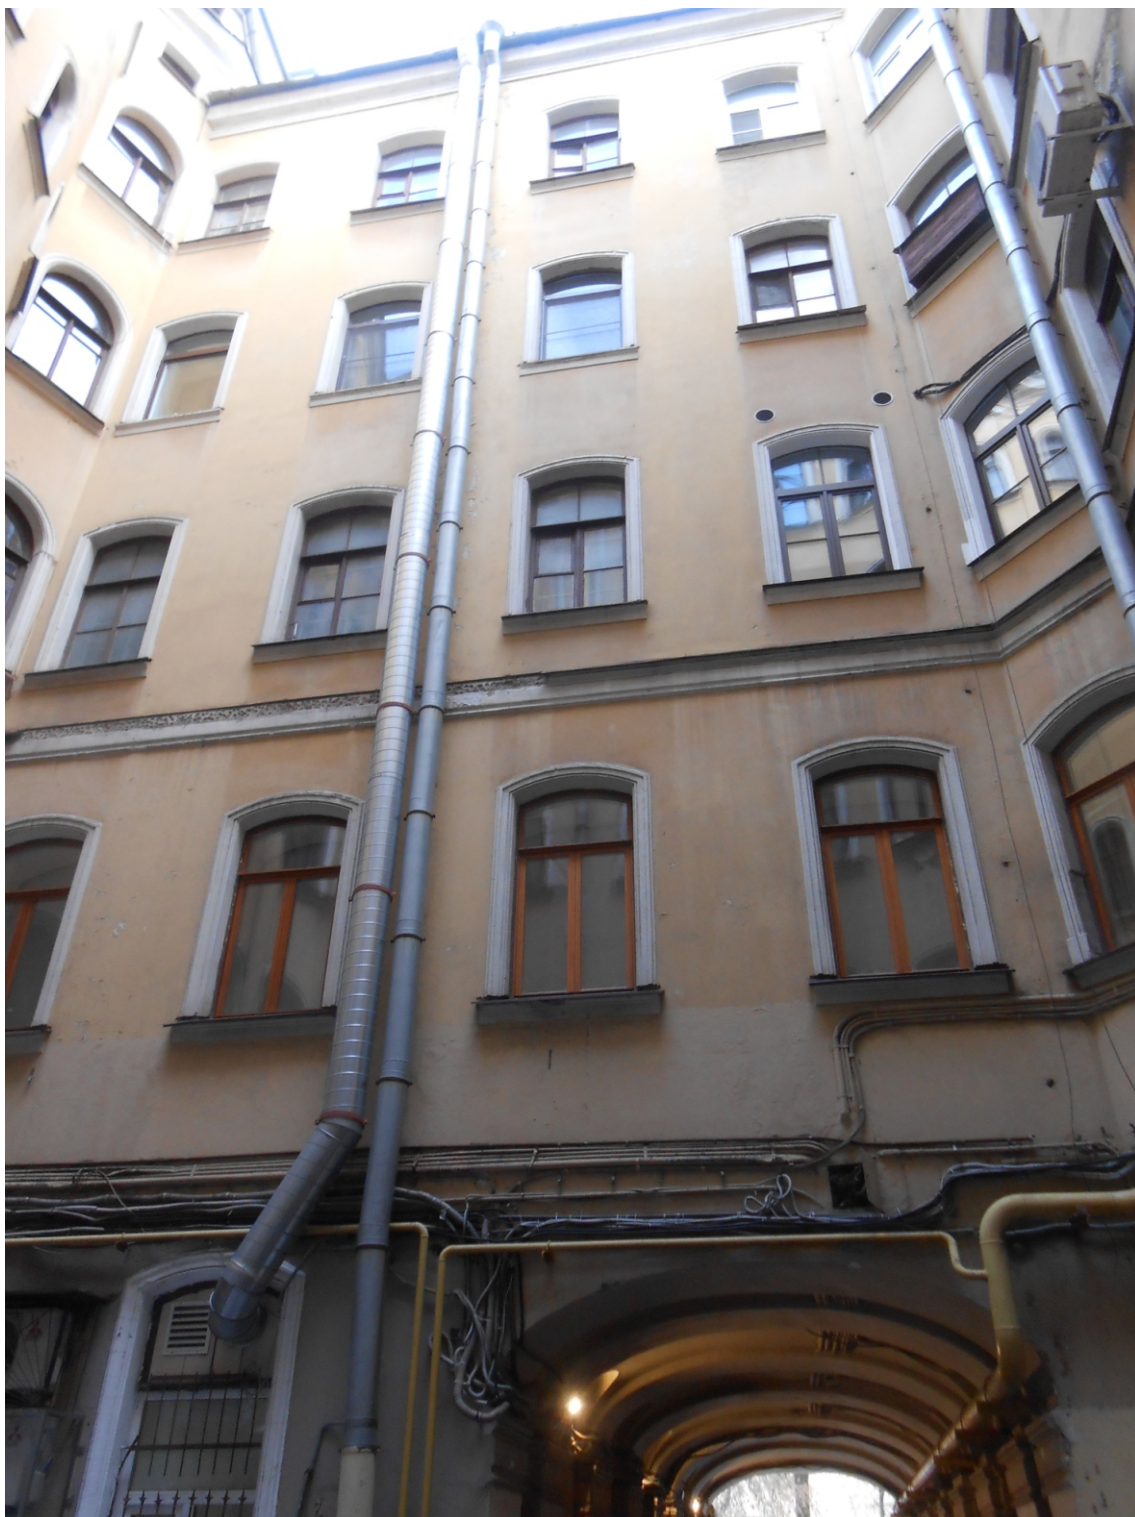
5. «Дом Г.Г.Елисева».  
Санкт-Петербург, ул. Ломоносовская, д.14, литера А.  
Фрагмент лицевого корпуса. Фасад со стороны двора.  
Фото: 10.12.2021.

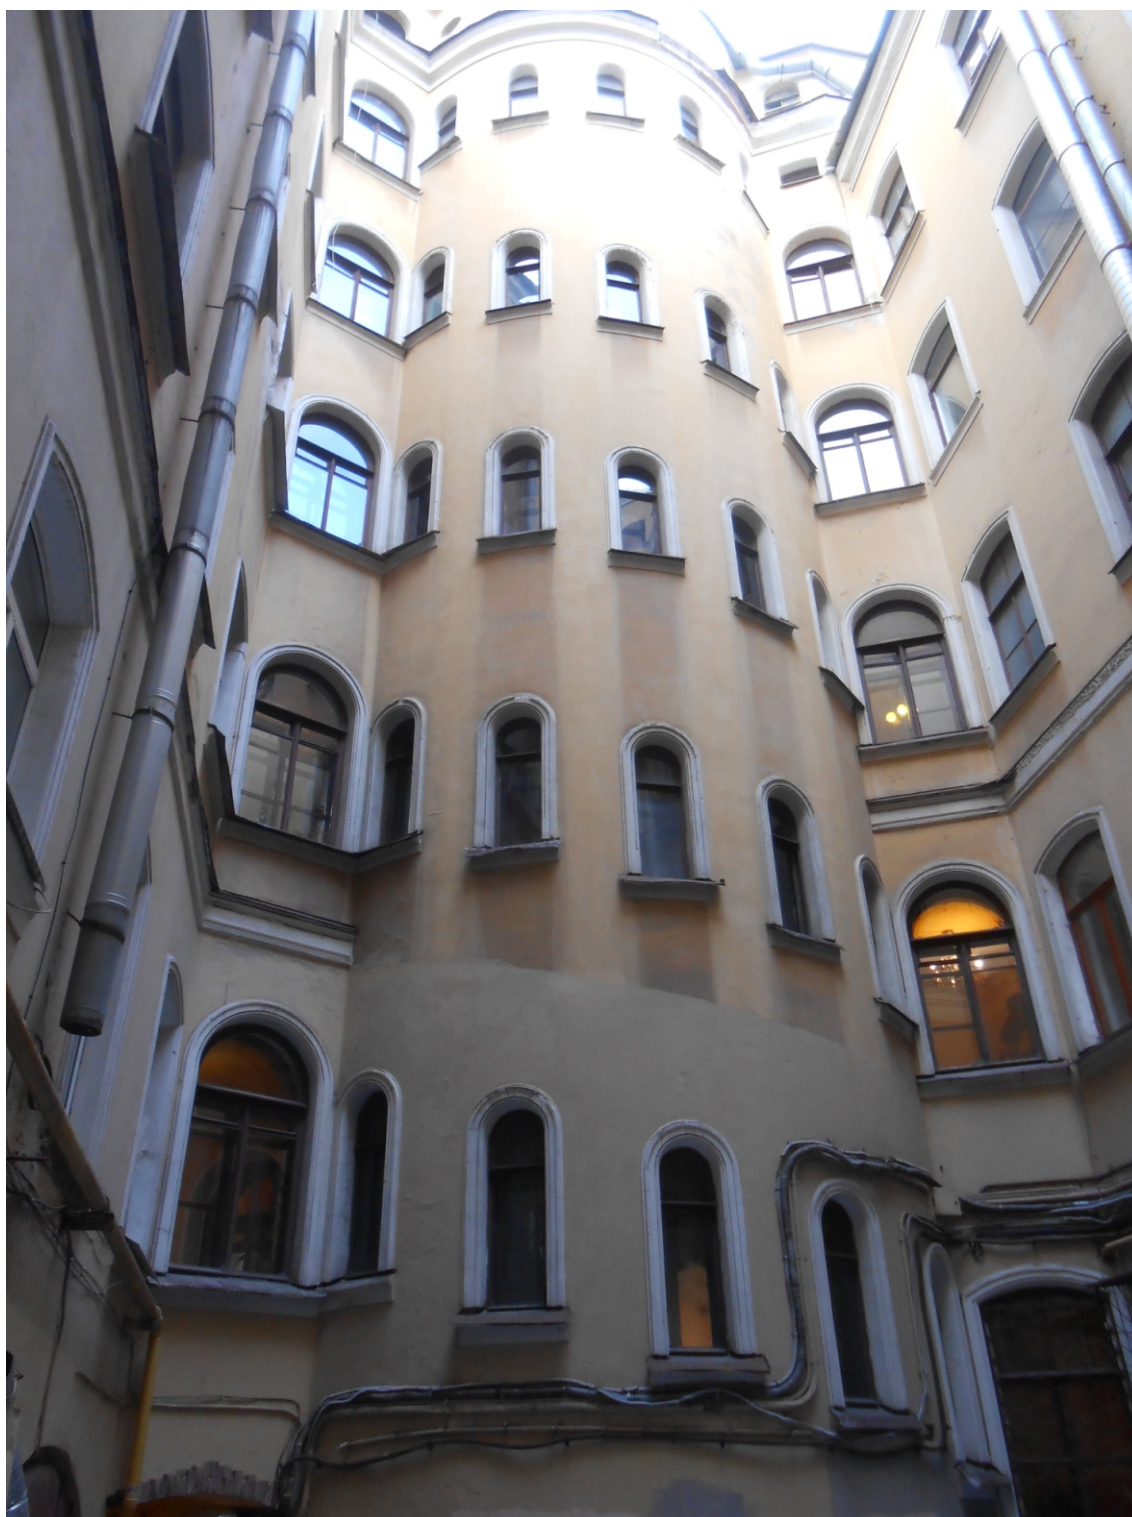
6. «Дом Г.Г.Елисеева».  
Санкт-Петербург, ул. Ломоносовская, д.14, литера А.  
1-й двор. Дворовый фасад.  
Фото: 10.12.2021.

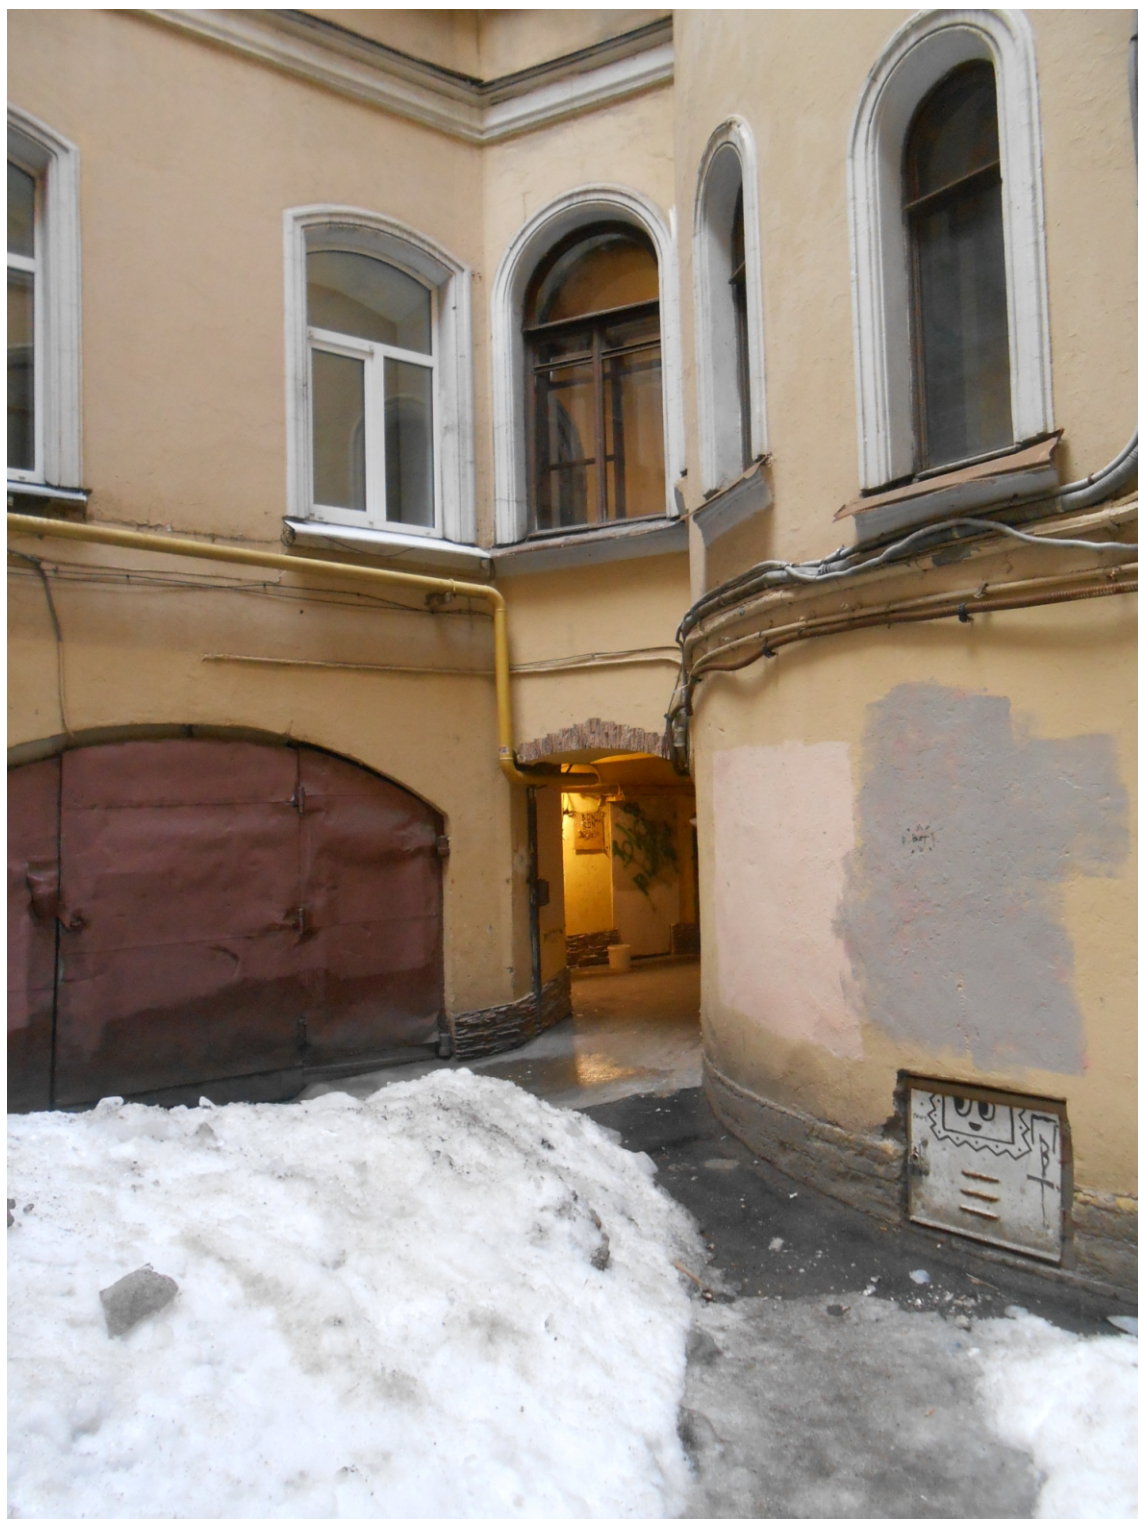
7. «Дом Г.Г.Елисева».  
Санкт-Петербург, ул. Ломоносовская, д.14, литера А.  
1-й двор. Проходная арка.  
Фото: 10.12.2021.

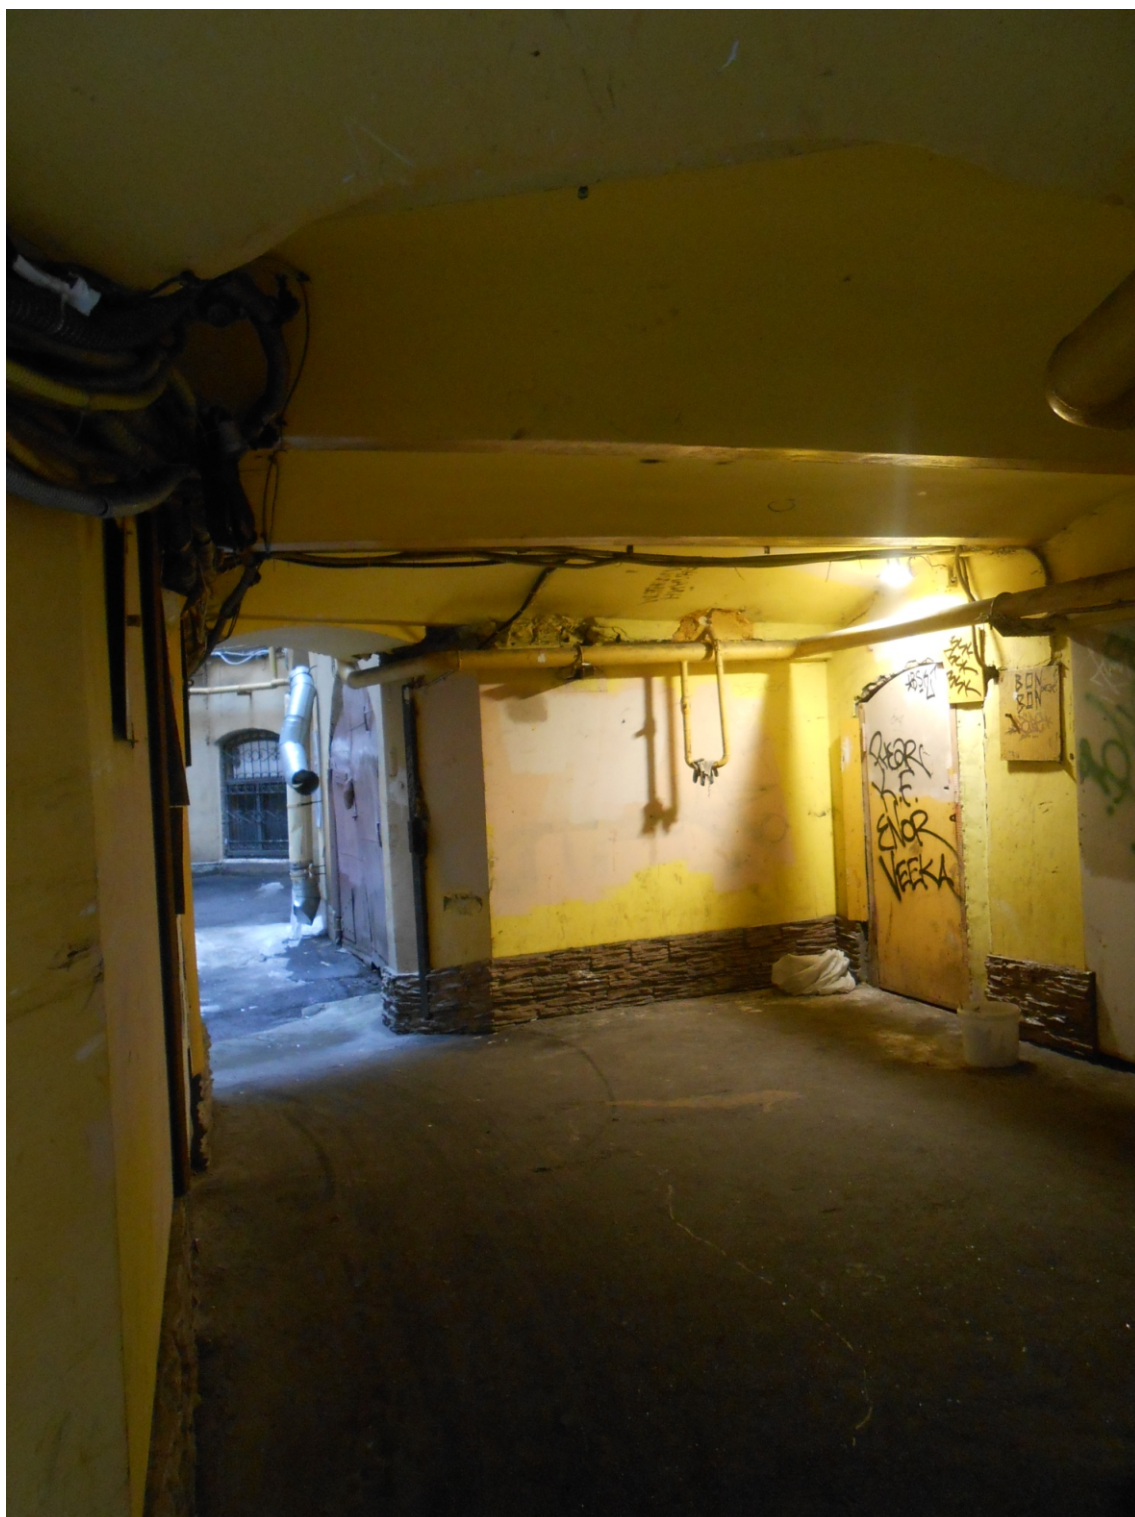
8. «Дом Г.Г.Елисеева».  
Санкт-Петербург, ул. Ломоносовская, д.14, литера А.  
Проходная арка.  
Фото: 10.12.2021.

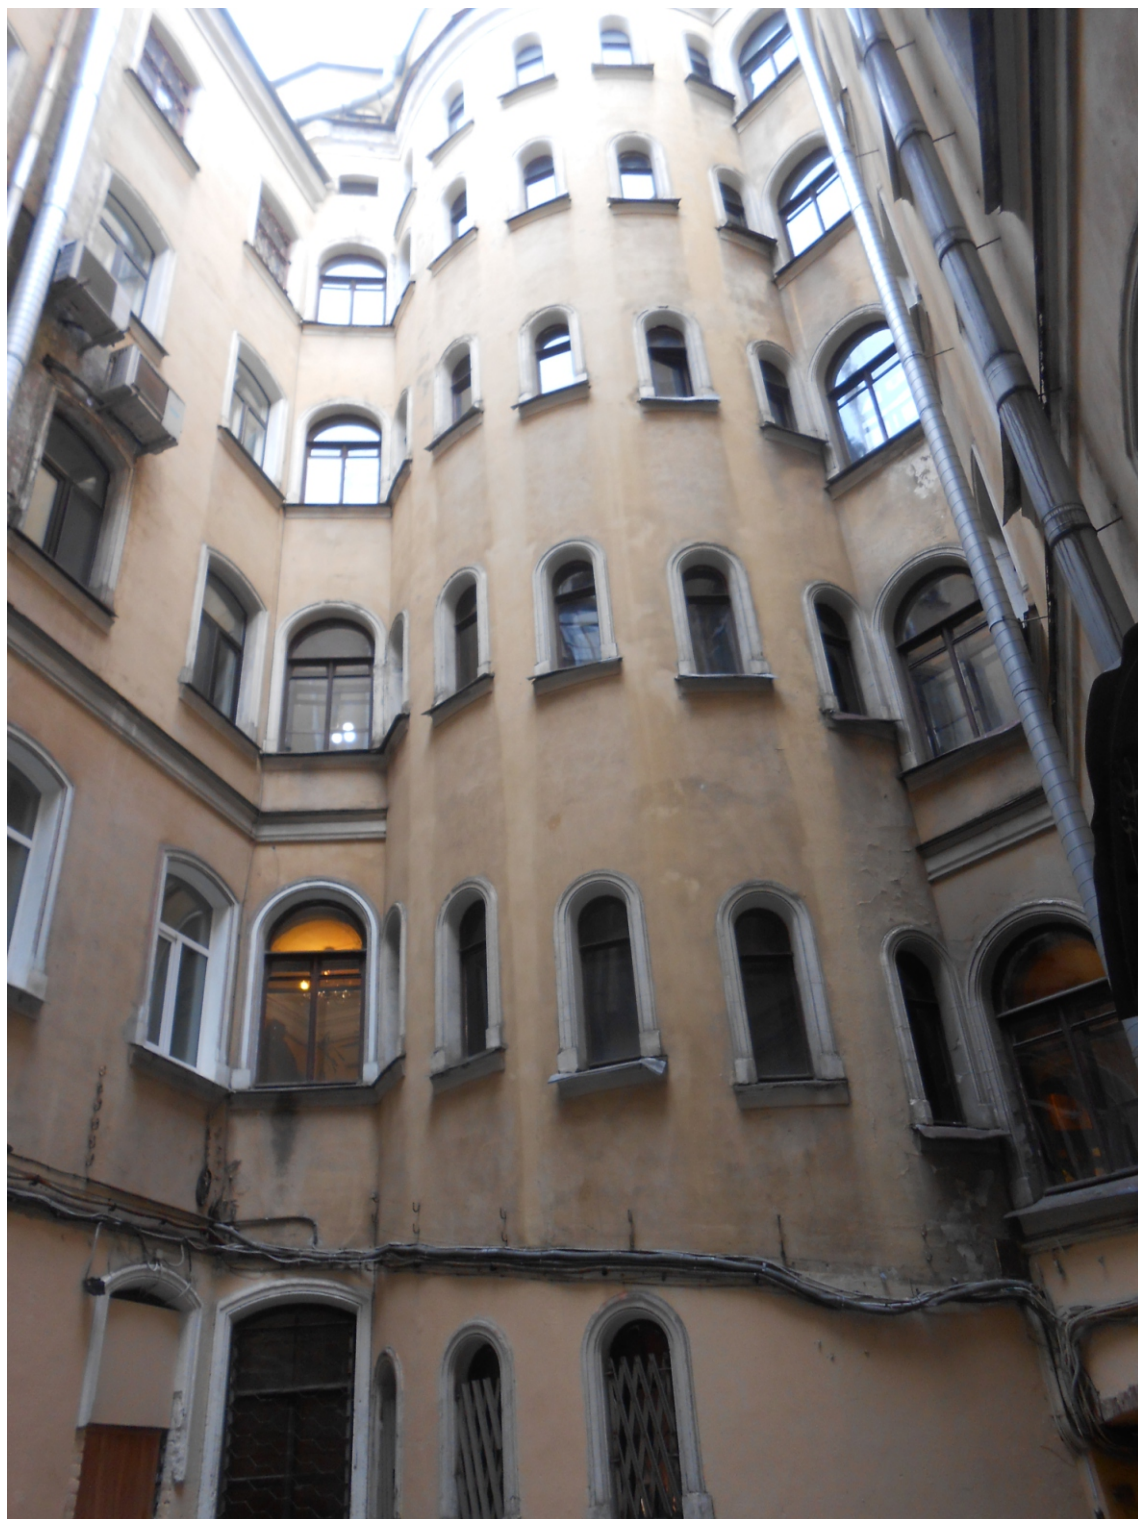
9. «Дом Г.Г.Елисеева».  
Санкт-Петербург, ул. Ломоносовская, д.14, литера А.  
2-й двор. Дворовой фасад.  
Фото: 10.12.2021.

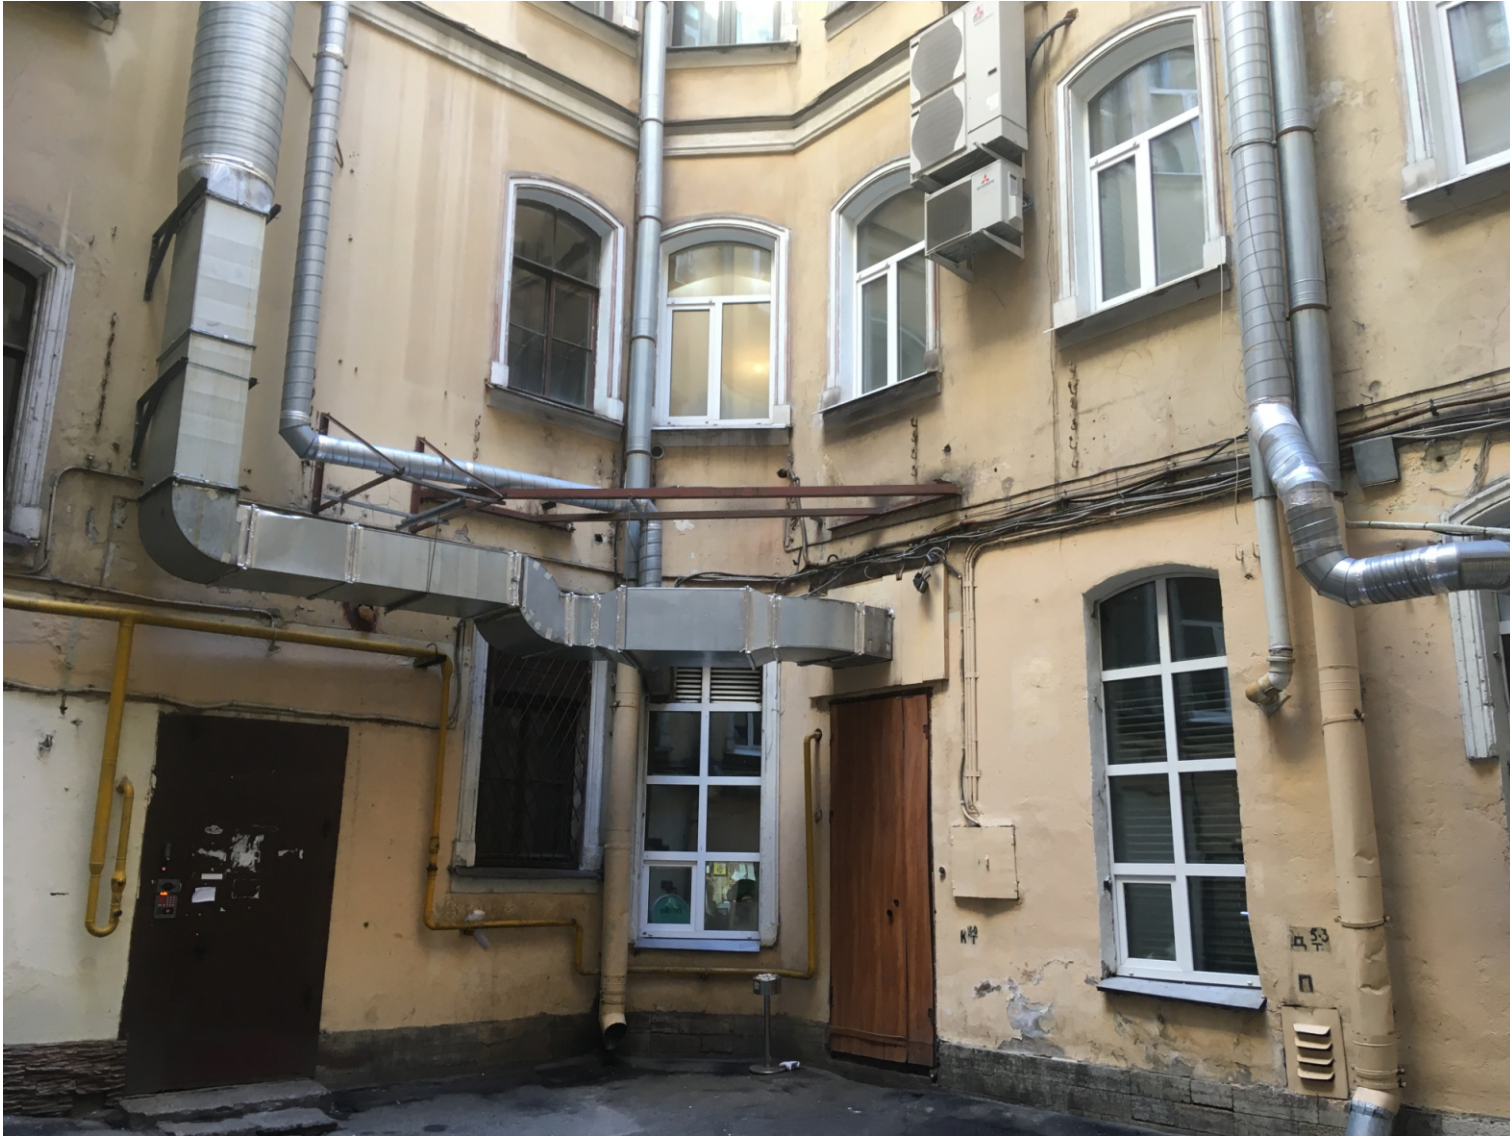
10. «Дом Г.Г.Елисева».  
Санкт-Петербург, ул. Ломоносовская, д.14, литера А.  
2-й двор. Фрагмент дворового фасада.  
Фото: 10.12.2021.

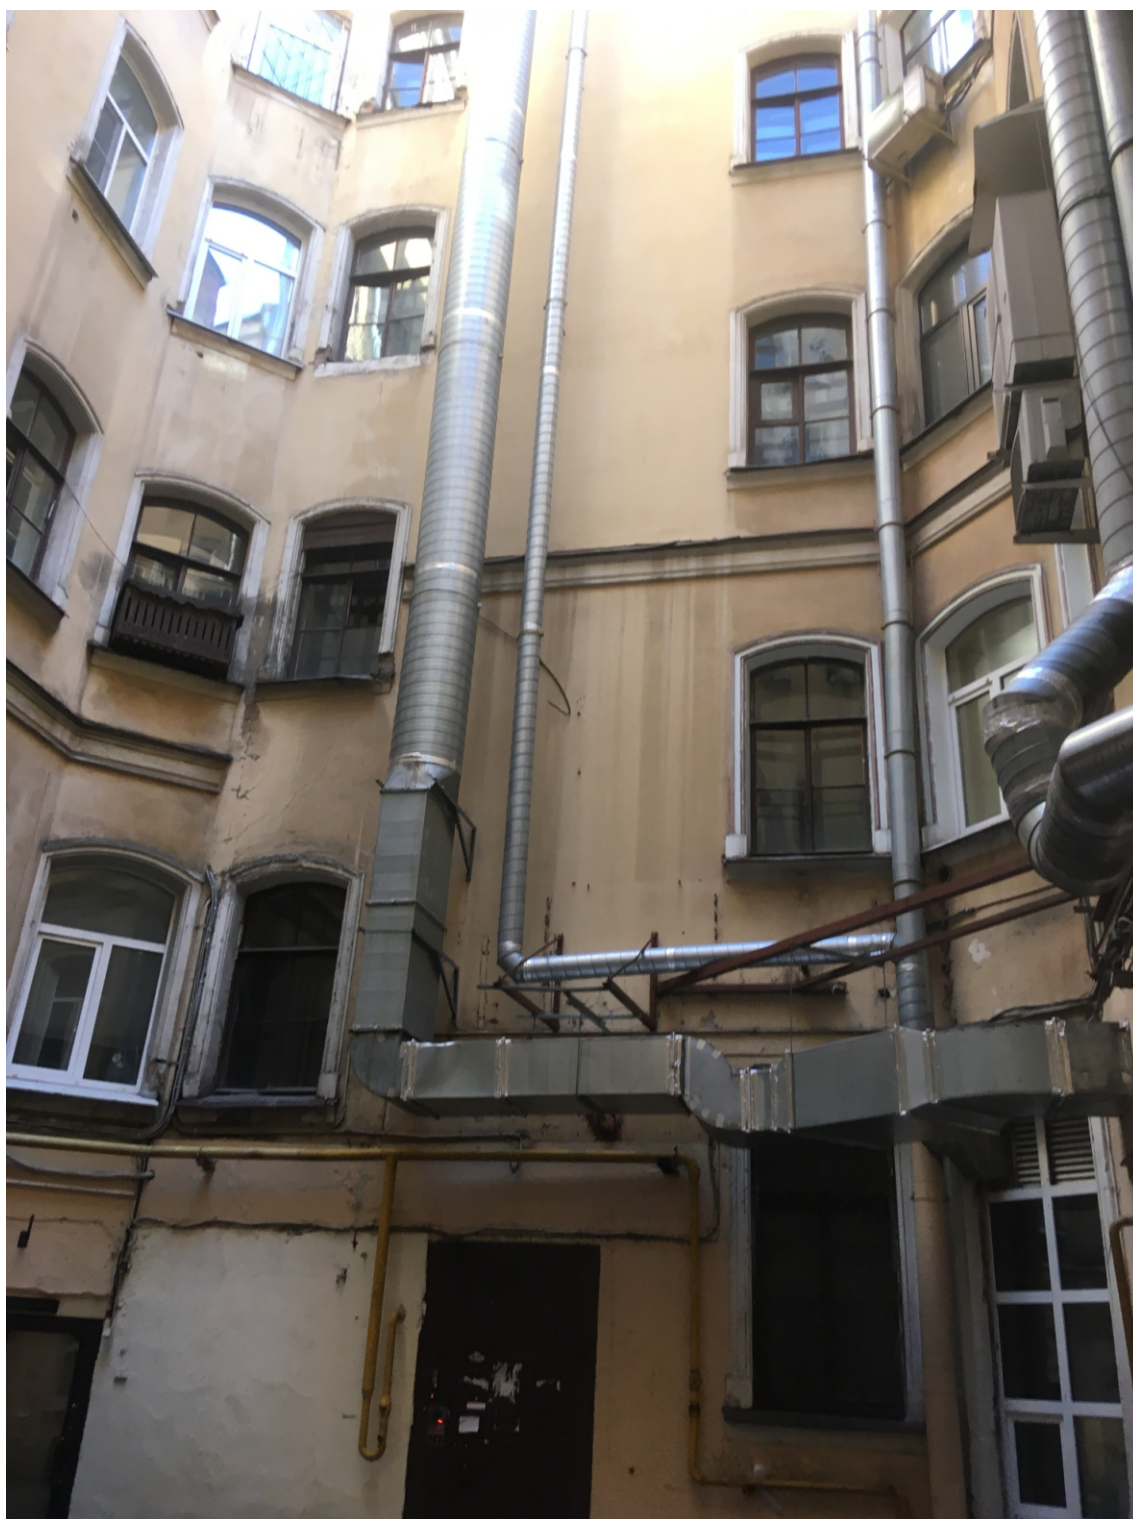
11. «Дом Г.Г.Елисеева».  
Санкт-Петербург, ул. Ломоносовская, д.14, литера А.  
2-й двор. Фрагмент дворового фасада.  
Фото: 10.12.2021.
