**АКТ**

**по результатам государственной историко-культурной экспертизы проектной документации на проведение работ по сохранению объекта культурного наследия регионального значения «Дом Г.Г. Елисеева», расположенного по адресу: г. Санкт-Петербург, улица Ломоносова, дом 14, литера А - «Проект перепланировки нежилого помещения под размещение кафе доготовочного типа по адресу: г. Санкт-Петербург, улица Ломоносова, дом 14, литера А, пом. 1-Н», выполненной в 2021 г. ООО «ПЕТРОГРАДПРОЕКТ». ШИФР 5/П-21.**

– проектная документация, на проведение работ по сохранению объекта культурного наследия регионального значения «Дом Г.Г. Елисеева», расположенного по адресу: г. Санкт-Петербург, улица Ломоносова, дом 14, литера А - «Проект перепланировки нежилого помещения под размещение кафе доготовочного типа по адресу: г. Санкт-Петербург, улица Ломоносова, дом 14, литера А, пом. 1-Н», выполненной в 2021 г. ООО «ПЕТРОГРАДПРОЕКТ». ШИФР 5/П-21.

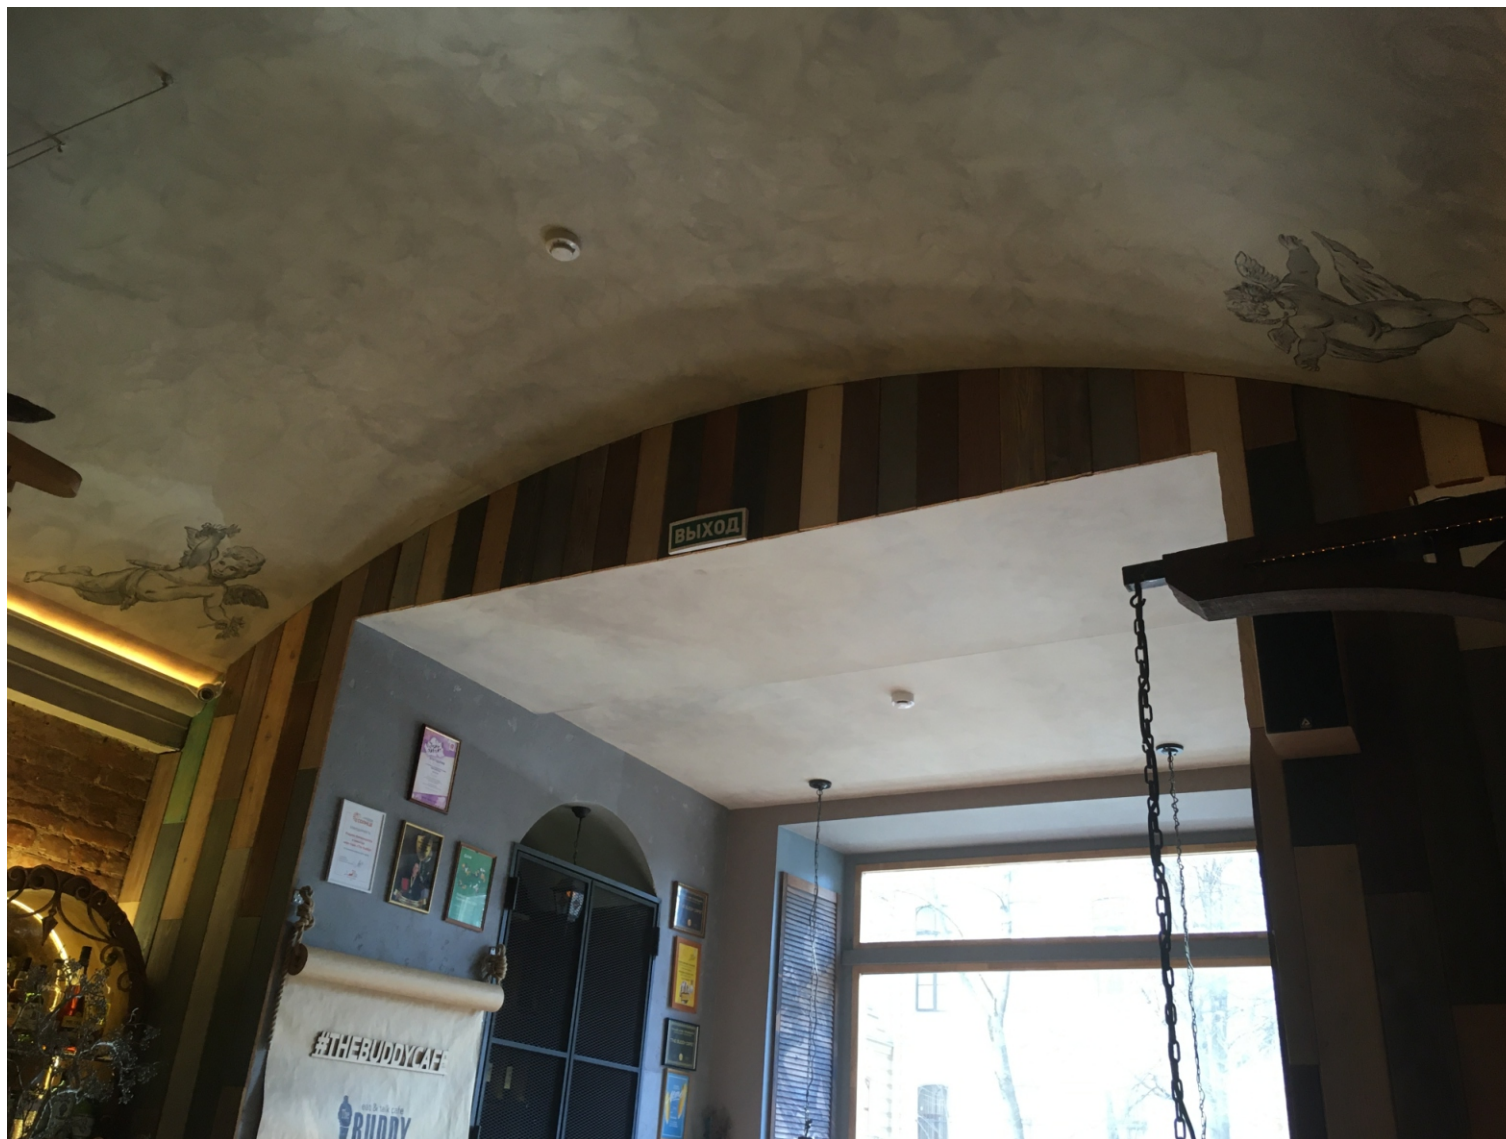
12. «Дом Г.Г.Елисева».  
Санкт-Петербург, ул. Ломоносовская, д.14, литера А.  
Фрагмент интерьера помещения 1-Н.  
Фото: 10.12.2021.

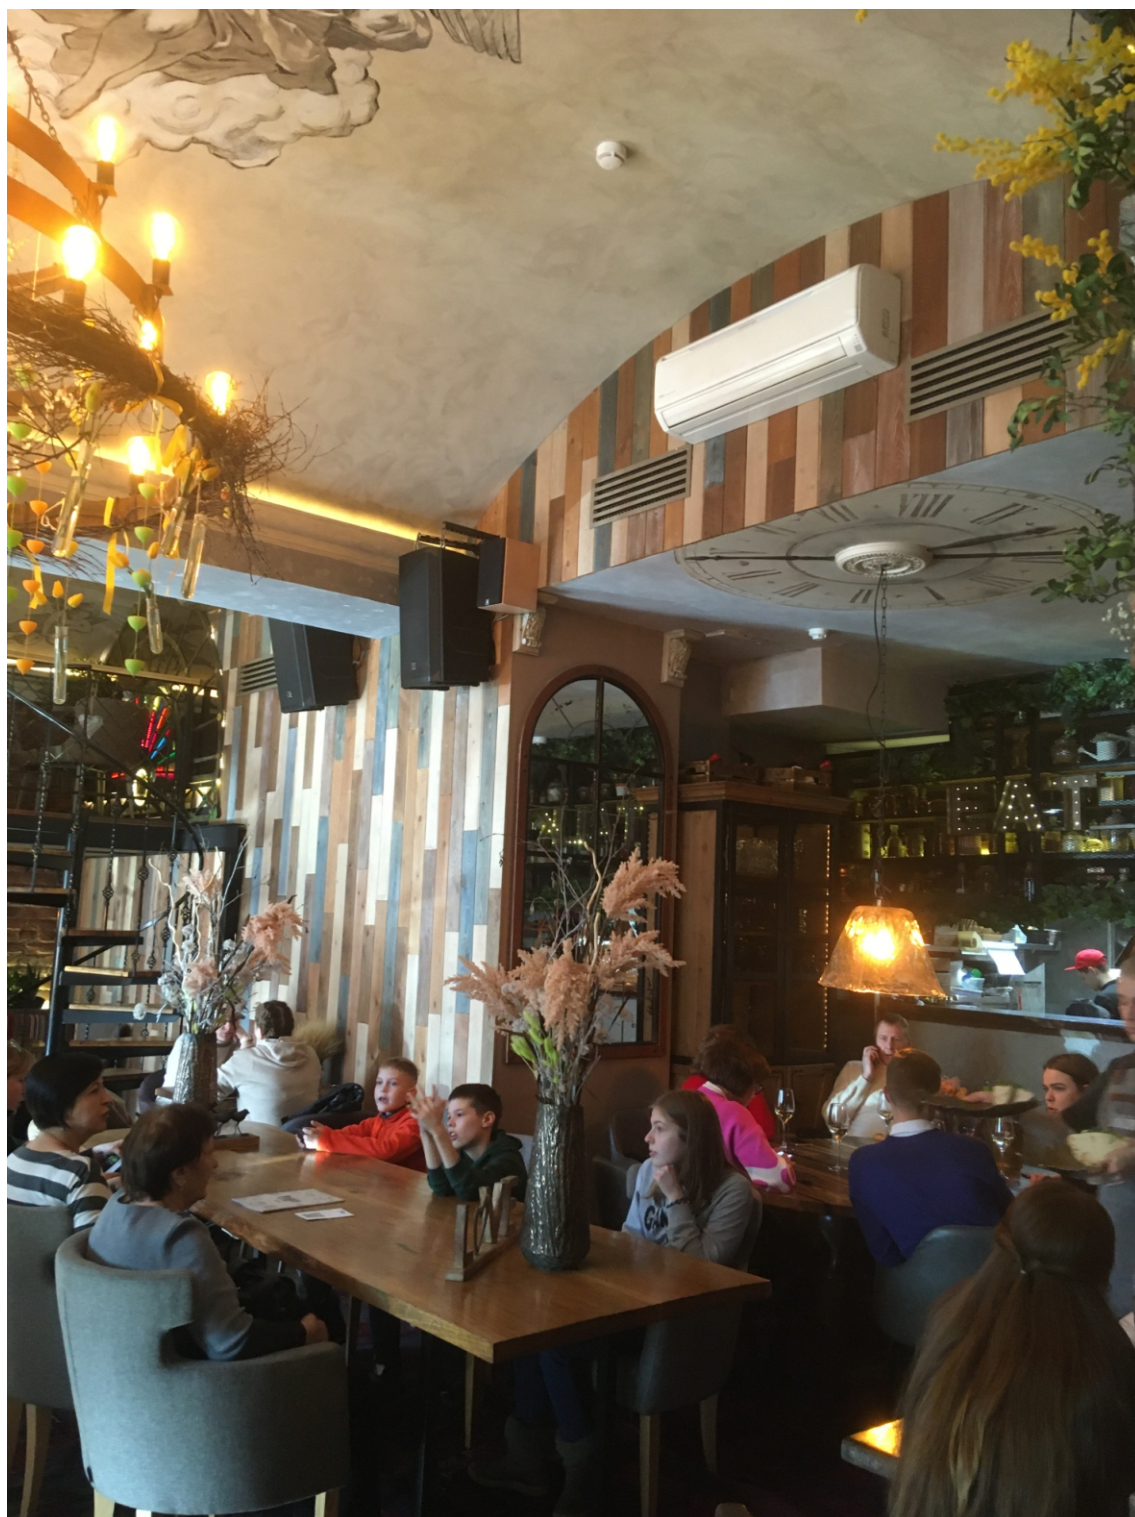
13. «Дом Г.Г.Елисеева».  
Санкт-Петербург, ул. Ломоносовская, д.14, литера А.  
Фрагмент интерьера помещения 1-Н.  
Фото: 10.12.2021.

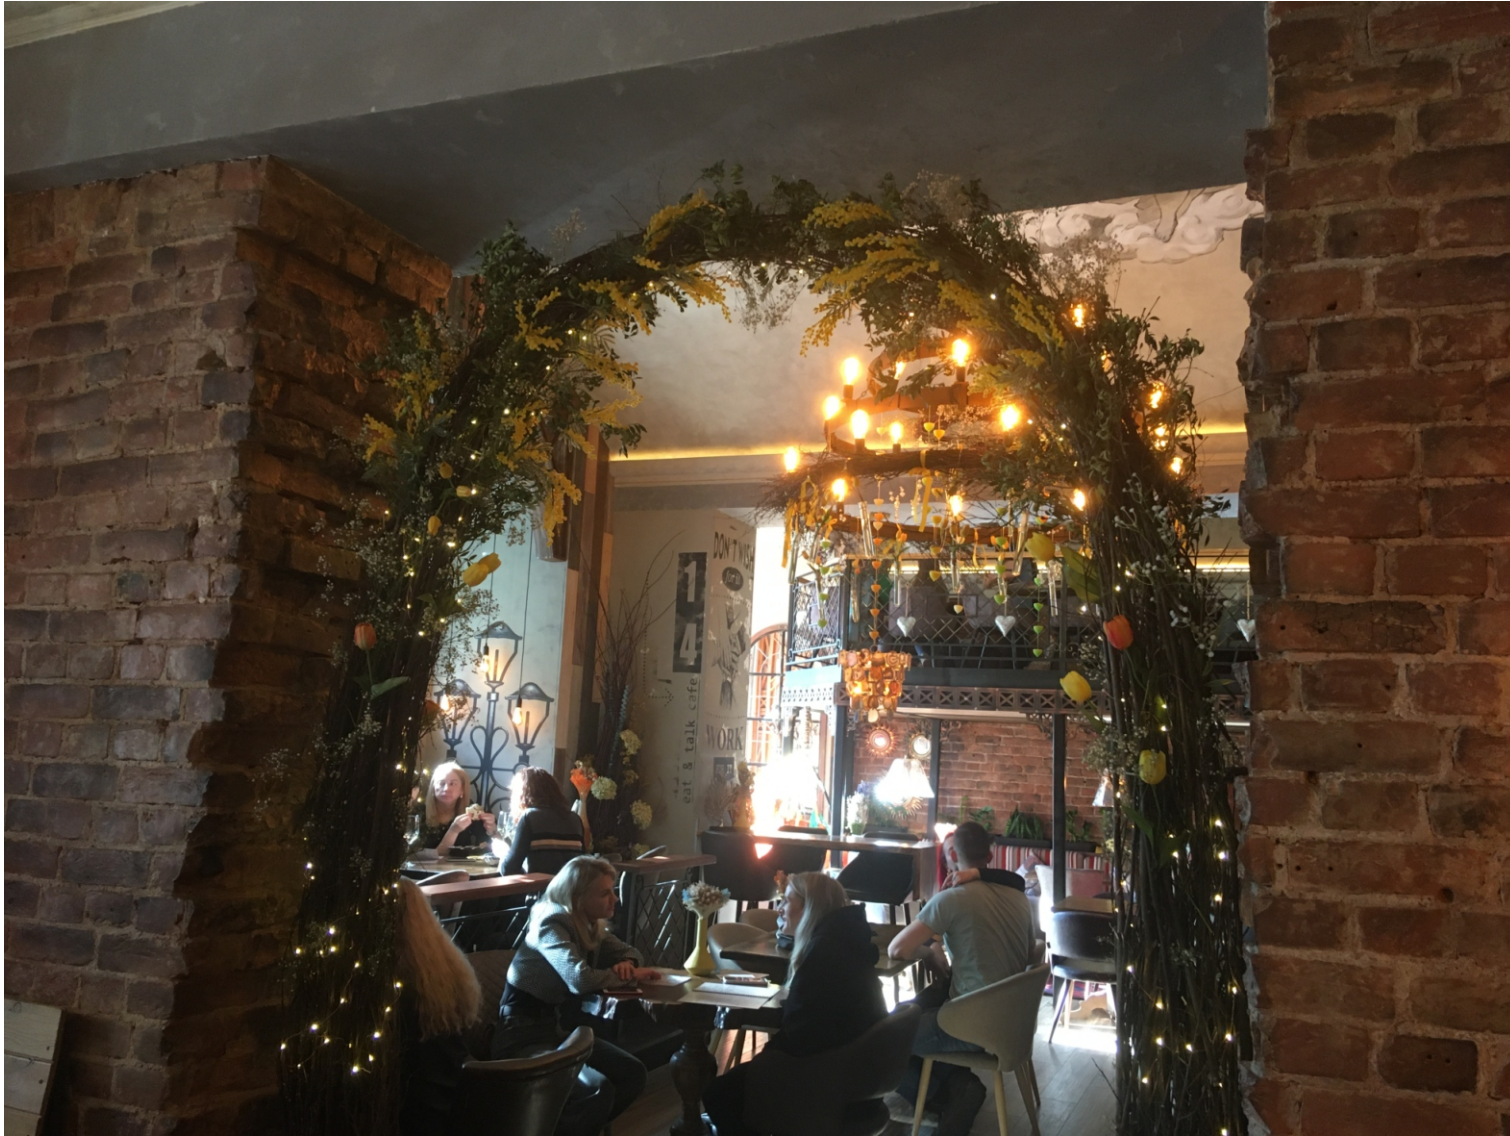
14. «Дом Г.Г.Елисева».  
Санкт-Петербург, ул. Ломоносовская, д.14, литера А.  
Фрагмент интерьера помещения 1-Н.  
Фото: 10.12.2021.

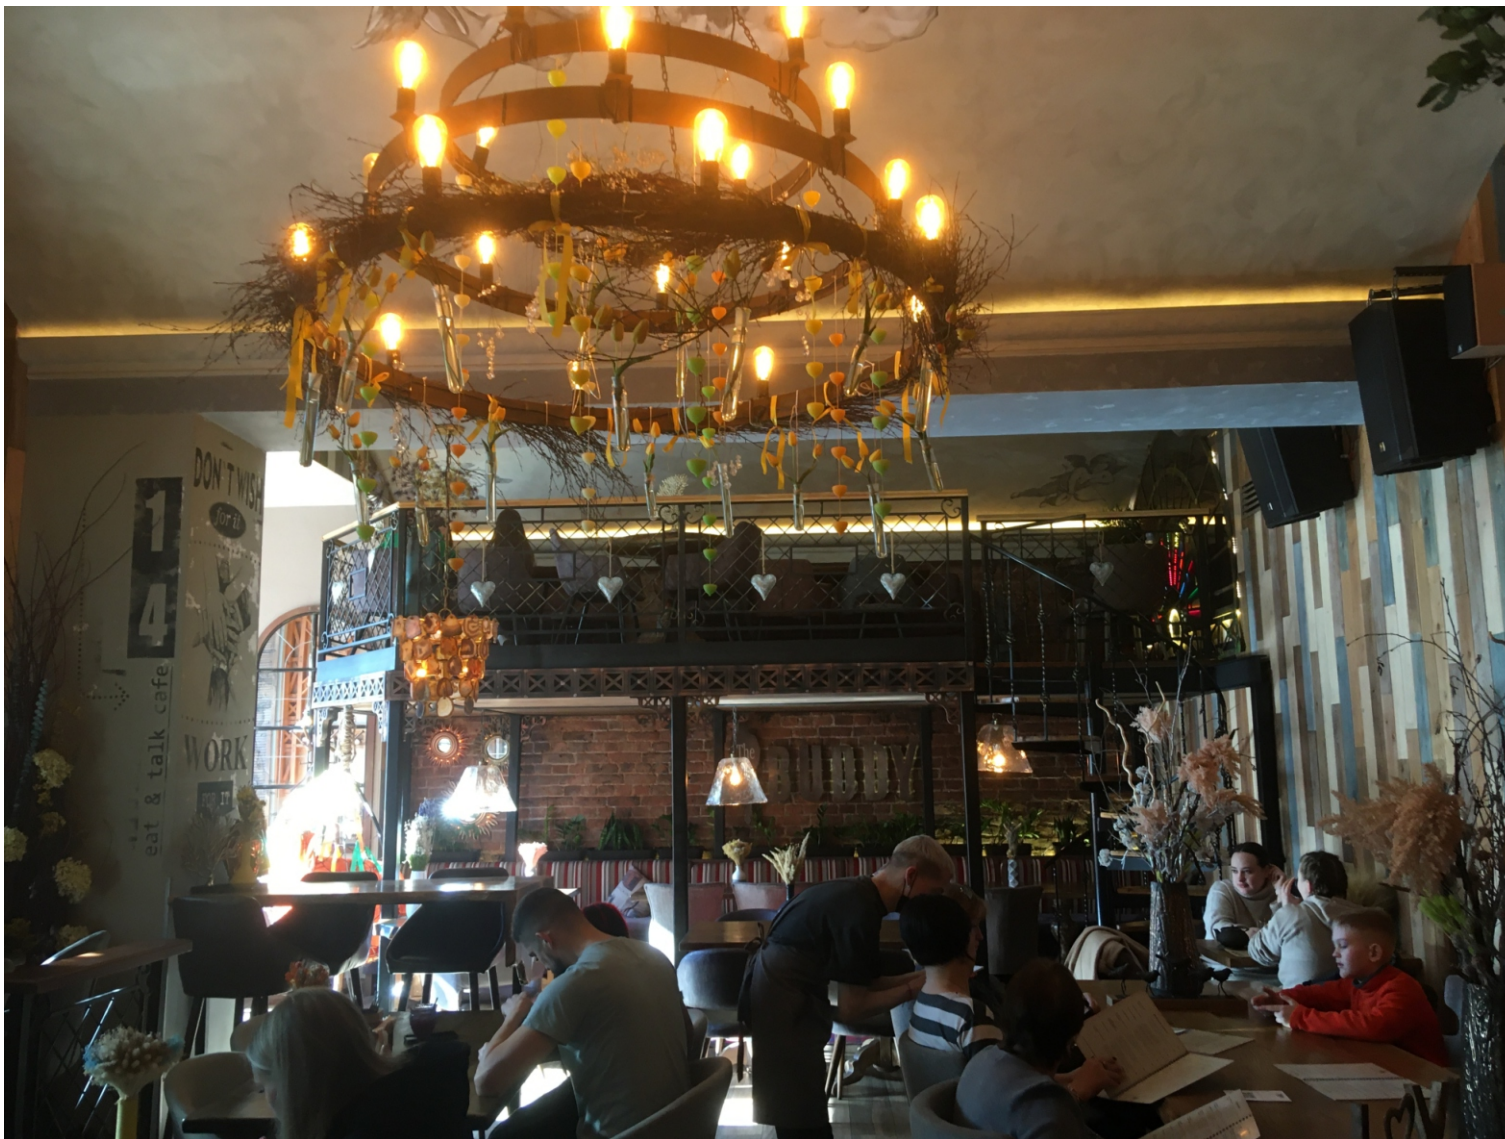
15. «Дом Г.Г.Елисева».  
Санкт-Петербург, ул. Ломоносовская, д.14, литера А.  
Фрагмент интерьера помещения 1-Н.  
Фото: 10.12.2021.

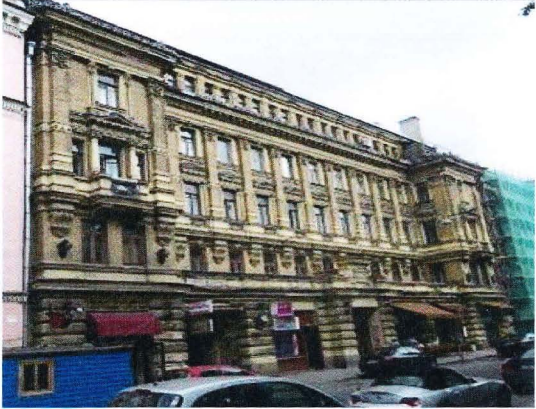
№ пп	Виды предметов охраны	Элементы предметов охраны	Фотофиксация
1	2	3	4
1	Объемно-пространственное решение:	<p>исторические габариты и конфигурация здания, включая три воротных проезда лицевого и дворовых корпусов;</p> <p>крыша – исторические габариты и конфигурация (скатная);</p> <p>два ризалита – местоположение (лицевой фасад), конфигурация (прямоугольные в плане), габариты.</p>

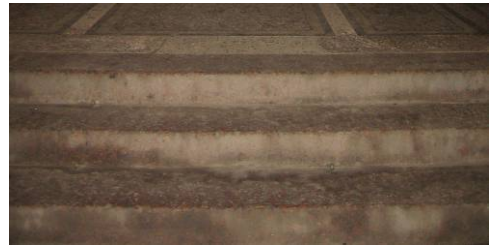
лестница вестибюля –  
местоположение (по  
центральной оси лицевого  
фасада), тип (средистенная),  
материал ступеней (красный  
гранит);

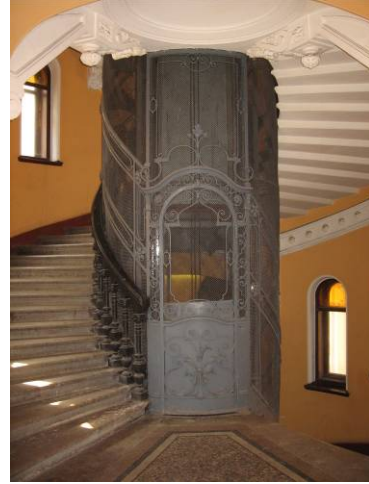
парадная лестница –  
местоположение (по  
центральной оси лицевого  
фасада), тип и конфигурация  
(одномаршевая, винтовая),  
материал ступеней (лещадная  
плита);

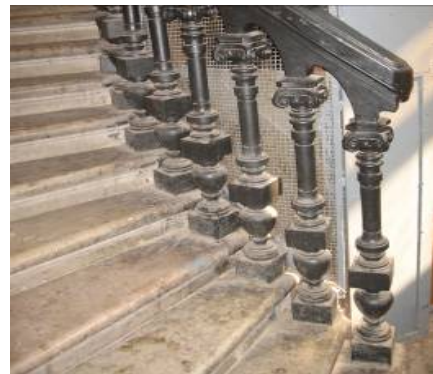
ограждение лестницы –  
материал (дерево), техника  
исполнения (токарная работа),  
рисунок (балясины с  
композитным капителями),  
цвет (черный);

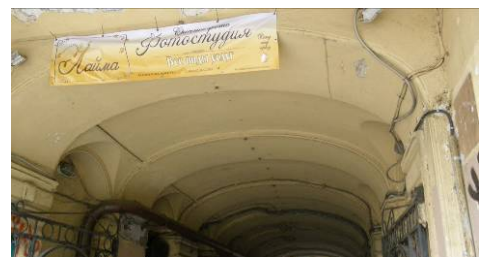
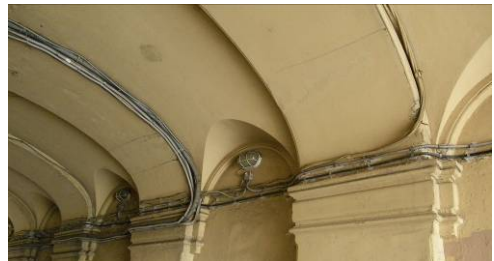
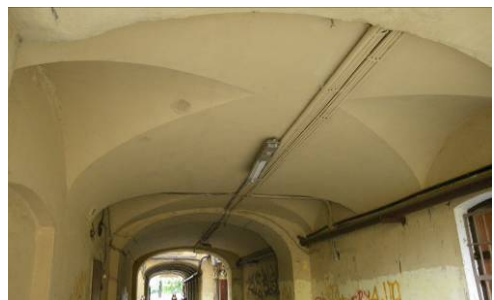
тип сводов воротных проездов  
(со стороны ул. Ломоносова,  
по 3-5-ой осям лицевого  
корпуса и по 3-5-ой осям  
дворового корпуса в северной  
части) – коробовые на  
подпружных арках, с  
распалубками, по балкам;

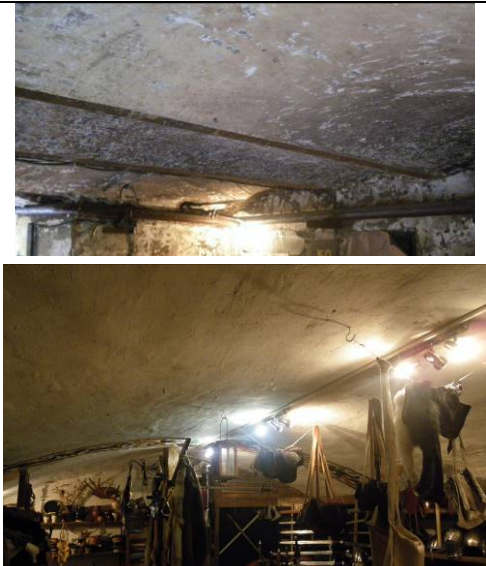
тип сводов в помещении 1-Н (2,17), 4-Н, 5-Н – коробовые.

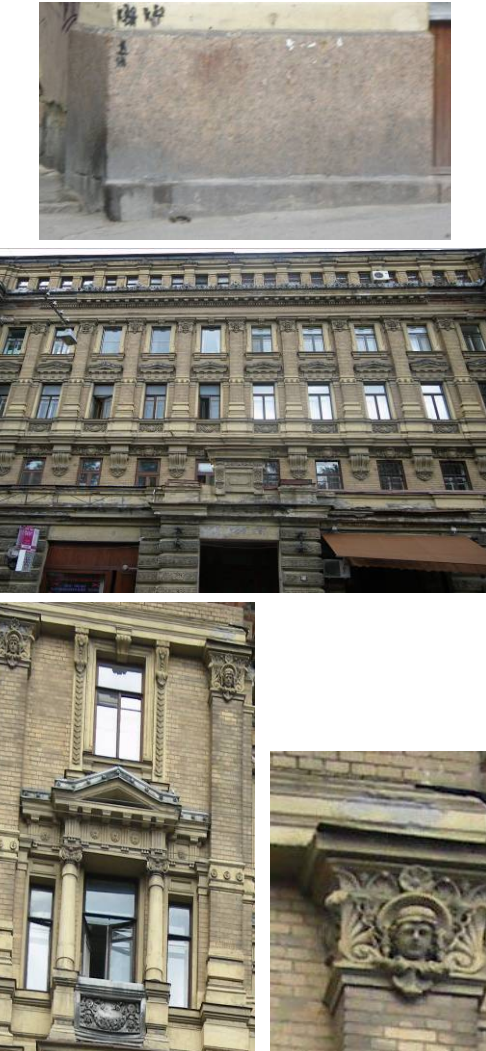
3	Объемно-планировочное решение:	объемно-планировочное решение в габаритах капитальных стен.	
4	Архитектурно-художественное решение фасадов (композиция):	<p>лицевой фасад по ул. Ломоносова:</p> <p>материал отделки цоколя – красный гранит;</p> <p>материал и характер отделки фасада – сочетание гладкой и фактурной штукатурки, желтый облицовочный кирпич;</p> <p>оформление ризалитов – штукатурный фриз с «волной Витрувия», четыре штукатурных кронштейна с листьями аканта, пилястры с маскаронами, розетками и растительным орнаментом в капителях;</p>

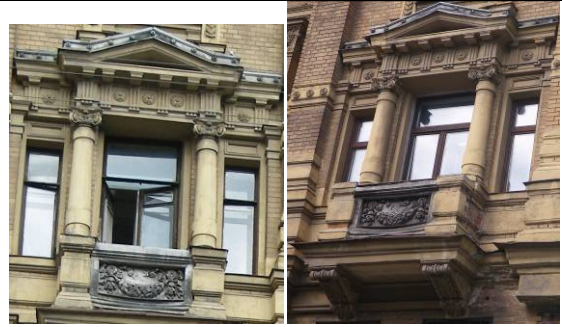
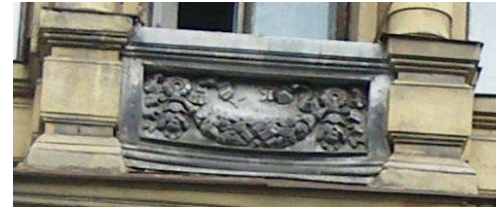
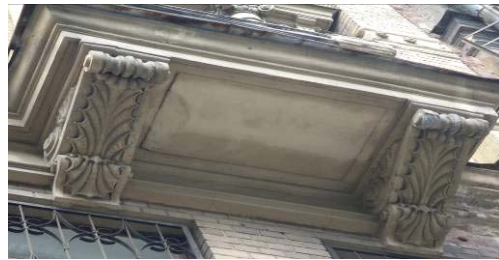
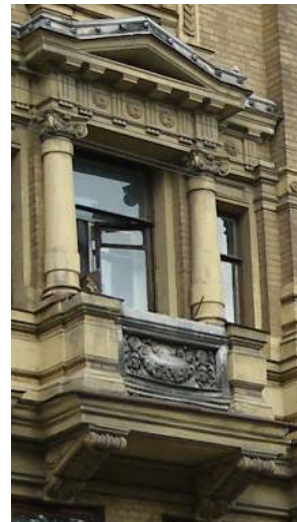
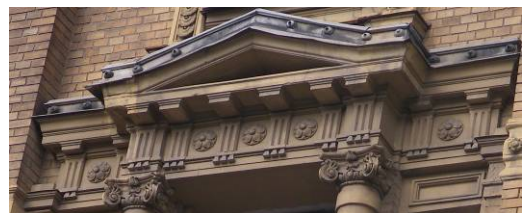
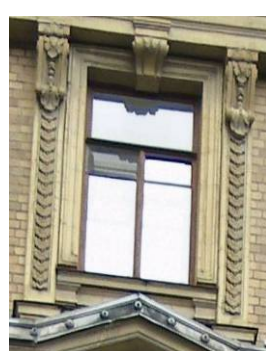
два балкона на  
орнаментированных  
кронштейнах –  
местоположение (по 2-ой и 13-  
ой осям фасада),  
конфигурация (прямоугольные  
в плане), габариты;

ограждение балконов –  
оштукатуренные тумбы, в  
центральной части лепные  
панно с гирляндой  
растительного и плодового  
орнамента;

оформление балконных  
проемов – колонны  
композитного  
ордера,  
уплощенный треугольный  
сандрик с сухариками,  
прямоугольные филенки, фриз  
с метопами и триглифами,  
розетты;

оформление оконных проемов  
– профилированные наличник  
и «полотенца», лопатки с  
«цехинами», декоративные  
кронштейны, стилизованные  
замковые камни в виде  
кронштейнов;

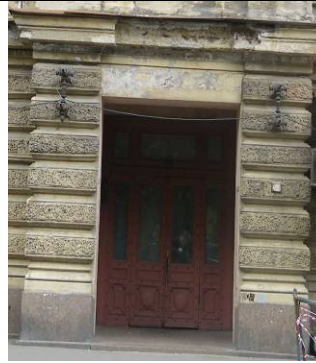
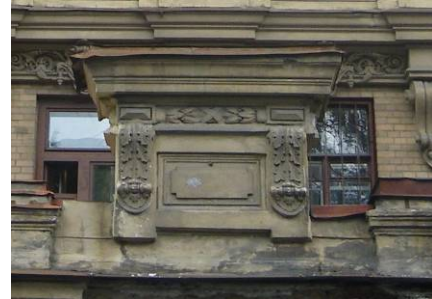
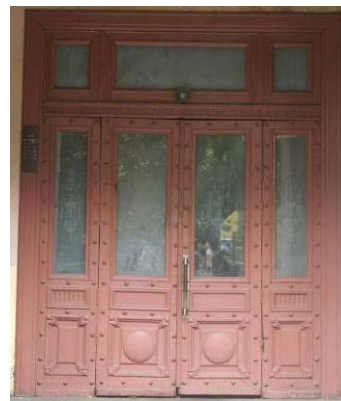
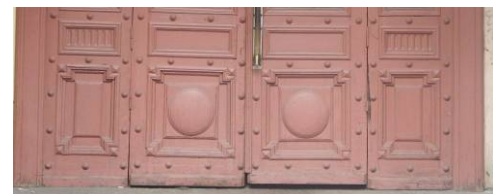
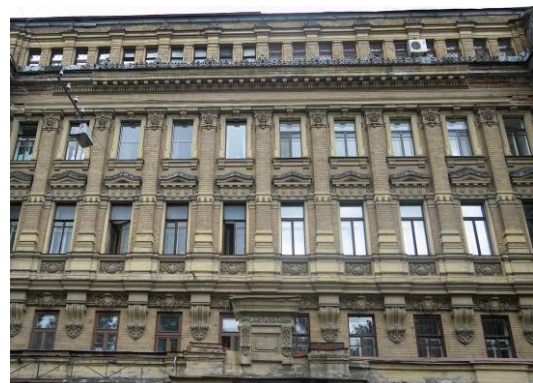
оформление портала дверного проема – две рустованные пилястры, две ниши с полуциркульным завершением;

прямой аттик над дверным порталом на стилизованных кронштейнах с растительным орнаментом, фигурейные филенки, фриз с лавровой гирляндой, профилированный карниз;

заполнение дверного проема – материал (дерево), конструкция (полусветлое, двухстворчатое, с двумя боковыми нестворными частями, с прямоугольной остекленной фрамугой), оформление (нижние створки двери: прямоугольные и круглые филенки, резные элементы из пальчикового орнамента, между дверью и фрамугой меандровый фриз; верхние створки двери: бежские стекла с изображением вазонов);

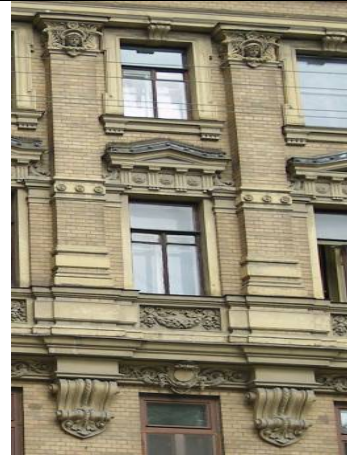
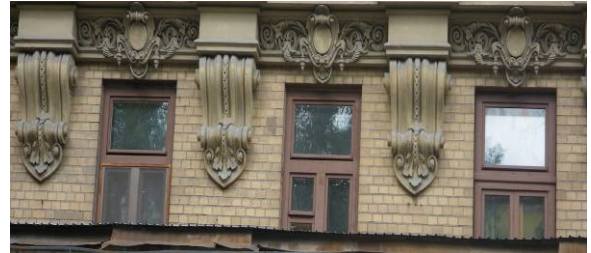
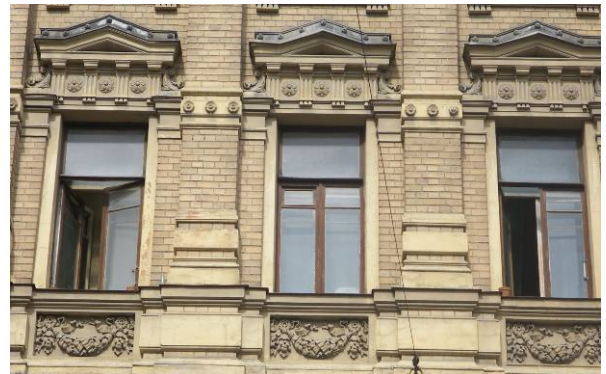
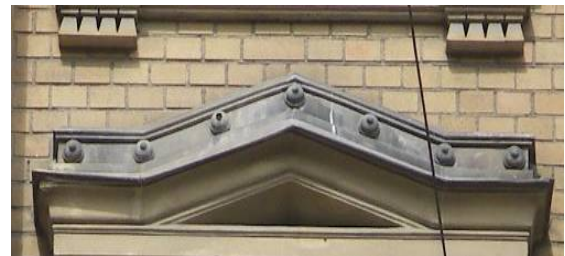
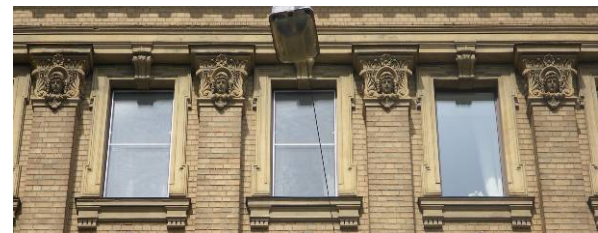
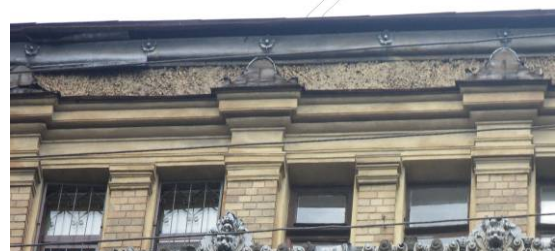
оформление оконных проемов в уровне 2-го этажа – фриз с рельефным декором из картушей с симметричным растительным рисунком;

оформление оконных проемов в уровне 3-го этажа – профилированные наличники, подоконные филенки с лепными растительными гирляндами, треугольные сандрики, триглифо-метопный фриз с розетками;

оформление оконных проемов в уровне 4-го этажа – фигурные профилированные наличники, «полотенца», замковые камни в виде кронштейна с листом аканта;

оформление оконных проемов в уровне аттикового этажа – профилированные наличники, пилястры дорического ордера в межоконном пространстве;

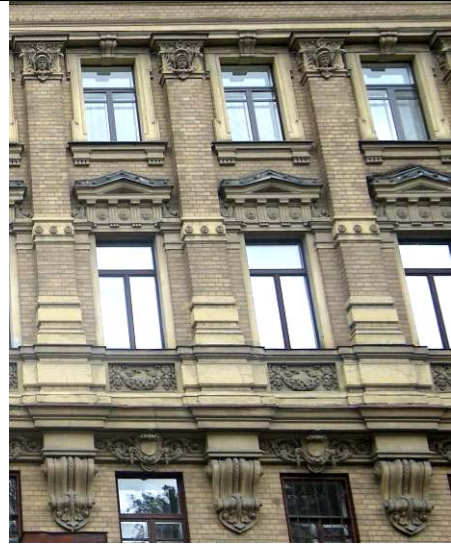
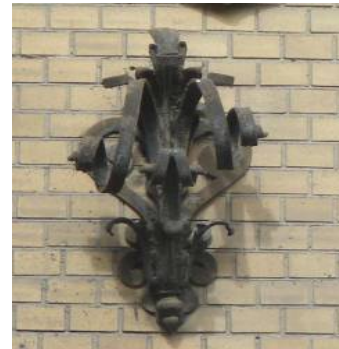
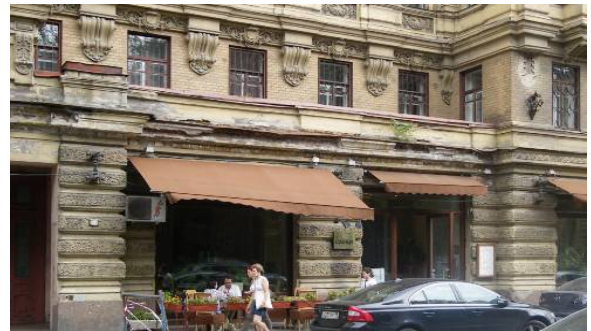
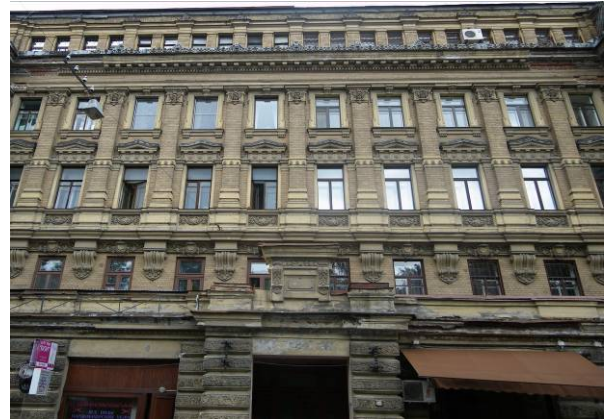
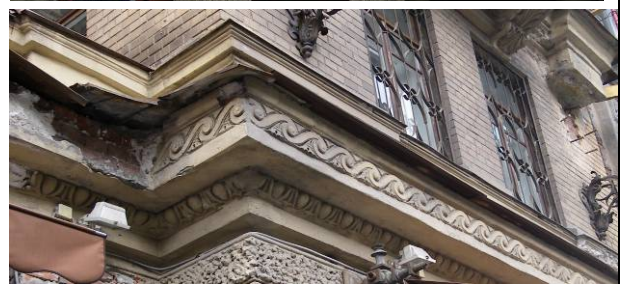
пилястры на высоту 3-4-го этажей (капители со сложным растительным орнаментом и маскаронами, кронштейны с лепным декором под пилястрами);

четыре флагодержателя (в уровне 2-го этажа) – материал (металл), техника исполнения (ковка), рисунок (растительный, с завитками);

терраса с парапетом – местоположение (между ризалитами, над 1-м этажом), конфигурация (прямоугольная в плане);

ограждение террасы – материал (штукатурка), рисунок (профилированный карниз, пилоны);

подоконные и межэтажные профилированные карнизы в уровне 1-го, 2-го, 4-го, 5-го этажей;

фриз иоников и «волна Витрувия» – в уровне 1-го этажа;

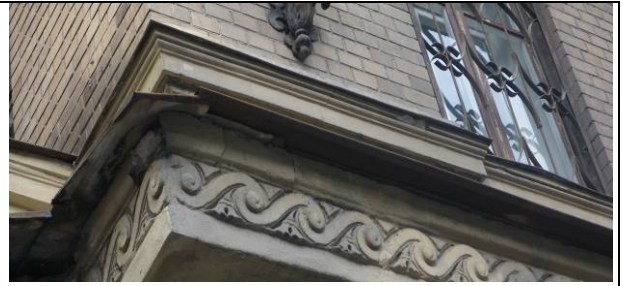
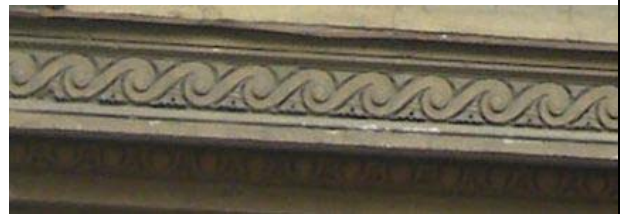
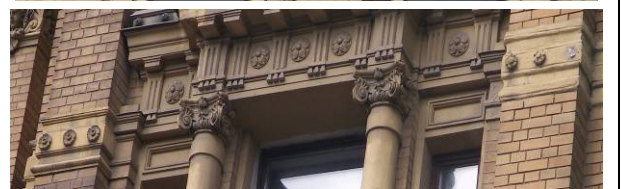
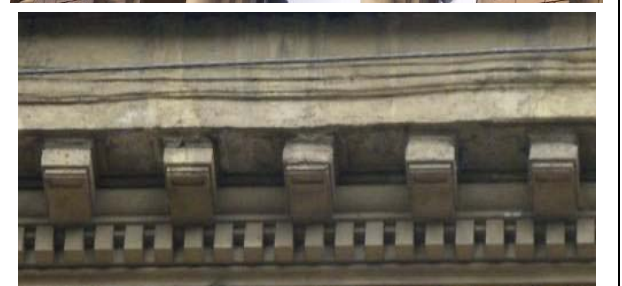
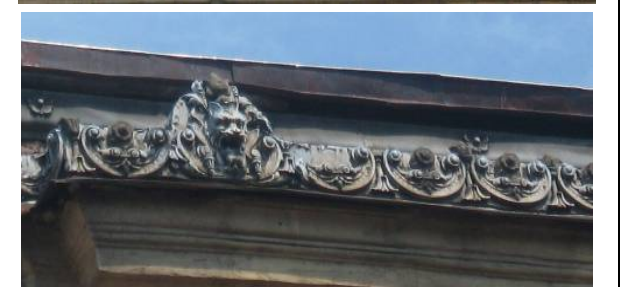
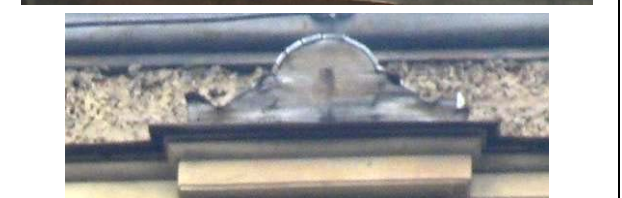
фриз из розетт и профилированных филенок в уровне 3-го этажа;

выступающий профилированный карниз с дентикулами и стилизованными модульонами над 4-м этажом;

лепное навершие над карнизом 4-го этажа в виде растительного орнамента и львиных маскаронов;

декоративные элементы антаблемента аттикового этажа;

карниз над аттиковым этажом – материал (металл), техника исполнения (ковка), рисунок (розетты);

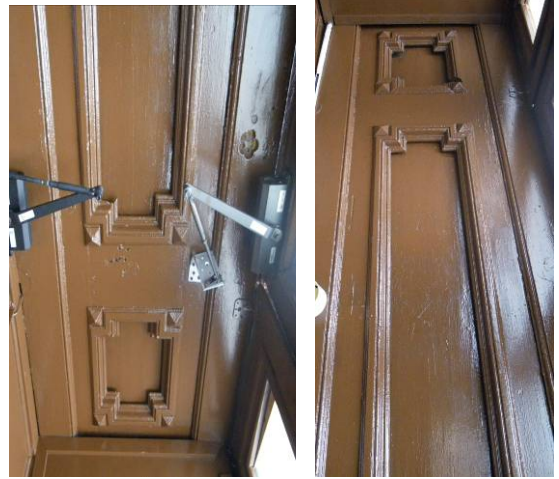
оформление тамбура – материал отделки стен и потолка (дерево), оформление (прямоугольные филенки), цвет (коричневый);

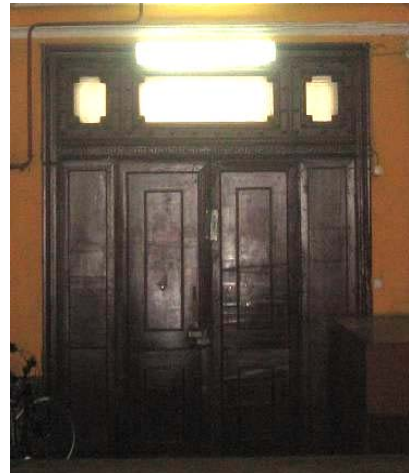
заполнение дверного проема – конструкция (двустворчатое, глухое, с двумя нестворными частями, с прямоугольной остекленной фрамугой), материал (дерево), оформление (профилированные филенки, заклепки), цвет (темно-коричневый);

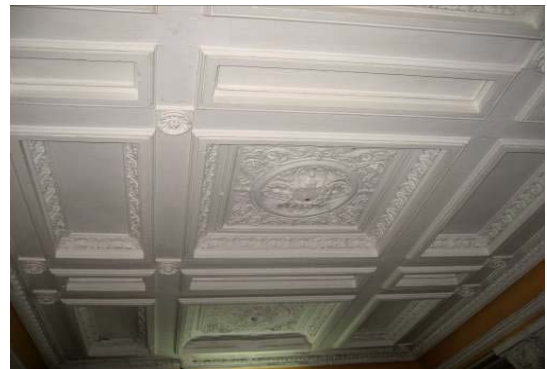
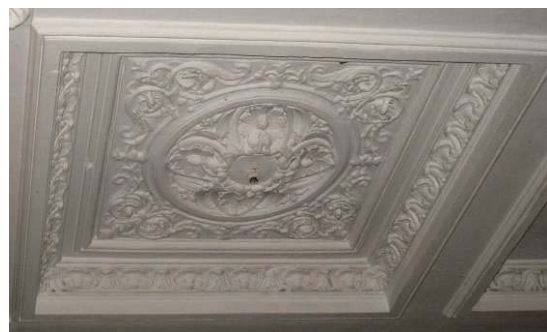
плафон вестибюля – лепной (кессонированный), оформление (розетки растительного рисунка, с фризами листовного орнамента, профилированными тягами, розетками, периметральная профилированная тяга с поясом иоников);

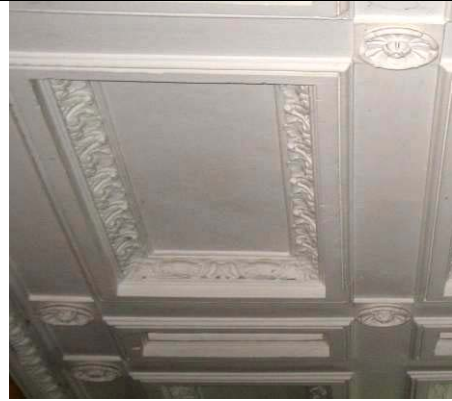
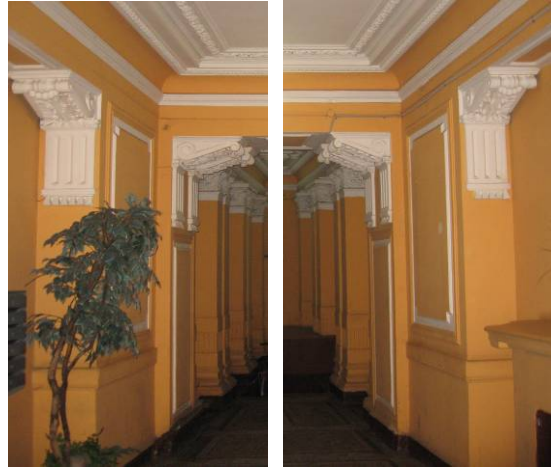
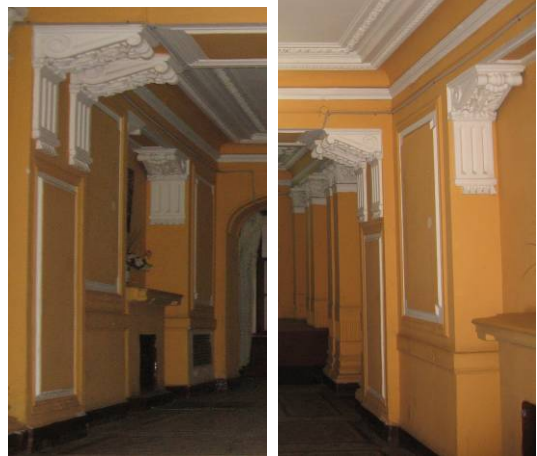
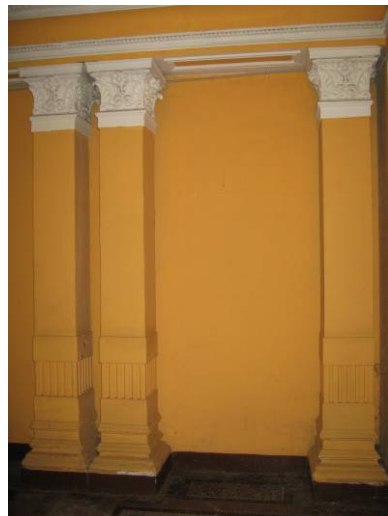
проемы, разделяющие  
вестибюль – местоположение,  
конфигурация  
(прямоугольные, с  
полуциркульными  
завершениями), габариты;  
оформление стен вестибюля –  
штукатурные фигурные  
филенки, две прямоугольные  
ниши со стилизованными  
кронштейнами растительного  
рисунка, восемь полупилонов  
со сложным растительным  
рисунком в капителях,  
орнаментированный пояс;

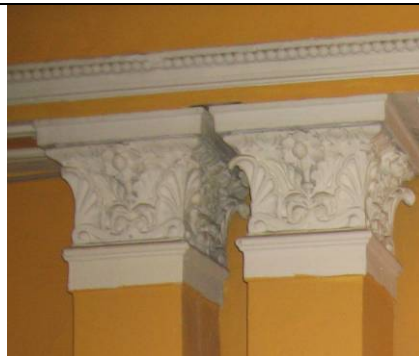
шахта лифта – местоположение, конфигурация (круглая в плане), габариты; решетка, накладные детали, двери – материал (металл), техника исполнения (ковка, литье), рисунок (растительный орнамент, цветочные розетки, завитки);

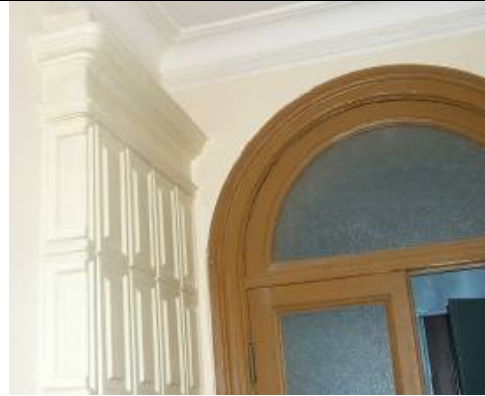
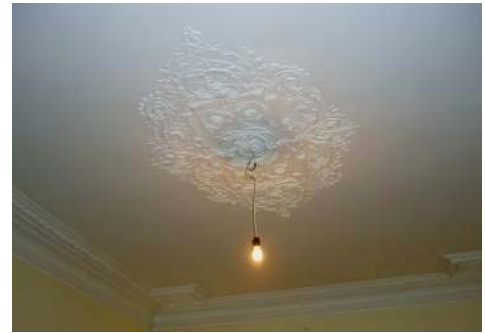
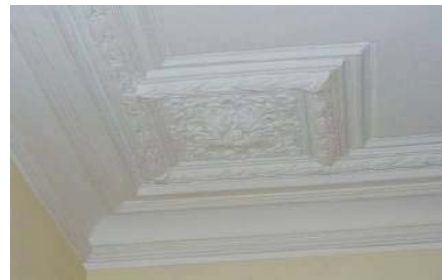
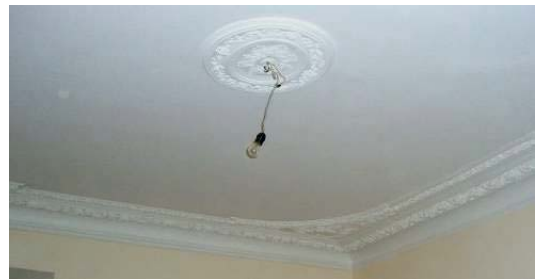
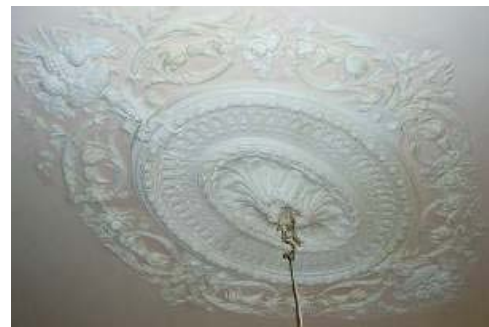
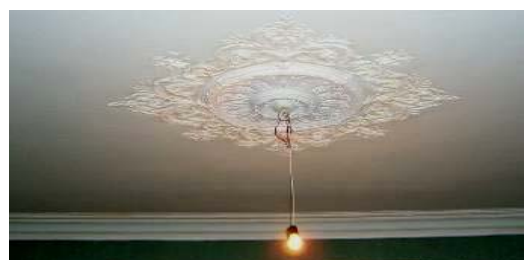
оформление потолка –

периметральная тяга, падуга, центральная лепная розетка с листовным, цветочным рисунком, композицией из ваз и лент;

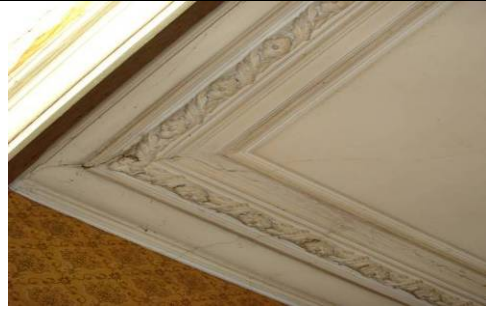
комната № 6, площадью 26,4 кв.м:  
оформление потолка – периметральная тяга с гирляндой растительного рисунка, центральная лепная розетка растительного рисунка;

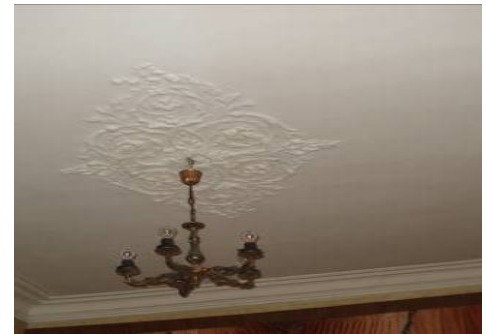
комната № 7, площадью 15,8 кв.м:  
оформление потолка – периметральная лепная тяга, падуга, центральная лепная розетка растительного рисунка с композициями вазонов и цветочным орнаментом;

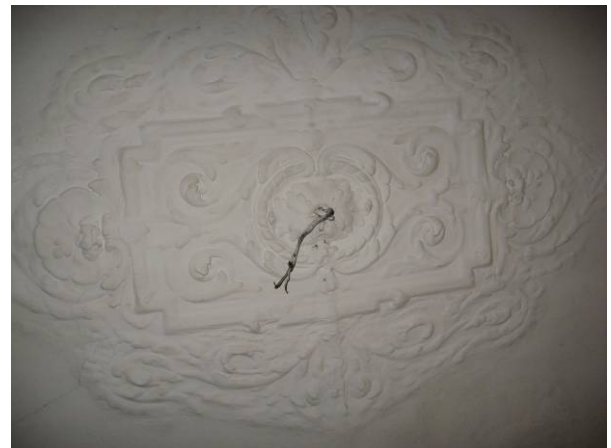
комната № 2:  
оформление потолка – лепная центральная розетка растительного и листового рисунка, падуга, периметральная тяга с фризом иоников.

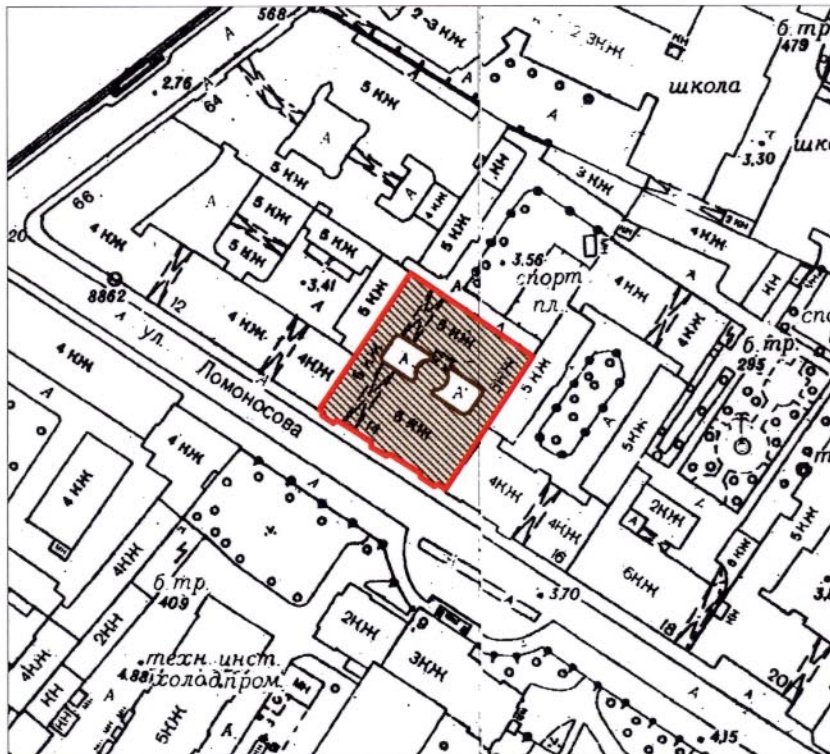
**План границ территории  
объекта культурного наследия  
регионального значения  
"Дом Г.Г. Елисеева"**

г. Санкт-Петербург, ул. Ломоносова, 14, лит. А

масштаб 1:2000

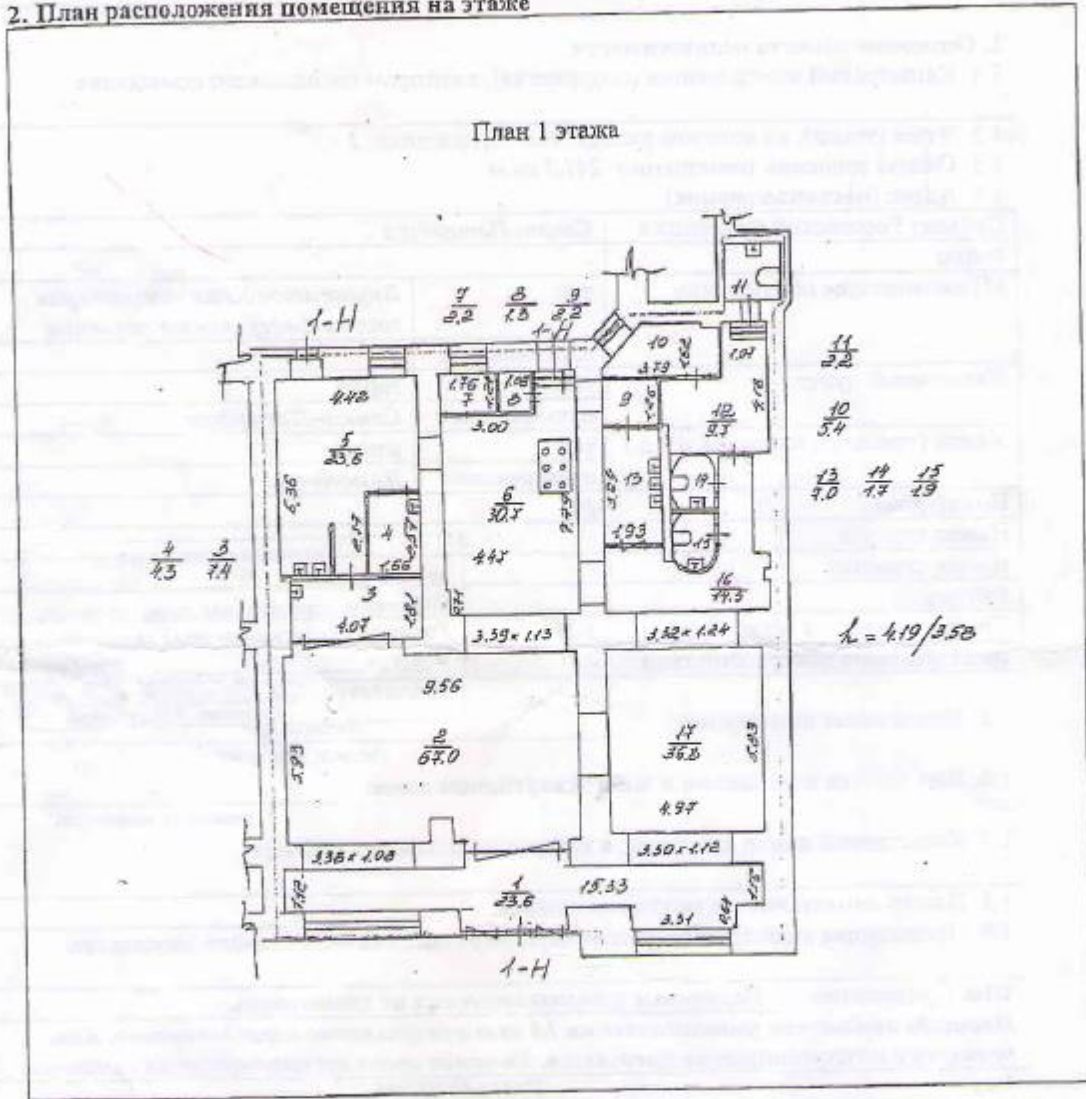
## 2. План расположения помещения на этаже

- границы объекта
