## **Акт**

**по результатам государственной историко-культурной экспертизы проектной документации на проведение работ по сохранению объекта культурного наследия федерального значения «Собор Воскресенский», расположенного по адресу: г. Санкт-Петербург, Московский пр., 100 (Московский проспект, дом 100, литера А), входящего в состав объекта культурного наследия федерального значения «Монастырь Воскресенский Новодевичий» по адресу: Санкт-Петербург, Московский проспект, дом 100, литеры А, Г, О, П, Р, С, Я, Московский проспект, дом 100, корпус 2, предусмотренных проектом: «Разработка проектной документации на проведение работ по сохранению объекта культурного наследия федерального значения "Монастырь Воскресенский Новодевичий" (Санкт-Петербург, Московский проспект, д.100, лит. А) ("Собор Воскресенский", нижний храм (придел св. Григория Нисского) и "Корпус северный с церковью Трех Святителей Вселенских)". «Собор Воскресенский", нижний храм (придел св. Григория Нисского). Санкт-Петербург, Московский просп., д. 100, лит. А. НАУЧНО-ПРОЕКТНАЯ ДОКУМЕНТАЦИЯ для производства работ по сохранению объекта культурного наследия», разработанным ООО «РСК АНТИК» (Шифр: 20000028-1-835)**

**Санкт-Петер

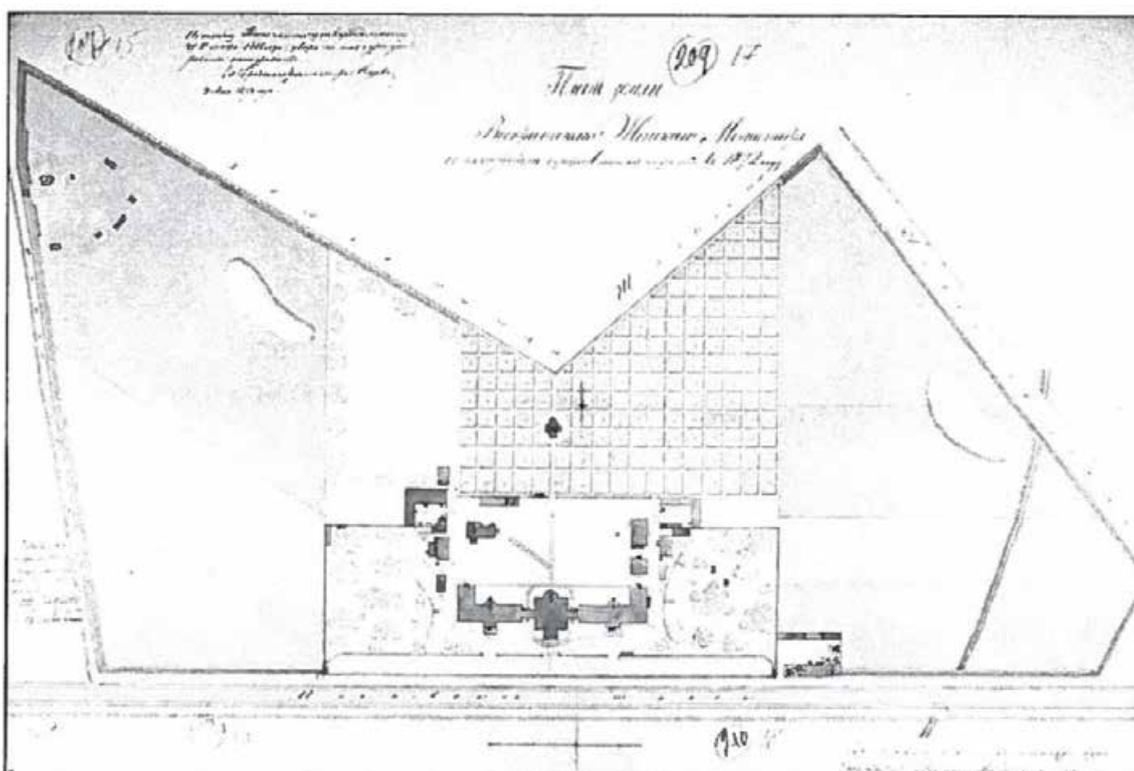
1. Воскресенский Новодевичий монастырь. План земли на 1872 г. ЦГИА СПб. Ф. 513. Оп. 102. Д. 488. Лл. 15-18.

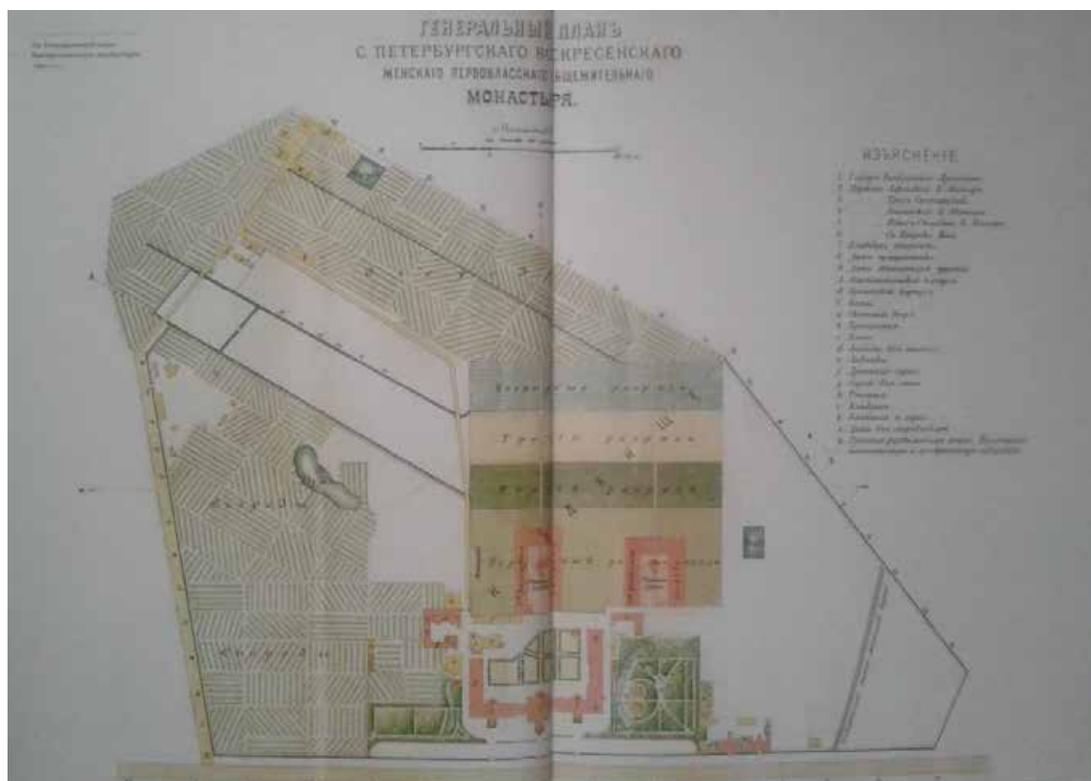
2. Воскресенский Новодевичий монастырь. Генеральный план участка. 1880 г. Приведено в: Воскресенский Новодевичий Монастырь. СПб., 2007. С. 36-37; Снегосорова С. И. С.-Петербургский Воскресенский... монастырь. СПб., 1887.

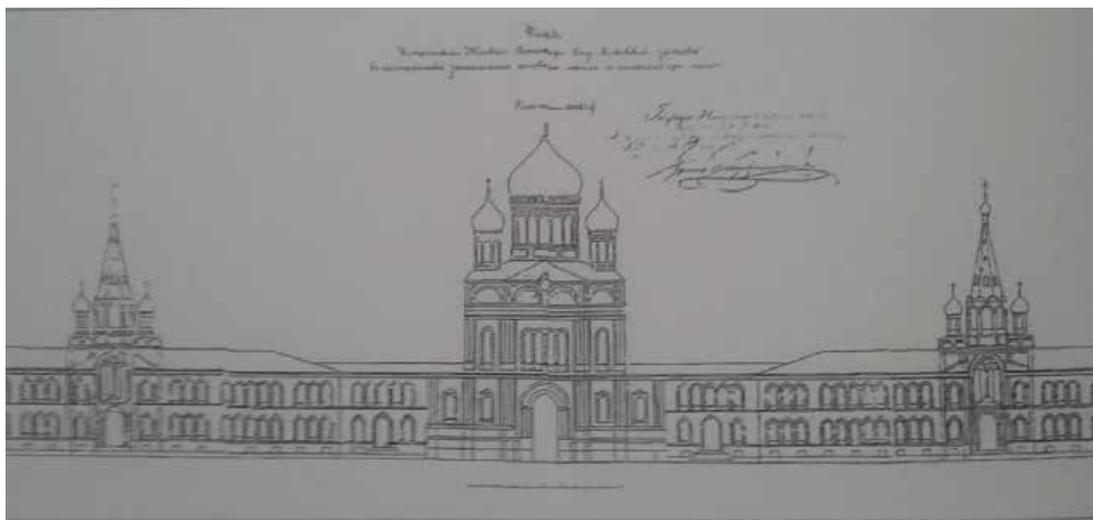
4. Архитектор Н.Е. Ефимов. Воскресенский женский монастырь близ Московской заставы. Западный фасад с Воскресенским собором (фрагмент). Проект. 1848 г. Приведено в: Кормильцева О.М. Воскресенский Новодевичий монастырь // Памятники истории и культуры СПб. Исследования и материалы. СПб., 1994; Воскресенский Новодевичий Монастырь. СПб., 2007. С. 34.

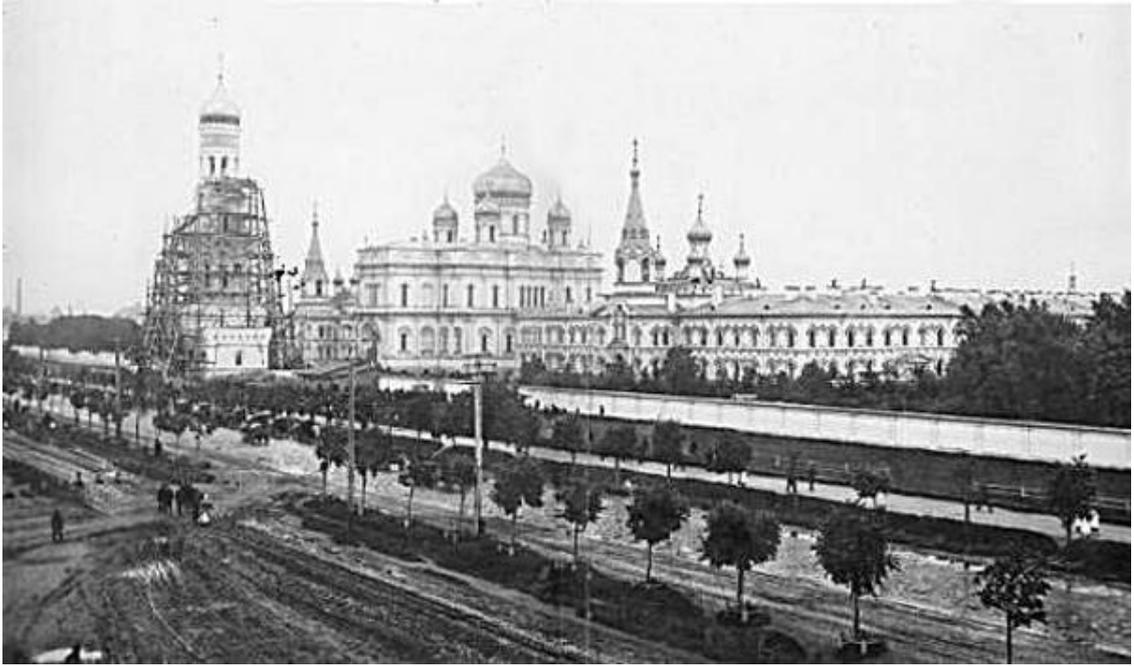
12. Воскресенский Новодевичий монастырь. Строительство колокольни. 1890-е гг.  
Фотография.

12. Воскресенский Новодевичий монастырь. Строительство колокольни. 1890-е гг. Фотография.
13. Воскресенский Новодевичий монастырь. Колокольня и Воскресенский собор. Общий вид с запада. Фотография 1900-х гг.

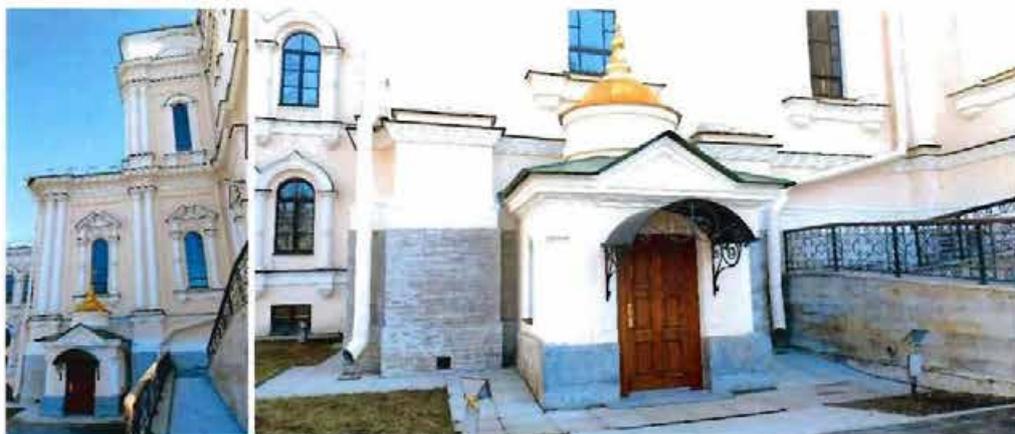
11, 12, 13. Помещения нижнего храма (предел св. Георгия Нисского) с сохранившимися фрагментами полихромной живописи

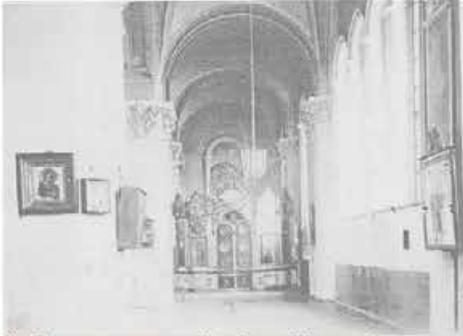
<p>хоры над боковыми нефами – конструкция;</p> <p>историческая лестница на хоры с известняковыми ступенями, историческое металлическое ограждение;</p> <p>переходы в боковые корпуса – конструкция;</p>

<p>Хоры Воскресенского монастыря. Южный придел. Исторический вид. Фотография 1890-х гг. из альбома «Новодевичий монастырь и кладбище». – Архив КГИОП – п. 343 – Н-7398. л. 45</p>
3.	Объемно-планировочное решение:	историческое объемно-планировочное решение в габаритах капитальных стен;	
4.	Архитектурно-художественное решение фасадов:	архитектурно-художественное решение фасадов по проекту архитектора Н.Е. Ефимова в характере русско-византийского стиля;

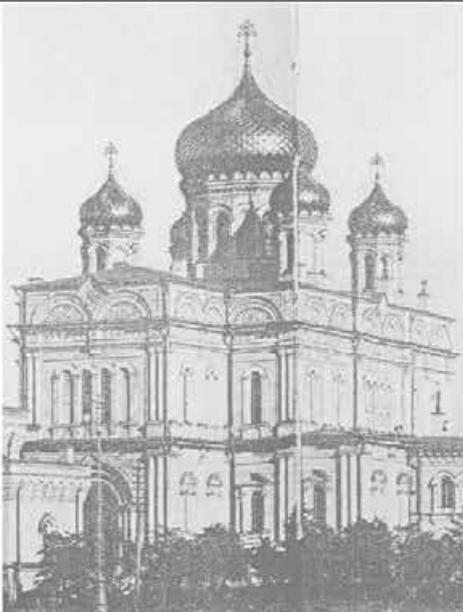
<p>Исторический вид фасадов Воскресенского собора. фрагмент панорамы Новодевичьего монастыря. фото К. Булга, 1910-е гг. (архив КГИОП – п. 343 – Н-7398. л. 58)</p>

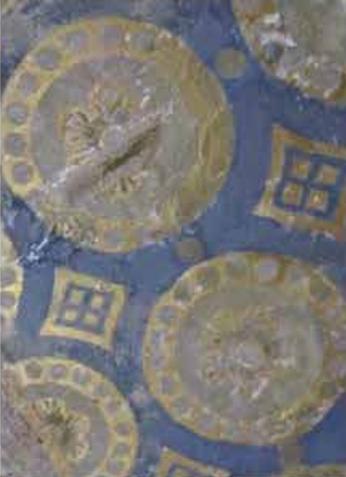
<p>Фрагменты полихромной живописи (масло по штукатурке) на стенах и сводах</p>

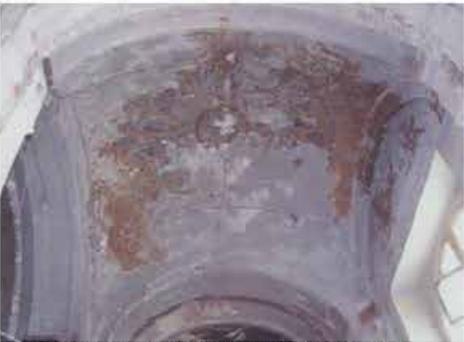
<p>Фрагмент купольного свода под верхними хорами, фотография НИИ «Спецпроектреставрация» [2005], Архив КТИОП – п. 343 – Н. 7398, л. 72</p>
----	--	---	--

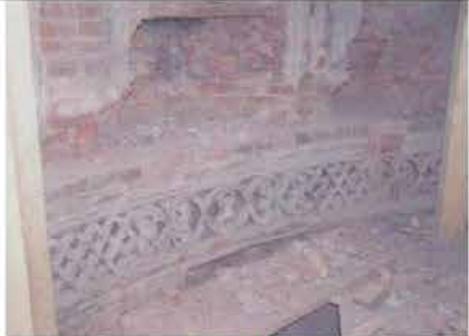
<p>лепной орнаментальный пояс в нижнем ярусе барабана с опирающимися на него пилястрами с лепными капителями в виде завитков, уплощенными нишами между ними;</p> <p>профилированные тяги по ребрам крестовых сводов, в обрамлении арочных проемов;</p> <p>пилоны со скошенными углами, декорированные филёнками, с орнаментальными капителями;</p> <p>профилированный карниз под хорами;</p>

<p>Орнаментальный пояс в главном барабане, фотографии ИИИИ «Спешпроектстарашки» [2005], Архив КГИОП – п. 343 – Н. 7398, л. 71</p>

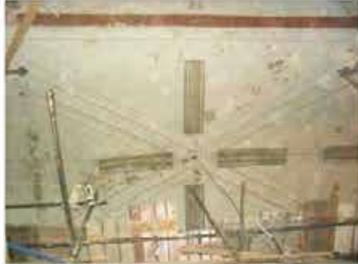
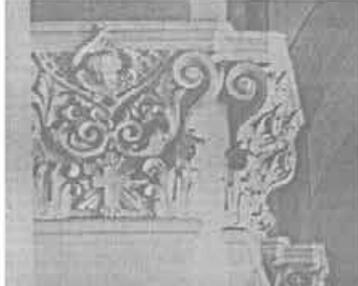
<p>Южные хоры, исторический вид капители пилона. Фрагмент фотографии 1890-х гг. из альбома «Новодевичий монастырь и кладбище». – Архив КГИОП – п. 343 – Н. 7398, л. 54</p>

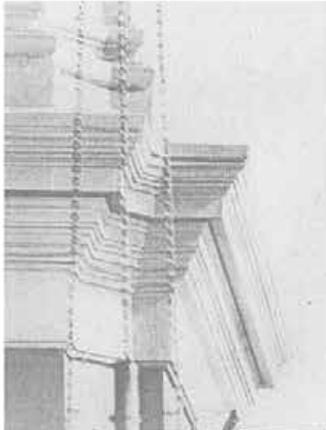
<p>Центральный неф, исторический вид карниза под южными хорами 1890-е гг. – Архив КГИОП – п. 343 – Н. 7398, л. 56</p>
--	--	--	--

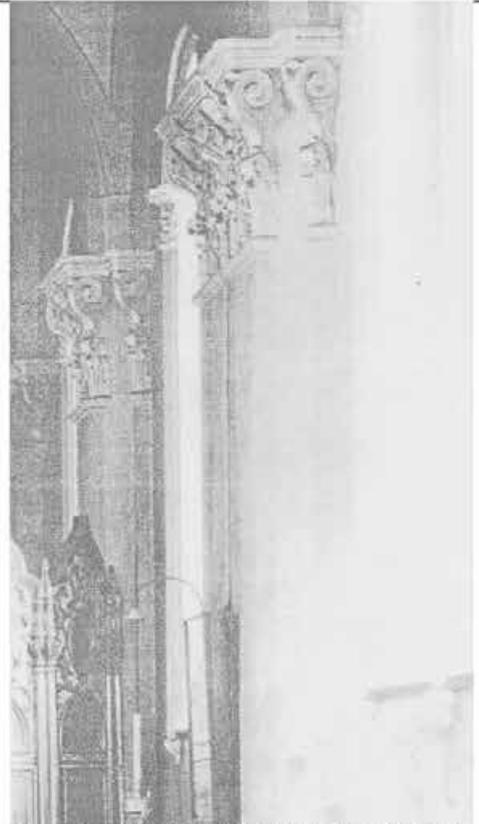
фланкирующие колонки с гирьками и капителями из завитков, профилированный архивольт четырехчастного окна на хорах;

Южные хоры, исторический вид четырехчастного окна с мальчишом. Фрагмент фотографии 1890-х гг. из альбома «Новодевичий монастырь и кладбище». – Архив КТНОП – п. 343 – И. 7508 л. 57

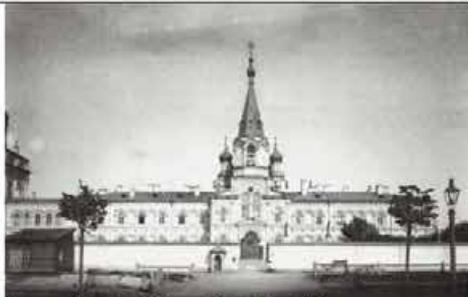
1.	Объемно-пространственное решение:	<p>историческое объемно-пространственное решение примыкающего к Воскресенскому собору двухэтажного здания южного келейного корпуса, с ризалитом и апсидой встроенной в него церкви Афонской Божией Матери;</p> <p>высота различных частей объема, включая крышу;</p> <p>исторические конфигурация и габариты крыш;</p> <p>шатер колокольни и главки с луковичным завершением над объемом церкви Афонской Божией матери (воссозданы в 2000-е гг.);</p>

<p>Вид церкви Ватопедской (Афонской) иконы Божией Матери Воскресенского афонского монастыря. фотография Н.Г. Матвеева. СПб, между 1900 и 1910 – <a href="https://psivtu.com">https://psivtu.com</a></p>

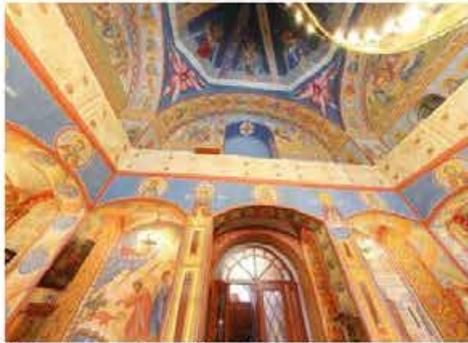
2.	Конструктивная система:	<p>исторические наружные и внутренние капитальные стены (кирпичные);</p> <p>исторические междуэтажные перекрытия, в том числе:</p> <p>сводчатые перекрытия подвальных помещений;</p> <p>хоры – конструкция (своды, подпружные арки и колонны); конфигурация и габариты сводов;</p> <p>исторические отметки междуэтажных перекрытий;</p>

<p>Хоры церкви Афонской Божией Матери, фрагмент сферической панорамы А. Гулаева (2011), <a href="http://www.temples.ru/">http://www.temples.ru/</a></p>

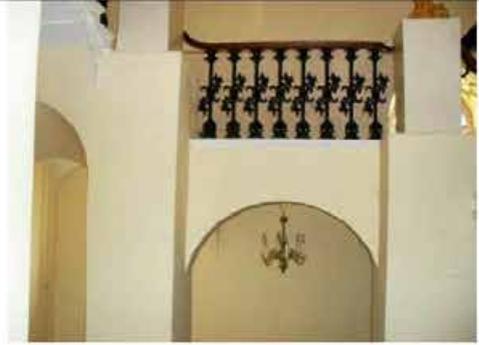
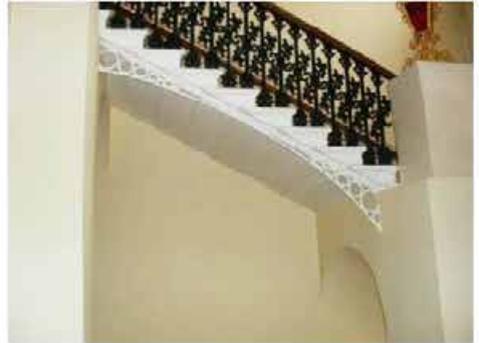
парадная лестница в ризалите западного фасада – конструкция, габариты, материал, рисунок ограждения;

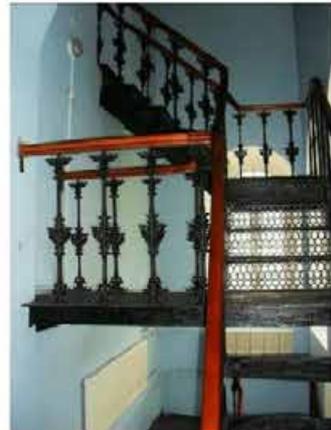
лестница на хоры и колокольню; конструкция, местоположение, габариты, материал (металл), рисунок ограждения;

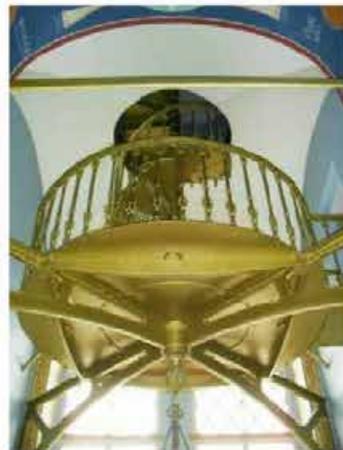
винтовая металлическая лестница на хорах с круглой площадкой на фигурных кронштейнах, рисунок ограждения;

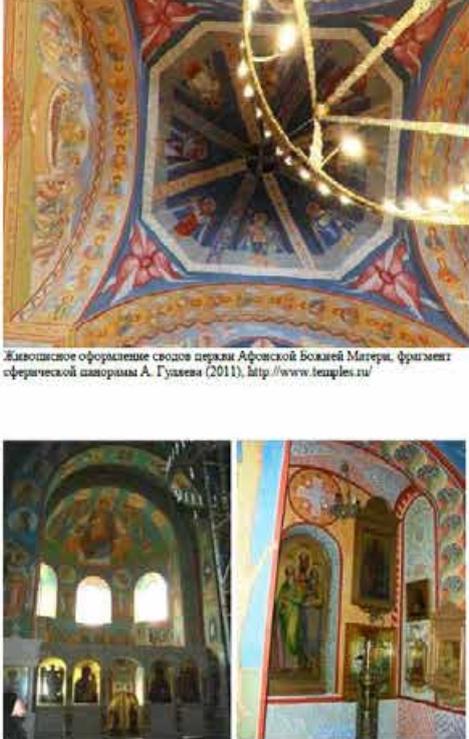
5.	<p>Декоративно-художественное оформление интерьеров:</p>	<p>художественное решение интерьера церкви по эскизу художника А. А. Колчина (1871 г.), включая:</p> <p>реставрированную живопись на стенах и сводах храма;</p>

<p>Живописное оформление свода церкви Афонской Божией Матери. фрагмент сферической шпорины А. Гуляева (2011), <a href="http://www.temple.ru/">http://www.temple.ru/</a></p>

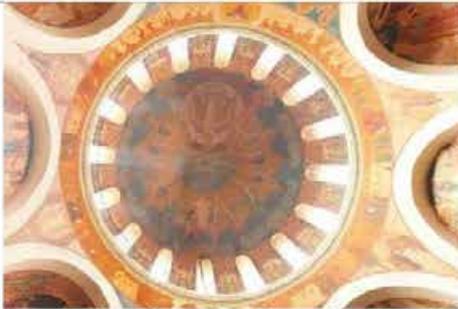
2.	<p>Конструктивная система:</p>	<p>исторические наружные и внутренние капитальные стены (кирпичные);</p> <p>сводчатые железобетонные перекрытия, в том числе:</p> <p>центральный купольный свод и световой барабан;</p> <p>цилиндрические своды обходной галерей вокруг основного объема;</p> <p>крестовые своды угловых ниш южного придела;</p> <p>бочарные своды над хорами;</p> <p>своды подвальных помещений под алтарями;</p> <p>сводчатые перекрытия подвала-усыпальницы с центральной и боковыми частями с опорными столбами;</p>

<p>Купольный свод Кизиской церкви, фрагмент сферической мозаики А. Гуняева (2011), <a href="http://www.temple.ru/panorama.php?PanoramaID=446">http://www.temple.ru/panorama.php?PanoramaID=446</a></p>

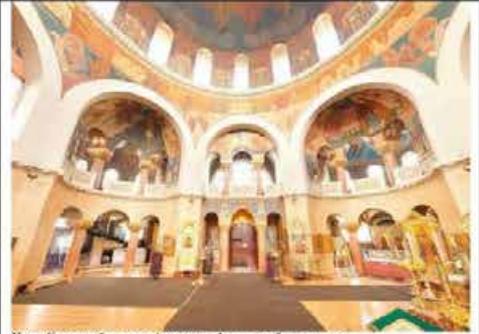
хоры – конструкция (своды, подпружные арки и колонны);

Хоры Казанской церкви, фрагмент сферической панорамы  
А. Гупаева (2011), <http://www.temple.ru/panorama.php?PanoramaID=446>

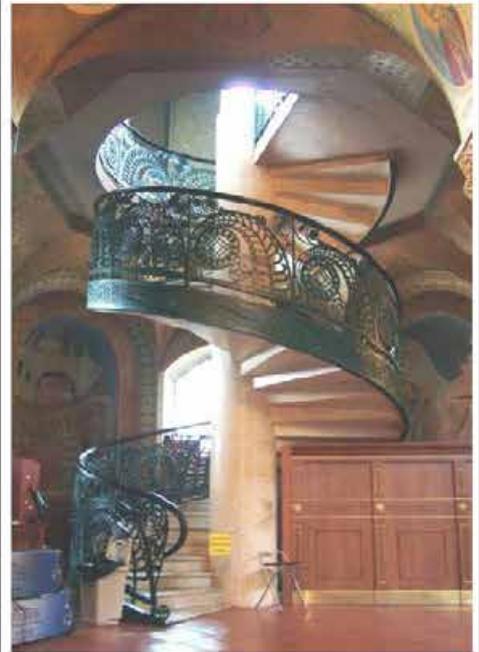
историческая лестница на хоры – габариты, конфигурация (винтовая), материал ступеней (мрамор), материал ограждения (металл) и рисунок лестничного ограждения (листья папоротника, спирали, круги с вписанными двойными ромбами);

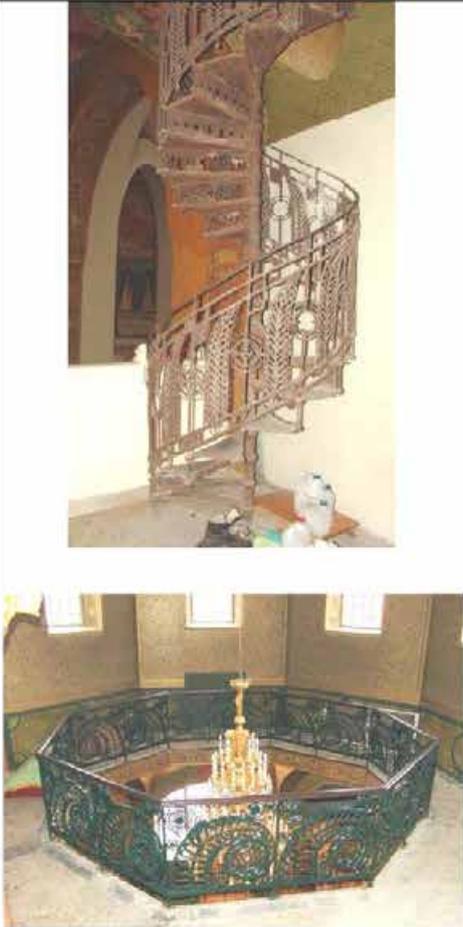
<p>историческая лестница на галерею светового барабана центрального купола – габариты, конфигурация (винтовая), материал ступеней и ограждения (металл), рисунок ограждения (листья папоротника, спирали, круги с вписанными крестами);</p> <p>ограждения трех световых проемов в перекрытии второго яруса (в объемах малых куполов) – габариты, форма (восьмигранник), материал (металл);</p> <p>рисунок ограждения – листья папоротника, спирали, круги с вписанными двойными ромбами;</p>

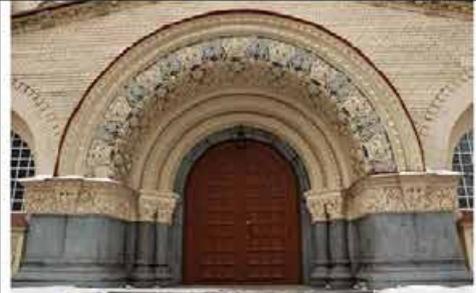
оформление трех дверных проемов (северного, южного и западного) перспективными порталами, фланкированными двойными полуколоннами и пилонами, облицованными гранитом;

Перспективный портал Казанской церкви, фотография А. Слезкина (2009) – <http://arch-heritage.livejournal.com/255033.html>

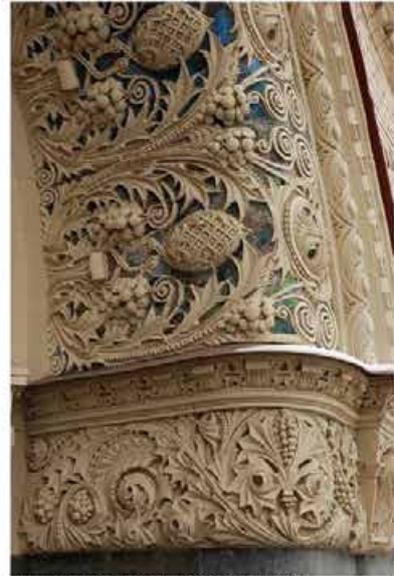
бетонные окрашенные (имитирующие резьбу по камню) капители пилонов декорированы побегами аканта и винограда, а в центре – стилизованным замковым камнем с орлом в круглой нише;

Капитель пилона, фотография А. Слезкина (2009) – <http://arch-heritage.livejournal.com/255033.html>

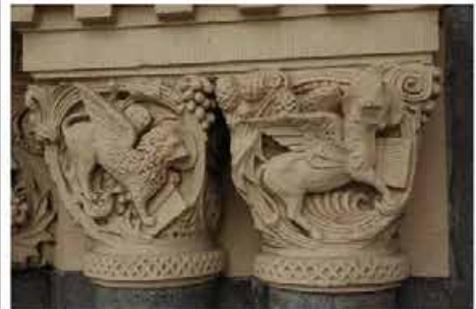
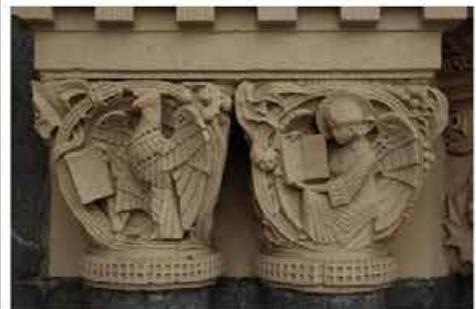
литые бетонные окрашенные (имитирующие резьбу по камню) капители двойных полуколонн каждого портала декорированы символами четырех евангелистов, а также побегами винограда и аканта;

Капители двойных полуколонн, фотография А. Слезкина (2009) – <http://arch-heritage.livejournal.com/255033.html>

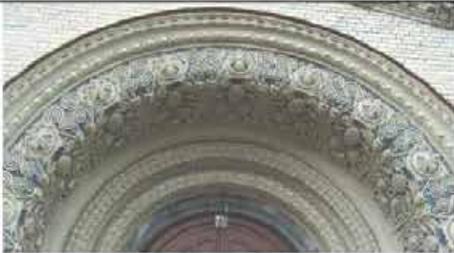
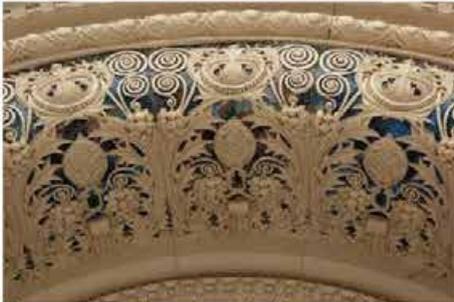
<p>декорированный бетонный окрашенный архивольт портала –</p> <p>карниз из дентикул и жемчужника, переплетенного лентами;</p> <p>в широкой части – растительный орнамент: акант, виноградные гроздья, поддерживающие круглые шты с крестами, спирали (в заполнениях – фон-мозанка);</p> <p>внутренняя часть в виде двойного валика с орнаментами из прямой и ромбовидной решетки;</p> <p>высокий фронтон с трехчастным окном – местоположение (над порталами), конфигурация (полуциркулярный), декор (дентикулы карниза, наличник фасадного кирпича и профилированные полуколонки с керамическими капителями растительного орнамента);</p> <p>симметричные композиции из мозанки и окрашенного бетона (имитирующего резьбу по камню) под окнами по обеим сторонам порталов – мозаичный Греческий крест в круге и рельефы с акантовыми листьями с крестами в ромбах в центре;</p>

<p><small>Декор портала Казанской церкви, фотографии А. Слезкина (2009) – <a href="http://arch-labstage.livejournal.com/255033.html">http://arch-labstage.livejournal.com/255033.html</a></small></p>

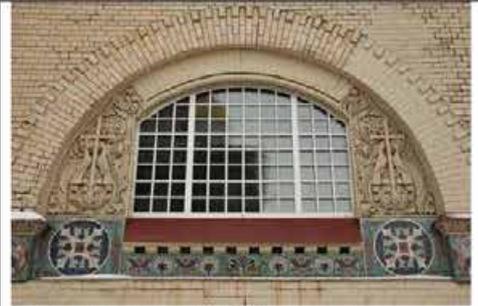
оформление угловых оконных проемов первого яруса симметричными рельефами в виде креста с двумя птицами по сторонам, в обрамлении листьев аканта (окрашенный бетон, имитирующий резьбу по камню);

Декор окон, фотография А. Слескина (2009) – <http://arch-heritage.livejournal.com/255033.html>

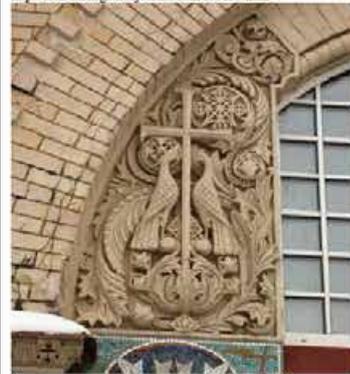
Рельеф, фрагмент фотографии А. Слескина (2009) – <http://arch-heritage.livejournal.com/255033.html>

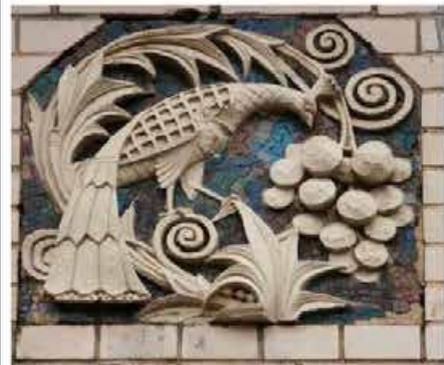
углы здания украшены рельефами в виде павлина на листе аканта, клюющего виноградную гроздь (окрашенный бетон, мозаичный фон);

Рельеф с павлином, фотография А.М. Чеботаря (2008), <http://www.temple.ru>

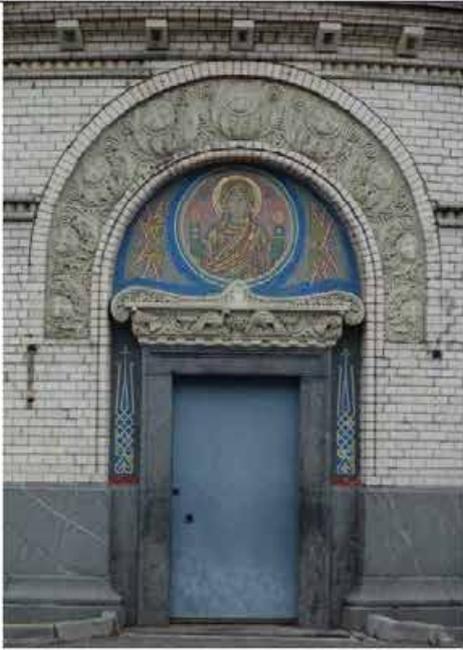
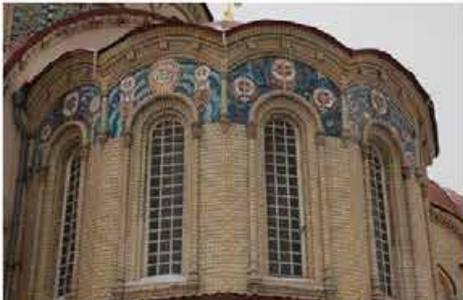
<p>облицовка прямоугольного дверного проема гранитом;</p> <p>оформление портала рельефным декором симметричной композиции – павлины, виноградная чаша и листья аканта (окрашенный бетон);</p> <p>декоративный архивольт с рельефными листьями аканта и круглыми панелями с крестами (окрашенный бетон);</p> <p>декоративный пояс из двойного валика, кладка ребром (по периметру апсиды в верхней части);</p> <p>широкий карниз с прямыми кронштейнами (профилированные терракотовые изразцы);</p> <p>оформление окон верхнего яруса центральной апсиды наличниками с одинарным круглым профилем, полуколонками с капителями растительного орнамента и базами с тройным валиком (профилированные терракотовые изразцы);</p> <p>широкий карниз с валиком, округлыми кронштейнами и изогнутым профилем;</p> <p>оформление граней апсиды декоративными свесами в виде полуколонк с капителями растительного орнамента и гирек с резным валиком и листьями аканта (профилированные терракотовые изразцы);</p> <p>украшение широкого фриза над окнами симметричными полихромными рельефными майоликами с золочением – композиции из листьев папоротника, крестов с монограммами имени Христа (Chi и Ро, Альфа и Омега), пятиконечных звезд и растительных побегов на фоне волнообразных полос;</p>

<p>Декор центральной апсиды Казанской церкви, фотография А. Слезкина (2009) – <a href="http://arch-heritage.livejournal.com/255033.html">http://arch-heritage.livejournal.com/255033.html</a></p>

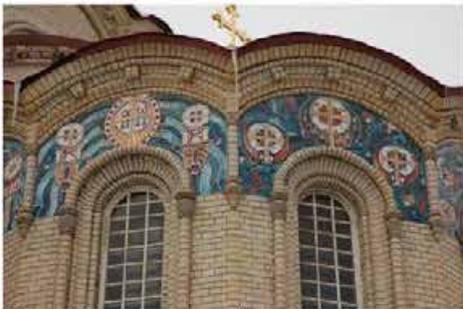
<p>Майоликовый фриз центральной апсиды Казанской церкви, фотография А. Слезкина (2009) – <a href="http://arch-heritage.livejournal.com/255033.html">http://arch-heritage.livejournal.com/255033.html</a></p>

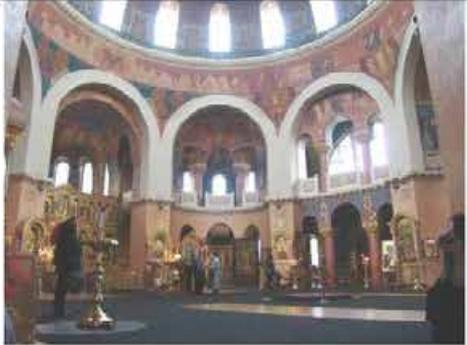
<p>Карнизы в большом барабане и под хорами Казанской церкви, фрагменты сферической панорамы А. Гуляева (2011), <a href="http://www.temple.ru/panorama.php?PanoramaID=446">http://www.temple.ru/panorama.php?PanoramaID=446</a></p>

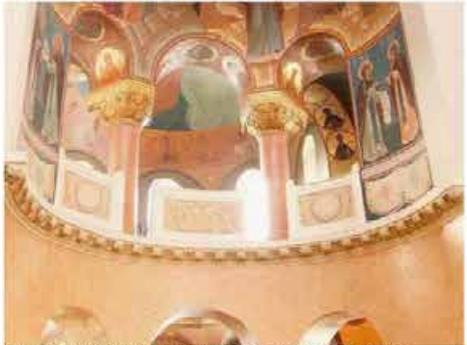
<p>Ограждения хоров Казанской церкви, фрагмент сферической панорамы А. Гуляева (2011), <a href="http://www.temple.ru/panorama.php?PanoramaID=446">http://www.temple.ru/panorama.php?PanoramaID=446</a></p>

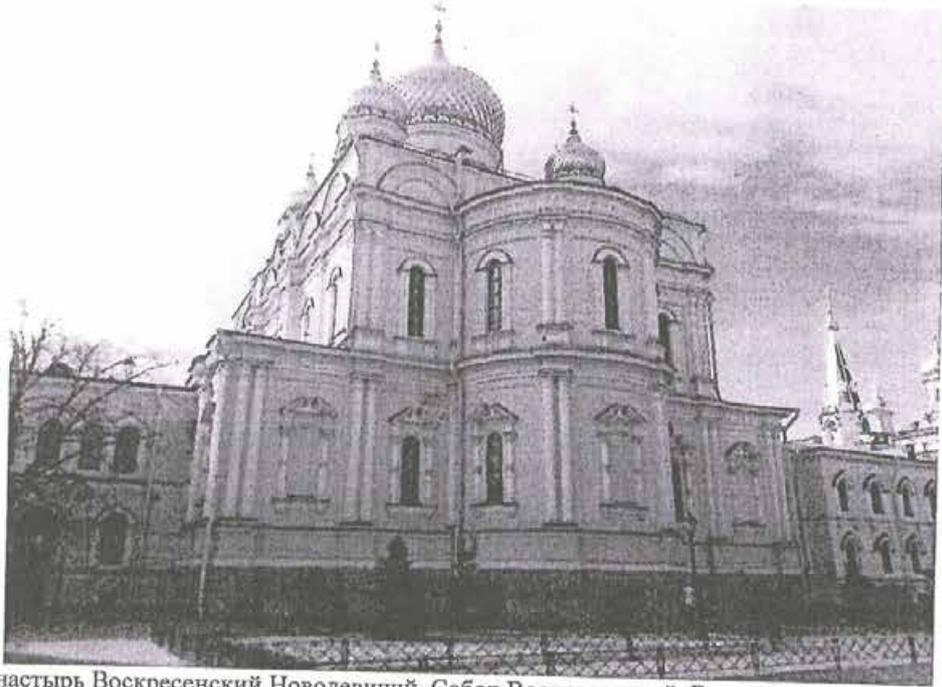
1. Монастырь Воскресенский Новодевичий. Собор Воскресенский. Восточный фасад.

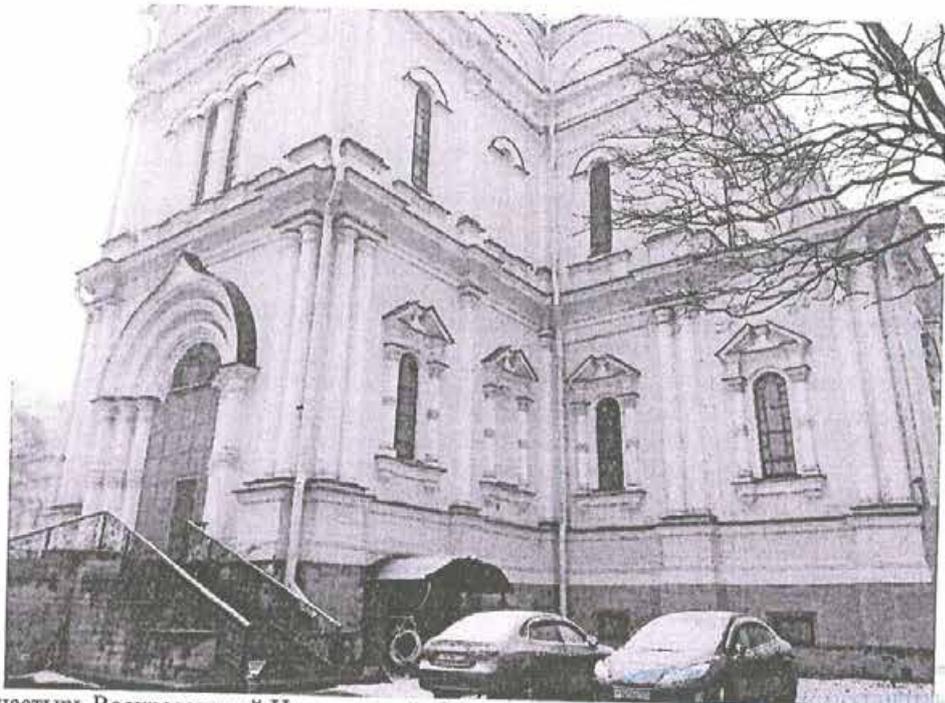
2. Монастырь Воскресенский Новодевичий. Собор Воскресенский. Часть фасада с Восточной стороны.

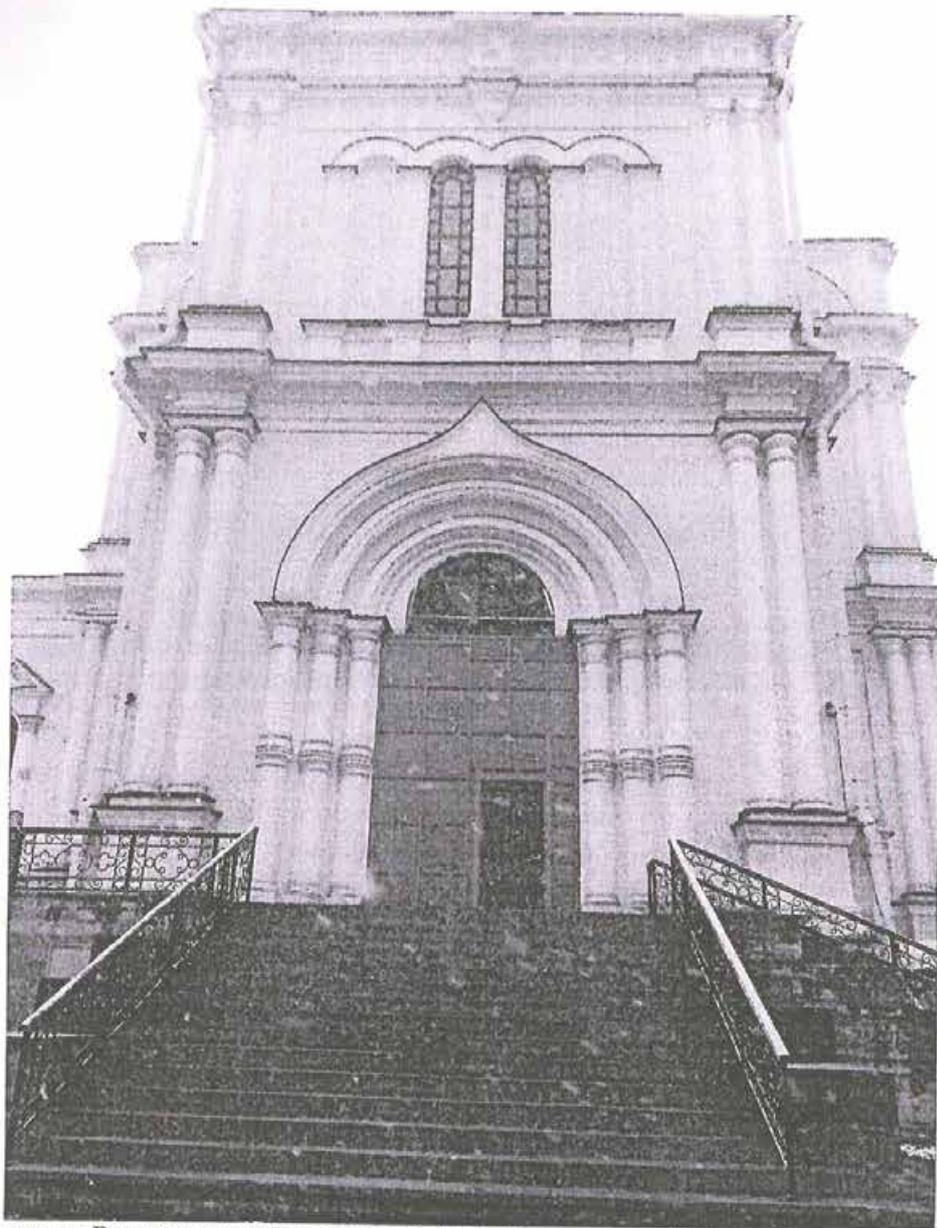
3. Монастырь Воскресенский Новодевичий. Собор Воскресенский. Главный вход Восточного фасада

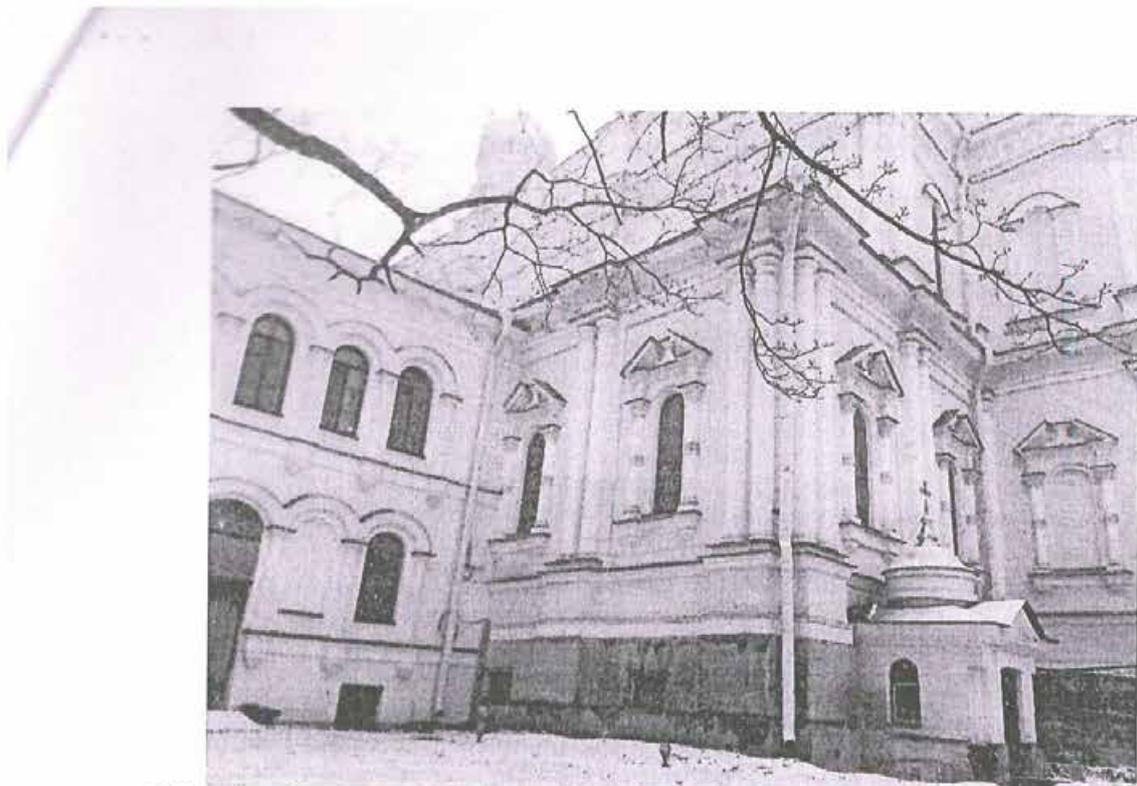
4. Монастырь Воскресенский Новодевичий. Собор Воскресенский. Цоколь с левого угла Восточного фасада.

3. Дополнительные сведения об изменениях технического состояния выявленного объекта культурного наследия (дефекты, наличие дополнительного оборудования, перепланировки и др.), предметов декоративно-прикладного искусства (живописи, скульптуры) и территории: Объект находится на территории объекта культурного наследия федерального значения «Монастырь Воскресенский Новодевичий», вокруг здания асфальтовая отмостка, состояние удовлетворительное.				
Общее состояние удовлетворительное. Имеются незначительные повреждения облицовки цоколя здания.

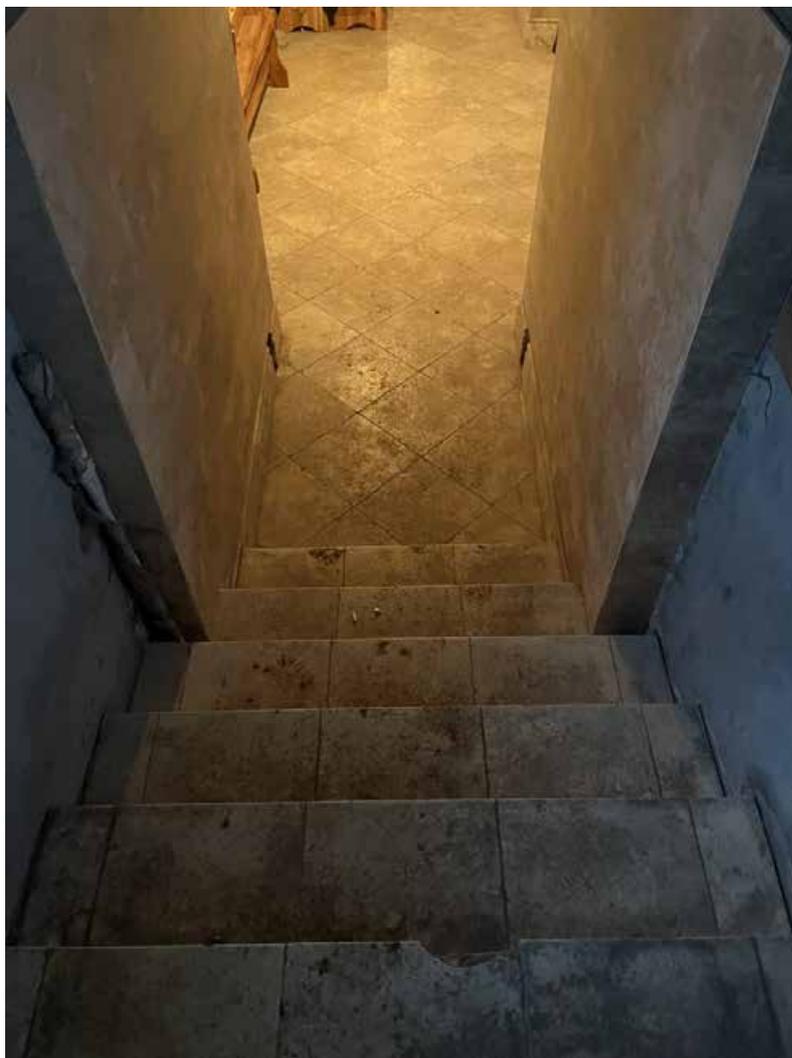
5. Объект культурного наследия федерального значения «Собор Воскресенский», входящий в состав объекта культурного наследия федерального значения «Монастырь Воскресенский Новодевичий», по адресу: г. Санкт-Петербург, Московский проспект, д. 100, лит. А. Вход в нижний храм. Лестница. Общий вид.

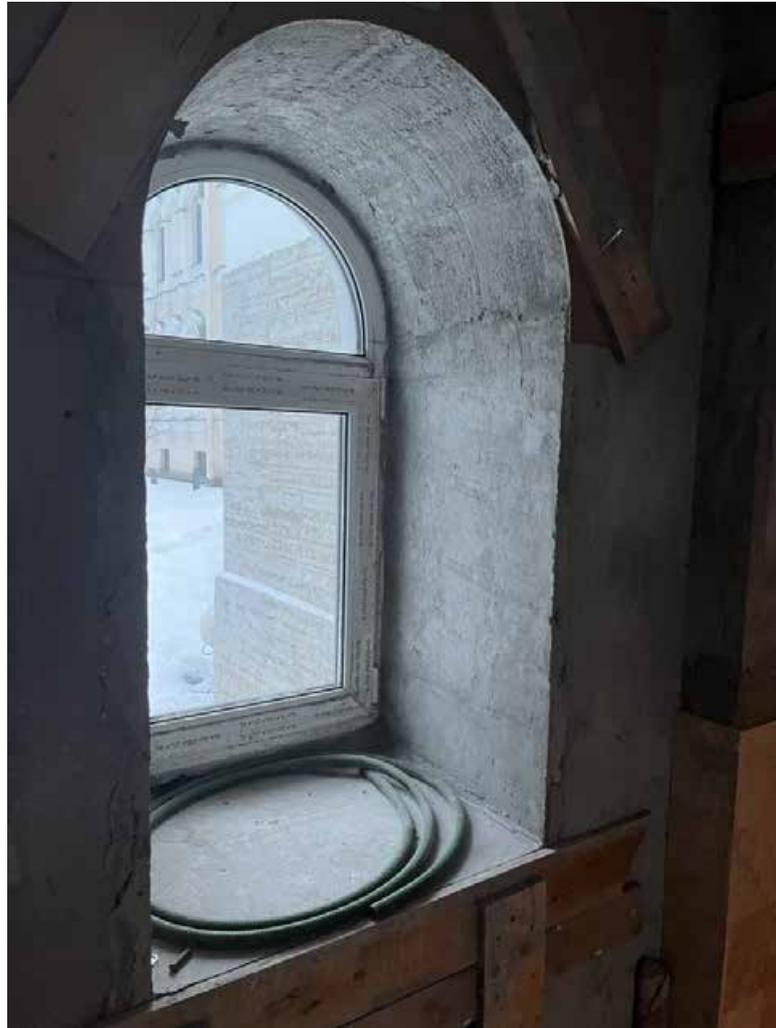
6. Объект культурного наследия федерального значения «Собор Воскресенский», входящий в состав объекта культурного наследия федерального значения «Монастырь Воскресенский Новодевичий», по адресу: г. Санкт-Петербург, Московский проспект, д. 100, лит. А. Вход в нижний храм. Оконный проем, обращенный на север.

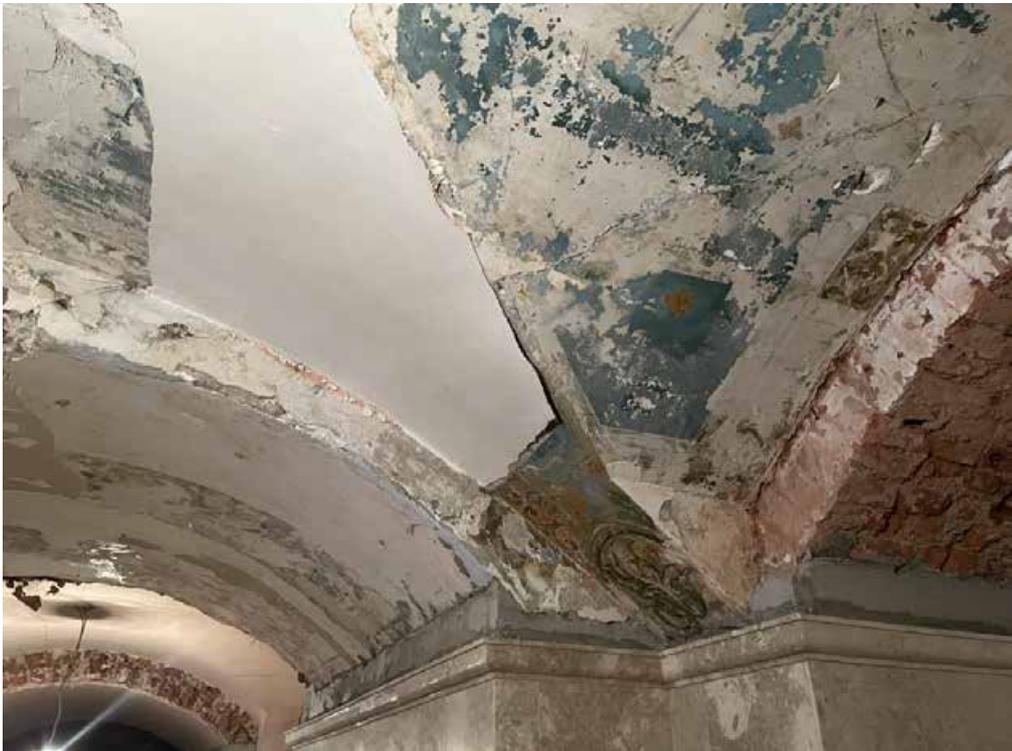
Дефекты сохранившейся живописи включают: общее пылевое загрязнение средней степени, многослойное укрытие живописи красочными составами и шпатлевкой с разной природой связующего, трещины в живописном красочном слое различной протяженности и степени раскрытия, в том числе волосяные трещины по грунту и живописи; участки деструкции в виде вспучивания красочного слоя и грунта, осыпи, участки отслоения от основы с утратой адгезии красочного слоя, дефекты живописных красочных слоёв по фону в виде пятнистости, дефекты позолоты в виде потемнения, шелушения, осыпей.

8. Объект культурного наследия федерального значения «Собор Воскресенский», входящий в состав объекта культурного наследия федерального значения «Монастырь Воскресенский Новодевичий», по адресу: г. Санкт-Петербург, Московский проспект, д. 100, лит. А. Подвальный (цокольный) этаж. Нижний храм. Фрагменты выявленной исторической живописи на сводах.

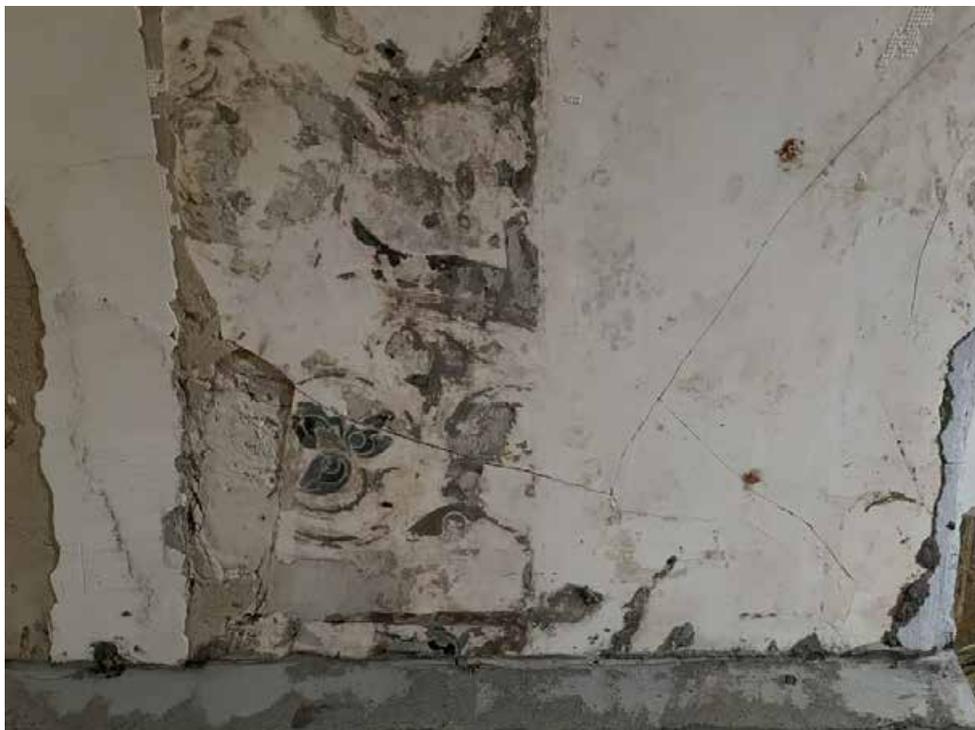
10. Объект культурного наследия федерального значения «Собор Воскресенский», входящий в состав объекта культурного наследия федерального значения «Монастырь Воскресенский Новодевичий», по адресу: г. Санкт-Петербург, Московский проспект, д. 100, лит. А. Подвальный (цокольный) этаж. Нижний храм. Фрагмент выявленной исторической орнаментальной живописи на сводах.

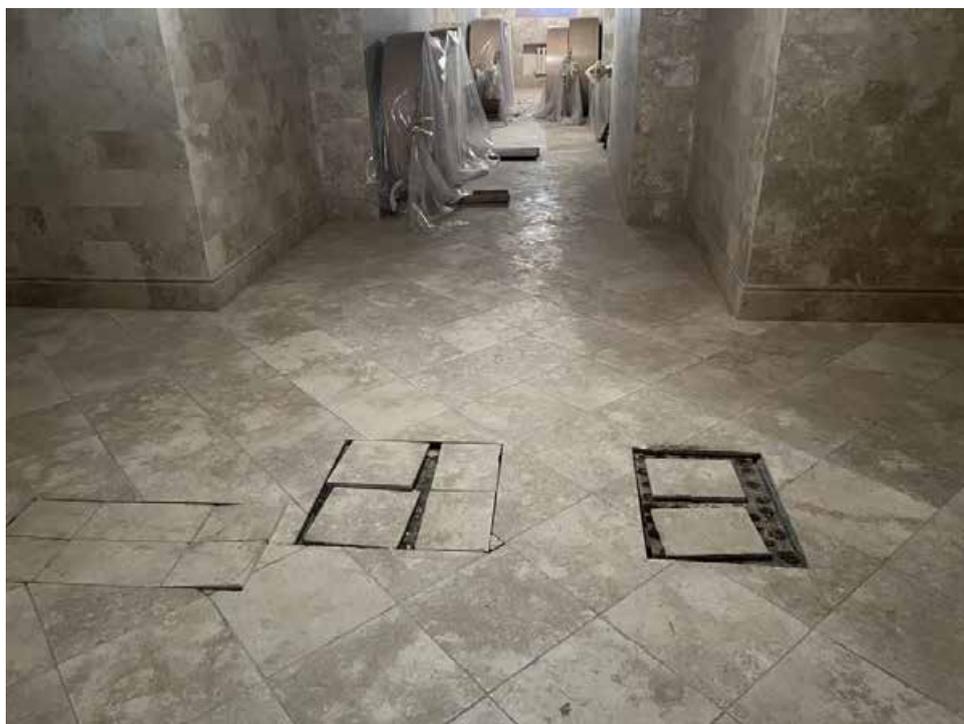
Полы в цокольном этаже облицованы каменными плитами (поздние, не исторические). В технических помещениях полы - бетонные. Наблюдаются признаки увлажнения полов грунтовой влагой, разрушения в местах вывода на поверхность инженерных сетей.

Полы в цокольном этаже облицованы каменной плиткой, в технических помещениях бетонные. Наблюдаются признаки увлажнения полов грунтовой влагой, разрушения в местах вывода на поверхность инженерных сетей в технических помещениях. Общее состояние полов ограничено работоспособное. Физический износ полов составляет до 40%.

18. Объект культурного наследия федерального значения «Собор Воскресенский», входящий в состав объекта культурного наследия федерального значения «Монастырь Воскресенский Новодевичий», по адресу: г. Санкт-Петербург, Московский проспект, д. 100, лит. А. Подвальный (цокольный) этаж. Нижний храм. Фрагмент интерьера.  
Напольное покрытие (позднее, не историческое).

1. Выполнить устройство гидроизоляции стен, колонн и пола подвалов, в том числе инъецирование контактной зоны «стена-пол». Восстановить отделку стен и полов.
2. Выполнить ремонт поврежденных оконных перемычек с восполнением утраченных кирпичей.
3. Выполнить ремонт отделки стен и колонн на поврежденных участках.
4. Выполнить ремонт сводчатого перекрытия, включающий:
  - очистку поверхности от деструктированного кирпича и раствора, высолов и биопоражений;
  - восполнение утраченного шовного раствора и кирпичей.

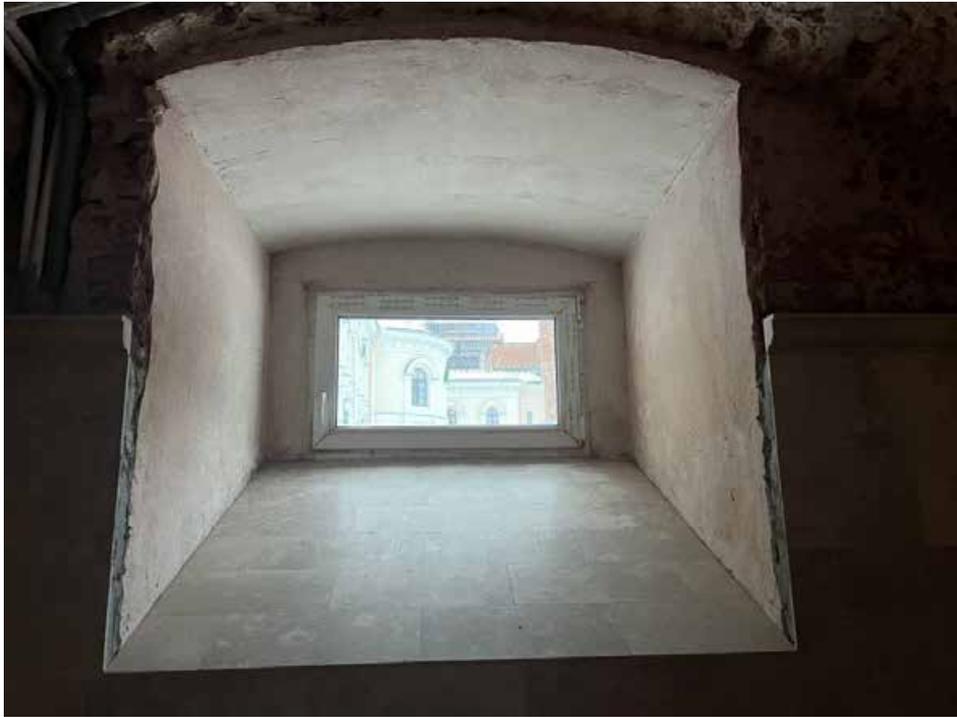
19. Объект культурного наследия федерального значения «Собор Воскресенский», входящий в состав объекта культурного наследия федерального значения «Монастырь Воскресенский Новодевичий», по адресу: г. Санкт-Петербург, Московский проспект, д. 100, лит. А. Подвальный (цокольный) этаж. Нижний храм. Фрагмент интерьера. Оконный проем (заполнение - позднее, не историческое).
