## **Акт**

**по результатам государственной историко-культурной экспертизы проектной документации на проведение работ по сохранению объекта культурного наследия федерального значения «Собор Воскресенский», расположенного по адресу: г. Санкт-Петербург, Московский пр., 100 (Московский проспект, дом 100, литера А), входящего в состав объекта культурного наследия федерального значения «Монастырь Воскресенский Новодевичий» по адресу: Санкт-Петербург, Московский проспект, дом 100, литеры А, Г, О, П, Р, С, Я, Московский проспект, дом 100, корпус 2, предусмотренных проектом: «Разработка проектной документации на проведение работ по сохранению объекта культурного наследия федерального значения "Монастырь Воскресенский Новодевичий" (Санкт-Петербург, Московский проспект, д.100, лит. А) ("Собор Воскресенский", нижний храм (придел св. Григория Нисского) и "Корпус северный с церковью Трех Святителей Вселенских)". «Собор Воскресенский", нижний храм (придел св. Григория Нисского). Санкт-Петербург, Московский просп., д. 100, лит. А. НАУЧНО-ПРОЕКТНАЯ ДОКУМЕНТАЦИЯ для производства работ по сохранению объекта культурного наследия», разработанным ООО «РСК АНТИК» (Шифр: 20000028-1-835)**

**Санкт-Петер

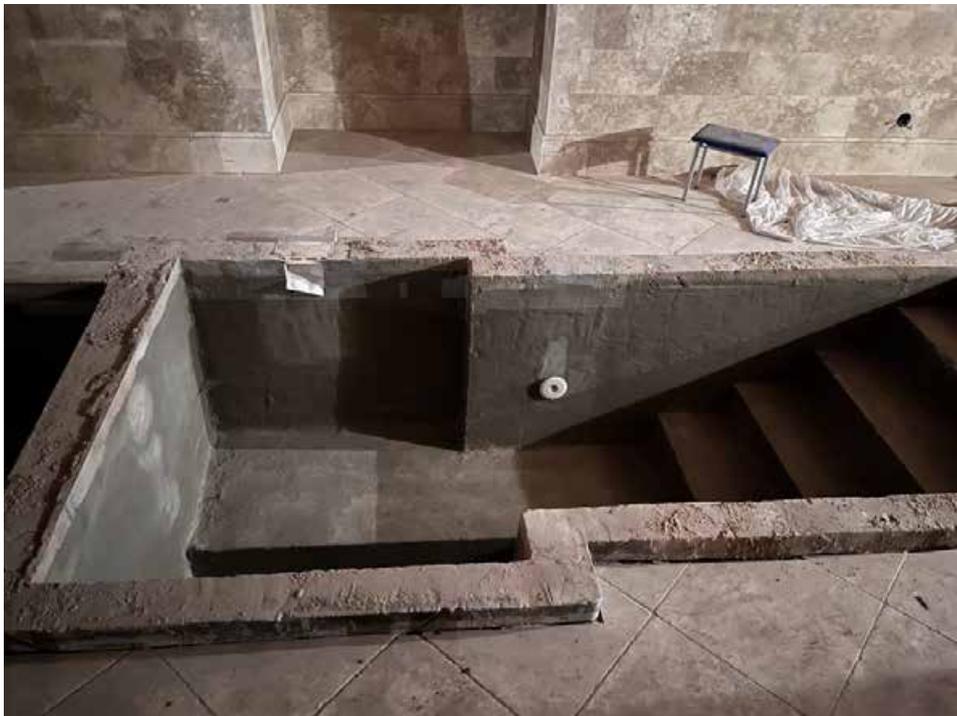
20. Объект культурного наследия федерального значения «Собор Воскресенский», входящий в состав объекта культурного наследия федерального значения «Монастырь Воскресенский Новодевичий», по адресу: г. Санкт-Петербург, Московский проспект, д. 100, лит. А. Подвальный (цокольный) этаж. Нижний храм. Фрагмент интерьера. Купель.
