АКТ

по результатам государственной историко-культурной экспертизы проектной документации на проведение работ по сохранению объекта культурного наследия «Дворец», входящего в состав объекта культурного наследия федерального значения «Дворец Воронцова М.И. (Пажеский корпус)», по адресу: Санкт-Петербург, ул. Садовая, д. 26, литеры А, Д (Садовая ул., 26; Ломоносова ул., 6, 8, 10): «Научно-проектная документация на проведение работ по сохранению объекта культурного наследия федерального значения «Дворец Воронцова М.И. (Пажеский корпус)» (капитальный ремонт интерьеров первого этажа с элементами реставрации), выполненной ООО «АСК-НОРД» в 2021 г. Шифр: 5-3/2021-САД-26

г. Санкт-Петербург

03 июня 2021 года

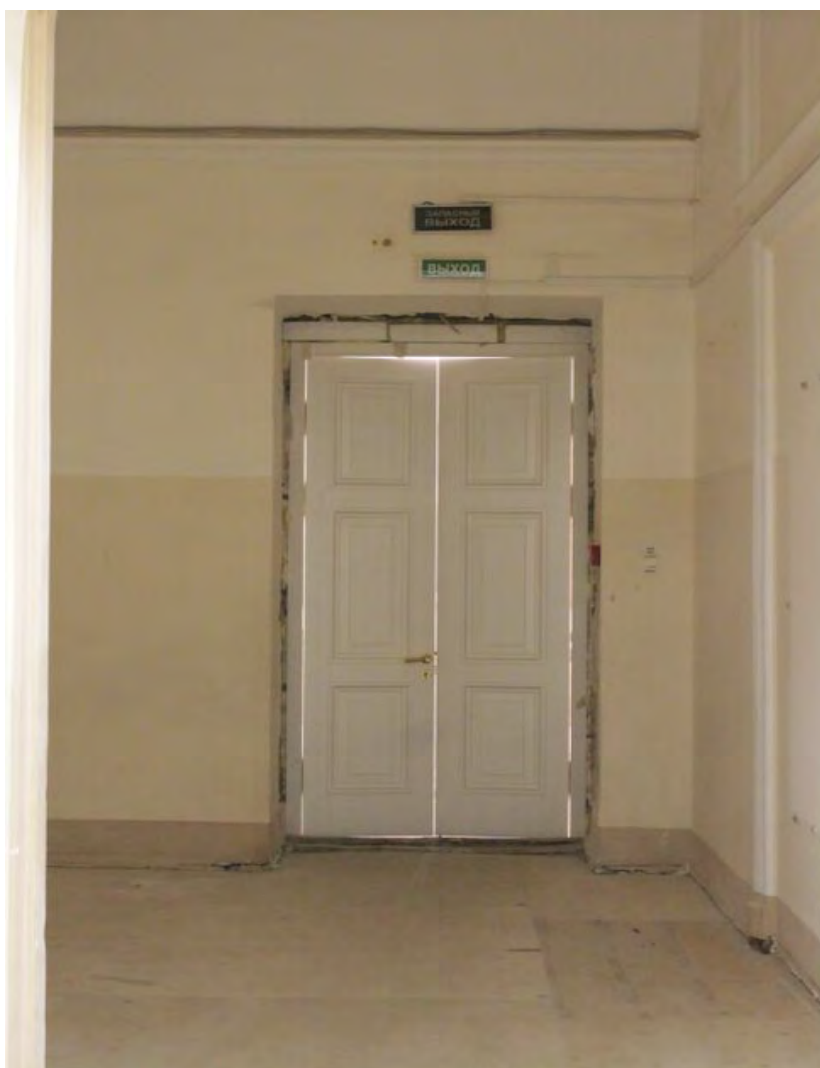
1. Объект культурного наследия «Дворец», входящий в состав объекта культурного наследия федерального значения «Дворец Воронцова М.И. (Пажеский корпус)», по адресу: Санкт-Петербург, ул. Садовая, д. 26, литеры А, Д (Садовая ул., 26; Ломоносова ул., 6, 8, 10). Помещение №1. Общий вид помещения с показом оформления дверного проема, а также дверного заполнения. Дата фотофиксации: 21 мая 2021 г.

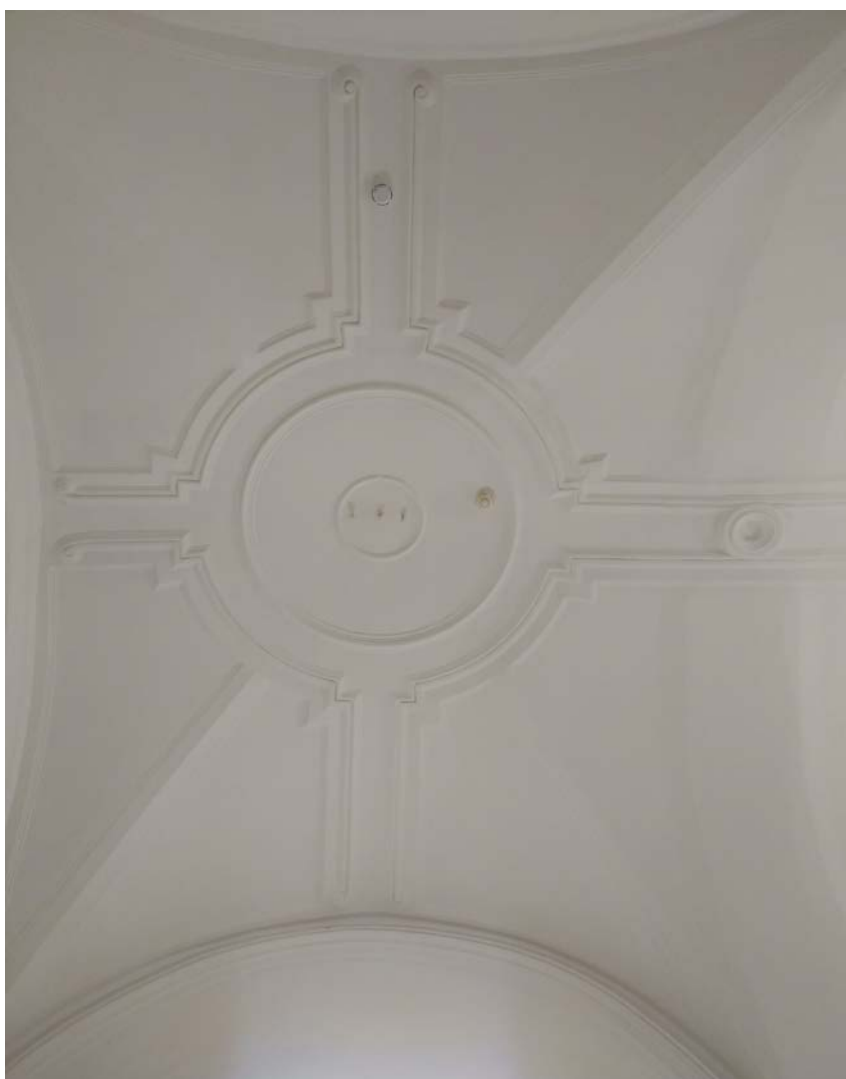
3. Объект культурного наследия «Дворец», входящий в состав объекта культурного наследия федерального значения «Дворец Воронцова М.И. (Пажеский корпус)», по адресу: Санкт-Петербург, ул. Садовая, д. 26, литеры А, Д (Садовая ул., 26; Ломоносова ул., 6, 8, 10). Помещение №2. Оформление сводчатого потолка. Дата фотофиксации: 21 мая 2021 г.

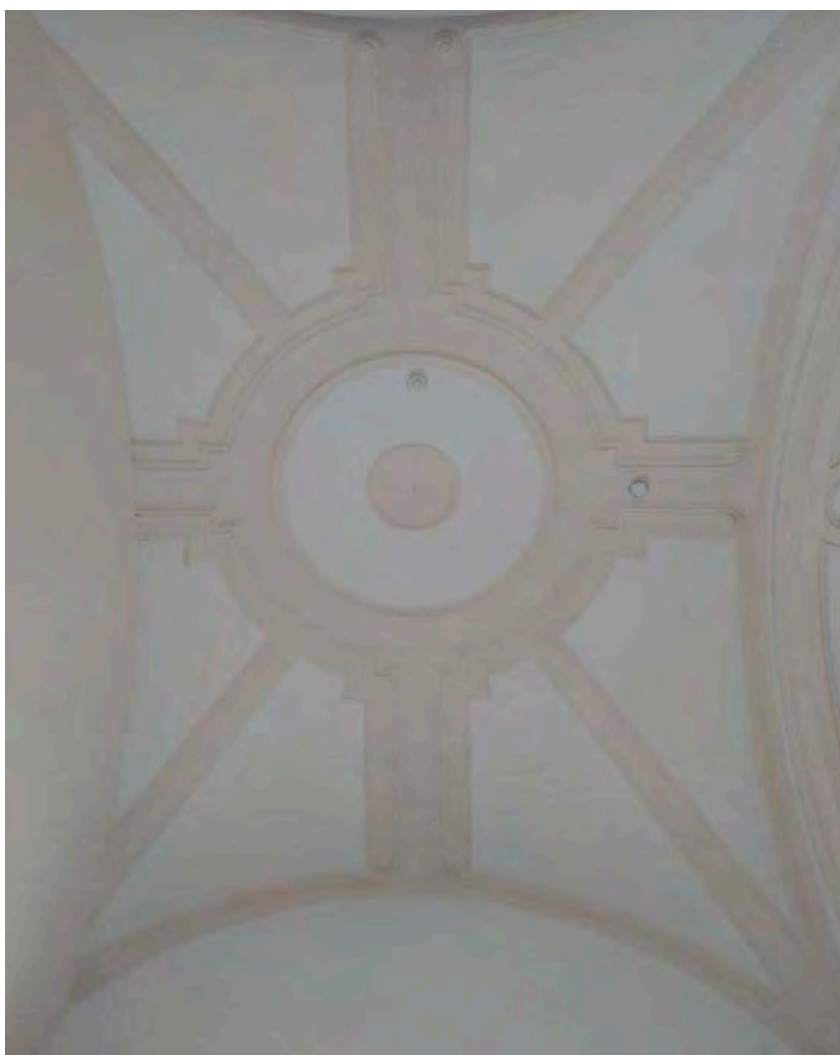
6. Объект культурного наследия «Дворец», входящий в состав объекта культурного наследия федерального значения «Дворец Воронцова М.И. (Пажеский корпус)», по адресу: Санкт-Петербург, ул. Садовая, д. 26, литеры А, Д (Садовая ул., 26; Ломоносова ул., 6, 8, 10). Помещение №5. Оформление сводчатого потолка. Дата фотофиксации: 21 мая 2021 г.

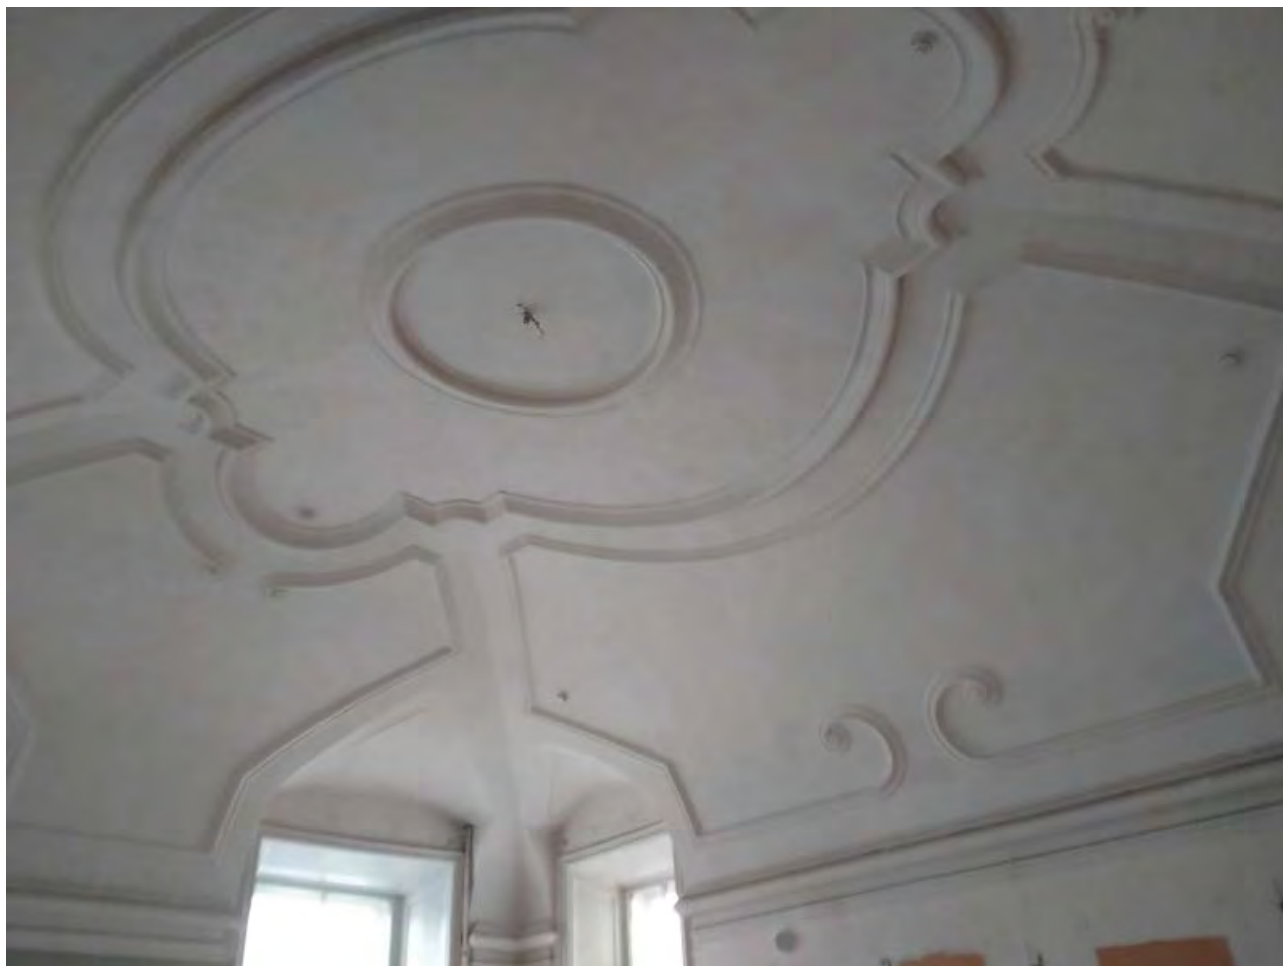
21. Объект культурного наследия «Дворец», входящий в состав объекта культурного наследия федерального значения «Дворец Воронцова М.И. (Пажеский корпус)», по адресу: Санкт-Петербург, ул. Садовая, д. 26, литеры А, Д (Садовая ул., 26; Ломоносова ул., 6, 8, 10). Помещение №13. Фрагмент с показом оформления сводчатого потолка. Дата фотофиксации: 21 мая 2021 г.

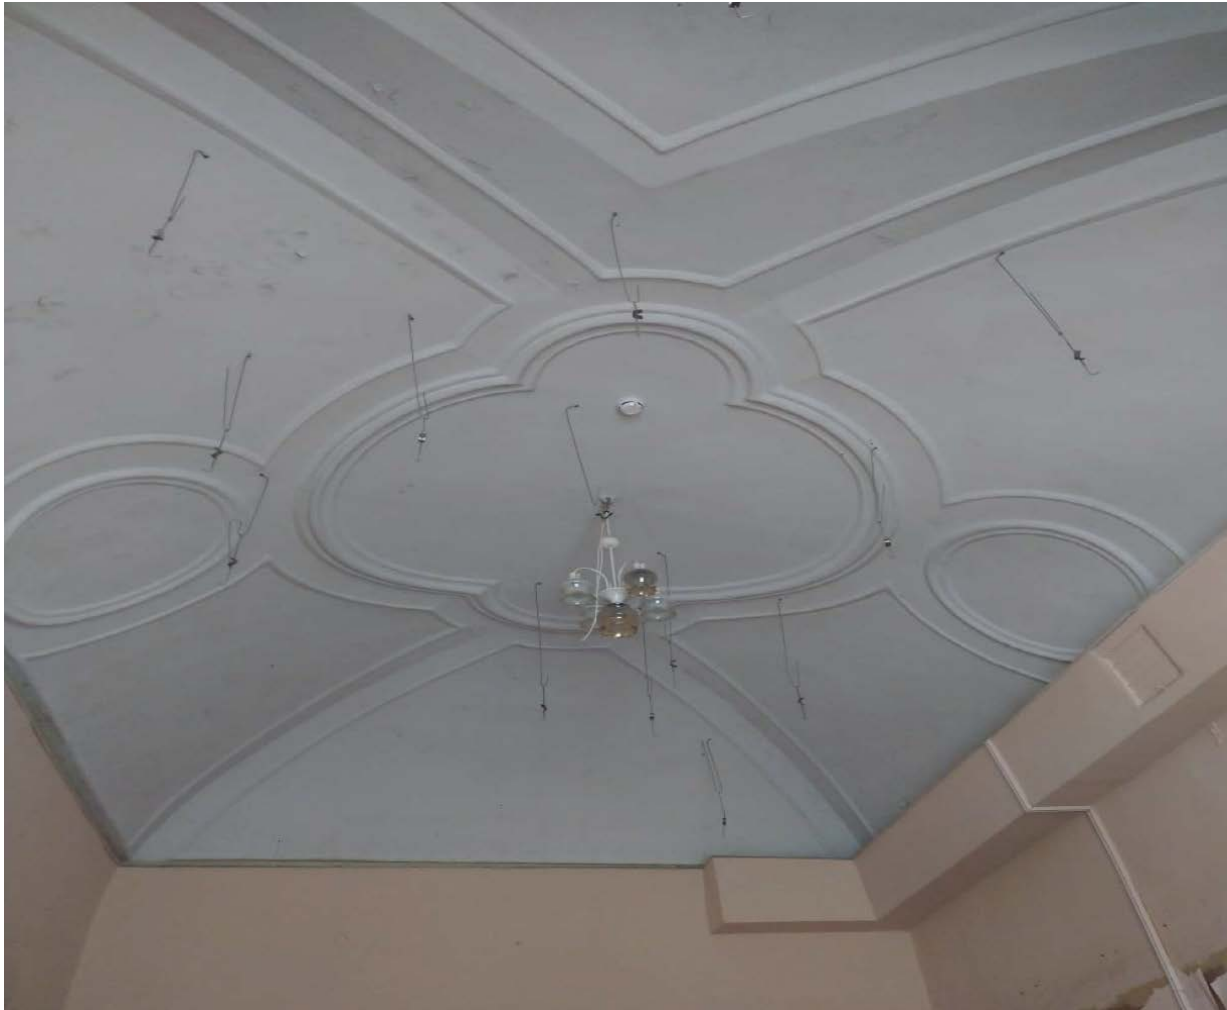
26. Объект культурного наследия «Дворец», входящий в состав объекта культурного наследия федерального значения «Дворец Воронцова М.И. (Пажеский корпус)», по адресу: Санкт-Петербург, ул. Садовая, д. 26, литеры А, Д (Садовая ул., 26; Ломоносова ул., 6, 8, 10). Помещение №16. Оформление сводчатых потолков. Дата фотофиксации: 21 мая 2021 г.

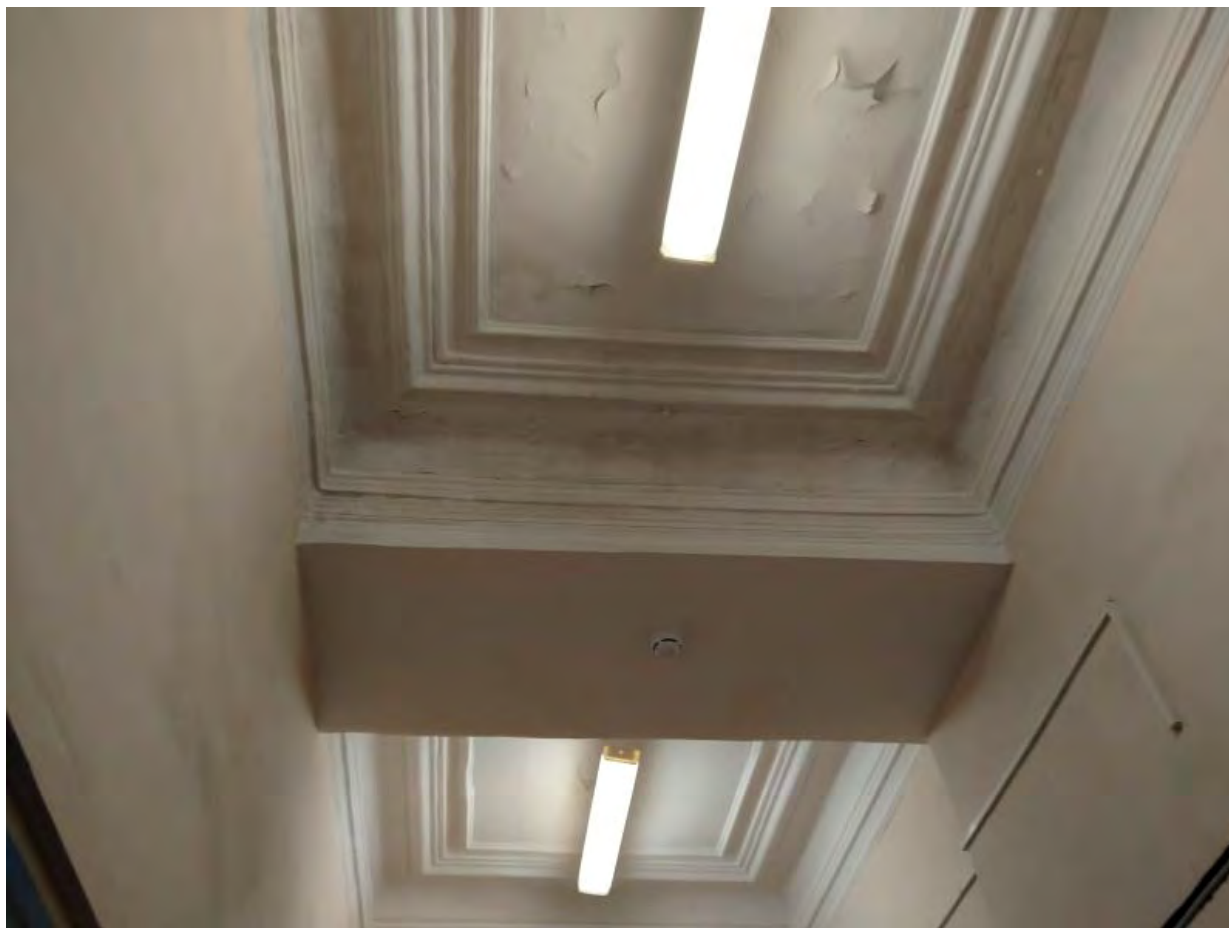
28. Объект культурного наследия «Дворец», входящий в состав объекта культурного наследия федерального значения «Дворец Воронцова М.И. (Пажеский корпус)», по адресу: Санкт-Петербург, ул. Садовая, д. 26, литеры А, Д (Садовая ул., 26; Ломоносова ул., 6, 8, 10). Помещение №17. Фрагмент с показом оформления потолка. Дата фотофиксации: 21 мая 2021 г.
