## **Акт**

**по результатам государственной историко-культурной экспертизы проектной документации на проведение работ по сохранению объекта культурного наследия регионального значения «Бывший дом Толстого (фасады)» по адресу: Санкт-Петербург, ул. Рубинштейна, д. 15-17, лит. А (наб. Фонтанки, 54): «Проект приспособления нежилого помещения под кафе по адресу: Санкт-Петербург, ул. Рубинштейна, д. 15-17, лит. А, пом. 2-Н», разработанной индивидуальным предпринимателем Архиповой Марией Сергеевной в 2019 г. (шифр: 15/17-2/0219)**

Проектная документация на проведение работ по сохранению объекта культурного наследия регионального значения «Бывший дом Толстого (фасады)» по адресу: Санкт-Петербург, ул. Рубинштейна, д. 15-17, лит. А (наб. Фонтанки, 54): «Проект приспособления нежилого помещения под кафе по адресу: Санкт-Петербург, ул. Рубинштейна, д. 15-17, лит. А, пом. 2-Н», разработанная индивидуальным предпринимателем Архиповой Марией Сергеевной в 2019 г. (шифр: 15/17-2/0219) в следующем составе:

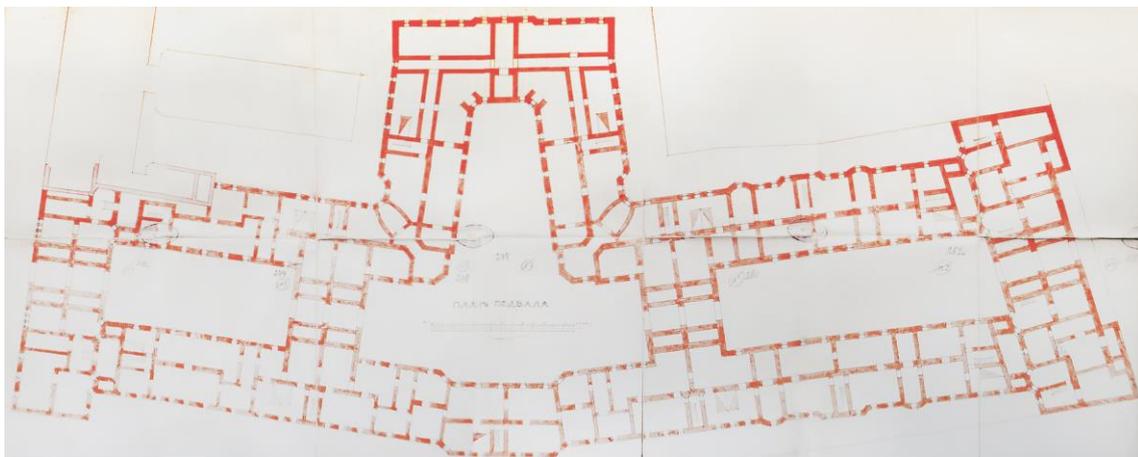
6. План подвала. 1910 г. — ЦГИА СПб. Ф. 513. Оп 102. Д. 5313.

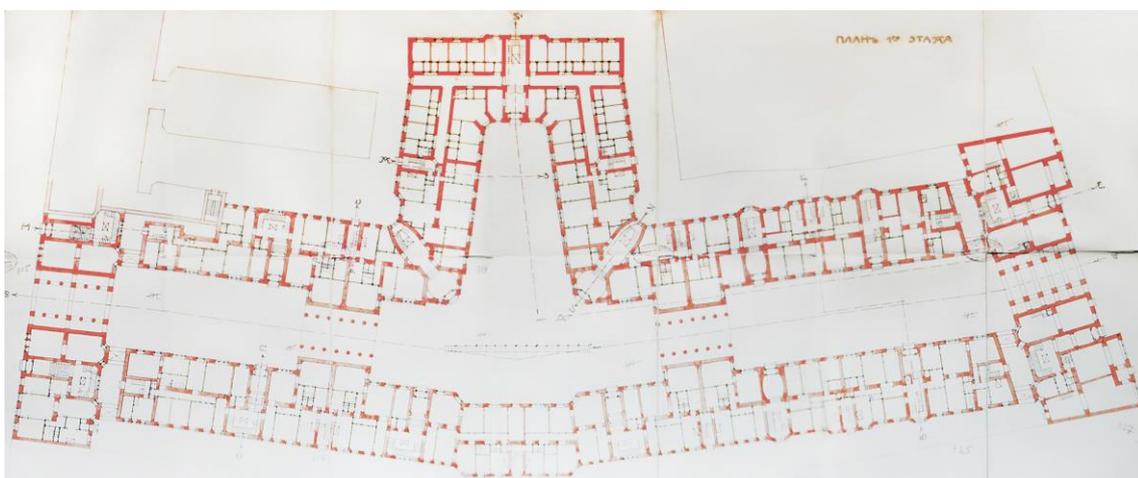
7. План 1-го этажа. 1910 г. — ЦГИА СПб. Ф. 513. Оп 102. Д. 5313.

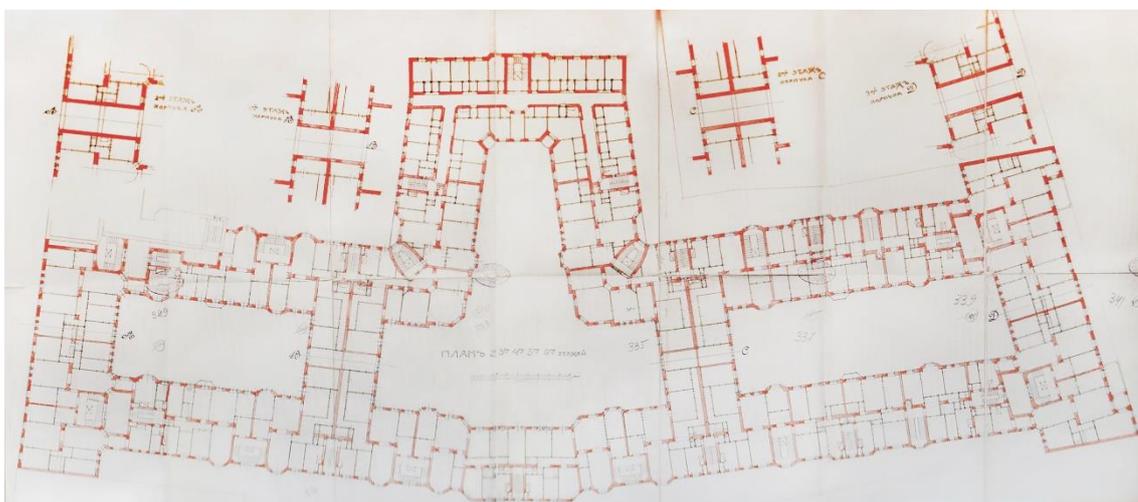
8. План 2-го, 3-го, 4-го, 5-го, 6-го этажей. 1910 г. —  
ЦГИА СПб. Ф. 513. Оп 102. Д. 5313.

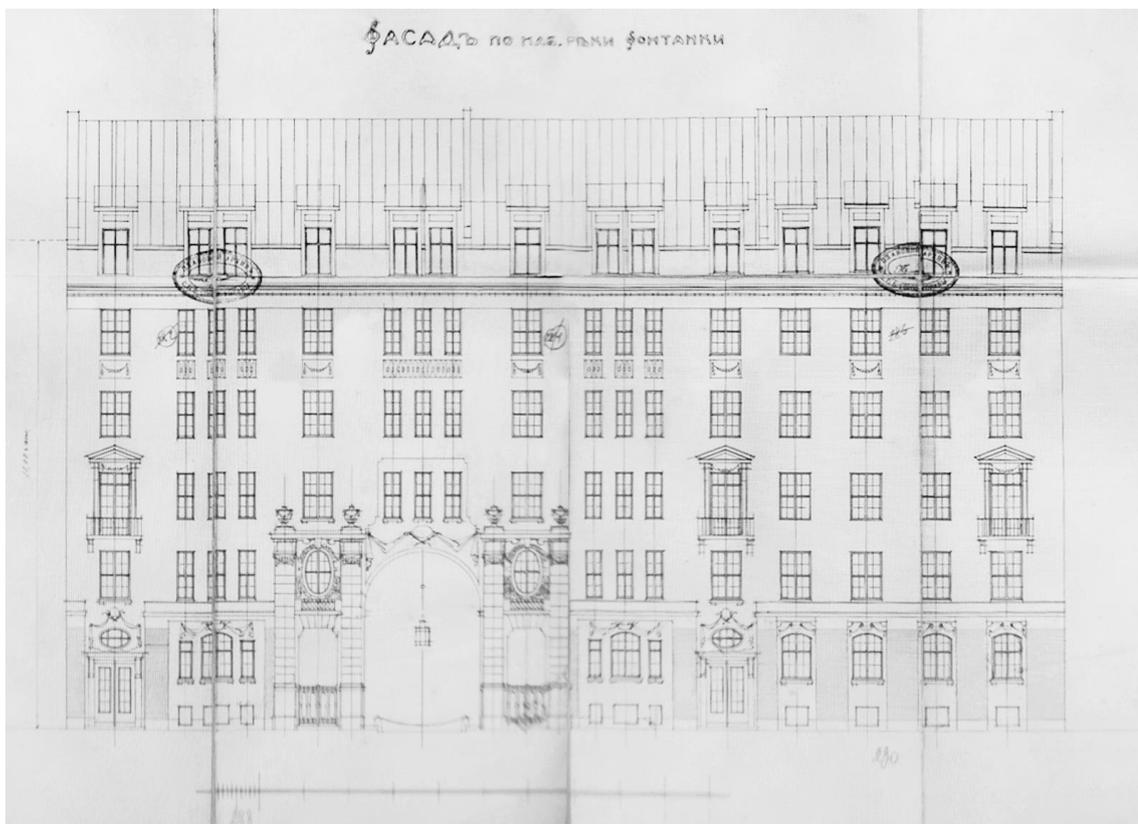
9. Фасад по наб. реки Фонтанки. — ЦГИА СПб. Ф. 513. Оп 102. Д. 5313.

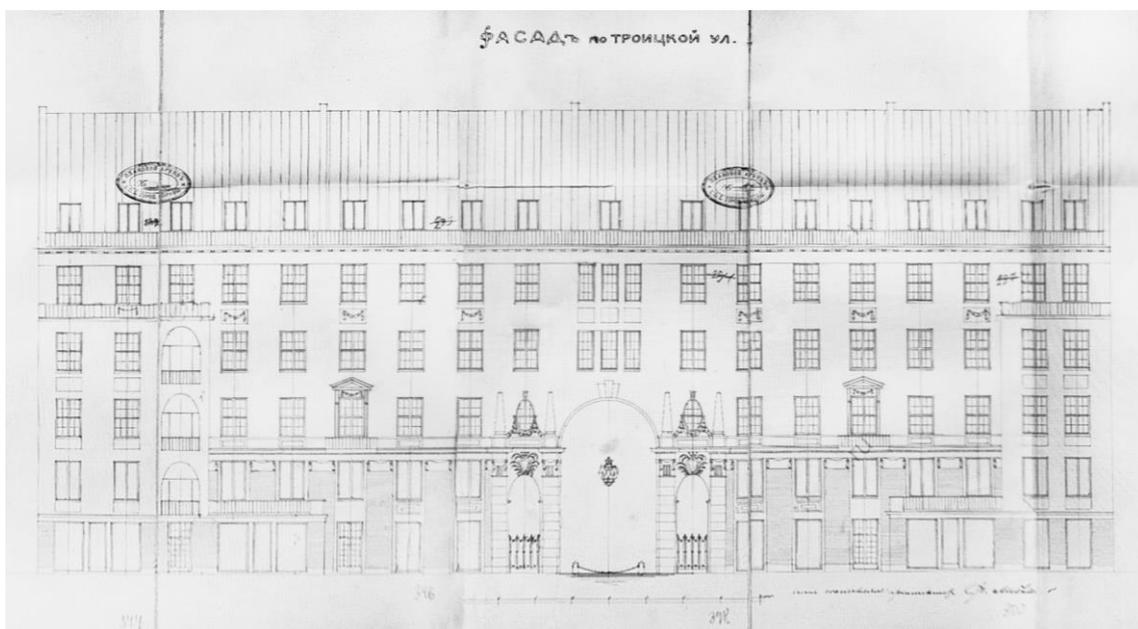
10. Фасад по Троицкой ул. (ул. Рубинштейна). — ЦГИА СПб. Ф. 513. Оп 102. Д. 5313.

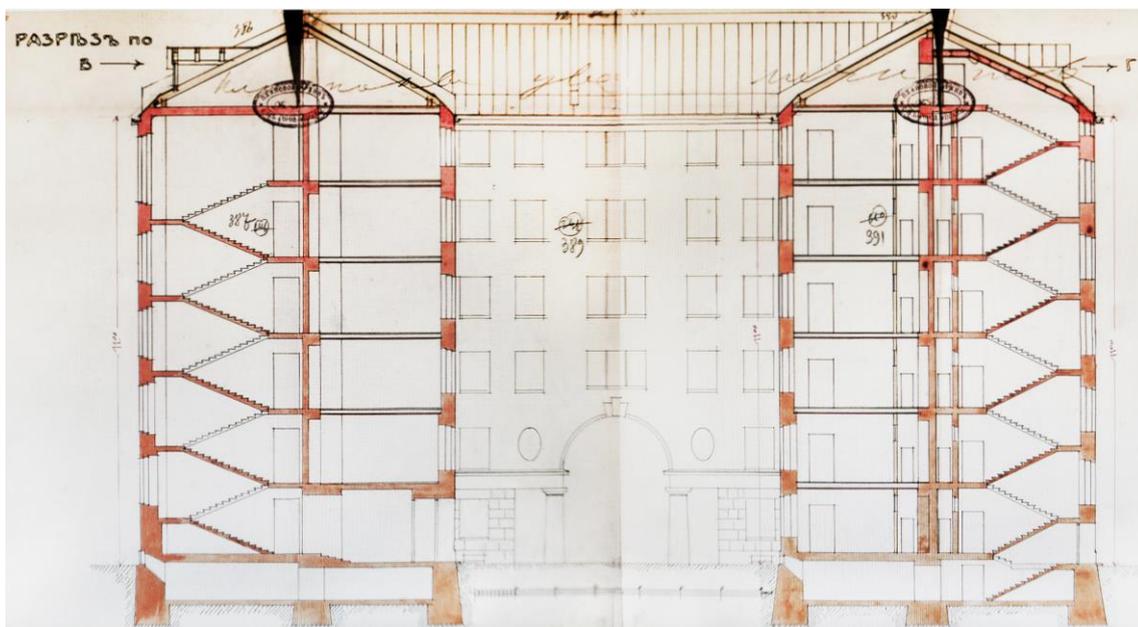
11. Разрез по ВГ. — ЦГИА СПб. Ф. 513. Оп 102. Д. 5313.

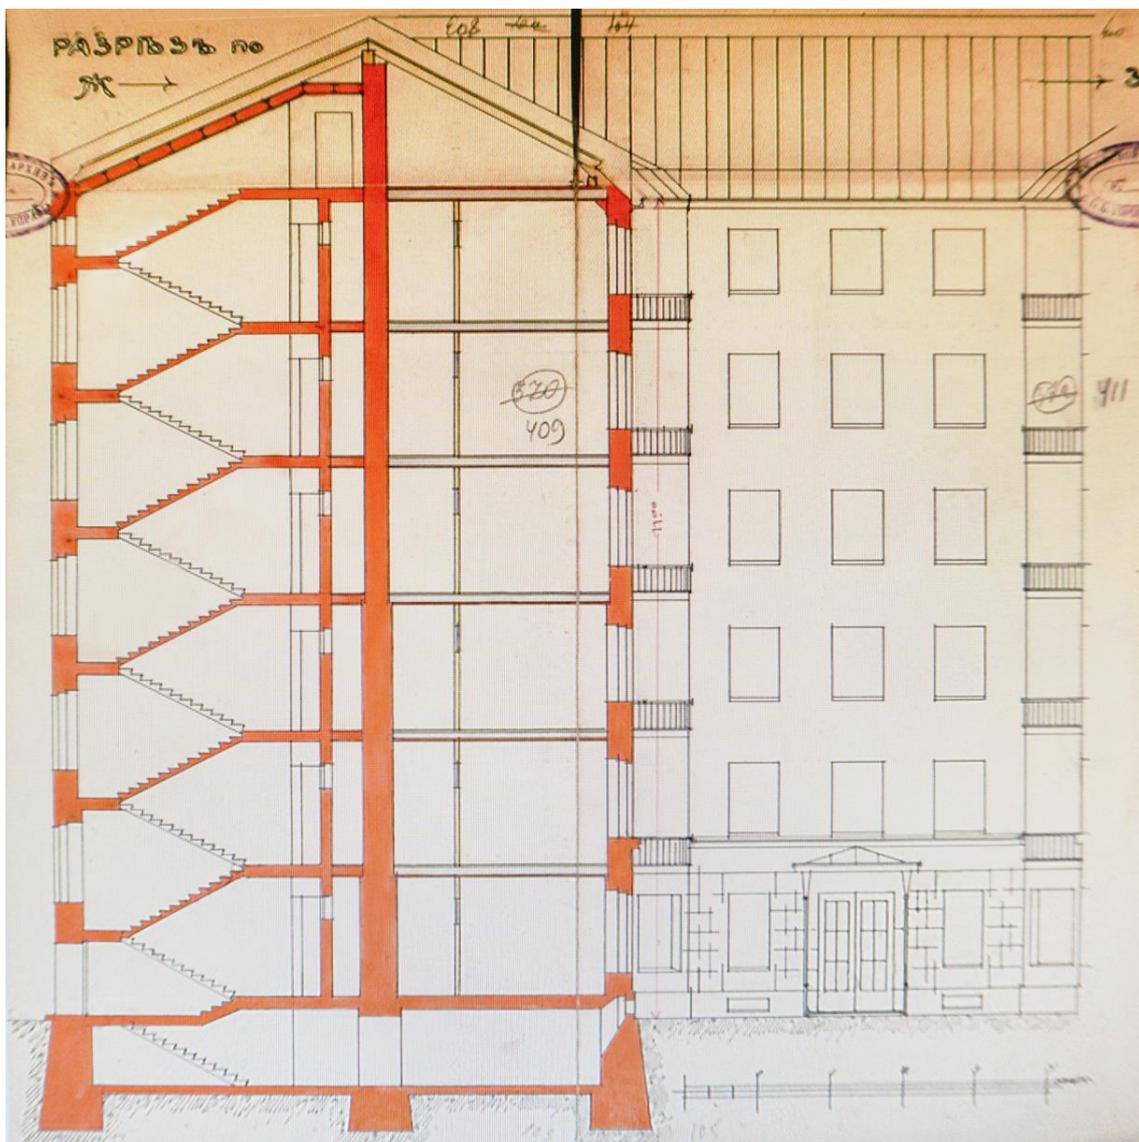
13. Разрез по ЖЗ. — ЦГИА СПб. Ф. 513. Оп 102. Д. 5313.

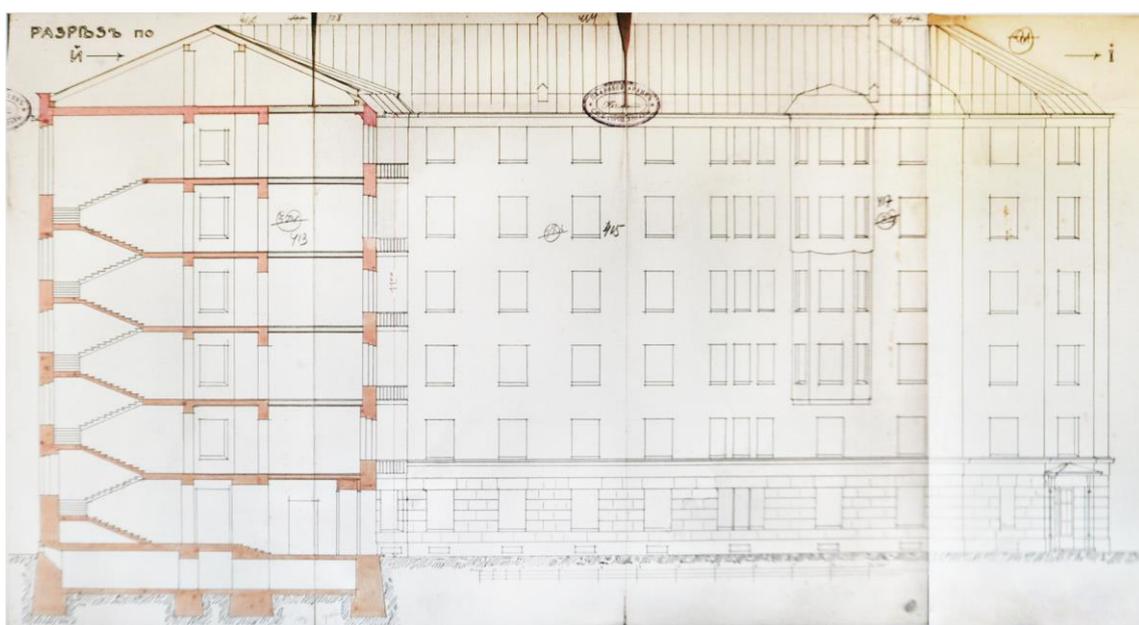
14. Разрез по йй. — ЦГИА СПб. Ф. 513. Оп 102. Д. 5313.

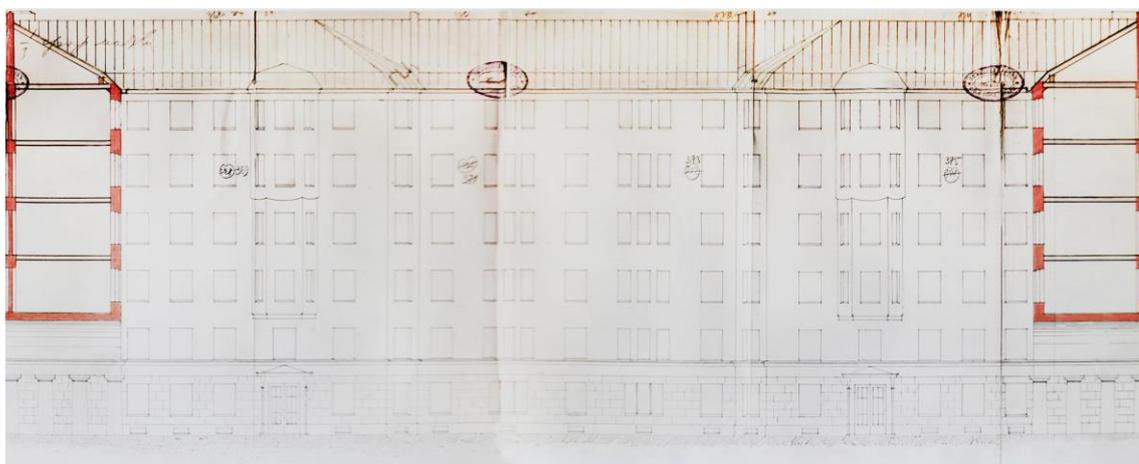
16. Фрагмент разреза по АБ. — ЦГИА СПб. Ф. 513. Оп 102. Д. 5313.

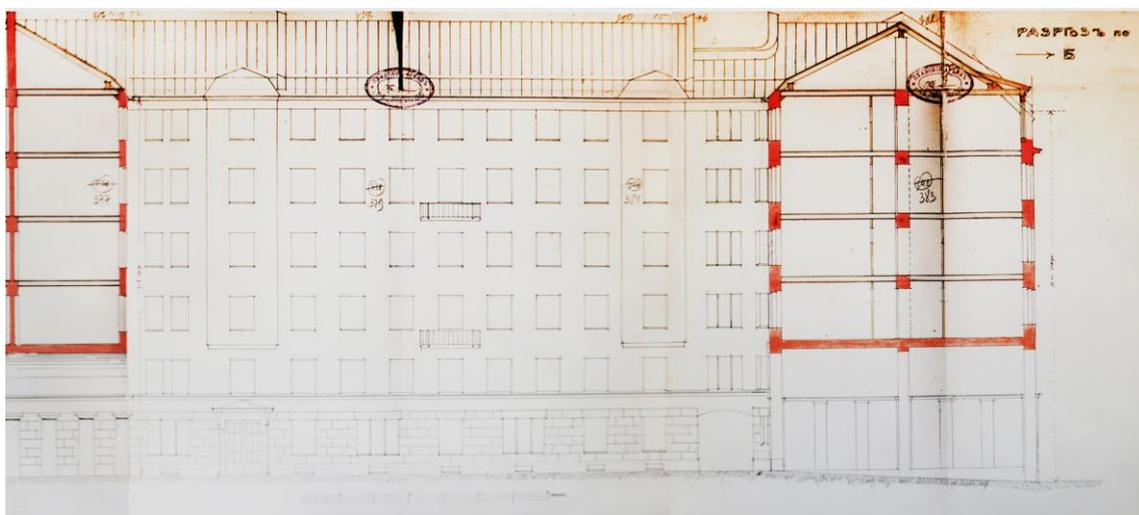
17. Фрагмент разреза по АБ. — ЦГИА СПб. Ф. 513. Оп 102. Д. 5313.

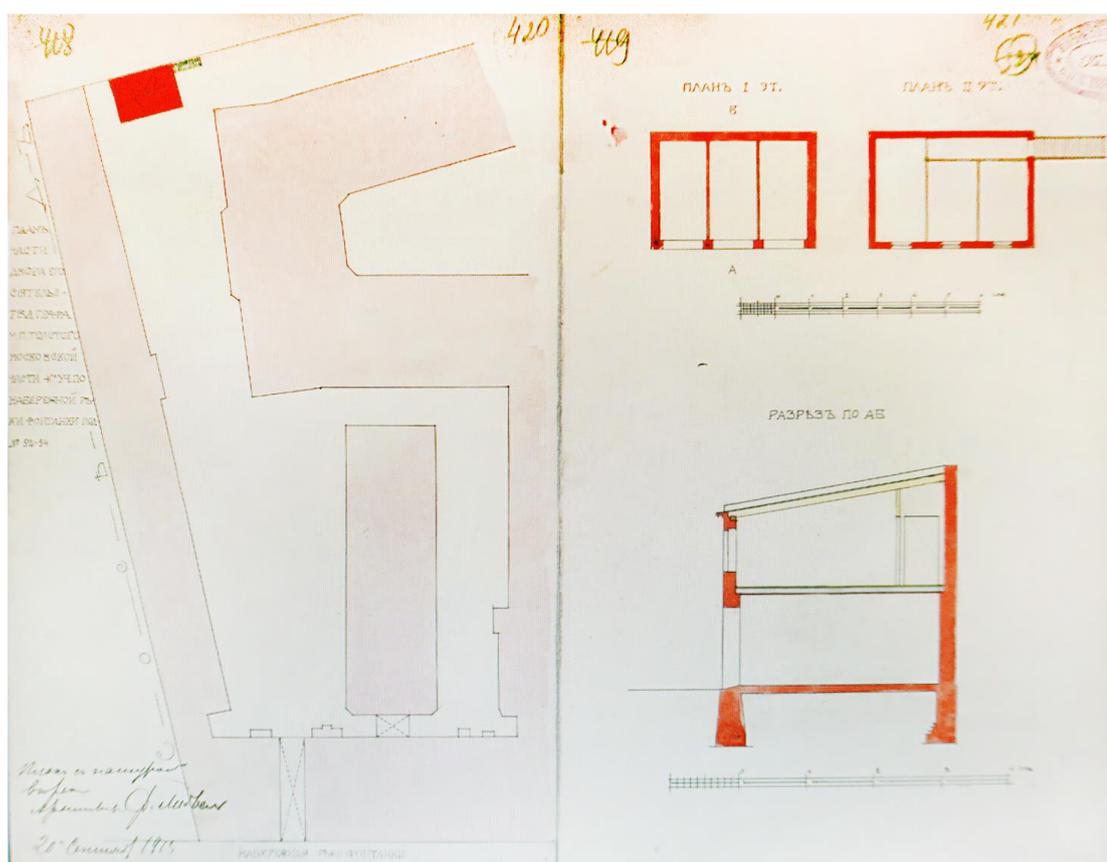
19. План двора графа М.П. Толстого от 20 сентября 1913 г. Проект постройки 2-этажного каменного нежилого сарая. — ЦГИА СПб. Ф. 513. Оп 102. Д. 5313.

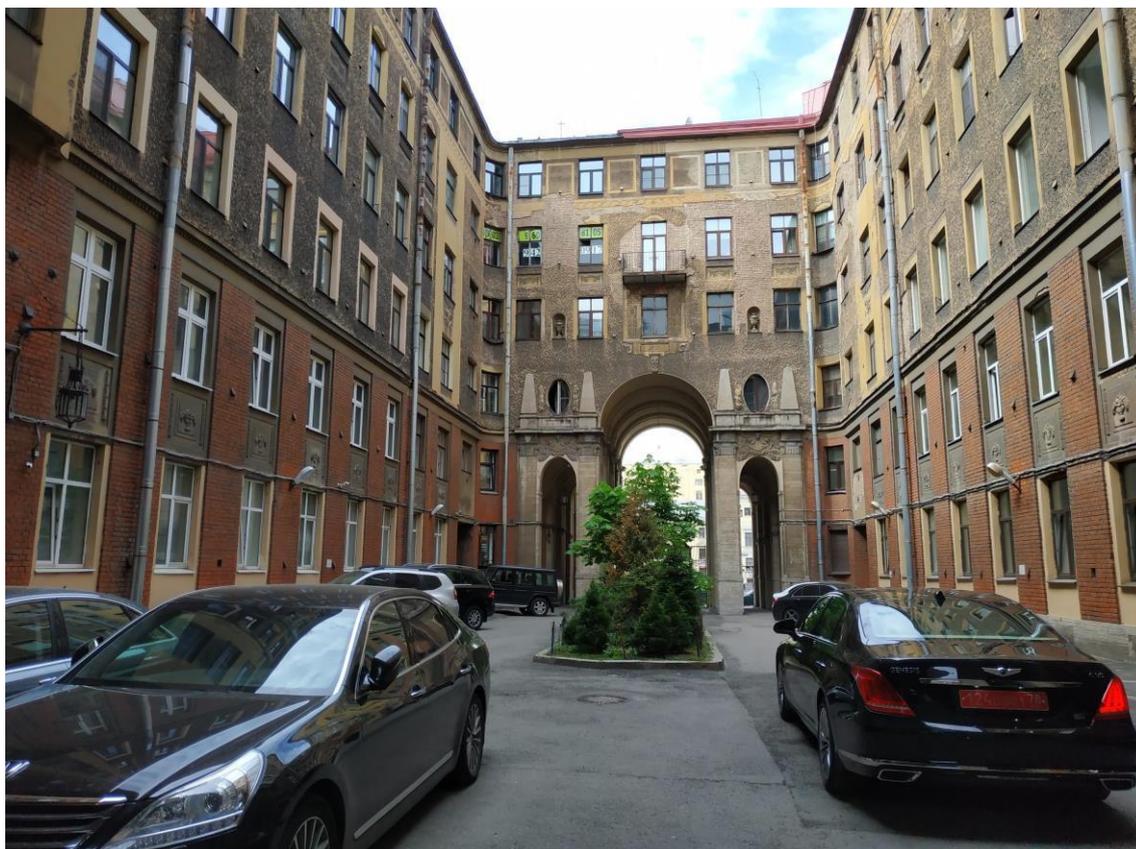
Фото 9. Юго-западный дворовый фасад

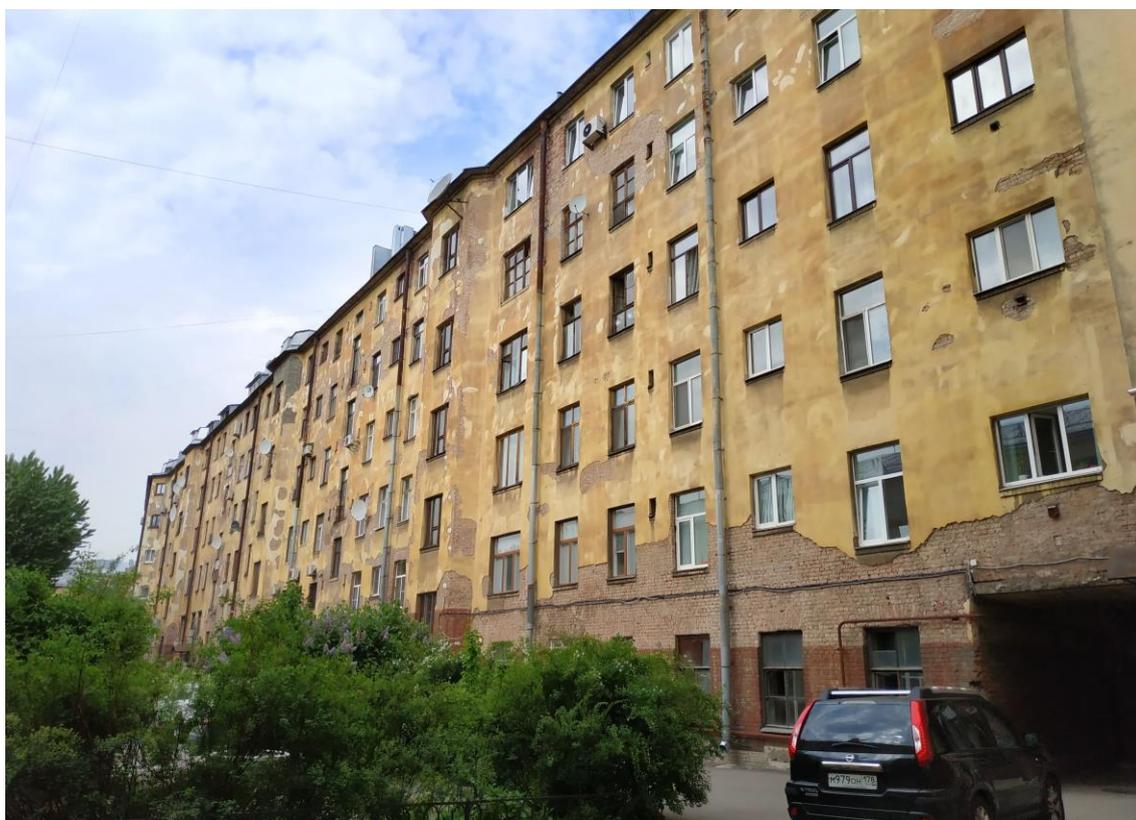
Фото 10. Северо-восточный дворовый фасад.

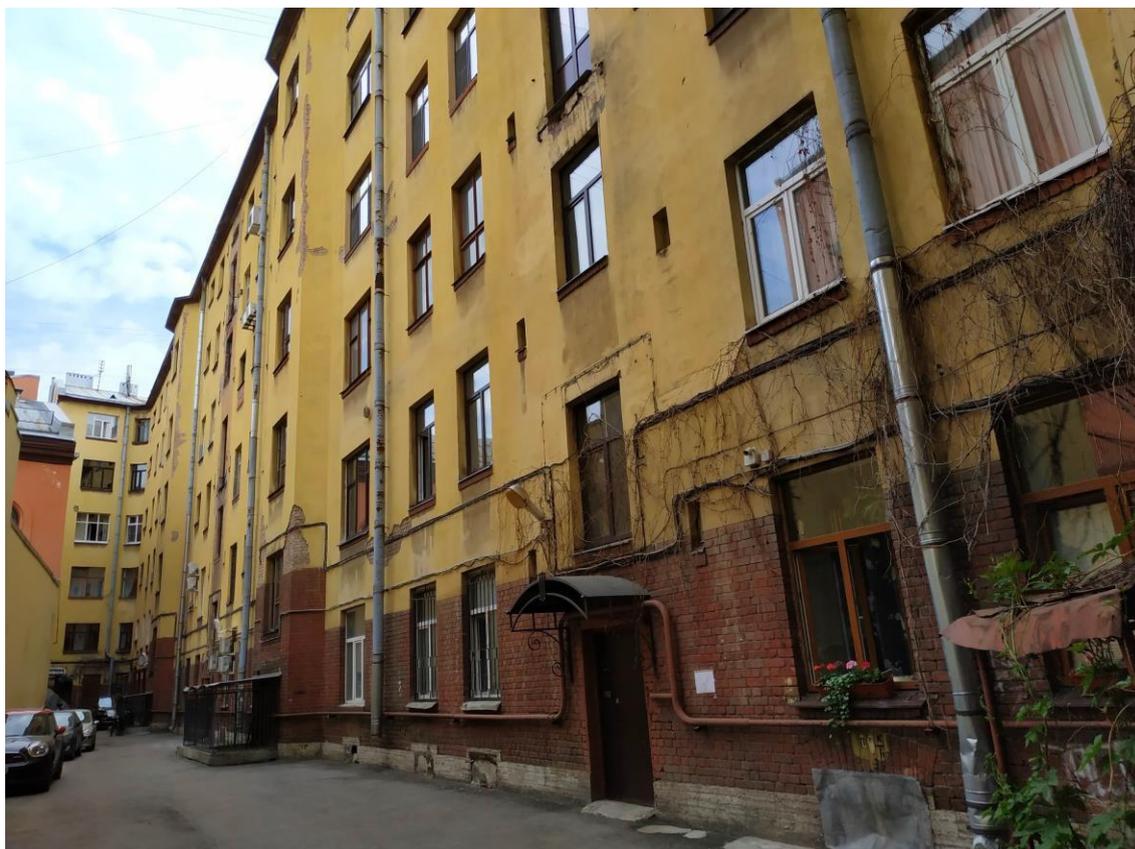
Фото 11. Вид на оконные проемы помещения 2-Н со стороны дворового фасада и воротный проезд, ведущий во двор-колодец

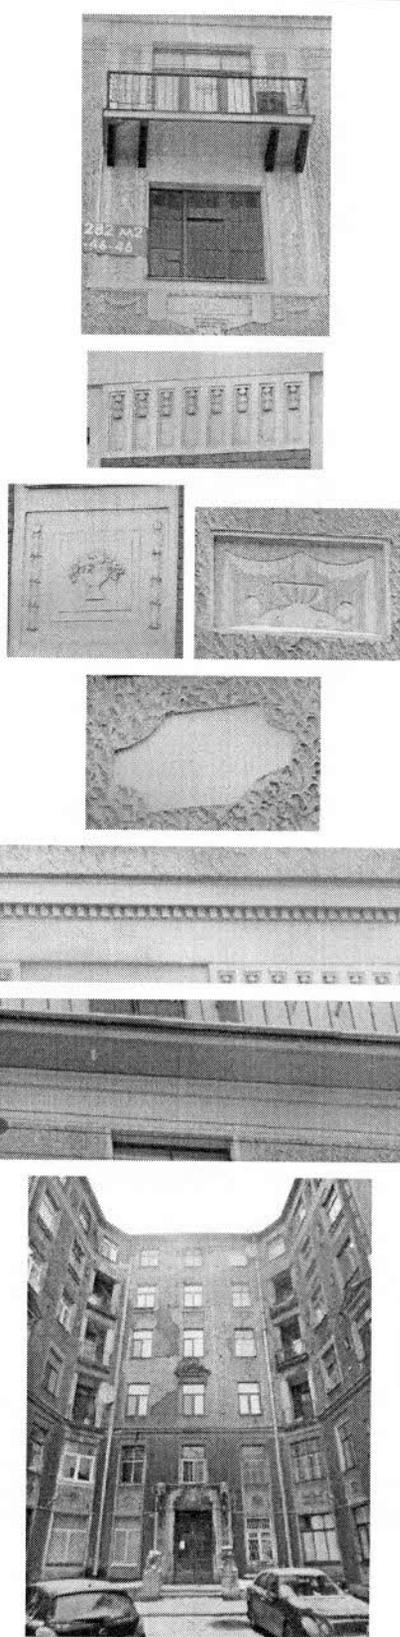
<p>металл), техника исполнения (ковка);</p> <p>орнаментированные вертикальные филенки фактурной штукатурки;</p> <p>лепное оформление верхней части лопаток;</p> <p>квадратные и прямоугольные филенки в подоконном пространстве, с лепным орнаментом, в том числе с изображением вазонов;</p> <p>межэтажный карниз с дентикулами;</p> <p>гладкий фриз в завершении;</p> <p>венчающий профилированный карниз;</p> <p>мансардный этаж;</p> <p>дворовые фасады:</p> <p>лицевой фасад по наб. р. Фонтанки: вид материала и характер отделки фасада - сочетание гладкой и зернистой штукатурки, красного кирпича (в уровне 1-2-го этажей), песчаника и известняка; вид материала и характер отделки цоколя – скобы из известняка;</p>

<p>The images illustrate various architectural details and facade treatments described in the text. From top to bottom: a balcony with a decorative railing; a window with a decorative frame and a small plaque; a row of decorative elements; square and rectangular panels with carvings; a frieze with dentils; a mansard roof; and a courtyard view of a building facade.</p>
