## Акт

государственной историко-культурной экспертизы проектной документации на проведение работ по сохранению объекта культурного наследия федерального значения «Ограда», в составе объекта культурного наследия федерального значения «Капелла Придворная певческая», расположенного по адресу: г. Санкт-Петербург, наб. р. Мойки, д. 20, предусмотренной проектом: «Проектная документация на реставрацию и ремонт ограды по адресу: г. Санкт-Петербург, наб. р. Мойки, д. 20»

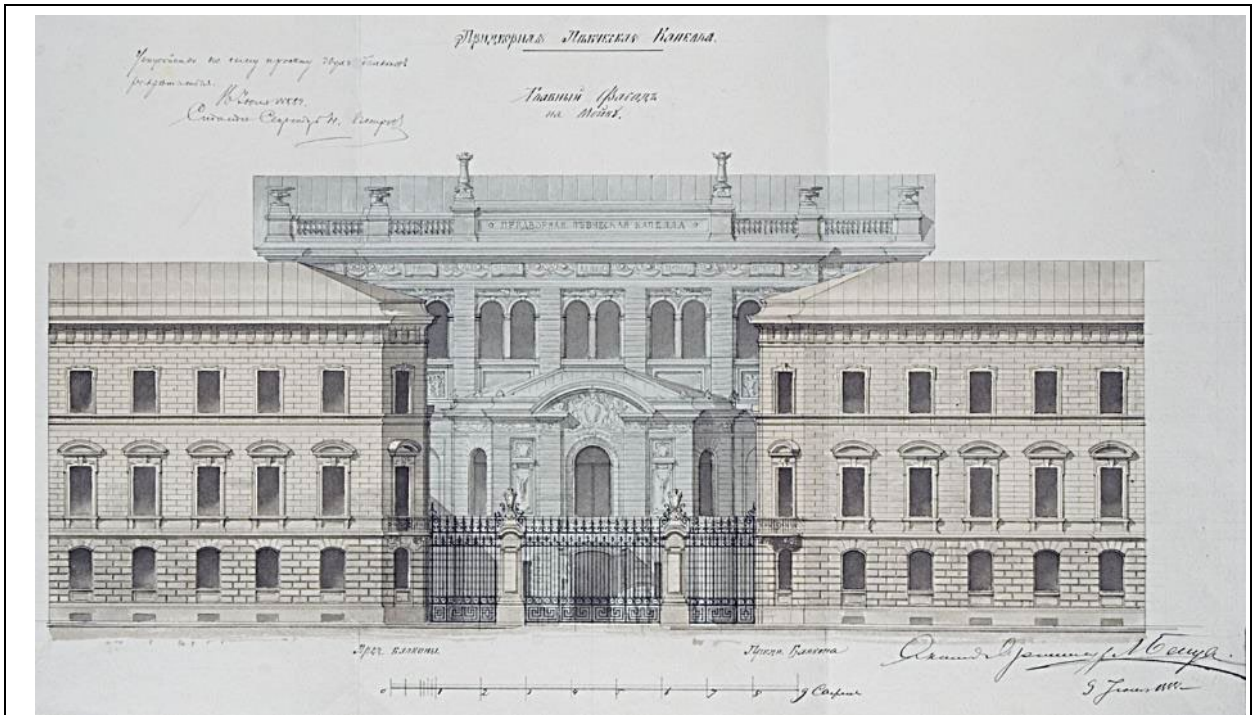
5. Главный фасад по реке Мойке, подписанный арх. Л.Н. Бенуа 09.06.1888. Вариант № 1

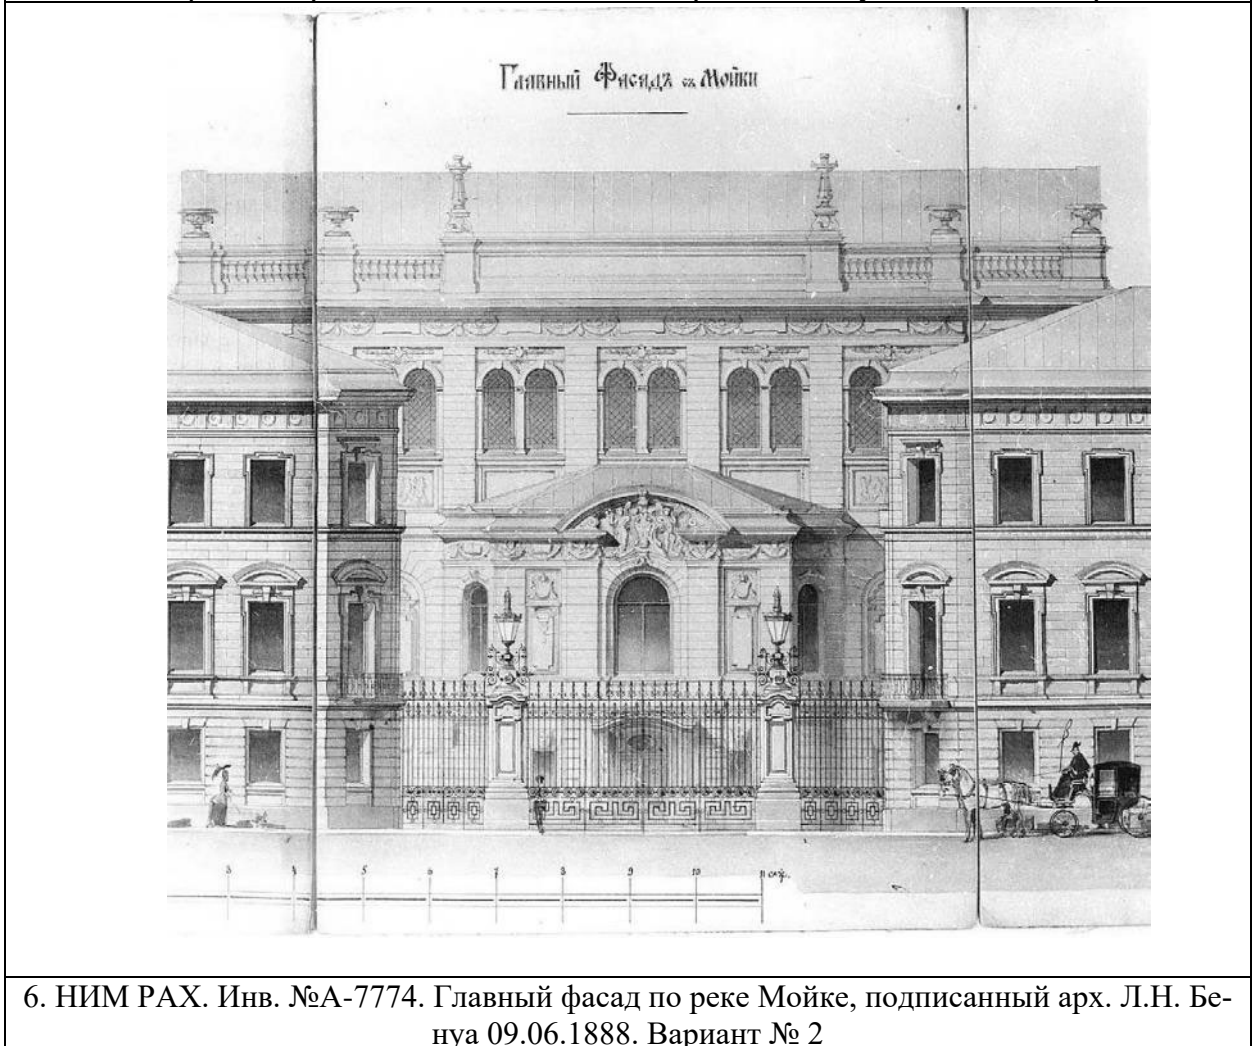
6. НИМ РАХ. Инв. №А-7774. Главный фасад по реке Мойке, подписанный арх. Л.Н. Бенуа 09.06.1888. Вариант № 2

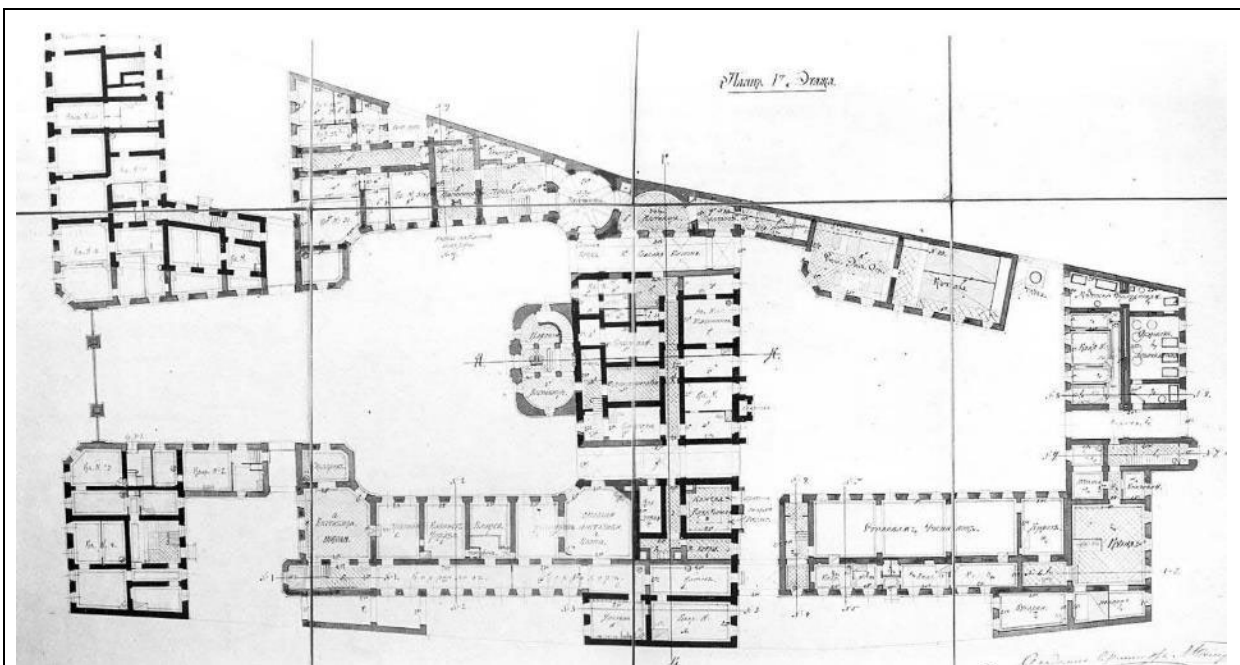
7. НИМ РАХ. Инв. №А-7775. Чертёж 1-го этажа проекта перестройки Капеллы, подписанный арх. Л.Н. Бенуа 20.05.1889

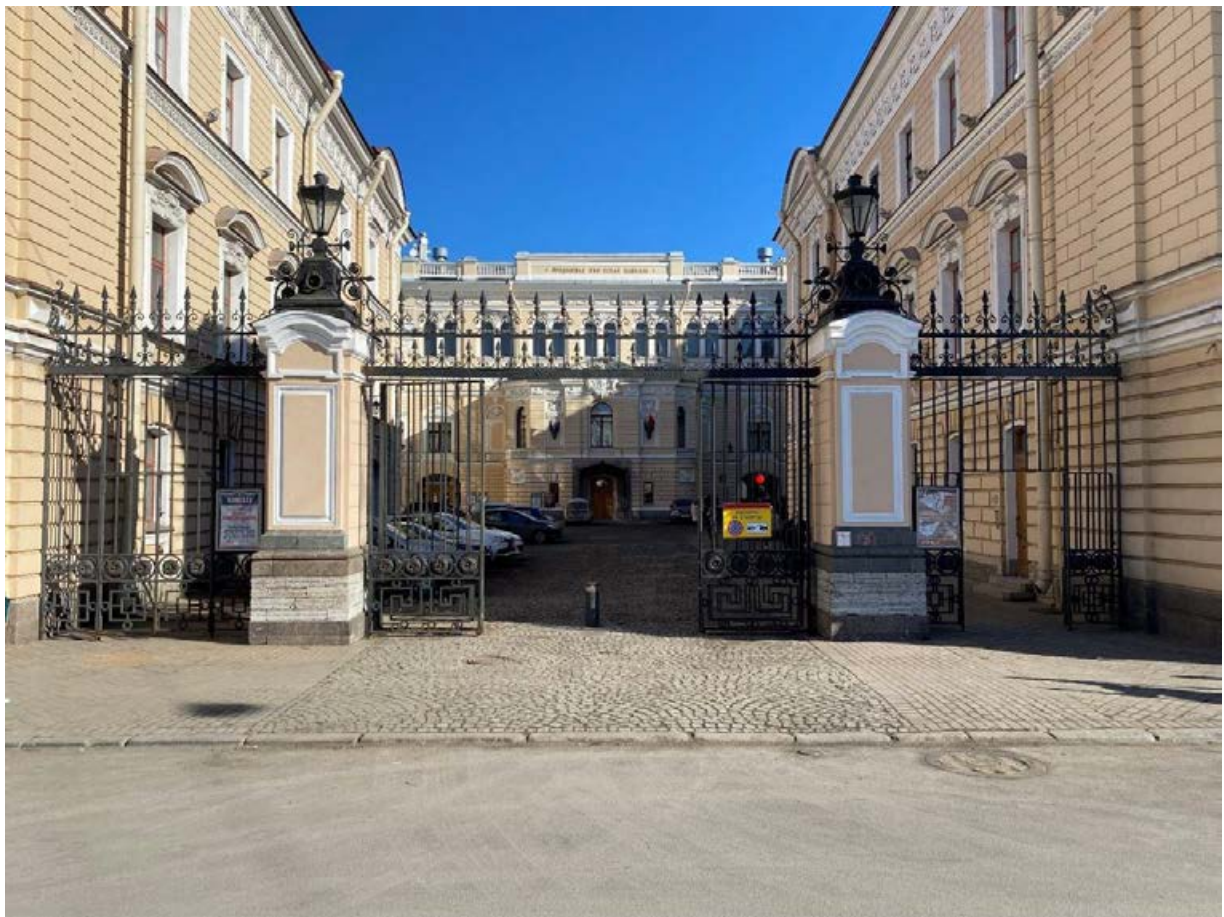
1

1. Общий вид ограды со стороны наб. р. Мойки
2. Общий вид ограды со стороны двора
3. Пилон-1. Вид со стороны двора
4. Пилон-2. Вид со стороны двора
5. Декор металлических ворот
6. Фонарь
7. Декор металлических ворот

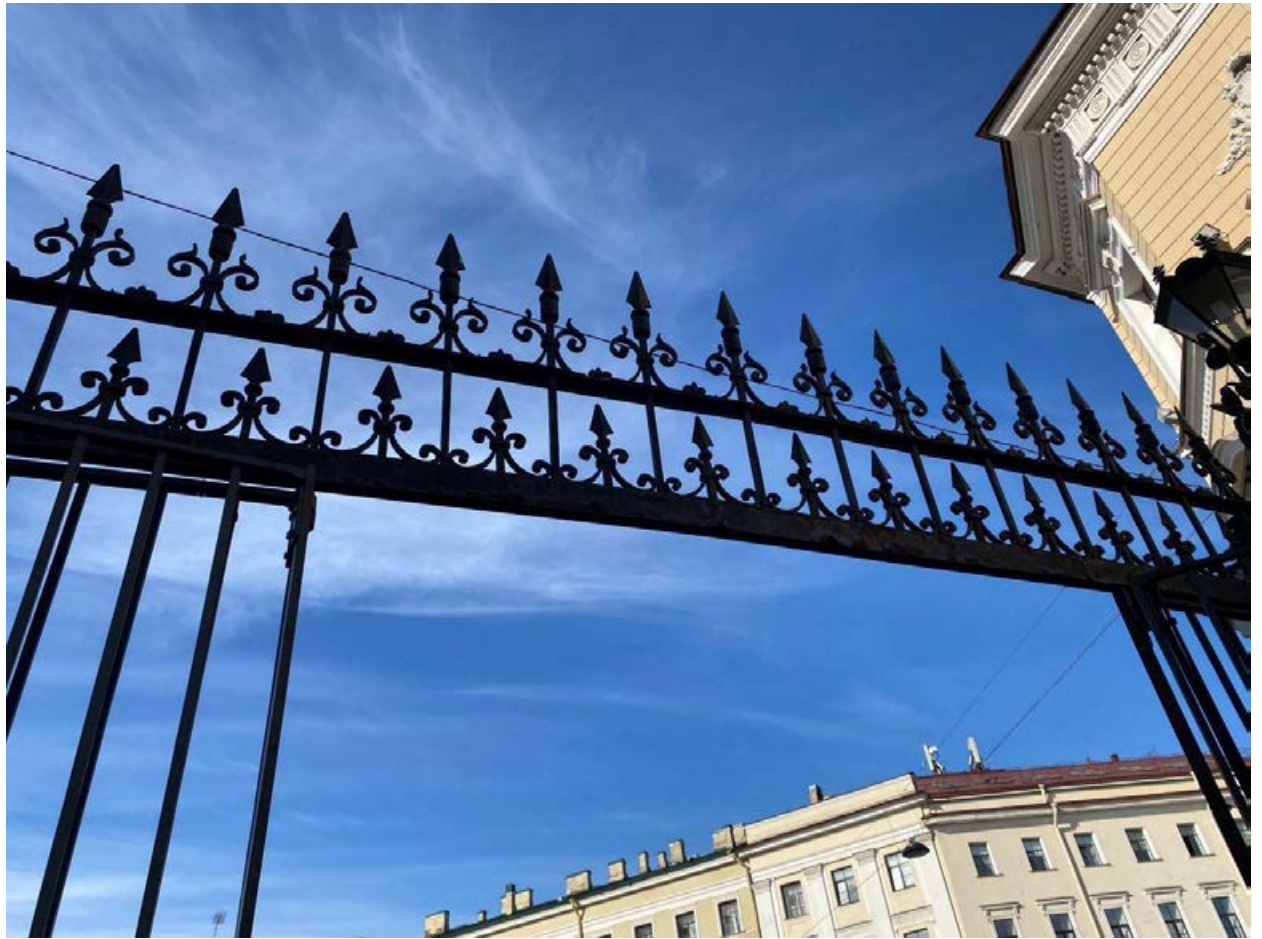
Фото №:	7
Адрес:	г. Санкт-Петербург, наб. р. Мойки, д. 20
Наименование ОКН:	«Ограда»
Аннотация:	Декор металлических ворот
Дата съемки:	23 мая 2022 г. (Зайцева Д. А.)
