Акт

по результатам государственной историко-культурной экспертизы проектной документации на проведение работ по сохранению выявленного объекта культурного наследия «Дом О.И. Либих», расположенного по адресу: г. Санкт-Петербург, Моховая ул., 14: «Приспособление квартиры № 14 под современное использование, в выявленном объекте культурного наследия «Дом О.И. Либих», по адресу: Санкт-Петербург, ул. Моховая, д. 14, лит. А, кв. 14», шифр: М14-14-2020, разработанной ООО «Стандарт Санкт-Петербург» в 2020 году.

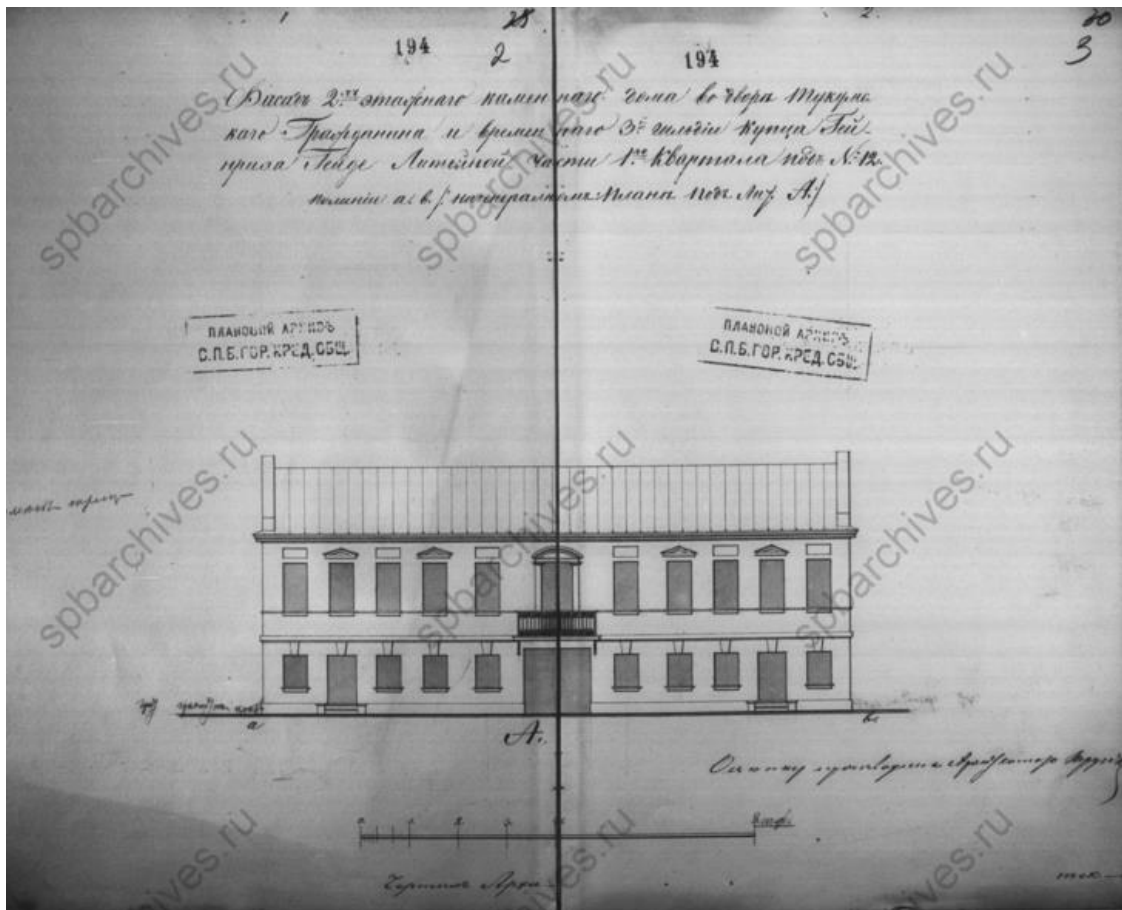
Илл. 6. Фасад 2-х этажного каменного дома во дворе Туккумского Гражданина и временного 3-й гильдии купца Генриха Гейде Литейной части 1-го квартала под № 12. 1858 г.

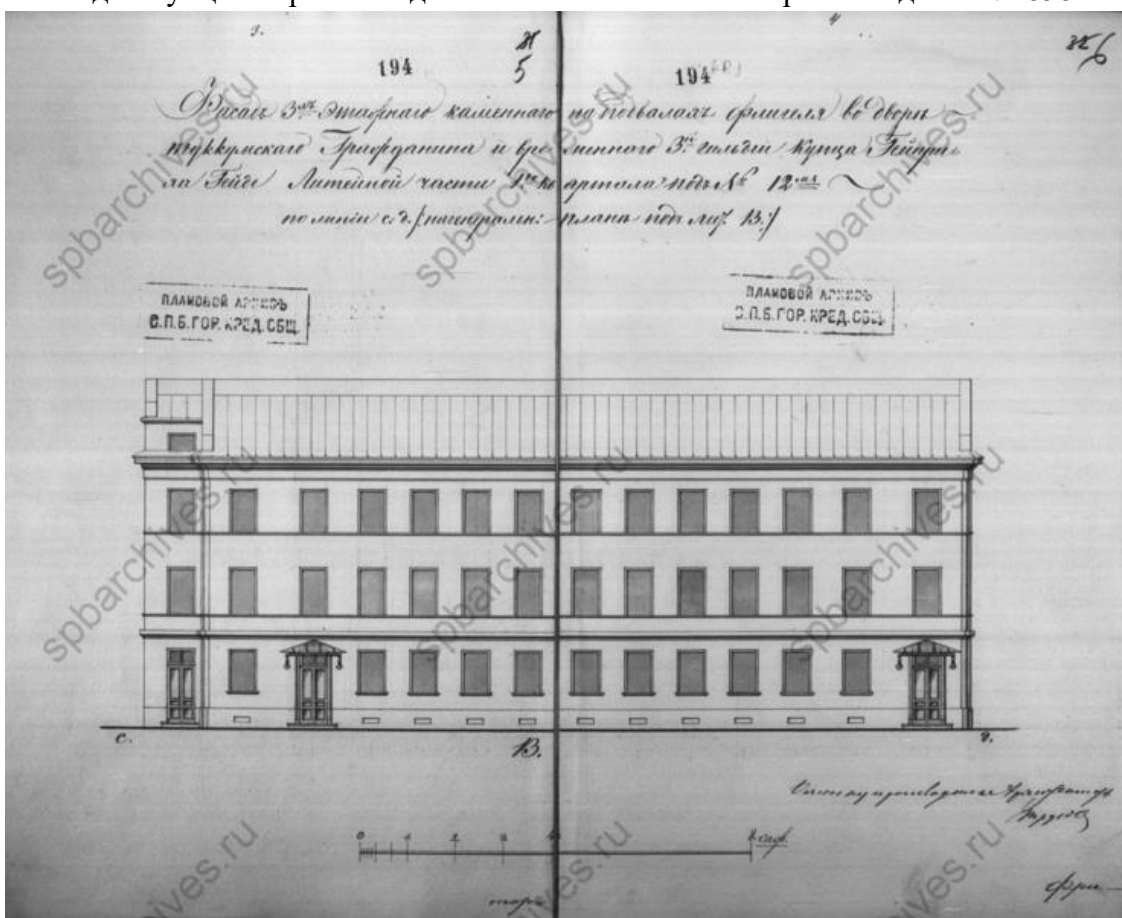
Илл. 7. Фасад 3-х этажного каменного на подвалах флигеля во дворе Туккумского Гражданина и временного 3-й гильдии купца Генриха Гейде Литейной части 1-го квартала под № 12. 1858 г.

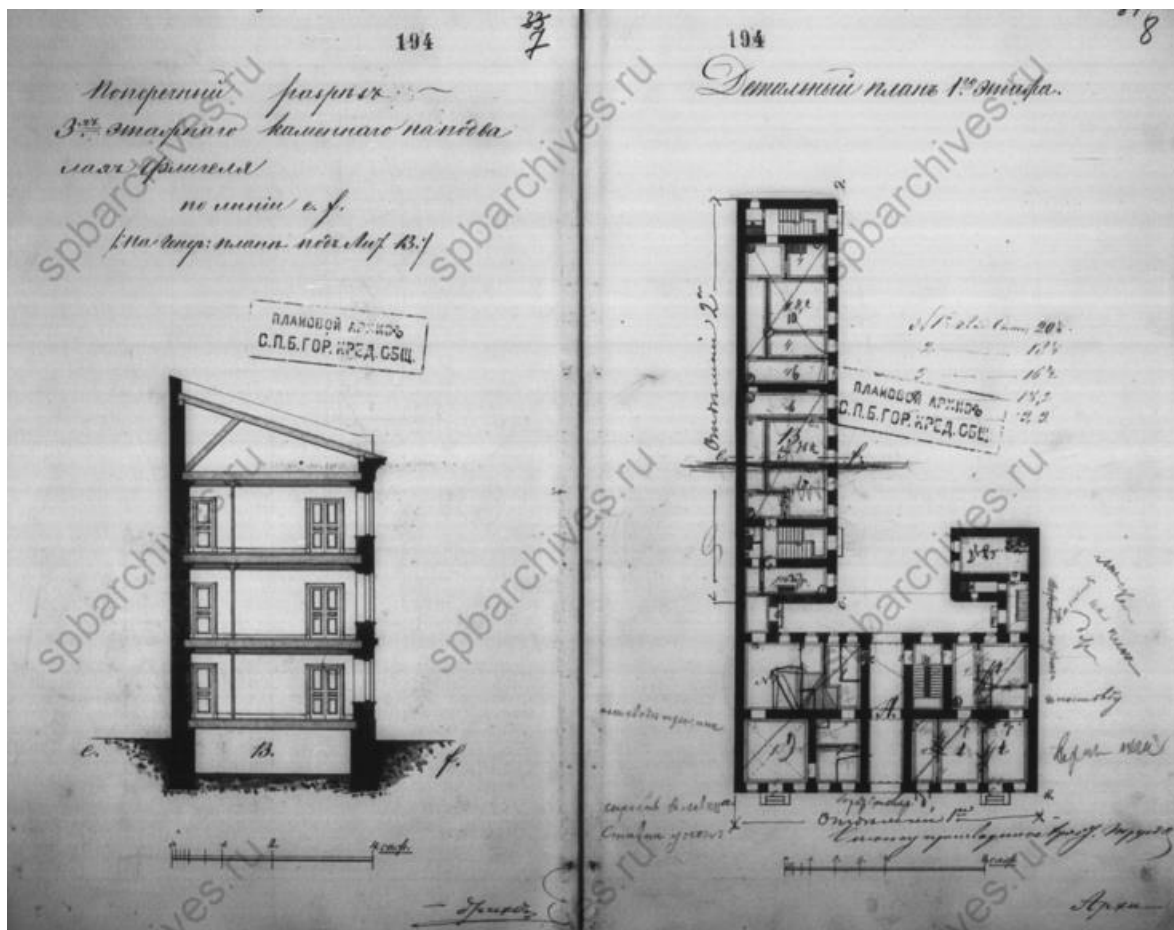
Илл. 8. Поперечный разрез 3-х этажного каменного на подвалах флигеля.
Детальный план 1-го этажа. 1858 г.

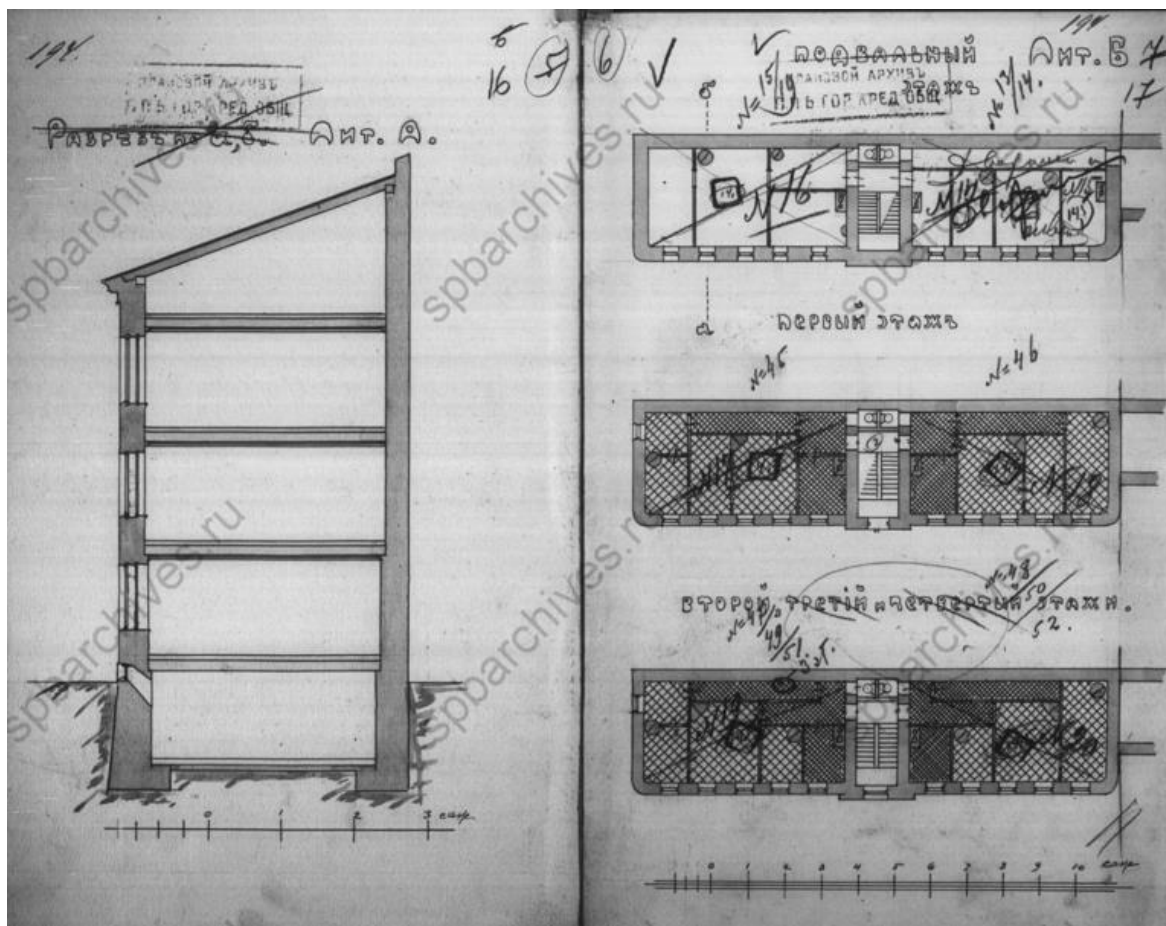
Илл. 14. Разрез Лит. А. 1906 г.

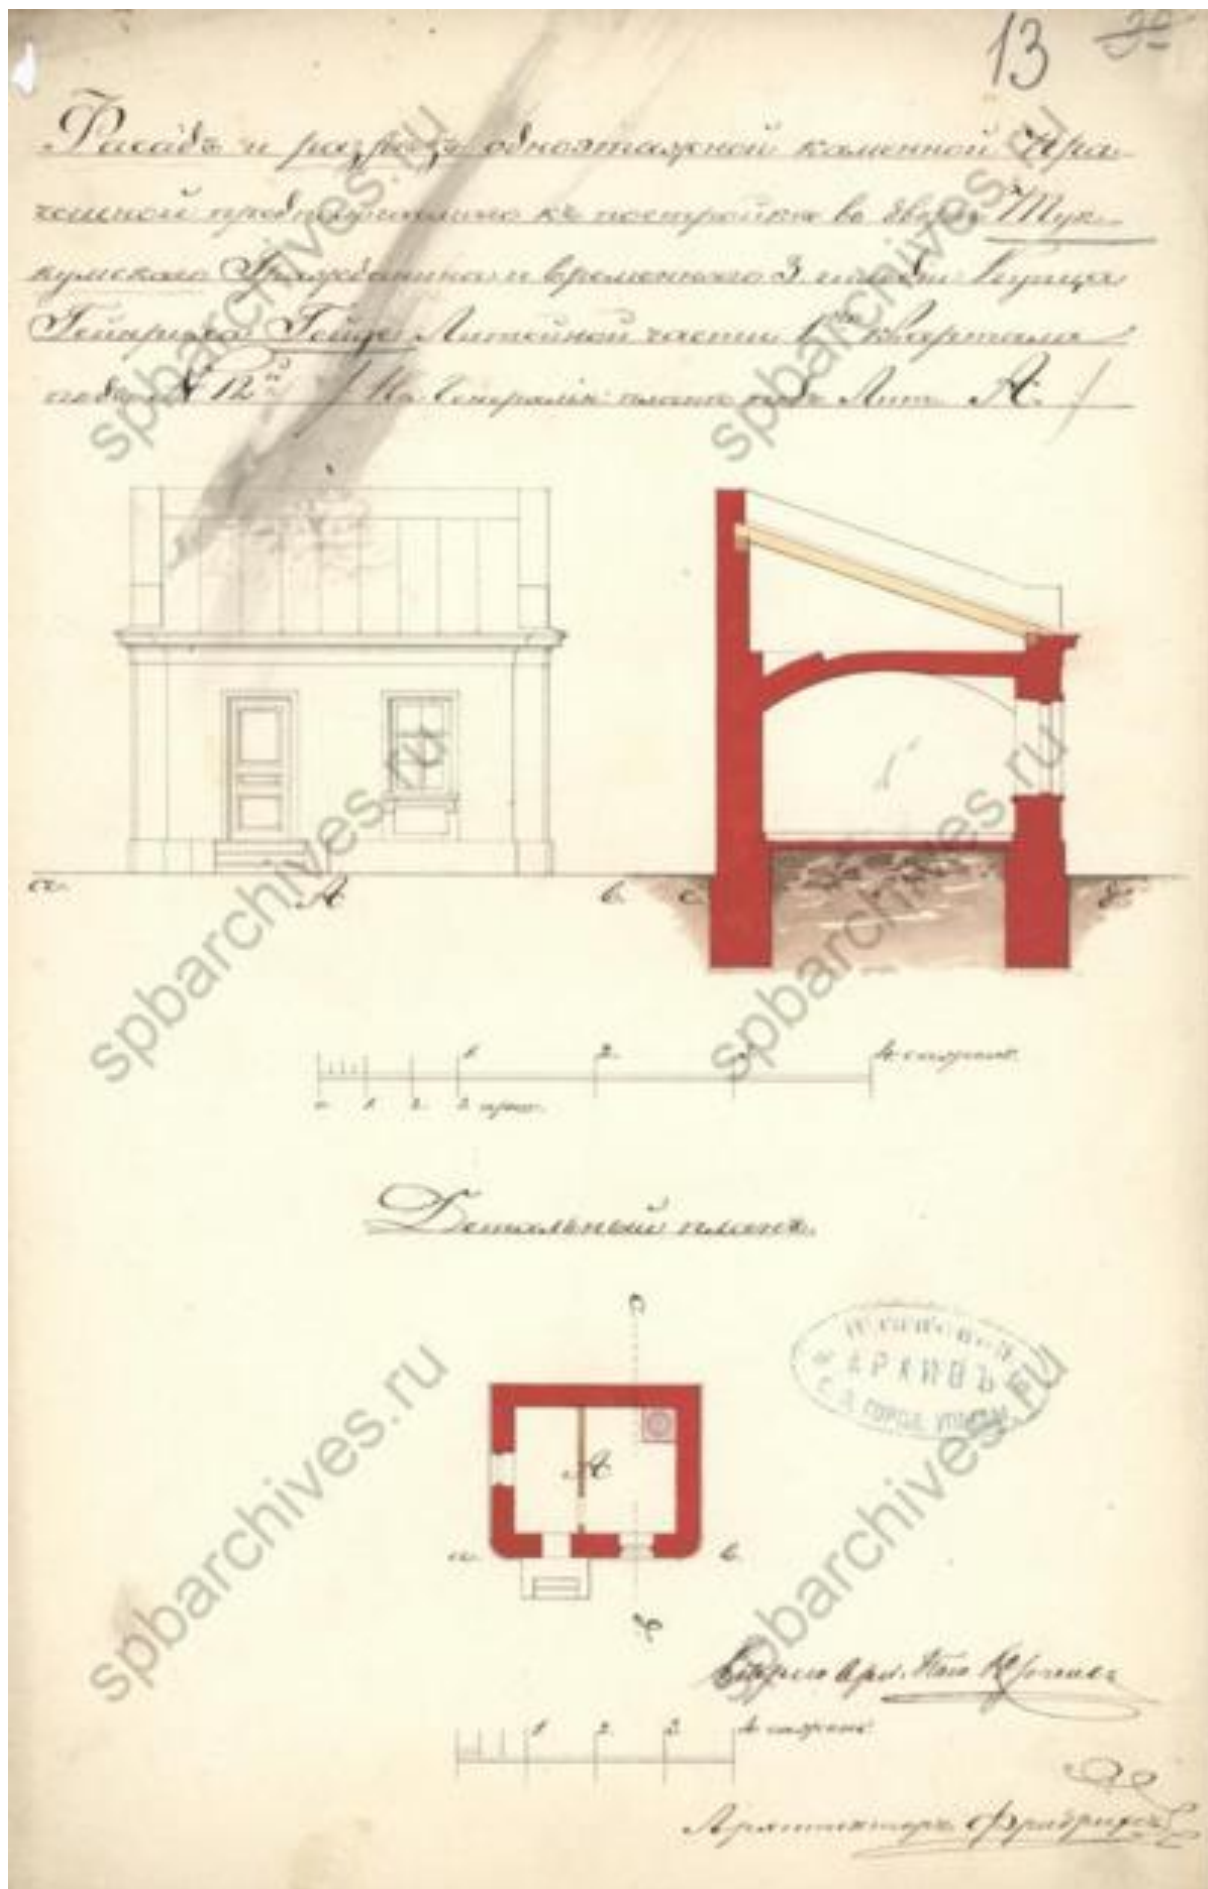
Илл. 40. Фасад и разрез одноэтажной каменной прачешной предполагаемой к постройке во дворе Туккумского Гражданина и временного 3 гильдии Купца Генриха Гейде Литейной части 1-го квартала под № 12-м. Детальный план. 1860 г.

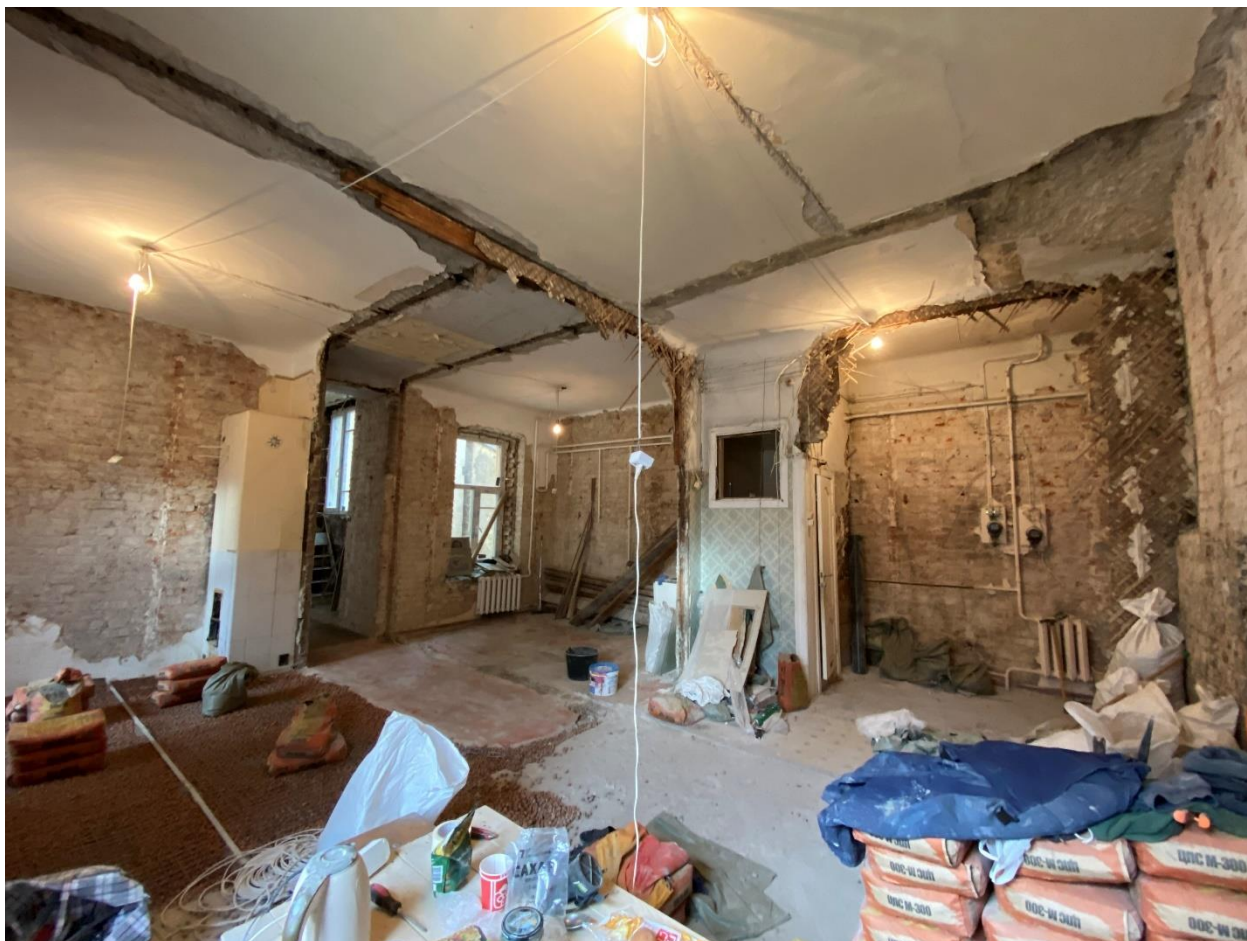
Фото 10. Общий вид помещений №№ 3, 4, 5, 9, 12 после демонтажа межкомнатных перегородок. Вид с юго-востока.

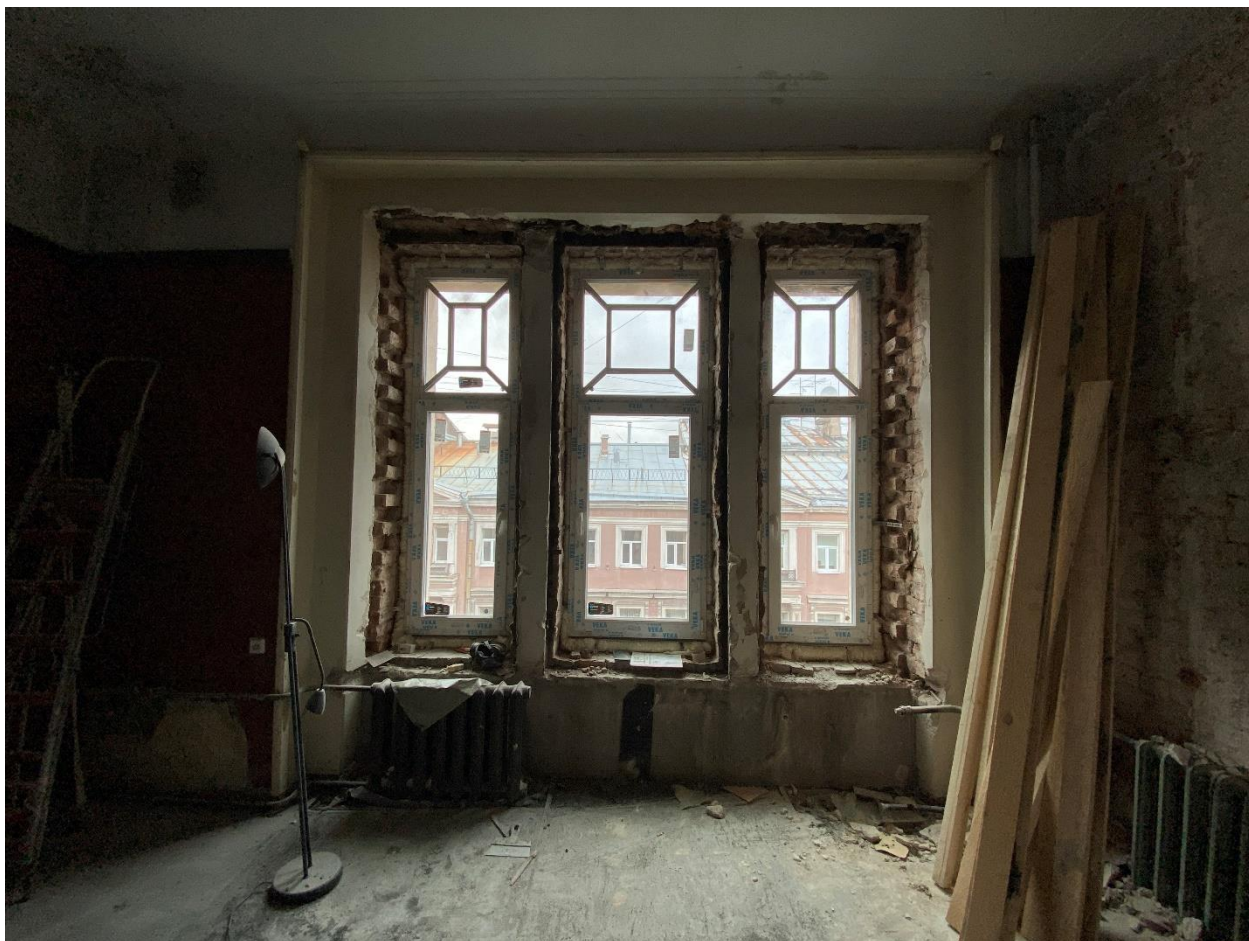
Фото 19. Помещение № 10. Комната. Современные металлопластиковые оконные заполнения с сохранением исторического рисунка расстекловки в помещении № 10. Вид с востока.
