Акт

по результатам государственной историко-культурной экспертизы проектной документации на проведение работ по сохранению объекта культурного наследия федерального значения «Главное здание (концертный зал с учебными флигелями)», расположенного по адресу: Санкт-Петербург, набережная реки Мойки, дом 20, литера А, набережная реки Мойки, дом 18а, литера А, набережная реки Мойки, дом 22а, литера А (р. Мойки наб., 20), входящего в состав объекта культурного наследия федерального значения «Капелла Придворная певческая» по адресу: Санкт-Петербург, набережная реки Мойки, дом 18а, литера А, набережная реки Мойки, дом 20, литера А, набережная реки Мойки, дом 22а, литера А, Большая Конюшенная улица, дом 11, литеры А, Б (р. Мойки наб., 20, Большая Конюшенная ул., 11), предусмотренных проектом: «Разработка проектной документации на реставрацию и ремонт витражных оконных заполнений концертного зала в здании по адресу: наб. р. Мойки, д.20», разработанным ООО «НПО «НАСТ» (Шифр: П-22030)

**Санкт-Петербург
2022 г.**

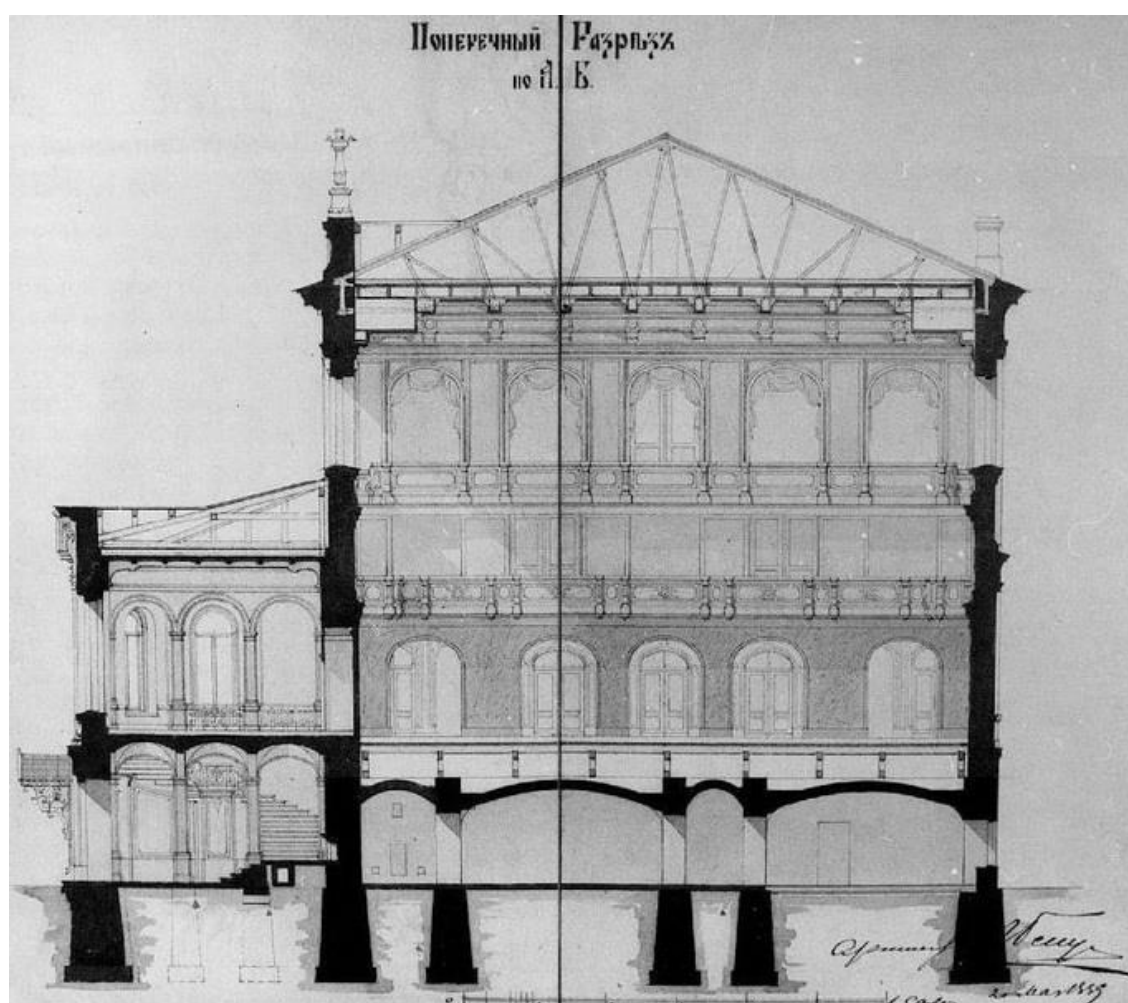
7. Арх. Л. Бенуа. Придворная певческая Капелла. Продольный разрез Концертного зала.

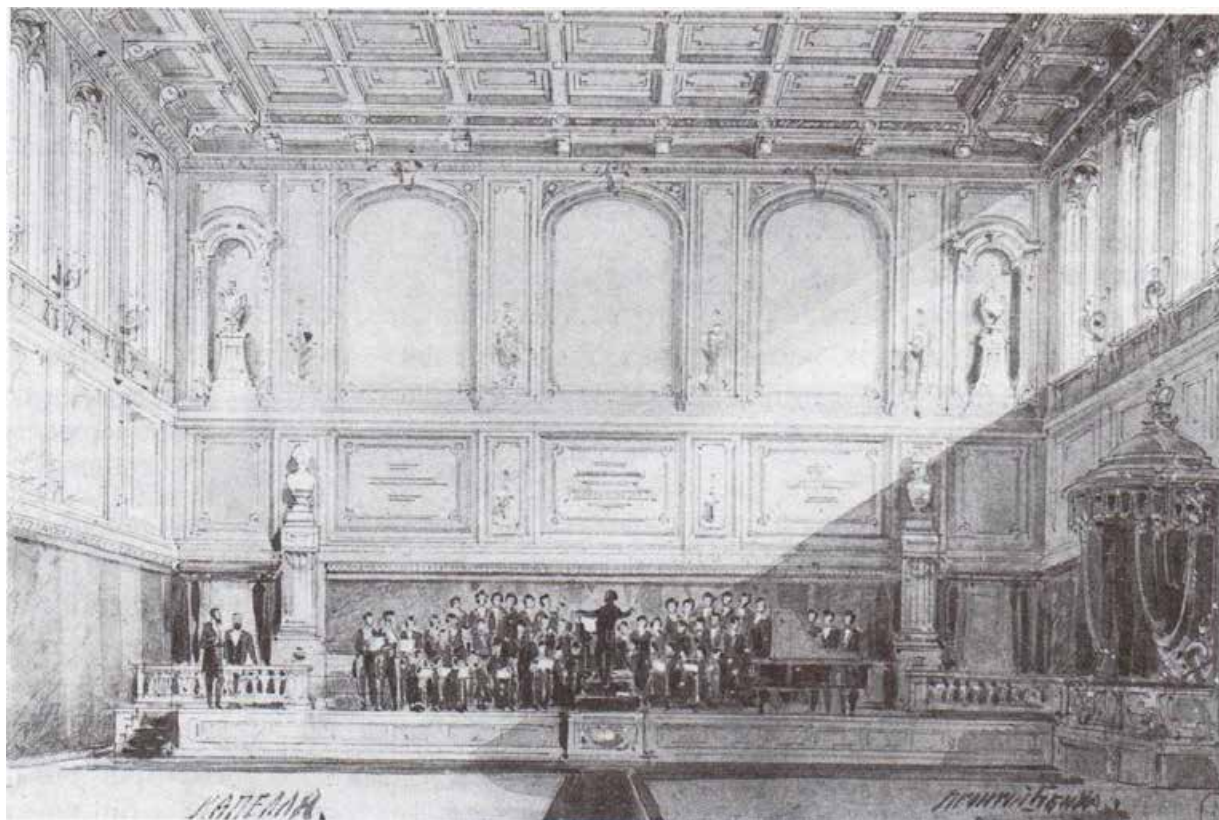
8. Арх. Л. Бенуа. Придворная певческая Капелла. Поперечный разрез Концертного зала.

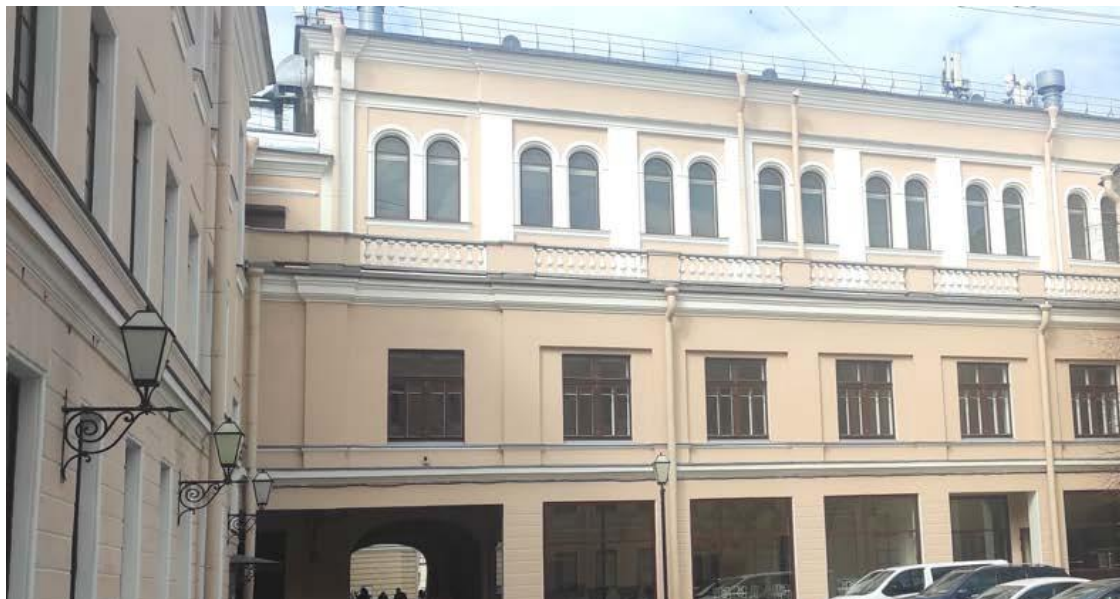
4. Объект культурного наследия федерального значения «Капелла Придворная певческая» по адресу: Санкт-Петербург, набережная реки Мойки, дом 20, литера А, набережная реки Мойки, дом 18а, литера А, набережная реки Мойки, дом 22а, литера А, Большая Конюшенная улица, дом 11, литеры А, Б (р. Мойки наб., 20, Большая Конюшенная ул., 11). Главное здание (концертный зал с учебными флигелями). Восточный фасад. Вид на витражные оконные заполнения 3-его яруса.

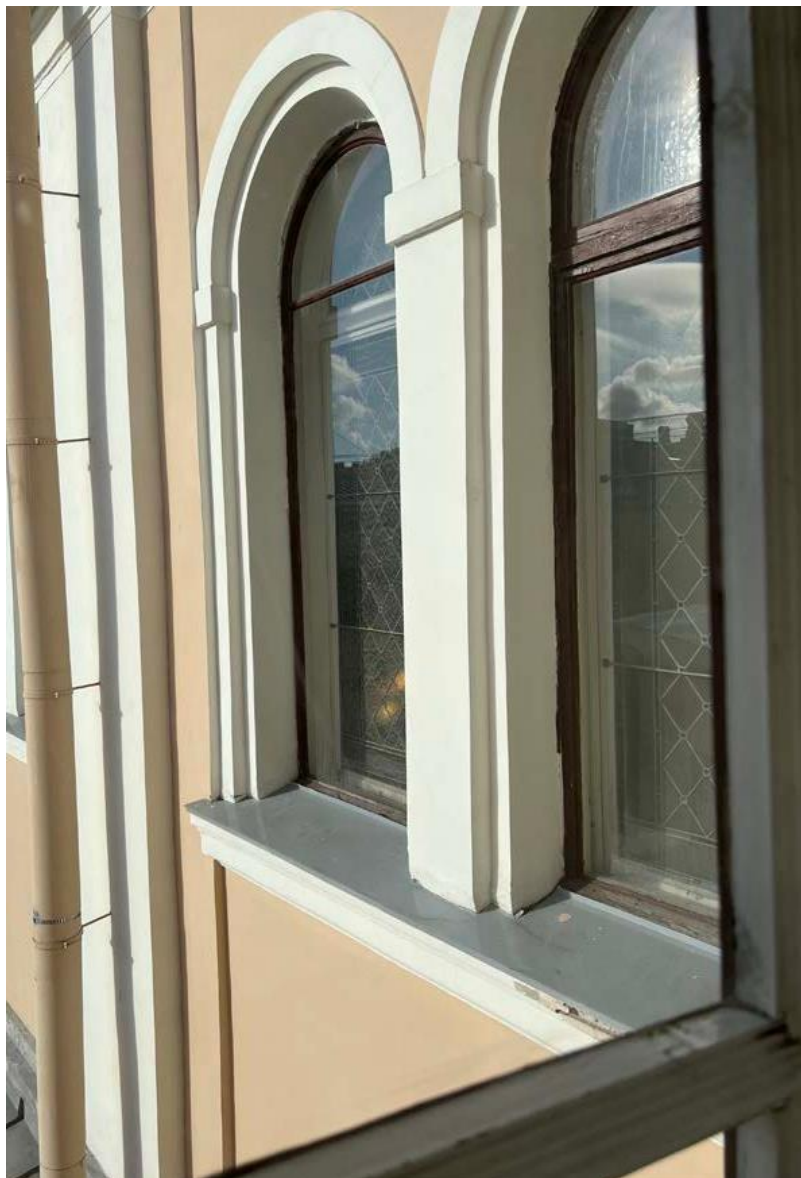
5. Объект культурного наследия федерального значения «Капелла Придворная певческая» по адресу: Санкт-Петербург, набережная реки Мойки, дом 20, литера А, набережная реки Мойки, дом 18а, литера А, набережная реки Мойки, дом 22а, литера А, Большая Конюшенная улица, дом 11, литеры А, Б (р. Мойки наб., 20, Большая Конюшенная ул., 11). Главное здание (концертный зал с учебными флигелями). Концертный зал. Витражные оконные заполнения 3-его яруса. Вид оконных заполнений со стороны восточного фасада.

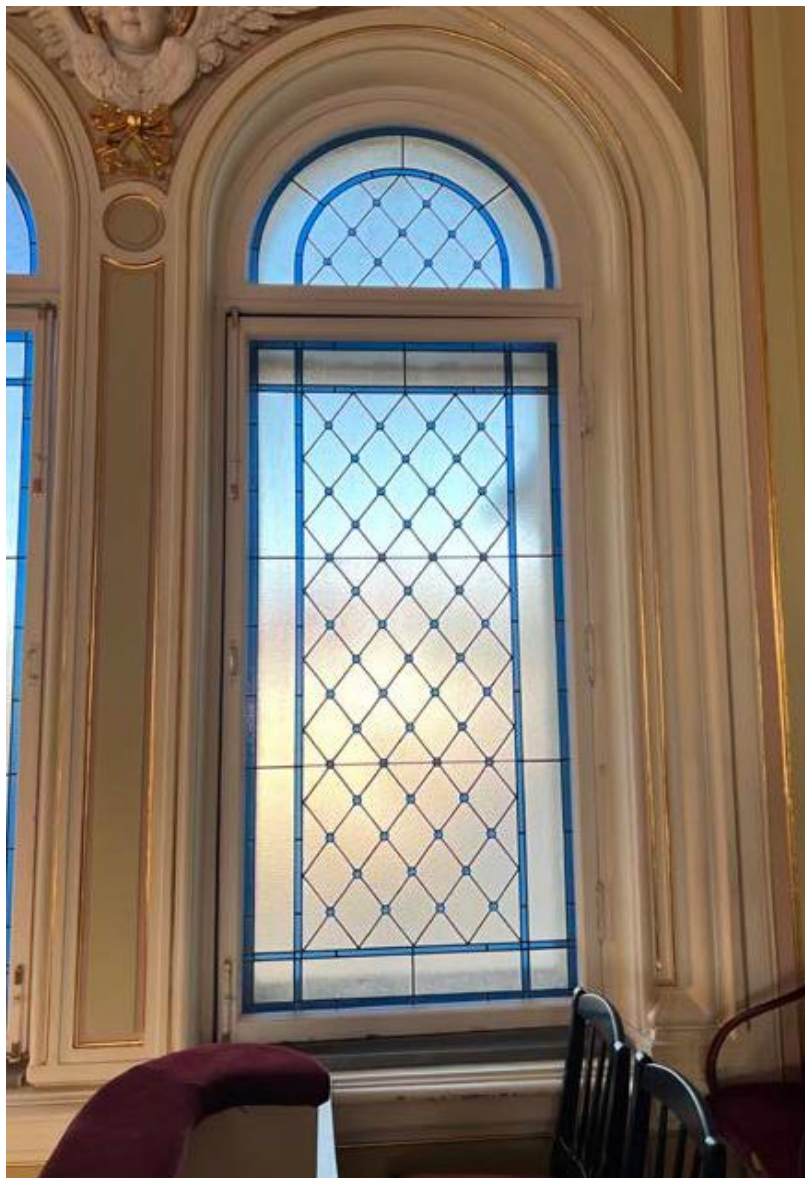
12. Объект культурного наследия федерального значения «Капелла Придворная певческая» по адресу: Санкт-Петербург, набережная реки Мойки, дом 20, литера А, набережная реки Мойки, дом 18а, литера А, набережная реки Мойки, дом 22а, литера А, Большая Конюшенная улица, дом 11, литеры А, Б (р. Мойки наб., 20, Большая Конюшенная ул., 11). Главное здание (концертный зал с учебными флигелями). Концертный зал. Витражное оконное заполнение 3-его яруса. Общий вид.

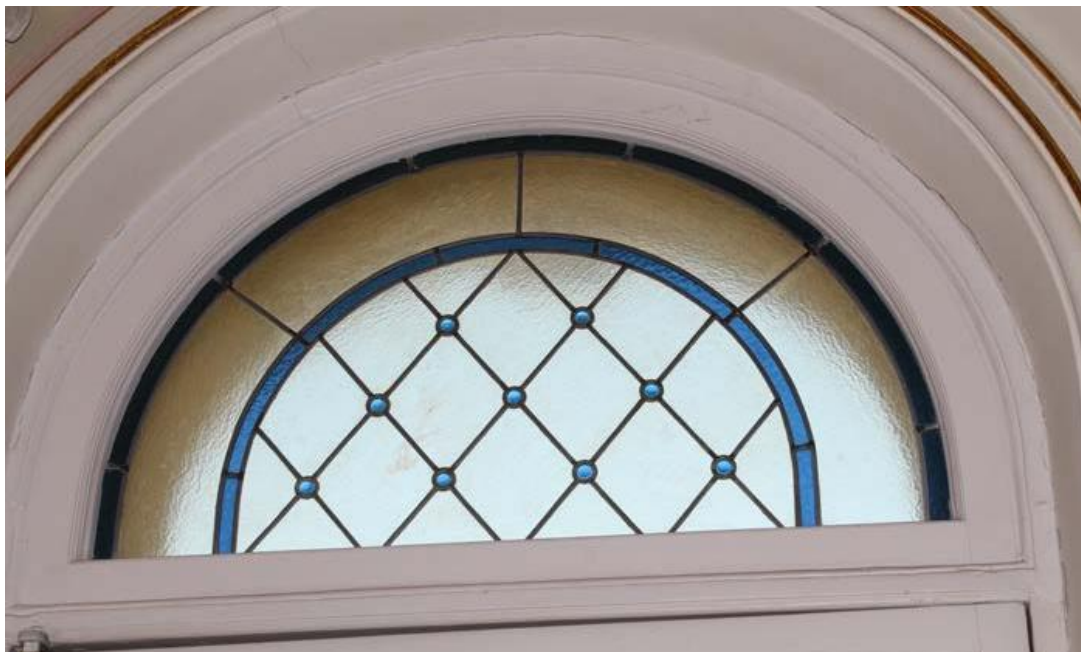
13. Объект культурного наследия федерального значения «Капелла Придворная певческая» по адресу: Санкт-Петербург, набережная реки Мойки, дом 20, литера А, набережная реки Мойки, дом 18а, литера А, набережная реки Мойки, дом 22а, литера А, Большая Конюшенная улица, дом 11, литеры А, Б (р. Мойки наб., 20, Большая Конюшенная ул., 11). Главное здание (концертный зал с учебными флигелями). Концертный зал. Витражное оконное заполнение 3-его яруса. Фрагмент. Глухая полуциркулярная фрамуга.

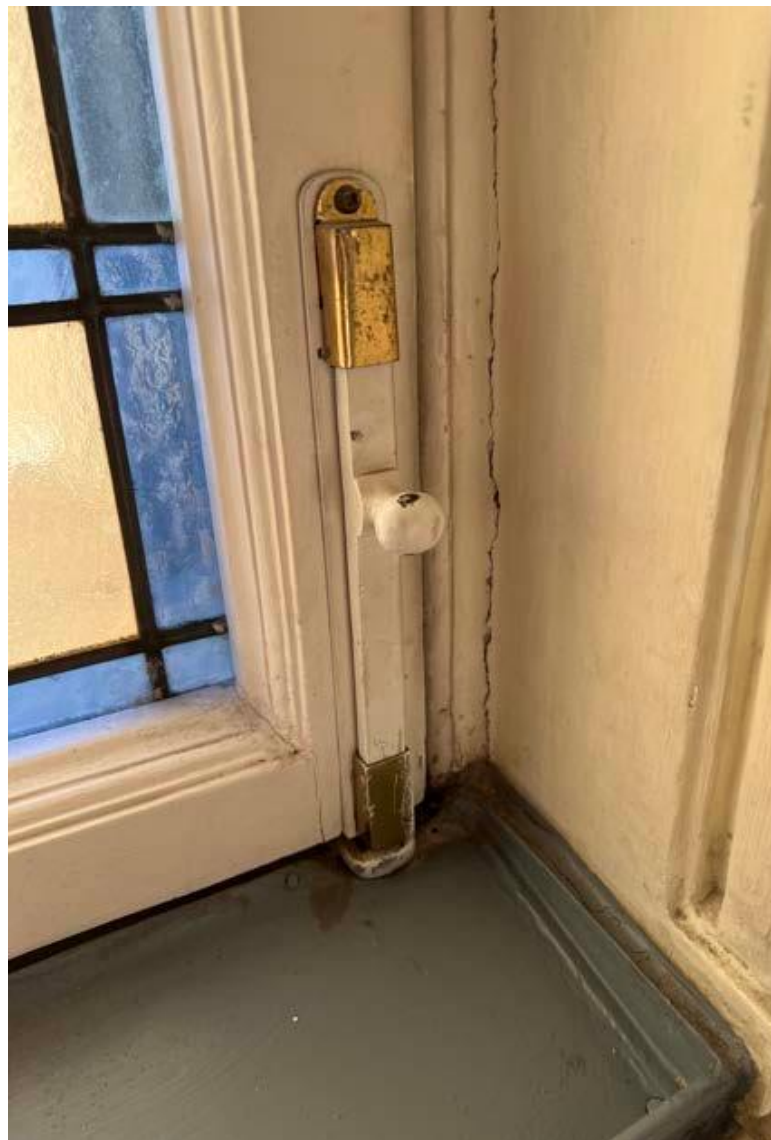
На фурнитуре присутствуют следы коррозии и утраты окрасочного слоя.

14. Объект культурного наследия федерального значения «Капелла Придворная певческая» по адресу: Санкт-Петербург, набережная реки Мойки, дом 20, литера А, набережная реки Мойки, дом 18а, литера А, набережная реки Мойки, дом 22а, литера А, Большая Конюшенная улица, дом 11, литеры А, Б (р. Мойки наб., 20, Большая Конюшенная ул., 11). Главное здание (концертный зал с учебными флигелями). Концертный зал. Витражное оконное заполнение 3-его яруса. Фурнитура. Поздний накладной шпингалет.

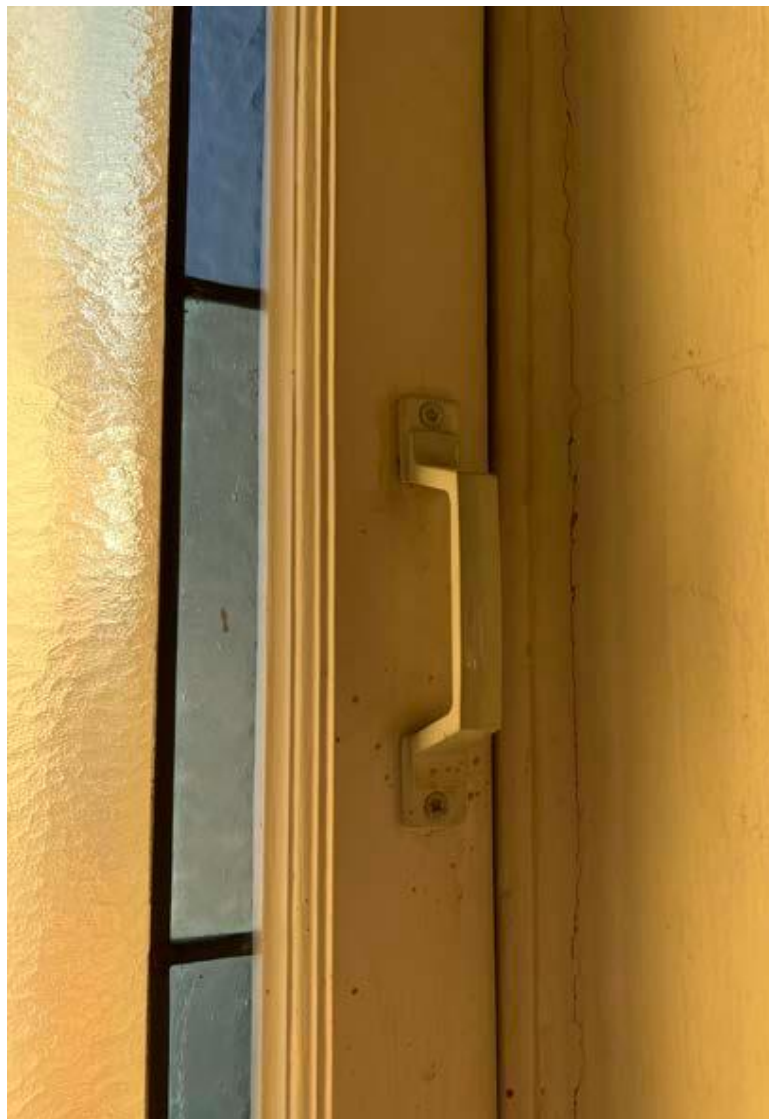
15. Объект культурного наследия федерального значения «Капелла Придворная певческая» по адресу: Санкт-Петербург, набережная реки Мойки, дом 20, литера А, набережная реки Мойки, дом 18а, литера А, набережная реки Мойки, дом 22а, литера А, Большая Конюшенная улица, дом 11, литеры А, Б (р. Мойки наб., 20, Большая Конюшенная ул., 11). Главное здание (концертный зал с учебными флигелями). Концертный зал. Витражное оконное заполнение 3-его яруса. Фурнитура. Поздняя ручка-скоба.
