**АКТ**

**по результатам государственной историко-культурной экспертизы проектной документации на проведение работ по сохранению выявленного объекта культурного наследия «Дом С.Н. Мартенса, А.Н. Тура, С.И. Тимашева», расположенного по адресу: г. Санкт-Петербург, ул. Восстания, дом 3-5, литера А - «Проект по сохранению объекта культурного наследия в части приспособления квартиры №7 по адресу: г. Санкт-Петербург, ул. Восстания, дом 3-5, литера А», выполненный в 2022 г. ООО «Архитектурная мастерская Медведева». ШИФР АП 07/21.**

«Дом С.Н. Мартенса, А.Н. Тура, С.И. Тимашева», расположенный по адресу: г. Санкт-Петербург, ул. Восстания, дом 3-5, литера А, является выявленным объектом культурного наследия на основании приказа председателя КГИОП № 15 от 20.02.2001.

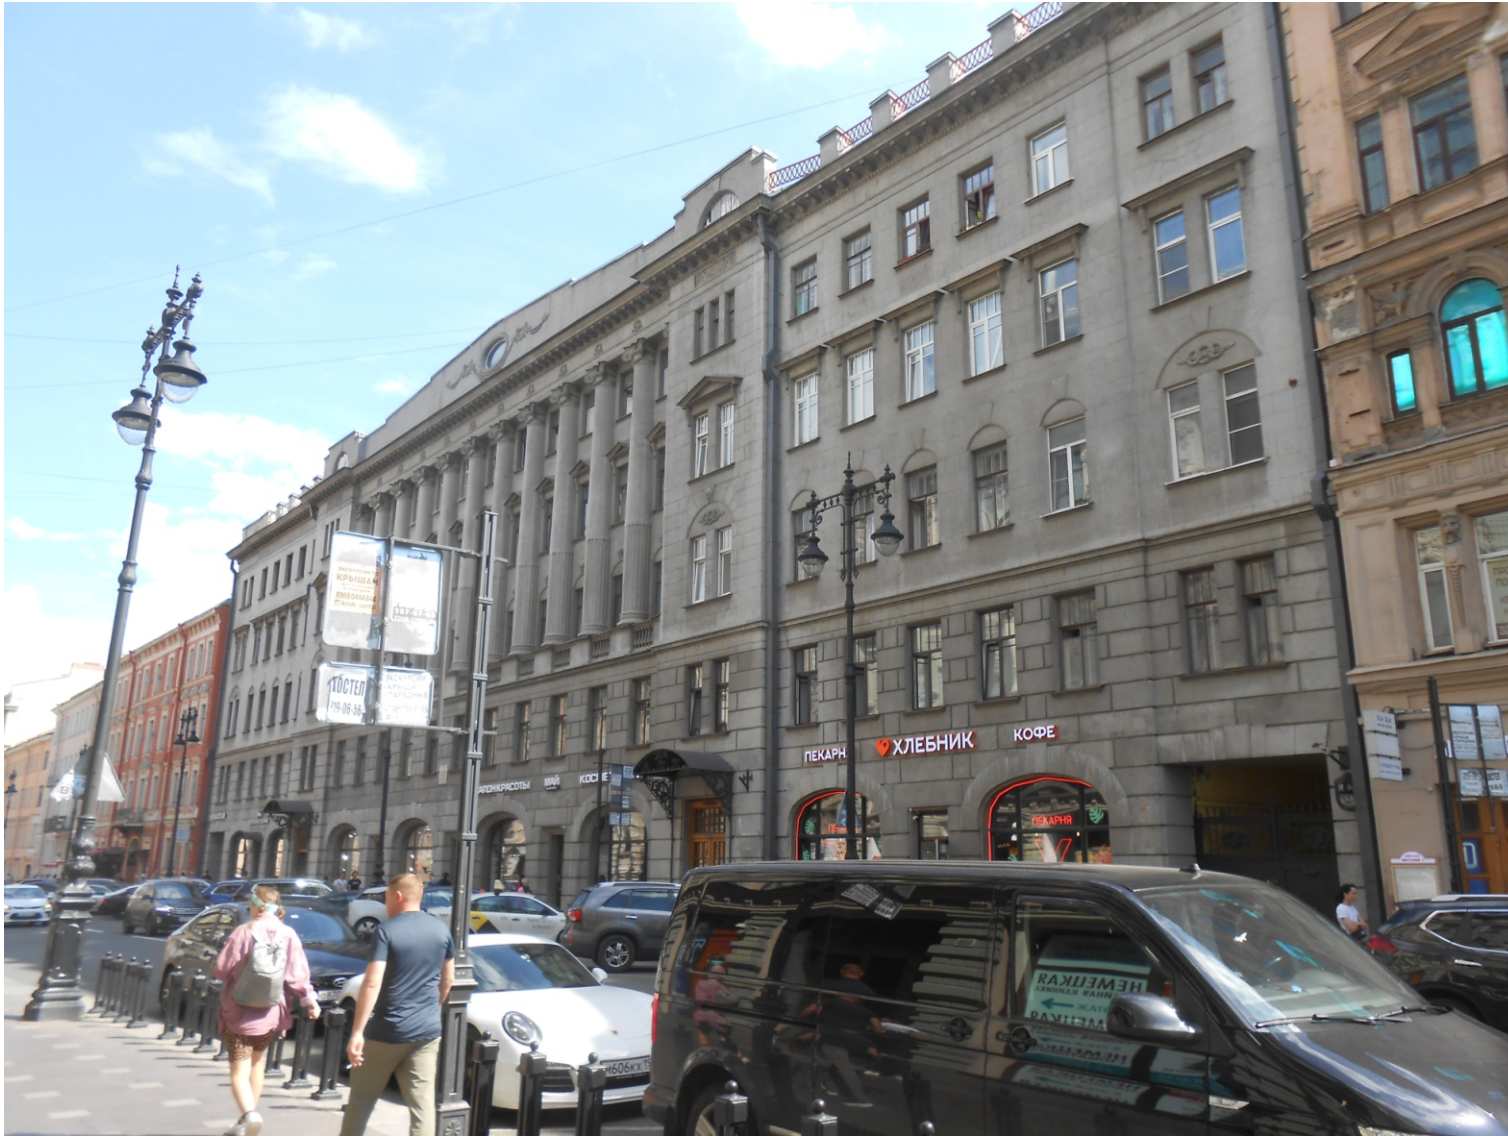
1. “Дом С.Н. Маргенса, А.Н. Тура, С.И. Тимашева”.  
Восстания ул., 3-5, лит. А.  
Вид на лицевой фасад.  
Фото: 20.06.2022.

Фасады решены в приемах неоклассицизма. Цоколь облицован колотым гранитом. Лицевой фасад имеет трехчастную композицию. Центральная часть выделена колоннадой из двенадцати полуколонн ионического ордера в уровне 3-5-го этажей увенчанная треугольным фронтоном. Воротные проезды оформлены замковыми камнями и веерным рустом. Ворота из двух двустворчатых металлических глухих заполнения с орнаментом.

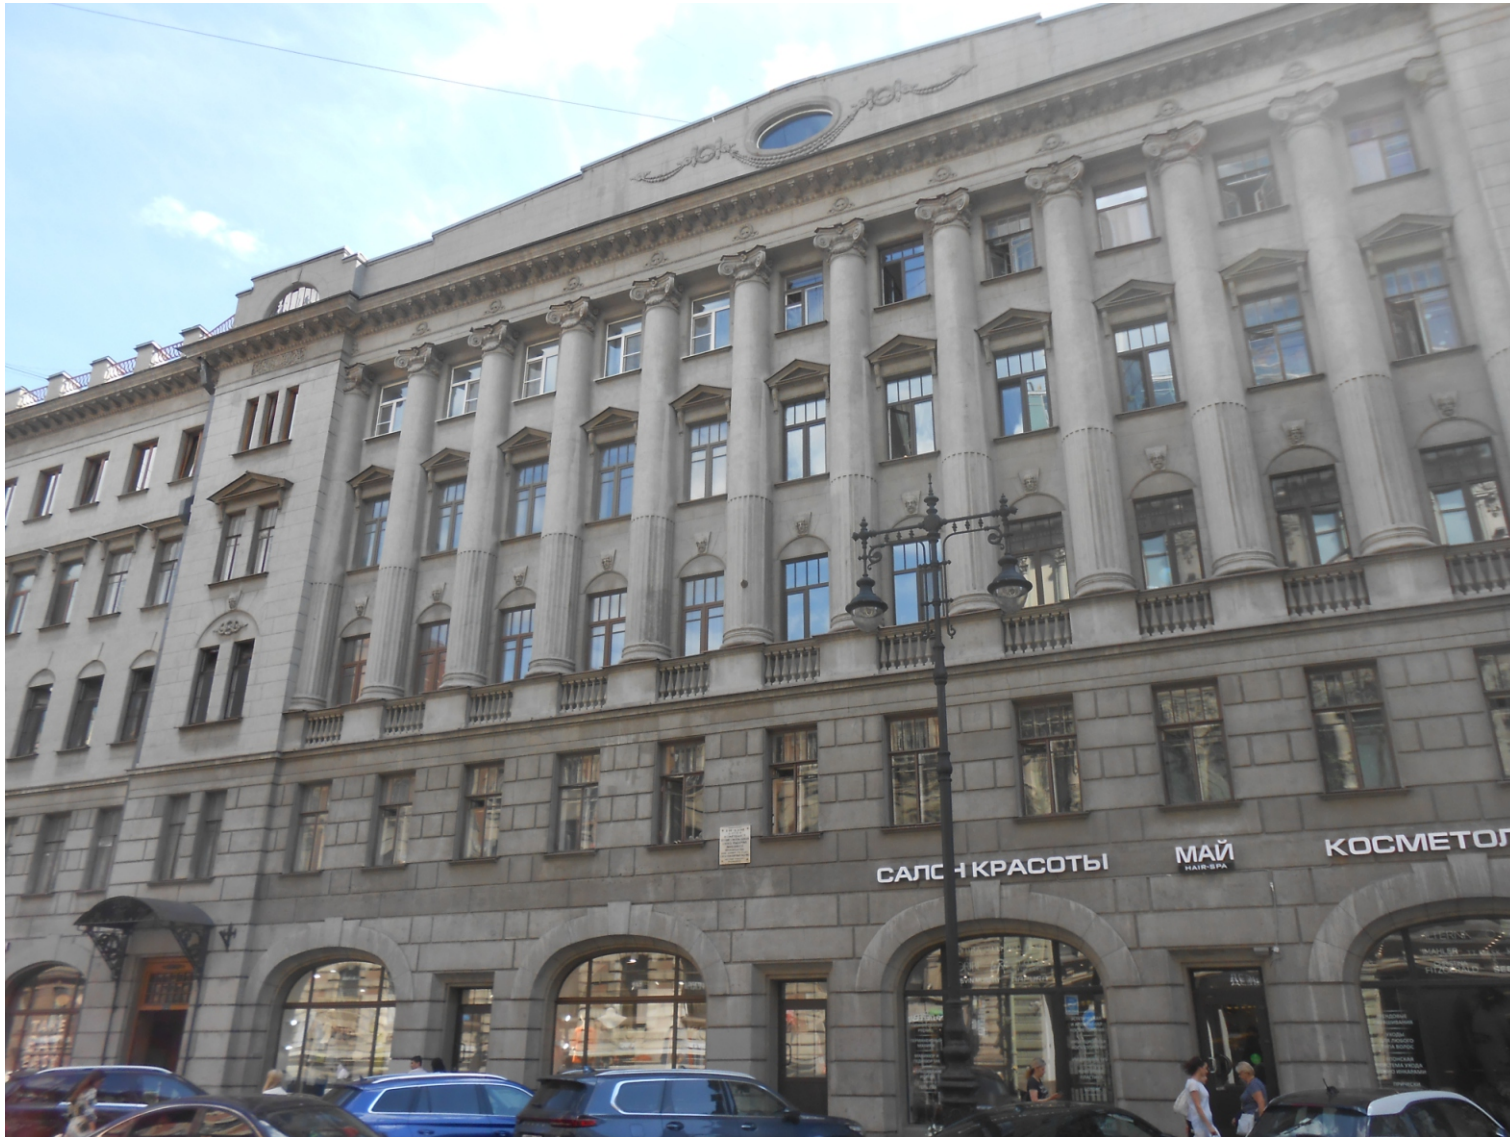
4. “Дом С.Н. Маргенса, А.Н. Тура, С.И. Тимашева”.  
Восстания ул., 3-5, лит. А.  
Лицевой фасад. Центральная часть.  
Фото: 20.06.2022.

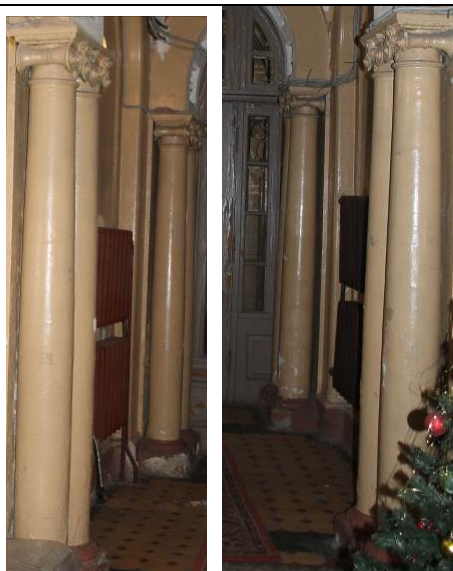
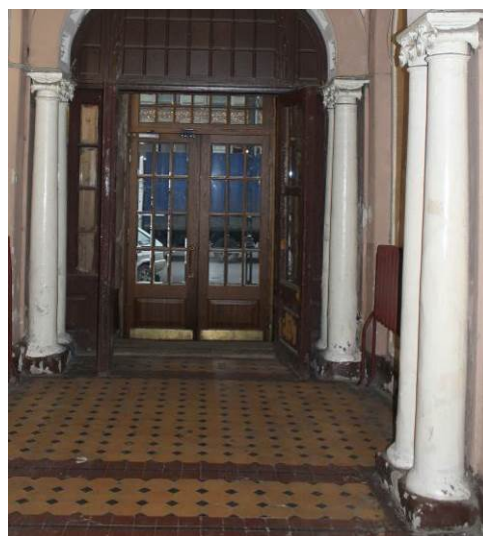
по восемь колонн ионического ордера в вестибюлях парадных лестниц (2 ЛК и 1 ЛК) и в северной и южной частях лицевого корпуса\*;

\*в вестибюле парадной лестницы в южной части здания две колонны утрачены;
