АКТ

по результатам государственной историко-культурной экспертизы проектной документации на проведение работ по сохранению объекта культурного наследия регионального значения «Особняк Безобразовой», расположенного по адресу: г. Санкт-Петербург, Моховая ул., дом 34, литера А (Моховая ул., 34)

– «Проектная документация для проведения работ по приспособлению и реставрации в целях сохранения объекта культурного наследия регионального значения «Особняк Н.В. Безобразовой» здания, расположенного по адресу: г. Санкт-Петербург, Моховая ул., дом 34, литера А, выполненная в 2022 г. ООО «Специальная научно-реставрационная производственная мастерская». ШИФР 16/20-ОБ. Предварительные работы. Комплексные научные исследования. Проектная документация для проведения работ по приспособлению и реставрации в целях сохранения объекта культурного наследия регионального значения «Особняк Н. В. Безобразовой» здания, расположенного по адресу: г. Санкт-Петербург, Моховая ул., дом 34, литера А, выполненная в 2022 г. ООО «Специальная научно-реставрационная производственная мастерская». ШИФР 16/20-ОБ. Предварительные работы, Комплексные научные исследования, частично выполненная в 2018 г ООО «АЖИО». ШИФР 19/1

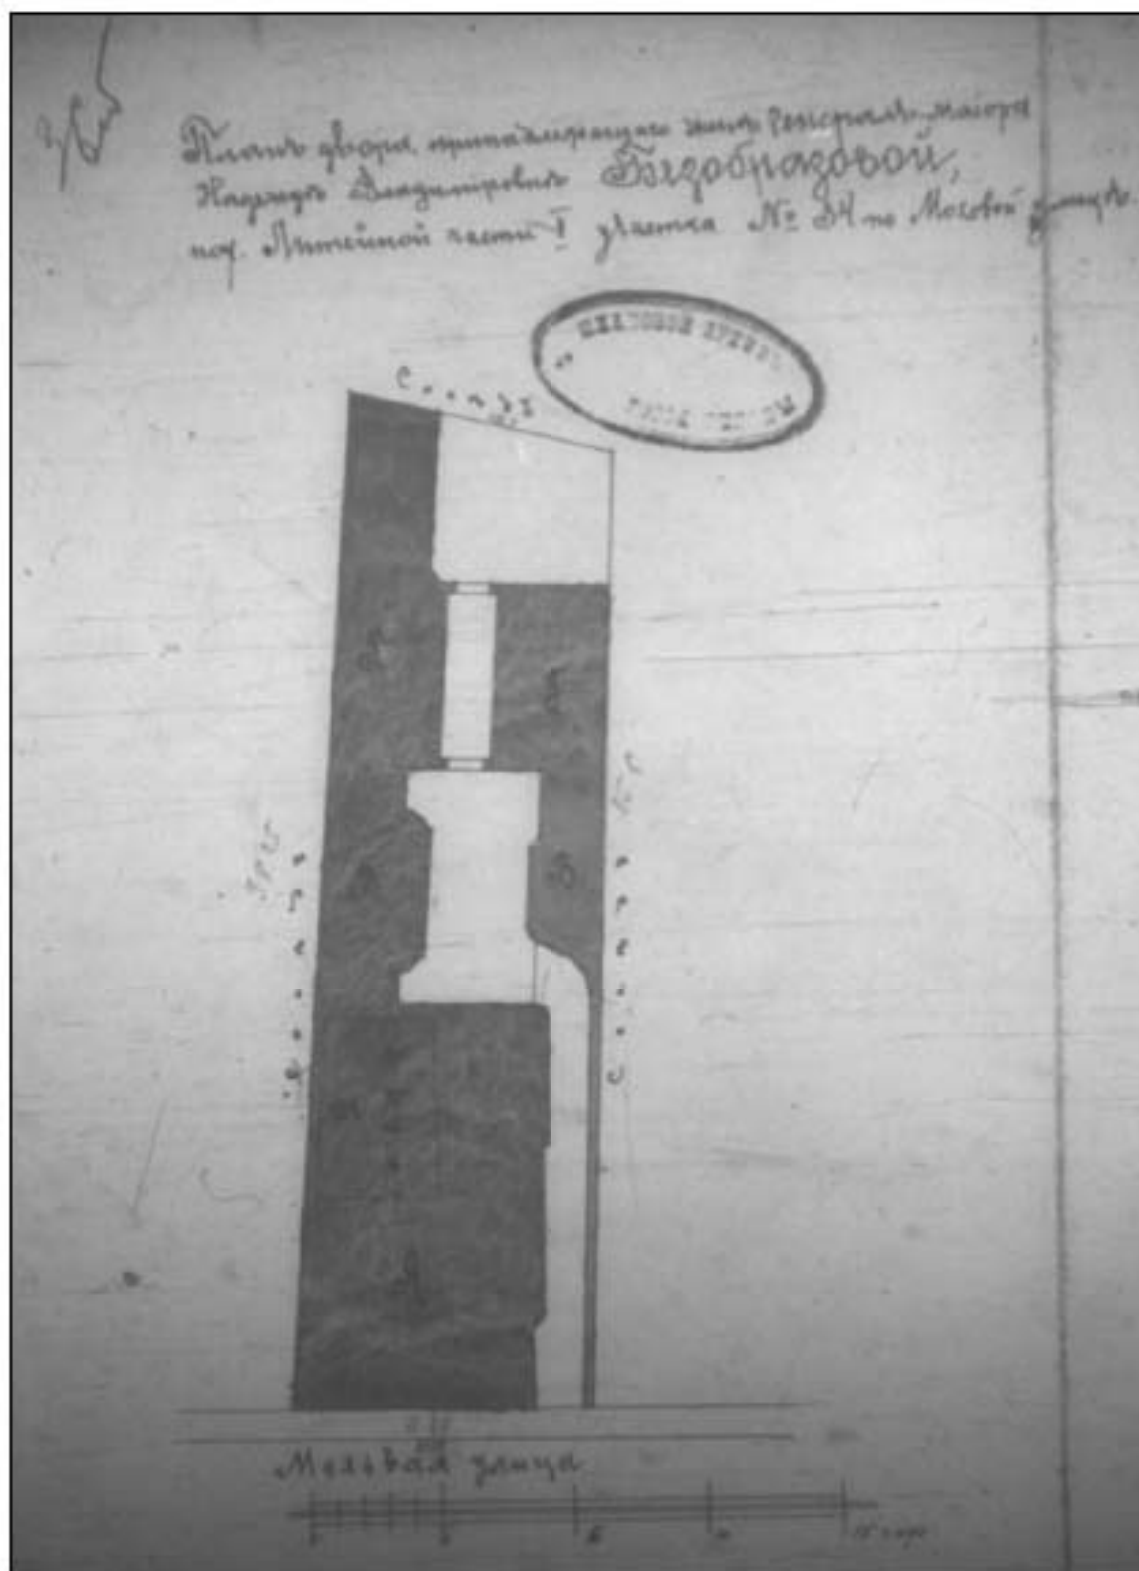
28. План двора, принадлежащего жене генерал-майора Надежде Владимировне Безобразовой Литейной части I участка под № 34 по Моховой улице. Гр. инженер К. Стрезгин. 1904 г. ЦГИА СПб. Ф. 513. Оп. 102. Д. 4275. Л. 36 об.

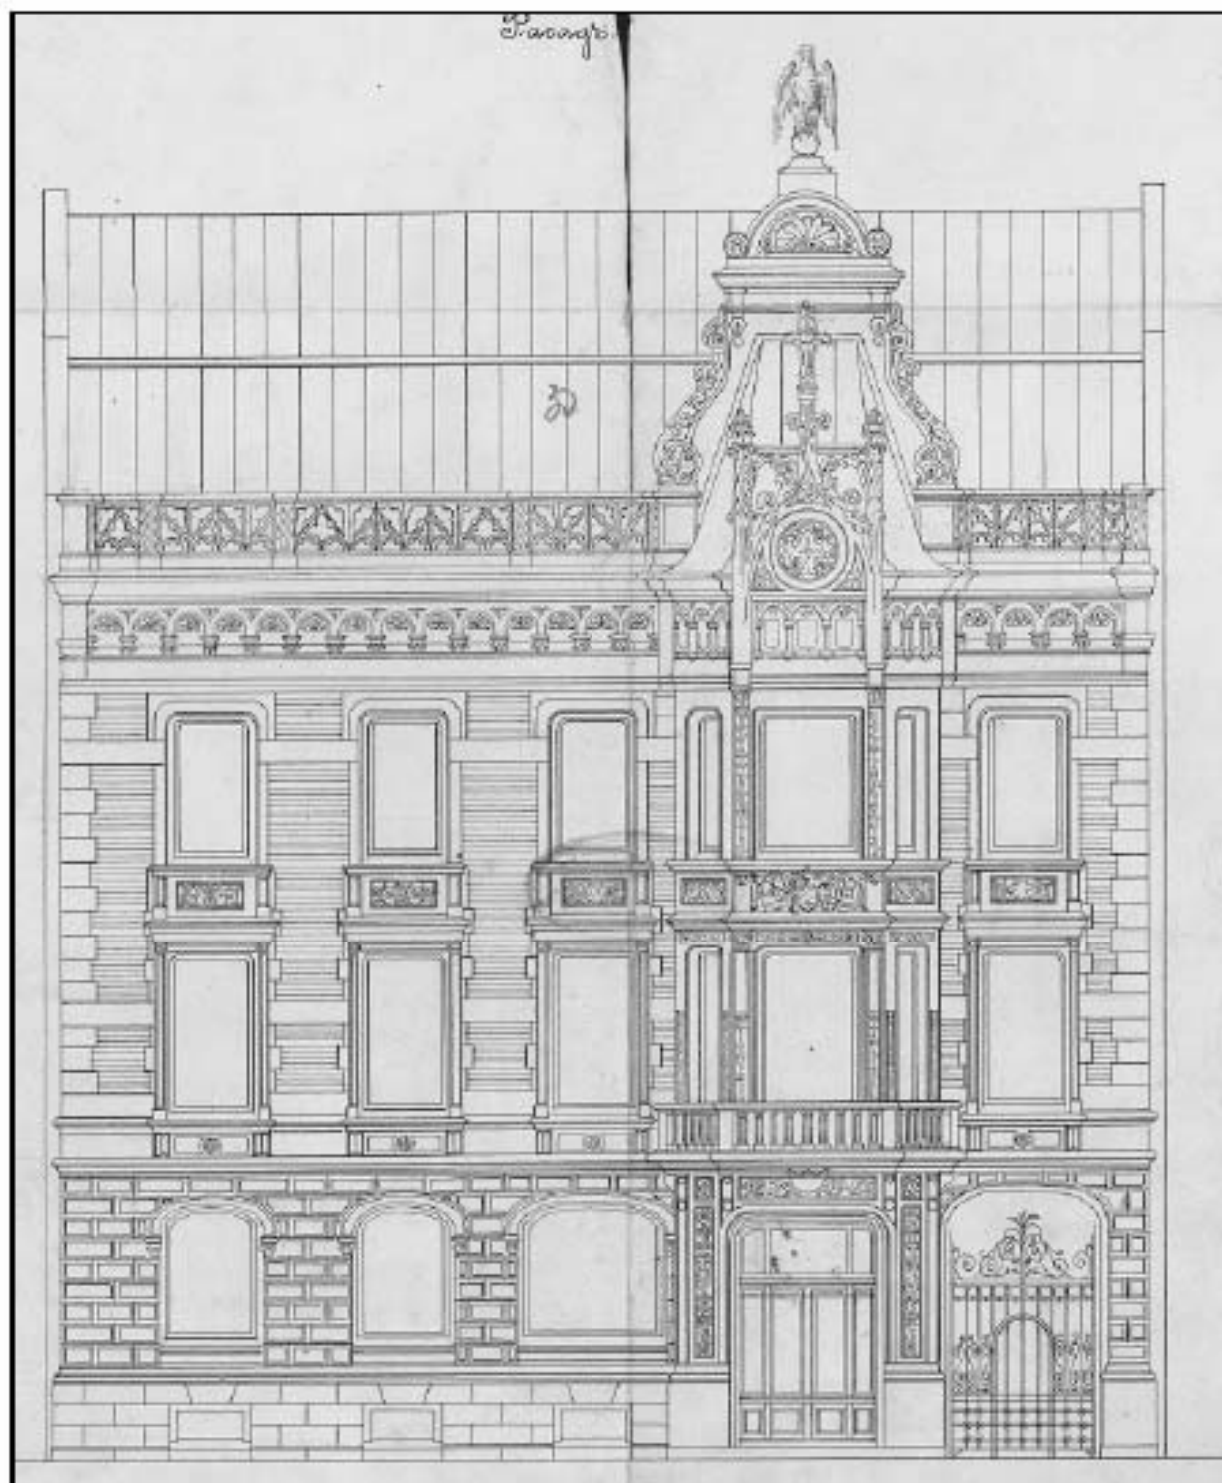
29. Фасад дома по Моховой ул., 34. 1904 г. ЦГИА СПб. Ф.513. Оп.102. Д.4275. Л. 29-32.

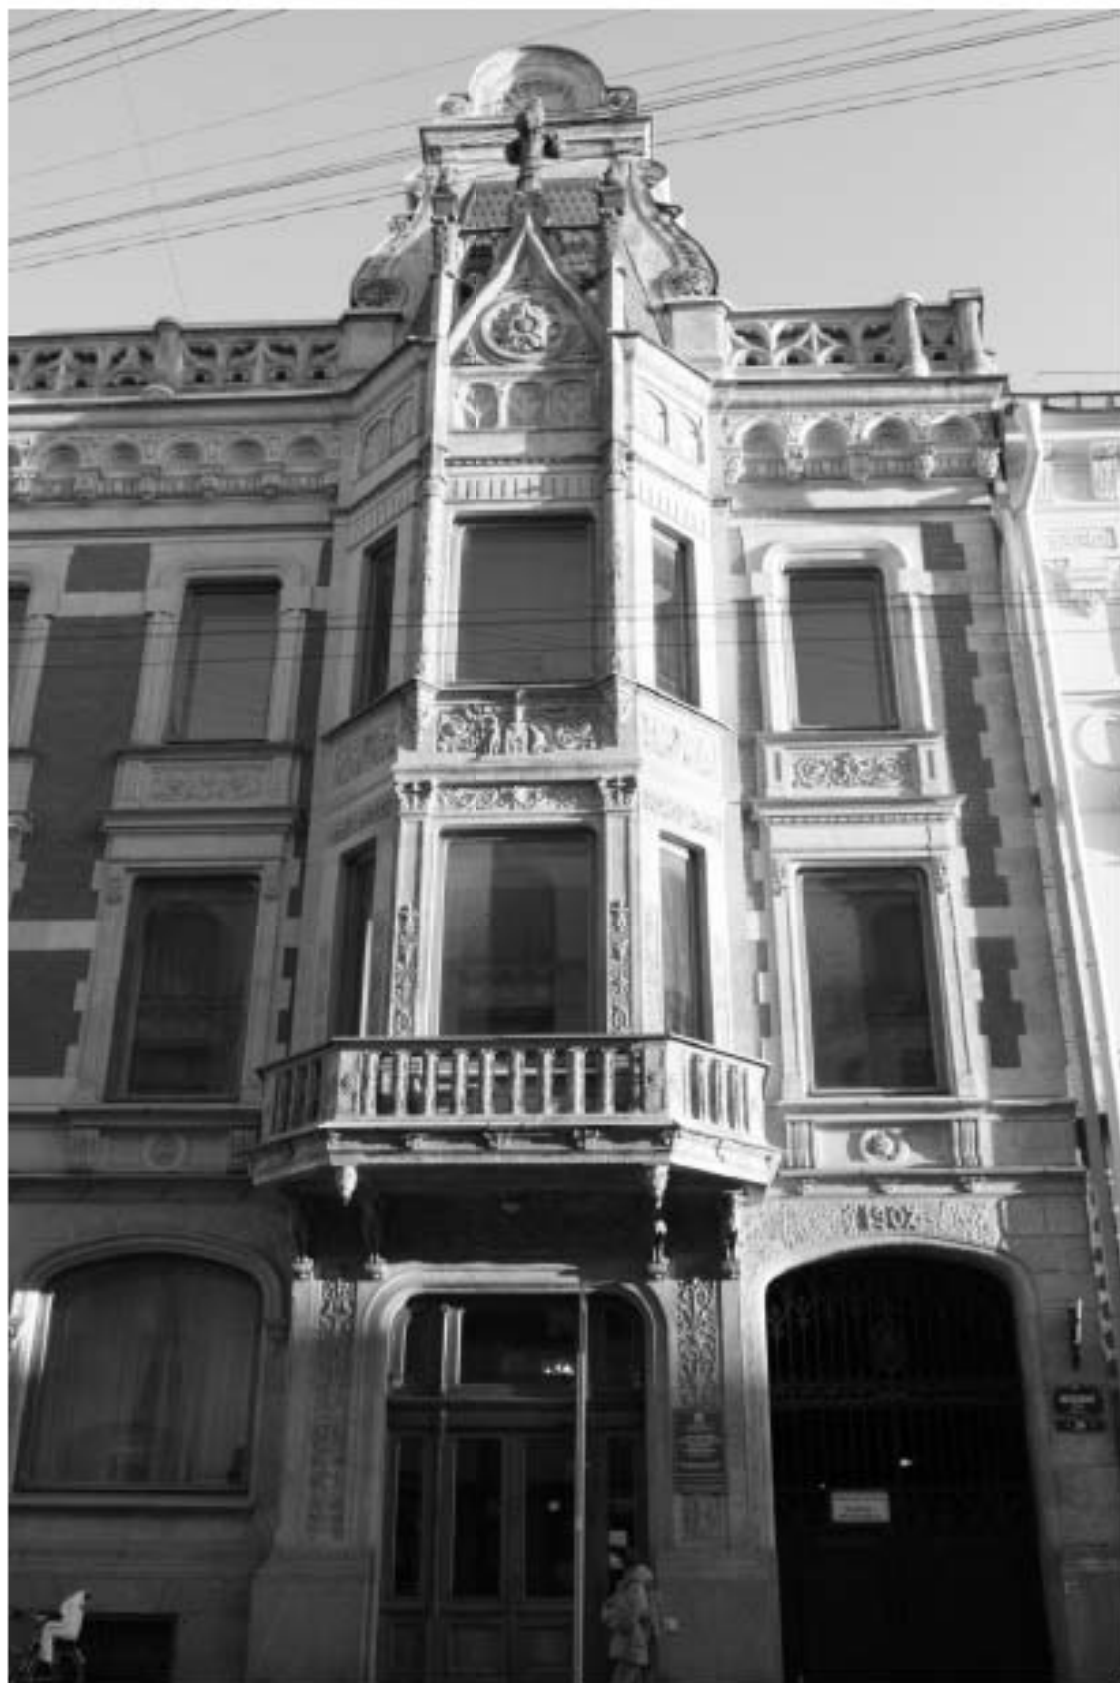
4. «Особняк Безобразовой».
Санкт-Петербург, Моховая ул., 34, литера А (Моховая ул., 34).
Лицевой фасад. Фрагмент. Правая часть. Эркер.
Фото: 26.10.2021.

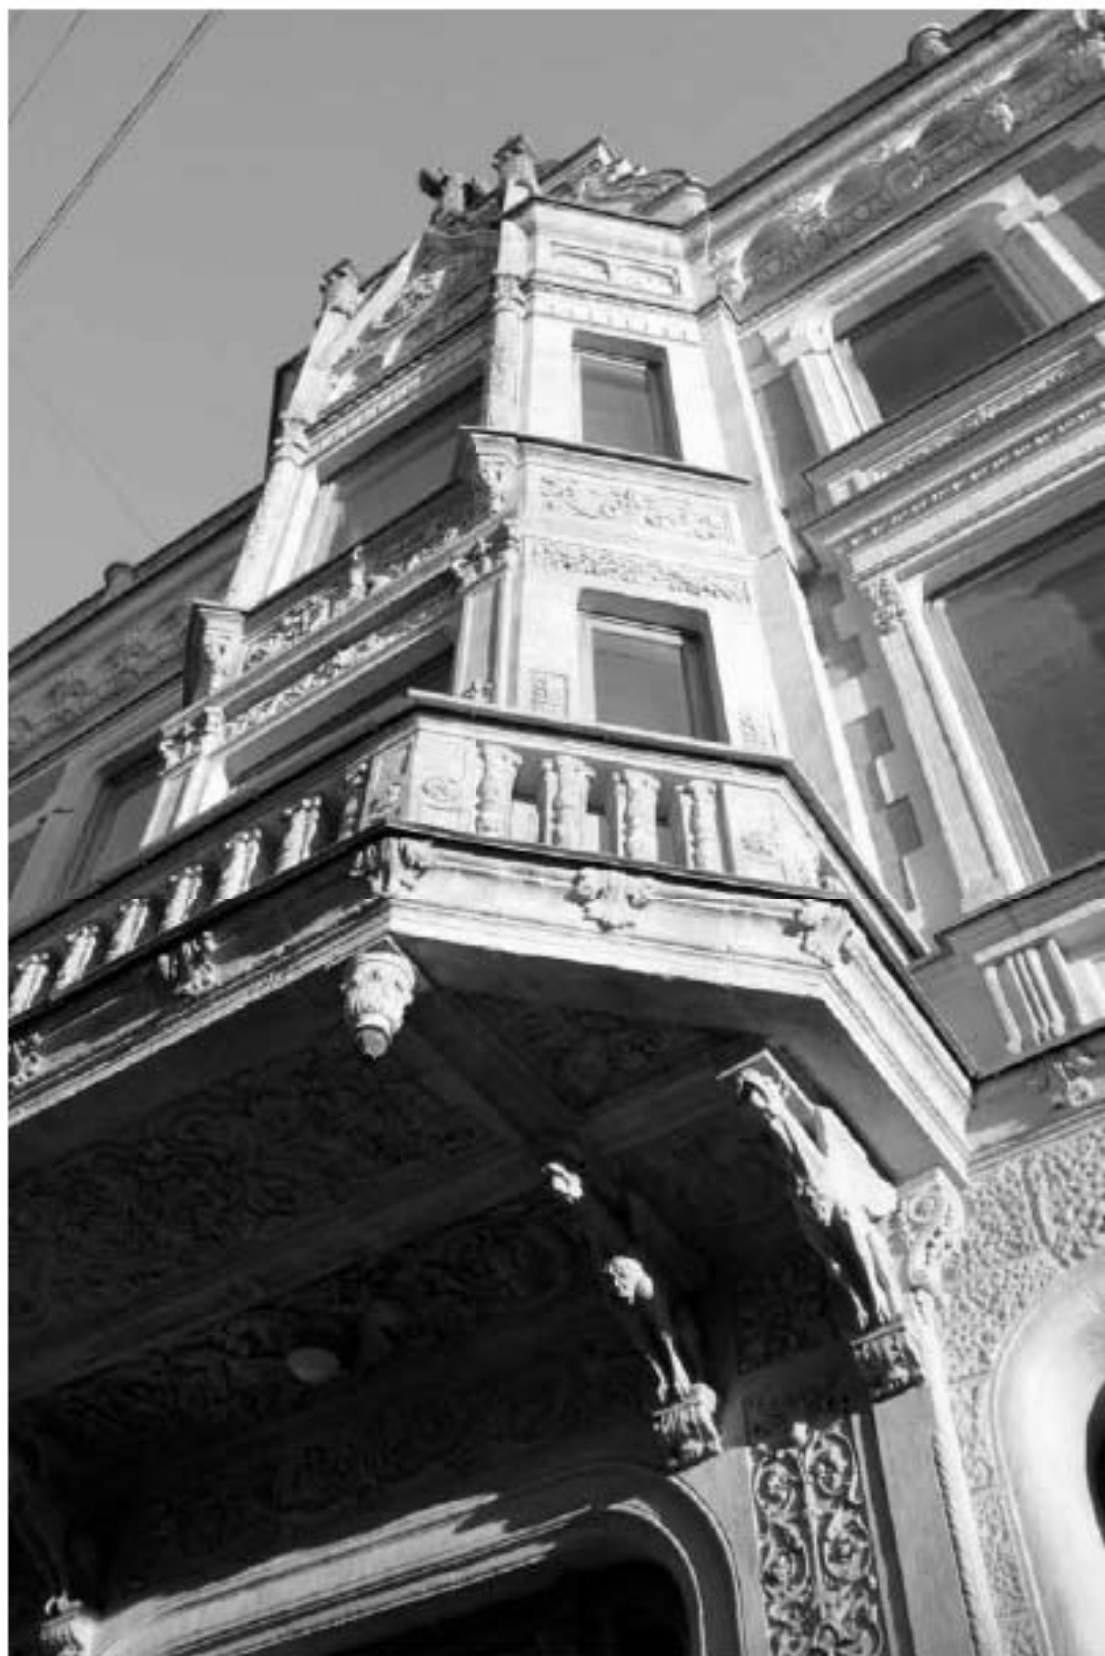
5. «Особняк Безобразовой».
Санкт-Петербург, Моховая ул., 34, литера А (Моховая ул., 34).
Лицевой фасад. Фрагмент. Эркер.
Фото: 26.10.2021.

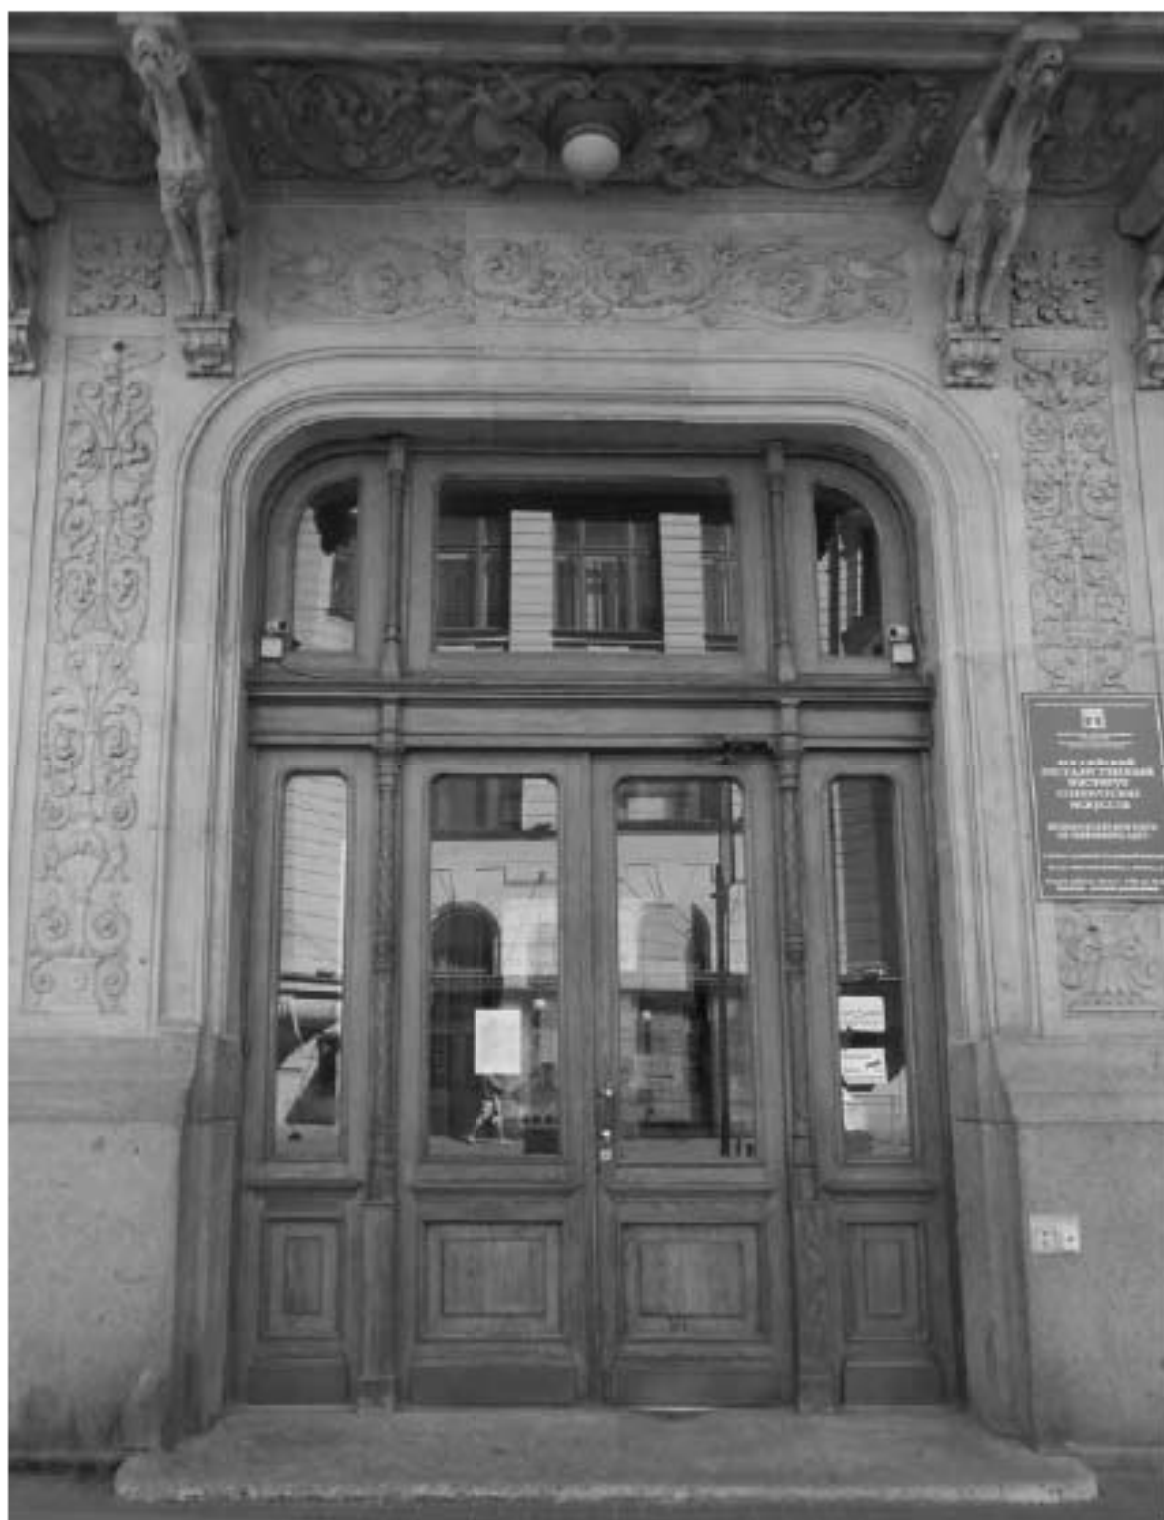
10. «Особняк Безобразовой».
 Санкт-Петербург, Моховая ул., 34, литера А (Моховая ул., 34).
 Лицевой фасад. Фрагмент. Правая часть. Столярное заполнение
 дверного проема.
 Фото: 26.10.2021.

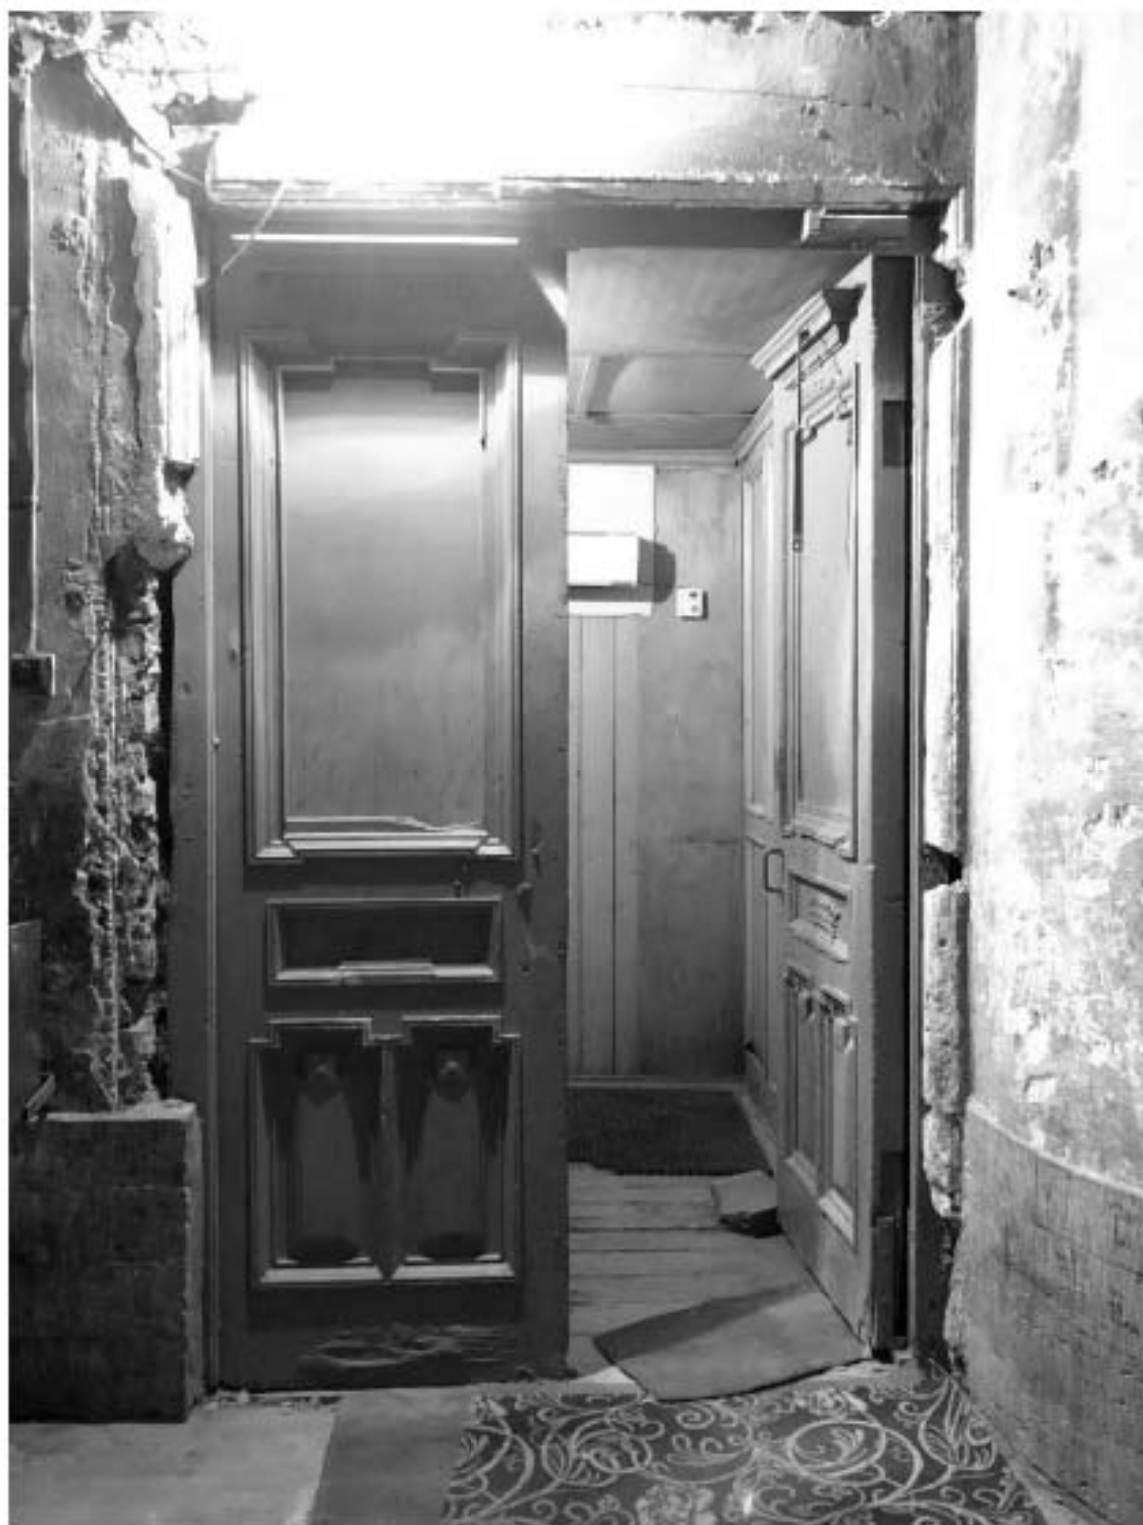
19. «Особняк Безобразовой».
Санкт-Петербург, Моховая ул., 34, литера А (Моховая ул., 34).
Воротный проезд лицевого корпуса. Фрагмент. Столярное заполнение
дверного проема.
Фото: 26.10.2021.
