АКТ

по результатам государственной историко-культурной экспертизы проектной документации на проведение работ по сохранению выявленного объекта культурного наследия «Дом С. Крамера (Г.А. Лепена)», расположенного по адресу: г. Санкт-Петербург, Большая Морская ул., 50; Мойки р. наб., 95: «Приспособление выявленного объекта культурного наследия «Дом С. Крамера (Г.А. Лепена)», расположенного по адресу: г. Санкт-Петербург, Большая Морская улица, дом 50, литера А в части перепланировки нежилых помещений 1-Н, 2-Н с использованием под минитотели и нежилого помещения 3-Н под размещение кухни самообслуживания», разработанной ООО «Градком» в 2022 г. Шифр ЦС2018-26-Т32

Проектная документация на проведение работ по сохранению выявленного объекта культурного наследия «Дом С. Крамера (Г.А. Лепена)», расположенного по адресу: г. Санкт-Петербург, Большая Морская ул., 50; Мойки р. наб., 95: «Приспособление выявленного объекта культурного наследия «Дом С. Крамера (Г.А. Лепена)», расположенного по адресу: г. Санкт-Петербург, Большая Морская улица, дом 50, литера А в части перепланировки нежилых помещений 1-Н, 2-Н с использованием под миниотели и нежилого помещения 3-Н под размещение кухни самообслужи

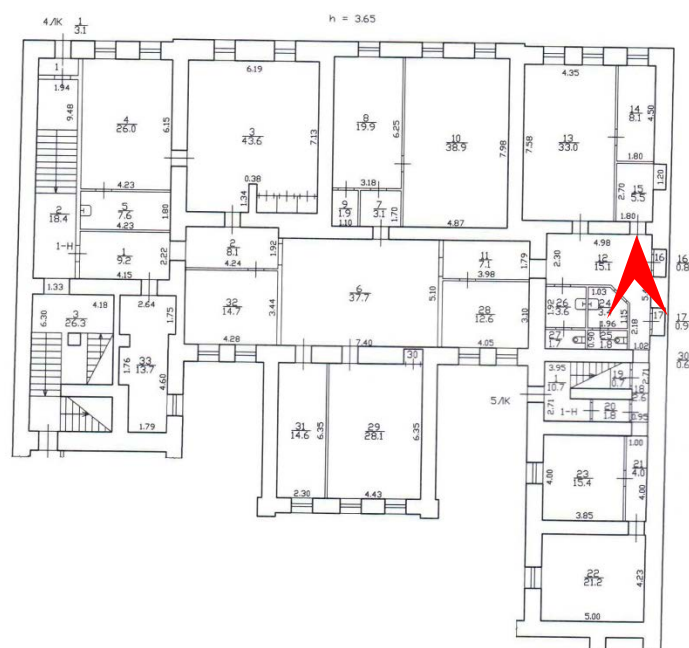
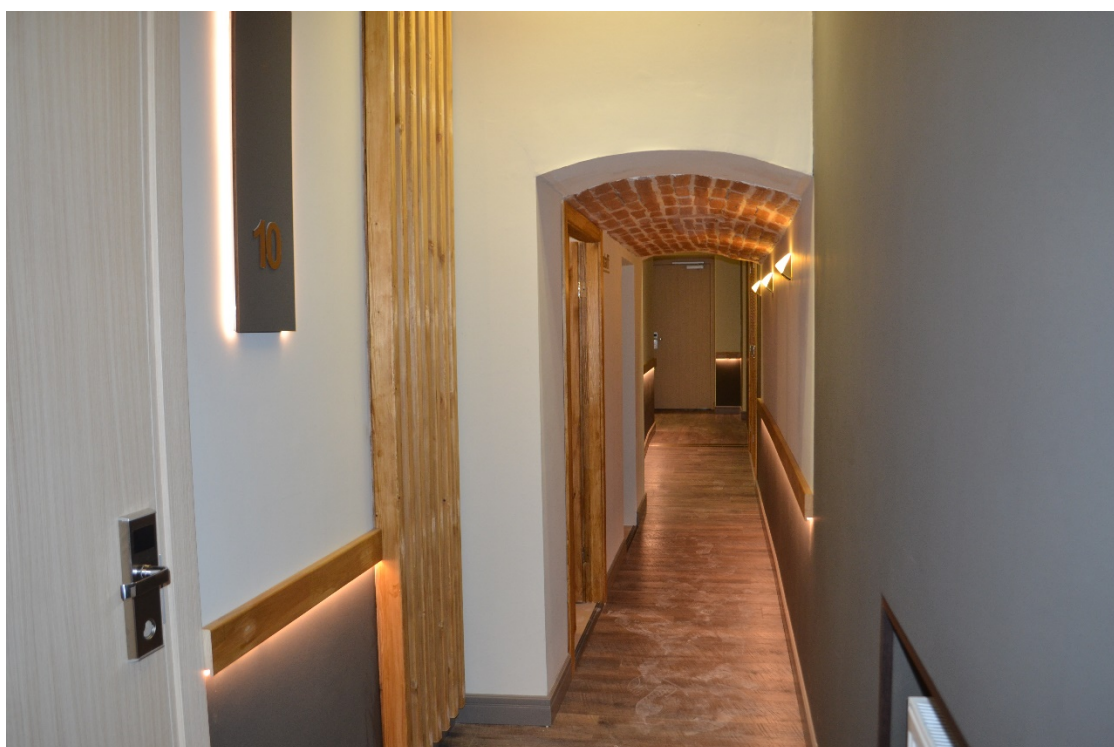
1. Помещение 1-Н. Выявленный объект культурного наследия «Дом С. Крамера (Г.А. Лепена)», по адресу: Санкт-Петербург, Большая Морская ул., 50; Мойки р. наб., 95.
Дата съемки: 20.04.2022г.

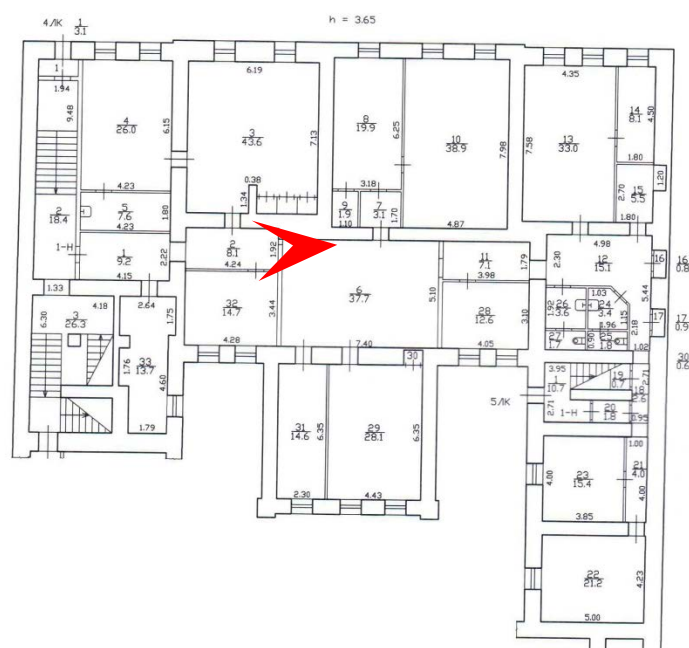
2. Помещение 1-Н. Выявленный объект культурного наследия «Дом С. Крамера (Г.А. Лепена)», по адресу: Санкт-Петербург, Большая Морская ул., 50; Мойки р. наб., 95.
Дата съемки: 20.04.2022г.

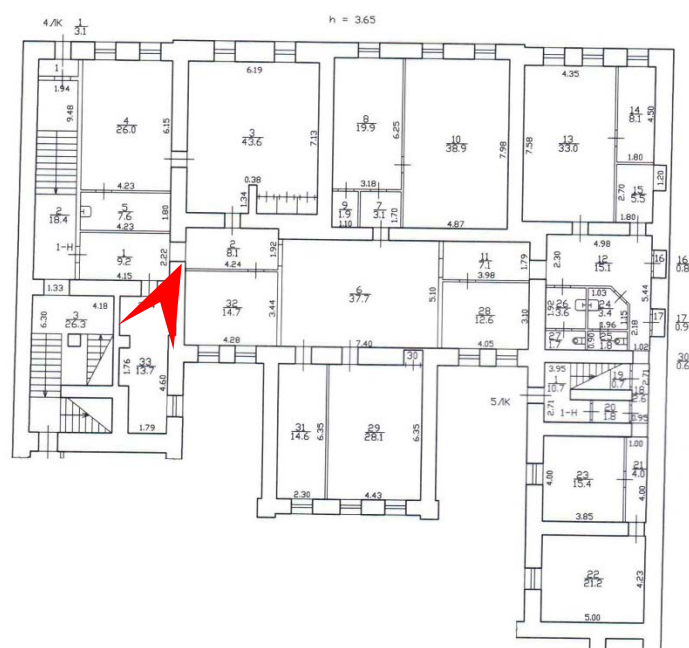
3. Помещение 1-Н. Выявленный объект культурного наследия «Дом С. Крамера (Г.А. Лепена)», по адресу: Санкт-Петербург, Большая Морская ул., 50; Мойки р. наб., 95.
Дата съемки: 20.04.2022г.

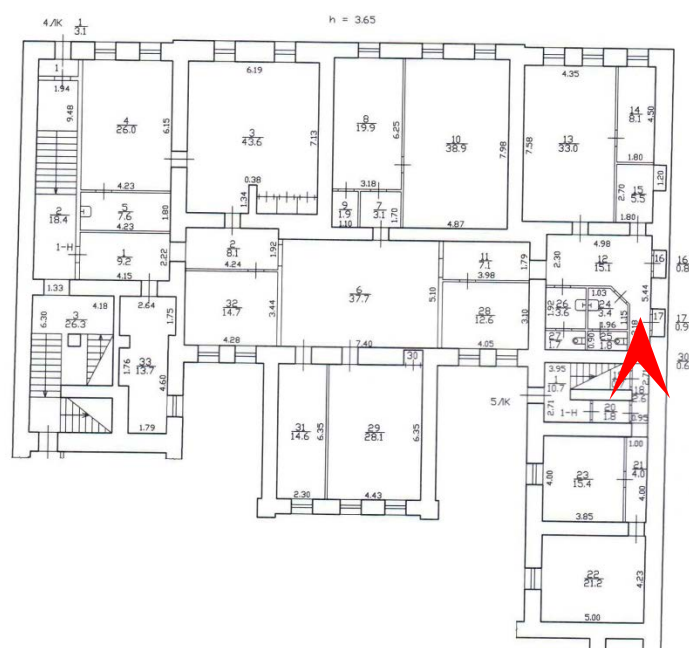
4. Помещение 1-Н. Выявленный объект культурного наследия «Дом С. Крамера (Г.А. Лепена)», по адресу: Санкт-Петербург, Большая Морская ул., 50; Мойки р. наб., 95.
Дата съемки: 20.04.2022г.

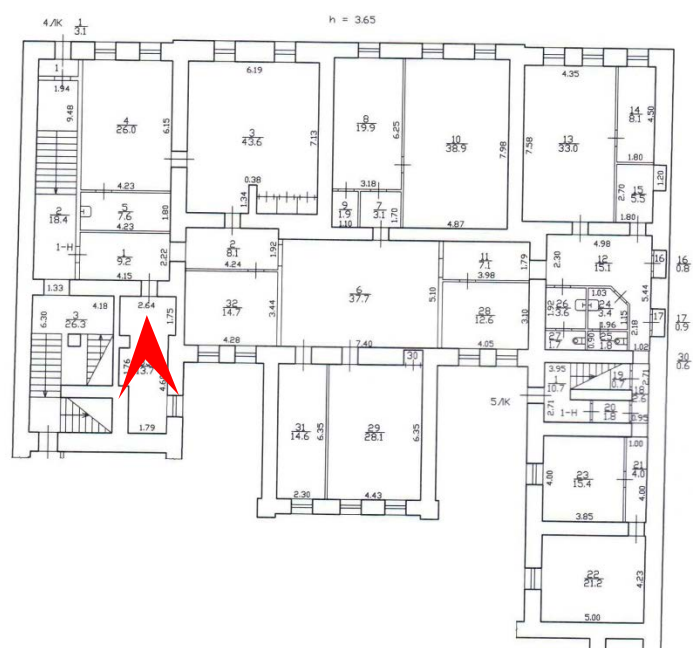
6. Помещение 1-Н. Выявленный объект культурного наследия «Дом С. Крамера (Г.А. Лепена)», по адресу: Санкт-Петербург, Большая Морская ул., 50; Мойки р. наб., 95.
Дата съемки: 20.04.2022г.

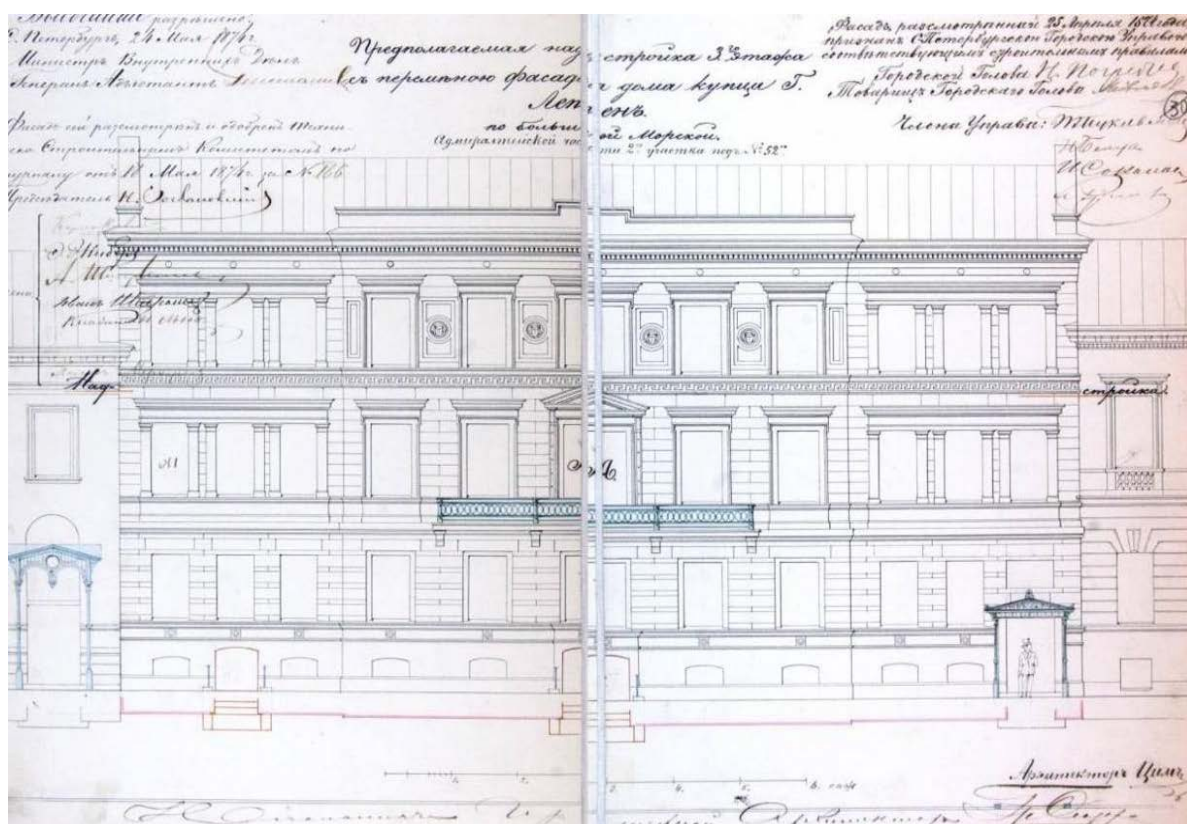
Илл.25. Предполагаемая надстройка 3 этажом с перedelкою фасада дома купца Генриха Антоновича Лепен Адмиралтейской части 2 участка № 52. Архитектор И.И. Цим. 1874 г. ЦГИА СПб. Ф. 513. Оп. 102. Д. 176. Л. 38 об-39.

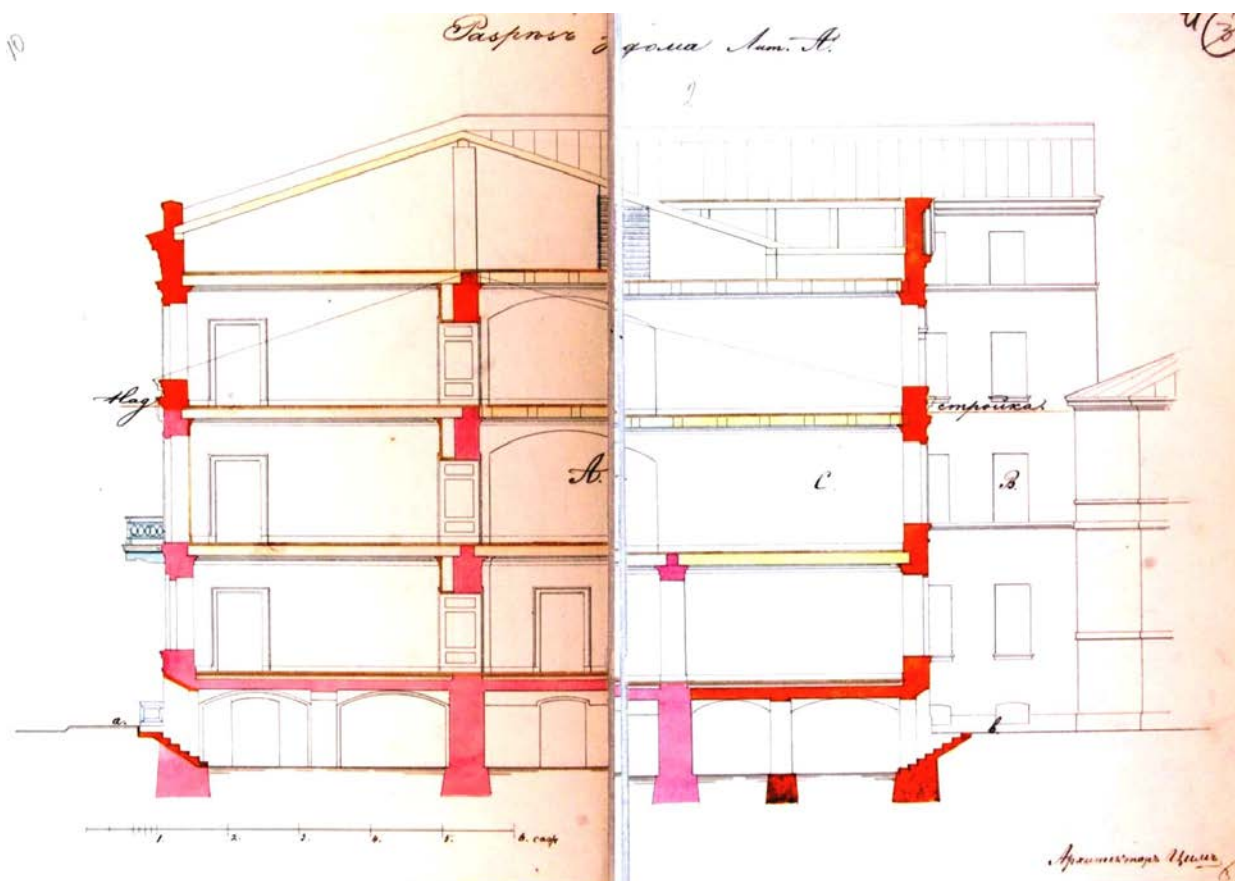
Илл.26. Разрез дома. Архитектор И.И. Цим. 1874 г. ЦГИА СПб. Ф. 513. Оп. 102. Д. 176. Л. 40-41.

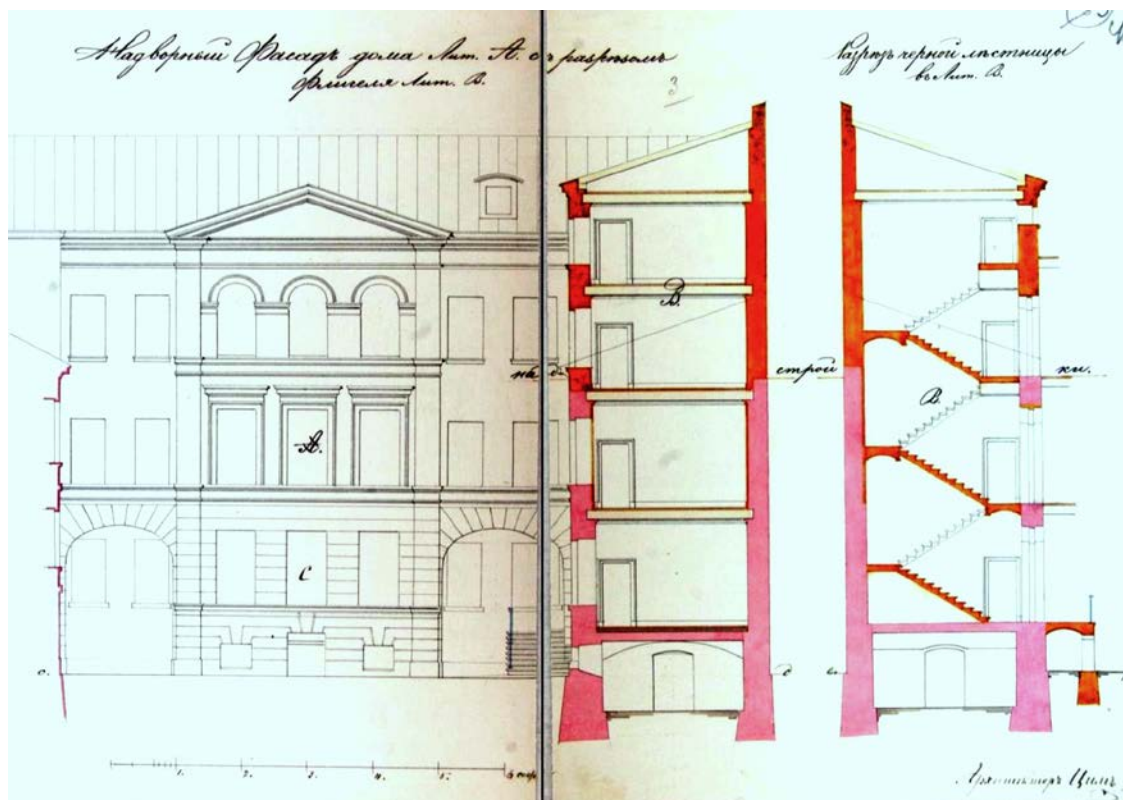
Илл.27. Надворный фасад лит. А с разрезом флигеля лит. В. Архитектор И.И. Цим. 1874 г. ЦГИА СПб. Ф. 513. Оп. 102. Д. 176. Л. 42-43.

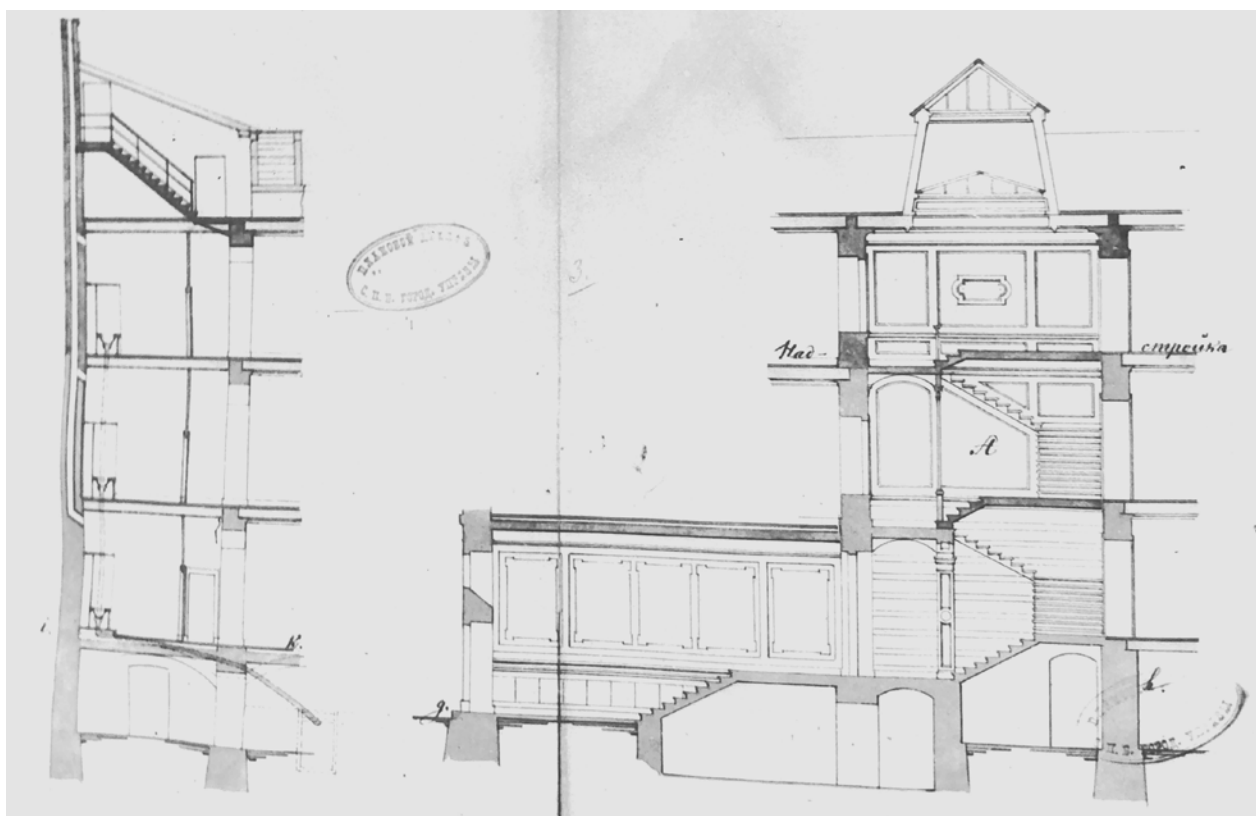
Илл.28. Проект надстройки парадной лестницы и устройства светового фонаря. 1874 г. Архитектор И.И. Цим. ЦГИА СПб. Ф. 513. Оп. 102. Д. 176. Л. 42-43.

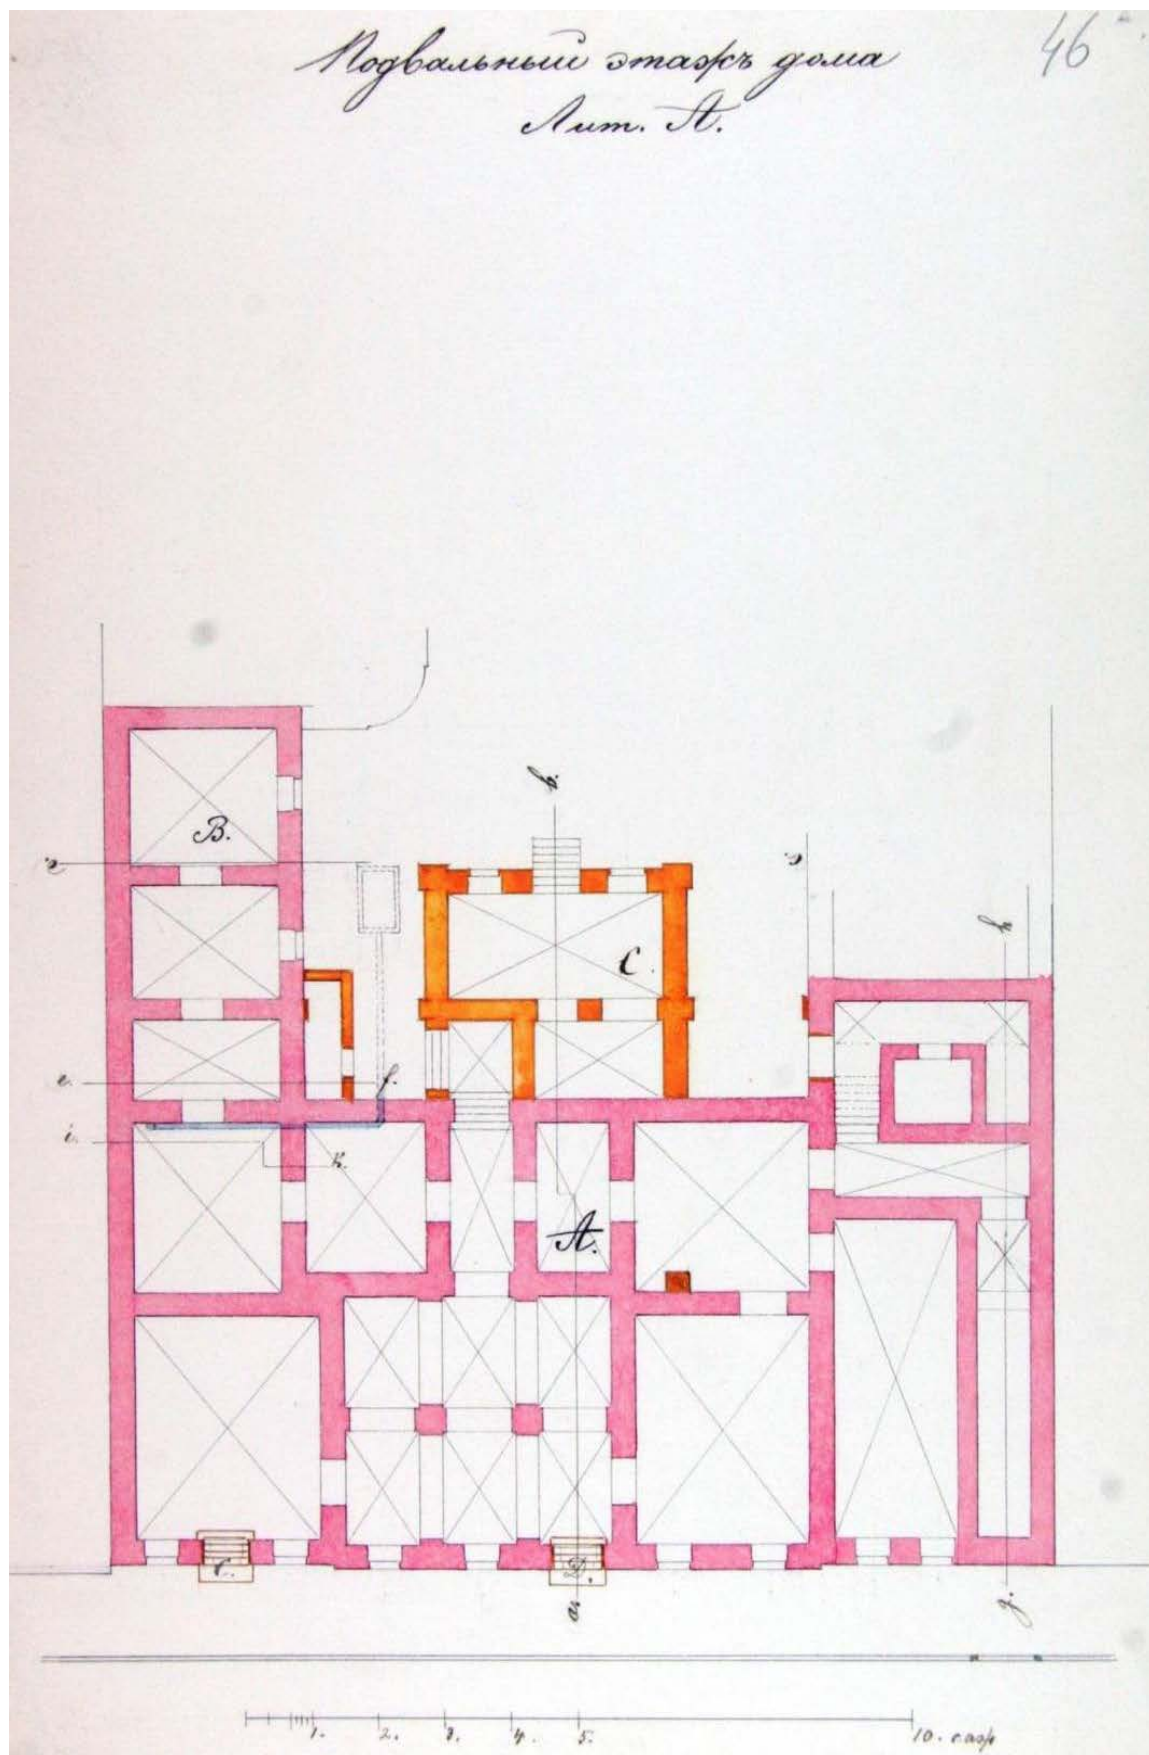
Илл.29. План подвального этажа лит. А. Архитектор И.И. Цим. 1874 г. ЦГИА СПб. Ф. 513. Оп. 102. Д. 176. Л. 46.

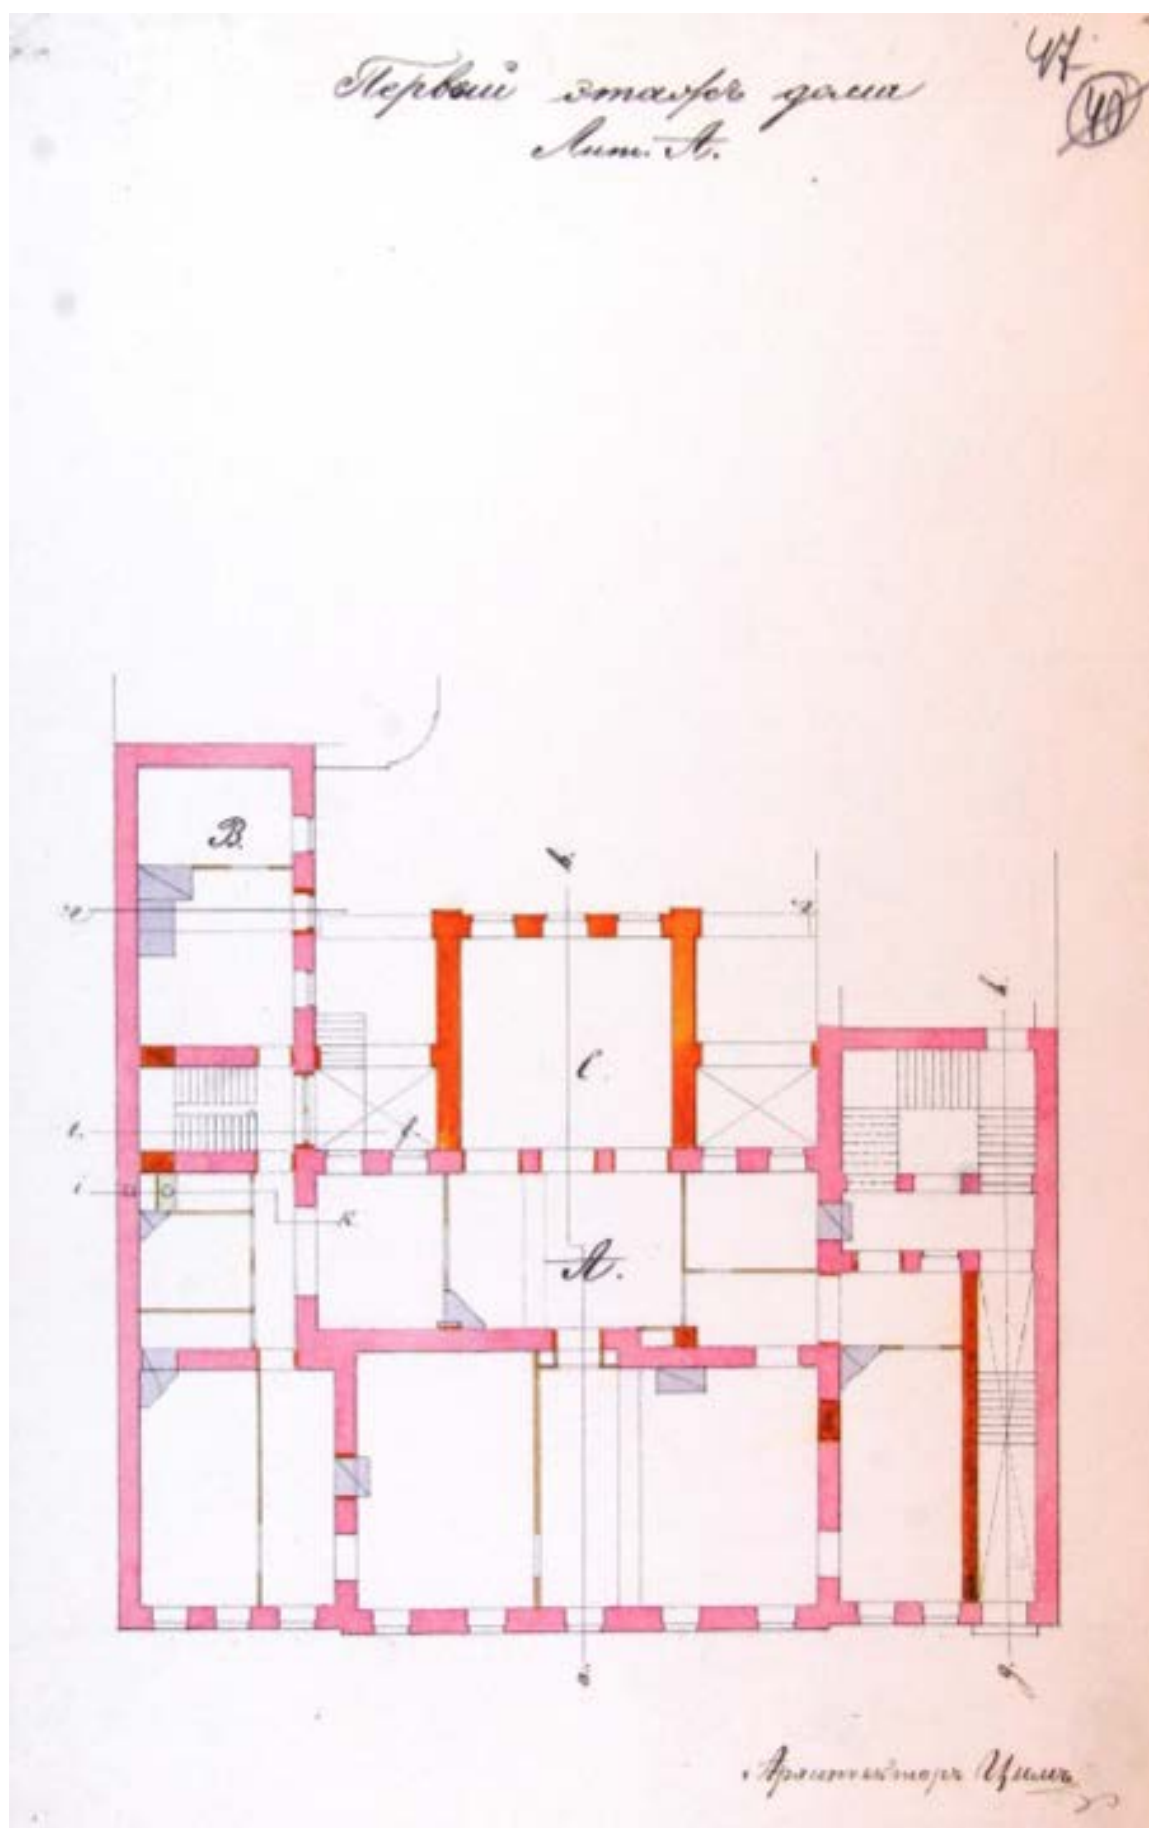
Илл.30. План первого этажа лит. А. Архитектор И.И. Цим. 1874 г. ЦГИА СПб. Ф. 513. Оп. 102. Д. 176. Л. 47.

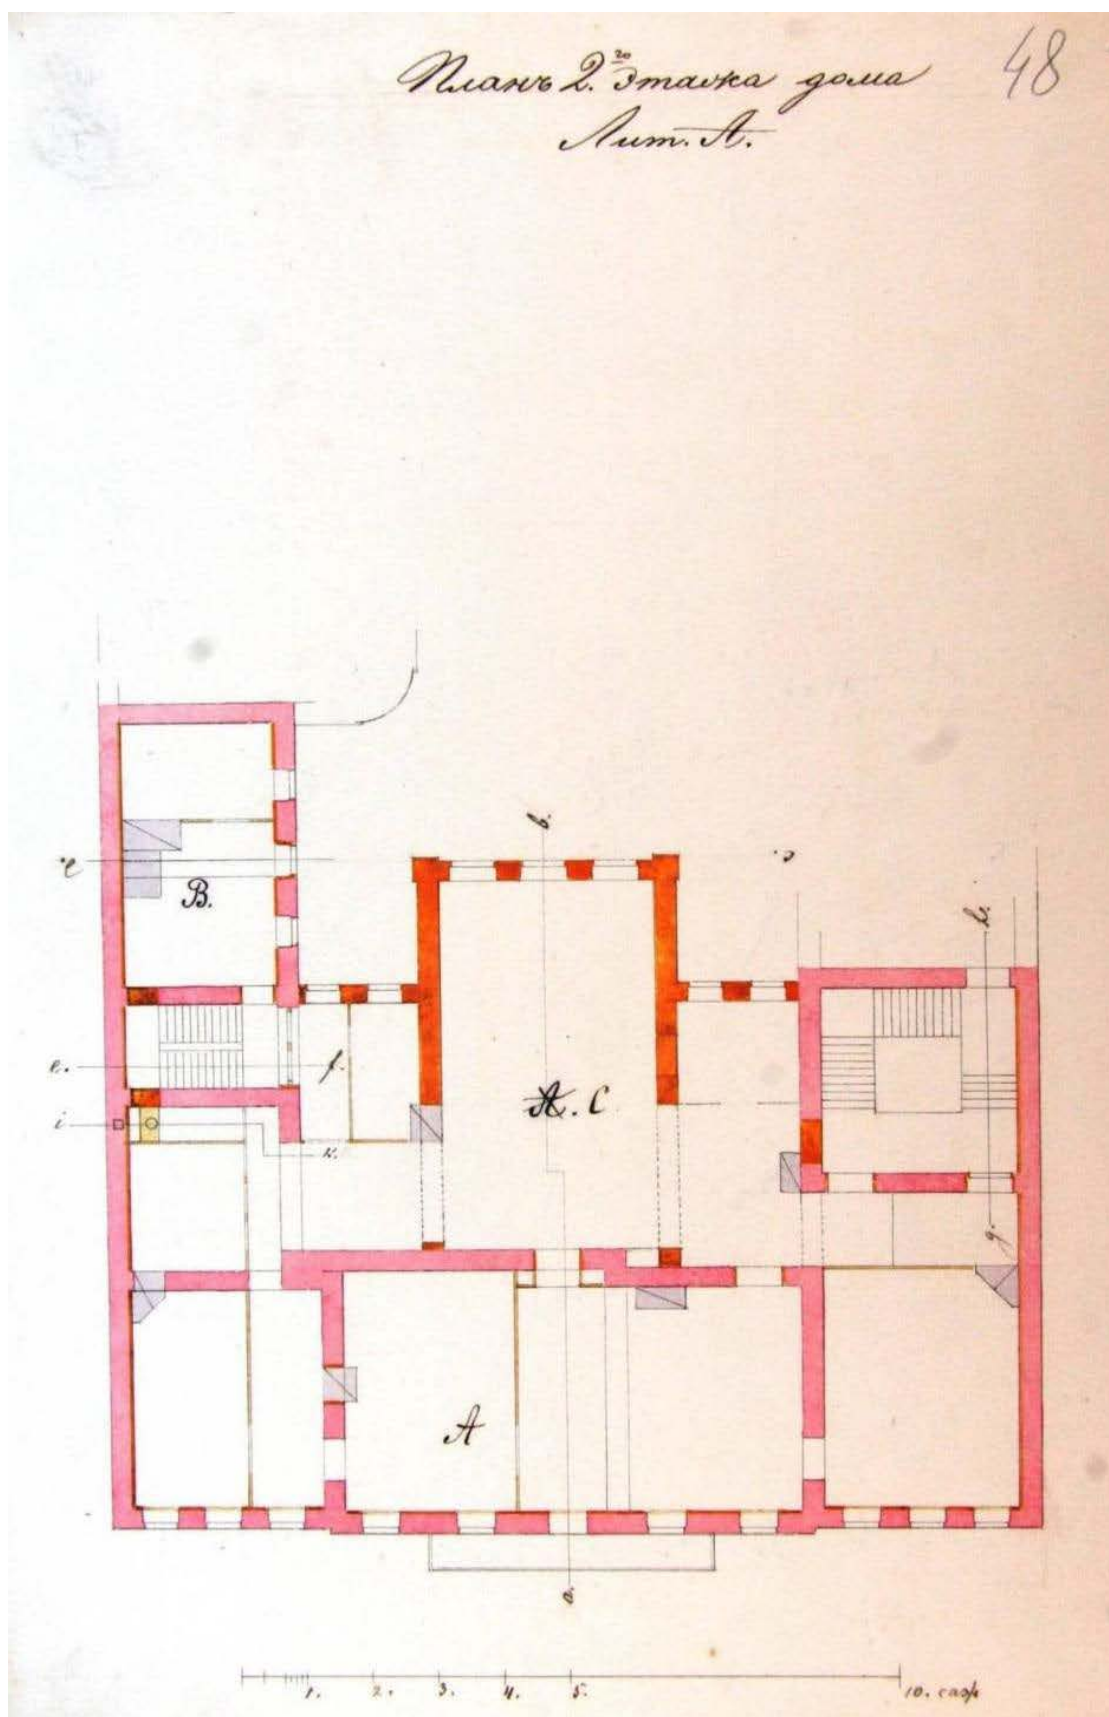
Илл.31. План второго этажа лит. А. Архитектор И.И. Цим. 1874 г. ЦГИА СПб. Ф. 513. Оп. 102. Д. 176. Л. 48.

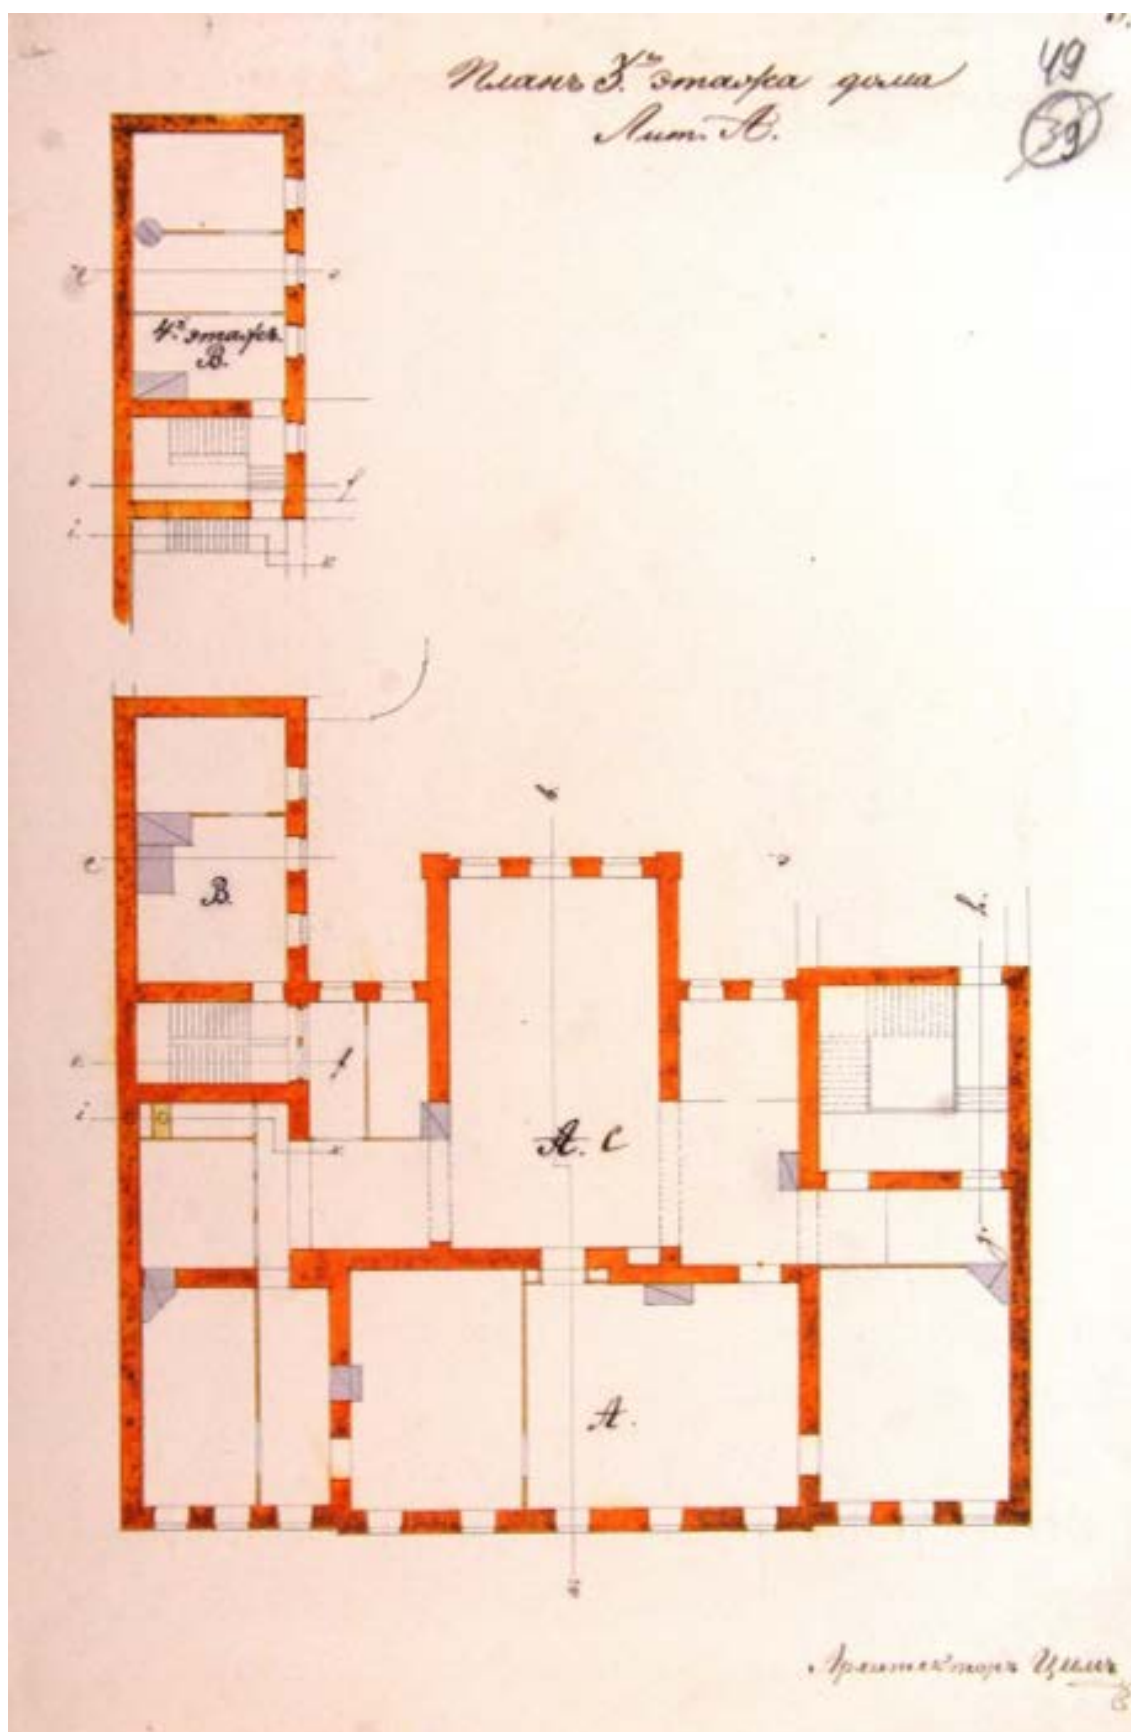
Илл.32. План третьего этажа лит. А. Архитектор И.И. Цим. 1874 г. ЦГИА СПб. Ф. 513. Оп. 102. Д. 176. Л. 49.

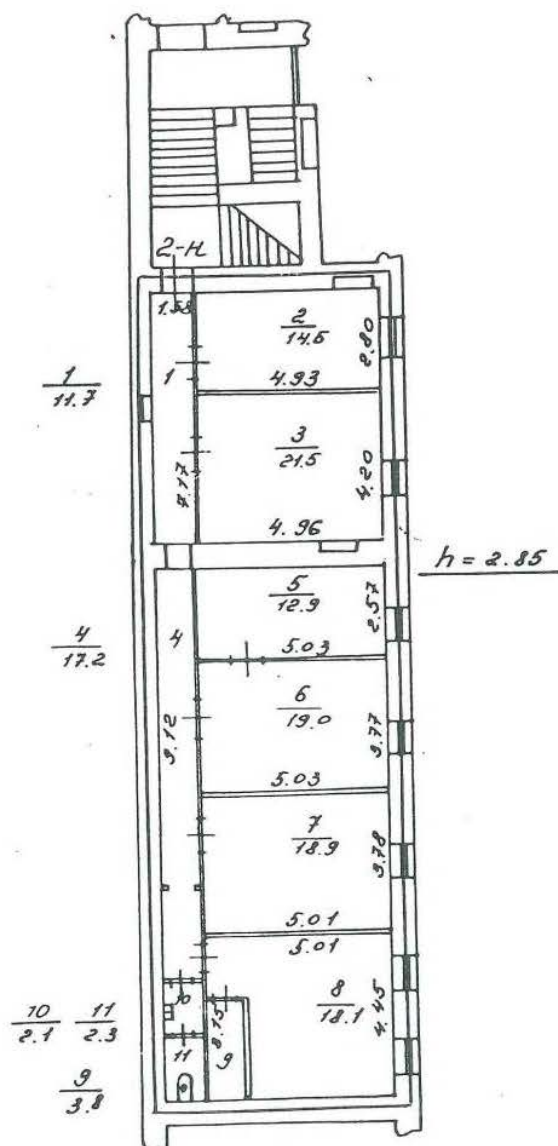
Илл.48. План помещения 2 Н. 1 этаж. 2002 г. Архив ГУП ГУИОН.

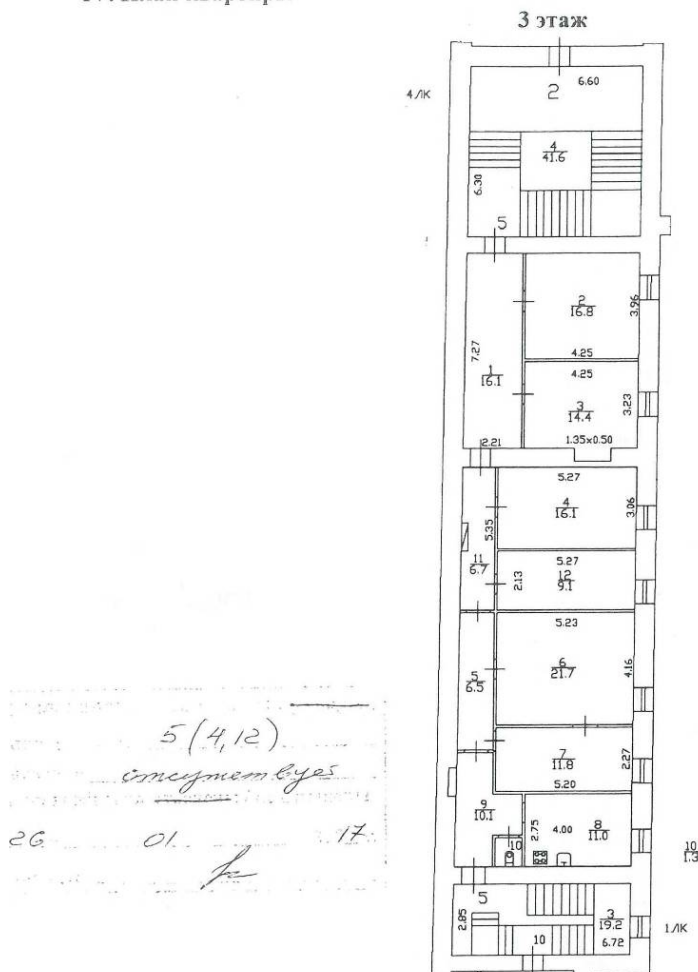
Дополнительные сведения: Самовольная перепланировка. Между комнатами (ч.п.4 и ч.п.12) закрыт дверной проём. Акт приемки в эксплуатацию не предоставлен. Наружные границы объекта не изменились.
