## **Акт**

**по результатам государственной историко-культурной экспертизы проектной документации на проведение работ по сохранению выявленного объекта культурного наследия «Большой железный ряд или Кожевенная линия», входящего в состав выявленного объекта культурного наследия «Малый Гостиный Двор», расположенного по адресу: г. Санкт-Петербург, Центральный р-он, Мучной пер., д. 2, лит. Г, – «г. Санкт-Петербург, Мучной пер., 2; Грибоедова кан. наб., 36; Москательный пер., 1. «Большой железный ряд (б. Мучные ряды)», входящий в состав комплекса «Малый Гостиный Двор» (выявленный объект культурного наследия). Проект приспособления для современного использования нежилого помещения 18-Н», разработанной Обществом с ограниченной ответственностью «Архитектурно-реставрационная мастерская “Вега”» в 2019 г., шифр: 182-19, с целью определения соответствия проектной документации требованиям законодательства Российской Федерации в области государственной охраны объектов культурного наследия.**

Проектная документация на проведение работ по сохранению выявленного объекта культурного наследия «Большой железный ряд или Кожевенная линия», расположенного по адресу: г. Санкт-Петербург, Мучной пер., д.

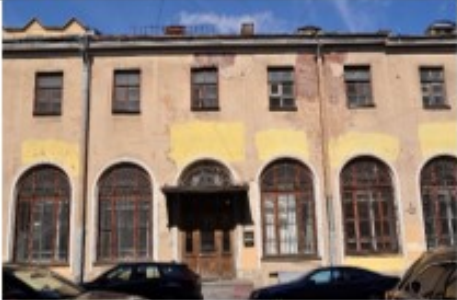
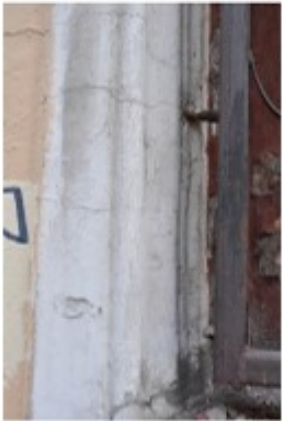
| 4. | Архитектурно-художественное решение фасадов: | <p>Северный корпус (по Мучному пер. и наб. кан. Грибоедова); в формах безордерного классицизма.</p> <p>материал и характер фасадной поверхности – окрашенная штукатурка;</p> <p>цоколь, облицованный известняком;</p> <p>исторические местоположение, габариты (в уровне 1-2-го этажей), конфигурация (с арочными перемычками), отметки высоты и габариты ширины проемов 1-го этажа;</p> <p>исторические местоположение, габариты и конфигурация (прямоугольные) оконных проемов 3-го этажа;</p> <p>историческое оформление арочных проемов, в том числе:<br/>профилированные штукатурные наличники, профилированный штукатурный карниз между арочными окнами 1-го и 2-го этажей;</p> <p>кирпичный оштукатуренный венчающий карниз;</p> <p>аттик и лопатки (фасад по наб.кан. Грибоедова);</p> | |

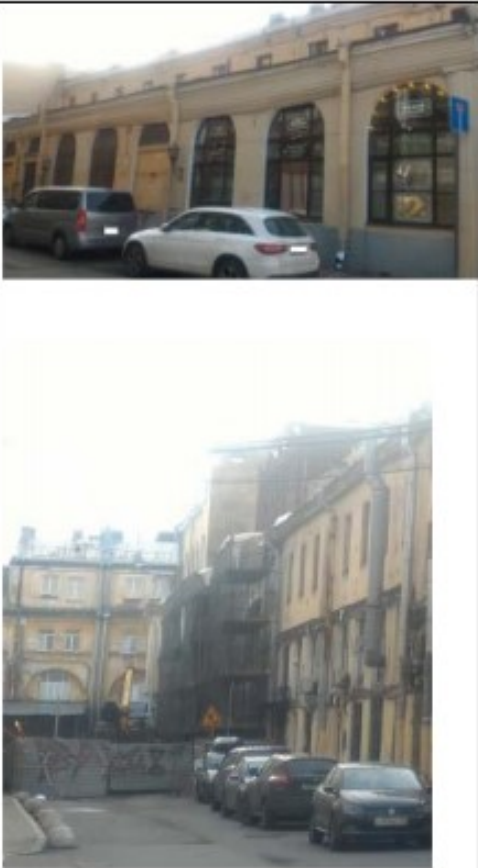
| | | <p>Северный корпус (по Москательному переулку в 10 световых осях одноэтажного объема, примыкающего к фасаду по наб. Кан. Грибоедова, а также в 13 световых осях, примыкающих к центральному корпусу); в формах безордерного классицизма:</p> <p>материал и характер фасадной поверхности – окрашенная штукатурка;</p> <p>цоколь, облицованный известняком;</p> <p>исторические местоположение, габариты, конфигурация, отметки высоты и габариты ширины проемов 1-го этажа с арочным завершением;</p> <p>исторические местоположение, габариты и конфигурация (прямоугольные) оконных проемов;</p> <p>историческое оформление арочных проемов, в том числе:</p> <p>профилированные штукатурные наличники, профилированный штукатурный карниз между арочными окнами 1-го и 2-го этажей;</p> <p>кирпичный оштукатуренный венчающий карниз;</p> | |

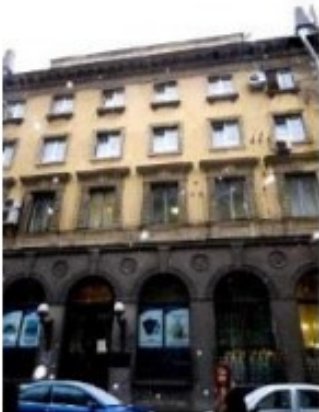
| | <p><u>Центральный корпус (по Мучному пер.):</u> в стилистике эклектики с элементами неоренессанса.</p> <p>материал и характер фасадной поверхности – терразитовая штукатурка;</p> <p>цоколь облицован гранитной плитой;</p> <p>крыльцо – с гранитными ступенями;</p> <p>исторические оконные проемы – местоположение, габариты, конфигурация (в уровне первого этажа с арочными перемычками, в уровне 2-4-го этажей – прямоугольные), высотные отметки,</p> <p>дверное заполнение – исторический рисунок и материал (дерево);</p> <p>исторический рисунок, материал (окна 1-го этажа), цвет оконные заполнений;</p> <p>элементы архитектурно-художественного решения фасада, в том числе: оформление оконных проемов 1-го этажа - архивольты, замковые камни;</p> <p>оформление оконных проемов 2-го этажа – рустованные наличники, замковые камни, сандрики;</p> <p>оформление оконных проемов 3-4-го этажей – профилированные наличники, с ушками, с полотенцами;</p> <p>2 фонаря на кованых кронштейнах – по сторонам дверного проема;</p> <p>Медальоны в антресолях 1-го этажа;</p> <p>междуэтажный сложно профилированный карниз, профилированный пояс;</p> <p>гладкий фриз; венчающий выносной профилированный карниз с модульонами;</p> <p>аттик, фланкированный обелисками.</p> | |

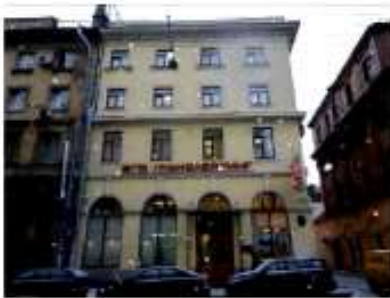
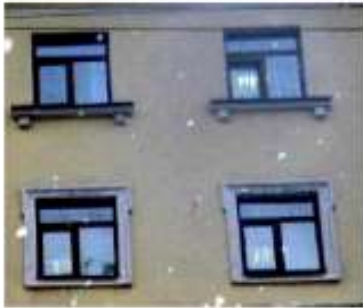
| | | <p><u>Южный корпус (по Мучному пер.):</u> в формах неоклассицизма.</p> <p>материал и характер фасадной поверхности – окрашенная штукатурка;</p> <p>цоколь, облицованный известняком;</p> <p>исторические оконные проемы – местоположение, габариты, конфигурация (в уровне первого этажа с арочными перемычками, в уровне 2-4-го этажей – прямоугольные), высотные отметки,</p> <p>элементы архитектурно-художественного решения (западный и южный фасады):<br/> оформление арочных оконных проемов 1-го этажа – профилированные штукатурные наличники;<br/> профилированный штукатурный карниз между арочными окнами 1-го этажа;<br/> сложно профилированный венчающий карниз, аттик.</p> | |

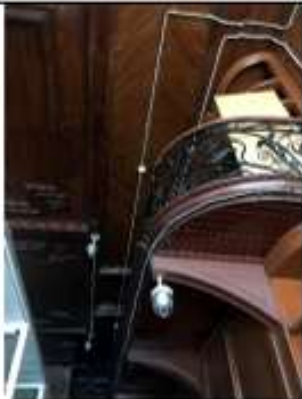
| 5. | Декоративно-художественное оформление интерьеров: | <p><u>Северный корпус:</u></p> <p>двусветное с балконами (пом. №9-Н) –, обшивка стен и нижней части балконов профилированными досками; обшивка потолка деревянными профилированными панелями; кронштейны балконов, встроенные шкафы с деревянными филе-чатыми дверными заполнениями; фигурное металлическое кованое ограждение балконов;</p> <p>двусветное с балконами (пом. №4-Н) –, металлическое кованое ограждение балконов.</p> | |

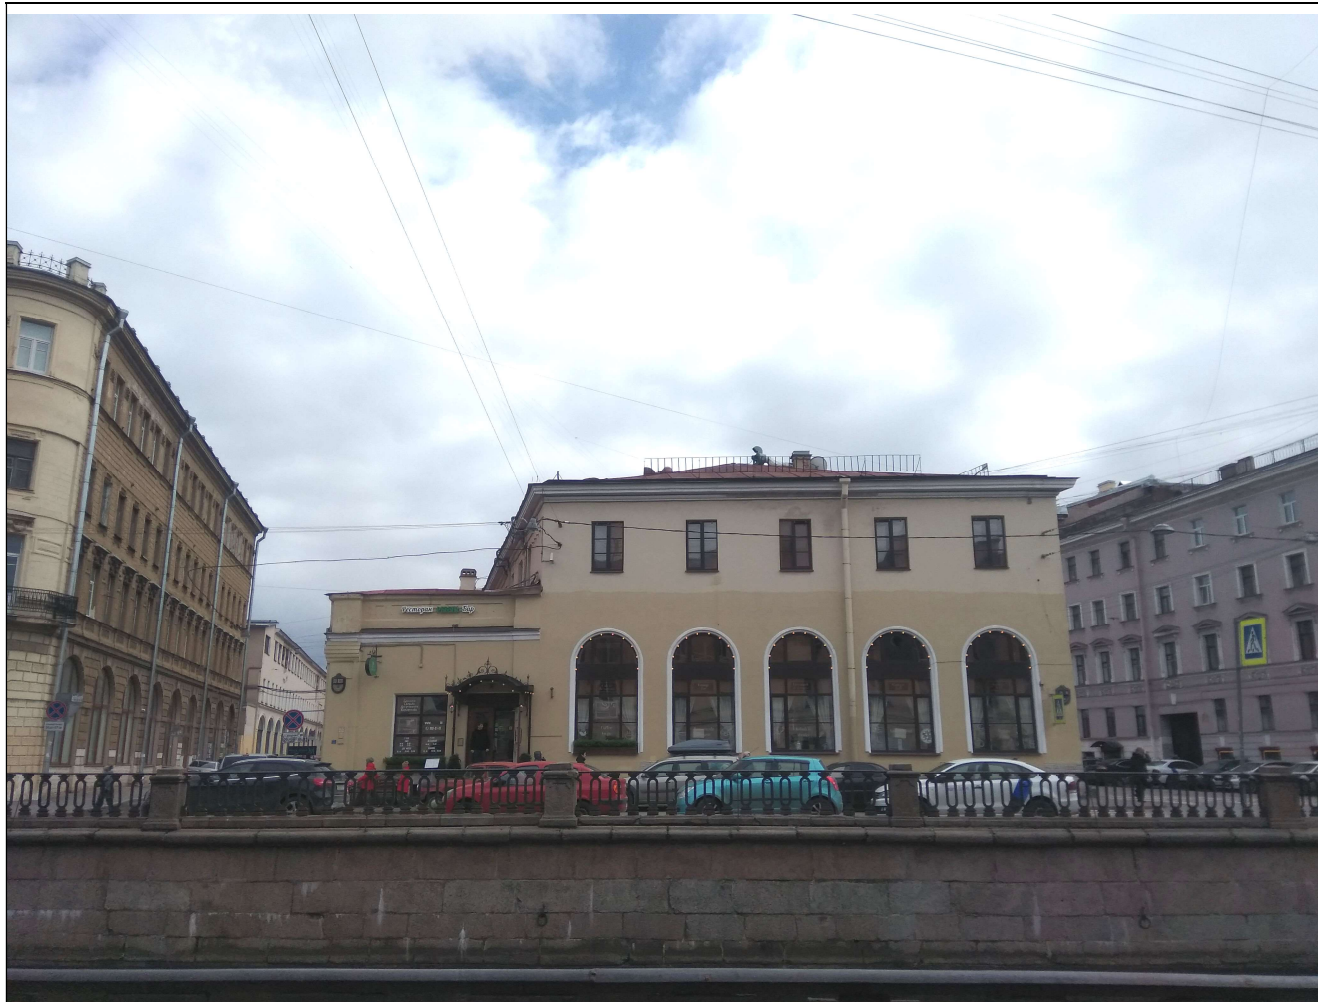
1. «Большой железный ряд или Кожевенная линия». Северный корпус здания. Общий вид лицевого фасада со стороны набережной канала Грибоедова.

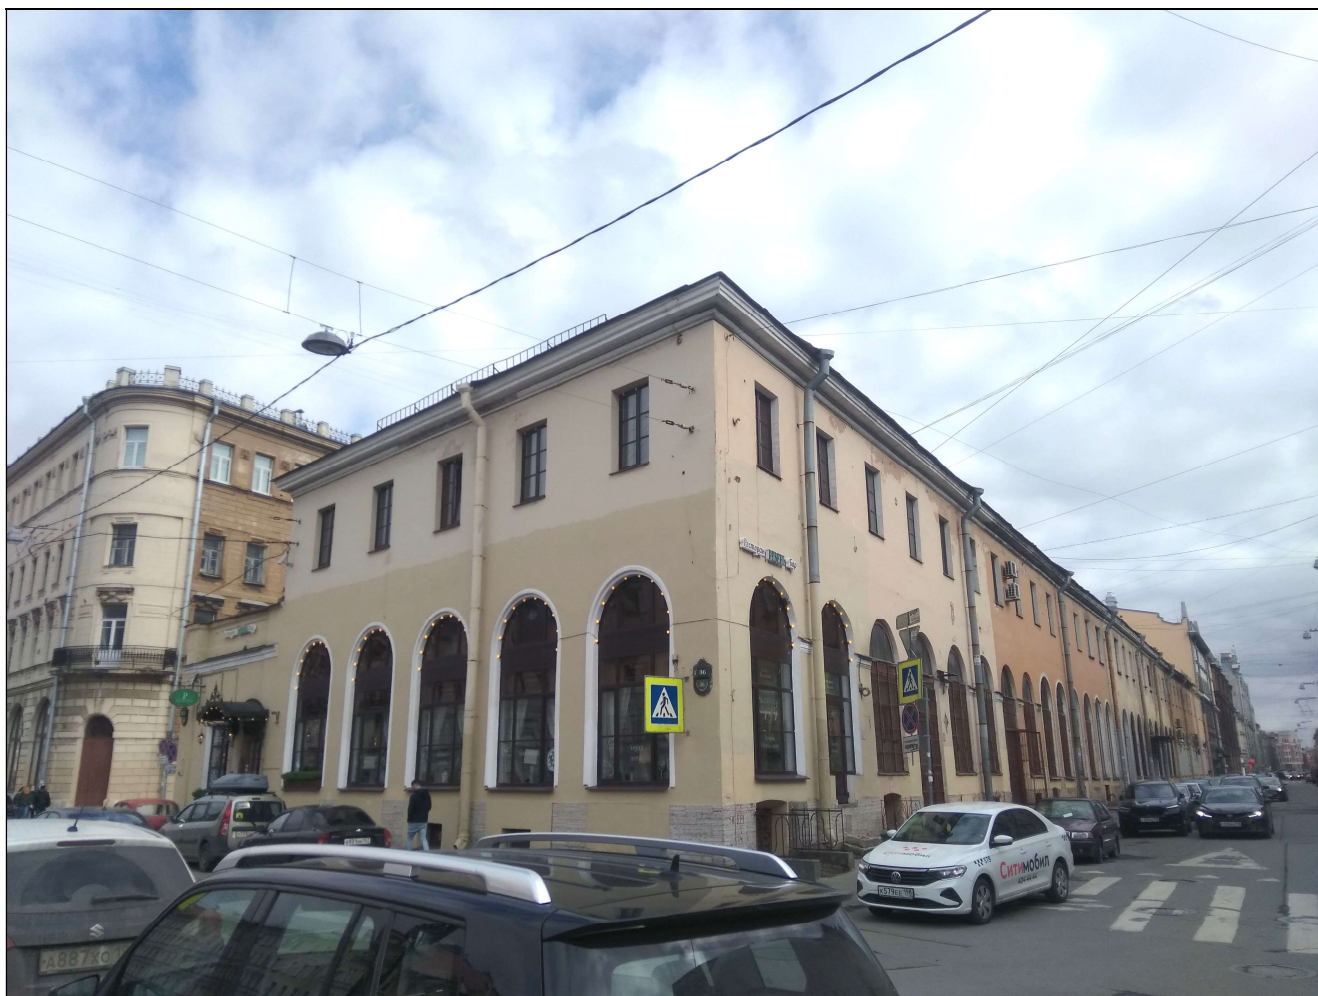
3. Вид на фасады здания из точки пересечения набережной канала Грибоедова и Мучного переулка.

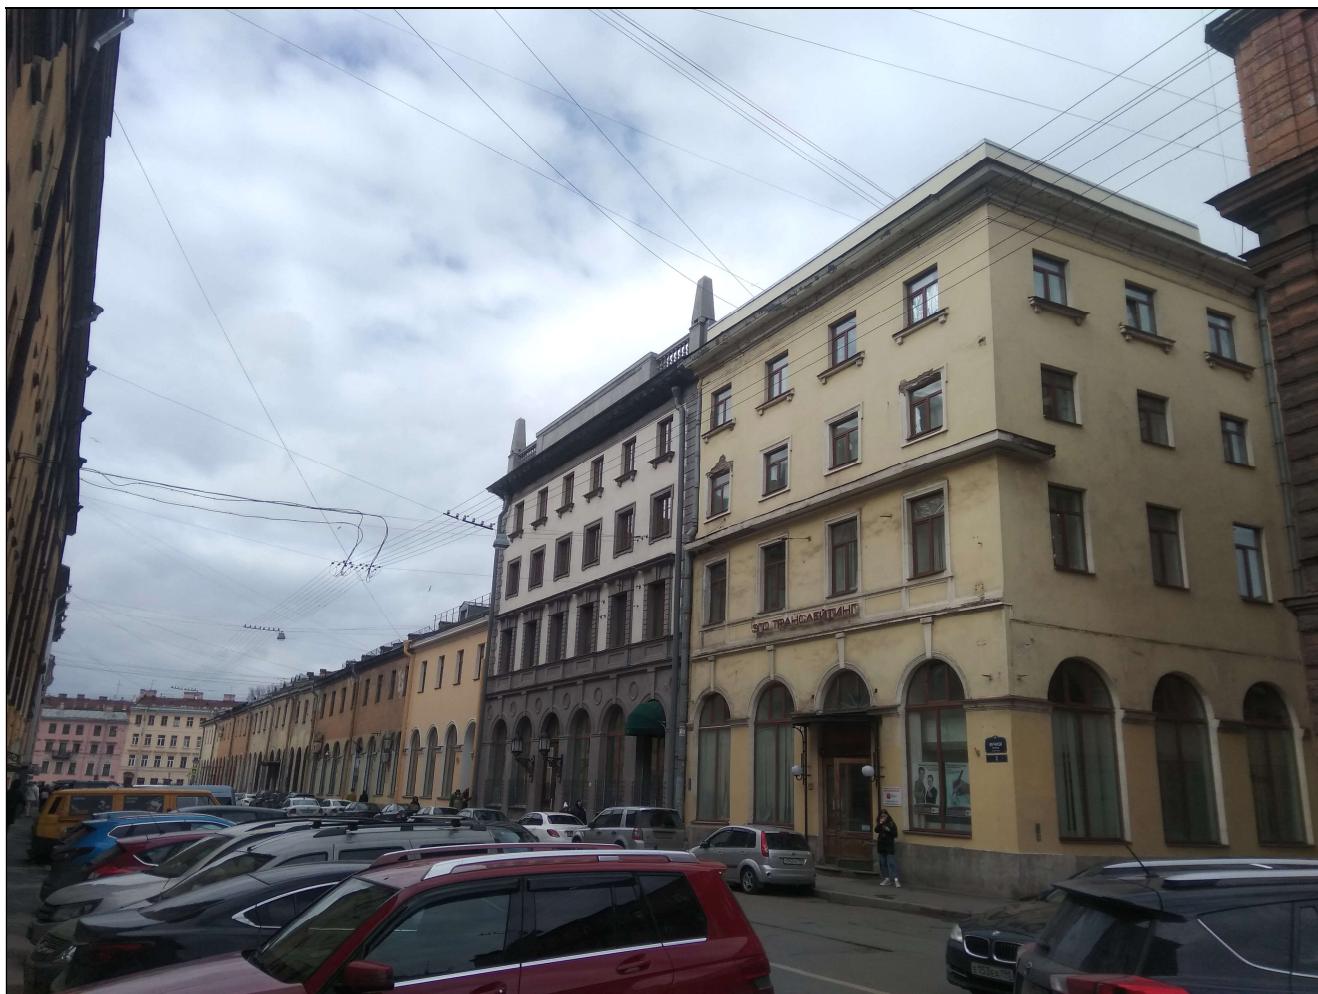
4. Вид на фасады здания из точки пересечения Мучного переулка и проулка. Справа налево: южный корпус, средний (центральный) корпус, северный корпус.

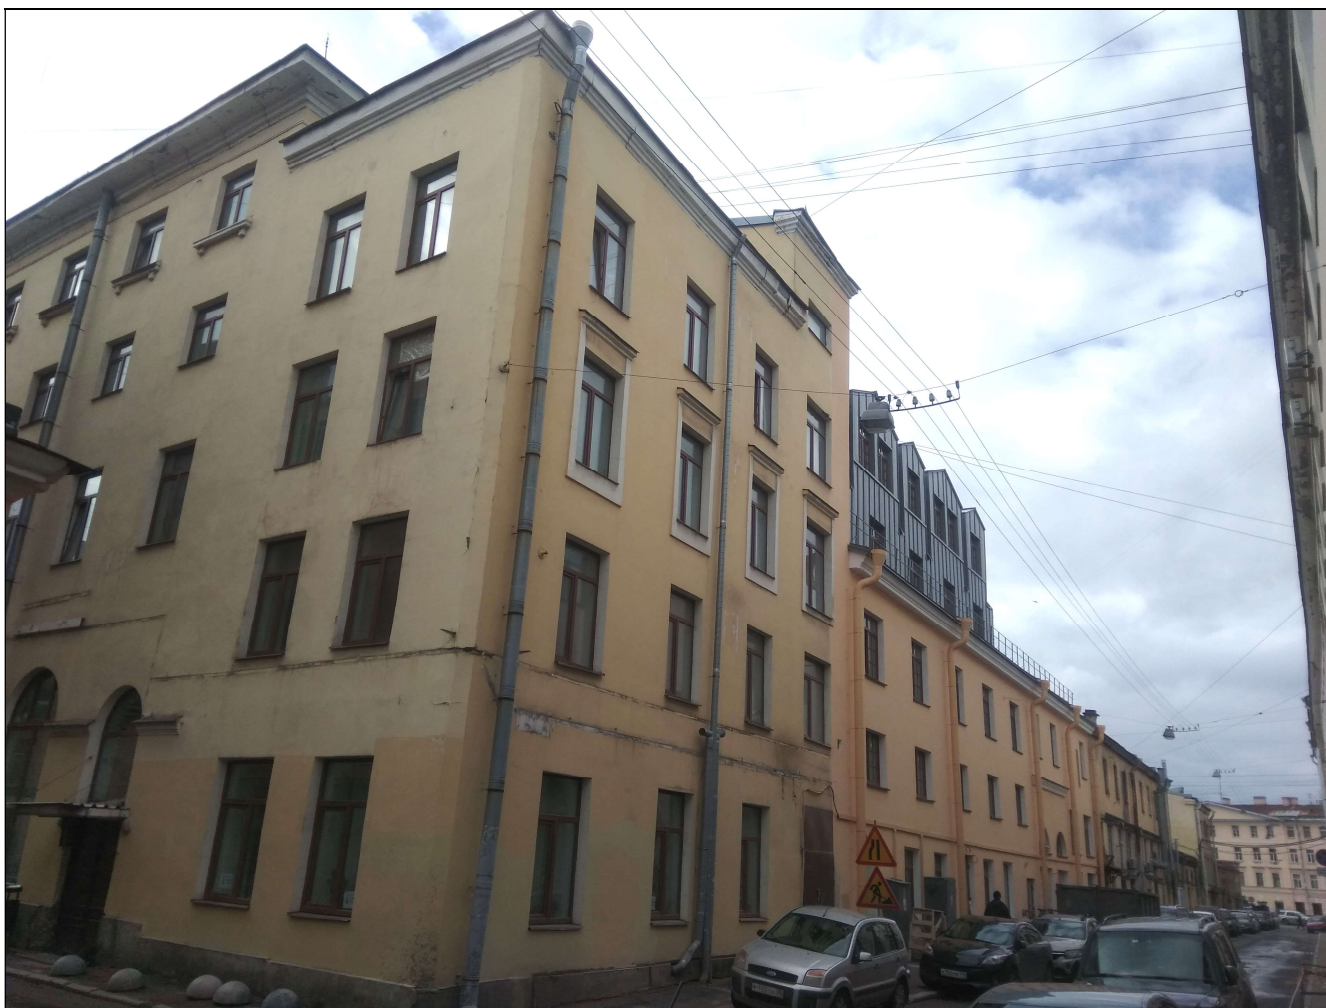
5. Вид на фасады здания из точки пересечения проулка и Москательного переулка. Слева направо: южный корпус, средний (центральный) корпус, северный корпус.

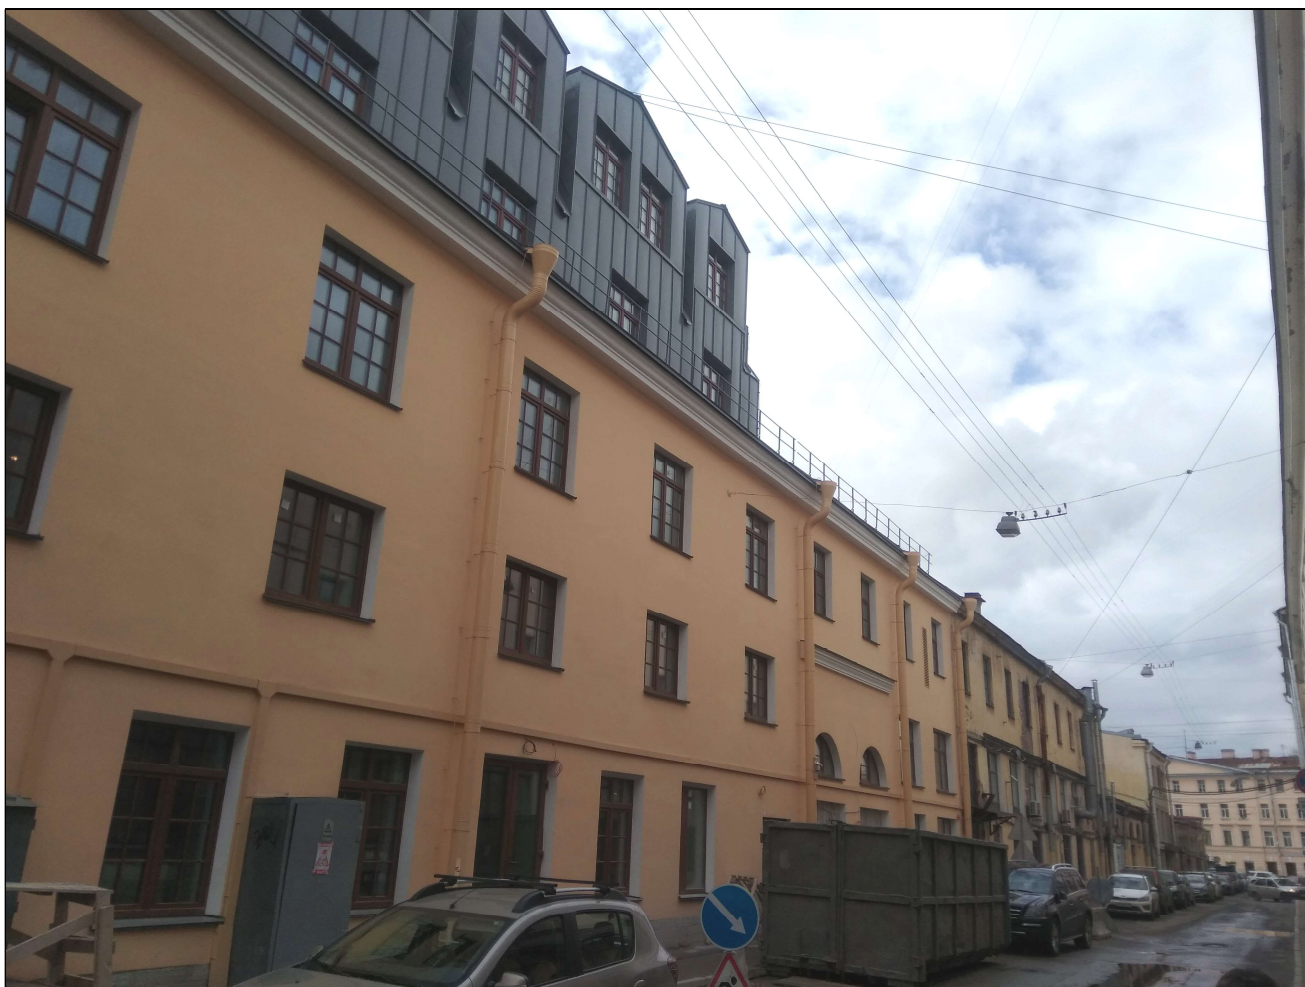
6. Фрагмент фасада среднего (центрального) корпуса и фасад северного корпуса по Москательному переулку. Общий вид.

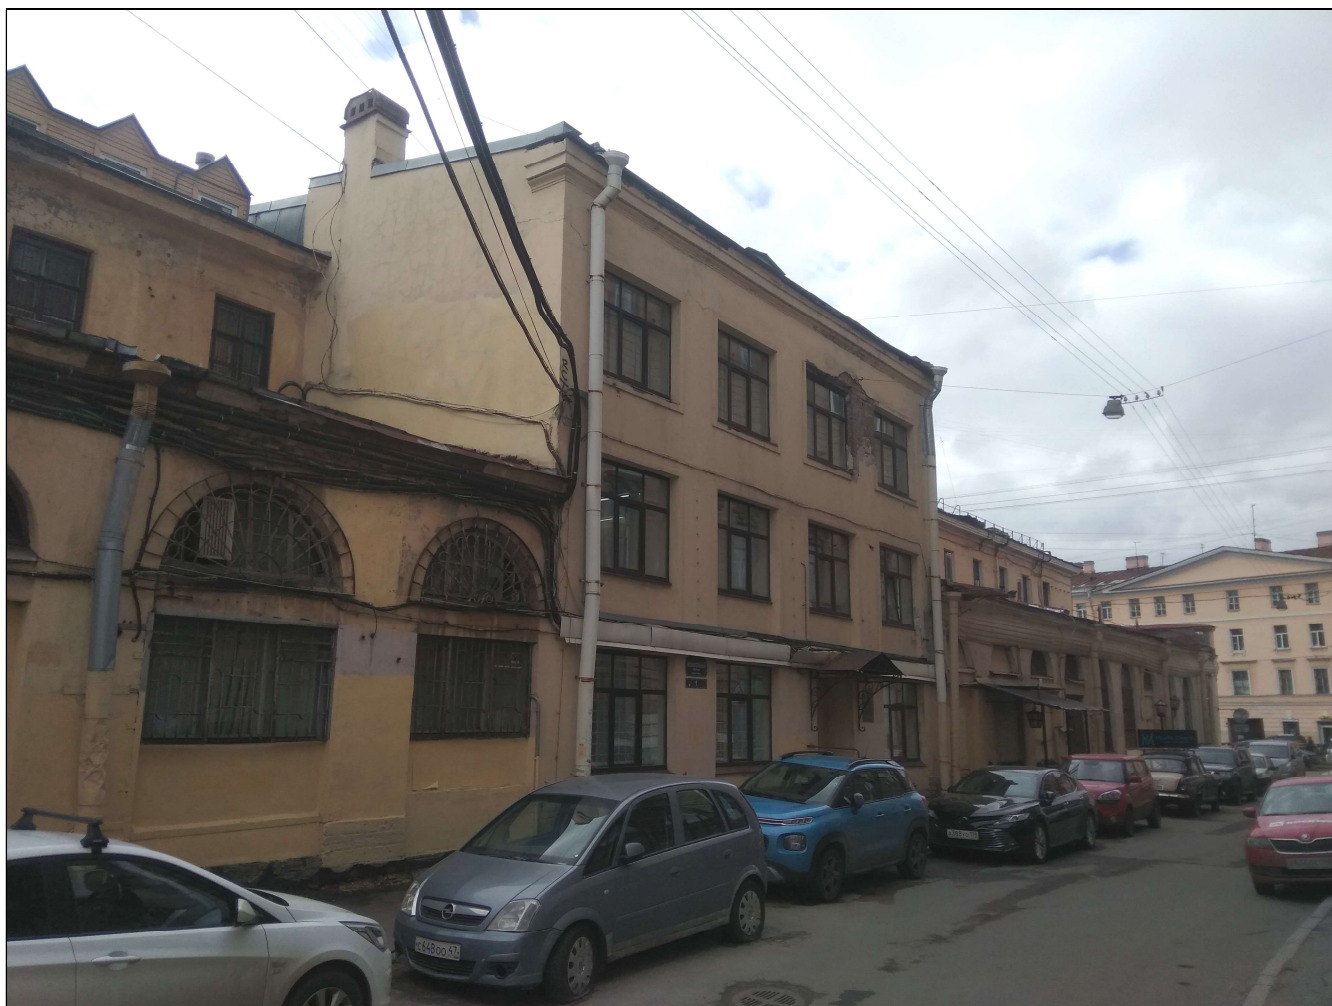
7. Фрагмент фасада северного корпуса здания по Москательному переулку.

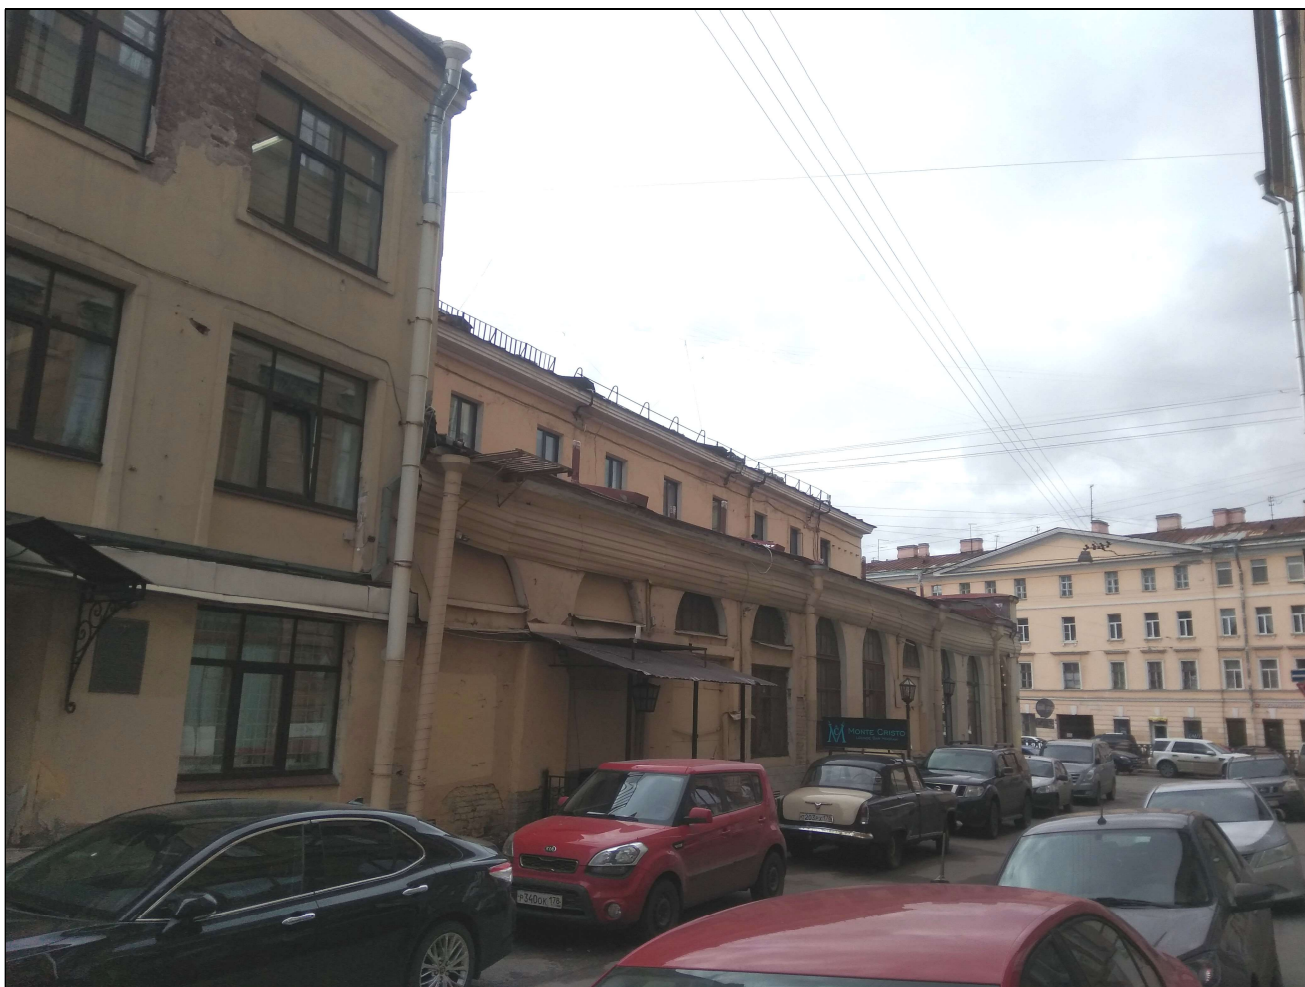
8. Фрагмент фасада северного корпуса здания.

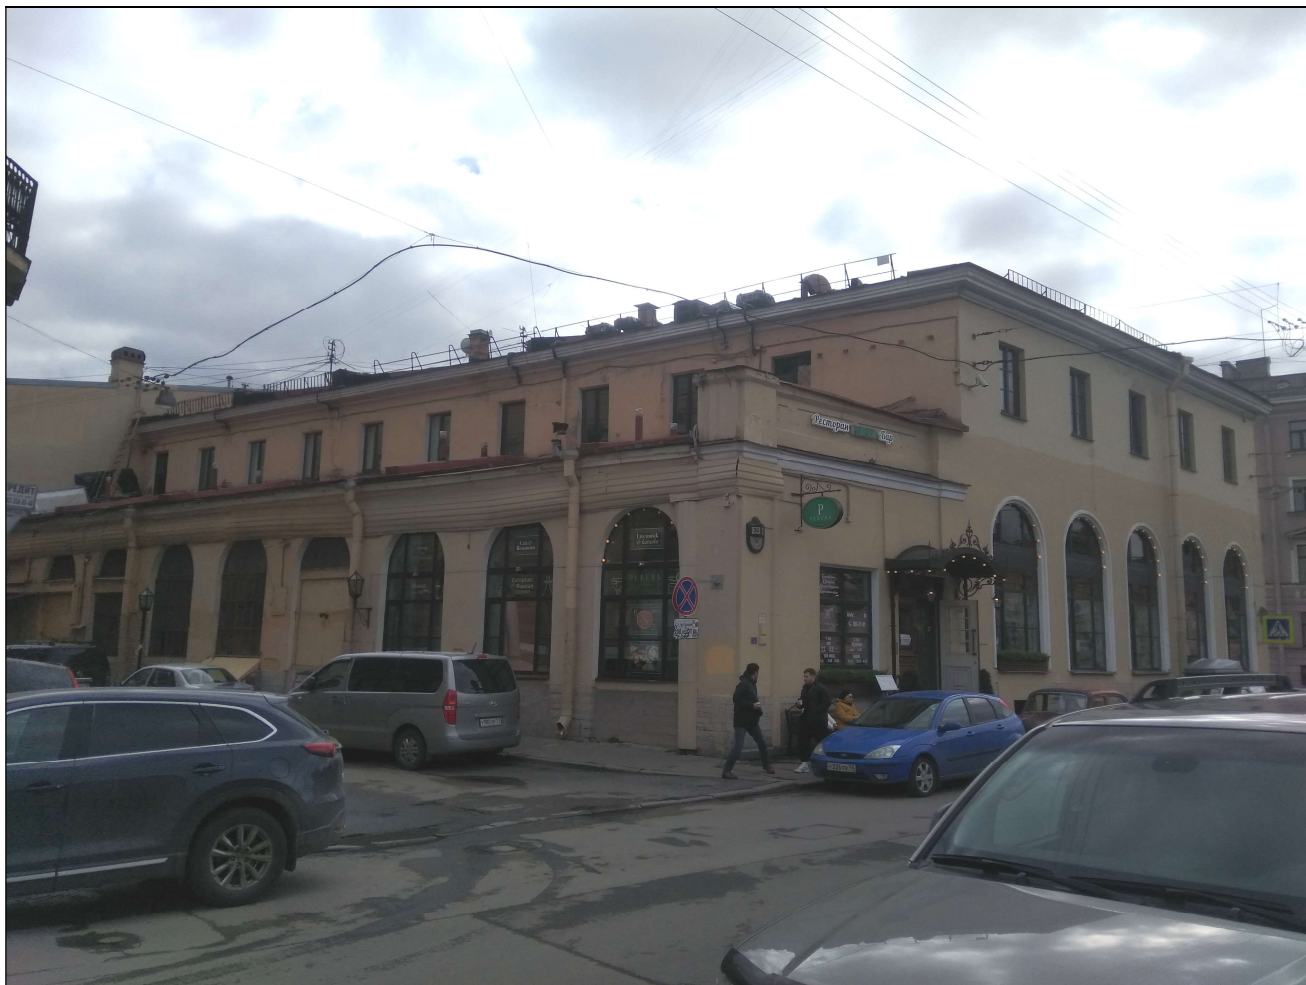
9. Вид на фасады северного корпуса здания из точки пересечения Москательного переулка и набережной канала Грибоедова.

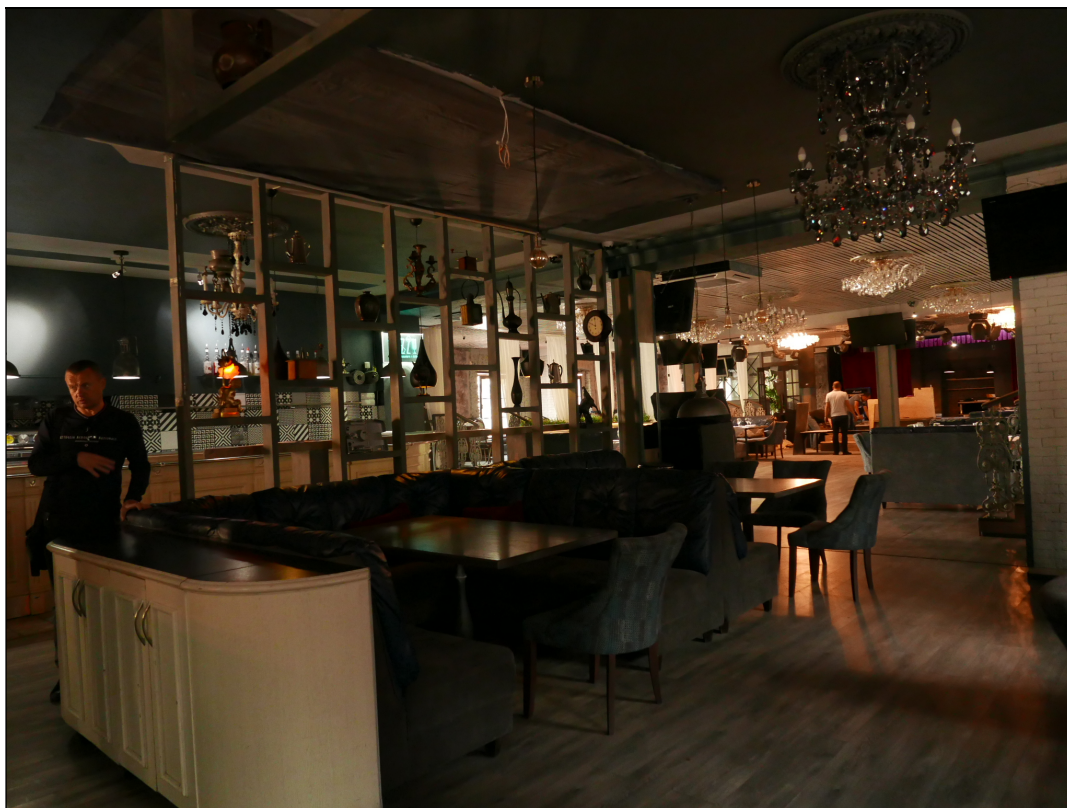
11. Интерьер ресторана (пом.18-Н). Зона устройства проектируемой лестницы для сообщения с вышерасположенным мансардным этажом.

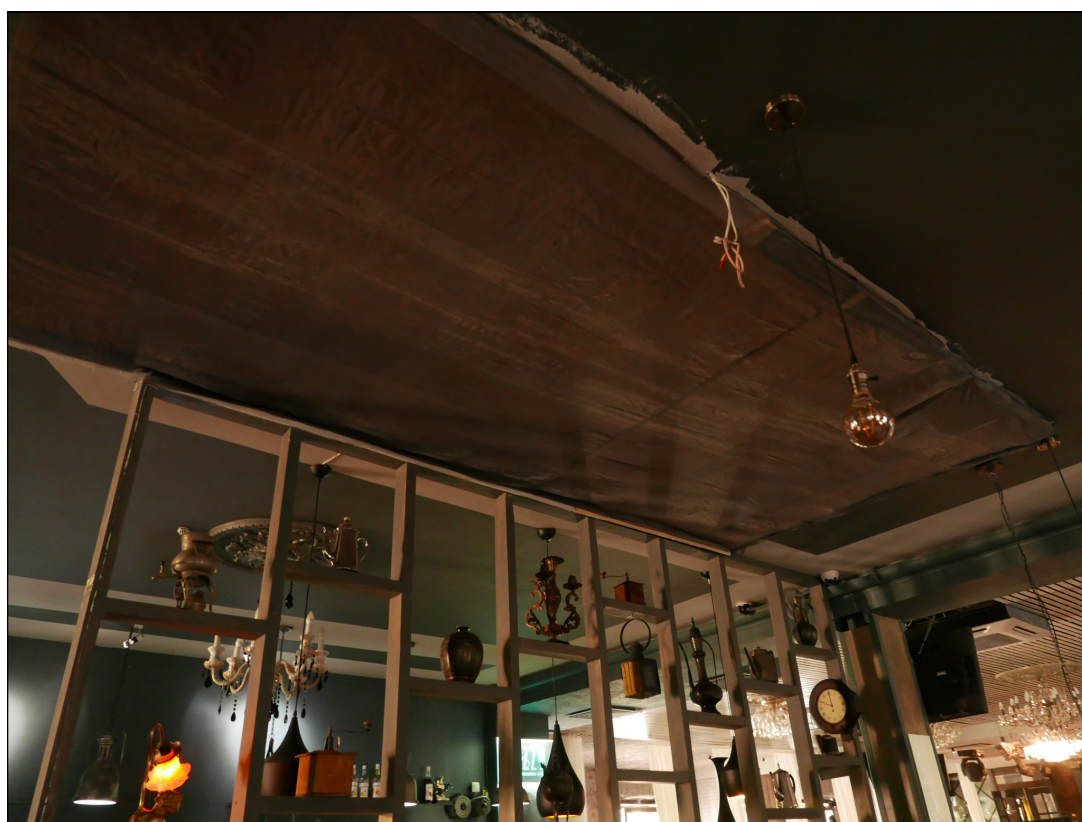
12. Интерьер ресторана (пом.18-Н). Зона устройства проектируемой лестницы для сообщения с вышерасположенным мансардным этажом.

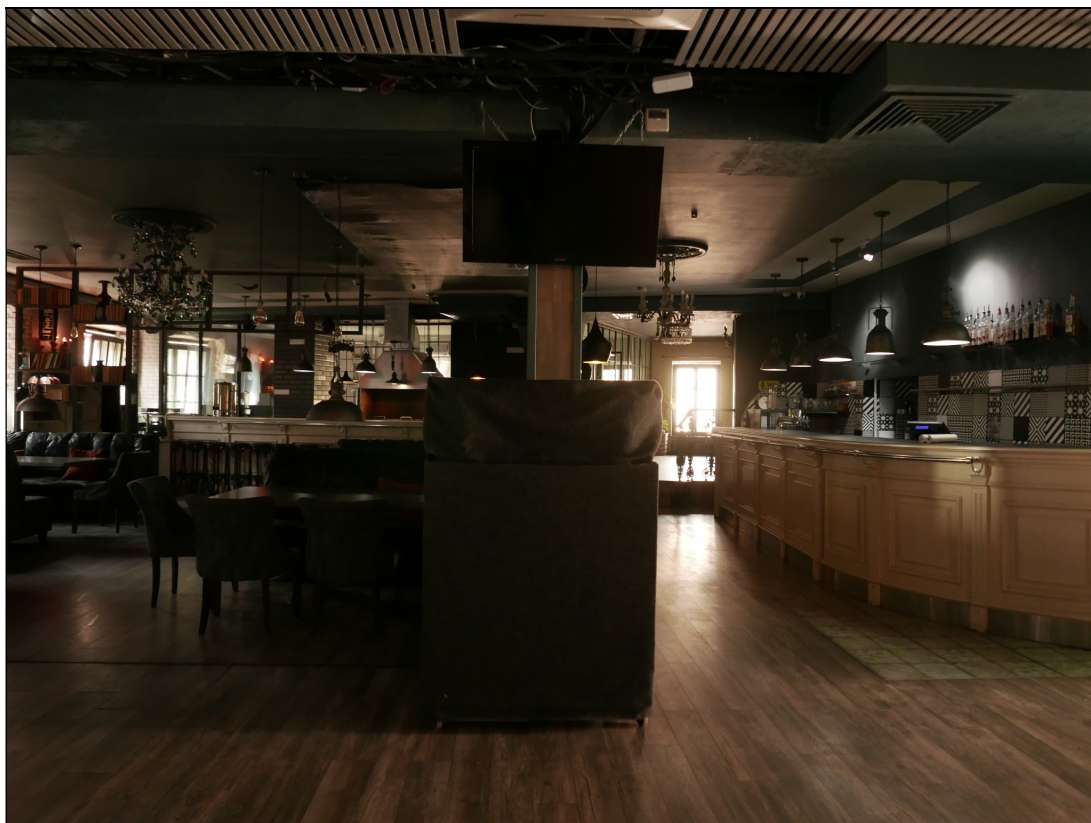
13. Интерьер ресторана (пом.18-Н). Зона устройства проектируемой лестницы для сообщения с вышерасположенным мансардным этажом.

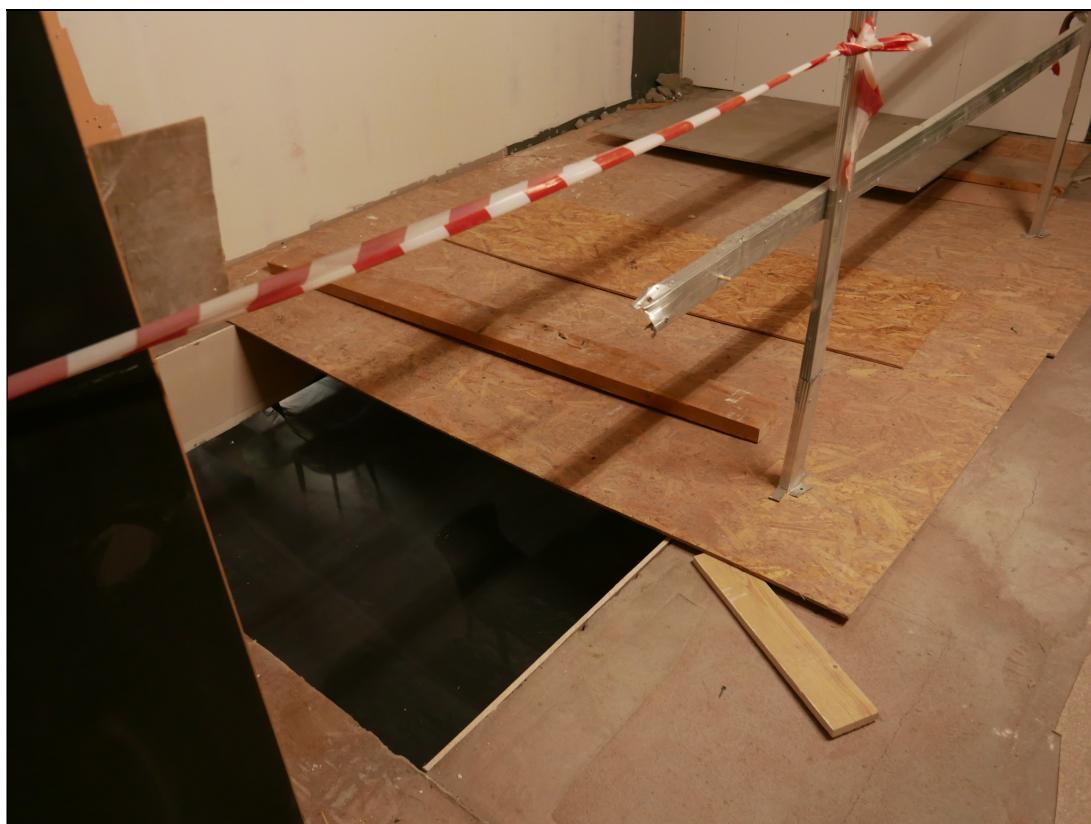
14. Интерьер ресторана (пом.18-Н). Мансардный этаж. Зона устройства проектируемой лестницы для сообщения с нижерасположенным этажом.

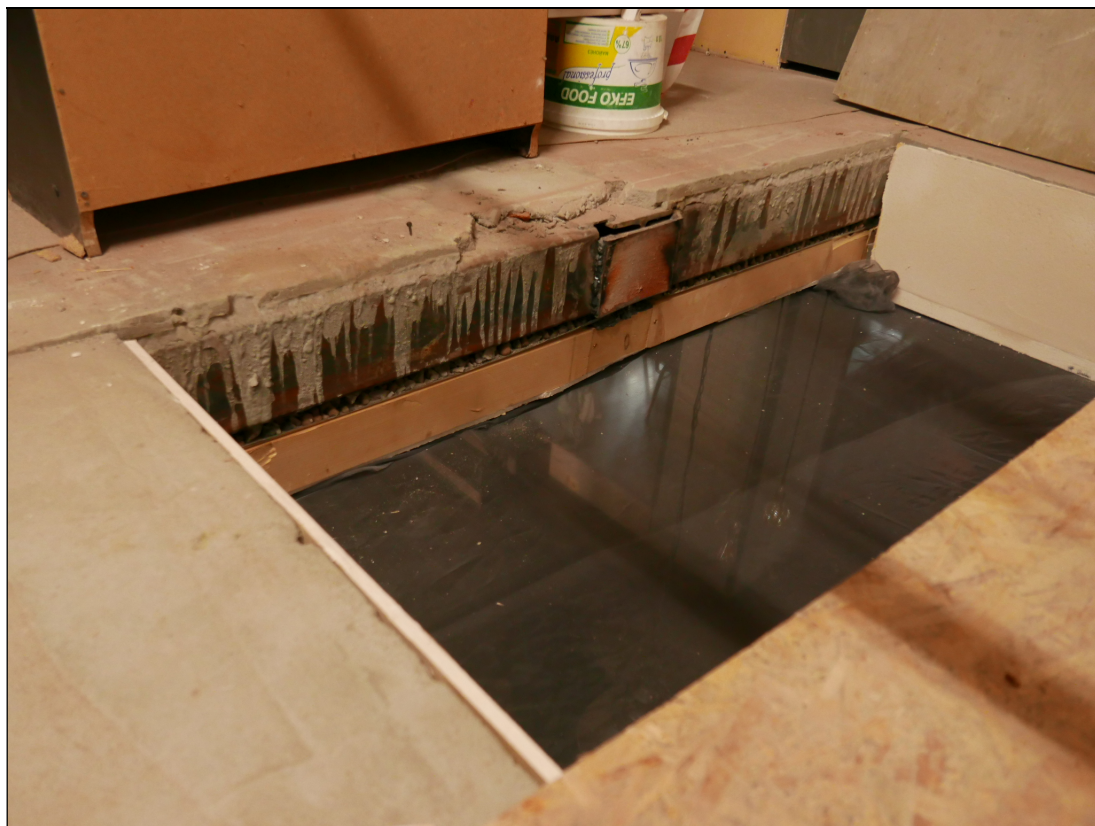
15. Интерьер ресторана (пом.18-Н). Мансардный этаж. Зона устройства проектируемой лестницы для сообщения с нижерасположенным этажом.

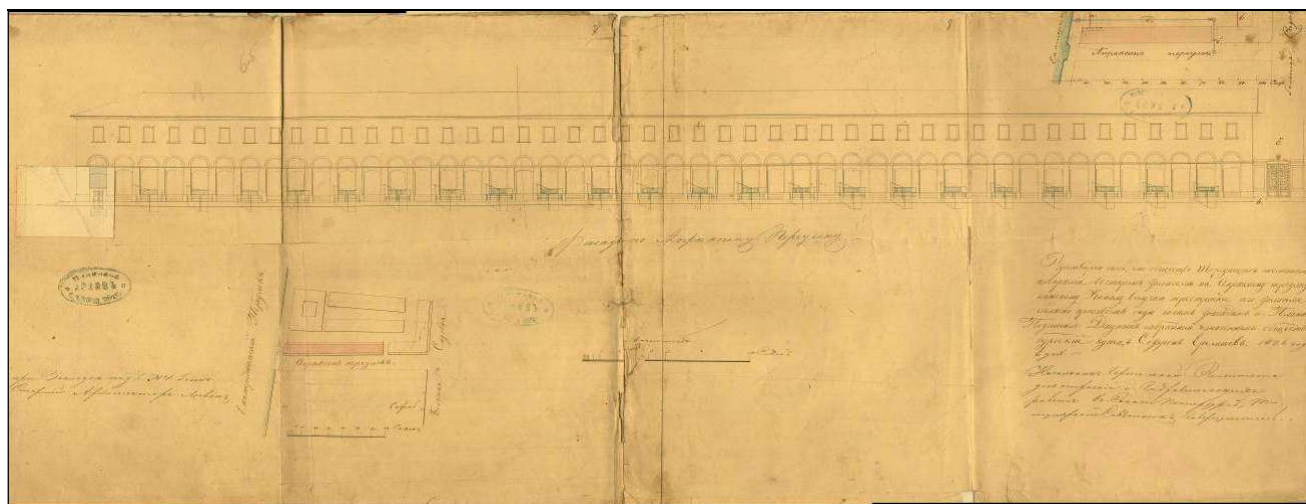
4. Большой железный ряд Малого Гостиного Двора. Фасад со стороны Апраксина (Мучного) переулка. 1836. ЦГИА СПб., Ф.513, Оп. 115, Д.706, Л.6 об,7,8,9.

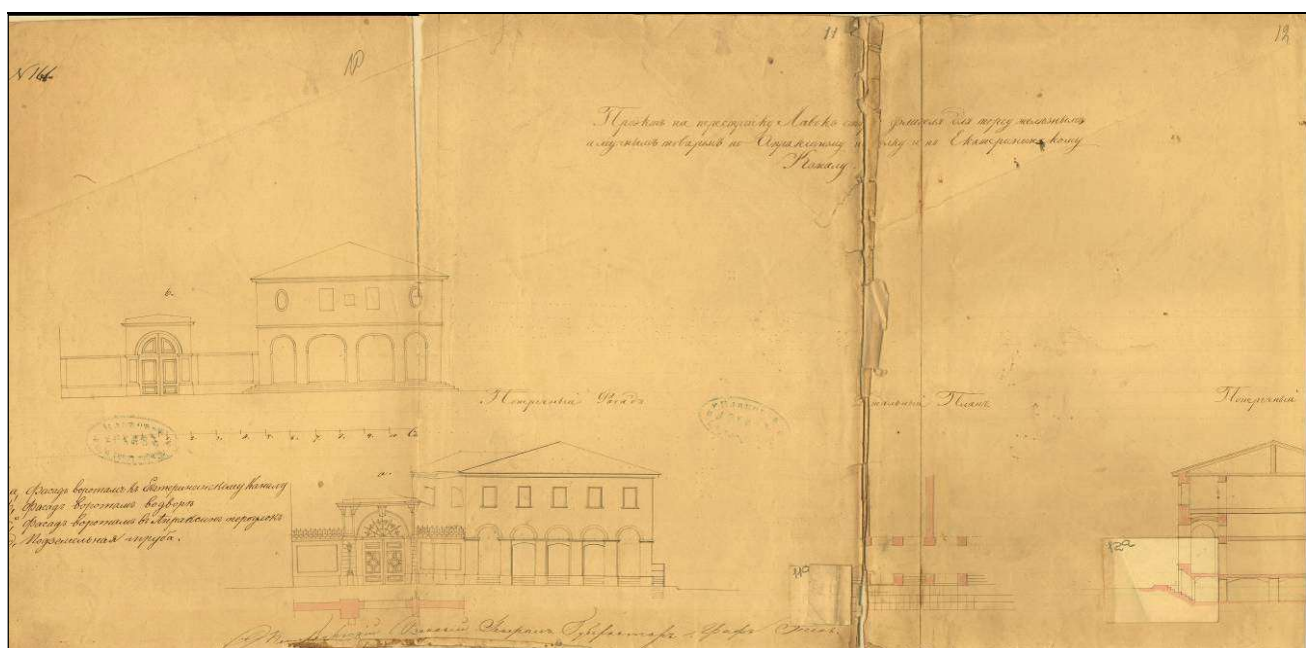
5. Большой железный ряд Малого Гостиного Двора. Фасад со стороны Екатерининского канала. 1836. ЦГИА СПб., Ф.513, Оп. 115, Д.706, Л.10,11.

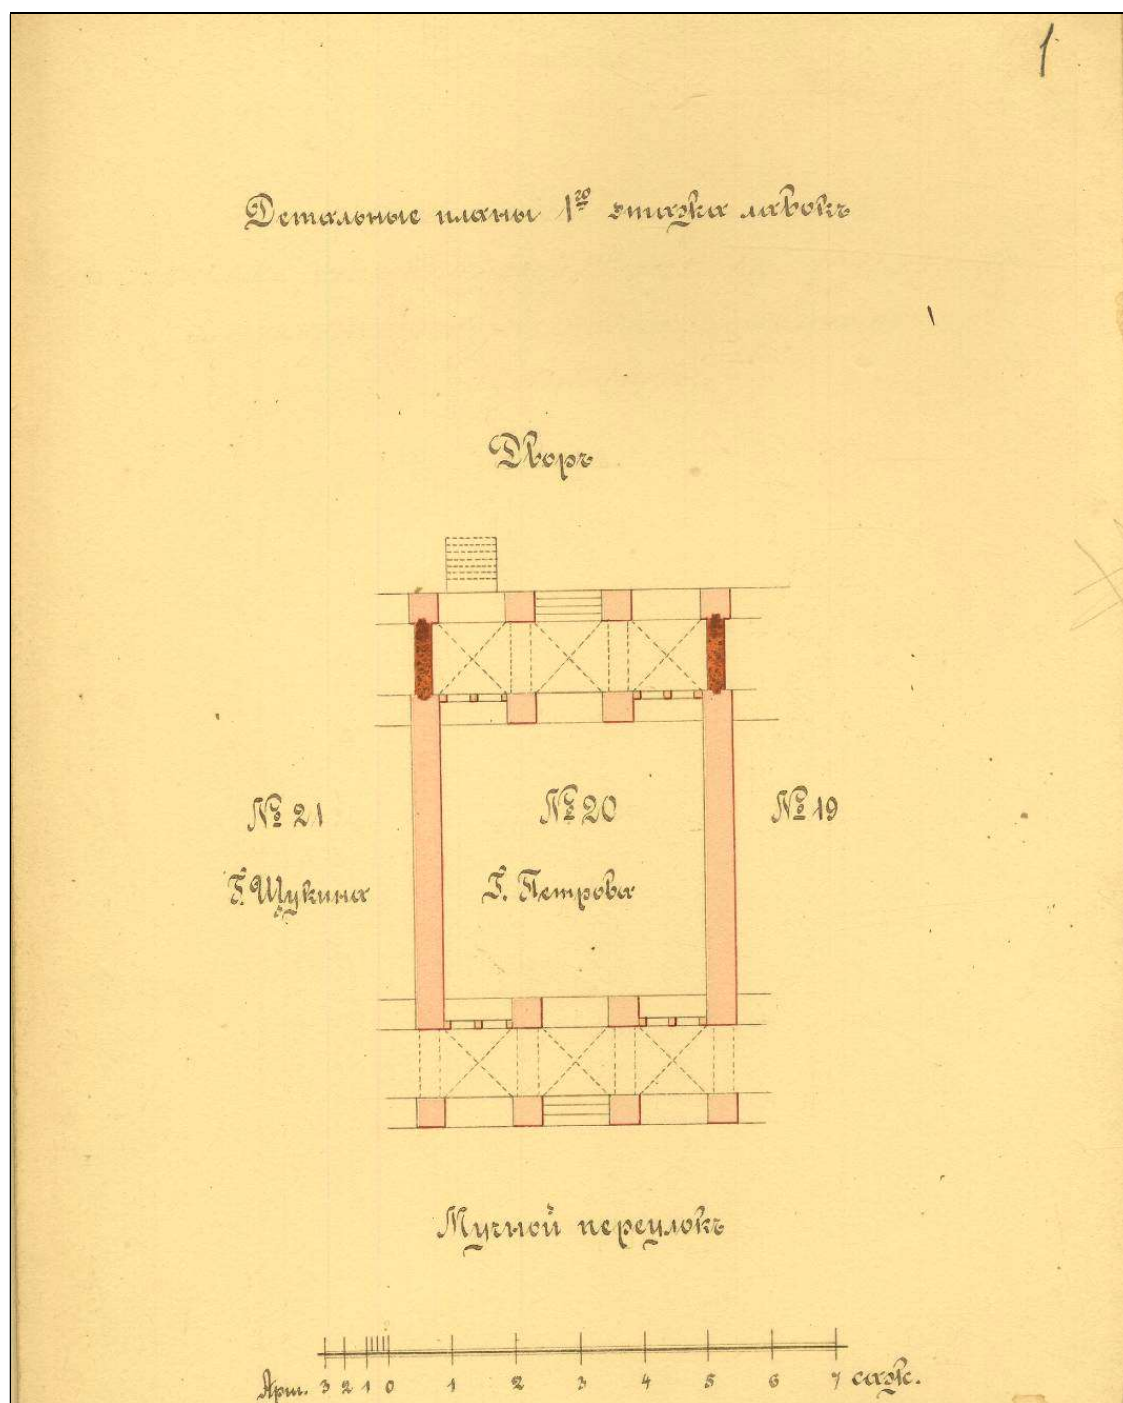
8. Большой железный ряд Малаго Гостиного Двора. Детальный план 1 этажа давки № 20 . 1900.  
ЦГИА СПб., Ф.513, Оп. 115, Д.666, Л.1.
