## **Акт**

**по результатам государственной историко-культурной экспертизы проектной документации на проведение работ по сохранению выявленного объекта культурного наследия «Большой железный ряд или Кожевенная линия», входящего в состав выявленного объекта культурного наследия «Малый Гостиный Двор», расположенного по адресу: г. Санкт-Петербург, Центральный р-он, Мучной пер., д. 2, лит. Г, – «г. Санкт-Петербург, Мучной пер., 2; Грибоедова кан. наб., 36; Москательный пер., 1. «Большой железный ряд (б. Мучные ряды)», входящий в состав комплекса «Малый Гостиный Двор» (выявленный объект культурного наследия). Проект приспособления для современного использования нежилого помещения 18-Н», разработанной Обществом с ограниченной ответственностью «Архитектурно-реставрационная мастерская “Вега”» в 2019 г., шифр: 182-19, с целью определения соответствия проектной документации требованиям законодательства Российской Федерации в области государственной охраны объектов культурного наследия.**

Проектная документация на проведение работ по сохранению выявленного объекта культурного наследия «Большой железный ряд или Кожевенная линия», расположенного по адресу: г. Санкт-Петербург, Мучной пер., д.

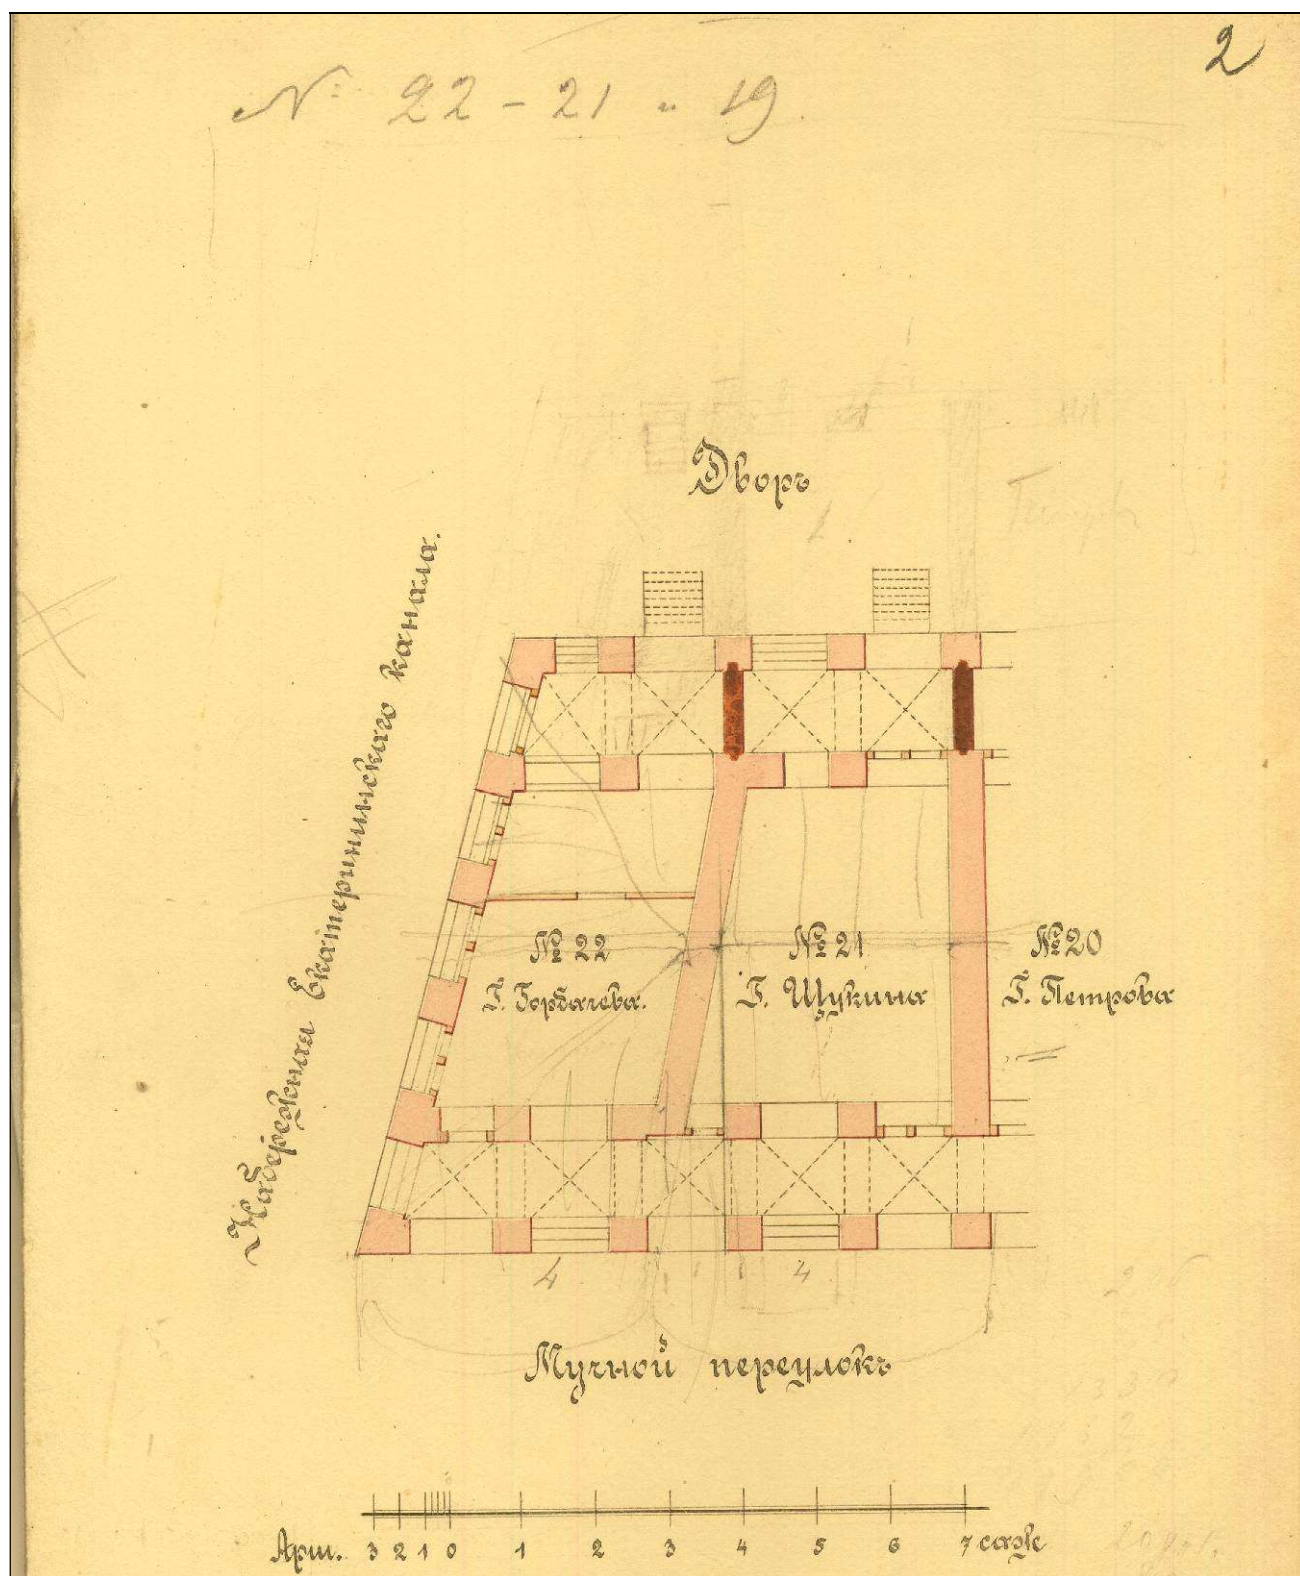
9. Большой железный ряд Малого Гостиного Двора. Детальный план 1 этажа домов № 21, 22. 1900. ЦГИА СПб., Ф.513, Оп. 115, Д.666, Л.2.

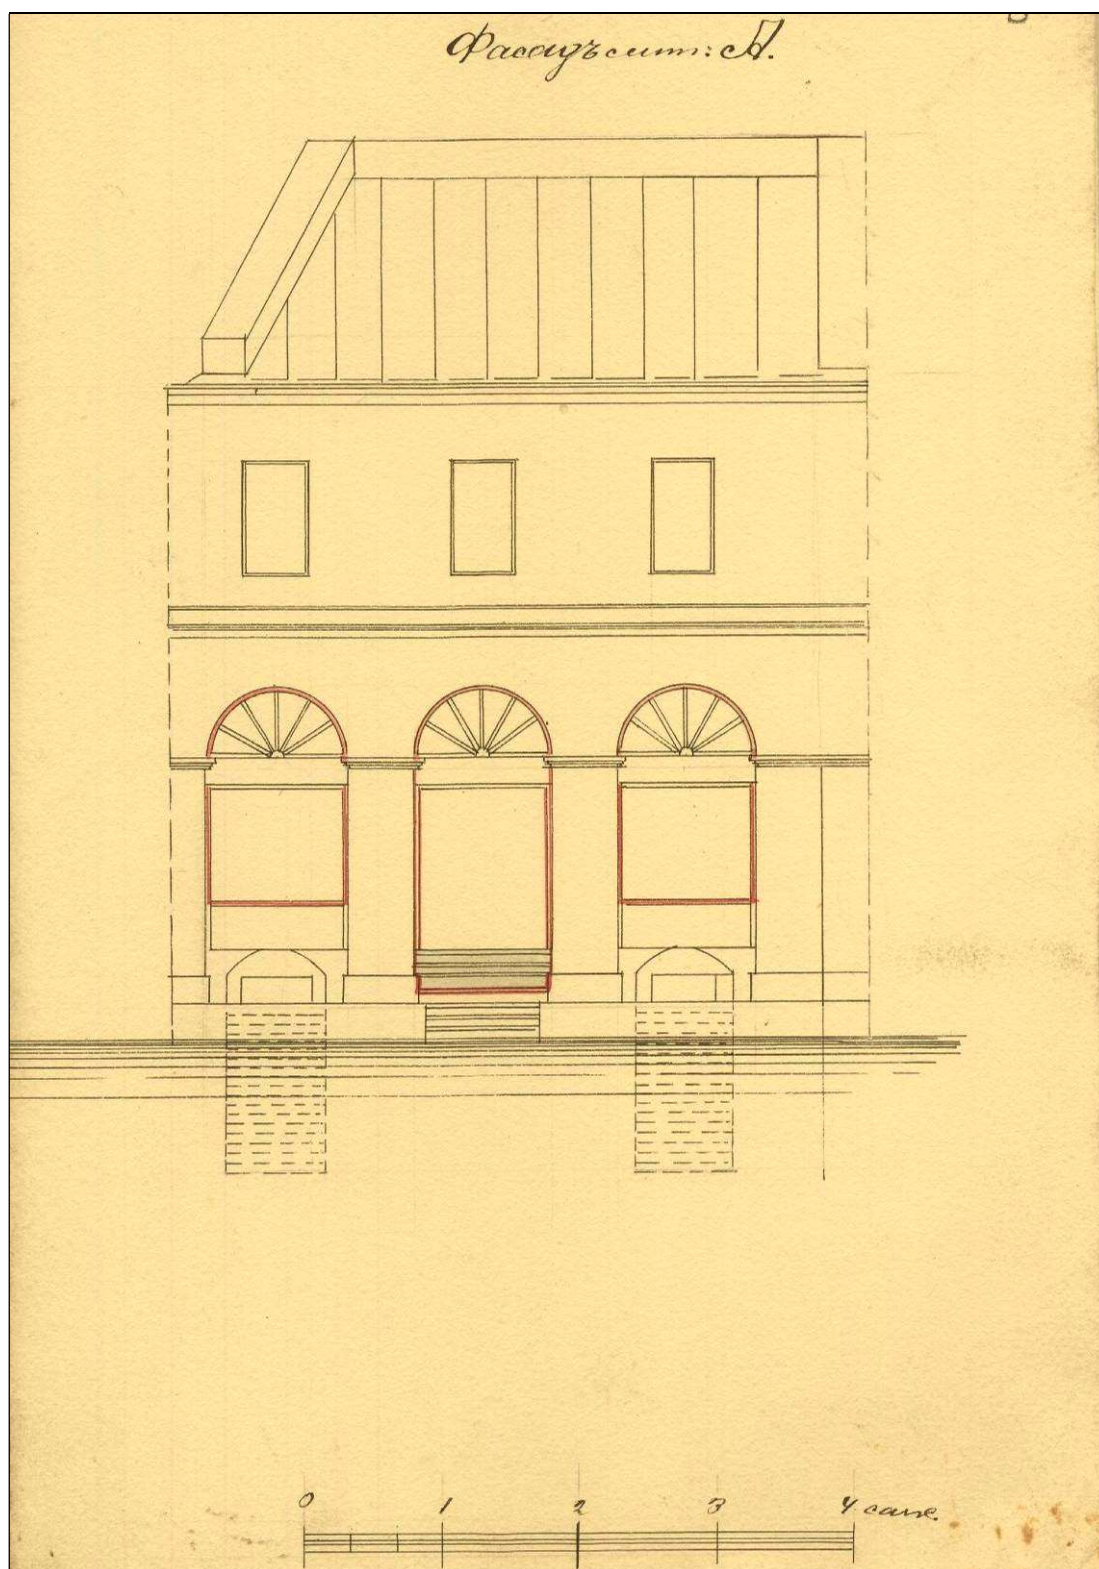
10. Большой железный ряд Малого Гостиного Двора. Часть надворного фасада до возведения пристройки. 1900. ЦГИА СПб., Ф.513, Оп. 115, Д.666, Л.3.

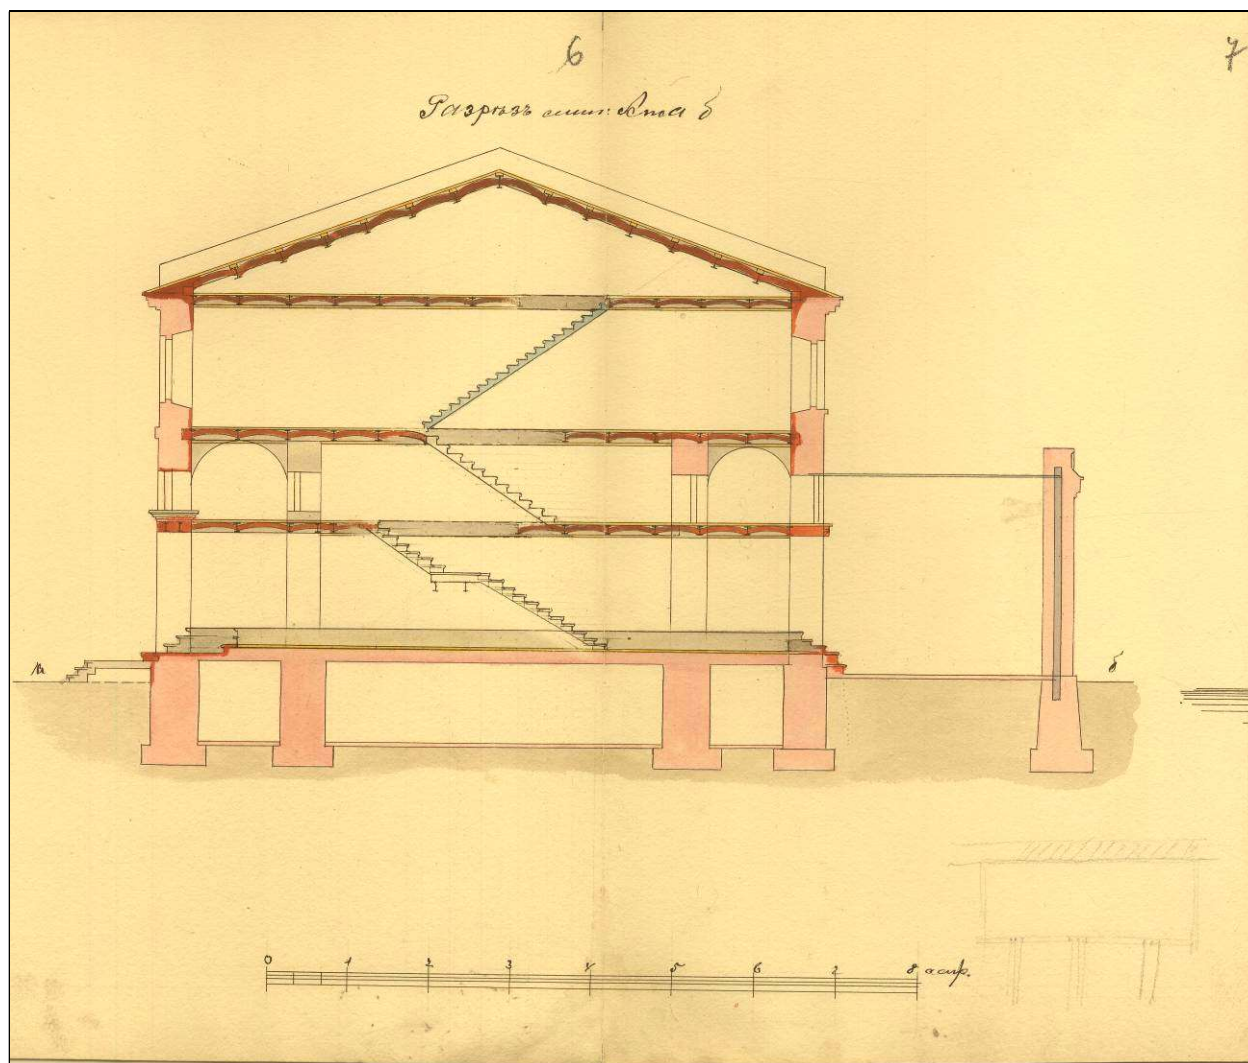
12. Большой железный ряд Малого Гостиного Двора. Разрез лавки № 21 с показом возведённой пристройки. 1900. ЦГИА СПб., Ф.513, Оп. 115, Д.666, Л.7.

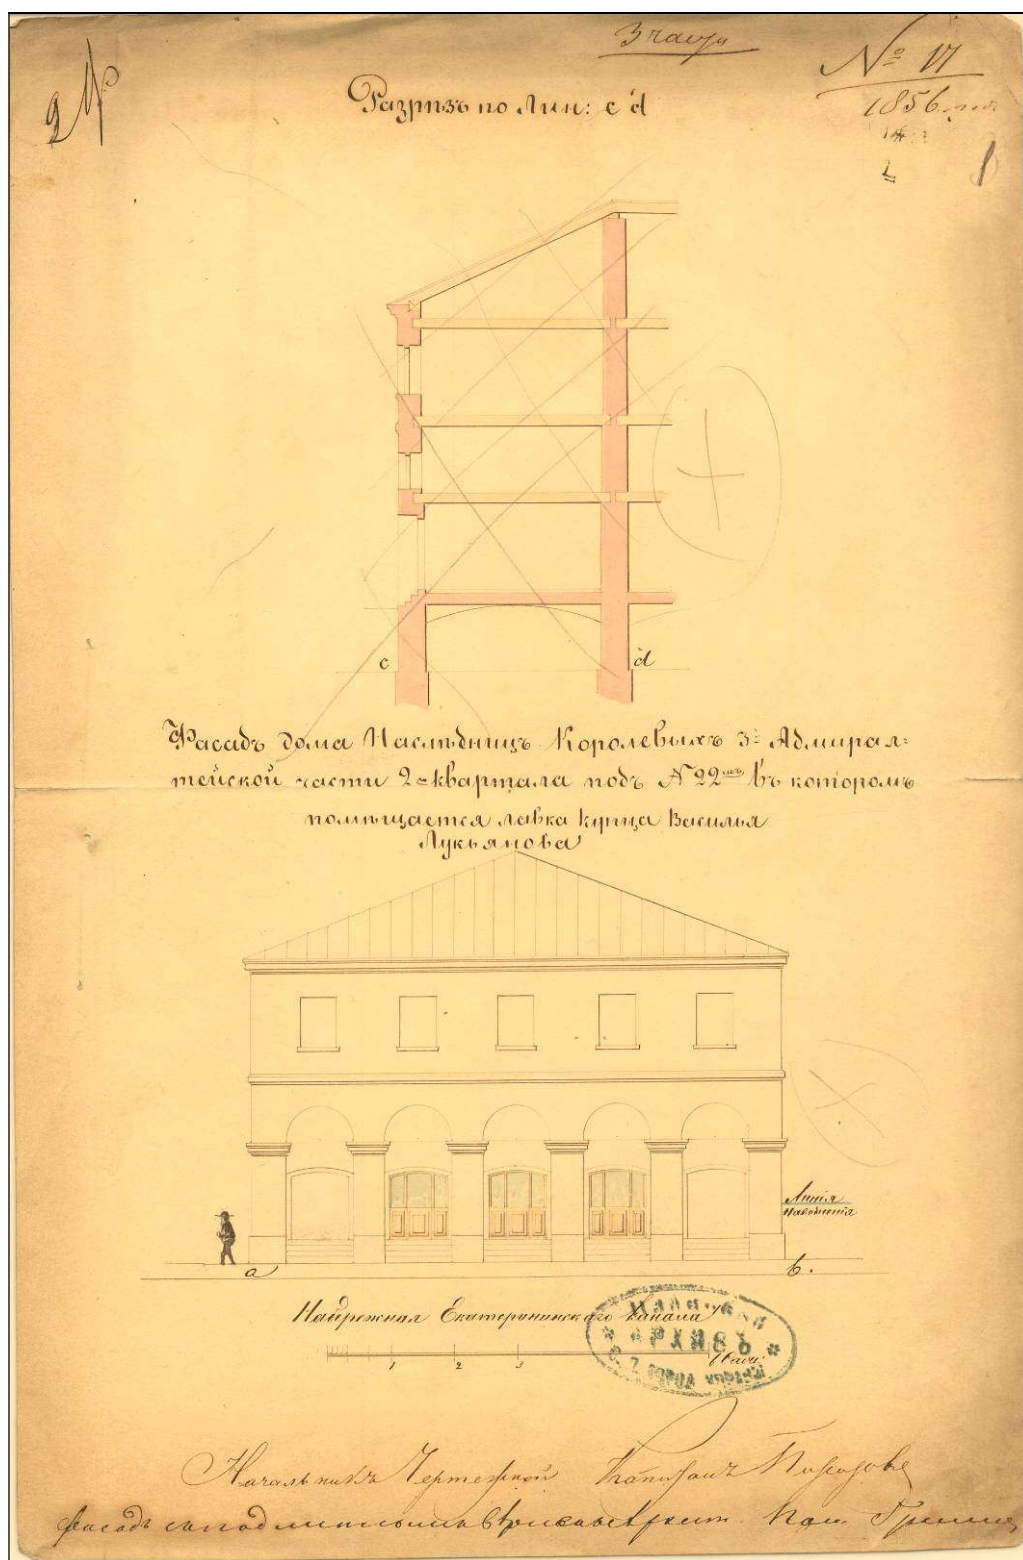
13. Большой железный ряд Малого Гостиного Двора. Разрез и фасад по Екатерининскому каналу лавки № 22 до возведения пристройки. 1856. ЦГИА СПб., Ф.513, Оп. 115, Д.667, Л.2об.

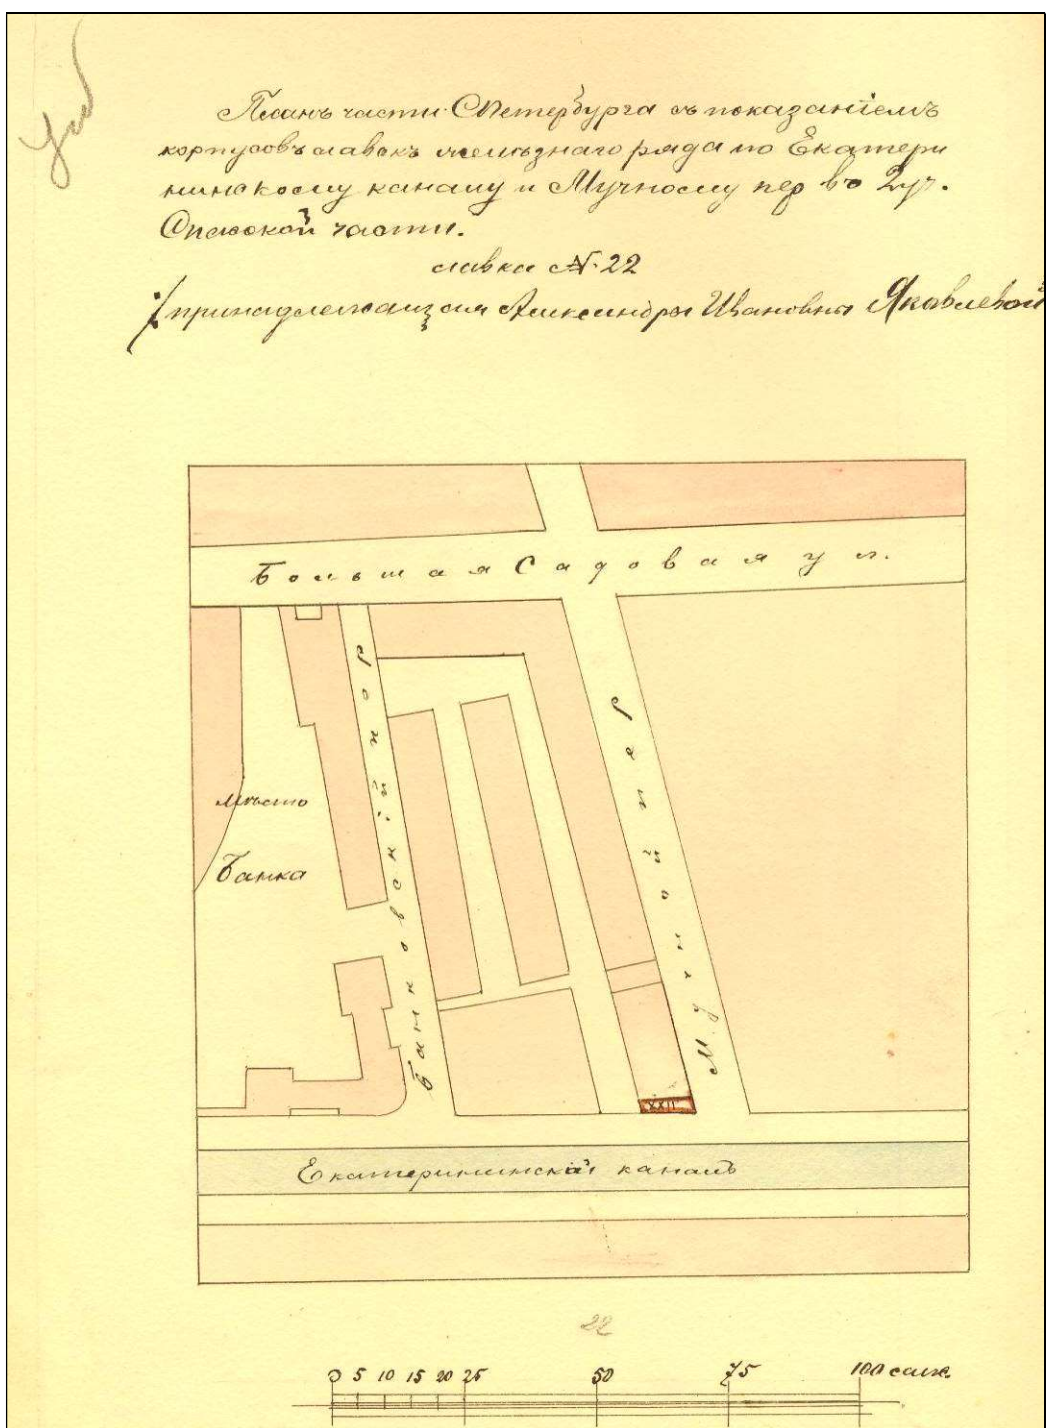
14. План части территории Малого Гостиного двора с обозначением капитально перестраиваемой лавки № 22 Большого железного ряда. 1900. ЦГИА СПб., Ф.513, Оп. 115, Д.167, Л.7об.

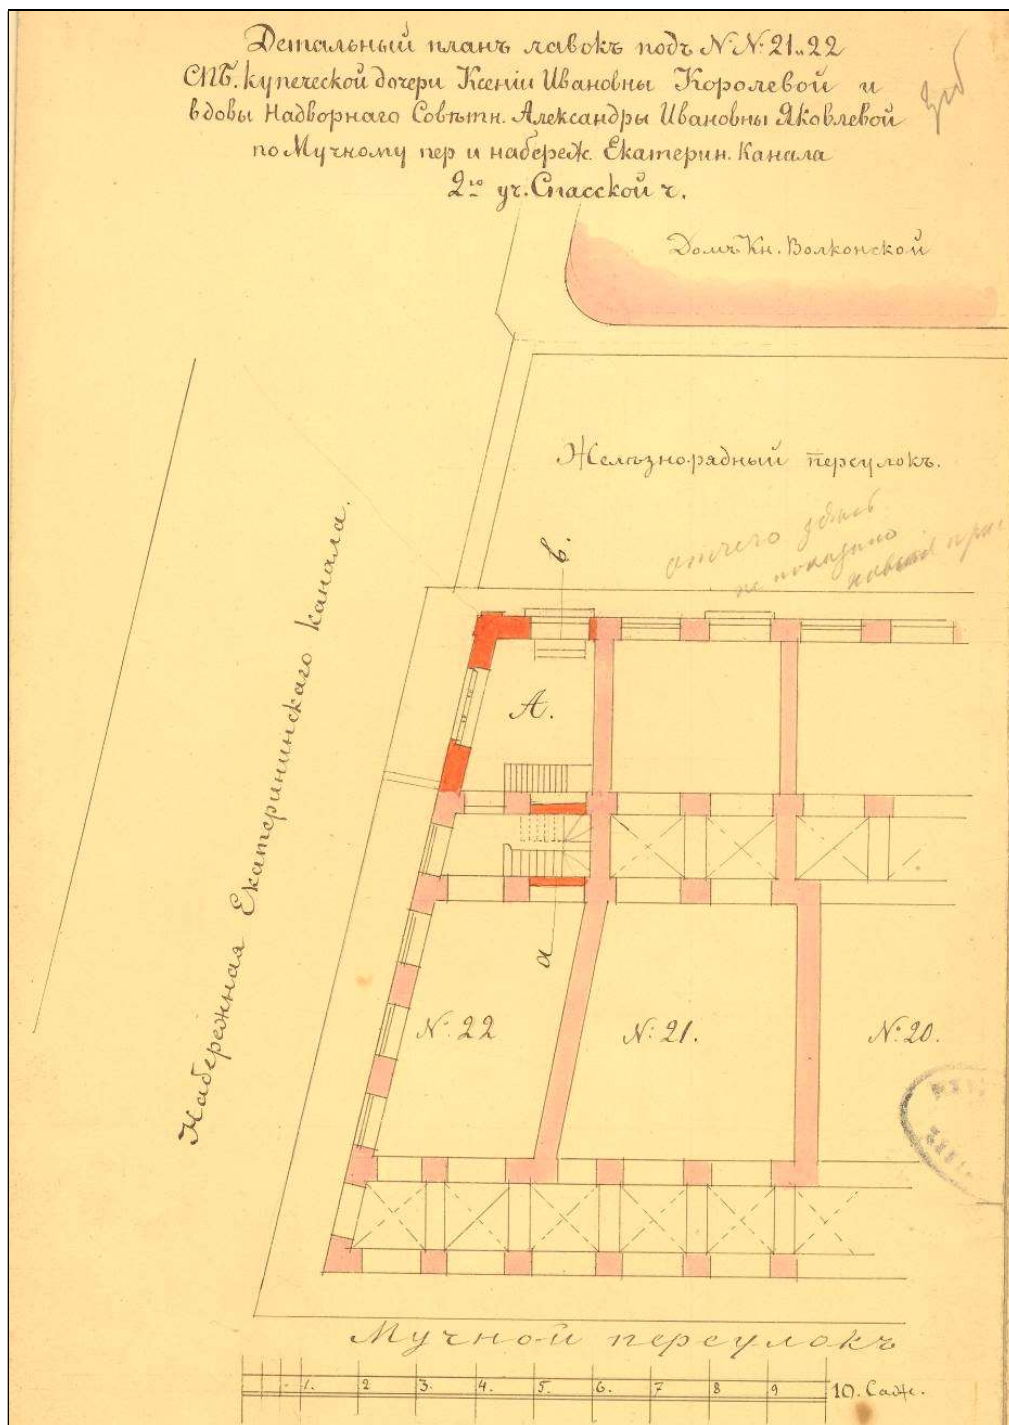
15. Большой железный ряд Малого Гостиного Двора. Детальный план 1 этажа давок № 21, 22 с показом возводимой пристройки. 1900. арх. А.С. Лыткин. ЦГИА СПб., Ф.513, Оп. 115, Д.667, Л.3об.

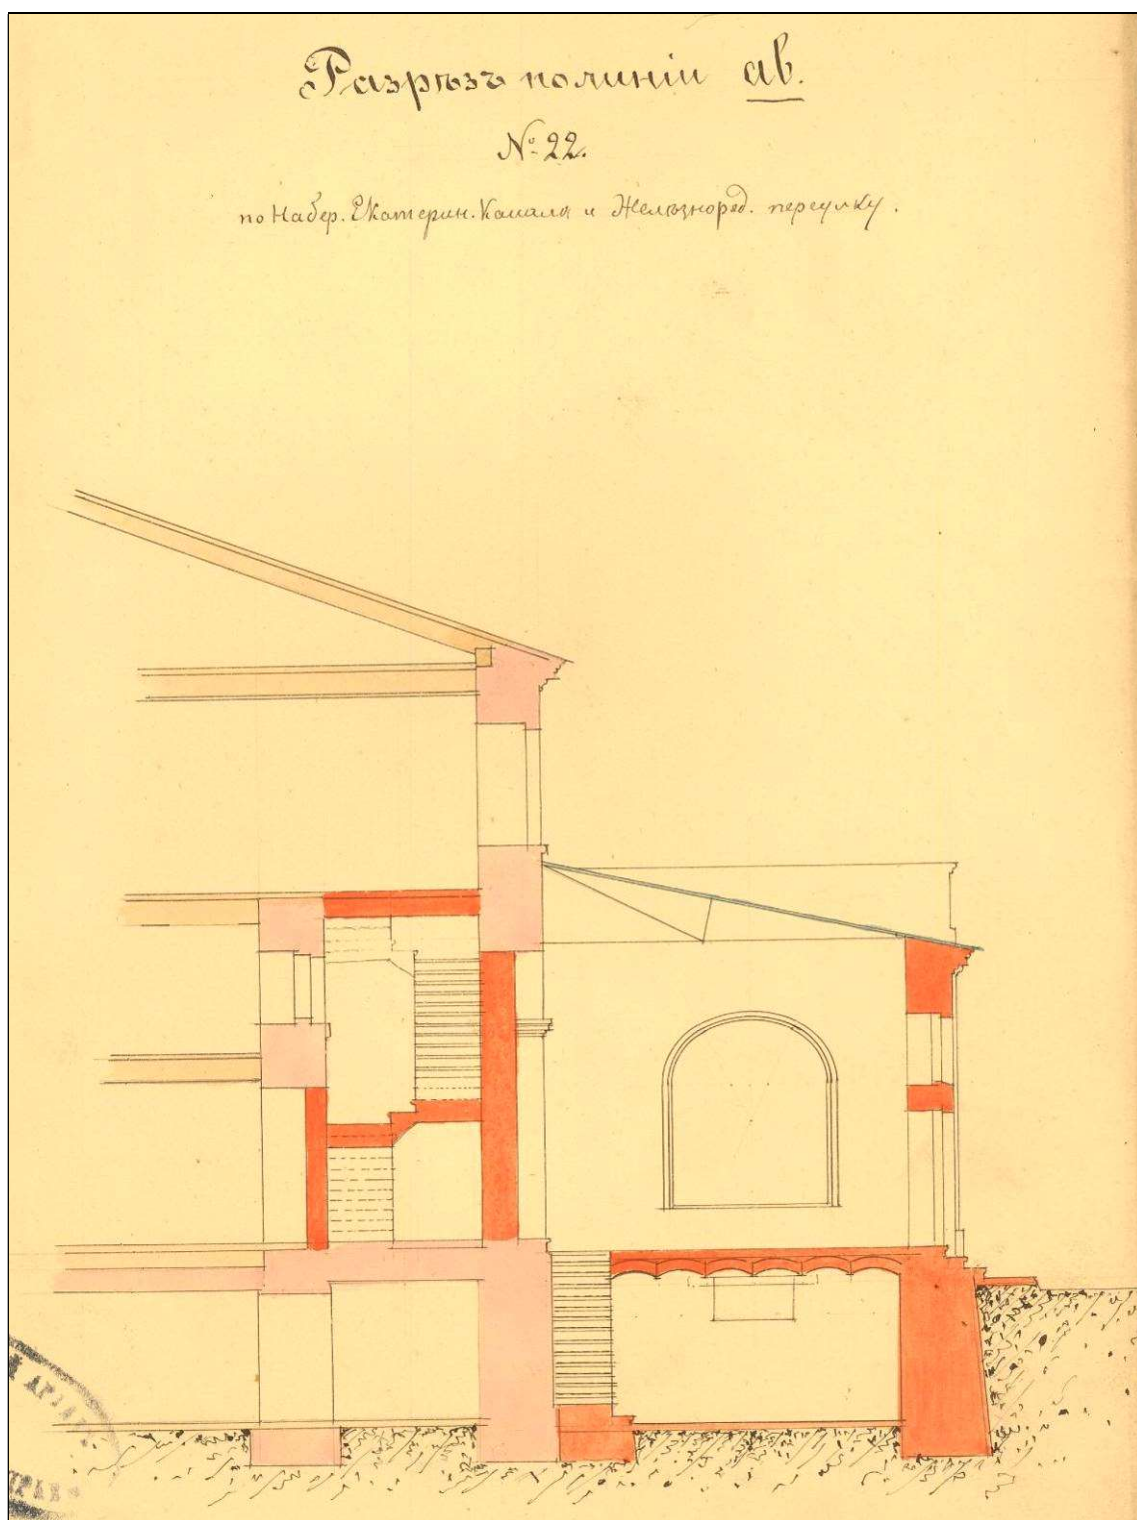
16. Большой железный ряд Малого Гостиного Двора. Разрез возводимого 1 этажного объёма к лавки №22. 1900. арх. А.С. Лыткин. ЦГИА СПб., Ф.513, Оп. 115, Д.667, Л.6.

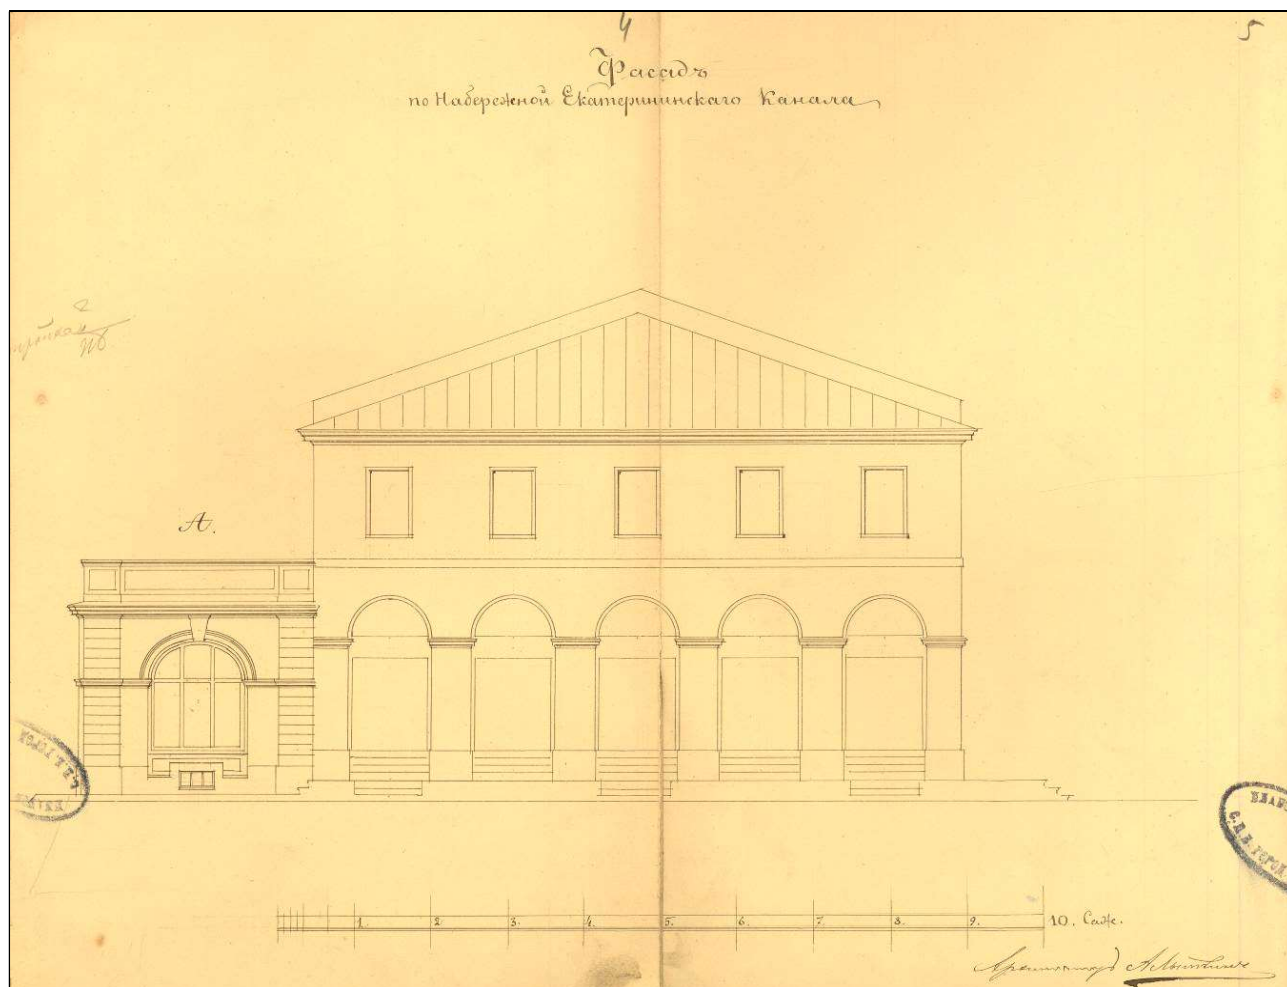
17. Большой железный ряд Малого Гостиного Двора. Фасад по Екатерининскому каналу лавки №22 с возводимой 1 этажной пристройкой. 1900. арх. А.С. Лыткин. ЦГИА СПб., Ф.513, Оп. 115, Д.667, Л.4-5.

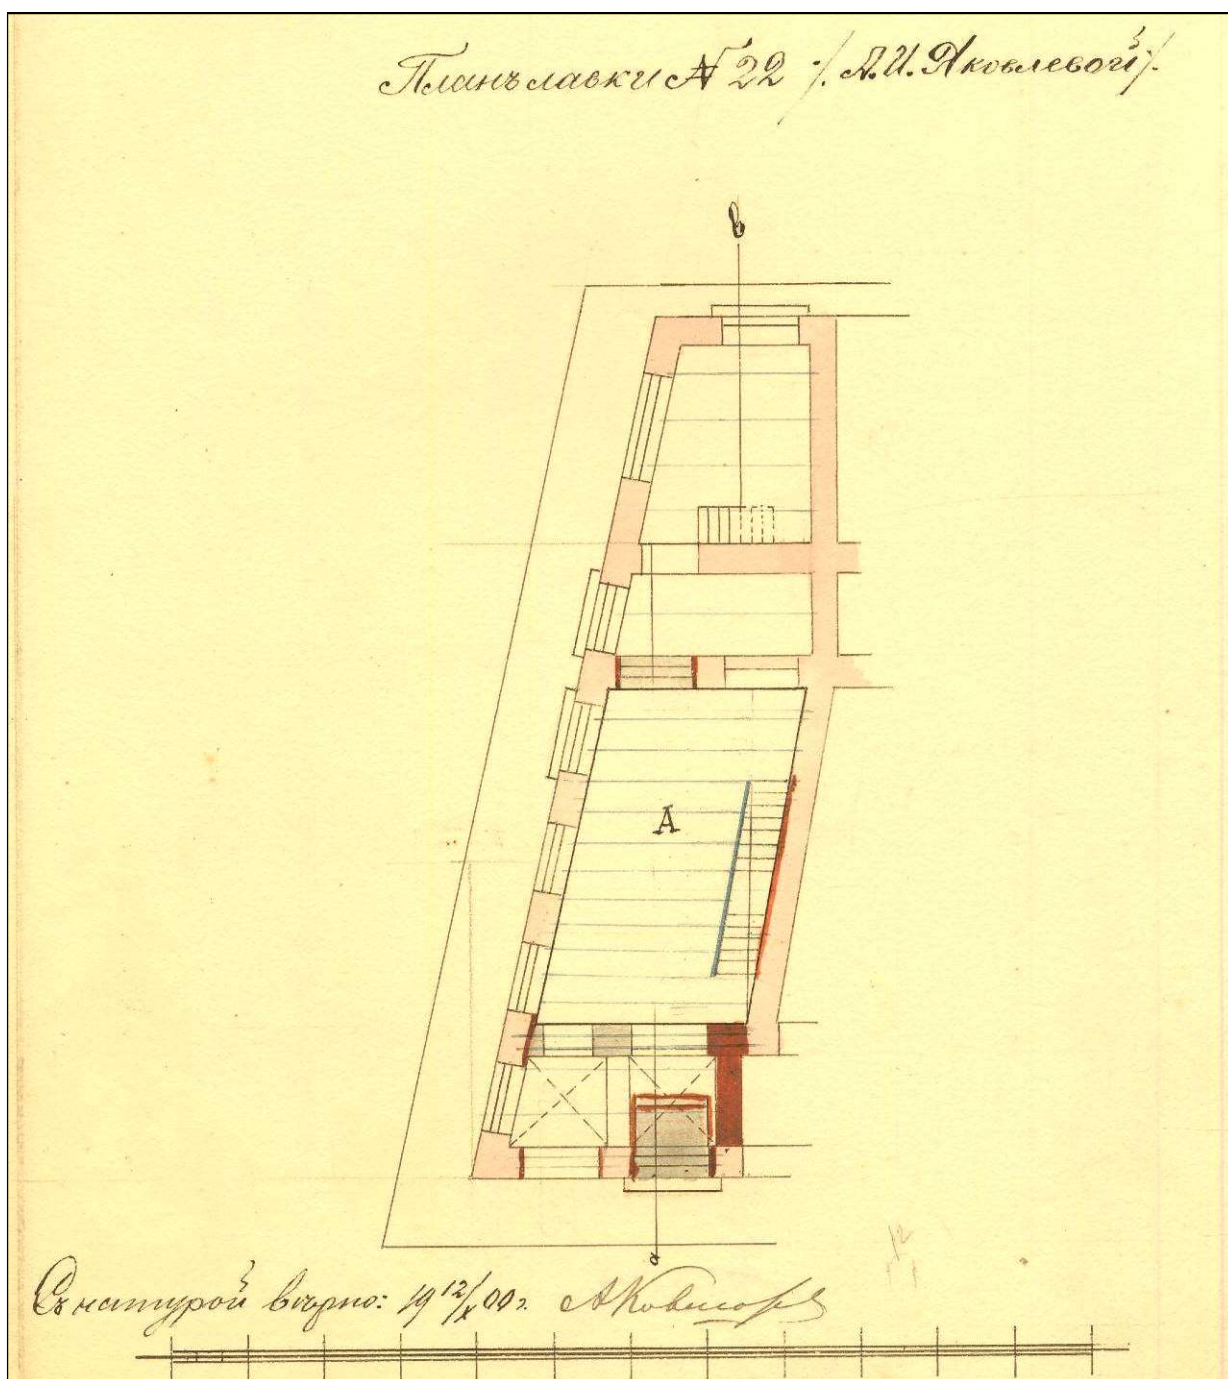
18. Большой железный ряд Малого Гостиного Двора. Детальный план 1 этажа давки № 22 с фиксацией возведённой пристройки. 1900. ЦГИА СПб., Ф.513, Оп. 115, Д.667, Л.8.

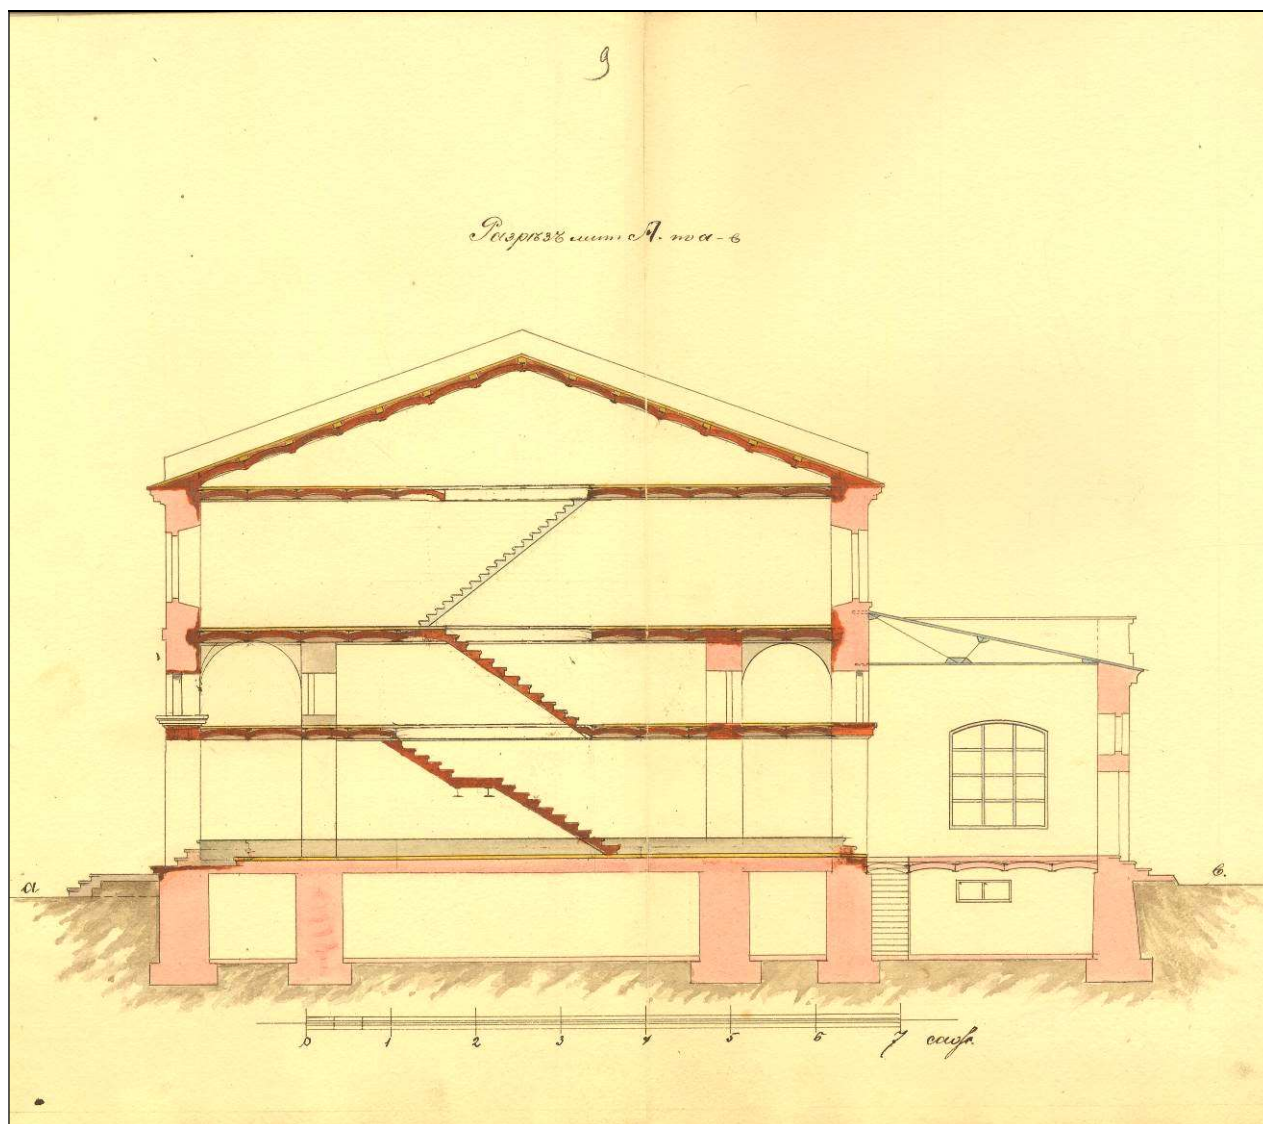
19. Большой железный ряд Малого Гостиного Двора. Разрез лавки № 22 с показом возведённой пристройки. 1900. ЦГИА СПб., Ф.513, Оп. 115, Д.667, Л.9-10.

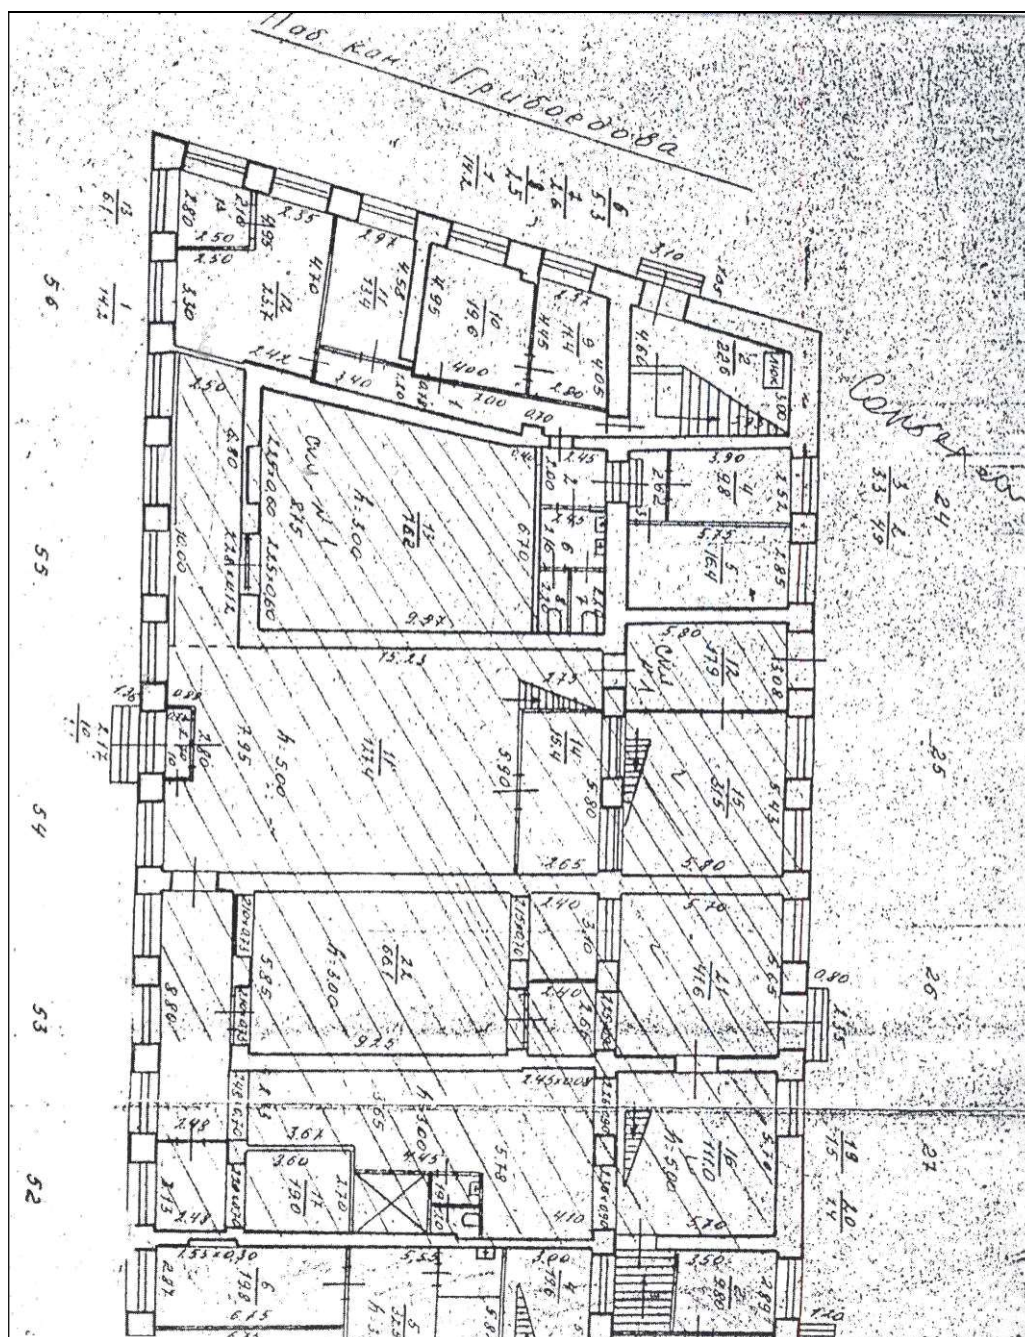
21. Планы ПИБ Центрального района 1970-х. 1 этаж.

21. Планы ПИБ Центрального района 1970-х. Первый этаж.
22. Планы ПИБ Центрального района 1970-х. Второй этаж.
23. Фасад Большого железного ряда Малого Гостиного Двора со стороны канала Грибоедова. Фото 1930-х годов.

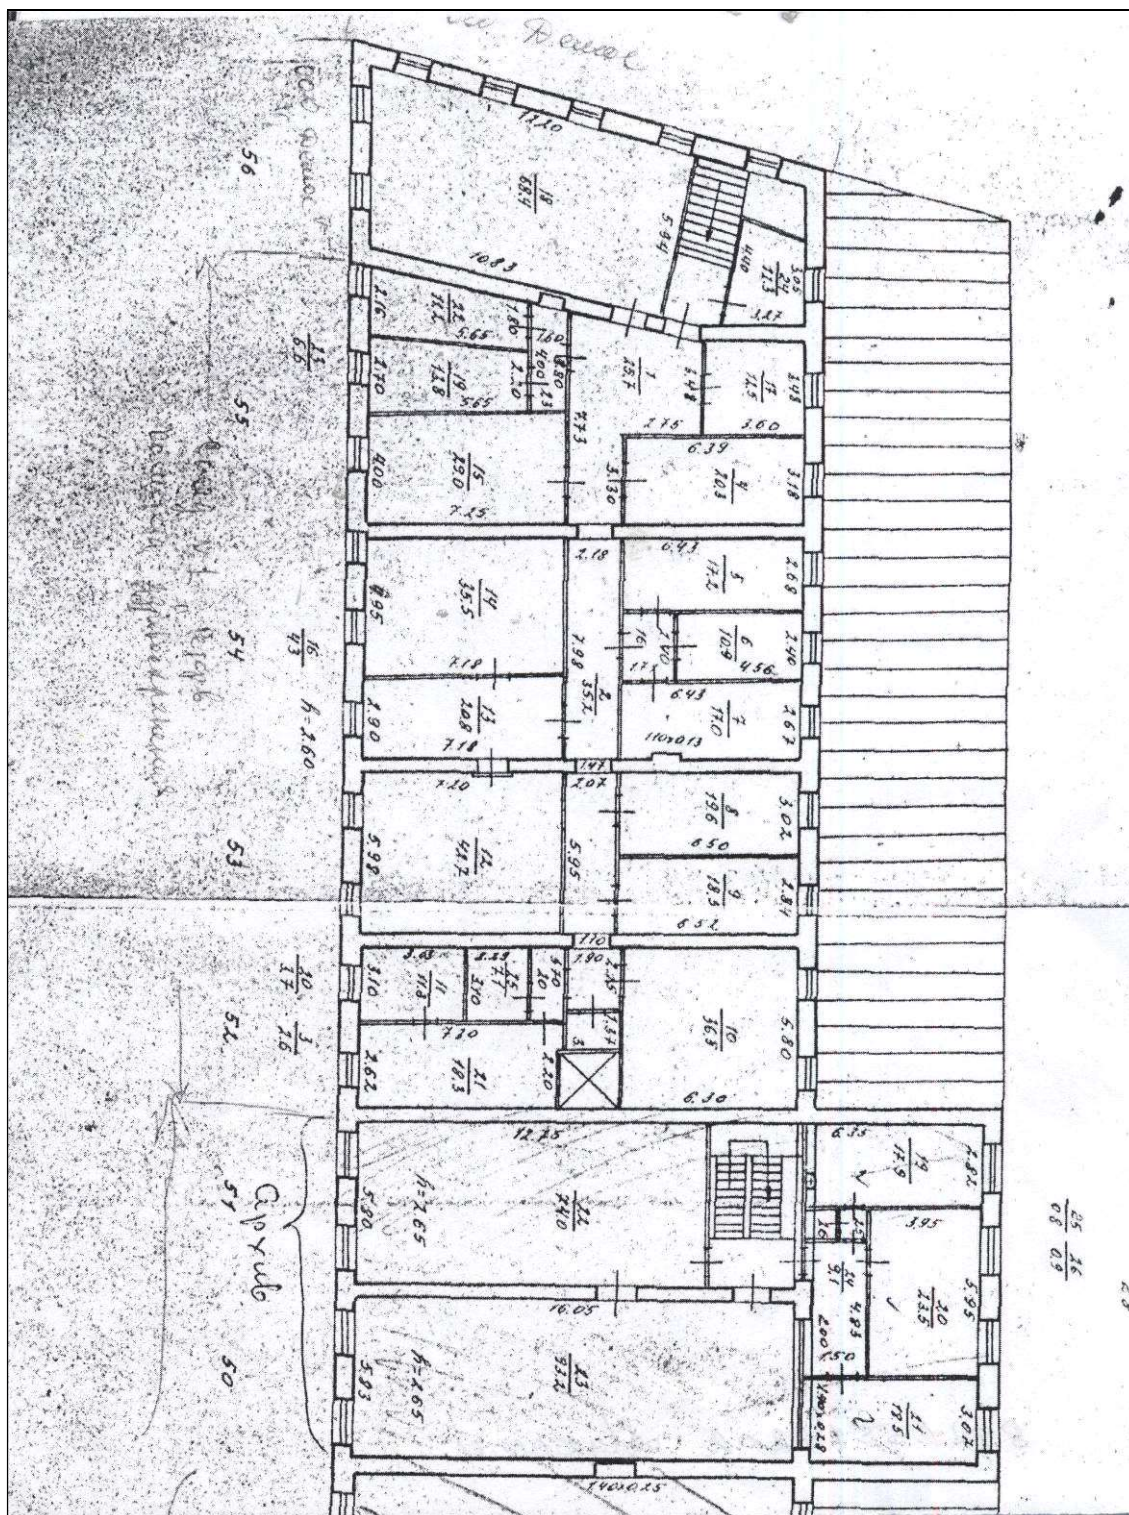
22. Планы ПИБ Центрального района 1970-х. 2 этаж.

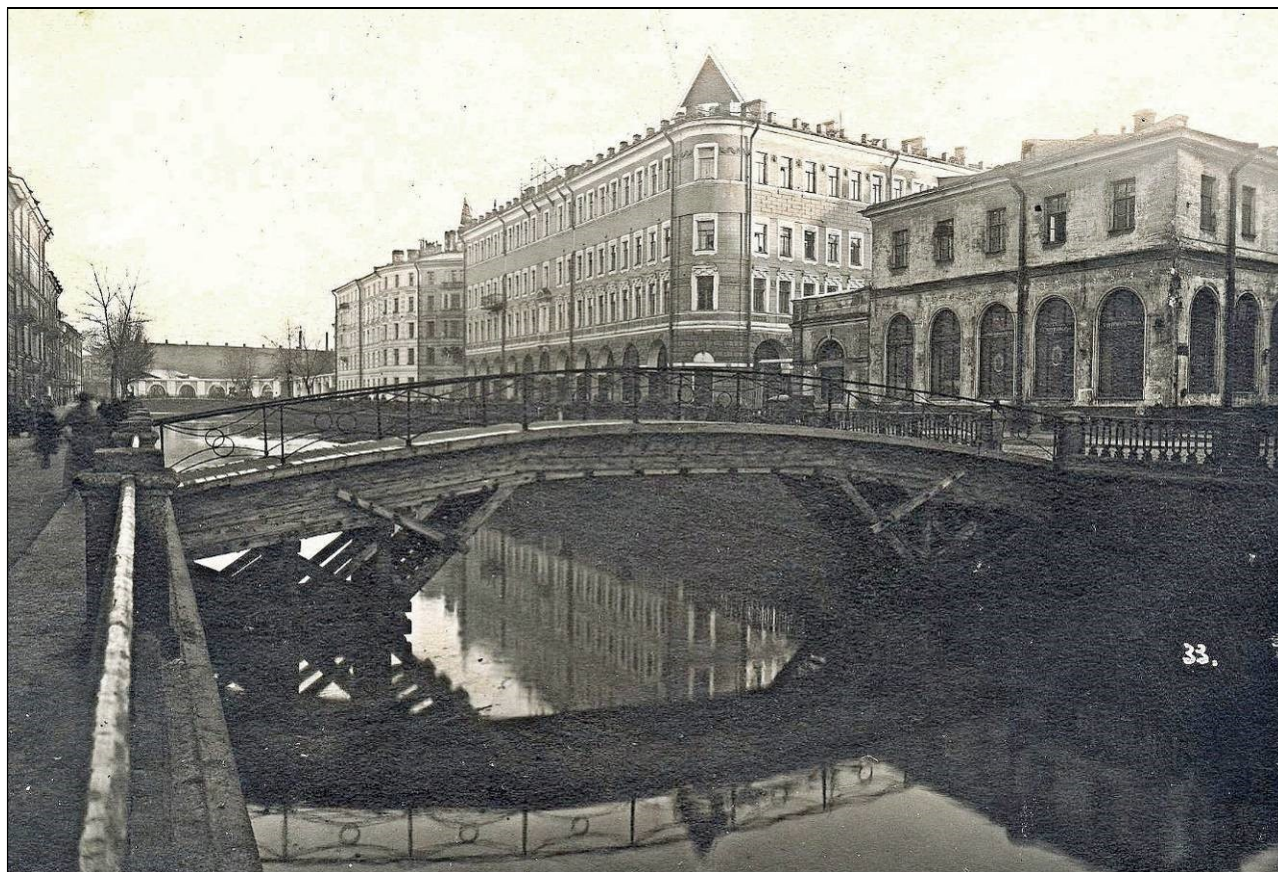
23. Фасад Большого железного ряда Малого Гостиного Двора со стороны канала Грибоедова.  
Фото 1930-х годов.

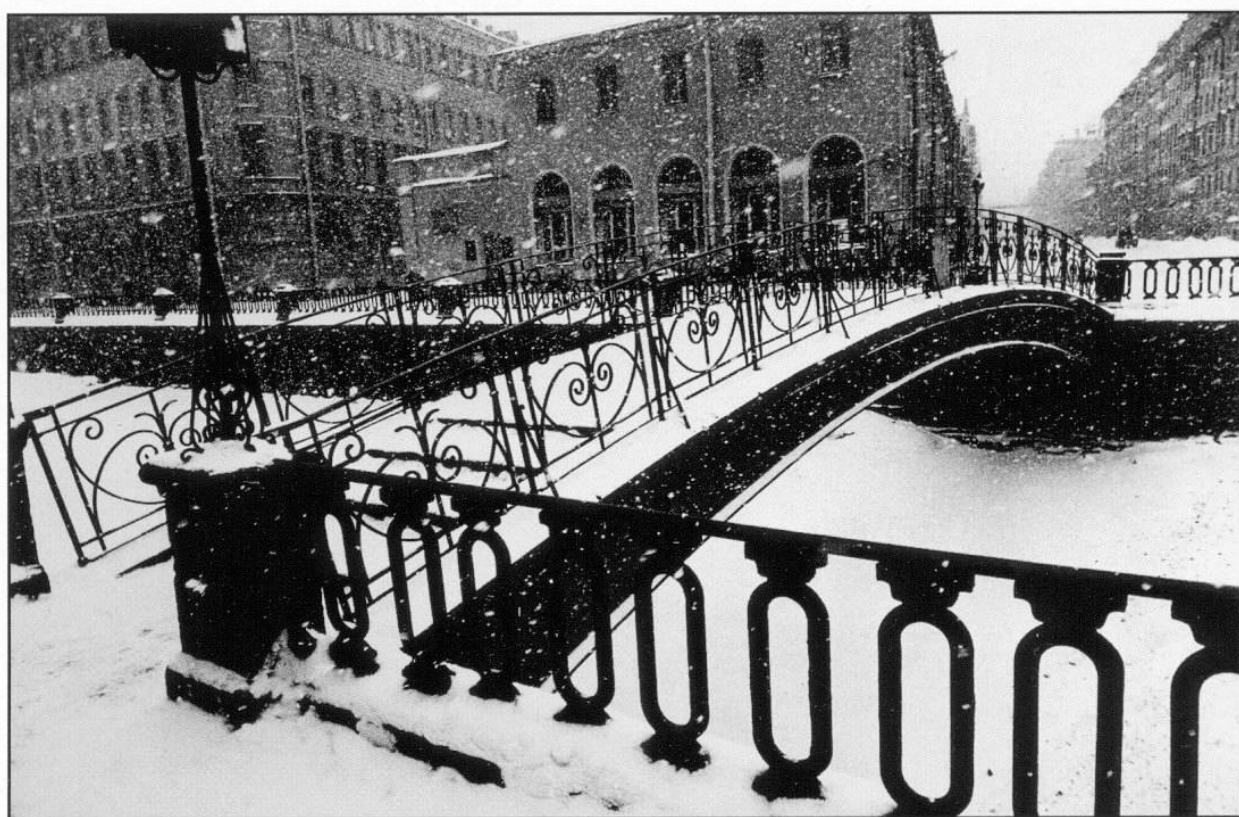
24. Фасад Большого железного ряда Малого Гостиного Двора со стороны канала Грибоедова.  
Фото 1980-х годов.

24. Фасад Большого железного ряда Малого Гостиного Двора со стороны канала Грибоедова. Фото 1980-х годов.
