АКТ

по результатам государственной историко-культурной экспертизы проектной документации на проведение работ по сохранению объекта культурного наследия регионального значения «Усадьба Военного министра» (ансамбль), расположенного по адресу: г. Санкт-Петербург, Садовая ул., д. 4, литер А, Инженерная ул., д. 6а, литера А, предусмотренных проектом: «Приспособление для современного использования (реконструкция с элементами реставрации) зданий по объекту «Усадьба военного министра», расположенному по адресу: г. Санкт-Петербург, Садовая ул., д. 4, литер А, ул. Инженерная, д. 6а, литера А», выполненная ООО «Восстановление» в 2022 г. (Шифр 1711-Д).

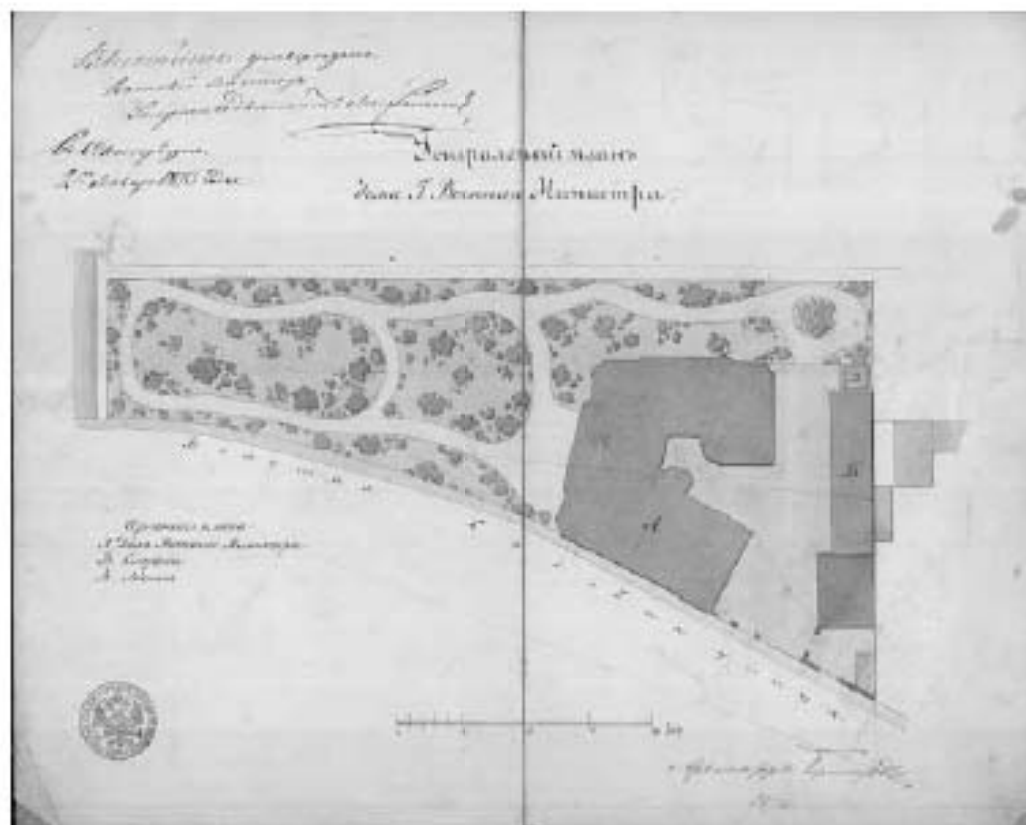
Ил. 7. Генеральный план «Усадьбы военного министра». 1872. Фрагмент.

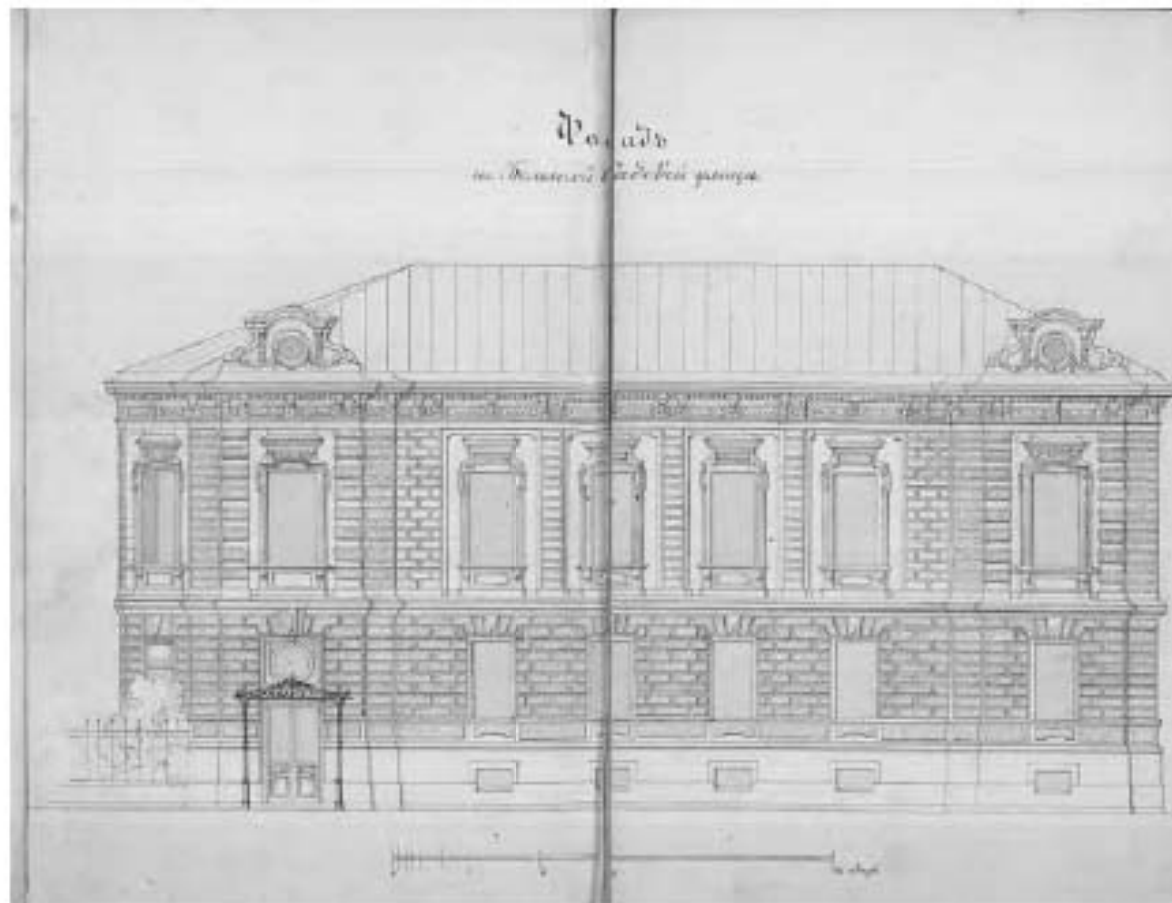
Ил. 8. Фасад «Усадьбы военного министра» по Большой Садовой улице. 1872. Фрагмент.

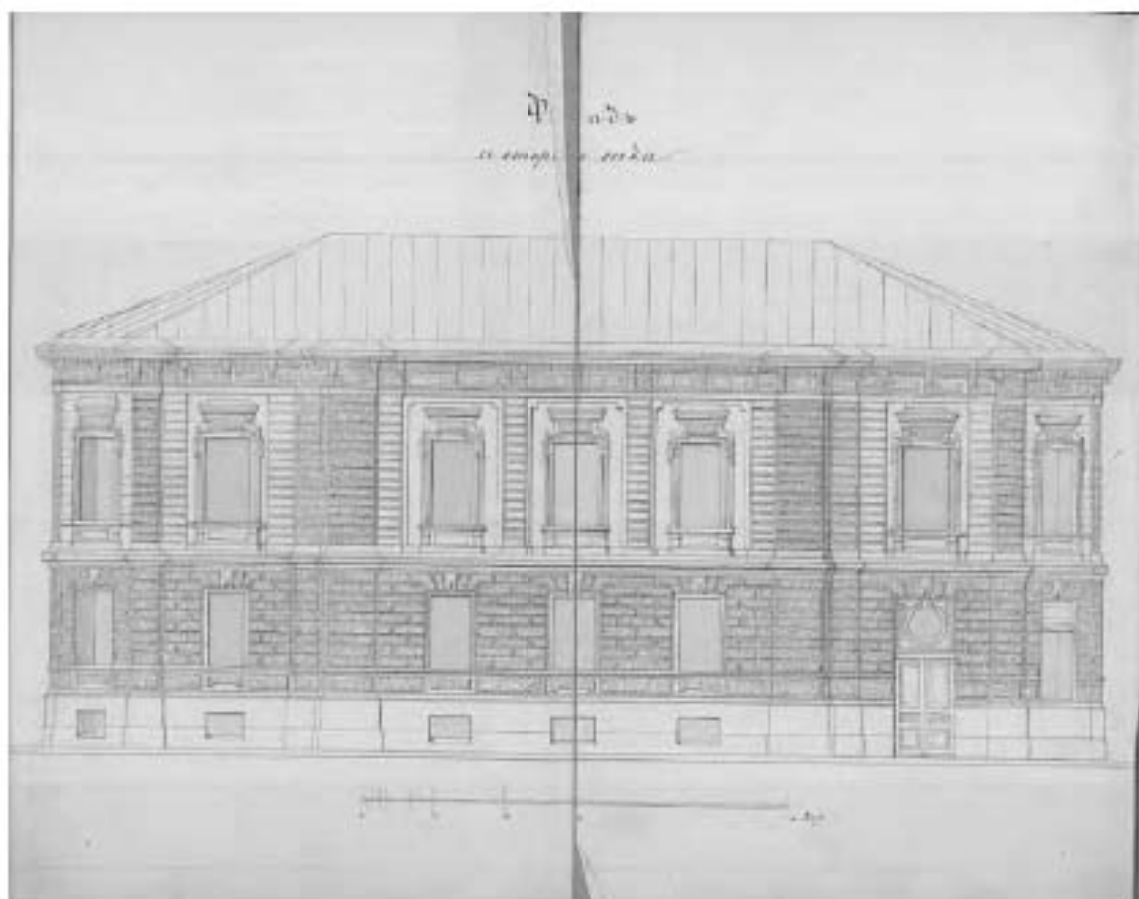
Ил. 9. Фасад «Усадьбы военного министра» по стороне сада. 1872. Фрагмент.

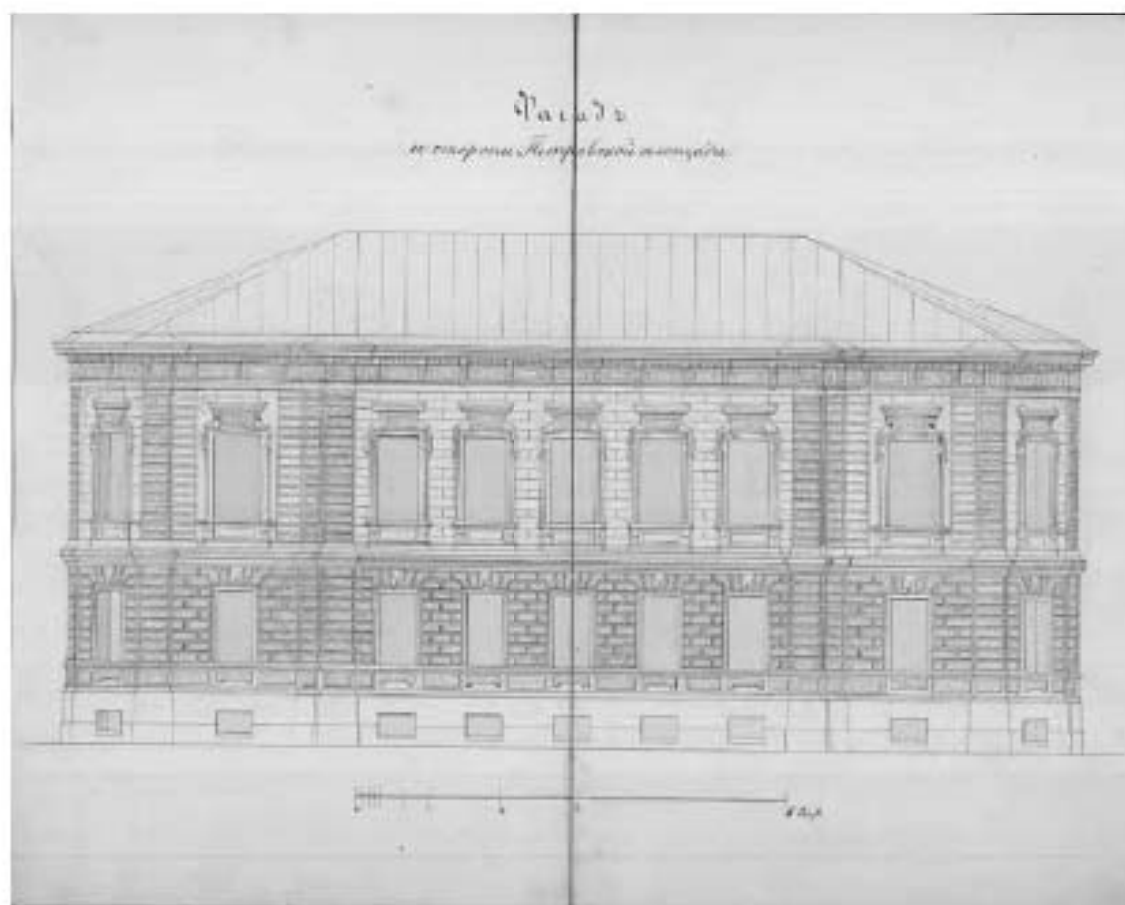
Ил. 10. Фасад «Усадьбы военного министра» по стороне Петровской площади. 1872. Фрагмент.

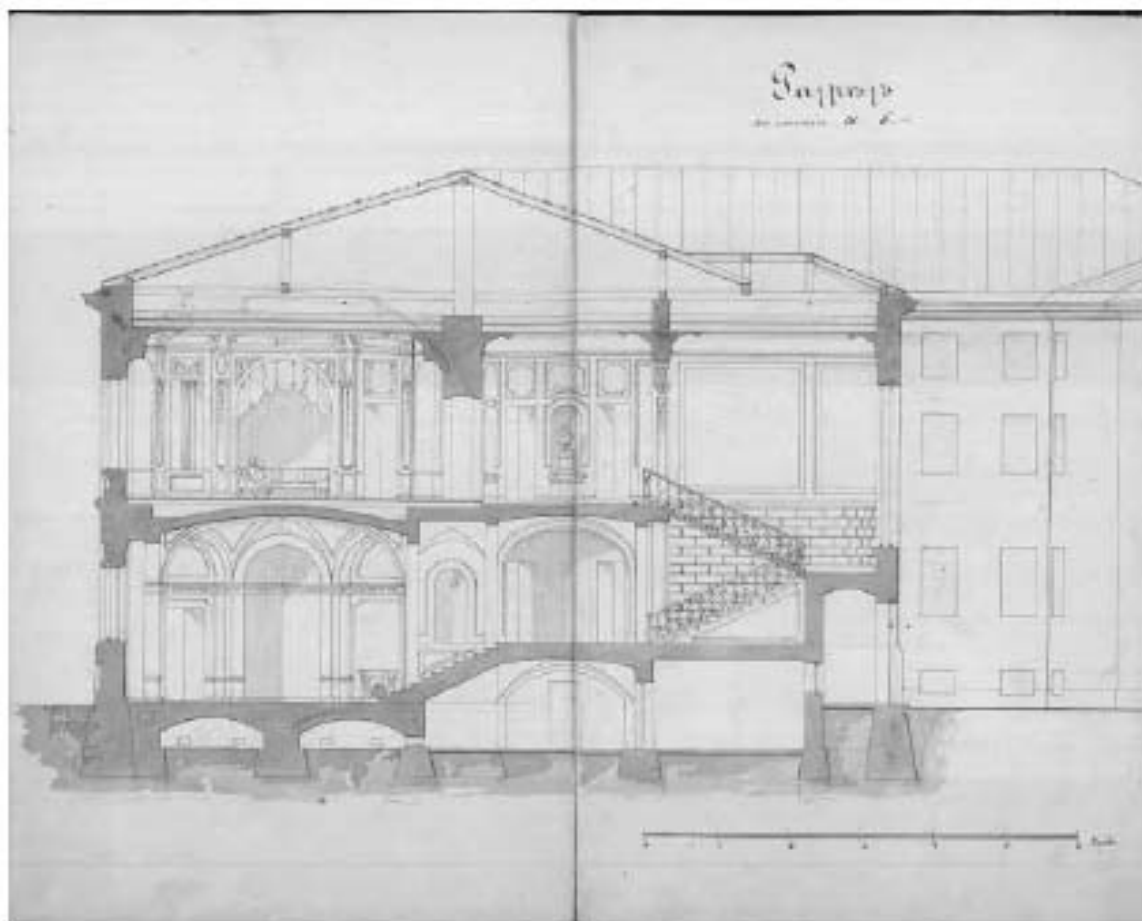
Ил. 11. Разрез главного здания «Усадьбы военного министра». 1872. Фрагмент.

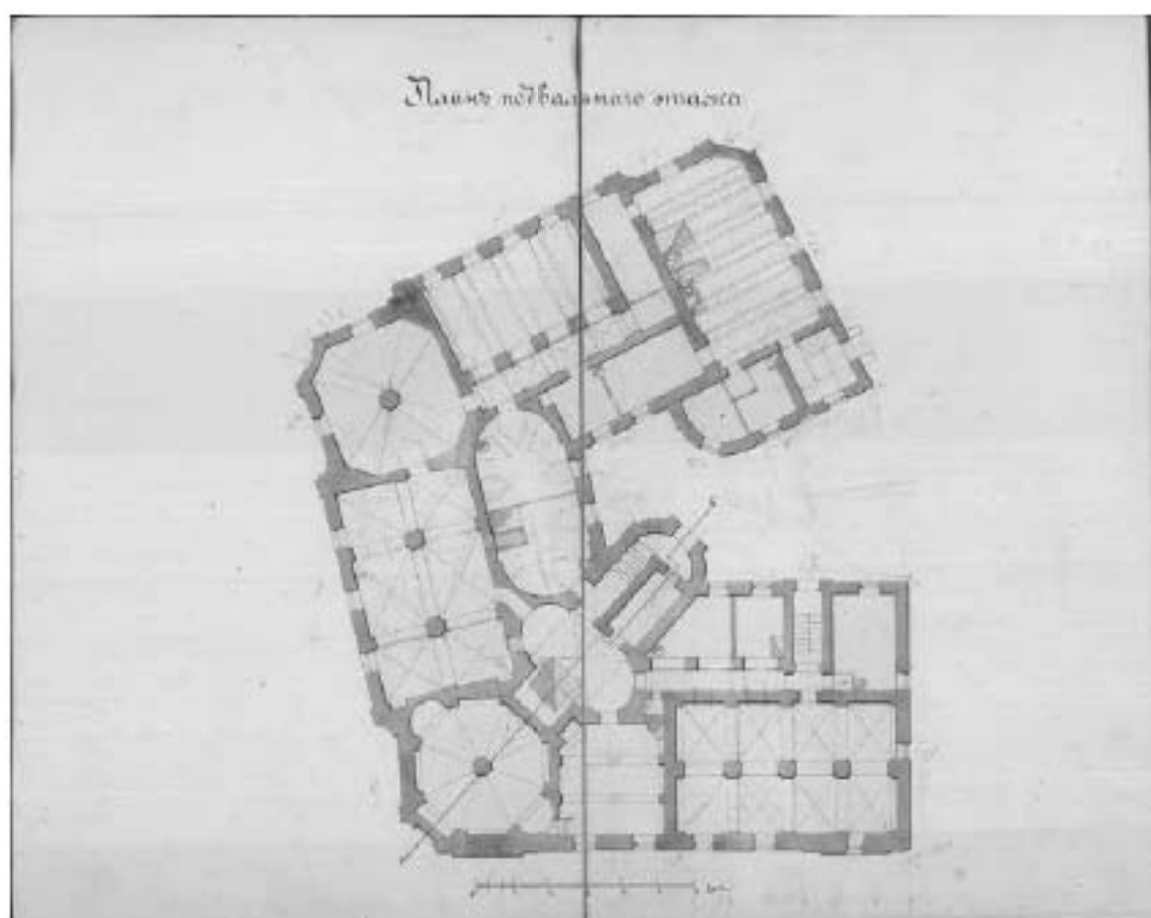
Ил. 12. План подвального этажа «Усадьбы военного министра». 1872. Фрагмент.

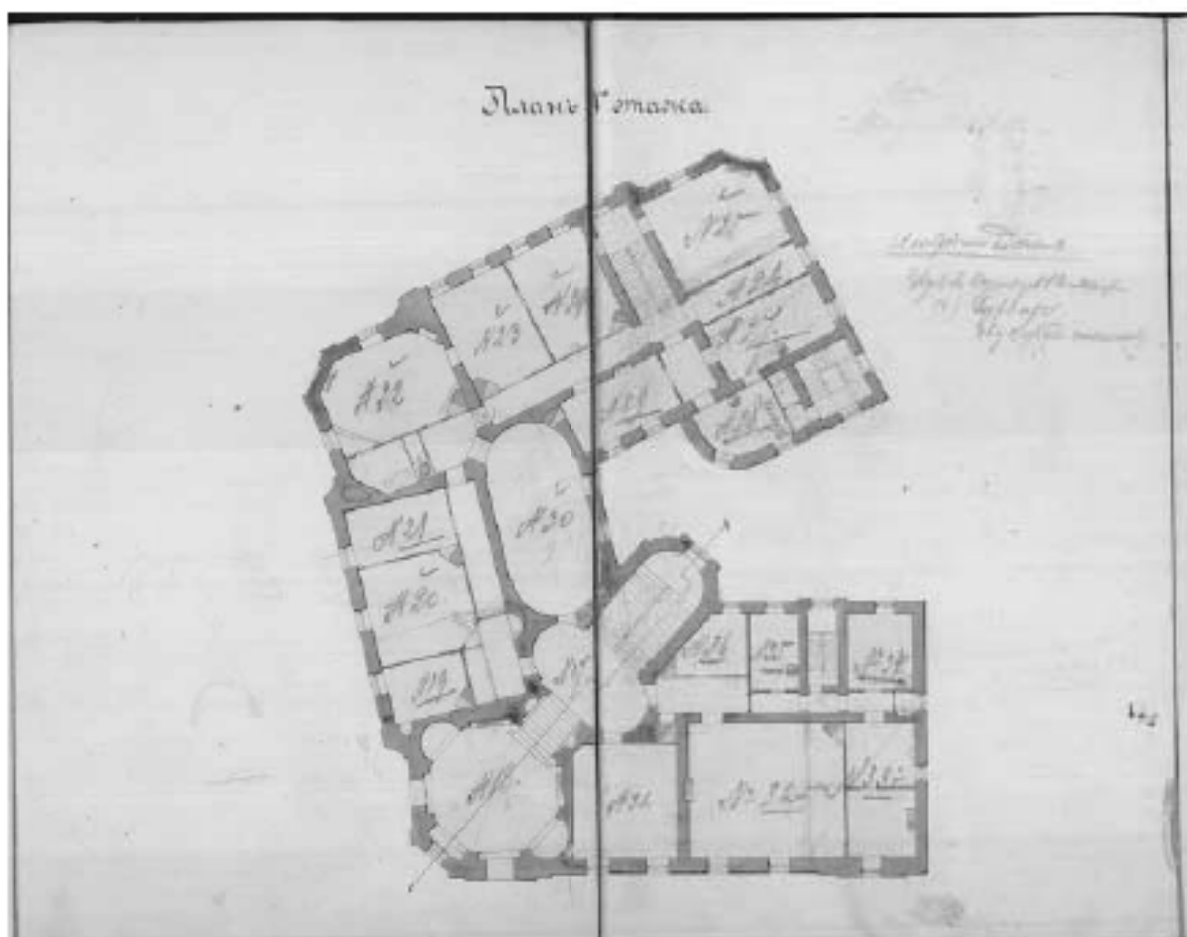
Ил. 13. План первого этажа «Усадьбы военного министра». 1872. Фрагмент.

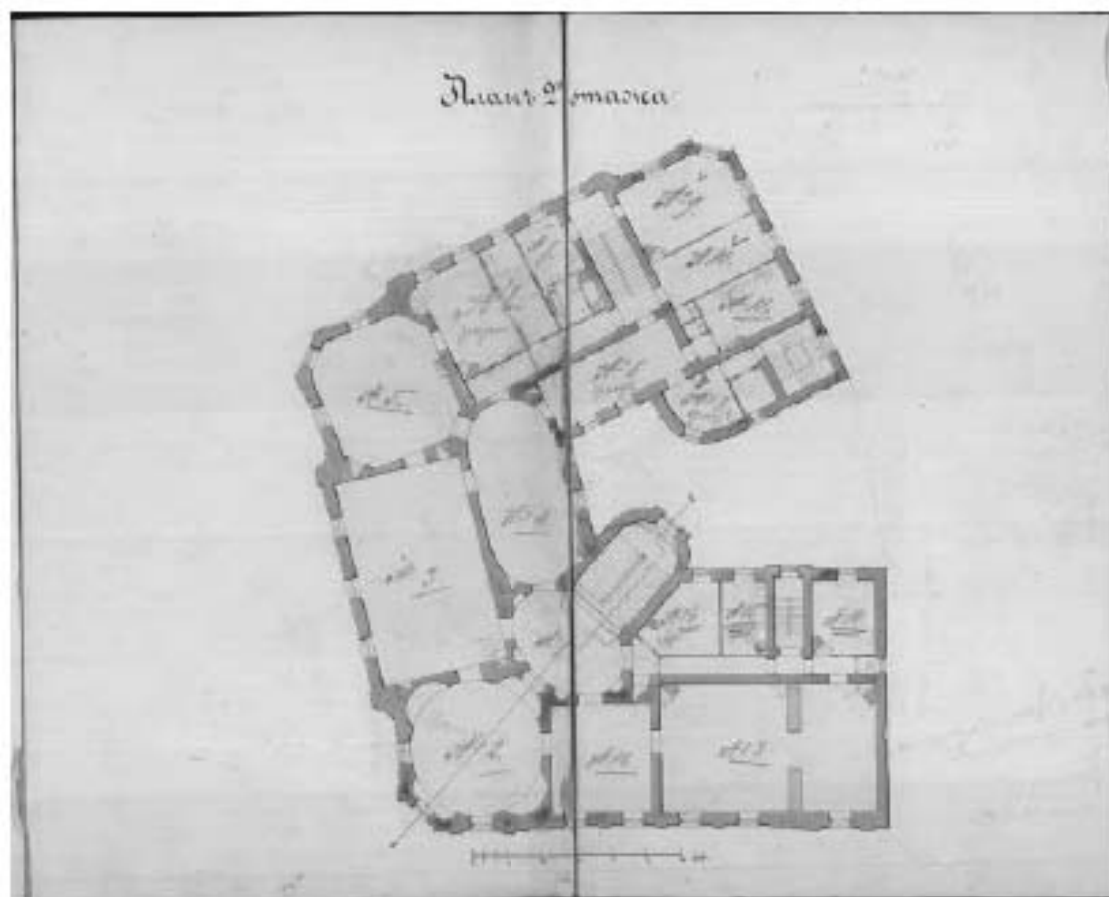
Ил. 14. План второго этажа «Усадьбы военного министра». 1872. Фрагмент.

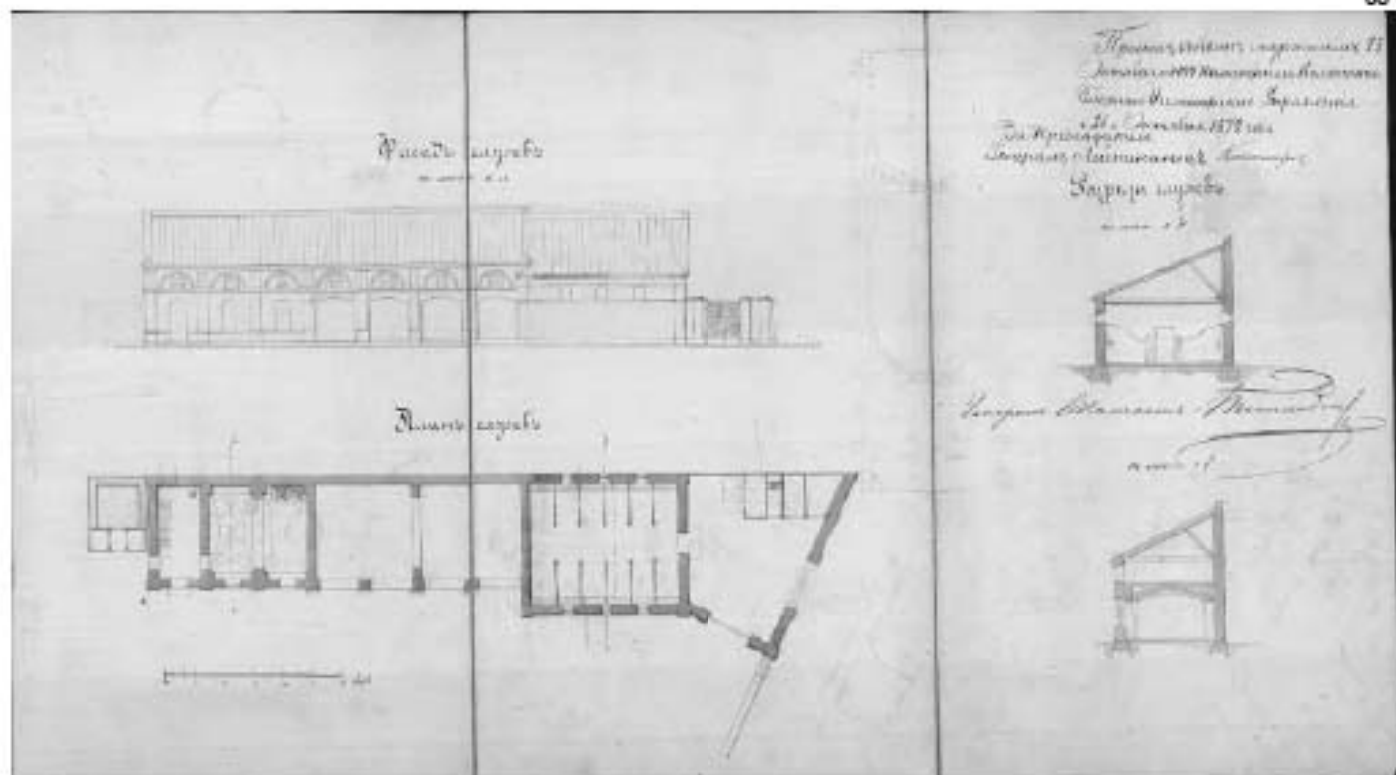
Ил. 15. Фасад служб. План служб. «Усадьбы военного министра». 1872. Фрагмент.

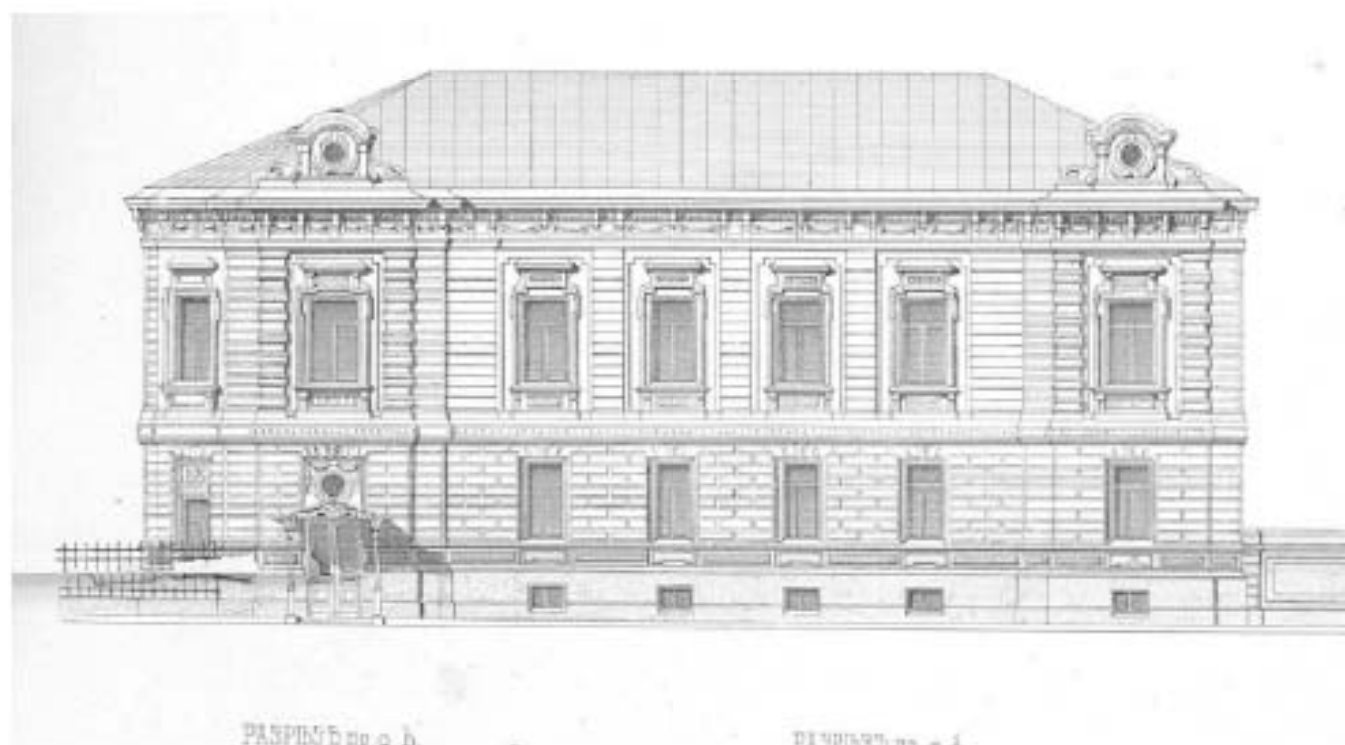
Ил. 16. Фасад «Усадьбы военного министра». 1875. Фрагмент.

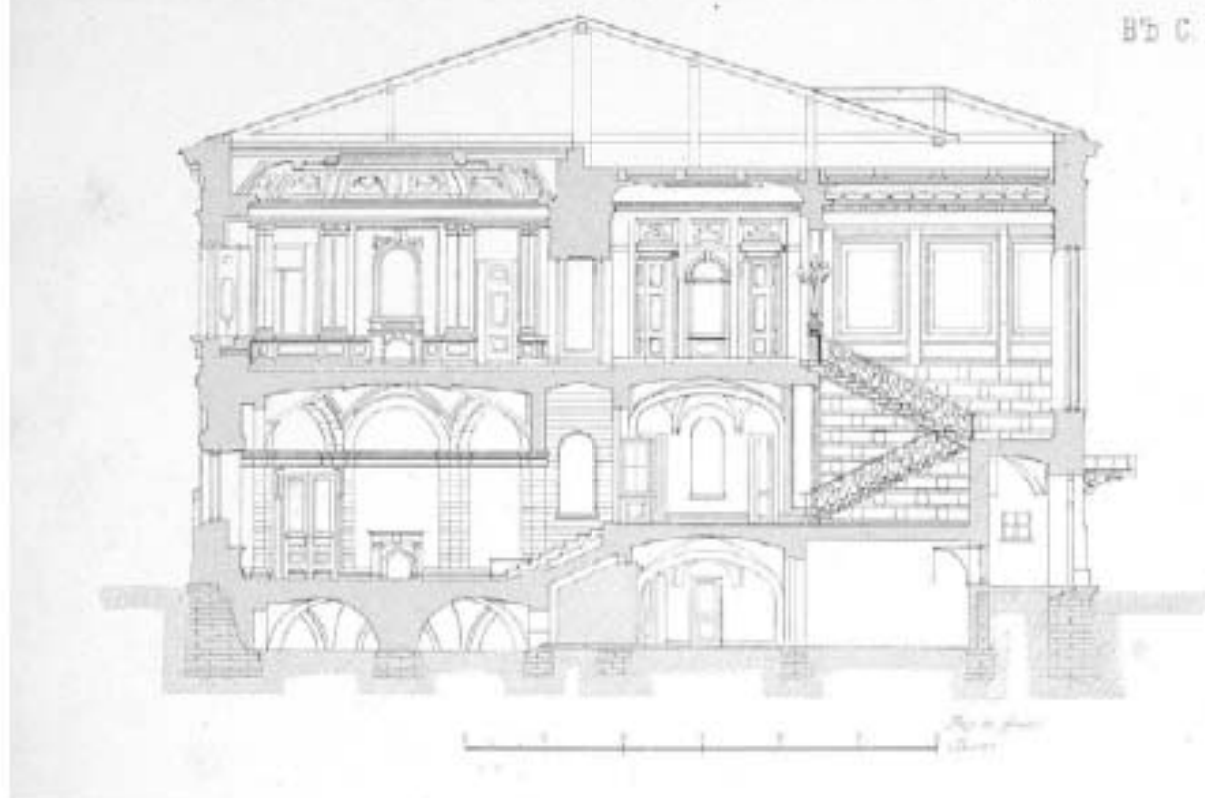
Ил. 17. Разрезъ главнаго зданія «Усадьбы военнаго министра». 1875. Фрагмент.

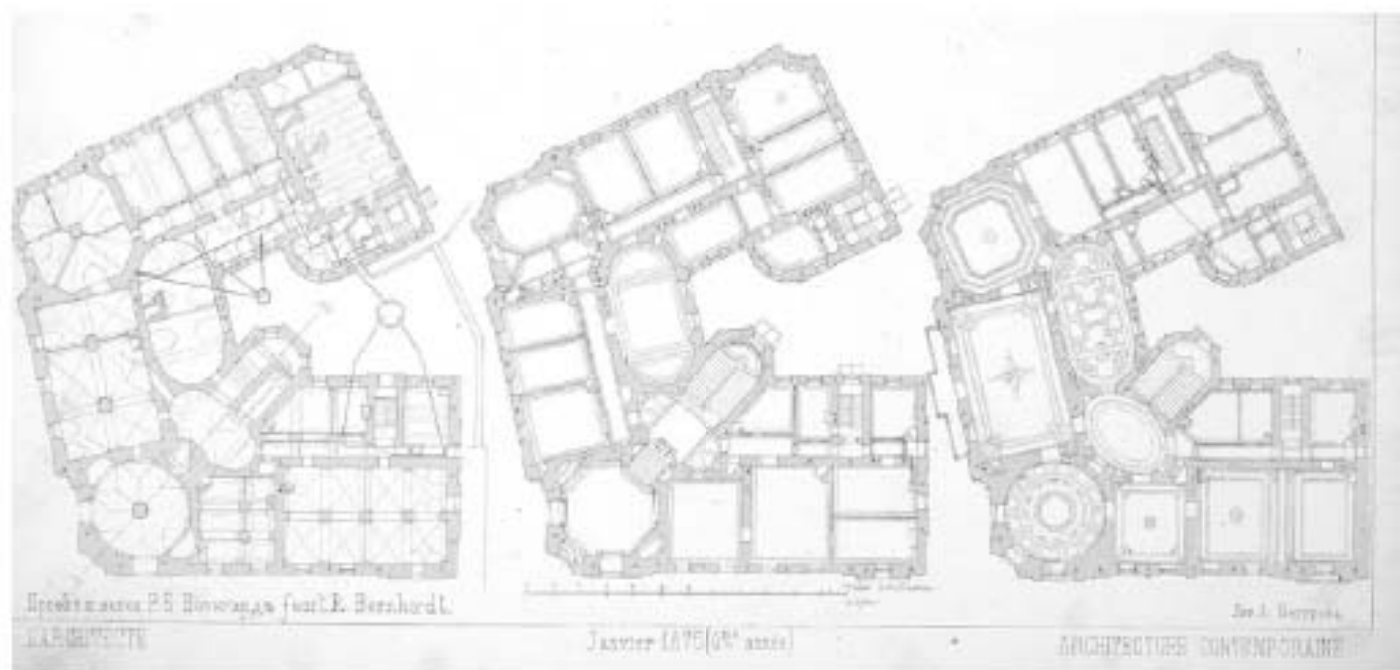
Ил. 18. Планы этажей главнаго зданія «Усадьбы военнаго министра». 1875. Фрагмент.

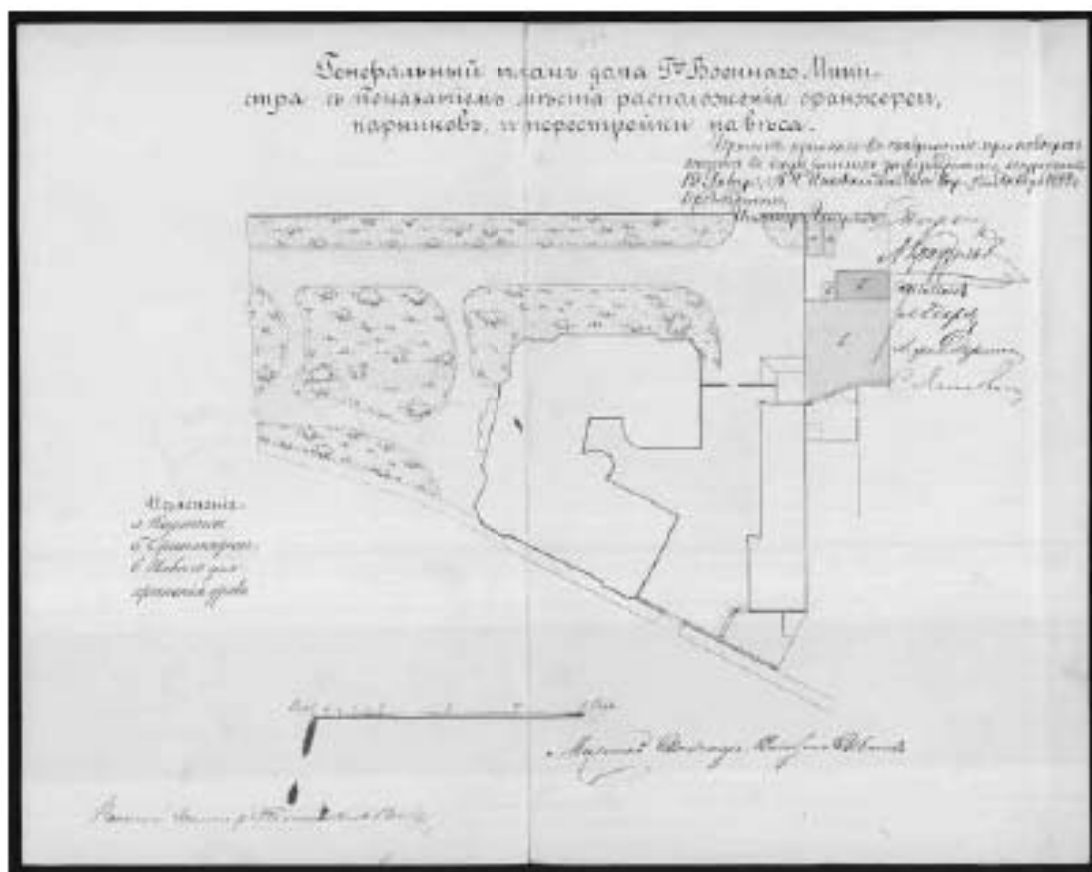
Ил. 20. Генеральный план «Усадьбы военного министра». 1889. Фрагмент.

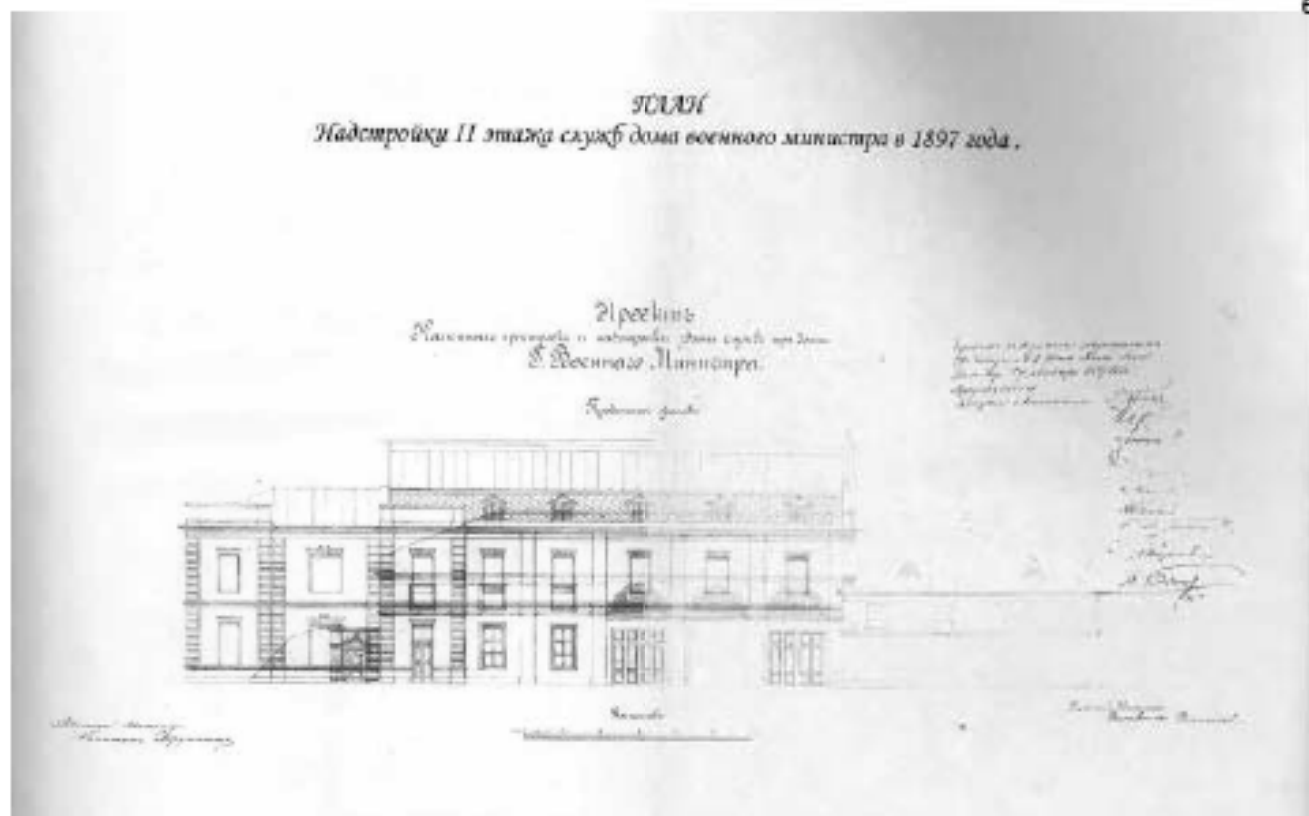
Ил. 21. План надстройки 2 этажа служб дома военного министра 1897. Фрагмент.

21. План надстройки II этажа служб «Усадьбы военного министра». 1897. Фрагмент. // Дом Военного министра в Санкт-Петербурге (ул. Садовая 4). Историко-архитектурный очерк. СПб, ЛенВО, 2002. С. 13

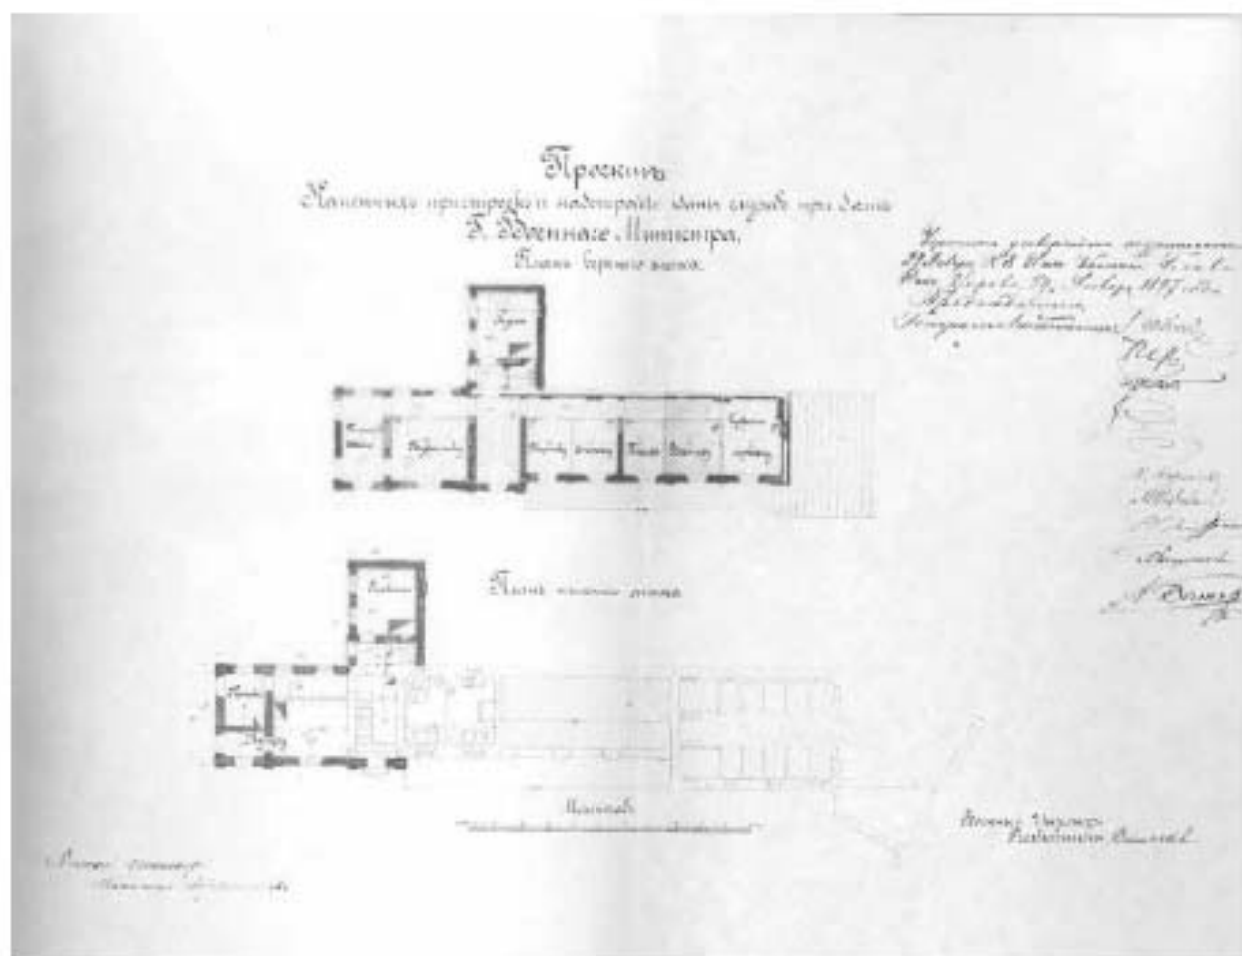
Ил. 22. План пристройки и надстройки здания служб дома военного министра. 1897. Фрагмент.

22. Проект каменных пристроек и надстройки здания служб при доме. 1897. Фрагмент. // Дом Военного министра в Санкт-Петербурге (ул. Садовая 4). Историко-архитектурный очерк. СПб, ЛенВО, 2002. С. 14
23. План 1 этажа главного здания «Усадьбы военного министра» после реконструкции. 1999. Фрагмент // Дом Военного министра в Санкт-Петербурге (ул. Садовая 4). Историко-архитектурный очерк. СПб, ЛенВО, 2002. С. 9
24. План 2 этажа главного здания «Усадьбы военного министра» после реконструкции. 1999. Фрагмент // Дом Военного министра в Санкт-Петербурге (ул. Садовая 4). Историко-архитектурный очерк. СПб, ЛенВО, 2002. С. 10
25. План 1 этажа главного здания «Усадьбы военного министра». 2018. План ПИБ.
26. План 2 этажа главного здания «Усадьбы военного министра». 2018. План ПИБ.

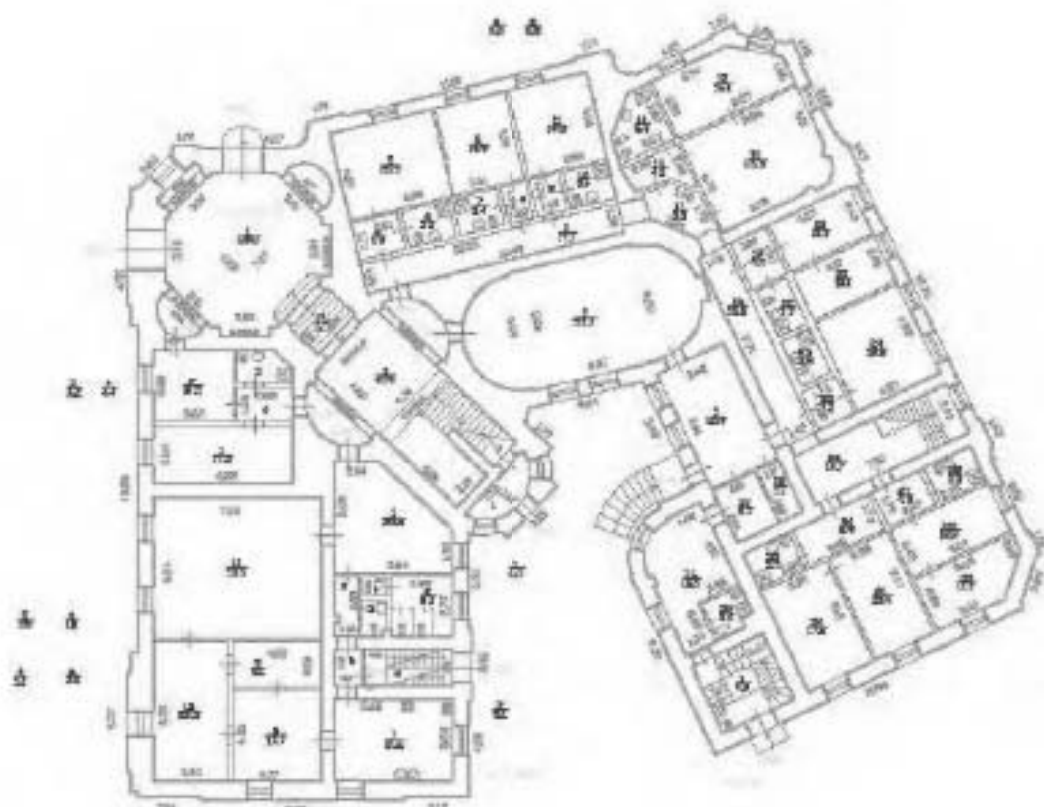
Ил. 25. План 1 этажа Особняк . 2018.

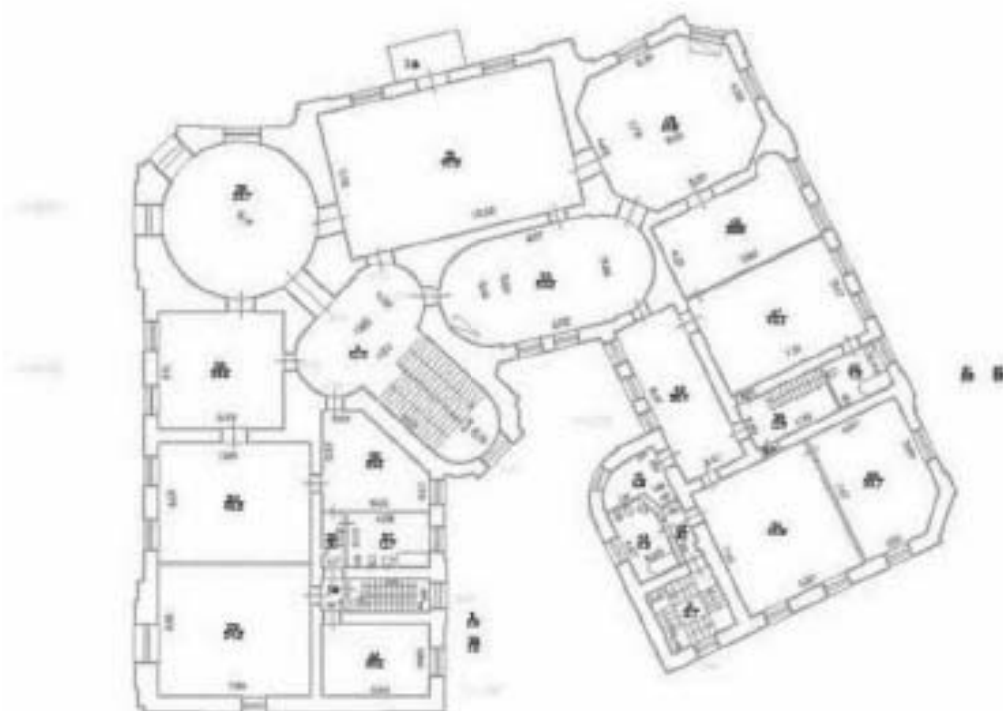
Ил. 26. План 2 этажа Особняк . 2018.

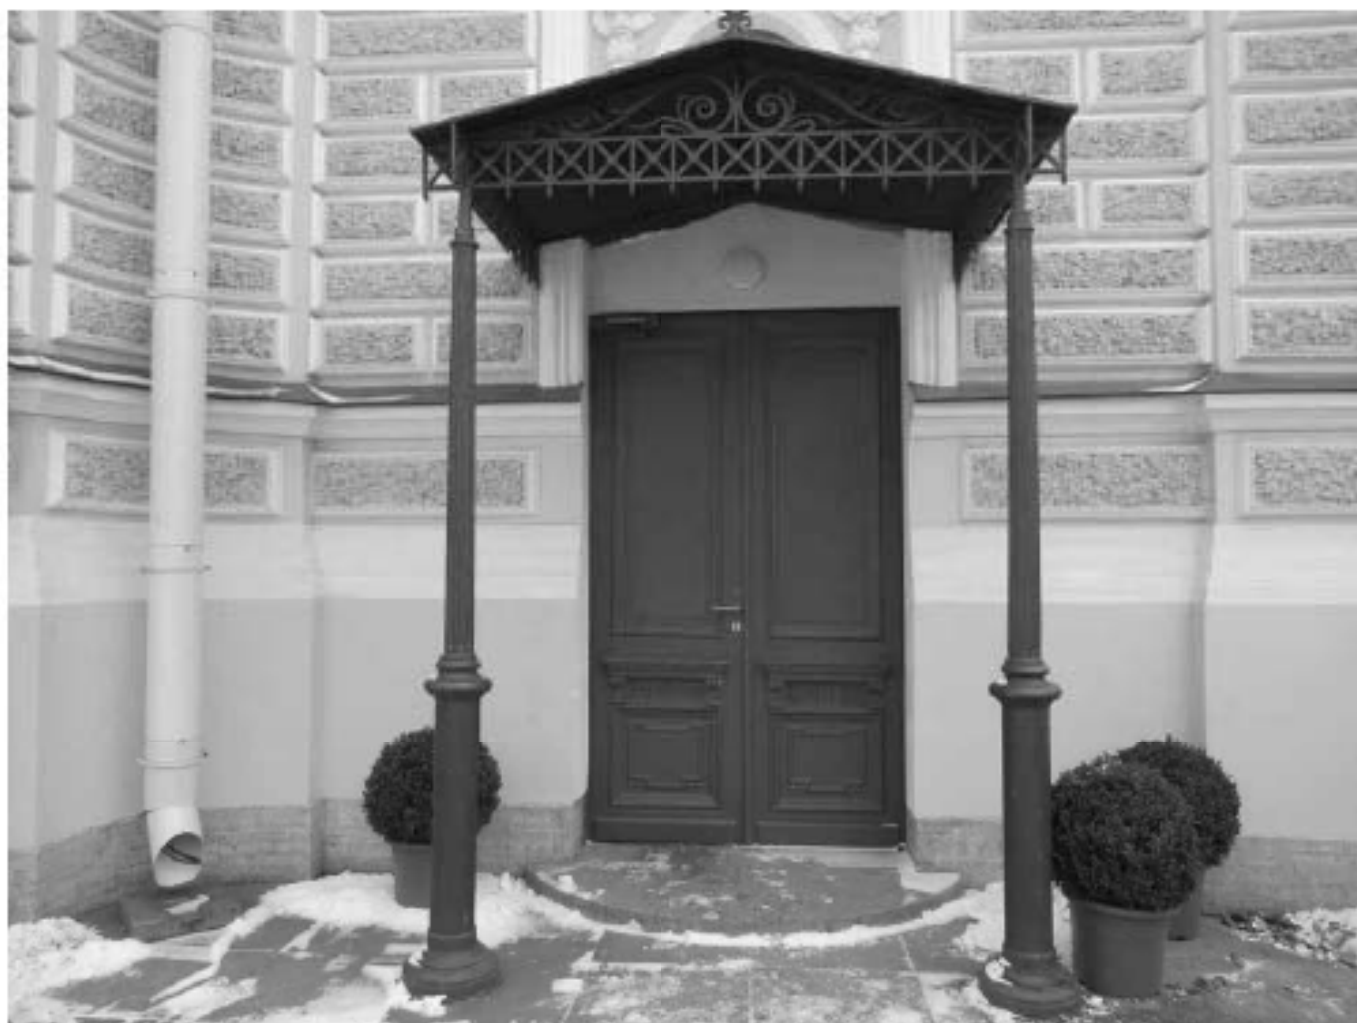
8. ОКН "Усадьба Военного министра", расположенный по адресу: г. Санкт-Петербург, ул. Садовая, д. 4, лит. А. Северный фасад (Особняк). Дата фотофиксации: 17.11.2021

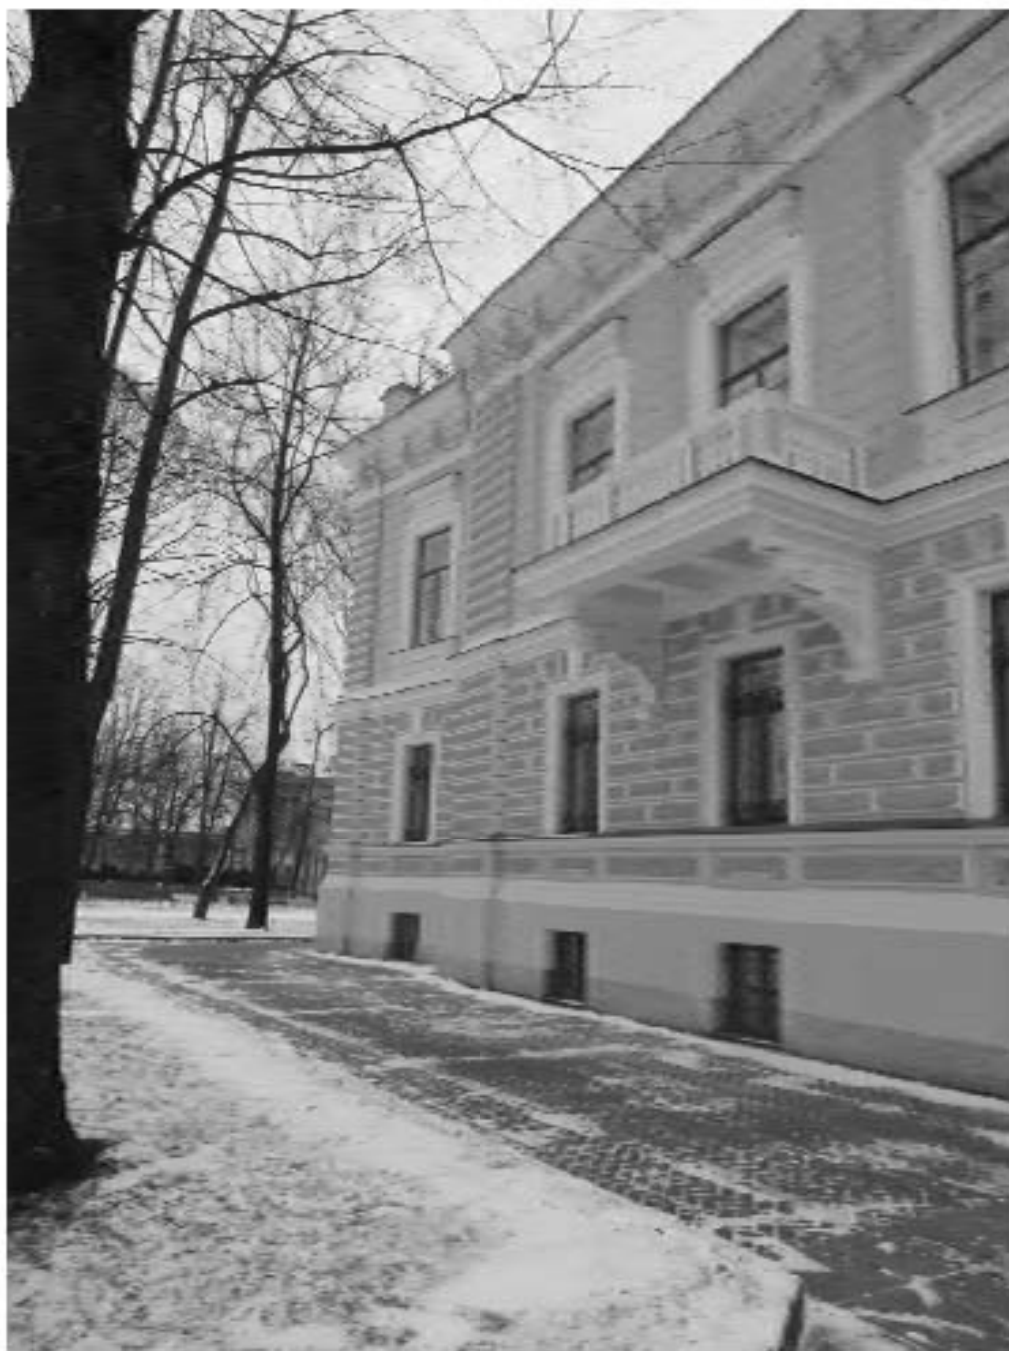
9. ОКН "Усадьба Военного министра", расположенный по адресу: г. Санкт-Петербург, ул. Садовая, д. 4, лит. А. Крыльцо северного фасада (Особняк). Дата фотофиксации: 17.11.2021

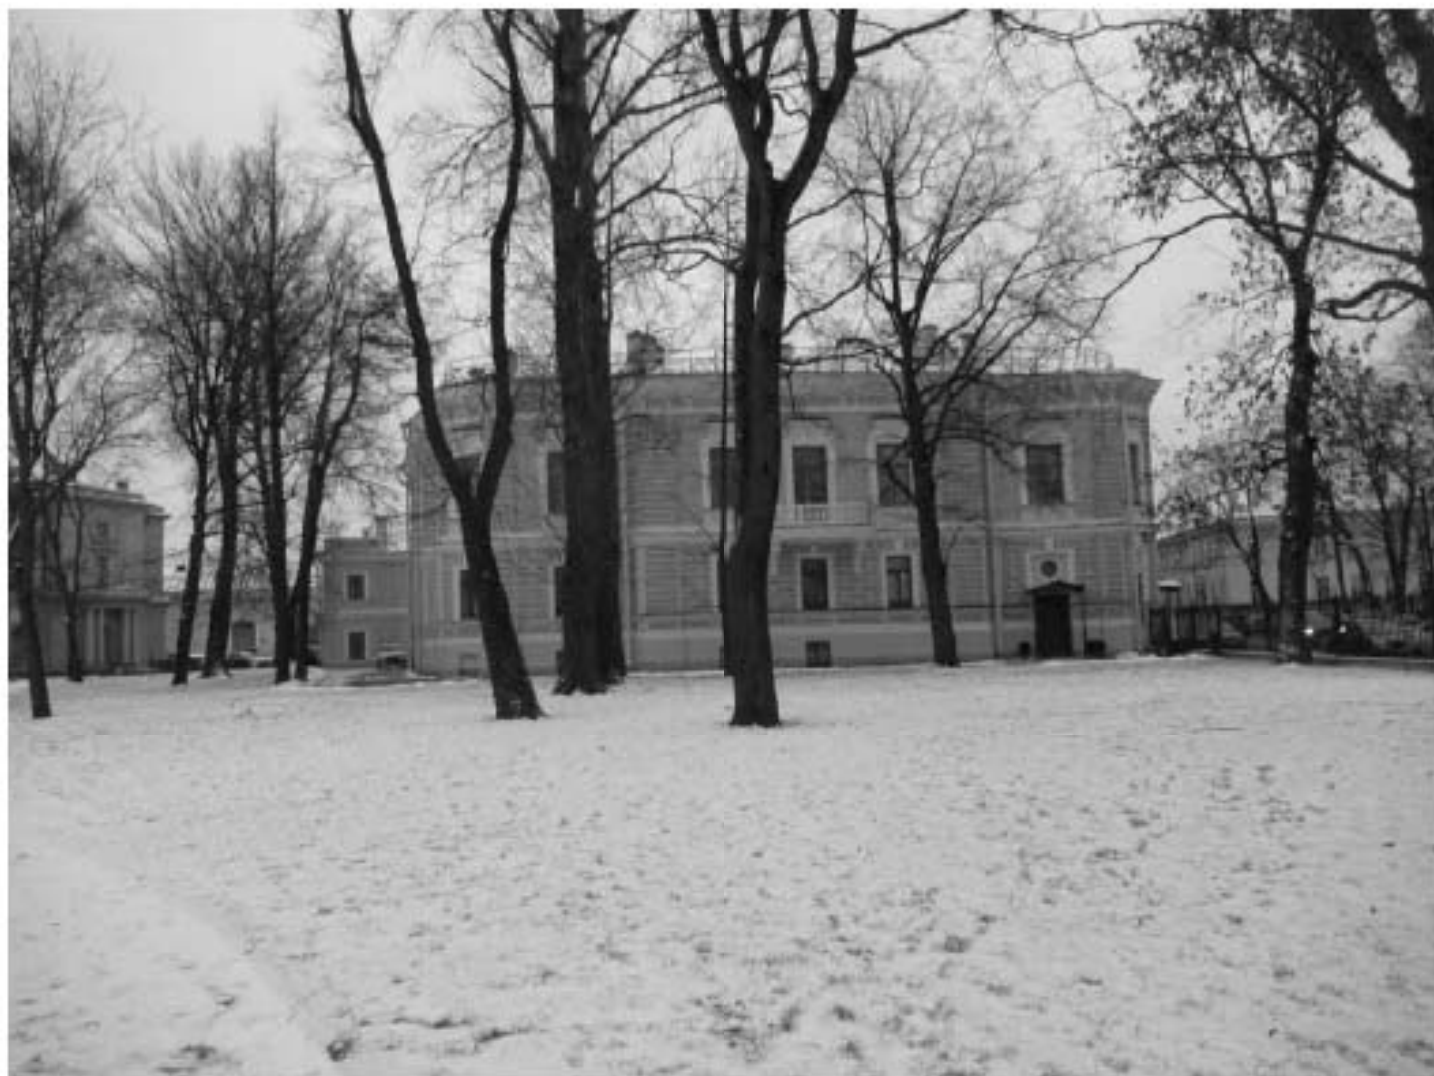
10. ОКН "Усадьба Военного министра", расположенный по адресу: г. Санкт-Петербург, ул. Садовая, д. 4, лит. А. Северный фасад (Особняк). Дата фотофиксации: 17.11.2021
