АКТ

по результатам государственной историко-культурной экспертизы проектной документации на проведение работ по сохранению объекта культурного наследия регионального значения «Усадьба Военного министра» (ансамбль), расположенного по адресу: г. Санкт-Петербург, Садовая ул., д. 4, литер А, Инженерная ул., д. 6а, литера А, предусмотренных проектом: «Приспособление для современного использования (реконструкция с элементами реставрации) зданий по объекту «Усадьба военного министра», расположенному по адресу: г. Санкт-Петербург, Садовая ул., д. 4, литер А, ул. Инженерная, д. 6а, литера А», выполненная ООО «Восстановление» в 2022 г. (Шифр 1711-Д).

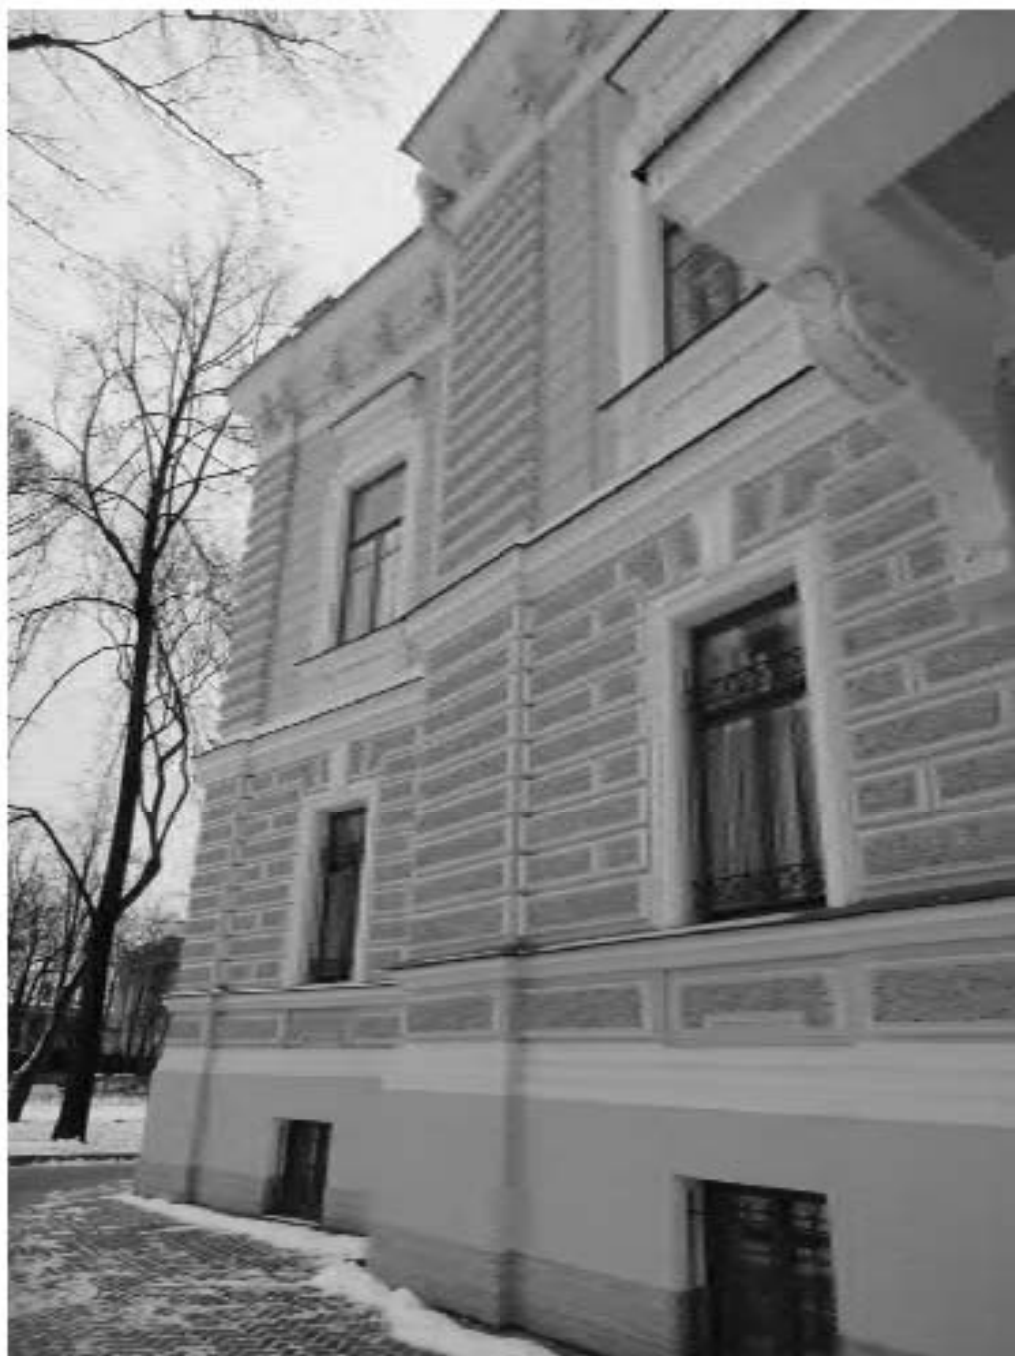
11. ОКН "Усадьба Военного министра", расположенный по адресу: г. Санкт-Петербург, ул. Садовая, д. 4, лит. А. Северный фасад (Особняк). Дата фотофиксации: 17.11.2021

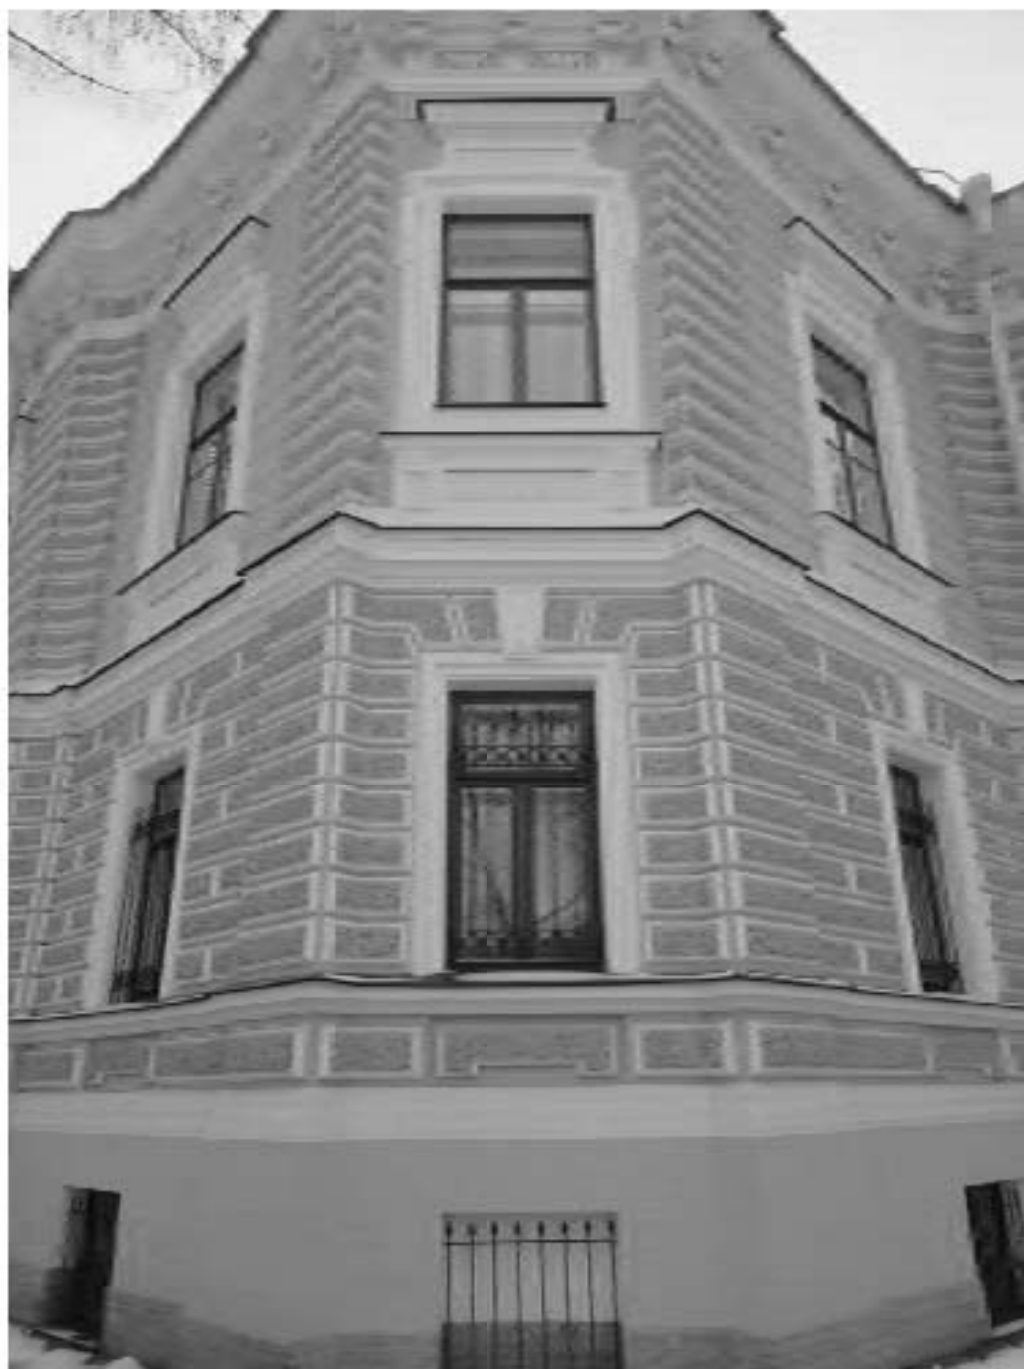
12. ОКН "Усадьба Военного министра", расположенный по адресу: г. Санкт-Петербург, ул. Садовая, д. 4, лит. А. Северный фасад (Особняк). Дата фотофиксации: 17.11.2021

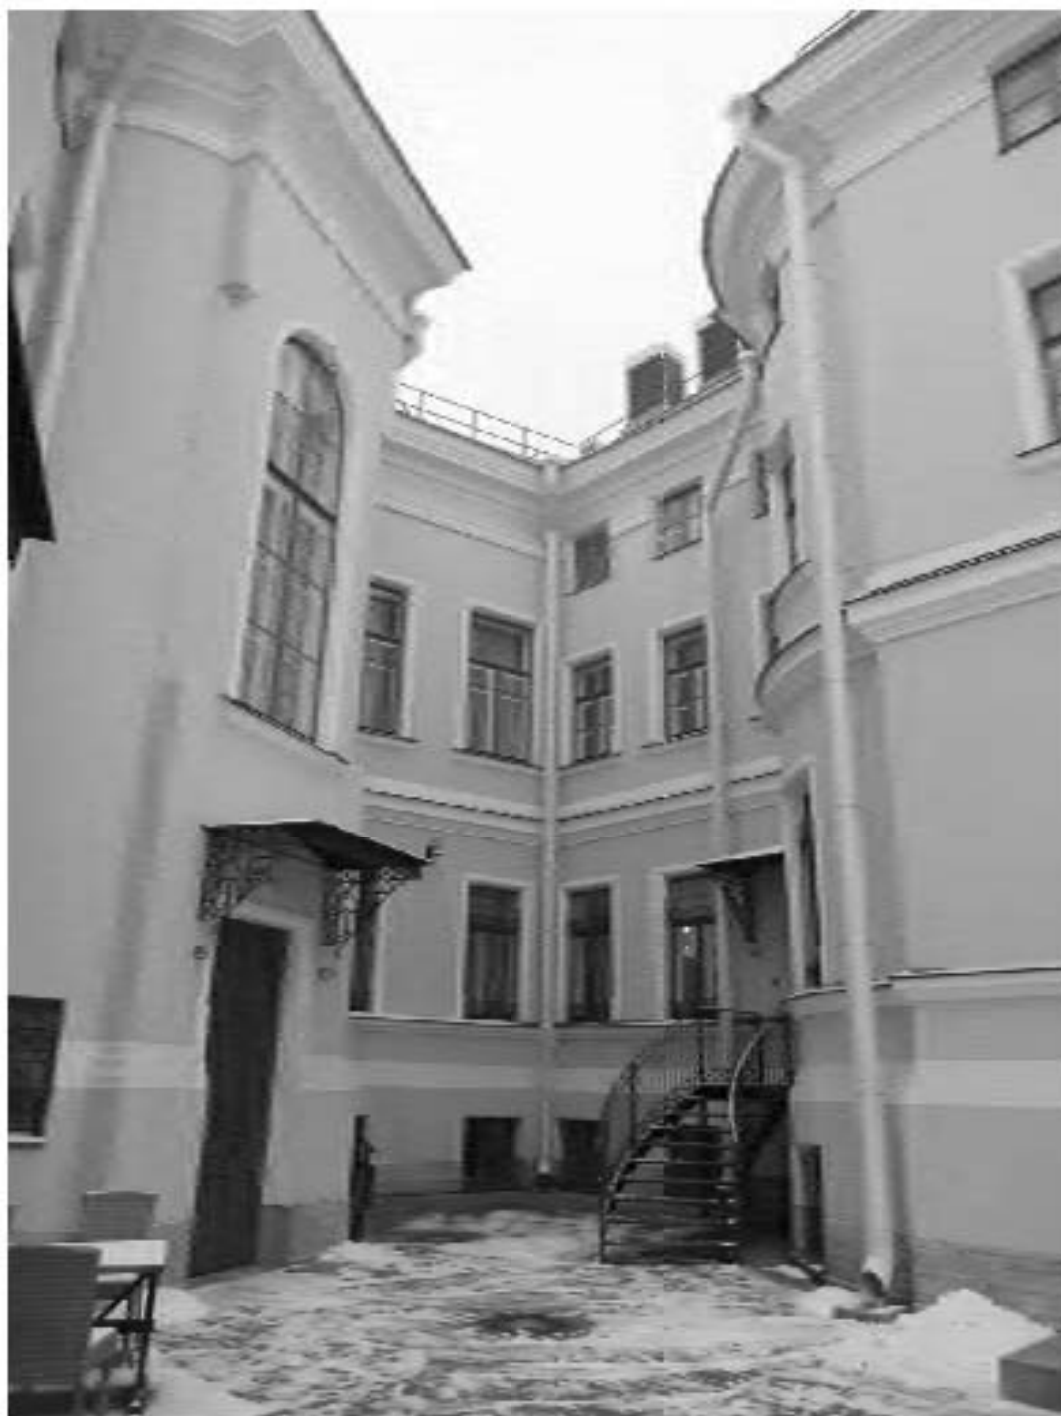
19. ОКН “Усадьба Военного министра”, расположенный по адресу: г. Санкт-Петербург, ул. Садовая, д. 4, лит. А. Восточный фасад (Флигель служебный). Дата фотофиксации: 17.11.2021

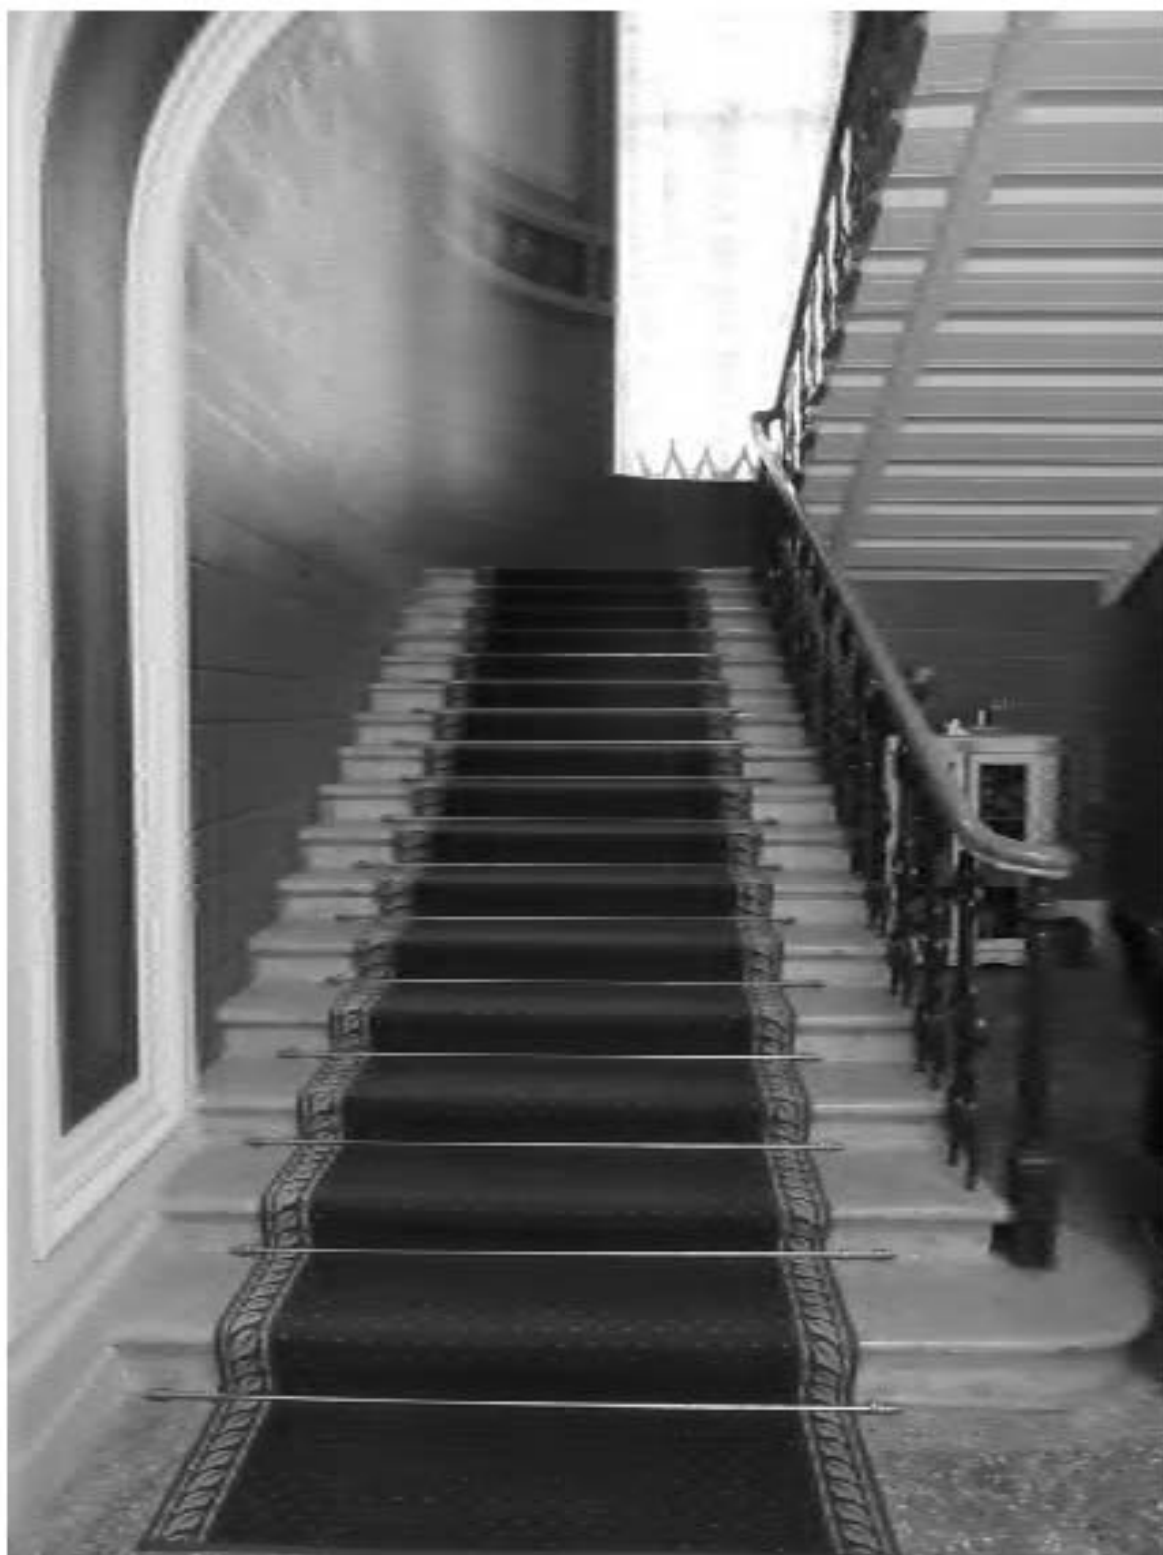
18. ОКН "Усадьба Военного министра", расположенный по адресу: г. Санкт-Петербург, ул. Садовая, д. 4, лит. А. Особняк. Парадная лестница. Дата фотофиксации: 17.11.2021

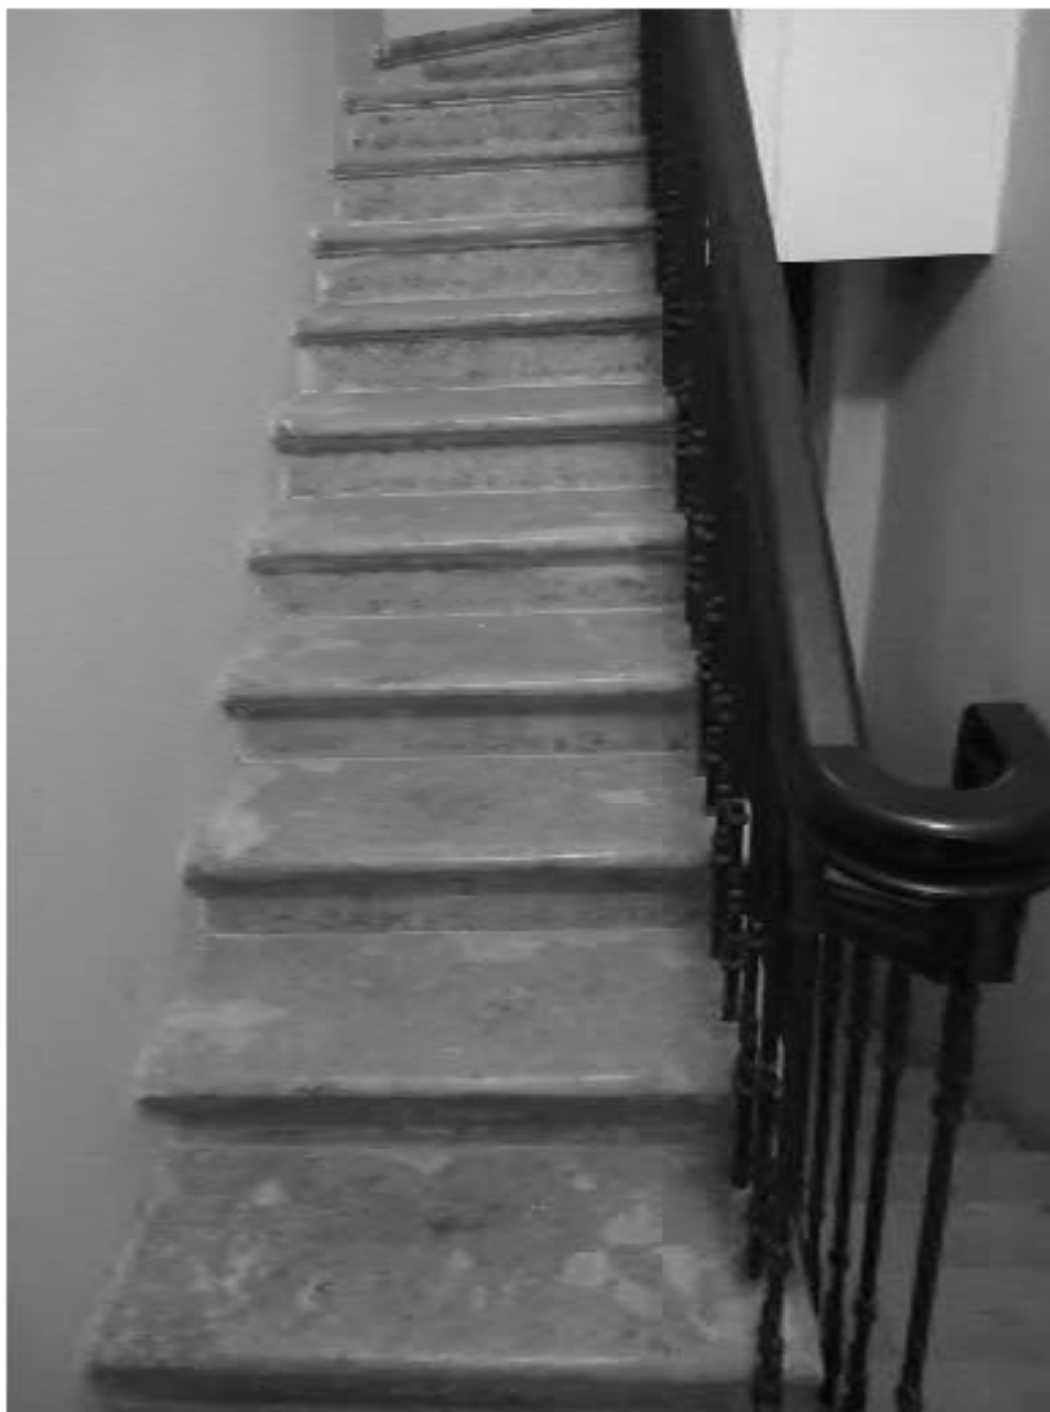
24. ОКН "Усадьба Военного министра", расположенный по адресу: г. Санкт-Петербург, ул. Садовая, д. 4, лит. А. Особняк. Историческая служебная лестница Л-2. Дата фотофиксации: 17.11.2021

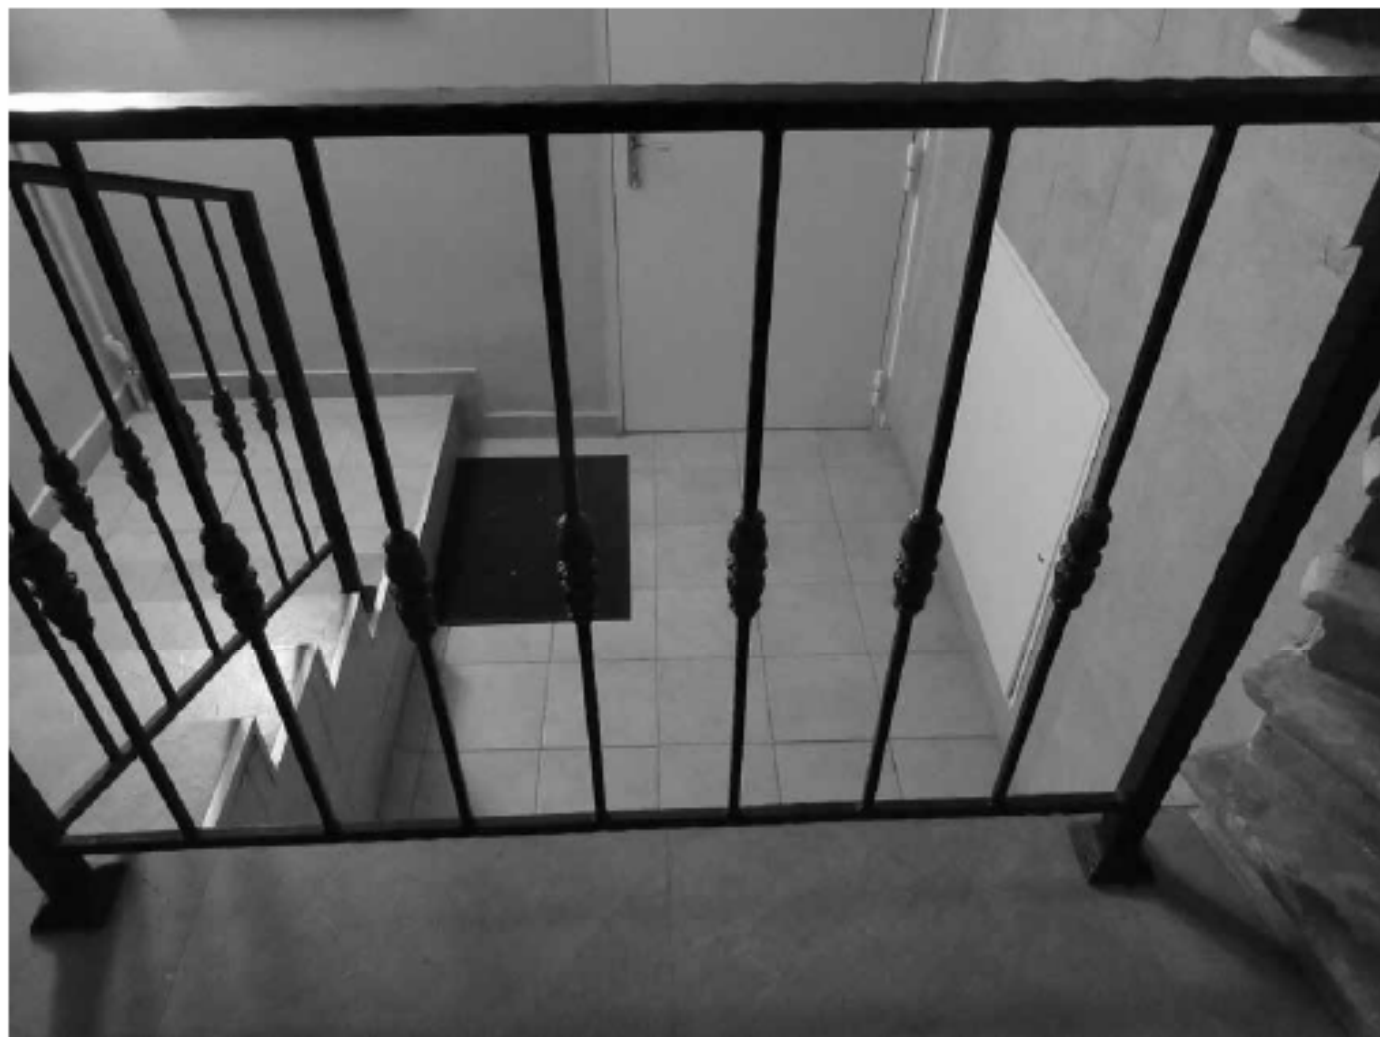
32. ОКН "Усадьба Военного министра", расположенный по адресу: г. Санкт-Петербург, ул. Садовая, д. 4, лит. А. Особняк. Историческая служебная лестница Л-3. Дата фотофиксации: 17.11.2021

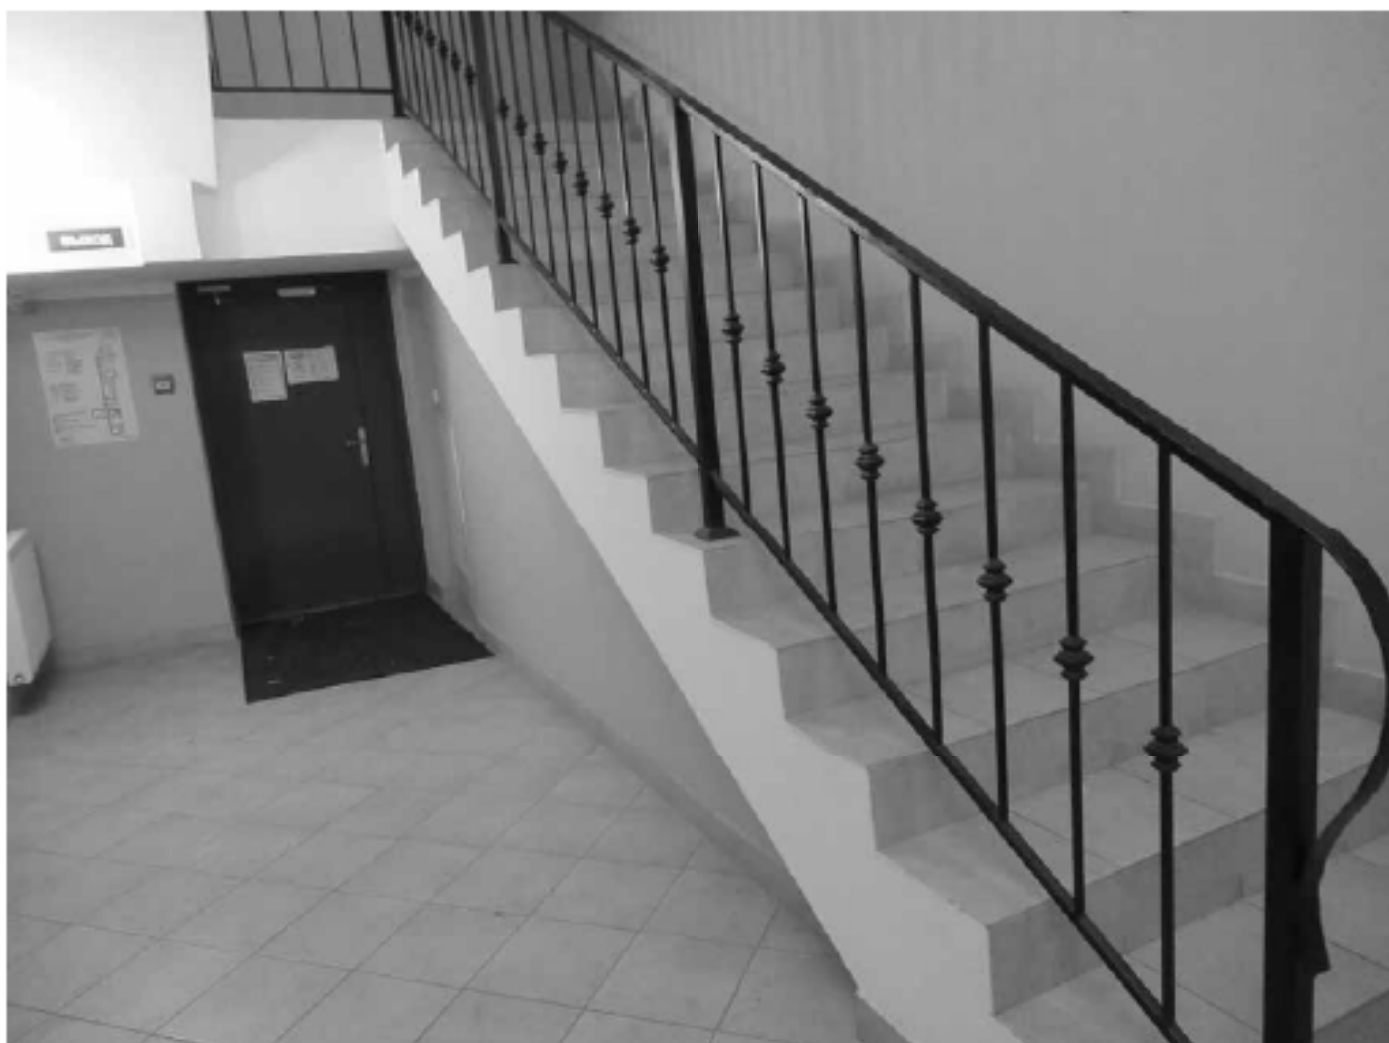
1. ОКН "Усадьба Военного министра", расположенный по адресу: г. Санкт-Петербург, ул. Садовая, д. 4, лит. А. Лестница служебного флигеля. Дата фотофиксации: 17.11.2021

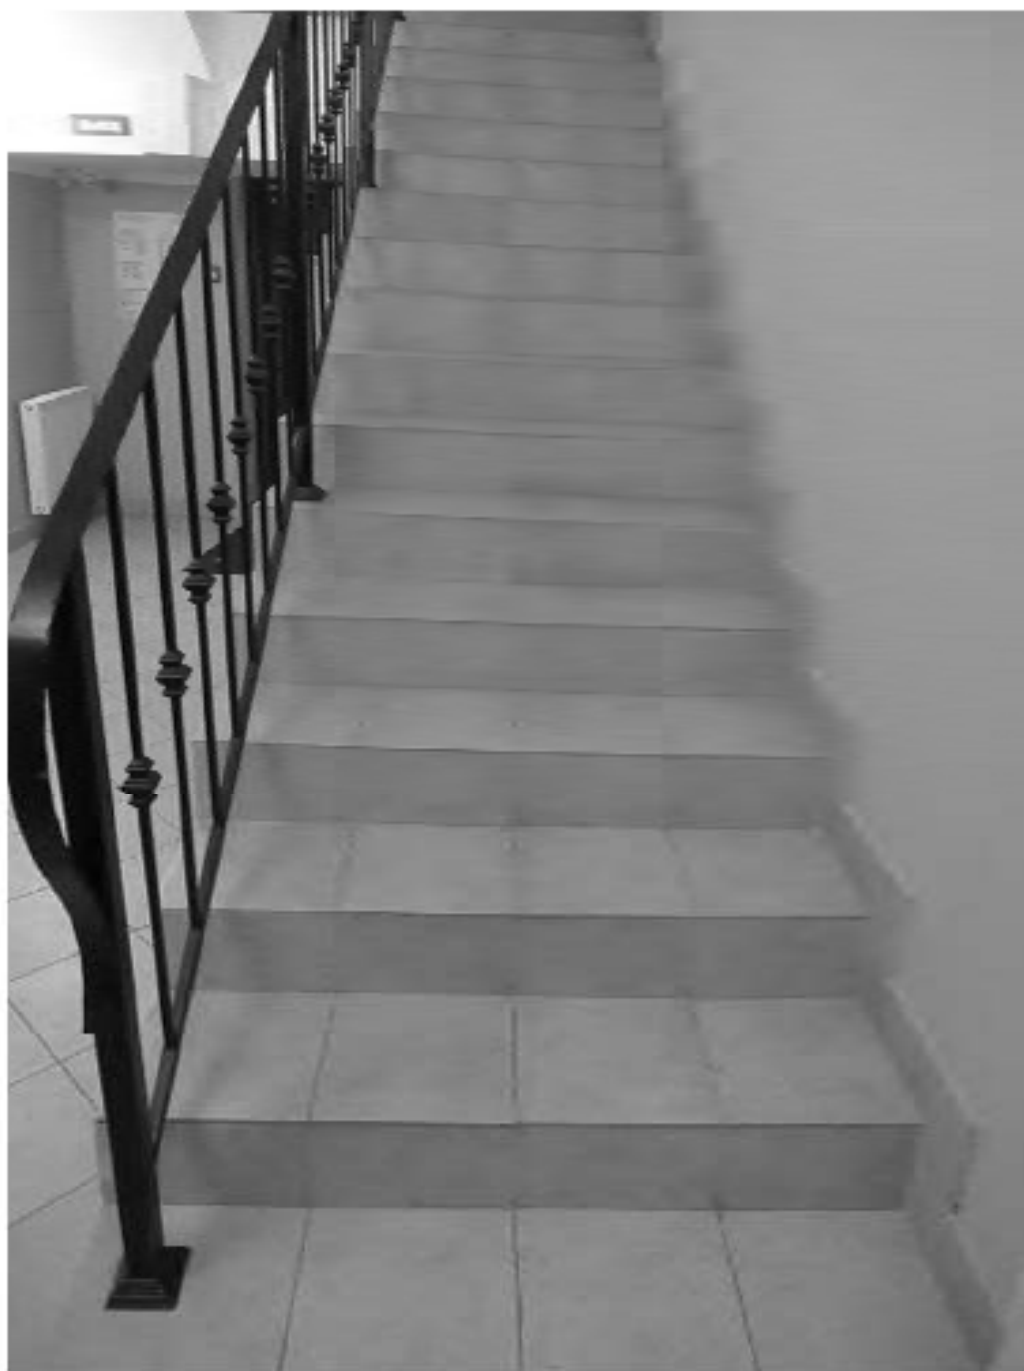
2. ОКН "Усадьба Военного министра", расположенный по адресу: г. Санкт-Петербург, ул. Садовая, д. 4, лит. А. Лестница служебного флигеля. Дата фотофиксации: 17.11.2021

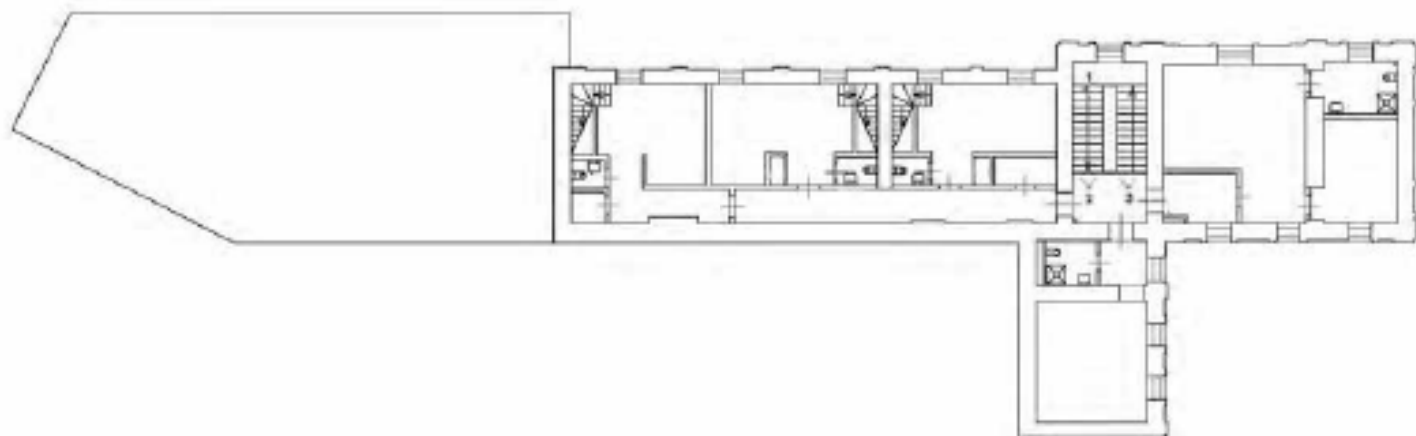
План 2 этажа

Схема фотофиксации
Флигель служебный, 2 этаж.

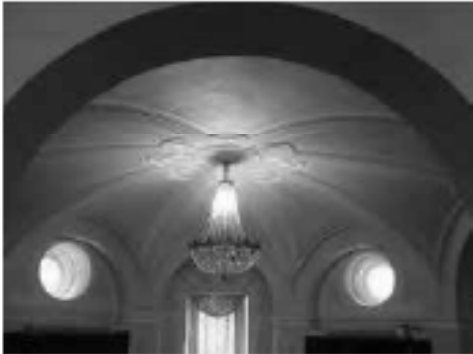
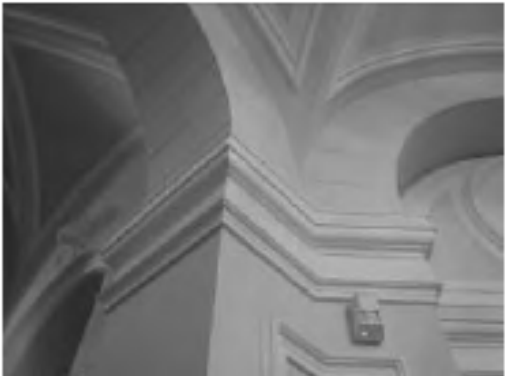
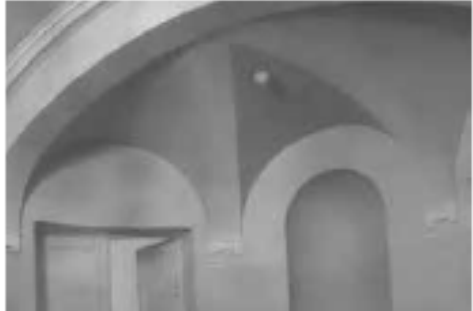
2.	<p>Конструктивная система:</p>	<p>фундаменты, наружные и внутренние капитальные стены (кирпичные);</p> <p>исторические отметки междуэтажных перекрытий;</p> <p>своды перекрытий:</p> <p>сферический купол с распалубками, образующими люнеты, лежащий на пилонах, перекрывающий нижний уровень вестибюля - помещение 1 Лк (1);</p> <p>дугообразные в плане ниши с полуциркульным завершением;</p> <p>в помещении 1-Лк (3): боковые дугообразные в плане части - коробовые с распалубками;</p> <p>зеркальные своды помещений 4-Н (49,51,48);</p>

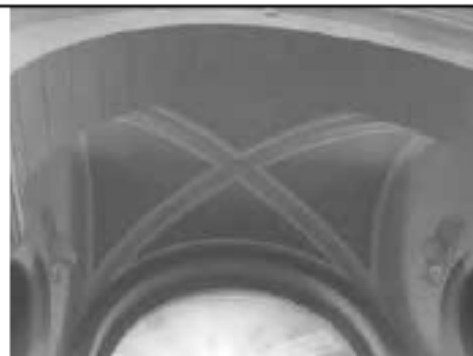
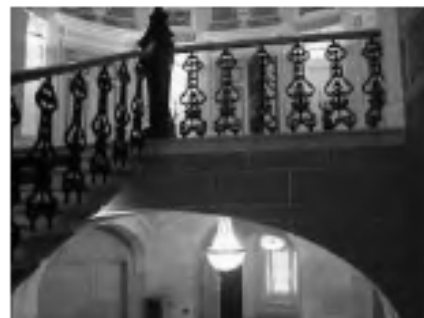
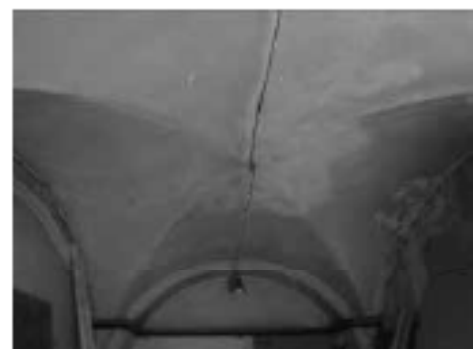
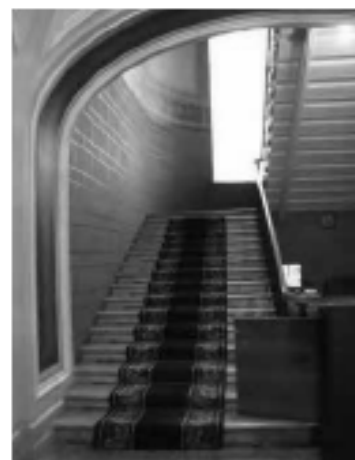
историческая парадная лестница Л-1:

вход организован из верхнего уровня вестибюля, двухмаршевая, марши на металлических косоурах, площадки - на коробовых сводах, ступени из лещадной плиты;

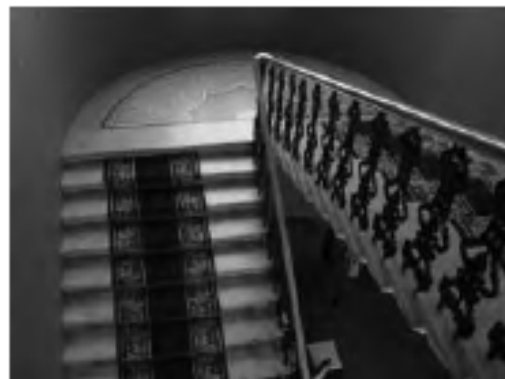
ограждение лестницы:

металлические литые плоские ажурные балясины, декорированные стилизованными растительными элементами, под профилированным деревянным поручнем;

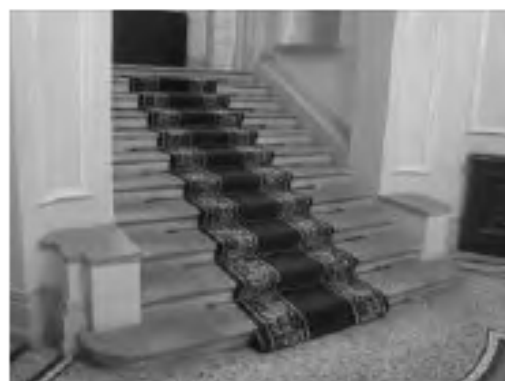
переход между уровнями вестибюля в одиннадцать ступеней из лещадной плиты с латунными ковродержателями, конфигурация;

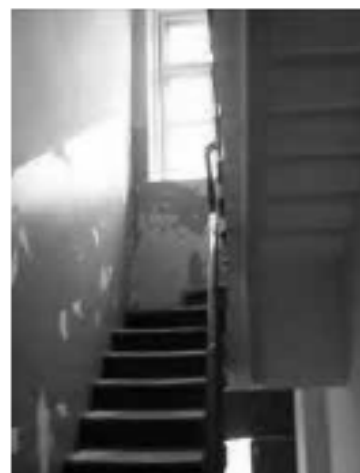
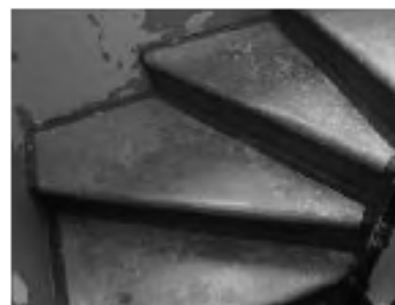
историческая служебная лестница Л-2 (от площадки между первым и вторым этажами):

вход организован со стороны восточного дворового фасада, двухмаршевая с забежными ступенями, марши на металлических косоурах, ступени из лещадной плиты;

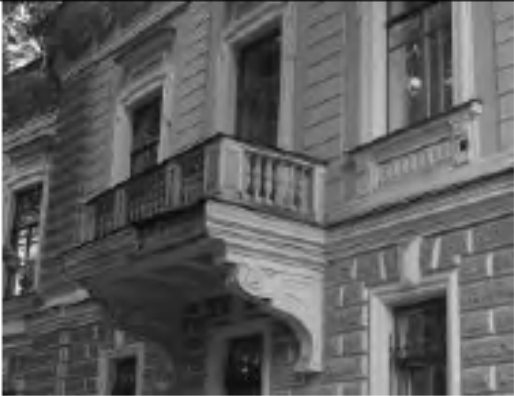
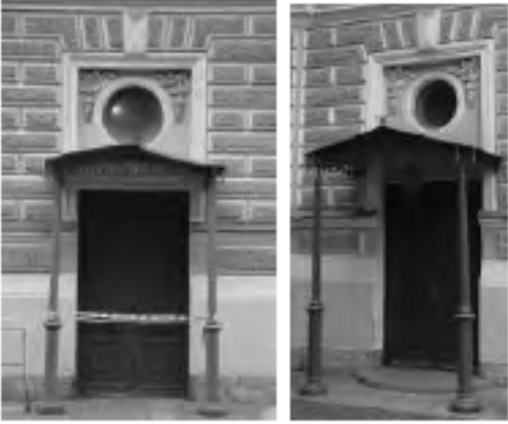
<p>по центральной оси северного фасада в уровне второго этажа расположен прямоугольный в плане балкон на лепных волнитообразных каннелированных кронштейнах, декорированных акантом;</p> <p>ограждение балкона выполнено в виде балюстрады с кирпичными оштукатуренными тумбами под профилированным поручнем;</p> <p>поле подшивки разбито на кессоны;</p> <p>исторические дверные проемы:</p> <p>местоположение, конфигурация (прямоугольные), габариты; над дверными проемами, по их центральной оси, расположены люкарны в профилированных наличниках;</p> <p>прямоугольный профилированный наличник с замковым камнем и лепными гирляндами включает оконный и дверной проем в рамки единой композиции;</p> <p>двускатные козырьки*, окрытые кровельным железом, с коваными подзорами, на металлических круглых в сечении стойках; (*воссозданы);</p>

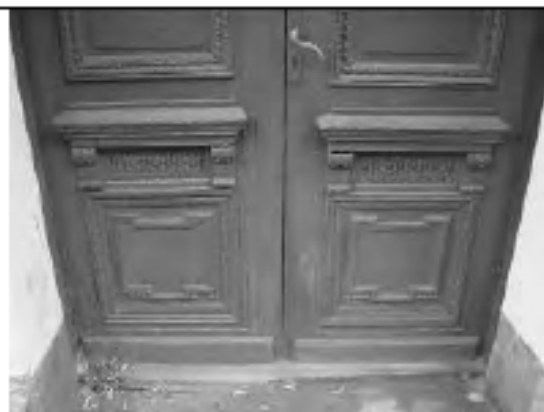
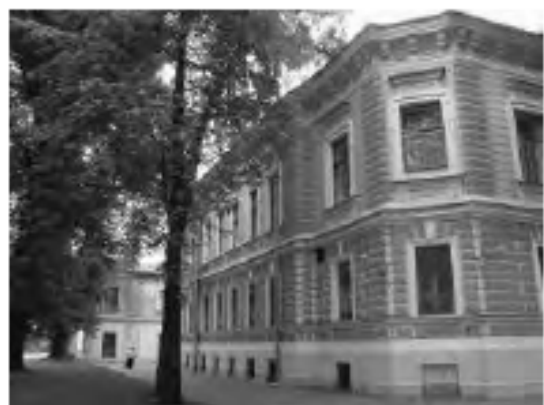
в уровне второго этажа -
профилированные наличники с
ушками, прямые
профилированные сандрики,
декорированные поясом ноник и
орнаментальной полосой;
подоконные панели, заполненные
лепным орнаментом,
фланкированы кронштейнами с
акантом;
наличники оконных проемов
ризалитов западного фасада
дополнены замковым камнем с
листом аканта и растительным
декором, сандрики – на

каннелированных кронштейнах;
заполнения оконных проемов:
материал (дерево), цвет и
исторический рисунок
расстекловки;

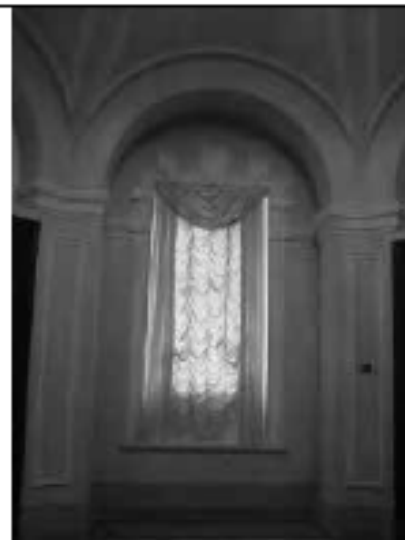
оконные проемы обрамлены профилированными наличниками, с декором в верхней части, имитирующим фрагмент руста;

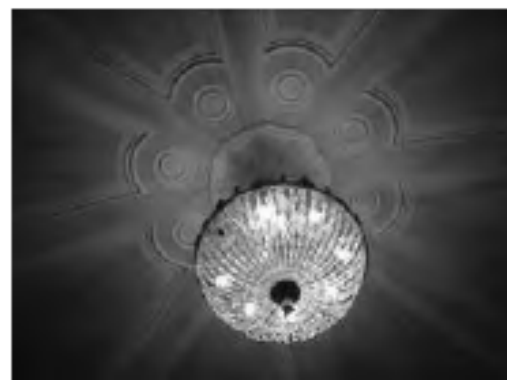
декоративная композиция, образованная восьмью филленчатыми розетками вокруг геометрического центра свода и сужающимися к ним филленчатыми панелями, очерчивающими его ребра;

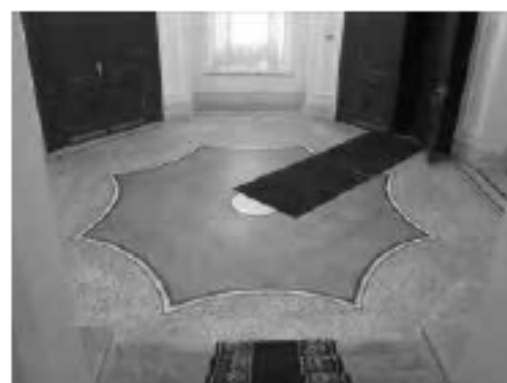
на полу – геометрическая композиция, выполненная в технике терраццо;

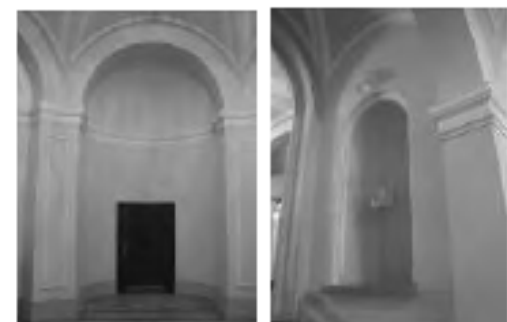
ниши перехода обрамлены профилированным перспективным наличником, декорированы зооморфными маскаронами;

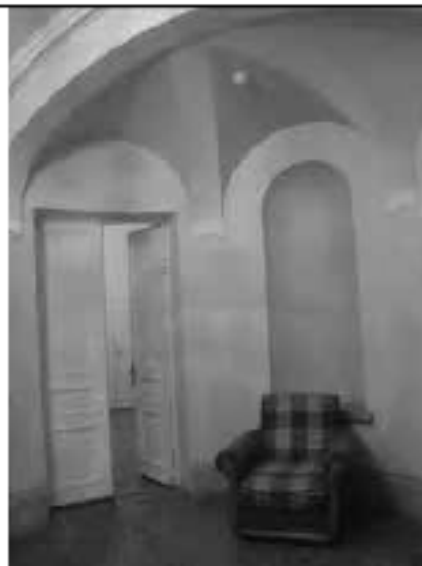
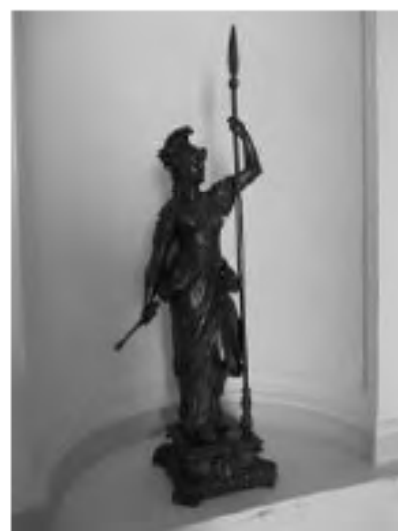
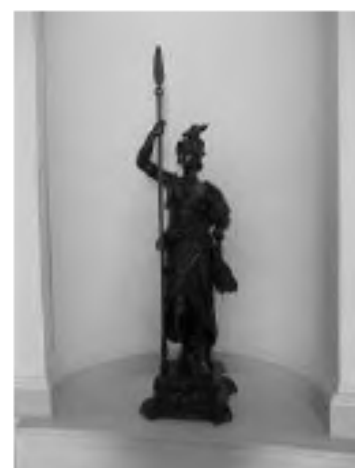
скульптура «Афина Паллада»,
патинированная бронза,
гальваника. Женская фигура
представлена во весь рост, правая
нога согнута в колене, правая рука
согнута в локте, поднята над
головой и держит копьё, левая рука
опирается на рукоятку меча, левая
грудь обнажена. На голове шлем с
крыльчатым драконом.
Время: 2-я пол. XIX в.
Размер: в – 115 см (с пьедесталом),
ш – 41 см.;

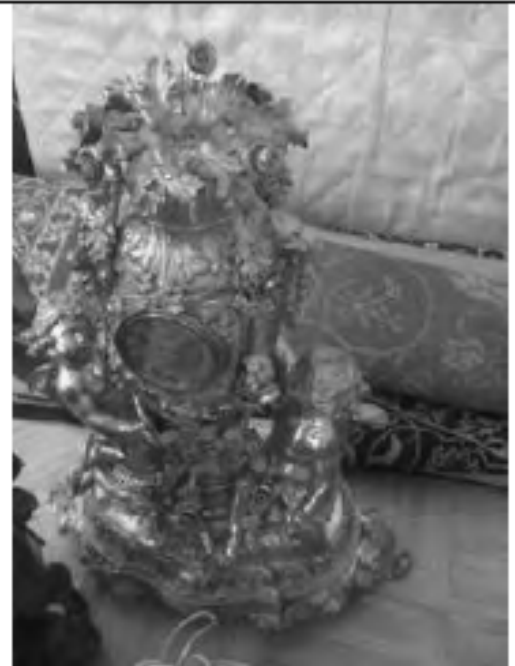
часы каминные золоченой бронзы, на фигурном пьедестале, декорированном пальчиковым орнаментом, пальметтами, по верхнему краю – лавровой гирляндой, перевитой лентой. В центре основания маскарон старца. На пьедестале находится ваза в виде амфоры, тулово и горлышко которой декорированы цветочными гирляндами и листьями. В центре тулова вазы – круглый циферблат с римскими цифрами и фигурными стрелками. Поддерживают вазу два ангелочка: правый ангелочек сидит на пьедестале, левый – стоит на одном колене. Часы на 3-х ножках, декорированных розетками и фруктами, и 2-х торцевых ножках в виде волнот.

Время: 2-я пол. XIX в. Франция.
Размеры: в – 96, ш – 85, гл – 40 см.
Сохранность: утрачена одна ножка из трех, общее загрязнение;

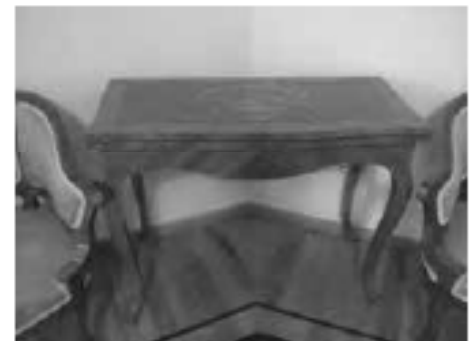
стол ломберный розового дерева со складной столешницей, стороны которой слегка изогнуты. Центральная часть столешницы затянута сукном зеленого цвета. На лицевой стороне крышки столешницы – изображение вазона с цветами в технике маркетри, на палисандровом фоне. Все панно заключено в рамку светлого дерева. Столик на 4-х ножках «кабриоль», на высоких каблучках, с фигурной царгой, составляющей с ножками единое целое.

Время: 2-я пол. XIX в.
Размеры: в – 78, ш – 97, гл. в закр. виде – 50 см.
Сохранность: мелкие сколы, пятна;

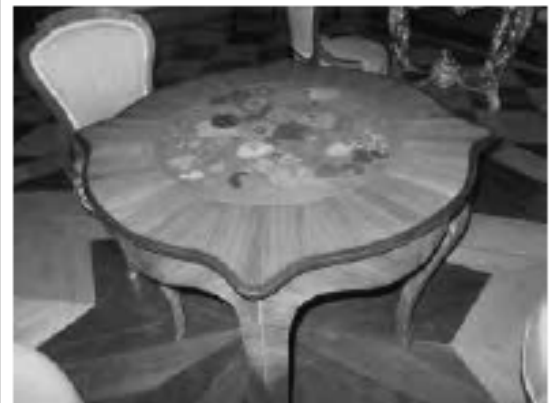
столлик туалетный розового дерева, столешница сложной конфигурации, на 4-х ножках «кабриоль». В центре столешницы композиция в технике маркетри, с изображением цветов. Край столешницы красного дерева.

Время: 2-я пол. XIX в.
Размеры: в – 77, ш – 94 см.
Сохранность: мелкие сколы;

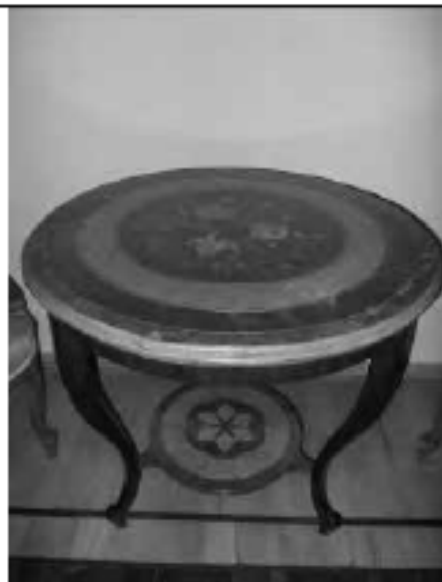
столик туалетный с круглой столешницей, на 3-х ножках «кабриоль», соединенных внизу диском. Столешница и диск декорированы композициями в технике маркетри в виде кругов, вписанных один в другой. В центральном круге столешницы – изображение цветов. На диске – розетка, вложенная в другую розетку. В наборе использованы палисандр, клен «птичий глаз», кап тополя, чинара.

Сохранность: пятна, потертости, царапины;

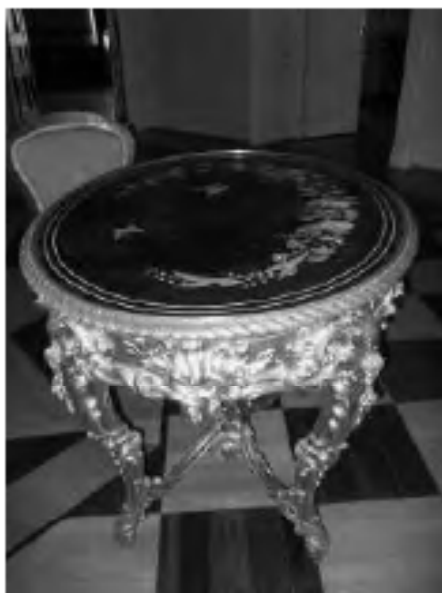
стол овальной формы с каменной столешницей черного цвета, с мозаичным набором в виде гирлянды цветов и двух бабочек. Композиция обрамлена полочкой голубого цвета. Столешница заключена в обод золоченой бронзы, декорированной листьями аканта. Царга и четыре ножки декорированы крупной резьбой, составленной из пальметт, раковин, листьев аканта и цветочных гирлянд. Проножка из 4-х вогнутых планок, декорированных листьями аканта, в центре проножки деталь, декорированная резьбой в характере рококо. Подстолье забронзировано.

Сохранность: пятна на столешнице, потертости, царапины;

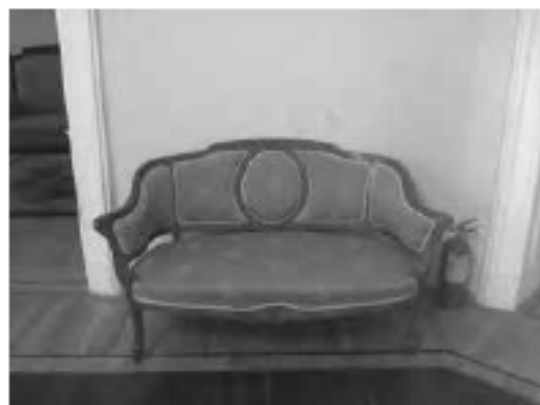
диван с мягким овальным сиденьем и мягкой спинкой, составляющей с локотниками единое целое. Спинка слегка приподнята над сиденьем, локотники чуть отогнуты. Диван на 4-х ножках «кабриоль» на высоких каблучках. Обивка тканью серого цвета.

Сохранность: потертости, незначительные царапины, тканевая обивка отходит;

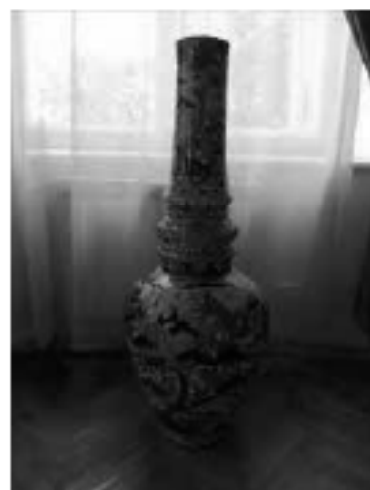
ваза фарфоровая, в китайском стиле (изображение домиков, гор и деревьев). Нижняя часть вазы – яйцеобразной формы, верхняя – цилиндрическая. В центре вазы пояс золоченой бронзы, соединяющий обе части. Пояс декорирован картушами, пальметтами, листьями аканта. На верху вазы латунная крышка с диском и розеткой в центре.

Сохранность: значительные потертости позолоты по всей поверхности тулова, трещина в уровне горла.

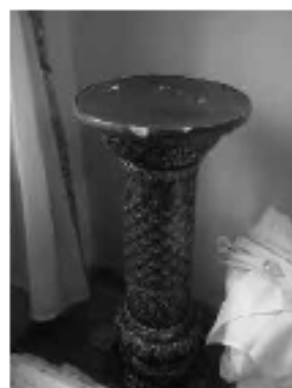
Подставка болотного цвета в виде колонны, на круглом 2-ступенчатом основании, декорированном акантовыми листьями. Фуст декорирован трельяжной сеткой, в которую вкомпонована розетка. Крышка круглая, с приподнятым краем.

Сохранность: значительные трещины и сколы на поверхности столешницы;

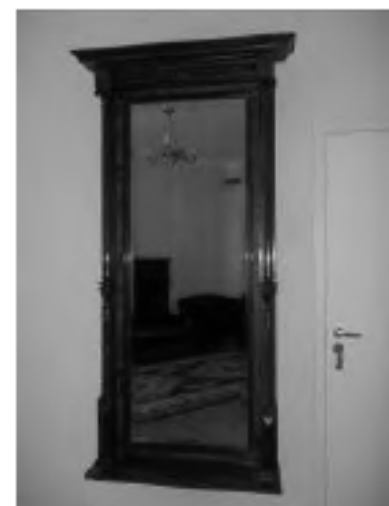
зеркало настенное в раме красного дерева, с полочкой. Рама прямоугольной формы с профилированным фризом и карнизом. Фланкируют зеркало составные колонки, каннелированные в верхней части, ионического ордера. Зеркало с факетом.

Сохранность: полочка утрачена, заменена поздней, скол в верхней части рамы;

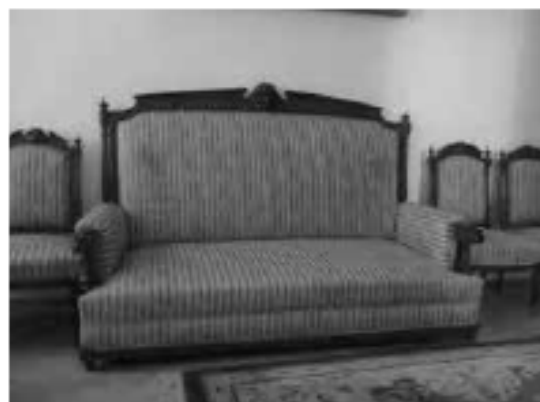
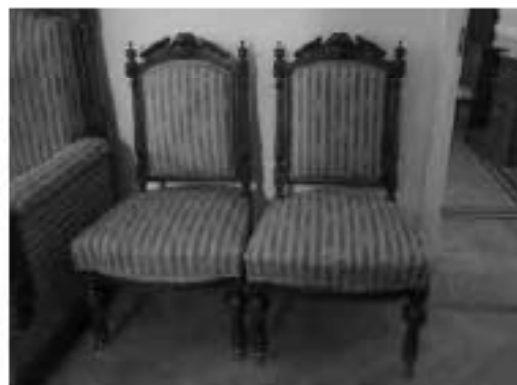
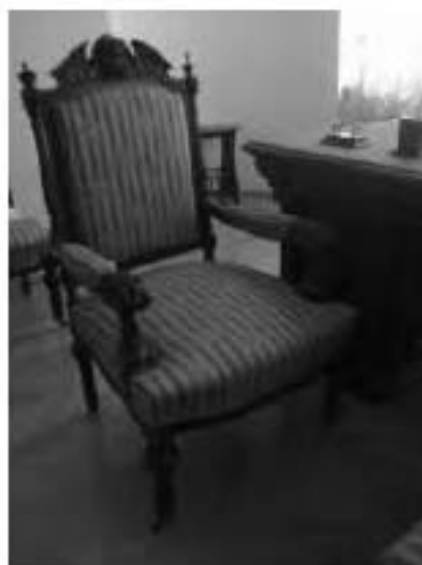
диван с мягкими, прямоугольной
формы, спинкой, сиденьем,
мягкими гнутыми локотниками.
Передние стойки локотников в
виде каннелированной колонны, на
которую опирается деталь в виде
резной готескной маски.
Навершие спинки фигурной
формы, разорванное посередине. В
центре навершия резная готескная
маска. Спинку фланкируют
каннелированные колонки,
завершающиеся прямоугольной
деталью с резной готескной
маской и фиалом наверху. Диван на
4-х ножках, передние – балюсины,
задние – прямоугольные. Обивка
репсом светло-болотного цвета с
букетами цветов.

6 стульев, аналогичных дивану.

2 кресла, аналогичных дивану.

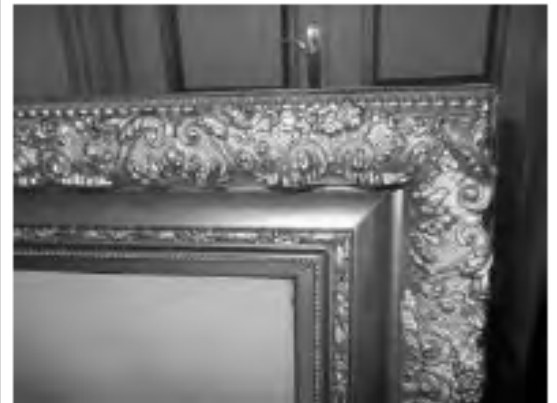
рама к картине прямоугольной формы, с выступающей центральной частью, на фоне зерни рельефное изображение цветов, раковин, листьев аканта. Наружная кромка декорирована растительным орнаментом, внутренняя – бусами и листьями аканта.
 Размер в \approx 120 см, дл – 165 см.
 Техника: бронзирование.
 Сохранность: утраты фрагментов декора;

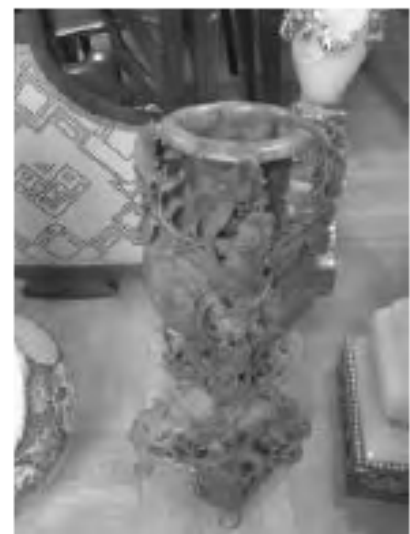
ваза из «мыльного» камня терракотового цвета, переходящего в серую и светло-болотную окраску. На основании в виде переплетенных корней деревьев находится ваза в виде амфоры, декорированная по лицевой стороне листьями дуба и двумя павлинами.
 Время: кон. XIX в.
 Размер: в – 40, окр. нижней части – 48 см.
 Сохранность: сколы на ножках основания.
 На тулове вазы с обратной стороны надпись: ЛОДО 137;

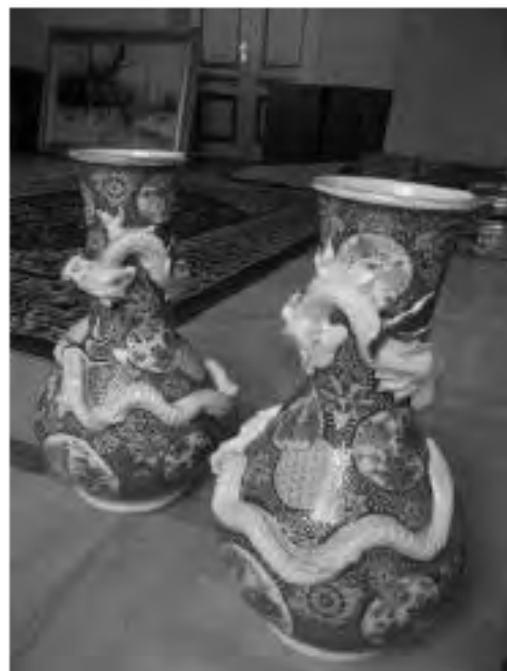
2 вазы фарфоровые, надглазурная роспись, в форме амфоры. На фоне терракотового цвета изображены цветы. На тулове – налпной дракон, обвившийся вокруг вазы. На горлышке золоченый обод. Китай ?

Сохранность: значительные потертости росписи, общее загрязнение, одна ваза разбита и склеена, сколы лепного декора (фрагменты гребней драконов) на обеих вазах;
