АКТ

по результатам государственной историко-культурной экспертизы проектной документации на проведение работ по сохранению объекта культурного наследия регионального значения «Усадьба Военного министра» (ансамбль), расположенного по адресу: г. Санкт-Петербург, Садовая ул., д. 4, литер А, Инженерная ул., д. 6а, литера А, предусмотренных проектом: «Приспособление для современного использования (реконструкция с элементами реставрации) зданий по объекту «Усадьба военного министра», расположенному по адресу: г. Санкт-Петербург, Садовая ул., д. 4, литер А, ул. Инженерная, д. 6а, литера А», выполненная ООО «Восстановление» в 2022 г. (Шифр 1711-Д).

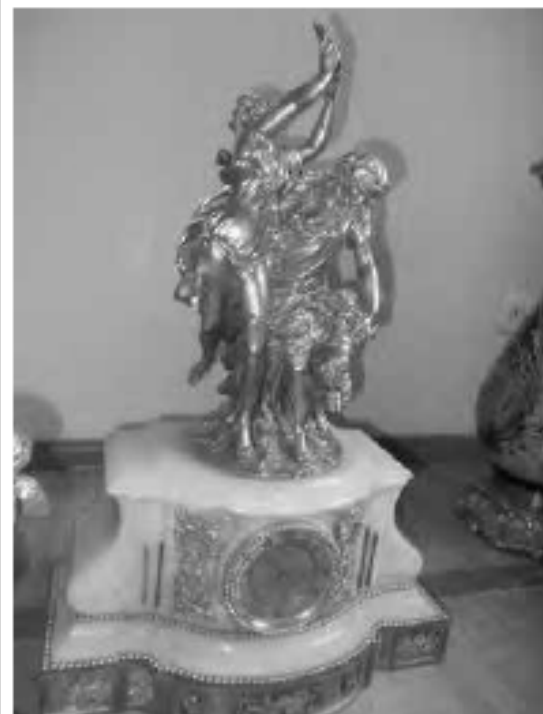
часы каминные, золоченой бронзы,
 на фигурном пьедестале из оникса.
 Нижняя часть пьедестала
 заключена в бронзовую раму,
 декорированную накладным
 орнаментом из листьев аканта и
 розеток. С трех сторон пьедестал
 декорирован двумя поясами бус. С
 лицевой стороны пьедестала
 находится круглый циферблат с
 римскими цифрами,
 декорированный по периметру
 бусами, а с двух сторон –
 растительным орнаментом из
 виноградных лоз. На пьедестале –
 3-фигурная композиция из
 золоченой бронзы, изображающая
 двух вакханок и младенца сатира.
 Подпись: Clodion 1762 г.
 Размеры: в – 63, ш – 43, гл – 21 см.
 Сохранность: трехфигурная
 композиция на пьедестале не
 закреплена, циферблат часов
 заменен в процессе реставрации;
 (материал, техника циферблата –
 имитация позолоты), механизм
 часов утрачен, общие потертости,
 загрязнения, сколы на пьедестале;

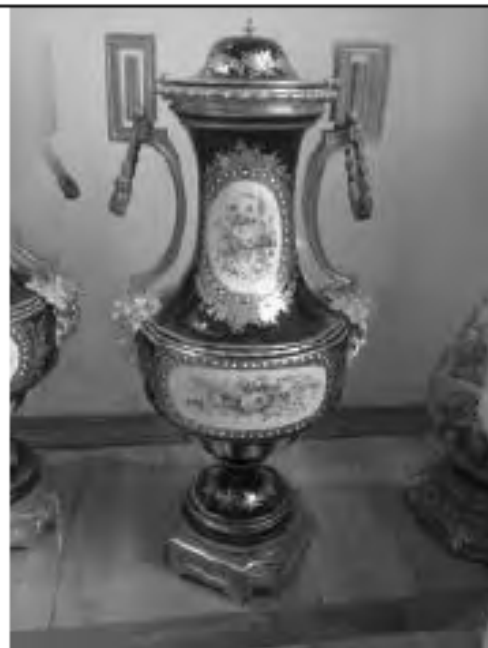
2 вазы: парные: фарфор, золоченая бронза, крытье, полихромная подглазурная роспись, золочение; в форме кратера с высоким горлом, крышкой, на прямоугольном пьедестале золоченой бронзы с вынутыми углами, бронзовыми дугообразными ручками с навершиями геометрического сквозного рисунка и лавровыми венками, с композициями из листьев аканта у основания; пьедестал с рельефным растительным декором и пояском бус; тулово с золоченым растительным орнаментом по синему крытью, с резервами на две стороны, в два уровня: с живописными изображениями цветочных букетов с одной стороны, пасторальными сценами

и пейзажами – с другой; на внутренней стороне крышки одной из ваз фабричное подглазурное клеймо.

Сохранность: общее загрязнение, потертости золота на поверхности тулова и крышках; на крышке одной из ваз, с внутренней стороны скол бортика;

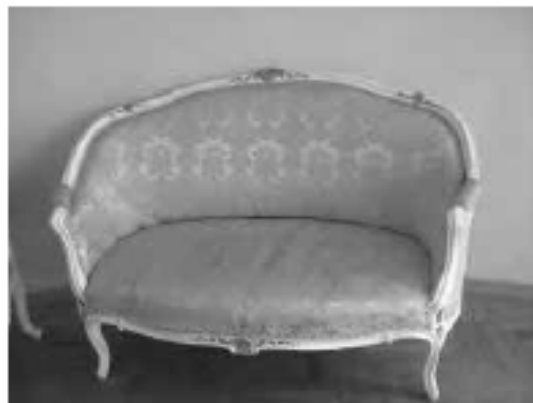
диван: дерево, окрашенное под французский лак, резьба, бронзирование; с глухой фигурной мягкой спинкой, переходящей в глухие локотники, мягким сиденьем и подлокотниками; обвязка профилирована, с резными орнаментированными декоративными деталями; фигурная царга с аналогичным декором; на четырех гнутых профилированных ножках.

Сохранность: общее загрязнение, перебит, обивка отходит по краям;

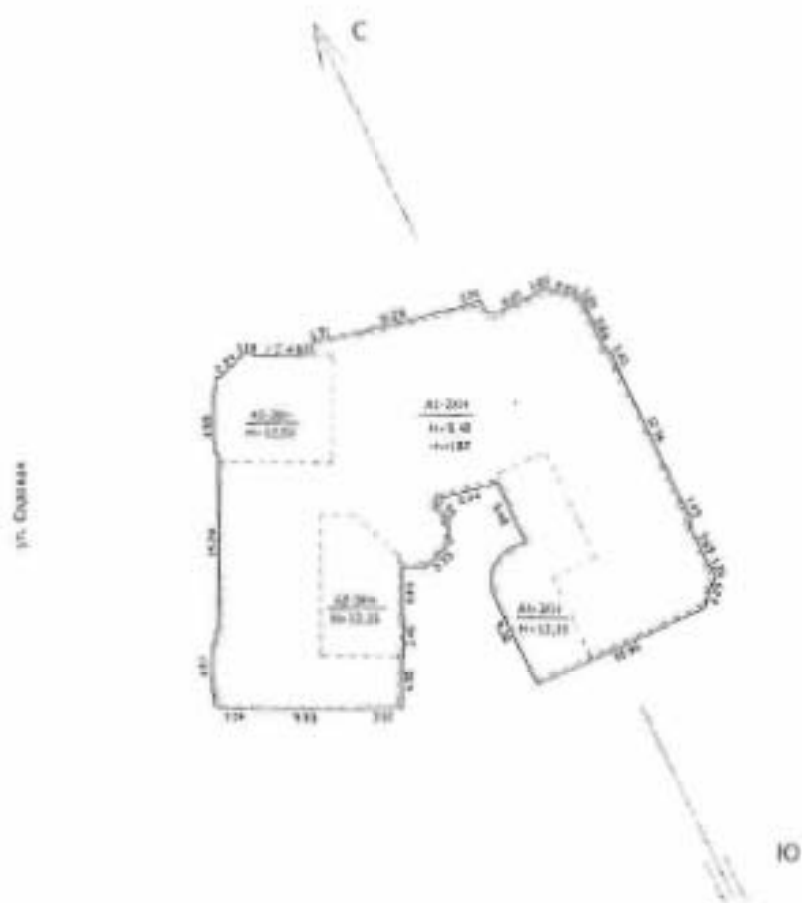
План застройки

Масштаб 1:500

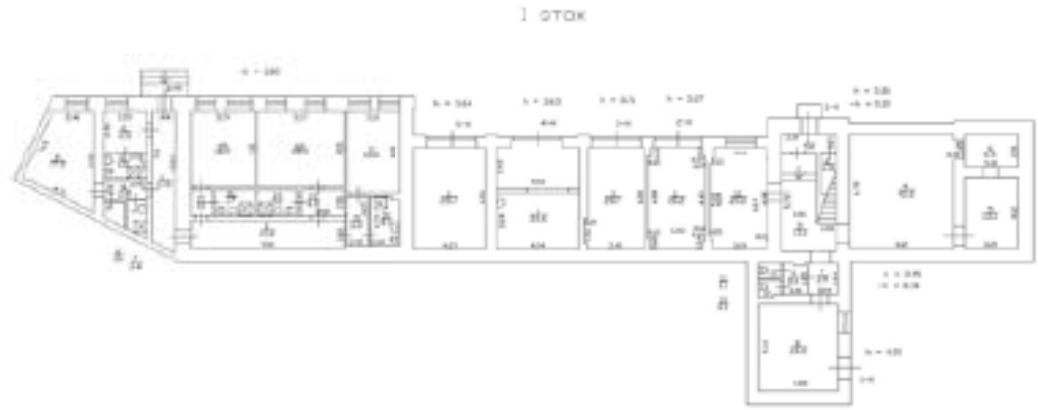
2 ЭТОЖ

Позтажные планы
Инженерная ба, литера А

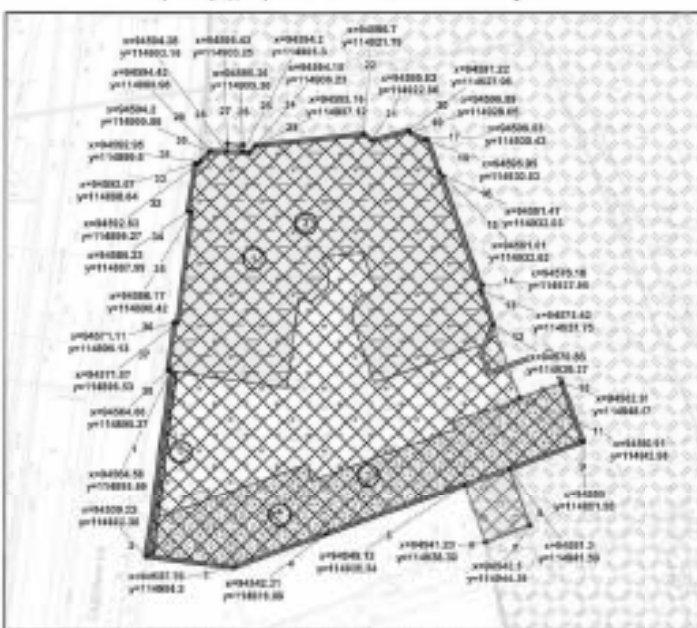
1. Чертеж градостроительного плана земельного участка

- границы земельного участка с кадастровым номером 78.01.0001167.9
- объект капитального строительства в границах участка
- территории объекта культурного наследия, на которые действие градостроительного регламента не распространяется («Усадьба военного министра»)

- объект культурного наследия регионального значения «Обелиск, воздвигнутый в составе ансамбля объекта культурного наследия регионального значения "Усадьба военного министра"»

Чертеж градостроительного плана земельного участка разработан на территории в границах, выделенной ООЗ "Ансамбль" в октябре 2014г. М 1:500
