АКТ

по результатам государственной историко-культурной экспертизы проектной документации на проведение работ по сохранению выявленного объекта культурного наследия «Дом С. Крамера (Г.А. Лепена)», расположенного по адресу: г. Санкт-Петербург, Большая Морская ул., 50; Мойки р. наб., 95: «Приспособление выявленного объекта культурного наследия «Дом С. Крамера (Г.А. Лепена)», расположенного по адресу: г. Санкт-Петербург, Большая Морская улица, дом 50, литера А в части перепланировки нежилых помещений 1-Н, 2-Н с использованием под миниотели и нежилого помещения 3-Н под размещение кухни самообслуживания», разработанной ООО «Градком» в 2022 г. Шифр ЦС2018-26-Т32

Проектная документация на проведение работ по сохранению выявленного объекта культурного наследия «Дом С. Крамера (Г.А. Лепена)», расположенного по адресу: г. Санкт-Петербург, Большая Морская ул., 50; Мойки р. наб., 95: «Приспособление выявленного объекта культурного наследия «Дом С. Крамера (Г.А. Лепена)», расположенного по адресу: г. Санкт-Петербург, Большая Морская улица, дом 50, литера А в части перепланировки нежилых помещений 1-Н, 2-Н с использованием под миниотели и нежилого помещения 3-Н под размещение кухни самообслужив

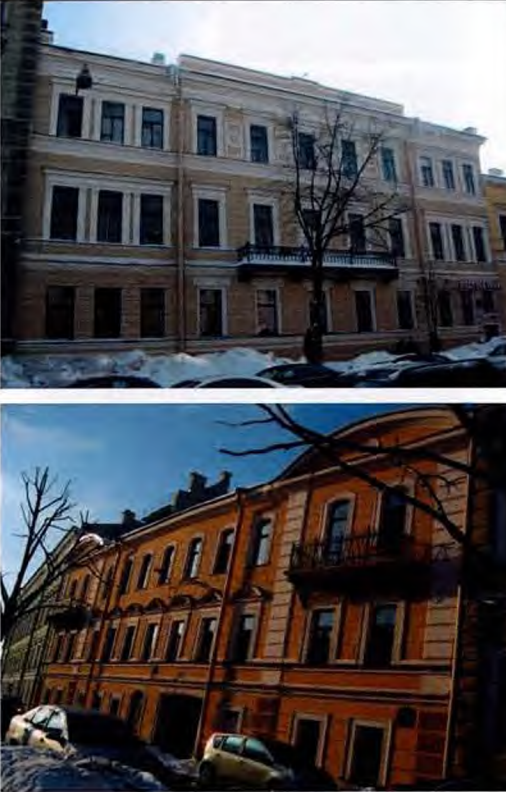
№ п.п.	Виды предметов охраны	Элементы предметов охраны	Фотофиксация
1	2	3	4
1	Объемно-пространственное решение:	исторические габариты лицевых корпусов по Большой Морской ул. и по наб. р. Мойки, дворовых корпусов; воротный проезд, перекрытый лучковым сводом, по наб. р. Мойки; исторические габариты и форма крыши (двускатная).

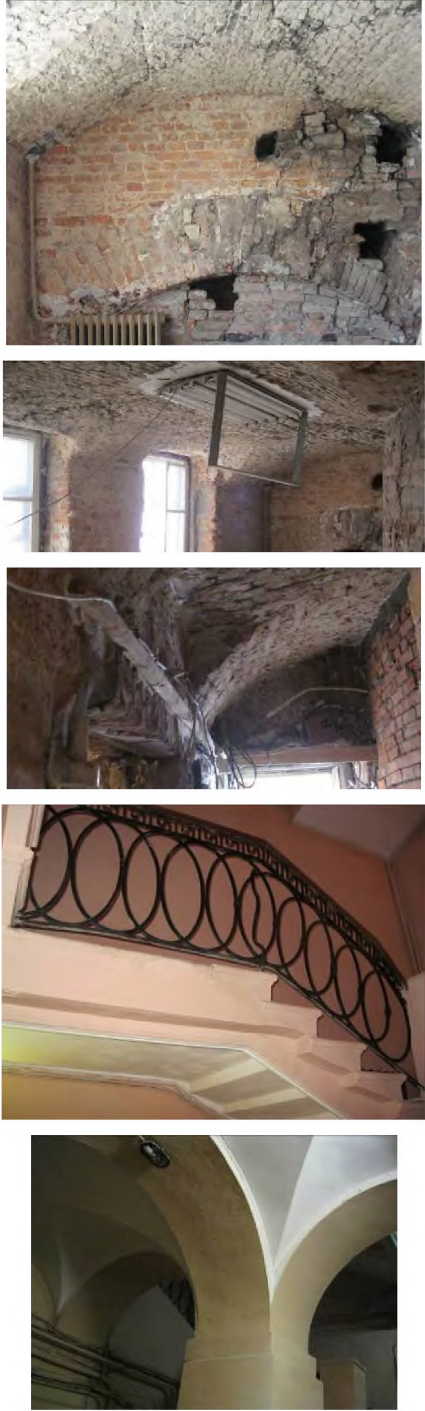
<p>историческая лестница лицевого корпуса по Большой Морской ул. с известняковыми ступенями, кованым металлическим ограждением, пилонами.</p>

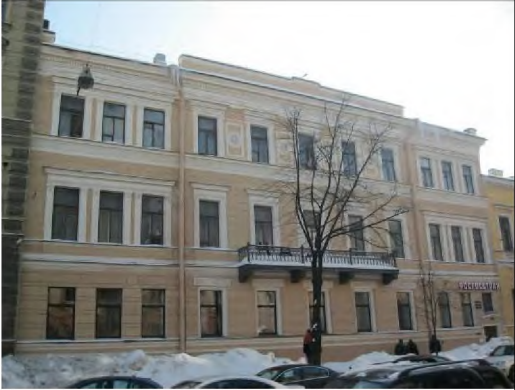
3	<p>Объемно-планировочное решение:</p>	<p>историческое объемно-планировочное решение в габаритах капитальных стен.</p>
4	<p>Архитектурно-художественное решение фасадов:</p>	<p>в приемах эклектики с элементами классицизма;</p> <p>лицевой фасад по Большой Морской ул.: известняковый цоколь; материал и характер фасадной поверхности (линейный руст в уровне 1-го этажа, руст в уровне 2-3-го этажей); историческое цветовое решение (с выделением декора); конфигурация дверных и оконных проемов;</p>

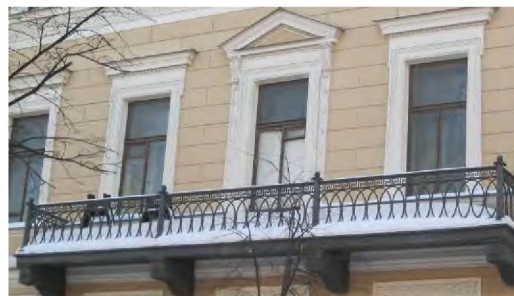
фигурные наличники, декорированные овами, в оформлении окон 2-го этажа;

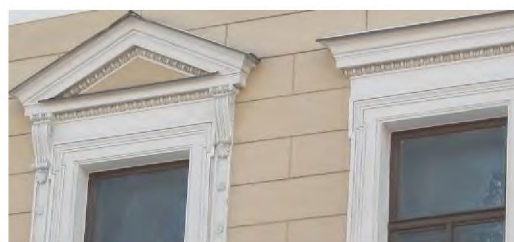
фигурный наличник с розетками, треугольный сандрик, декорированный овами, на фигурных каннелированных кронштейнах, в оформлении балконной двери 2-го этажа;

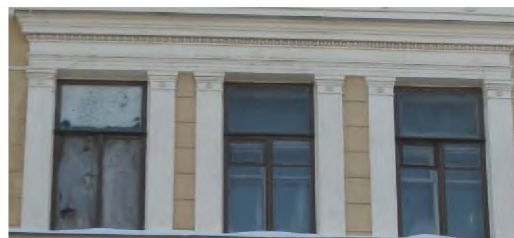
тройные окна, объединенные прямым сандриком, декорированным овами, на стилизованных пилястрах тосканского ордера с розетками, в оформлении окон 3-го этажа;

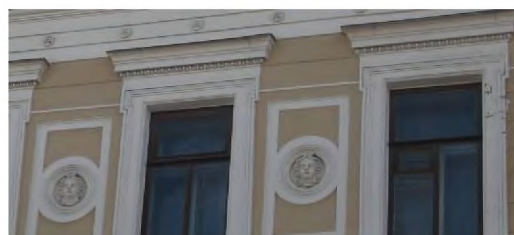
фигурные наличники, декорированные овами, филенки с маскаронами в межоконном пространстве, в оформлении окон 3-го этажа;

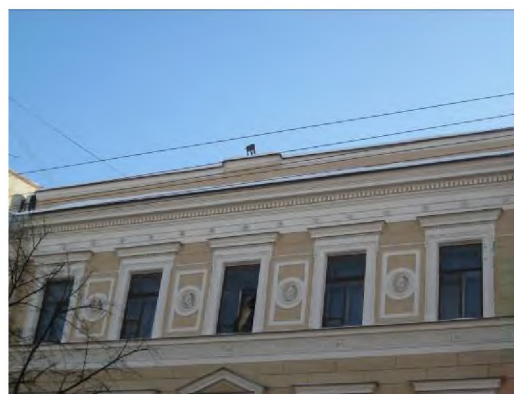
уплощенный ризалит с аттиковым завершением;

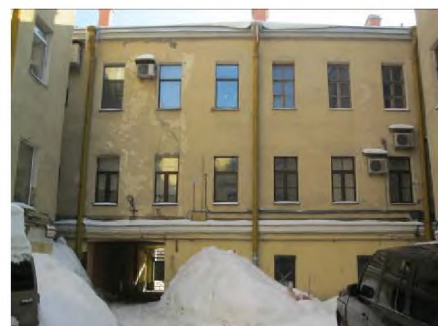
западный, восточный, южный дворовые фасады:
известняковый цоколь;
материал и характер фасадной поверхности;
конфигурация дверных и оконных проемов;
ширина и верхняя отметка оконных проемов 1-го этажа;
габариты оконных проемов 2-3-го этажей;
элементы архитектурно-художественного решения фасадов:
междуэтажный профилированный карниз в уровне 1-2-го этажа;
профилированный венчающий карниз;

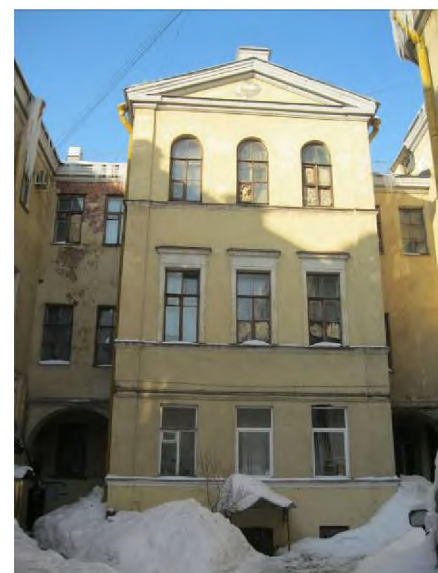
северный дворовый фасад:
известняковый цоколь;
материал и характер фасадной поверхности;
конфигурация дверных и оконных проемов;
элементы архитектурно-художественного решения фасадов:
две ниши;
подоконные карнизы;
декоративное оформление оконных проемов 1-3 этажей;
профилированные наличники, прямые сандрики в оформлении окон 2-го этажа;
окна 3-го этажа с полуциркульным завершением;
центральный ризалит, завершенный фронтоном;
пилястры с цокольного по 3 этаж;
профилированный венчающий карниз.

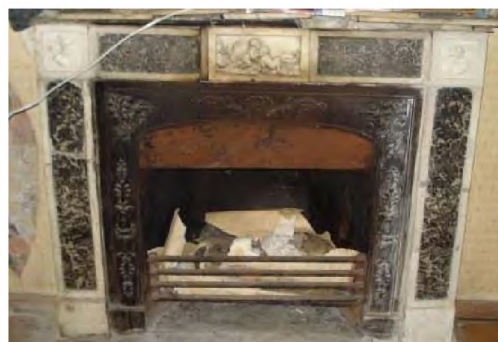
в квартире №12:
комната №3:
средистенный камин белого мрамора со вставками серого с белыми прожилками мрамора, одноярусный, с резным декором;

по фризу, в центре, над топочным отверстием, рельеф с изображением двух путти, отнимающих друг у друга кисть винограда, слева обломившийся ствол дерева и чаша (рельеф вписан в слегка выступающий прямоугольник); угловые части фриза оформлены квадратными «кассетами» с профильным оплечным изображением в рельефе (слева Психея с крылышками, справа Амур с колчаном за спиной); каминная полка белого мрамора, прямоугольная; боковины камина выложены белыми изразцами;

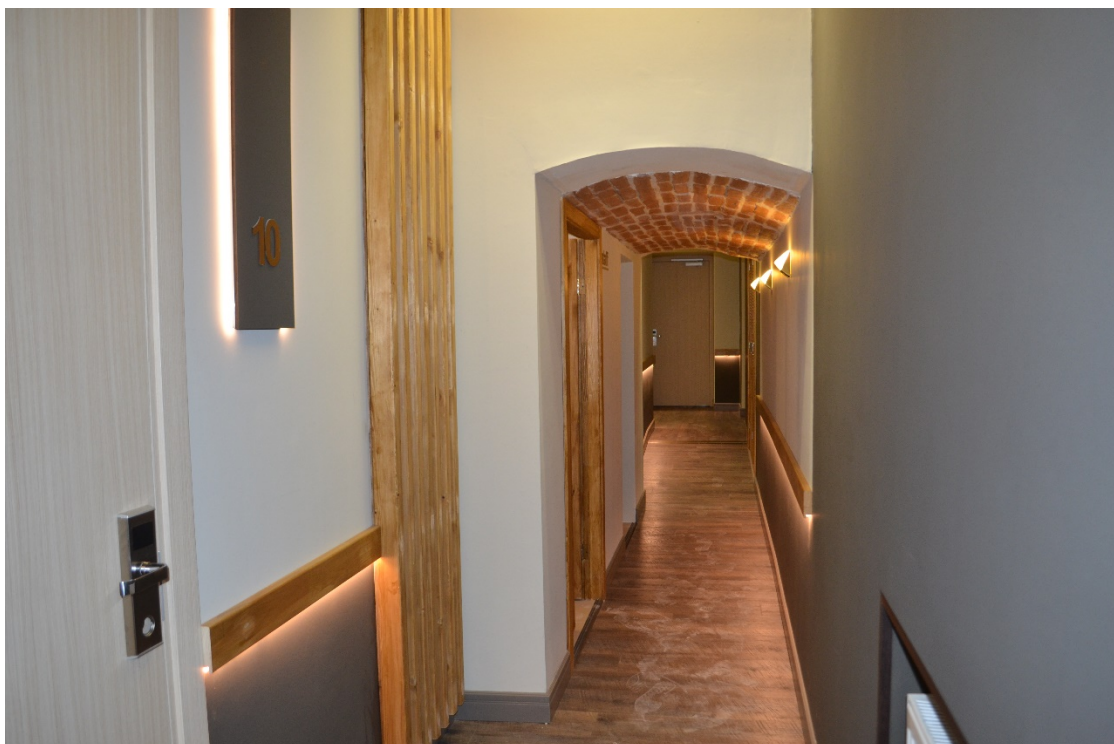
1. Помещение 1-Н. Выявленный объект культурного наследия «Дом С. Крамера (Г.А. Лепена)», по адресу: Санкт-Петербург, Большая Морская ул., 50; Мойки р. наб., 95.
Дата съемки: 20.04.2022г.

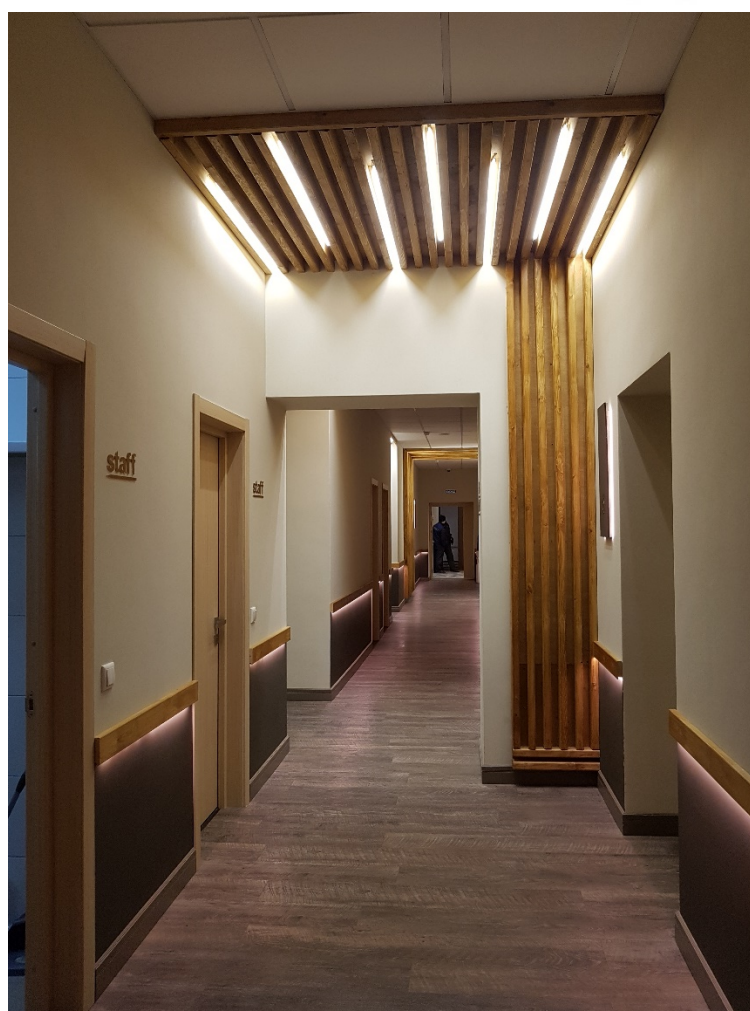
2. Помещение 1-Н. Выявленный объект культурного наследия «Дом С. Крамера (Г.А. Лепена)», по адресу: Санкт-Петербург, Большая Морская ул., 50; Мойки р. наб., 95.
Дата съемки: 20.04.2022г.

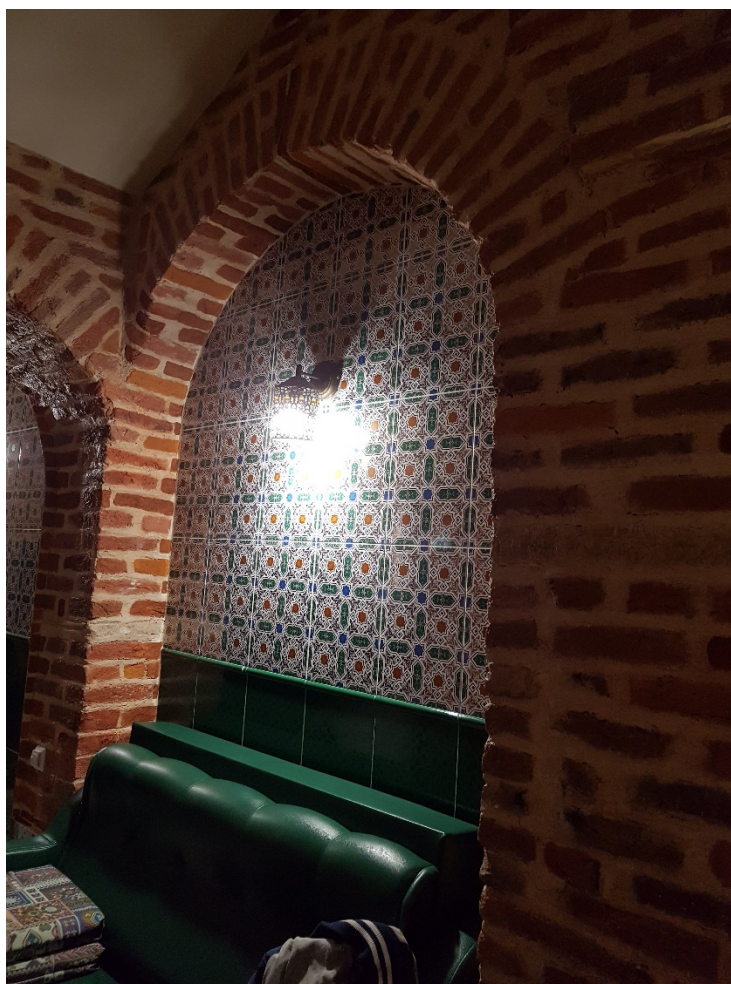
3. Помещение 1-Н. Выявленный объект культурного наследия «Дом С. Крамера (Г.А. Лепена)», по адресу: Санкт-Петербург, Большая Морская ул., 50; Мойки р. наб., 95.
Дата съемки: 20.04.2022г.

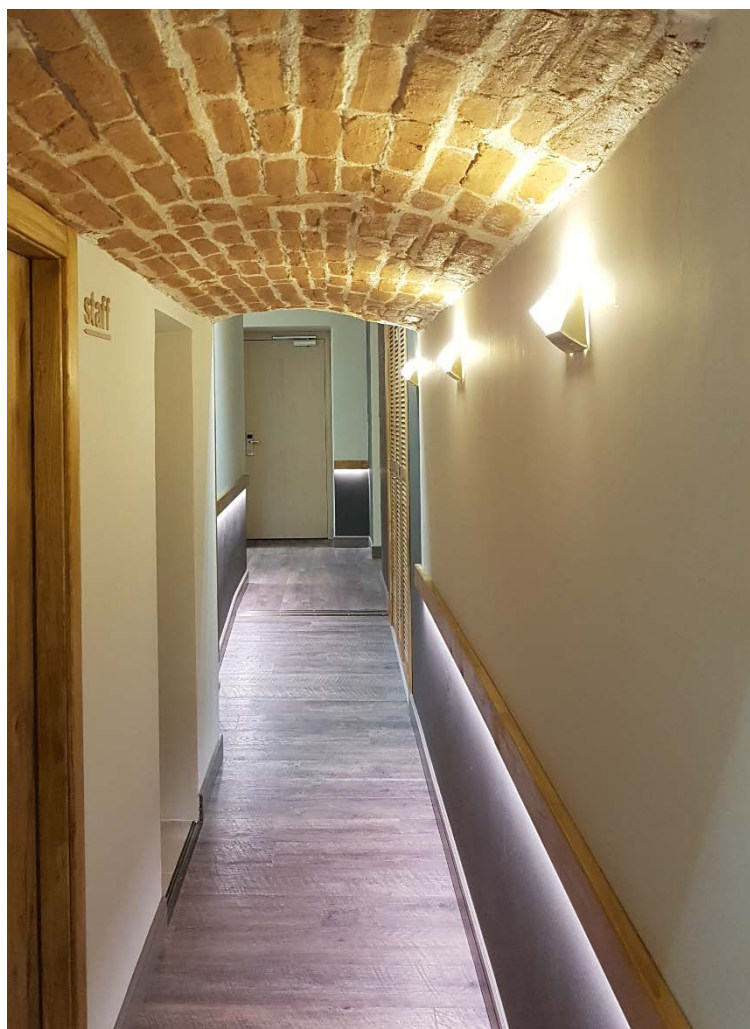
4. Помещение 1-Н. Выявленный объект культурного наследия «Дом С. Крамера (Г.А. Лепена)», по адресу: Санкт-Петербург, Большая Морская ул., 50; Мойки р. наб., 95.
Дата съемки: 20.04.2022г.

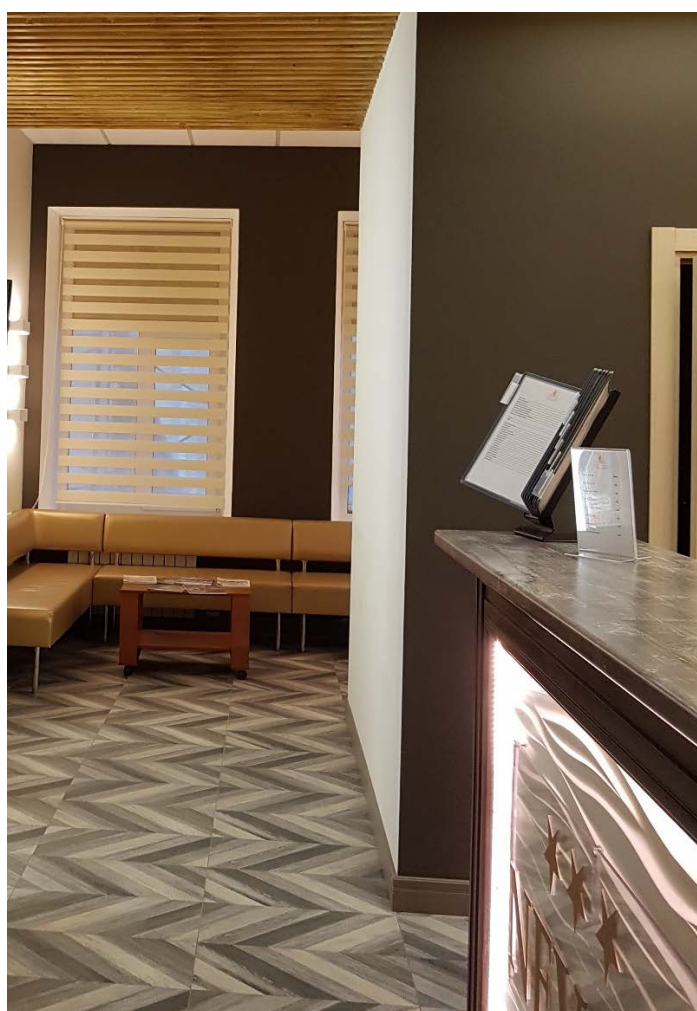
5. Помещение 1-Н. Выявленный объект культурного наследия «Дом С. Крамера (Г.А. Лепена)», по адресу: Санкт-Петербург, Большая Морская ул., 50; Мойки р. наб., 95.
Дата съемки: 20.04.2022г.

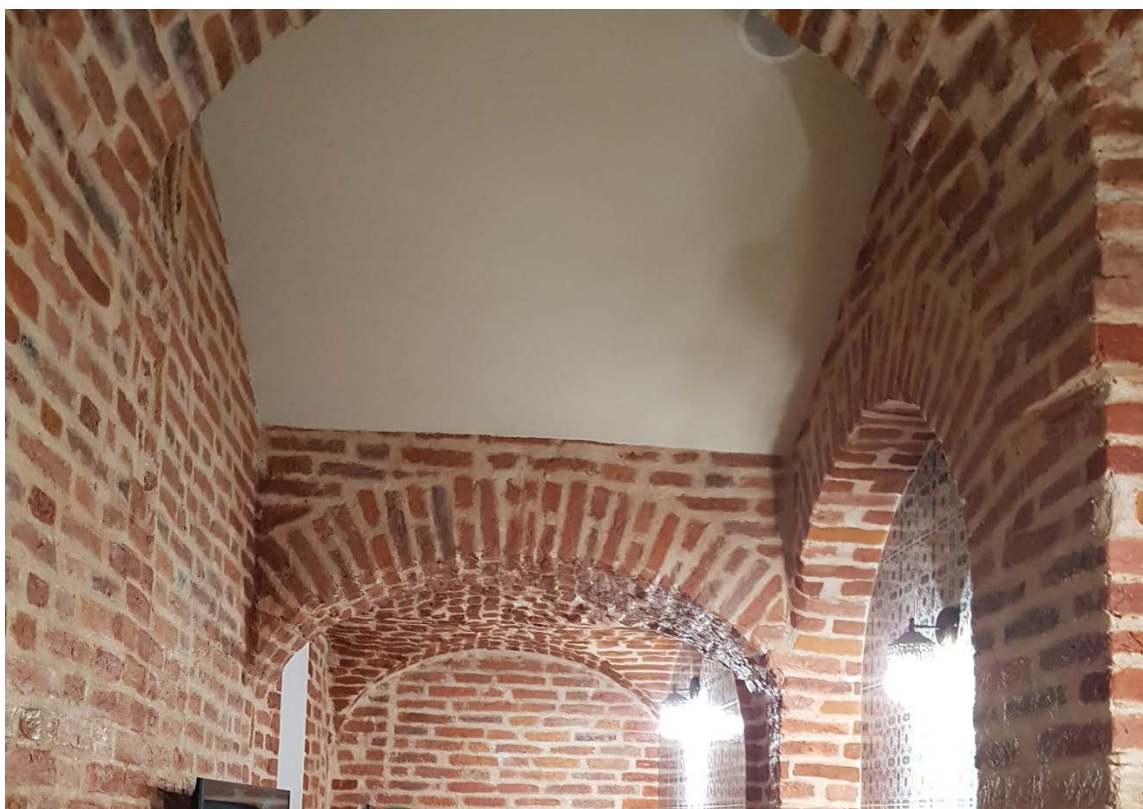
6. Помещение 1-Н. Выявленный объект культурного наследия «Дом С. Крамера (Г.А. Лепена)», по адресу: Санкт-Петербург, Большая Морская ул., 50; Мойки р. наб., 95.
Дата съемки: 20.04.2022г.

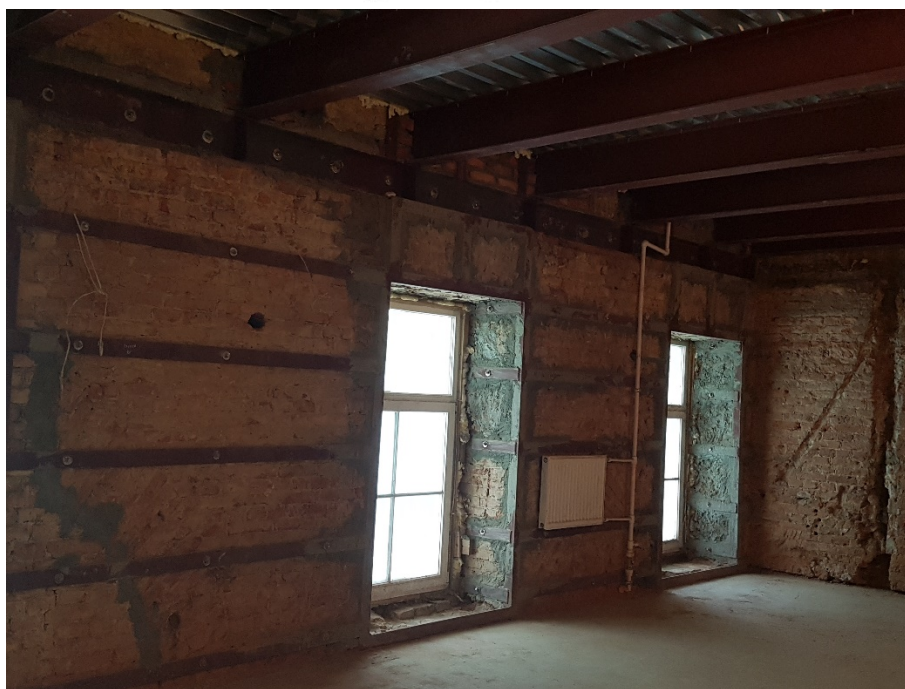
7. Помещение 2-Н. Выявленный объект культурного наследия «Дом С. Крамера (Г.А. Лепена)», по адресу: Санкт-Петербург, Большая Морская ул., 50; Мойки р. наб., 95.
Дата съемки: 20.04.2022г.

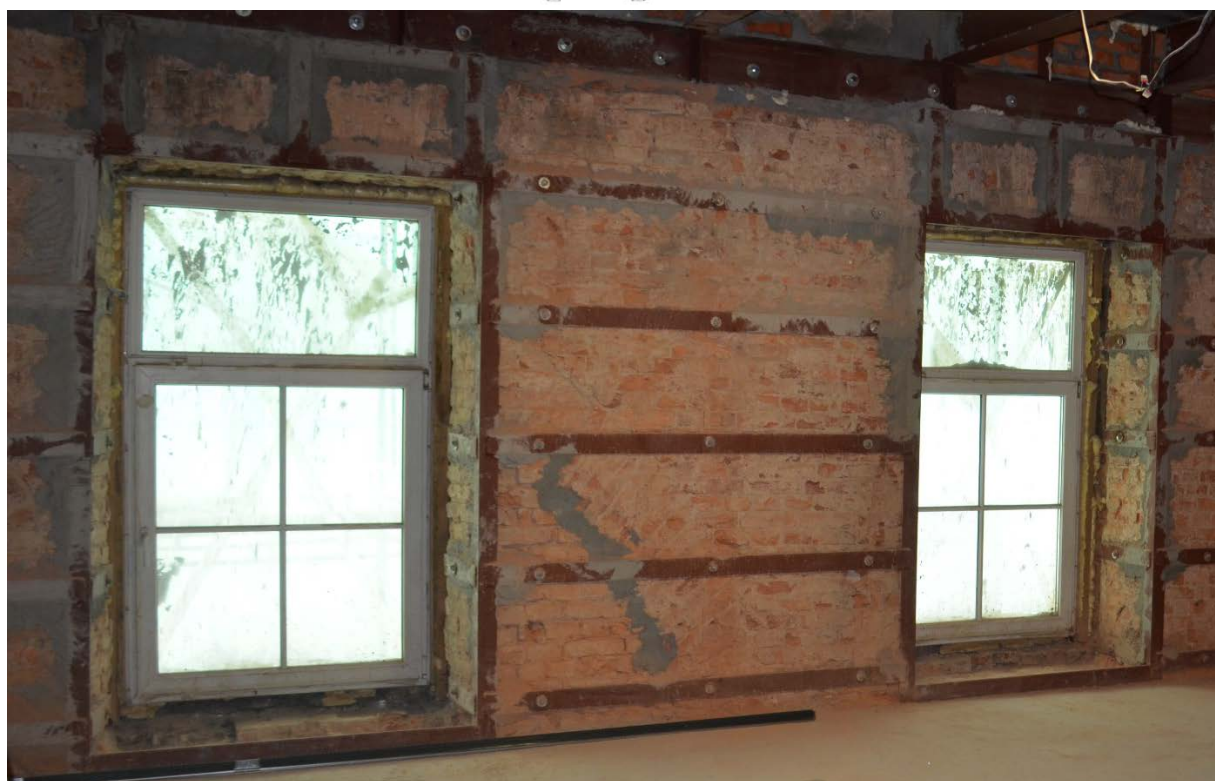
9. Помещение 2-Н. Выявленный объект культурного наследия «Дом С. Крамера (Г.А. Лепена)», по адресу: Санкт-Петербург, Большая Морская ул., 50; Мойки р. наб., 95.
Дата съемки: 20.04.2022г.

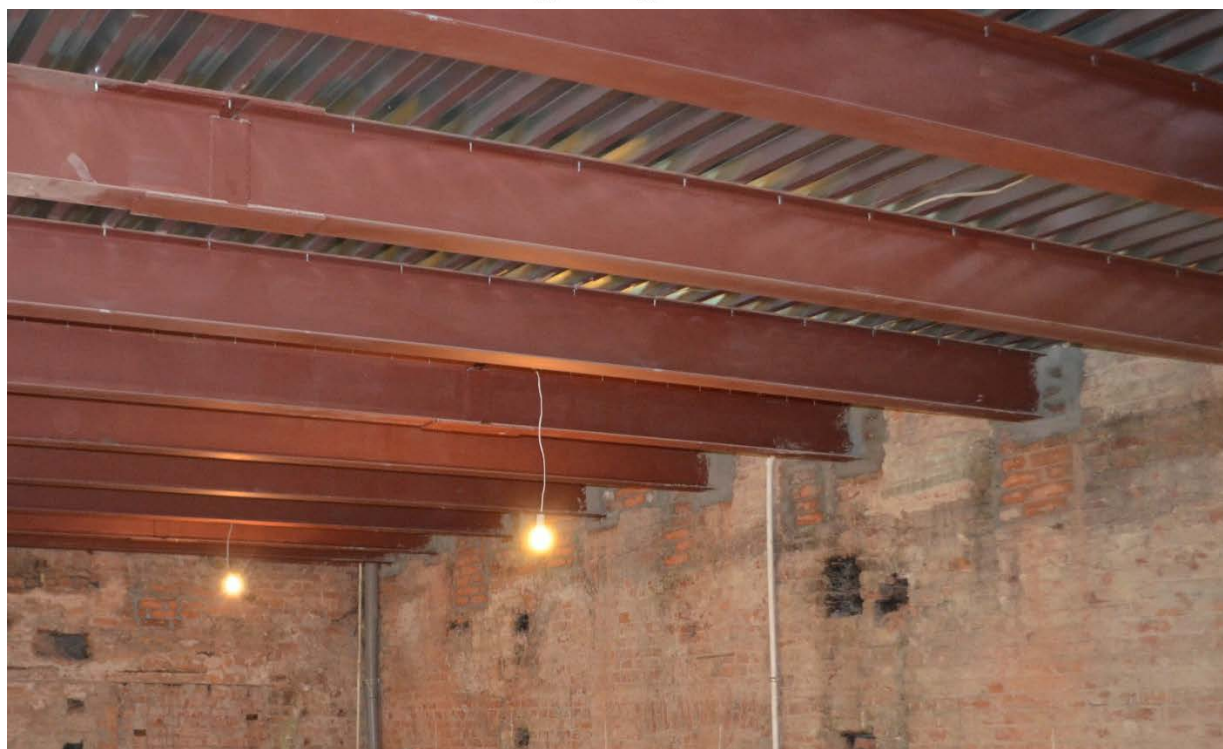
10. Помещение 2-Н. Выявленный объект культурного наследия «Дом С. Крамера (Г.А. Лепена)», по адресу: Санкт-Петербург, Большая Морская ул., 50; Мойки р. наб., 95.
Дата съемки: 20.04.2022г.

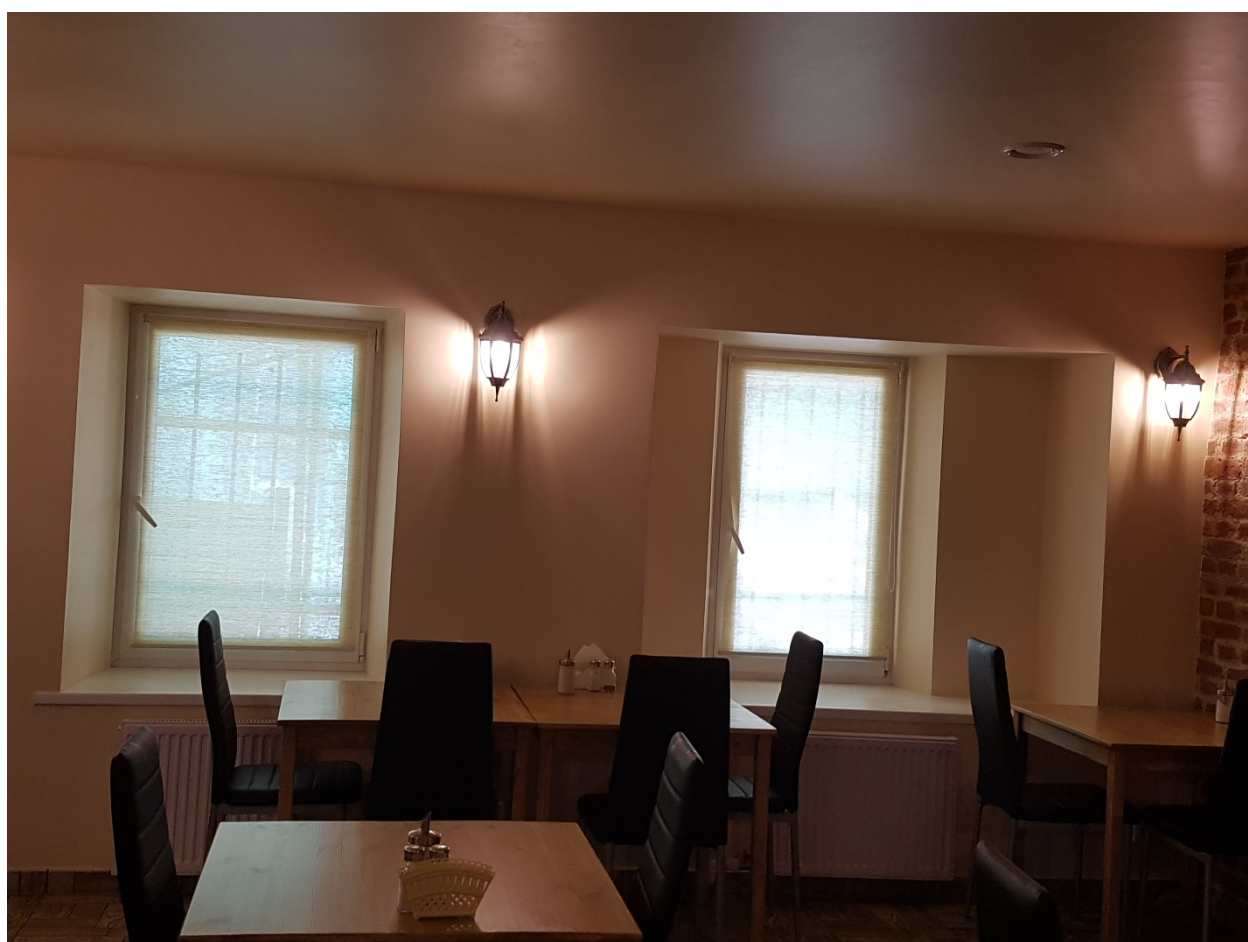
11. Помещение 3-Н. Выявленный объект культурного наследия «Дом С. Крамера (Г.А. Лепена)», по адресу: Санкт-Петербург, Большая Морская ул., 50; Мойки р. наб., 95.
Дата съемки: 20.04.2022г.

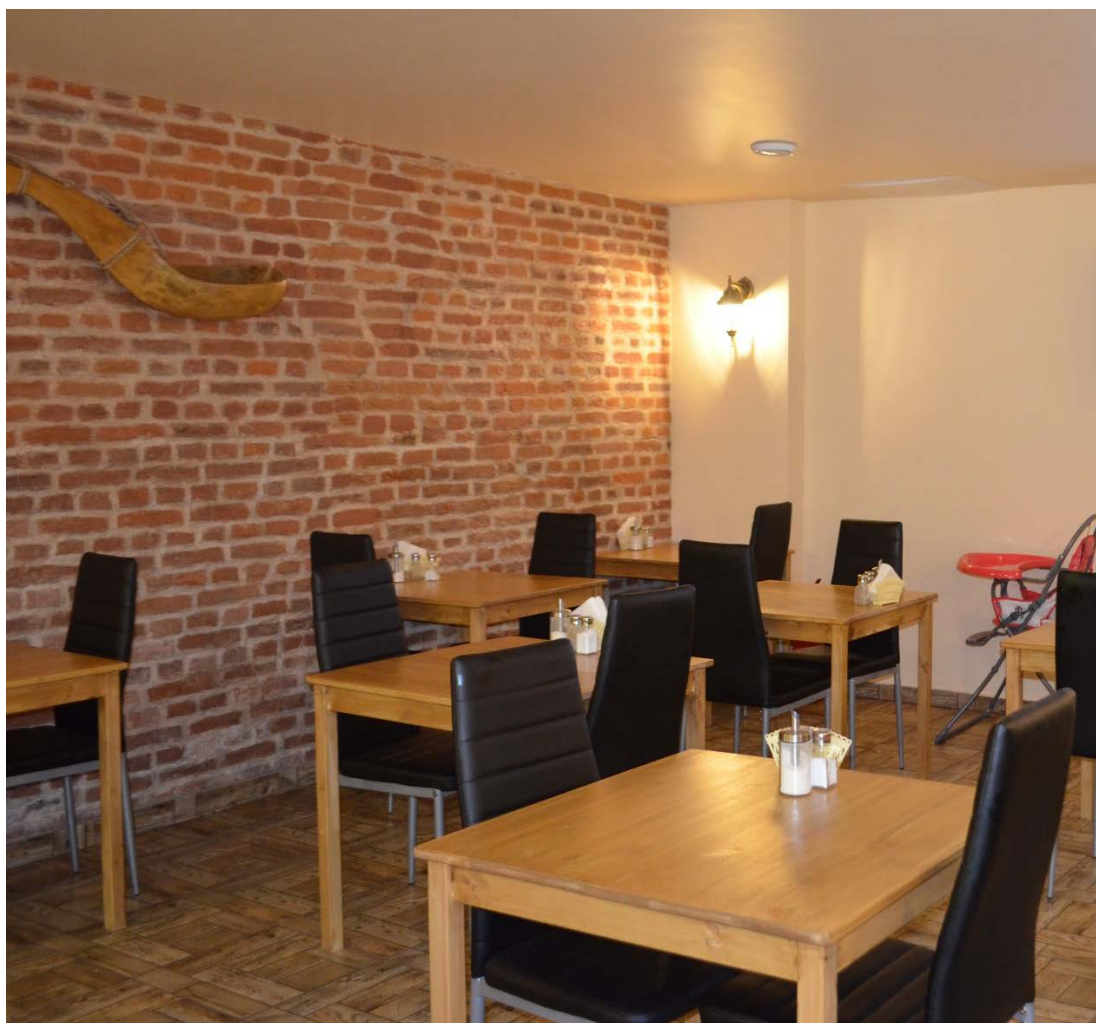
12. Помещение 3-Н. Выявленный объект культурного наследия «Дом С. Крамера (Г.А. Лепена)», по адресу: Санкт-Петербург, Большая Морская ул., 50; Мойки р. наб., 95.
Дата съемки: 20.04.2022г.

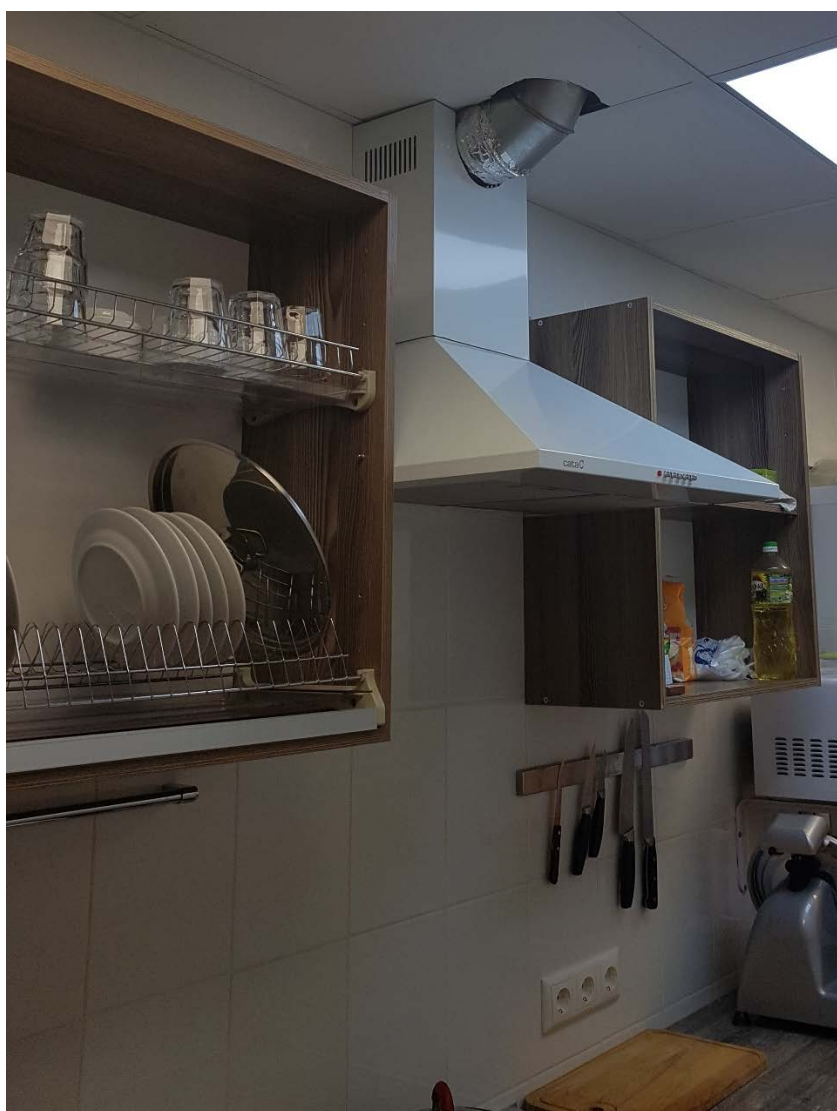
13. Помещение 3-Н. Выявленный объект культурного наследия «Дом С. Крамера (Г.А. Лепена)», по адресу: Санкт-Петербург, Большая Морская ул., 50; Мойки р. наб., 95.
Дата съемки: 20.04.2022г.

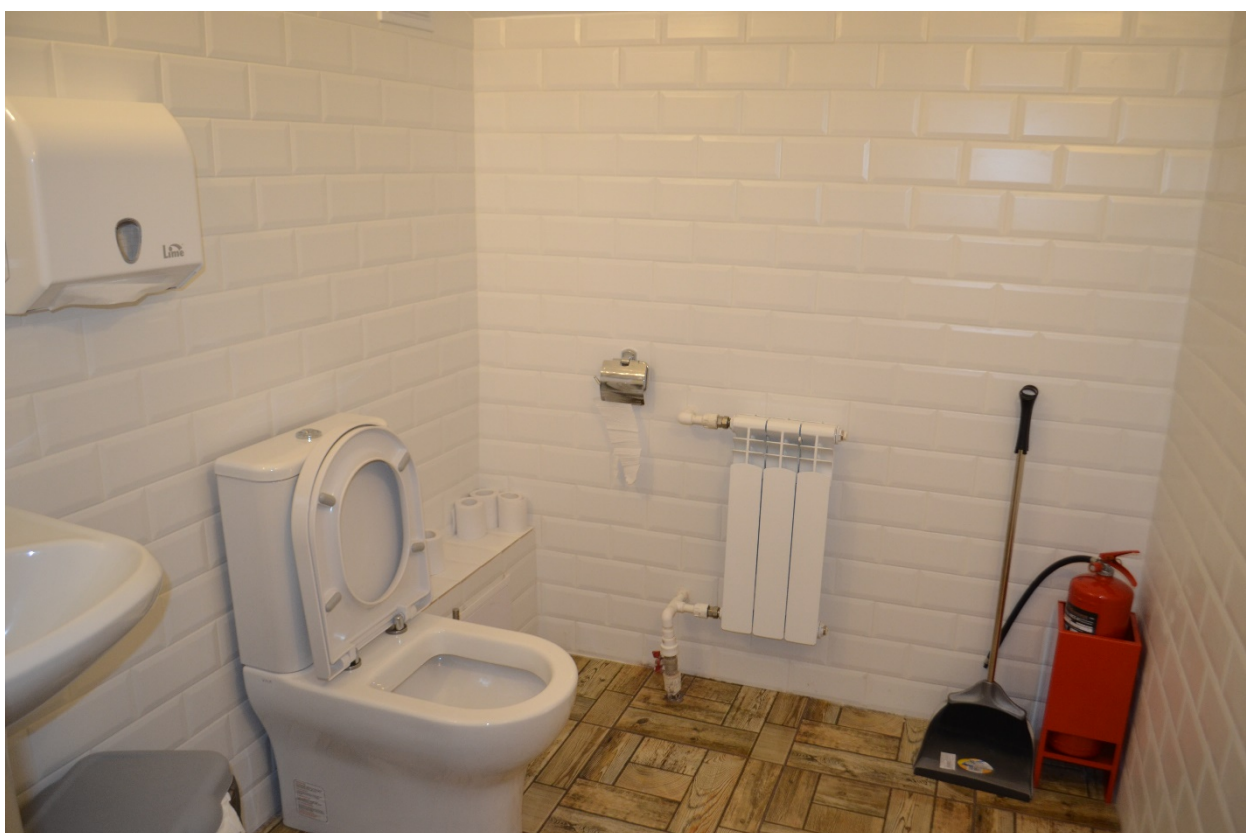
14. Помещение 3-Н. Выявленный объект культурного наследия «Дом С. Крамера (Г.А. Лепена)», по адресу: Санкт-Петербург, Большая Морская ул., 50; Мойки р. наб., 95.
Дата съемки: 20.04.2022г.

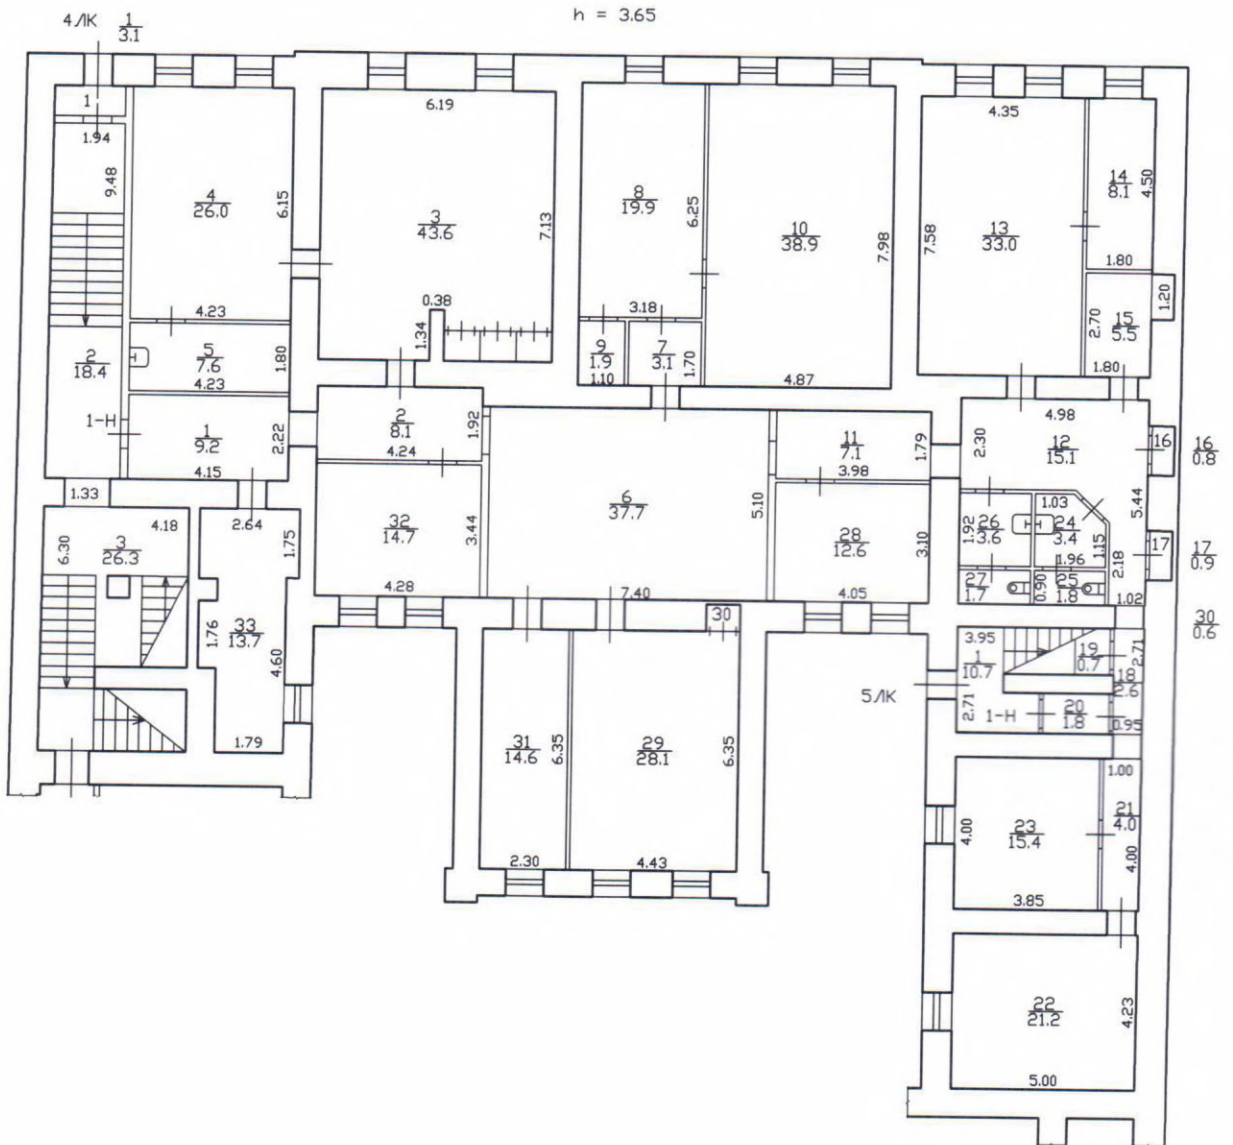
План 1 этажа

Филиал ГУП "ГУИОН" - проектно-инвентаризационное бюро Центрального района		Инв. N 01/01-329
Лист N 1	г. Санкт-Петербург, Большая Морская улица дом 50, литера А План помещения 1-Н	Масштаб 1:200
Дата	Должность	Ф.И.О.
02.02.2017	Исполнил	Исполнитель Попкова В.Н.
	Проверил	Руководитель группы Дательбаум Л.Ю.
		Начальник филиала Панина Л.Г.

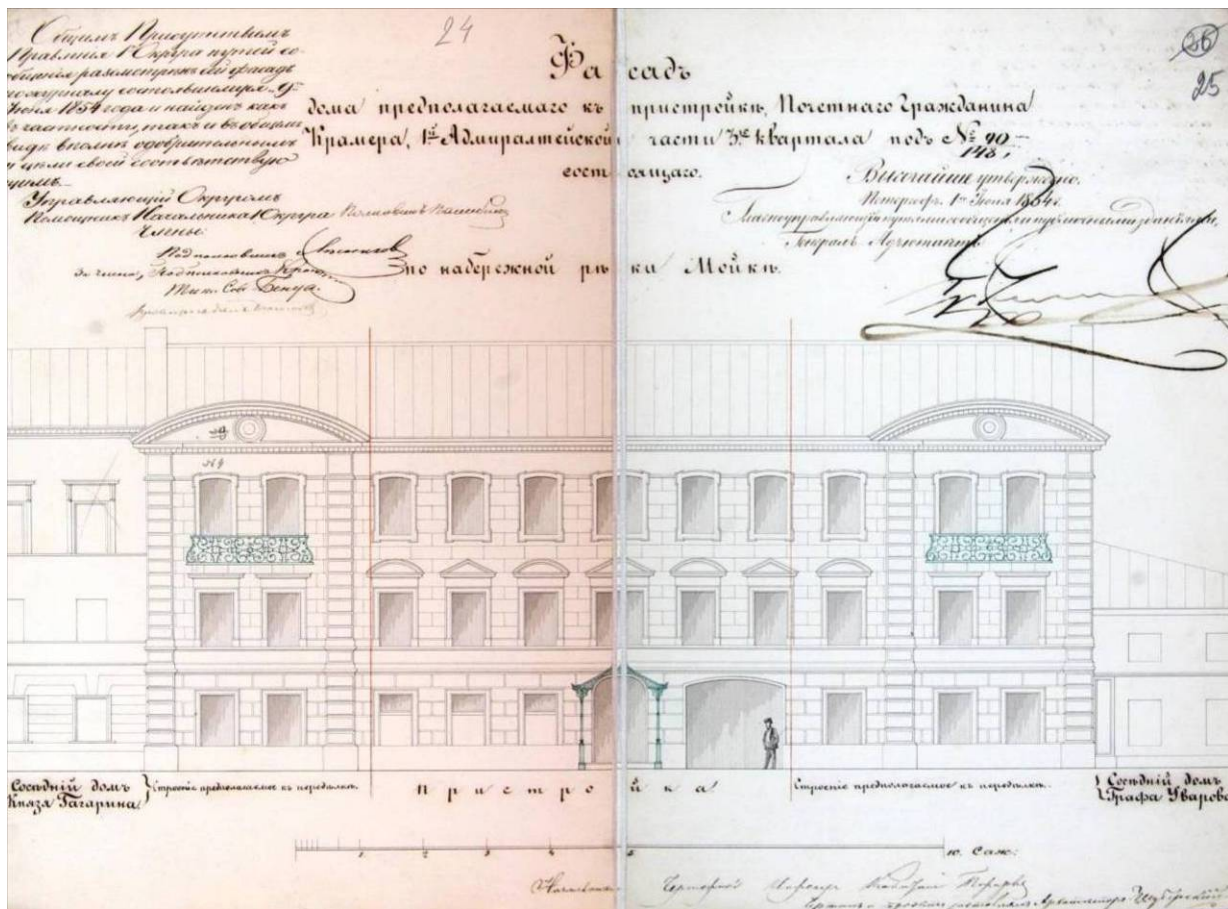
Илл.12. Фасад дома Почетного гражданина Крамера в 1 Адмиралтейской части 3 квартала под № 57 состоящего. Архитектор Андреев. 1847 г. Проект закладки окон цокольного этажа. ЦГИА СПб. Ф. 513. Оп. 102. Д. 176. Л. 16 об-17.

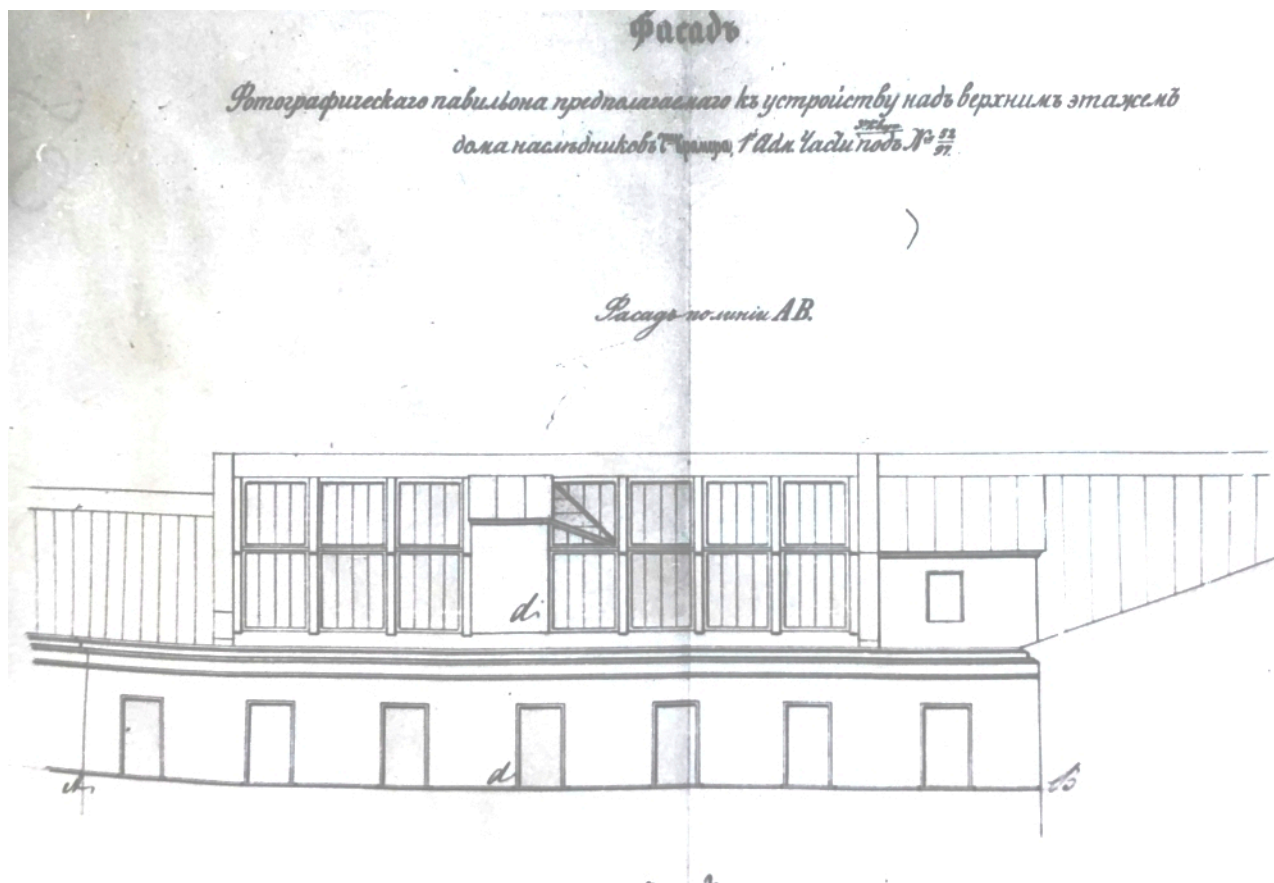
Илл.18. Проект перестройки правого дворового флигеля. Архитектор П. Миллер. 1868 г.
Фасад. ЦГИА СПб. Ф. 513. Оп. 102. Д. 176.

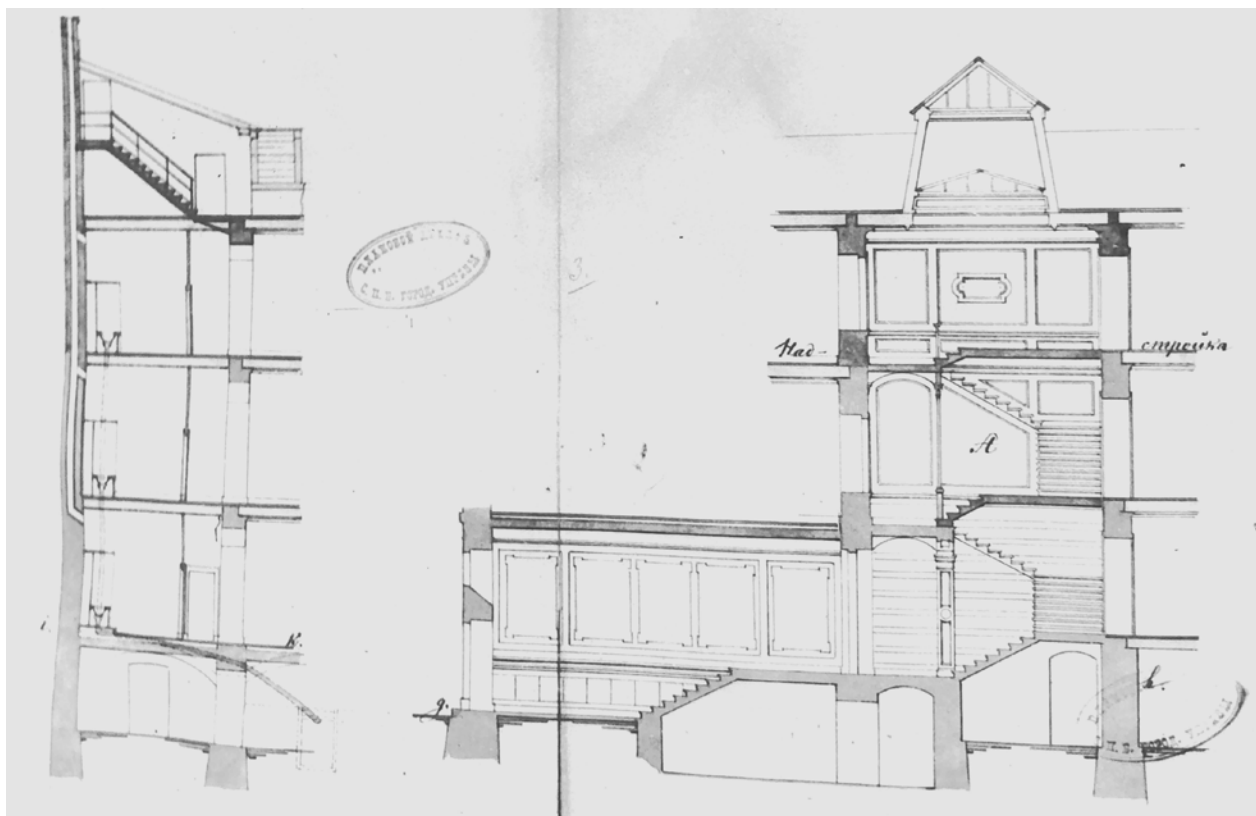
Илл.27. Надворный фасад лит. А с разрезом флигеля лит. В. Архитектор И.И. Цим. 1874 г. ЦГИА СПб. Ф. 513. Оп. 102. Д. 176. Л. 42-43.

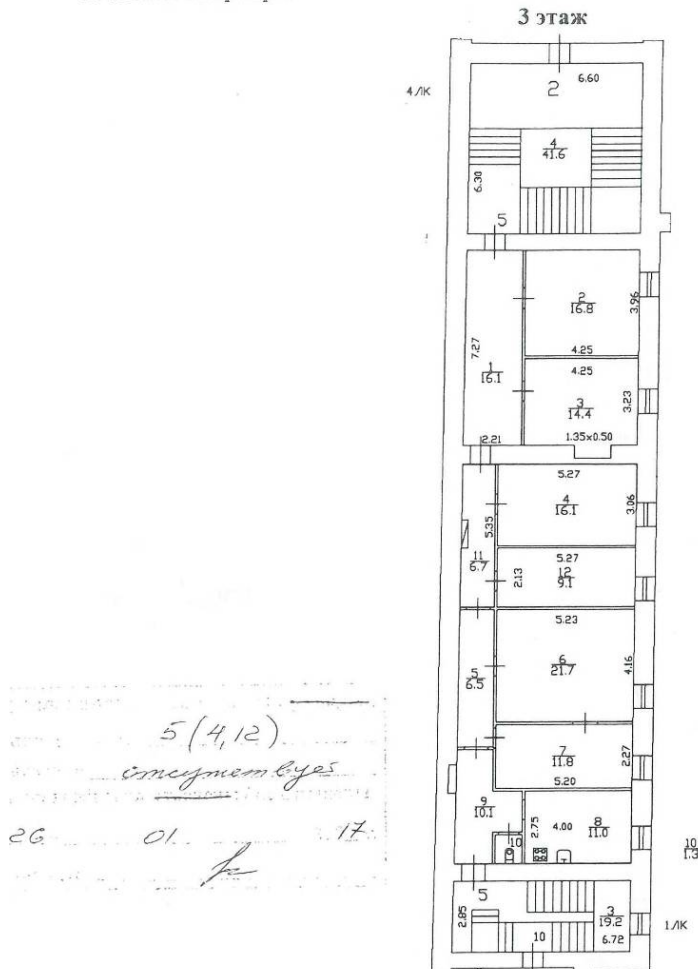
Дополнительные сведения: Самовольная перепланировка. Между комнатами (ч.п.4 и ч.п.12) закрыт дверной проём. Акт приемки в эксплуатацию не предоставлен. Наружные границы объекта не изменились.

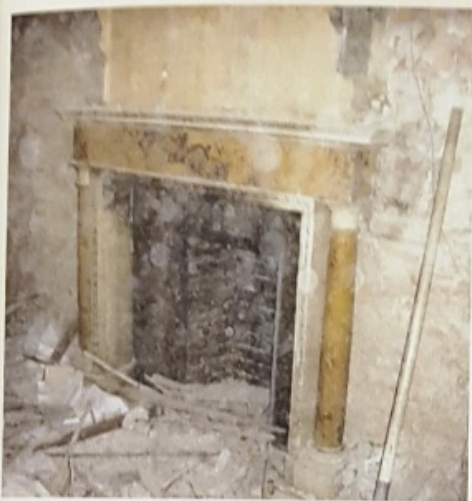
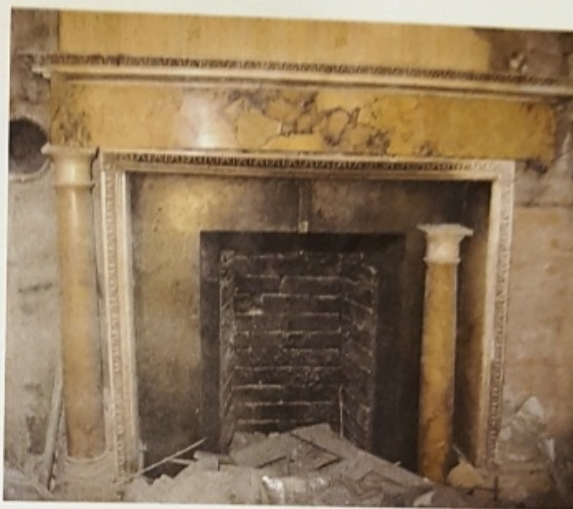
№ по описи	Наименование	№ помещения	№ по описи	Наименование	№ помещения
1.	Камин сиенского мрамора	Комн. 21 (по плану ПИБ) площадью 18,6 кв.м.	1.	Камин сиенского мрамора	Комн. 21 (по плану ПИБ) площадью 18,6 кв.м.

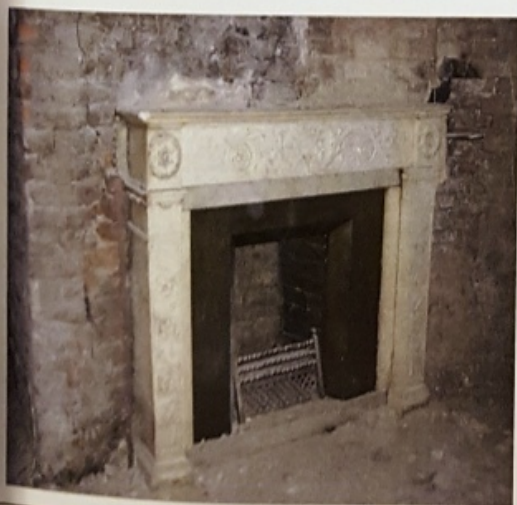
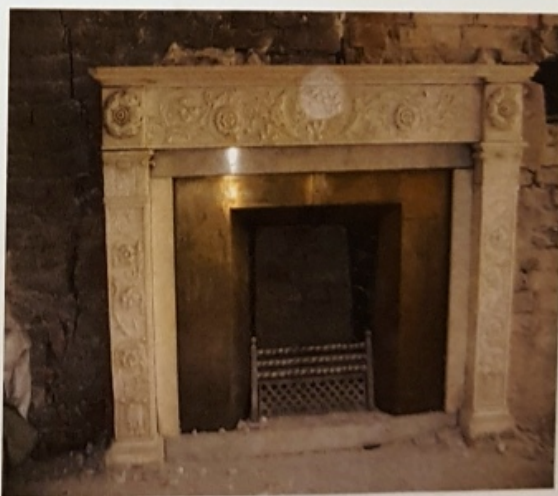
№ по описи	Наименование	№ помещения	№ по описи	Наименование	№ помещения
3.	Камин резного белого мрамора	Комн. 15, площадью 32,2 кв.м. (по плану ПИБ)	3.	Камин резного белого мрамора	Комн. 15, площадью 32,2 кв.м. (по плану ПИБ)

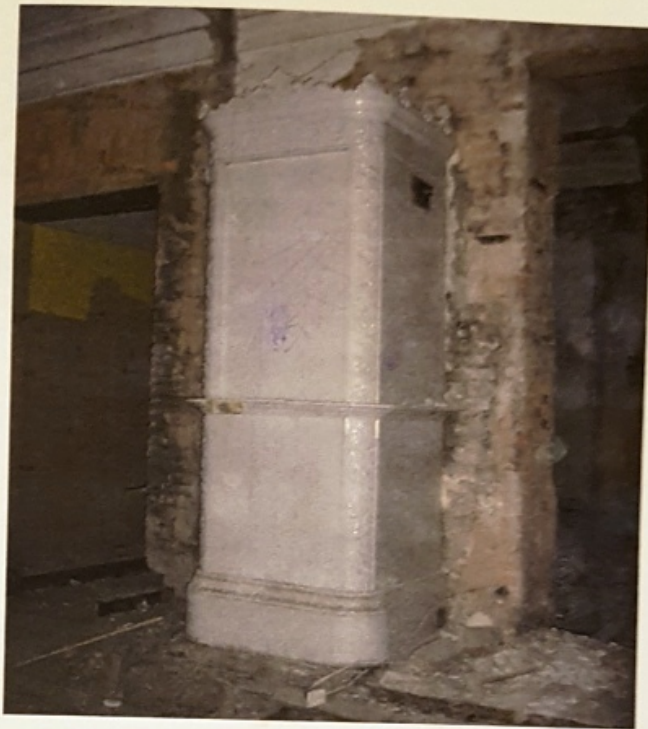
№ по описи	Наименование	№ помещения
2	Печь белого глазурованного изразца	Комн. 6 площадью 31,9 кв.м. (по плану ПИБ)
