Акт

**по результатам государственной историко-культурной экспертизы
проектной документации по сохранению объекта культурного наследия
регионального значения "Служебное здание" в составе ансамбля "Комплекс главной
станции Санкт-Петербургских городских водопроводов",
расположенного по адресу: г. Санкт-Петербург, ул. Шпалерная, д. 56, лит. Р:
«Научно-проектная документация- проектно-изыскательские работы по
ремонту, реставрации фасадов и кровли объектов, составляющих «Комплекс главной
станции Санкт-Петербургских городских водопроводов»¹,
выполненной ООО «ГлавРеставрация» в 2022 г.
(Шифр ГР-01/01-2022)**

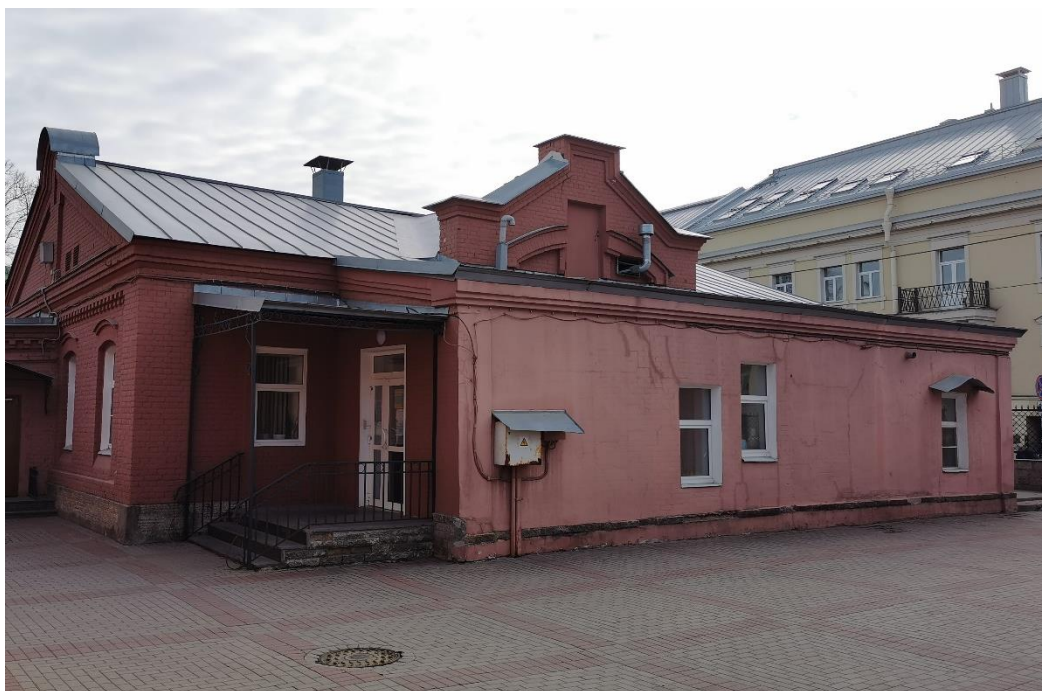
1. "Службное здание" в составе ансамбля "Комплекс главной станции Санкт-Петербургских городских водопроводов", ул. Шпалерная, д. 56, лит. Р. Северный фасад. Общий вид. Фото 08.08.2022г.

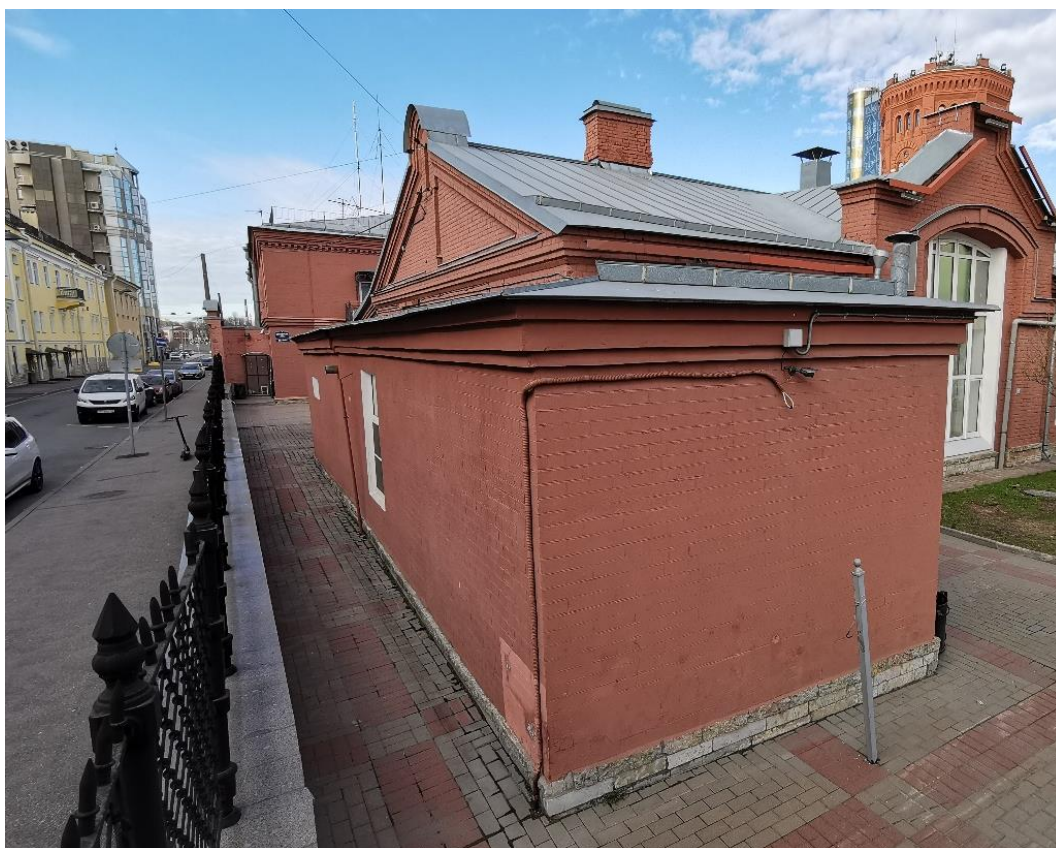
2. "Службное здание" в составе ансамбля "Комплекс главной станции Санкт-Петербургских городских водопроводов", ул. Шпалерная, д. 56, лит. Р. Западный фасад. Общий вид. Фото 08.08.2022г.

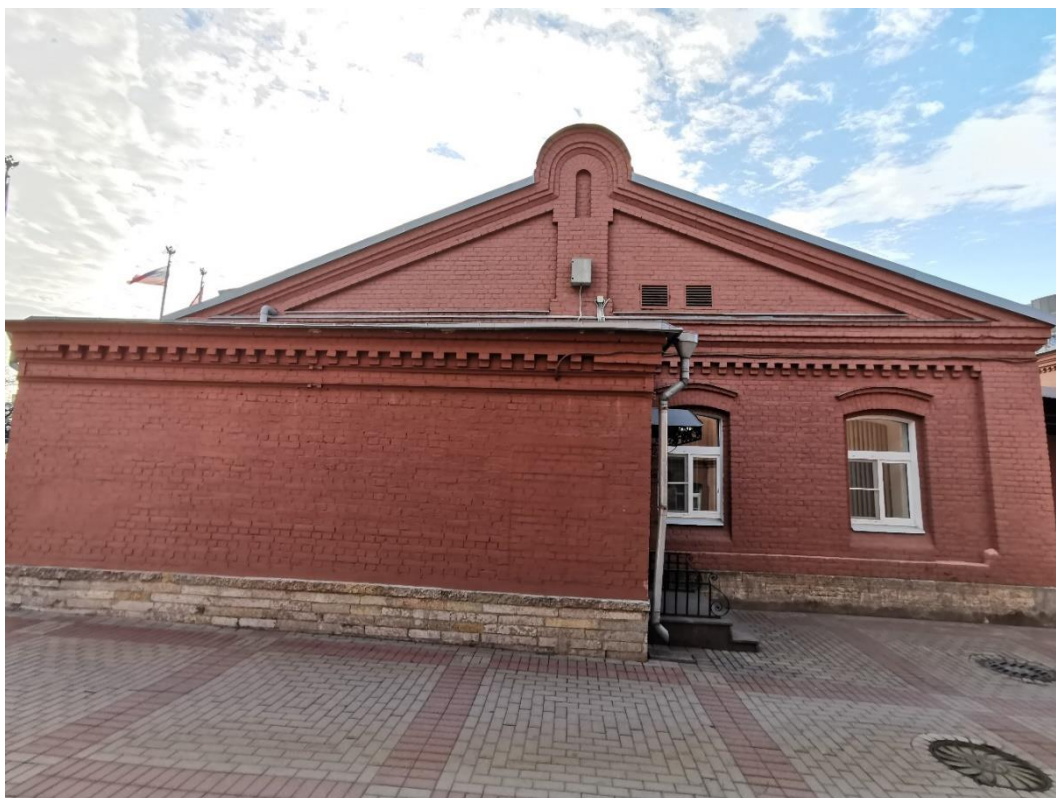
3. "Служебное здание" в составе ансамбля "Комплекс главной станции Санкт-Петербургских городских водопроводов", ул. Шпалерная, д. 56, лит. Р. Восточный фасад. Общий вид. Фото 08.08.2022г.

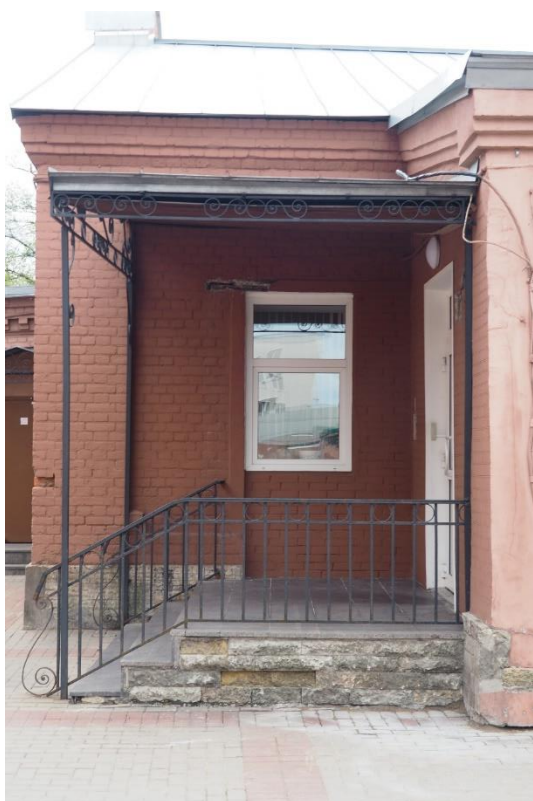
8. "Служебное здание" в составе ансамбля "Комплекс главной станции Санкт-Петербургских городских водопроводов", ул. Шпалерная, д. 56, лит. Р. Северный фасад. Фрагмент. Фото 08.08.2022г.

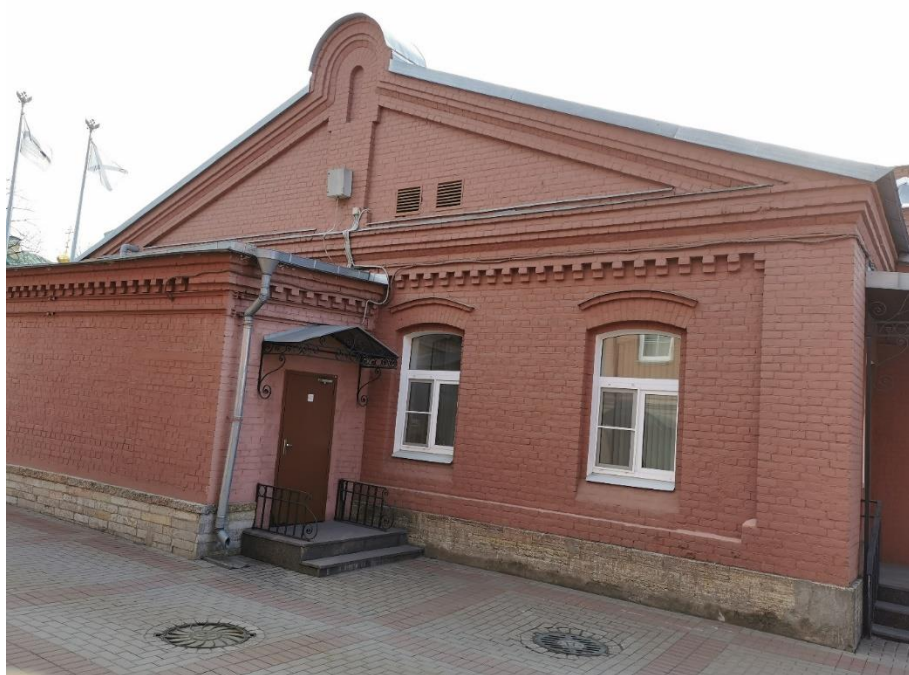
22. "Служебное здание" в составе ансамбля "Комплекс главной станции Санкт-Петербургских городских водопроводов", ул. Шпалерная, д. 56, лит. Р. Восточный фасад. Фрагмент. Фото 08.08.2022г.

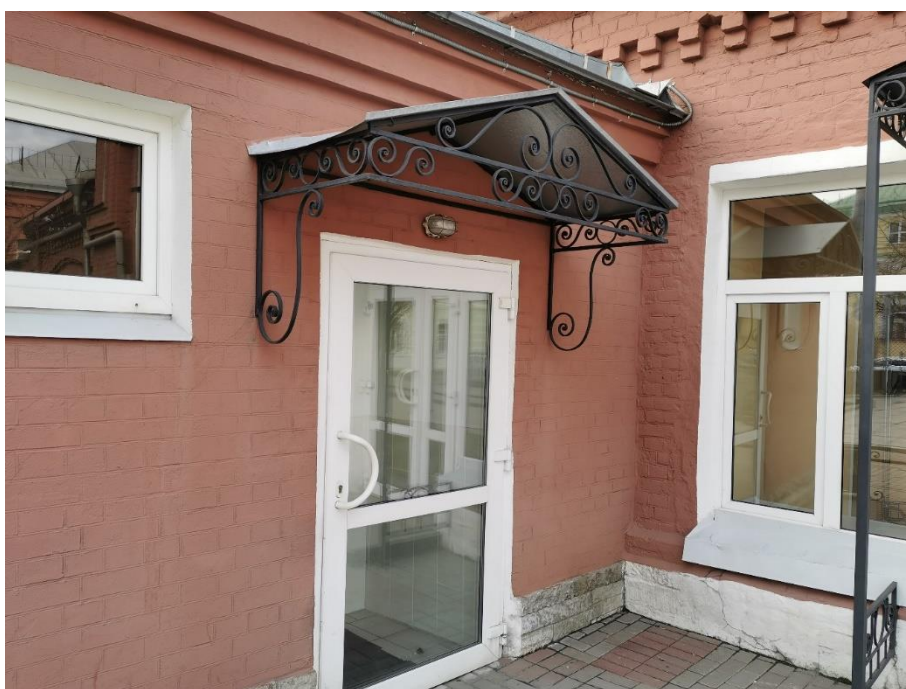
38. "Служебное здание" в составе ансамбля "Комплекс главной станции Санкт-Петербургских городских водопроводов", ул. Шпалерная, д. 56, лит. Р. Южный фасад. Фрагмент. Фото 08.08.2022г.
