Акт

**по результатам государственной историко-культурной экспертизы проектной документации на проведение работ по сохранению объекта культурного наследия федерального значения «Больница», расположенного по адресу: г. Санкт-Петербург, Московский проспект, д. 100, лит. П, входящего в состав объекта культурного наследия федерального значения «Монастырь Воскресенский Новодевичий» по адресу: Санкт-Петербург, Московский проспект, дом 100, литеры А, Г, О, П, Р, С, Я, Московский проспект, дом 100, корпус 2, предусмотренных проектом: «Разработка проектной документации на проведение работ по сохранению объекта культурного наследия федерального значения «Больница», входящий в состав объекта культурного наследия федерального значения «Монастырь Воскресенский Новодевичий» (Санкт-Петербург, Московский проспект, д.100, лит. П)», разработанным ФГУП ЦНРПМ и ООО «РСК АНТИК»
(Шифр: 20000023-835)**

**Санкт-Петербург
2021 г.**

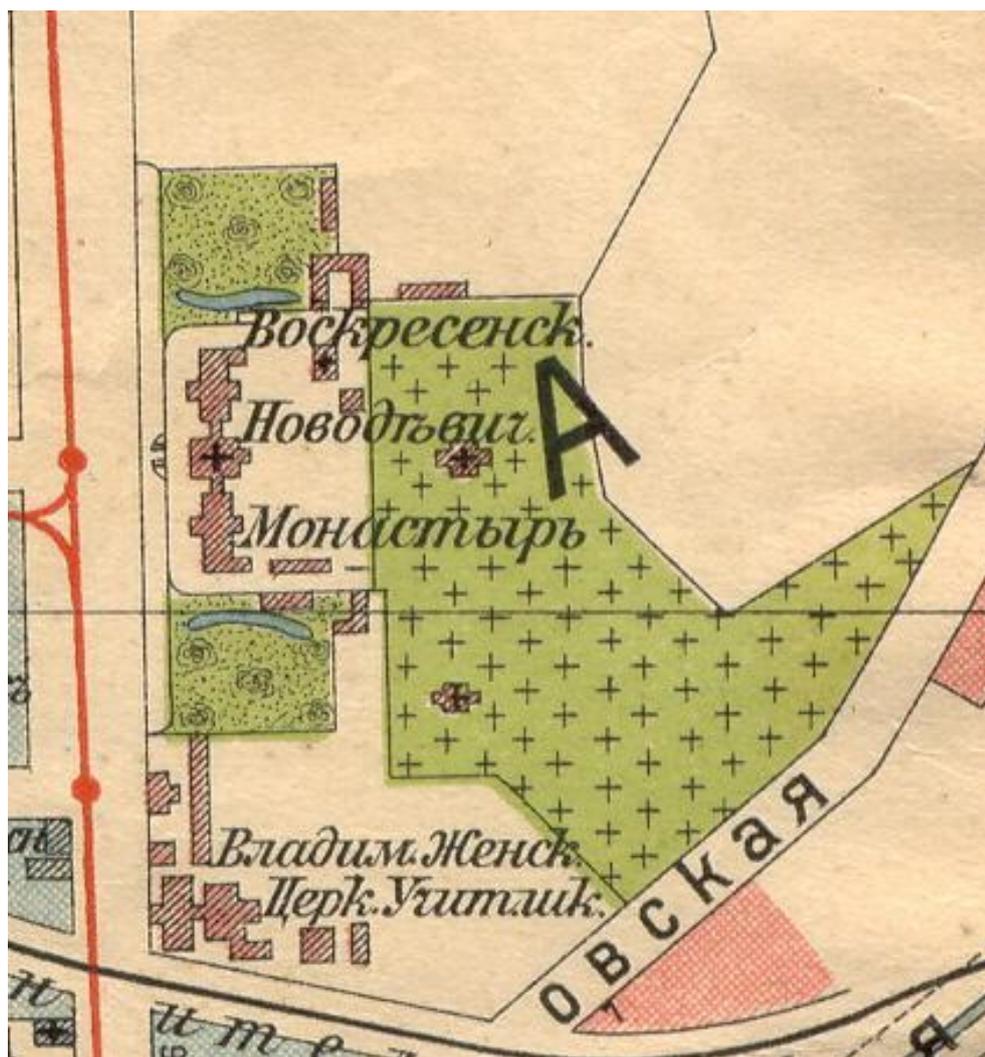
3. Воскресенский Новодевичий монастырь на плане Санкт-Петербурга 1913 г. Фрагмент плана Санкт-Петербурга 1913 г. РНБ ОК.

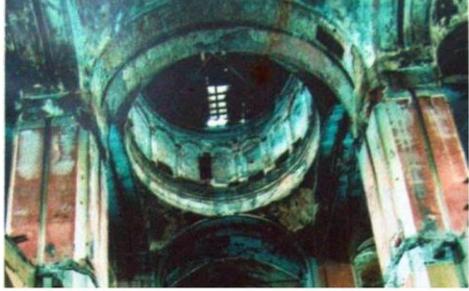
2.	Конструктивная система:	<p>исторические наружные и внутренние капитальные стены (кирпичные);</p> <p>исторические междуэтажные перекрытия, включая:</p> <p>центральный барабан на четырех столбах с подпружными арками;</p> <p>сводчатые перекрытия второго этажа – крестовые (в центральной части), коробовые (в боковых частях);</p>

полуциркульные своды, в том числе с распалубками;

конха, ниши с конховым завершением;

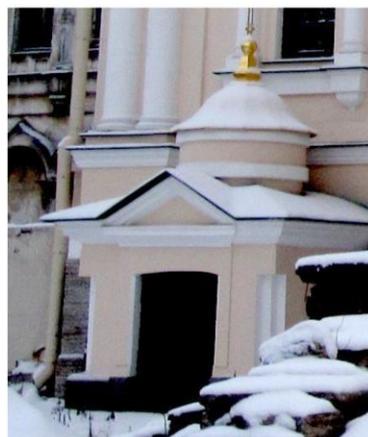
высокие оконные проемы с полуциркульным завершением и их декоративное оформление: полуколонны с раскрепованными треугольными сандриками и капителями с растительным орнаментом;

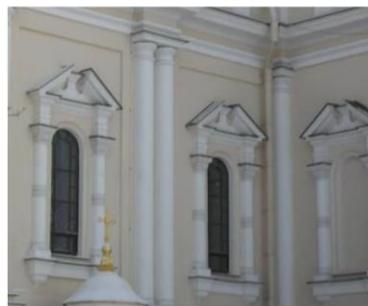
исторический материал оконных заполнений (дерево), рисунок расстекловки;

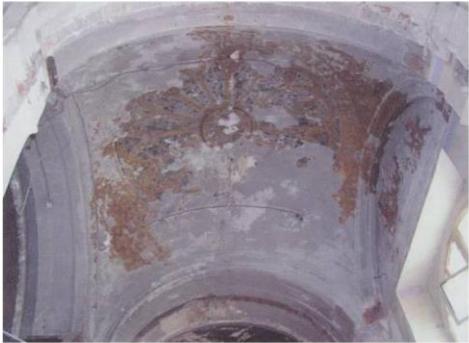
<p>Орнамент купольного свода под северными хорами, фотография НИИ «Спешпроектреставрация» [2005]. Архив КГИОП – п. 343 – Н-7398. л. 72</p>
----	--	---	--

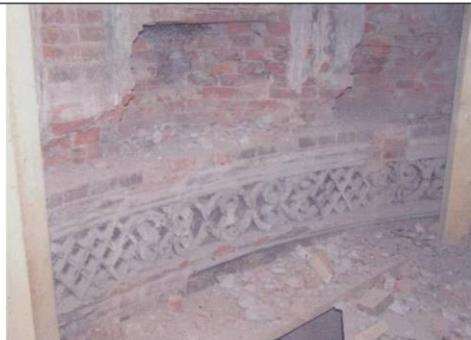
<p>Орнаментальный пояс в главном барабане, фотография НИИ «Спешпроектреставрация» [2005]. Архив КГИОП – п. 343 – Н-7398. л. 71</p>

<p>лепной орнаментальный пояс в нижнем ярусе барабана с опирающимися на него пилястрами с лепными капителями в виде завитков, уплощенными нишами между ними;</p> <p>профилированные тяги по ребрам крестовых сводов, в обрамлении арочных проемов;</p> <p>пилоны со скошенными углами, декорированные филенками, с орнаментальными капителями;</p> <p>профилированный карниз под хорами;</p>

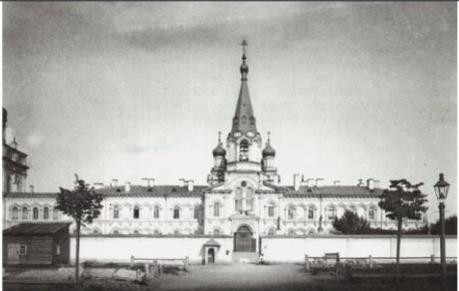
<p>Вид церкви Ватопедской [Афонской] иконы Божией Матери Воскресенского женского монастыря, фотография Н.Г. Матвеева. СПб, между 1900 и 1910 – https://pastvu.com</p>

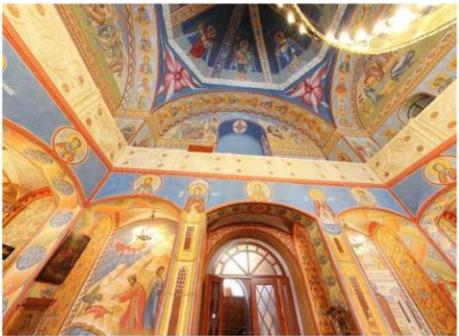
<p>Хоры церкви Афонской Божией Матери, фрагмент сферической панорамы А. Гулдева (2011), http://www.temple.ru/</p>

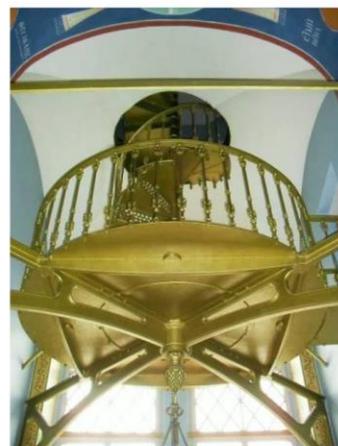
винтовая металлическая лестница на хорах с круглой площадкой на фигурных кронштейнах, рисунок ограждения;

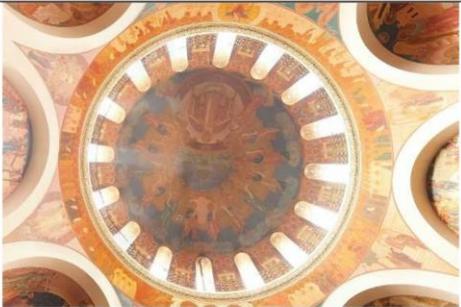
<p>Купольный свод Казанской церкви, фрагмент сферической панорамы А. Гуляева (2011), http://www.temple.ru/panorama.php?PanoramaID=446</p>

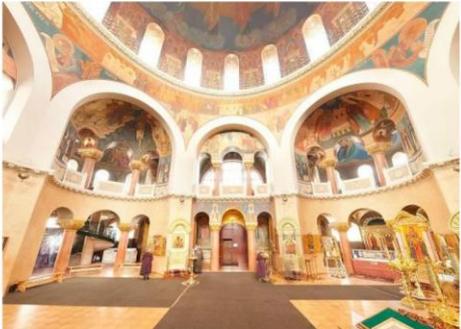
<p>Хоры Казанской церкви, фрагмент сферической панорамы А. Гуляева (2011), http://www.temple.ru/panorama.php?PanoramaID=446</p>
----	--------------------------------	--	--

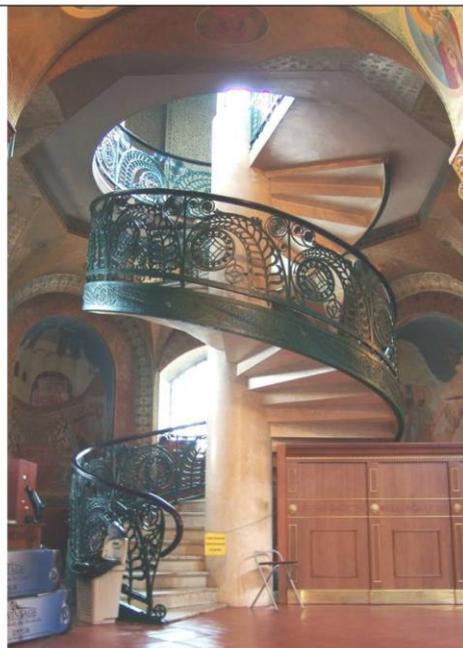
историческая лестница на хоры – габариты, конфигурация (винтовая), материал ступеней (мрамор), материал ограждения (металл) и рисунок лестничного ограждения (листья папоротника, спирали, круги с вписанными двойными ромбами);

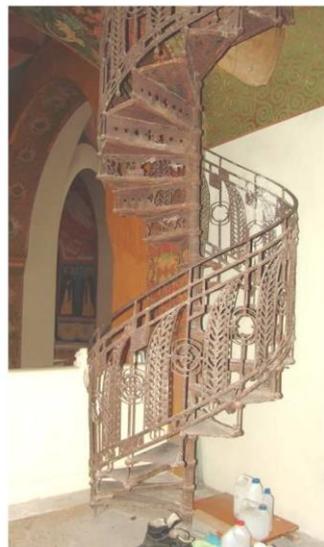
историческая лестница на галерею светового барабана центрального купола – габариты, конфигурация (винтовая), материал ступеней и ограждения (металл), рисунок ограждения (листья папоротника, спирали, круги с вписанными крестами);

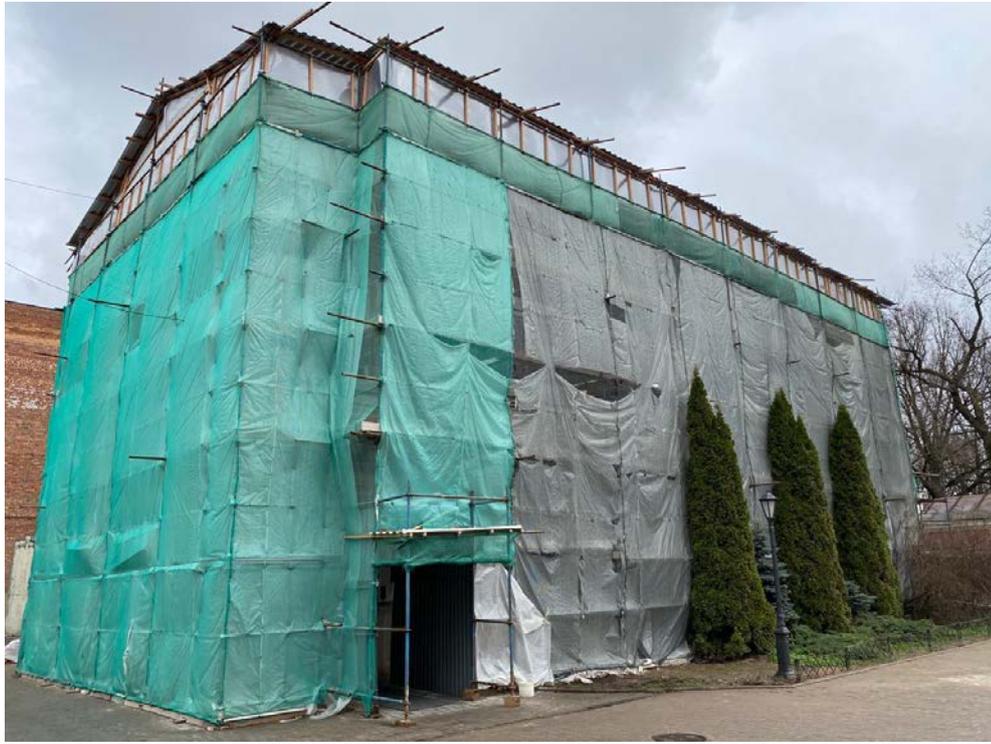
1. Объект культурного наследия федерального значения «Больница», входящий в состав объекта культурного наследия федерального значения «Монастырь Воскресенский Новодевичий» по адресу: г. Санкт-Петербург, Московский проспект, д. 100, лит. П. Вид на южный фасад.

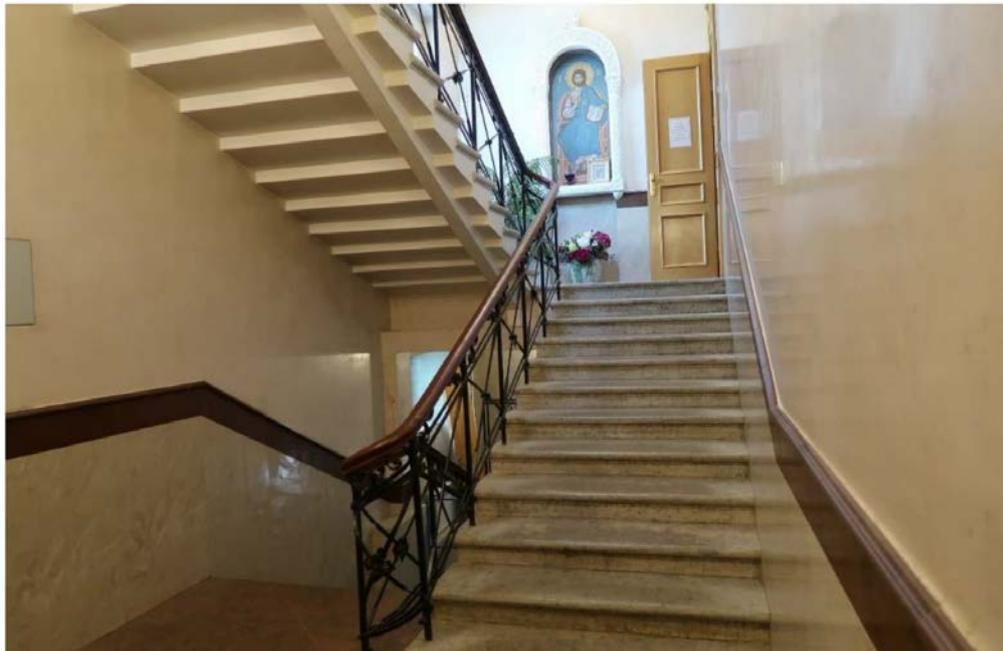
- Ступени и площадки лестниц Л-1 и Л-2 выполнены из известняка, определяются легкоудаляемые и трудноудаляемые загрязнения поверхностей, участки неравномерной потертости проступей ступеней, следы реставрационного вмешательства с мастиковкой дефектов составами, отличающимися по цвету от оригинального камня;

- Ограждение лестниц металлическое выполнено из железа методом кузнечнойковки. Фиксируются легкоудаляемые и трудноудаляемые загрязнения поверхностей, многочисленные утраты декоративных элементов лестницы Л-1, многослойная окраска поверхности черного металла, дефекты деревянного поручня ограждений лестниц;

6. Объект культурного наследия федерального значения «Больница», входящий в состав объекта культурного наследия федерального значения «Монастырь Воскресенский Новодевичий» по адресу: г. Санкт-Петербург, Московский проспект, д. 100, лит. П. Лестница в осях 1/2-Б-Д. Фрагмент. Первый этаж.

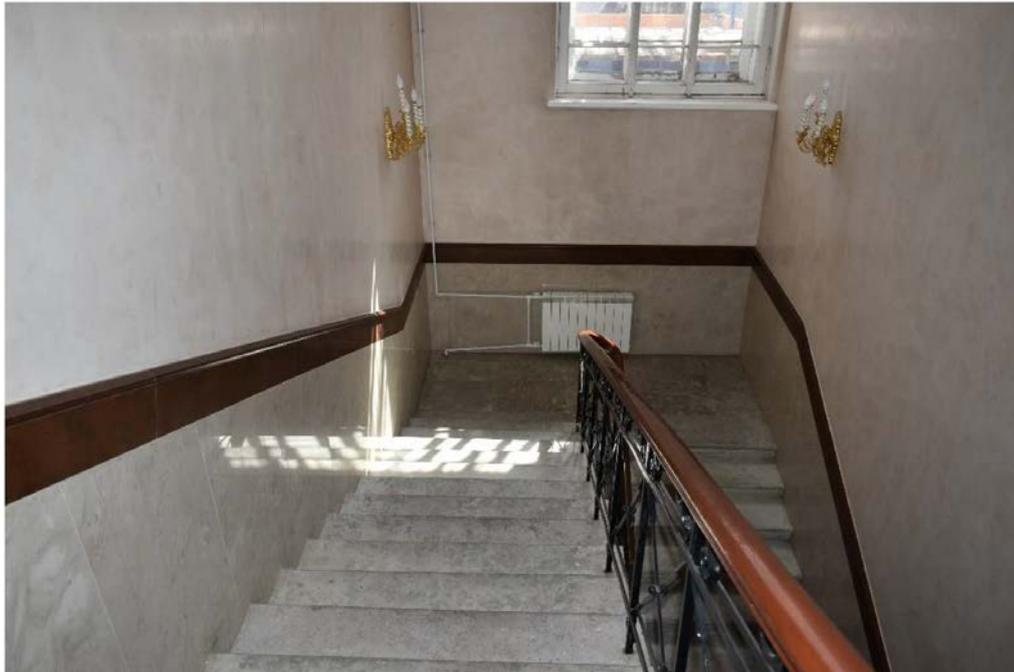
7. Объект культурного наследия федерального значения «Больница», входящий в состав объекта культурного наследия федерального значения «Монастырь Воскресенский Новодевичий» по адресу: г. Санкт-Петербург, Московский проспект, д. 100, лит. П. Лестница в осях 1/2-Б-Д. Фрагмент. Второй этаж.

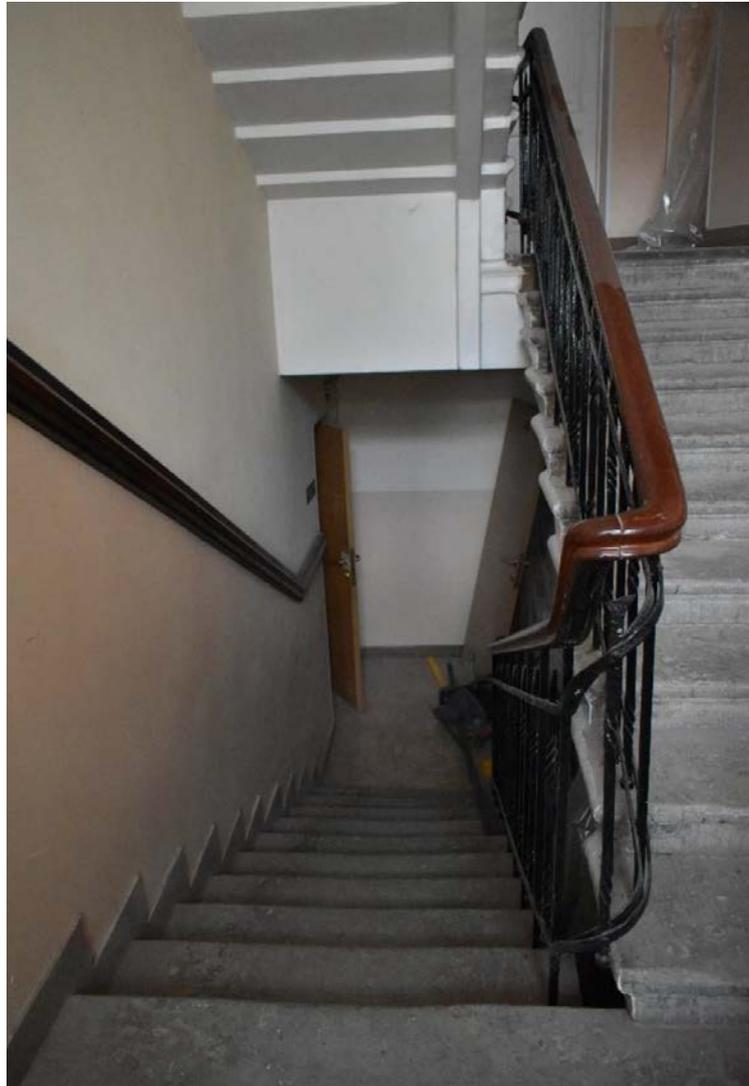
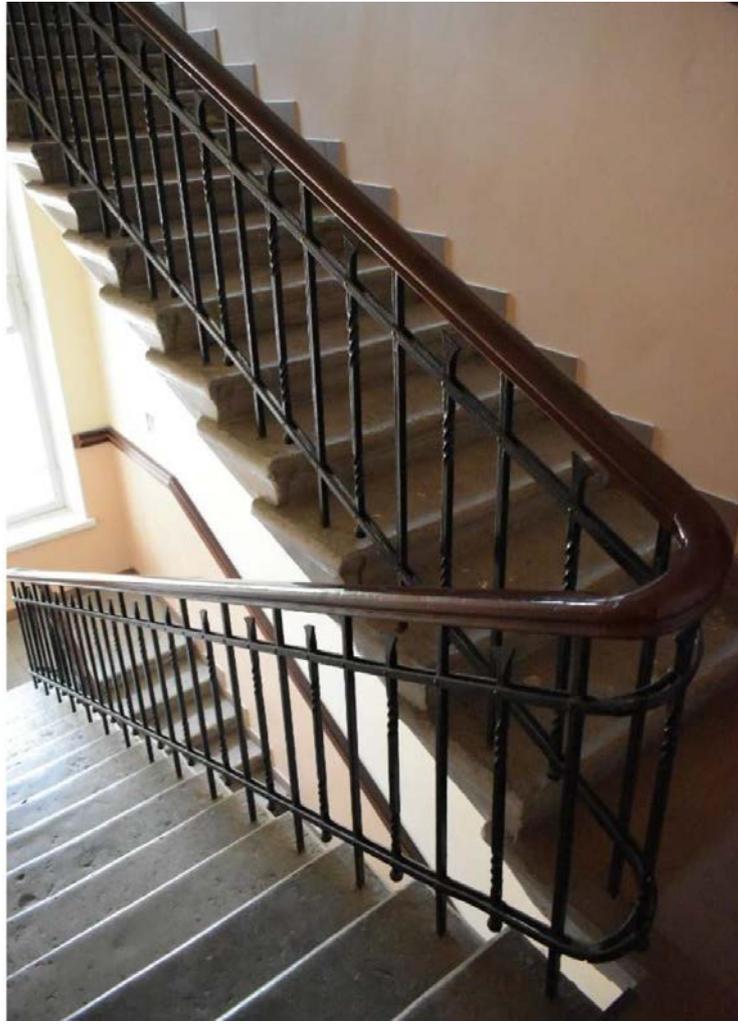
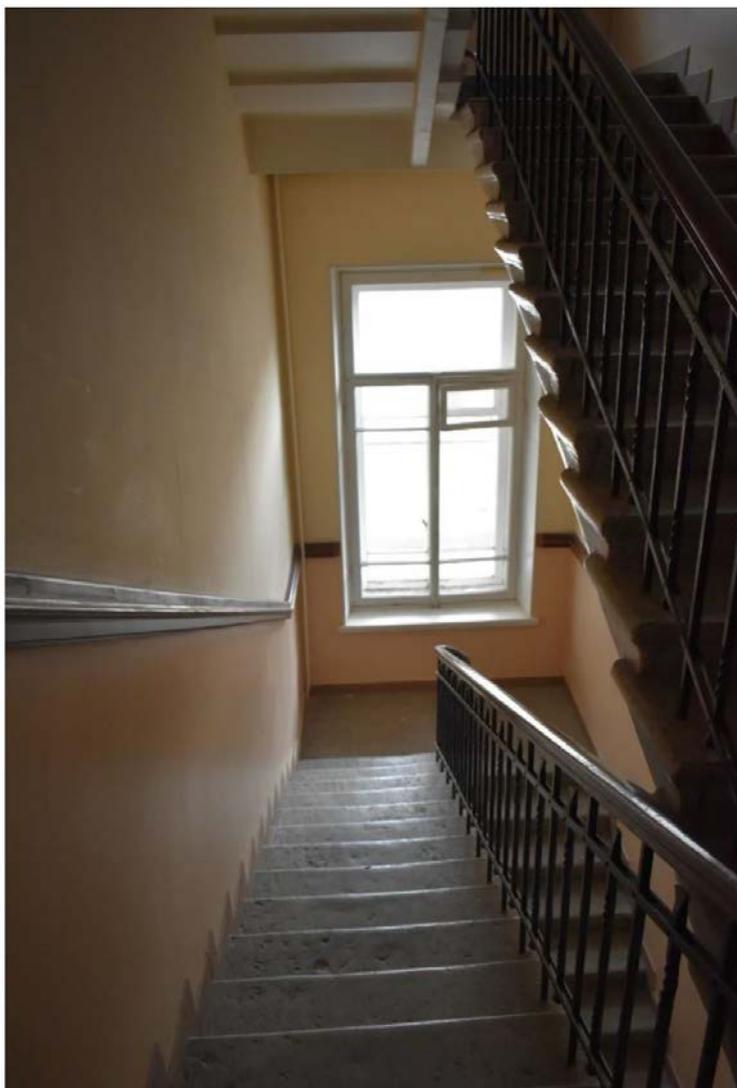
8. Объект культурного наследия федерального значения «Больница», входящий в состав объекта культурного наследия федерального значения «Монастырь Воскресенский Новодевичий» по адресу: г. Санкт-Петербург, Московский проспект, д. 100, лит. П. Лестница в осях 4/5-Е-И. Фрагмент.

9. Объект культурного наследия федерального значения «Больница», входящий в состав объекта культурного наследия федерального значения «Монастырь Воскресенский Новодевичий» по адресу: г. Санкт-Петербург, Московский проспект, д. 100, лит. П. Лестница в осях 4/5-Е-И. Фрагмент.

10. Объект культурного наследия федерального значения «Больница», входящий в состав объекта культурного наследия федерального значения «Монастырь Воскресенский Новодевичий» по адресу: г. Санкт-Петербург, Московский проспект, д. 100, лит. П. Лестница в осях 4/5-Е-И. Фрагмент.

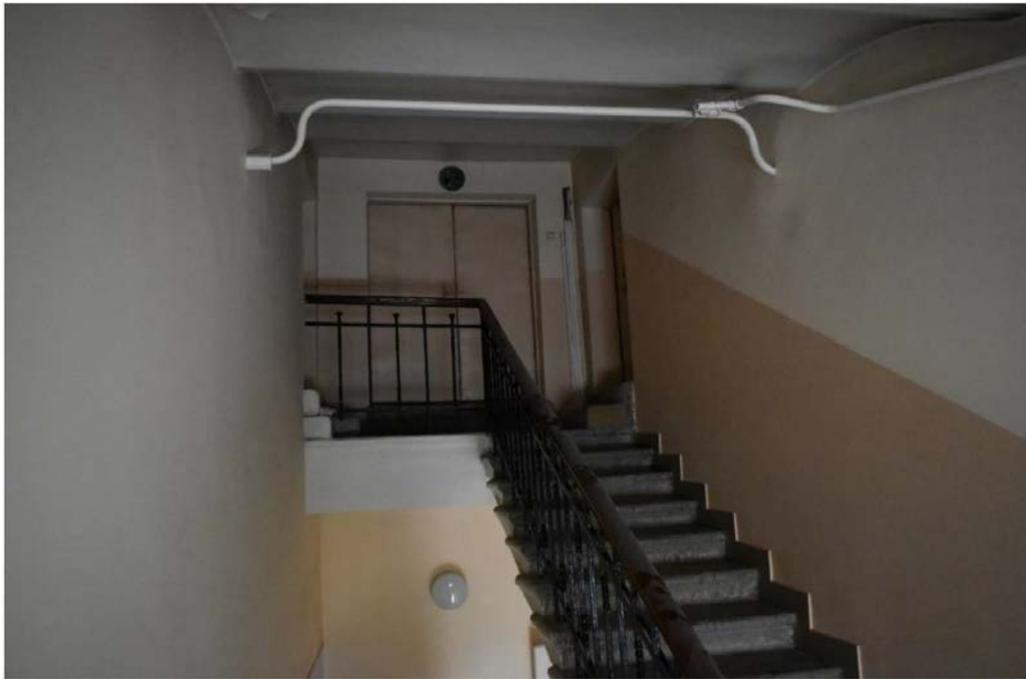
Сообщение между этажами здания осуществляется по двум лестницам, устроенным из наборных каменных ступеней по стальным косоурам. Повреждений лестницы в осях Б-Д/1-2 не выявлено. Повреждением лестницы в осях Е-И/4-5 являются стертости и каверны на проступях, мелкие сколы валиков.

11. Объект культурного наследия федерального значения «Больница», входящий в состав объекта культурного наследия федерального значения «Монастырь Воскресенский Новодевичий» по адресу: г. Санкт-Петербург, Московский проспект, д. 100, лит. П. Лестница в осях 4/5-Е-И. Фрагмент. Вид на выход на чердак.

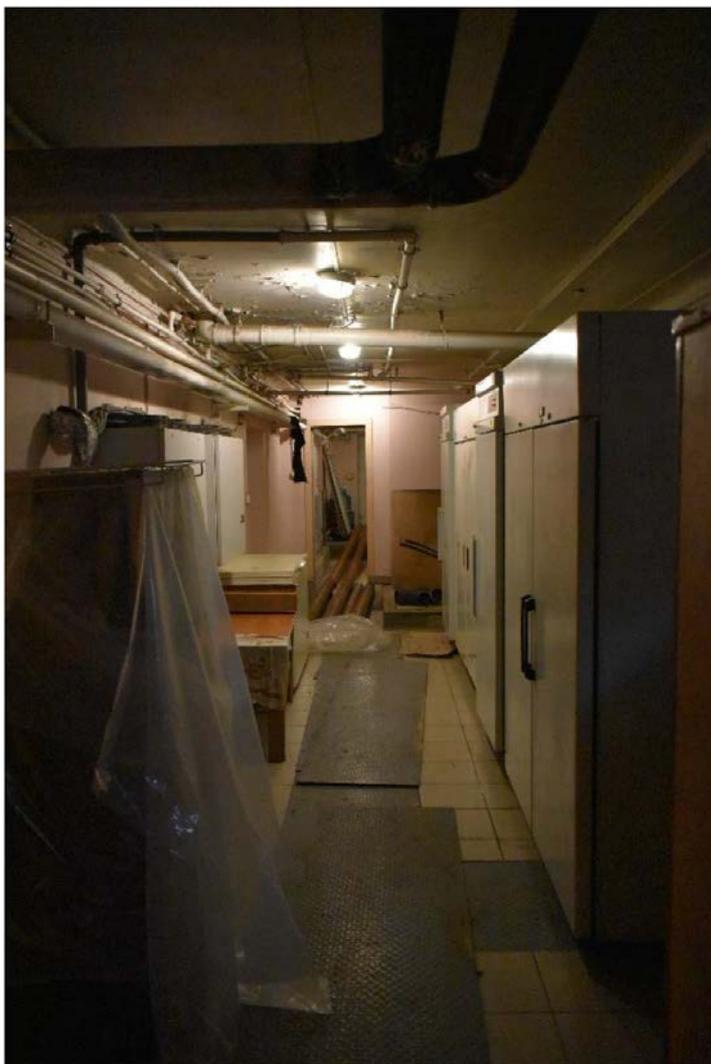
12. Объект культурного наследия федерального значения «Больница», входящий в состав объекта культурного наследия федерального значения «Монастырь Воскресенский Новодевичий» по адресу: г. Санкт-Петербург, Московский проспект, д. 100, лит. П. Подвал. Общий вид.

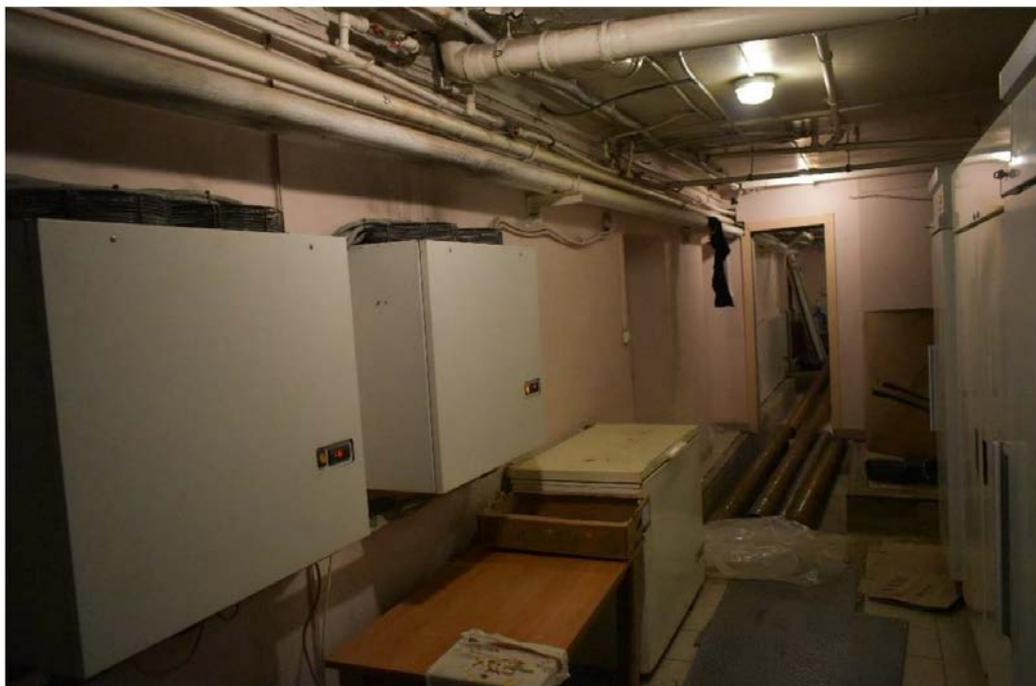
13. Объект культурного наследия федерального значения «Больница», входящий в состав объекта культурного наследия федерального значения «Монастырь Воскресенский Новодевичий» по адресу: г. Санкт-Петербург, Московский проспект, д. 100, лит. П. Подвал. Общий вид.

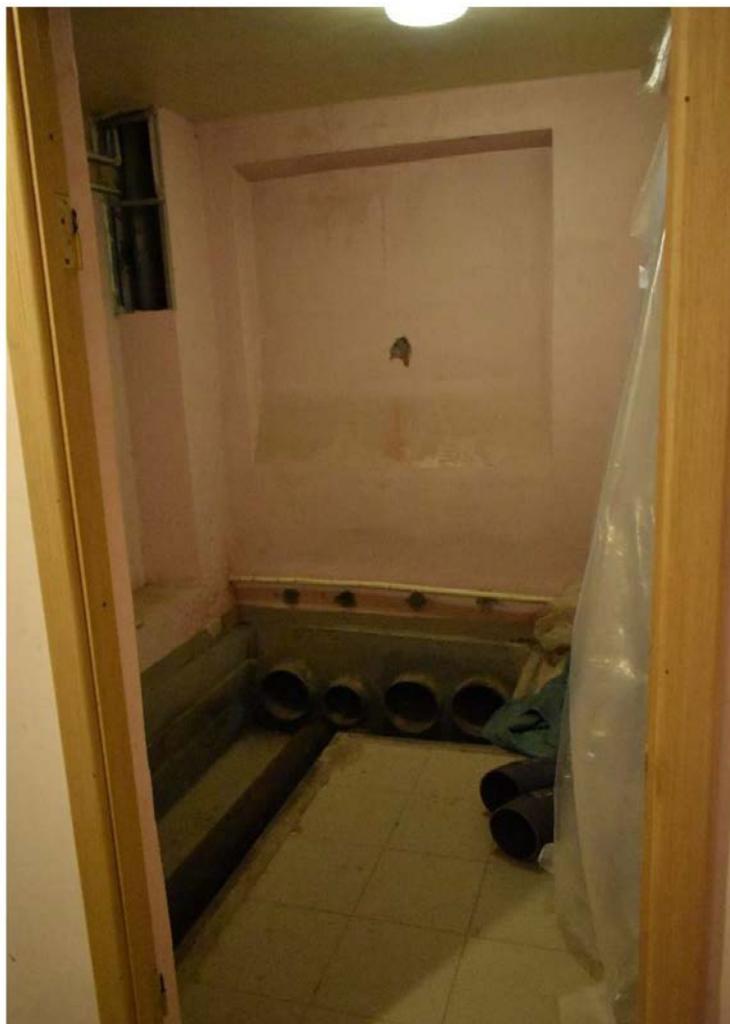
14. Объект культурного наследия федерального значения «Больница», входящий в состав объекта культурного наследия федерального значения «Монастырь Воскресенский Новодевичий» по адресу: г. Санкт-Петербург, Московский проспект, д. 100, лит. П. Подвал. Фрагмент интерьера. Ввод инженерных сетей.

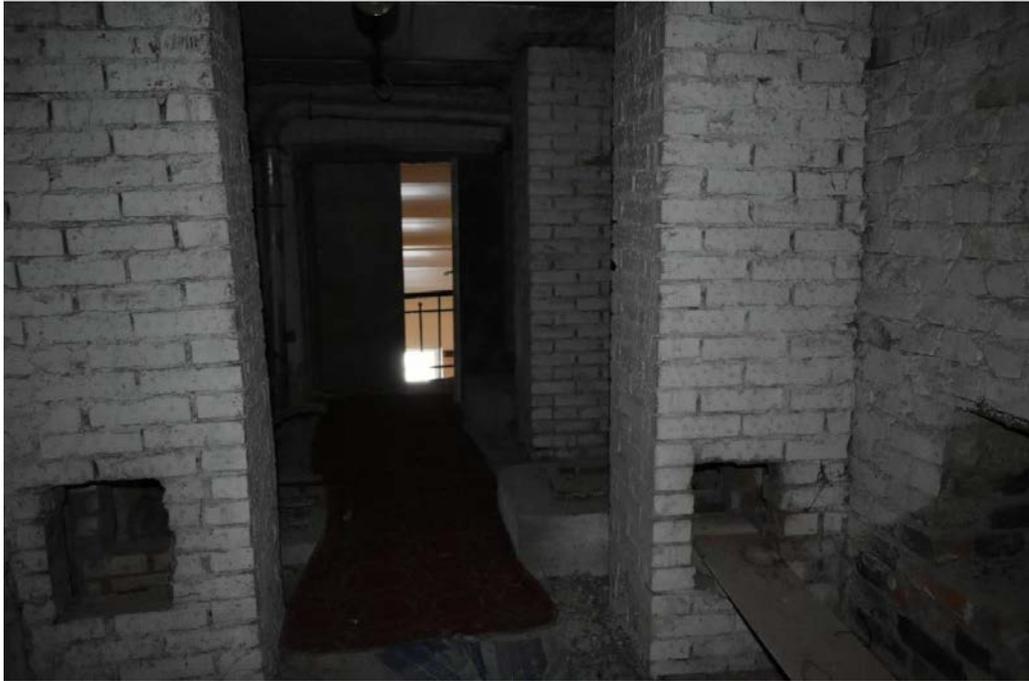
4. На чердаке здания была обнаружена сеть кирпичных каналов, в большей части которых обнаружены завалы (строительный мусор). Также обнаружены разрушенные под уровень пола чердака стояки труб, которые ранее выходили на кровлю.

27. Объект культурного наследия федерального значения «Больница», входящий в состав объекта культурного наследия федерального значения «Монастырь Воскресенский Новодевичий» по адресу: г. Санкт-Петербург, Московский проспект, д. 100, лит. П. Чердак. Общий вид. Дымовые трубы.
