АКТ

по результатам государственной историко-культурной экспертизы проектной документации на проведение работ по реставрации и приспособлению для современного использования объекта культурного наследия регионального значения «Дом управляющего Акционерного общества нефтеперегонных заводов «Ропс и Ко» с садом», расположенного по адресу: г. Санкт-Петербург, Петровская коса, д. 9 лит. Б» (проектная документация «Разработка проектно-сметной документации по сохранению объекта культурного наследия регионального значения «Дом управляющего Акционерного общества нефтеперегонных заводов «Ропс и Ко» с садом», расположенного по адресу: г. Санкт-Петербург, Петровская коса, д. 9 лит. Б», шифр 06.20 – 0372200141820000030-01, выполненная в 2021 году (корректировка – 2022 год) ООО «Научно-проектная организация Волгоградохракультура».

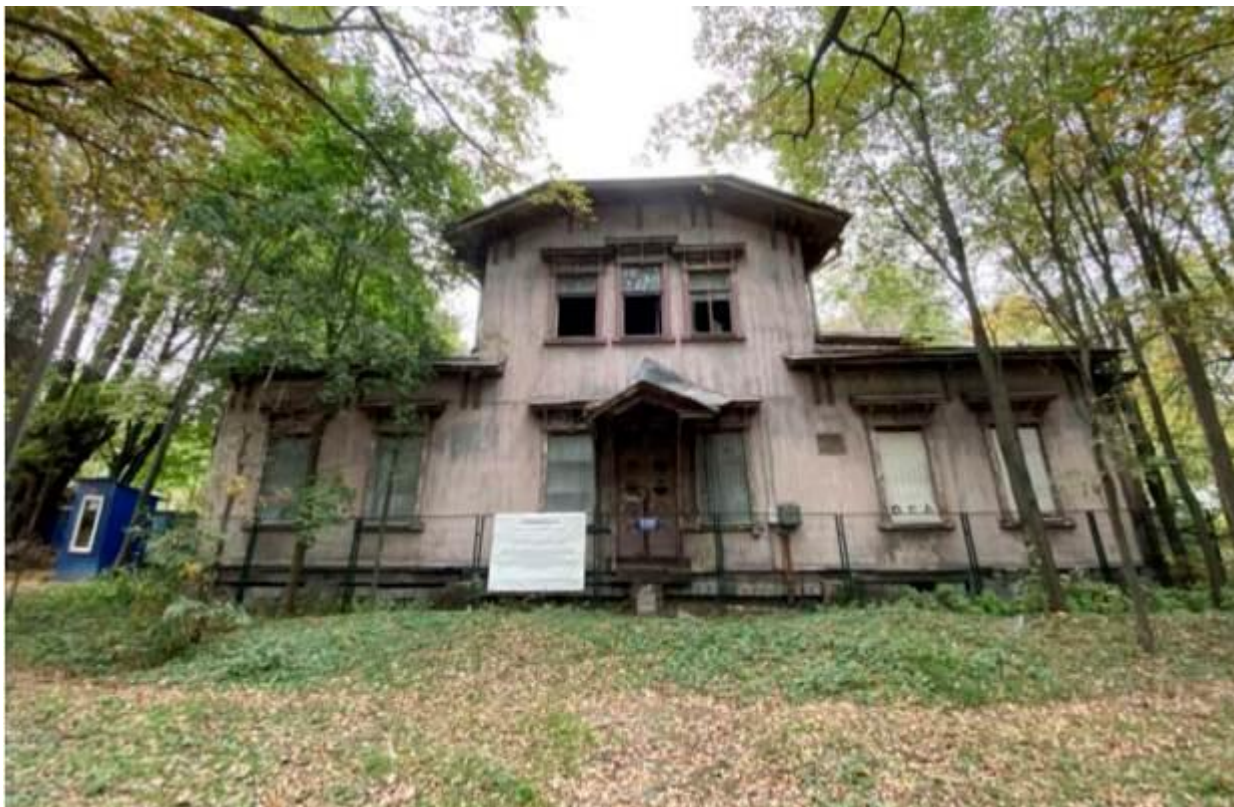
Южный фасад. Общий вид (фотография из проектной документации).

Здание двухэтажное, деревянное, обшитое снаружи вертикальной доской и покрашено. Было построено, как жилой дом в стиле модерн с элементами романтизма. Фасады покрашены, украшены деревянными декоративными накладными деталями более тёмного цвета, имитирующими элементы фахверка. Северо-западный угол дома акцентирует квадратная в плане башенка с балконом на западную сторону. Крыша у здания полувальмовой формы, сложная, с широким карнизом, подшитым доской. Покрытие крыши - из металлических листов с фальцевым соединением. Водосток отсутствует. Дом имеет несколько входов. Главный вход расположен на южном фасаде и имеет двухскатный деревянный навес с фронтоном в виде разорванного сандрика. Шесть других выходов распределены следующим образом: три выхода расположены на северном фасаде, обращённом в сторону р. Малой Невки, два выхода – на восточном фасаде и один – на западном. Эти шесть выходов из здания вели на огибающую здание террасу, построенную в 1935 г. после передачи объекта яхт-клубу, ныне утраченную.

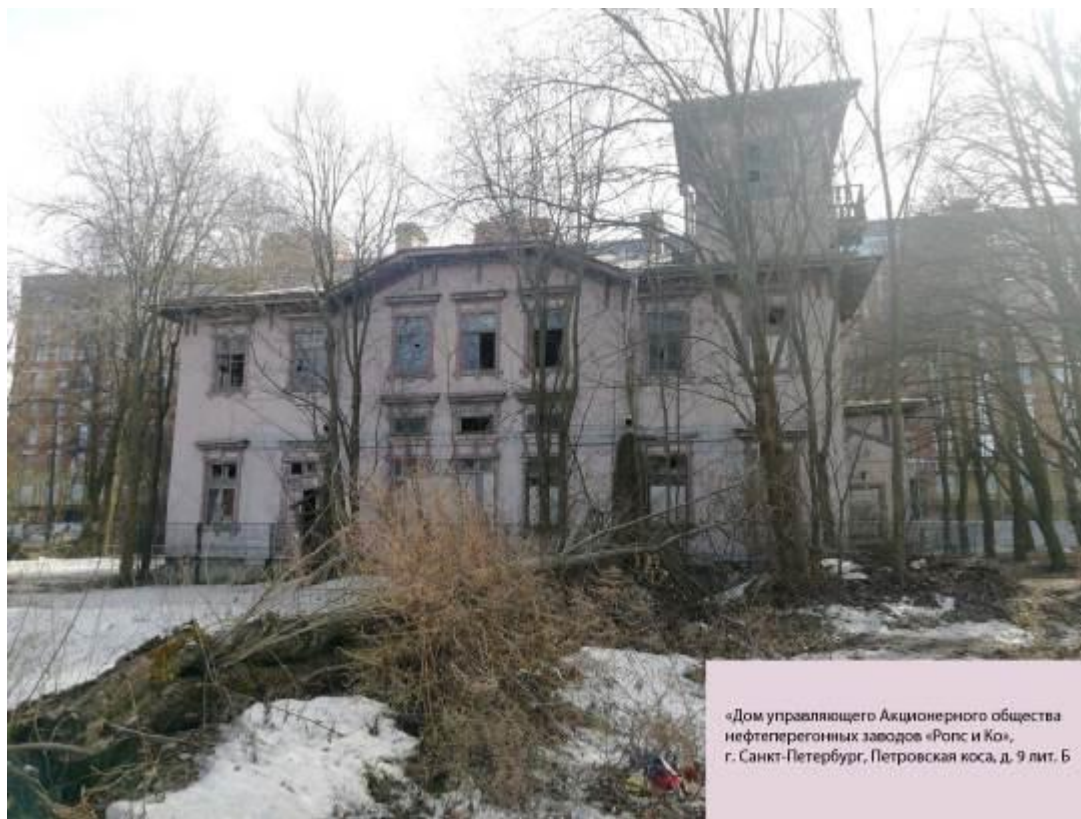
Северный фасад. Съёмка Старцевой Т.С., 22 апреля 2022 года

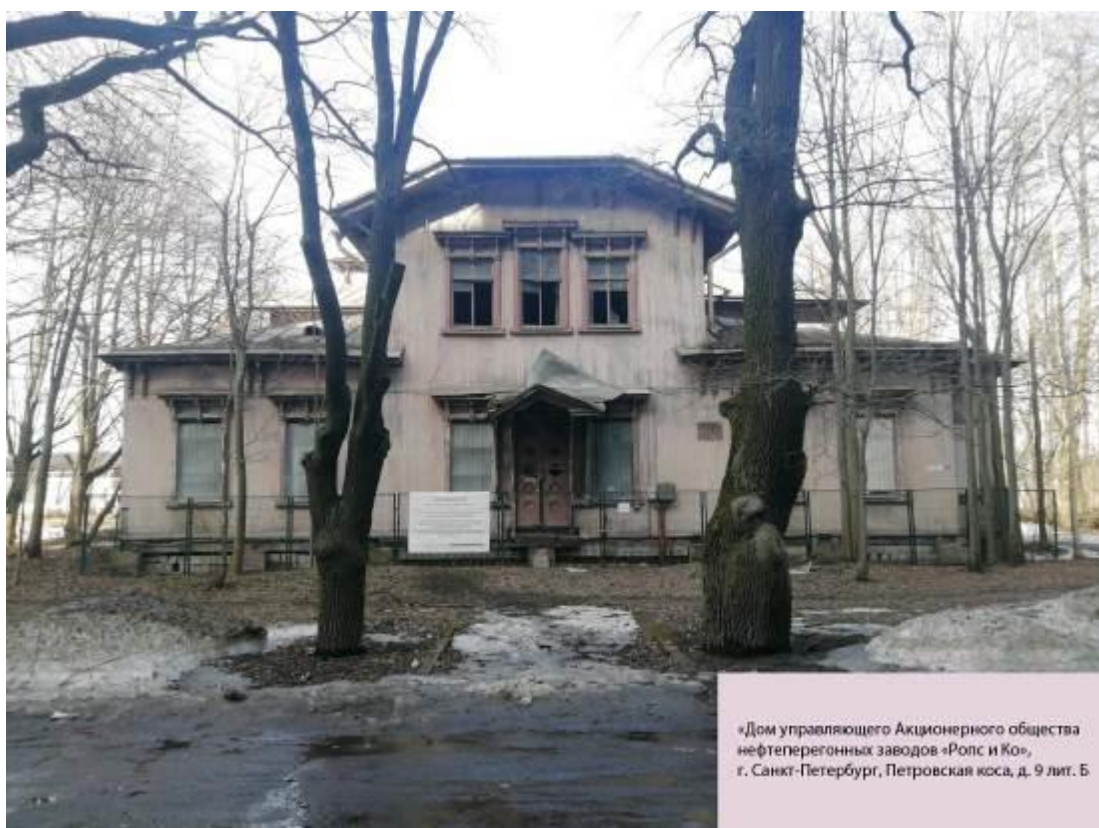
Южный фасад. Съёмка Старцевой Т.С., 22 апреля 2022 года

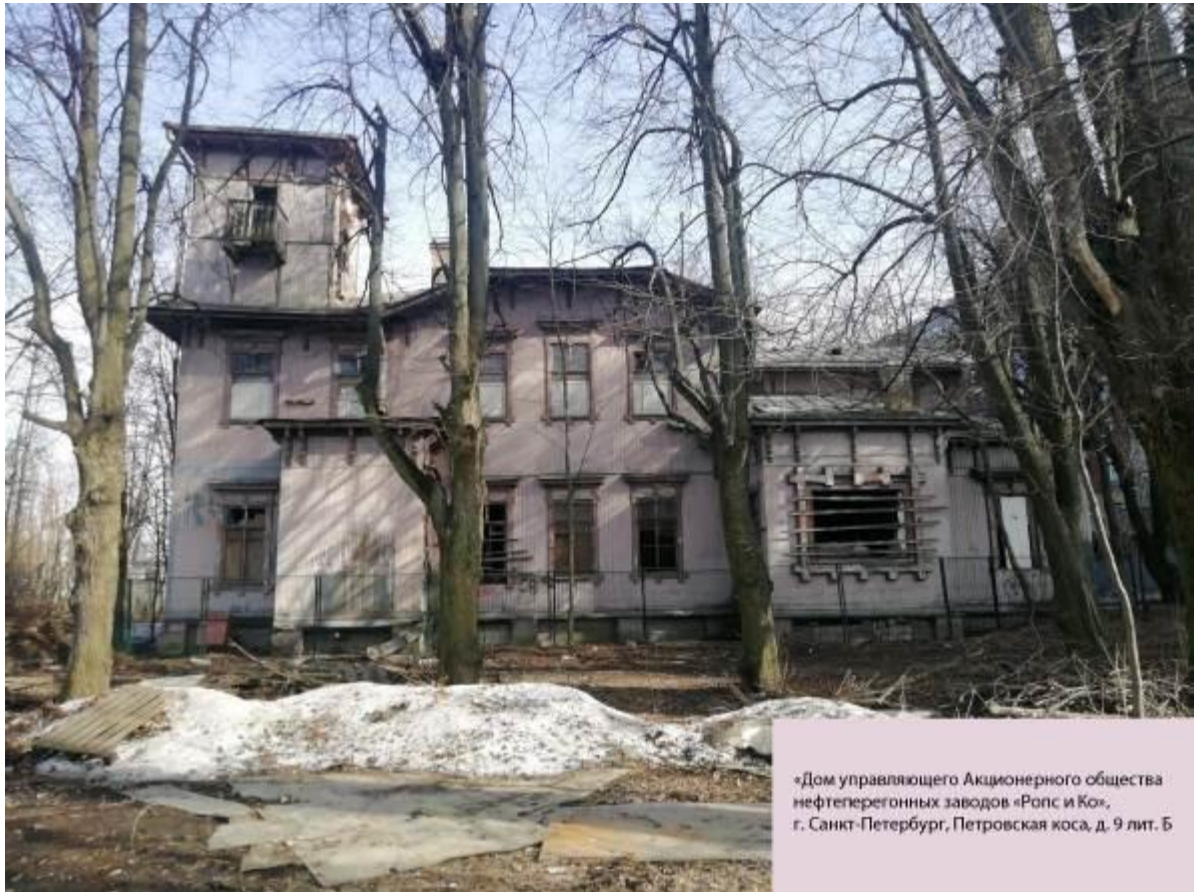
Западный фасад. Съёмка Старцевой Т.С., 22 апреля 2022 года

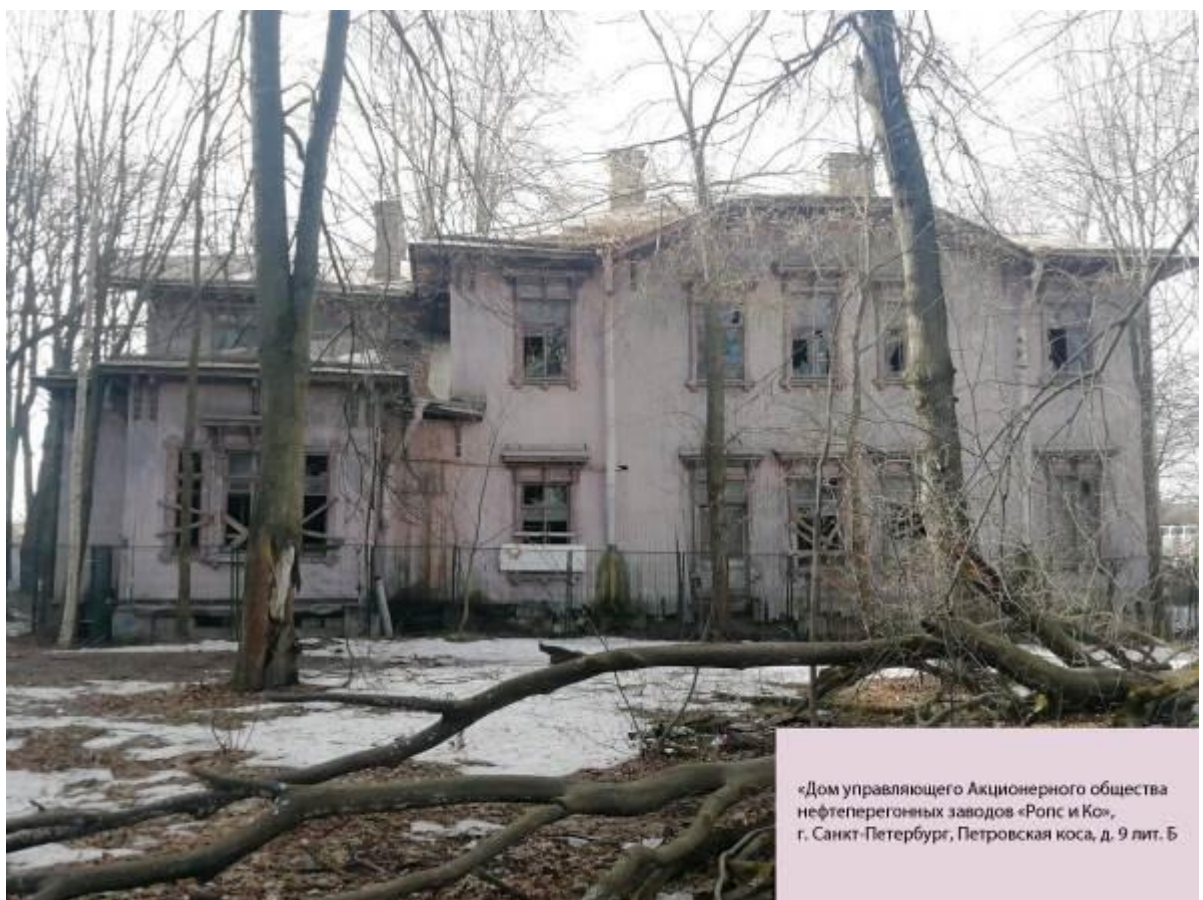
Восточный фасад. Съёмка Старцевой Т.С., 22 апреля 2022 года

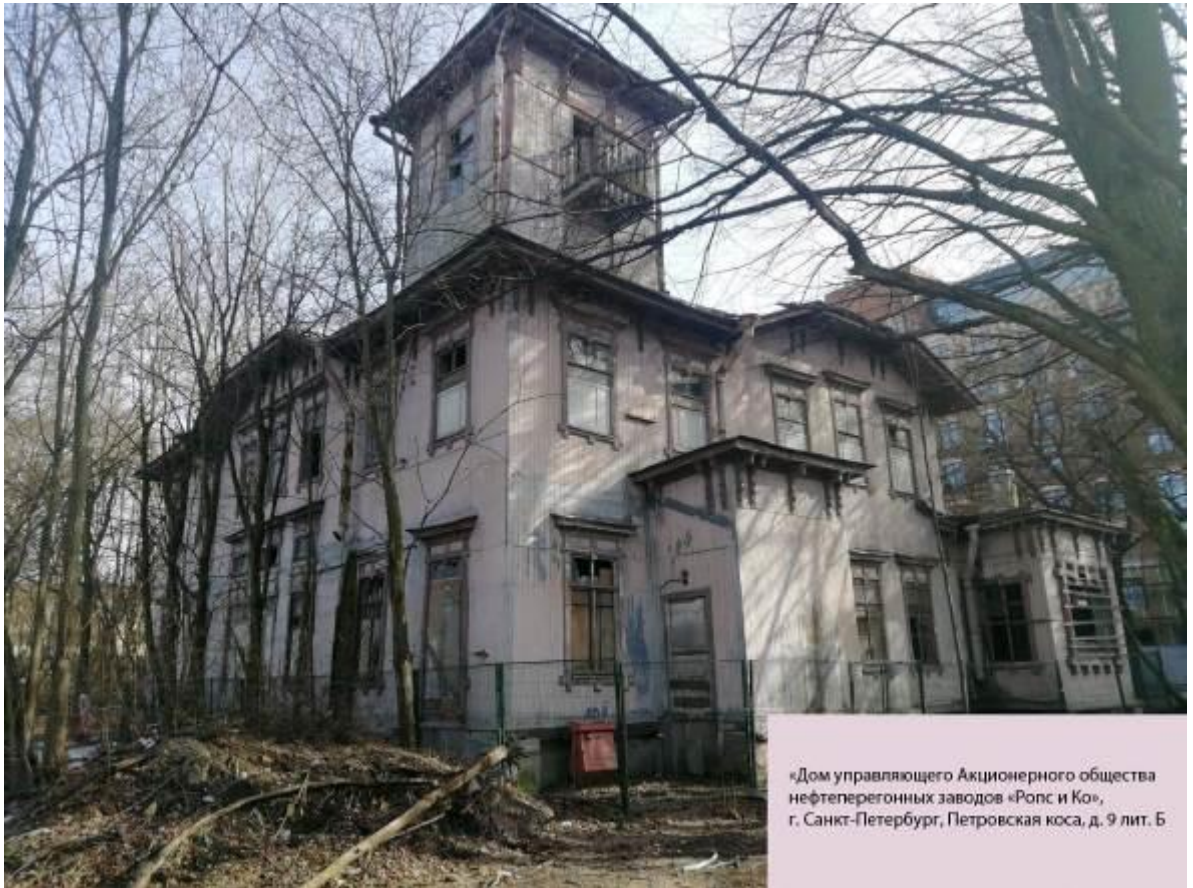
«Дом управляющего Акционерного общества нефтеперегонных заводов «Ролс и Ко», г. Санкт-Петербург, Петровская коса, д. 9 лит. Б

Северо-западный угол акцентирован квадратной в плане башенкой с аналогичной конструкцией стен, что и основной объем. Башенка накрыта металлической четырёхскатной крышей, имеющей многочисленные повреждения. Стены башни имеют отклонения от вертикали в пределах 3 градусов. На западной стороне устроен балкон в деревянных конструкциях с деревянным ограждением в виде фигурной доски. Дощатый настил пола балкона утрачен, несущие балки балкона имеют значительные дефекты. Утрачен шпиль – флагшток. Состояние башенки – аварийное.

Вид с северо-запада. Съёмка Старцевой Т.С., 22 апреля 2022 года

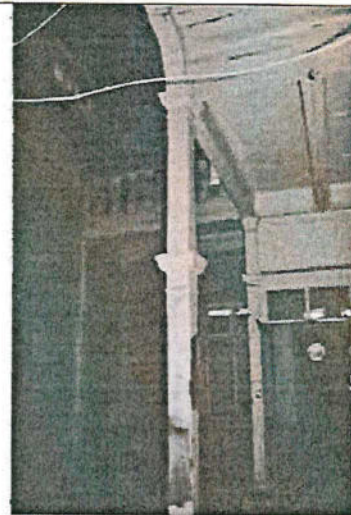
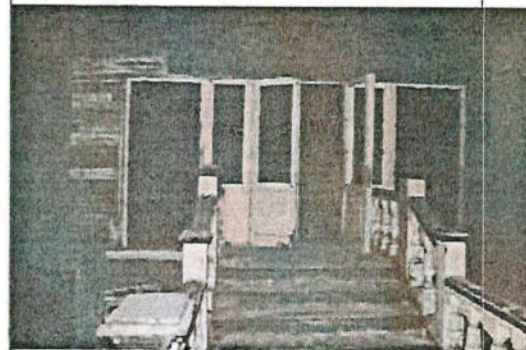
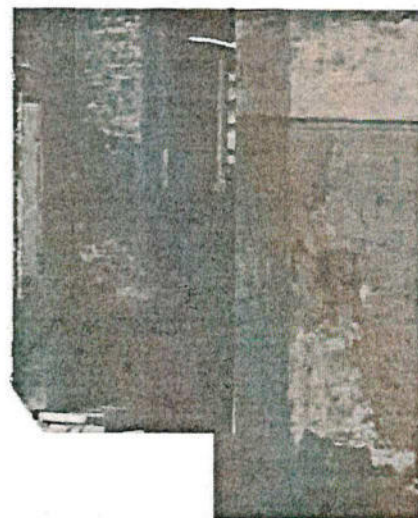
исторические конструкции печей и системы каналов дымоходов:

- местоположение,
- материал (кладка из красного кирпича),
- габариты,
- металлические детали конструкций (печные поды, рамы, вьюшки, арматура);

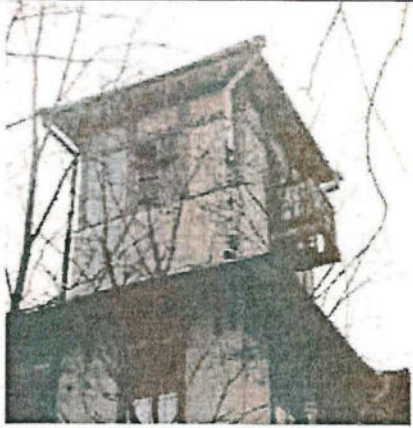
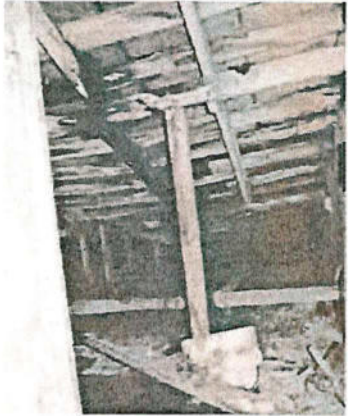
<p>исторические конструкции башни, включая пирамидальную крышу, лестницу, балкон</p> <ul style="list-style-type: none">-местоположение,-габариты-историческая система врезки, материал (дерево) <ul style="list-style-type: none">- исторические конструкции стропильной системы крыши в чердачном пространстве,- местоположение,- габариты- материал (дерево), отметки;

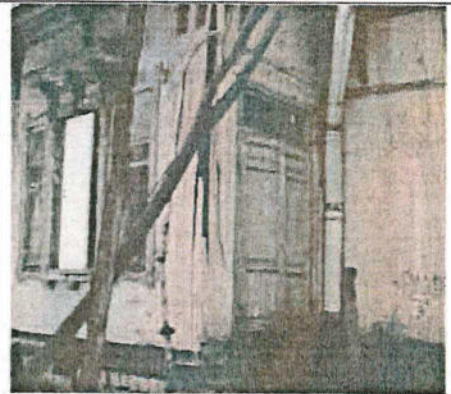
исторические оконные
заполнения:

исторические материал (дерево),
рисунок расстекловки,
профилировка коробок, рам,
калевок,

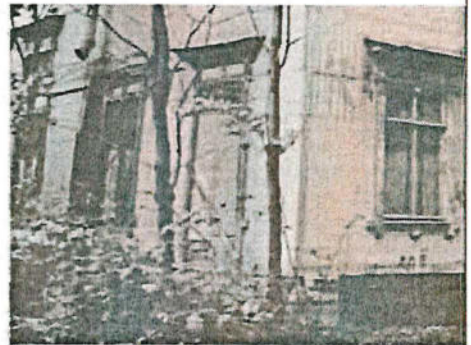
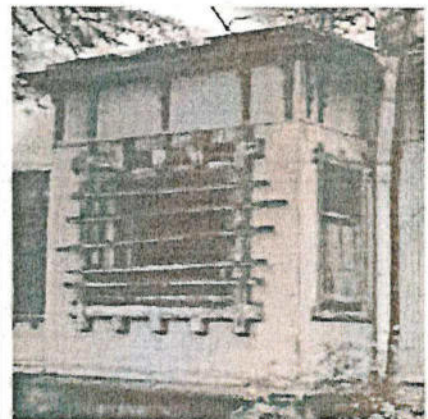
исторические дверные заполнения,
двупольные филенчатые, в том
числе с остеклением и с
остекленными фрамугами;

Сохранились наружные двери главного входа в стиле модерн – двухстворчатые, деревянные, из хвойных пород. В верхней части двери расположена прямая свето-прозрачная фрамуга, разделённая пополам широким импостом. Створки двери симметричные, на каждой по вертикали равномерно распределены четыре восьмигранника – выреза. Два верхних восьмигранника – со свето-прозрачным заполнением, два нижних зашиты фанерой. Двери покрыты множеством слоёв краски, покорежены, имеют многочисленные повреждения. На восточном фасаде в одноэтажной пристройке находятся ещё одни входные наружные двери. Они также имеют прямоугольную свето-прозрачную фрамугу, разделённую горбыльком пополам. Две створки разделены на несколько прямых филёнок. Дверь покрашена, имеет многочисленные дефекты деревянной конструкции и покраски, трещины в местах соединений деталей, утрата части фигурных профилей. На западном фасаде размещена наружная одностворчатая деревянная филёнчатая дверь. Эта дверь, судя по размерам и рисунку, выполнена в поздний период, предположительно до 1934 года. Скобяные изделия на дверях утрачены. Состояние наружных дверей – недопустимое.

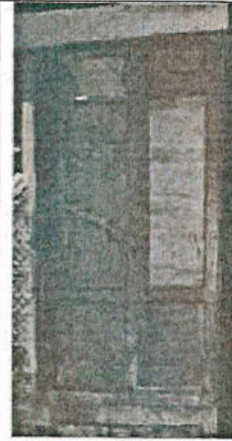
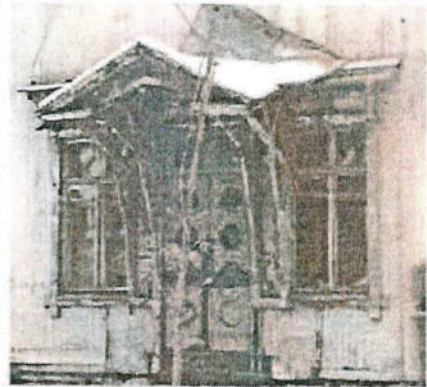
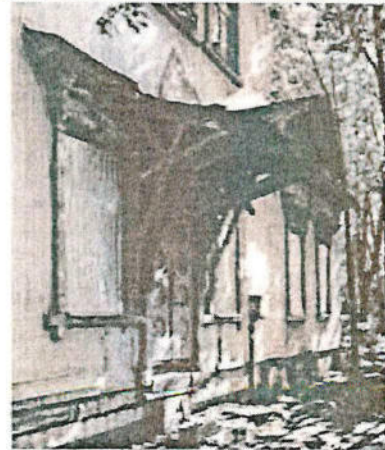
историческое декоративное
обрамление дверного проема
главного входа, в единой
композиции, включая:
двускатный козырек в виде
разорванного фронтона на
сдвоенных тесаных кронштейнах с
подшивкой калеваной доской по
нижней поверхности козырька
- историческое местоположение
- исторический материал (дерево)
- техника (резьба, теска)
- исторический материал окрытия
(металл),
- исторический рисунок, профиль,
шаг подшивки нижней поверхности
козырька.

наличники примыкающих к
входному проему по сторонам
оконных проемов, соединенные в
единую конструкцию с
обрамлением дверного проема,
прямоугольные, с прямыми
профилированными сандриками на
резных консолях, с врезанными в
наличники кронштейнами
козырька.

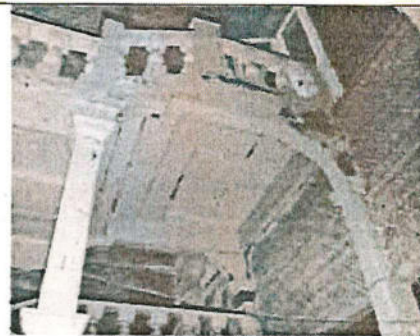
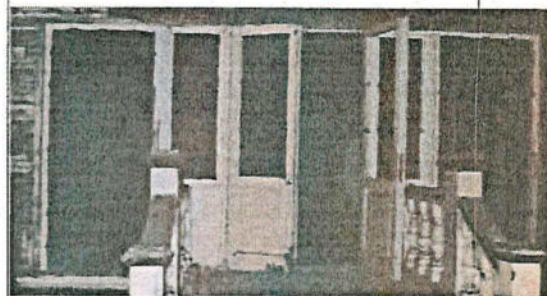
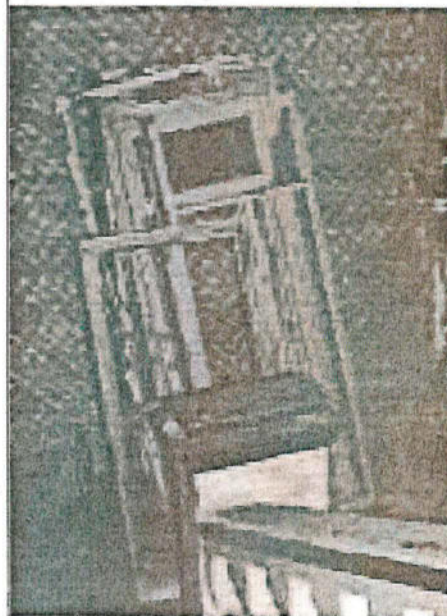
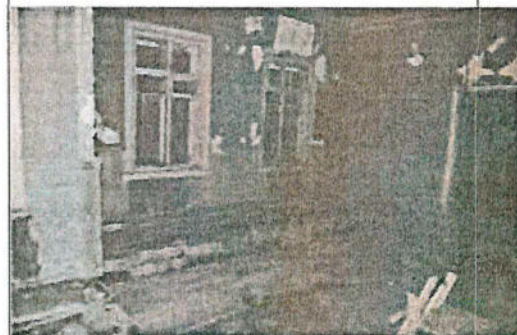
исторические заполнения дверных проемов (в том числе, снятые с исторических мест) исторические:

- тип (филенчатые), в том числе с остеклением, с остекленными фрамугами,
- местоположение,
- габариты,
- профили коробок, рам, калевок, филенок, отбойников.
- материал (дерево)
- колористическое решение (по результатам стратиграфических расчисток);

Сохранилось несколько внутренних межкомнатных дверей, выполненных в едином стиле. Они имеют три прямые глухие филёнки, выполнены из хвойных пород древесины и окрашены светлой эмалью. Наличники на дверях имеют фигурный профиль, ручки на дверях отсутствуют. Наблюдаются многочисленные дефекты окрасочного слоя, подтеки, шелушения, наплывы за счёт многократных ремонтов и покрасок, трещины в местах соединений деталей. Состояние внутренних межкомнатных дверей – ограниченно-работоспособное.

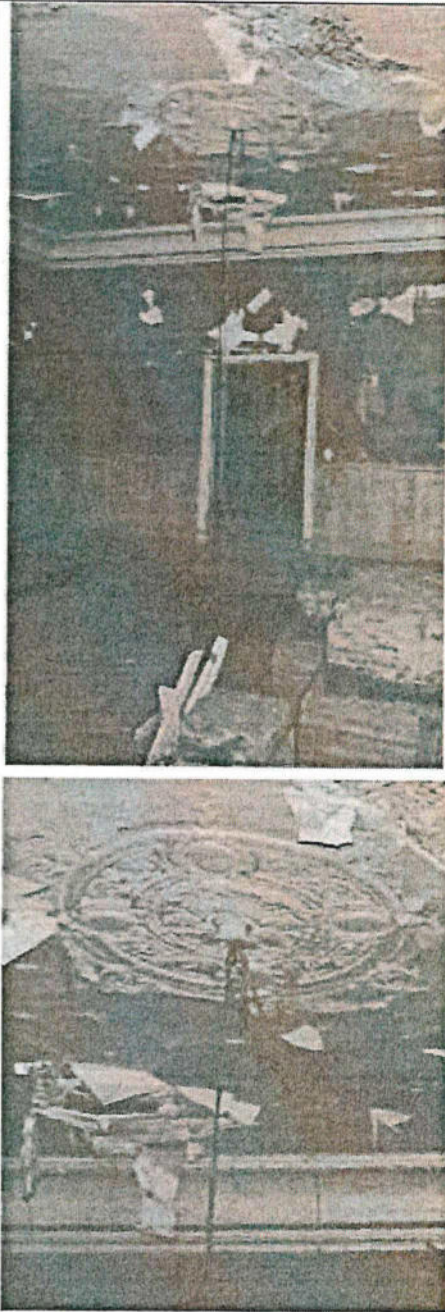
<p>историческая комплексная декоративная отделка интерьера 1 этажа восточной части здания, в том числе:</p> <p>отделка нижних частей стен филенчатыми панелями, горизонтального и вертикального направления с общей направлением с общей горизонтальной тягой по верхней границе панелей (местоположение, нижние отметки, габариты, профилировка)</p> <p>исторический характер отделки верхних частей стен: гладкая штукатурка по дранке, клеевая окраска,</p> <p>исторический штукатурный лепной декор венчающих частей стен и потолка</p> <ul style="list-style-type: none"> - падуга с рельефной тягой и порезкой (местоположение, размеры, рисунок, профили, материал – штукатурка), - декор потолка – рельефный лепной орнамент в углах интерьера и потолочная розетка в стилистике модерна с крюком для крепления люстры (исторические местоположение, рисунок – геометрический и растительный орнамент, материал – штукатурка, материал крюка – металл), <p>историческое колористическое решение интерьера (по результатам стратиграфических расчисток);</p>

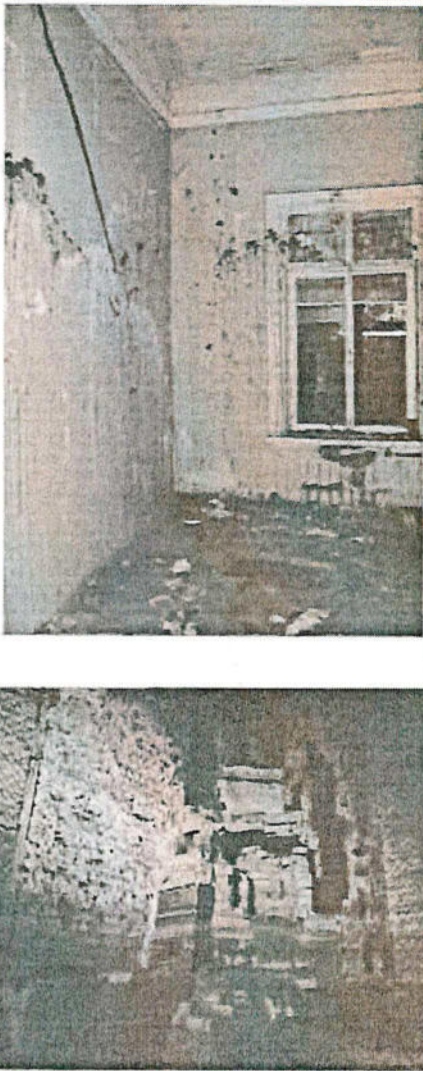
<p>исторический декор завершения стен и потолка – профилированная падуга и зеркало потолка интерьера комнаты 1 этажа (материал штукатурка, местоположение, профили;</p> <p>Историческая форма (габариты, конфигурация в плане, остатки изразцовой отделки) угловых и пристенных печей.</p>

В доме на дату строительства и позже была дровяная система отопления. Для этих целей в здании было построено пять кирпичных угловых печей, облицованных изразцами. Все печи сегодня имеют значительные разрушения. Изразцы полностью утрачены. Состояние печей признано недопустимым.

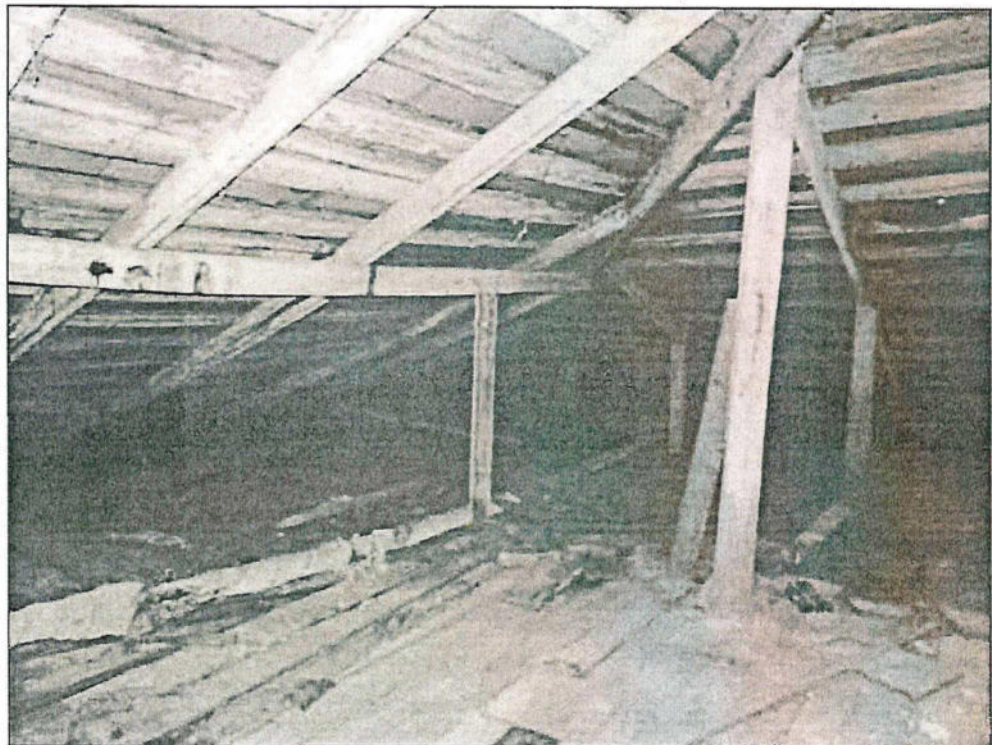
5. Стропильная система. Фрагмент.

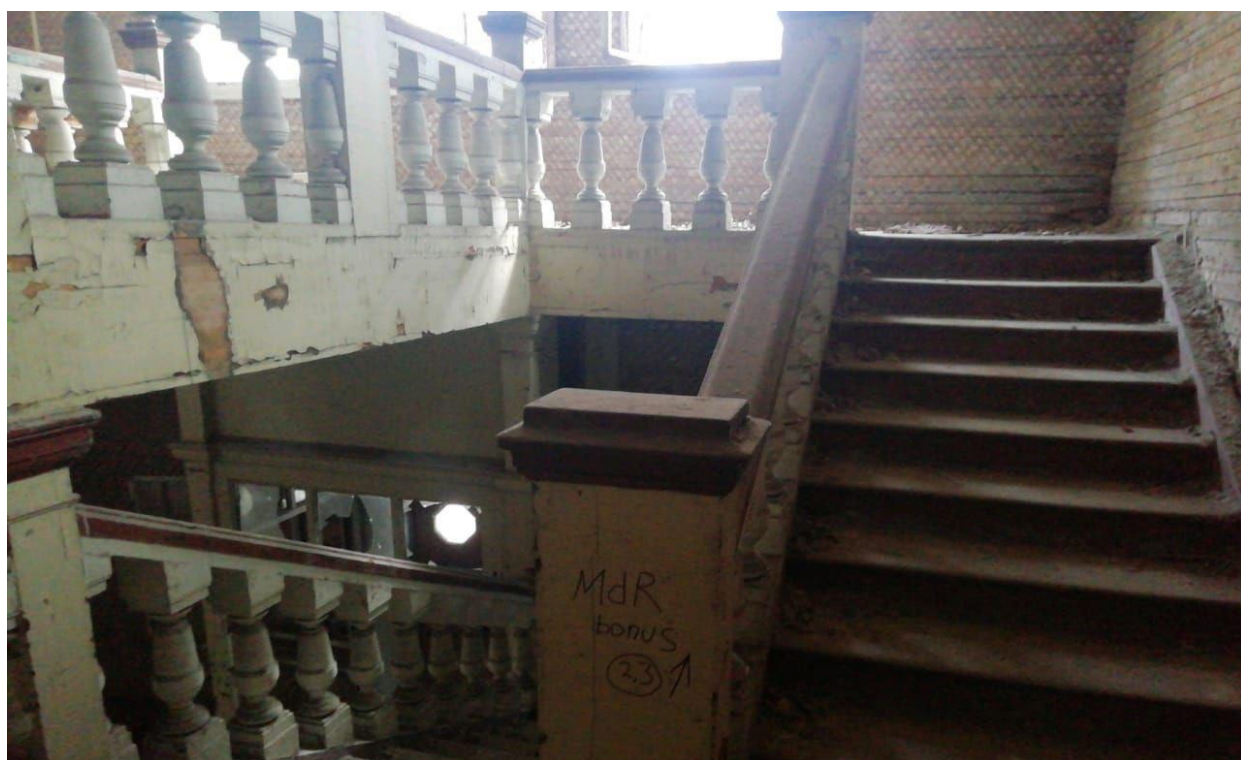
«Дом управляющего Акционерного общества нефтеперегонных заводов «Ропс и Ко». Интерьеры. Лестница. Фото ноябрь 2021 года.

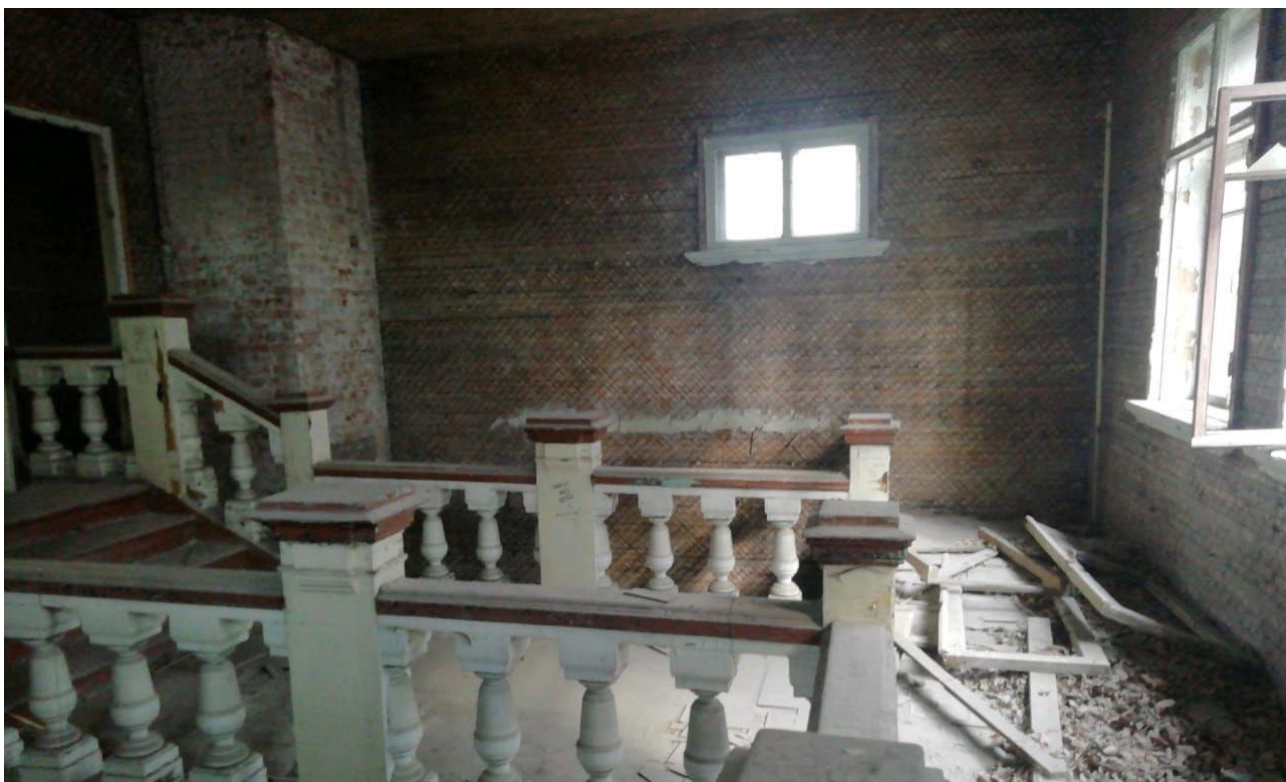
«Дом управляющего Акционерного общества нефтеперегонных заводов «Ропс и Ко».
Интерьеры. Лестница. Фото ноябрь 2021 года.
