АКТ

по результатам государственной историко-культурной экспертизы проектной документации на проведение работ по сохранению объекта культурного наследия регионального значения «Дом Г.Г. Елисеева», расположенного по адресу: г. Санкт-Петербург, улица Ломоносова, дом 14, литера А - «Проект на проведение работ по приспособлению для современного использования объекта культурного наследия регионального значения «Дом Г.Г. Елисеева», в части перепланировки помещения 1-Н под размещение кафе доготовочного типа по адресу: г. Санкт-Петербург, улица Ломоносова, дом 14, литера А, пом. 1-Н», выполненный в 2022 г. ООО «ПЕТРОГРАДПРОЕКТ». ШИФР 5/П-21.

– проектная документация, на проведение работ по сохранению объекта культурного наследия регионального значения «Дом Г.Г. Елисеева», расположенного по адресу: г. Санкт-Петербург, улица Ломоносова, дом 14, литера А - «Проект на проведение работ по приспособлению для современного использования объекта культурного наследия регионального значения «Дом Г.Г. Елисеева», в части перепланировки помещения 1-Н под размещение кафе доготовочного типа по адресу: г. Санкт-Петербург, улица Ломоносова, дом 14, литера А, пом. 1-Н», выполненный в 2022 г. ООО «ПЕТРОГРАДП

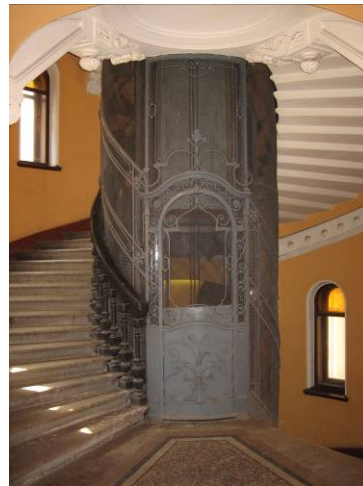
парадная лестница –
местоположение (по
центральной оси лицевого
фасада), тип и конфигурация
(одномаршевая, винтовая),
материал ступеней (лещадная
плита);

ограждение лестницы –
материал (дерево), техника
исполнения (токарная работа),
рисунок (балясины с
композитным капителями),
цвет (черный);

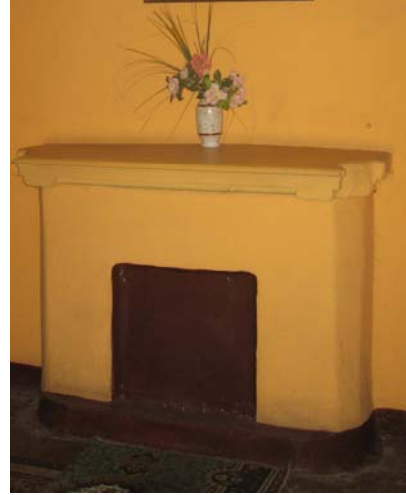
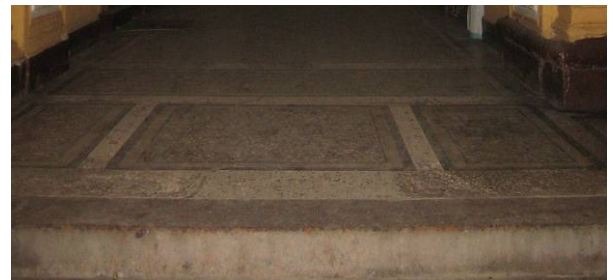
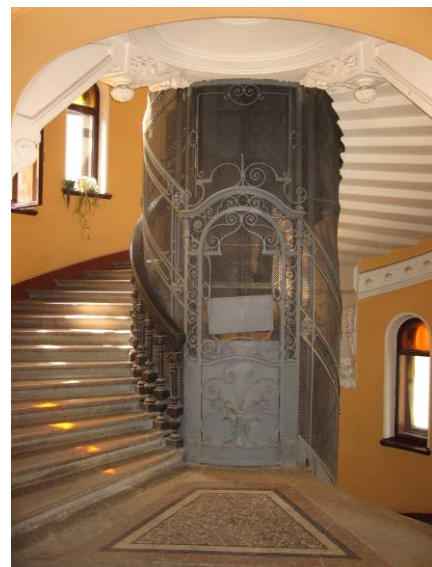
шахта лифта – местоположение, конфигурация (круглая в плане), габариты; решетка, накладные детали, двери – материал (металл), техника исполнения (ковка, литье), рисунок (растительный орнамент, цветочные розетки, завитки);

Оригинальное оформление шахты лифта фигурными чугунными элементами, прекрасной чугунной работы вплетены цветочные мотивы. Шахту лифта обвивает винтовая лестница.
