Акт

по результатам государственной историко-культурной экспертизы проектной документации на проведение работ по сохранению объекта культурного наследия федерального значения «Корпуса жилые (каре) с угловыми церквями» в составе объекта культурного наследия федерального значения «Смольный монастырь», местоположение: город Санкт-Петербург, Смольный проезд, д. 1, лит. Б: «Проектная документация по реставрации и ремонту коридора второго этажа объекта культурного наследия федерального значения «Смольный монастырь. Корпуса жилые (каре) с угловыми церквями», находящегося по адресу: Санкт-Петербург, Смольный проезд, д. 1, лит. Б, под. 9», шифр: 20/21/КОЭ/44/МП/1, разработанной ООО «М.Г. Прайват Реконстракшн», в 2022 году

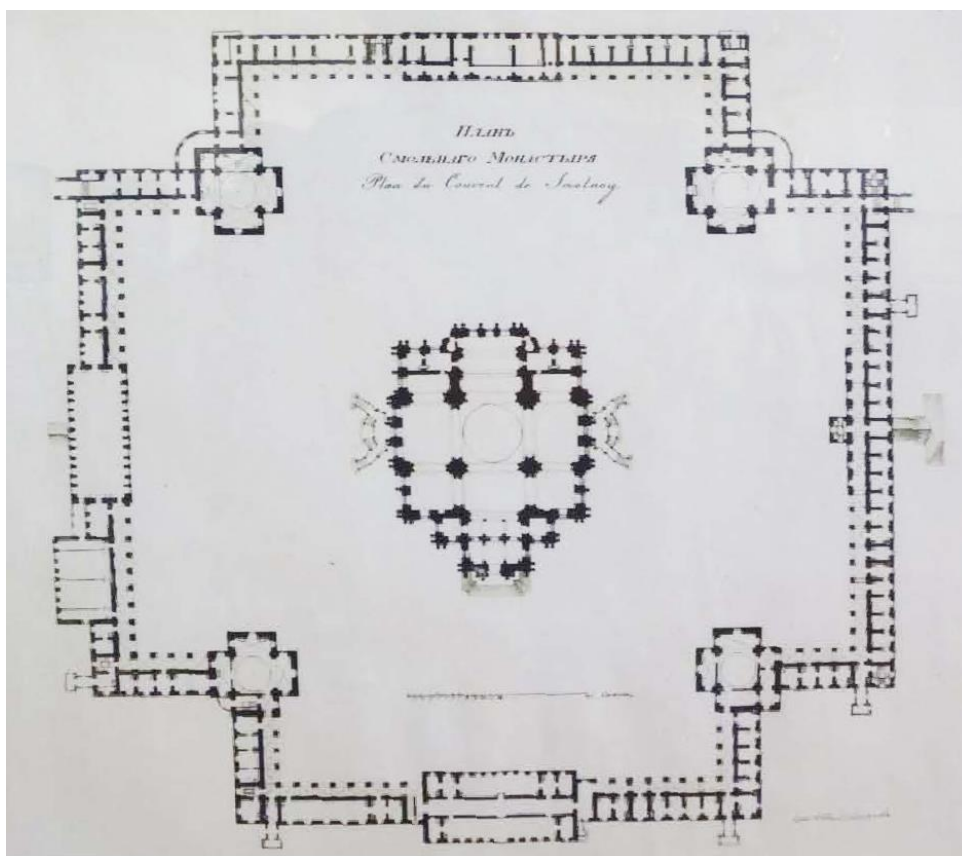
Илл. 7. План Смольного монастыря. Чертеж Ф.Б. Растрелли.

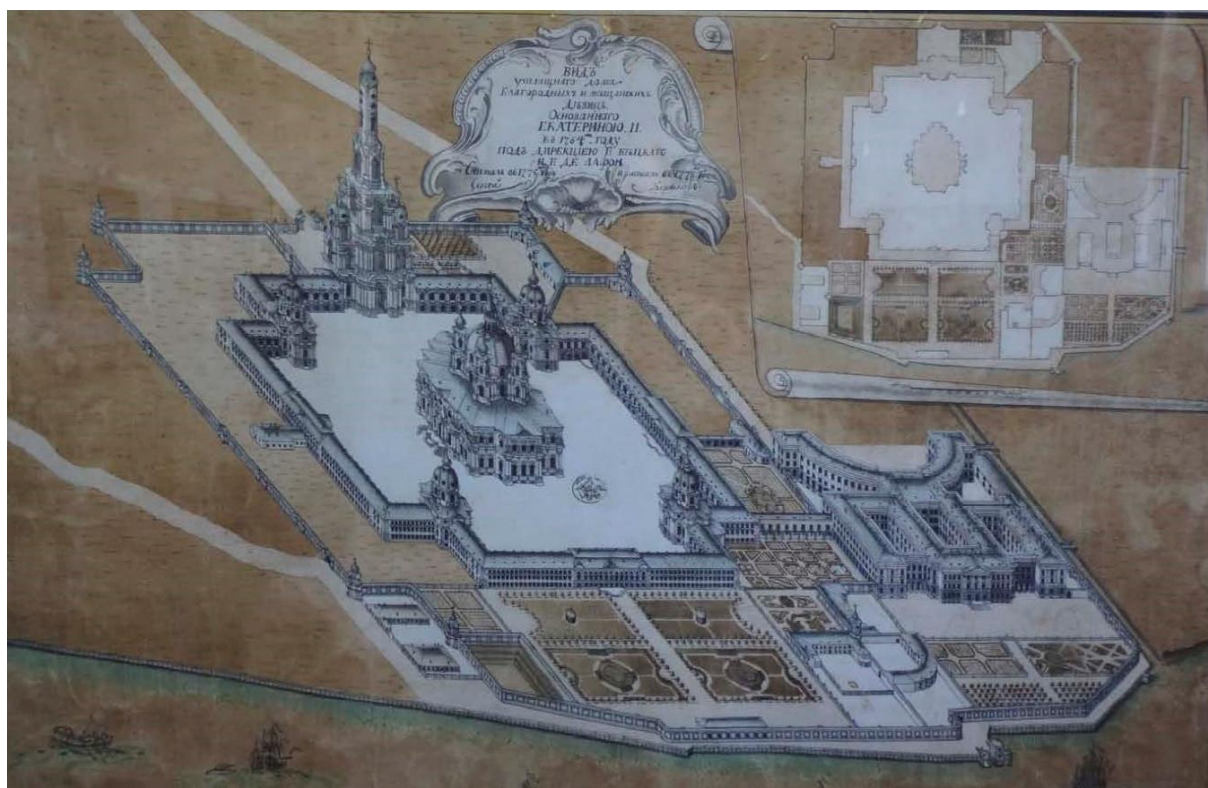
Илл. 8. Смольный монастырь. Перспективный вид и план. Берников С.П. 1778 г.

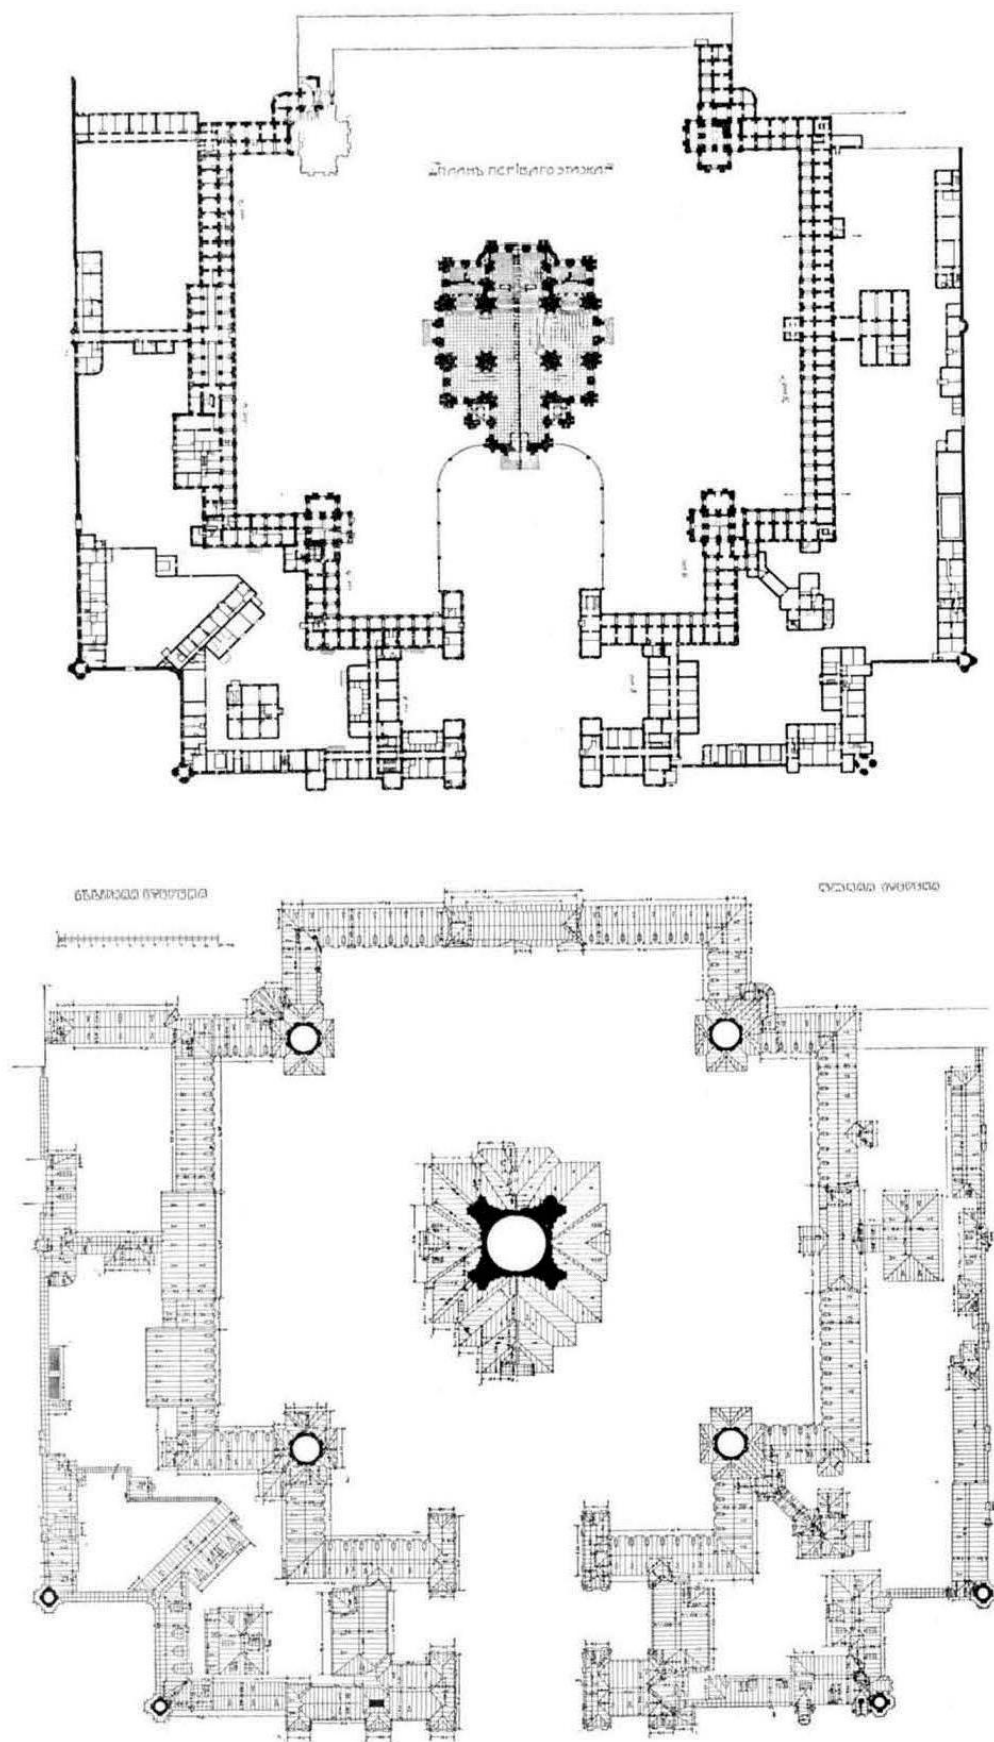
„Смо́льный монастырь“, постр. гр. Растрелли в 1748—1757 гг.
Обмеры с натуры. Е. С. ПАВЛОВЪ, Архитект.-Художн.

Илл. 9. Обмер Смольного монастыря начала XX века. Арх. Е.С.Павлов. Ежегодник 1908 г. Общества архитекторов-художников.

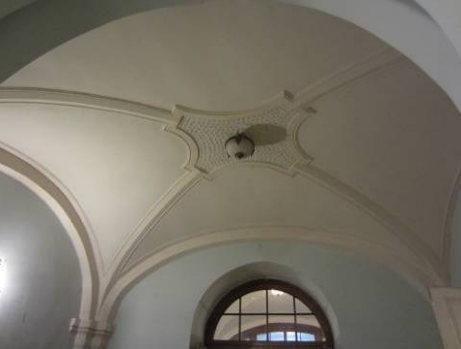
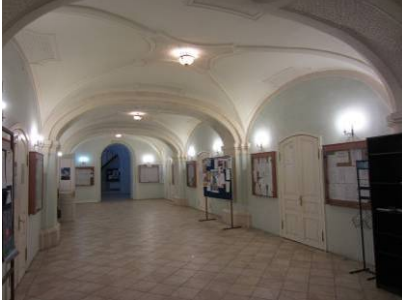
3.	<p>Конструктивная система здания:</p>	<p>наружные и внутренние кирпичные капитальные стены;</p> <p>своды – местоположение, габариты, конфигурация:</p> <p>крестовые, в т.ч. на подпружных арках – местоположение (п.№8, 43-Н (пом.1 – 10,); п.№7, 34-Н (пом. 1-4, 40,43,46, ; п.№5-6, (пом. I, III- XI, XVI),</p>

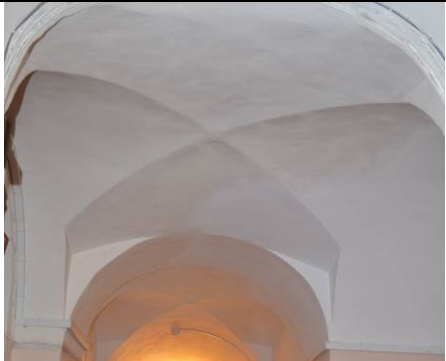
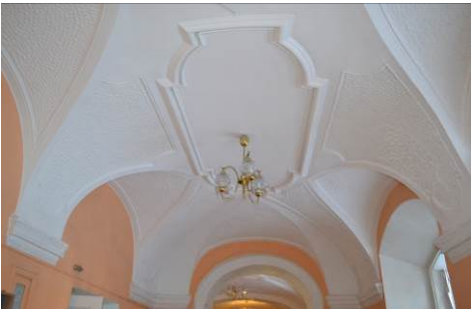
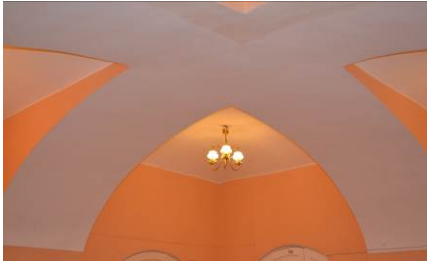
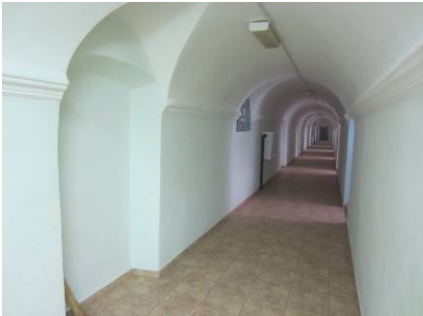
1	2	3	4
		<p>коробовые, в том числе с распалубками;</p> <p>коробовые с распалубками (под.№8 43-Н (пом. 19-24, 69, 71,72,) ; п.№7, 34-Н (пом 10-17, 28-35) ; п. 9, 1-Н (пом. 99, 118, 149, 164,; п.№5-6 (пом. 212-235-Н</p> <p>сомкнутый свод – местоположение (помещения под угловыми церквями в уровне 1-го этажа - сомкну (34-Н, пом. 53; 43-Н, пом. 12, 77), габариты;</p> <p>цилиндрические своды с распалубками - местоположение (3-ий этаж (43-Н (пом.179, 202)), деревянные, оштукатурены;</p> <p>полуциркульные своды в уровне 3-го этажа;</p>

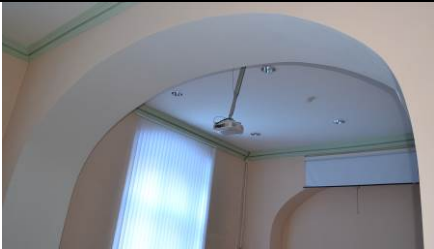
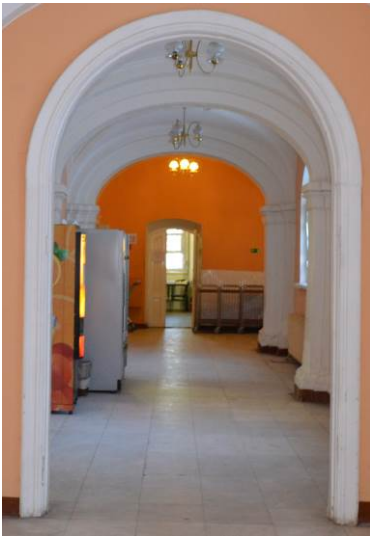
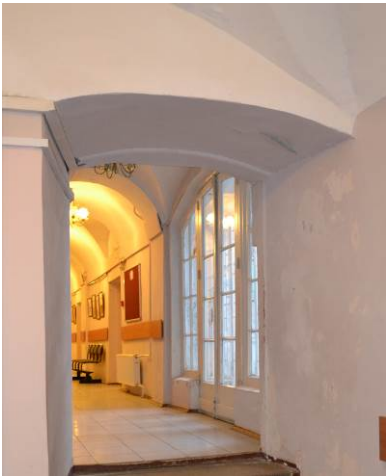
1	2	3	4
		<p>арочные проемы – местоположение, габариты, конфигурация (полуциркульные, трехцентровые, лучковые);</p> <p>перекрытия церквей – зонтичный купол, разделенный на вспарушенные секторы, с распалубками;</p>

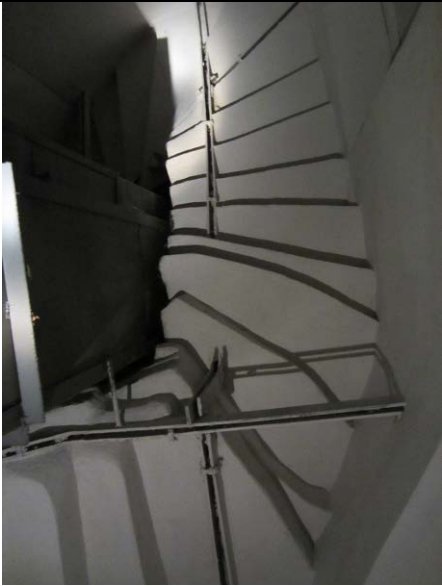
1	2	3	4
		<p>лестница (доступ ограничен, подъезд №7) - местоположение (восточное каре, северная лестн. (34-Н: пом в уровне 2-го этажа – №57), габариты, конструкция (в уровне 1-го этажа на столбах ползучих арках; в уровне 2-3-го этажей – двухмаршевая), ступени поздние – в уровне 1-го этажа;</p>

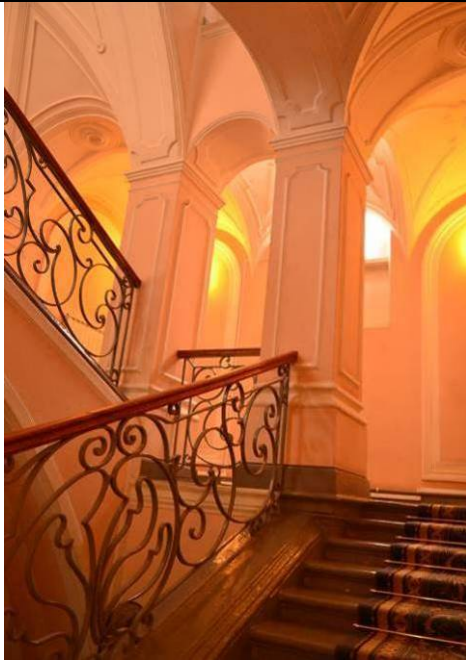
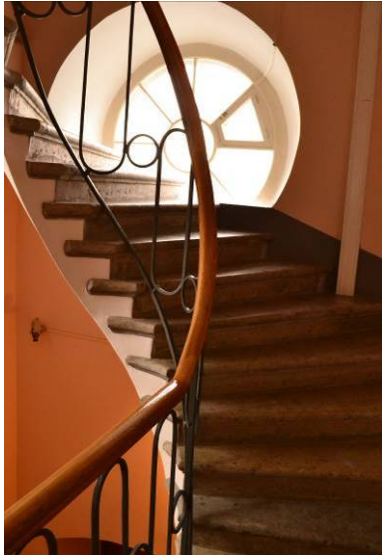
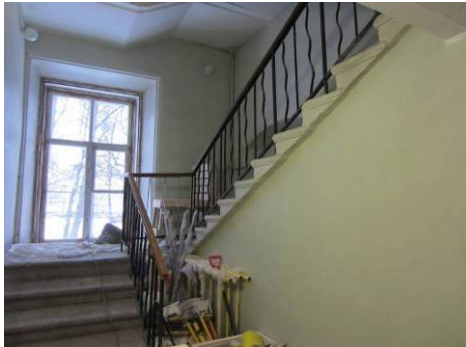
1	2	3	4
		<p>парадная лестница (Л-10, подъезд №6) – местоположение, габариты, конструкция (по сводам, на столбах, марши на ползучих сводах с распалубками, площадки на парусных сводах); тип (трехмаршевая, с забежными ступенями), материал ступеней (лещадная плита); оформление (пилоны оформлены штукатурными филенками с выкружками; арки и своды со штукатурным оформлением); ограждение – габариты, материал и техника исполнения (кованый черный металл), рисунок (волютообразные завитки); латунные стержни и ковродержатели;</p> <p>полуvinтовая лестница (подъезд № 6) с известняковыми забежными ступенями, металлическим ограждением (ведущая к юго-западной церкви);</p> <p>лестница – местоположение (подъезд №7, со 2-го на 3-ий этаж, 34-Н: пом. 90,91,92,105,106), габариты;</p>

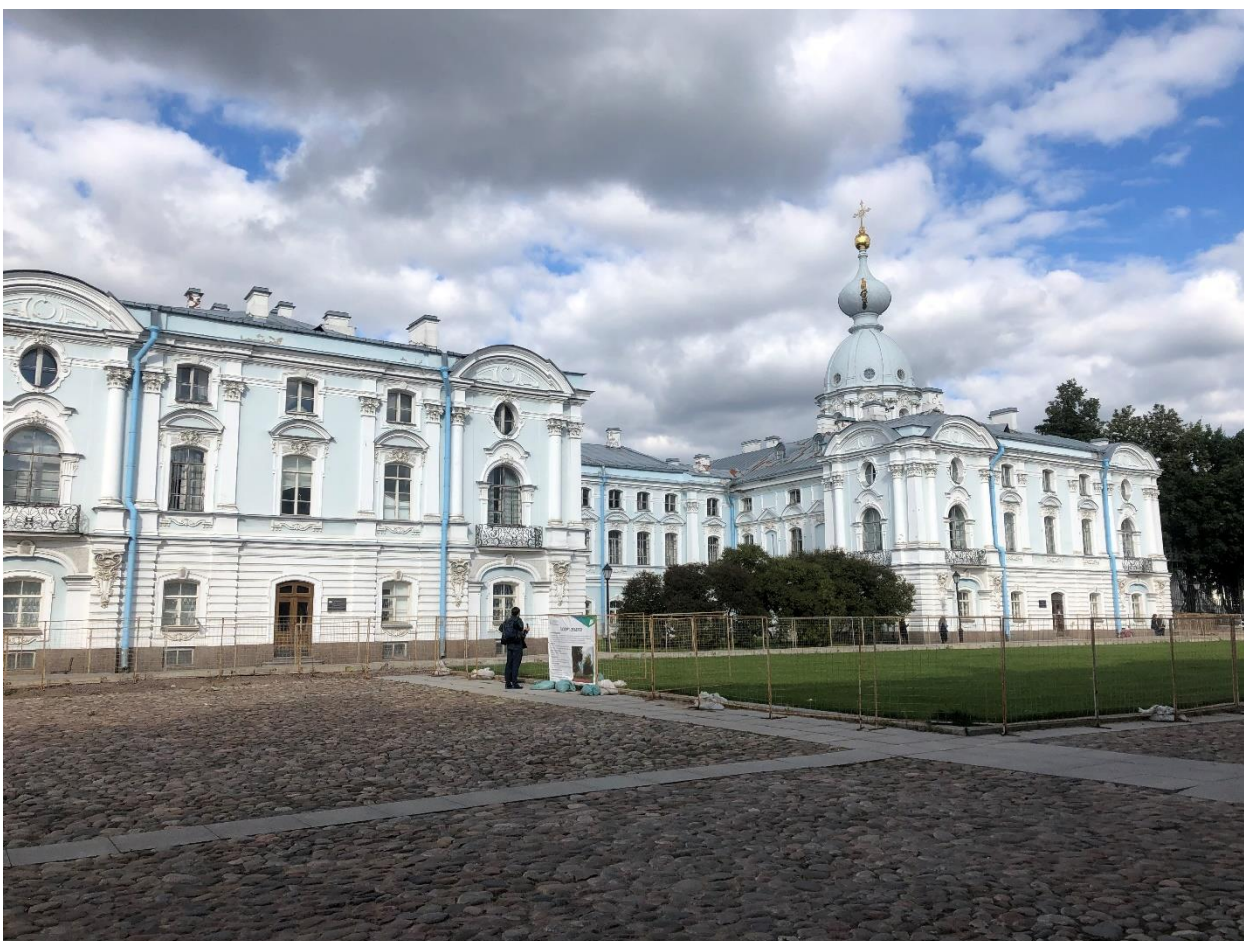
Фото 1. Панорамный вид объекта культурного наследия со стороны пл. Растрелли.

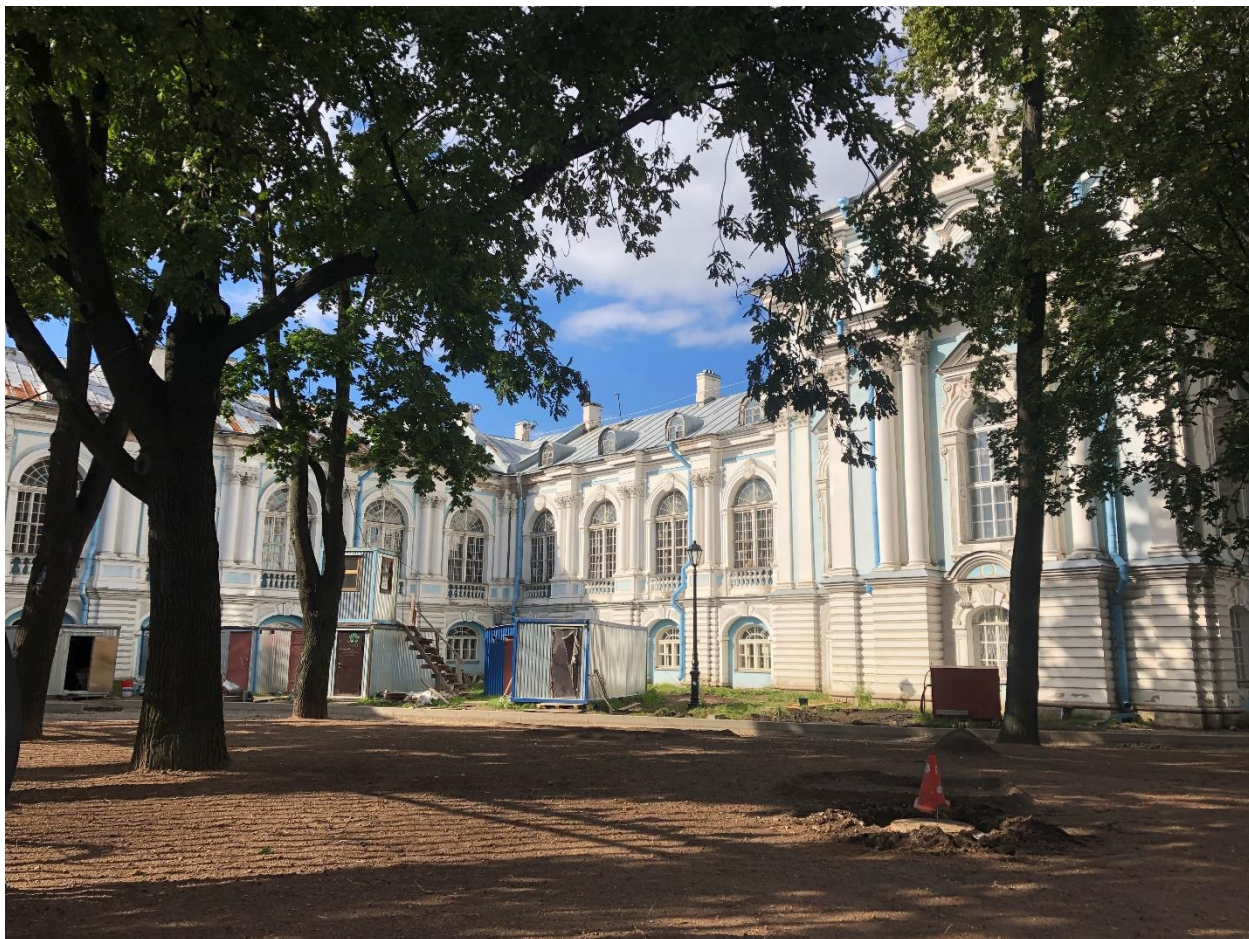
Фото 2. Вид на северные корпуса (первое каре), подъезд № 9.

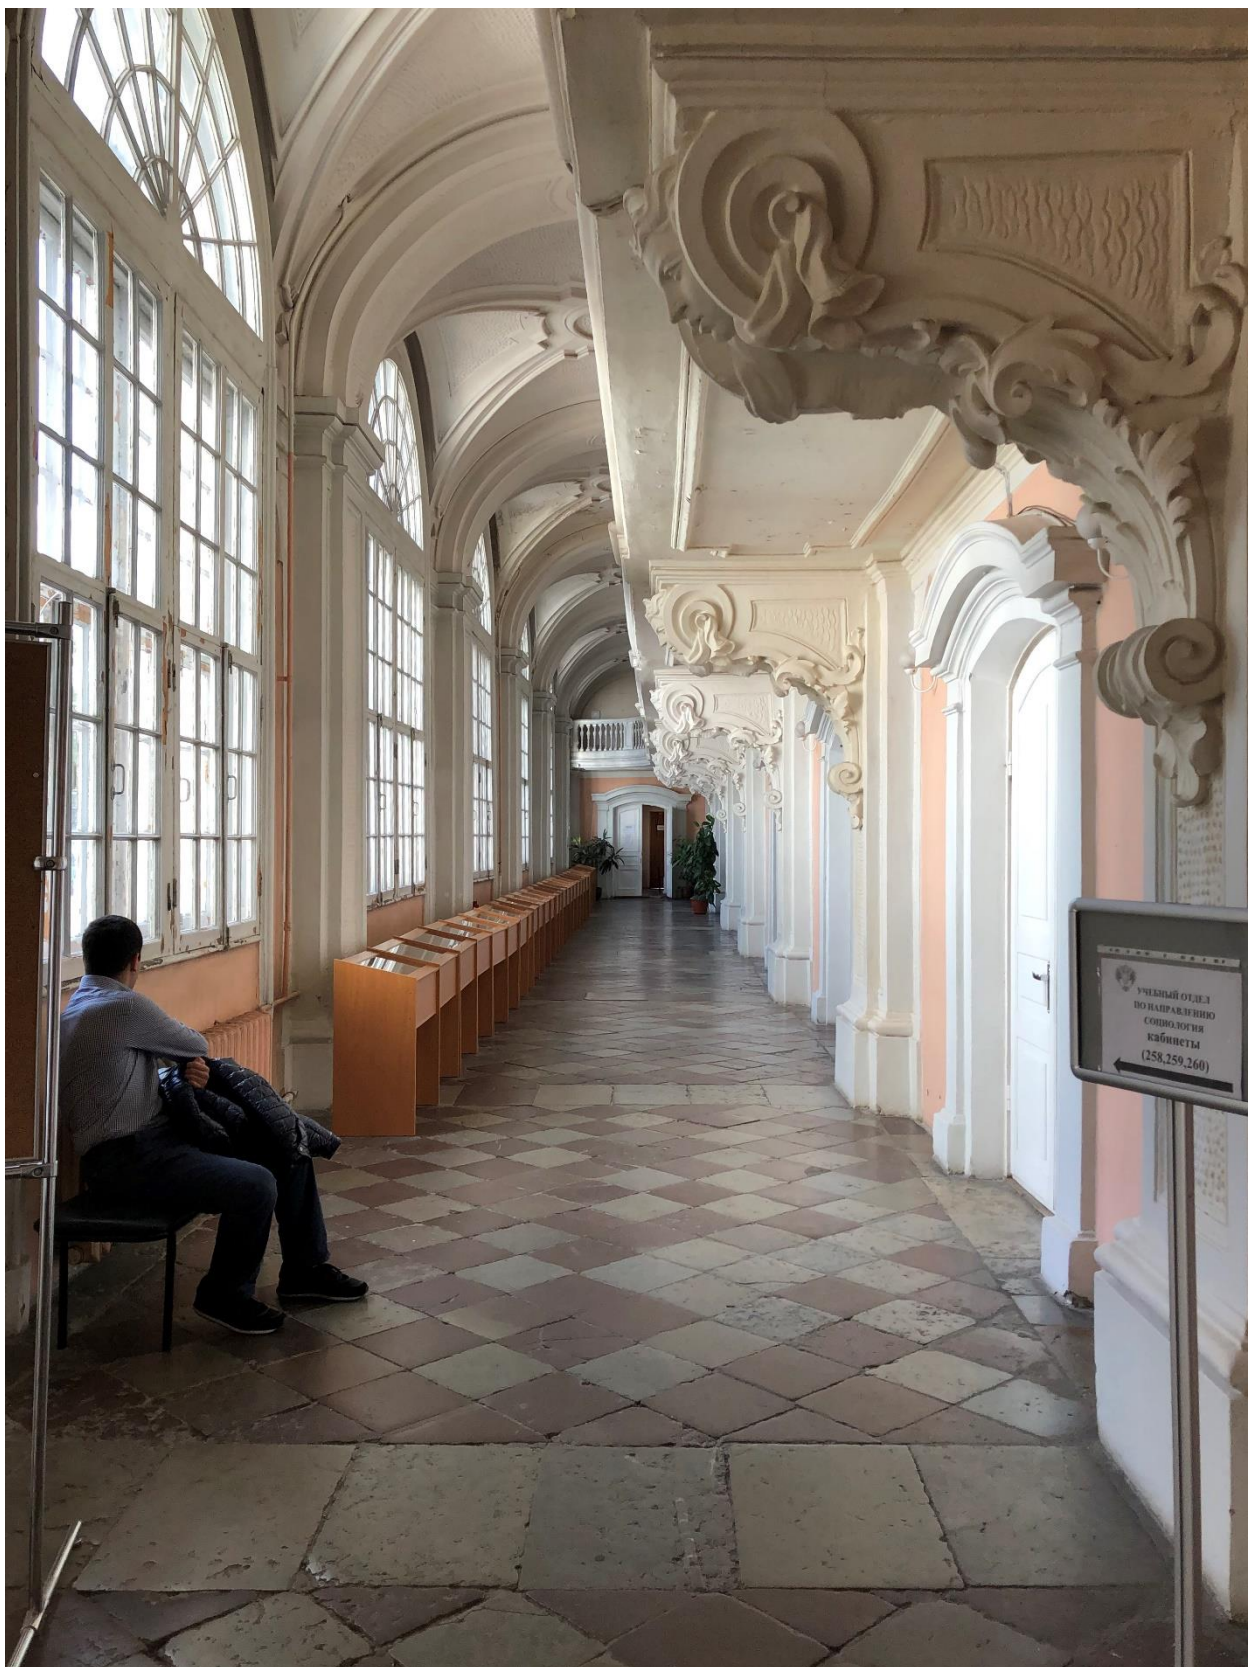
Фото 1. Вид на южную часть коридора.

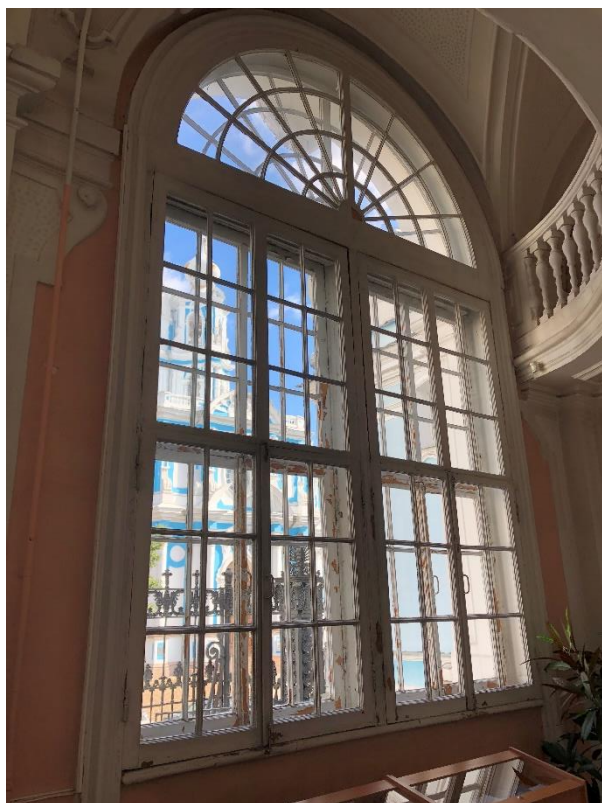
- *столярные заполнения – оконные рамы, подоконные доски, наличники* выполнены из древесины хвойной породы, окрашены красочными составами на масляном и синтетическом связующем. Основные дефекты: многослойность отделочных покрытий, отслоение, шелушение, утрата окрасочного слоя, искажение профилей калёвок, загрязнение поверхности древесины в зонах отсутствия красочных слоев, трещины на участках сопряжения элементов, трещины в древесине, сколы, отщепы, утраты древесины рам и подоконных досок, перекосы рам и неплотность притворов, деструкция, разуплотнение, биопоражение древесины оконных рам, коробок и подоконных досок;

Фото 2. Вид на заполнение оконного проема в южной части коридора.

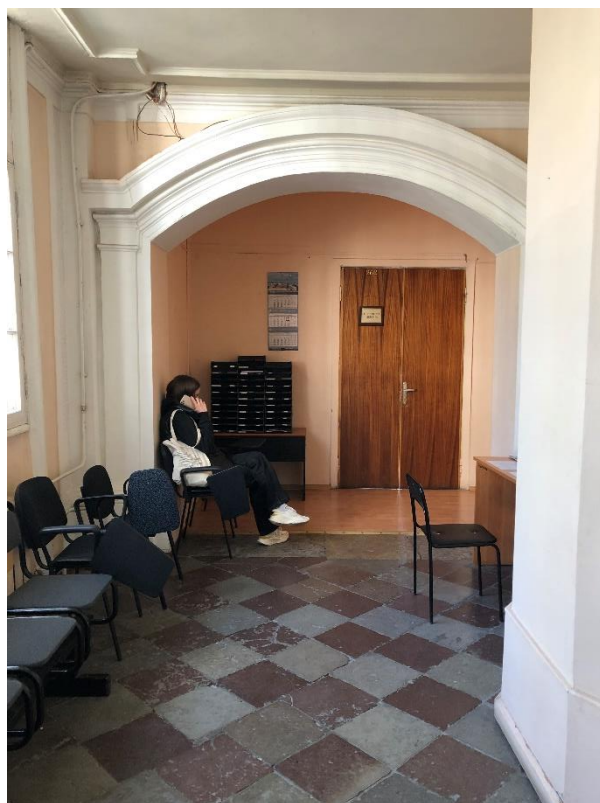
Фото 3. Южная часть коридора.

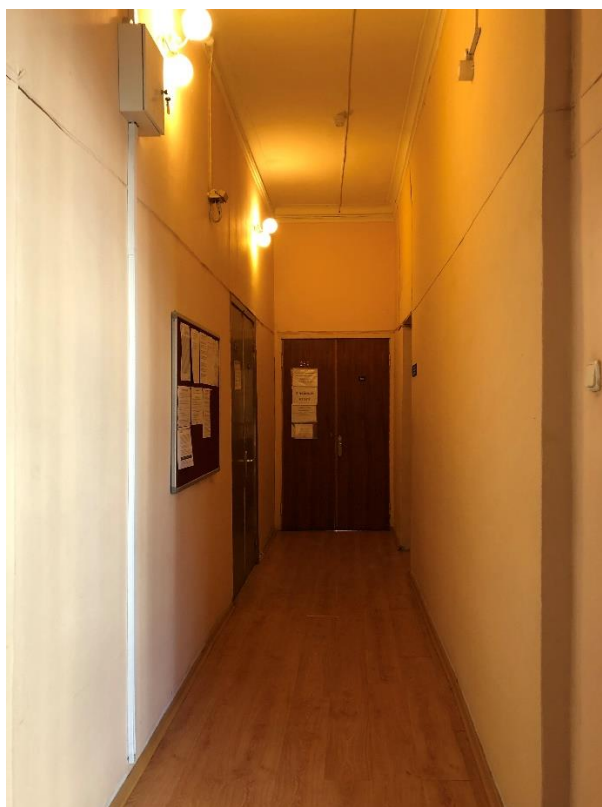
Фото 4. Малый коридор. Вид на запад.

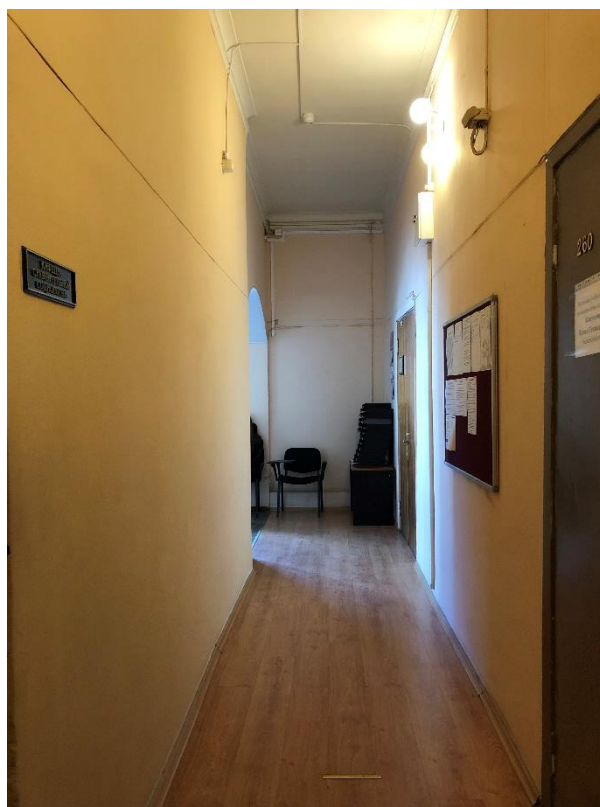
Фото 5. Малый коридор. Вид на восток.

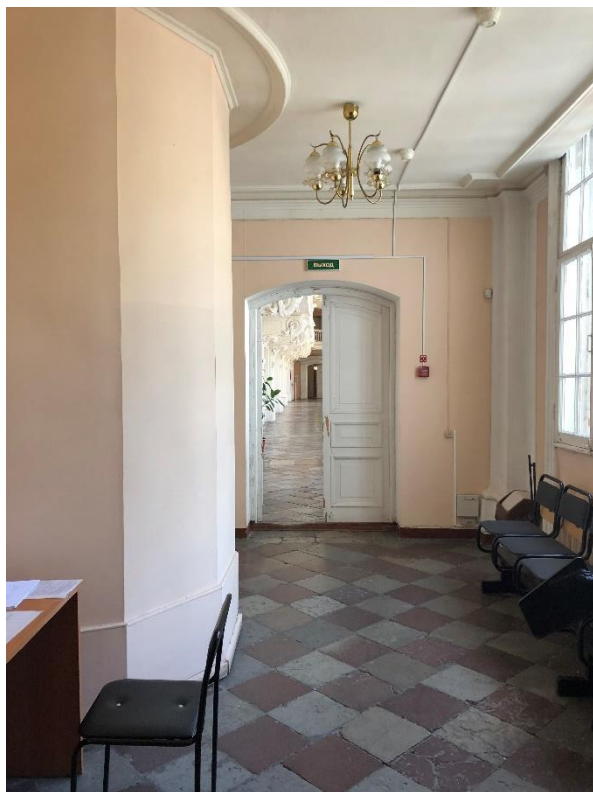
Фото 6. Южная часть коридора.

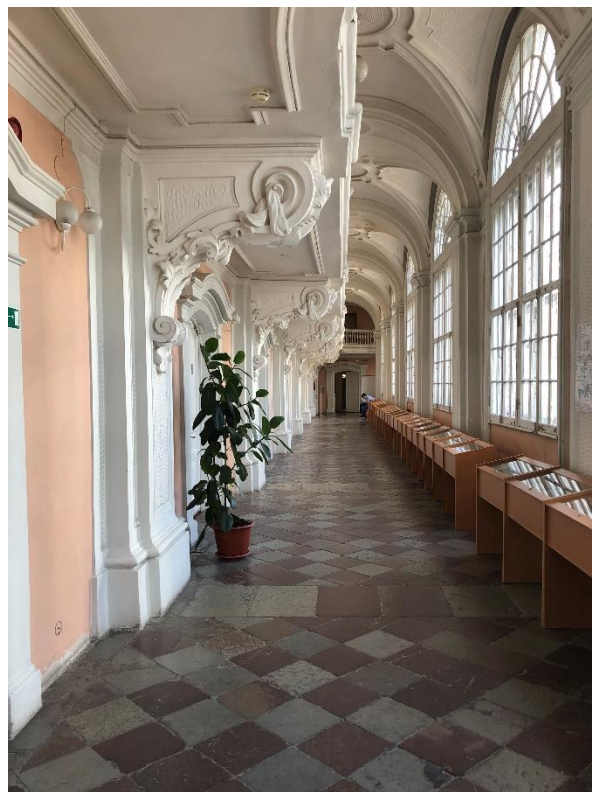
Фото 7. Южная часть коридора. Вид на север.

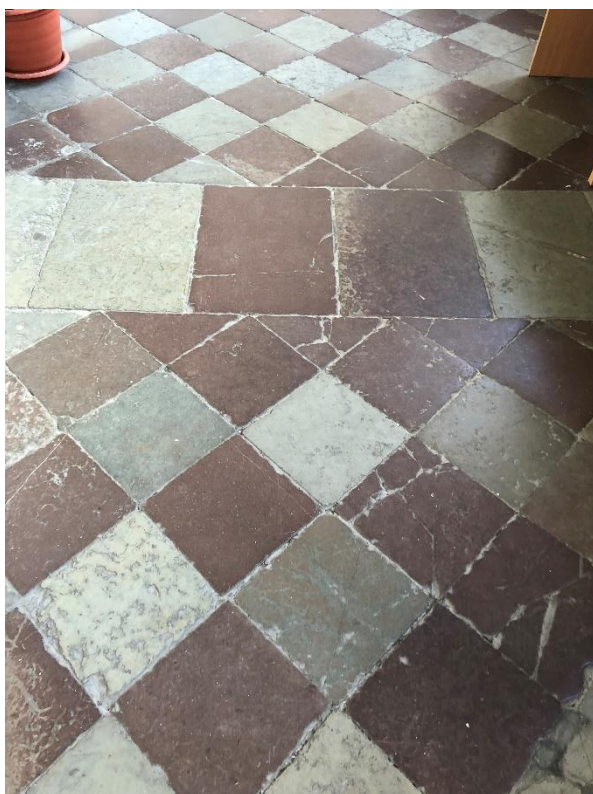
- *напольное покрытие из известняковых плит.* Основные дефекты: формирование неровной фактуры вследствие утраты каменного материала, выбоины, каверны, разломы плит, фрагментация плит множественными трещинами, сколы по краям плиток, утраты камня, утраты раствора из швов между плитами, единичные отслоения плит от основания.

Фото 8. Покрытие пола из известняковых плит.

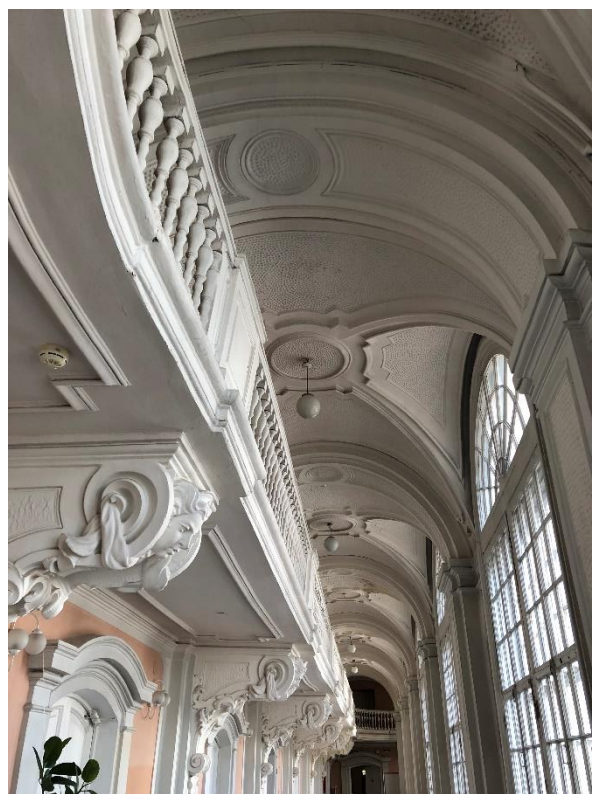
- перекрытие в границах обследования – сводчатое кирпичное, крестовые и цилиндрические своды с распалубками; полуциркульные арки с профилированными импостами, опирающиеся на раскрепованные пилястры. Техническое состояние перекрытия – работоспособное: следы протечек на поверхности штукатурного слоя, трещины в теле кирпичного свода, шелушение красочного слоя, механические повреждения конструкции;

Фото 9. Вид на цилиндрический свод с распалубками в коридоре, в южной части.

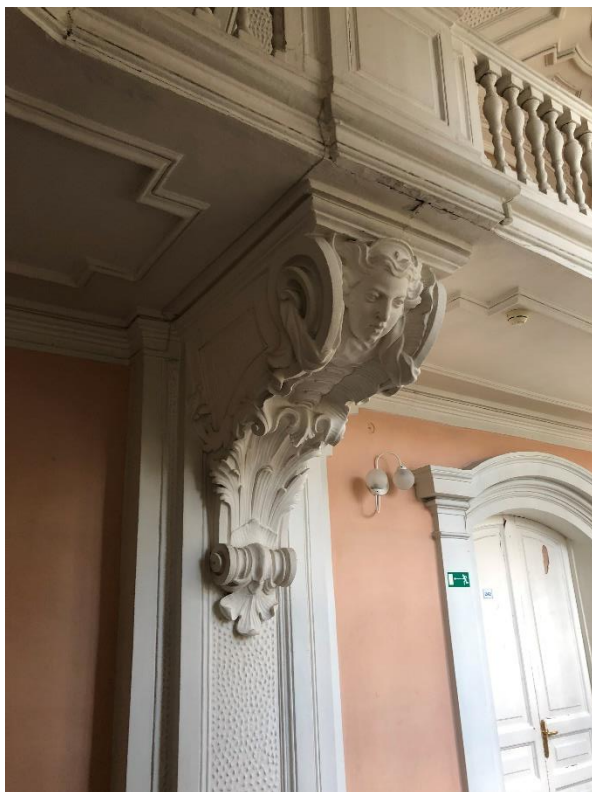
Фото 10. Вид на один из кронштейнов, поддерживающих балкон (галерею).

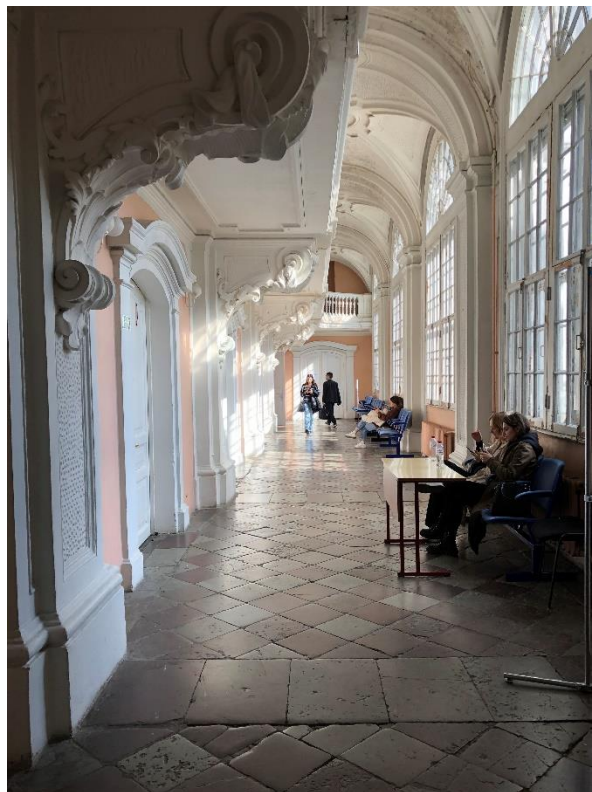
Фото 11. Вид на восточную часть коридора.

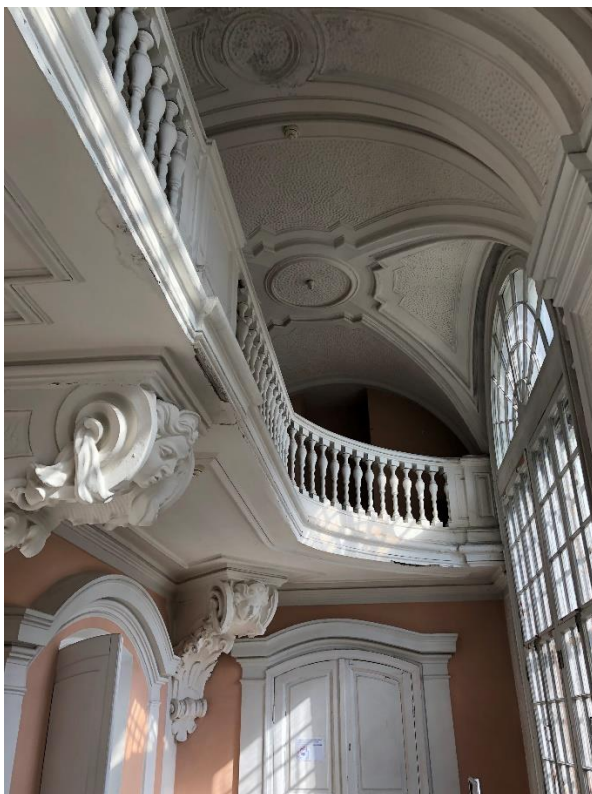
Фото 12. Вид на цилиндрический свод с распалубками в коридоре, в восточной части.

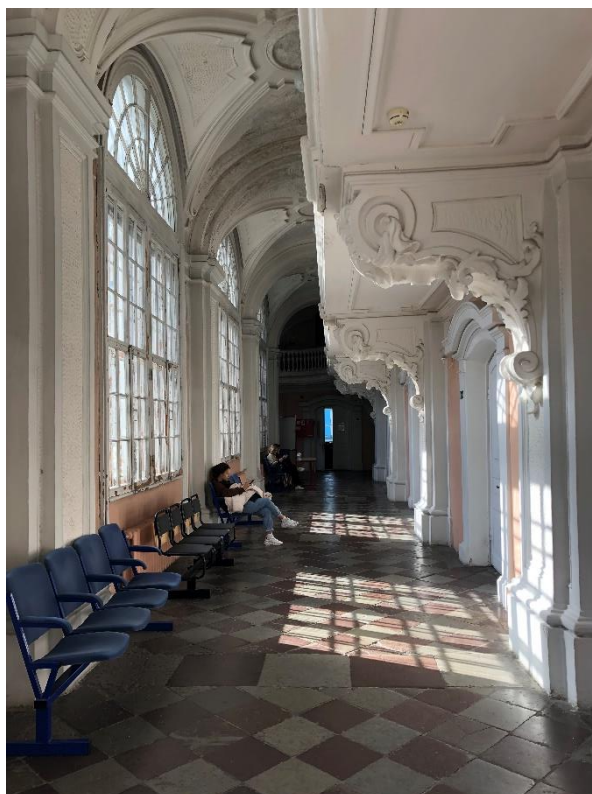
Фото 13. Восточная часть коридора. Вид на запад.

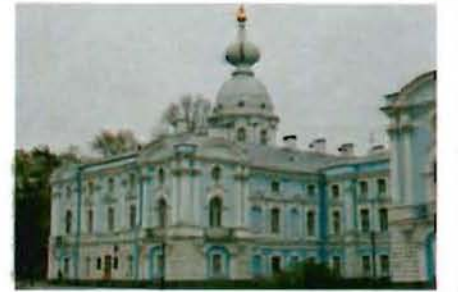
1	2	3	4
<p>1. «Корпуса жилые (каре) с угловыми церквями» Санкт-Петербург, Смольный проезд, дом 1, литера Б (Смольного ул., 1, Растрелли пл., 1, Смольная наб., Кваренги пер., 2, 4)</p>			
2	Объемно-пространственное решение:	<p>здание сложное в плане, разновысотное, на полуподвале, с объемами угловых церквей, обращенных во внутренний двор монастыря, завершенное скатными крышами различной конфигурации, его габариты, конфигурация и местоположение;</p> <p>купола с люкарнами, завершенные луковичными главками с золочеными крестами на яблоках – габариты, конфигурация, высотные отметки;</p> <p>крыша – габариты, конфигурация (скатная со слуховыми окнами), высотные отметки;</p> <p>дымовые трубы – габариты, местоположение, оформление;</p> <p>окрытие кровли – металл.</p>

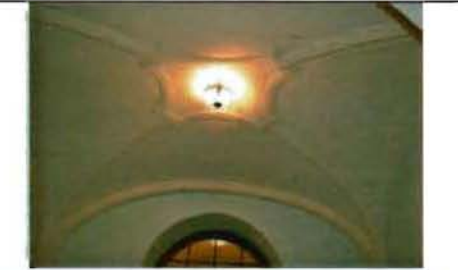
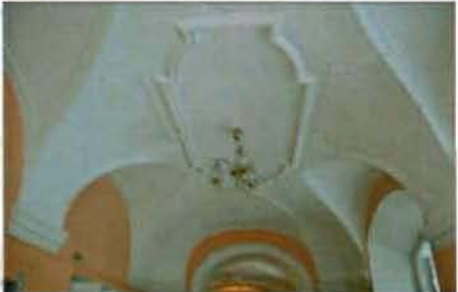
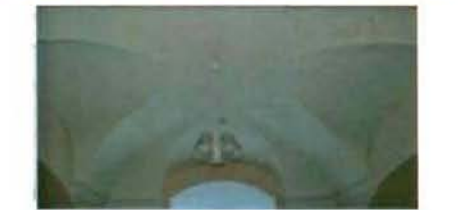
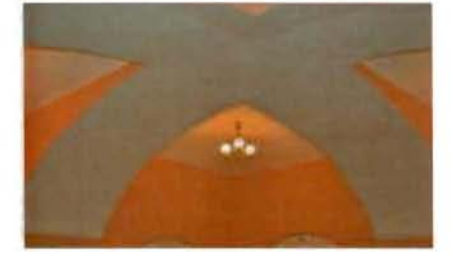
3	Конструктивная система здания:	<p>наружные и внутренние кирпичные капитальные стены;</p> <p>своды крестовые, купольные, коробовые, цилиндрические, в том числе с распалубками;</p> <p>местоположение плоских перекрытий;</p> <p>световые фонари – местоположение, габариты, конструкции, рисунок расстекловки;</p>

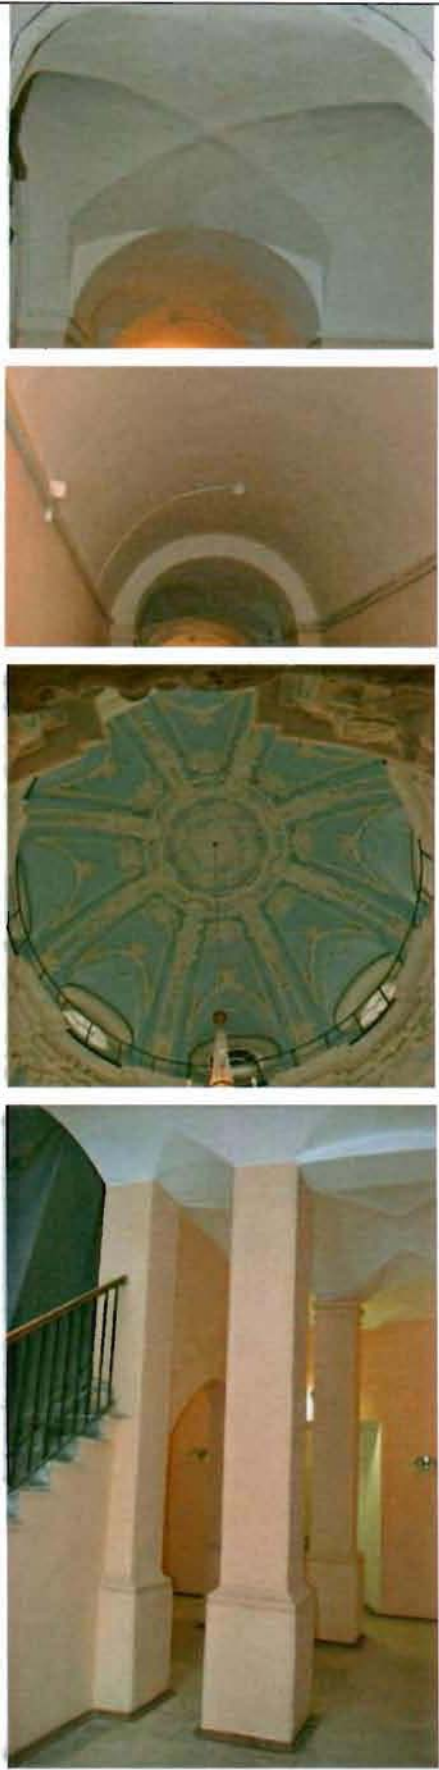
1	2	3	4
		<p data-bbox="525 1377 744 1422">ПИЛОНЫ, КОЛОННЫ;</p>

<p>The fourth column contains four photographs. The top photo shows a series of overlapping vaulted ceilings. The second photo shows an arched passage or niche. The third photo shows a large, ornate dome with a star-shaped pattern on its interior. The bottom photo shows a hallway with several square columns and a staircase with a metal railing.</p>

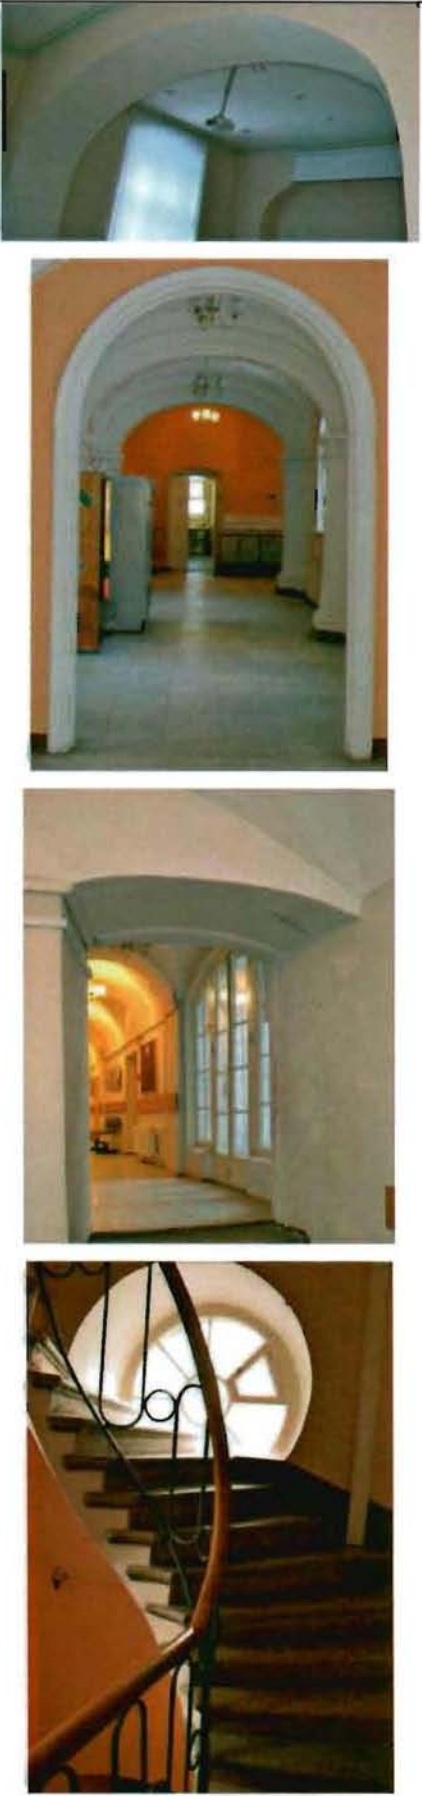
1	2	3	4
		<p data-bbox="526 282 992 344">арки полуциркульные, трехцентровые, лучковые;</p> <p data-bbox="526 1487 992 1639">исторические лестницы (местоположение, конфигурация, конструкции, материалы, рисунок исторических ограждений), в том числе:</p> <p data-bbox="526 1715 992 1839">винтовая лестница с известняковыми ступенями, вмонтированными в стену, металлическим ограждением (ведущая к юго-западной церкви);</p>

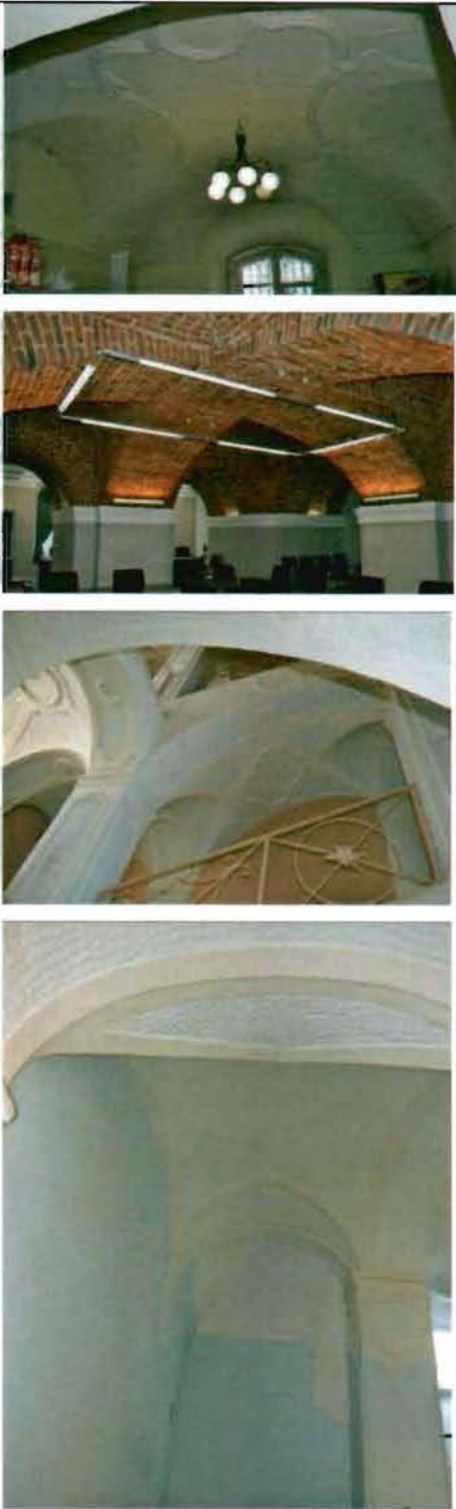
1	2	3	4
		<p>полуциркульные арки, в том числе перекрещивающиеся арки в первом ярусе церквей;</p> <p>помещения лестниц:</p> <p>оформление сводов, арок, пилонов, стен – штукатурные профилированные фигурные рамы, в том числе со вставками фактурной штукатурки, круглые профилированные розетки;</p> <p>профилированные тяги и карнизы;</p>

1	2	3	4
		<p data-bbox="529 255 989 286">прямоугольные и фигурные филенки;</p> <p data-bbox="529 936 989 1003">помещение парадной лестницы юго-западного корпуса каре (подъезд б):</p> <p data-bbox="529 1099 989 1193">пилоны на гладких плинтах с профилировками, оформленные фигурными филенками;</p> <p data-bbox="529 1585 989 1680">оформление стен — лопатки с профилированными филенками, профилированные рамы и тяги;</p>

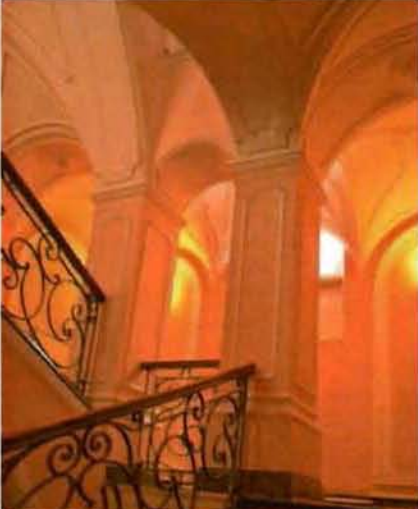
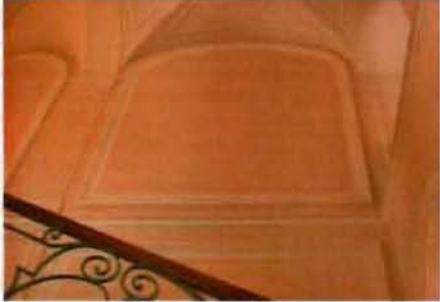
1	2	3	4
		<p>оформление сводов и арок – фигурные филенки, профилированные рамы;</p> <p>помещение парадной лестницы восточного корпуса каре (подъезд 7):</p> <p>оформление стен в уровне первого этажа – профилированные филенки, в том числе с угловыми лепными композициями в виде рокайлей;</p> <p>оформление стен в уровне второго этажа – пилястры, декорированные филенками, капителями с рокайлями, цветочными гирляндами, волютами, на гладком плинте с профилировками; профилированные рамы; лепные композиции с рокайлями между пилястрами и над архивольтами; провисающие цветочные гирлянды;</p> <p>полуциркульные арки между лестницей и верхней площадкой с профилированными импостами, оформленные профилированными филенками;</p> <p>центральный пилон, лопатки, оформленные филенками и лепными рокайлями;</p>

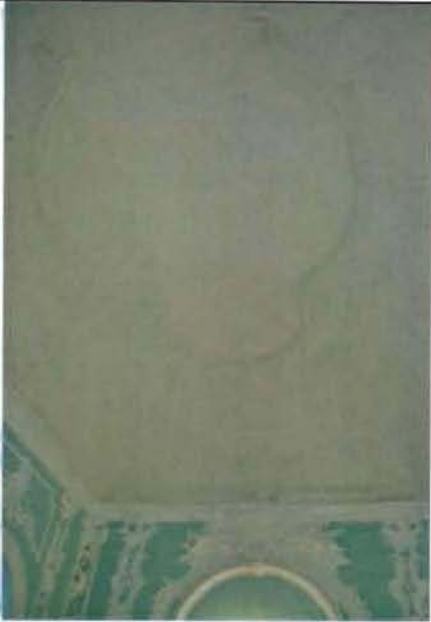
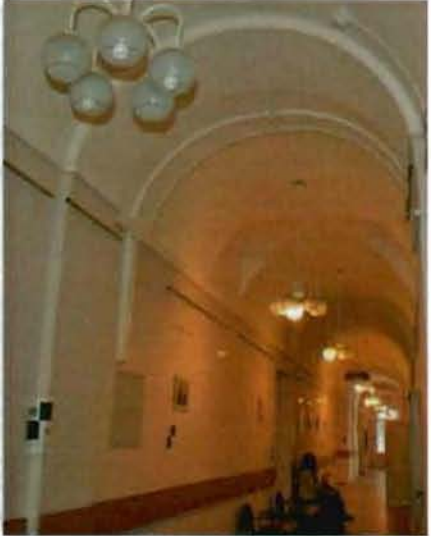
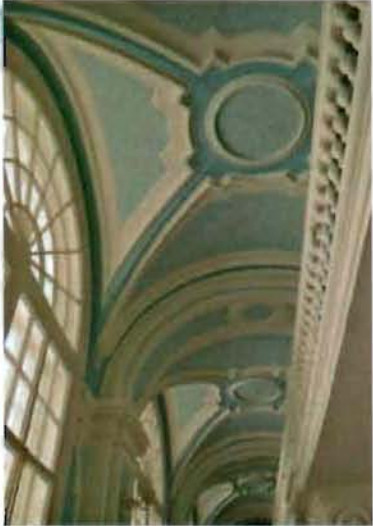
1	2	3	4
		<p>оформление сводчатого перекрытия – лепной декор в виде профилированных сложнофигурных рам, рокайлей, цветочных гирлянд, раковин, головок в путти; центральная часть плафона с рельефной композицией на античные сюжеты;</p> <p>коридоры второго этажа:</p> <p>крестовые и цилиндрические своды, в том числе с распалубками;</p> <p>полуциркульные арки с профилированными импостами, опирающиеся на крепованные лопатки с профилированными плинтами в основании, с архивольтами, оформленными филенками со вставками, в том числе рельефной штукатурки;</p>

1	2	3	4
		<p>оформление сводов – штукатурные профилированные фигурные рамы, в том числе со вставками фактурной штукатурки;</p> <p>галерея с оштукатуренной балюстрадой из балясин и филенчатых опорных тумб, поддерживаемая оштукатуренными кронштейнами, декорированными женским маскаронном, волютами, провисающими драпировками, акантовым листом и филенками фактурной штукатурки (подъезды 6,9);</p> <p>оформление торцевой стены двумя кронштейнами, декорированными акантовыми листьями и растительными гирляндами; оформление поля потолка между кронштейнами двумя профилированными филенками и круглой цветочной розеткой; профилированным карнизом; в тимпане арочного завершения – две лепные композиции из растительных завитков в профилированном обрамлении;</p>
