Акт

по результатам государственной историко-культурной экспертизы проектной документации на проведение работ по сохранению объекта культурного наследия федерального значения «Корпуса жилые (каре) с угловыми церквями» в составе объекта культурного наследия федерального значения «Смольный монастырь», местоположение: город Санкт-Петербург, Смольный проезд, д. 1, лит. Б: «Проектная документация по реставрации и ремонту коридора второго этажа объекта культурного наследия федерального значения «Смольный монастырь. Корпуса жилые (каре) с угловыми церквями», находящегося по адресу: Санкт-Петербург, Смольный проезд, д. 1, лит. Б, под. 9», шифр: 20/21/КОЭ/44/МП/1, разработанной ООО «М.Г. Прайват Реконстракшн», в 2022 году

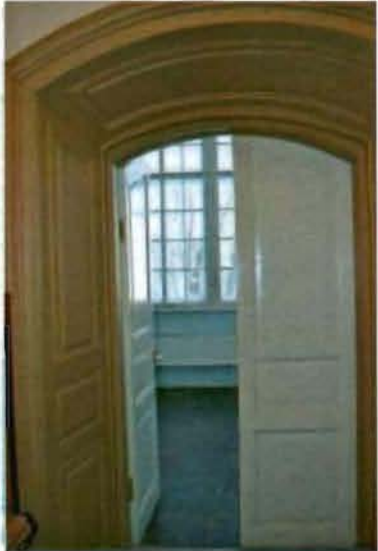
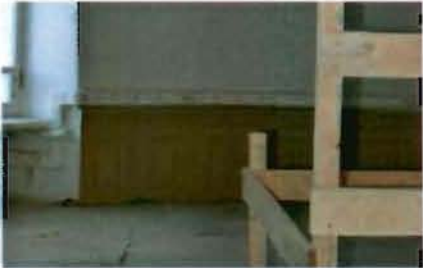
1	2	3	4
		<p>профилированный карниз с дентикулами;</p> <p>оформление потолка – падуга, периметральные тяги, в том орнаментальные;</p> <p>помещение 43-Н (138) северного корпуса:</p> <p>оформление потолка - периметральный профилированный карниз, профилированные фигурные рамы;</p> <p>оформление дверных откосов с профилированными филенками и наличниками;</p> <p>оформление стен – профилированные филенки и карниз в нижней части стен;</p>

1	2	3	4
		<p>помещение 43-Н (139) северного корпуса каре (подъезд 8):</p> <p>печь средистенная, облицованная белыми изразцами, на гладком плинте с профилировками по верхнему краю, зольник, прямоугольное топочное отверстие с чугунной дверцей, глубокая ниша во втором яруса, профилированный карниз в завершении;</p> <p>юго-западная церковь (Церковь Святого Александра Невского)*: (*объем церкви разделен на два яруса)</p> <p>нижний объем (помещение 298-Н): раскрепованные парные пилястры угловых частей центрального объема зала: композитного ордера, декорированные профилированными прямоугольными рамками;</p> <p>поле между парами пилястр декорировано лепной провисающей растительной гирляндой;</p> <p>профилированный карниз, неглубокая падуга и профилированные тяги по периметру потолка центрального объема зала;</p> <p>полуциркульные ниши с вписанными оконными проемами;</p> <p>оформление потолка переходов из центрального объема зала в боковые профилированными прямоугольными рамками;</p>

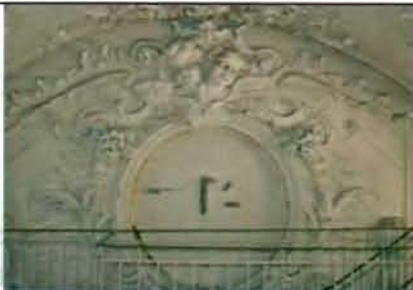
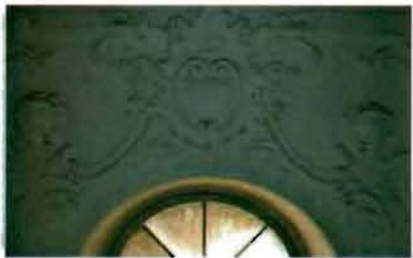
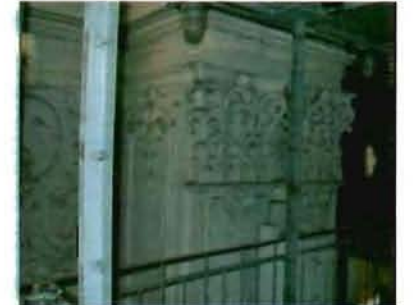
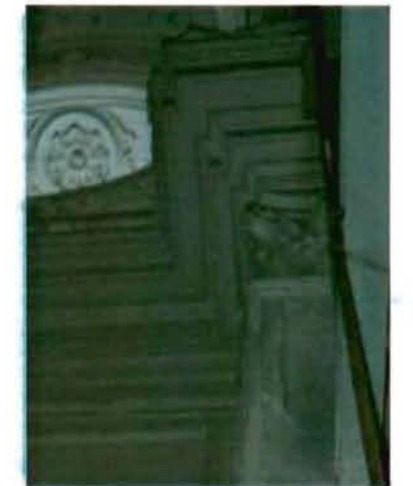
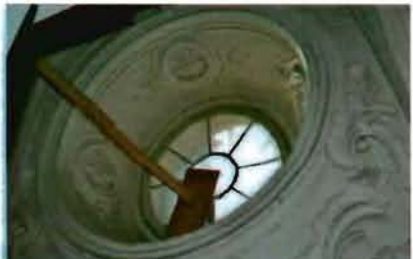
1	2	3	4
		<p>профилированный карниз, разделяющий церковь на ярусы;</p> <p>оформление откосов — профилированные тяги, лепные цветочные розетки, рокайли;</p> <p>оформление сводов, софитов арок, парусов - профилированные тяги, лепные цветочные розетки, рокайли, розетки;</p>

1	2	3	4
		<p>ниши;</p> <p>фрагменты полихромной живописи на сводах (техника - масло по штукатурке);</p> <p>роспись в нише - пейзаж с голубовато-розовых тонах (техника - масло по штукатурке);</p>

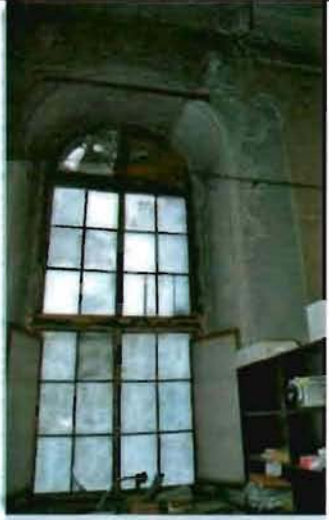
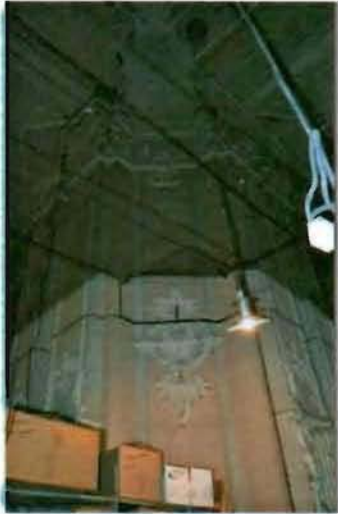
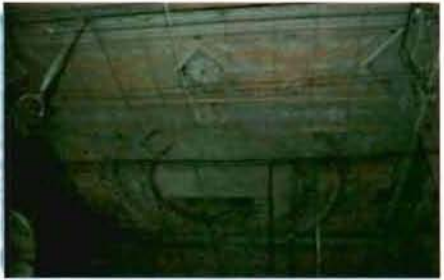
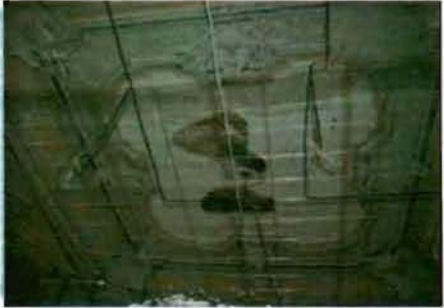
1	2	3	4
		<p data-bbox="523 539 848 573">профилированный карниз;</p> <p data-bbox="523 1160 989 1319">оформление потолков – падуга, профилированные рамы, в том числе фигурные, круглые, лепные цветочные розетки, гирлянды, рокайли, розетки;</p>

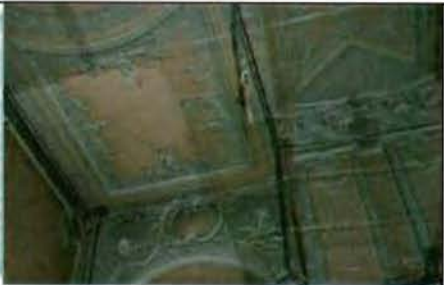
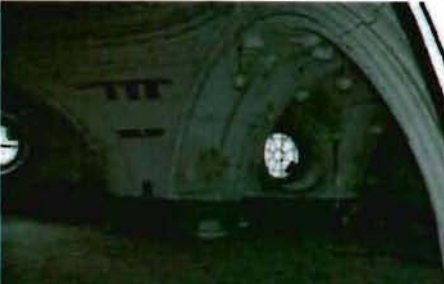
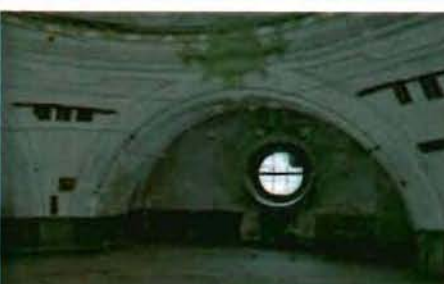
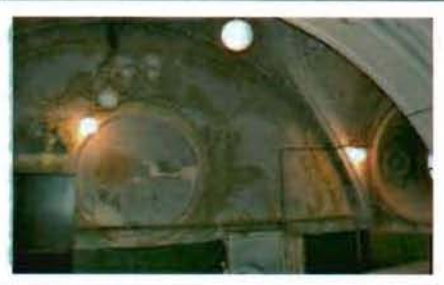
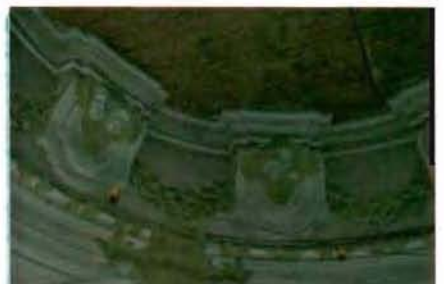
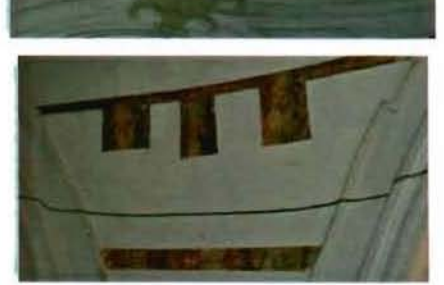
1	2	3	4
		<p>верхняя церковь* (помещение 43-Н (162): (*барабан не доступен для осмотра)</p> <p>профилированные архивольты с картушами с рокайлями в замках;</p> <p>оформление люкарн – профилированные наличники с лепными композициями с головками путти, рокайлями, рогами изобилия;</p> <p>оформление откосов – профилированные тяги, лепные цветочные розетки, рокайли;</p> <p>оформление стен и сводов – профилированные тяги, лепные цветочные розетки, рокайли, розетки, маскароны;</p> <p>профилированный карниз с кронштейнами, декорированными головками путти; провисающие цветочные гирлянды между кронштейнами;</p> <p>фрагменты полихромной фигуративной живописи на парусах (техника - масло по штукатурке (?);</p>

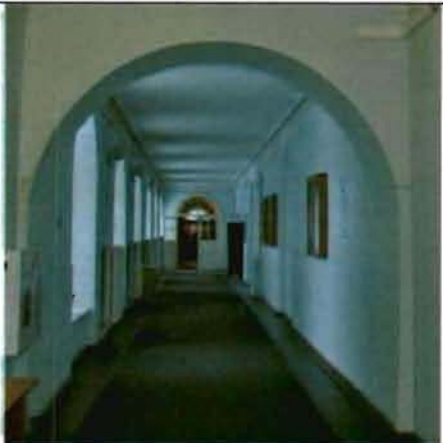
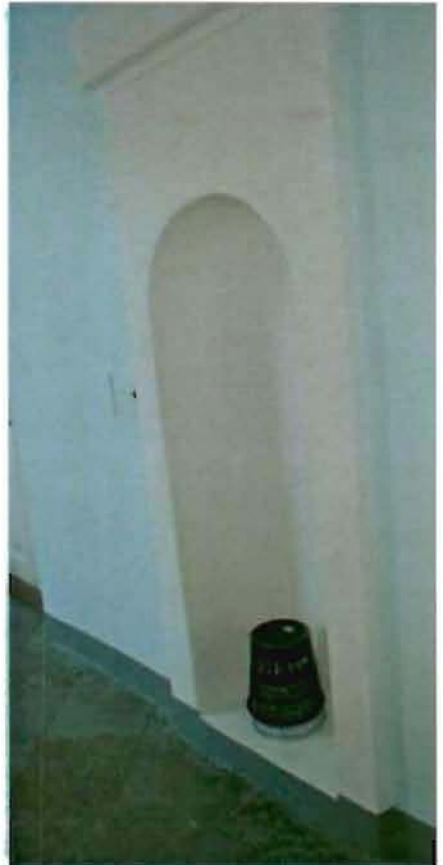
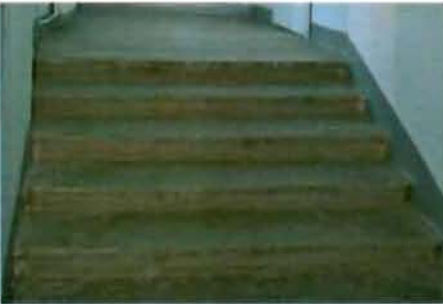
1	2	3	4
		<p>помещения 3-го этажа:</p> <p>своды, в том числе цилиндрические, арки;</p> <p>оформление потолков — падуго, профилированные карнизы;</p> <p>известняковые ступени между помещениями;</p> <p>помещения в пристройках:</p> <p>своды, в том числе с распалубками, полуциркульные арки;</p>

1	2	3	4
		<p data-bbox="523 315 863 349">профилированные карнизы;</p> <p data-bbox="523 837 911 871">ниши с конховым завершением;</p> <p data-bbox="523 1518 984 1581">известняковые лестницы между помещениями.</p>

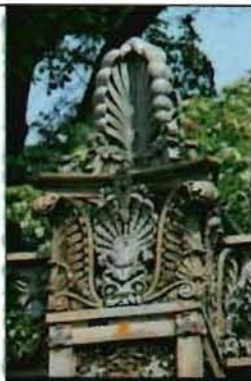
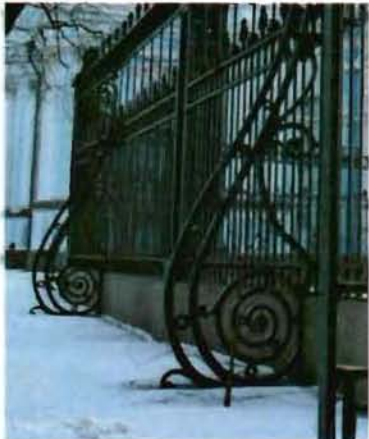
3	<p>Архитектурно-художественное решение:</p>	<p>гранитный цоколь;</p> <p>чугунная решетка из вертикальных прутьев и горизонтальных направляющих (в нижнем ярусе прутья расположены более частом порядке), декорированная пальметтами, волютами, акантовым листом, растительными завитками;</p> <p>чугунные ворота двустворные, открывающиеся на всю высоту, рисунок аналогичен решетке ограды;</p> <p>чугунные калитки одностворные, открывающиеся в нижней части, рисунок аналогичен решетке ограды;</p>

1	2	3	4
		<p>чугунные опорные столбы ажурного рисунка, в верхней части декорированы пальметтами, розетками, акантовым листом, волютами, в нижней части виноградными листьями;</p> <p>чугунные волюты со стороны сада, служащие опорой для решетки.</p>

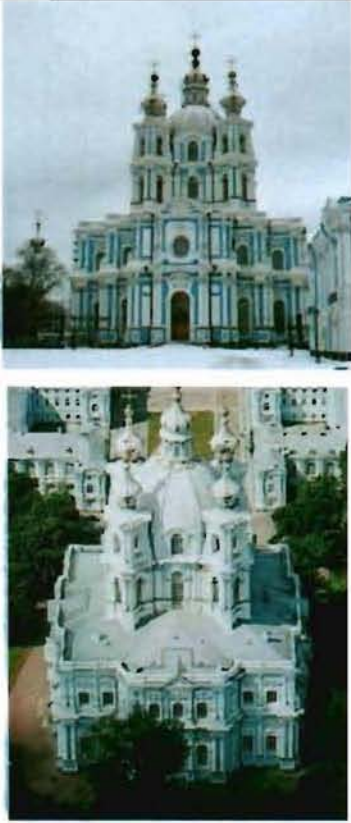
<p>VI. «Собор Воскресения Словущего» Санкт-Петербург, площадь Растрелли, дом 1, литера А (Смольного ул., 1)</p>			
2	Объемно-пространственное решение:	<p>трехнефный четырехстолпный крестово-купольный храм, с основным двухъярусным объемом, двухъярусными барабаном, завершенным куполом с lanternой, увенчанной луковичной главкой, и четырьмя двухъярусными колокольнями, завершенными луковичными главками; габариты и конфигурация здания в плане; кресты на яблоках в завершении главок;</p> <p>купол, главки и крыши – габариты, конфигурация, высотные отметки; покрытие кровли и куполов – металл.</p>

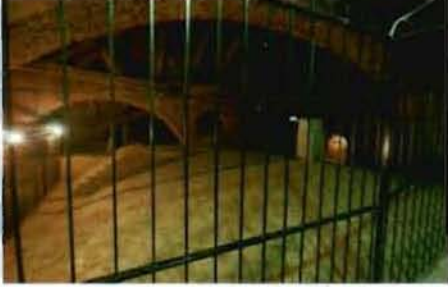
3	Конструктивная система здания:	<p>конструкции двойного купола;</p> <p>наружные и внутренние кирпичные капитальные стены, в подвале – каменные;</p>

1	2	3	4
		<p data-bbox="514 383 738 412">ПИЛОНЫ, КОЛОННЫ;</p> <p data-bbox="514 678 981 801">своды, в том числе крестовые, цилиндрические, цилиндрические с распалубками, парусные, купольные, коробовые; плоские перекрытия;</p>

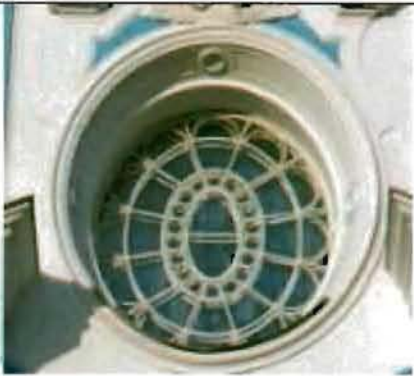
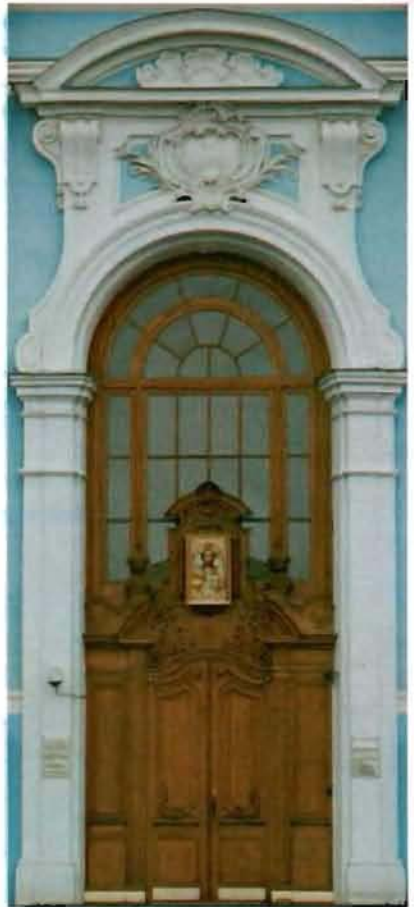
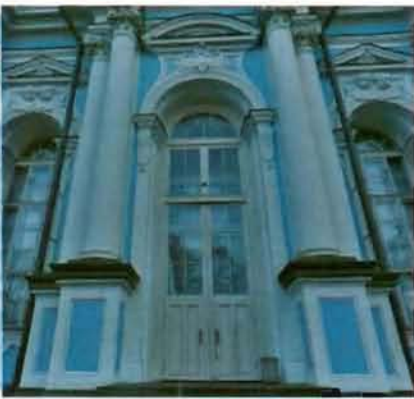
1	2	3	4
		<p>дверное заполнение парадного входа – деревянное, с высокой остекленной фрамугой (веерная растекловка в верхней части), двустворчатое, филенчатое, с разорванным лучковым садриком на створках, фланкированным пилястрами, с орнаментальной порезкой, резным декором в виде рокайлей, вазонов, волют;</p> <p>дверные заполнения боковых входов - деревянные, двустворчатые, филенчатые, с остеклением, в том числе с остекленными фрамугами с веерной растекловкой,;</p> <p>оформление оконных и дверных</p>

1	2	3	4
		<p>проемов, проемов звонницы – откосы окон первого этажа с филенками, со вставками фактурной штукатурки, профилированные наличники с архивольтами, импостами, гуттами, волютами, вставками фактурной штукатурки, треугольными и лучковыми сандриками, лепным декором в виде путти, рокайлей, с замковыми камнями со вставками фактурной штукатурки, пилястры с лепными вазонами в навершии, колонны фланкирующие оконные проемы первого яруса звонниц, фланкирующие оконные проемы первого яруса барабана, лепные картуши с рокайлями в оформлении оконных проемов первого яруса барабана;</p> <p>пилястры и колонны коринфского ордера на постаментах с гранитными стилобатами (в уровне первого этажа);</p> <p>пилястры, декорированные волютами с акантовыми листьями в нижней части, рокайлями и путти в верхней части, постаменты в основании пилястров (в уровне второго этажа);</p>

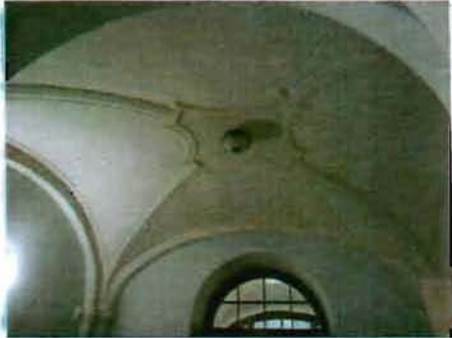
3	Конструктивная система здания:	<p>наружные и внутренние кирпичные капитальные стены;</p> <p>своды – местоположение, габариты, конфигурация:</p> <p>крестовые, в т.ч. на подпружных арках – местоположение (п.№8, 43-Н (пом.1 – 10,); п.№7, 34-Н (пом. 1-4, 40,43,46, ; п.№5-6, (пом. I, III- XI, XVI),</p>

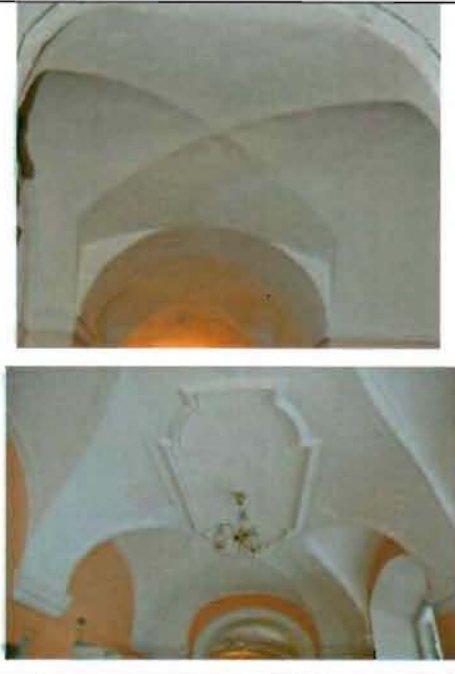
<p>коробовые, в том числе с распалубками;</p>

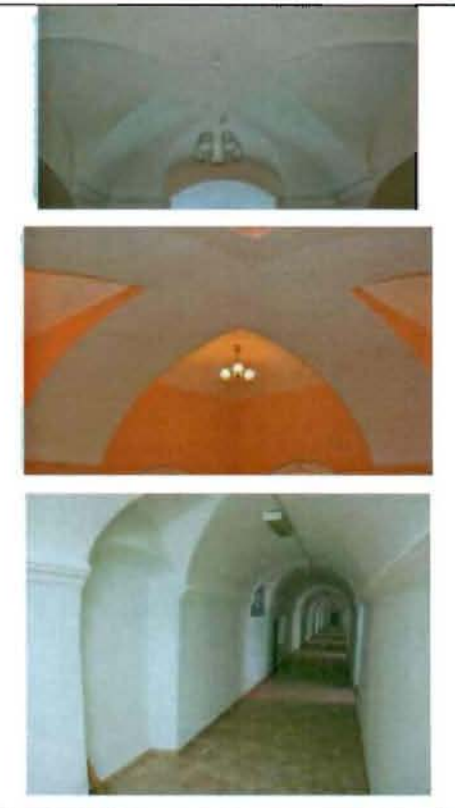
<p>коробовые с распалубками (под.№8 43-Н (пом. 19-24, 69, 71,72,) ; п.№7, 34-Н (пом 10-17, 28-35) ; п. 9, 1-Н (пом. 99, 118, 149, 164,; п.№5-6 (пом. 212-235-Н</p> <p>сомкнутый свод – местоположение (помещения под угловыми церквями в уровне 1-го этажа - сомкну (34-Н, пом. 53; 43-Н, пом. 12, 77), габариты;</p> <p>цилиндрические своды с распалубками - местоположение (3-ий этаж (43-Н (пом.179, 202)), деревянные, оштукатурены;</p>

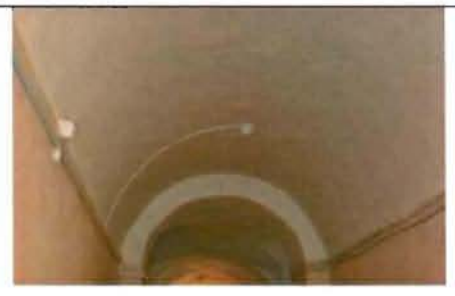
<p>полуциркульные своды в уровне 3-го этажа;</p>

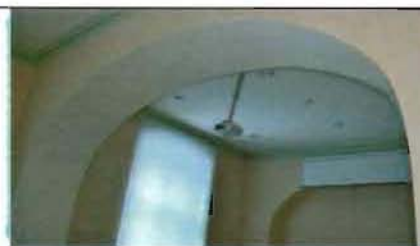
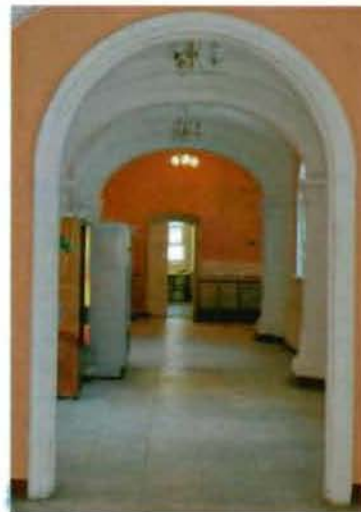
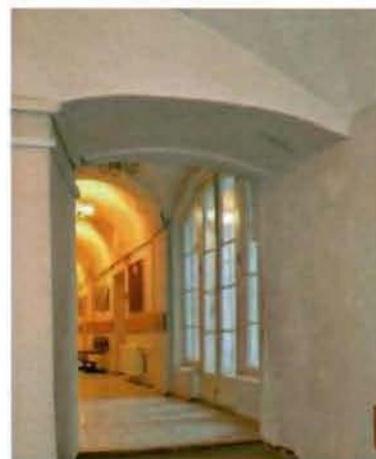
арочные проемы – местоположение, габариты, конфигурация (полуциркульные, лучковые); трехцентровые, лучковые);

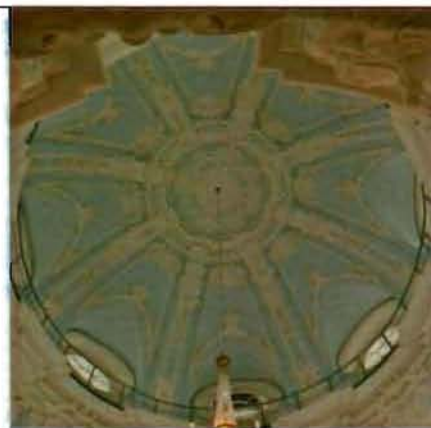
перекрытия церквей – зонтичный купол, разделенный на впапушенные секторы, с распалубками;

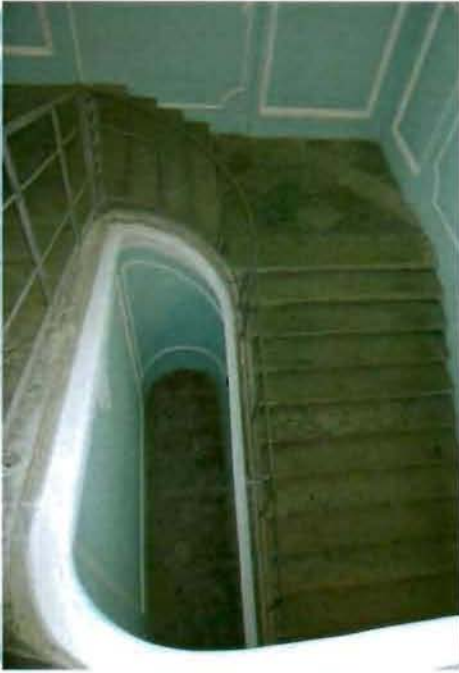
<p>местоположение перекрытий, не имеющих декоративной отделки;</p> <p>исторические лестницы (местоположение, конфигурация, материалы, рисунок ограждений), в том числе:</p> <p>парадная лестница (подъезд №8, 43-Н, пом. 34, 36, 80), криволинейная с 1-го на 2-ой этаж; материал ступеней (лещадная плита); (ограждение утрачено);</p>

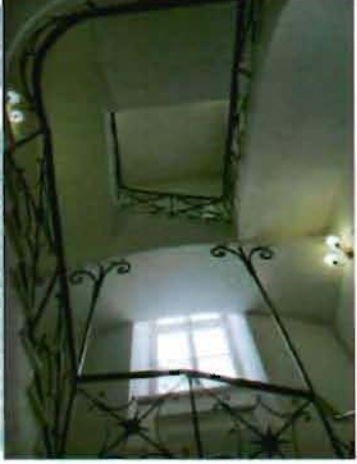
<p>лестница (подъезд №8, ЛК 14, 43-Н, пом. 1, 2, 3, 4, 5) – местоположение, габариты, конструкция (площадки и марши по сводам), тип (трёхмаршевая), материал ступеней (лещадная плита); (историческое ограждение утрачено);</p>

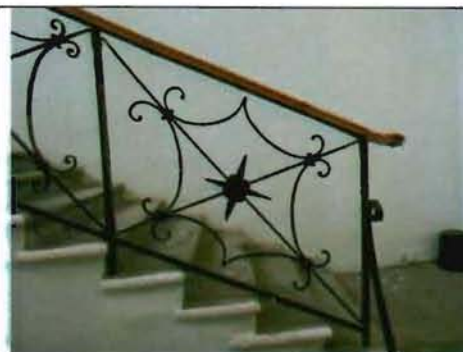
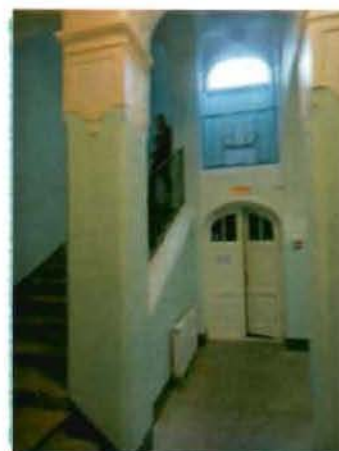
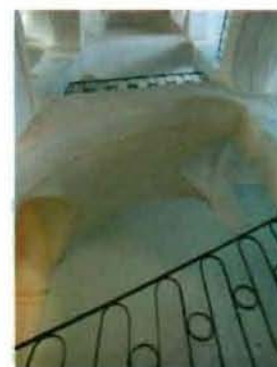
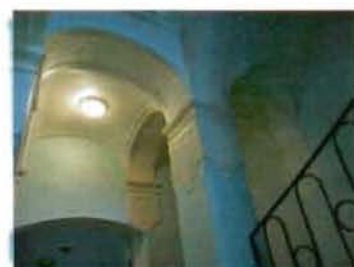
лестница (подъезд №8, ЛК 13, пом. 1, 2, 3, 4, 5, 6) – местоположение, габариты, конструкция (по сводам, на столбах, марши на ползучих сводах с распалубками, площадки на парусных сводах); тип (трехмаршевая), материал ступеней (лещадная плита): ограждение утрачено; оформление (в завершении столбов фигурные штукатурные филенки с гуттами, арки со штукатурным оформлением);

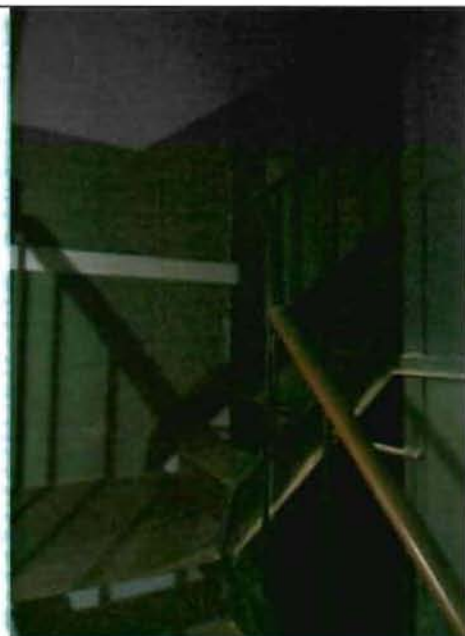
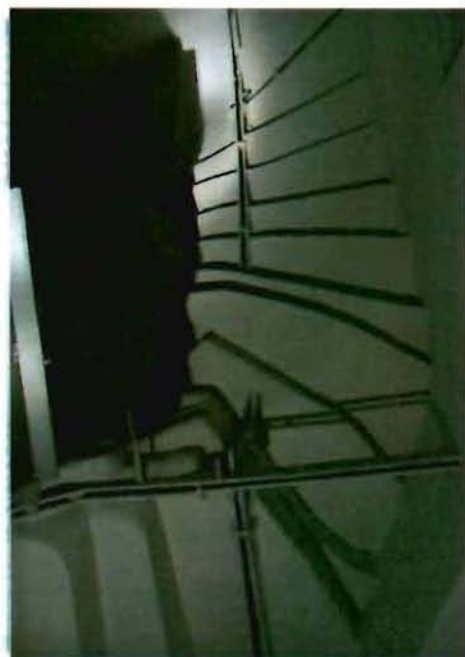
лестница (подъезд №8, 43-Н, пом 11, 85) - 1-2-ой марши – металлическая, далее – винтовая, конструкция (ступени консольно заделанные в стену), материал ступеней (лещадная плита);(доступ ограничен);

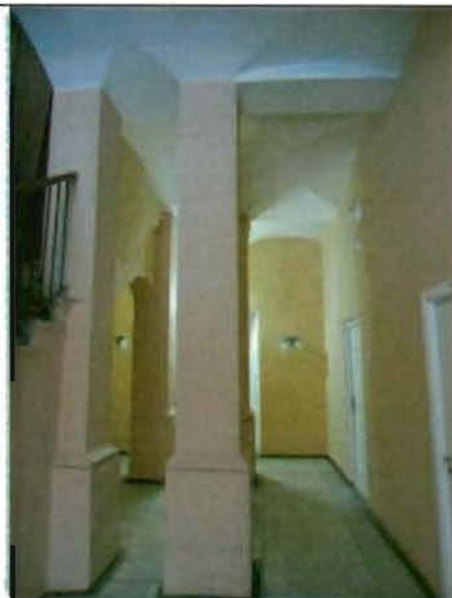
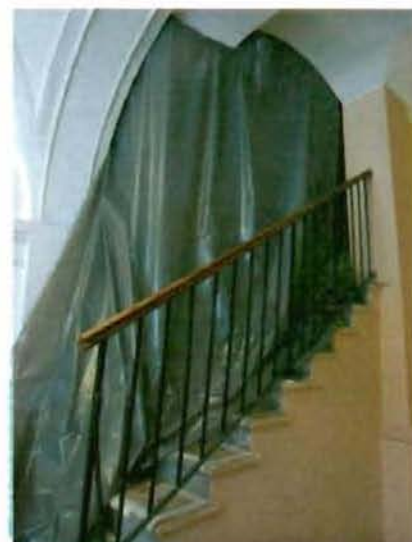
лестница (доступ ограничен, подъезд №7) - местоположение (восточное каре, северная лестн. (34-Н: пом в уровне 2-го этажа – №57), габариты, конструкция (в уровне 1-го этажа на столбах ползучих арках; в уровне 2-3-го этажей – двухмаршевая), ступени поздние – в уровне 1-го этажа;

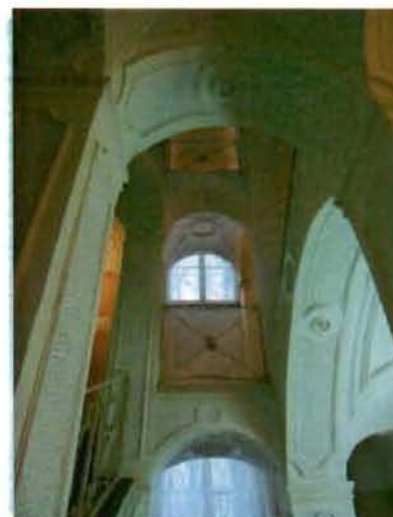
лестница восточного каре (подъезд № 7, 34-Н: пом. 39, 77, 158) – местоположение, габариты, конструкция (по сводам, на столбах, марши на ползучих сводах с распалубками, площадки на парусных сводах); тип (трехмаршевая, с забежными ступенями), материал ступеней (лещадная плита): ограждение утрачено; оформление (пилоны оформлены штукатурными филенками с выкружками; арки со штукатурным оформлением);

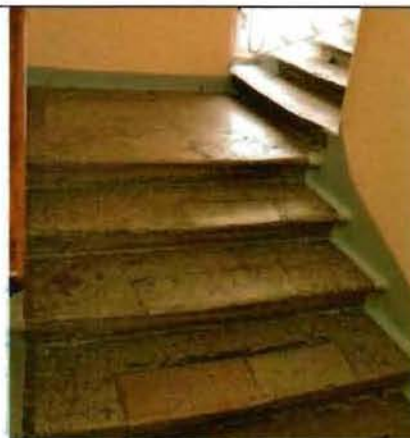
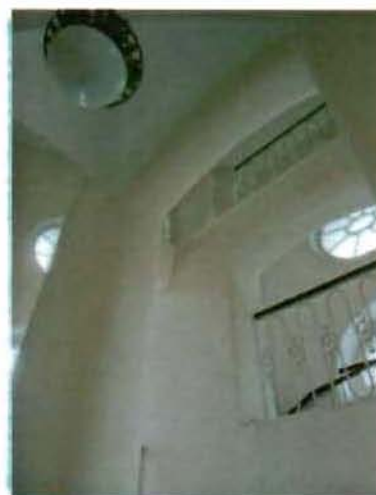
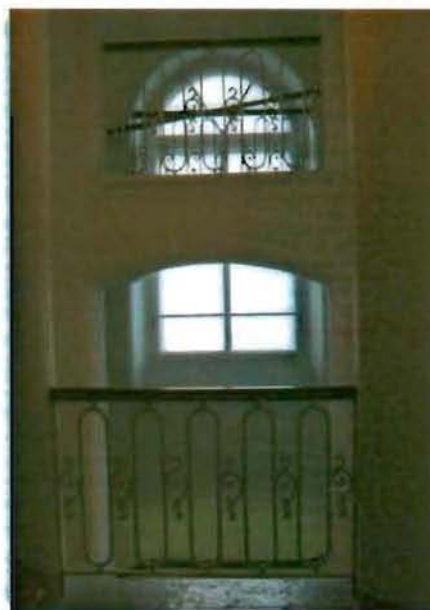
лестница (подъезд №6, л.7) –
местоположение, габариты,
конфигурация, конструкция (по
сводам, на столбах, марши на
ползучих сводах, площадки на
парусных сводах; тип
(трехмаршевая);
материал ступеней (лещадная плита);
пилоны гладкие;
ограждение лестницы – материал
(металл), техника исполнения (ковка),
рисунок (вытянутые овальные рамки,
волютообразные завитки);

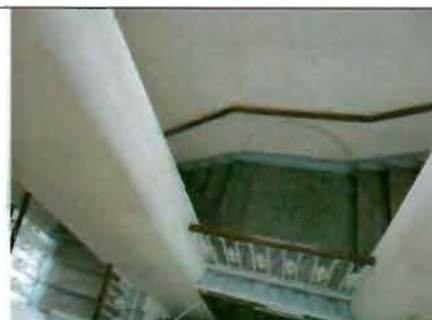
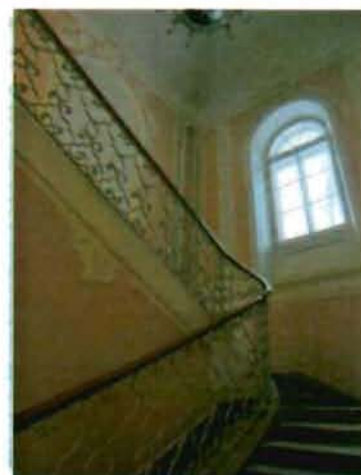
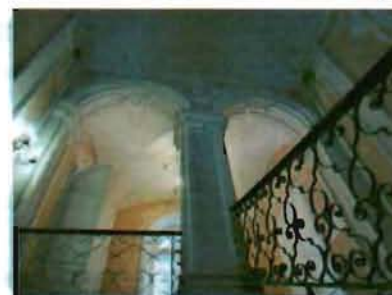
лестница парадная –
 местоположение (с 1-го на 2-ой этаж
 (подъезд №7, 34-Н: пом 26, 27, 89),
 габариты, конфигурация
 (криволинейная), тип (двухмаршевая,
 с поворотным маршем);
 материал ступеней (лещадная плита);
 ограждение – габариты, материал и
 техника исполнения (кованый черный
 металл), рисунок (волютообразные
 завитки);

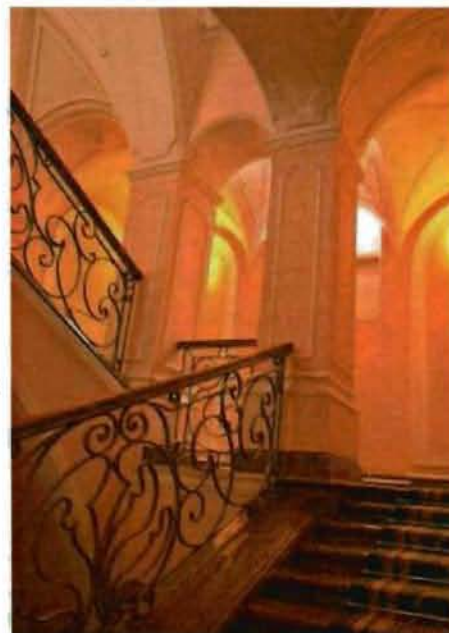
парадная лестница (Л-10, подъезд
 №6) – местоположение, габариты,
 конструкция (по сводам, на столбах,
 марши на ползучих сводах с
 распалубками, площадки на парусных
 сводах); тип (трехмаршевая, с
 забежными ступенями), материал
 ступеней (лещадная плита);
 оформление (пилоны оформлены
 штукатурными филенками с
 выкружками; арки и своды со
 штукатурным оформлением);
 ограждение – габариты, материал и
 техника исполнения (кованый черный
 металл), рисунок (волютообразные
 завитки);
 латунные стержни и ковродержатели;

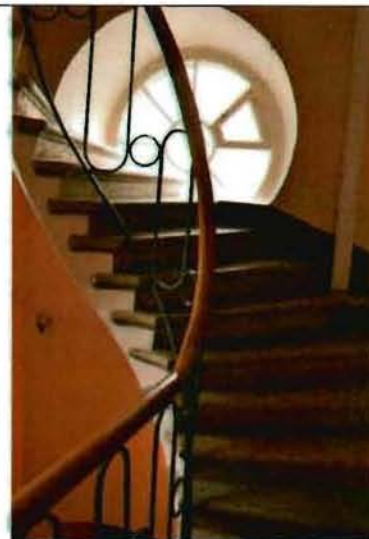
полуvinтовая лестница (подъезд № 6) с известняковыми забежными ступенями, металлическим ограждением (ведущая к юго-западной церкви);

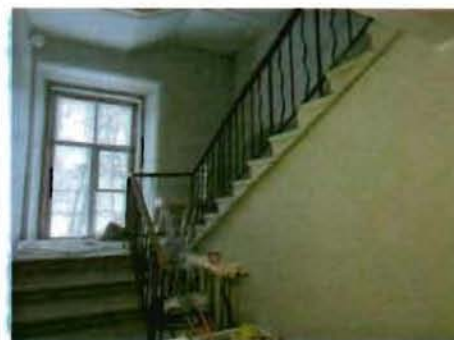
лестница – местоположение (подъезд №7, со 2-го на 3-ий этаж, 34-Н: пом. 90,91,92,105,106), габариты;

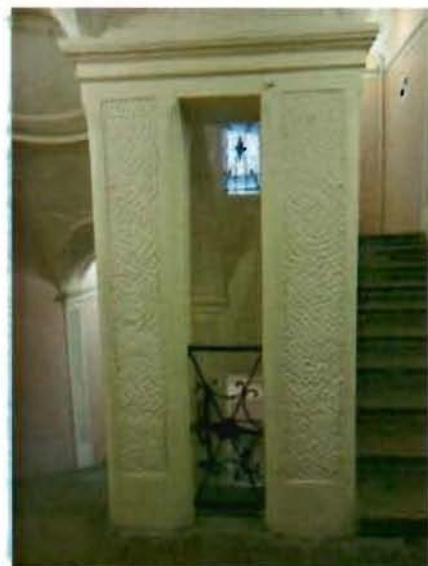
лестница *северного «стасовского» корпуса* (подъезд №9, 1-Н: пом. 39, 77, 158) – местоположение, габариты, конструкция (по сводам, на столбах, марши на ползучих сводах с распалубками, площадки на парусных сводах); тип (трехмаршевая, с забежными ступенями), материал ступеней (лещадная плита): ограждение утрачено; оформление (пилоны оформлены штукатурными филенками с выкружками; арки и своды с фактурным штукатурным оформлением);

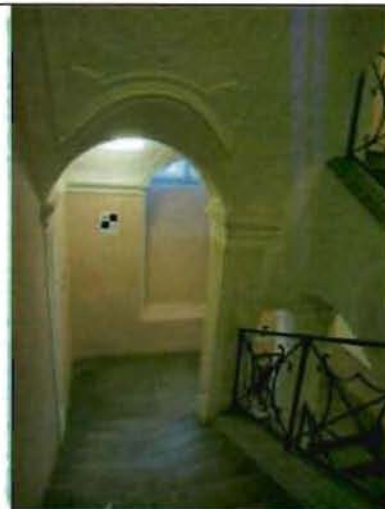
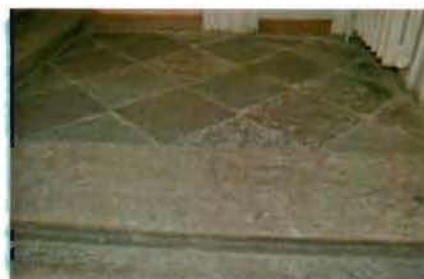
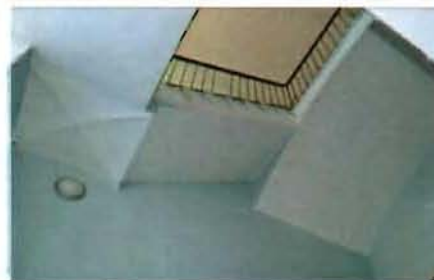
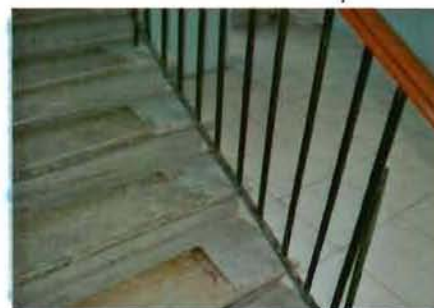
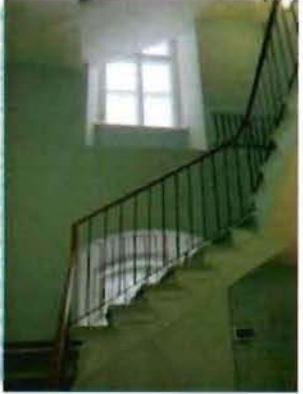
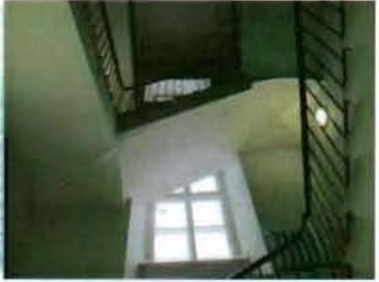
лестницы (подъезды: №6 (Н-308 пом. VIII, XXXIII, LI, LI-9 пом. I, IV, V ; №7 (34-Н: пом.36, 101,123), №8 (ЛК-14), №9 (1-Н пом. 2, 3, 4) – габариты, конструкция (площадки на крестовых сводах), тип (трёхмаршевая); материал ступеней (лещадная плита); покрытие пола ;

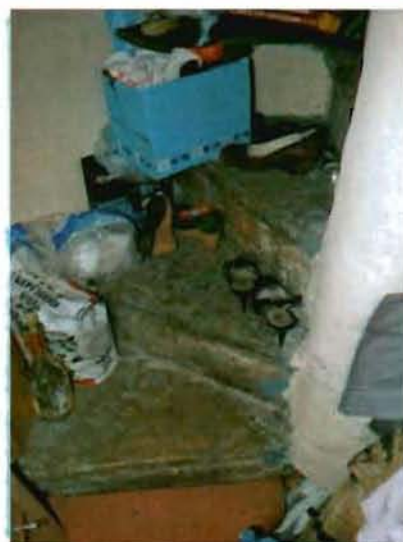
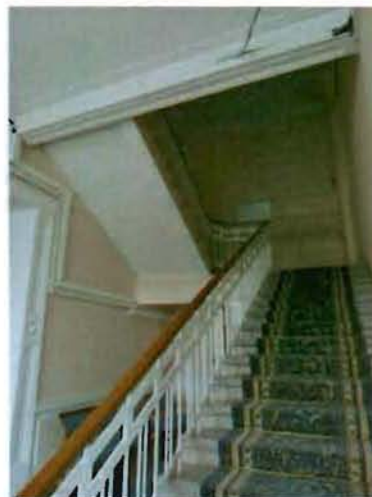
лестница - местоположение (ведущая в юго-восточную церковь со 2-го на 3-ий этаж), габариты, тип (двухмаршевая), конструкция (лестничные марши на косоурах); ограждение (металлическое кованое), рисунок (прутья, с фризом из рамок, с квадратным сечением),

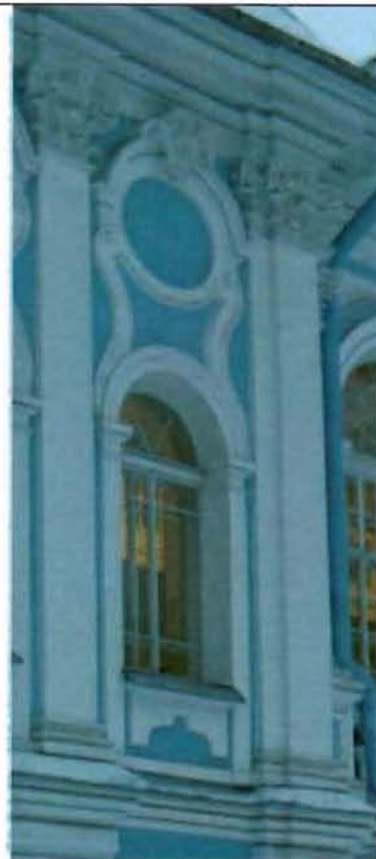
круглые окна третьего этажа в рамочных наличниках, с лепными деталями на месте замковых камней, объединенные вытянутыми волютами с окнами второго этажа;

исторический дверной проем – местоположение (по центральной оси фасада), габариты, конфигурация (с полуциркульным завершением); оформление (решенный в виде арочного портала сложных барочных очертаний, завершеного лучковым фронтоном);

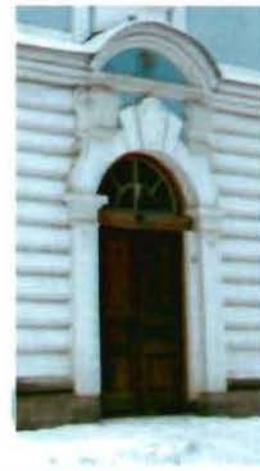
межэтажный профилированный крепованный карниз в уровне 1-2-го этажей;

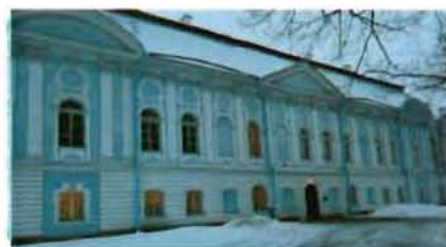
Ризалит западного фасада /обращенного к собору/ восточного корпуса:

плоский ризалит в 13 осей, выделяющий центральную часть фасада;

уплощенные ризалиты в одну ось, завершенные лучковыми фронтонами, расположенные по 1-й и 13-й осям;

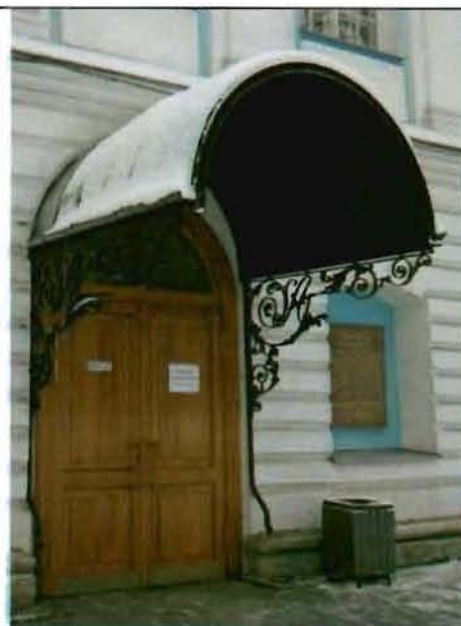
исторический дверной проем – местоположение (по центральной оси фасада), габариты, конфигурация (с полуциркульным завершением); оформление (вписан в гладко оштукатуренную нишу); металлический козырек с коваными волютообразными деталями;

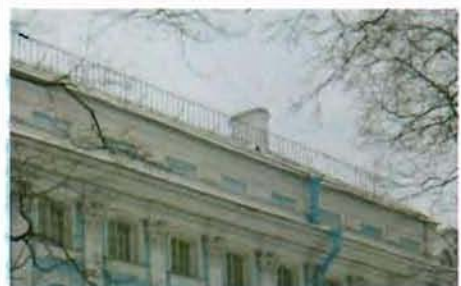
крепованный аттик над 2-12 осями ризалита, оформленный лопатками с цоколем и антаблементом простого профиля, с прямоугольными филенками в простенках;

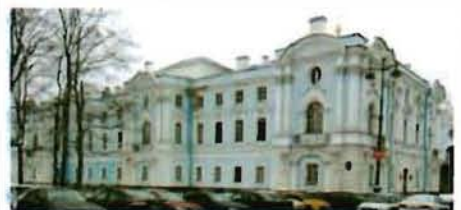
северный фасад в 13 осях, с тремя ризалитами, расположенными по 1-й, 7-й и 13-й осям, завершенными лучковыми фронтонами;

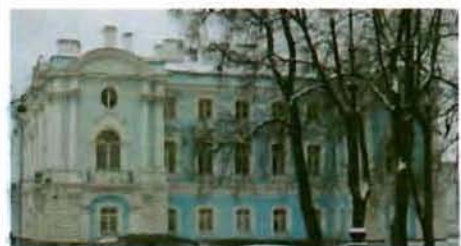
южный фасад в 7 осях, с двумя ризалитами, расположенными по 1-й и 7-й осям, завершенными лучковыми фронтонами;

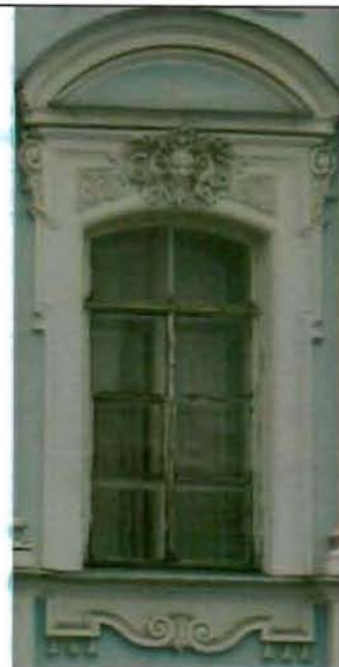
оконные проемы второго этажа (в т.ч. и ложные на боковых сторонах ризалитов) с лучковыми перемычками, с фигурными наличниками, завершенными треугольными и лучковыми сандриками, с лепными деталями на месте замковых камней (с женскими маскаронами: головами Афины-Паллады /Минервы/ в шлеме);

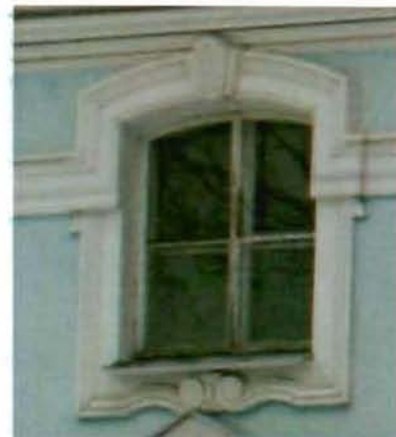
оконные проемы третьего этажа (в т.ч. и ложные на боковых сторонах ризалитов) с лучковыми перемычками, с фигурными рамочными наличниками с фигурными замковыми камнями, обработанными рельефной штукатуркой («шубой»)

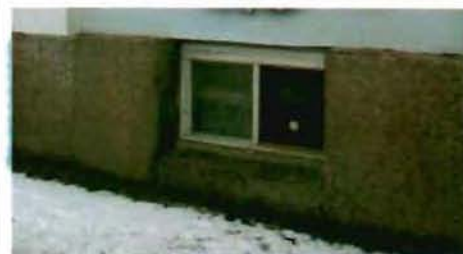
оконные проемы подвала, расположенные в уровне цоколя – прямоугольные (вытянутые по горизонтали);

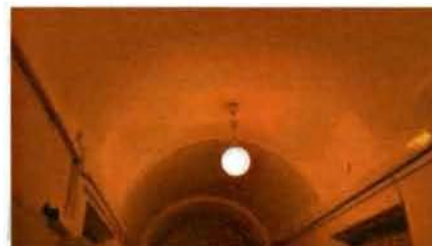
историческое штукатурное оформление стен и потолка в характере барокко (тяги, падуги, карнизы, лепные композиции);

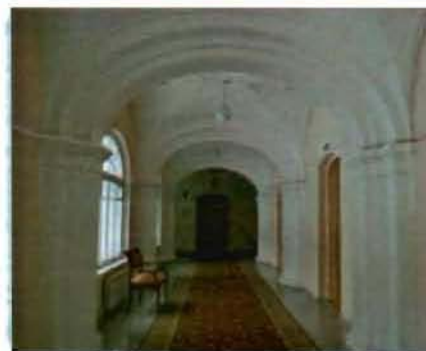
помещения коридоров первого этажа:

крестовые и цилиндрические своды, в том числе с распалубками;

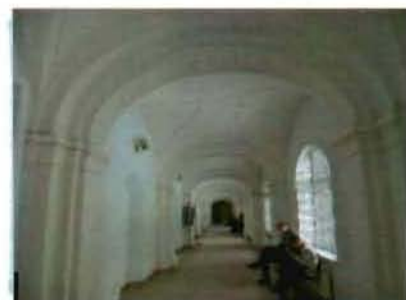
трехцентровые арки с профилированными импостами, опирающиеся на крепованные лопатки с профилированными плинтами в основании, с архивольтами, оформленными филенками со вставками рельефной штукатурки;

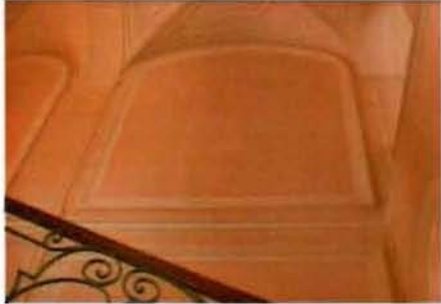
<p>прямоугольные и фигурные филенки;</p>	 
		<p>помещение парадной лестницы юго-западного корпуса каре (подъезд б):</p> <p>пилоны на гладких плинтах с профилировками, оформленные фигурными филенками;</p> <p>оформление стен – лопатки с профилированными филенками, профилированные рамы и тяги;</p> <p>оформление сводов и арок – фигурные филенки, профилированные рамы;</p>

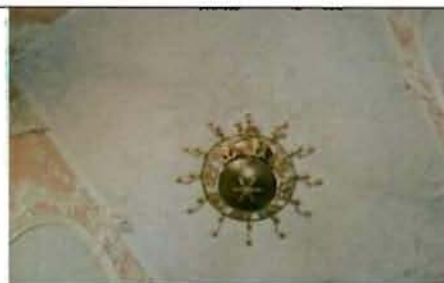
оформление сводчатого перекрытия над лестницей – лепной декор в виде профилированных сложнофигурных рам, рокайлей, цветочных гирлянд, раковин; центральная розетка с рокайлями, маскаронами;

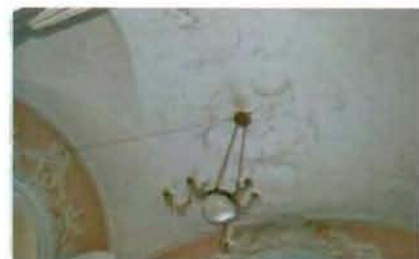
оформление сводчатого перекрытия над лестничной площадкой – периметральная профилированная тяга с рокайлями, центральная розетка с рокайлями;

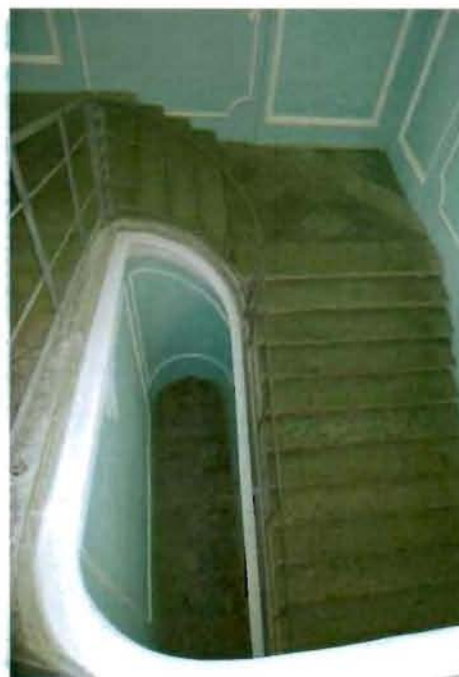
парадная лестница (подъезд №8, 43-Н пом. 34, 36, 80), трёхмаршевая с 1-го на 2-ой этаж; ступени из лещадной плиты; ограждение (утрачено);

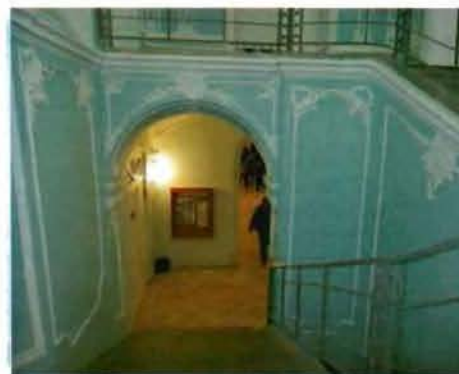
стены лестницы в уровне 1-го этажа оформлены штукатурными филёнками различных форм (квадратные с простым профилем, с выкружками, с лепными композициями растительного орнамента)

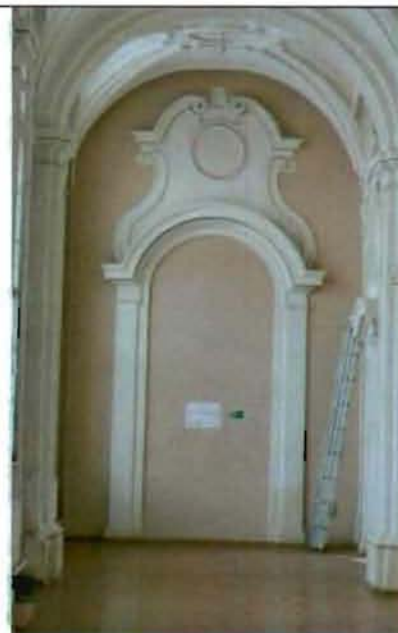
порталы проемов с полуциркульным завершением - гладкие пилястры, поддерживающие профилированный полуциркульный карниз и лепное рельефное навершие в виде волютообразных деталей, сандрика из направленных друг к другу волютообразных завитков, соединенных стилизованным цветком, с круглым медальоном и фактурной штукатуркой в поле навершия;

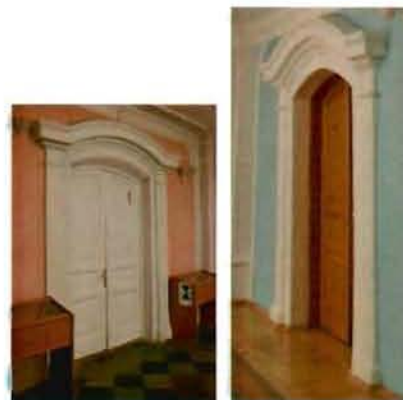
порталы проемов с лучковым завершением – гладкие пилястры, поддерживающие профилированный карниз; профилированные наличники прямоугольных дверных проемов;

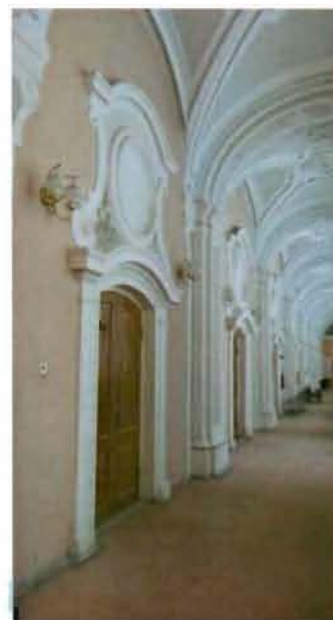
порталы проемов с лучковым завершением - гладкие пилястры, поддерживающие профилированный луковый карниз и лепное рельефное навершие в виде волютообразных деталей, сандрика из направленных друг к другу волютообразных завитков, соединенных стилизованным цветком, с круглым медальоном и фактурной штукатуркой в поле навершия;

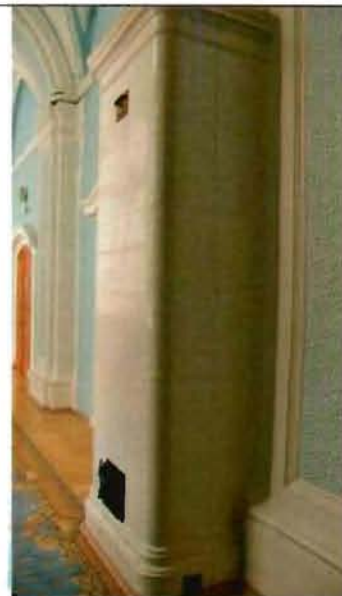
печь средистенная, на гладком плинте, облицованная белыми изразцами, с прямоугольным топочным отверстием с чугунной рельефной дверцей, латунной вьюшкой, с профилированным карнизом в завершении;

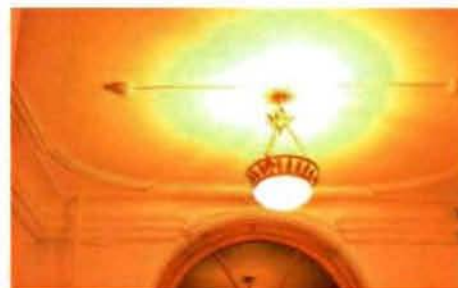
оформление плоских перекрытий в коридорах – профилированные карнизы, рамы, тяги, падуги;

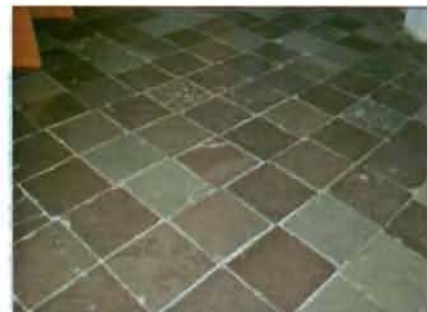
покрытие полов натуральным камнем (известняк);

- *напольное покрытие из известняковых плит.* Основные дефекты: формирование неровной фактуры вследствие утраты каменного материала, выбоины, каверны, разломы плит, фрагментация плит множественными трещинами, сколы по краям плиток, утраты камня, утраты раствора из швов между плитами, единичные отслоения плит от основания.

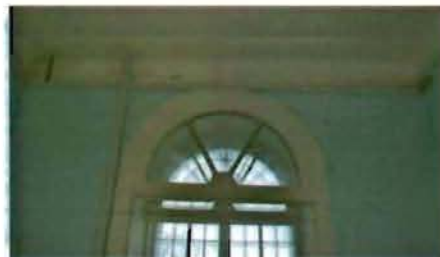
профилированные наличники оконных и дверных проемов, исторические деревянные филенчатые дверные заполнения, в том числе с остеклёнными фрамугами;

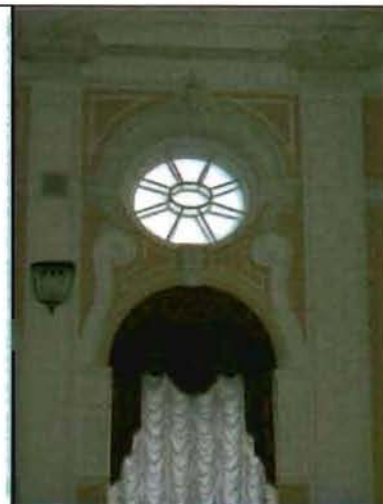
арочные оконные проемы с орнаментированным архивольтом, опирающимся на импосты с триглифным фризом, с орнаментированным замковым камнем, профилированными фигурными рамками, волютообразными завитками и стилизованными рокайлями;

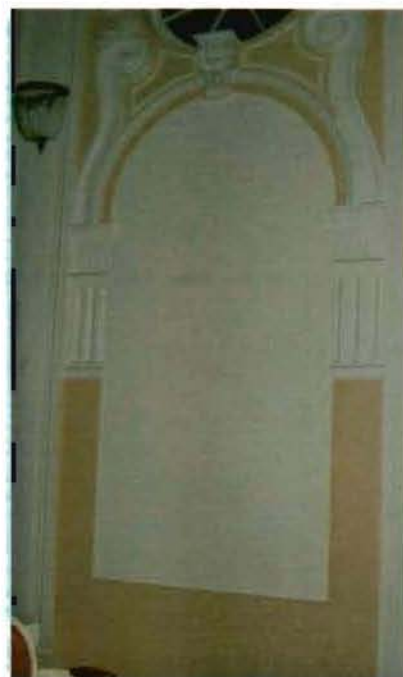
профилированный орнаментированный карниз, переходящий в архивольт окон второго света, расположенных в овальных нишах, — с замковым камнем в виде картуша с маскаронном и растительными завитками;

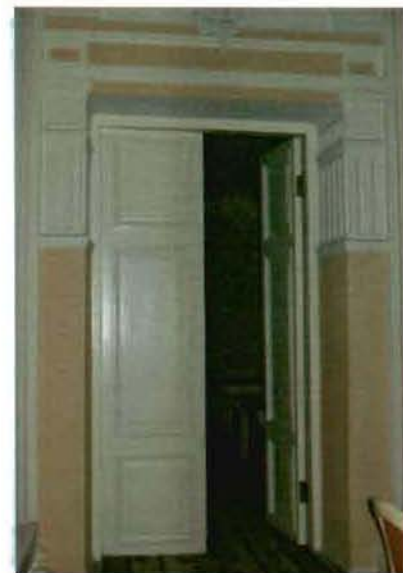
портал дверного проема: филенчатый фриз, профилированный карниз, с лепным навершием в виде композиции из волютообразных завитков, картушей, включая центральный, с монограммой «М», увенчанный короной, также трельяжной сетки, цветочных гирлянд;

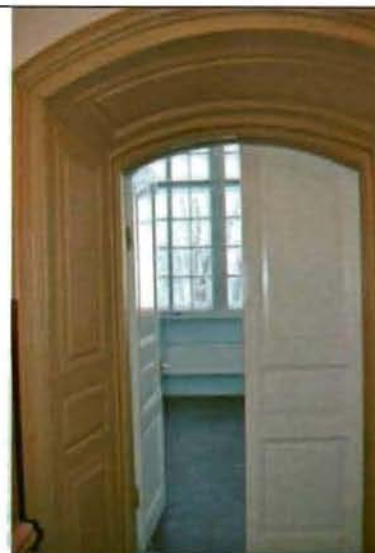
оформление дверных откосов с профилированными филенками и наличниками;

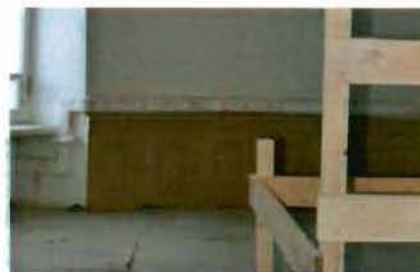
оформление стен – профилированные филенки и карниз в нижней части стен;

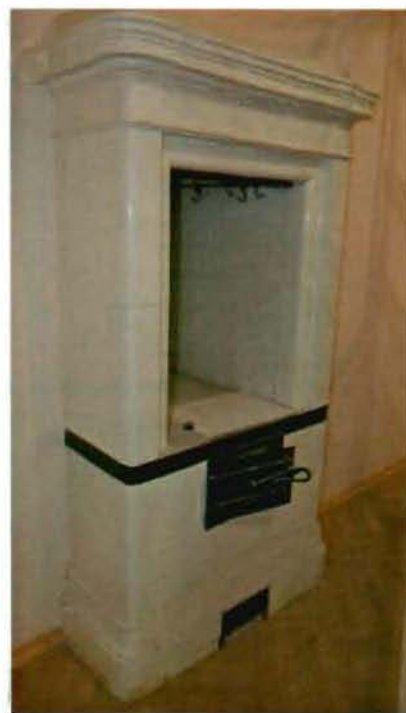
печь средистенная, облицованная белыми изразцами, на гладком плинте с профилировками по верхнему краю, зольник, прямоугольное топочное отверстие с чугунной дверцей, глубокая ниша во втором яруса, профилированный карниз в завершении;

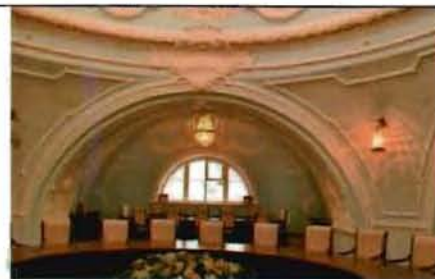
поля цилиндрических сводов декорированы лепными композициями из рокайлей и растительных завитков, центральной профилированной круглой розеткой с мотивами цветов и рокайлей;

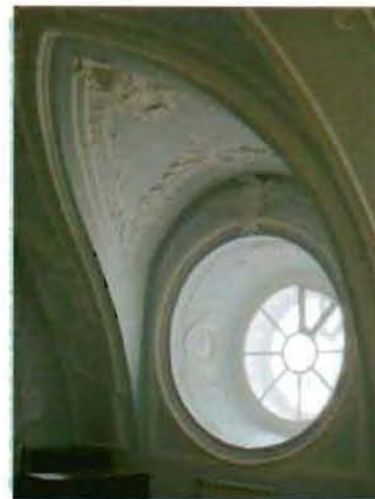
распалубки декорированы профилированными рамками, рельефными лепными композициями из растительных завитков и головок херувимов;

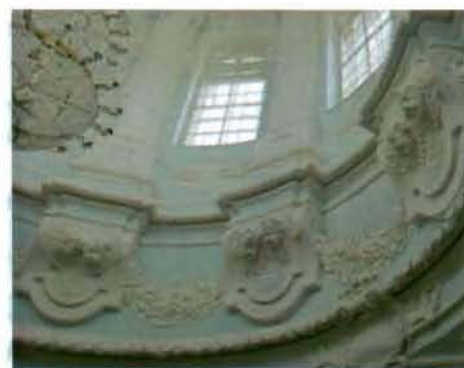
лепной фриз с соединенными провисающими растительно-плодовыми (виноградные гроздья, гранаты) гирляндами кронштейнами с волютообразными деталями по бокам, с фигурными филенками, декорированными рельефными лепными парными головками херувимов с крыльями, в окружении облаков;
