Акт

по результатам государственной историко-культурной экспертизы проектной документации на проведение работ по сохранению объекта культурного наследия федерального значения «Корпуса жилые (каре) с угловыми церквями» в составе объекта культурного наследия федерального значения «Смольный монастырь», местоположение: город Санкт-Петербург, Смольный проезд, д. 1, лит. Б: «Проектная документация по реставрации и ремонту коридора второго этажа объекта культурного наследия федерального значения «Смольный монастырь. Корпуса жилые (каре) с угловыми церквями», находящегося по адресу: Санкт-Петербург, Смольный проезд, д. 1, лит. Б, под. 9», шифр: 20/21/КОЭ/44/МП/1, разработанной ООО «М.Г. Прайват Реконстракшн», в 2022 году

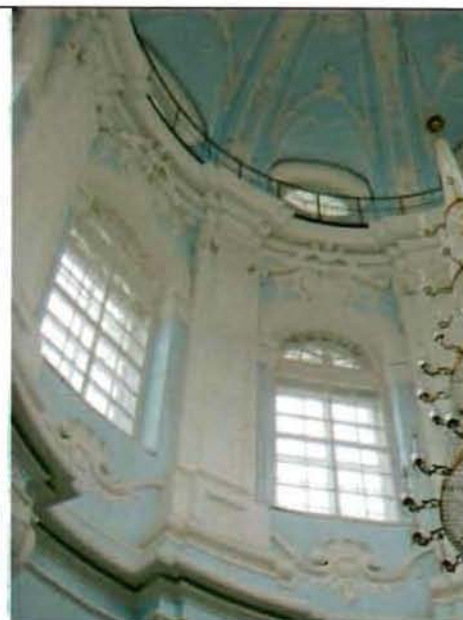
барабан, прорезанный оконными проемами с полуциркульными фрамугами, с профилированным архивольтом, опирающимся на импосты, с замковым камнем в виде стилизованного картуша и растительных завитков, с сандриком из двух направленных друг к другу волютообразных завитков, декорированных цветами и соединенных растительными завитками;

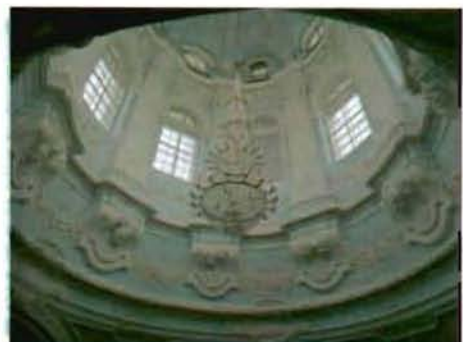
раскрепованные пилястры ионического ордера, с капителями, декорированными цветочными гирляндами, на филенчатых (фактурной штукатурки) постаментах, соединенных волютообразными завитками, между которыми – картуш и растительный орнамент;

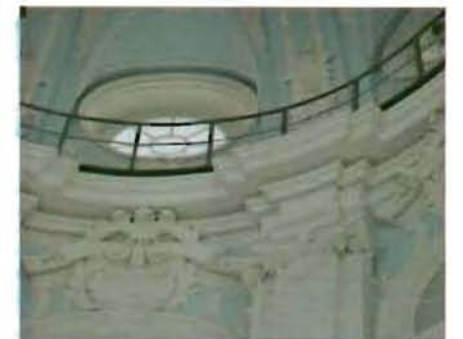
профилированный раскрепованный карниз с большим выносом, образующий галерею между барабаном и куполом (ограждение современное);

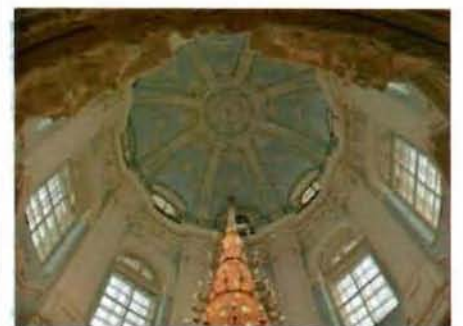
эллиптический купольный свод с ребрами, акцентированными чередующимися лепными композициями из профилированных филенок с лепными растительными и волютообразными завитками, головками херувимов с крыльями, волютами, виноградными лозами, рокайлями; поля между ребрами декорированы фигурными профилированными рамками с лепным декором в виде растительных и волютообразных завитков, картушей;

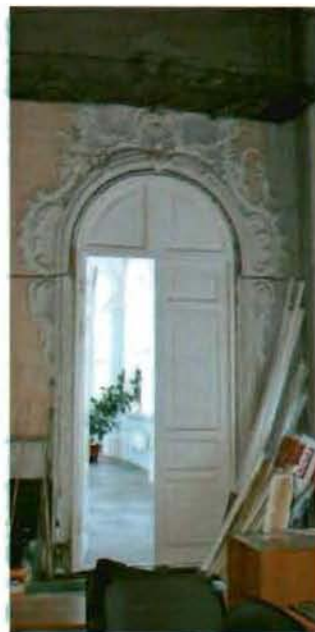
исторические дверные заполнения, деревянные, двустворчатые, филенчатые, в том числе с полуциркульными фрамугами;

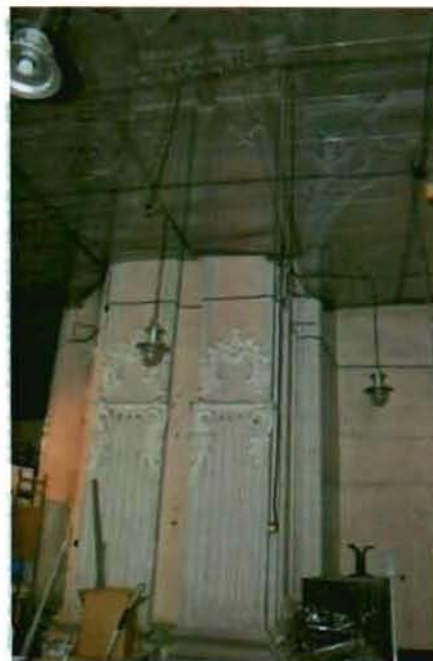
оформление стен - пилястры коринфского ордера, каннелированные в нижней части, декорированные рокайлями, волютами, креповки, профилированные архивольты с лепными композициями с рокайлями, картушами, херувимами, профилированные фигурные рамы, в том числе с лепными композициями барочного характера;

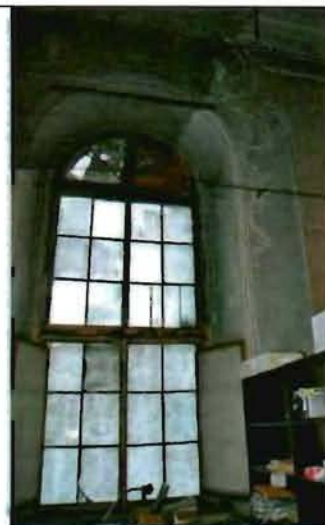
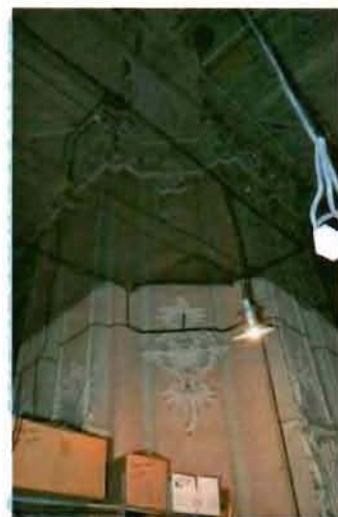
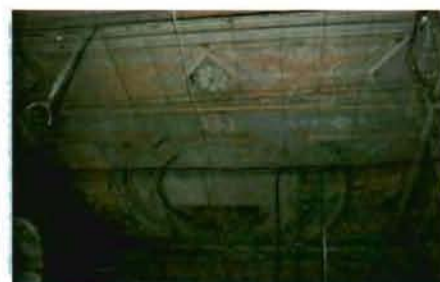
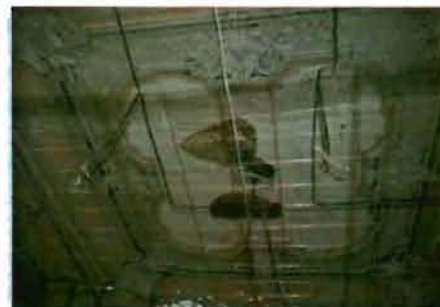
оформление потолков – падуга,
профилированные рамы, в том числе
фигурные, круглые, лепные
цветочные розетки, гирлянды,
рокайли, розетки;

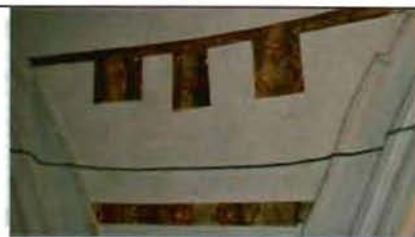
фрагменты полихромной
фигуративной живописи на парусах
(техника - масло по штукатурке (?);
