Акт

**по результатам государственной историко-культурной экспертизы проектной документации на проведение работ по сохранению объекта культурного наследия федерального значения «Корпус южный с церковью Афонской Божией Матери», расположенного по адресу: г. Санкт-Петербург, Московский пр., 100 (Московский проспект, дом 100, литера А), входящего в состав объекта культурного наследия федерального значения «Монастырь Воскресенский Новодевичий» по адресу: Санкт-Петербург, Московский проспект, дом 100, литеры А, Г, О, П, Р, С, Я, Московский проспект, дом 100, корпус 2, предусмотренных проектом: «Разработка проектной документации на проведение работ по сохранению объекта культурного наследия федерального значения «Корпус южный с церковью Афонской Божией Матери», входящий в состав объекта культурного наследия федерального значения «Монастырь Воскресенский Новодевичий» (Санкт-Петербург, Московский проспект, д.100, лит. А). «Корпус южный с церковью Афонской Божией Матери». Санкт-Петербург, Московский просп., д. 100, лит. А. НАУЧНО-ПРОЕКТНАЯ ДОКУМЕНТАЦИЯ для производства работ по сохранению объекта культурного наследия (ремонт, реставрация и приспособление объекта для современного использовани

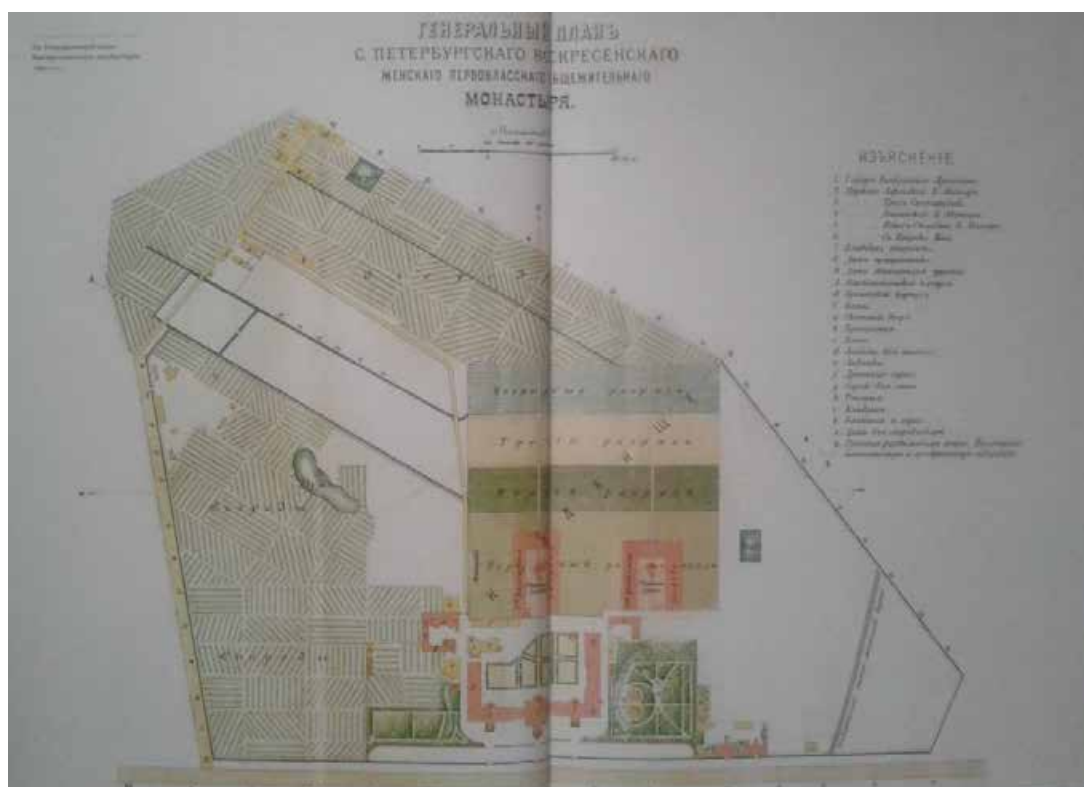
1. Воскресенский Новодевичий монастырь. План земли на 1872 г. ЦГИА СПб. Ф. 513. Оп. 102. Д. 488. Лл. 15-18.

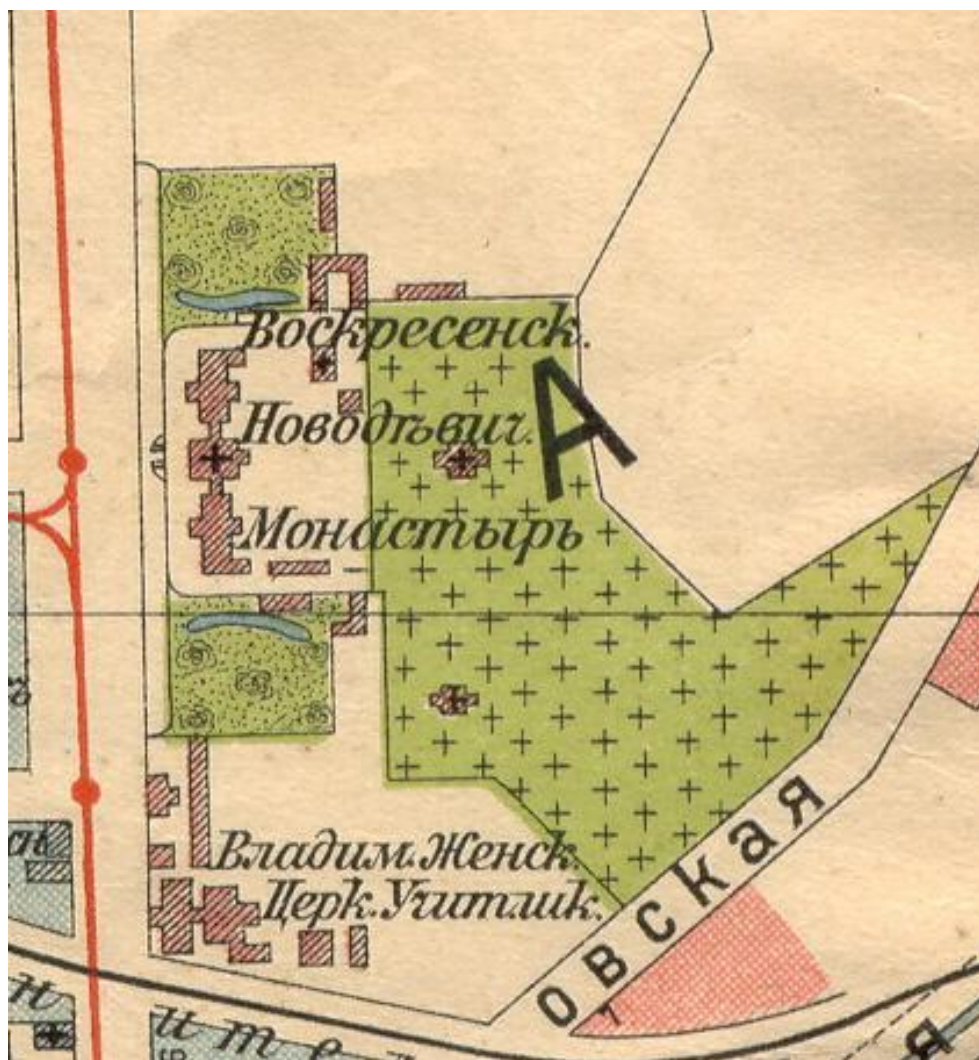
2. Воскресенский Новодевичий монастырь. Генеральный план участка. 1880 г. Приведено в: Воскресенский Новодевичий Монастырь. СПб., 2007. С. 36-37; Снеессорева С. И. С.-Петербургский Воскресенский... монастырь. СПб., 1887.

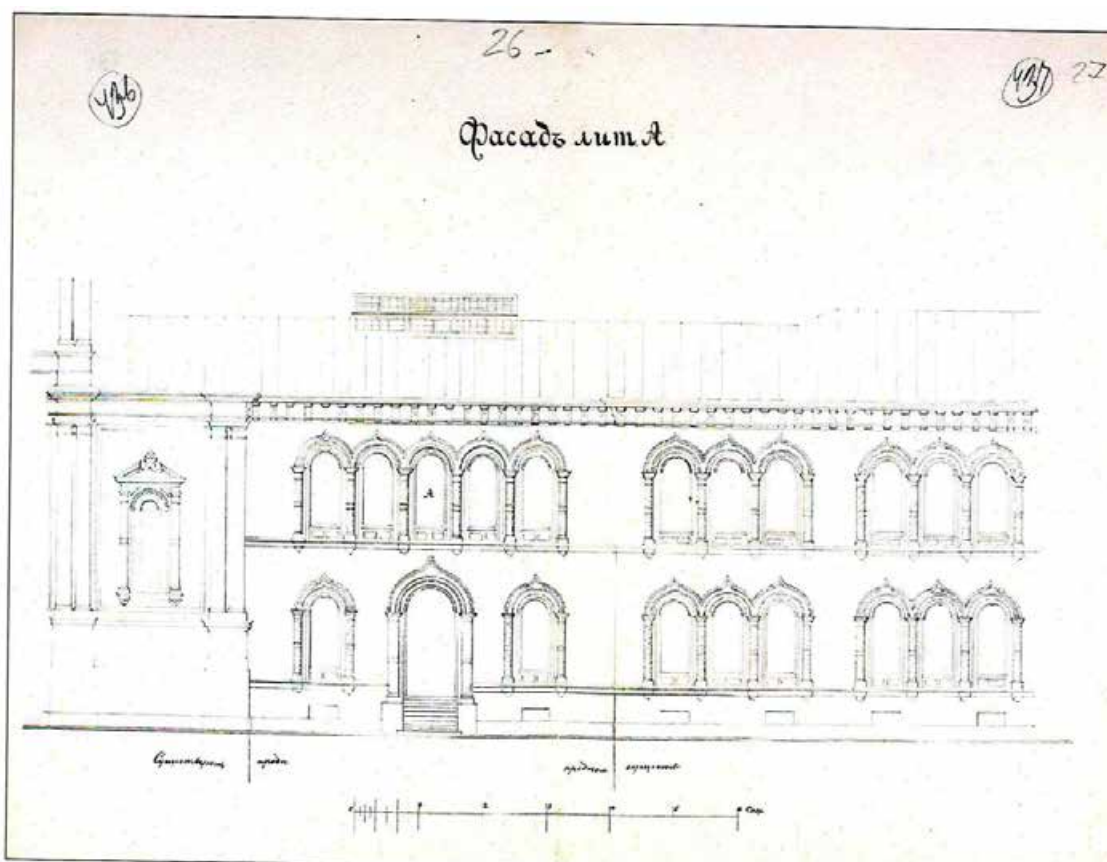
20. Воскресенский Новодевичий монастырь. План части каменных зданий с показанием предполагаемых работ. 1874 г. ЦГИА СПб. Ф. 513. Оп. 102. Д. 488. Лл. 42-43.
