## Акт

**по результатам государственной историко-культурной экспертизы проектной документации на проведение работ по сохранению объекта культурного наследия регионального значения «Хирургический корпус с металлической оградой и палисадником», расположенного по адресу: г. Санкт-Петербург, Оренбургская ул., д. 4, лит. И, в составе объекта культурного наследия регионального значения «Комплекс построек бывшей больницы сестер милосердия св. Георгия, Российского общества Красного Креста», расположенного по адресу: г. Санкт-Петербург, Оренбургская ул., д. 4, Пироговская наб., д. 7: «Проектная документация на проведение работ по сохранению объекта культурного наследия регионального значения «Хирургический корпус с металлической оградой и палисадником», в составе объекта культурного наследия регионального значения «Комплекс построек бывшей больницы сестер милосердия св. Георгия, Российского общества Красного Креста» - проект ремонта и приспособления для современного использования» (Шифр: 01-06/2022), разработанной ООО «Запсибгазпром-Газификация» в 2022 г. с целью определения соответствия проектной документации требованиям законодательства Российской Федерации в области государственной охра

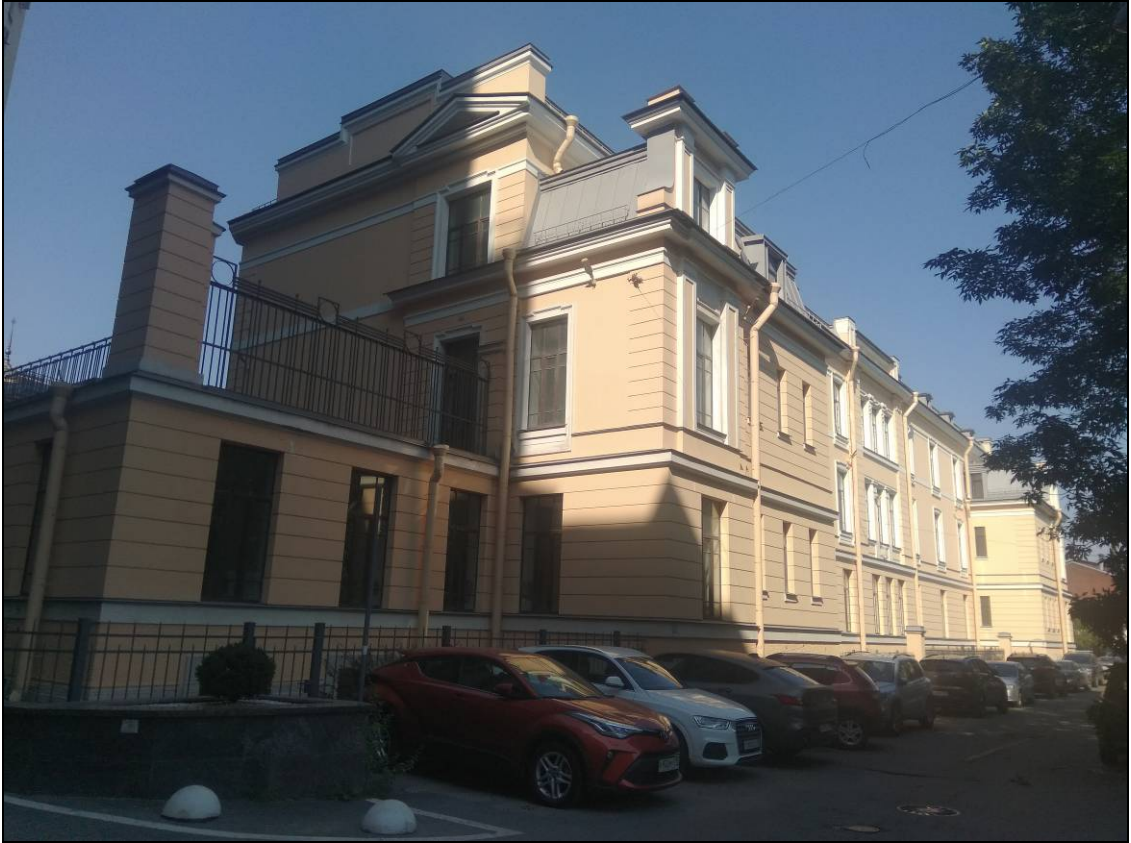
2. Хирургический корпус (Оренбургская ул., 4, лит. И). Лицевой фасад здания, обращённый на Оренбургскую улицу, и торцевой южный фасад. Общий вид.

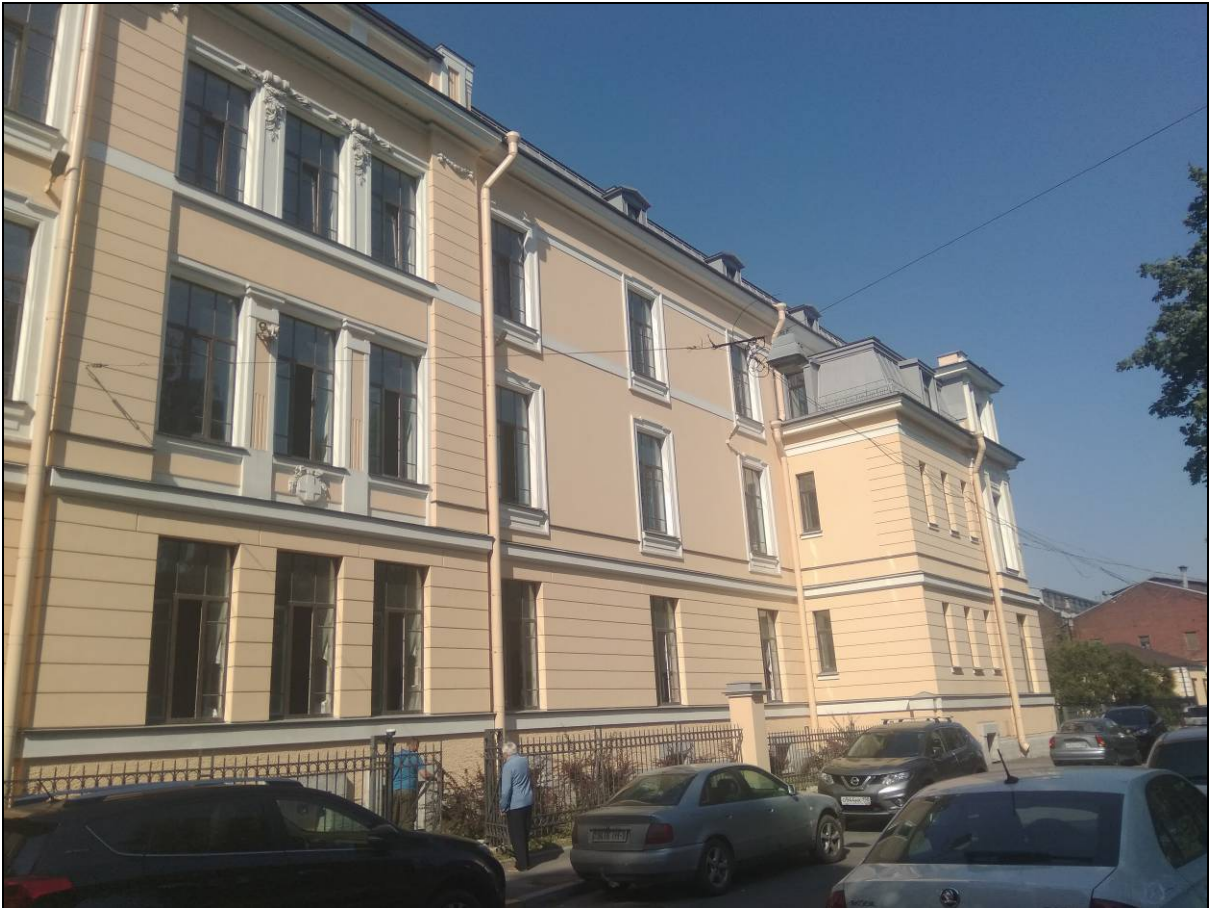
3. Хирургический корпус (Оренбургская ул., 4, лит. И). Лицевой фасад здания. Фрагмент.

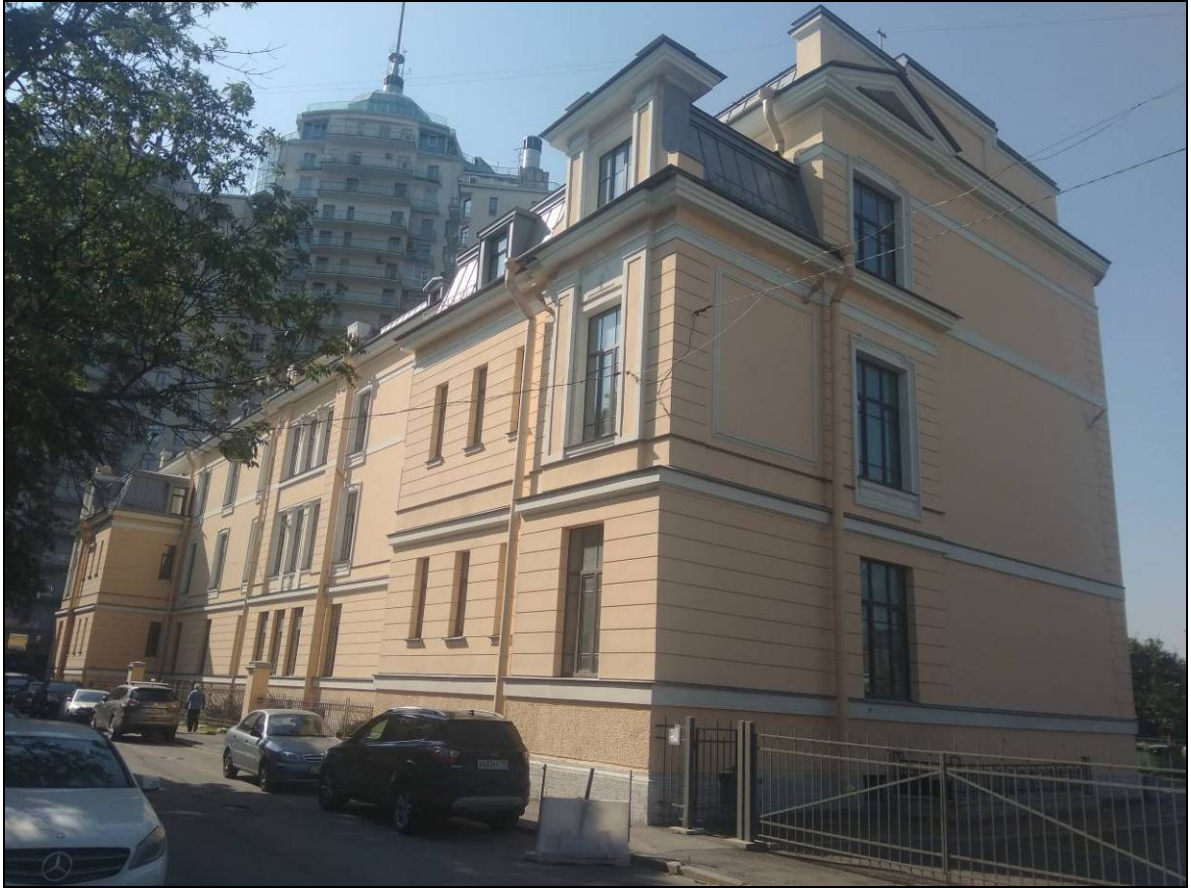
4. Хирургический корпус (Оренбургская ул., 4, лит. И). Торцевой северный фасад.

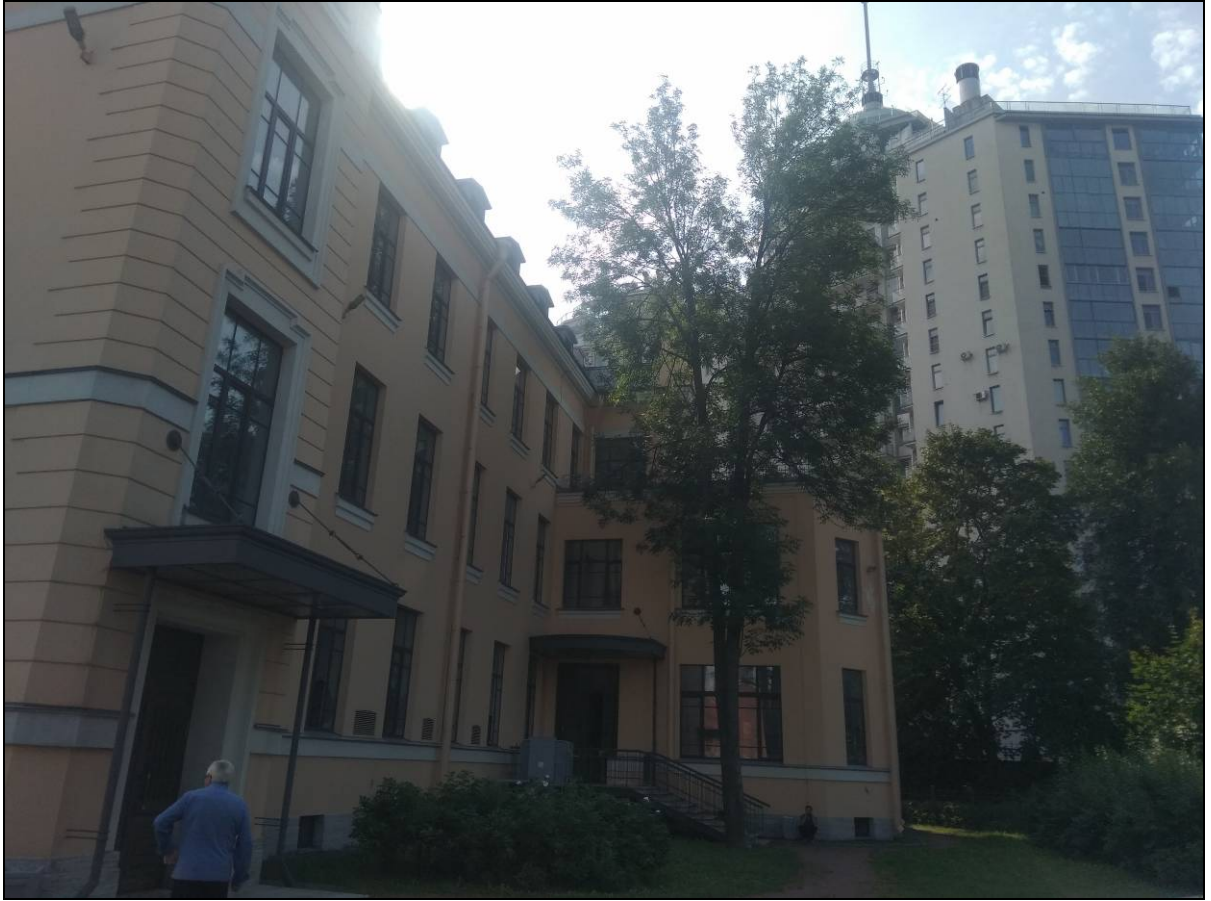
5. Хирургический корпус (Оренбургская ул., 4, лит. И). Дворовый фасад здания. Фрагмент.

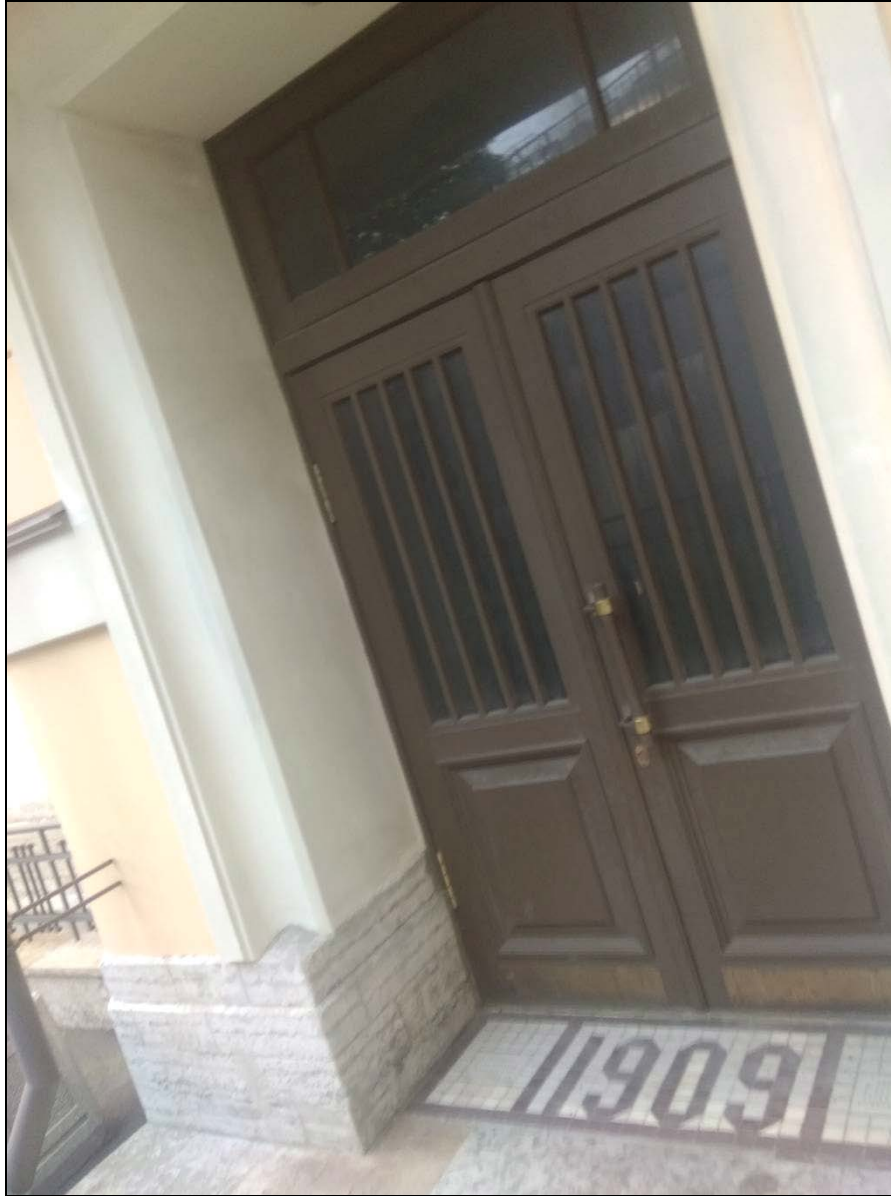
8. Хирургический корпус (Оренбургская ул., 4, лит. И). Дворовый фасад здания с исторической памятной напольной мозаикой «1909». Фрагмент.

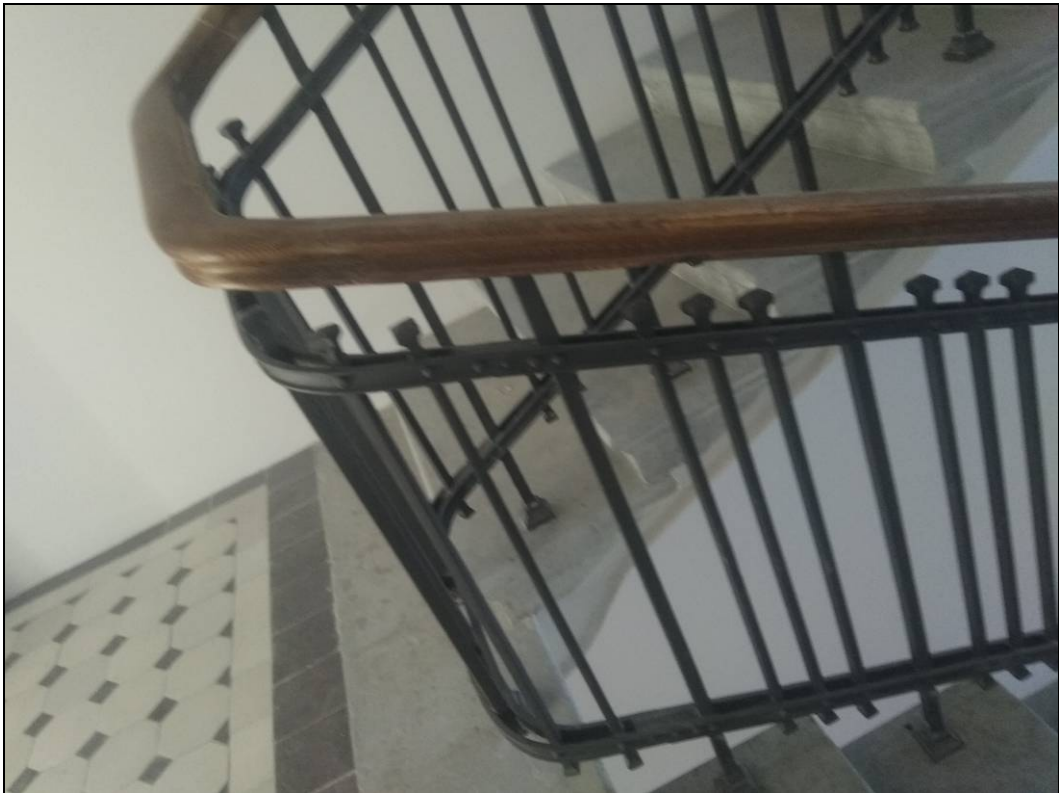
33, 34, 35. Лестница в осях Г-Ж/12-13. Общий вид. Фрагмент ограждения

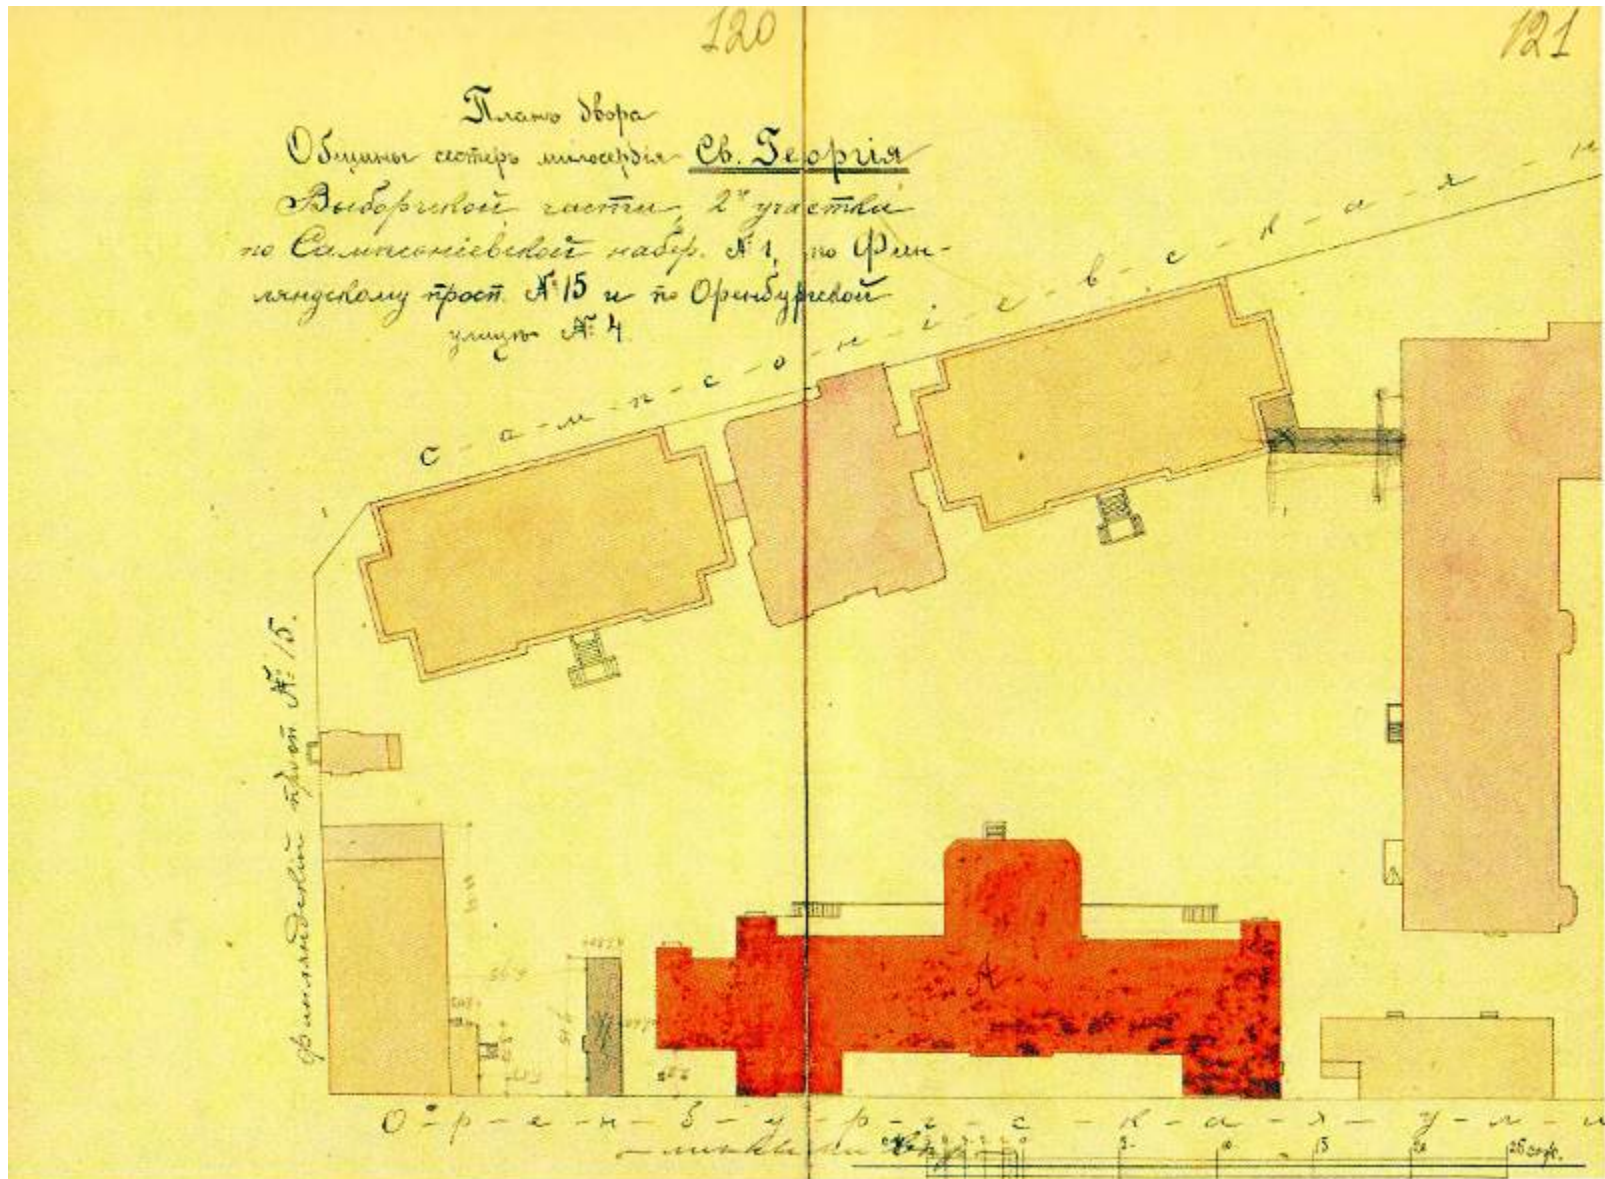
2. Проект Хирургического павильона. Арх. Р.А.Берзен. 1908 г. Генплан. ЦГИА СПб, ф. 403, оп. 1, д.263, л. 120-121.

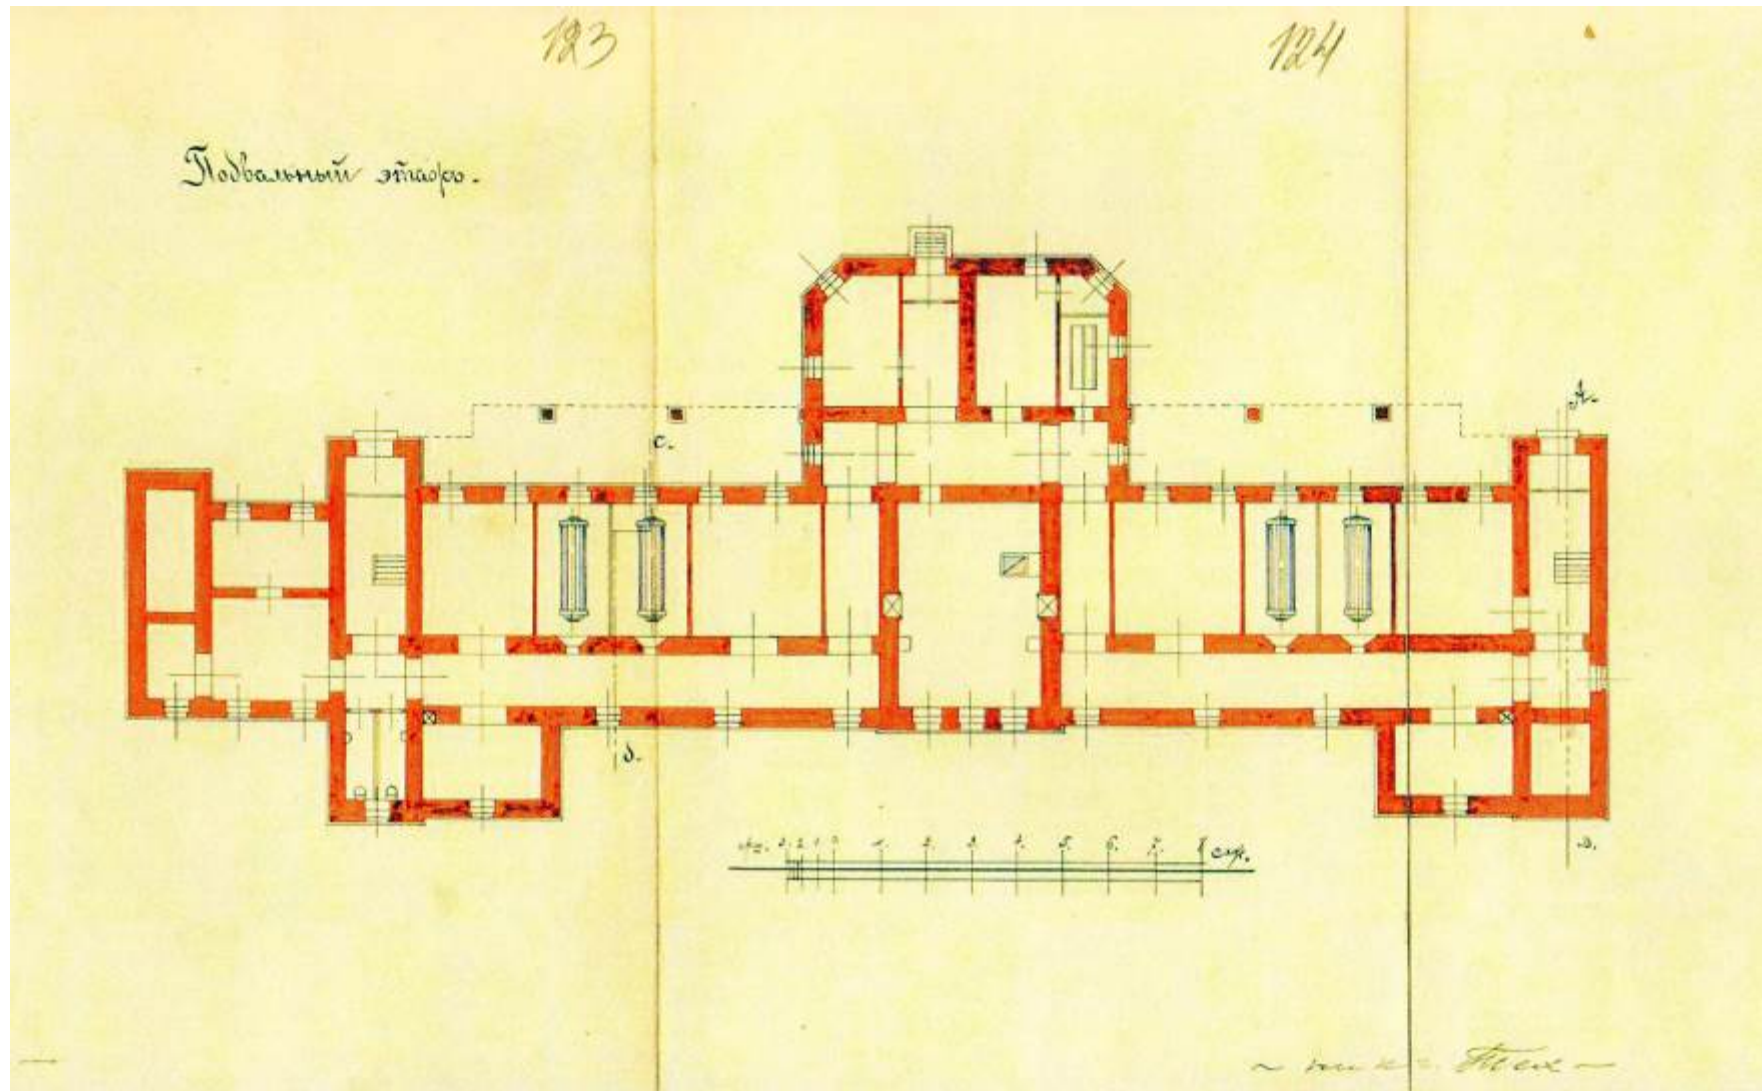
3. План подвального этажа Хирургического павильона. Арх. Р.А.Берзен. 1908 г. ЦГИА СПб, ф. 403, оп. 1, д.263, л. 123-124.

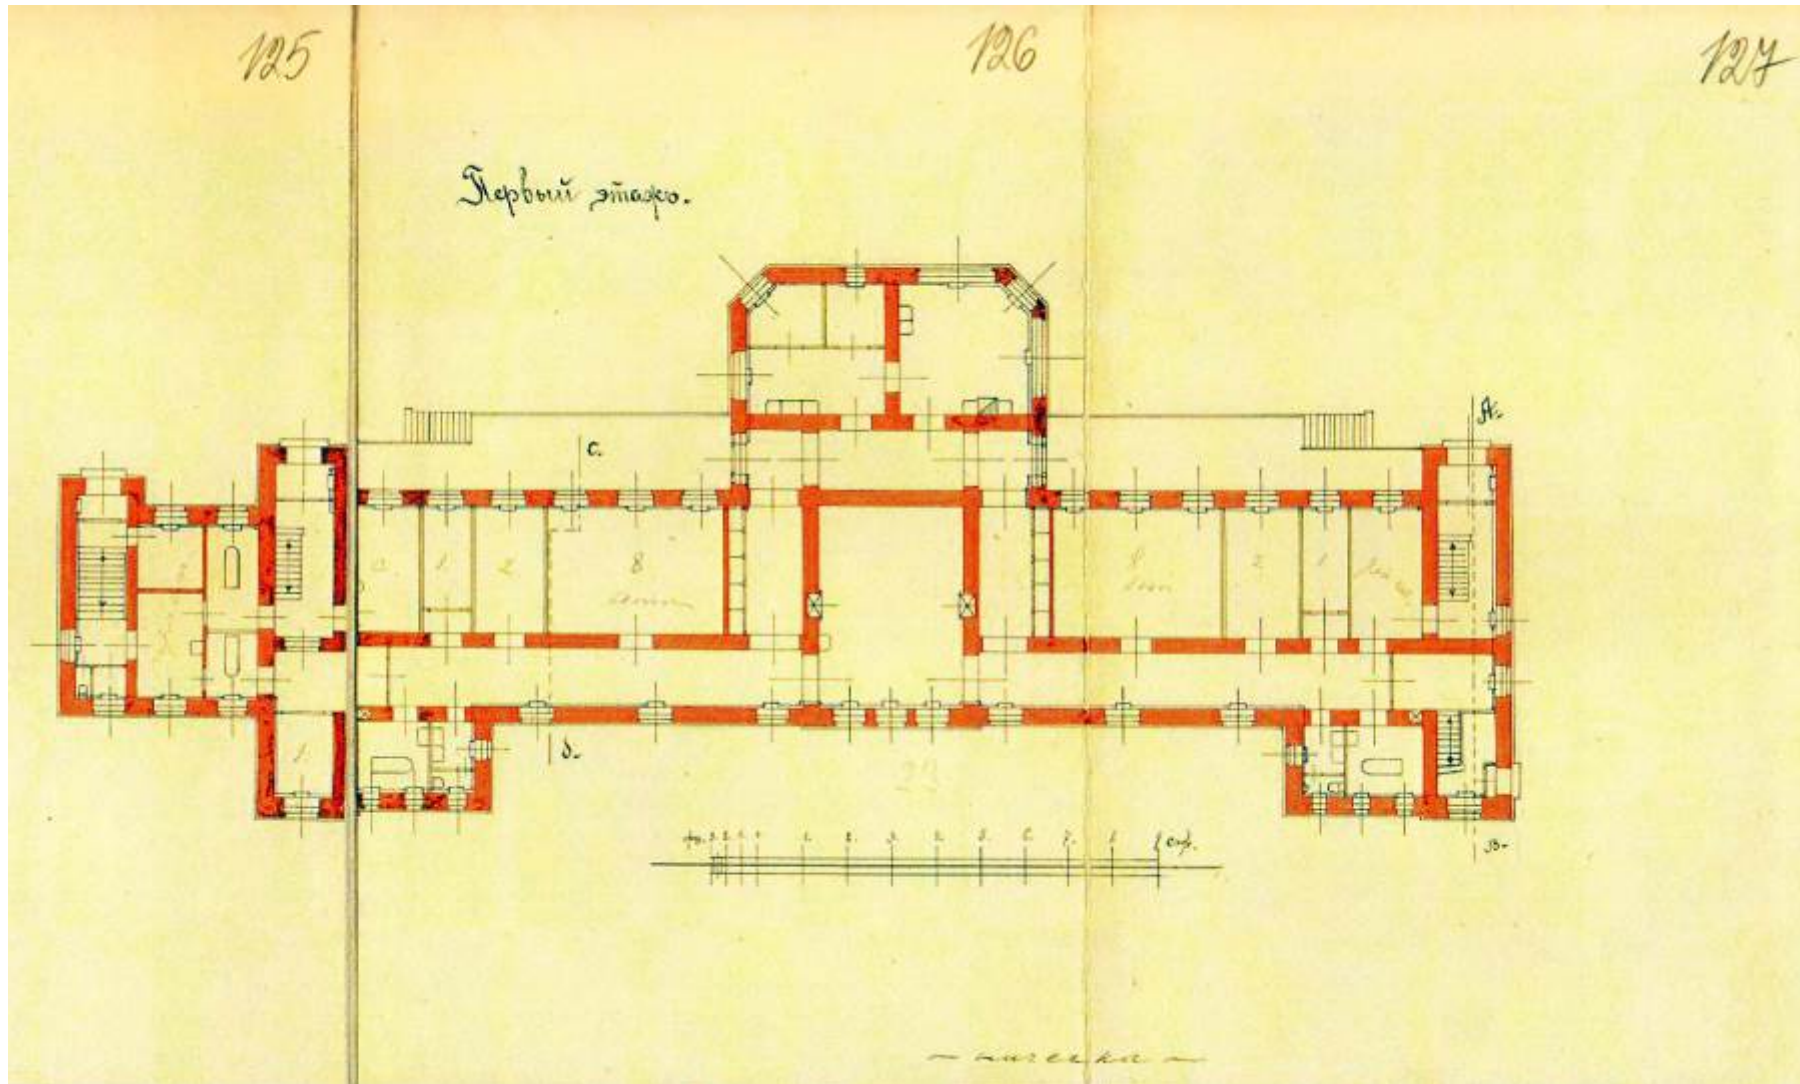
4. План первого этажа Хирургического павильона. Арх. Р.А.Берзен. 1908 г. ЦГИА СПб, ф. 403, оп. 1, д.263, л. 125-127.

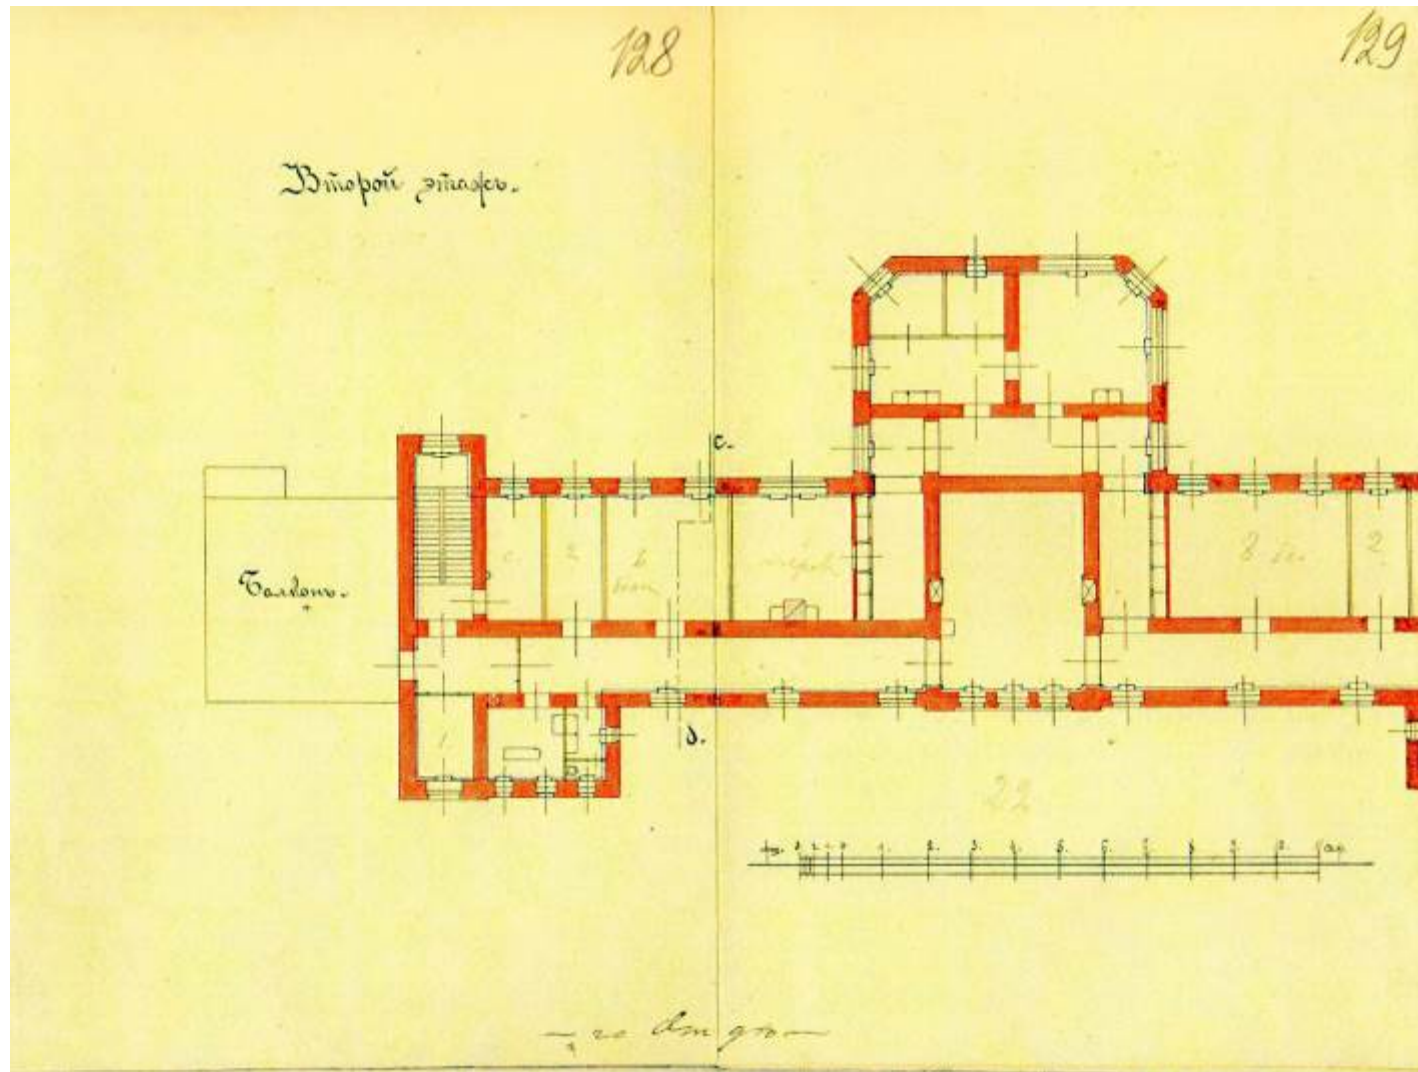
5. План второго этажа Хирургического павильона. Арх. Р.А.Берзен. 1908 г. ЦГИА СПб, ф. 403, оп. 1, д.263, л. 128-129.

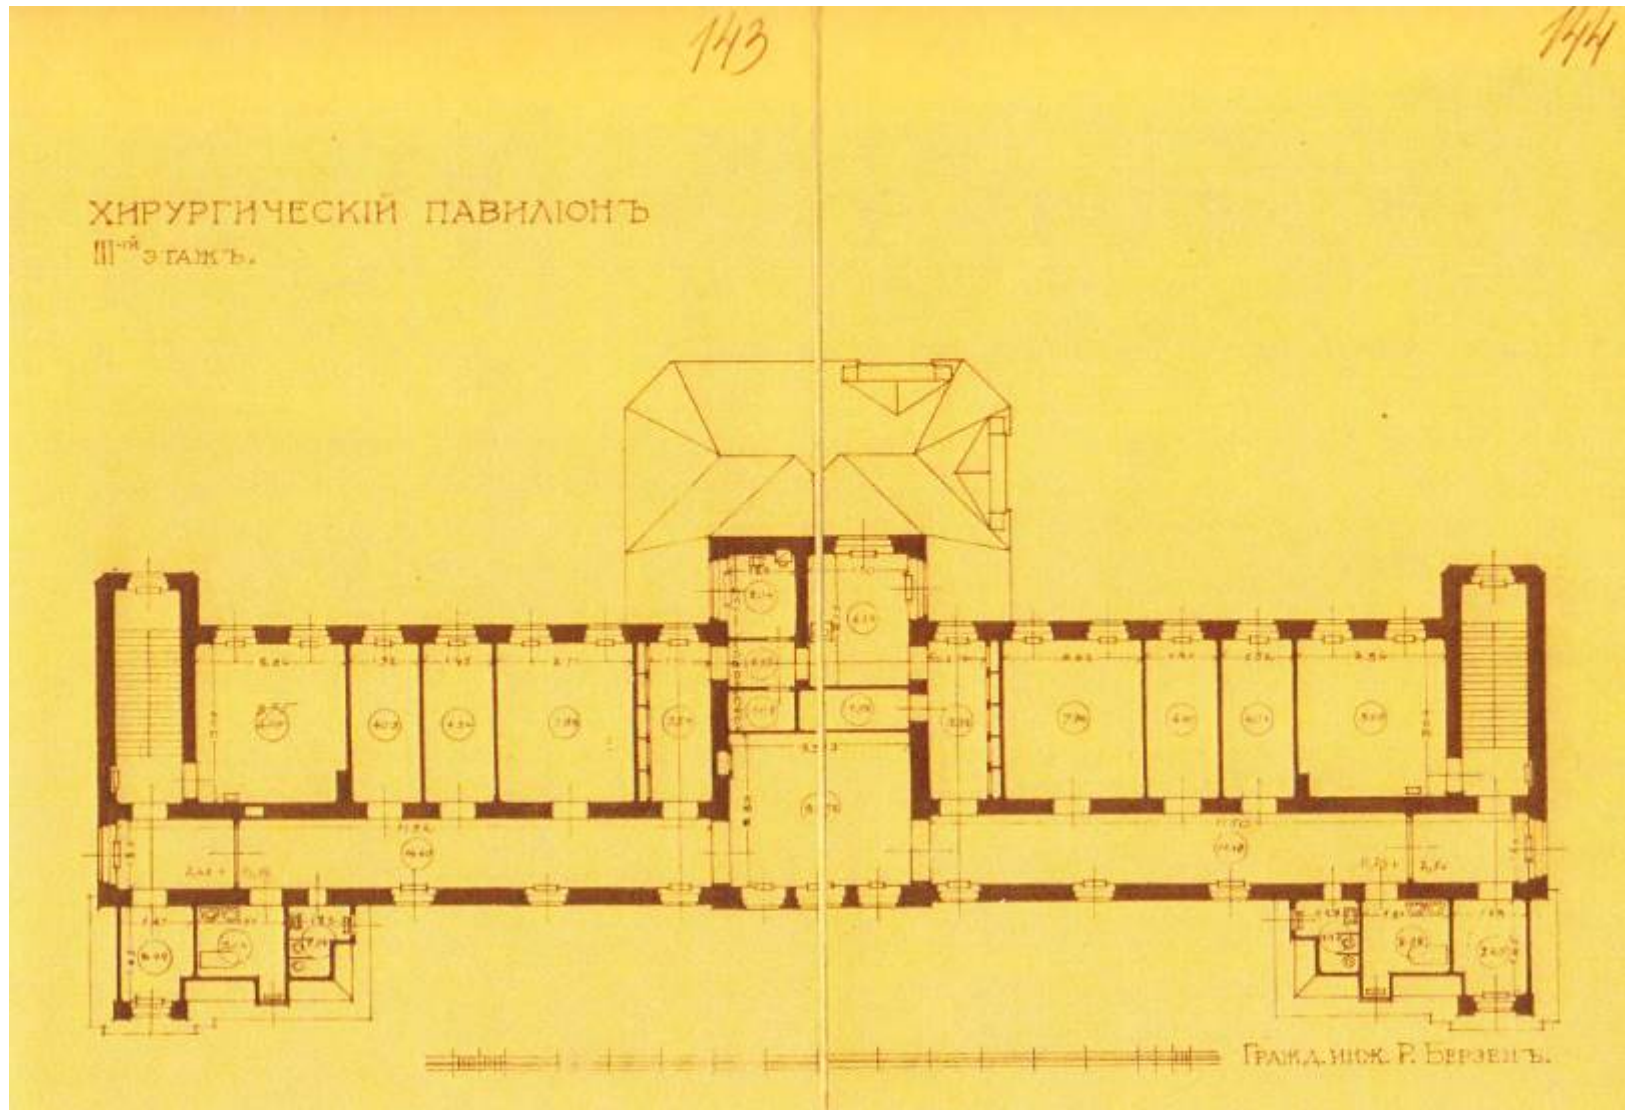
6. План Третьего этажа Хирургического павильона. Арх. Р.А.Берзен. 1908 г. ЦГИА СПб, ф. 403, оп. 1, д.263, л. 143-144.
