А К Т

по результатам проведения государственной историко-культурной экспертизы проектной документации на проведение работ по сохранению объекта культурного наследия регионального значения «Бывший дом Толстого (фасады)» по адресу: г. Санкт-Петербург, ул. Рубинштейна, д.15-17, литера А

«Проект приспособления для современного использования объекта культурного наследия регионального значения «Бывший дом Толстого (фасады)» по адресу: г. Санкт-Петербург, ул. Рубинштейна, д.15-17, литера А, в части перепланировки и переустройства квартиры №558», шифр объекта: Ю-05/2021, разработанный ООО «ЮрИнвестСтрой» в 2021 году.

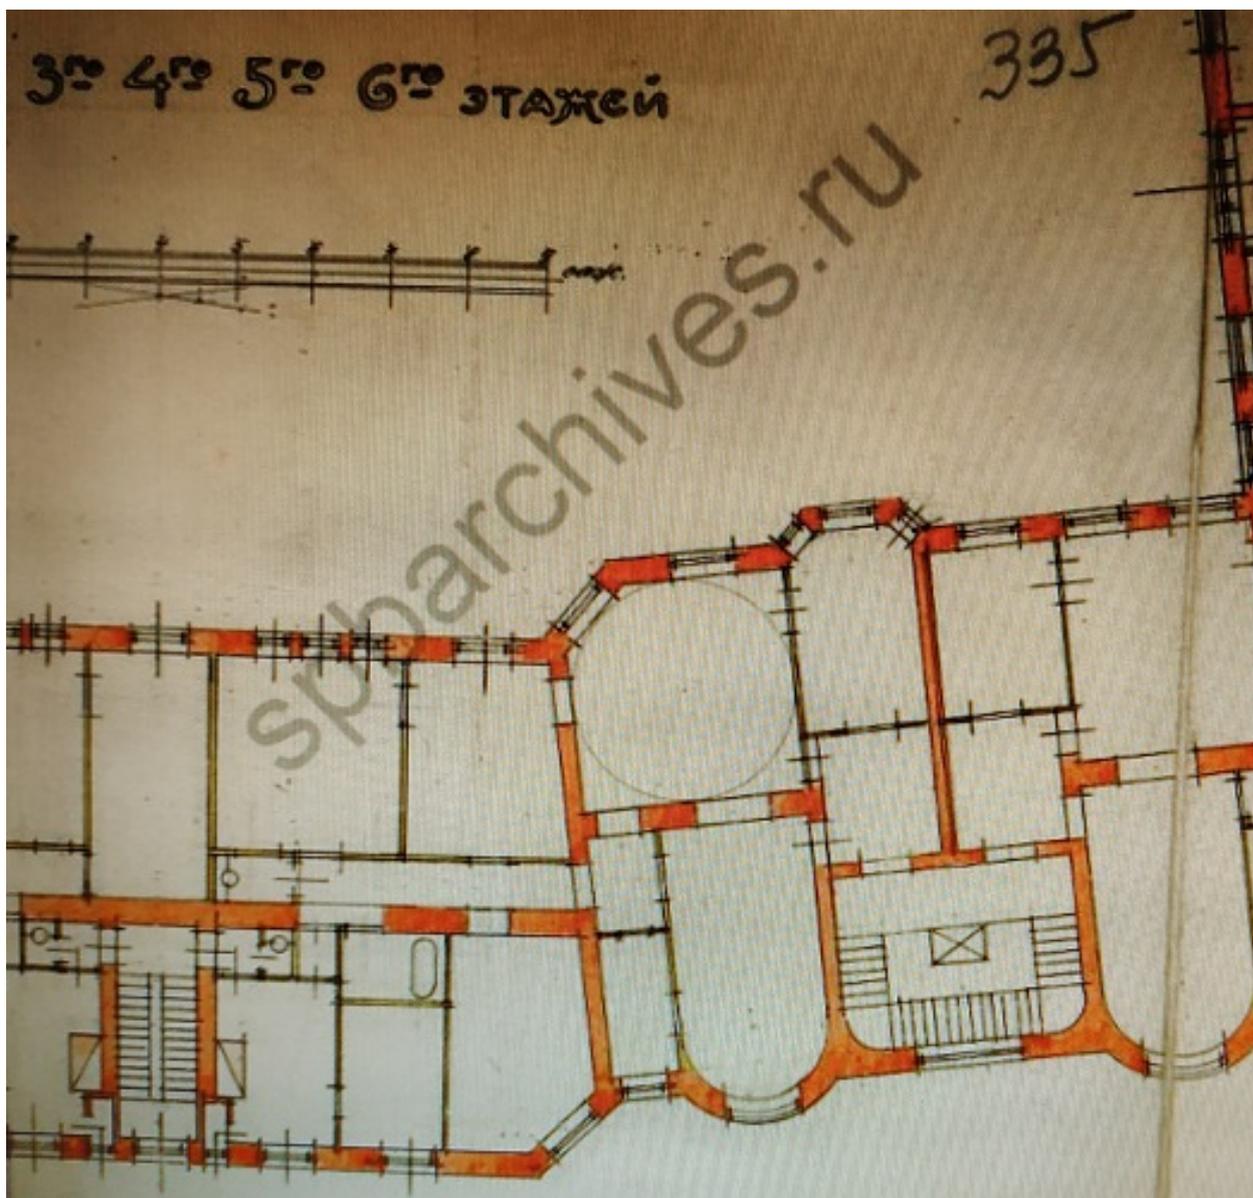
36. План 2-го – 6-го этажей (фрагмент в осях квартиры 558) планируемого к постройке дома его Сиятельства Графа М.П.Толстого Московской части 1-го участка по набережной Фонтанки под № 52-54, а по Троицкой улице под № 15-17. 1910 г. ЦГИА СПб. Ф. 513. Оп. 102. Д. 5313. Л. 335.

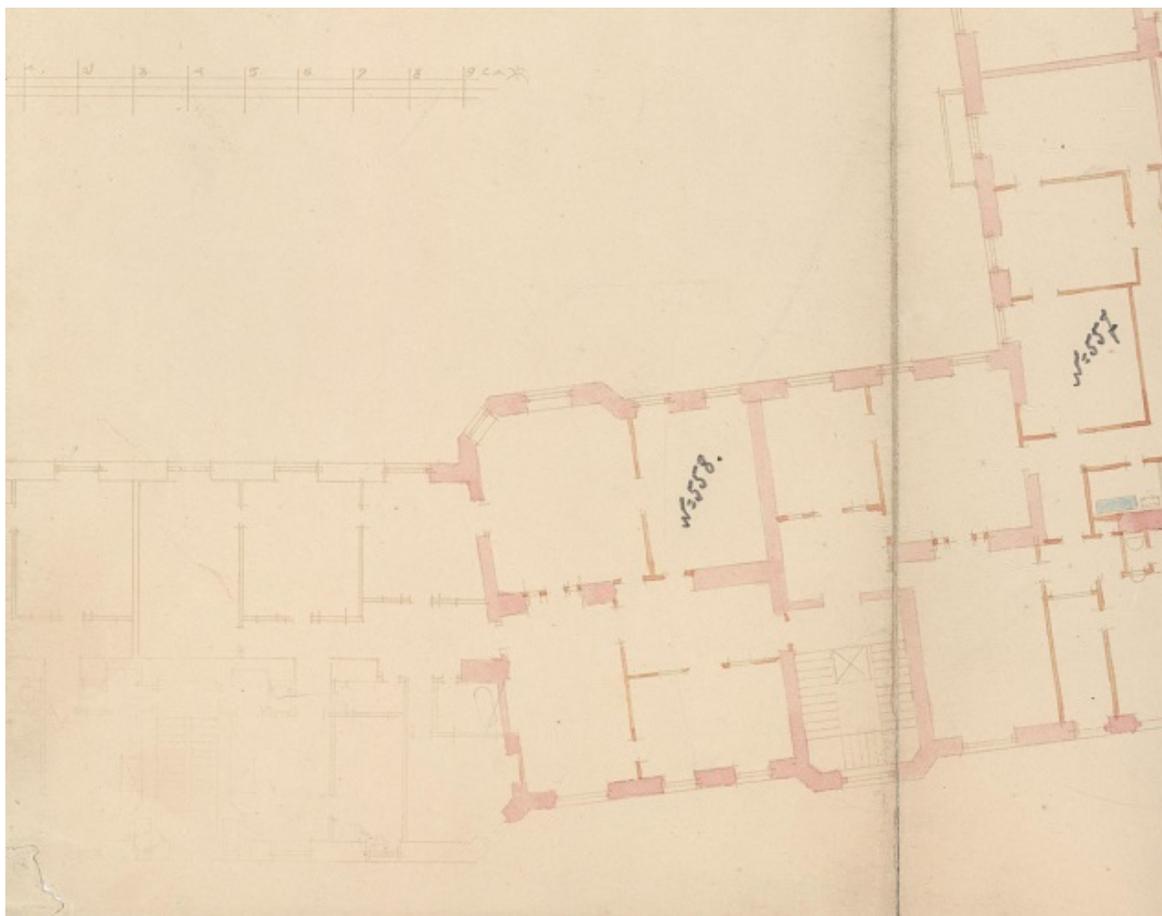
38. План 5-го этажа (фрагмент в осях квартиры 558) постройки дома его Сиятельства Графа М.П.Толстого Московской части 1-го участка по набережной Фонтанки под № 52-54, а по Троицкой улице под № 15-17. 24 ноября 1910 г. ЦГИА СПб. Ф. 515. Оп. 4. Д. 5628. Лл. 205, 207.

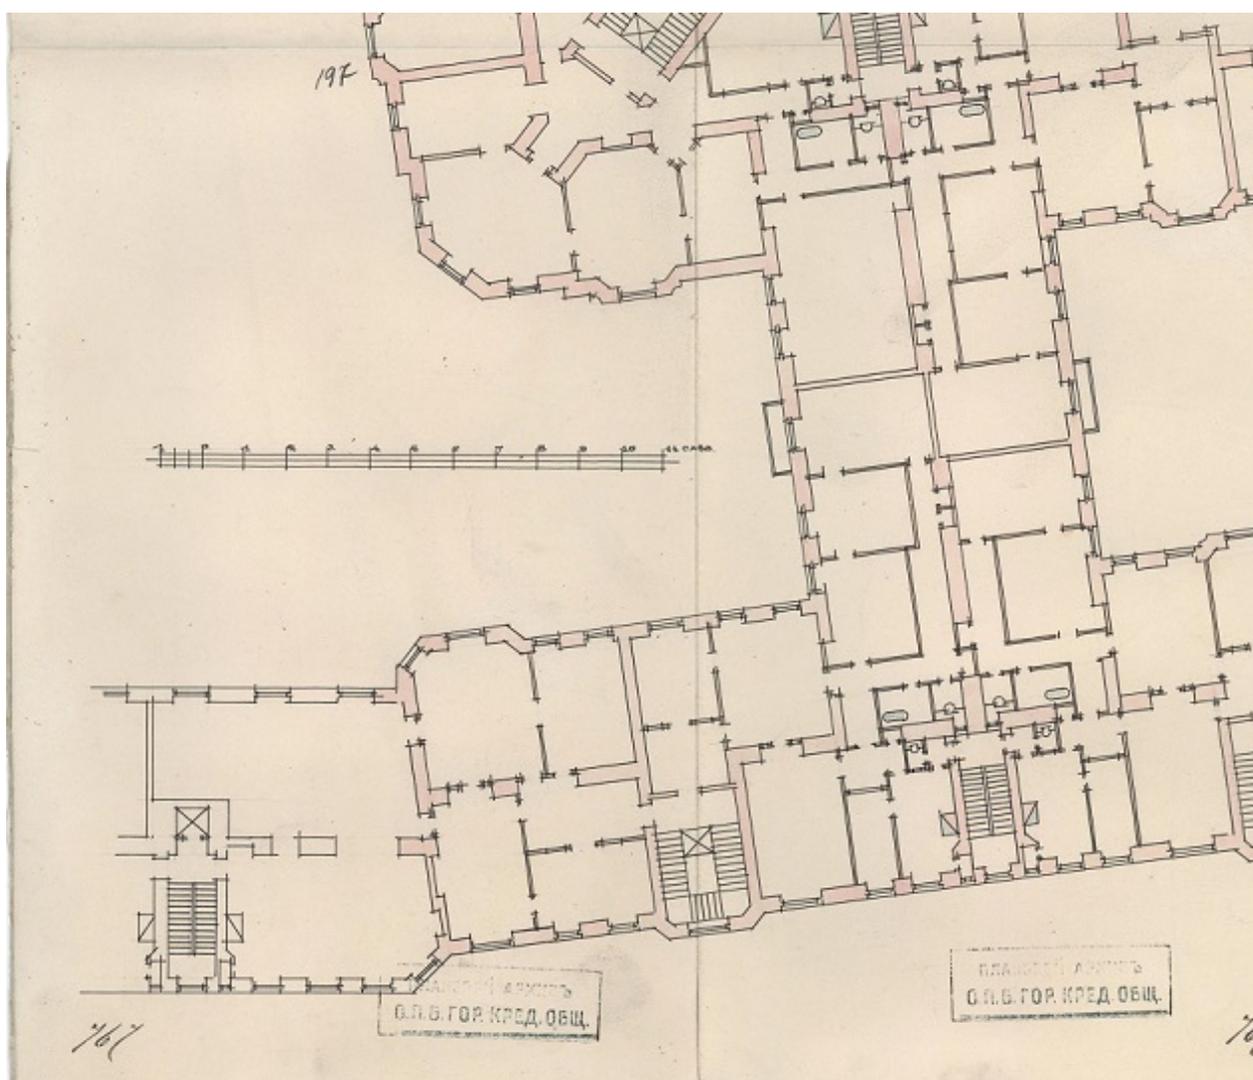
39. План 5-го этажа (фрагмент в осях квартиры 558) постройки дома его Сиятельства Графа М.П.Толстого Московской части 1-го участка по набережной Фонтанки под № 52-54, а по Троицкой улице под № 15-17. 1910 г. ЦГИА СПб. Ф. 515. Оп. 4. Д. 5628. Лл. 196-199.

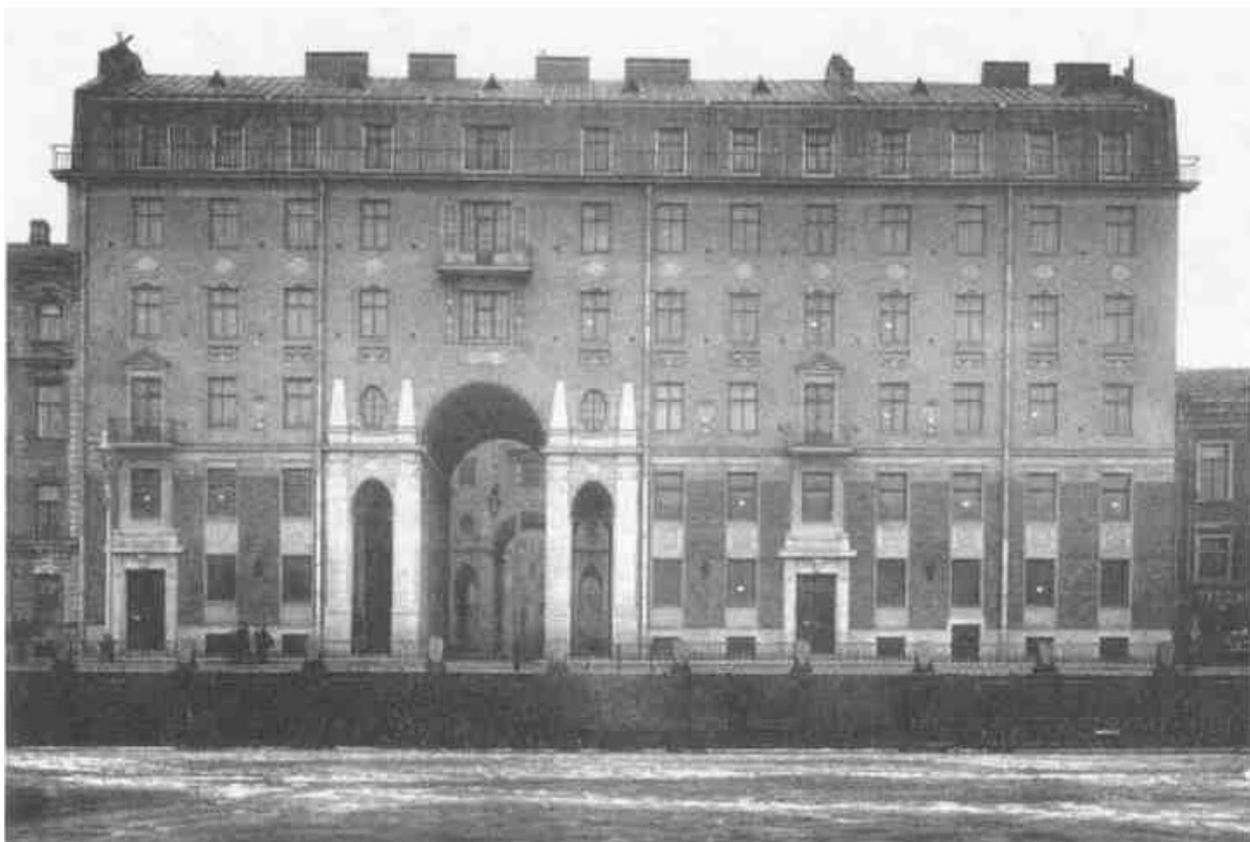
На фотографии (1912 год, К.Булла) видно, что слева от Толстовского Дома – четырехэтажный дом, а справа трехэтажный дом на месте нынешнего дома № 56

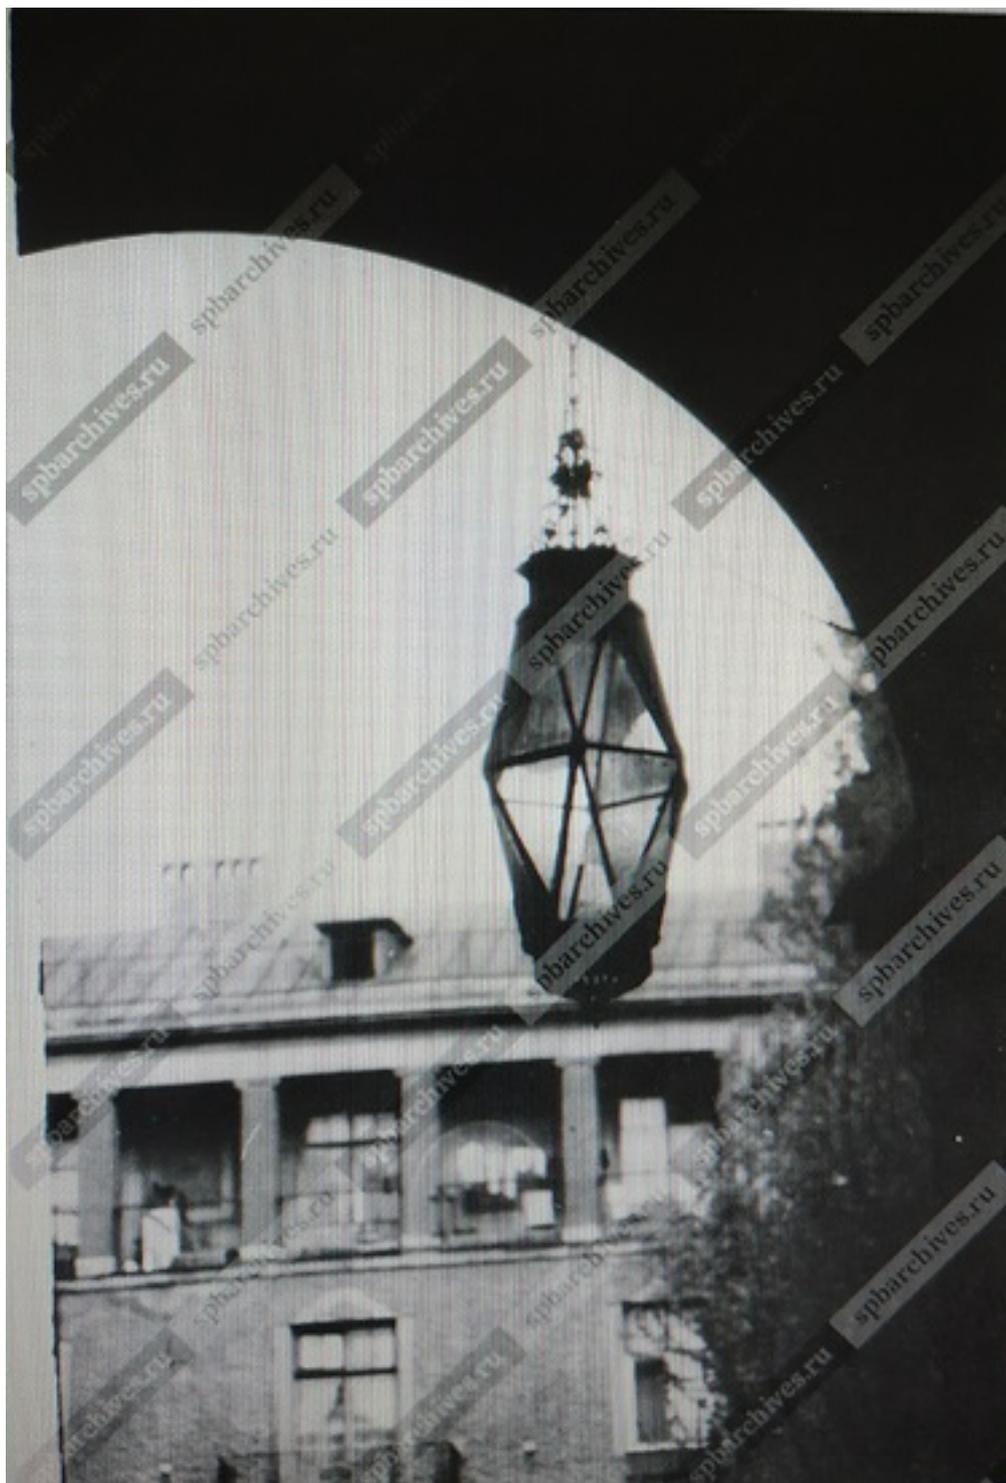
58. Фонарь в арочном проезде дома №15-17 по улице Рубинштейна (бывший доходный дом графа М.П.Толстого, архитектор Ф.И.Лидваль, 1910-1912 г.)1986 г. ЦГАКФФД СПб. Ар222463.

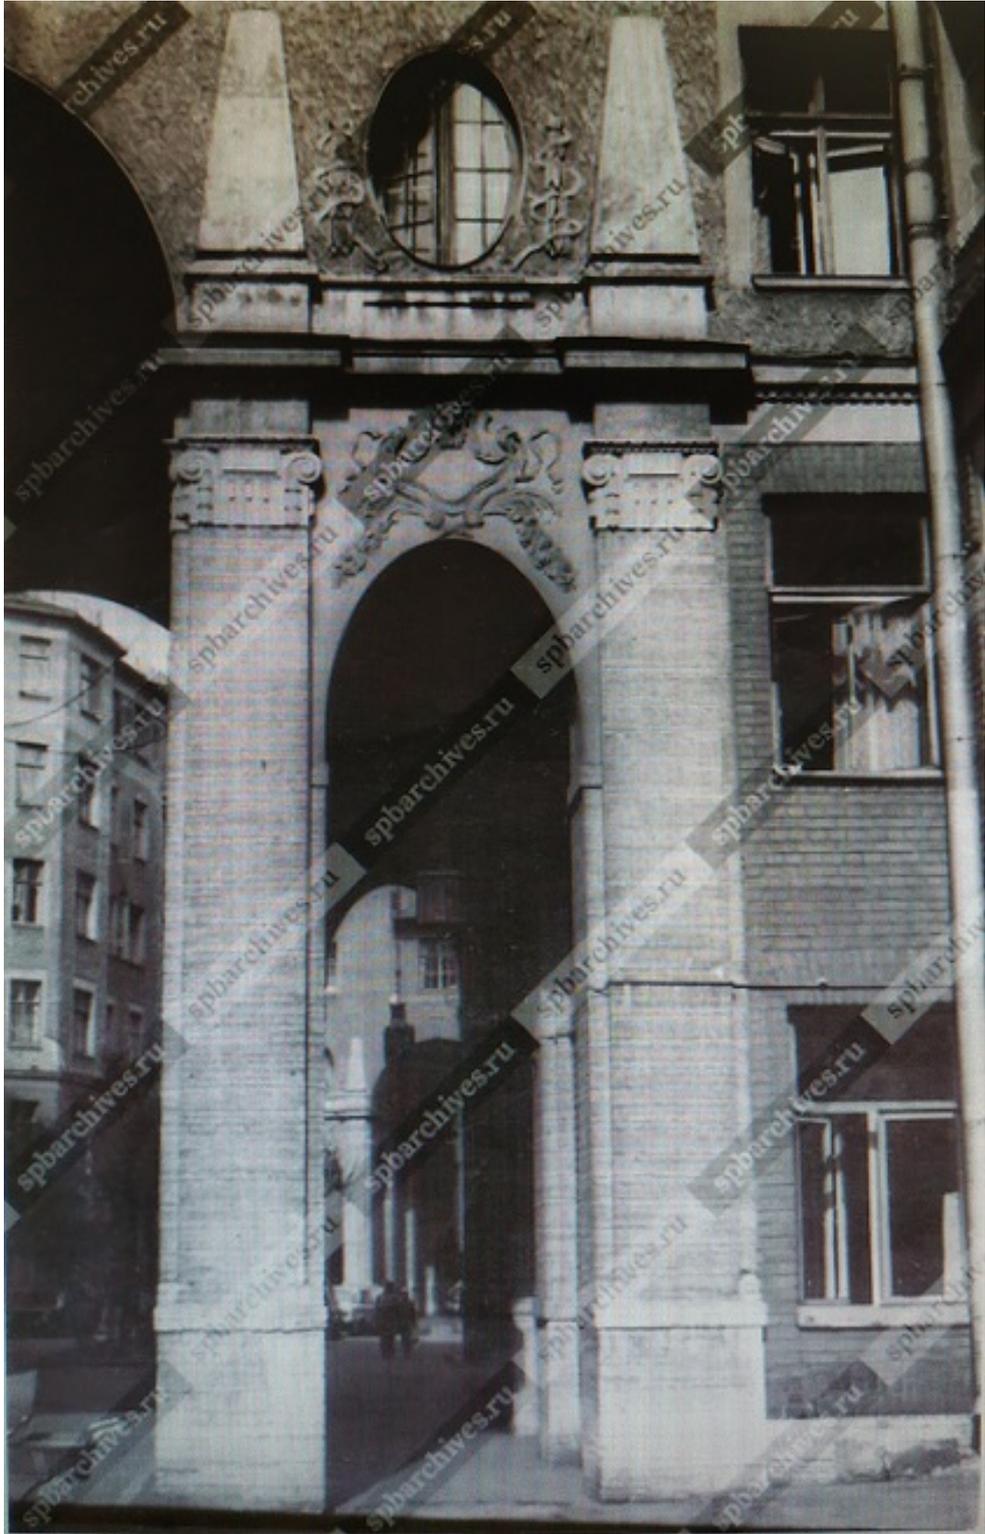
60. Вид арочного прохода, декорированного пилястрами со стороны улицы Рубинштейна, жилого дома №15-17/54 (бывший доходный дом графа М.П.Толстого, архитектор Ф.И.Лидваль, 1910-1912 г.). 1986 г. ЦГАКФФД СПб. Ар217847.

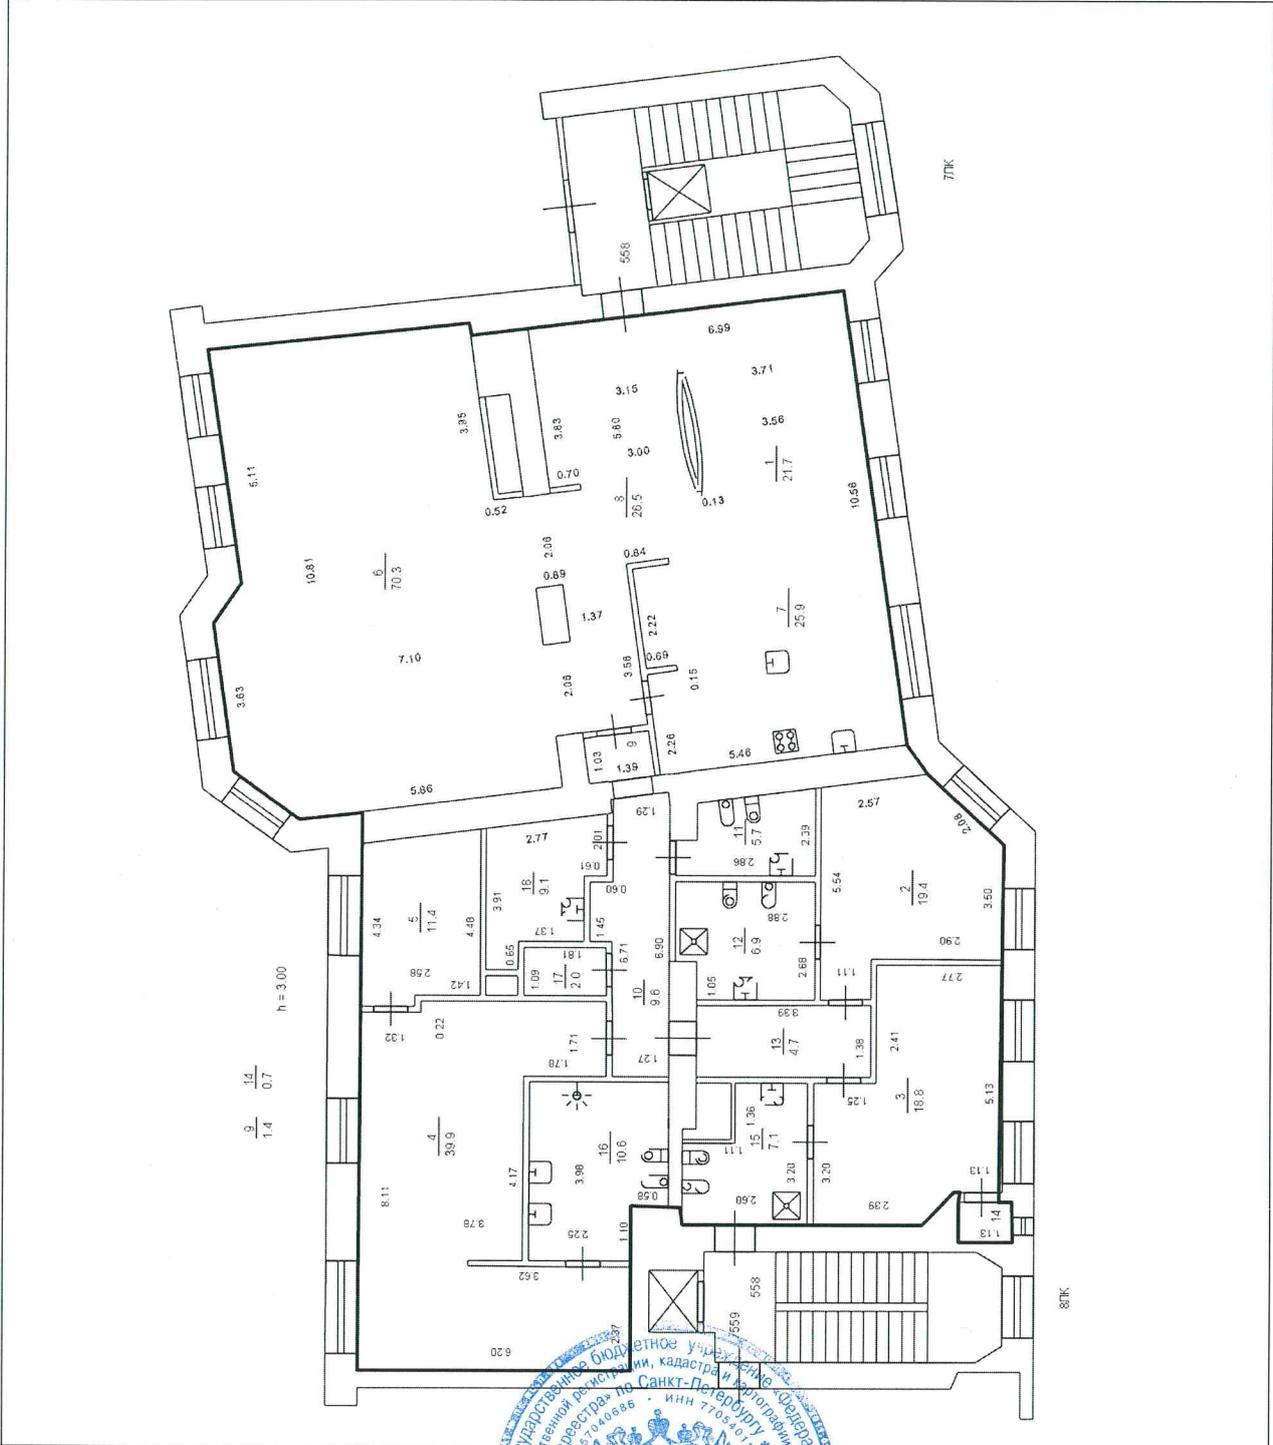
2. План расположения помещения на этаже
