АКТ

**по результатам государственной историко-культурной экспертизы проектной документации на проведение работ по сохранению объекта культурного наследия регионального значения «Особняк Безобразовой», расположенного по адресу:
г. Санкт-Петербург, Моховая ул., дом 34, литера А (Моховая ул., 34) –
«Проектная документация для проведения работ по приспособлению и реставрации в целях сохранения объекта культурного наследия «Особняк Н.В. Безобразовой (Санкт-Петербург, ул. Моховая, д. 34, лит. А), выполненная в 2022 году ООО «Специальная научно-реставрационная производственная мастерская» ШИФР 16/20-ОБ и выполненная до 2022 года ООО «АЖИО» ШИФР 19/18-ОБ**

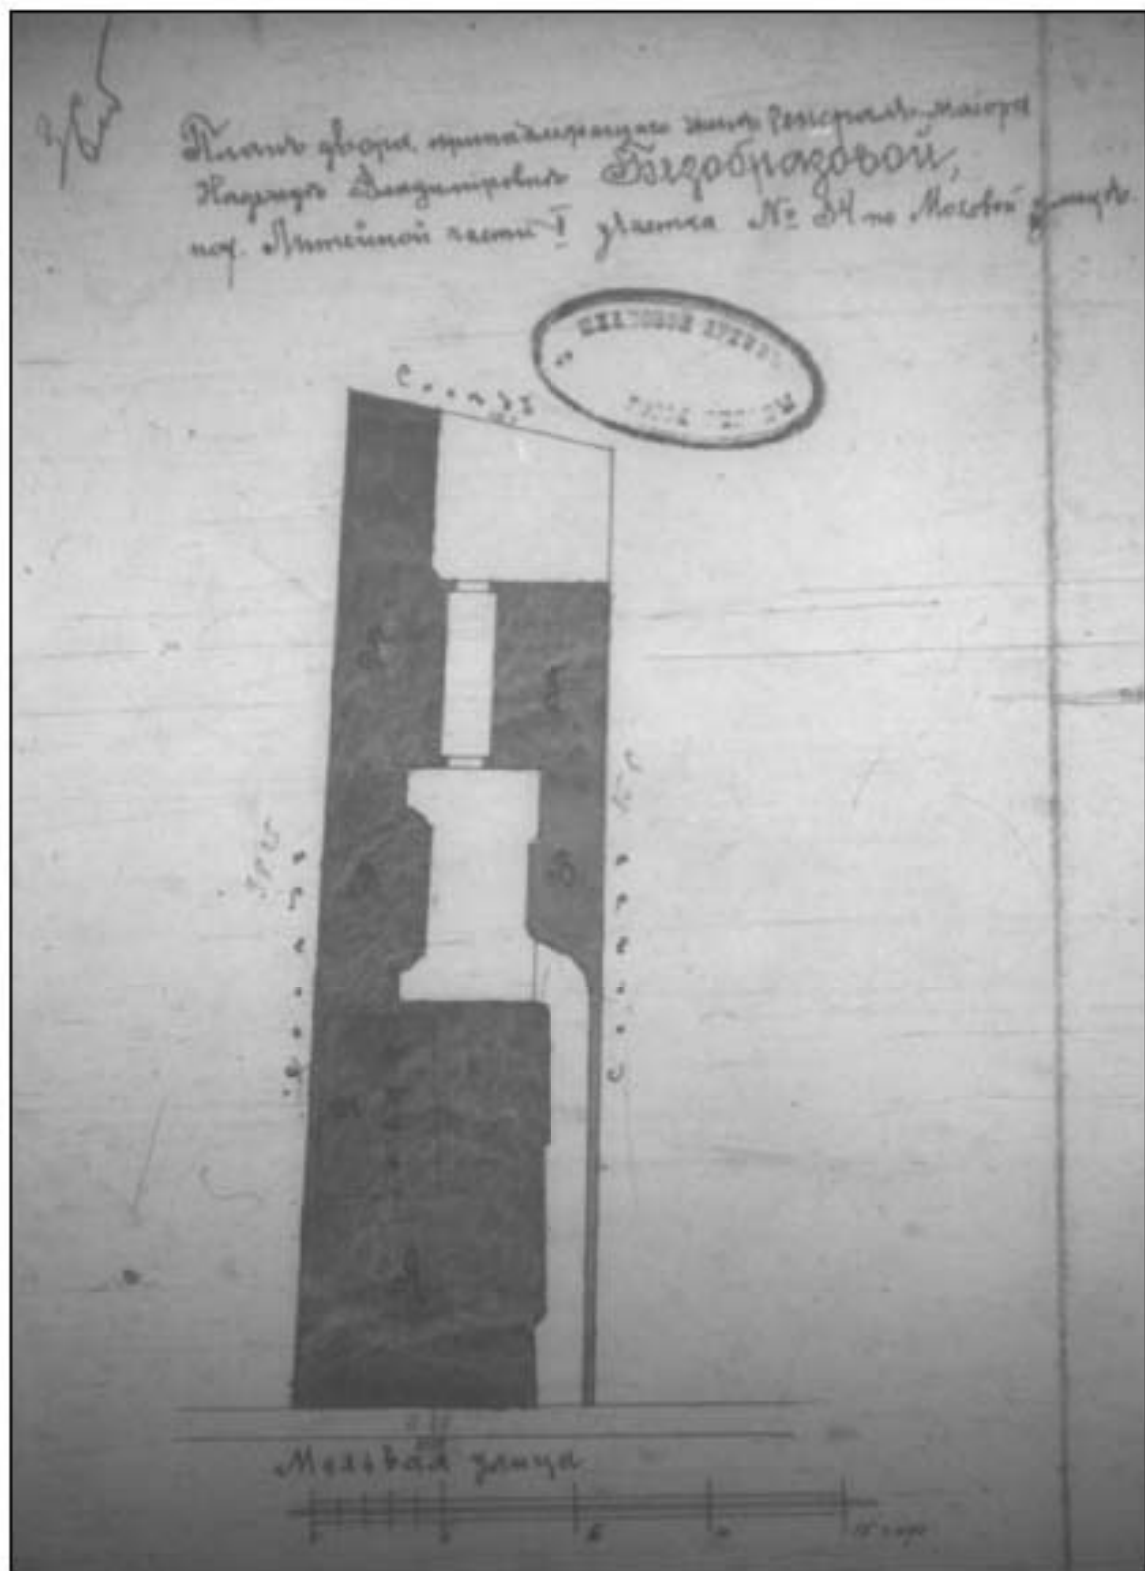
28. План двора, принадлежащего жене генерал-майора Надежде Владимировне Безобразовой Литейной части I участка под № 34 по Моховой улице. Гр. инженер К. Стрезгин. 1904 г. ЦГИА СПб. Ф. 513. Оп. 102. Д. 4275. Л. 36 об.

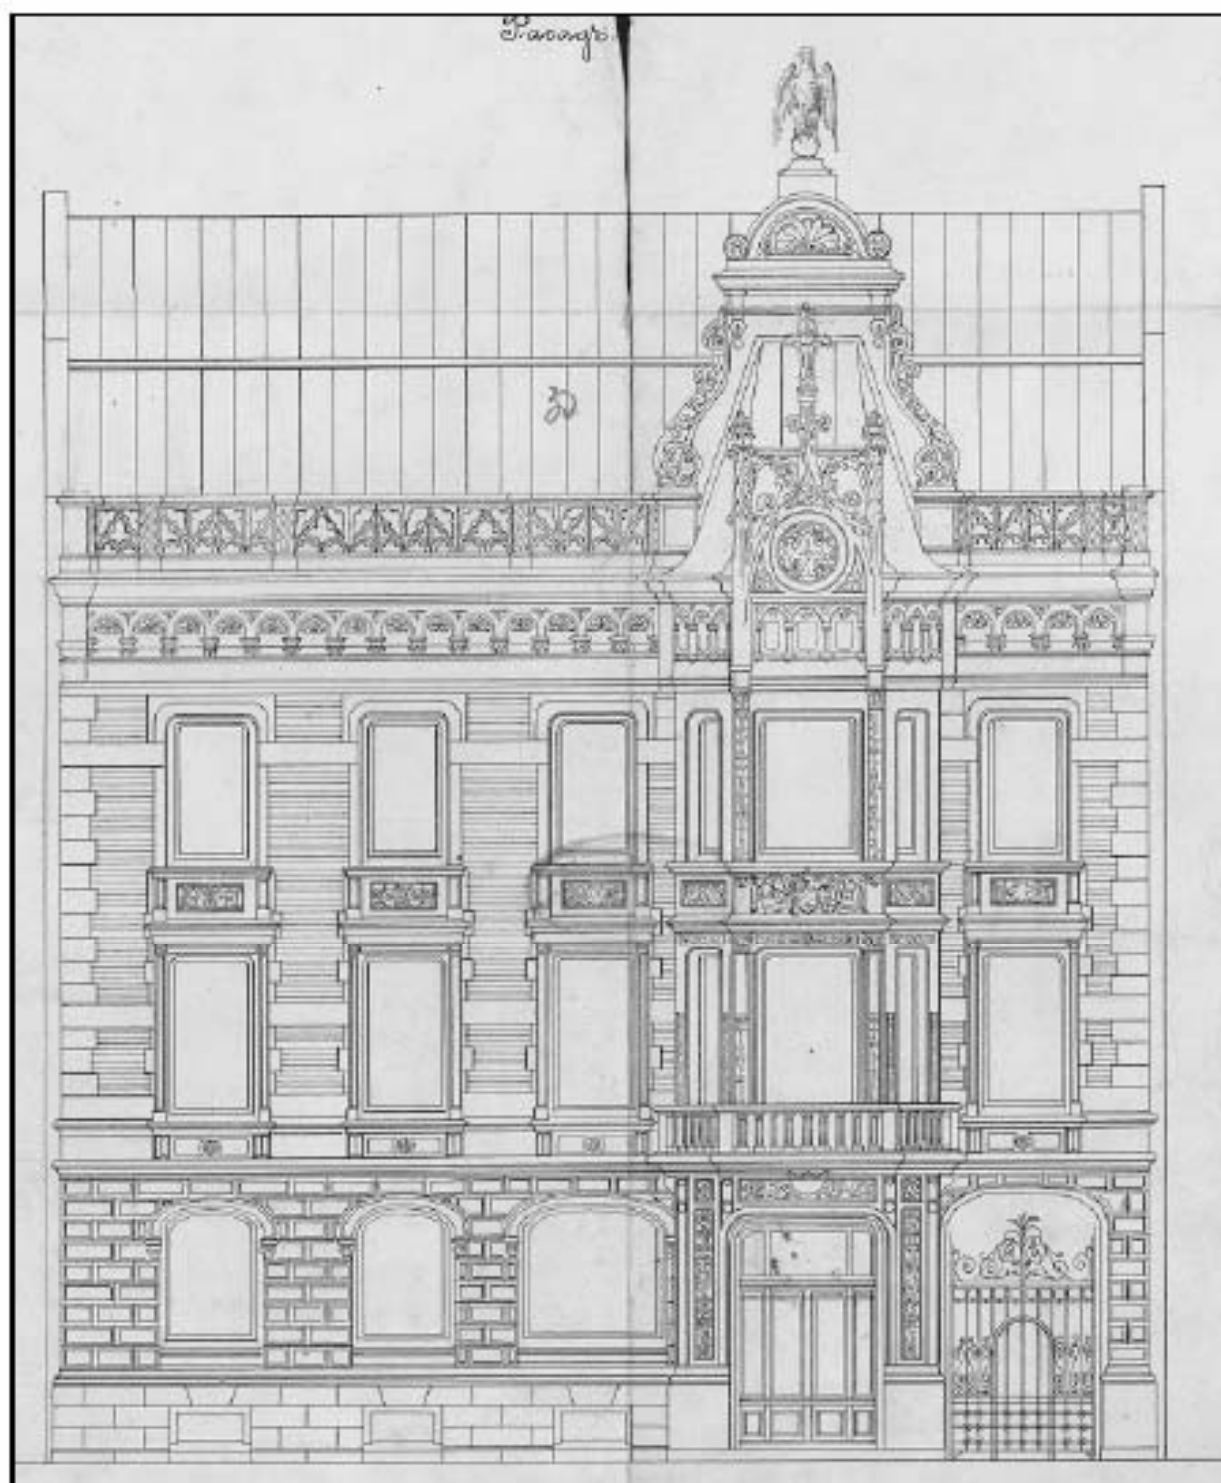
29. Фасад дома по Моховой ул., 34. 1904 г. ЦГИА СПб. Ф.513. Оп.102. Д.4275. Л. 29-32.

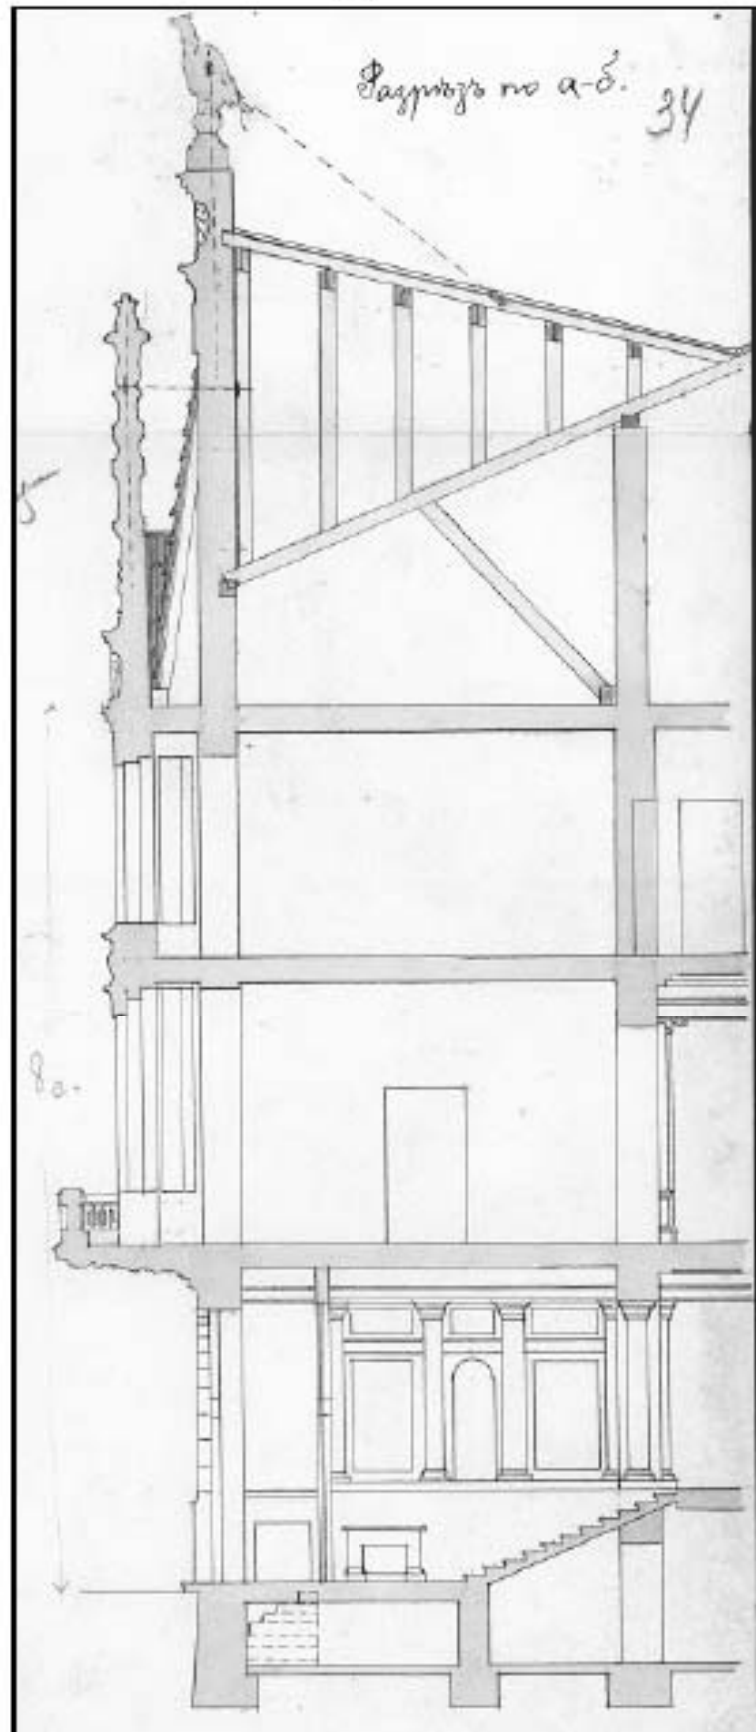
30. Разрез дома по Моховой ул., 34. 1904 г. ЦГИА СПб. Ф.513. Оп.102. Д.4275. Л. 34-35.

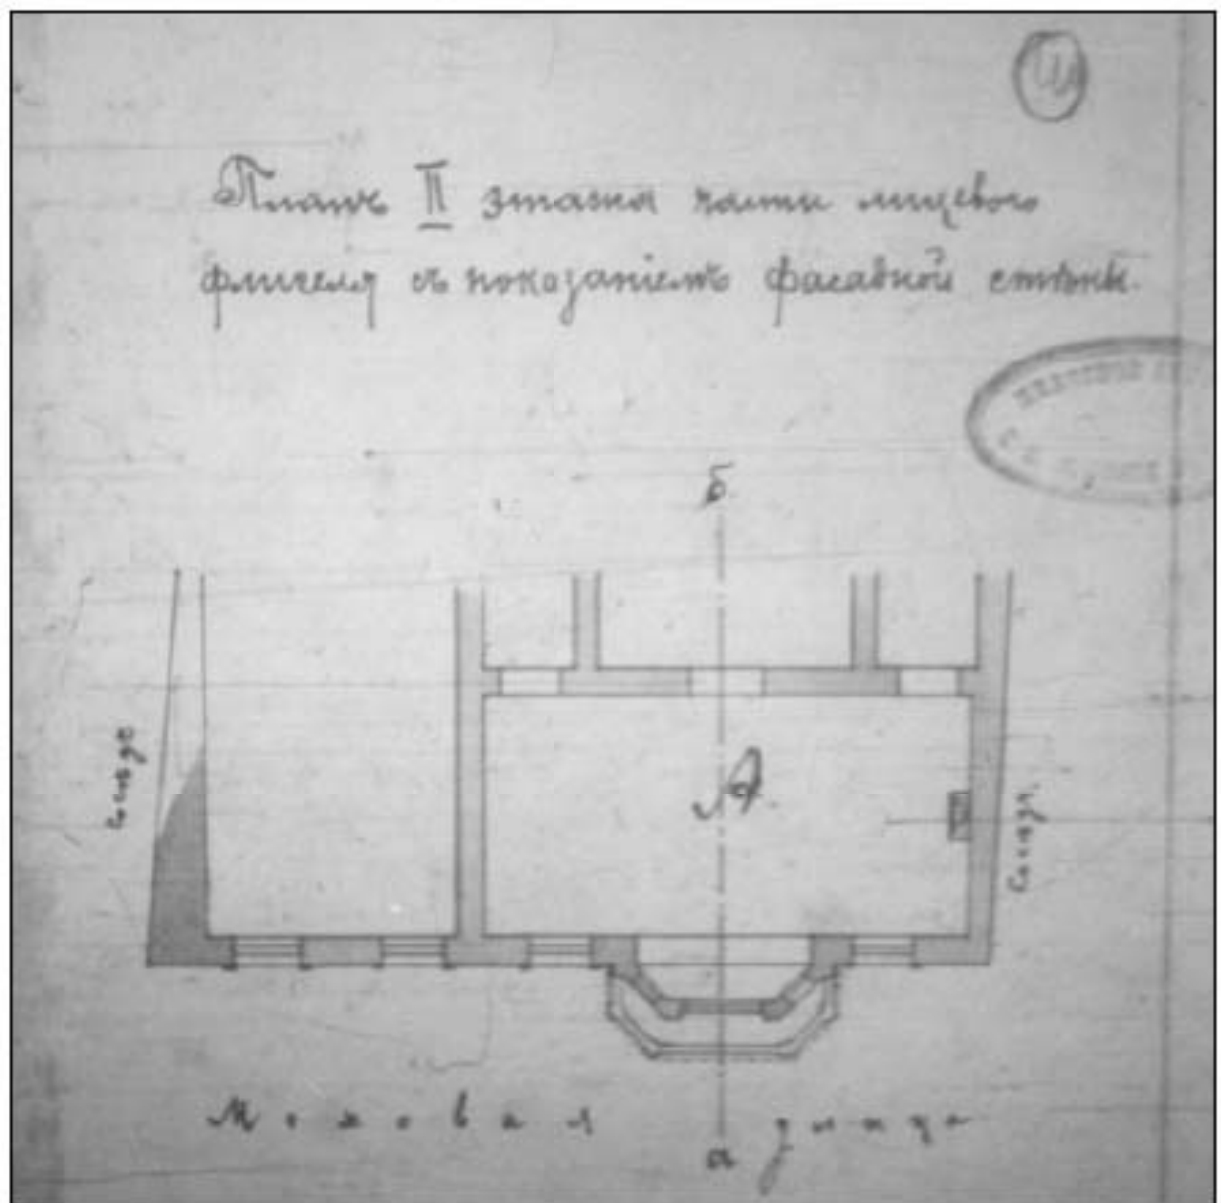
31. План 2-го этажа части лицевого флигеля дома по Моховой ул., 34, с показанием фасадной стенки. 1904 г. ЦГИА СПб. Ф.513. Оп.102. Д.4275. Л.33.

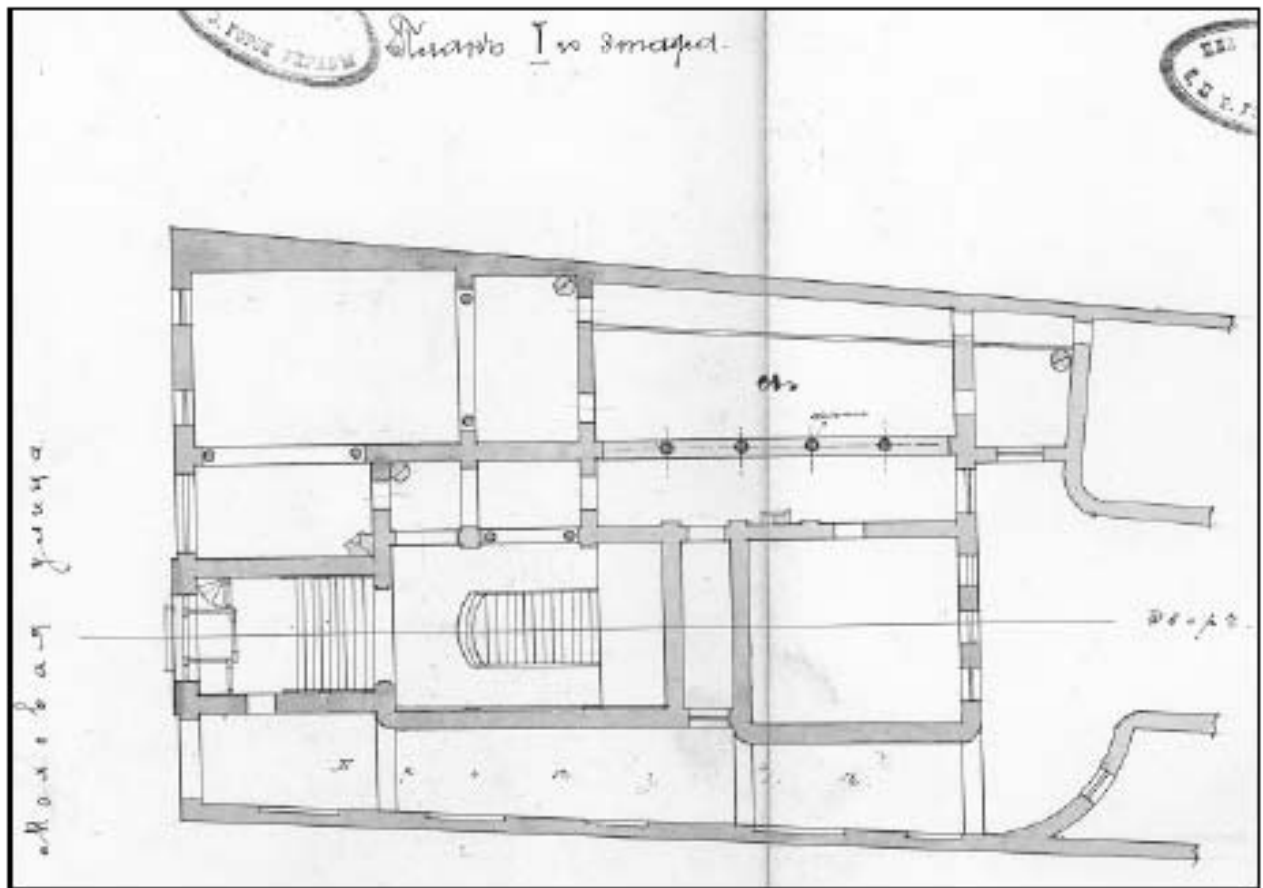
32. План 1-го этажа дома по адресу Санкт-Петербург, Моховая улица, д.34. 1904 г. ЦГИА СПб. Ф.513. Оп.102. Д.4275. Лл.37-38.

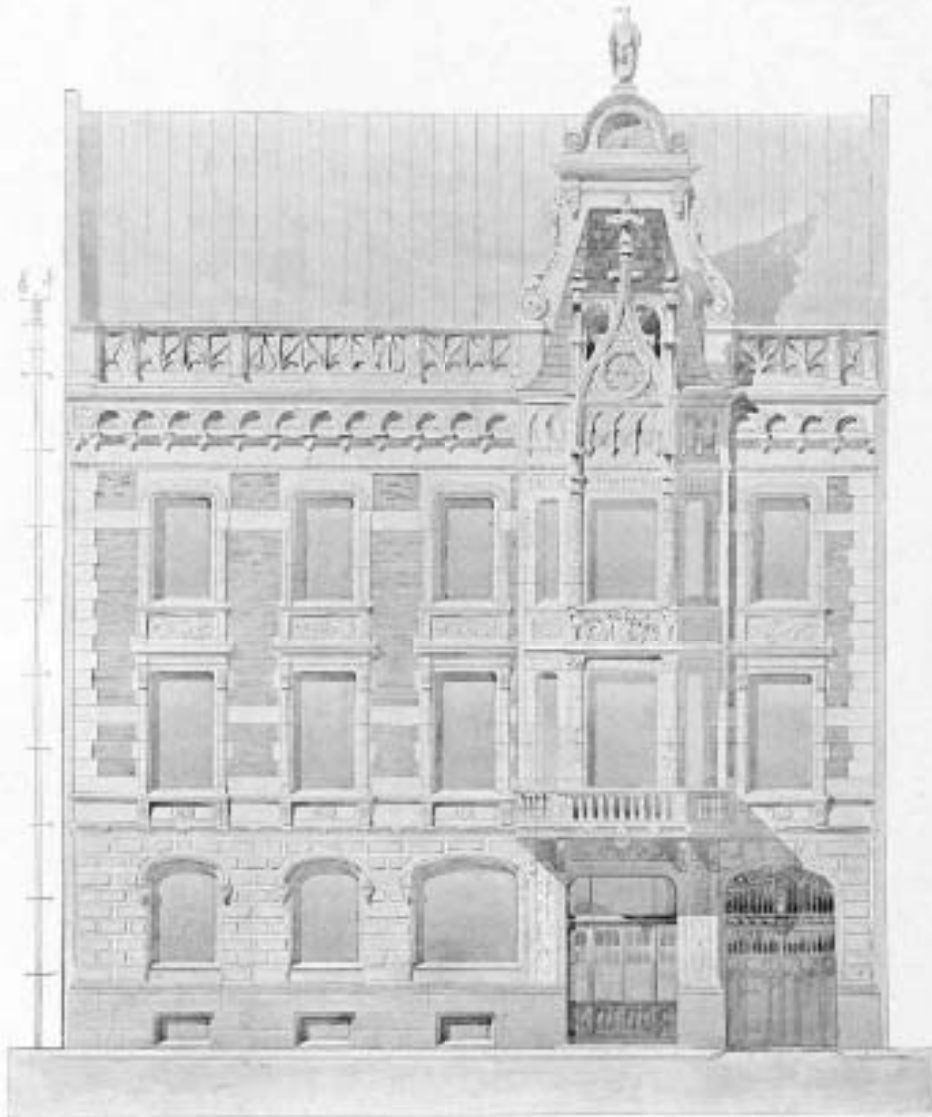
33. Дом Н.В. Безобразовой на Моховой ул. в Санкт-Петербурге. Проектировал академик Ю.Ю. Бенца. «Зодчий». Вып. 34, 1905. Л. 42.

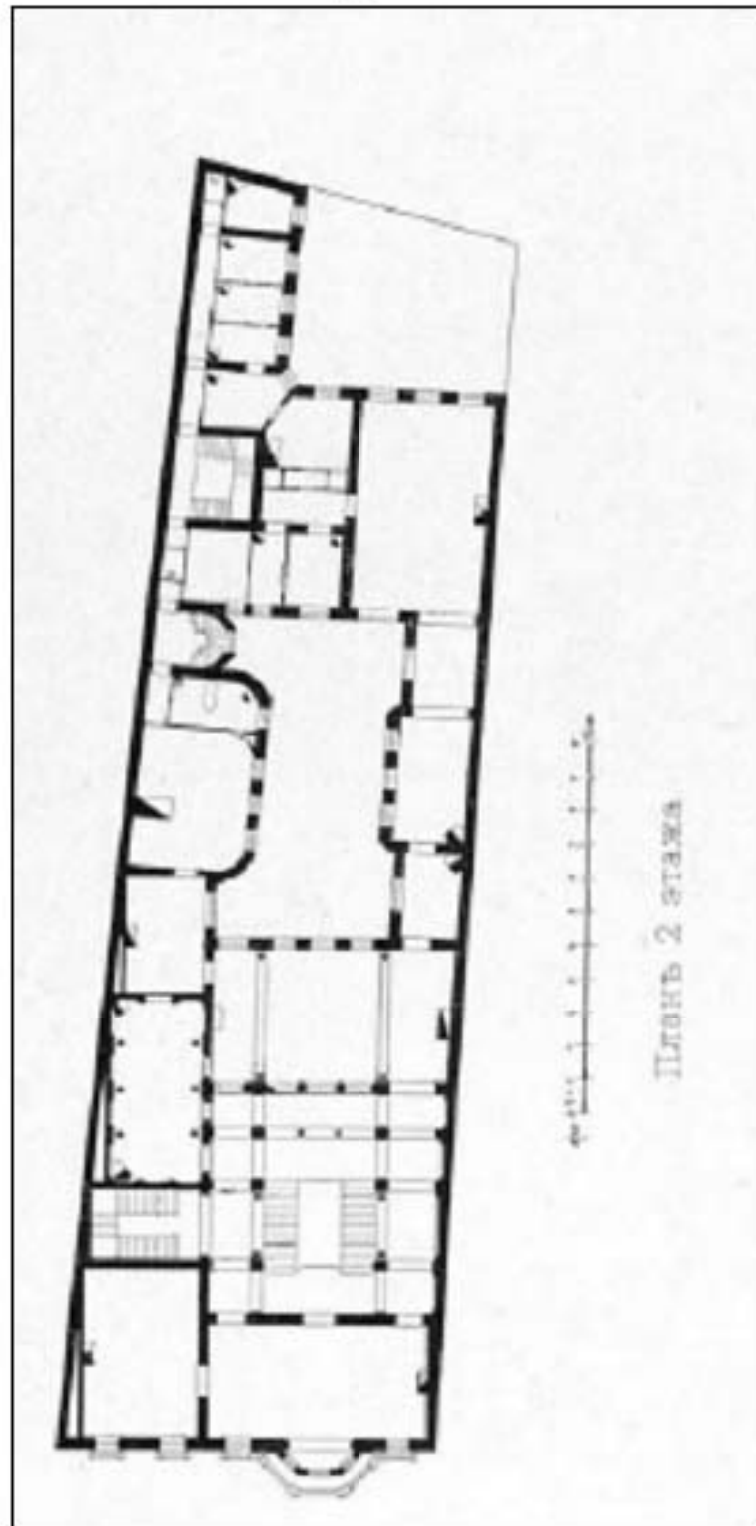
34. Дом Н.В. Безобразовой на Моховой ул. в Санкт-Петербурге. План 2 этажа. Проектировал академик Ю.Ю. Бенуа. «Зодчий». Вып. 34, 1905. Л. 42. Фрагмент.

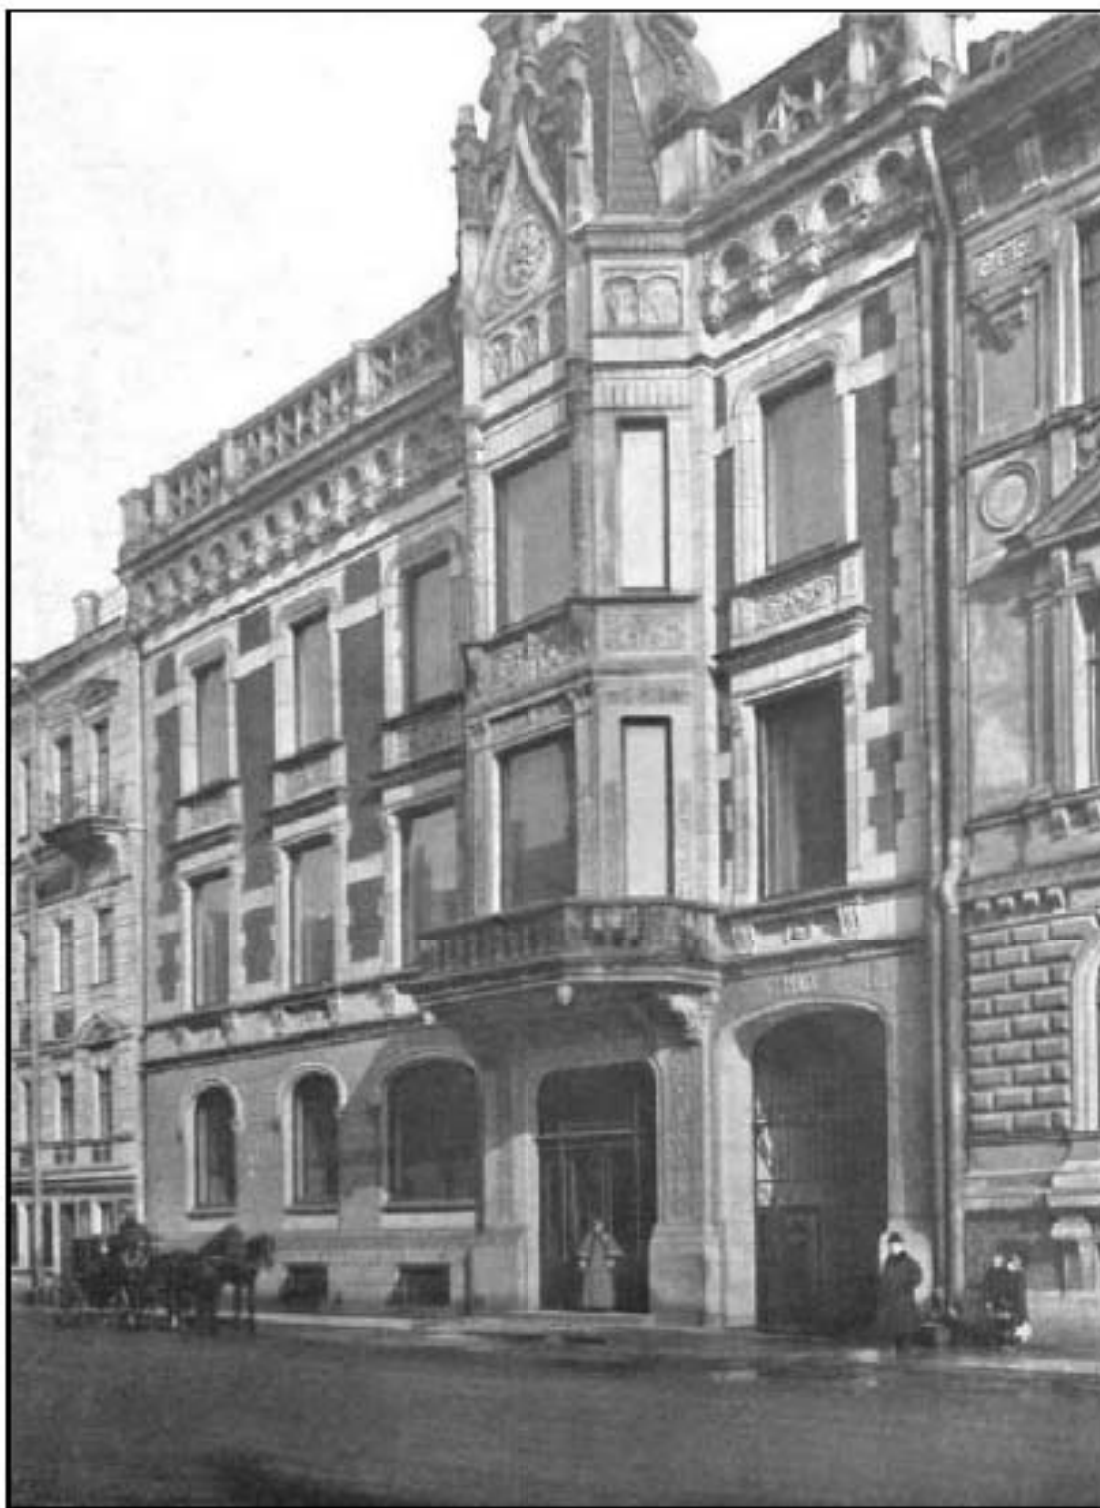
35. Дом № 34 по Моховой улице в С.-Петербурге. Проект. А.И. Владовский, архит.-худ. С.П.Бург. «Ежегодник Общества архитекторов-художников». Вып. 8, 1913. С. 64.

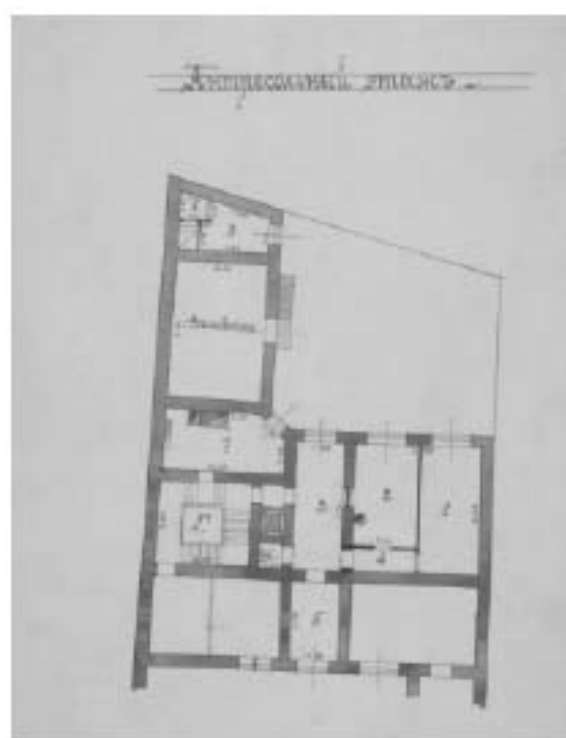
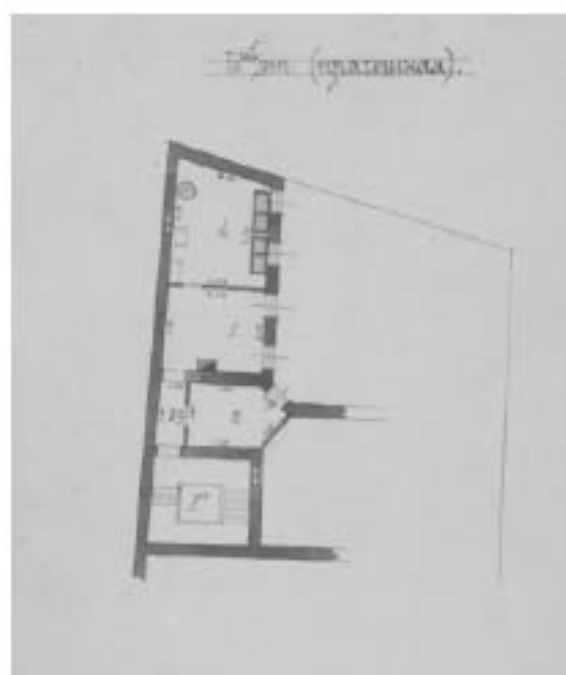
39. Планы антресоли первого этажа, четвертого и пятого этажей дома по Моховой ул., 34. 1914 г. РГИА. Ф.1276. Оп.10. Д.1273.

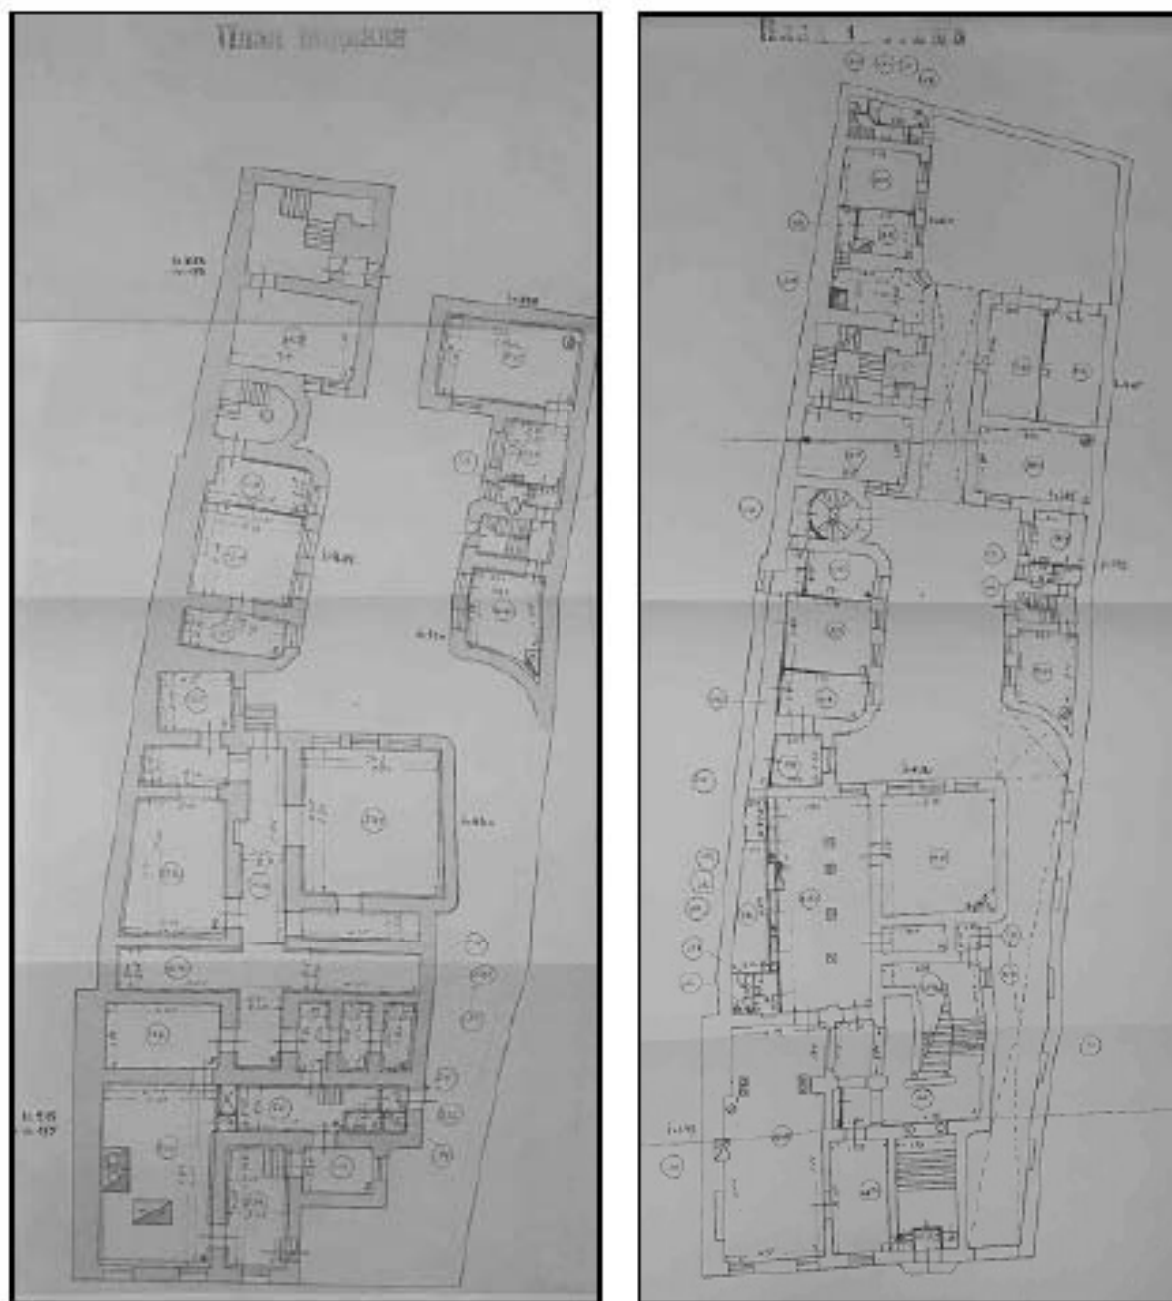
44. Планы подвала и первого этажа здания по адресу: Санкт-Петербург, Моховая улица, д. 34. 1936 г. Архив ПИБ Центрального района.

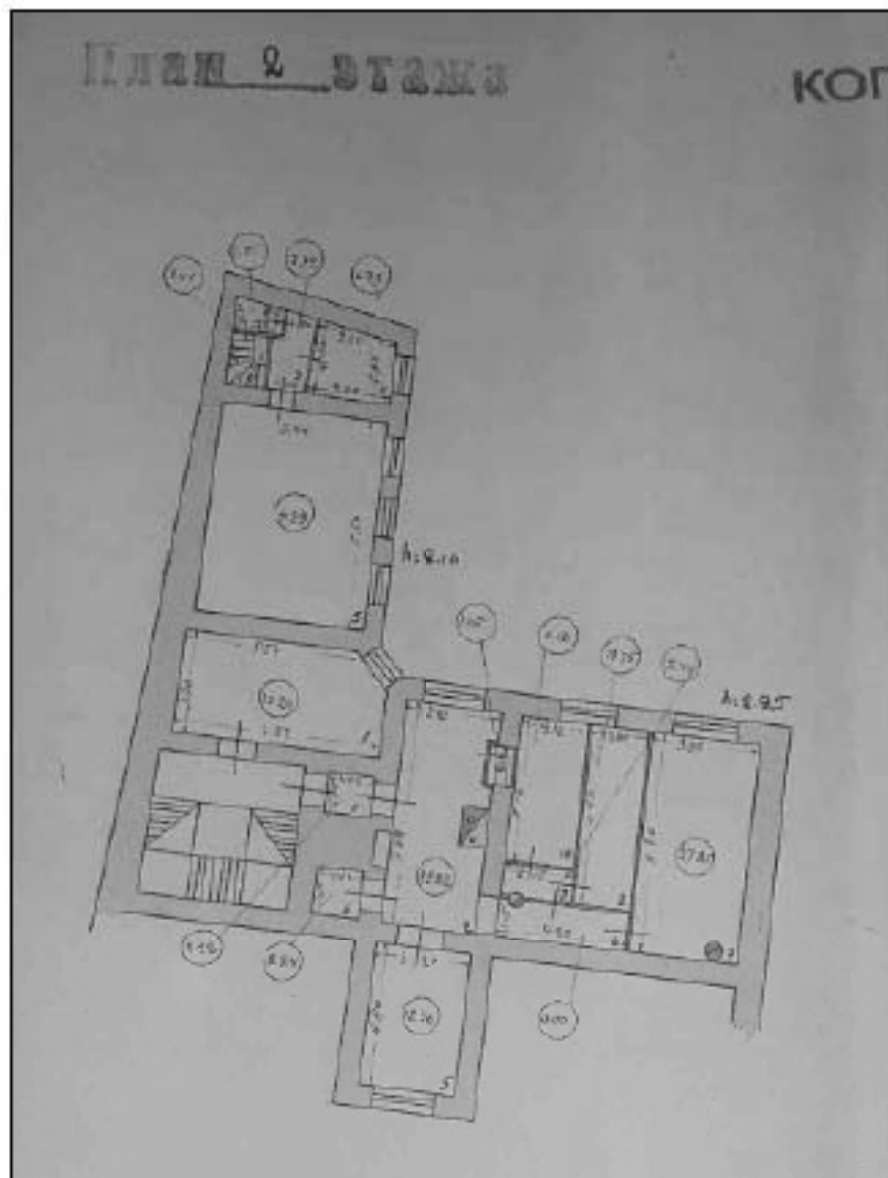
45. План второго этажа здания по адресу: Санкт-Петербург, Моховая улица, д. 34. 1936 г. Архив ПИБ Центрального района.

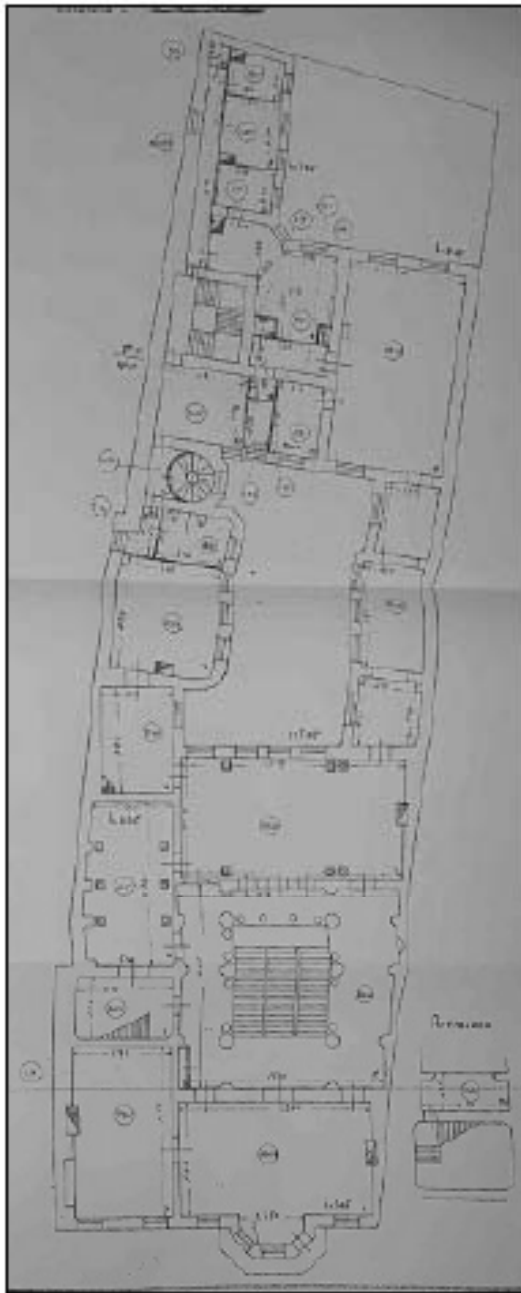
46. План второго и третьего этажей и план третьего, четвертого и пятого этажей здания по адресу: Санкт-Петербург, Моховая улица, д. 34. 1936 г. Архив ПИБ Центрального района.

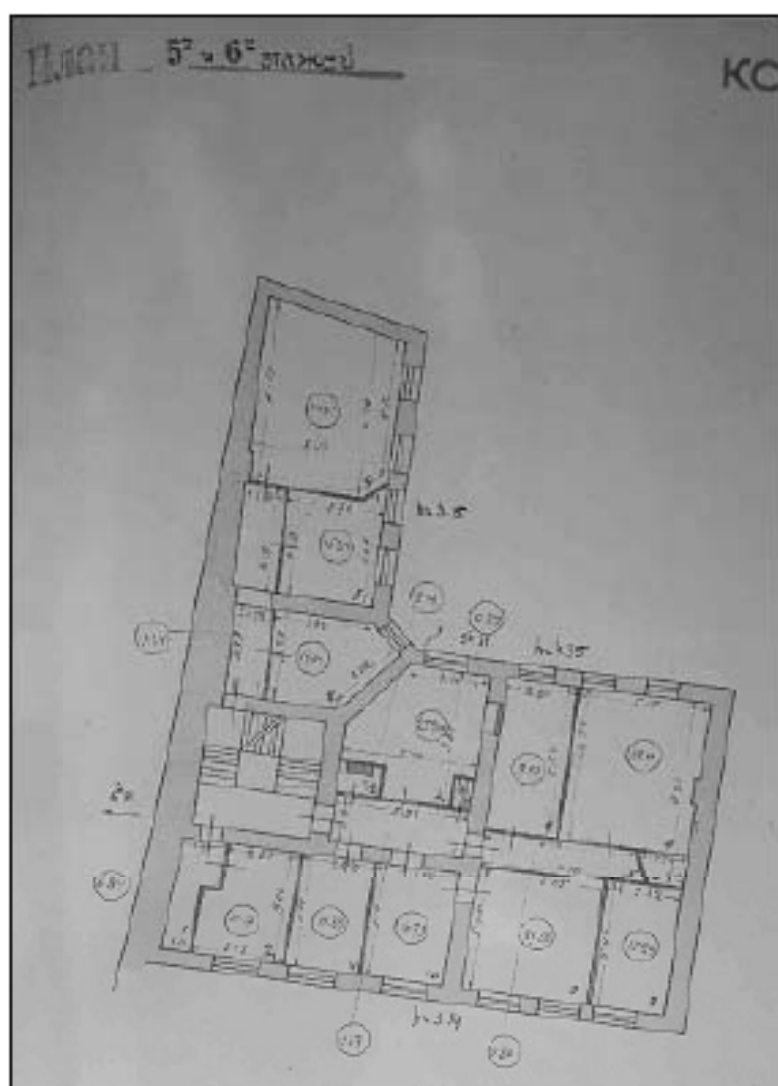
47. План четвертого и план пятого и шестого этажей здания по адресу: Санкт-Петербург, Моховая улица, д. 34. 1936 г. Архив ПИБ Центрального района.

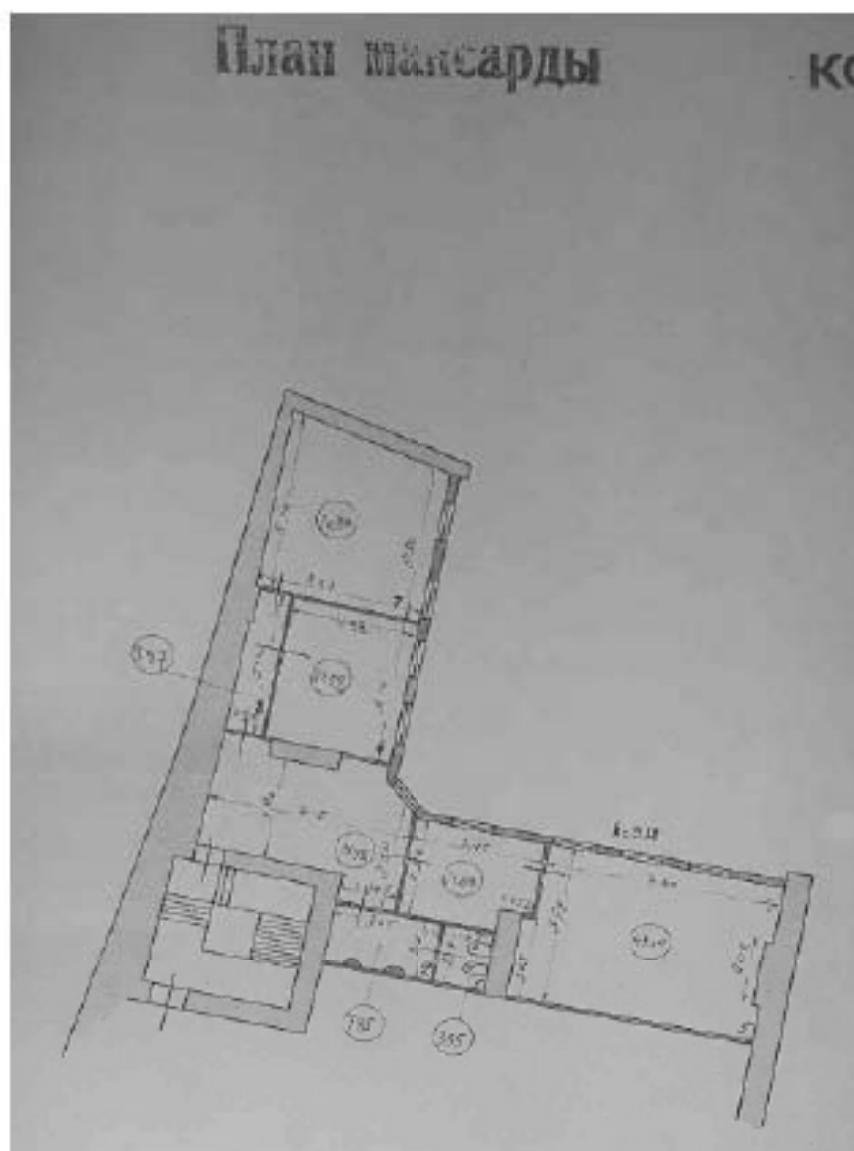
48. План мансарды здания по адресу: Санкт-Петербург, Моховая улица, д. 34. 1936 г. Архив ПИБ Центрального района.

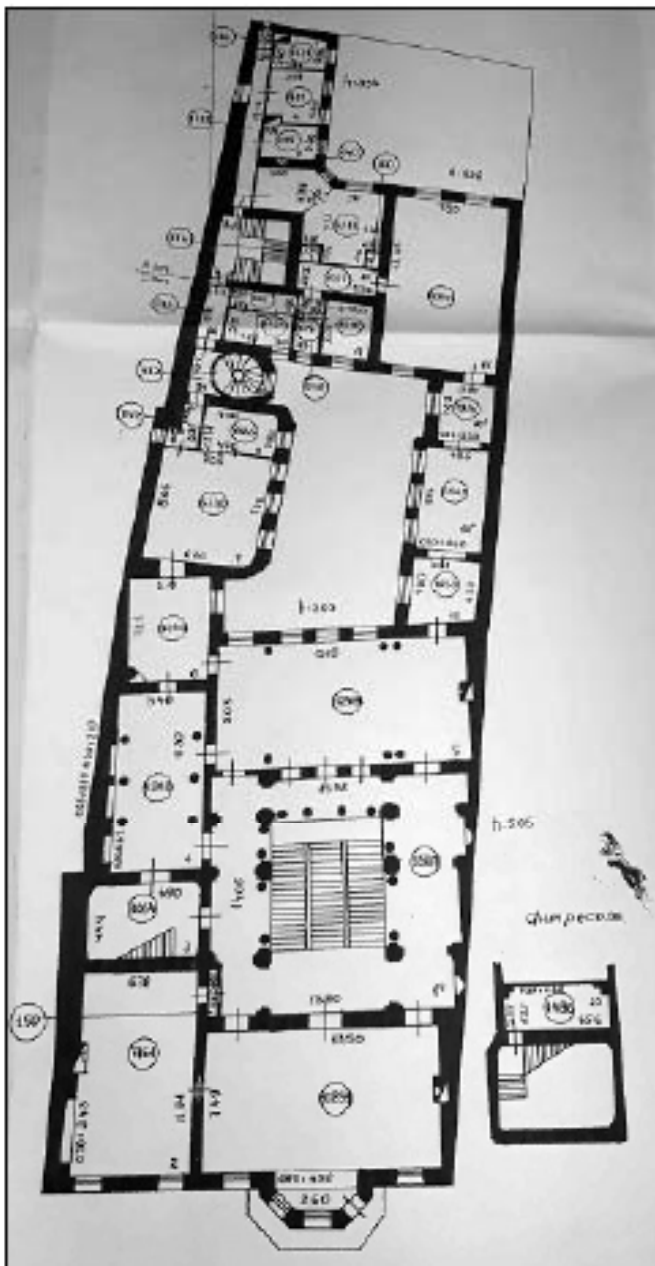
60. План первого этажа здания по адресу: Санкт-Петербург, Моховая улица, д. 34. 1952 г. Архив ПИБ Центрального района.

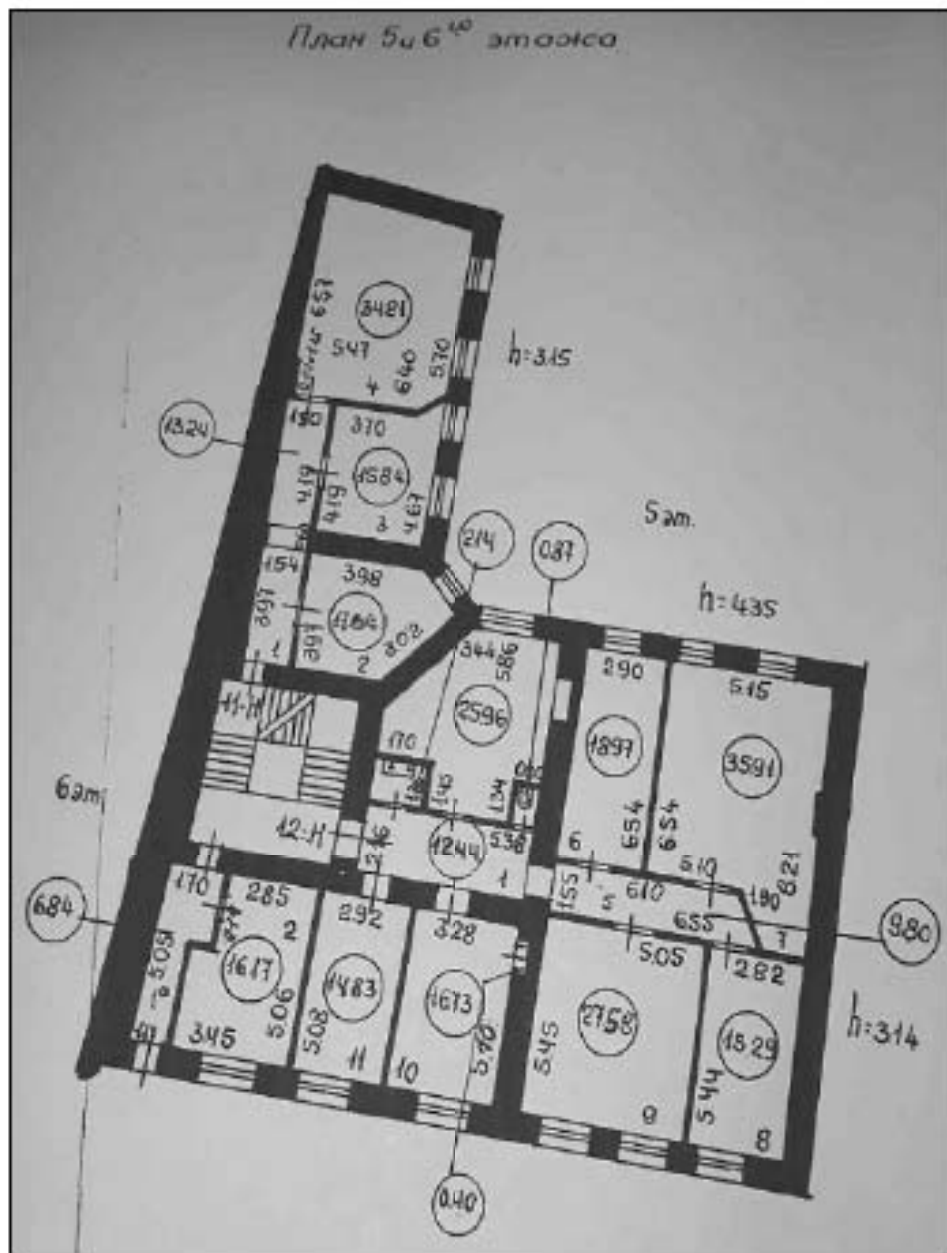
62. План второго и третьего этажей и план третьего, четвертого и пятого этажей здания по адресу: Санкт-Петербург, Моховая улица, д. 34. 1952 г. Архив ПИБ Центрального района.

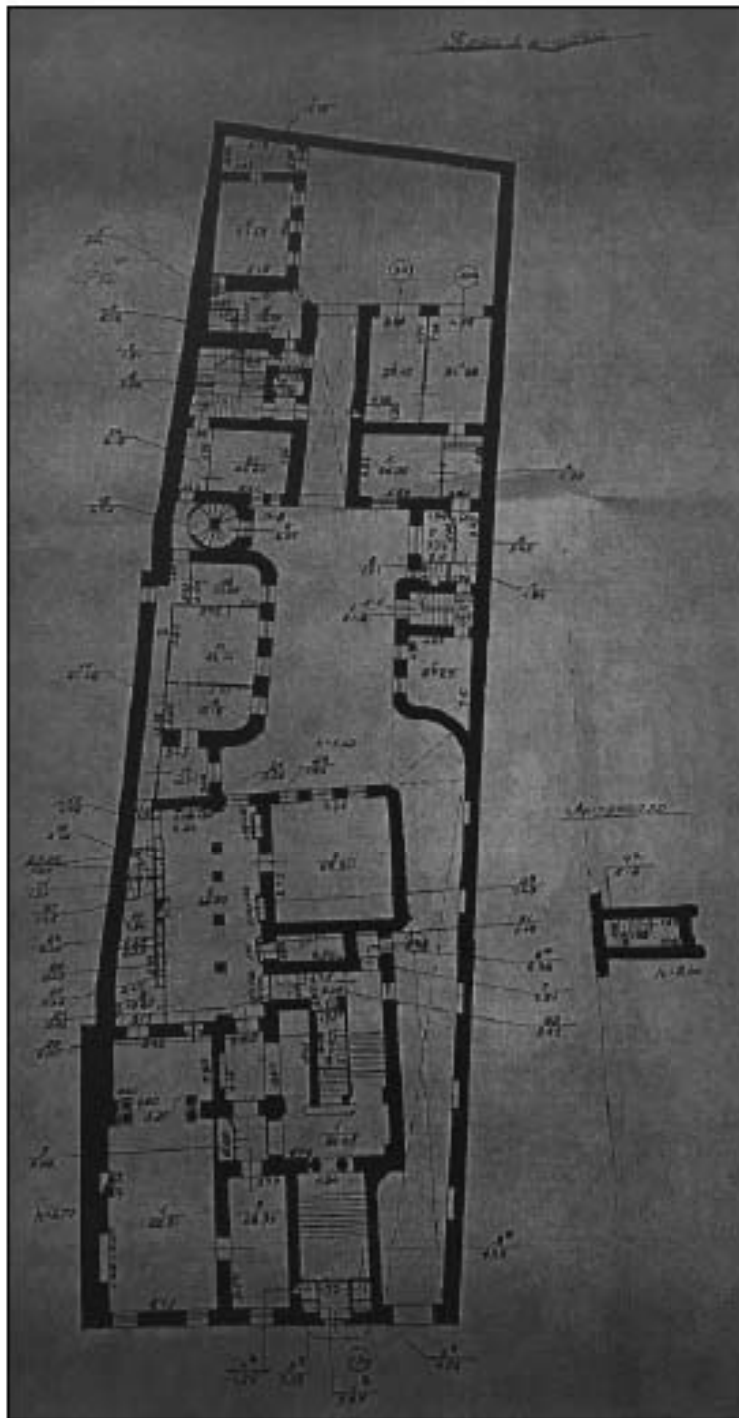
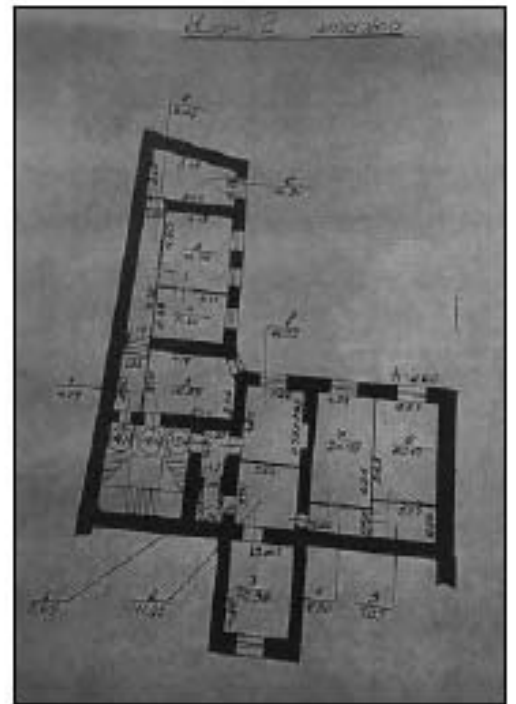
68. План подвала здания по адресу: Санкт-Петербург, Моховая улица, д. 34. 1976 г.
Архив ПИБ Центрального района.

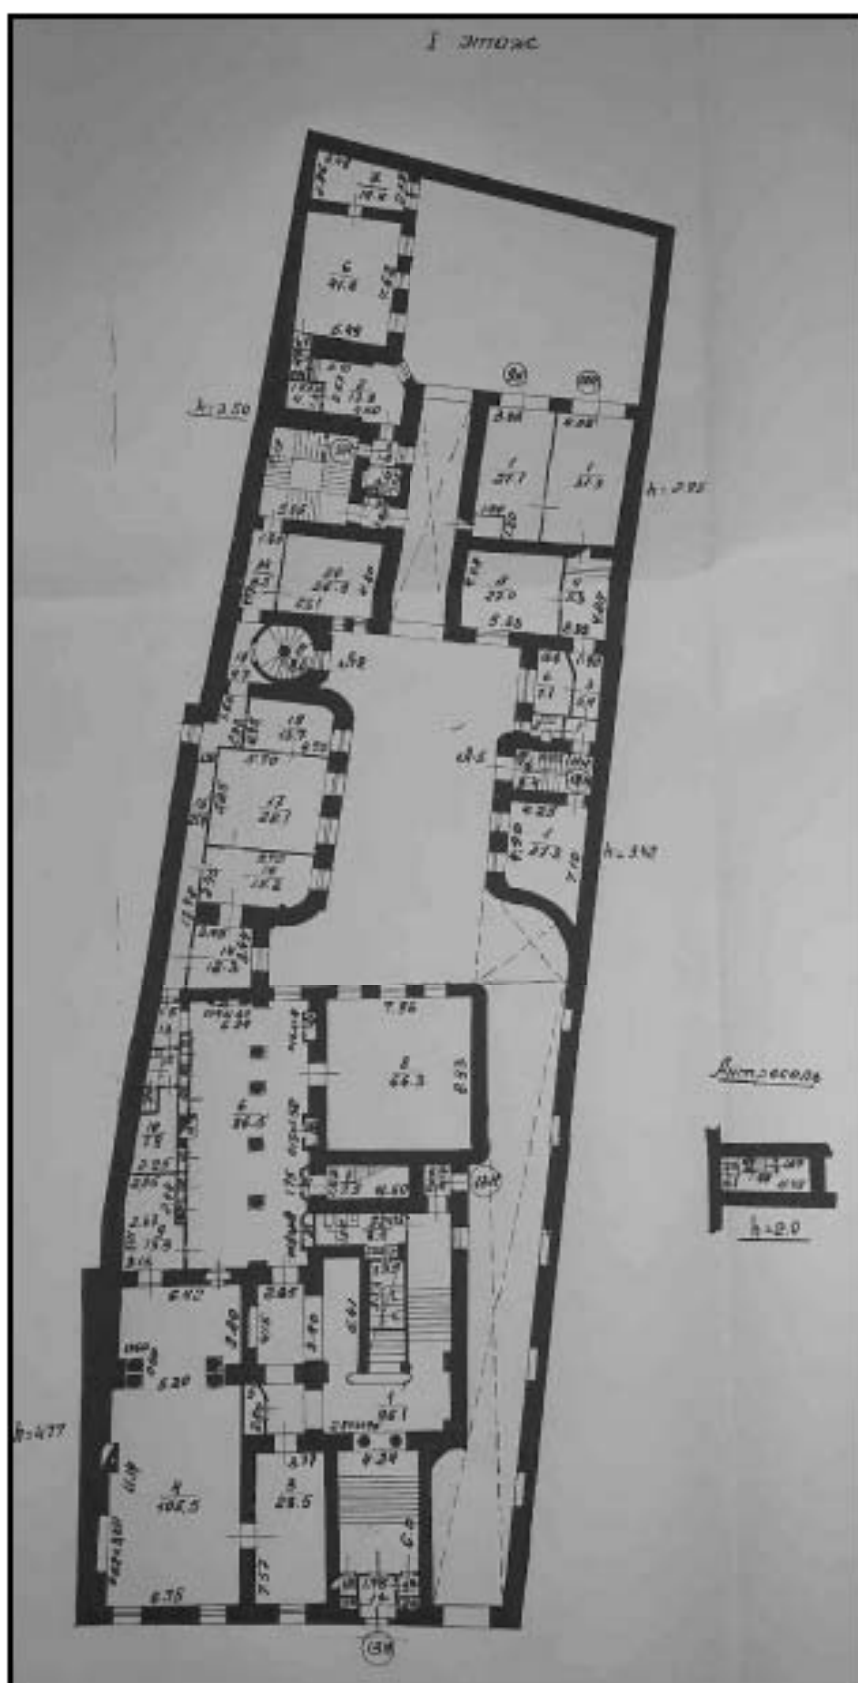
75. План дворового участка №34 по Моховой улице. 1980 г. Архив ПИБ Центрального района.
