АКТ

**по результатам государственной историко-культурной экспертизы проектной документации на проведение работ по сохранению объекта культурного наследия регионального значения «Особняк Безобразовой», расположенного по адресу:
г. Санкт-Петербург, Моховая ул., дом 34, литера А (Моховая ул., 34) –
«Проектная документация для проведения работ по приспособлению и реставрации в целях сохранения объекта культурного наследия «Особняк Н.В. Безобразовой (Санкт-Петербург, ул. Моховая, д. 34, лит. А), выполненная в 2022 году ООО «Специальная научно-реставрационная производственная мастерская» ШИФР 16/20-ОБ и выполненная до 2022 года ООО «АЖИО» ШИФР 19/18-ОБ**

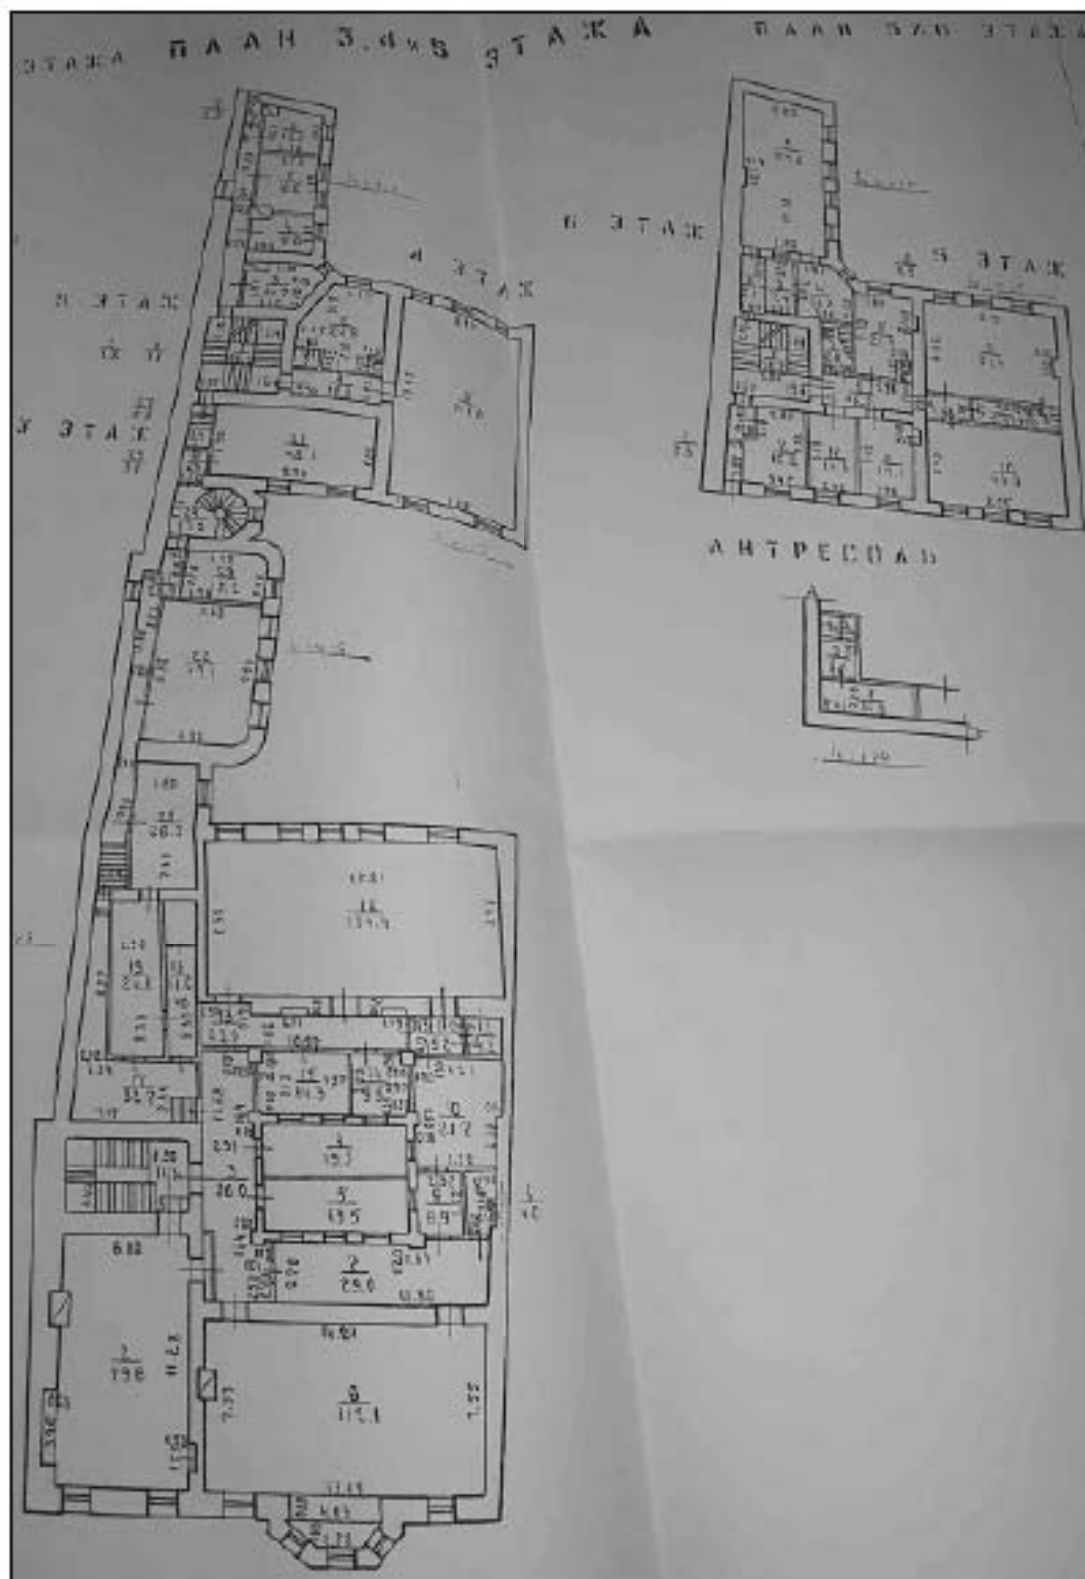
90. План третьего, четвертого и пятого этажей и план пятого и шестого этажей здания по адресу: Санкт-Петербург, Моховая улица, д. 34. 1997 г. Архив ПИБ Центрального района.

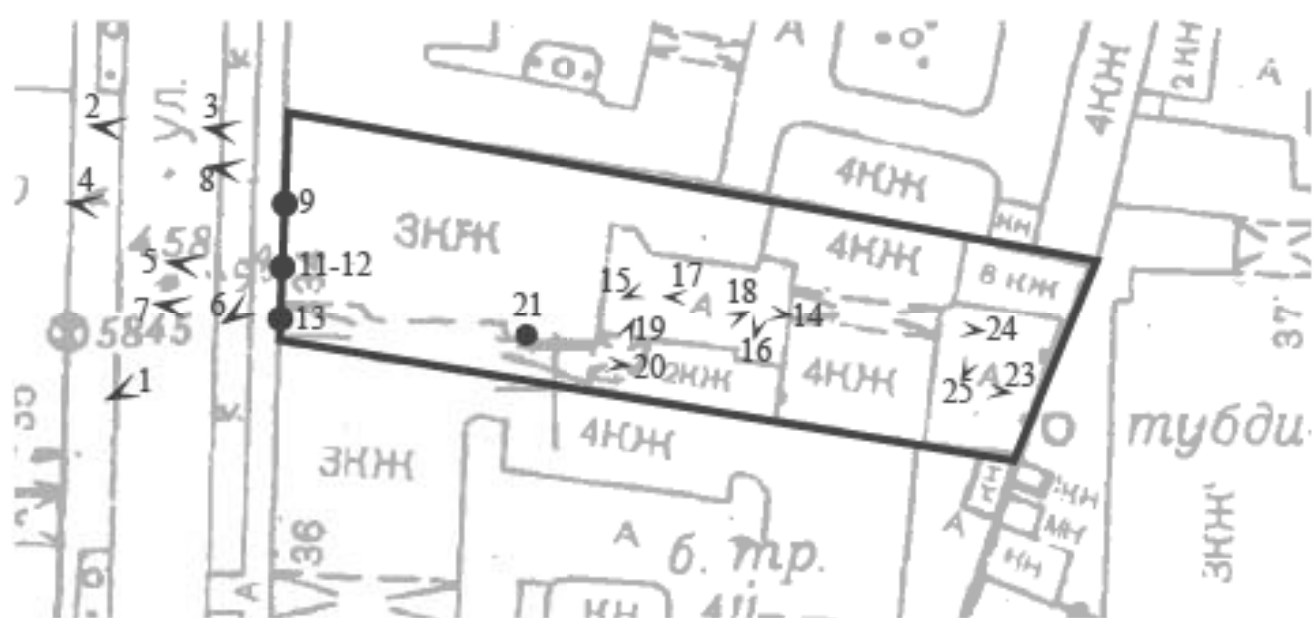
СХЕМА Точки наружной фотофиксации

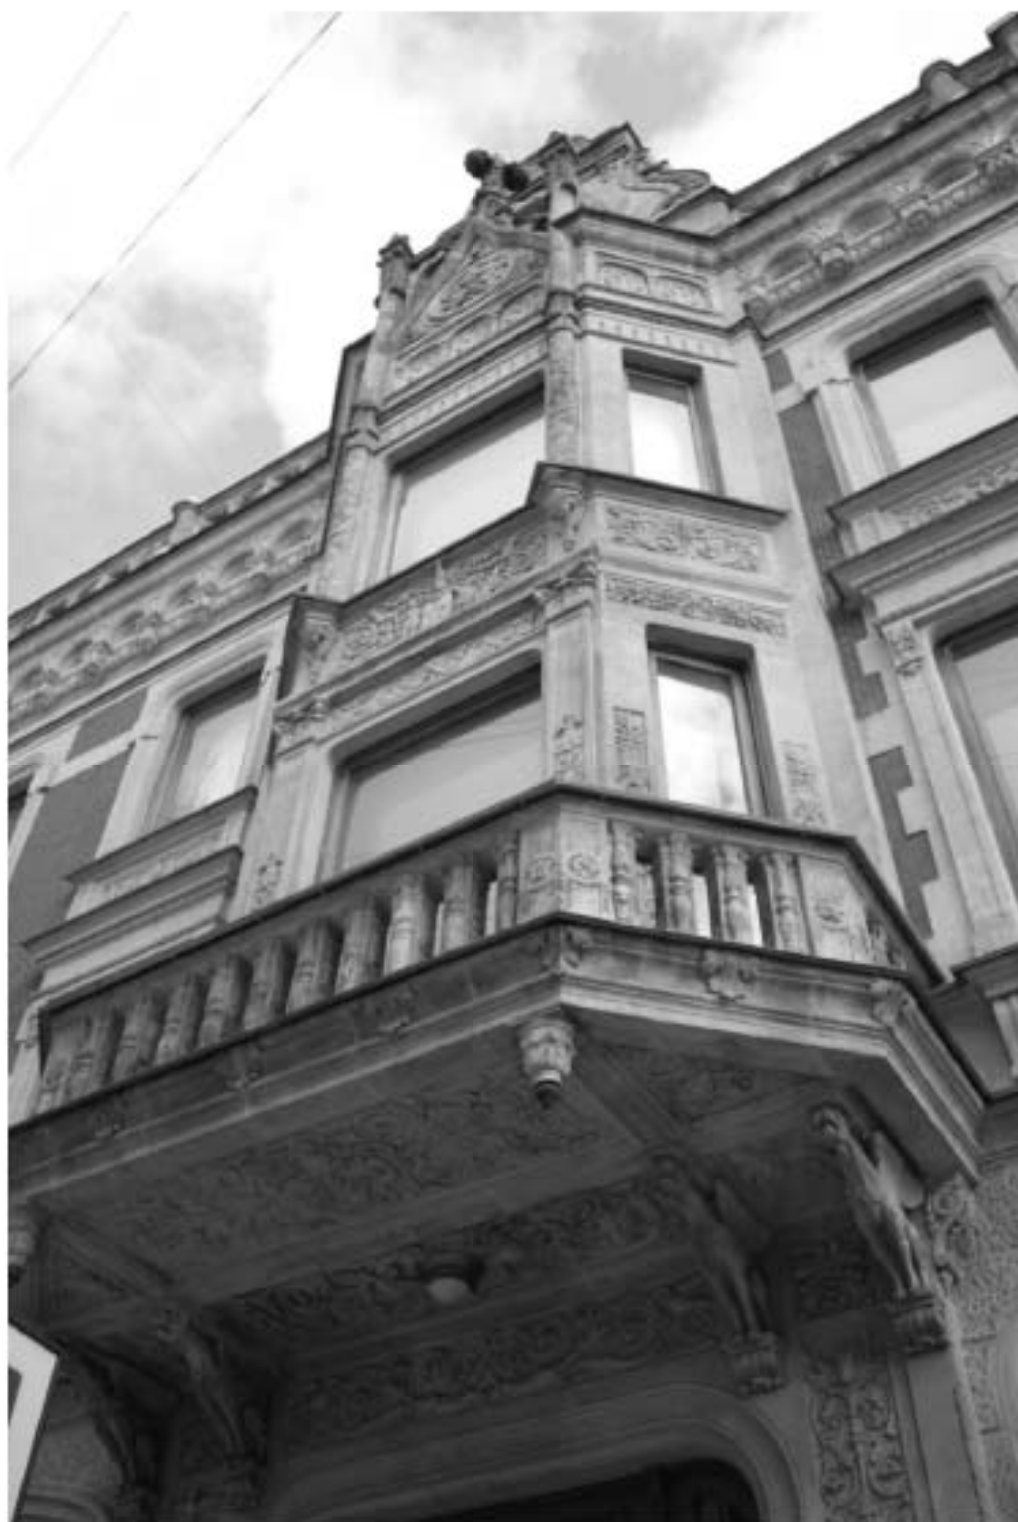
6. «Особняк Безобразовой».
Санкт-Петербург, Моховая ул., 34, литера А (Моховая ул., 34).
Лицевой фасад. Фрагмент. Эркер.
Фото: 21.09.2022.

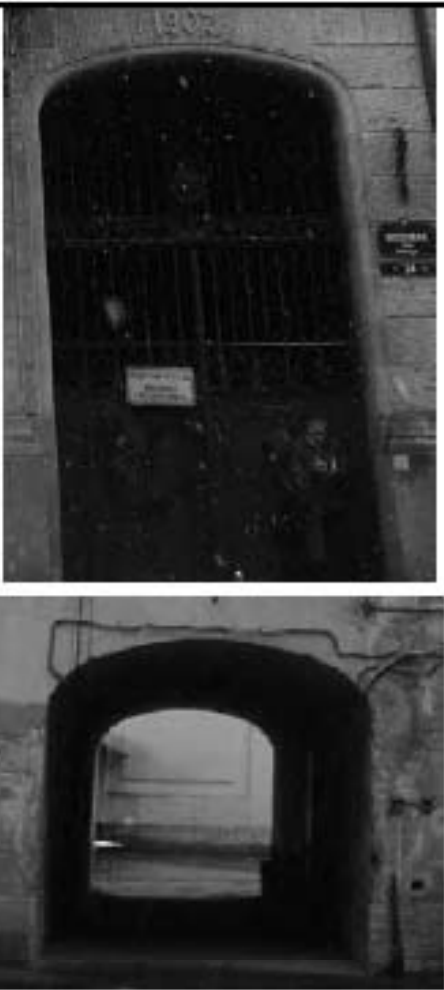
<p>воротный проезд – историческое местоположение, конфигурация (с полуциркульным завершением), габариты;</p> <p>дворовой воротный проезд – историческое местоположение, конфигурация (с лучковым завершением), габариты;</p>

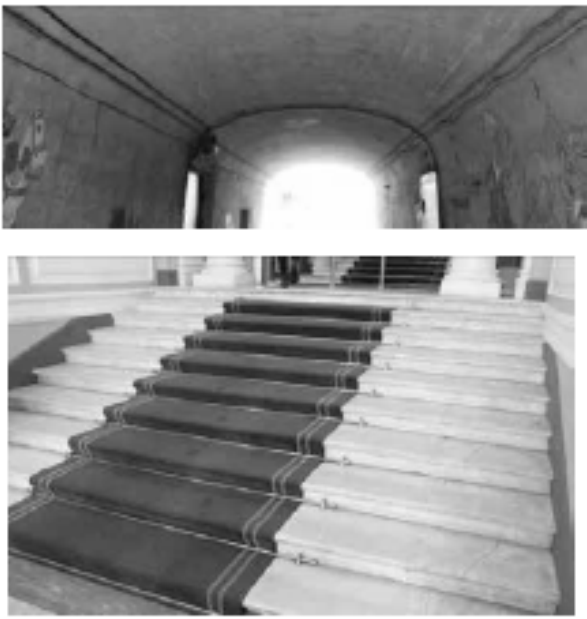
3.	<p>Конструктивная система:</p>	<p>исторические наружные капитальные стены; исторические внутренние капитальные стены; местоположение, материал (кирпич);</p> <p>междуэтажные перекрытия – местоположение;</p> <p>коробовый свод дворового воротного проезда</p> <p>исторические лестницы, в том числе:</p> <p>одномаршевая межстенная лестница в вестибюле парадной лестницы Л-1, облицованная белым мрамором; латунные кольца для ковродержателей;</p> <p>профиль ступеней (с валиком);</p>

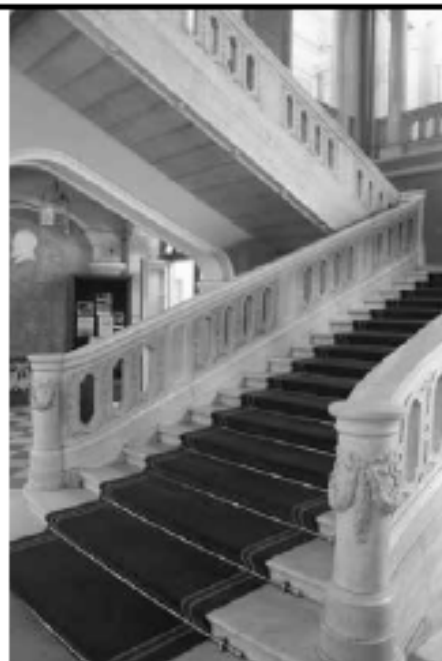
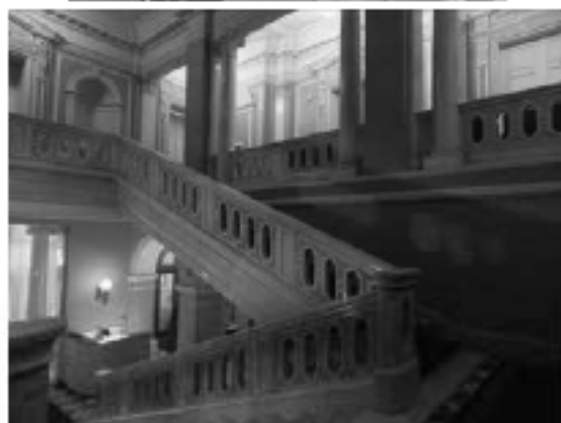
двухмаршевая, распашная парадная лестница Л-1 в центральной части лицевого корпуса, со ступенями белого мрамора, на косоурах и ползучей арке, с ограждением резного белого мрамора со сквозным геометрическим орнаментом и профилированным поручнем, с резным орнаментом на нижних тумбах в виде стилизованных гирлянд с лентами;

профиль ступеней (с валиком), две нижние ступени забежные;

латунные кольца для ковродержателей; покрытие полов лестничных площадок – белый и темно-серый мрамор (рисунок – «в шапку»);

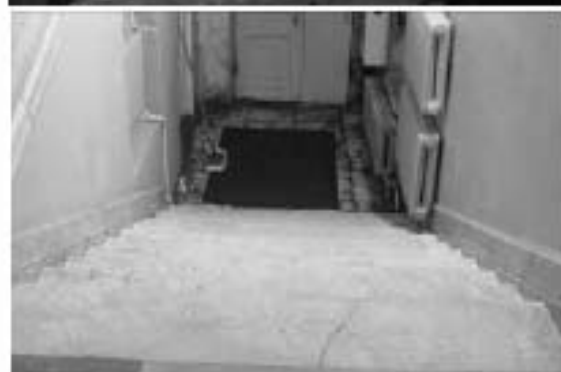
вдоль южной стены - лестничный марш, ведущий в подвальный этаж: ступени белого мрамора;

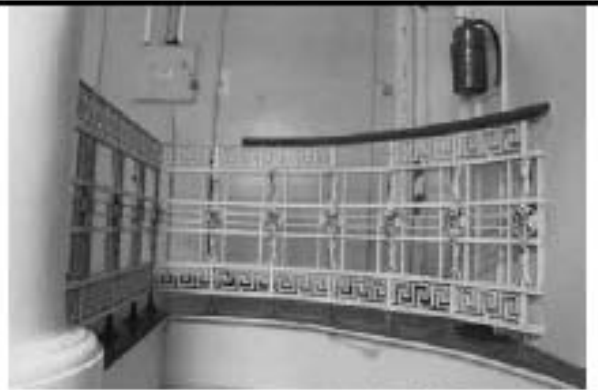
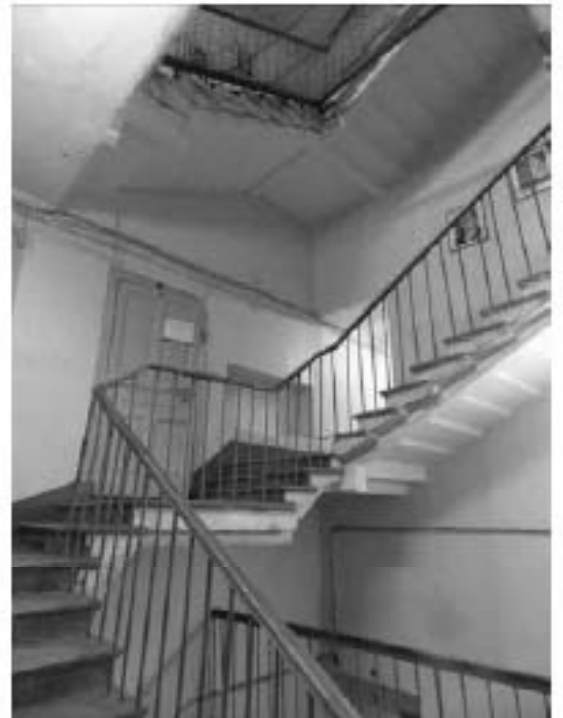
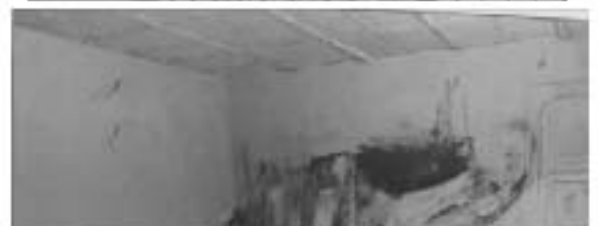
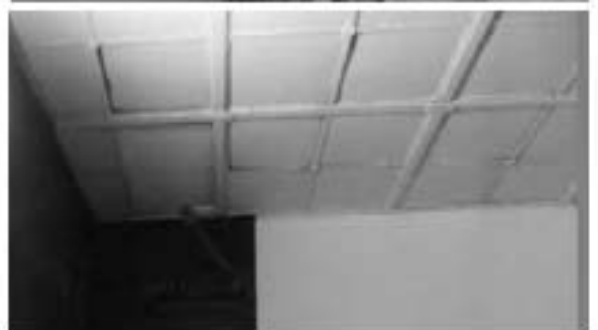
трехмаршевая межэтажная лестница Л-2, в северной части дворового корпуса, с известняковыми ступенями, на косоурах;

профиль ступеней (с валиком);

лестничные пролеты перекрыты световым фонарем (исторические конструкции, исторический рисунок переплета, характер остекления);

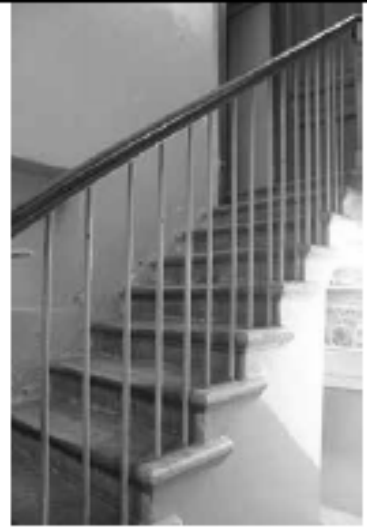
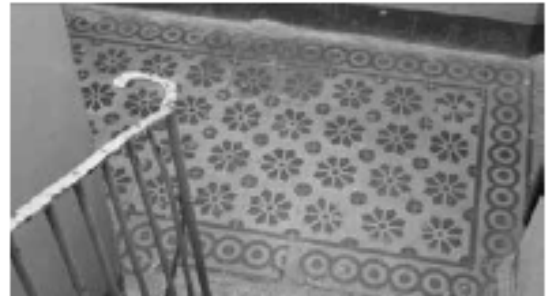
двухмаршевая межэтажная лестница Л-3, в юго-западной части дворового корпуса, с известняковыми ступенями, на сводах;

профиль ступеней (с валиком);

покрытие полов лестничных площадок – керамическая метляхская плитка (рисунок – розетки, по краям пояс геометрического орнамента);

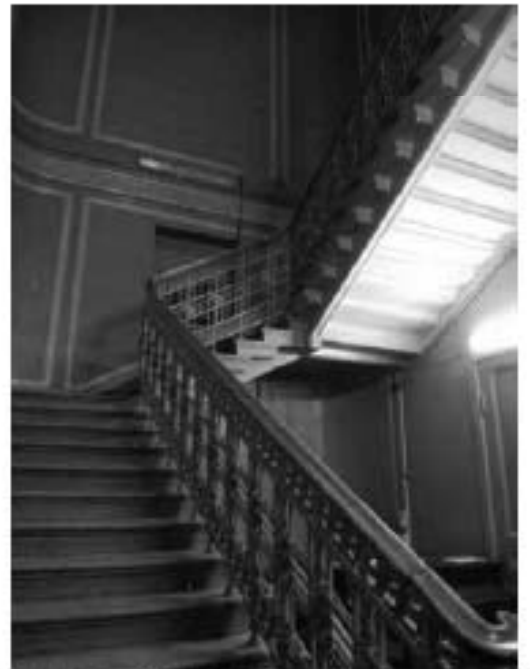
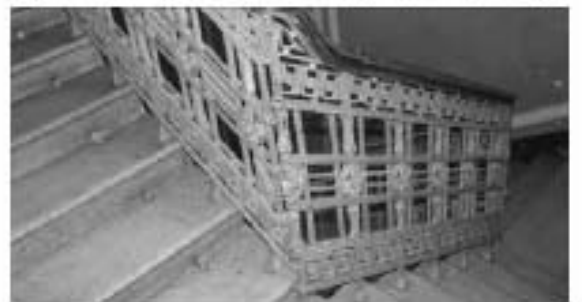
трехмаршевая межэтажная лестница в северной части лицевого корпуса (помещение Л-IX), с известняковыми ступенями, металлическим ограждением (рисунок - пояса меандра в верхней и нижней частях, пояс из розеток в средней части, между поясами - стебли) и деревянными профилированными поручнями, на косоурах;

профиль ступеней (с валиком);

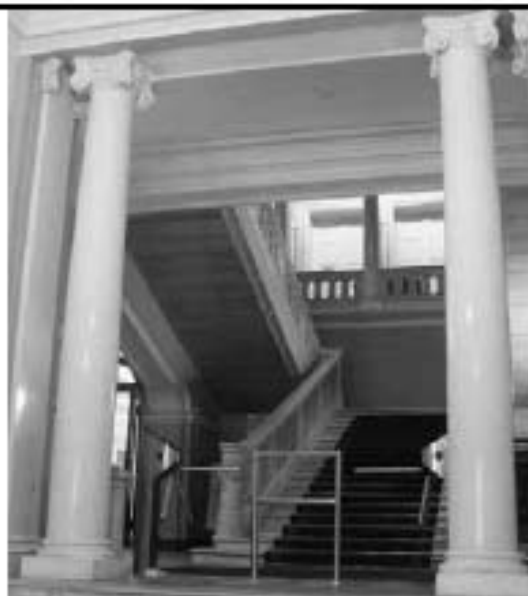
две колонны ионического ордера, облицованные искусственным мрамором, в помещении вестибюля парадной лестницы Л-1;

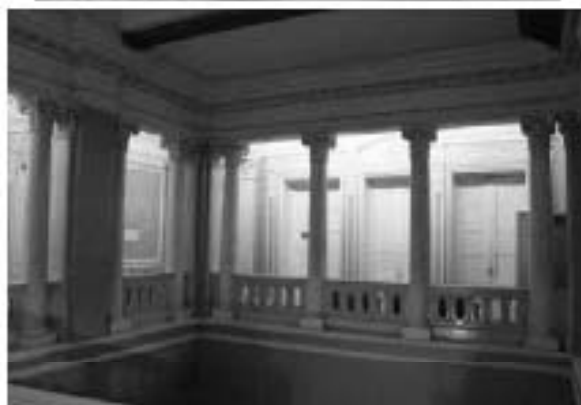
двенадцать колонн композитного ордера, облицованных искусственным мрамором и шесть крестообразных рустованных пилонов на верхней площадке парадной лестницы Л-1;

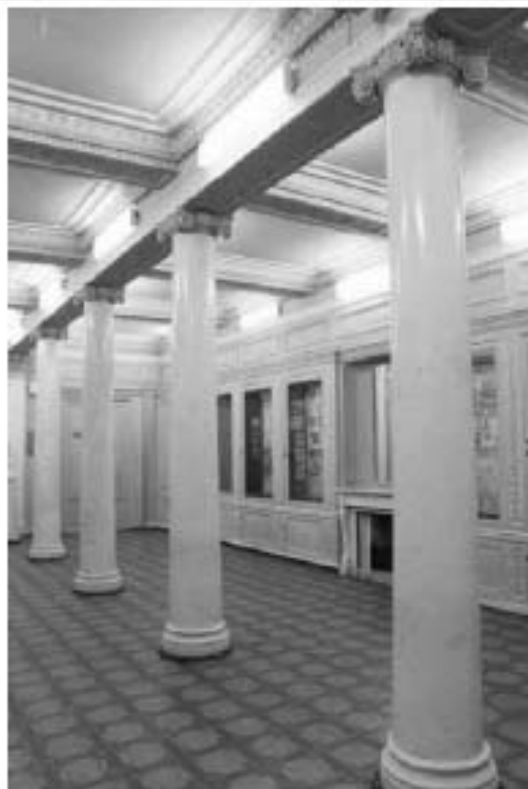
четыре колонны ионического ордера, облицованных искусственным мрамором в помещении 10-Н (1);

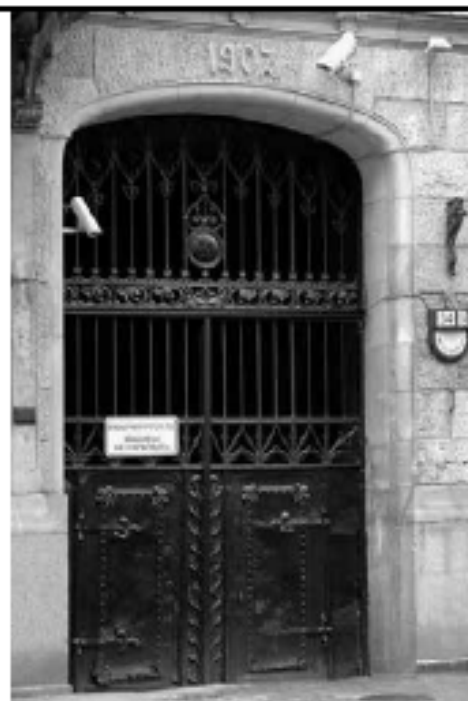
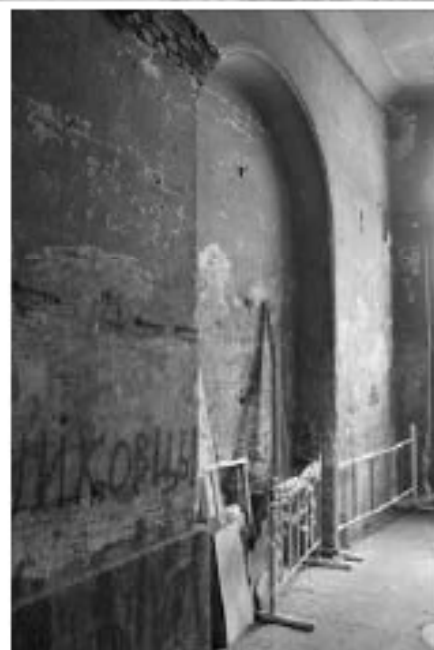
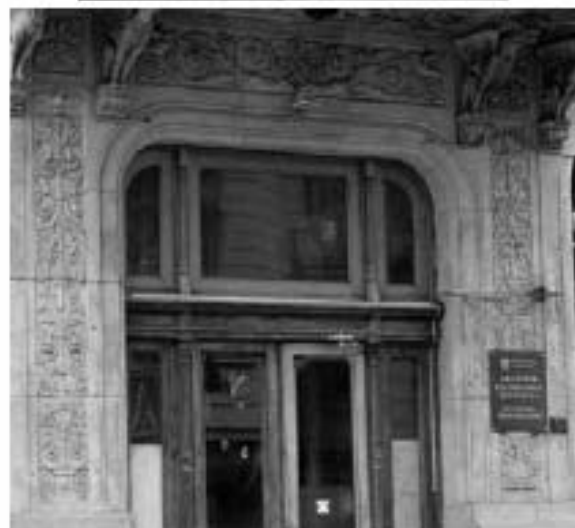
оформление воротного проезда – профилированный наличник, рельефная цифра «1902»;

двусторчатое металлическое полусветлое воротное заполнение – кованого железа (рисунок – вертикальные тяги с копьевидными завершениями, пояс растительного орнамента в верхней части, по центру медальон с цифрой «34», стилизованное изображение воротных створов на петлях в нижней части)

оформление стен воротного проезда: профилированный карниз в верхних частях стен; ниши с полуциркульным завершением; цоколь облицован известняковой скобой;

оформление дверного проема – прямоугольные филенки с заполнением в виде композиций из растительного орнамента в стилистике Ренессанса, профилированный наличник (материал – радомский песчаник);

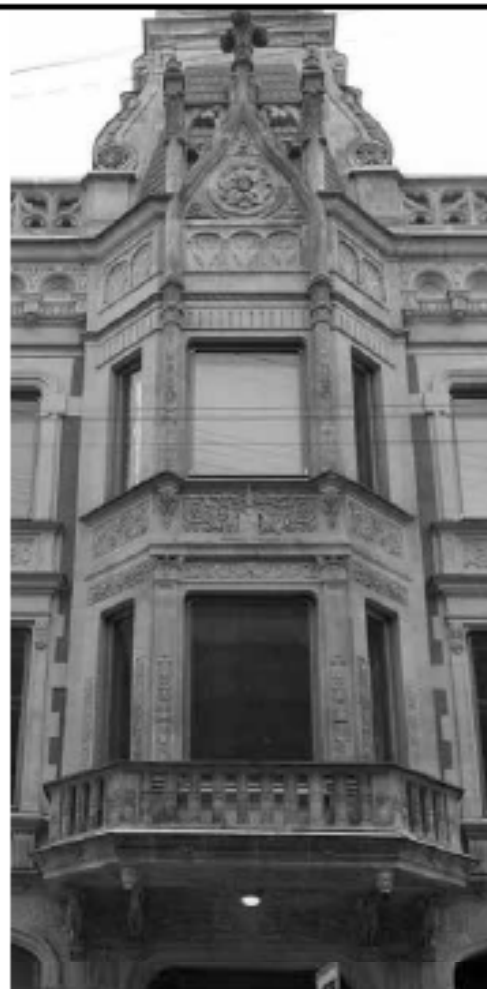
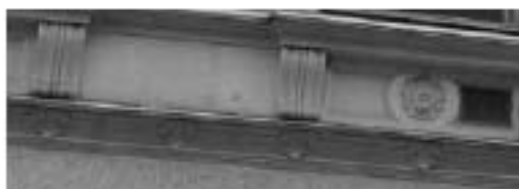
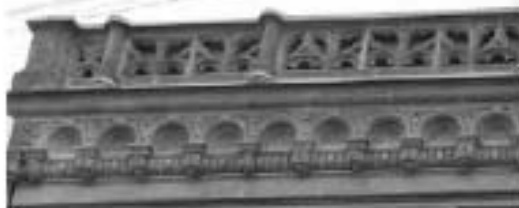
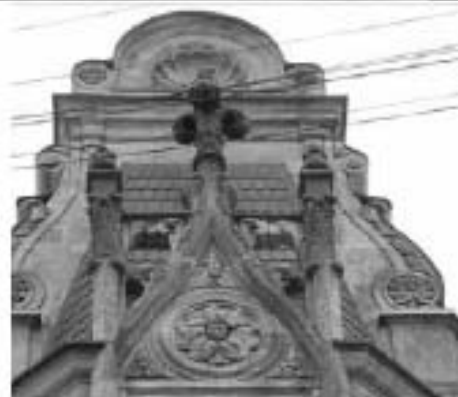
над карнизом парапет со сквозным стилизованным орнаментом и полуколонками;

над эркером стилизованный фронтон: с волотами по сторонам, с профилированным карнизом, увенчанный полуциркульным архивольтом с раковиной внутри и розетками по сторонам;

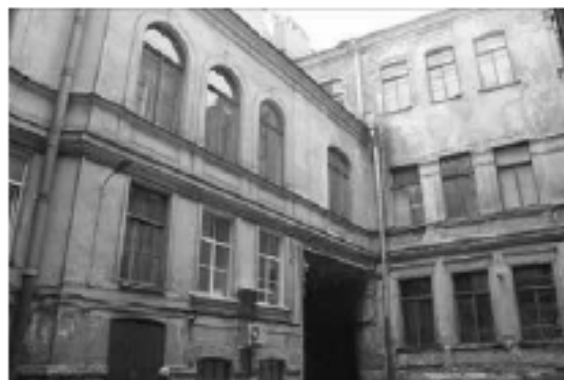
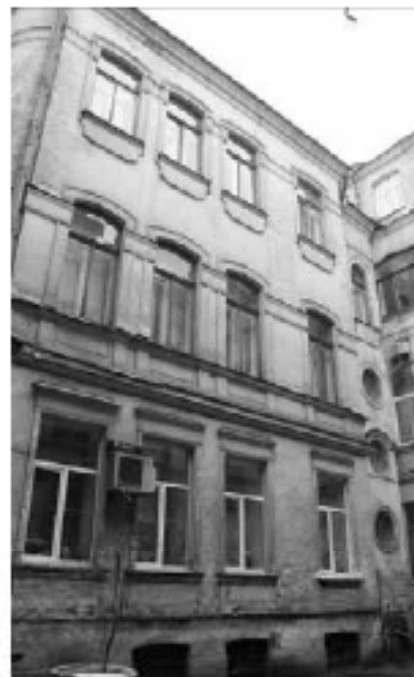
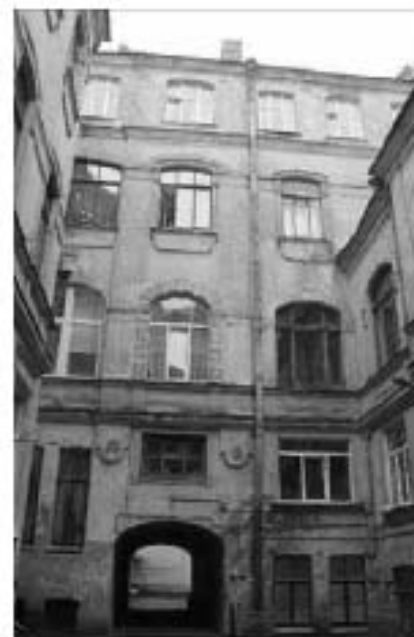
исторический профиль межэтажных карнизов и тяг;

венчающий профилированный карниз;

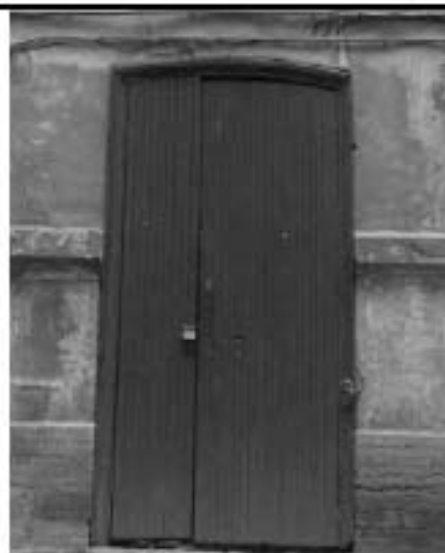
оформление дверного проема в южном
дворовом корпусе: деревянный
профилированный наличник;

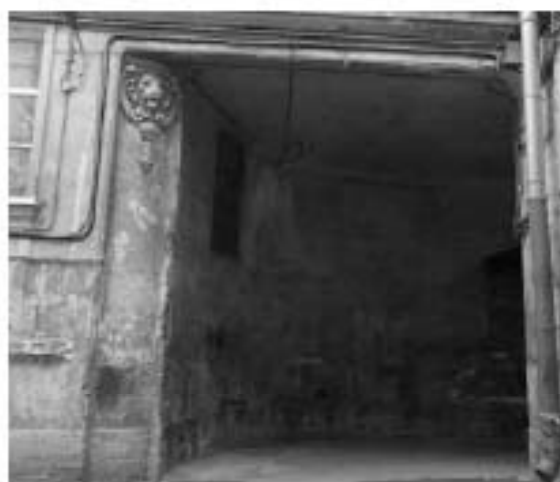
оформление воротного проезда: львиный
маскарон с волютами по сторонам и
железом в нижней части;

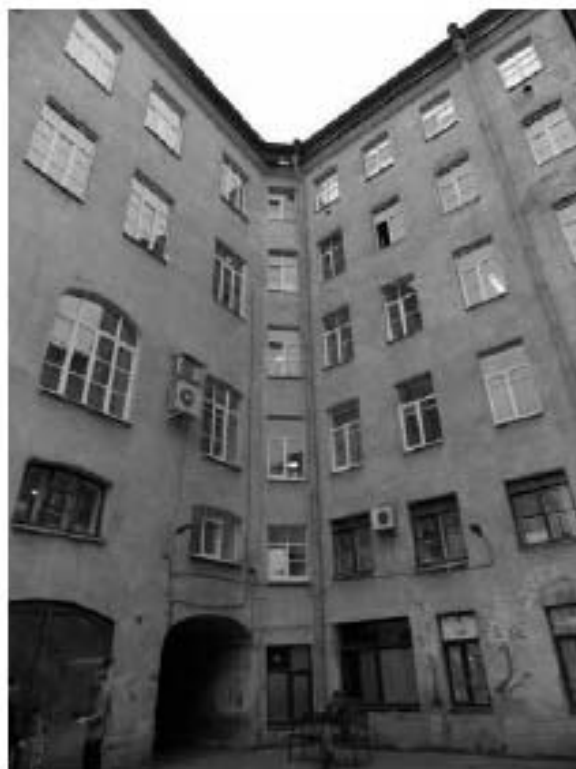
исторический профиль межэтажных
карнизов и тяг;

исторический профиль венчающего
штукатурного карниза;

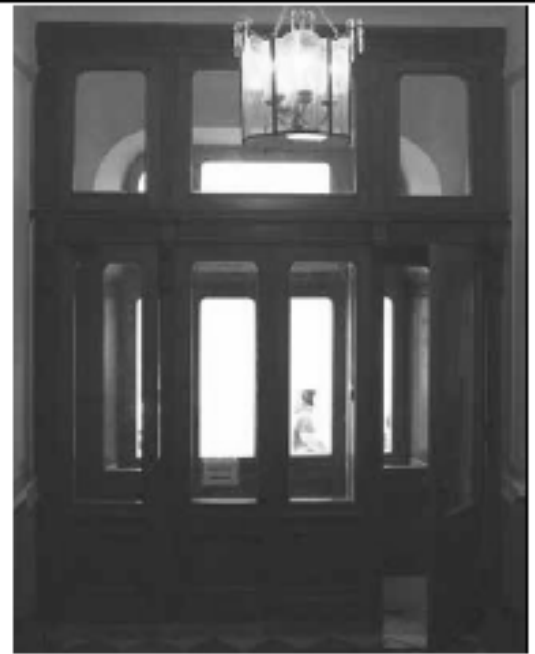
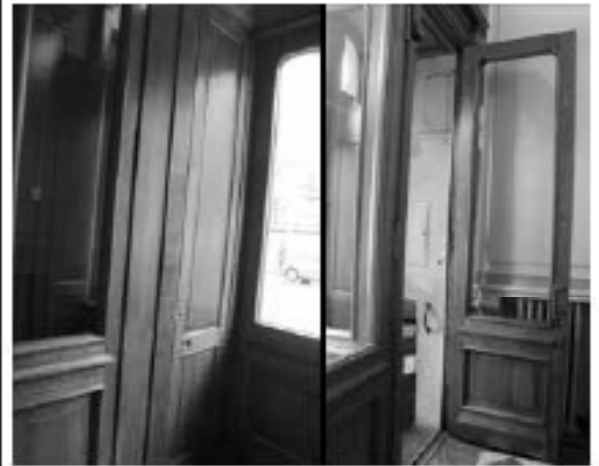
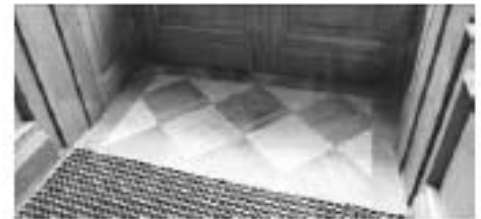
двери внешние и внутреннее полусветлые, с трехчастной фрамугой, с остеклением верхней части, с порезкой, с прямоугольными филенками в нижней части, с глухими складными створками с фурнитурой (материал - дерево); покрытие пола тамбура - белый и темно-серый мрамор (шахматный рисунок);

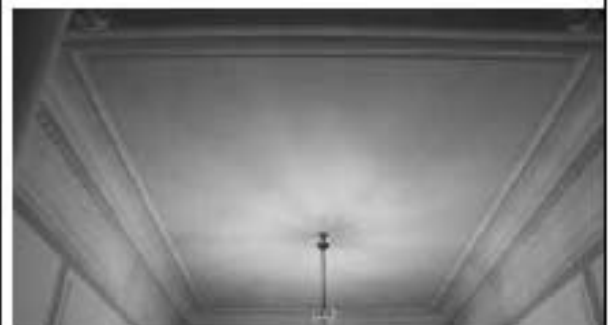
оформление потолка вестибюля парадной лестницы: профилированная тяга по периметру, антаблемент в верхних частях стен; профилированный карниз с поясом иоников, гладкий фриз, профилированный архитрав;

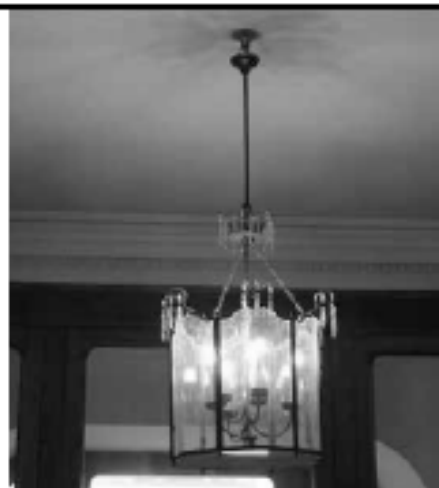
шестигранный фонарь, латунь, стекло, хрусталь(?); боковые грани прозрачного стекла, дно – матового; внутри помещен стержень с 6 кронштейнами; каждое из 6-ти стекол имеет хрустальный убор из трехгранных призм; фонарь подвешен на 3-х цепях, отходящих от металлической тарелки с аналогичным убором.
размеры прим.: диам. – 70 см, выс. – 120 см.;
время: кон. XIX в.;

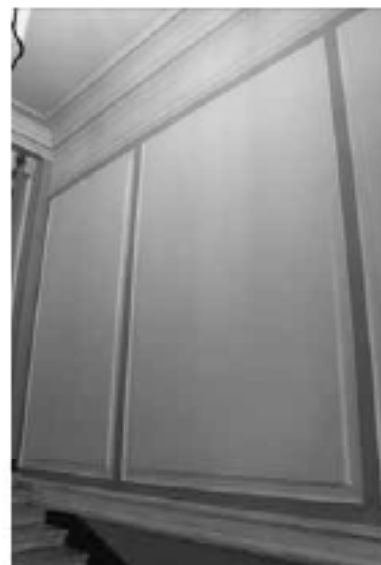
оформление стен вестибюля: прямоугольные филенки, профилированная тяга в нижних частях стен;

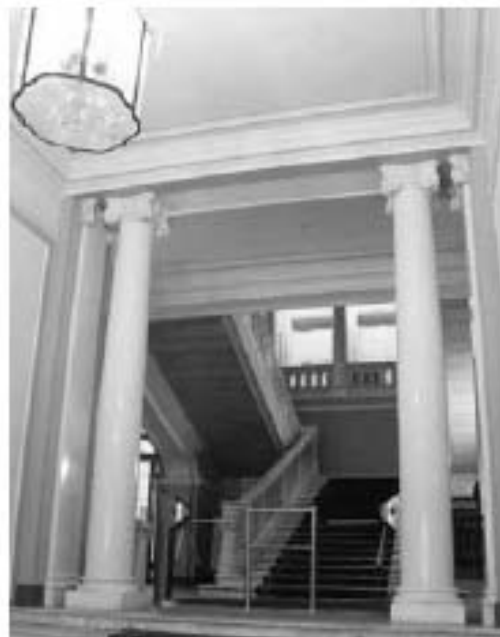
оформление входного проема на парадную лестницу Л-1: балка с прямоугольной филенкой, пилястры ионического ордера;

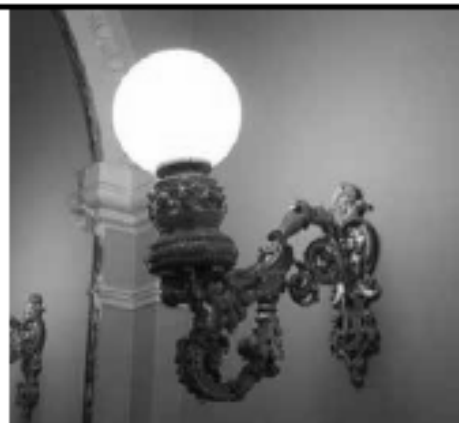
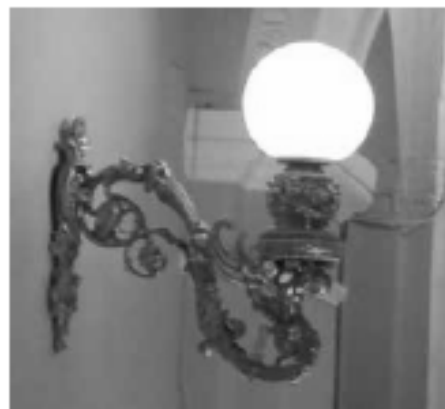
два бра золоченой бронзы, с фигурным стенником, в нижней части которого две фигурки амуров, в завершении – женская головка, S-образный кронштейн с декором в виде акантовых листьев и виноградной грозди, кронштейн завершен фигуркой амура, поддерживающего орнаментированную балюсину, верхняя часть которой заключена в обод, декорированный фигурками фантастических существ, плафон – в форме шара белого матового стекла;
размеры прим.: ш. – 25 см., выс. – 50 см., гл. – 60 см.;
время: 2-я пол. XIX в.

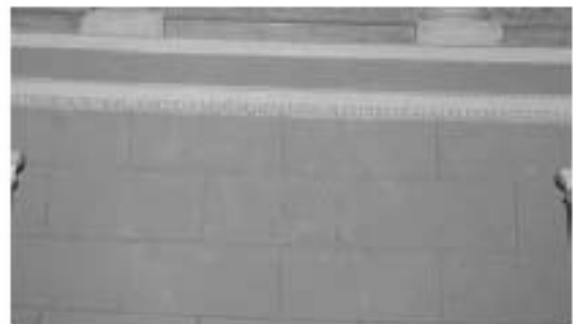
оформление стен межэтажной лестничной площадки: прямоугольный руст, профилированная тяга с поясом иоников в верхней части и цоколем серого мрамора;

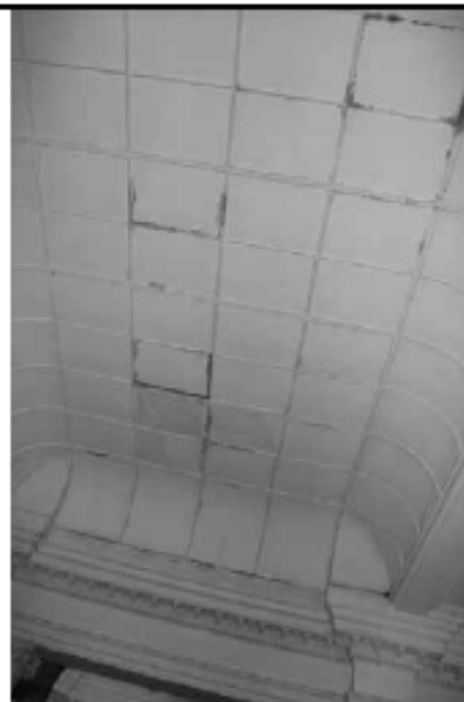
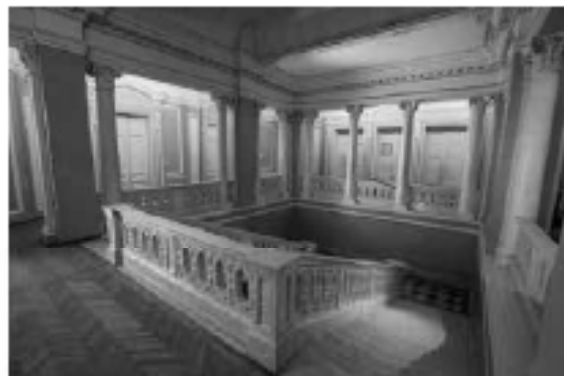
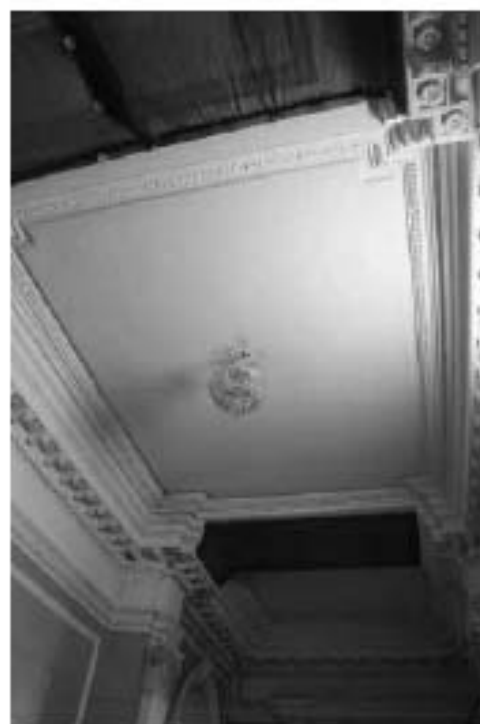
2-й этаж парадной лестницы решен в виде обходной галереи; световой фонарь в перекрытии над центральной частью лестницы – исторические конструкции, исторический рисунок переплёта, характер остекления;

оформление потолка галерей: профилированная тяга по периметру с поясом иоников, антаблемент в верхних частях стен: профилированный карниз с поясом модульонов и розеток и поясом дентикул, гладкий фриз, профилированный архитрав с поясом «бус»;

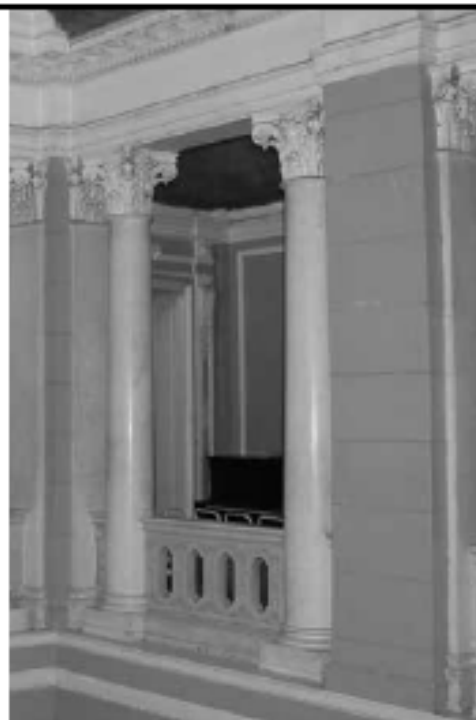
ограждение галерей резного белого мрамора со сквозным геометрическим орнаментом и профилированным поручнем, опорные столбы оформлены полосовым рустом, с пилястрами композитного ордера из искусственного мрамора;

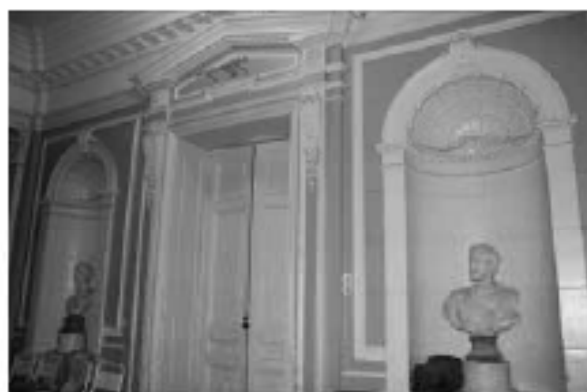
оформление стен галерей: полосовый руст, профилированные филленки, пилястры композитного ордера, рустованные полуциркульные ниши, архивольты на импостах, замковые камни, экседры с конхами в виде стилизованных раковин с поясами иоников в основании;

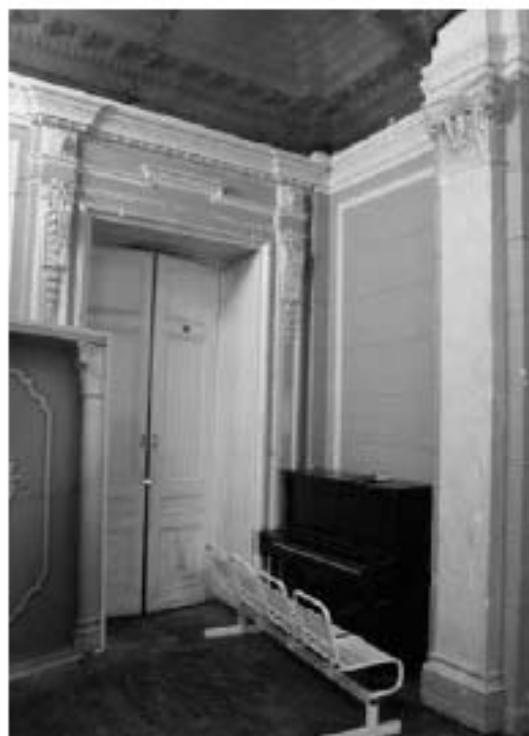
оформление дверных проемов: профилированные наличники с лепным растительным орнаментом и львиными маскаронами в верхних частях, треугольными фронтонами и прямыми сандриками с поясами из иоников; деревянные дверные откосы с прямоугольными филленками; деревянные глухие двустворчатые заполнения, каждая створка на четыре фигурейные филленки;

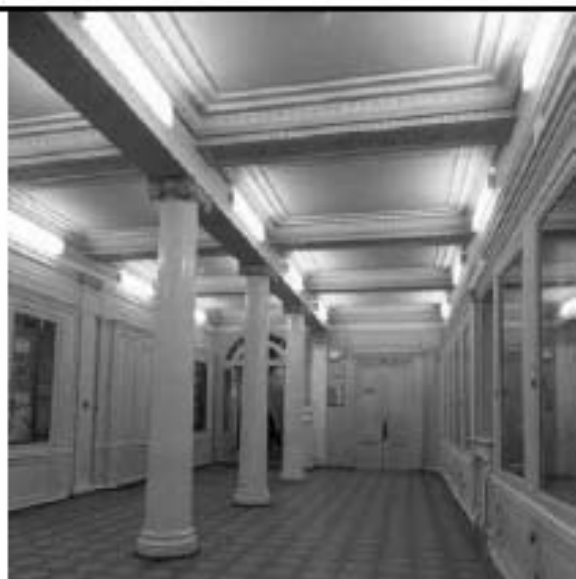
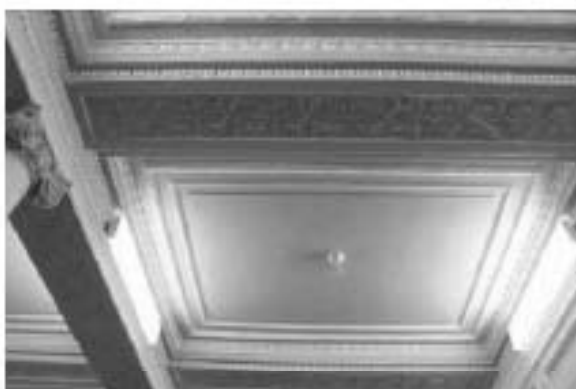
помещение 10-Н(1):
 оформление потолка: разделен на глубокие кессоны, декорированные поясом «порезки» и орнаментированными тягами; профилированные балки с поясами иоников, листьев аканта, «соломкой с перевязкой», орнаментом из лавровых венков с лентами; профилированный карниз с поясом «порезки» в верхних частях стен;

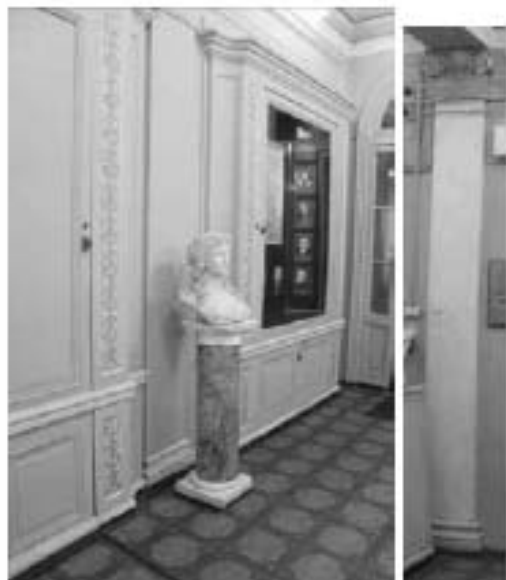
оформление стен: с прямоугольными нишами, размещенными по периметру помещения; пилястры ионического ордера из искусственного мрамора; ниши оформлены деревянными остекленными витринами с глухими филенчатыми дверцами в нижней части, пилястрами с лепным декором в виде венков и лент и выносным профилированным карнизом; верхняя часть стен оформлена прямоугольными филенками и тягой с лепным орнаментом «пик и лишки»;

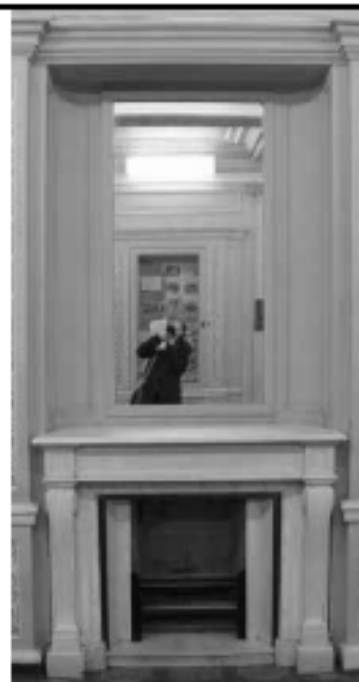
камин средистенный, белого мрамора, с прямоугольной полочкой с профилированным краем, топочное отверстие в мраморном профилированном обрамлении, фланкировано каннелированными кронштейнами в виде волнот; фриз с прямоугольной филенкой в центральной части и квадратными филенками – по сторонам; притопочная плита белого мрамора, прямоугольная в плане, литая каминная решетка: в виде пяти горизонтальных прутьев простого рисунка; надкаминное зеркало: в деревянной профилированной раме прямоугольного завершения;

размеры прим.: ш. – 160 см., выс. – 12 см., гл. – 50 см.
время: 2-я пол. XIX в.

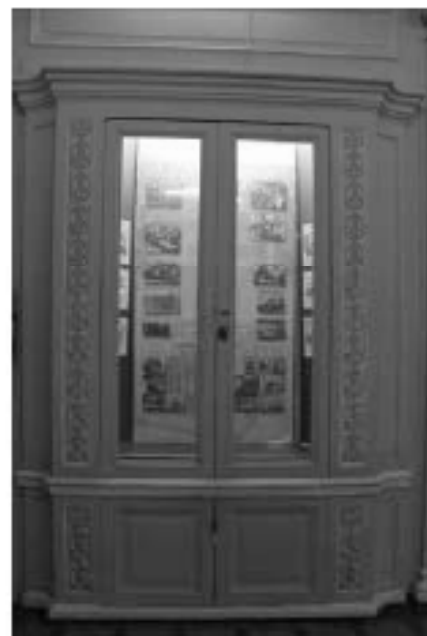
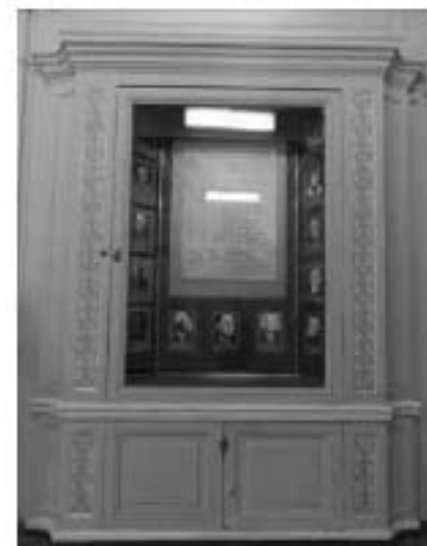
шесть (2 – двустворчатых шкафа; 2-одностворчатых, 1-трехстворчатый, 1-четырёхстворчатый) встроенных деревянных книжных шкафов, двухъярусные, с профилированным карнизом, в нижнем ярусе – глухие двустворчатые двери с филенками, верхний ярус – с застекленными дверями прямоугольного завершения; декорированы вертикальными прямоугольными вставками с орнаментом в виде переплетающихся ветвей; металлические ручки в виде гладких раковин;

размеры прим.: шир. створок – 100, 150, 250 см., выс. – 300 см, гл. – 40 см.;
время: кон. XIX в.;

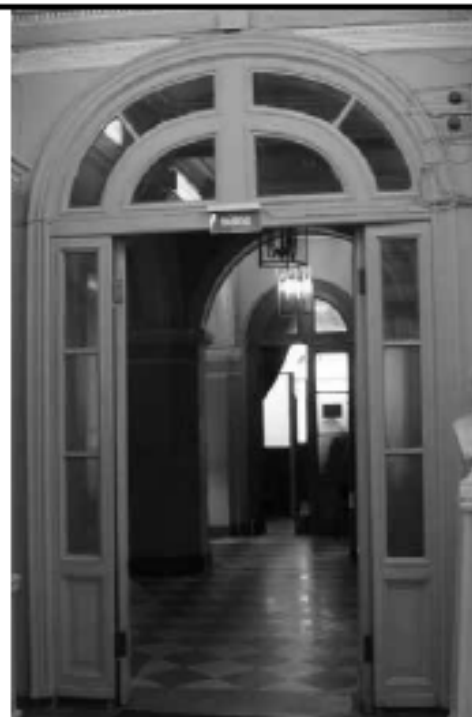
оформление дверного проема в помещении Л-1 (V): деревянный профилированный наличник, четырехстворчатое, полусветлое деревянное заполнение, с двумя нестворными частями, каждая створка на четыре прямоугольные филенки; полуциркулярная фрамуга в профилированном обрамлении, с верхним остеклением;

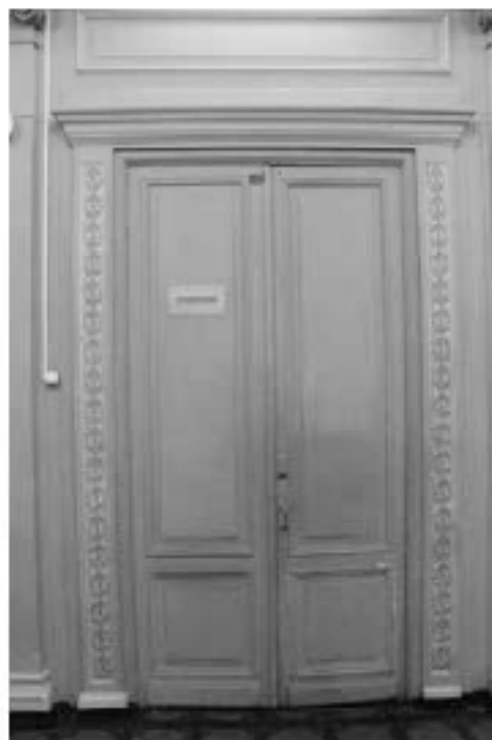
оформление дверных проемов в помещениях 7-Н (2) и 10-Н (20): прямые сандрики, по сторонам прямоугольные филенки с заполнением в виде растительного орнамента; деревянные двухстворчатые глухие заполнения, каждая створа на две прямоугольные филенки;

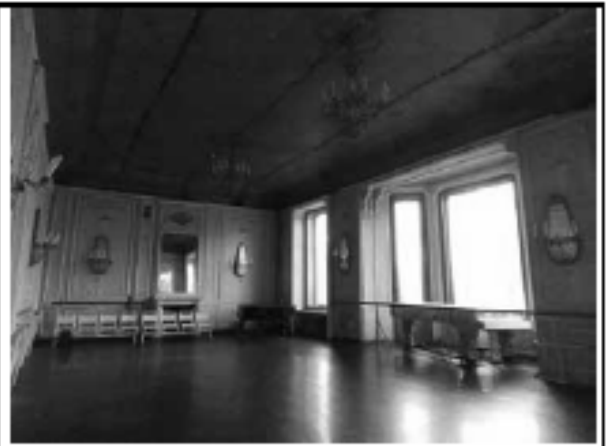
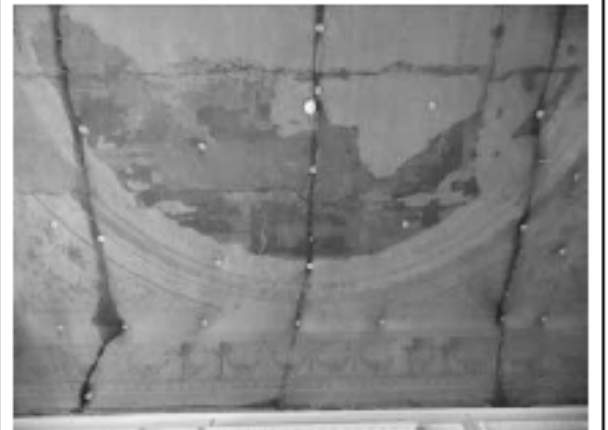
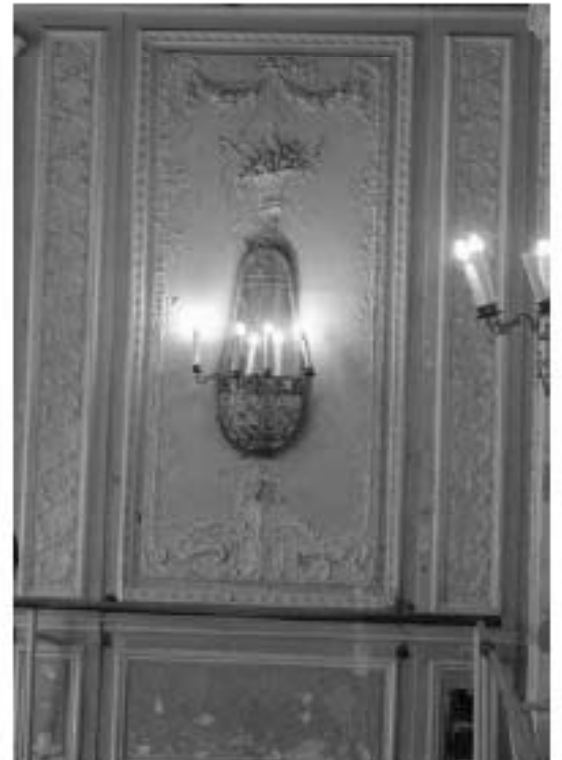
оформление потолка: лепные профилированные раскрепованные овалы по центру – две лепные розетки в виде венков из цветов и лент, по углам потолка – лепные геометрические композиции с растительным орнаментом и мотивом рокайля
 падуга с лепными цветочными гирляндами и лепными консолями в виде волнот;
 профилированный карниз с орнаментом в виде листьев аканта и поясом иоников;

оформление стен: нижний ярус – прямоугольные филленки;
 верхний ярус разделен на филленки и лопатки с заполнением в виде лепных композиций из цветочных гирлянд с лентами, корзин с цветами, лавровых венков, по периметру филленок пояса «порезки»;
