АКТ

**по результатам государственной историко-культурной экспертизы проектной документации на проведение работ по сохранению объекта культурного наследия регионального значения «Особняк Безобразовой», расположенного по адресу:
г. Санкт-Петербург, Моховая ул., дом 34, литера А (Моховая ул., 34) –
«Проектная документация для проведения работ по приспособлению и реставрации в целях сохранения объекта культурного наследия «Особняк Н.В. Безобразовой (Санкт-Петербург, ул. Моховая, д. 34, лит. А), выполненная в 2022 году ООО «Специальная научно-реставрационная производственная мастерская» ШИФР 16/20-ОБ и выполненная до 2022 года ООО «АЖИО» ШИФР 19/18-ОБ**

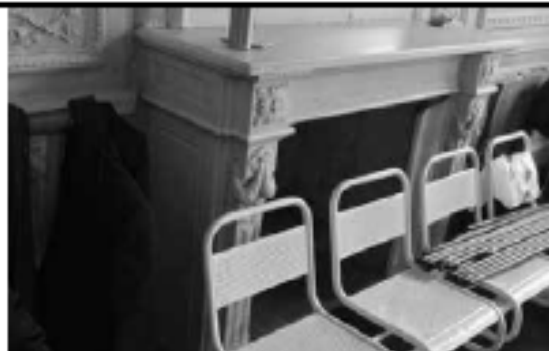
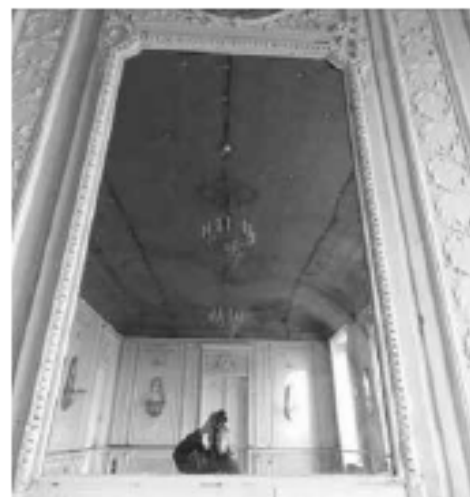
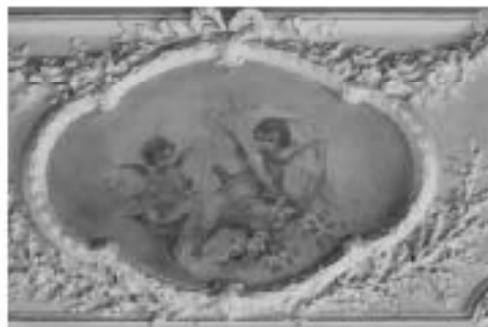
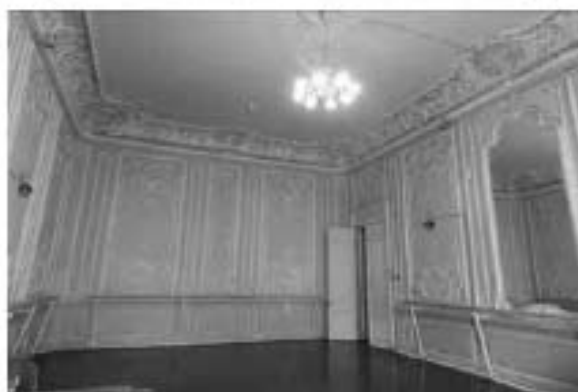
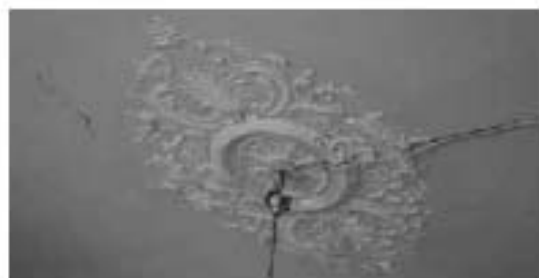
оформление потолка: по центру лепная розетка с мотивом рокайли и растительным орнаментом;

падуга с лепным декором в виде композиций из рокайлей, трельажной сетки, ваз с цветами, стилизованных медальонов;

профилированный карниз с поясом из иоников и листьев аканта, профилированная тяга;

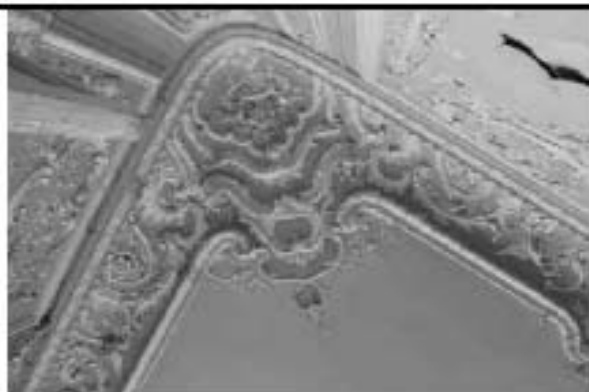
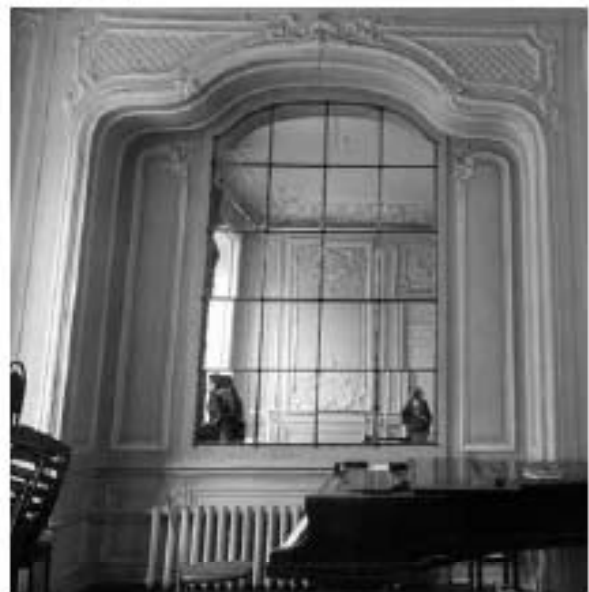
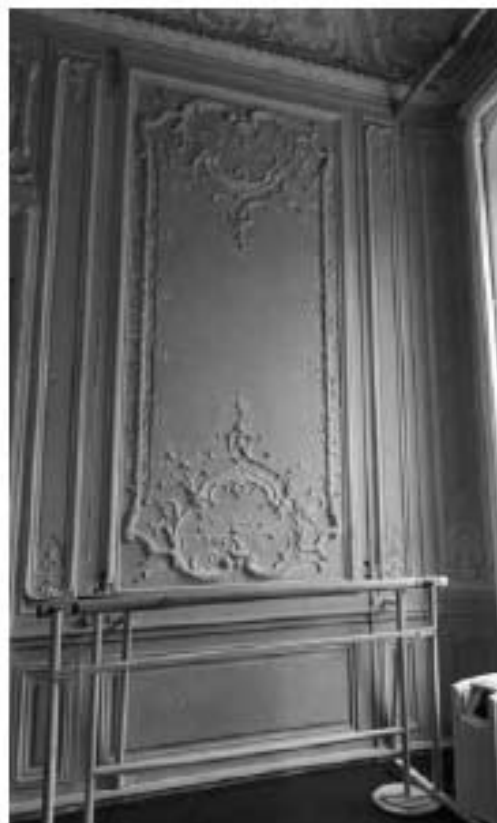
верхний ярус разделен лепными тягами на вертикальные филёнки и лопатки с лепными композициями из цветочного орнамента и мотивов рокайля;

оформление дверных проемов: лепные орнаментированные наличники, лепные десюдепорты в виде медальона с мотивами рокайля и трельяжной сетки; деревянные глухие двухстворчатые заполнения, каждая створка на четыре прямоугольные филленки;

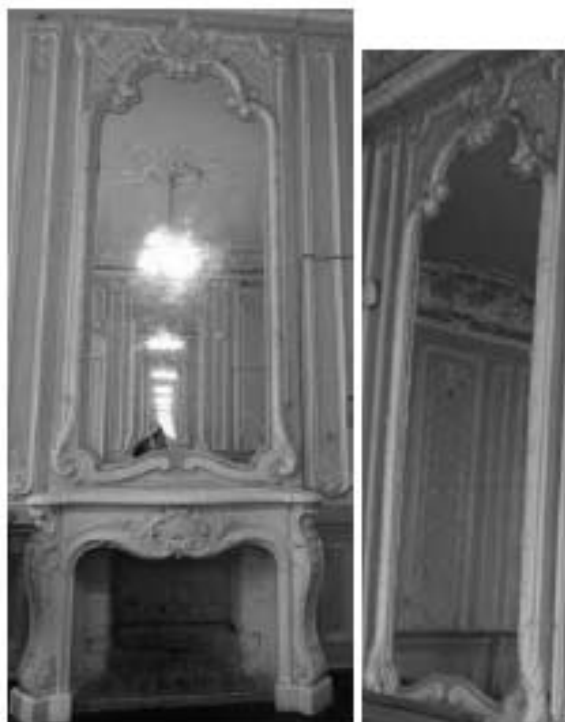
зеркало: настенное (над камином и на стене напротив), фигурной формы, в лепной раме, рокайльное обрамление, орнамент в виде трельяжной сетки.

время: кон. XIX в.
размеры: прим. ш. – 110 см., в. – 250 см.;

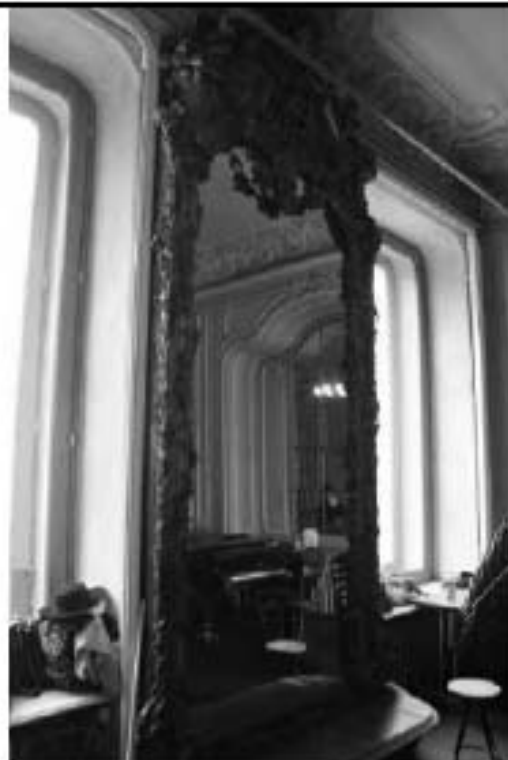
трюмо с консолью, дерево, гипс, резьба, позолота, накладной латунный лист, на раме – резьба с орнаментом из роклайльских завитков и листьев аканта, наверху – в виде фигурок двух путти с картушем и цветочной гирляндой;
размеры: ш. – 220 см., гл. – 60 см., в. – 500 см.;
время: кон. XIX в.

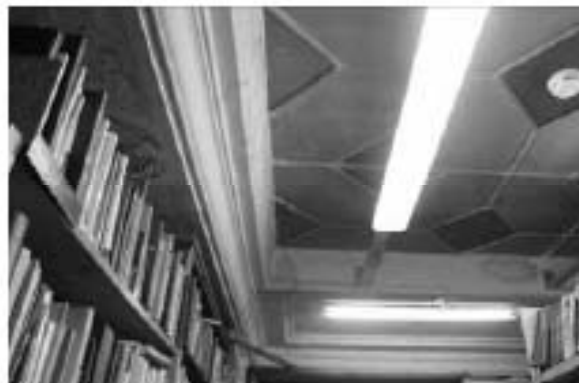
помещение 19-Н (2) (Домовая церковь):
сложное в плане, двухуровневое, перекрыто световым фонарем с расстекловкой геометрического рисунка, с цветными стеклами, в металлическом переплете, профилированная титя по периметру,
прямоугольные филленки по сторонам от светового фонаря;

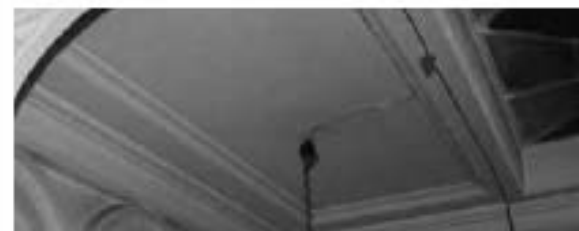
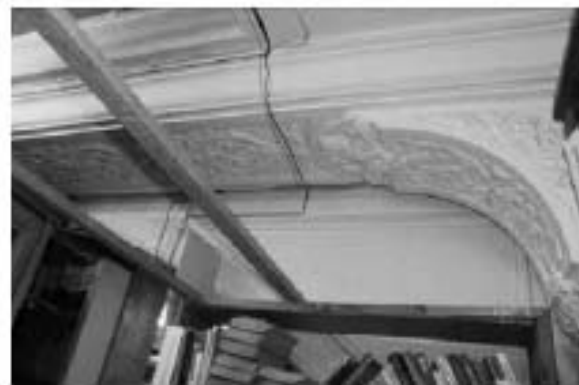
поперечные профилированные балки фонаря на фигурных лепных орнаментированных кронштейнах, в растительный орнамент балок включены стилизованные изображения крестов;

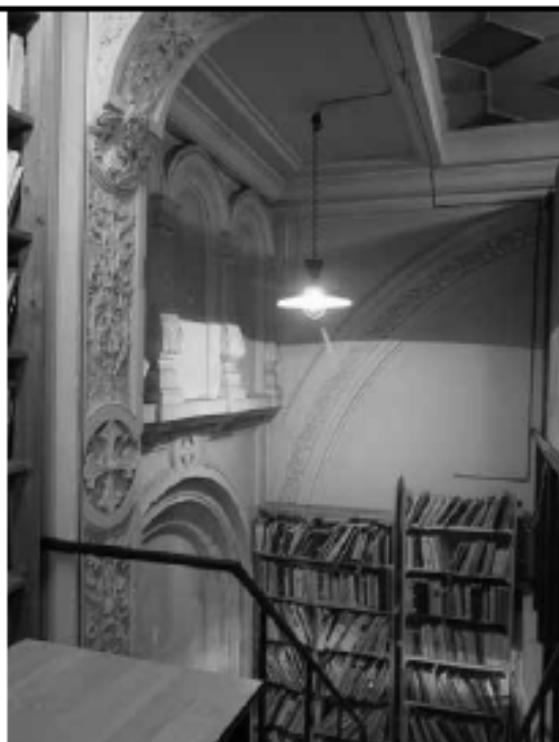
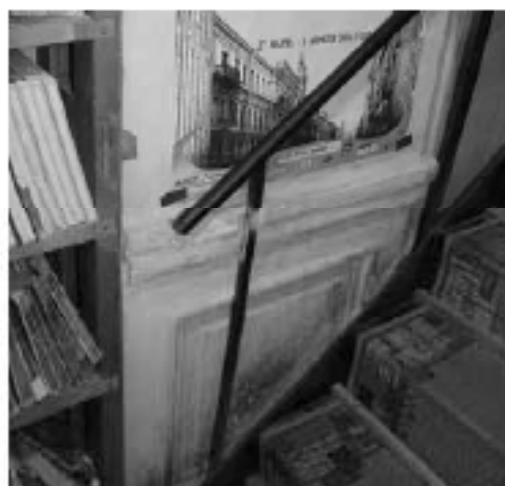
оформление стен: в восточной части - ниша с полуциркульным профилированным завершением, декорированная поясом порезки с растительным орнаментом; северная и южная стены верхнего уровня помещения: кюты в виде аркатурного пояса, в профилированном обрамлении, на стилизованных кубоватых полуколонках, с поясами ноников и растительного орнамента, на профилированных тягах; прямоугольные вертикальные филенки с заполнением в виде композиций из растительного орнамента и стилизованных крестов; в уровне нижнего яруса стены с прямоугольными филенками;

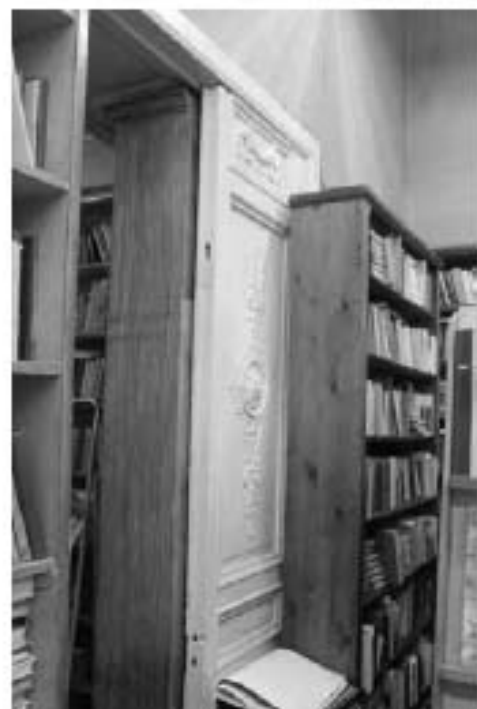
глухое двустворчатое деревянное дверное заполнение, каждая створка на четыре прямоугольные филёнки с заполнением в виде розетки, вписанной в ромб, декорированный растительным орнаментом и лентами;

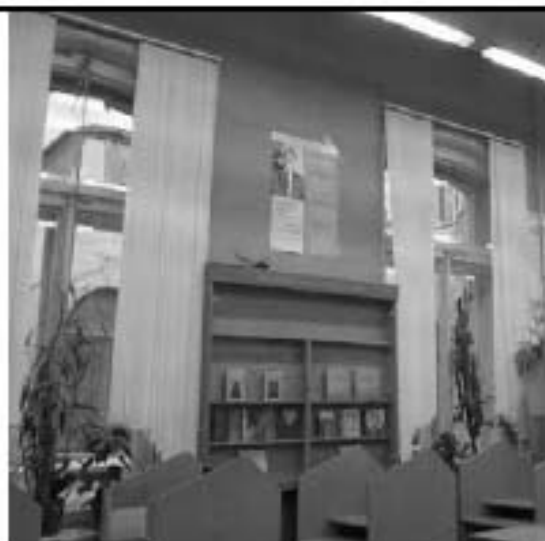
оформление оконных проемов:
профилированные наличники;

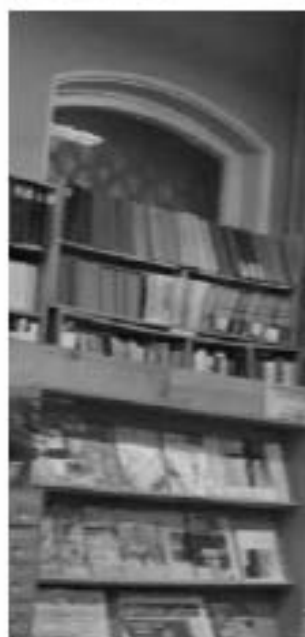
заполнение оконного проема
стеклоблоками «фальконье»;

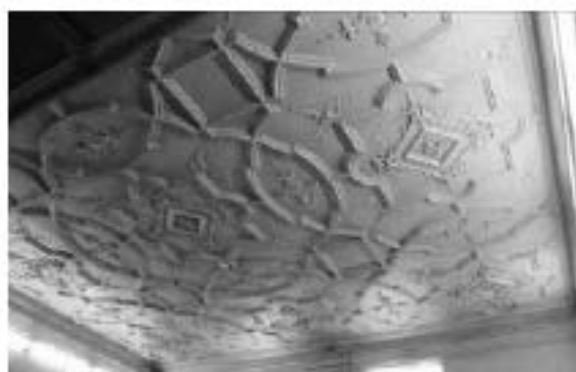
помещение 19-Н (14):
оформление потолка – лепные
композиции из профилированных
пересекающихся тяг и фигурных
филенок, в приемах неоренессанса, с
розетками с растительным орнаментом;
профилированный карниз в верхних
частях стен;

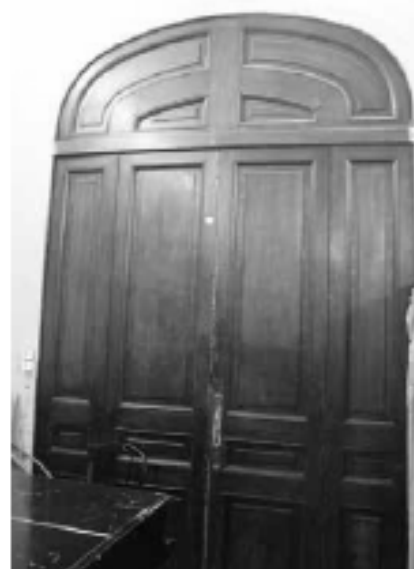
деревянное четырехстворчатое глухое
заполнение, каждая створка на три
прямоугольных филенки
глухая фрамуга с полуциркулярным
завершением, с фигурными филенками;

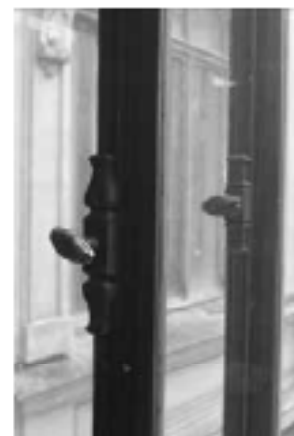
латунные стержневые оконные приборы,
протяжные, с орнаментированными
ручками;
размеры: выс. – 200 см.;
время: 2-я пол. XIX в.

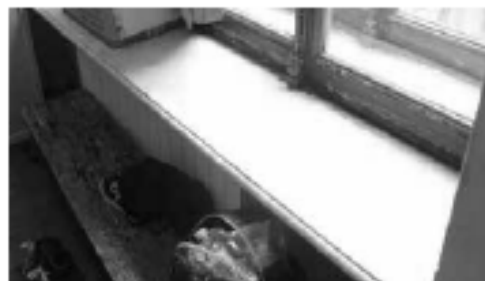
подоконная доска белого мрамора, с
профилем по краю;

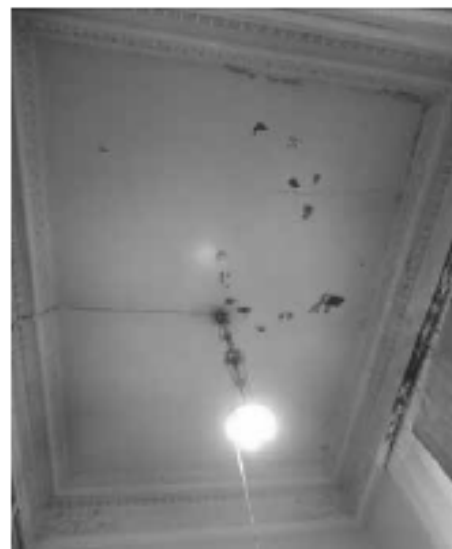
помещение 19-Н (15):
оформление потолка –
профилированный карниз с поясом
растительного орнамента и поясом
иоников, фриз с легкими композициями
растительного характера,
профилированный архитрав;

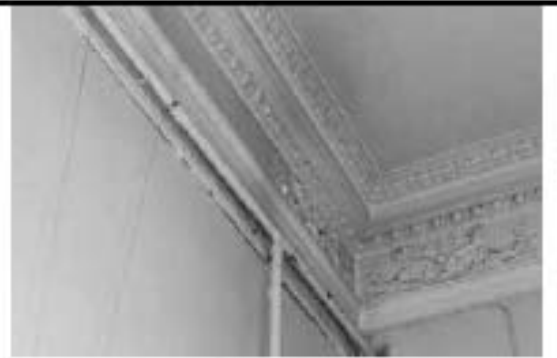
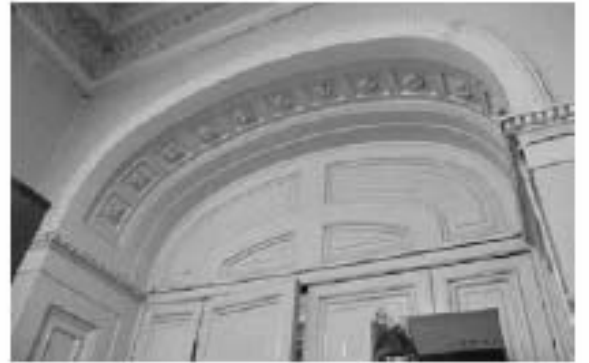
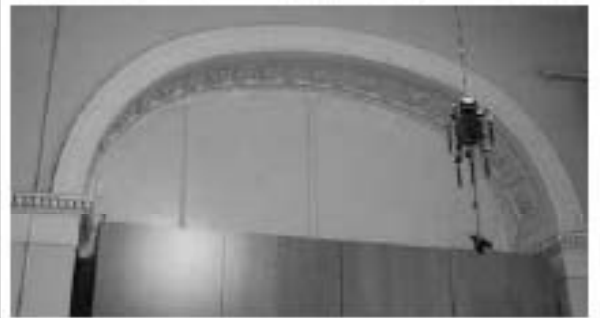
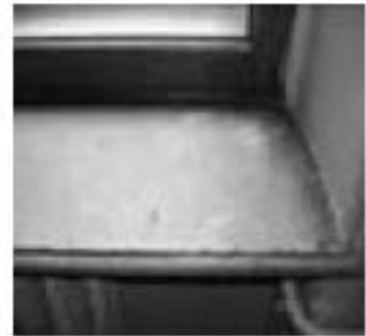
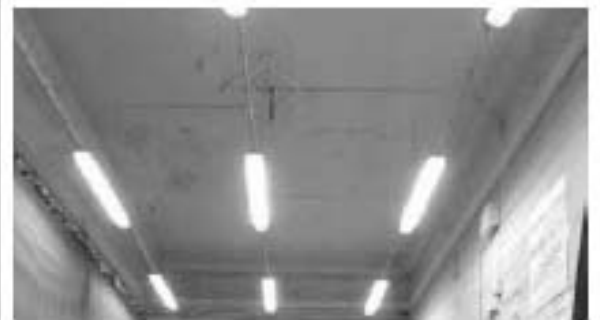
помещение 19-Н (16):

оформление потолка: по центру - лепная розетка, вписанная в ромб, по сторонам – композиции из растительного орнамента, профилированный карниз с поясом растительного орнамента и поясом иоников, фриз с лепными композициями растительного характера, профилированный архитрав;

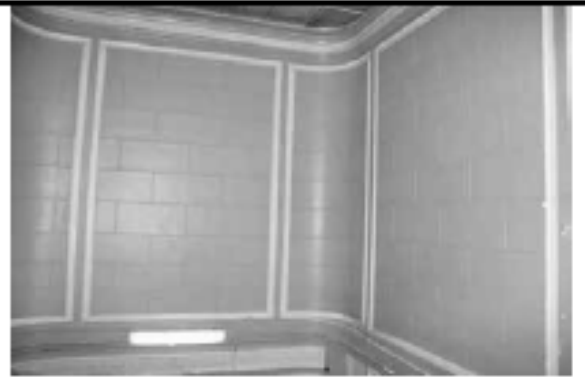
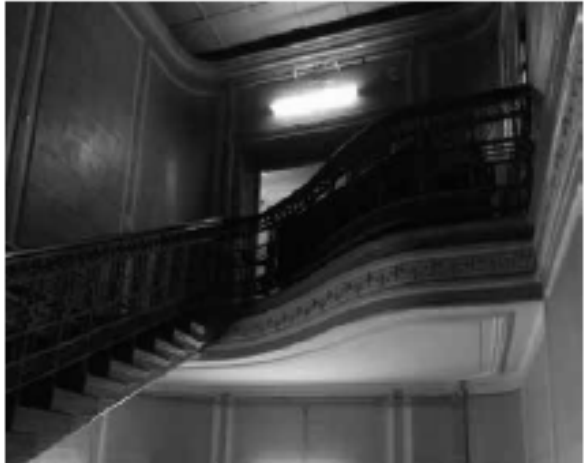
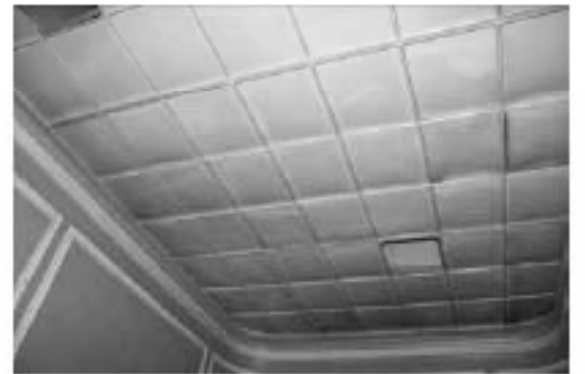
межэтажная лестница в северной части лицевого корпус помещения Л-IX: оформление стен - прямоугольный руст, прямоугольные филенки, межэтажная тяга с поясом меандра; профили по кососурам; потолок лестничной площадки с профилированной тягой по периметру; профилированный карниз в верхних частях стен; лестничный пролет перекрыт световым фонарем (исторические конструкции, исторический рисунок переплёта, характер остекления);

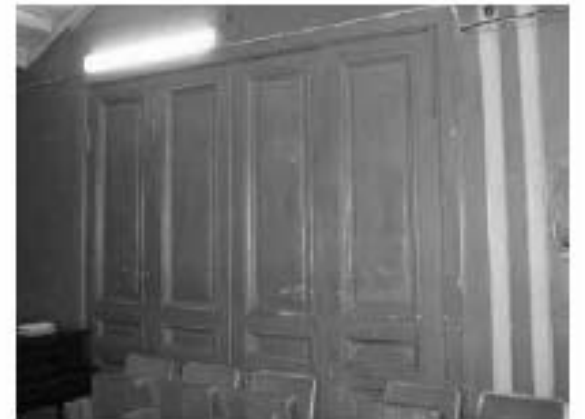
оформление дверного проема (в помещение 19-Н (1) - деревянный профилированный наличник; два деревянных двустворчатых глухих дверных заполнения, каждая створка на три прямоугольные филенки;

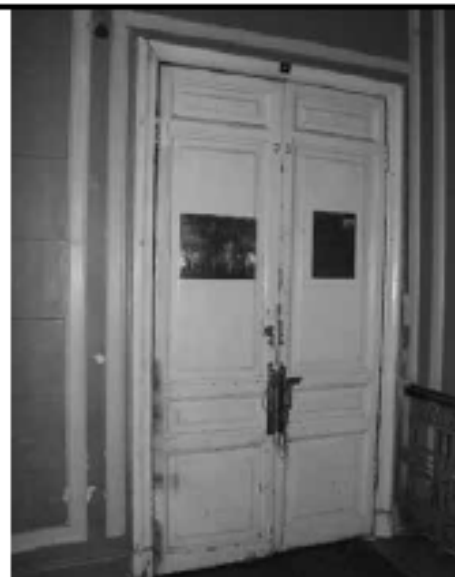
оформление дверного проема (в помещении 21-Н (1) – деревянный профилированный наличник; деревянное двустворчатое глухое дверное заполнение, каждая створка на четыре прямоугольные филленки;

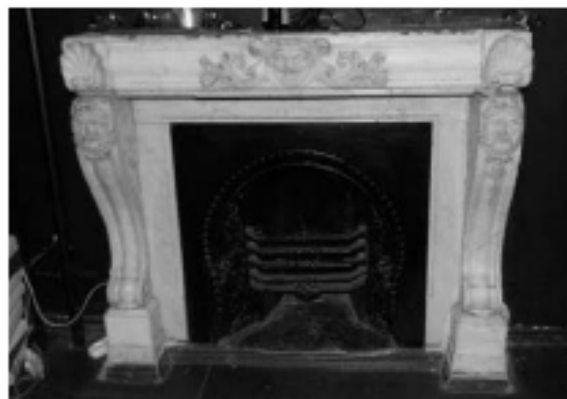
помещение 21-Н (1):
одноярусный средистенный камин белого мрамора, боковые фигурные консоли с волнтами и маскаронами в верхних частях, профилированная полочка с раковинами по краям, по центру – картуш с маскаронном и листьями аканта по сторонам, топочное отверстие с гофрированным металлическим листом, портал чугунный, со стилизованным растительным орнаментом;
время: 2-я пол. XX в.;

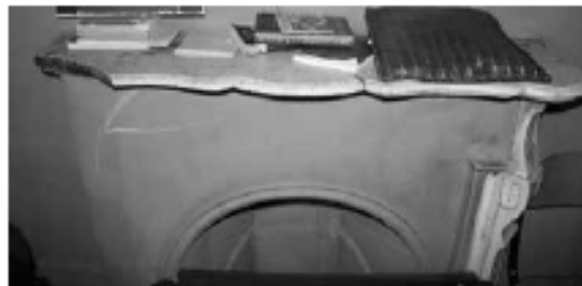
помещение 21-Н (6):
одноярусный средистенный камин белого мрамора, боковые консоли с волнтами*, профилированная полочка с фигурным краем, топочное отверстие с профилированным обрамлением;
время: 2-я пол. XX в.;

*большая часть мраморной облицовки камин в настоящее время утрачена;

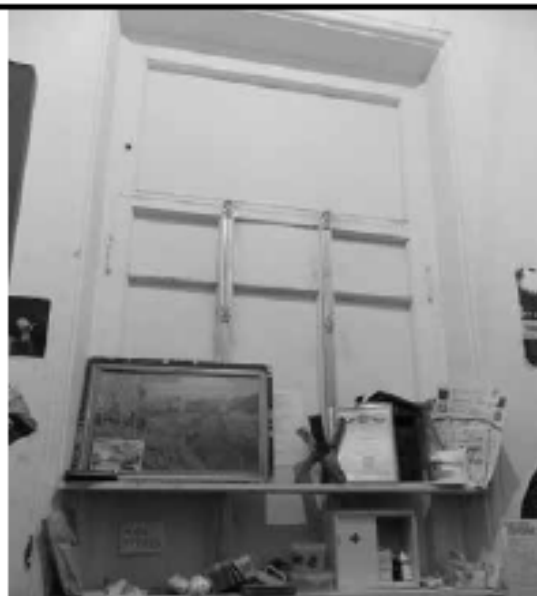
помещение 21-Н (9):
металлические стержневые оконные приборы, притяжные, с орнаментированными ручками;
время: 2-я пол. XIX в.

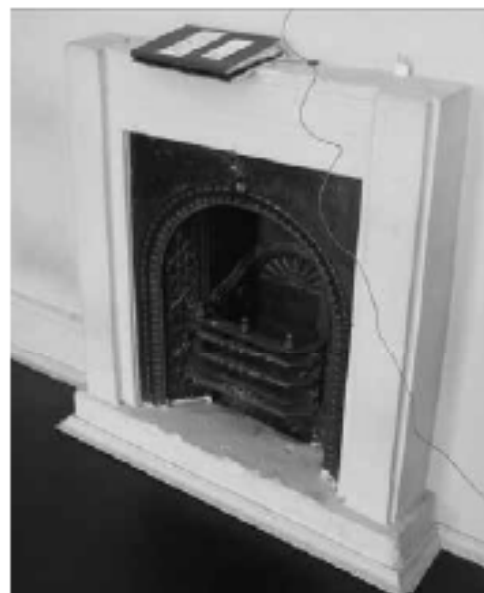
помещение 21-Н (16):
одноярусный средистенный камин, топка фланкирована лопатками, фриз с горизонтальной филенкой, топочное отверстие облицовано чугуном листом с растительным орнаментом в виде бус, пояса «пальчикового» орнамента и растительной композиции в центральной части, литая каминная решетка из четырех горизонтально расположенных орнаментированных прутьев, по бокам композиции из ветвей и листьев, на внутренней поверхности топки стилизованная раковина;
размеры прим: д. – 130 см., гл. – 18 см., в. – 110 см.;
время: 2-я пол. XIX в.;

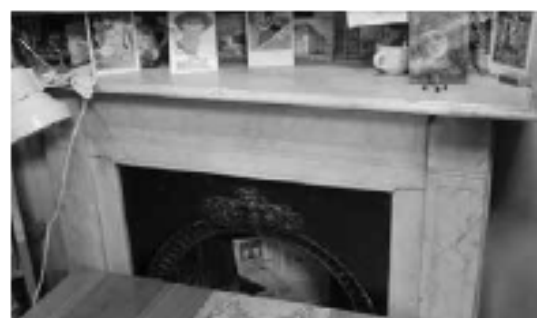
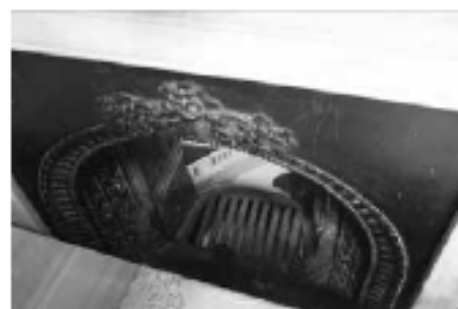
помещение 21-Н (20):
одноярусный угловой камин белого мрамора, с прямоугольной полочкой с профилированным краем, топочное отверстие в мраморном профилированном обрамлении, фланкировано стилизованными пилястрами, фриз с прямоугольными филенками по углам, топка облицована чугуном листом, с растительным орнаментом, портал чугунный, литой, в виде ниши с полуциркульным завершением, с орнаментом в виде бус и растительной композиции в центральной части, литая каминная решетка в виде 4-х горизонтально расположенных прутьев.
размеры прим.: ш. – 150 см., выс. – 120 см., гл. – 19 см.;
время: 2-я пол. XIX в.;

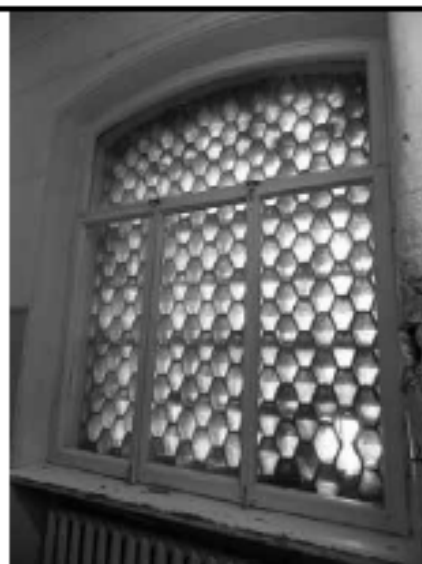
помещение 21-Н (21):
 оформление оконного проема:
 профилированный наличник с лучковым
 завершением;
 заполнение оконного проема
 стеклоблоками «фальконье»;

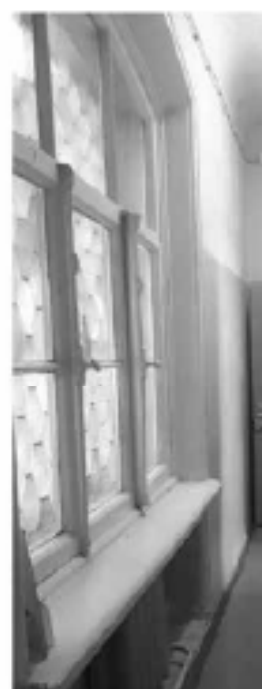
помещение 20-Н (7):
 оформление оконного проема:
 профилированный наличник с лучковым
 завершением;
 заполнение оконного проема
 стеклоблоками «фальконье»;

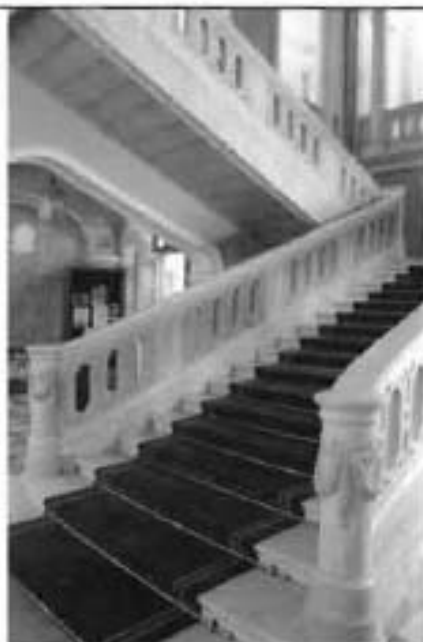
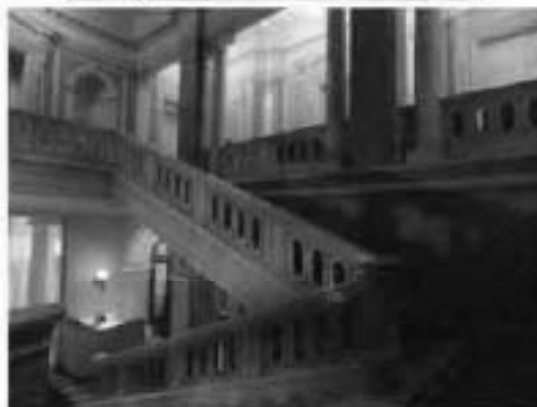
двухмаршевая, распашная парадная лестница Л-1 в центральной части лицевого корпуса, со ступенями белого мрамора, на косоурах и ползучей арке, с ограждением резного белого мрамора со сквозным геометрическим орнаментом и профилированным поручнем, с резным орнаментом на нижних тумбах в виде стилизованных гирлянд с лентами;

профиль ступеней (с валиком), две нижние ступени забежные;

латунные кольца для ковродержателей; покрытие полов лестничных площадок – белый и темно-серый мрамор (рисунок – «в шашку»);

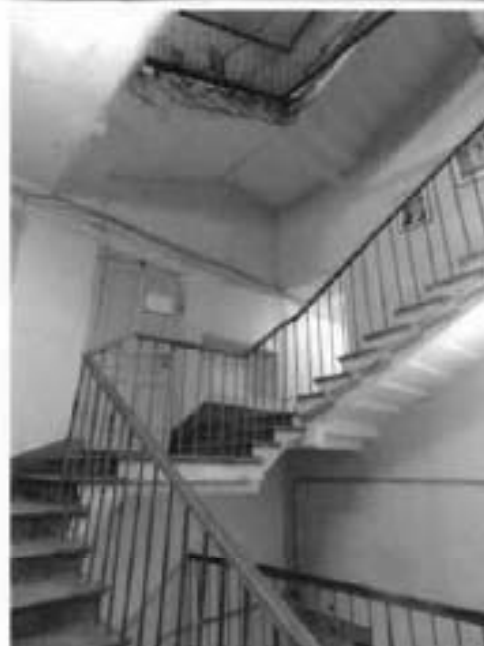
трехмаршевая межэтажная лестница Л-2, в северной части дворового корпуса, с известняковыми ступенями, на косоурах;

профиль ступеней (с валиком);

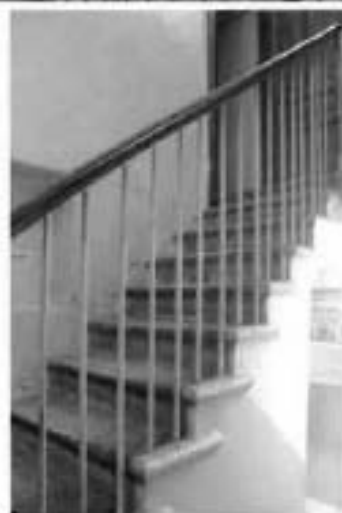
двухмаршевая межэтажная лестница Л-3, в юго-западной части дворового корпуса, с известняковыми ступенями, на сводах;

профиль ступеней (с валиком);

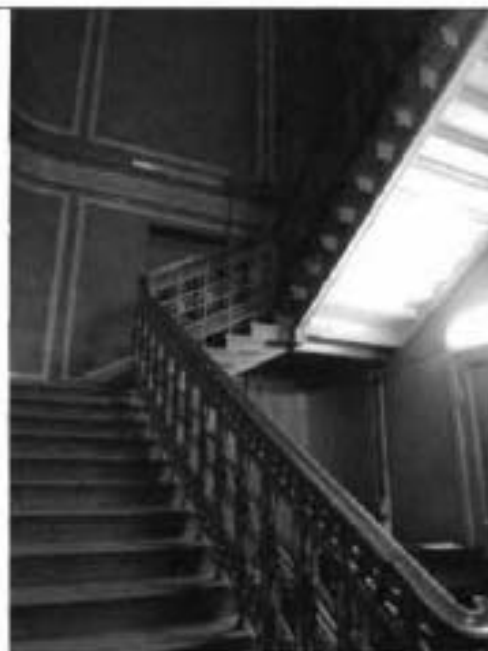
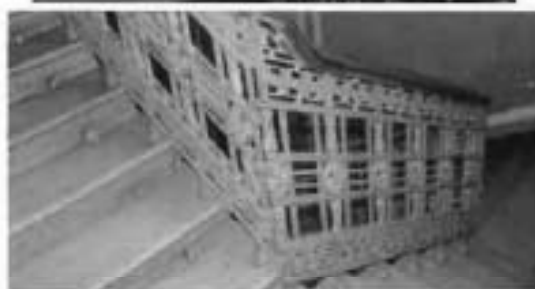
трехмаршевая межэтажная лестница в северной части лицевого корпуса (помещение Л-IX), с известняковыми ступенями, металлическим ограждением (рисунок - пояса меандра в верхней и нижней частях, пояс из розеток в средней части, между поясами - стебли) и деревянными профилированными поручнями, на косоурах;

профиль ступеней (с валиком);

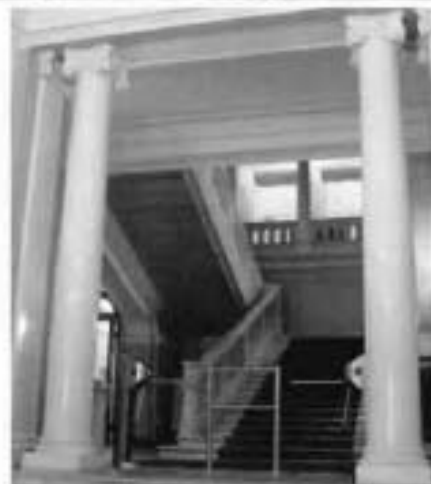
две колонны ионического ордера, облицованные искусственным мрамором, в помещении вестибюля парадной лестницы Л-1;

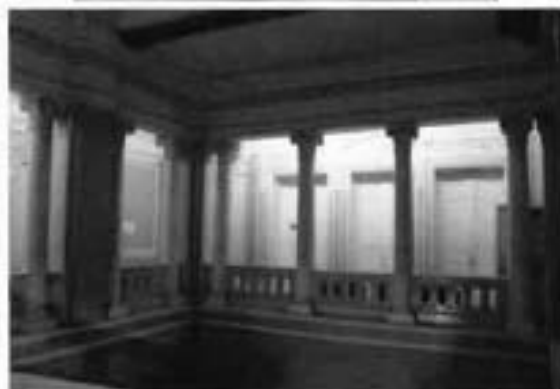
двенадцать колонн композитного ордера, облицованных искусственным мрамором и шесть крестообразных рустованных пилонов на верхней площадке парадной лестницы Л-1;

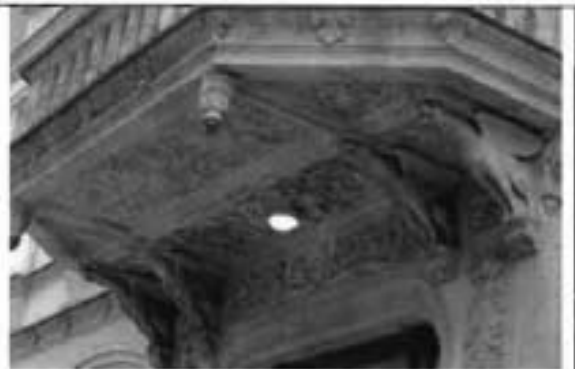
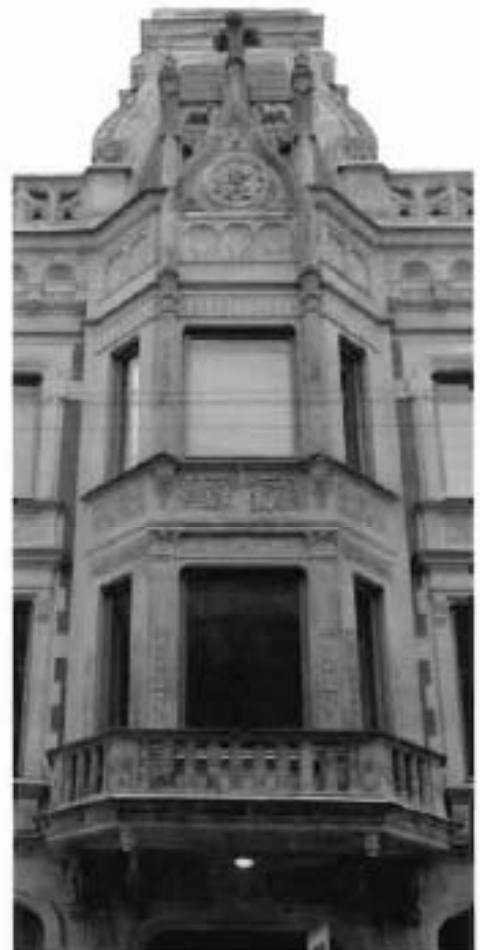
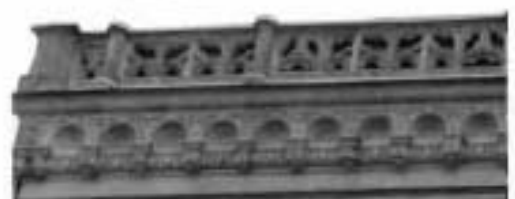
венчающий профилированный раскрепованный карниз, фриз со стилизованным аркатурным поясом и поясом иоников;

над карнизом парапет со сквозным стилизованным орнаментом и полуколонками;

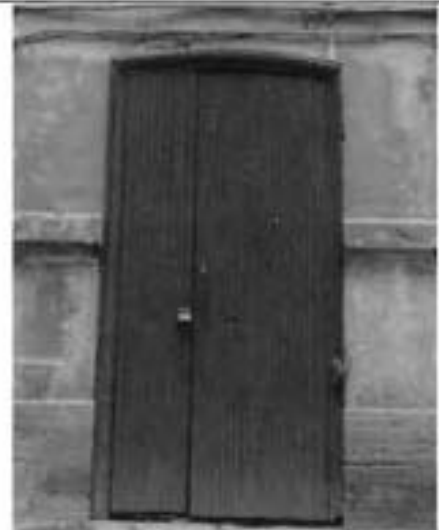
оформление дверного проема в южном дворовом корпусе: деревянный профилированный наличник;

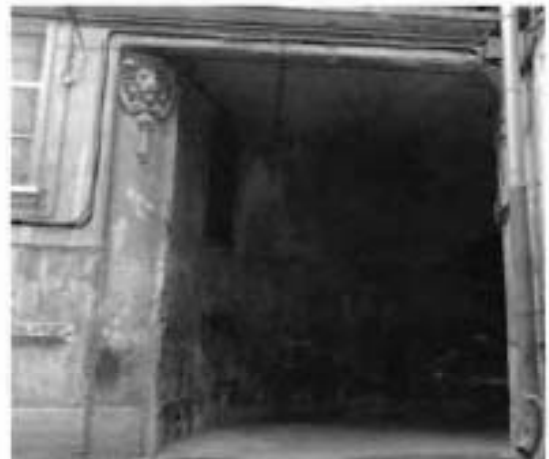
оформление воротного проезда: львиный маскарон с волютами по сторонам и железом в нижней части;

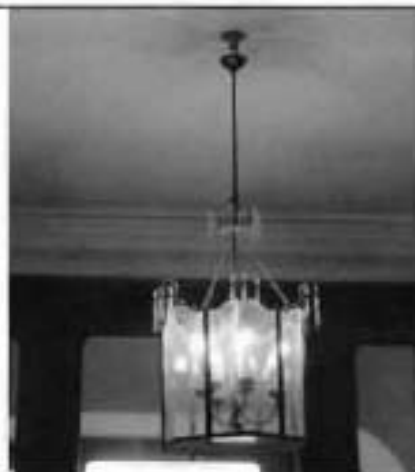
шестигранный фонарь, латунь, стекло, хрусталь(?); боковые грани прозрачного стекла, дно – матового; внутрь помещен стержень с 6 кронштейнами; каждое из 6-ти стекол имеет хрустальный убор из трехгранных призм; фонарь подвешен на 3-х цепях, отходящих от металлической тарелки с аналогичным убором. размеры прим.: диам. – 70 см, выс. – 120 см.; время: кон. XIX в.;

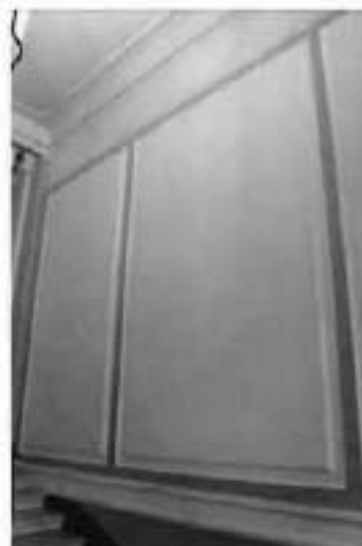
оформление стен вестибюля: прямоугольные филленки, профилированная тяга в нижних частях стен;

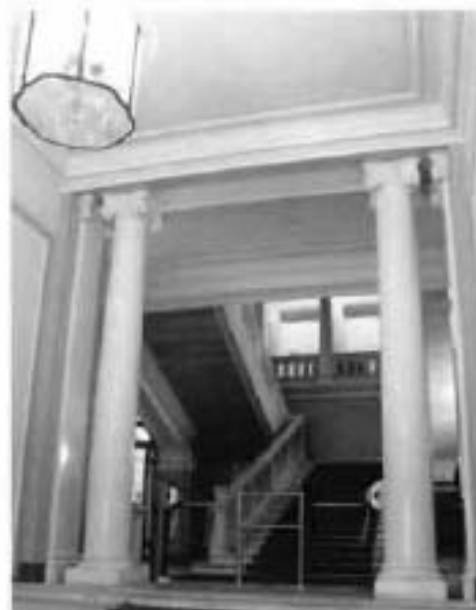
оформление входного проема на парадную лестницу Л-1: балка с прямоугольной филленкой, пилястры ионического ордера;

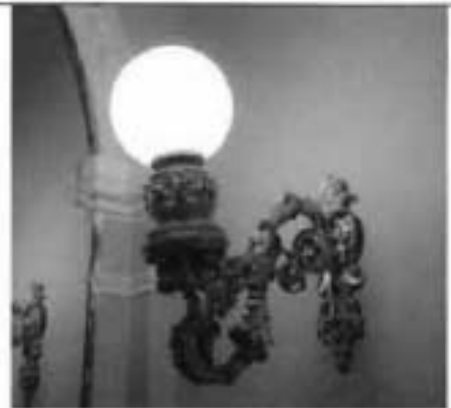
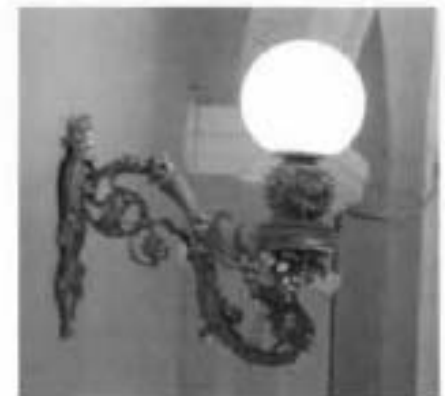
два бра золоченой бронзы, с фигурным стержнем, в нижней части которого две фигурки амуров, в завершении – женская головка, S-образный кронштейн с декором в виде акантовых листьев и виноградной грозди, кронштейн завершен фигуркой амура, поддерживающего орнаментированную балясину, верхняя часть которой заключена в обод, декорированный фигурками фантастических существ, плафон – в форме шара белого матового стекла;

размеры прим.: ш. – 25 см., выс. – 50 см., гл. – 60 см.;

время: 2-я пол. XIX в.

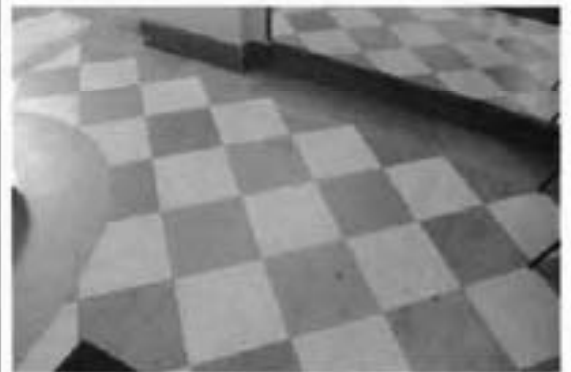
покрытие пола вестибюля – белый и темно-серый мрамор (шахматный рисунок);

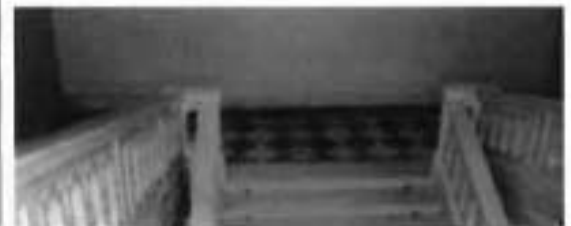
покрытие пола межэтажной площадки – белый и темно-серый мрамор (шахматный рисунок);

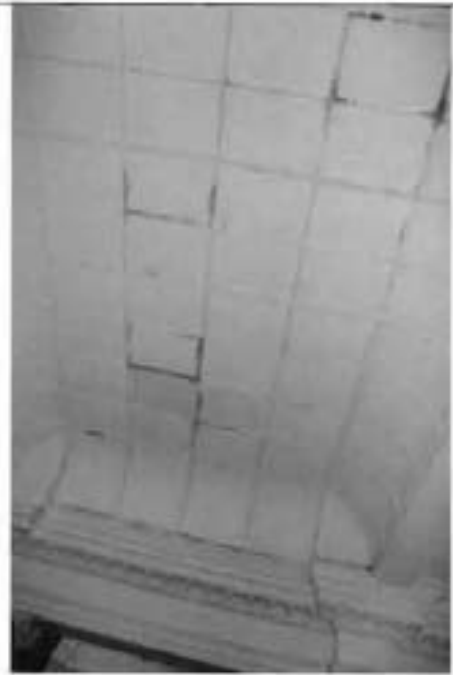
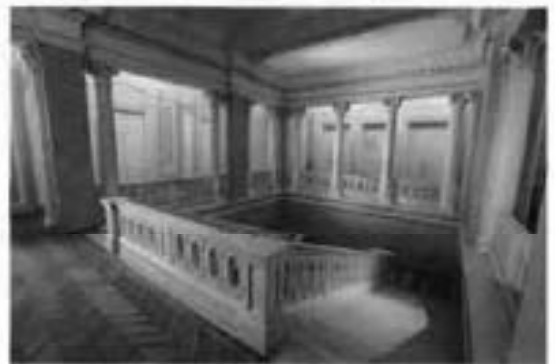
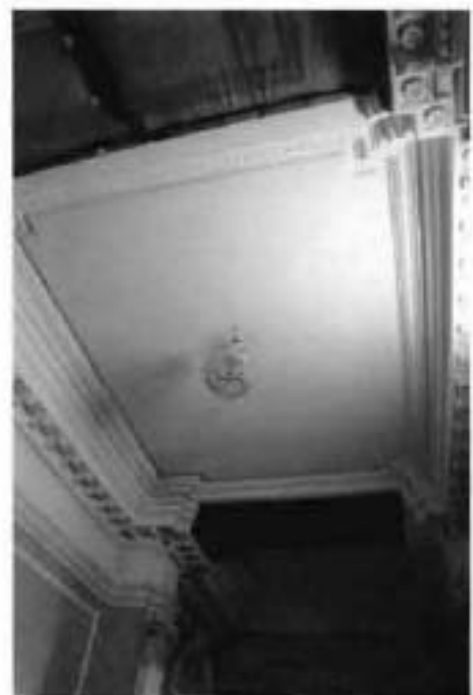
2-й этаж парадной лестницы решен в виде обходной галереи;
 световой фонарь в перекрытии над центральной частью лестницы – исторические конструкции, исторический рисунок переплета, характер остекления;

антаблемент в верхних частях стен: профилированный карниз с поясом модульонов и розеток и поясом лентикул, гладкий фриз, профилированный архитрав;

оформление потолка галереи: профилированная тяга по периметру с поясом иоников, антаблемент в верхних частях стен: профилированный карниз с поясом модульонов и розеток и поясом лентикул, гладкий фриз, профилированный архитрав с поясом «бус»;

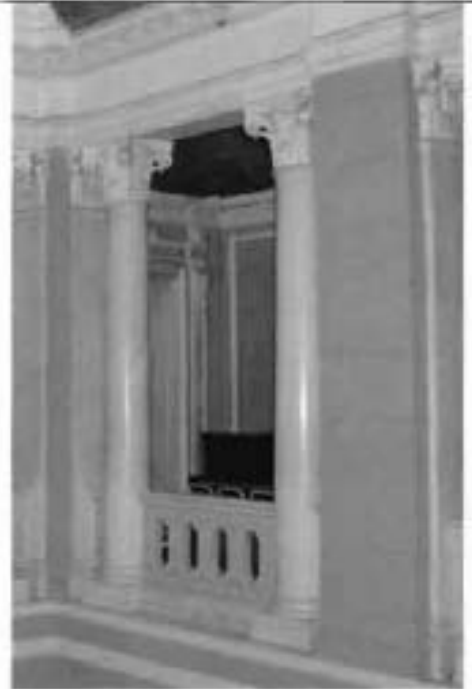
ограждение галереи резного белого мрамора со сквозным геометрическим орнаментом и профилированным поручнем, опорные столбы оформлены полосовым рустом, с пилястрами композитного ордера из искусственного мрамора;

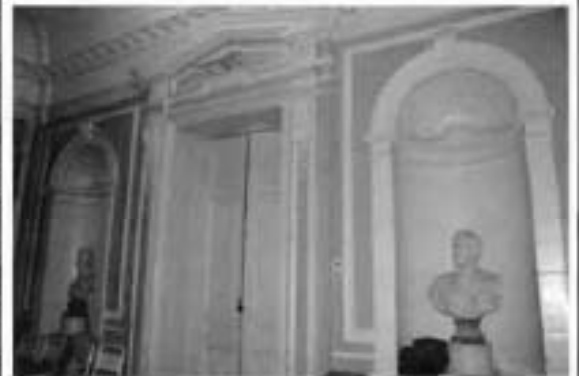
оформление стен галереи: полосовый руст, профилированные филенки, пилястры композитного ордера, рустованные полуциркульные ниши, архивольты на импостах, замковые камни, эседры с конхами в виде стилизованных раковин с поясами иоников в основании;

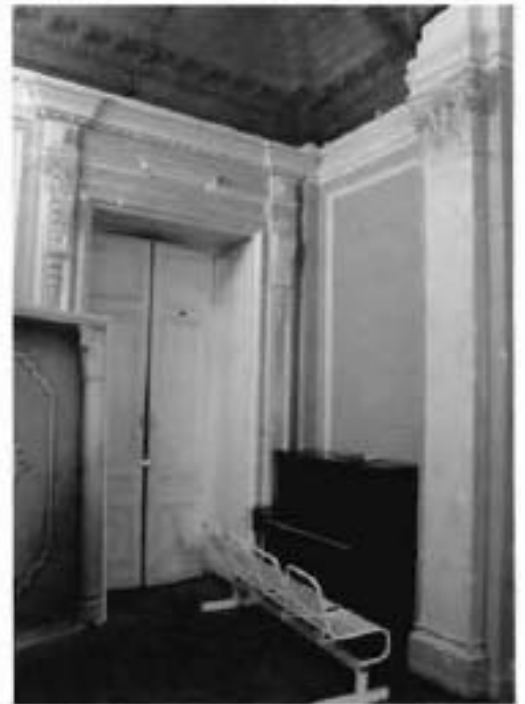
оформление дверных проемов: профилированные наличники с лепным растительным орнаментом и львиными маскаронами в верхних частях, треугольными фронтонами и прямыми сандриками с поясами из иоников;

деревянные дверные откосы с прямоугольными филенками; деревянные глухие двустворчатые заполнения, каждая створка на четыре фигурейные филенки;

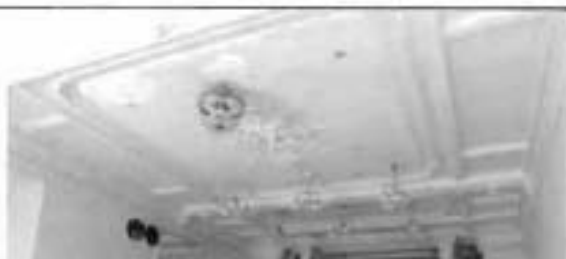
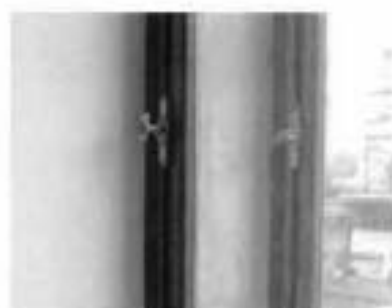
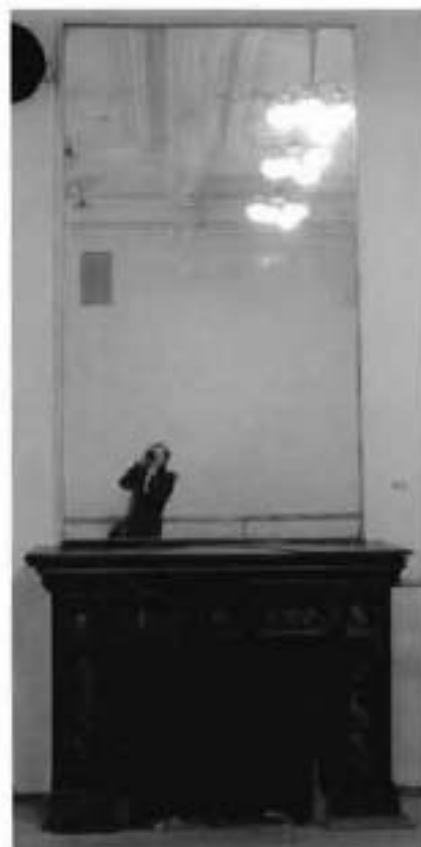
помещение 7-Н (2);
 оформление потолка, разделенного на две неравные части - поля плафона завершены профилированными закругленными на углах тягами, поперечные балки с лепными гирьками, на лепных кронштейнах;
 по центру - геометрическая розетка с растительным орнаментом;
 антаблемент в верхних частях стен: профилированный карниз с поясом иоников, гладкий фриз, профилированный архитрав;

средистенный камин прямоугольный в плане, с профилированной полочкой черного мрамора, лицевая и боковые стороны облицованы тонированным деревом с филенками, заполненными черно-серыми с зелеными прожилками мраморными вставками;
 топочное отверстие обрамлено гофрированным металлическим листом, литая каминная решетка П-образной формы, из 4-х горизонтальных прутьев, с фигуративным орнаментом по нижнему уровню и львами по верхнему;
 надкаминное зеркало в деревянной профилированной раме прямоугольного завершения;
 размеры прим.: шир. - 170 см, гл. - 50 см, выс. - 120 см.;
 время: 2-я пол. XIX в.;

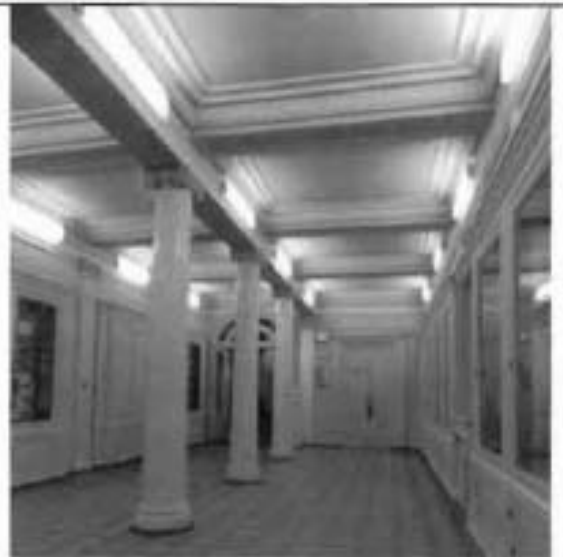
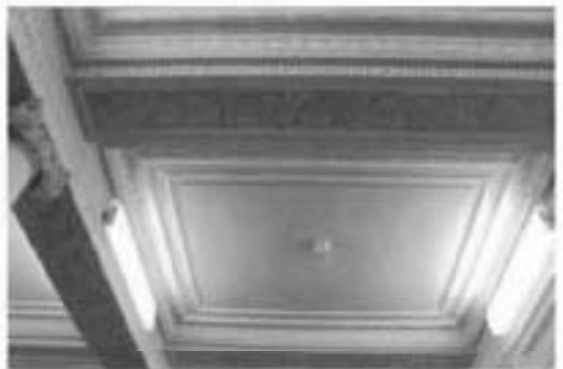
помещение 10-Н (1):
 оформление потолка: разделен на глубокие кессоны, декорированные поясом «порезки» и орнаментированными тягами; профилированные балки с поясами иоников, листьев аканта, «соломкой с перевязкой», орнаментом из лавровых ветков с лентами; профилированный карниз с поясом «порезки» в верхних частях стен;

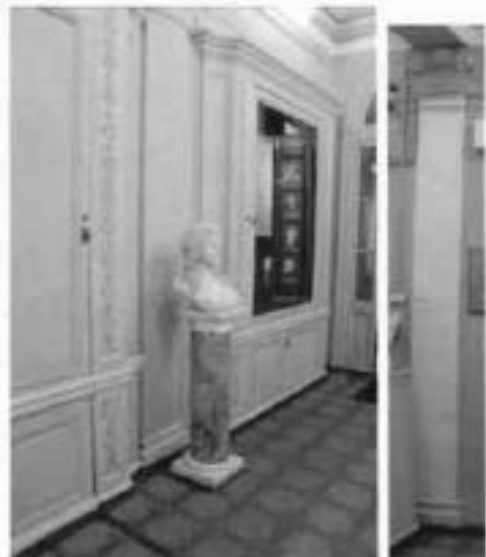
оформление стен: с прямоугольными нишами, размещенными по периметру помещений; пилястры ионического ордера из искусственного мрамора; ниши оформлены деревянными остекленными витринами с глухими филенчатыми дверцами в нижней части, пилястрами с лепным декором в виде венков и лент и выносным профилированным карнизом; верхняя часть стен оформлена прямоугольными филенками и тягой с лепным орнаментом «пики и лялики»;

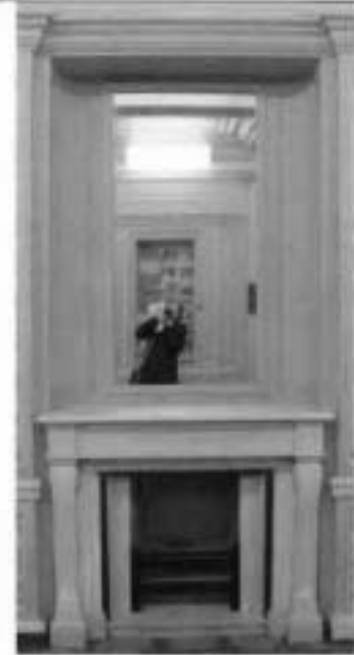
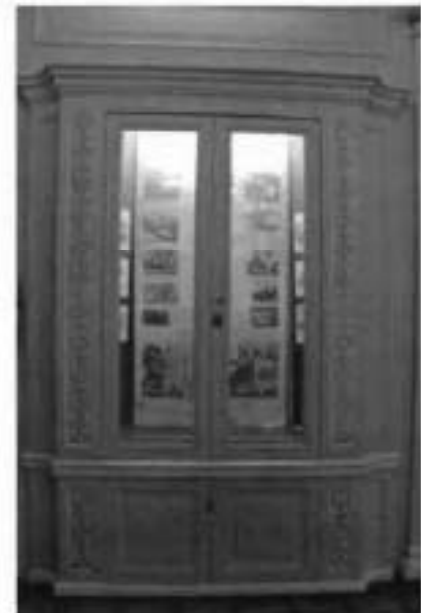
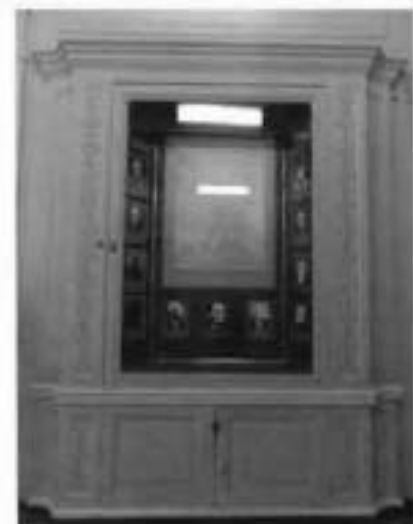
камень среднестенный, белого мрамора, с прямоугольной полочкой с профилированным краем, топочное отверстие в мраморном профилированном обрамлении, фланкировано каннелированными кронштейнами в виде волют;
фриз с прямоугольной филенкой в центральной части и квадратными филенками – по сторонам;
притопочная плита белого мрамора, прямоугольная в плане, литая каминная решетка: в виде пяти горизонтальных прутьев простого рисунка;
надкаминное зеркало: в деревянной профилированной раме прямоугольного завершения;
размеры прим.: ш. – 160 см., выс. – 12 см., гл. – 50 см.
время: 2-я пол. XIX в.

шесть (2 – двустворчатых шкафа; 2-одностворчатых, 1-трехстворчатый, 1-четырёхстворчатый) встроенных деревянных книжных шкафов, двухъярусные, с профилированным карнизом, в нижнем ярусе – глухие двустворчатые двери с филенками, верхний ярус – с застекленными дверями прямоугольного завершения;
декорированы вертикальными прямоугольными вставками с орнаментом в виде переплетающихся ветвей; металлические ручки в виде гладких раковин;
размеры прим.: шир. створок – 100, 150, 250 см., выс. – 300 см, гл. – 40 см.;
время: кон. XIX в.;

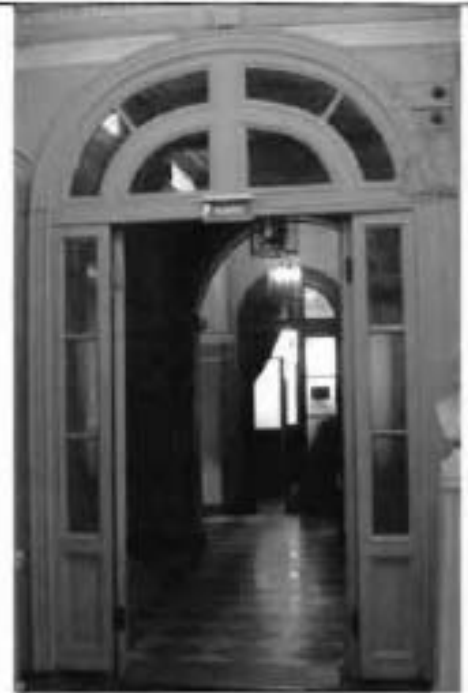
оформление дверного проема в помещении Л-1 (V): деревянный профилированный наличник, четырехстворчатое, полусветлое деревянное заполнение, с двумя нестворными частями, каждая створка на четыре прямоугольные филенки; полуциркулярная фрамуга в профилированном обрамлении, с верхним остеклением;
