АКТ

**по результатам государственной историко-культурной экспертизы проектной документации на проведение работ по сохранению объекта культурного наследия регионального значения «Особняк Безобразовой», расположенного по адресу:
г. Санкт-Петербург, Моховая ул., дом 34, литера А (Моховая ул., 34) –
«Проектная документация для проведения работ по приспособлению и реставрации в целях сохранения объекта культурного наследия «Особняк Н.В. Безобразовой (Санкт-Петербург, ул. Моховая, д. 34, лит. А), выполненная в 2022 году ООО «Специальная научно-реставрационная производственная мастерская» ШИФР 16/20-ОБ и выполненная до 2022 года ООО «АЖИО» ШИФР 19/18-ОБ**

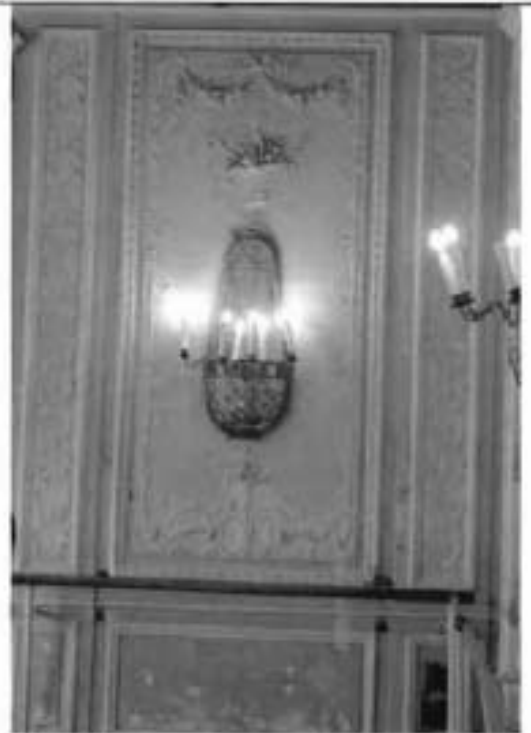
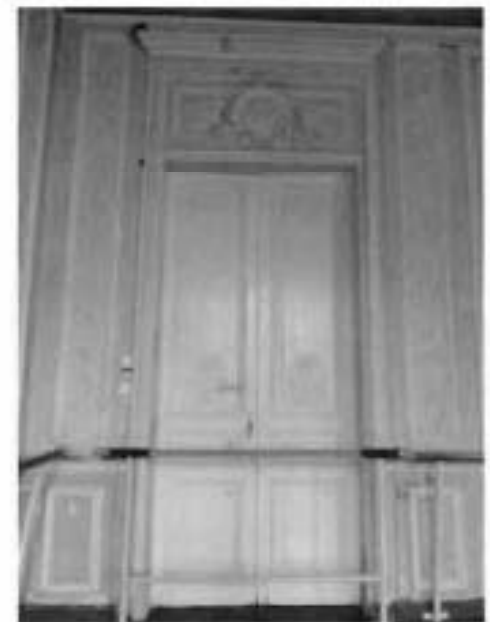
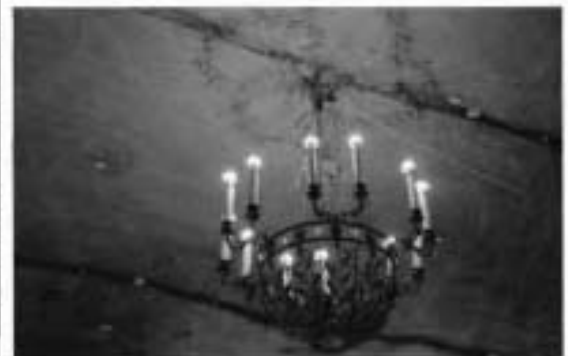
две люстры золоченой бронзы, в виде корзины, образованной вертикальными прутьями с декором из лавровых веток, восемь s-образных кронштейнов по 2 рожка на каждом, подвешена на 6-ти цепях, в верхней части - обод с двухъярусным завершением в виде стилизованных расходящихся в разные стороны прутьев «лождя», на центральном ободе, между кронштейнами, - лучок из 3-х веток с хрустальным убором; размеры прим.: диам. - 70 см., в. - 120 см.; время: кон. XIX в.;

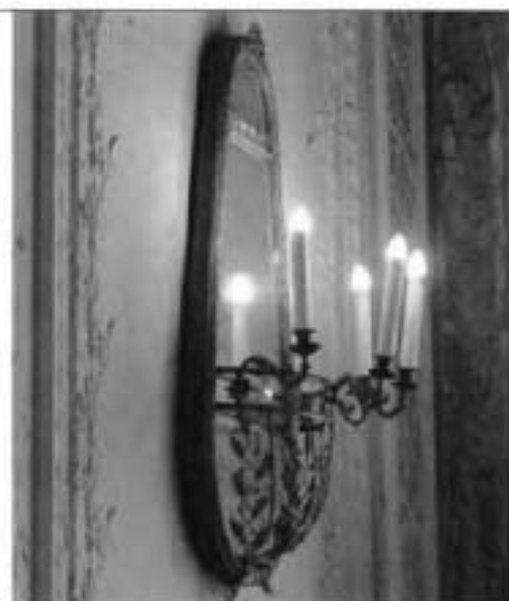
восемь бра: бронза, дерево, гипс, хрусталь, позолота;
 стенник в виде зеркала грушевидной формы, заключенный в деревянную позолоченную раму, с резьбой в виде лавровой гирлянды, в нижней части – с перекрещивающимися колчаном, стрелами и факелом, в верхней части стенника – хрустальный поясok из «чечевицы», завершение – в виде банта, в нижней части – корзина, образованная вертикальными прутьями и ветками лавра, прутья замкнуты двумя поперечными, – с розетками и хрустальными деталями, четыре z-образных кронштейна с декором в виде листьев аканта;
 размеры прим.: ш. – 45 см., гл. – 30 см., в. – 100 см.;
 время: кон. XIX в.;

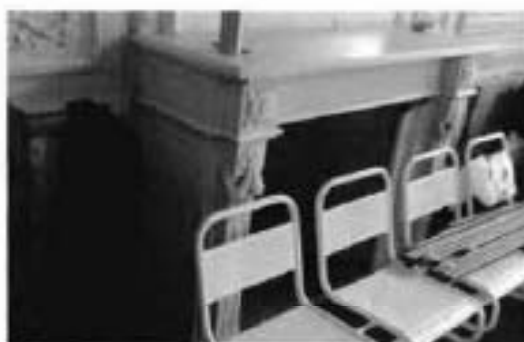
средистенный камин белого мрамора, с профилированной по внешнему краю доской, топка фланкирована пилястрами, с гирляндами и лентами в верхней части, фриз – гладкий, с горизонтальной филёнкой с пояском из иоников, по краям – квадратные розетки из акантовых листьев, на боковых сторонах – по две гладкие филёнки.
 размеры: ш. – 120 см., гл. – 45 см., в. – 110 см.;
 время: кон. XIX в.

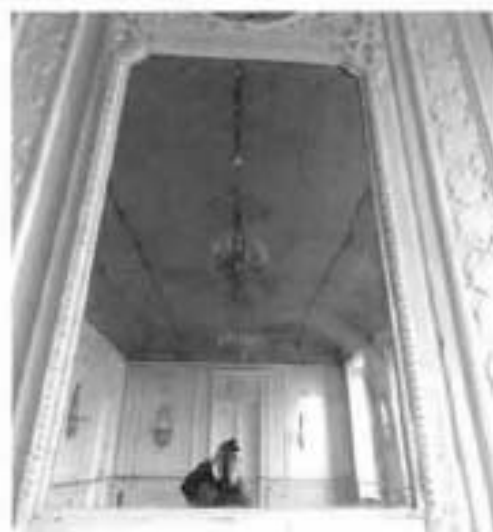
зеркало надкаминное в прямоугольной лепной раме, со скошенными верхними углами, с пояском из иоников.
 размеры: ш. – 110 см., гл. – 25 см., в. – 200 см.;
 время: кон. XIX в.;

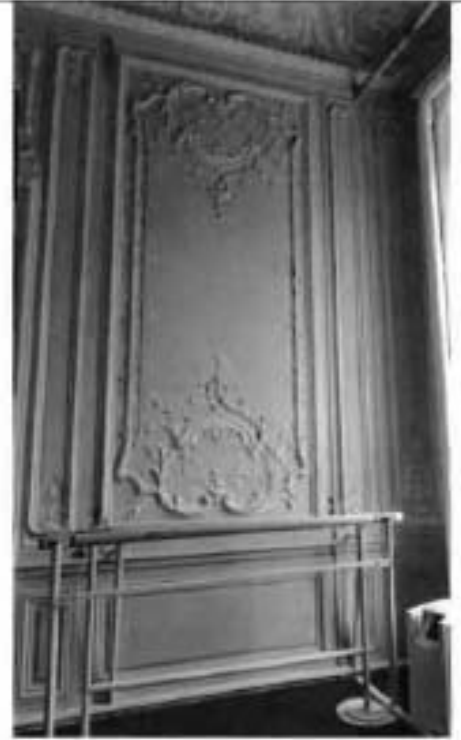
оформление стен: нижний ярус - прямоугольные филенки; верхний ярус разделен лепными тягами на вертикальные филенки и лопатки с лепными композициями из цветочного орнамента и мотивов рокайля;

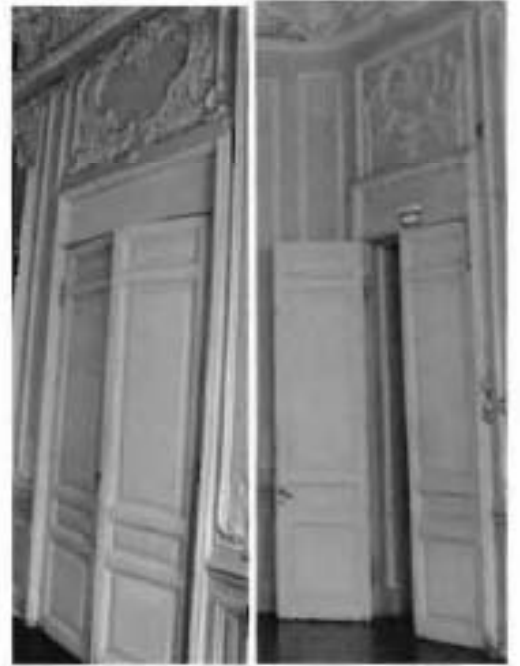
оформление дверных проемов: лепные орнаментированные наличники, лепные десюдепорты в виде медальона с мотивами рокайля и трельяжной сетки; деревянные глухие двухстворчатые заполнения, каждая створка на четыре прямоугольные филенки;

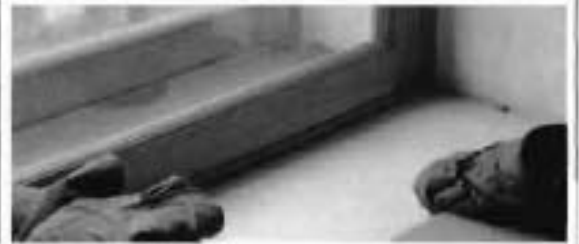
две подоконные доски белого мрамора, с профилем по краю;

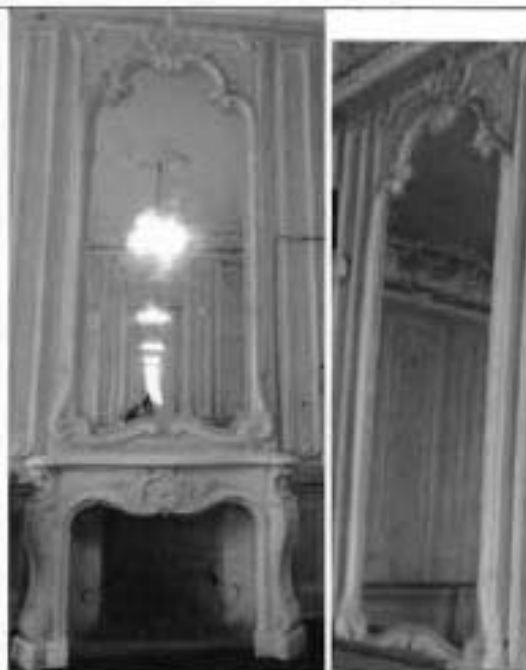
среднестенный однорусый камин белого мрамора, с фигурной полочкой; фигурное топочное отверстие фланкировано консолями в виде волют, в центре, под полочкой – раковина в обрамлении листьев аканта и цветочных композиций;

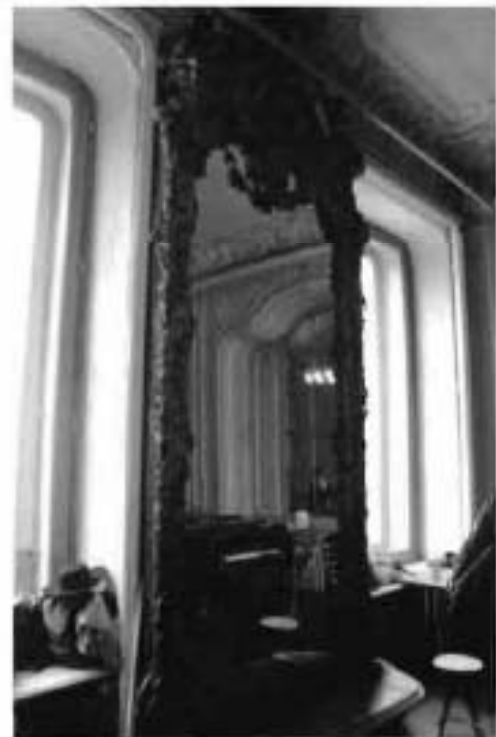
трюмо с консолью, дерево, гипс, резьба, позолота, накладной латунный лист, на раме – резьба с орнаментом из рокайльных завитков и листьев аканта, наверху – в виде фигурок двух путти с картушем и цветочной гирляндой;

размеры: ш. – 220 см., гл. – 60 см., в. – 500 см.;

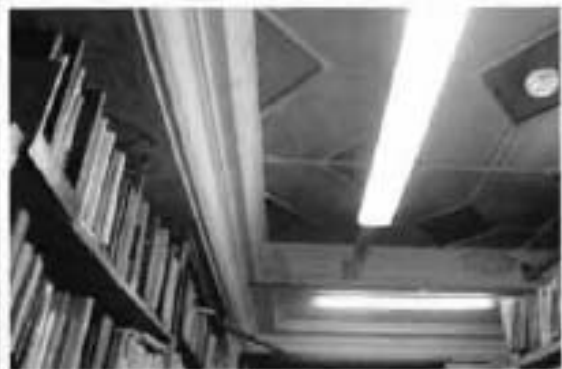
помещение 19-II (2) (Домовая церковь):

сложное в плане, двухуровневое, перекрыто световым фонарем с расстекловкой геометрического рисунка, с цветными стеклами, в металлическом переплете, профилированная тяга по периметру;

поперечные профилированные балки фонаря на фигурных лепных орнаментированных кронштейнах, в растительный орнамент балок включены стилизованные изображения крестов;

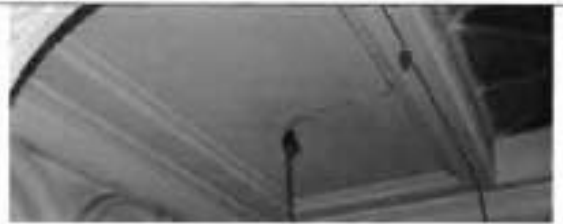
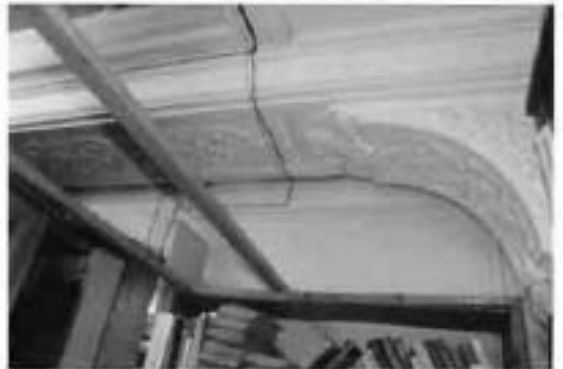
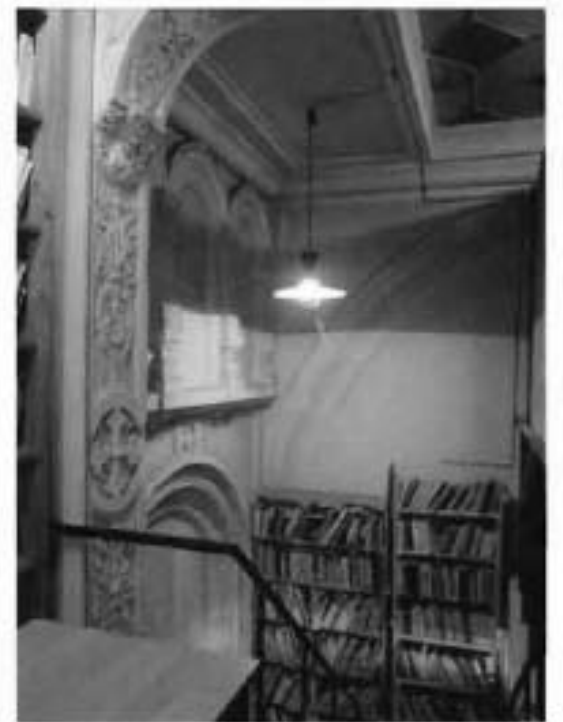
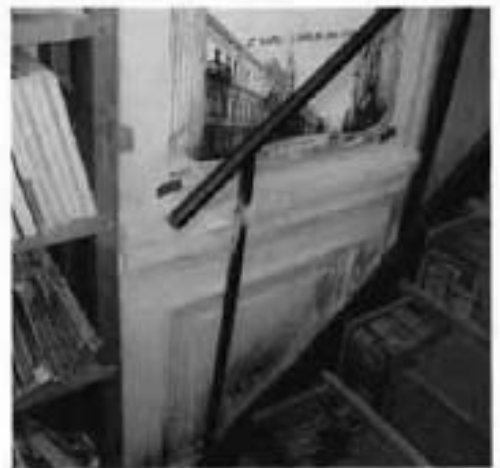
оформление стен: в восточной части - ниша с полуциркульным профилированным завершением, декорированная поясом резки с растительным орнаментом; северная и южная стены верхнего помещения: кноты в виде аркатурного пояса, в профилированном обрамлении, на стилизованных кубоватых полуколонках, с поясами иоников и растительного орнамента, на профилированных тягах; прямоугольные вертикальные филенки с заполнением в виде композиций из растительного орнамента и стилизованных крестов; в уровне нижнего яруса стены с прямоугольными филенками;

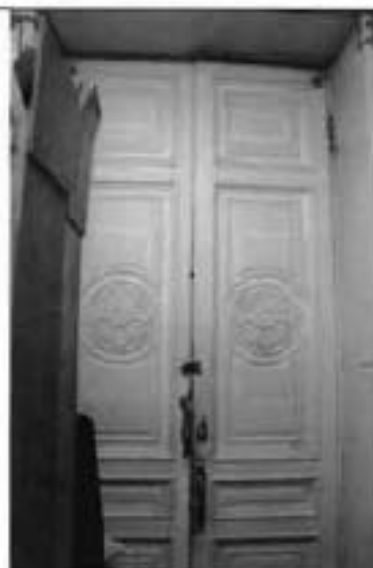
глухое двустворчатое деревянное дверное заполнение, каждая створка на четыре прямоугольные филеи по центру - накладной орнамент в виде стилизованных крестов;

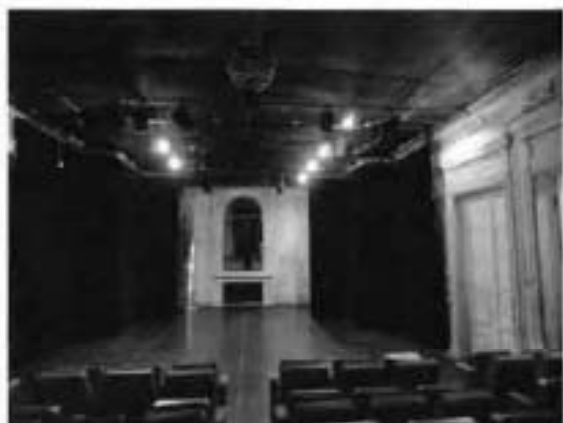
помещение 19-Н (3):
оформление потолка - трехчастный, разделен прямоугольными тягами, рядами кессонов с розетками растительного орнамента во углам; потолок декорирован тремя большими лепными розетками с растительным орнаментом;

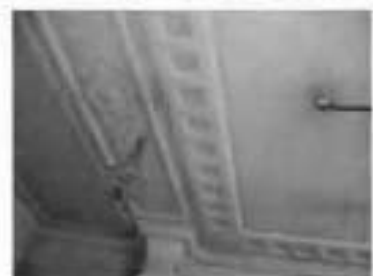
профилированный раскрепованный карниз в верхних частях стен, с поясами растительного орнамента и иоников, фриз с лепными композициями из лавровых венков, развевающихся лент и тирсов;

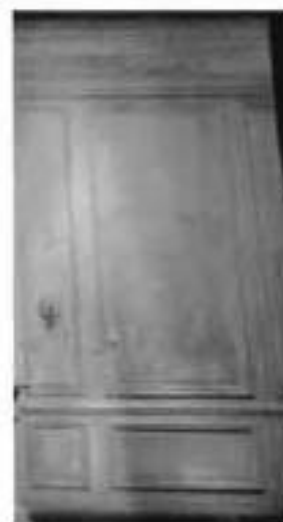
оформление стен: с двухъярусным членением, нижний ярус: прямоугольные филеи, верхний ярус разделен лепными профилированными тягами на филеи и доски с растительным орнаментом;

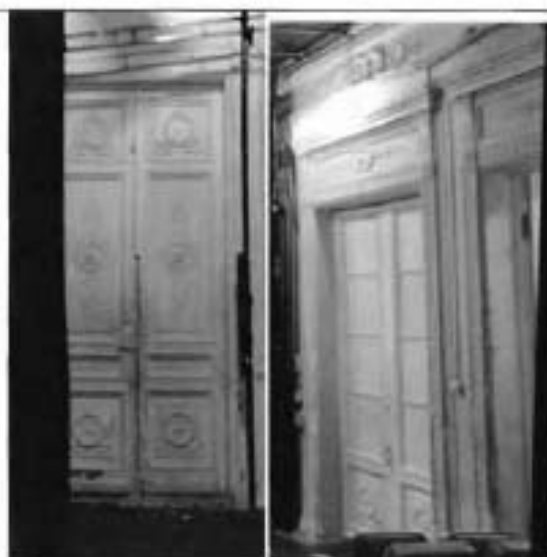
оформление дверных проемов: лепные орнаментированные наличники, полуциркулярная глухая фрамуга с растительным орнаментом; шесть двустворчатых деревянных глухих заполнения: филленчатые с накладным орнаментом в виде венков с развевающимися лентами и скрещенными шпагами;

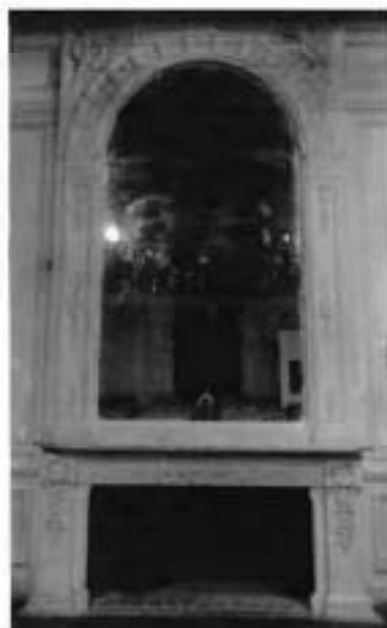
два настенных зеркала (над камином и на стене напротив), полуциркулярного завершения, в лепной раме, с орнаментом из квадр. розеток и растительного орнамента; размеры: прим. ш. – 250 см., в. – 350 см.; время: кон. XIX в.;

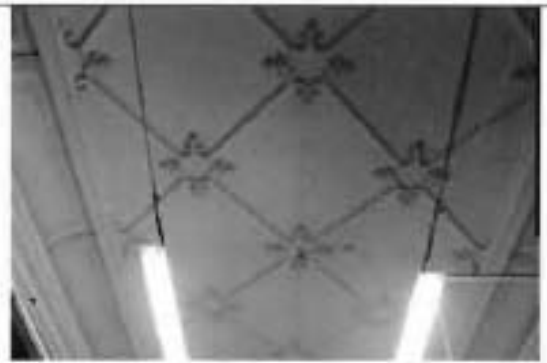
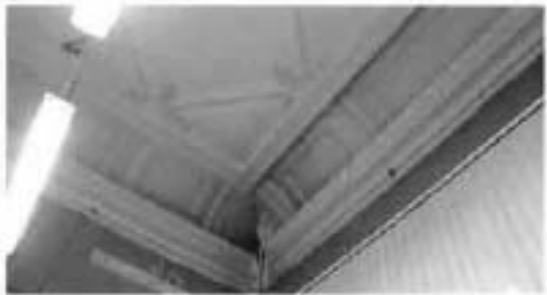
помещение 19-Н (4):
 оформление потолка – лепной орнамент
 из звездообразных розеток в обрамлении
 бутонов, соединённых тягами;
 высокая падуга с прямоугольными
 филёнками и триглифами между ними;
 профилированный карниз, пояс с
 растительным орнаментом;

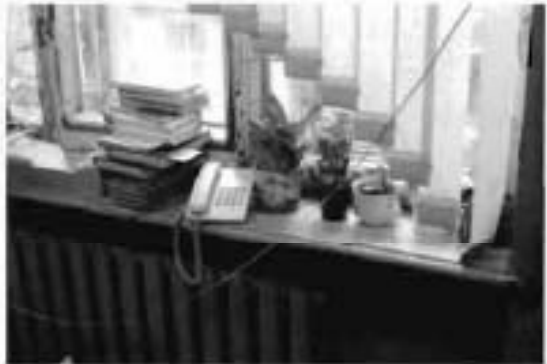
подоконная доска белого мрамора, с
 профилем по краю;

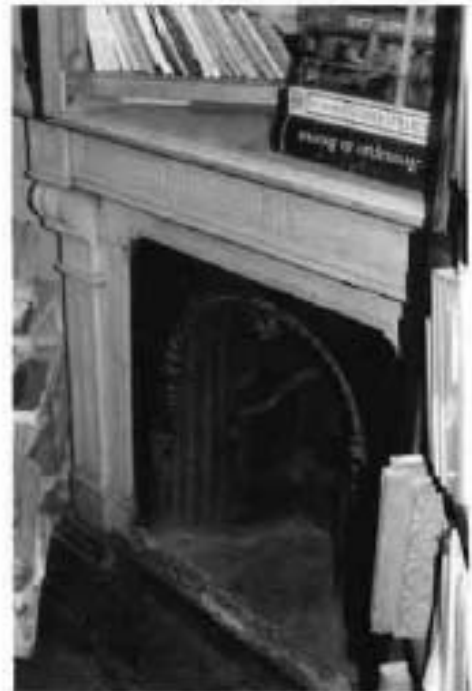
камень угловой одноярусный белого
 мрамора, с прямоугольной полочкой с
 профилированным краем;
 топчанное отверстие в мраморном
 профилированном обрамлении,
 фланкировано каннелированными
 кронштейнами в виде пилластр;
 фриз с резными прямоугольными
 филёнками, топчанное отверстие с
 гофрированным металлическим листом,
 портал чугунный, со стилизованным
 растительным орнаментом;
 размеры прим.: шир. – 116 см., выс. – 116
 см., гл. – 75 см.;
 время: 2-я пол. XIX в.;

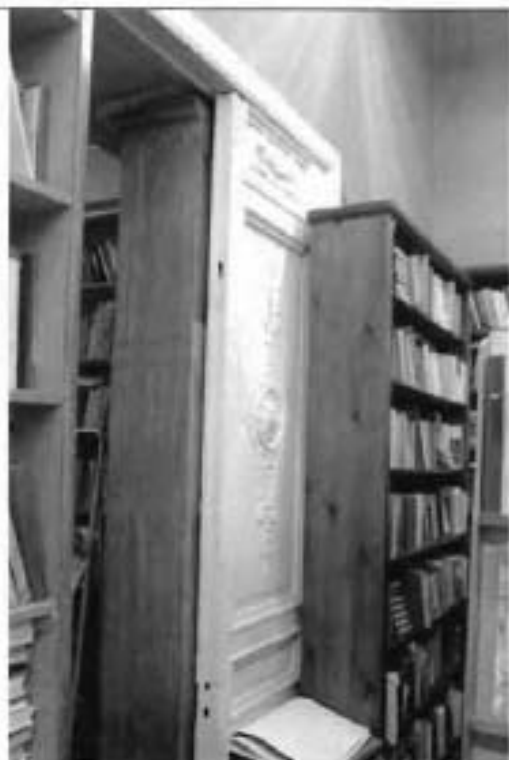
глухое двустворчатое деревянное
дверное заполнение, каждая створка на
четыре прямоугольные филенки с
заполнением в виде розетки, вписанной в
ромб, декорированный растительным
орнаментом и лентами;

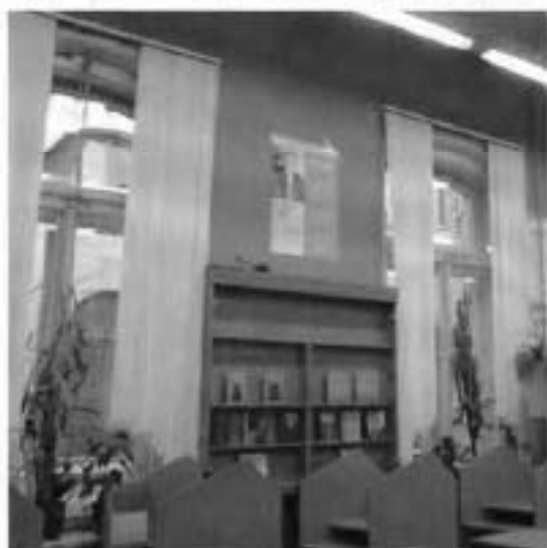
оформление оконных проемов:
профилированные наличники;

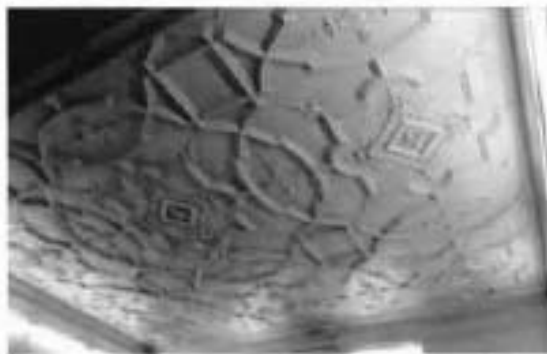
помещение 19-Н (14):

оформление потолка – лепные
композиции из профилированных
пересекающихся тяг и фигурных
филенок, в приемах неоренессанса, с
розетками с растительным орнаментом;
профилированный карниз в верхних
частях стен;

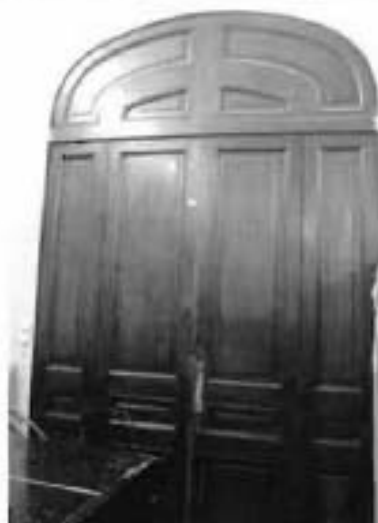
деревянное четырехстворчатое глухое
заполнение, каждая створка на три
прямоугольных филенки
глухая фрамуга с полуциркульным
завершением, с фигурными филенками;

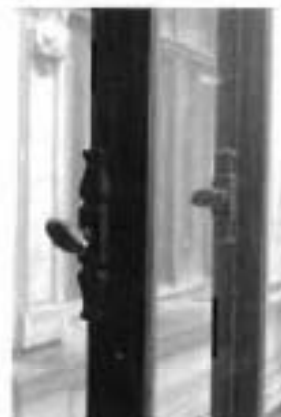
латунные стержневые оконные приборы,
протяжные, с орнаментированными
ручками;
размеры: выс. – 200 см.;
время: 2-я пол. XIX в.

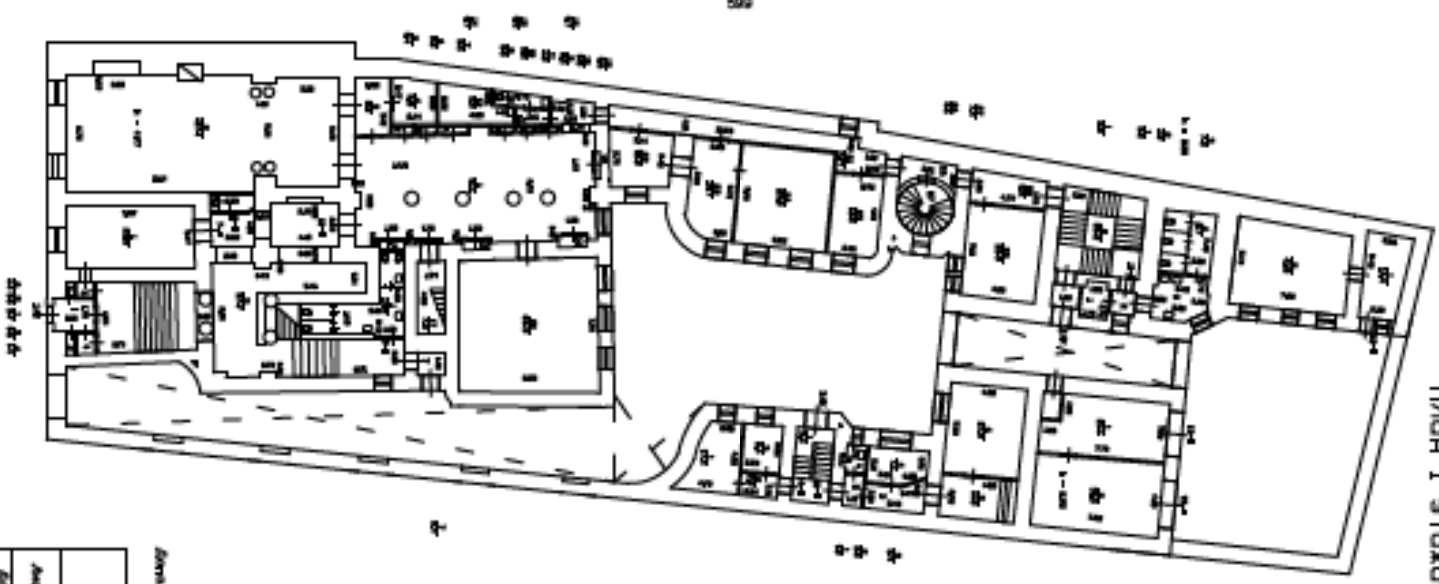
План 1 Стож

Филиал ГУП ГИМОН Проектно-инвентаризационное бюро Центрального района г.Санкт-Петербург			Инв.№ 16/01-1753
Лист 1	План подвала, дома 34, по Невская улица, Литера 'А'		Масштаб 1:200
Дата	Должностное лицо	Фамилия И.О.	Подпись
08.12.2017	Начальник филиала	Антоненко Г.В.	
	Руководитель группы	Шилова Н.А.	
	Исполнитель	Яровая И.Е.

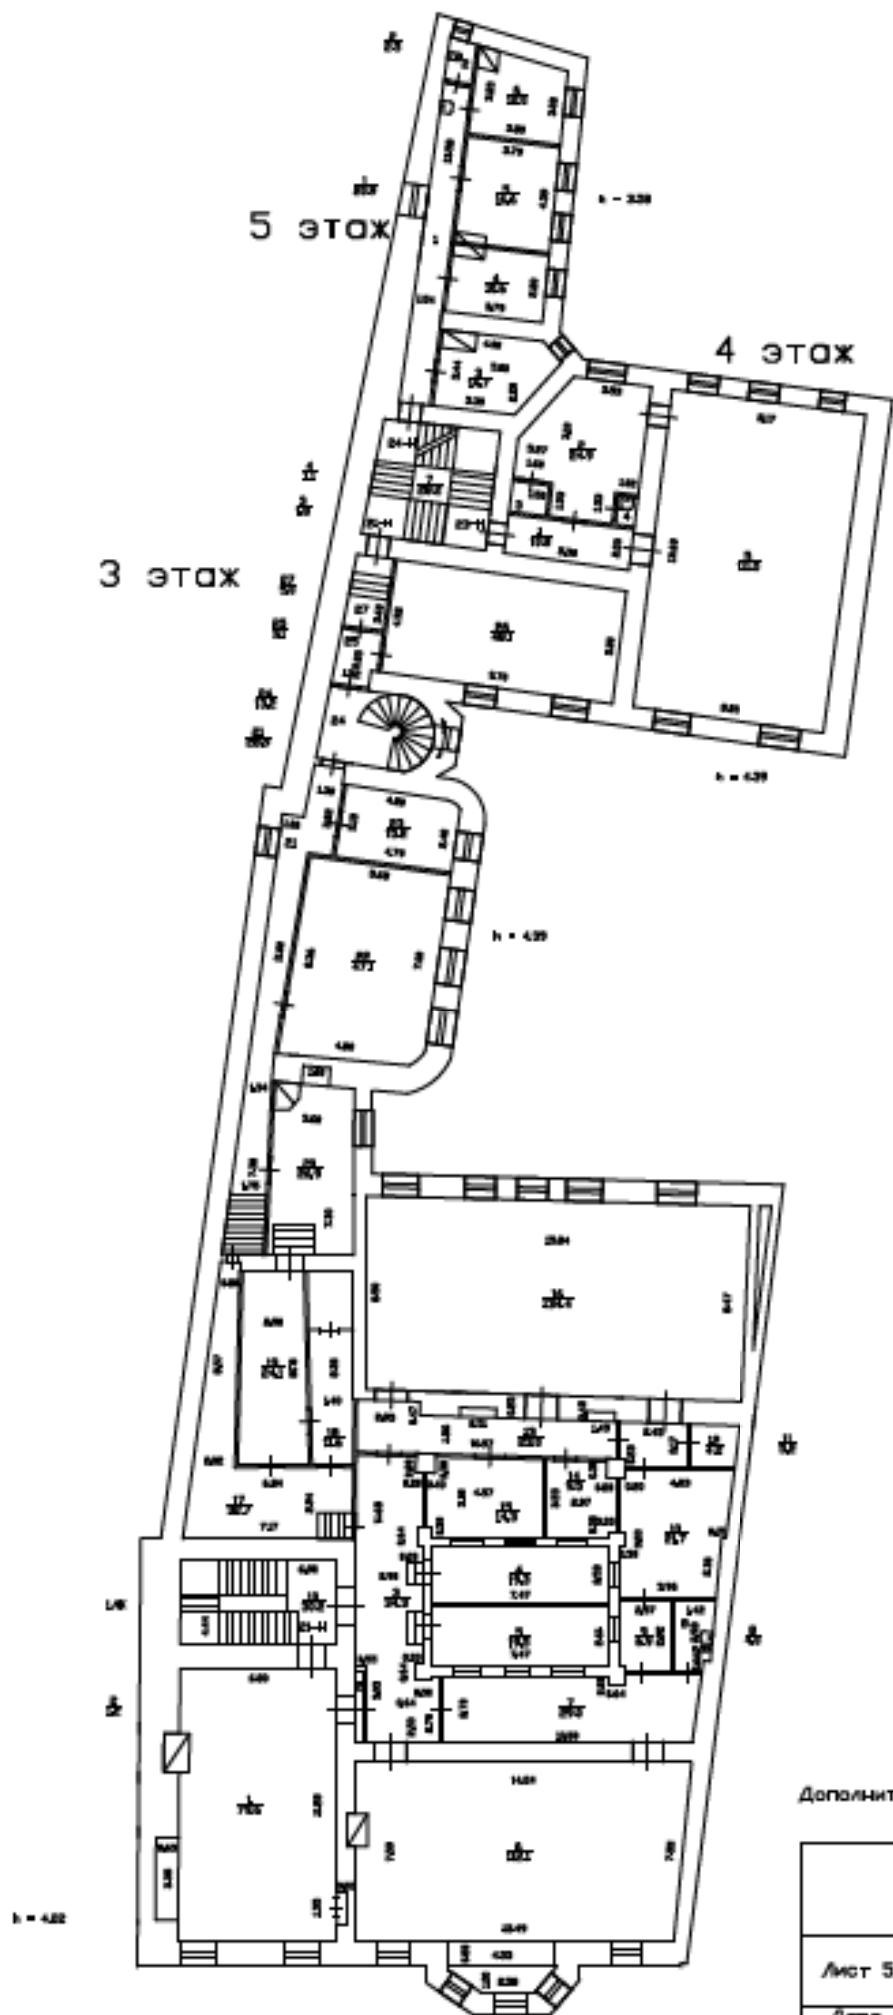
План 3, 4^{ой} и 5 этажа

Филиал ГУП ГИМОН Проектно-инвентаризационное бюро Центрального района г.Санкт-Петербург			Инв.№ 16/01-1753
Лист 5	План 3, 4 и 5 этажа, дома 34, по Невская улица, Литера 'А'		Масштаб 1:200
Дата	Должностное лицо	Фамилия И.О.	Подпись
08.12.2017	Начальник филиала	Антощенко Г.В.	
	Руководитель группы	Шилова Н.А.	
	Исполнитель	Яровая И.Е.

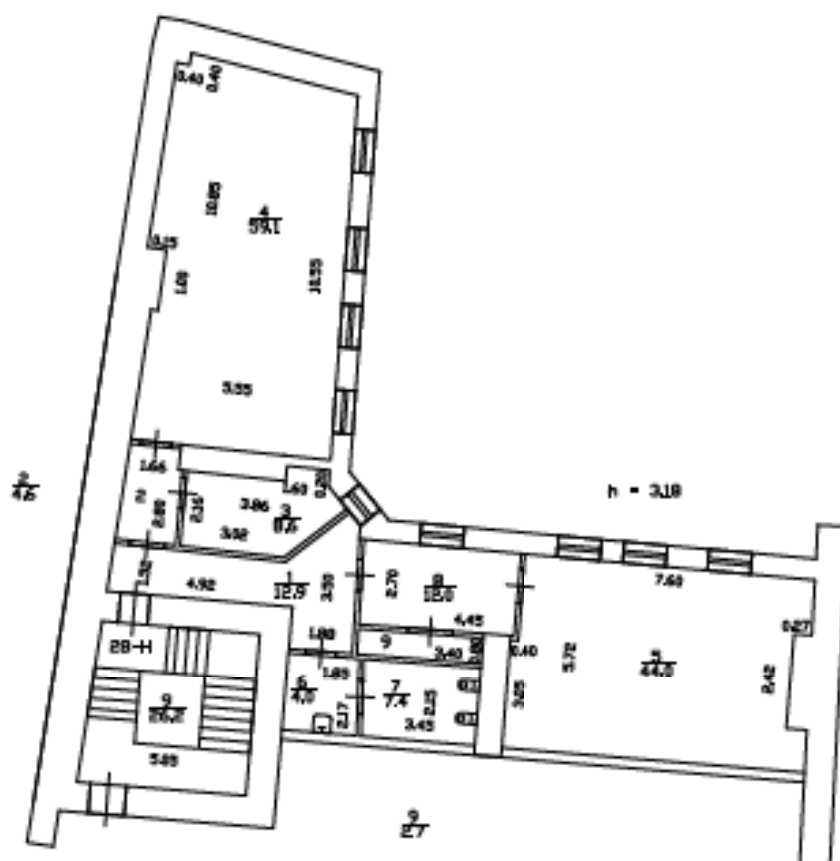
План мансарды

Филиал ГУП ГИИОН Проектно-инвентаризационное бюро Центрального района г.Санкт-Петербург			Инв.№ 16/01-1751
Лист 7	План мансарды, дома 34, по Маховая улице, Литера "А"		Масштаб 1:200
Дата	Должностное лицо	Фамилия И.О.	Подпись
08.12.2017	Начальник филиала	Антоненко Г.В.	
	Руководитель группы	Шилова Н.А.	
	Исполнитель	Яровая И.Е.
