Акт

по результатам государственной историко-культурной экспертизы проектной документации на проведение работ по сохранению объекта культурного наследия регионального значения «Жилые здания», расположенного по адресу: Кондратьевский пр., д.40, корпуса №№ 1, 2, 3, 4, 5, 6, 7, 8, 9, 10, 11, 12, 13, входящего в состав объекта культурного наследия регионального значения «Кондратьевский жилмассив», расположенного по адресу: г. Санкт-Петербург, Калининский район, Кондратьевский пр., д. 40, предусмотренных проектом: «Сохранение объекта культурного наследия регионального значения. Проведение работ по ремонту, реставрации и приспособлению объекта для современного использования. Здание, являющееся частью объекта культурного наследия регионального значения «Жилые здания», входящее в состав объекта культурного наследия регионального значения «Кондратьевский жилмассив», по адресу: Санкт-Петербург, Калининский район, Кондратьевский проспект, дом 40, корпус 7, Литера А», разработанным ООО «МОДУЛЬ-ПРОЕКТ» (Шифр: 23-ЭЗП/2021)

**Санкт-Петербург
2022 г.**

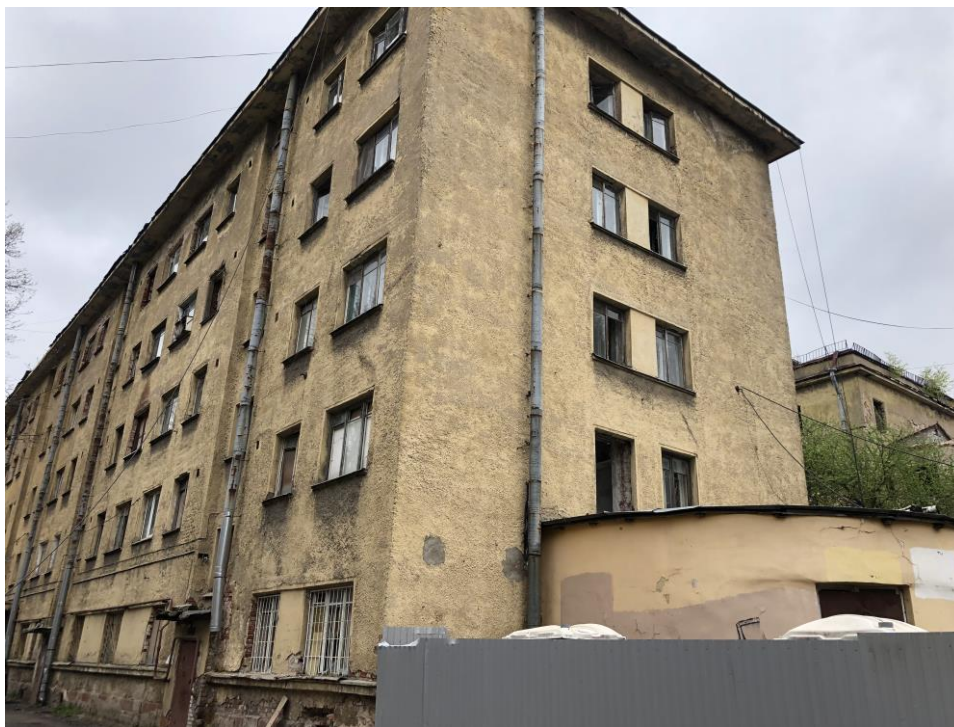
11. Здание по адресу: г. Санкт-Петербург, Кондратьевский пр., д. 40, литера А, корпус 7, являющееся частью объекта культурного наследия регионального значения «Жилые здания», входящее в состав объекта культурного наследия регионального значения «Кондратьевский жилмассив» (г. Санкт-Петербург, Калининский район, Кондратьевский пр., д. 40. На основании Распоряжения КГИОП от 27.02.2014 № 10-89). Вид на угол южного торцевого и западного фасадов корпуса 7.

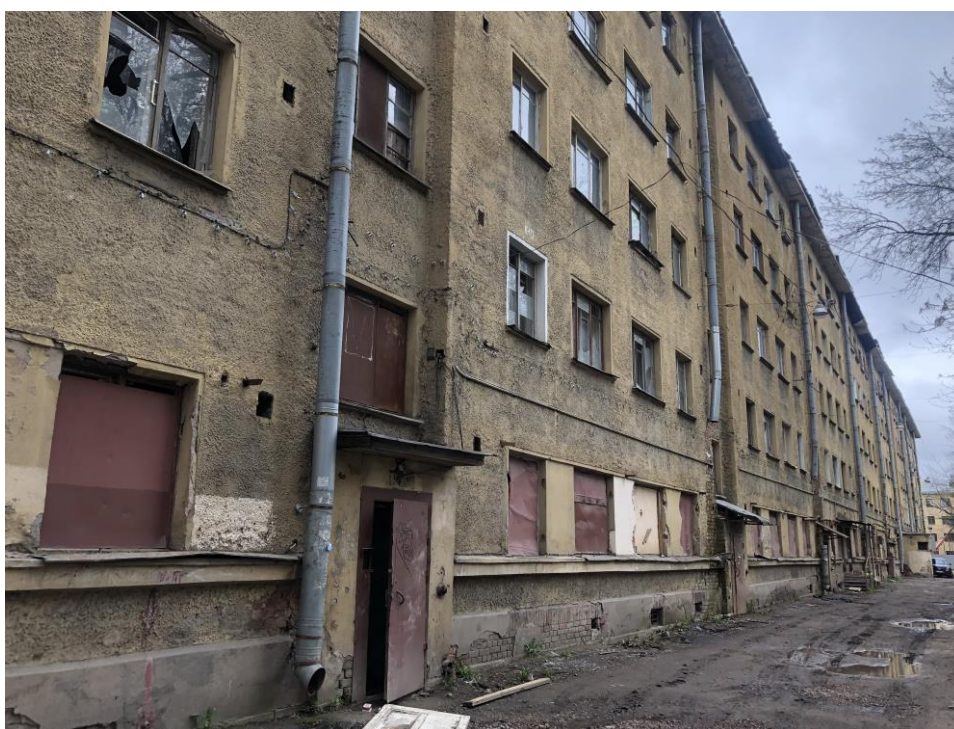
12. Здание по адресу: г. Санкт-Петербург, Кондратьевский пр., д. 40, литера А, корпус 7, являющееся частью объекта культурного наследия регионального значения «Жилые здания», входящее в состав объекта культурного наследия регионального значения «Кондратьевский жилмассив» (г. Санкт-Петербург, Калининский район, Кондратьевский пр., д. 40. На основании Распоряжения КГИОП от 27.02.2014 № 10-89). Вид на западный фасад корпуса 7.

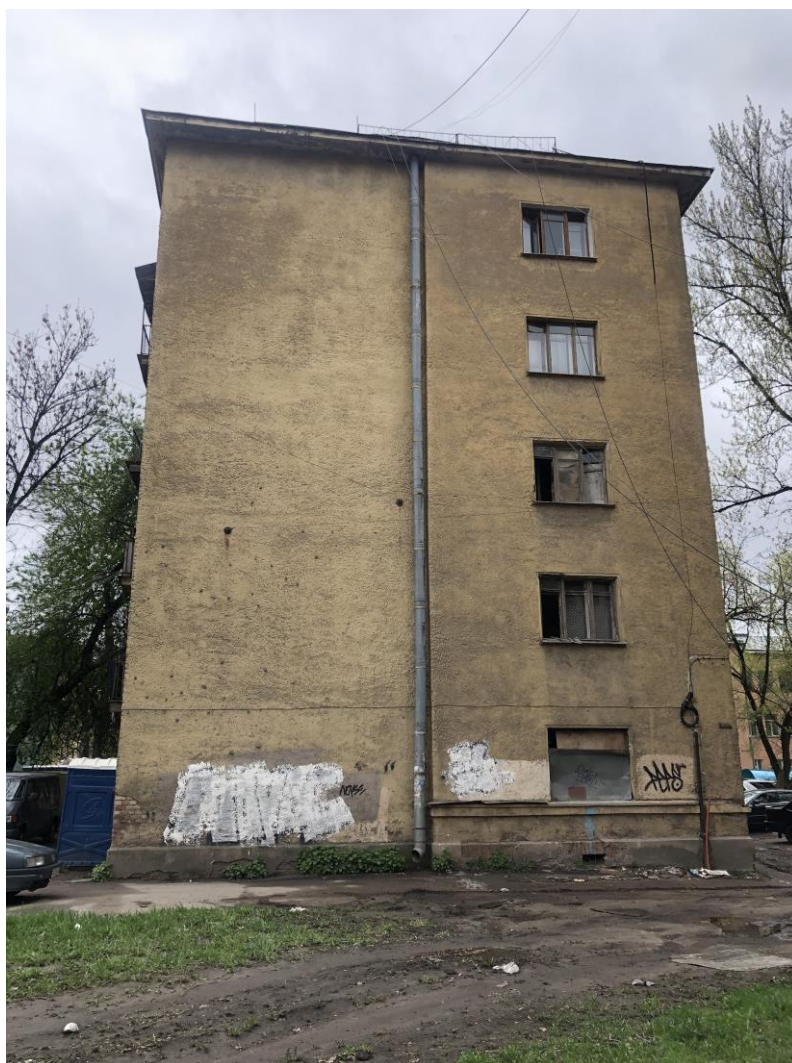
13. Здание по адресу: г. Санкт-Петербург, Кондратьевский пр., д. 40, литера А, корпус 7, являющееся частью объекта культурного наследия регионального значения «Жилые здания», входящее в состав объекта культурного наследия регионального значения «Кондратьевский жилмассив» (г. Санкт-Петербург, Калининский район, Кондратьевский пр., д. 40. На основании Распоряжения КГИОП от 27.02.2014 № 10-89). Вид на северный торцевой фасад корпуса 7.

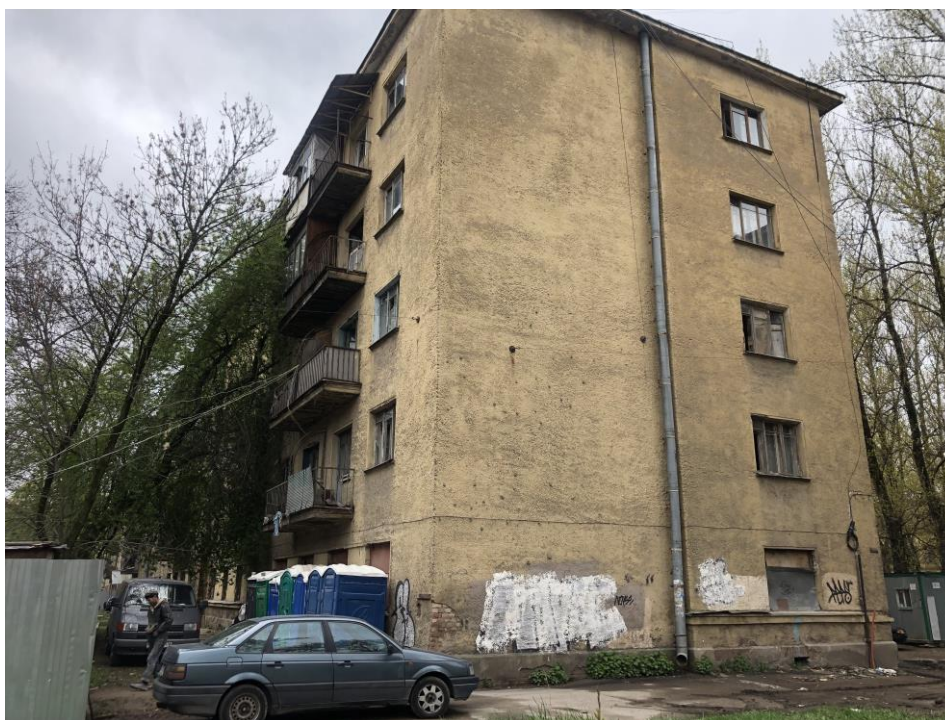
14. Здание по адресу: г. Санкт-Петербург, Кондратьевский пр., д. 40, литера А, корпус 7, являющееся частью объекта культурного наследия регионального значения «Жилые здания», входящее в состав объекта культурного наследия регионального значения «Кондратьевский жилмассив» (г. Санкт-Петербург, Калининский район, Кондратьевский пр., д. 40. На основании Распоряжения КГИОП от 27.02.2014 № 10-89). Вид на угол северного торцевого и восточного фасадов корпуса 7.

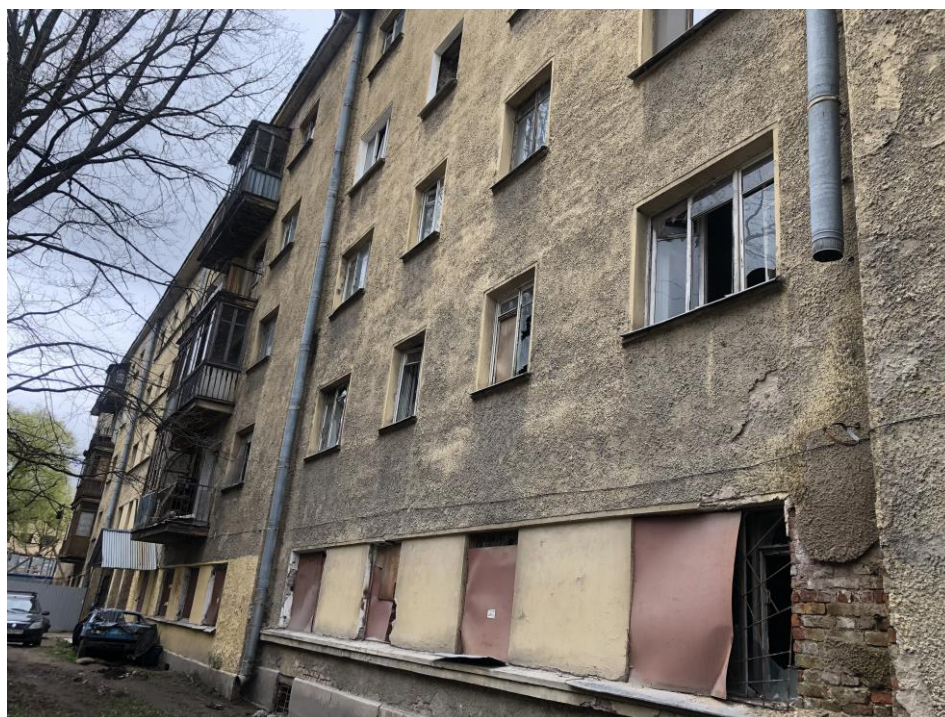
15. Здание по адресу: г. Санкт-Петербург, Кондратьевский пр., д. 40, литера А, корпус 7, являющееся частью объекта культурного наследия регионального значения «Жилые здания», входящее в состав объекта культурного наследия регионального значения «Кондратьевский жилмассив» (г. Санкт-Петербург, Калининский район, Кондратьевский пр., д. 40. На основании Распоряжения КГИОП от 27.02.2014 № 10-89). Фрагмент восточного фасада корпуса 7.

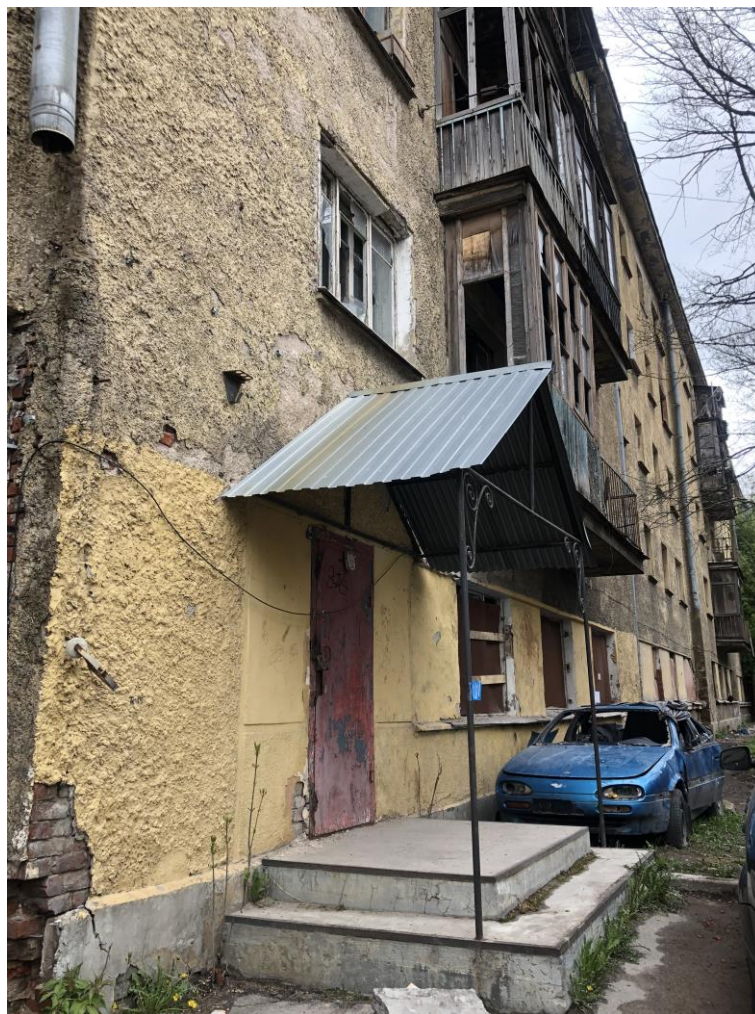
16. Здание по адресу: г. Санкт-Петербург, Кондратьевский пр., д. 40, литера А, корпус 7, являющееся частью объекта культурного наследия регионального значения «Жилые здания», входящее в состав объекта культурного наследия регионального значения «Кондратьевский жилмассив» (г. Санкт-Петербург, Калининский район, Кондратьевский пр., д. 40. На основании Распоряжения КГИОП от 27.02.2014 № 10-89). Фрагмент восточного фасада корпуса 7.

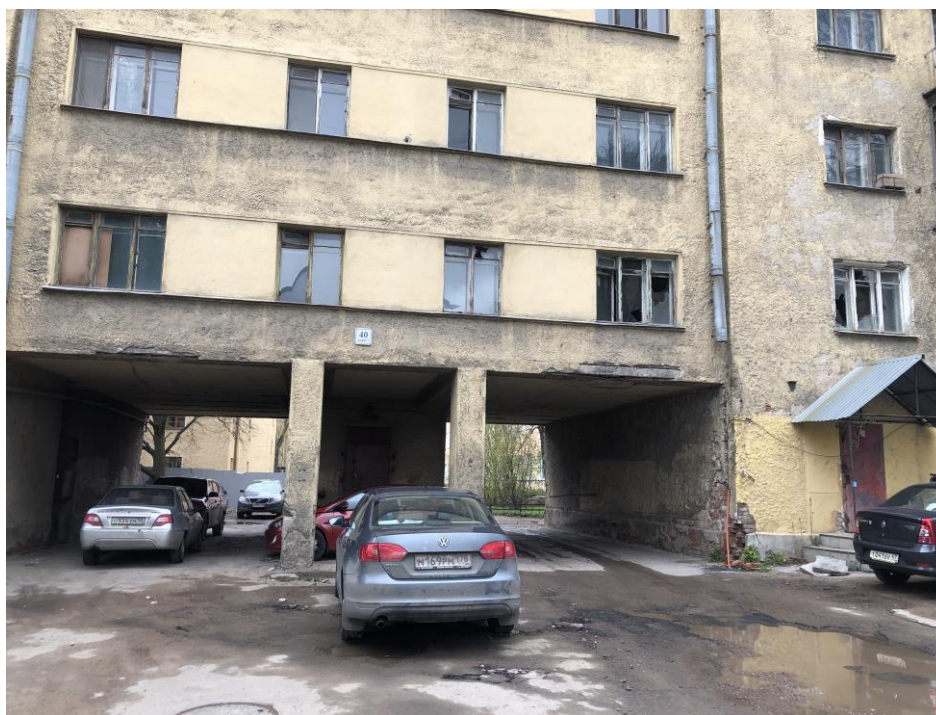
17. Здание по адресу: г. Санкт-Петербург, Кондратьевский пр., д. 40, литера А, корпус 7, являющееся частью объекта культурного наследия регионального значения «Жилые здания», входящее в состав объекта культурного наследия регионального значения «Кондратьевский жилмассив» (г. Санкт-Петербург, Калининский район, Кондратьевский пр., д. 40. На основании Распоряжения КГИОП от 27.02.2014 № 10-89). Фрагмент восточного фасада корпуса 7.

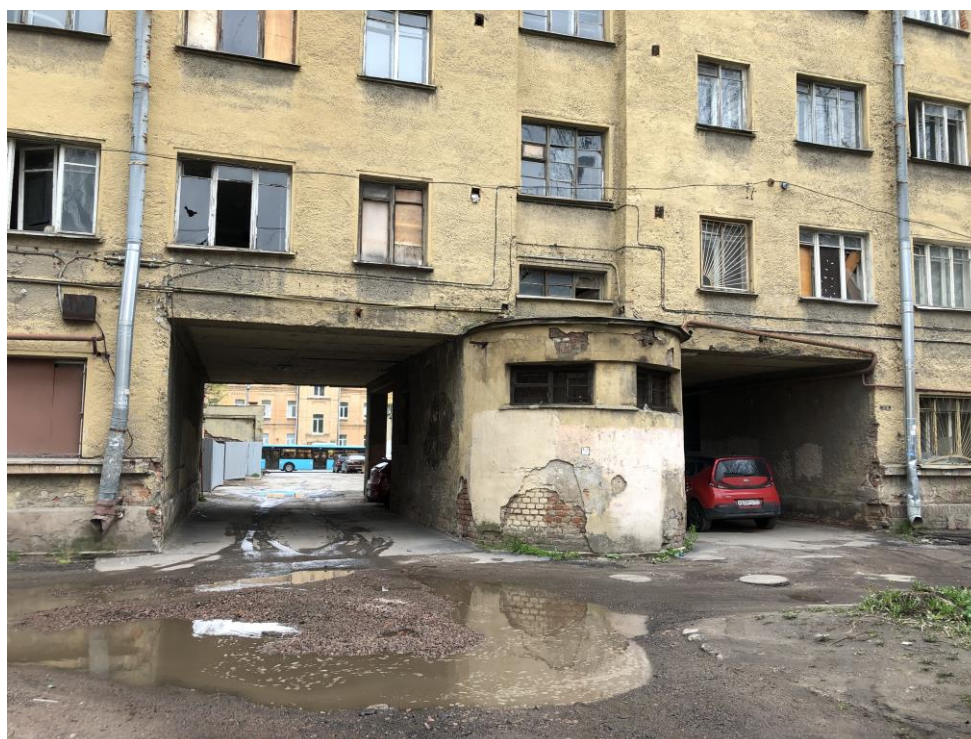
18. Здание по адресу: г. Санкт-Петербург, Кондратьевский пр., д. 40, литера А, корпус 7, являющееся частью объекта культурного наследия регионального значения «Жилые здания», входящее в состав объекта культурного наследия регионального значения «Кондратьевский жилмассив» (г. Санкт-Петербург, Калининский район, Кондратьевский пр., д. 40. На основании Распоряжения КГИОП от 27.02.2014 № 10-89). Фрагмент западного фасада корпуса 7.

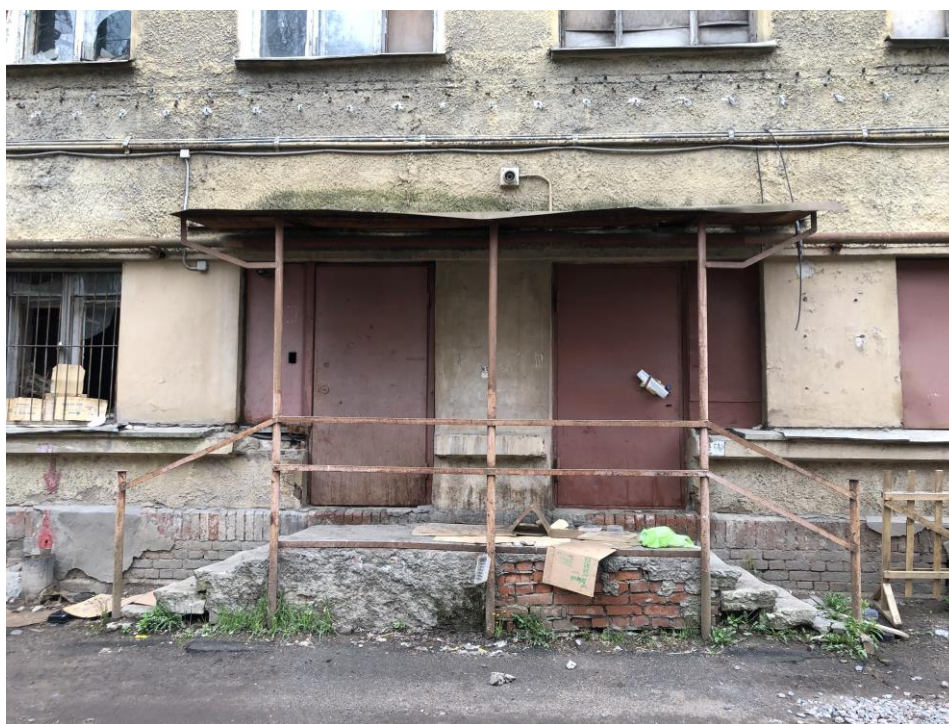
19. Здание по адресу: г. Санкт-Петербург, Кондратьевский пр., д. 40, литера А, корпус 7, являющееся частью объекта культурного наследия регионального значения «Жилые здания», входящее в состав объекта культурного наследия регионального значения «Кондратьевский жилмассив» (г. Санкт-Петербург, Калининский район, Кондратьевский пр., д. 40. На основании Распоряжения КГИОП от 27.02.2014 № 10-89). Фрагмент западного фасада корпуса 7.

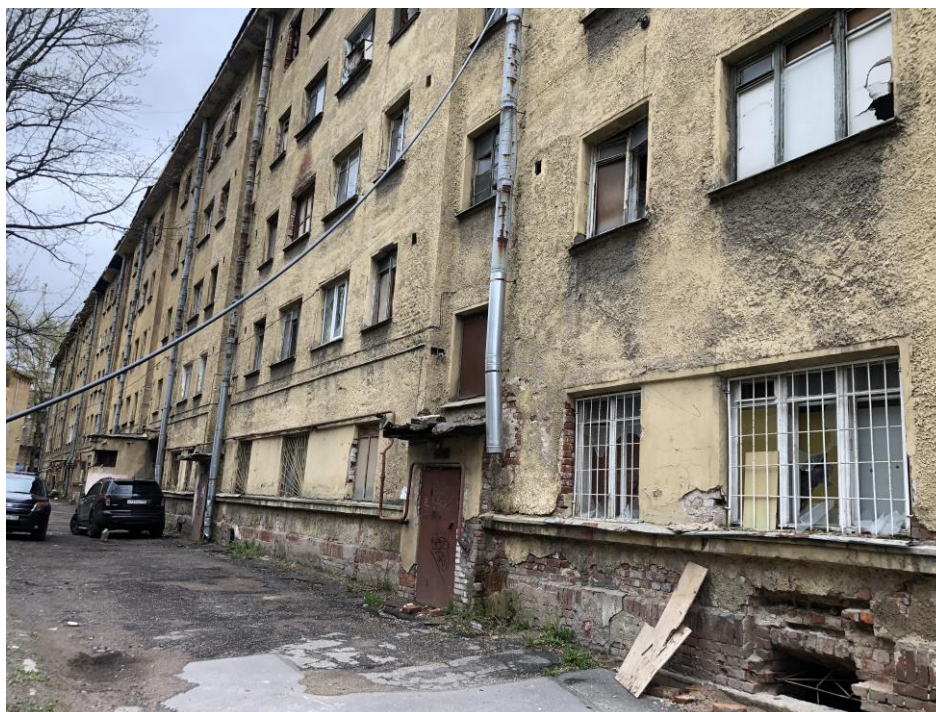
20. Здание по адресу: г. Санкт-Петербург, Кондратьевский пр., д. 40, литера А, корпус 7, являющееся частью объекта культурного наследия регионального значения «Жилые здания», входящее в состав объекта культурного наследия регионального значения «Кондратьевский жилмассив» (г. Санкт-Петербург, Калининский район, Кондратьевский пр., д. 40. На основании Распоряжения КГИОП от 27.02.2014 № 10-89). Фрагмент западного фасада корпуса 7.

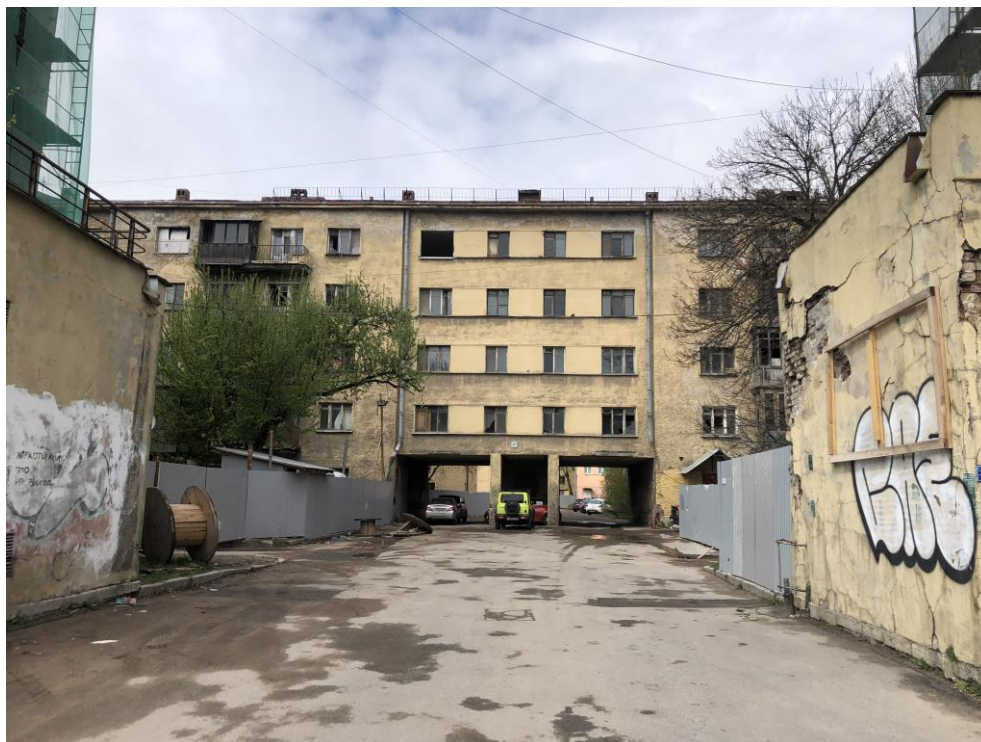
21. Здание по адресу: г. Санкт-Петербург, Кондратьевский пр., д. 40, литера А, корпус 7, являющееся частью объекта культурного наследия регионального значения «Жилые здания», входящее в состав объекта культурного наследия регионального значения «Кондратьевский жилмассив» (г. Санкт-Петербург, Калининский район, Кондратьевский пр., д. 40. На основании Распоряжения КГИОП от 27.02.2014 № 10-89). Фрагмент восточного фасада корпуса 7. Вид со стороны Кондратьевского проспекта.

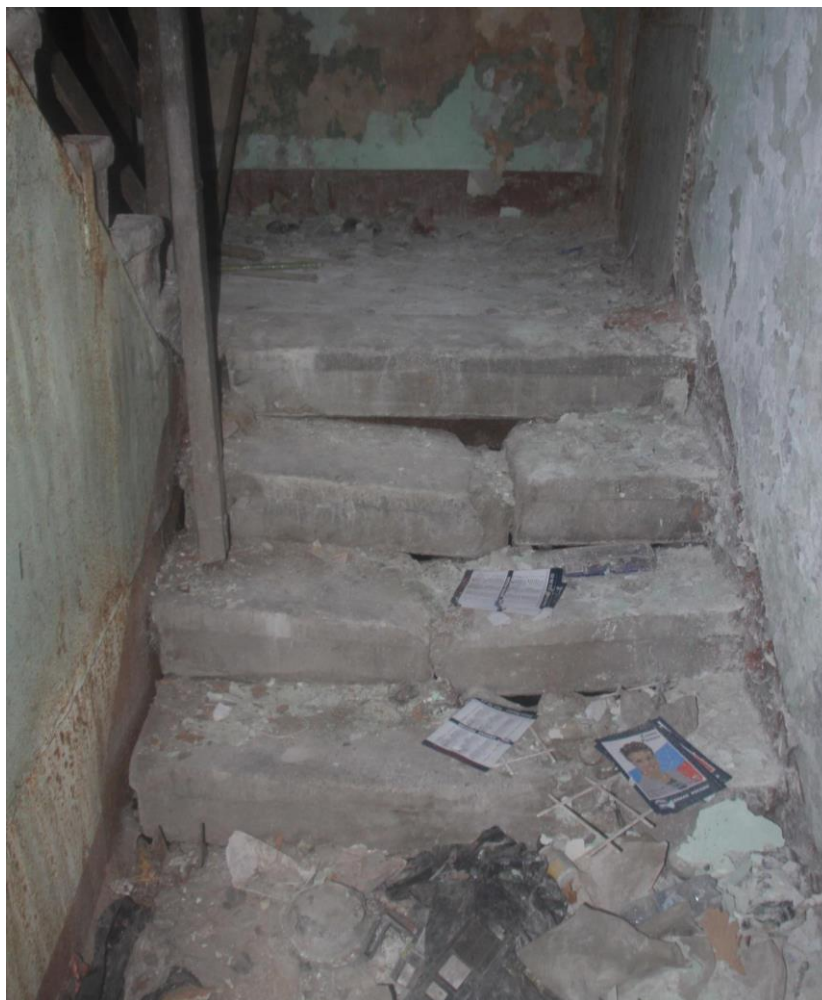
47. Здание по адресу: г. Санкт-Петербург, Кондратьевский пр., д. 40, литера А, корпус 7, являющееся частью объекта культурного наследия регионального значения «Жилые здания», входящее в состав объекта культурного наследия регионального значения «Кондратьевский жилмассив» (г. Санкт-Петербург, Калининский район, Кондратьевский пр., д. 40. На основании Распоряжения КГИОП от 27.02.2014 № 10-89). Общий вид лестницы в здании. Уровень первого этажа.

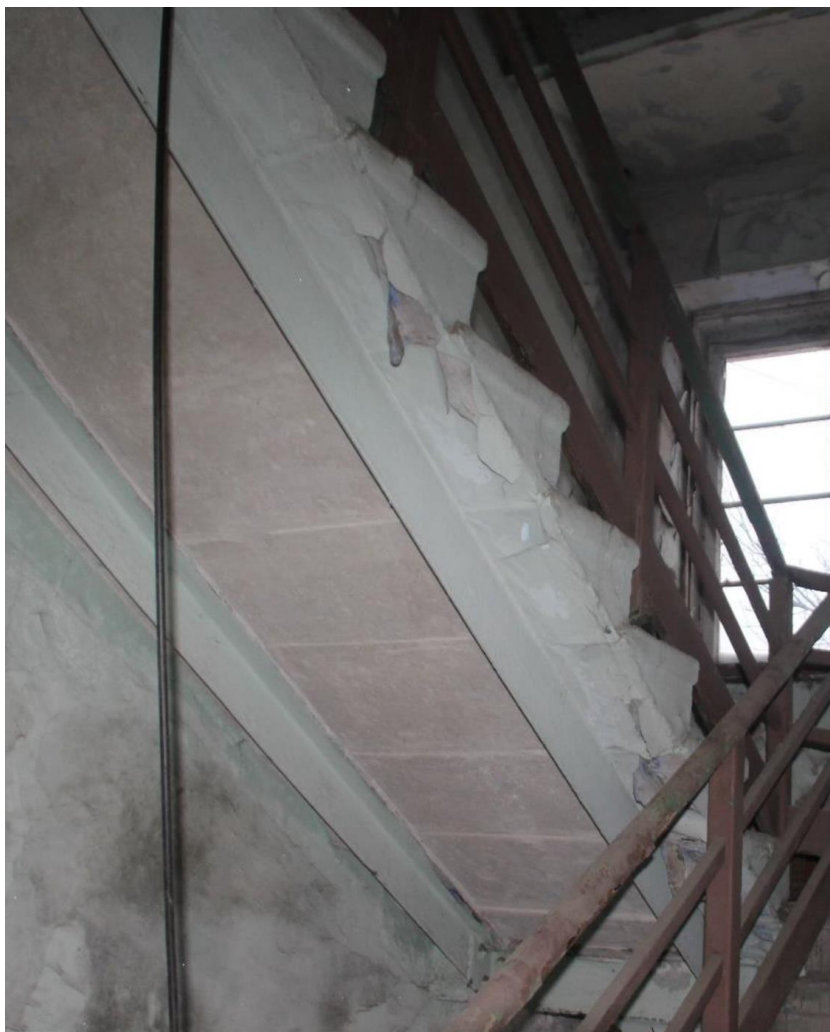
48. Здание по адресу: г. Санкт-Петербург, Кондратьевский пр., д. 40, литера А, корпус 7, являющееся частью объекта культурного наследия регионального значения «Жилые здания», входящее в состав объекта культурного наследия регионального значения «Кондратьевский жилмассив» (г. Санкт-Петербург, Калининский район, Кондратьевский пр., д. 40. На основании Распоряжения КГИОП от 27.02.2014 № 10-89). Лестница в здании. Фрагмент.
