Акт

по результатам государственной историко-культурной экспертизы проектной документации на проведение работ по сохранению объекта культурного наследия регионального значения «Хирургический корпус с металлической оградой и палисадником», расположенного по адресу: г. Санкт-Петербург, Оренбургская ул., д. 4, лит. И, в составе объекта культурного наследия регионального значения «Комплекс построек бывшей больницы сестер милосердия св. Георгия, Российского общества Красного Креста», расположенного по адресу: г. Санкт-Петербург, Оренбургская ул., д. 4, Пироговская наб., д. 7: “Проектная документация на проведение работ по ремонту и приспособлению для современного использования объекта культурного наследия регионального значения «Хирургического корпуса с металлической оградой и палисадником» в составе объекта культурного наследия регионального значения «Комплекс построек бывшей больницы сестер милосердия св. Георгия, Российского общества Красного креста.» (Шифр: 01-06/2022), разработанной ООО «Запсибгазпром-Газификация» в 2022 г. с целью определения соответствия проектной документации требованиям законодательства Российской Федерации в области государственной охраны объектов культурного

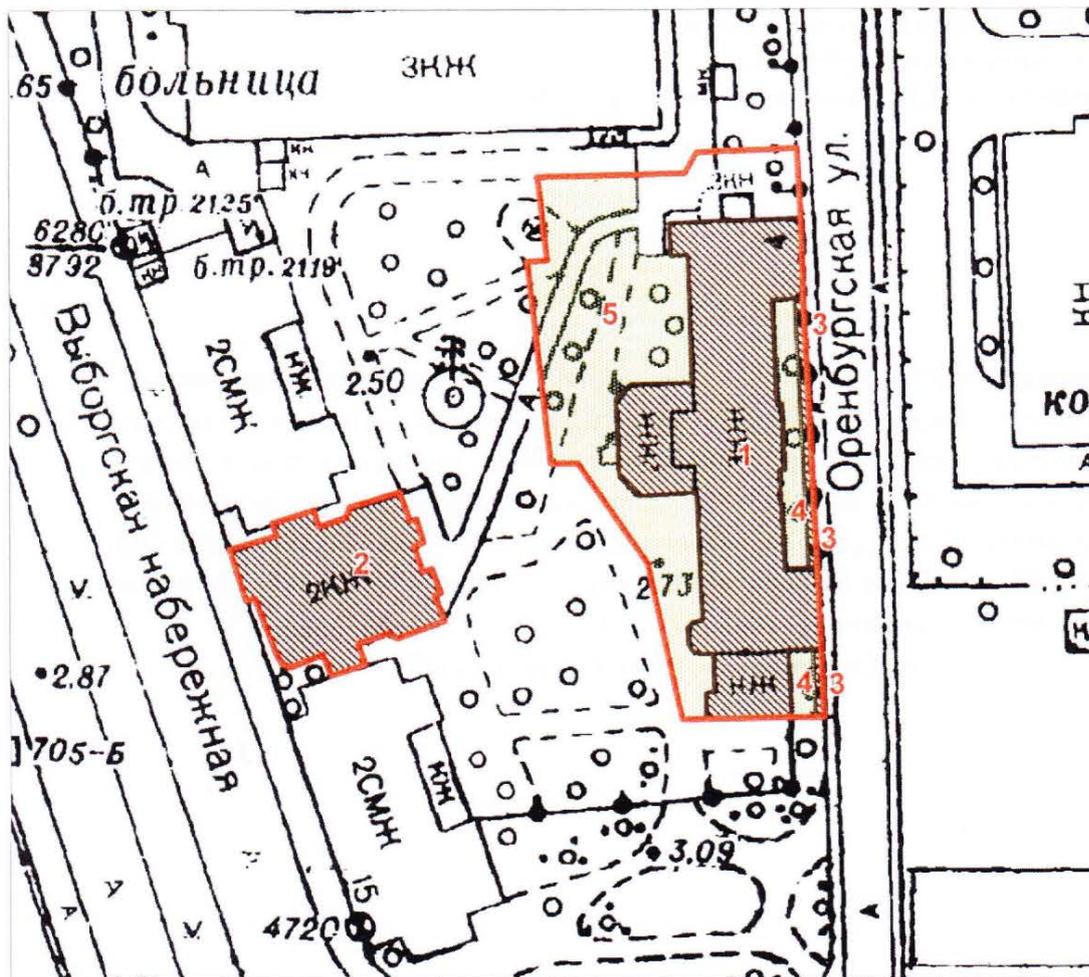
масштаб 1:1000

**План границ территории
объекта культурного наследия регионального значения
"Комплексе построек бывшей Больницы сестер милосердия
св. Георгия Российского общества Красного Креста"**

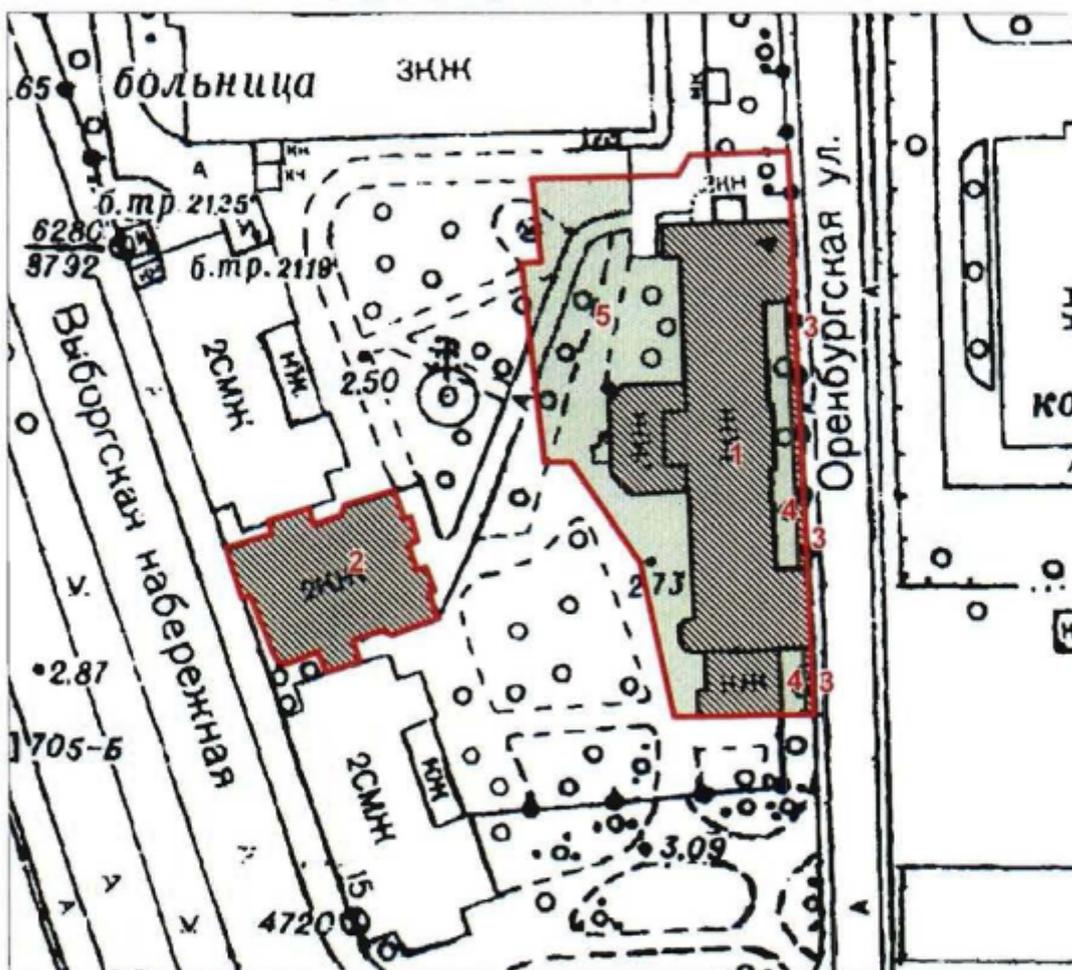
масштаб 1:1000

**План границ территории
объекта культурного наследия регионального значения
"Комплекс построек бывшей Больницы сестер милосердия
св. Георгия Российского общества Красного Креста"**

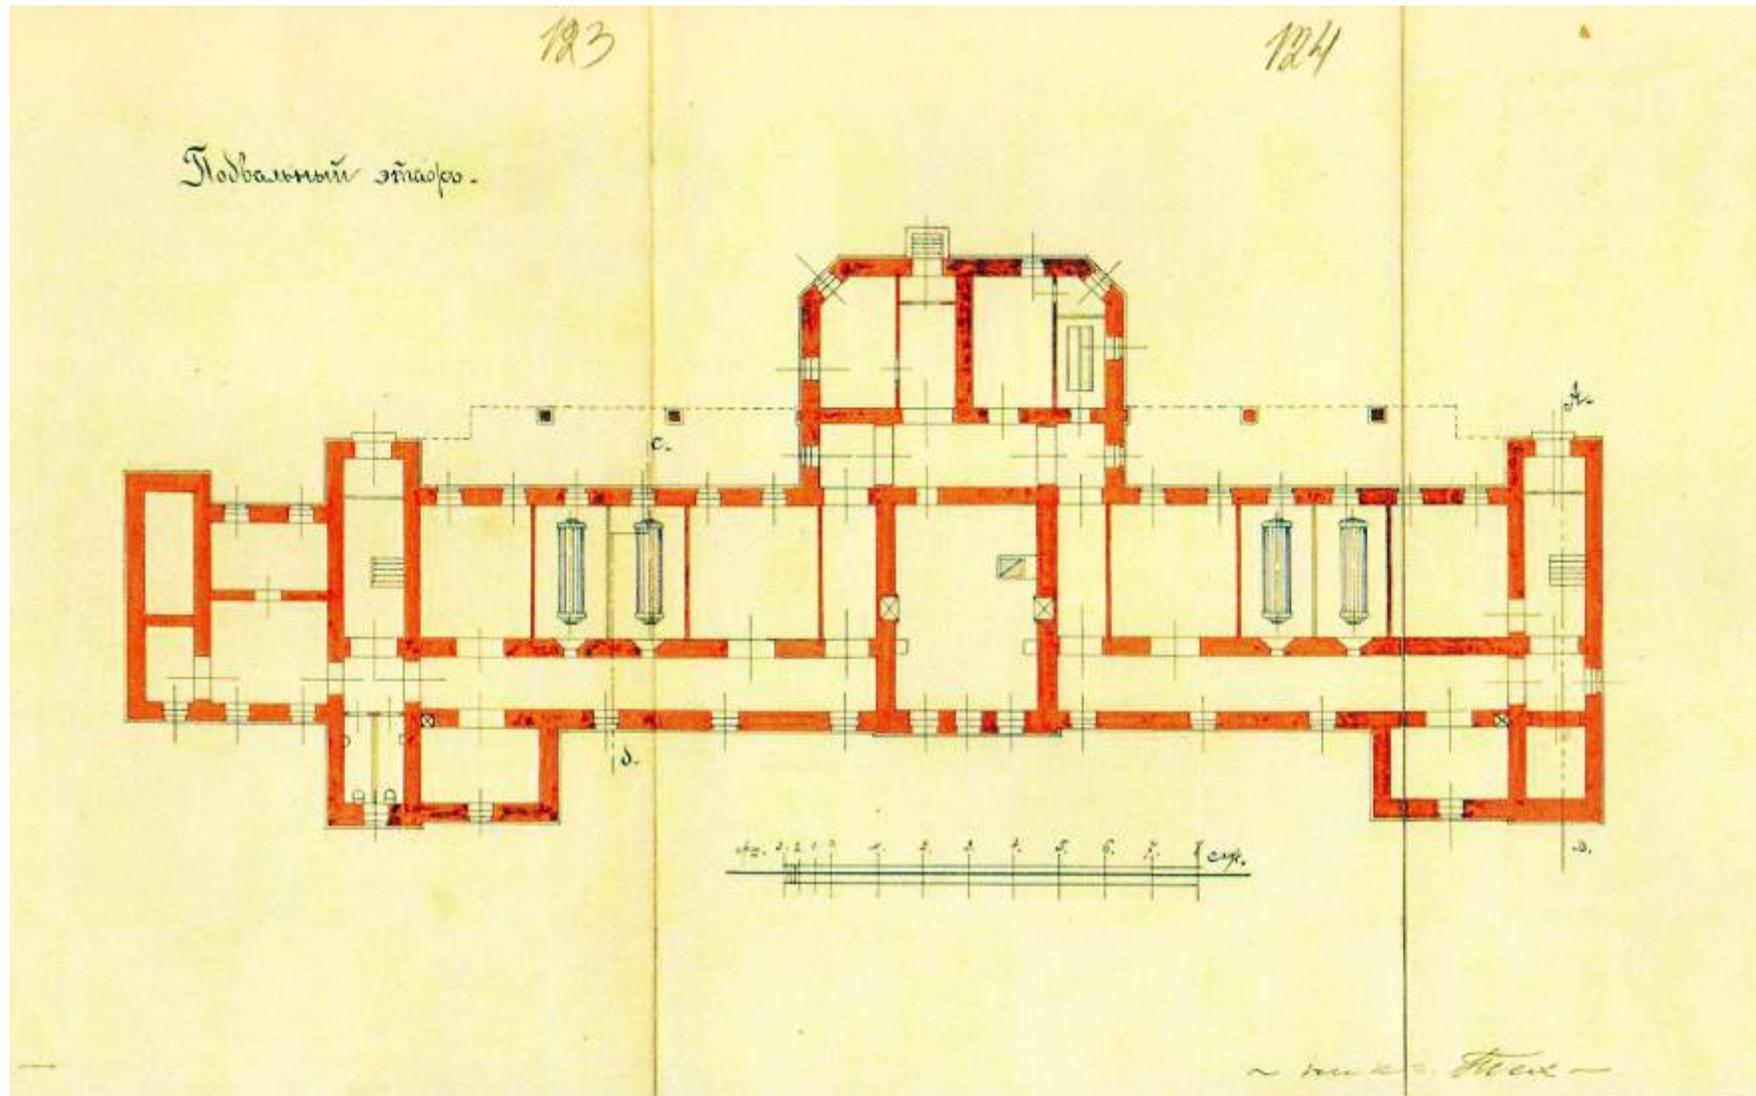
3. План подвального этажа Хирургического павильона. Арх. Р.А.Берзен. 1908 г. ЦГИА СПб, ф. 403, оп. 1, д.263, л. 123-124.

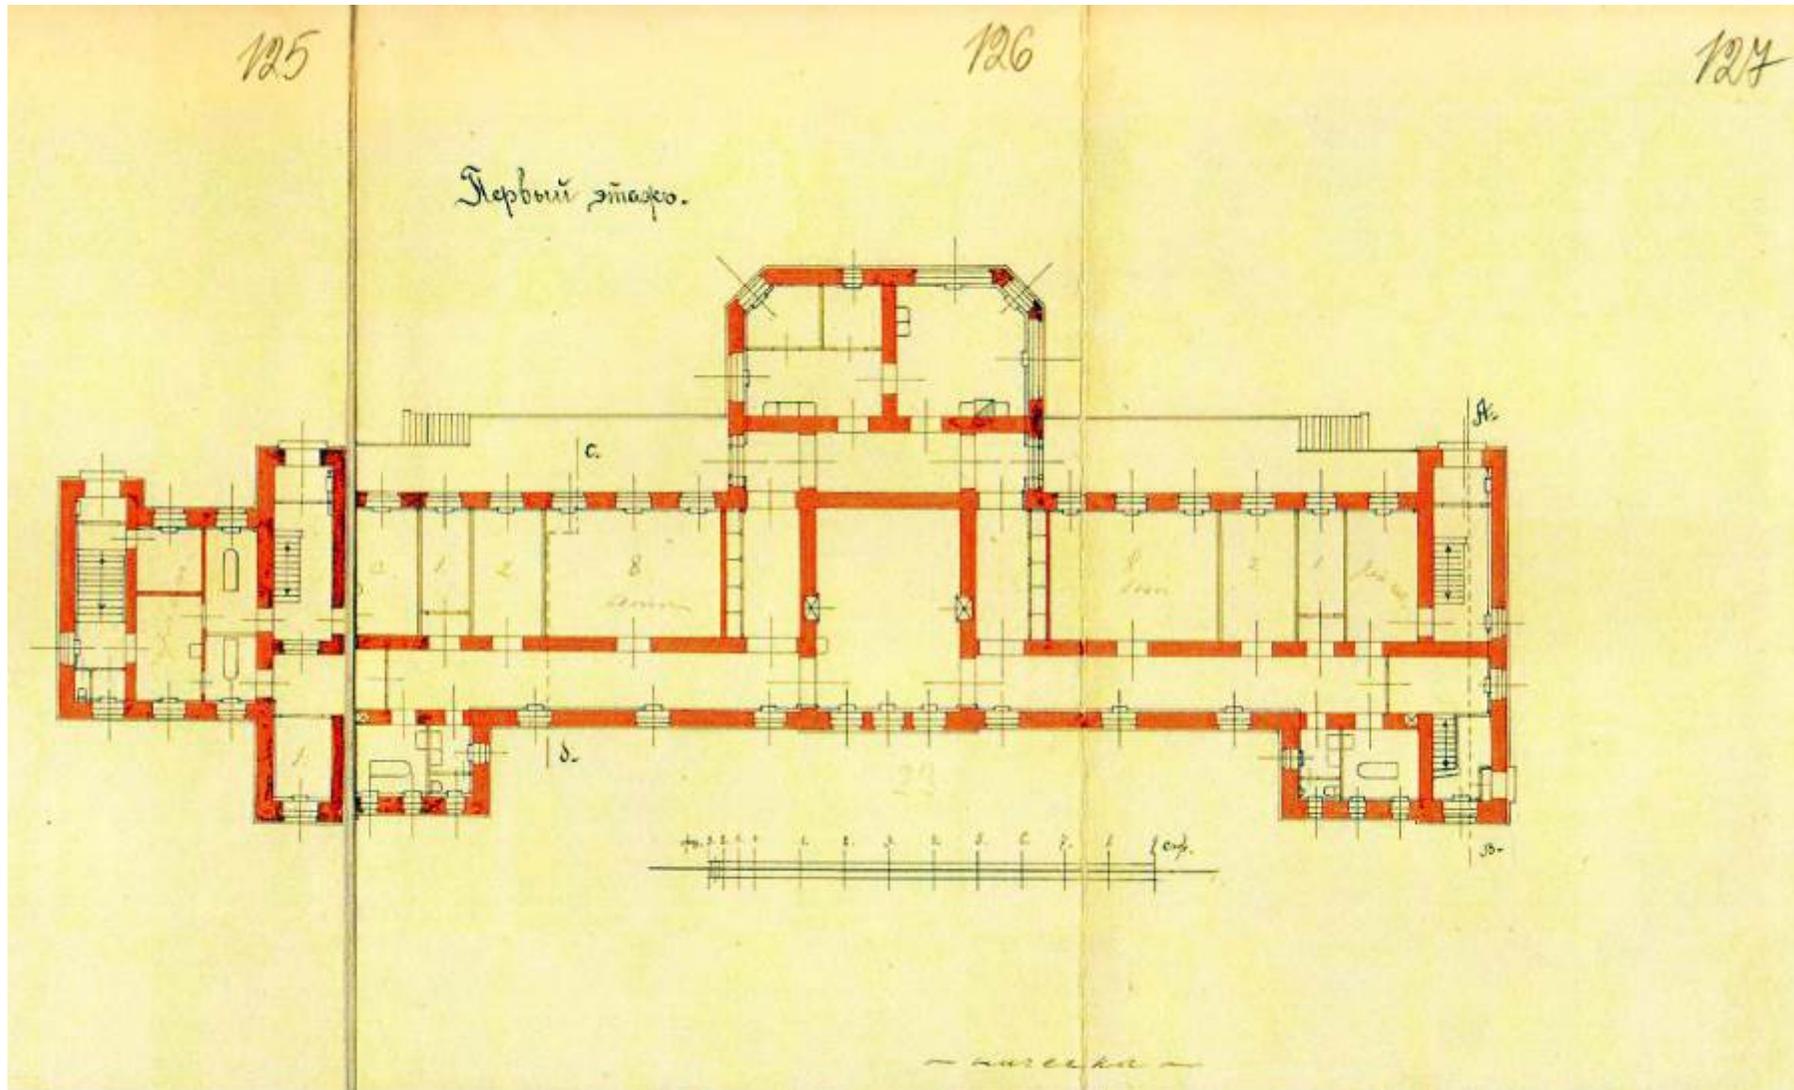
4. План первого этажа Хирургического павильона. Арх. Р.А.Берзен. 1908 г. ЦГИА СПб, ф. 403, оп. 1, д.263, л. 125-127.

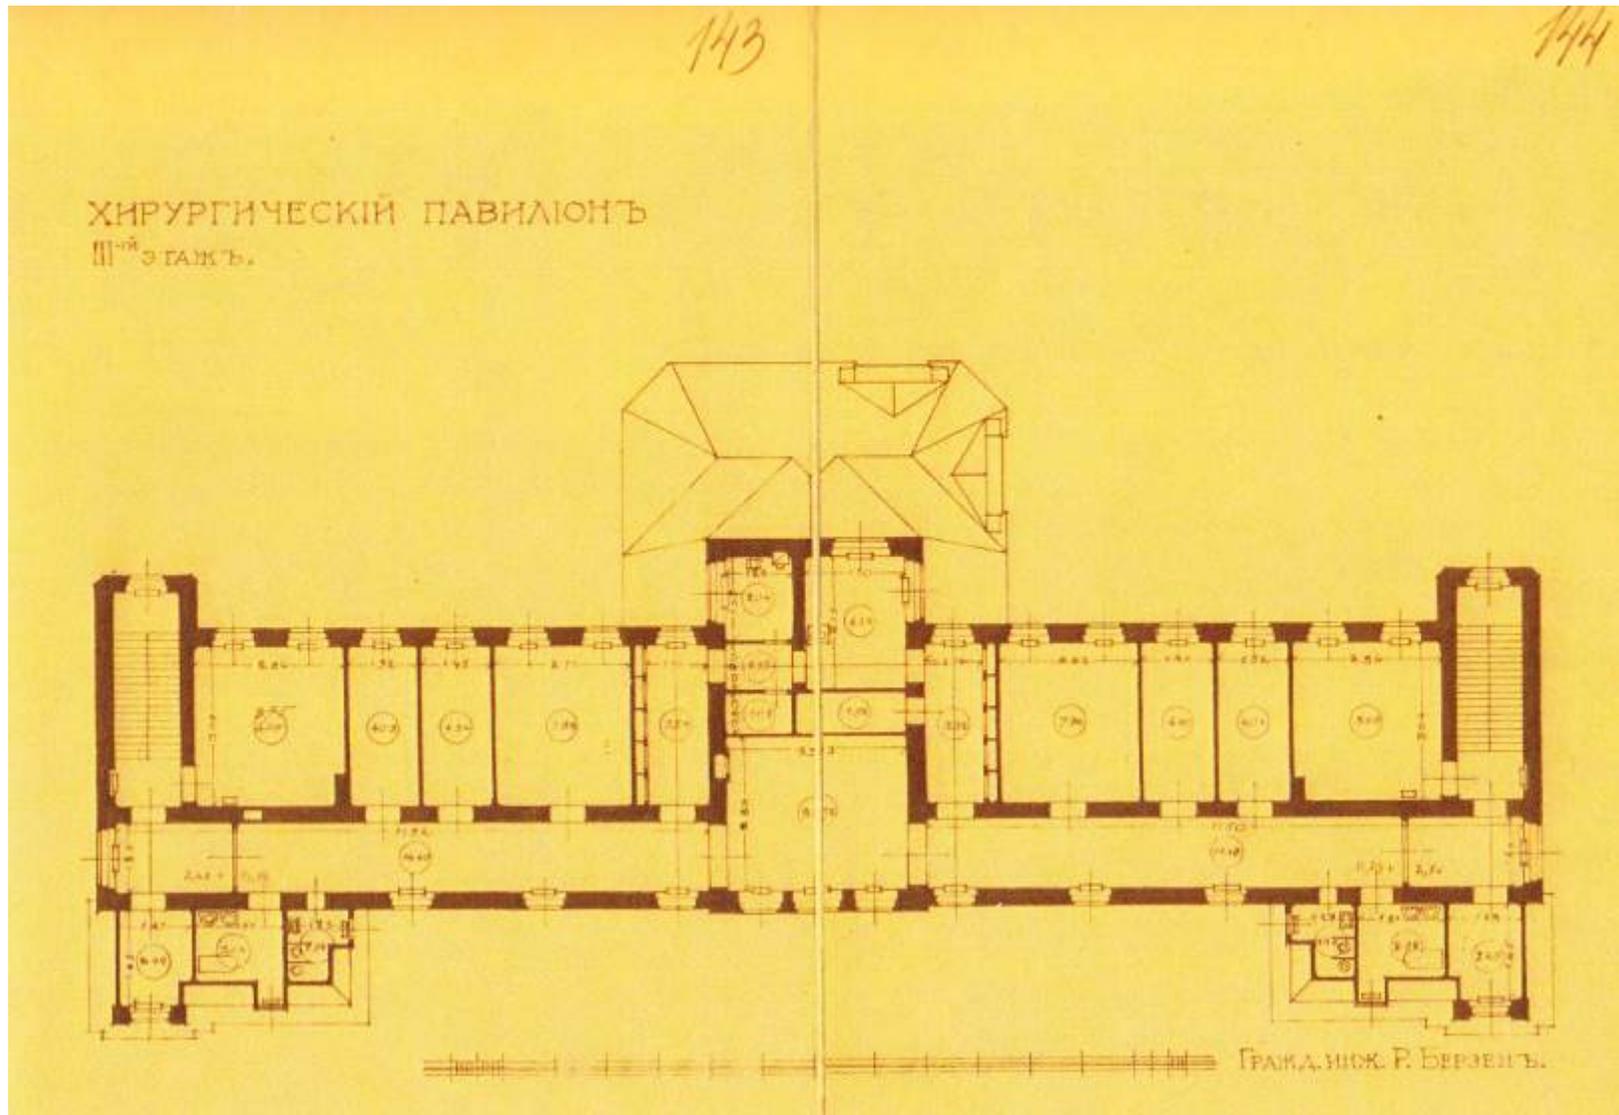
6. План Третьего этажа Хирургического павильона. Арх. Р.А.Берзен. 1908 г. ЦГИА СПб, ф. 403, оп. 1, д.263, л. 143-144.
