Акт

по результатам государственной историко-культурной экспертизы проектной документации на проведение работ по сохранению объекта культурного наследия федерального значения «Дом Румянцева Н. П. (Кочубея Е. Л.), арх. Глинка В. А., ск. Мартос И. П., арх. Цим И.-А., арх. Степанов А. А.» (г. Санкт-Петербург, Английская наб., д. 44, лит. А): «Проектная документация по приспособлению для современного использования объекта культурного наследия федерального значения “Дом Румянцева Н. П. (Кочубея Е. Л.), арх. Глинка В. А., ск. Мартос И. П., арх. Цим И.-А., арх. Степанов А. А.”, расположенного по адресу: г. Санкт-Петербург, Английская наб., д. 44, лит. А, в части устройства системы оповещения и управления эвакуацией», разработанной ООО «АСП Техпрогресс» в 2022 г.
(Шифр: ПД-11/22-СОУЭ)

Проектная документация на проведение работ по сохранению объекта культурного наследия федерального значения «Дом Румянцева Н. П. (Кочубея Е. Л.), арх. Глинка В. А., ск. Мартос И. П., арх. Цим И.-А., арх. Степанов А. А.» (г. Санкт-Петербург, Английская наб., д. 44, лит. А): «Проектная документация по приспособлению для современного использования объекта культурного наследия федерального значения “Дом Румянцев

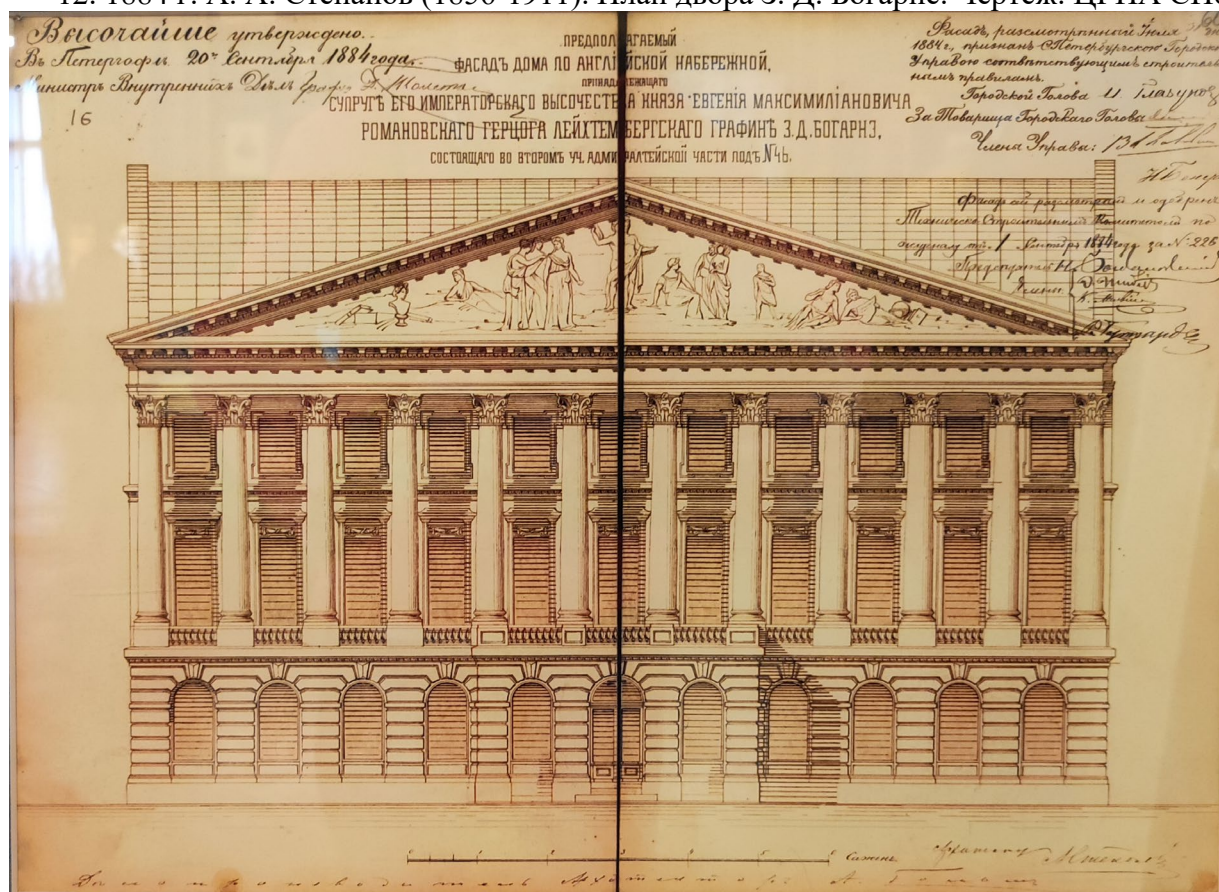
13. 1884 г. А. А. Степанов (1856-1911). Утвержденный проект фасада дома З. Д. Богарне с Английской набережной. Чертеж. ЦГИА СПб.

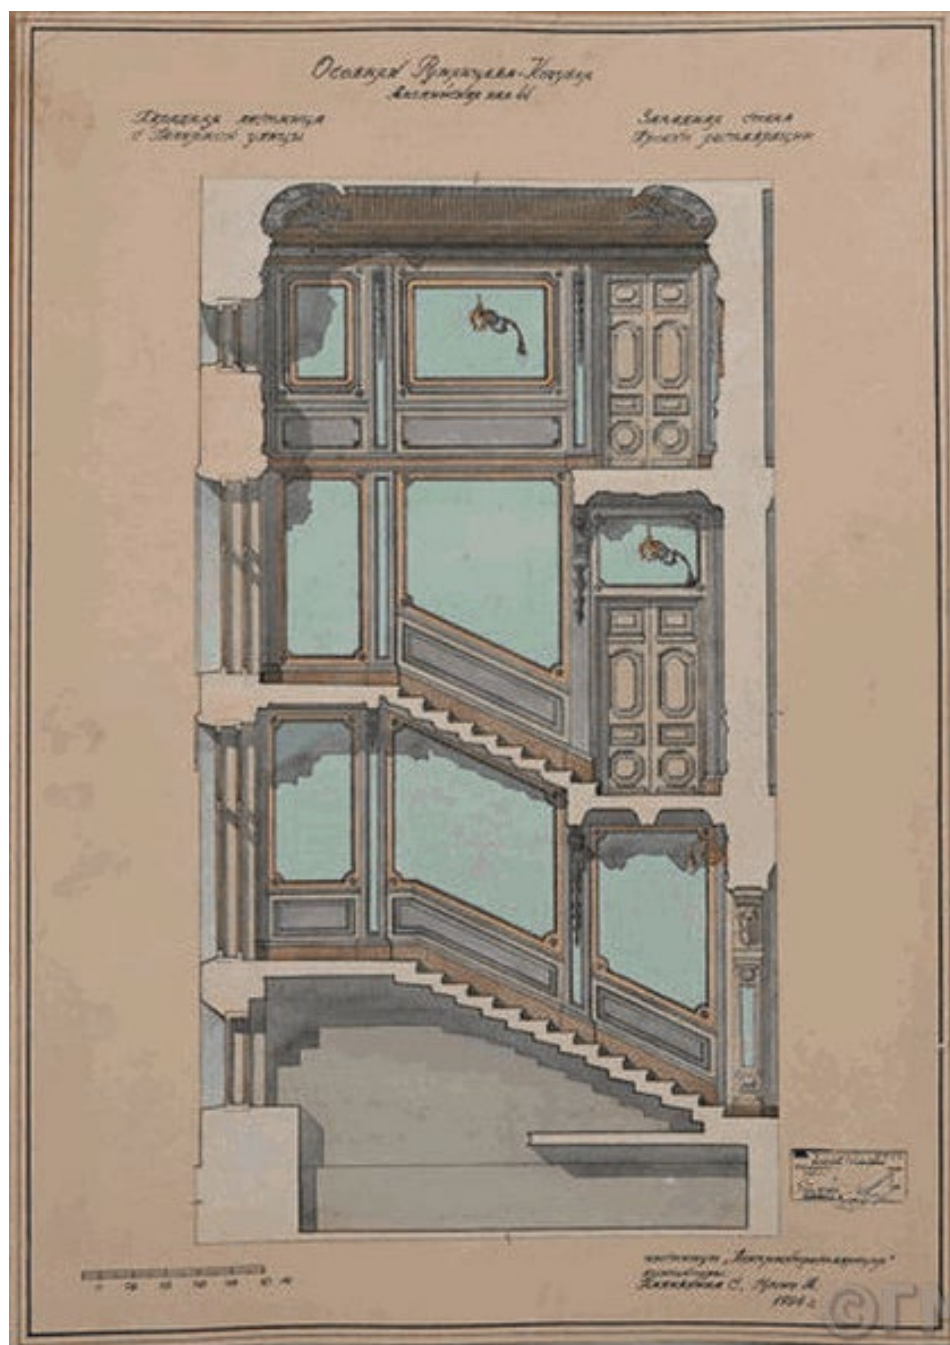
14. 1996 г. Наливкина С. С., Гунич А., архитекторы. Проект реставрации особняка Румянцева-Кочубея. Английская наб., 44. Парадная лестница. Западная стена. Развертка. ГМИ СПб Инв. № I-Б-7817 ч.

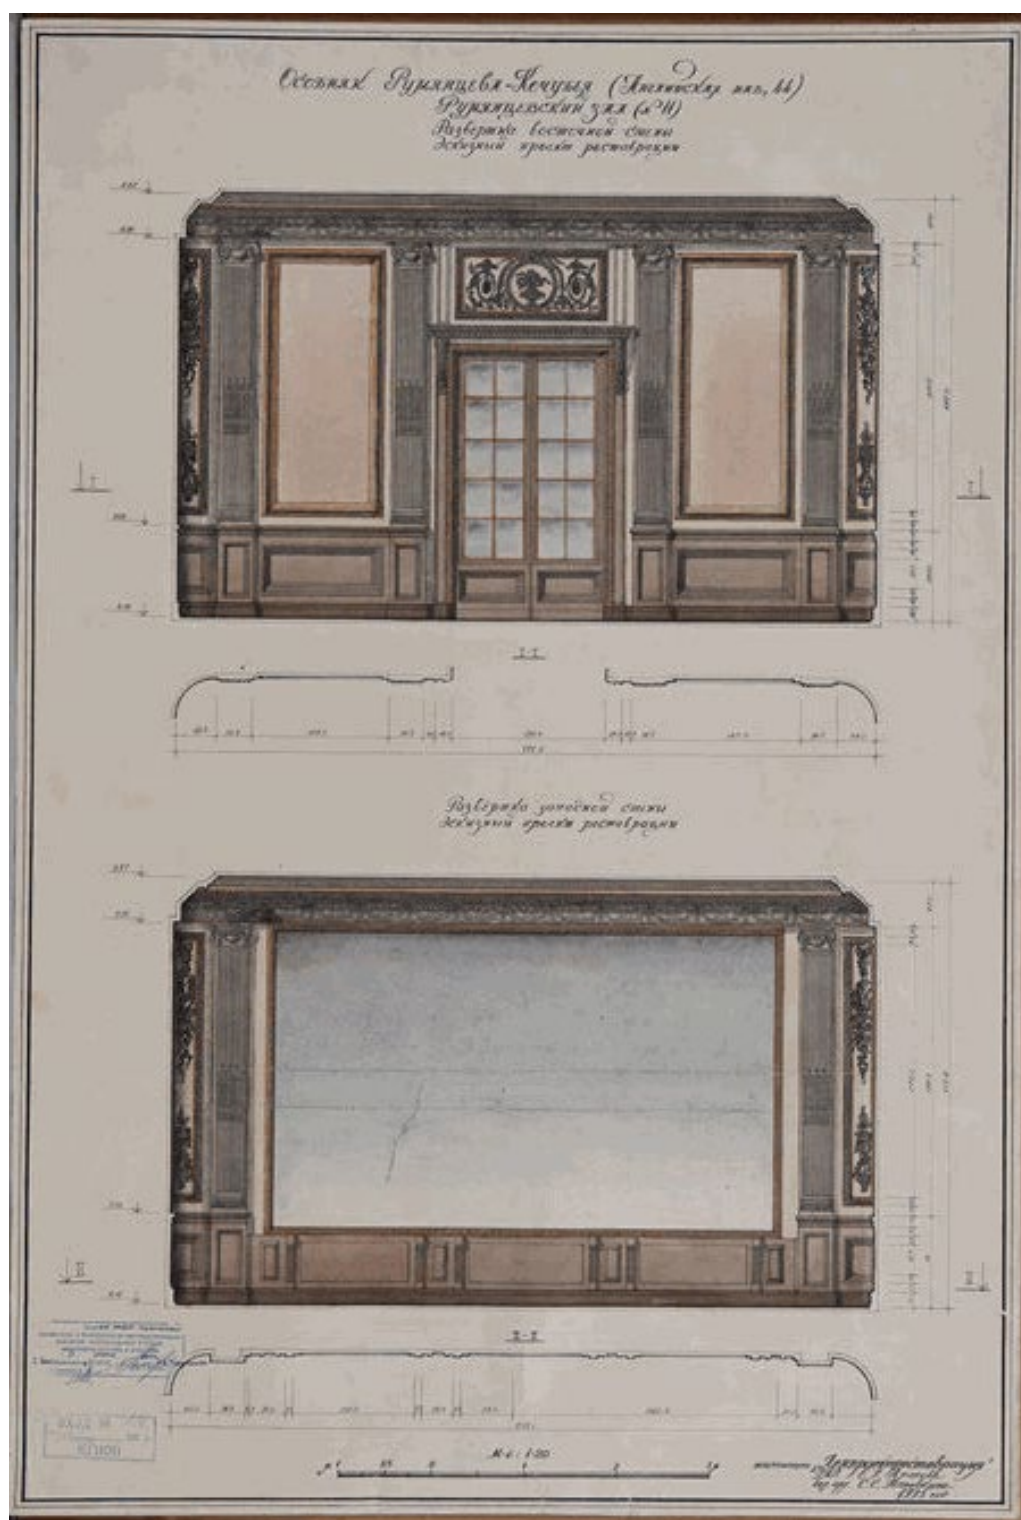
15. 1995 г. Наливкина С. С., архитектор. Проект реставрации особняка Румянцева-Кочубея. Английская наб., 44. Румянцевский зал. Развертки восточной и западной стен. ГМИ СПб Инв. № I-Б-7828 ч.

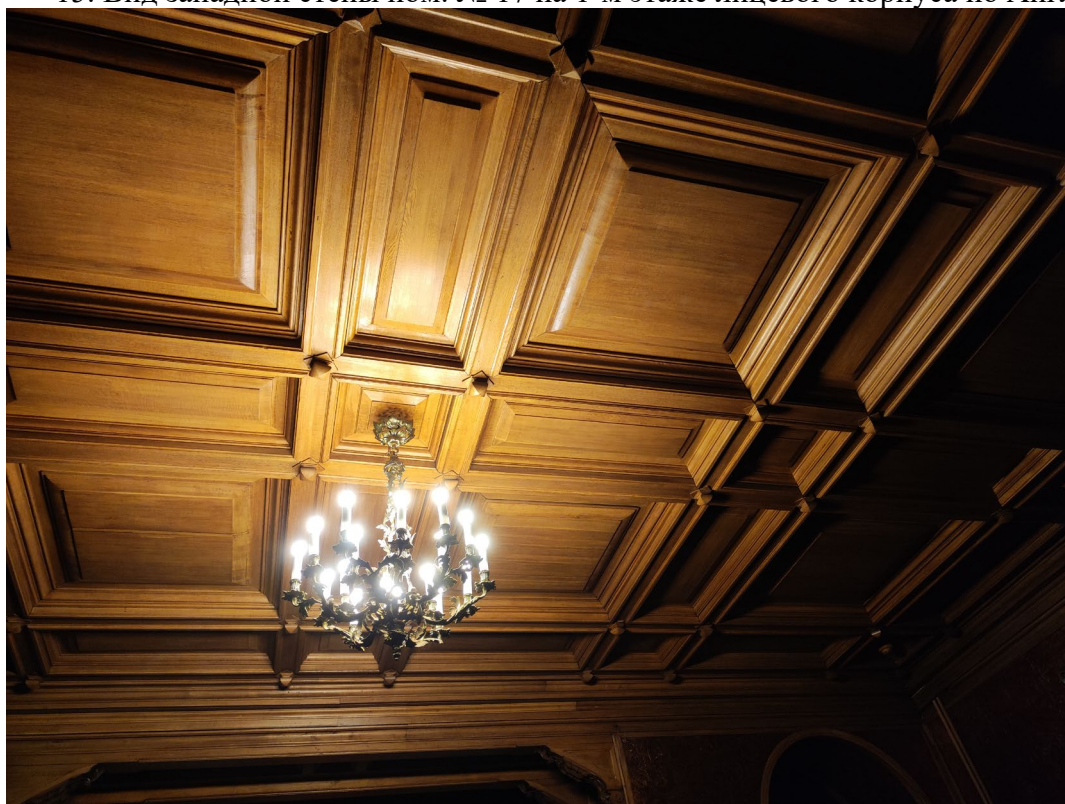
32. Вид кессонов потолка в пом. № 57 во 2-м этаже поперечного дворового флигеля.
