Акт

**по результатам государственной историко-культурной экспертизы проектной документации на проведение работ по сохранению выявленного объекта культурного наследия «Дом М.А. Стенбок-Фермор» (г. Санкт-Петербург, ул. Звенигородская, д.2/44, лит. А (Звенигородская ул., 2; Загородный пр., 44): «Научно-проектная документация по приспособлению для современного использования в части перепланировки квартиры № 15 в выявленном объекте культурного наследия «Дом М.А. Стенбок-Фермор» (г. Санкт-Петербург, ул. Звенигородская, д.2/44, лит. А)», разработанной ООО «НИВАД» в 2022 г.
(Шифр: 22-0-1/22)**

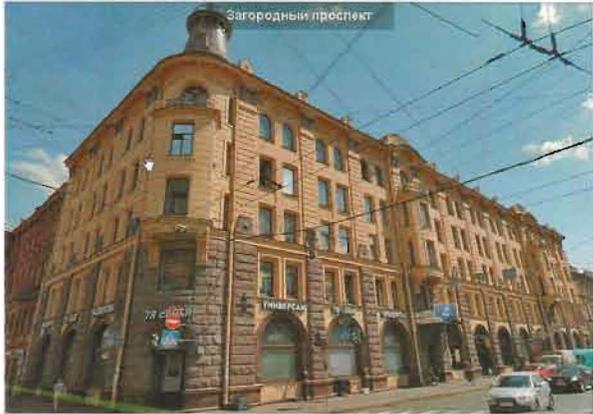
№ пп	Видовая принадлежность предмета охраны	Предмет охраны	Фотофиксация
1	2	3	4
1	Объемно-пространственное решение:	<p>Исторические габариты и конфигурация здания, включая лицевой угловой корпус со скругленной угловой частью фасада, с завершением в виде небольшой башни и дворовые корпуса, с двумя внутренними дворами и двумя воротными проездами;</p> <p>крыши – габариты и конфигурация (скатная), существующие высотные отметки конька кровли;</p>

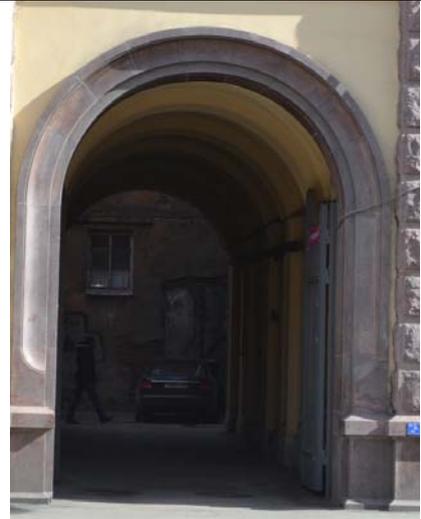
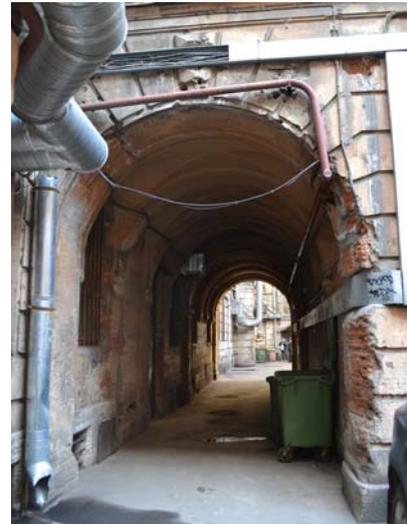
воротные проезды – местоположение (в 19-20-ой световых осях лицевого фасада по Звенигородской ул., дворового корпуса), конфигурация (с полуциркульным завершением), габариты;

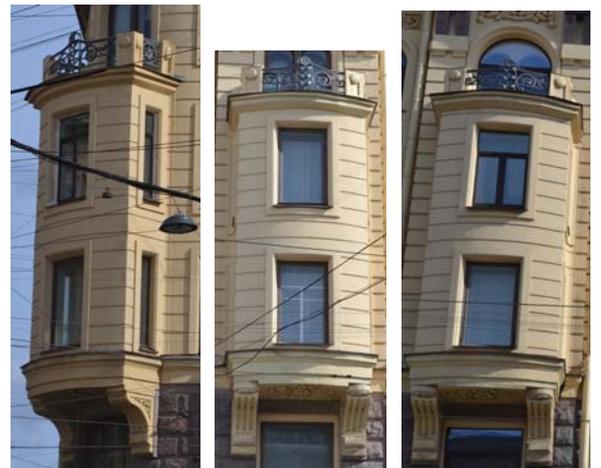
три эркера лицевых фасадов, – местоположение (в угловой части, в 7-ой и 18-ой световых осях лицевого фасада по Звенигородской ул.), конфигурация (с закругленной лицевой гранью), габариты (в высоту 3-4-го этажей), оформление (каннелированные кронштейны обшиты оцинкованным (кровельным) железом, подшивка эркеров – медными листами, с давленным растительным орнаментом);

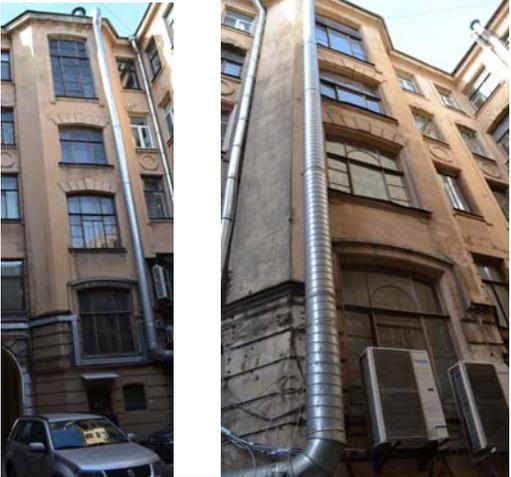
<p>два ризалита северо-восточного дворового фасада лицевого корпуса – местоположение, конфигурация (трапециевидные в плане), габариты.</p>

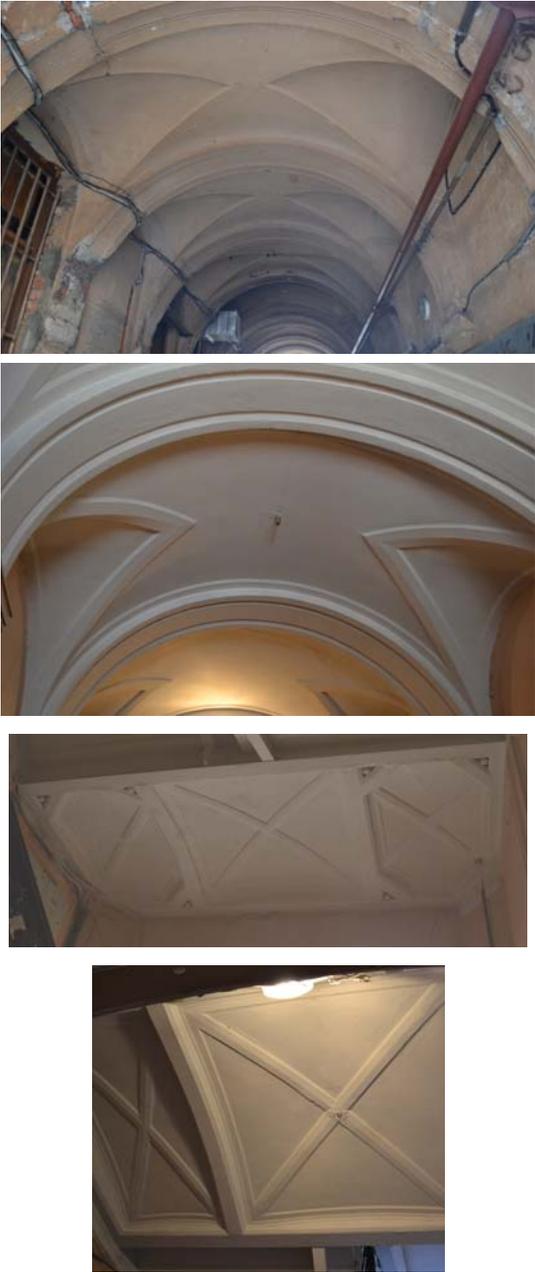
2	<p>Конструктивная система здания:</p>	<p>Исторические наружные и внутренние кирпичные капитальные стены;</p> <p>междуэтажные перекрытия – местоположение;</p> <p>своды:</p> <p>цилиндрические с распалубками на подпружных арках;</p> <p>коробовые с выпущенными балками;</p>

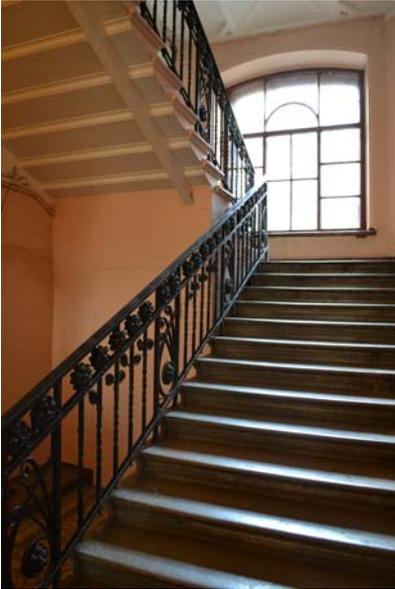
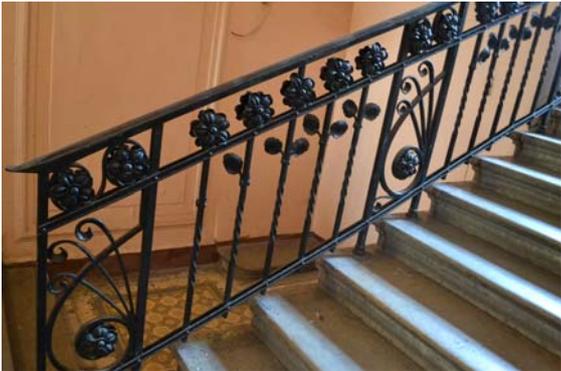
<p>исторические лестницы – местоположение, тип, конструкция, габариты, материал ступеней и лестничных площадок, историческое лестничное ограждение, в том числе:</p> <p>исторические одномаршевые, средистенные лестницы вестибюлей парадных входов с известняковыми ступенями;</p> <p>две исторические двухмаршевые парадные лестницы с маршами на косоурах, с известняковыми ступенями, площадками, облицованными метлахской плиткой, с металлическим ограждением чугунного литья из секций вертикальных витых стоек с листовным орнаментом, секций с завитками и розеткой и верхнего горизонтального пояса с розетками, с деревянными поручнями.</p>

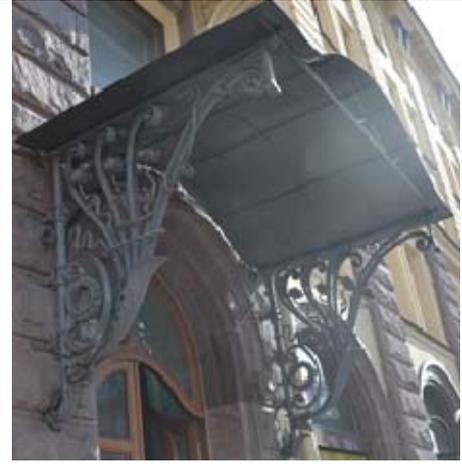
козырек на кронштейнах кованого железа в стиле модерн – местоположение (над дверным проемом парадного входа в 7-ой световой оси лицевого фасада по ул. Звенигородской), конфигурация, габариты, оформление;

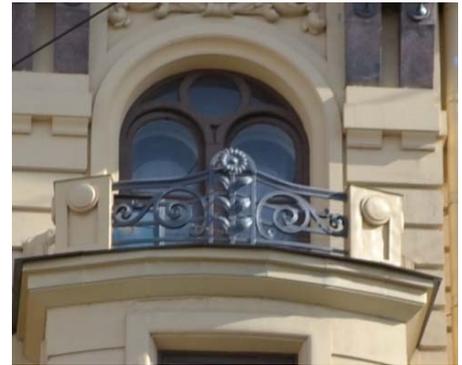
балконы – местоположение (в завершении эркеров, в уровне 5-го этажа), конфигурация, габариты; балконные ограждения – секции кованого железа в стиле модерн со стилизованным изображением подсолнуха и растительных завитков между опорными штукатурными столбами;

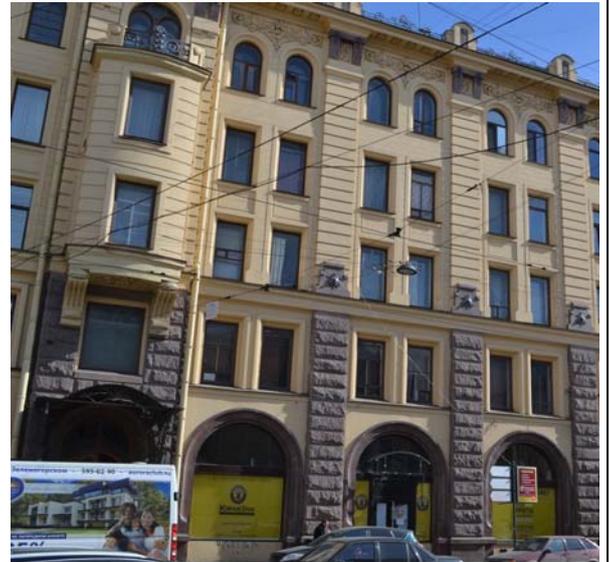
исторические оконные и дверные (балконные) проемы – местоположение, конфигурация (прямоугольные, с лучковым завершением (в уровне 2-го этажа, над дверным проемом в угловой части), с полуциркульным завершением, в том числе витринные в уровне 1-го этажа), габариты, оформление (профилированные архивольты полированного красного гранита – в уровне 1-го этажа, плоские наличники); историческое заполнение оконных проемов* – материал, характер расстекловки (сплошное стекло, без рисунка; балконные дверные проемы с заполнением по типу венецианского окна), цвет;

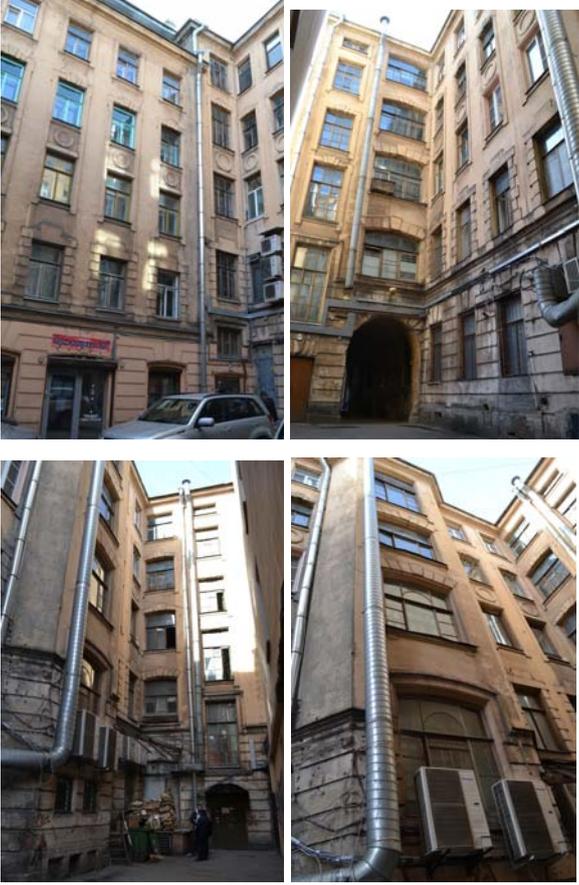
<p>исторические оконные проемы – местоположение, конфигурация, габариты (габариты ширины и высоты – для оконных проемов в уровне 1-го этажа), рисунок расстекловки оконных заполнений лестничных клеток;</p> <p>оформление оконных проемов – рустованные наличники, профилированные наличники, веерные перемычки, рельефные вставки в форме окружностей под окнами, веерный руст, замковые камни с алмазной гранью.</p> <p>профилированные карнизы, в том числе венчающий.</p>

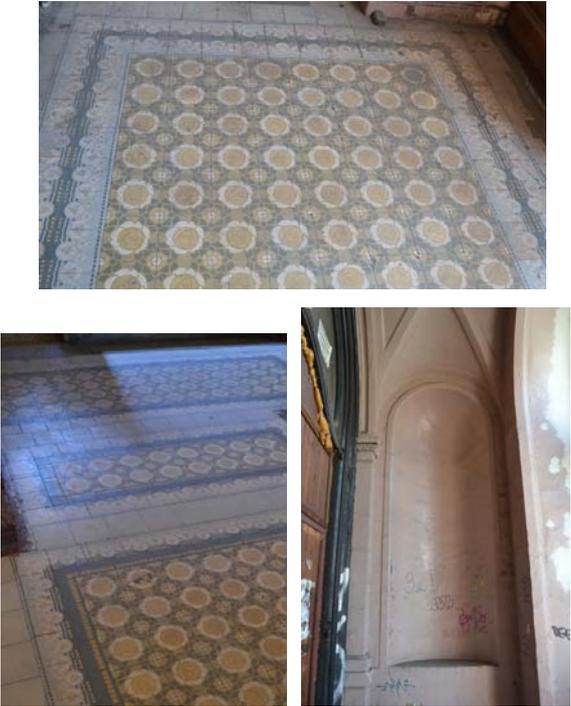
5	<p>Декоративно-художественное оформление интерьеров, предметы декоративно-прикладного искусства:</p>	<p>Оформление пола тамбуров, вестибюлей и площадок парадных лестниц, – выложен полихромной расписной метлахской плиткой с орнаментом в стиле модерн (мотив розы) с бордюром по периметру (цвета – желтый, голубой, белый);</p> <p>оформление тамбуров: стены оформлены полуциркульными нишами;</p>

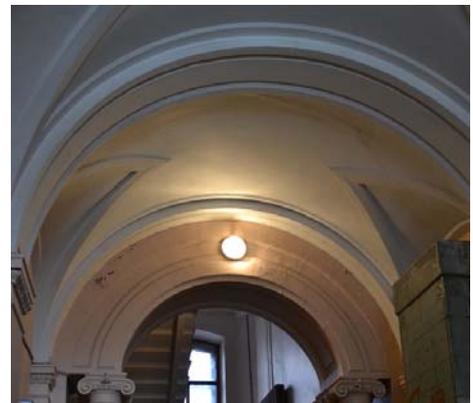
оформление потолков тамбуров и вестибюлей – ребра сводов оформлены профилированными рамами, оформление софитов арочных проемов (подпружных арок свода) – филенки;

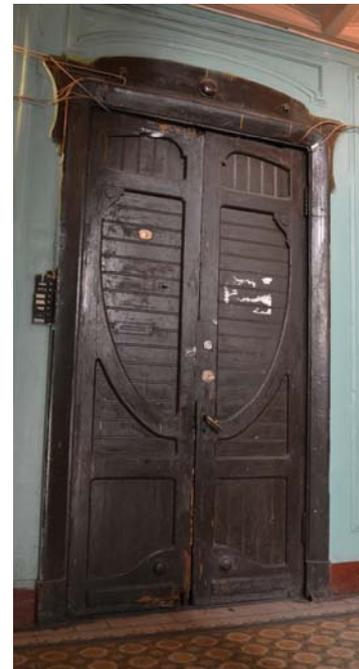
историческое заполнение дверных проемов лестничных клеток – конфигурация, габариты, материал (дерево), оформление (фигурные наличники в стиле модерн, полотна дверей сложного рисунка);

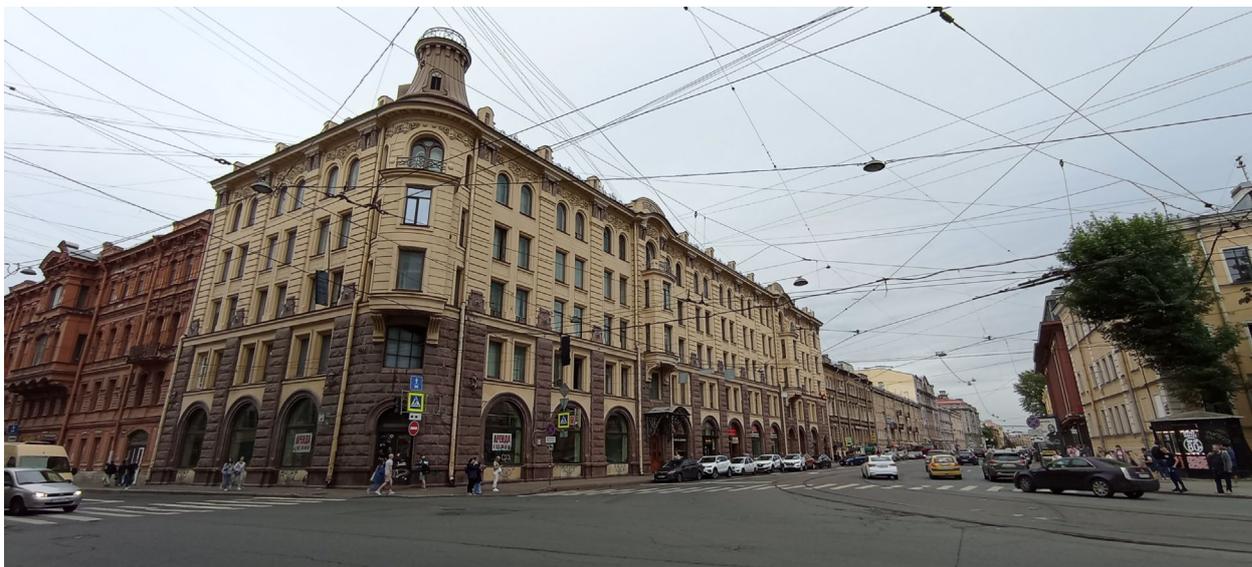
Фото 25. Выявленный объект культурного наследия «Дом М.А. Стенбок-Фермор». Вид на здание с перекрестка ул. Звенигородская и Загородный пр.

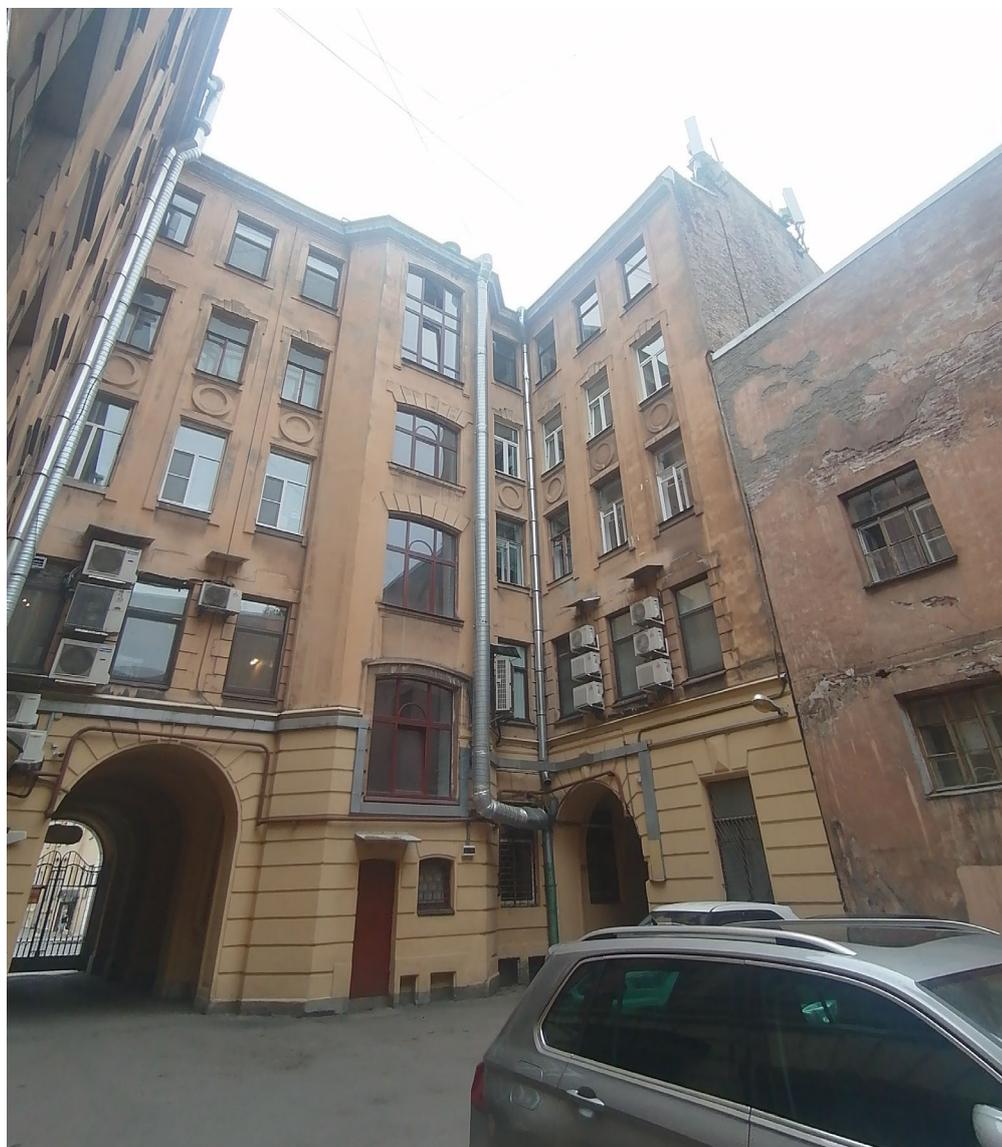
Фото 26. Выявленный объект культурного наследия «Дом М.А. Стенбок-Фермор». Дворовые фасады.
