Акт

по результатам государственной историко-культурной экспертизы проектной документации на проведение работ по сохранению выявленного объекта культурного наследия «Дом М.Т. Стрелина», расположенного по адресу: Санкт-Петербург, Петроградский р-он, ул. Ленина, д. 25, лит. А – «Выявленный объект культурного наследия «Дом М.Т. Стрелина» по адресу: Санкт-Петербург, ул. Ленина, д. 25, лит. А. Проект приспособления для современного использования объекта культурного наследия. Проект перепланировки квартиры № 5», шифр № 5/03.22, разработанной Обществом с ограниченной ответственностью «Архитектурно-реставрационная мастерская “Вега”» в 2022 г., с целью определения соответствия проектной документации требованиям законодательства Российской Федерации в области государственной охраны объектов культурного наследия.

**Санкт-Петербург
2023г.**

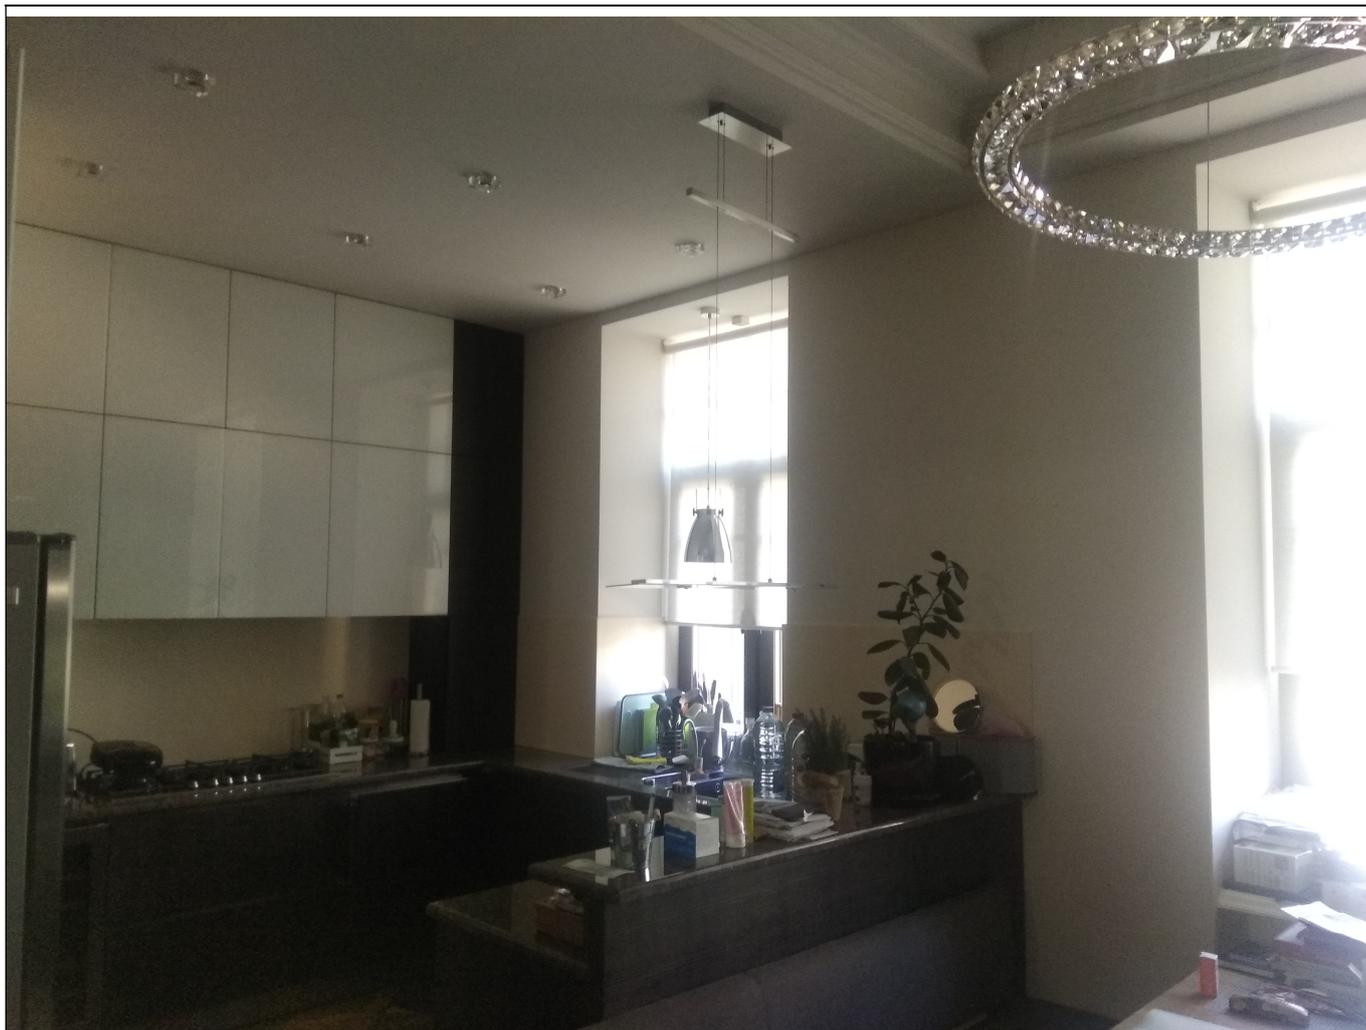
18. Квартира № 5. Вид из зоны холла (пом. 3: 11,0 м²) на зону кухни (пом. 4: 8,1 м²).*

* В настоящий момент холл и кухня это единое помещение с двумя условными зонами. Проектом предусмотрена установка смежной складчатой перегородки для устройства двух помещений.

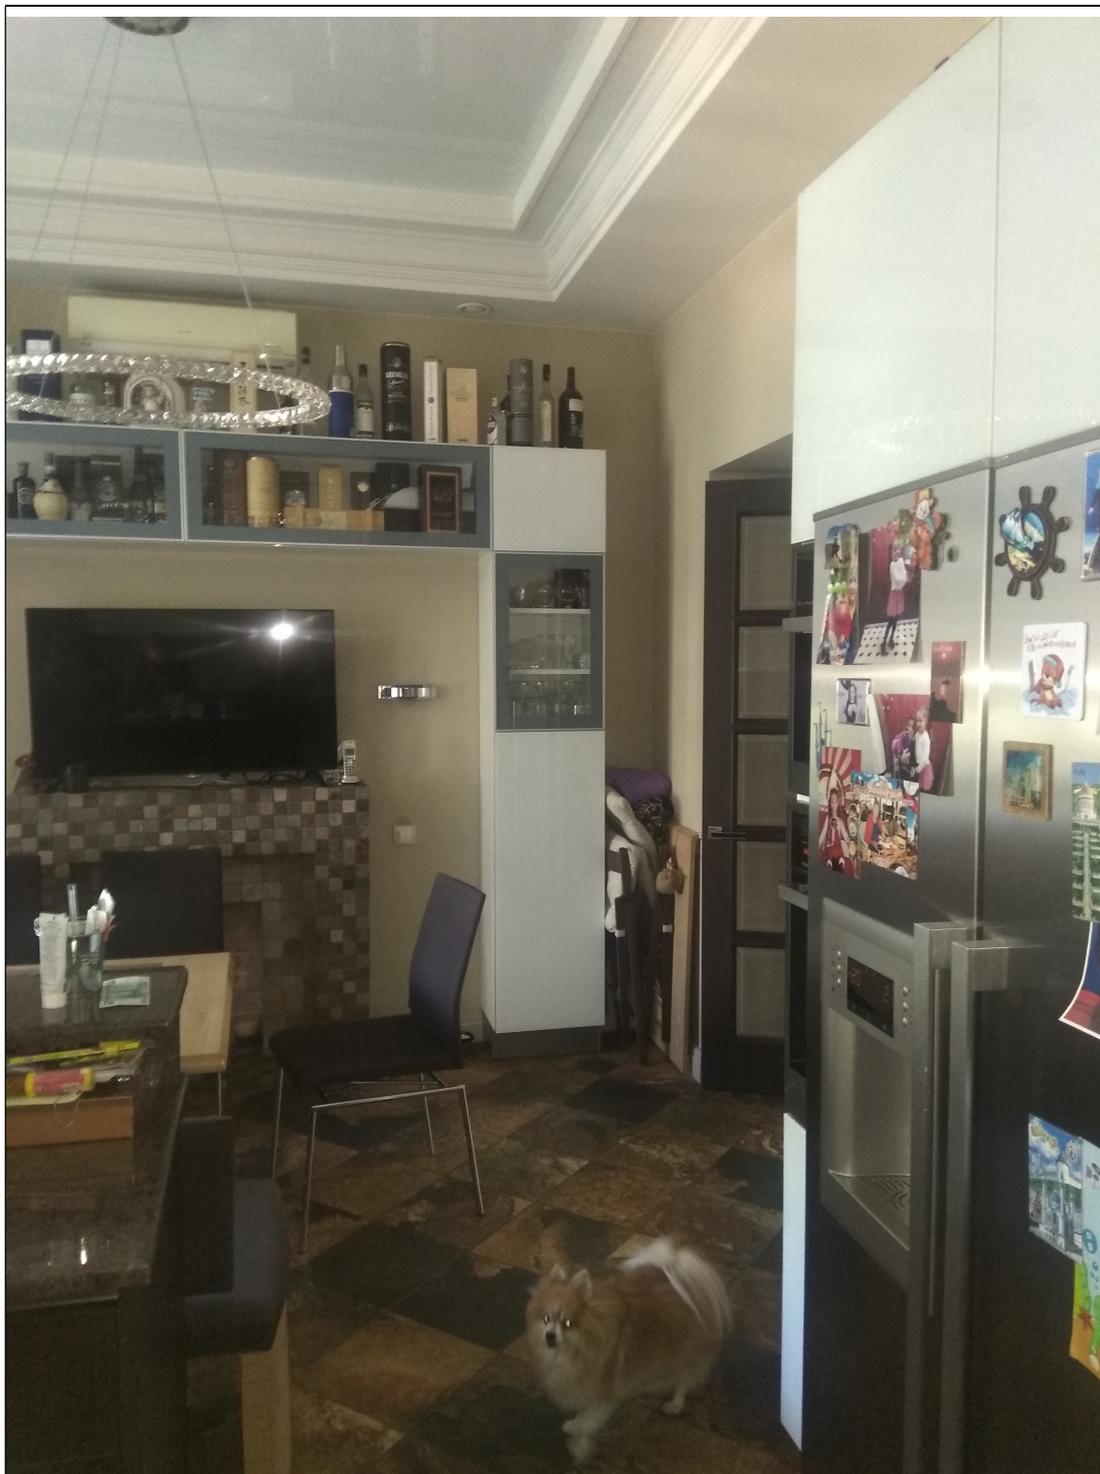
19. Квартира № 5. Вид из зоны кухни (пом. 4: 8,1 м²) на зону холла (пом. 3: 11,0 м²).*

* В настоящий момент кухня и холл это единое помещение с двумя условными зонами. Проектом предусмотрена установка смежной складчатой перегородки для устройства двух помещений.

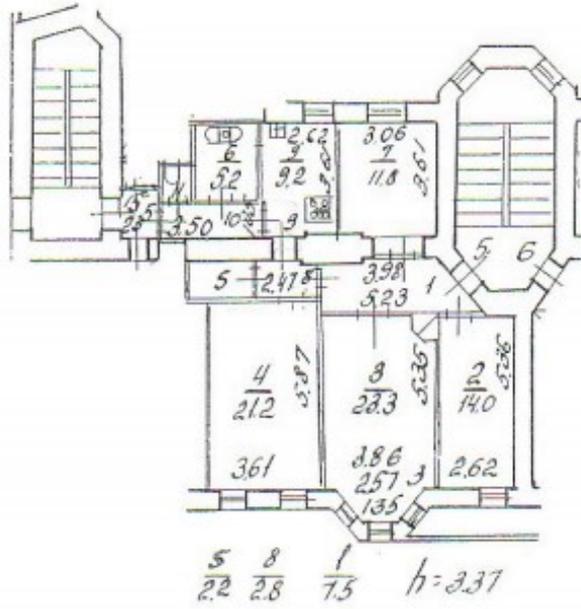
План 3 этажа

Фирма ГУП «ГВИОНЪ» ПМБ Петроградского района		Изм. № 109/ 8-10
По состоянию на 1991г		Масштаб 1:200
20.07.06	АН Козебаев	
Контроль	Халево НН

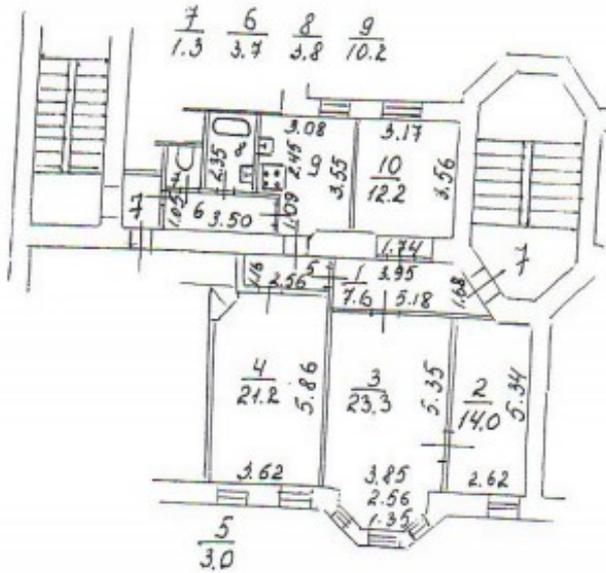
План 4 этажа

Филиал ГУП «ГУИОН» ПИБ Петроградского района		Изм. № <u>109</u> <u>8-10</u>
Лист №	<i>По состоянию на 2004г</i>	Масштаб <u>1:200</u>
Дата <u>20.02.06</u>	Инженер, архитектор <u>АН Козодаев</u>	Проверил <u>[Signature]</u>
Инженер, архитектор		
Копировал	<u>Халыко НН</u>	<u>[Signature]</u>
