Акт

по результатам государственной историко-культурной экспертизы проектной документации на проведение работ по сохранению объекта культурного наследия федерального значения «Главное здание (концертный зал с учебными флигелями)» в составе объекта культурного наследия федерального значения «Капелла Придворная певческая» по адресу: город Санкт-Петербург, Мойки р. наб., 20: «Проведение работ по сохранению объекта культурного наследия федерального значения «Главное здание (концертный зал с учебными флигелями)» (в составе объекта культурного наследия федерального значения «Капелла Придворная певческая»). Реставрация и ремонт 4-х ваз на кровле лицевого фасада здания по адресу: г. Санкт-Петербург, наб. р. Мойки, д. 20», шифр: 81/2022,
разработанной ООО «М.Г. Прайват Реконстракшн» в 2022 году

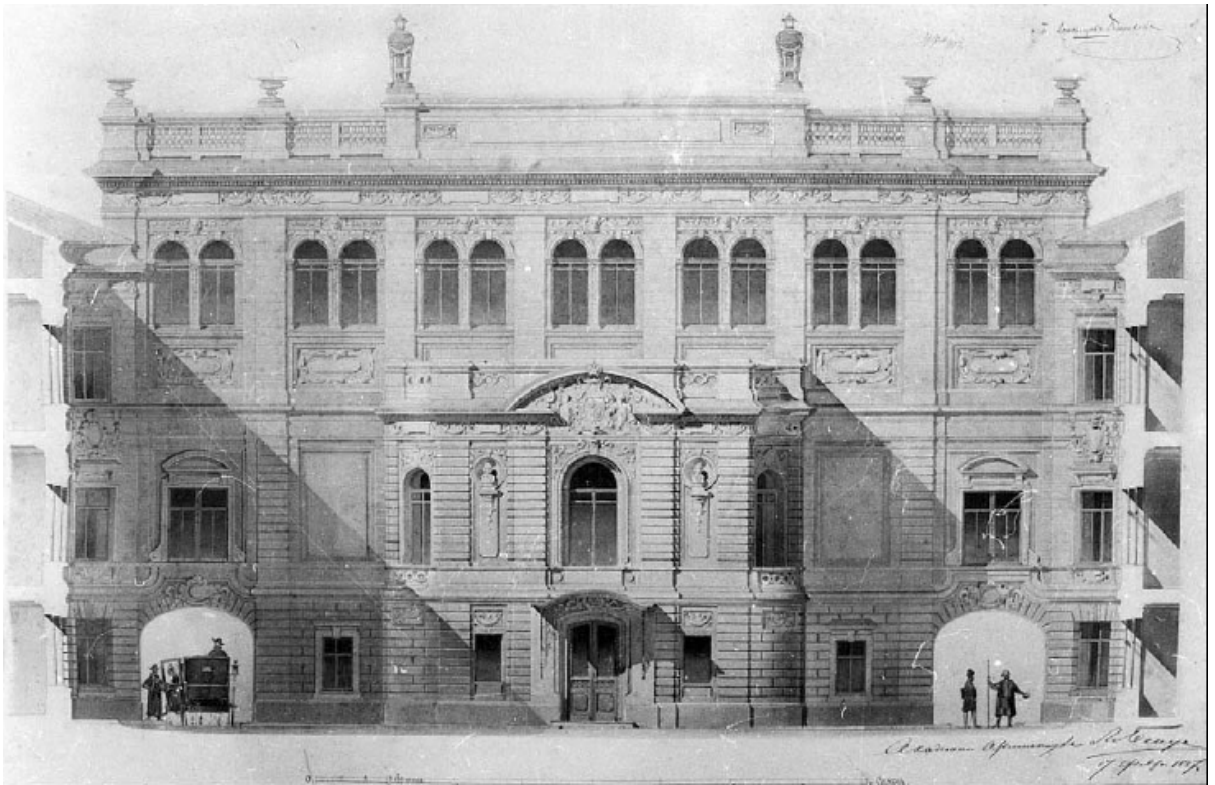
19. Главный фасад по реке Мойке, подписанный арх. Л.Бенуа 17 февраля 1887 г. НИМ РАХ инв. №А-7773

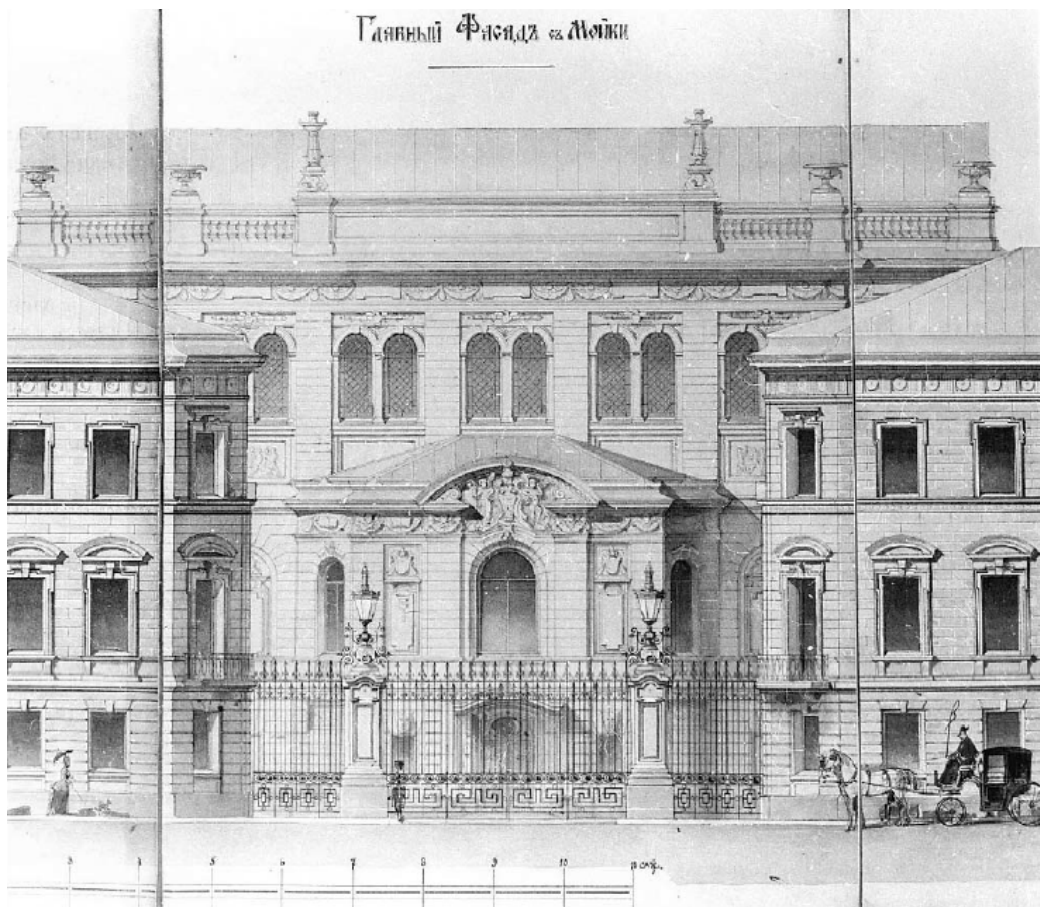
20. Главный фасад по реке Мойке, подписанный арх. Л.Бенуа 9 июня 1888 г. НИМ РАХ инв. №А-7774

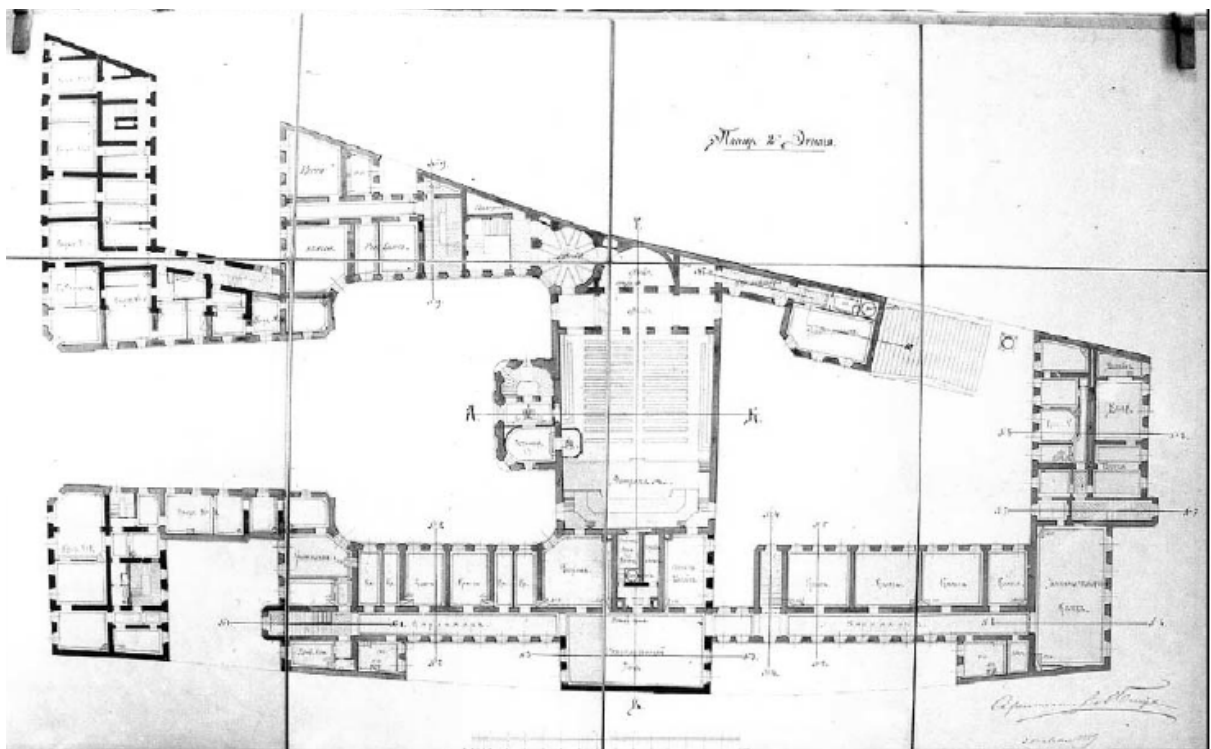
22. Чертеж 2-го этажа проекта перестройки Капеллы. 20 мая 1889 г. НИМ
РАХ инв. №А-7776

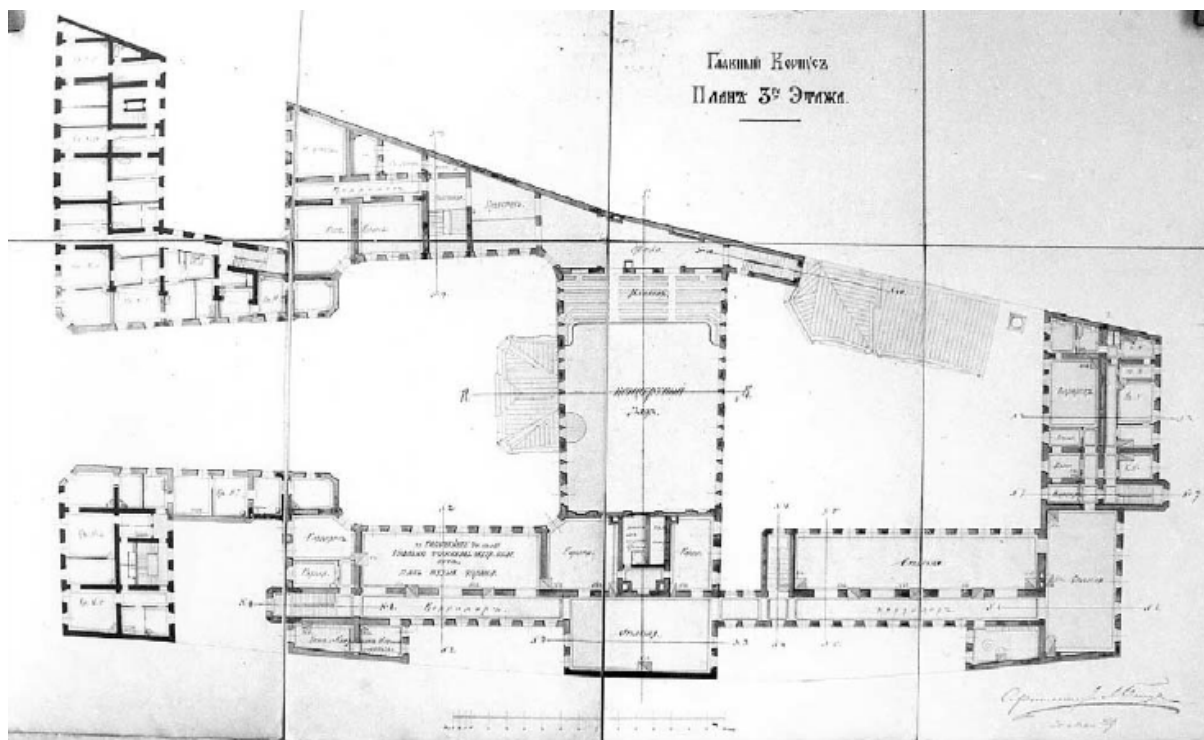
23. Чертеж 3-го этажа проекта перестройки Капеллы. 20 мая 1889 г. НИМ РАХ инв. №А-7777

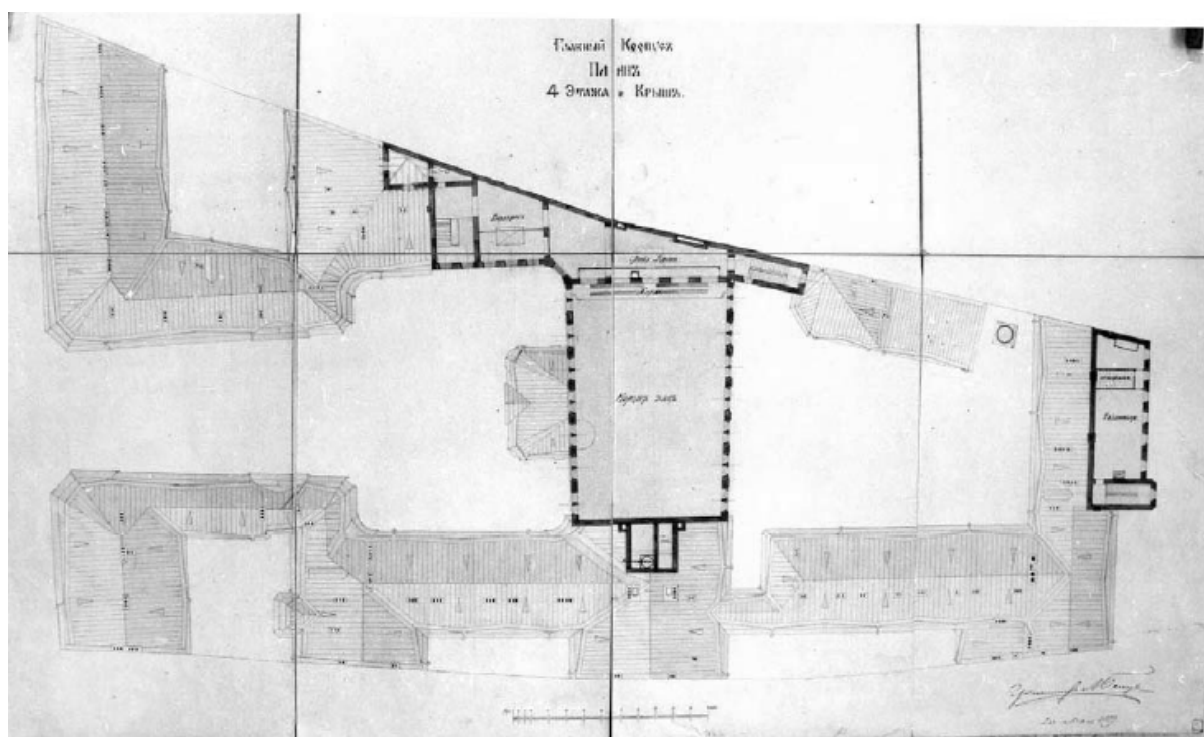
24. Чертеж 4-го этажа проекта перестройки Капеллы. 20 мая 1889 г. НИМ РАХ инв. №А-7778

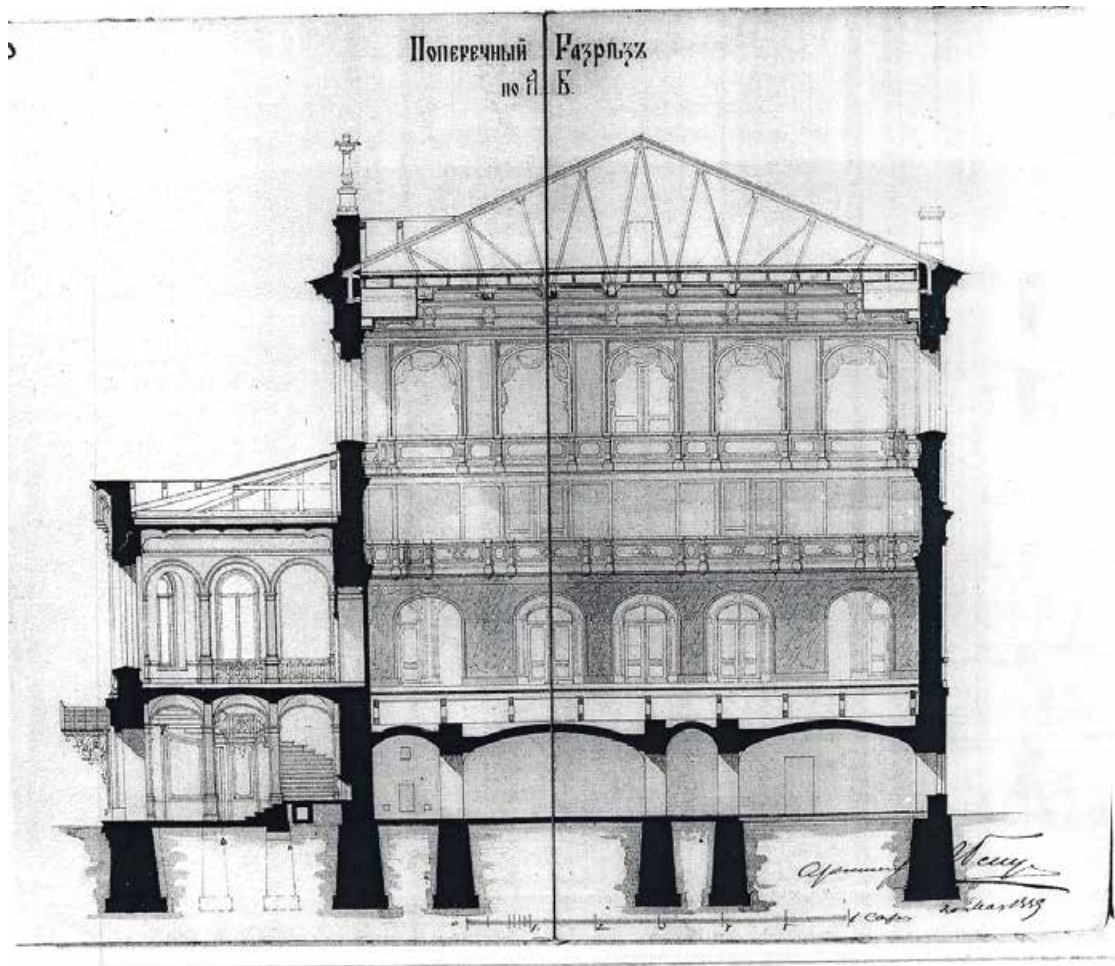
25. Поперечный разрез. НИМ РАХ инв. №А-7779

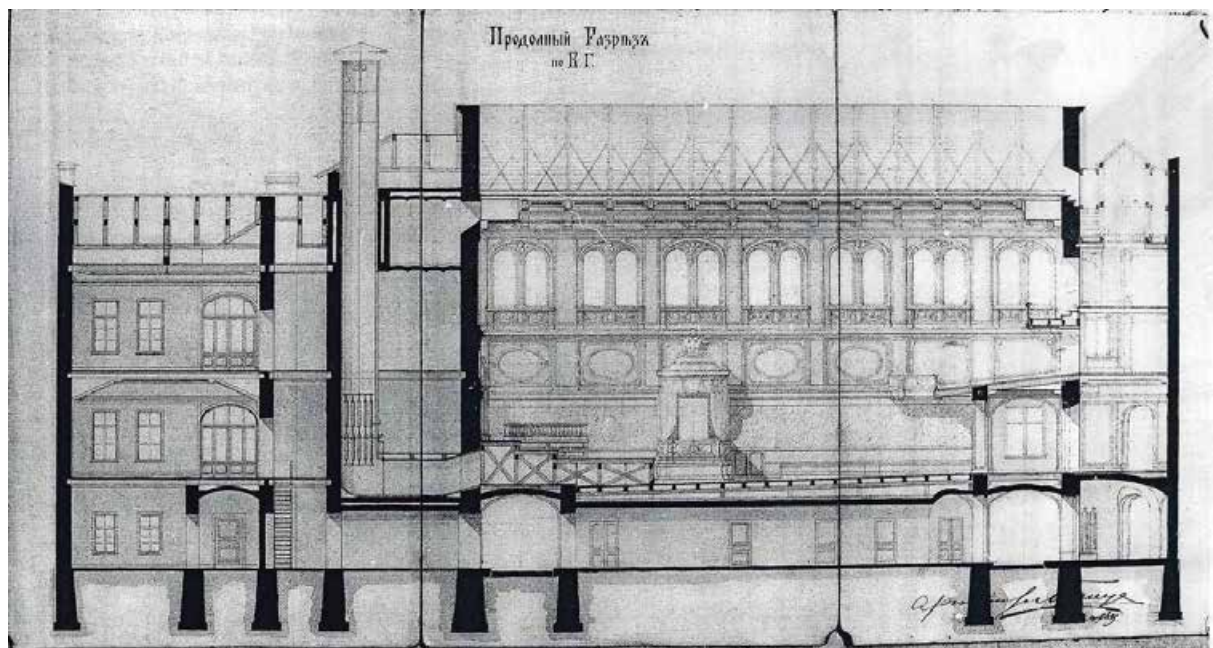
26. Продольный разрез. НИМ РАХ инв. №А-7780

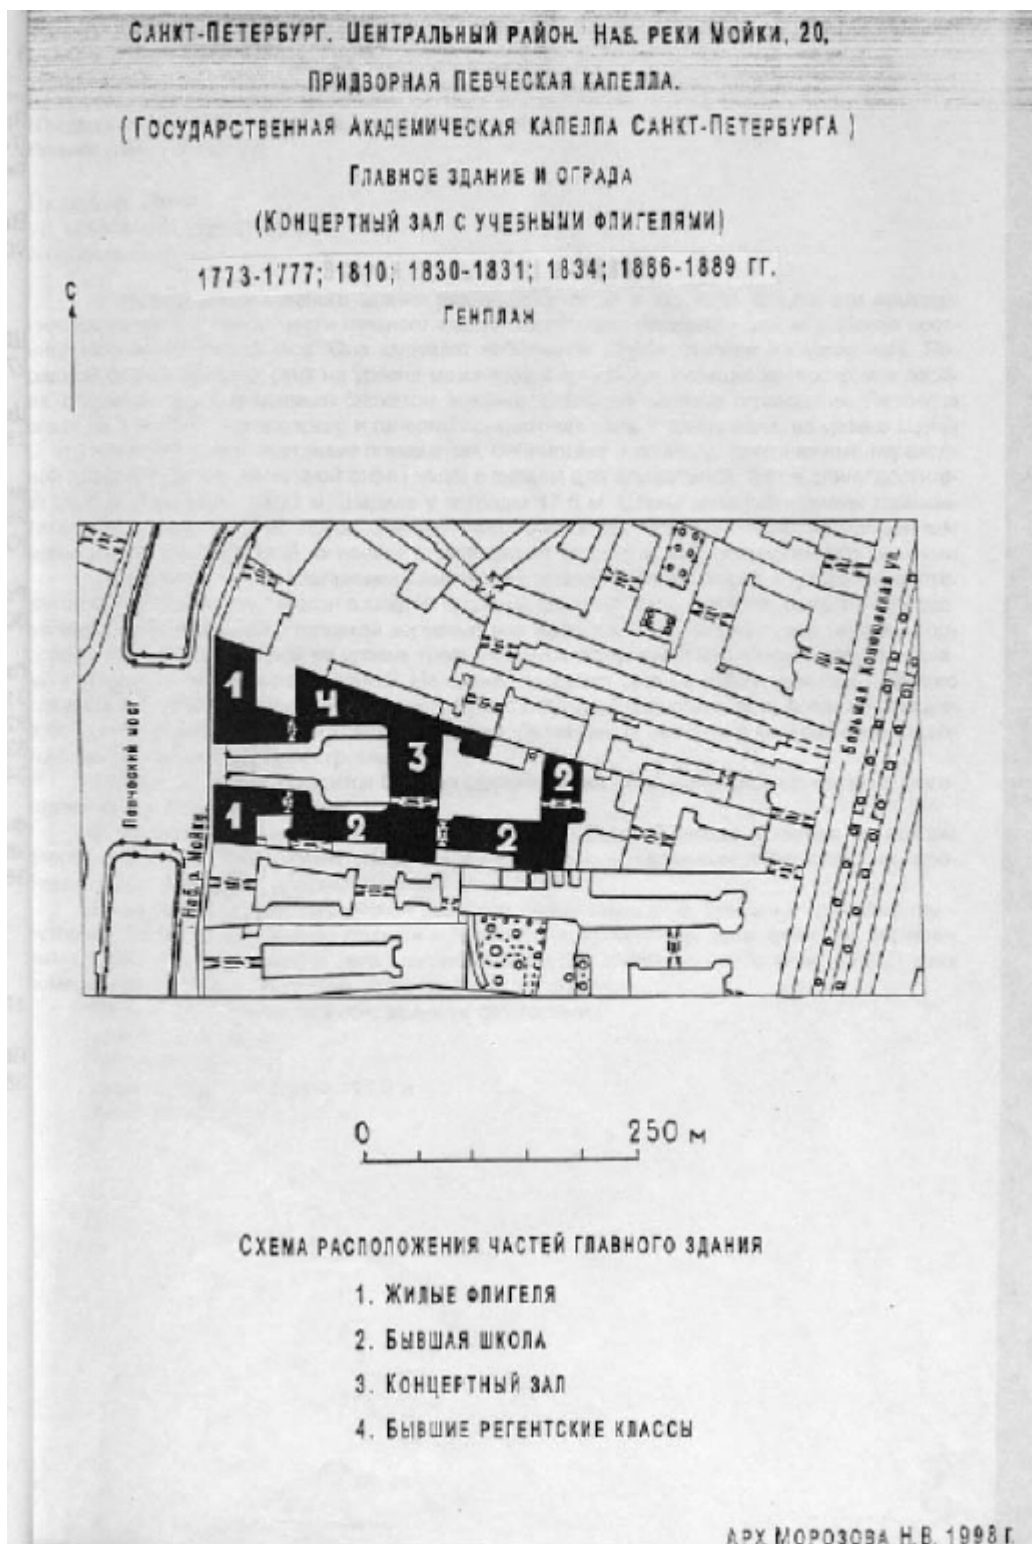
36. Генеральный план капеллы, 1998. Архив КГИОП инв. №887П

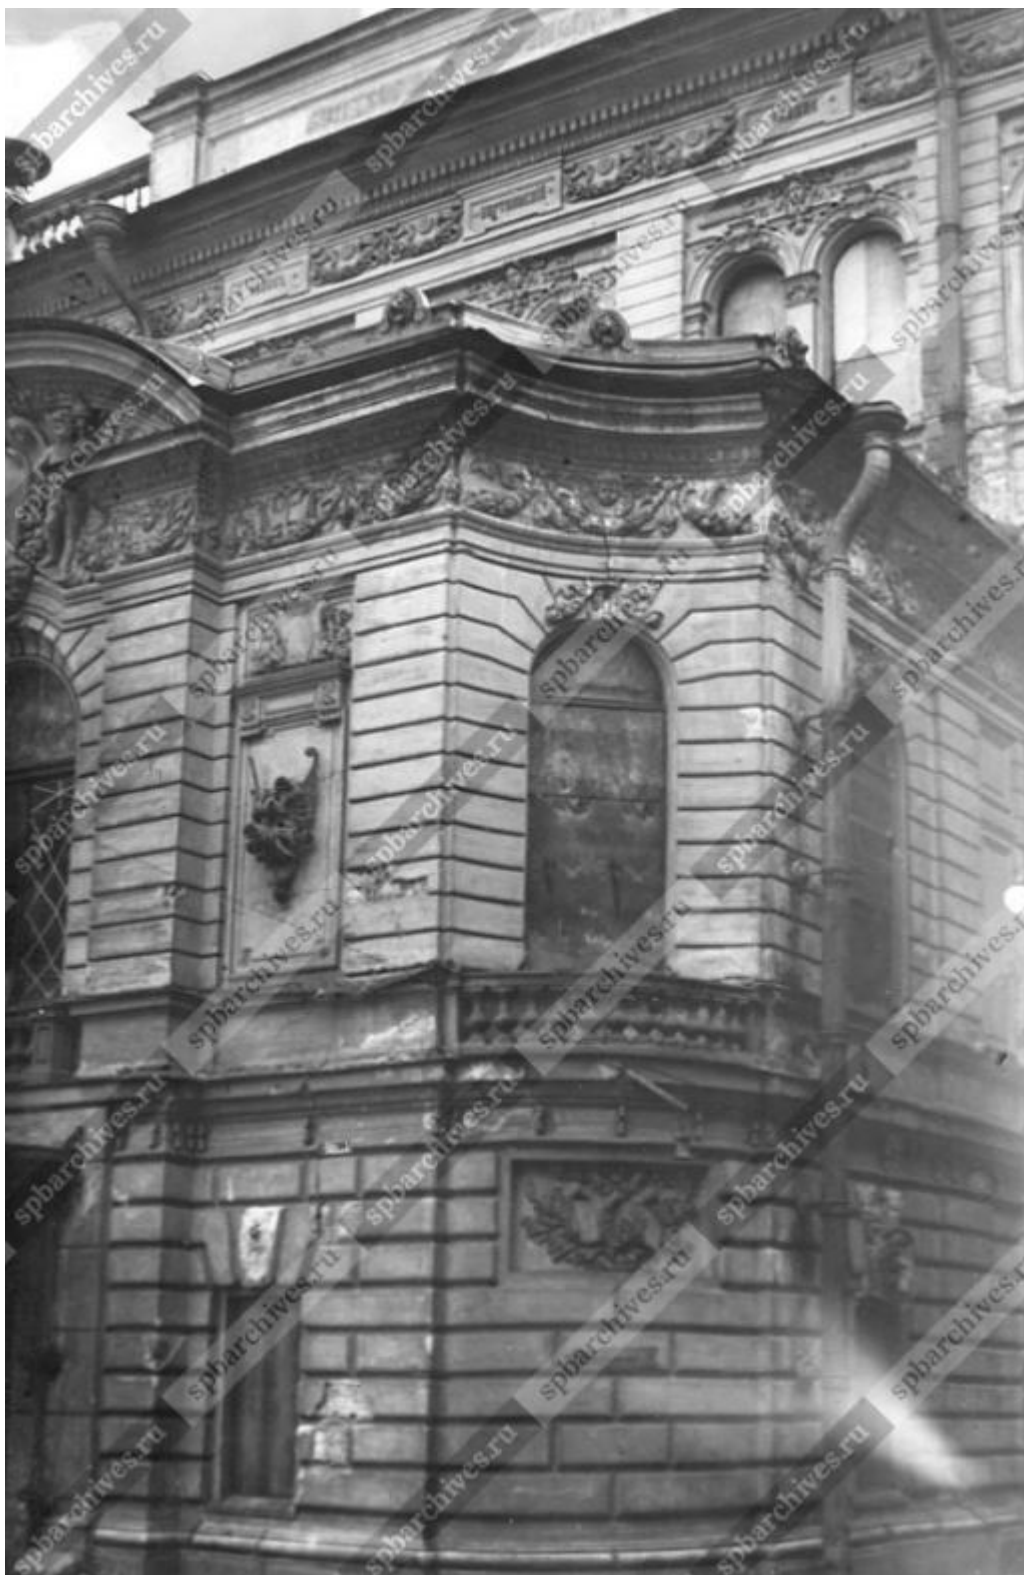
43. Часть главного фасада здания Государственной академической капеллы, пострадавшего от артиллерийского обстрела, 1943 г. – ЦГАКФФД СПб – Фотодокумент Вр 503

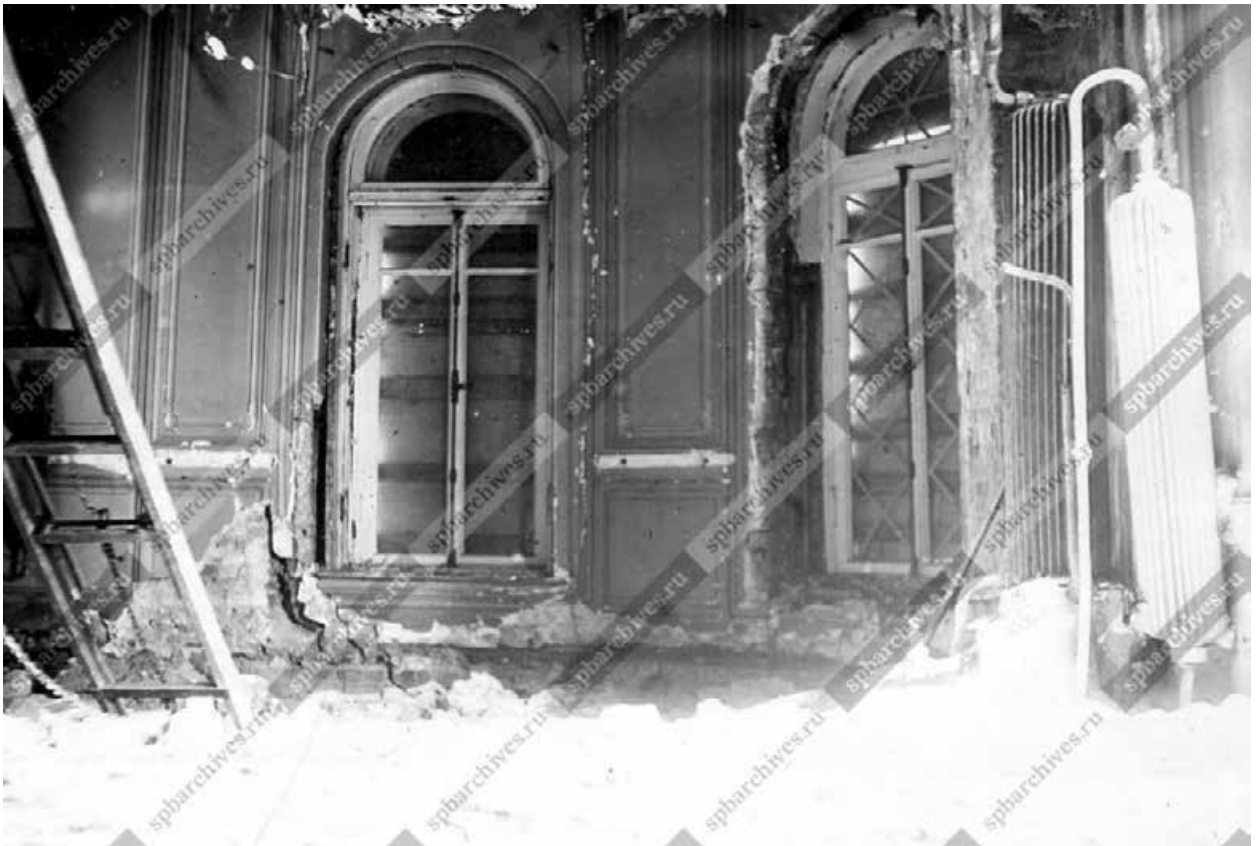
Во время блокады Ленинграда здание капеллы сильно пострадало от бомбёжек. На фотографиях 1943 года зафиксированы разрушения, вызванные прямым попаданием артиллерийского снаряда в вестибюль Капеллы. Также был разрушен царский павильон.

44. Разрушения, вызванные прямым попаданием артиллерийского снаряда в вестибюль здания Государственной академической капеллы, 1943 г. – ЦГАКФФД СПб – Фотодокумент Вр 504

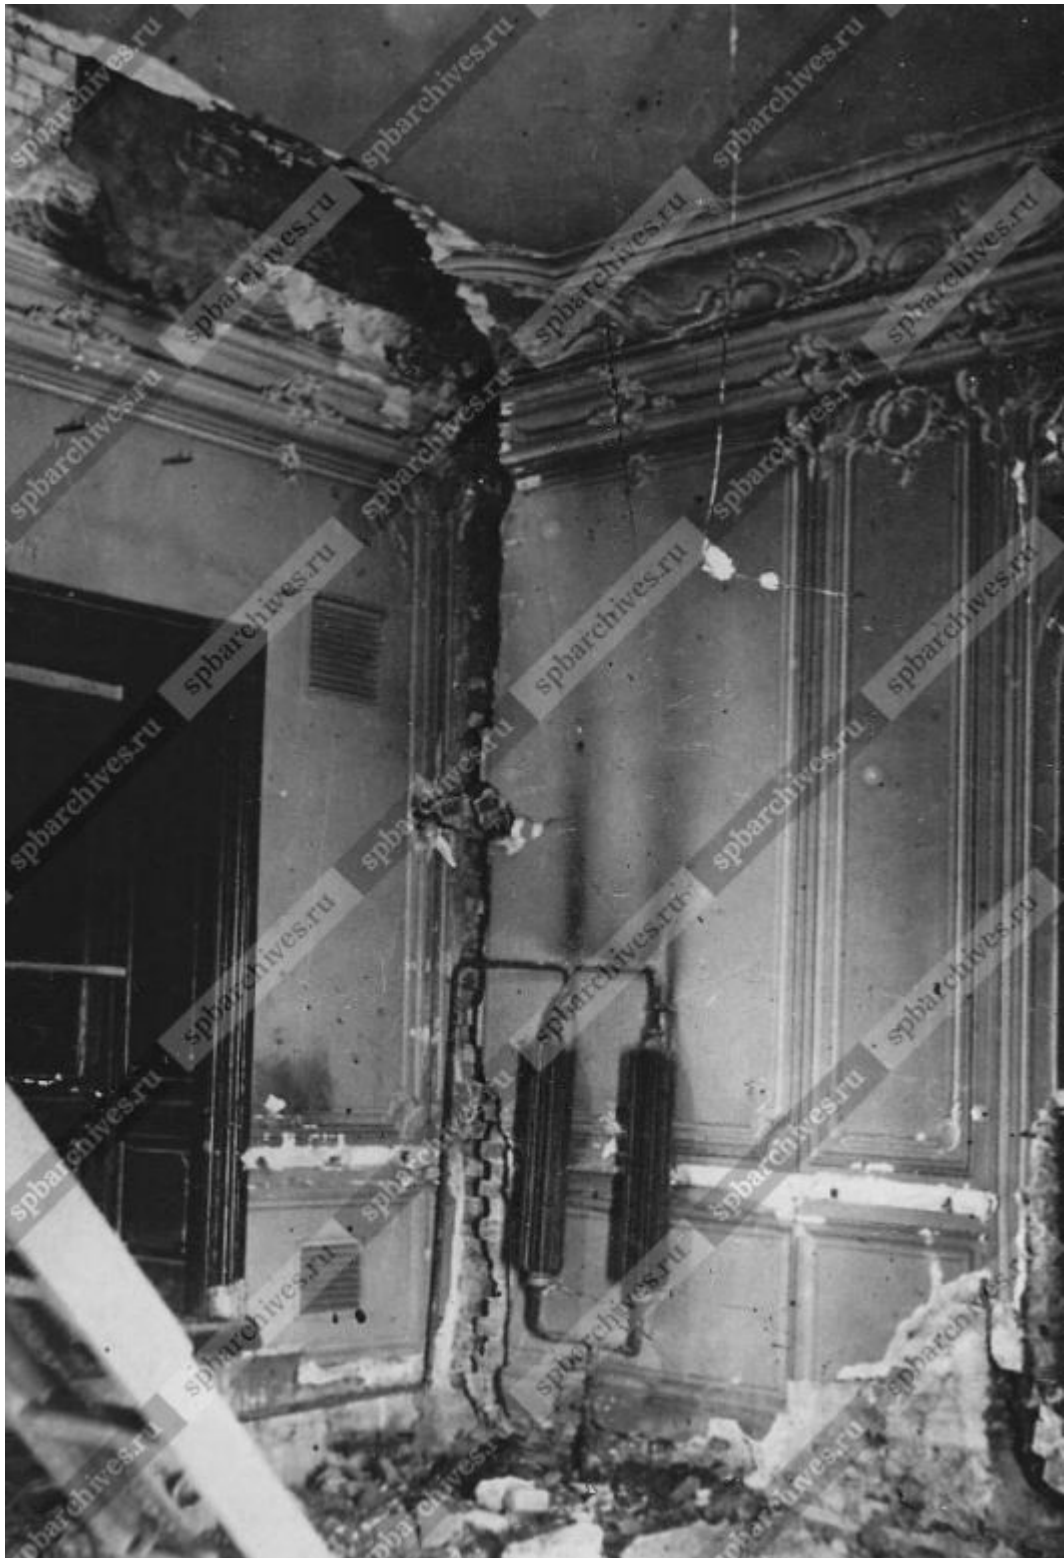
45. Разрушения, вызванные прямым попаданием артиллерийского снаряда в вестибюль здания Государственной академической капеллы, 1943 г. – ЦГАКФД СПб – Фотодокумент Гр 81706

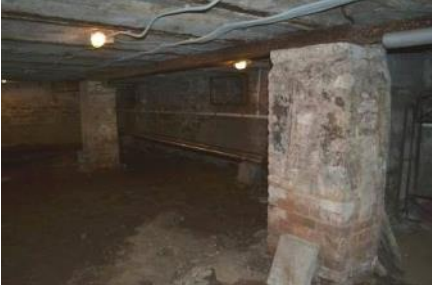
3.	Конструктивная система здания:	<p>Наружные и внутренние кирпичные капитальные стены;</p> <p>междуэтажные перекрытия - местоположение;</p>

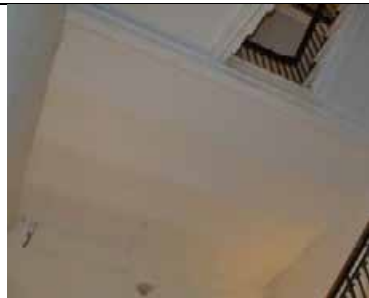
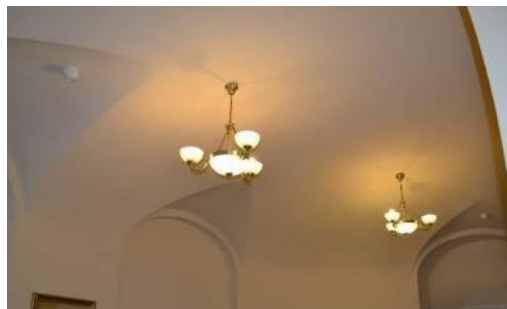
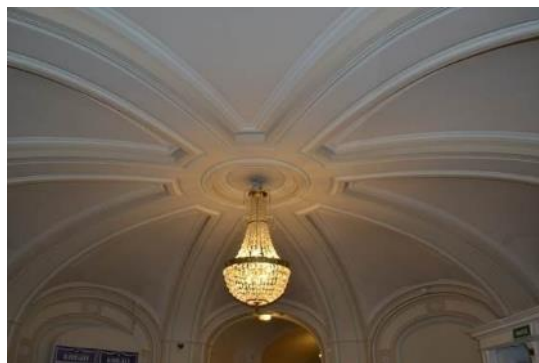
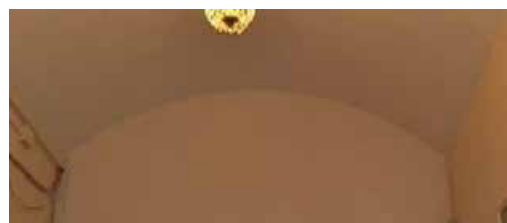
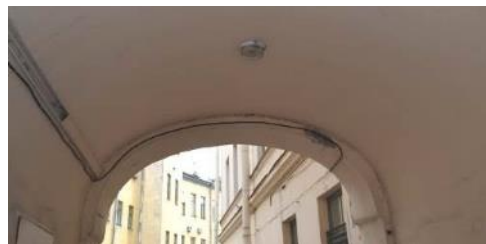
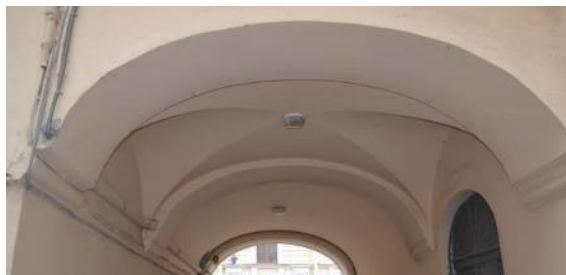
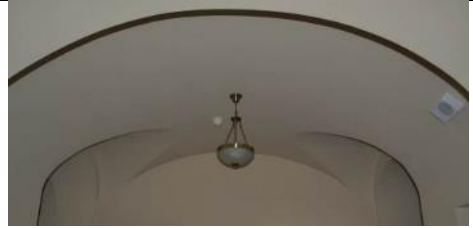
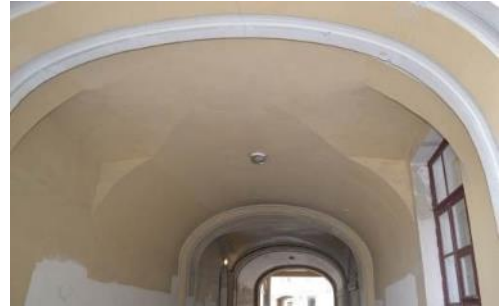
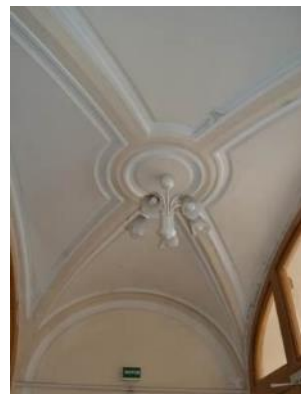
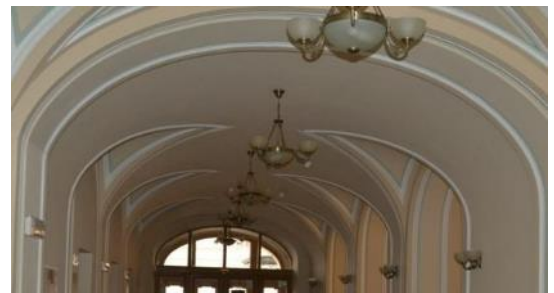
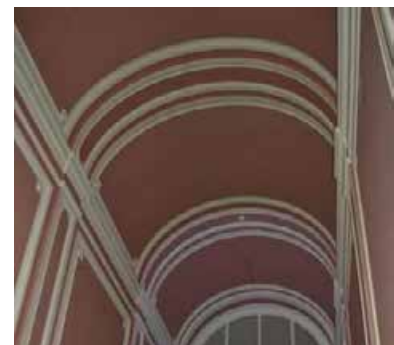
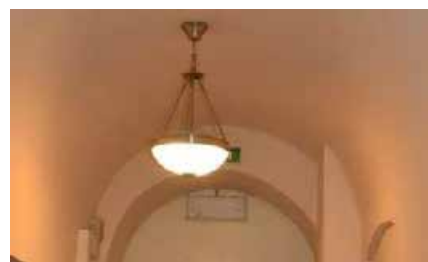
своды, в том числе:

сомкнутые с распалубками;

коробовые, в том числе с распалубками и на подпружных арках;

цилиндрические;

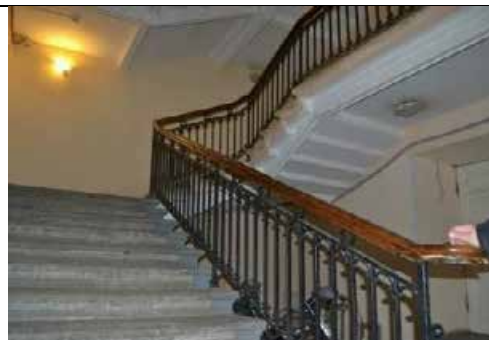
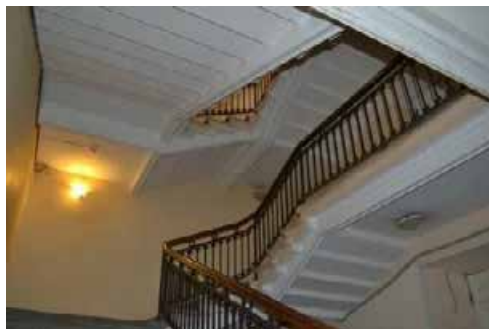
трехмаршевая лестница (6 ЛК) с маршами на косоурах, с известняковыми ступенями, с межэтажными площадками, облицованными лещадной плитой (1-2 этажи) и мраморной крошкой с бордюром из двух полос черного цвета (3 этаж и межэтажная площадка), с металлическим кованым ограждением из вертикальных столбиков квадратного сечения на профилированных базах, поддерживающих вставки в виде узких вертикальных стержней с поясами воллютообразных завитков по верхнему и нижнему краю и с фризом из концентрических кругов, с деревянными профилированными поручнями;

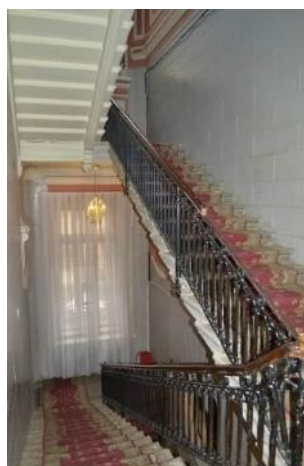
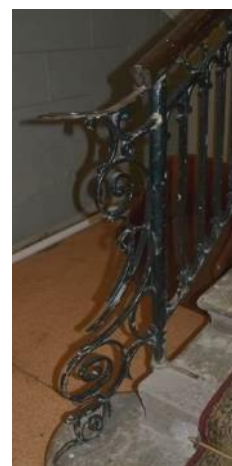
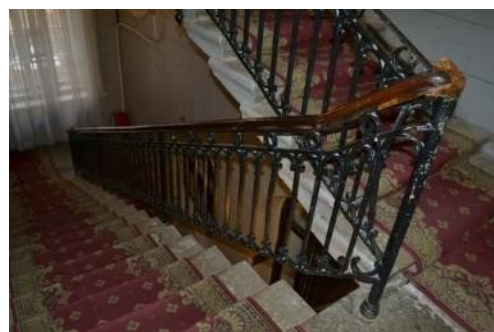
двухмаршевая лестница (7 ЛК) с маршами по косоурам, известняковыми ступенями с латунными ковродержателями, с межэтажными площадками, облицованными мраморной крошкой с бордюром из одной и двух полос черного цвета, с металлическим ограждением из вертикальных колонок круглого сечения на профилированных базах, поддерживающих секции из узких вертикальных стержней с поясами воллютообразных завитков по верхнему и нижнему краю и с фризом из концентрических кругов, с деревянными профилированными поручнями с металлическими ограничителями конусообразной и шарообразной форм;

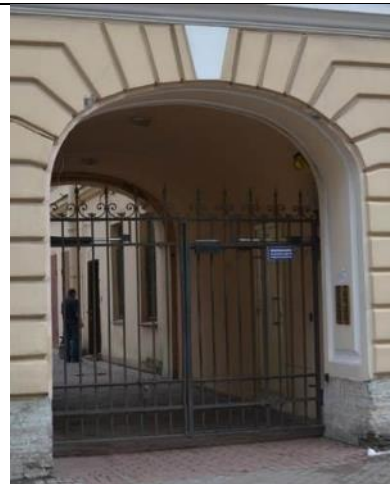
воротные проезды – местоположение (со стороны парадного двора), конфигурация (с коробовым завершением), габариты, оформление (всерный руст, замковый камень, софит проема оформлен вытянутой по дуге филенкой в профилированной раме);

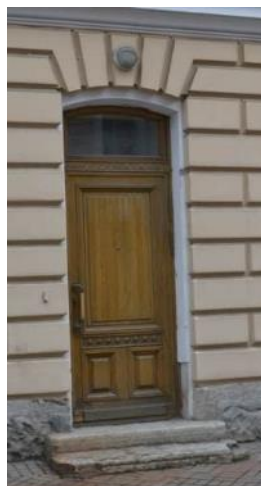
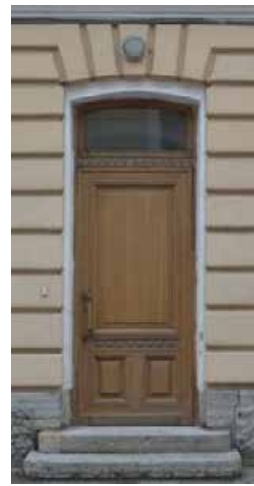
исторические дверные проемы с двумя известняковыми ступенями перед входом – местоположение (со стороны парадного двора), конфигурация (с лучковым завершением), габариты, оформление (всерный руст, гладкие наличники);

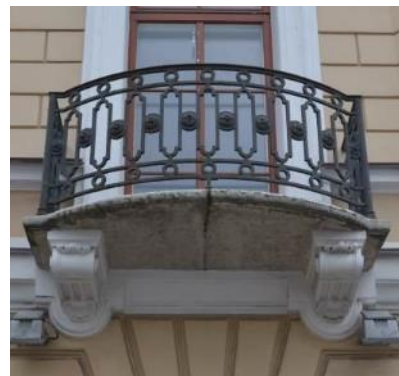
два балкона - на орнаментированных кронштейнах, с ограждениями кованого железа, геометрического рисунка с поясом розеток в центре – местоположение, конфигурация, габариты;

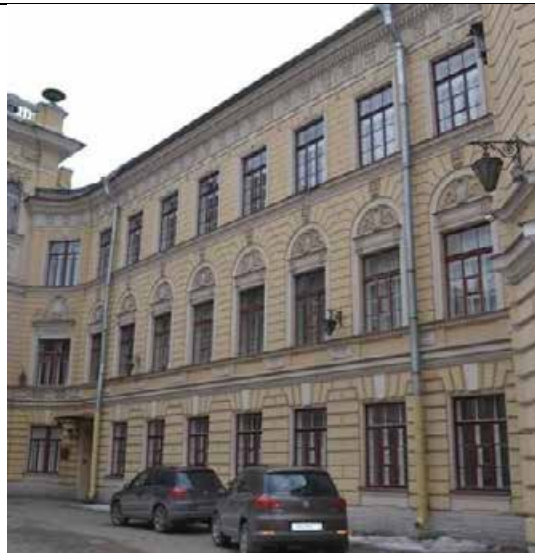
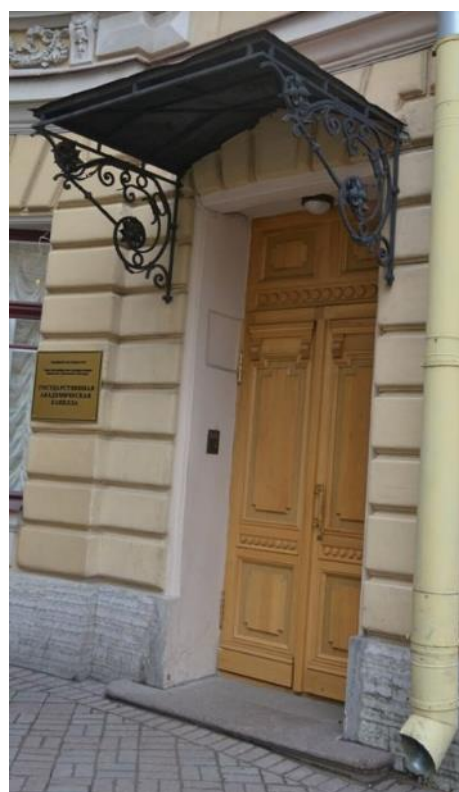
исторический дверной проем южного бокового крыла – местоположение, конфигурация (прямоугольный), габариты, оформление (прямоугольная ниша, веерный руст, гранитная ступень с закругленными углами – перед входом);

историческое заполнение дверного проема – конфигурация и конструкция (двустворчатое, глухое с прямоугольной фрамугой), материал (дерево), оформление (каждая сворка – на две фигурейные филенки в профилированных рамах, между которыми горизонтальные вставки с резным поясом из гладких розеток, в завершении створок – профилированные полочки на стилизованных кронштейнах; над створками – резной фриз с поясом гладких розеток, фрамуга оформлена двумя фигурейными филенками в профилированных рамах);

металлический козырек над дверным проемом – местоположение, конфигурация, габариты, материал (металл, ковка), оформление (на двух ажурных кронштейнах растительного орнамента с подзором геометрического рисунка);

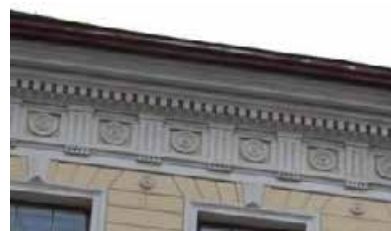
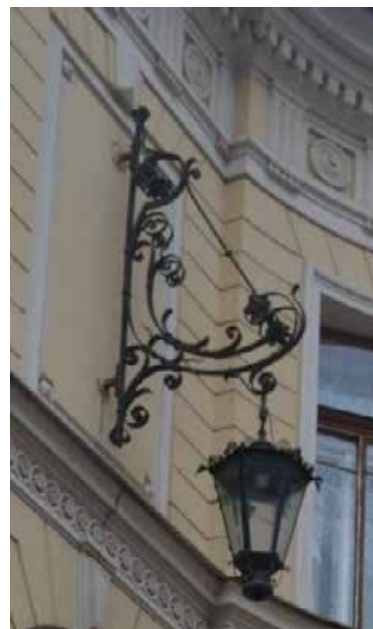
два металлических кованых фонаря в юго-западной и северо-западной угловых частях боковых крыльев Главного корпуса – местоположение, конфигурация, материал, габариты, оформление (на вертикальных стержнях с ажурными кронштейнами растительного орнамента с волютообразными и волнистыми завитками, на одном из которых подвесы в виде шестигранных фонарей);

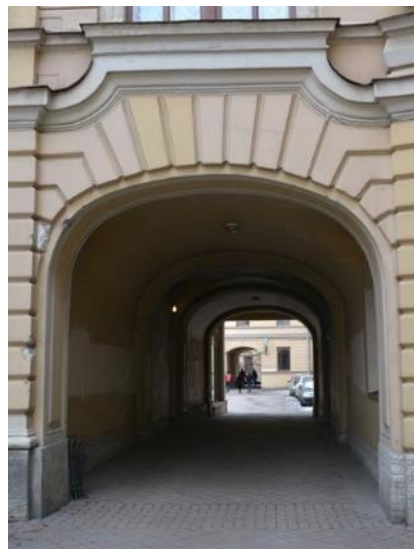
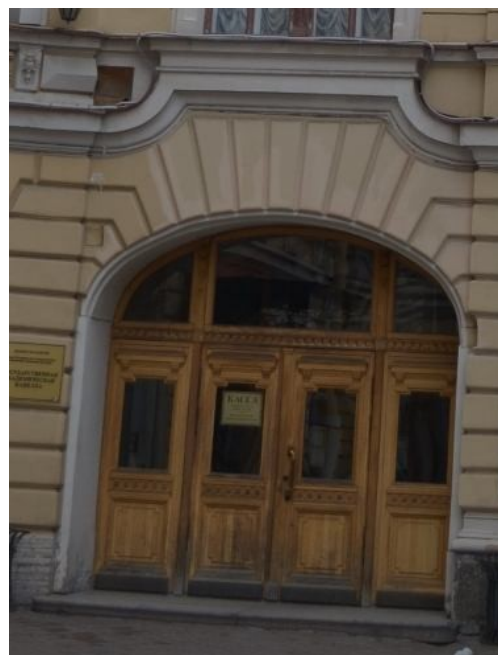
исторический дверной проем – местоположение, конфигурация (с коробовым завершением), габариты, оформление (всерный руст, с лепным фигурным профилированным завершением, соединенным с подоконной доской оконного проема верхнего уровня и междуэтажным профилированным карнизом в уровне 1-2-го этажей);

историческое заполнение дверного проема – конструкция (четырёхстворчатое, полусветлое, с остекленной трехчастной фрамугой с лучковым завершением), материал (дерево), цвет, рисунок остекления, оформление (филенчатое: фигурные филенки - в нижних частях створок, остекленные верхние части в профилированных рамах с фигурным завершением, в центре – горизонтальные вставки с резным поясом из

розеток, в завершении створок – профилированные полочки на стилизованных кронштейнах; над створками – резной фриз с поясом «волны Витрувия»; фрамуга с двумя вертикальными переплетами с резным орнаментом в виде стилизованных консолей);

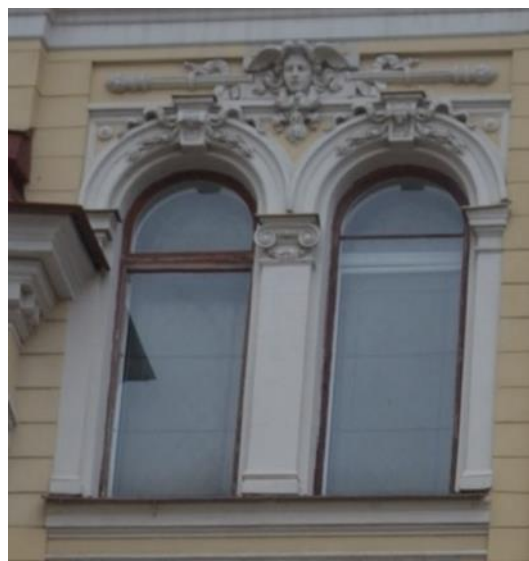
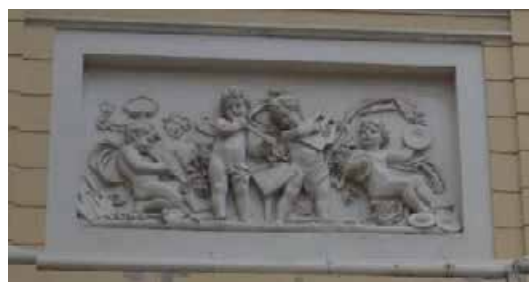
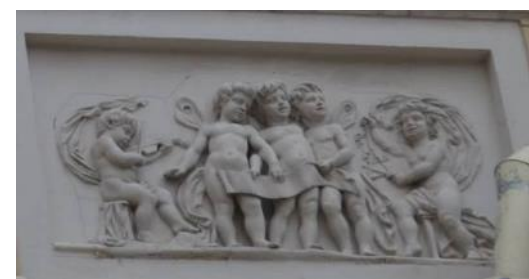
прямоугольные уплощенные ниши с лепными барельефами с изображением поющих и музицирующих амуров – в подоконных пространствах в уровне 3-го этажа (окна верхнего света концертного зала);

профилированные
раскрепованные тяги и
карнизы, в том числе с поясом
иоников и со стилизованным
цоколем 3-го этажа с валиком;

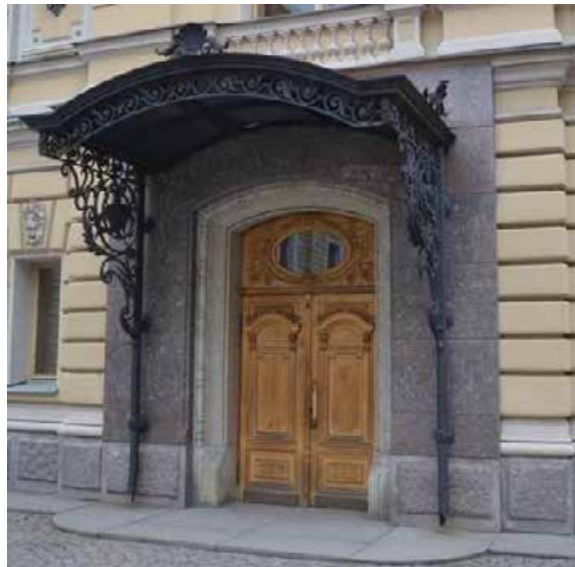
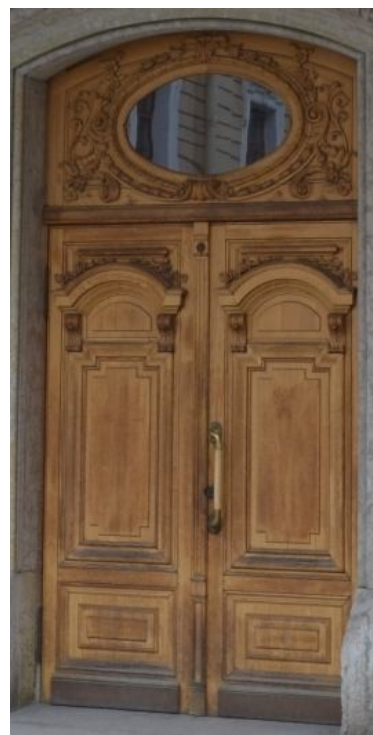
дверной проем – местоположение, конфигурация (с коробовым завершением), габариты; оформление дверного проема – в виде портала из серого с прожилками мрамора, с профилированным краем и поясом орнамента «бусы с катушкой»;

заполнение дверного проема – конструкция (двухстворчатое, глухое, с фрамугой с лучковым завершением и овальным окном в центре), материал (дерево, стекло), цвет, оформление (филенчатое; верхние части створок с фигурейными филёнками с вынутыми углами и профилированными рамами, увенчаны стилизованными фигурными сандриками на кронштейнах с резным растительным орнаментом; над сандриками – резной растительный орнамент и профилированные полочки; нащельник – в виде профилированной лопатки; фрамуга оформлена овальным окном в центре в профилированной орнаментированной раме в обрамлении резного растительного орнамента;

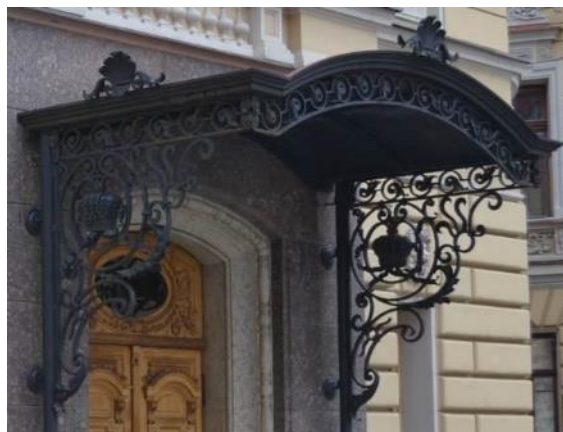
фигурный металлический козырек над дверным проемом - местоположение, конфигурация, габариты, материал (металл, ковка), конструкция и оформление (на двух ажурных кронштейнах с вензелями с изображением императорской короны и растительным орнаментом, с водосборными трубами, с подзором с растительным орнаментом, в завершении – профилированный карниз с антефиксами в виде раковин с растительными завитками (по одному – с каждой стороны));

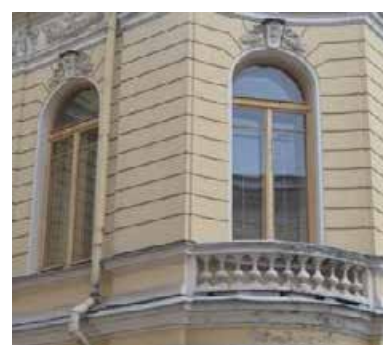
декоративные полукруглые балконы – местоположение (в уровне 2-го этажа, в угловых частях павильона)

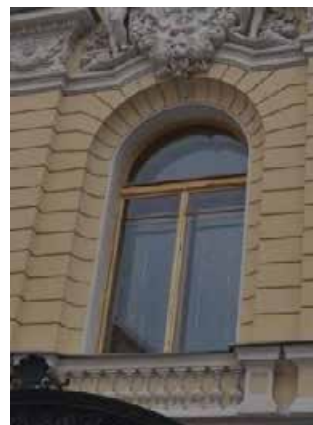
оконные проемы – местоположение, конфигурация (прямоугольные, с полуциркульным завершением), габариты;

оформление оконных проемов – веерный руст с замковыми камнями с львиными маскаронами и орнаментированными кронштейнами с лентами и провисающими гирляндами; полукруглые контрраличники и ложная балюстрада между опорными тумбами – в оформлении оконного проема в центральной оси, в уровне 2-го этажа;

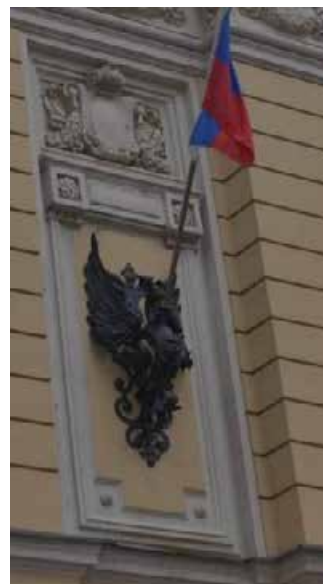
в верхней части – профилированная рама с лепной композицией с

изображением картуша, лент и провисающих гирлянд;
 между верхней и нижней частями – горизонтальная вставка из профилированной полочки на кубических стилизованных кронштейнах с розетками и гуттами, с прямоугольной филенкой между ними;

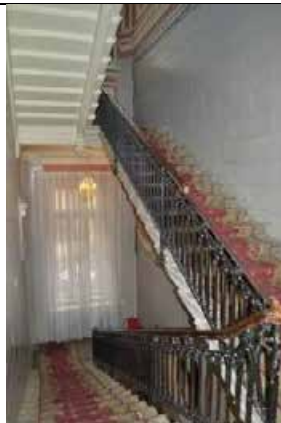
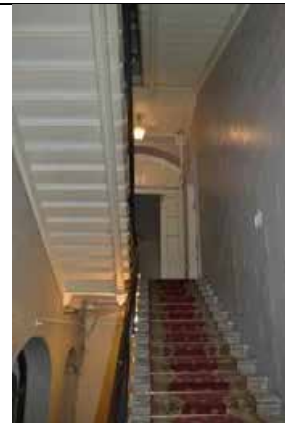
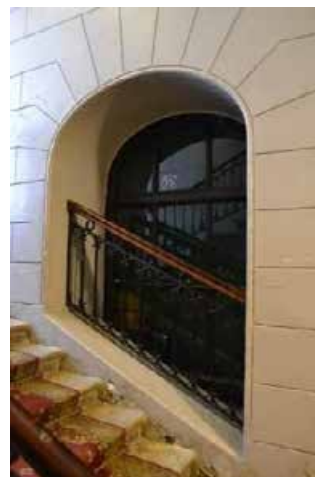
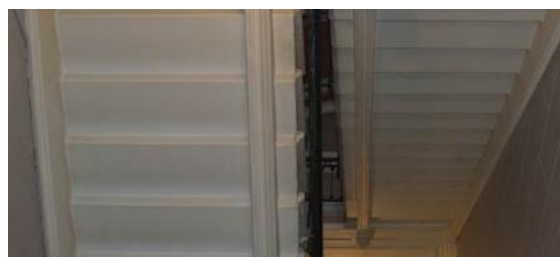
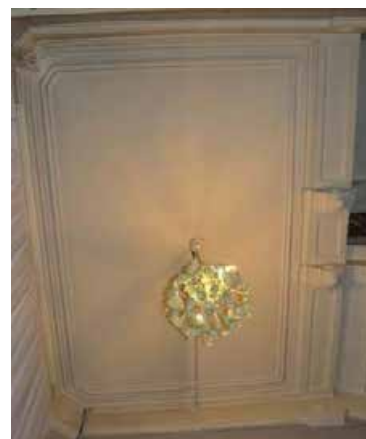
оформление подшивок площадок лестницы – профилированные тяги с гладким фризом с орнаментом в виде патер по углам; поле подшивки оформлено профилированной рамой, по краю прилегающему к маршам – прямоугольные филенки, в местах соединения с косоурами – прямоугольные в плане ступенчатые детали с гирьками;

оформление оконных проемов – профилированные наличники;

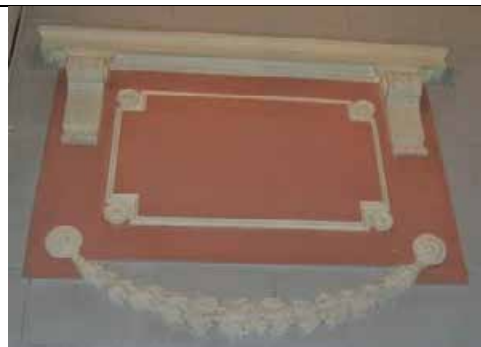
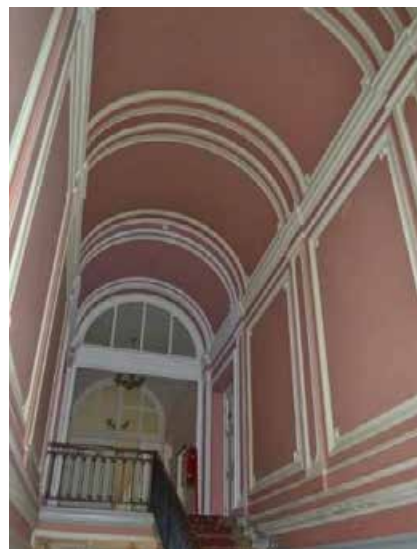
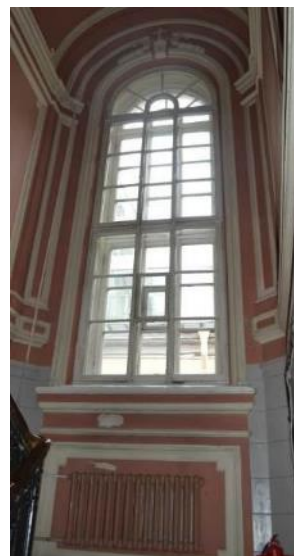
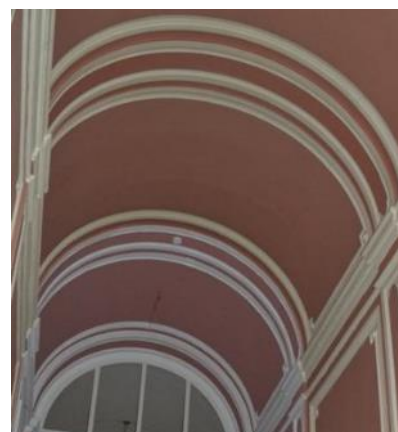
оформление стен лестничной клетки в уровне 3-го этажа - штукатурные зеркала с вынутыми углами с розетками в профилированных рамах, с лопатками между ними, оформленными фигурными филенками; горизонтальные профилированные тяги и раскрепованный профилированный карниз;

оформление оконного проема с полуциркулярным завершением – профилированные наличники с замковым камнем с растительным орнаментом и фланкированным лентами и провисающими гирляндами; подоконное пространство оформлено прямоугольным выступом, имитирующим камин, увенчанным профилированной подоконной доской и декорированной фигурной филенкой в профилированной раме и горизонтальной профилированной тягой;

оформление свода лестничной клетки – прямоугольные филенки с вынутыми углами и фигурные, с розетками, в профилированных рамах;
