Акт

по результатам государственной историко-культурной экспертизы проектной документации на проведение работ по сохранению объекта культурного наследия федерального значения «Главное здание (концертный зал с учебными флигелями)» в составе объекта культурного наследия федерального значения «Капелла Придворная певческая» по адресу: город Санкт-Петербург, Мойки р. наб., 20: «Проведение работ по сохранению объекта культурного наследия федерального значения «Главное здание (концертный зал с учебными флигелями)» (в составе объекта культурного наследия федерального значения «Капелла Придворная певческая»). Реставрация и ремонт 4-х ваз на кровле лицевого фасада здания по адресу: г. Санкт-Петербург, наб. р. Мойки, д. 20», шифр: 81/2022,
разработанной ООО «М.Г. Прайват Реконстракшн» в 2022 году

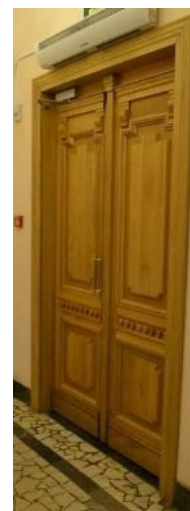
заполнение дверного проема тамбура – конфигурация и конструкция (двустворчатое, прямоугольное), материал (дерево), оформление (профилированные наличники, каждая сворка – фигурные филенки в профилированных рамах, между которыми горизонтальные вставки с резным поясом из гладких розеток, в завершении створок – профилированные полочки на стилизованных кронштейнах);

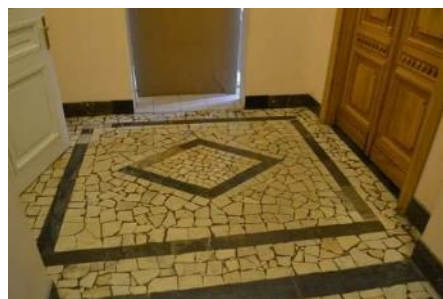
тип покрытия полов помещений вестибюля, помещений 14-Н(89, 88) – полихромное покрытие из осколков мрамора с геометрическим орнаментом, цвет (белый, серый);

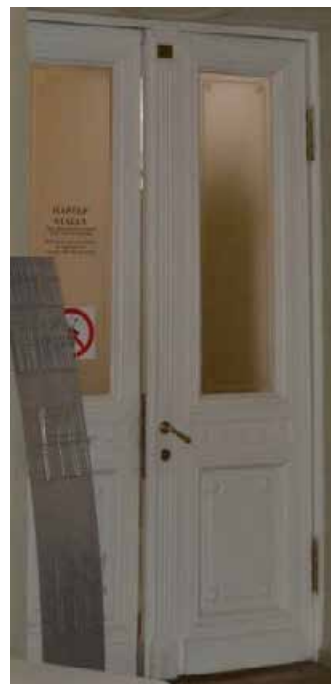
круглой в центре филенками;
заполнение дверного проема – конструкция (двустворчатое полусветлое), материал (дерево окрашенное, стекло), цвет (белый), оформление (в нижней части в каждой из створок – филенка в профилированной раме, с вынутыми углами с розетками; над ней – горизонтальная вставка с резным поясом из розеток; верхняя часть – с остеклением орнаментированном по периметру геометрическим узором в технике травления; с нащельником с каннелюрами);

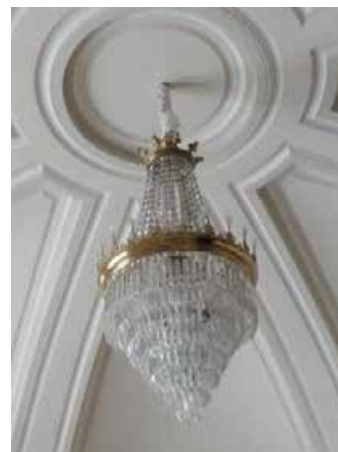
люстра на 10 свт., хрустальная, в центральной части латунный профилированный обод, декорированный стилизованными металлическими коронками, поддерживающими хрустальные цветы в виде правильного двенадцатистника. Время: нач. XX в. Размеры: диам – 60, выс – 120 см.;

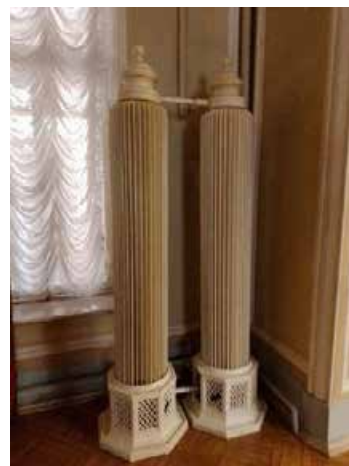
8 ед., обогревательные приборы, тумбы круглого сечения в виде стволов, в нижней части в плане – правильный восьмигранник с решетками просечного металла. В верхней части корпуса – пластины металлические, радиально расположенные. Чугуннолитейный и механический завод Ф.К.Сан-Галли.
Время: нач. XX в.;

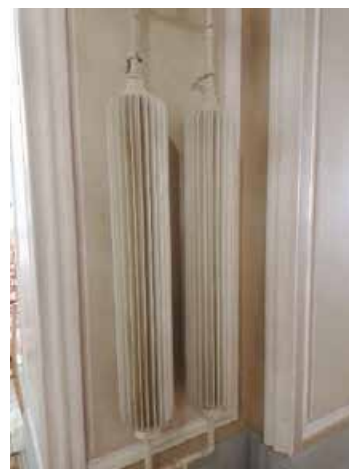
4 ед., обогревательные приборы, настенные, подвесные: корпус круглого сечения, состоит из пластин металлических, радиально расположенных. Подвешены на металлических крюках. Чугуннолитейный и механический завод Ф.К.Сан-Галли.
Время: нач. XX в.;

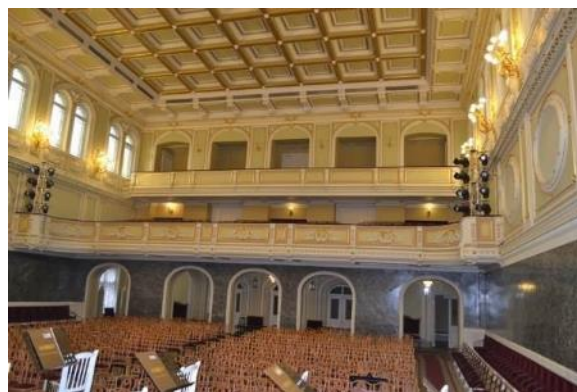
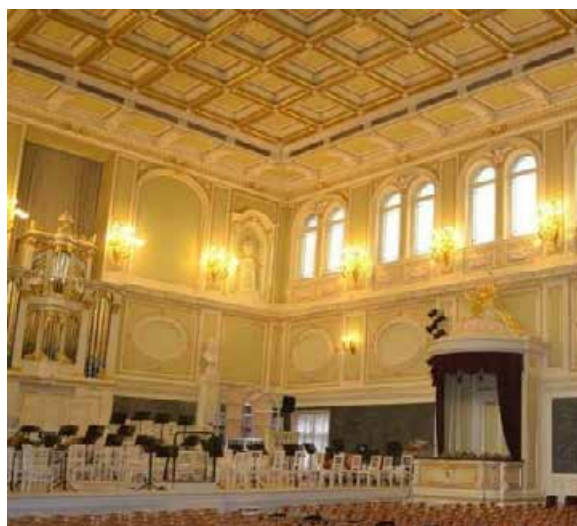
Облицовка стены со стороны входа искусственным темно-серым мрамором с черными и белыми прожилками;

Оформление стен: с горизонтальной разделкой на три яруса двумя профилированными карнизами, ярусы стен с поясами порезок орнаментального характера (ионика, бегущая волна, жгут, перевитый лентой, растительная порезка), с позолотой отдельных деталей;

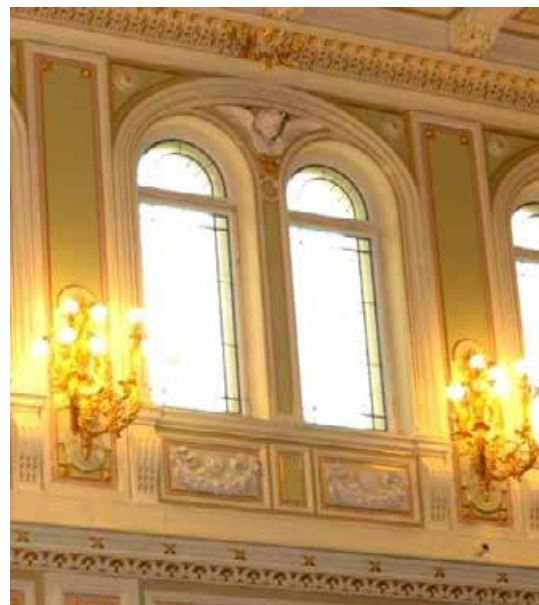
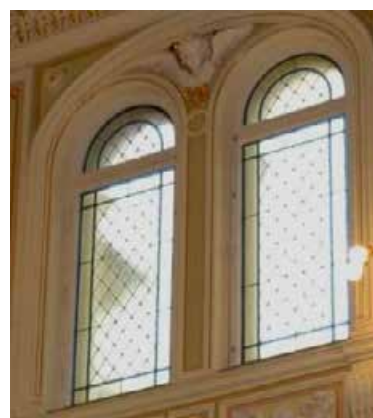
16 ед., бра на 9 свт., бронза, литье, золочение. Основание лепное (гипс) – лира на фоне удлиненной вазы с букетом цветов; на струнах лиры – женский маскарон в окружении лаврового венка. От основания вазы – два больших завитка, декорированных с наружной стороны акантом и в верхней части – в виде фигурок путти, поддерживающих по четыре рожка со светоточками. Один рожок вверху. Рожки крепятся к стене посредством металлических скоб анкеров; пристенная часть (основание) оформлена декоративной лепкой.

Время: 1880-е гг.

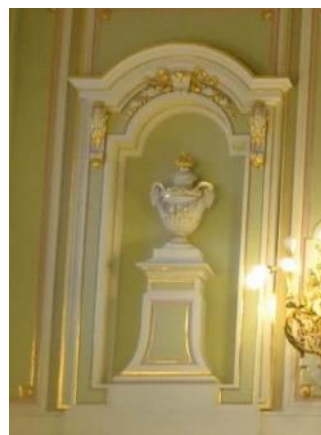
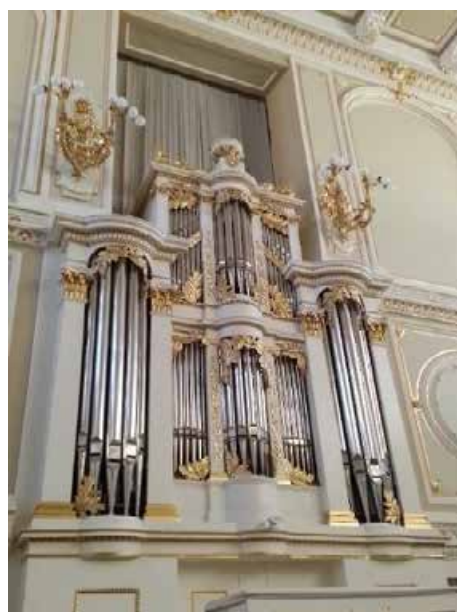
орган, 3 мануала (исторических 27 регистров), педаль, пневматическая трактура; корпус (дерево, резьба, окраска, имитирующая отделку под французский лак, золочение) – 1832 г., органний мастер Г.-Л. Фридрих; арх. П. Жако), пульт (кафедра) органиста 1967-1968 г. имеет оформление (проспект) в виде сооружения с двумя боковыми ризалитами, опирающееся на деревянное основание – постамент с раскреповками, декорированный по периметру объемов золоченой бусинной резкой по высоте на 1 ярус стены. Центральная западающая часть прямоугольной формы имеет двухэтажное строение. Средняя вертикальная часть в плане имеет полуциркульный выступ и по фасаду – завершение в виде позолоченной овальной вазы. Боковые ризалиты – одноэтажные, высотой на 1,5 этажа центральной части, в виде полуциркульных арок (под органые трубы).
Время: 1891 г. (фирма Э.Ф. Валькер; корпус – 1832 г., органний мастер Г.-Л. Фридрих; арх. П. Жако); реконструкция в 1967-1968 г.г. чешской фирмой Ригер-Клосс («Rieger-Kloss»); корпус сохранен без изменений, пульт (кафедра) органиста заменен.

Размер приблизительно: в. – 500, ш. – 300 см.;

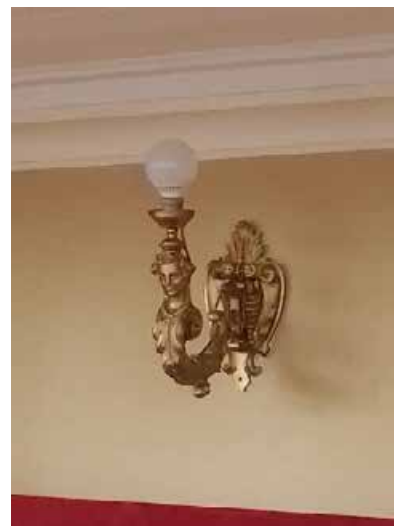
3 ед., бра на 1 свт., бронза, литье, чеканка, золочение.

Основание – картушная доска с двумя рожками в виде завитка, декорированного акантом, и в верхней части – женской головкой.

Время: кон. XIX–нач. XX в., воссоздание в середине XXв.(?)

Размеры: в. – 45, г. - 45 см.;

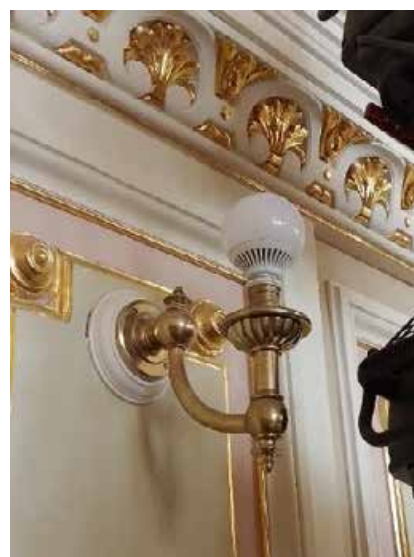
2 ед., бра на 1 свт., бронза, литье, чеканка. От пристенной части овальной формы вверх отходит один рожок с утолщением в центре в виде шара.

Время: нач. XX в.

Размеры: в. – 46,5, г. – 25 см.

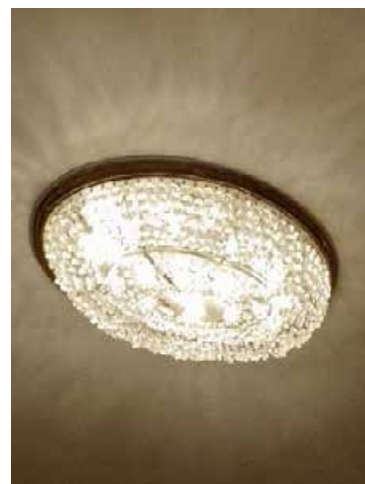
люстра на 8 свт., деревянный обод, хрусталь. В виде корзины на профилированном ободке овальной формы.
 Время: 1950-е гг.
 Размеры: ш. - 60, диам. – 90 см.;

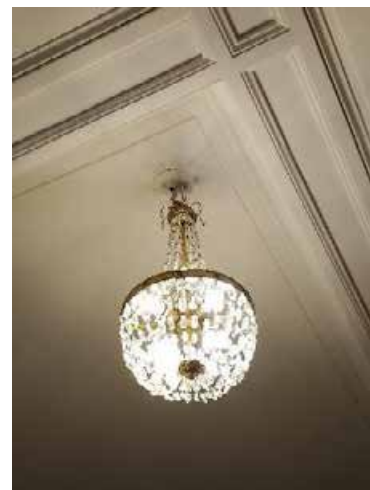
4 ед., люстра на 8 свт., латунь, бронза, хрусталь. Обод латунный, с бронзовым накладным декором по периметру, люстра типа груша.
 Время: 1950-е гг.
 Размеры: в. – 90, диам. – 45 см.;

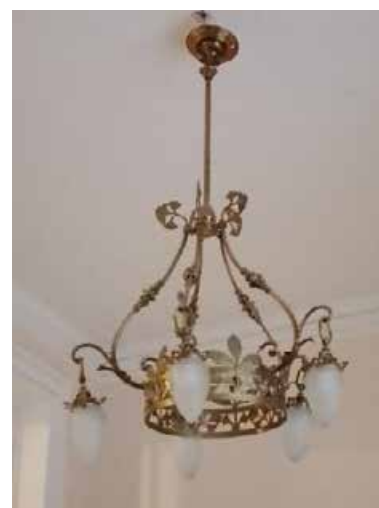
люстра на 5 свт, латунь. На ободке сквозного рисунка растительного характера – пять S-образных кронштейнов с кольцом на конце, поддерживающим вниз опущенные плафоны в форме желудя матового стекла. Кронштейны соединены с центральным штоком S-образными консолями в виде тяг круглого сечения.
 Время: нач. XX в.
 Размеры: в. – 100, диам. – 80 см.;

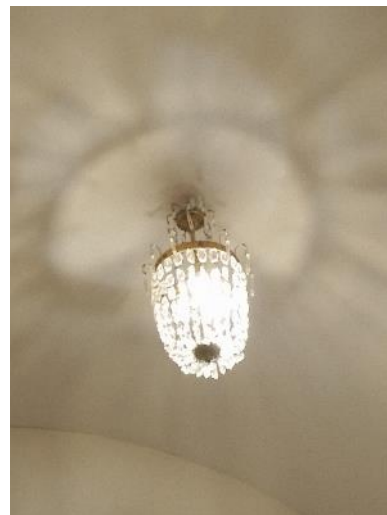
6 ед., люстра на 3 свт., латунь, хрусталь. В виде корзины из хрустальных подвесок с латунным ободом.

Время: 1950-е гг.

Размеры: в. – 60, диам. – 30 см.;

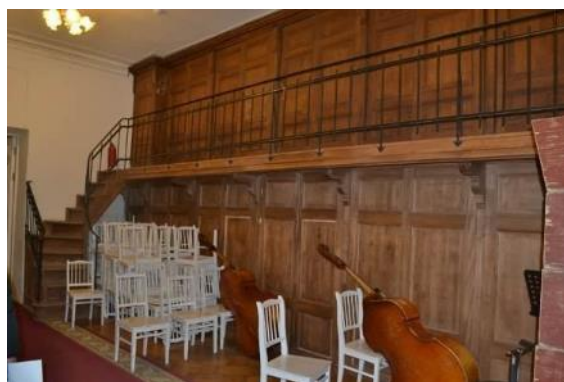
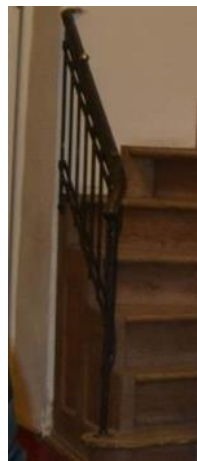
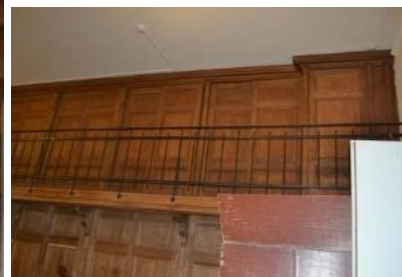
стенные стеллажи в два яруса с балконом и полувинтовой дубовой лестницей – конфигурация, конструкция лестницы и балкона (подшивка балкона – на стилизованных резных кронштейнах), материал (дуб), габариты, оформление (раздвижные филленчатые створки, с вертикальными лопатками с резными стилизованными кронштейнами, профилированный карниз – в завершении);

ограждение лестницы и балкона – кованого железа из вертикальных стержней, с декоративными объемными шарами;

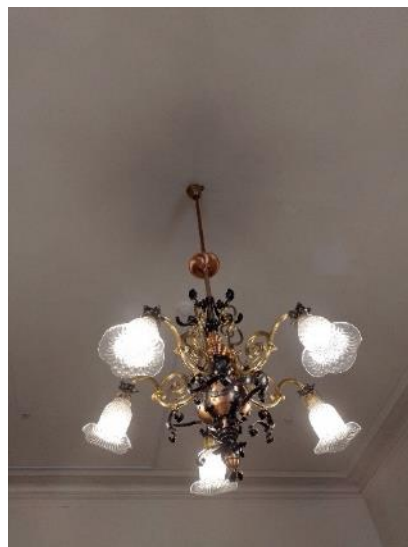
Время: нач. XX в.

Размеры: в. – 100, диам. – 70 см.;

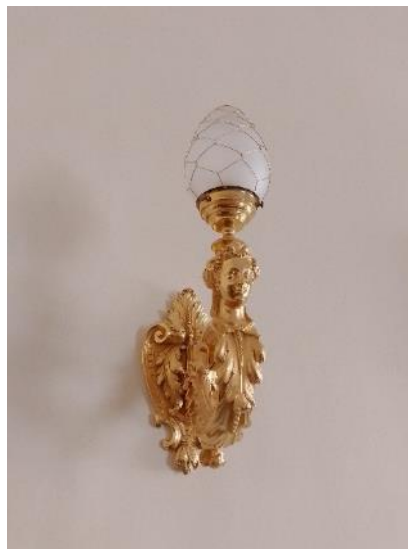
Помещение 17-Н (10):

2 ед, бра на 1 свт., бронза, литье, чеканка, рожок в виде завитка, декорированного акантом, и в верхней части – женской головкой.

Время: кон. XIX–нач. XX в., реставрация и воссоздание в 2003-2005 гг.

Размеры: в. – 45, г. - 30 см;

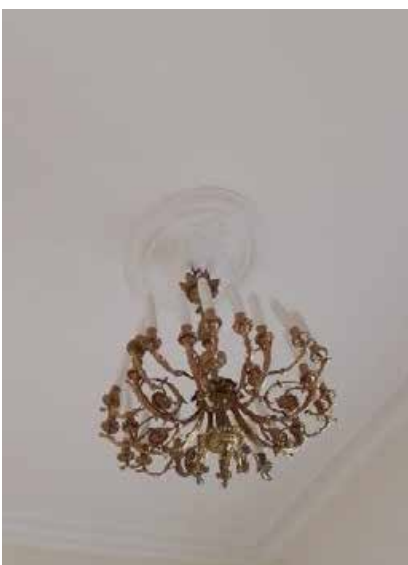
Помещение 17-Н(4):

люстра на 24 свт, бронза, литье, чеканка. На центральном стержне-балясине крепятся 8 кронштейнов, несущих по 3 рожка каждый. Каждый из рожков декорирован листьями аканта. Вверху – корона из акантовых листьев; стержень завершается рельефной тарелкой и гроздью винограда. Свечи молочного стекла.

Время: воссоздание (1970-е гг.) по историческому аналогу конца XIX в.

Размеры: в. – 120, диам. – 80 см.;

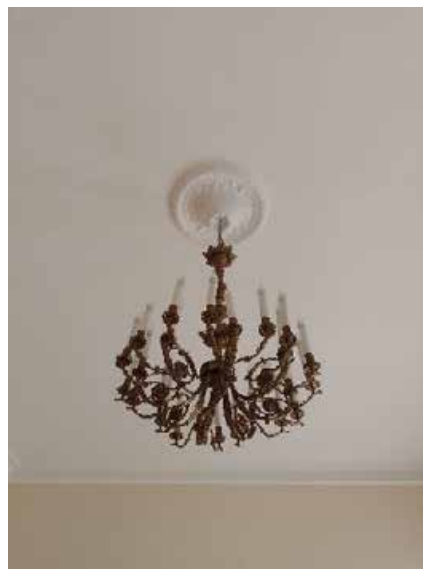
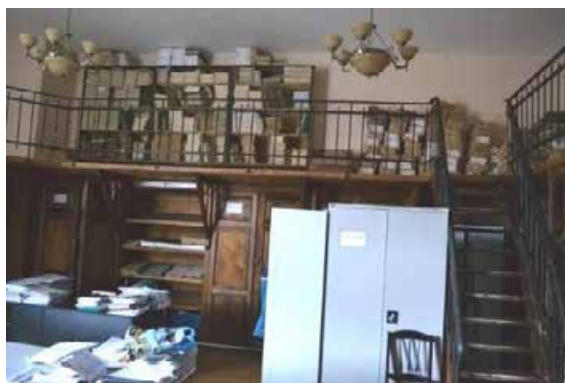
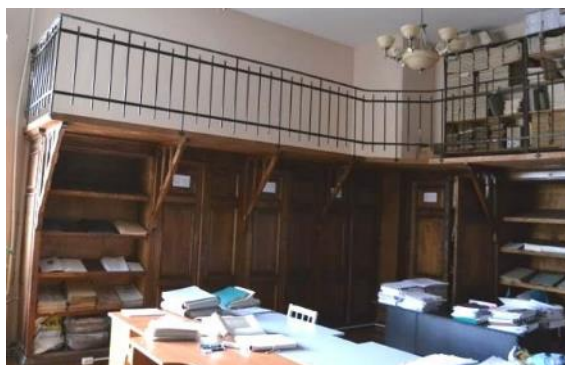
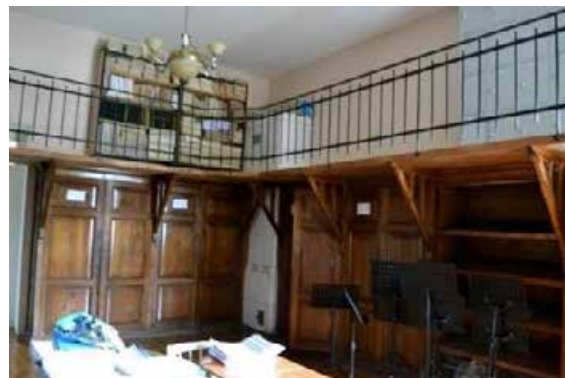
библиотека симфонического оркестра (помещение 22-Н(13) уровне 3-го этажа):

книжные стеллажи с балконом и деревянной лестницей – конфигурация, конструкция лестницы и балкона (на деревянных кронштейнах), материал (дуб), габариты, оформление (филенчатое);

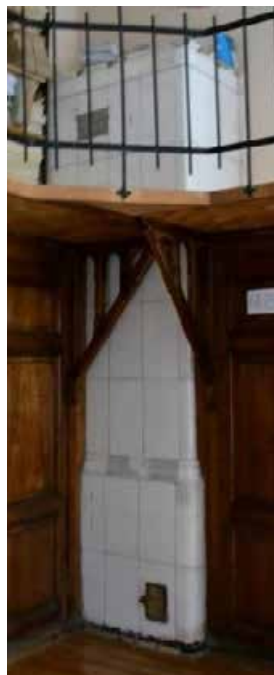
печь средистенная, облицована белыми гладкими изразцами, одноярусная, на высоком плинте с профилированным краем, с гладким фризом и профилированным карнизом в завершении.

Время: к. XIX – нач. XX в.

Размеры: в. - 220 см;

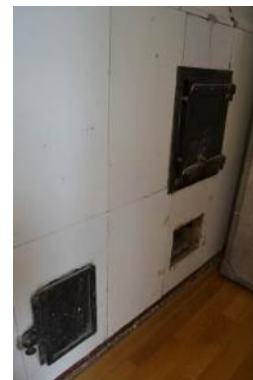
Помещение 22-Н(17):

печь средистенная, облицованная орнаментированными темно-коричневыми поливными изразцами. Карниз профилированный с поясками порезки (в средней части изразцы утрачены).

Время: кон. XIX–нач. XX в.

Размеры: в. – 270, ш. – 125 см.;

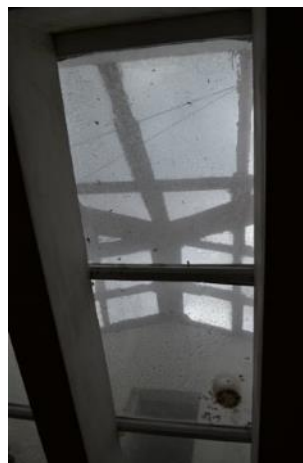
Фойе галереи (помещение 14-Н(27), в уровне 4-го этажа):

световой остекленный фонарь - конфигурация и конструкция (с прямоугольным основанием на балках, с вальмовой конфигурацией перекрытия), материал (дерево, стекло), габариты, рисунок расстекловки.

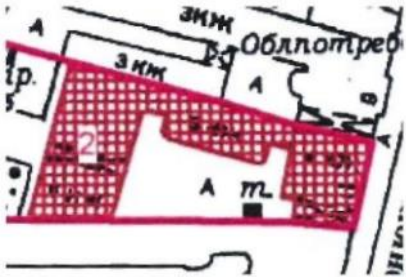
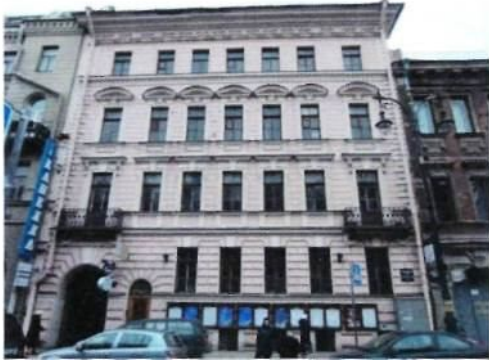
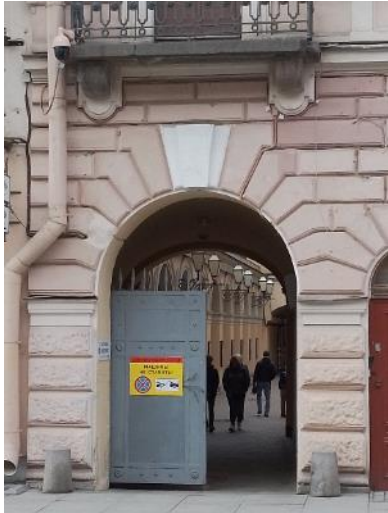
№ пп	Видовая принадлежность предмета охраны	Предмет охраны	Фотофиксация
1	2	3	4
2.	Объемно-пространственное решение:	<p>Габариты и конфигурация здания, включая два дворовых корпуса;</p> <p>крыши - габариты и конфигурация (двухскатная – лицевой и западный дворовый корпус; односкатная -северный дворовый корпус); материал покрытия (листовая сталь);</p> <p>воротный проезд – историческое местоположение, габариты, конфигурация (полуциркульного завершения).</p>

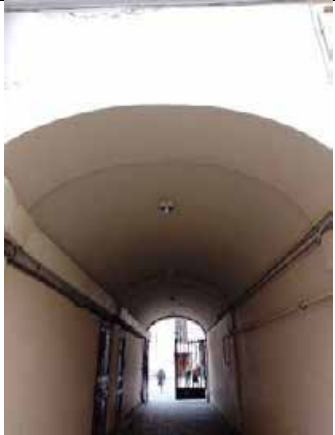
<p>воротный проезд дворового флигеля – историческое местоположение, габариты, конфигурация (полуциркульного завершения).</p>

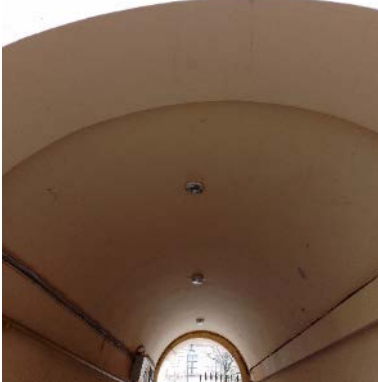
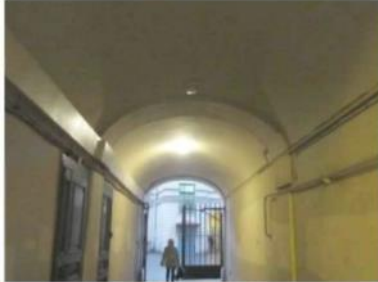
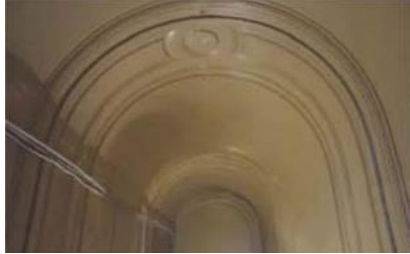
3.	<p>Конструктивная система здания:</p>	<p>Исторические наружные и внутренние (за исключением лицевого корпуса) капитальные стены;</p> <p>исторические отметки междуэтажных перекрытий (дворовый флигель);</p> <p>своды:</p> <p>полуциркульные на подпружных арках;</p>

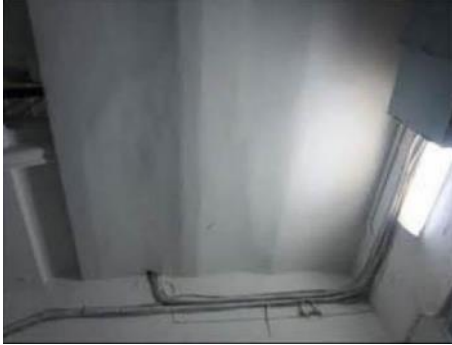
<p>пруссские своды по металлическим балкам;</p>

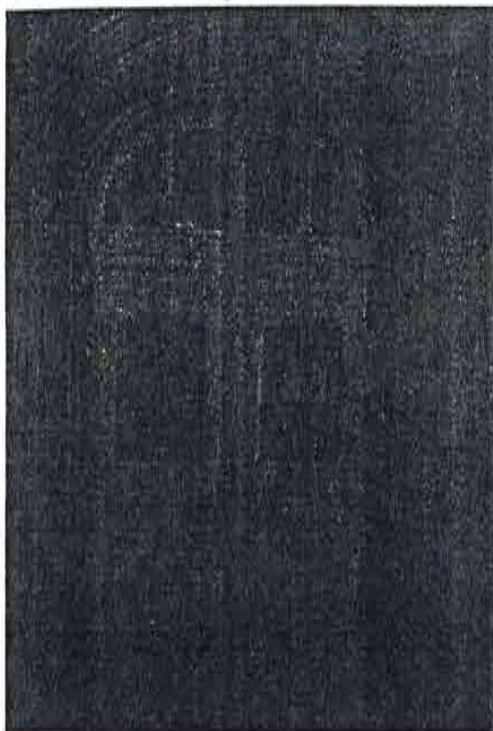
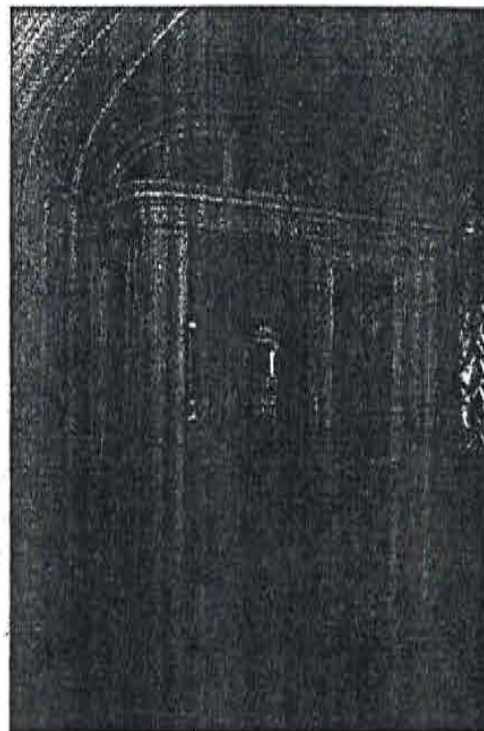
№ по Описи	Наименование предмета	Местонахождение предмета	№ по Описи	Наименование предмета	Местонахождение предмета
1	Дверь	14-Н	2	Дверь в тамбур	14-Н

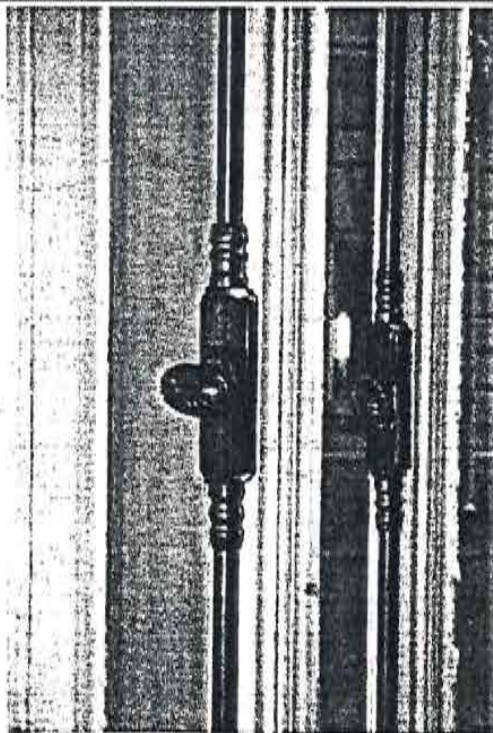
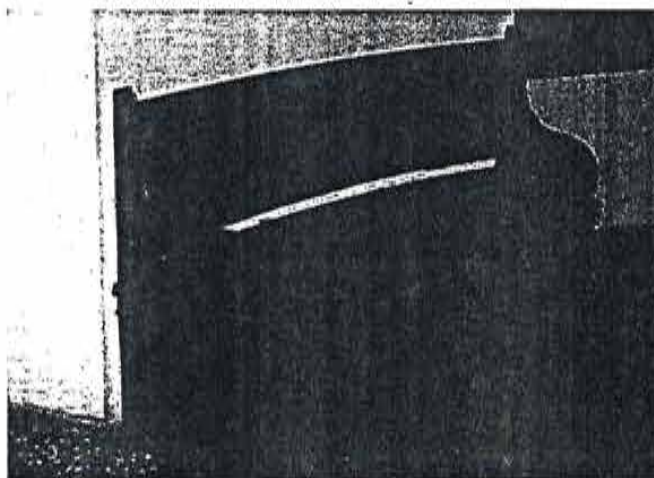
№ по Описи	Наименование предмета	Местонахождение предмета	№ по Описи	Наименование предмета	Местонахождение предмета
3	Оконные приборы	14-Н пом.3	4	Скамьи	Вестибюль 14-Н пом.3
17	Оконные приборы	19-Н, пом.26			
55	Оконные приборы	18-Н, пом.6

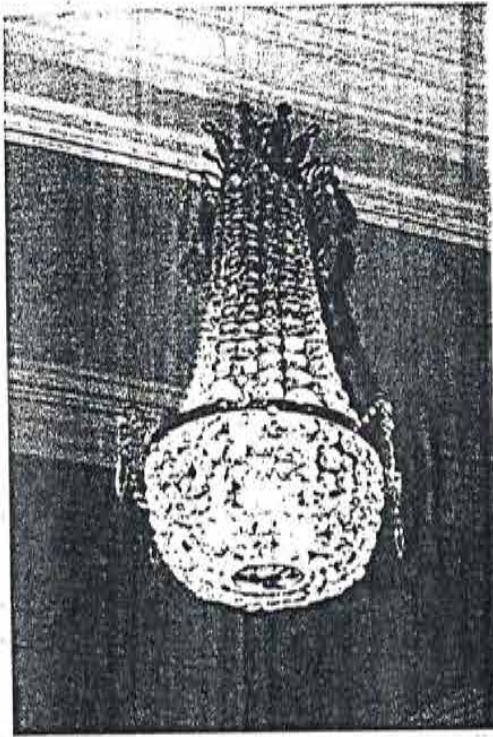
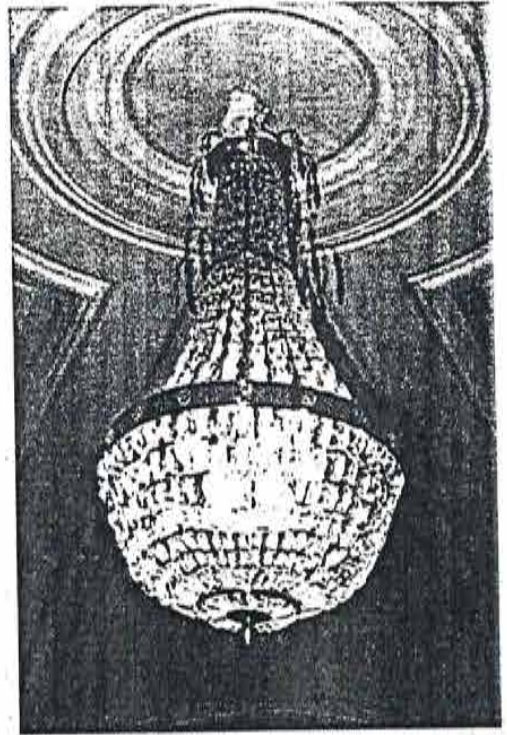
№ по Описи	Наименование предмета	Местонахождение предмета	№ по Описи	Наименование предмета	Местонахождение предмета
5	Люстра на 12 (?) свт.	Вестибюль, 14-Н пом.3	6	Люстра на 12 свт.	Вестибюль, 14-Н пом.4

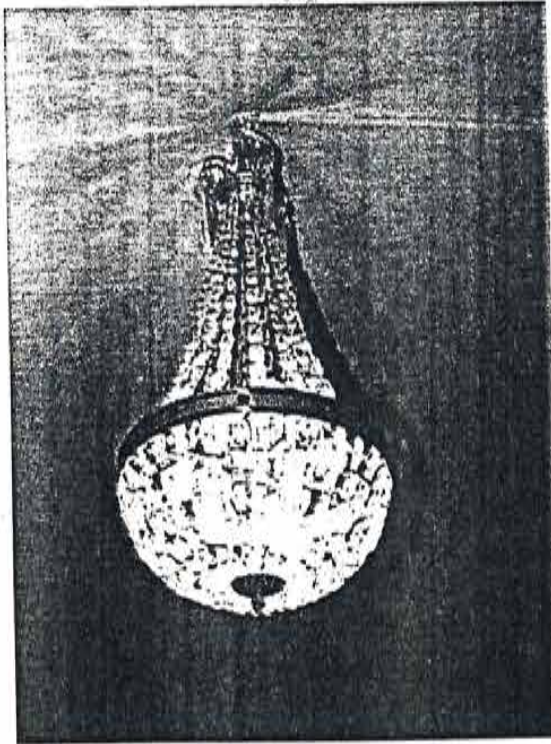
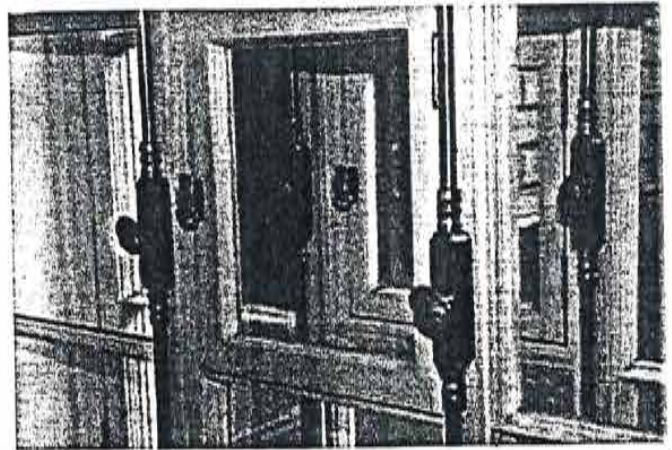
№ по Описи	Наименование предмета	Местонахождение предмета	№ по Описи	Наименование предмета	Местонахождение предмета
7	Люстра на 8 свт.	Вестибюль, 14-Н пом.4	8	Оконные приборы	Вестибюль, 14-Н пом. 4

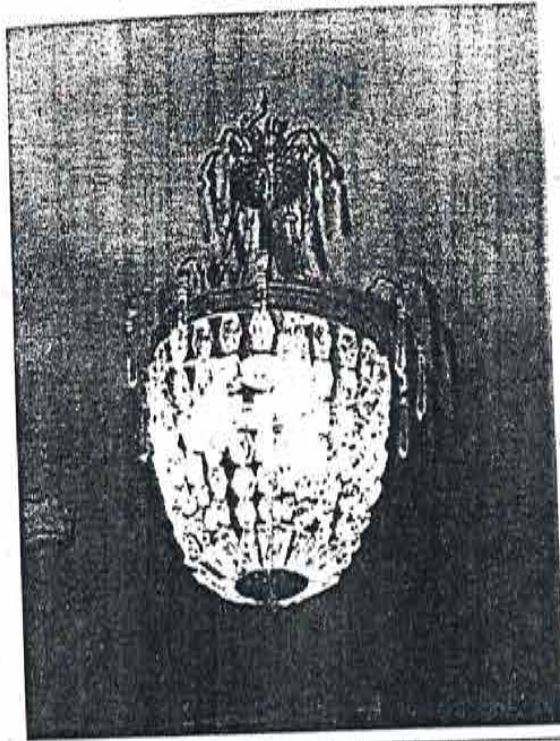
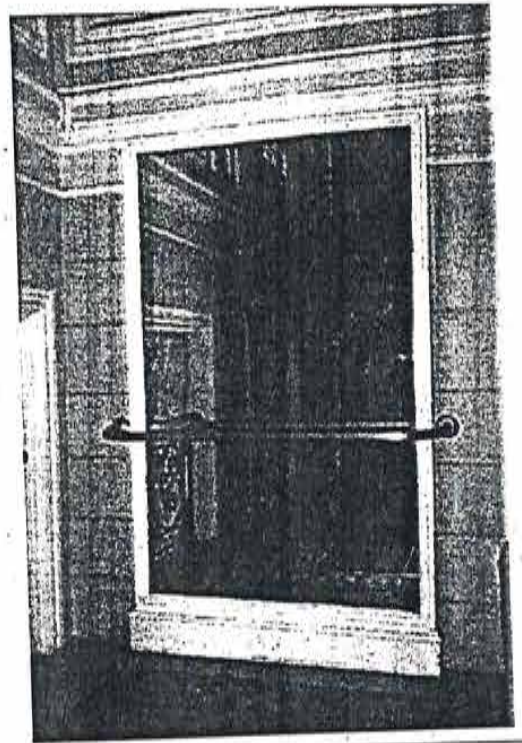
№ по Описи	Наименование предмета	Местонахождение предмета	№ по Описи	Наименование предмета	Местонахождение предмета
9	Люстра на 3 свт.	Помещение 2/ 45,6 кв.м.	10	Зеркало	Парадная лестница Л-6

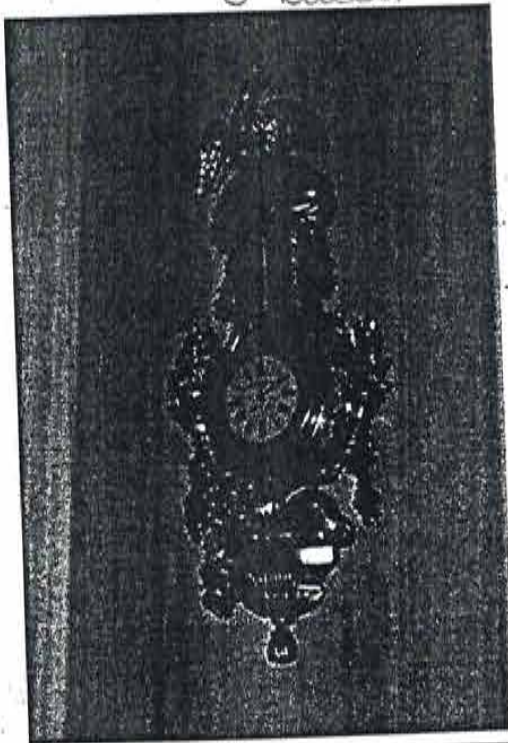
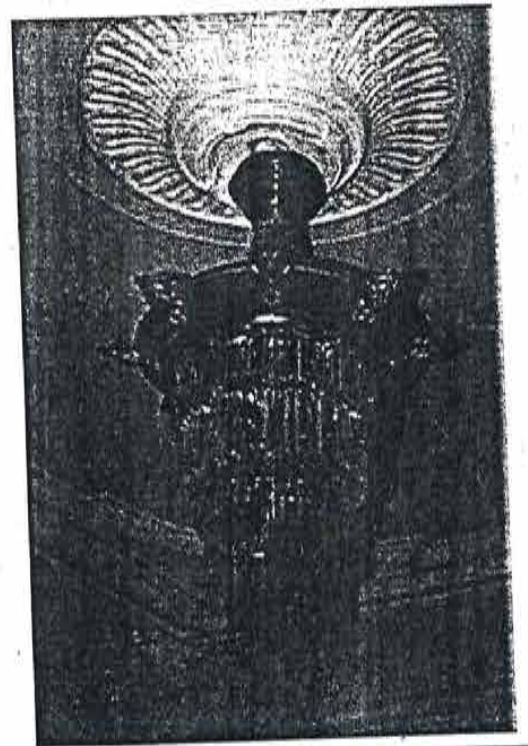
№ по Описи	Наименование предмета	Местонахождение предмета	№ по Описи	Наименование предмета	Местонахождение предмета
11	Часы настенные	Парадная лестница Л-6	12	Люстра на 8 свт.	II этаж. Над проемом лестницы (II этаж, 19- пом. 35 (17,9 кв.м.)

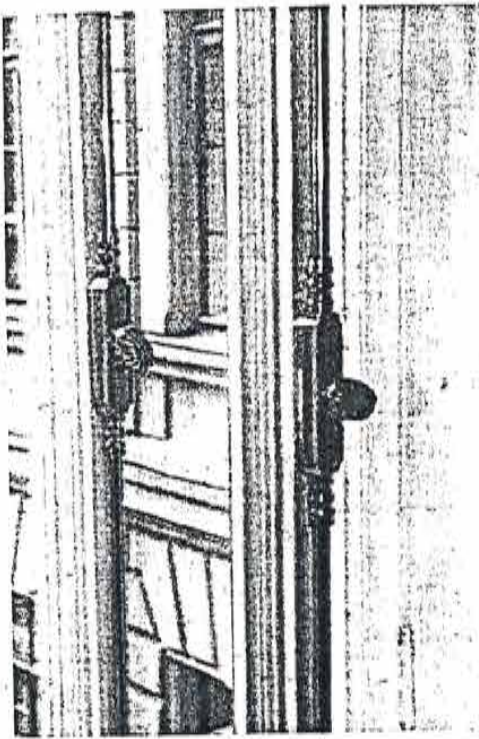
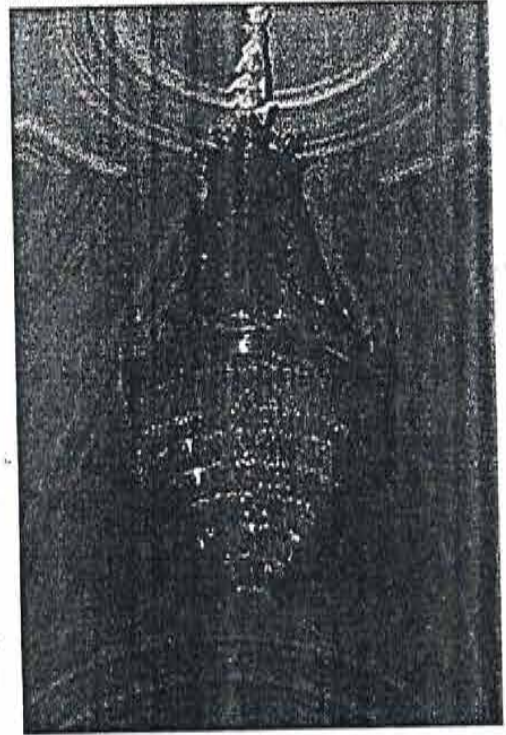
№ по Описи	Наименование предмета	Местонахождение предмета	№ по Описи	Наименование предмета	Местонахождение предмета
13, 43	Оконные приборы Оконные приборы	II эт. Лестница 19-Н. Пом.3 (32,6 кв.м.)	14	Люстра на 10 свт. <i>Фойе партера</i>	19-Н пом. 34 (45,1 кв.м.)

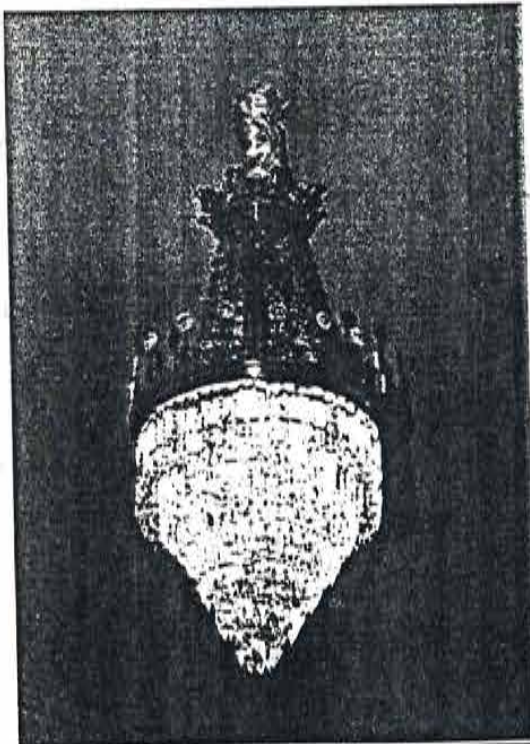
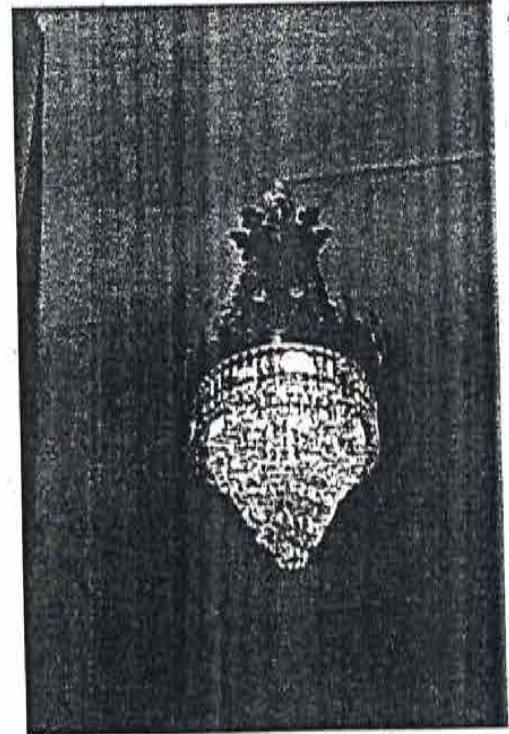
№ по Описи	Наименование предмета	Местонахождение предмета	№ по Описи	Наименование предмета	Местонахождение предмета
15	Люстра на 6 свт.	Помещение галереи II этажа 19-Н пом. 33 (29,8 кв.м.)	16	Люстра на 6 свт. <i>Фойе партера помуркуг</i>	Помещение галереи II этажа 19-Н пом. 33 (29,8 кв.м.)

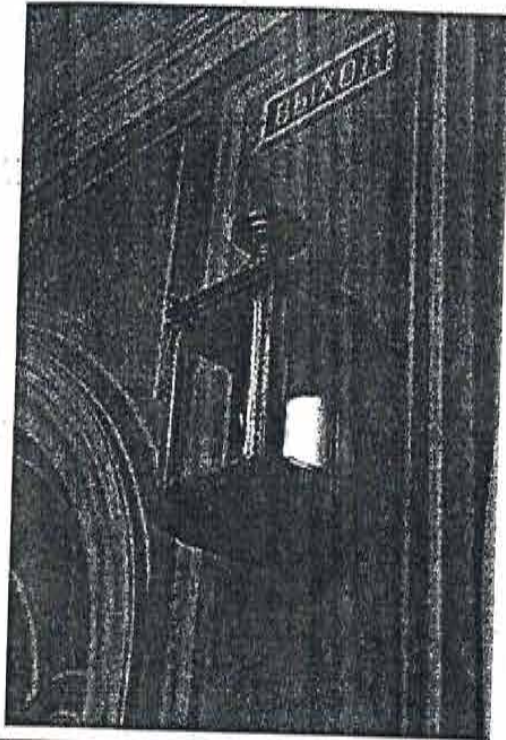
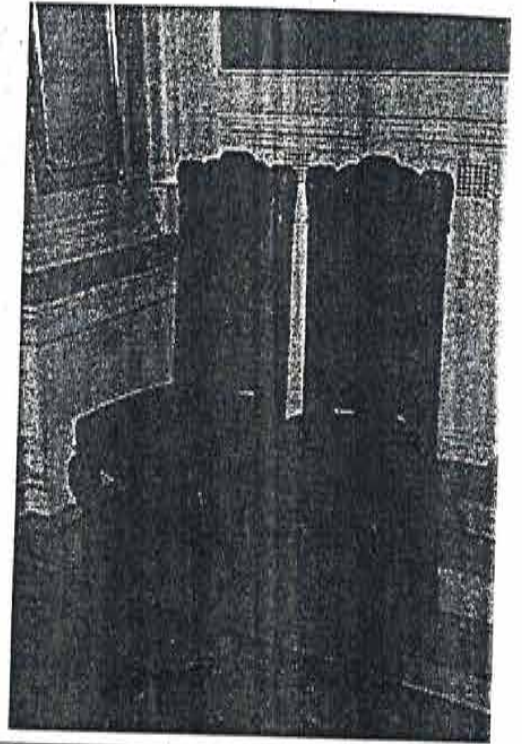
№ по Описи	Наименование предмета	Местонахождение предмета	№ по Описи	Наименование предмета	Местонахождение предмета
18	Фонари	19-Н Помещение 26	19	Стулья	19-Н Помещение 26

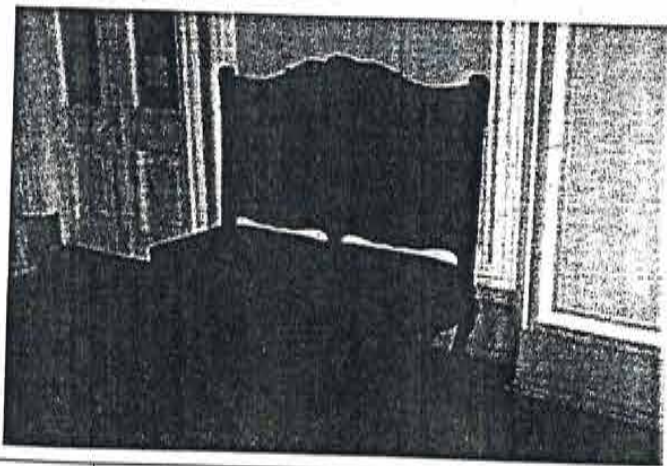
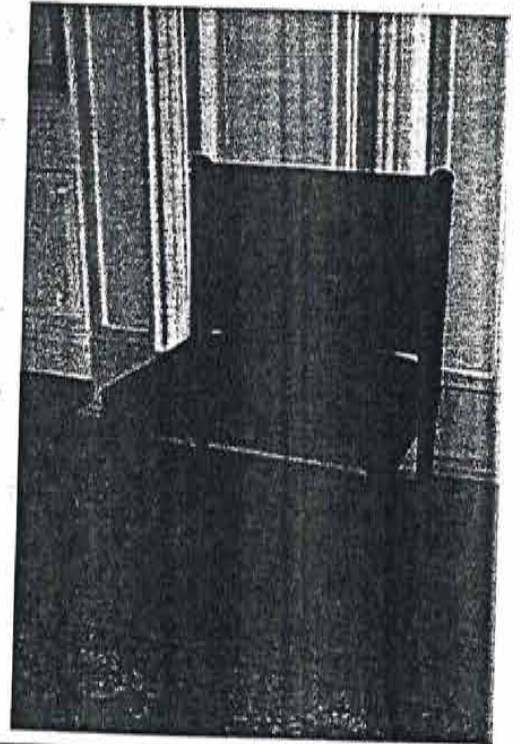
№ по Описи	Наименование предмета	Местонахождение предмета	№ по Описи	Наименование предмета	Местонахождение предмета
20	Диваны	19-Н Помещение 26	21	Кресла (малые диваны)	19-Н Помещение 26

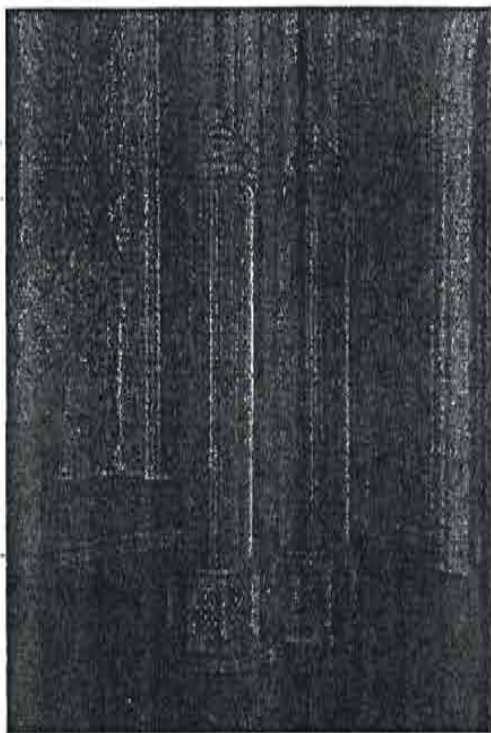
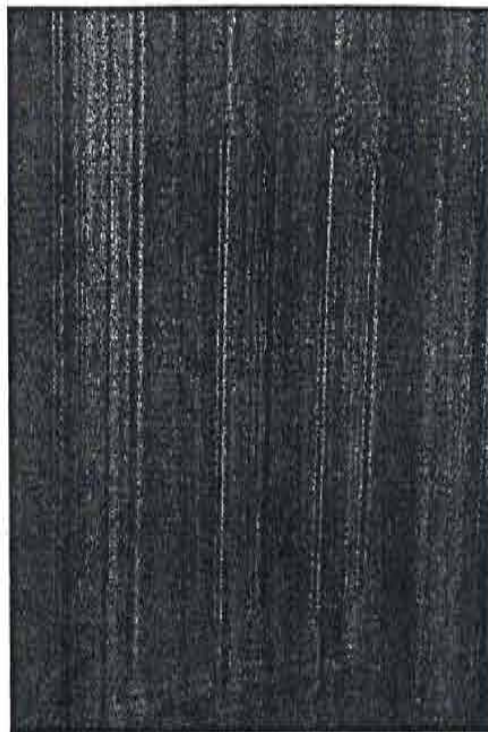
№ по Описи	Наименование предмета	Местонахождение предмета	№ по Описи	Наименование предмета	Местонахождение предмета
22	Обогревательные приборы	19-Н Помещение 26	23	Обогревательные приборы	19-Н Помещение 26

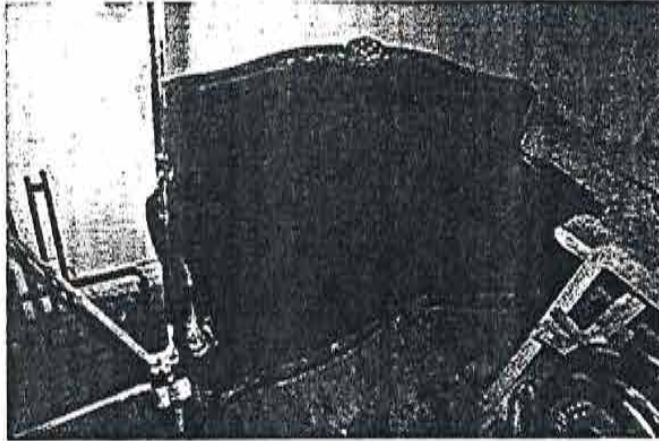
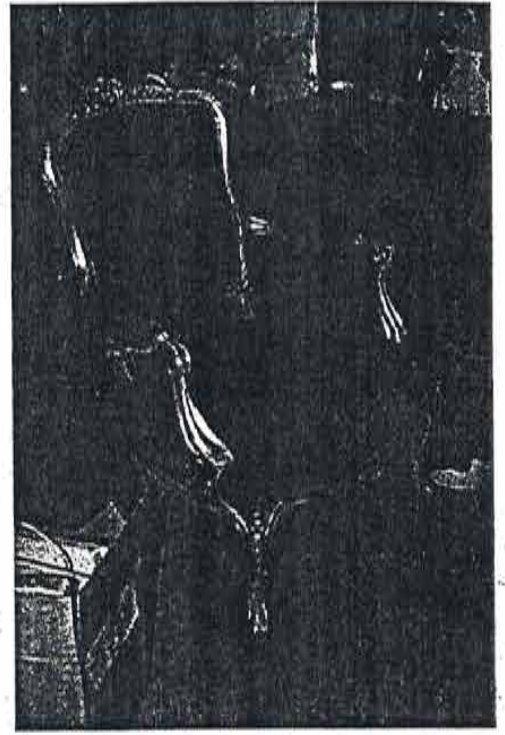
№ по Описи	Наименование предмета	Местонахождение предмета	№ по Описи	Наименование предмета	Местонахождение предмета
44	Диван	22-Н, III эт.(кладовая) пом.22/31,3 кв.м. (из 19-Н, пом.3)	45	Кресла	22-Н, III эт.(кладовая) пом.22/31,3 кв.м. (из 19-Н, пом.3)

45.	Кресла 22-Н, III эт.(кладовая) пом.22/31,3 кв.м. (из 19-Н, пом.3)	Дерево, позолота, резьба, по отделке аналогичны дивану пор. № 44, но уменьшенный вариант. Время: посл. треть XIX в. (в характере второго рококо). Размеры: выс – 95, шир – 65, гл – 62 см. Сохранность: общее загрязнение, позолота потерта, в сопряжениях – трещины, ножки внизу имеют сколы, крупные утраты массива, колесики расшатаны, потерты.	4

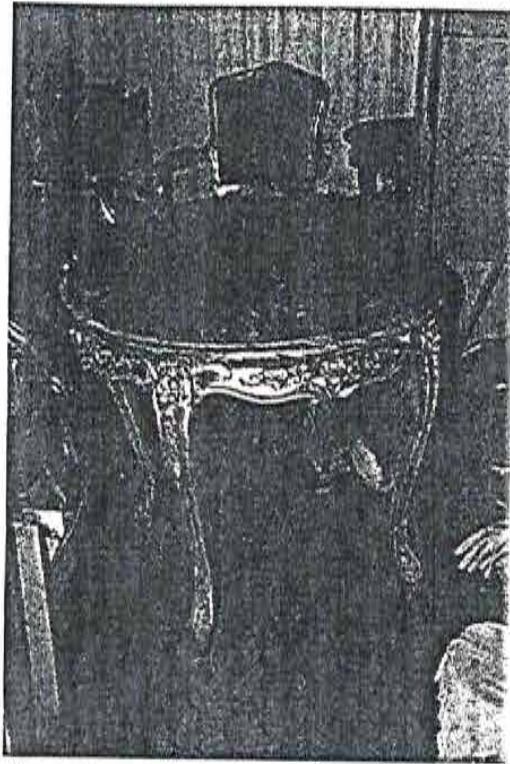
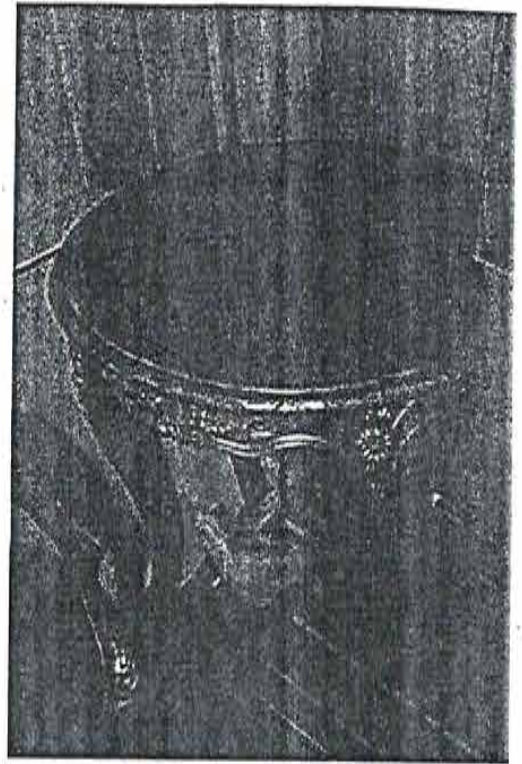
№ по Описи	Наименование предмета	Местонахождение предмета	№ по Описи	Наименование предмета	Местонахождение предмета
48	Стол	22-Н, III эт.(кладовая) пом.22/31,3 кв.м. (из 19-Н, пом.3)	49	Стол	22-Н, III эт.(кладовая) пом.22/31,3 кв.м. (из 19-Н, пом.3)

1	2	3	4	5
48.	(из 19-Н, пом.3) 22-Н, III эт.(кладовая) пом.22/31,3 кв.м. (из 19-Н, пом.3)	центре. Передние ножки – кабриоль, задние слегка изогнуты, прямоугольного сечения, без колесиков. Время: посл. треть XIX в. (в характере второго рококо). Размеры: выс – 95, шир – 65, гл – 62 см. Сохранность: позолота потерта, в сопряжениях – трещины, ножки внизу имеют сколы, общее загрязнение. Дерево, резьба, золочение на 4-х ножках-кабриоль. Царга имеет фигурный нижний край, декорирована с 4-х сторон резьбой растительного характера (бутоны, розы); аналогичная резьба на верхней, широкой части ножки, внизу ножек – резной акантовый лист и невысокий каблучок. Столешница имеет углубление для вкладной столешницы. Время: последняя треть XIX в. Размеры: высота 79 см, диаметр 89,5 см Сохранность: сильное поверхностное загрязнение, отделочный слой потерт, позолота сохранилась фрагментарно, утрачена вкладная столешница (мраморная (?), ножка укреплена хоз. способом. Инв. № 00529	1

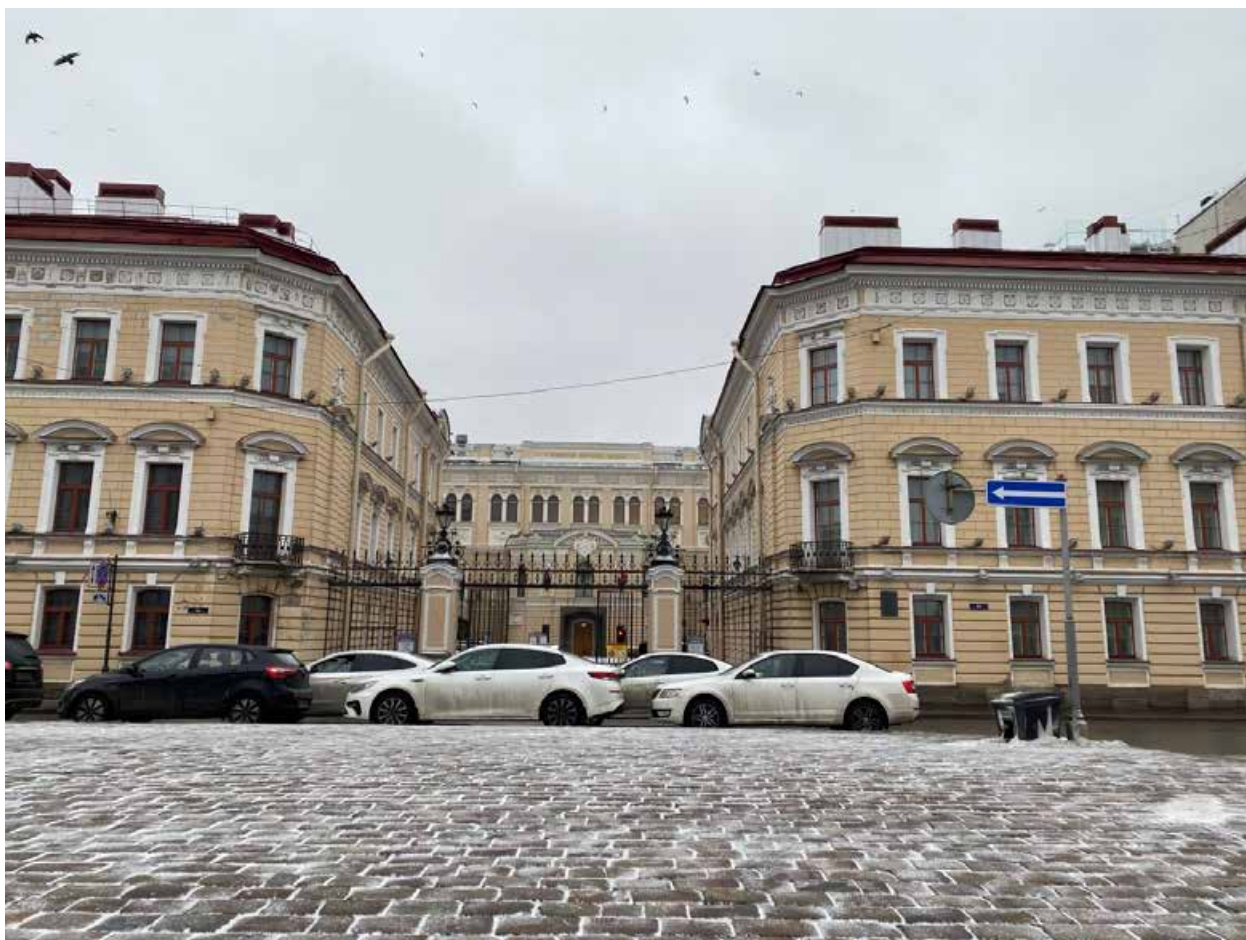
Фото 1. Общий вид ограды и главного поперечного корпуса с Царским павильоном и с концертным залом с набережной реки Мойки.

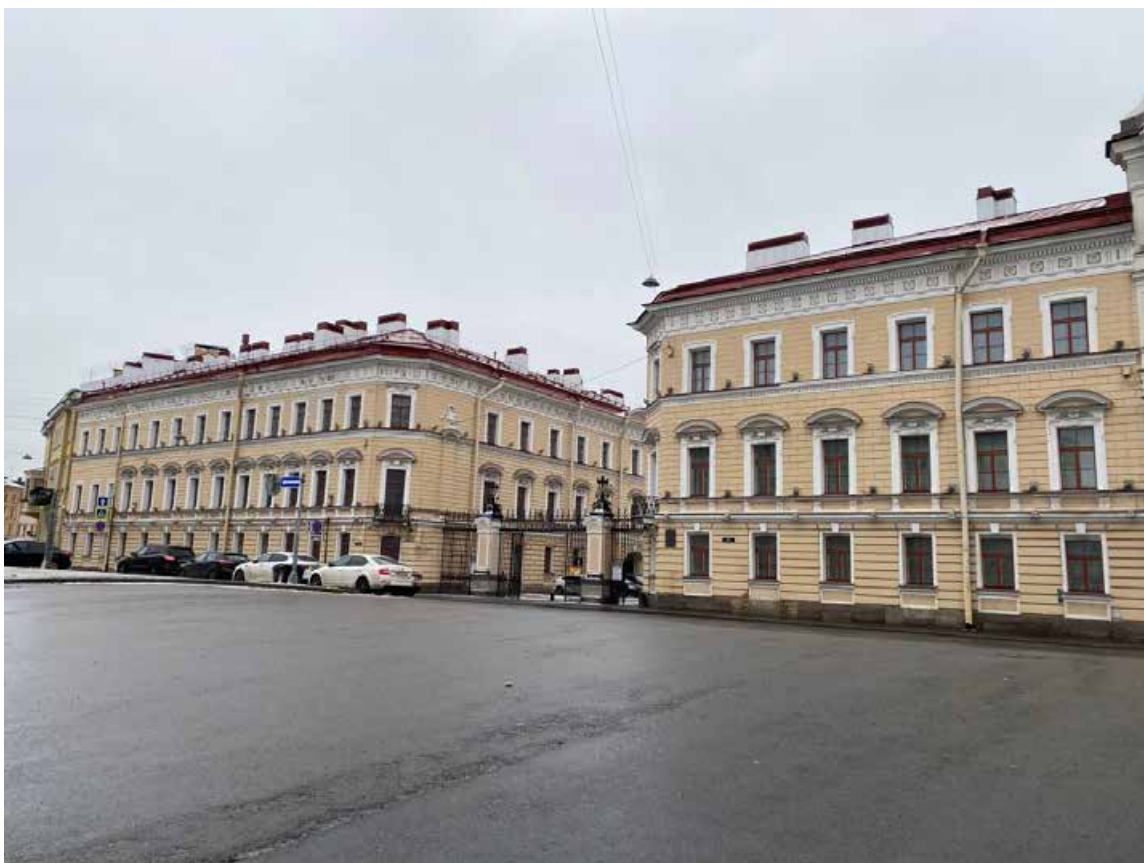
Фото 2. Общий вид северного жилого флигеля с набережной реки Мойки.
