Акт

по результатам государственной историко-культурной экспертизы проектной документации на проведение работ по сохранению объекта культурного наследия федерального значения «Главное здание (концертный зал с учебными флигелями)» в составе объекта культурного наследия федерального значения «Капелла Придворная певческая» по адресу: город Санкт-Петербург, Мойки р. наб., 20: «Проведение работ по сохранению объекта культурного наследия федерального значения «Главное здание (концертный зал с учебными флигелями)» (в составе объекта культурного наследия федерального значения «Капелла Придворная певческая»). Реставрация и ремонт 4-х ваз на кровле лицевого фасада здания по адресу: г. Санкт-Петербург, наб. р. Мойки, д. 20», шифр: 81/2022,
разработанной ООО «М.Г. Прайват Реконстракшн» в 2022 году

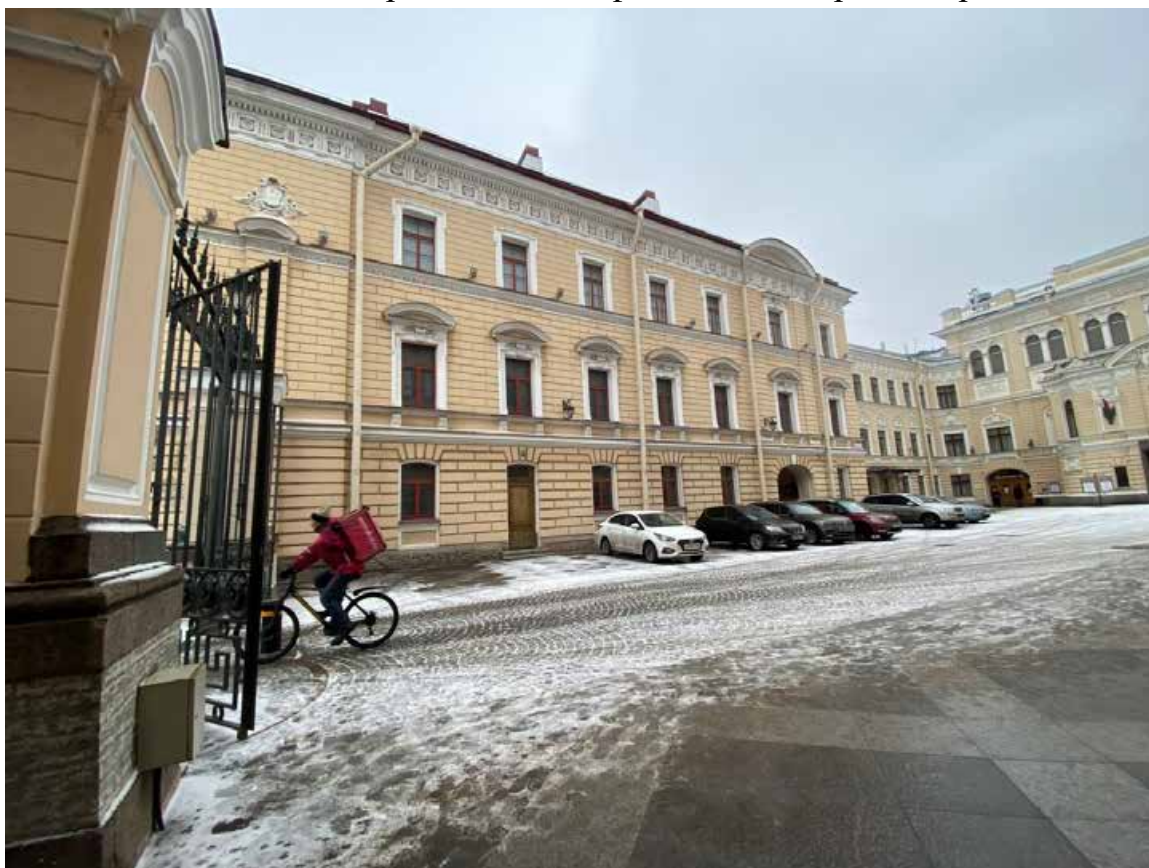
Фото 3. Вид на южный фасад северного жилого флигеля.

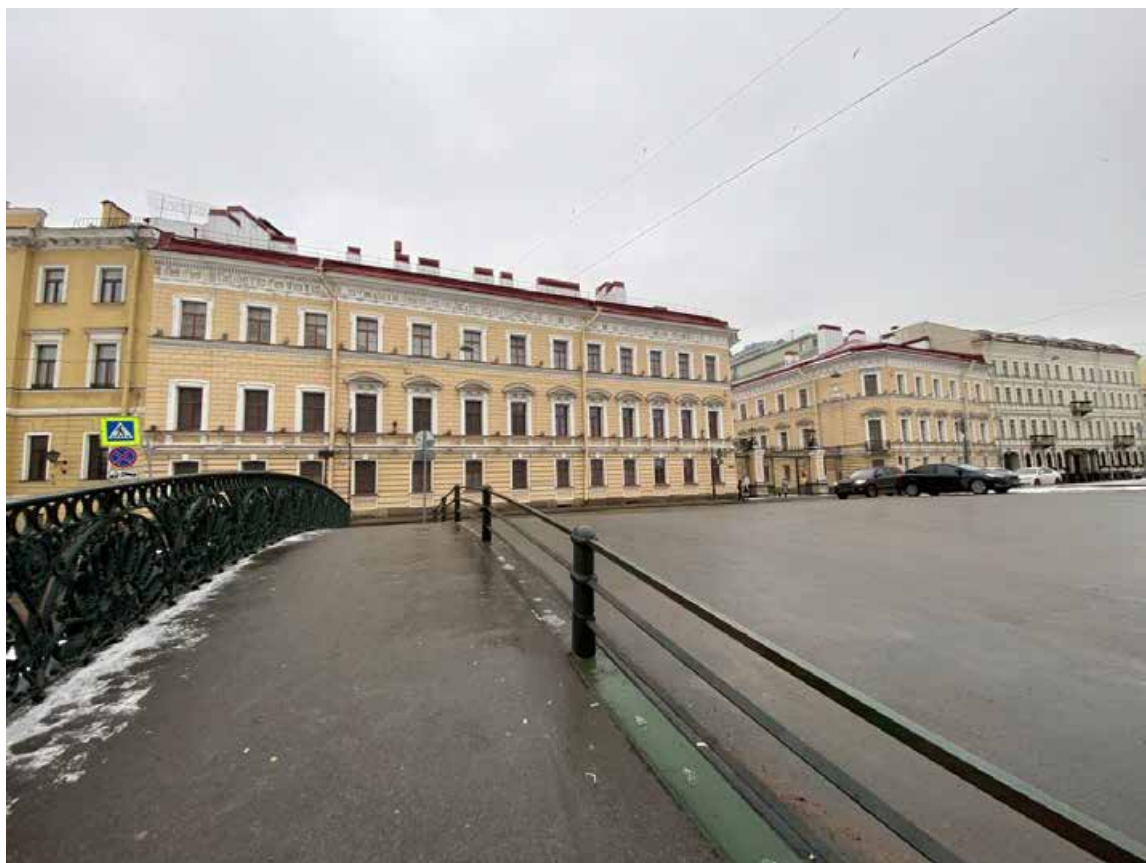
Фото 4. Общий вид южного жилого флигеля с набережной реки Мойки.

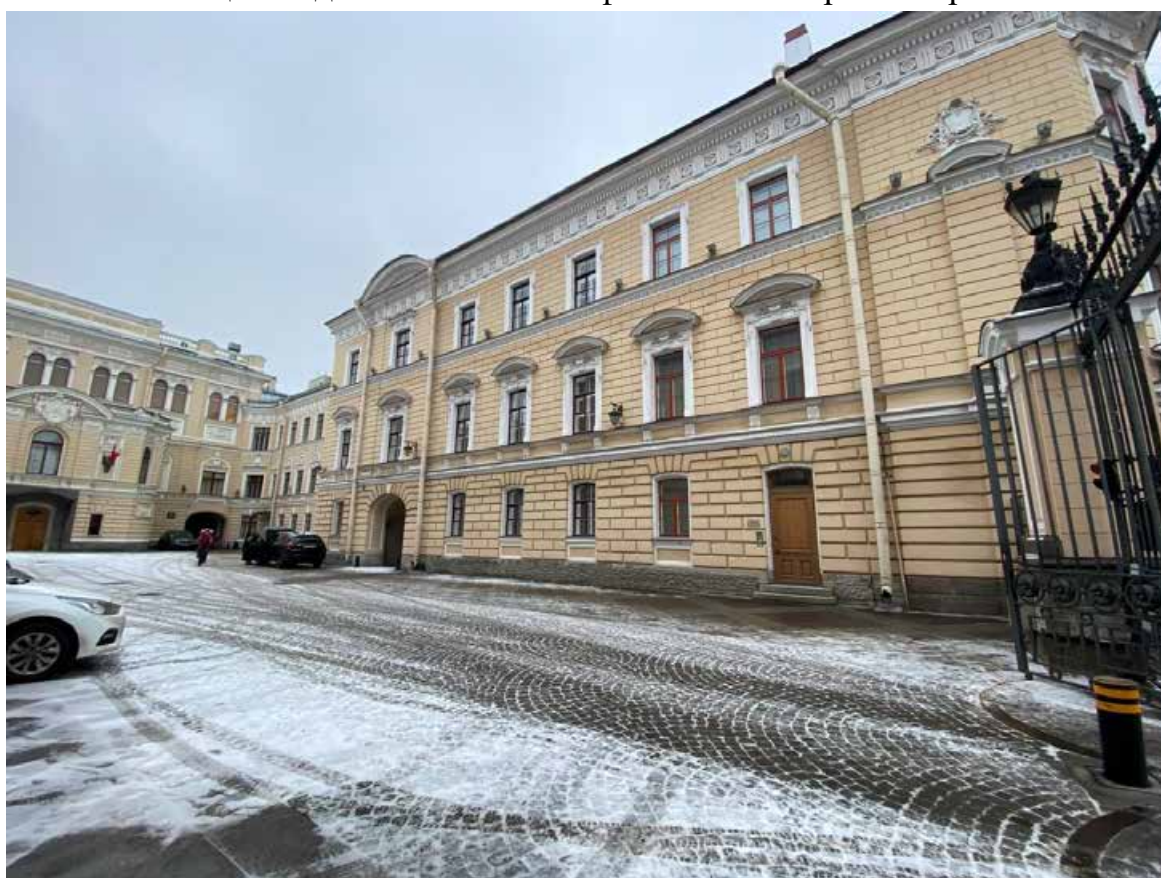
Фото 5. Вид на северный фасад южного жилого флигеля.

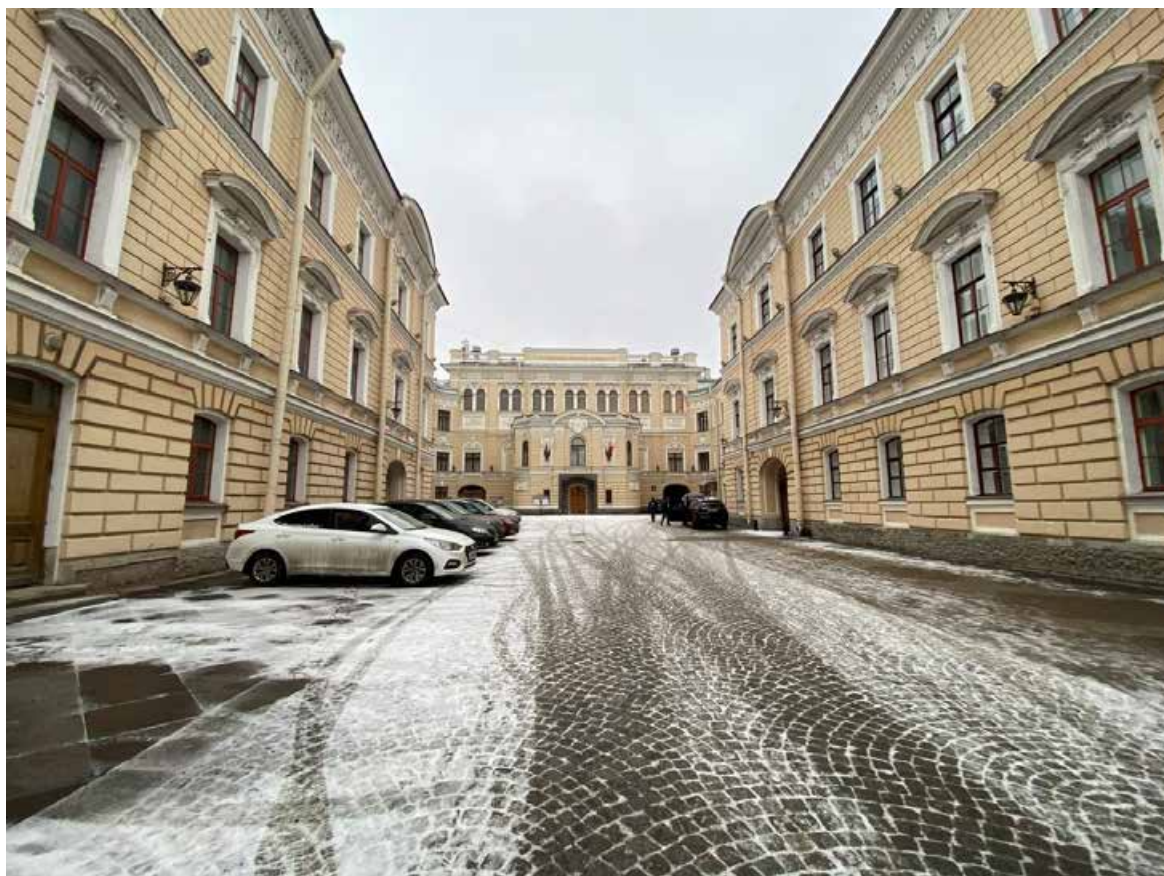
Фото 6. Вид на западный фасад главного поперечного корпуса с Царским павильоном и с концертным залом.

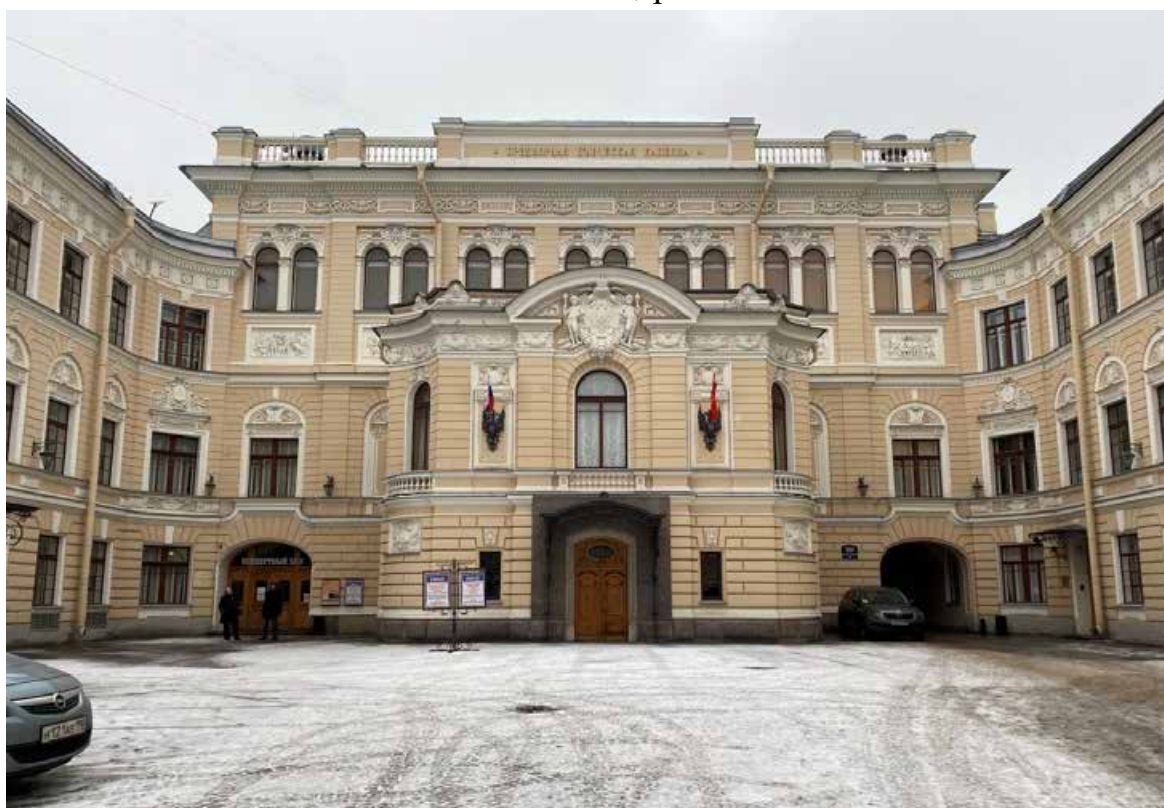
Фото 7. Вид на аттиковое ограждение западного фасада главного поперечного корпуса с Царским павильоном и с концертным залом с демонтированными вазонами.

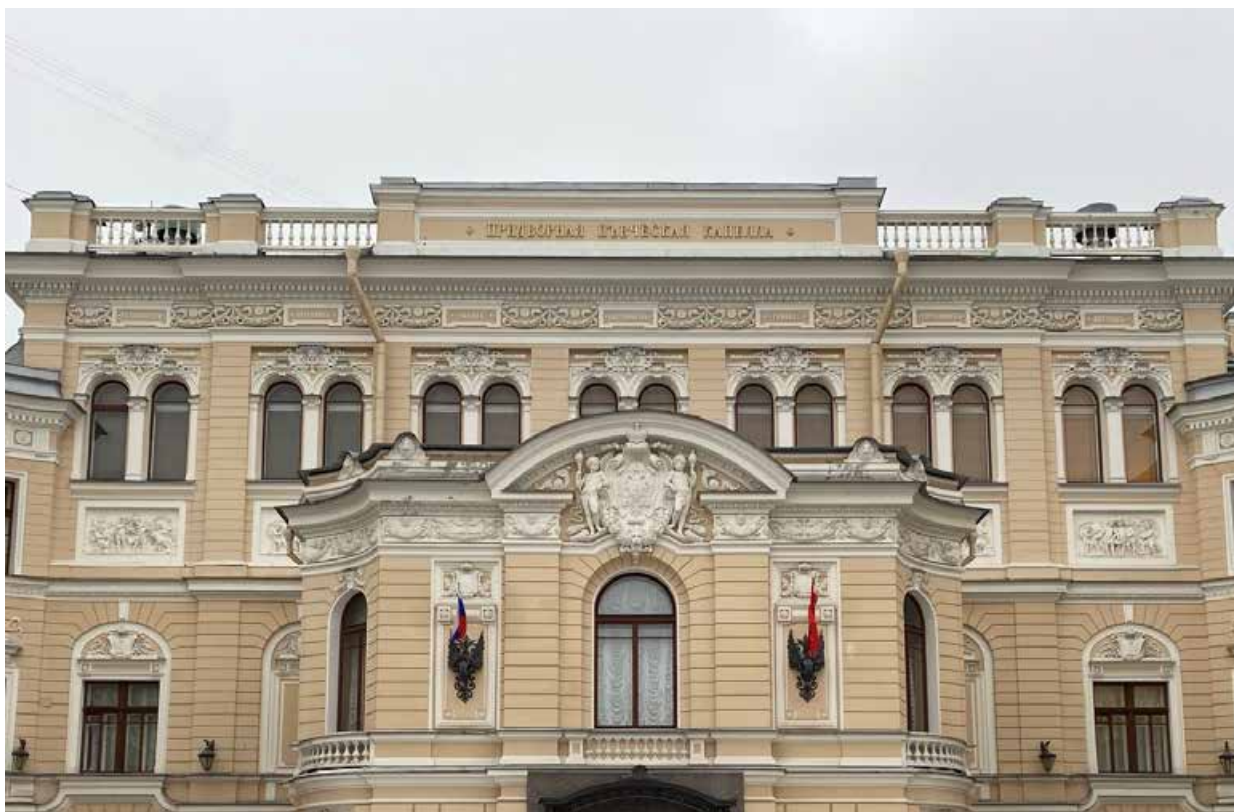
Фото 8. Вид на северную часть аттикового ограждения западного фасада главного поперечного корпуса с Царским павильоном и с концертным залом с демонтированными вазонами.

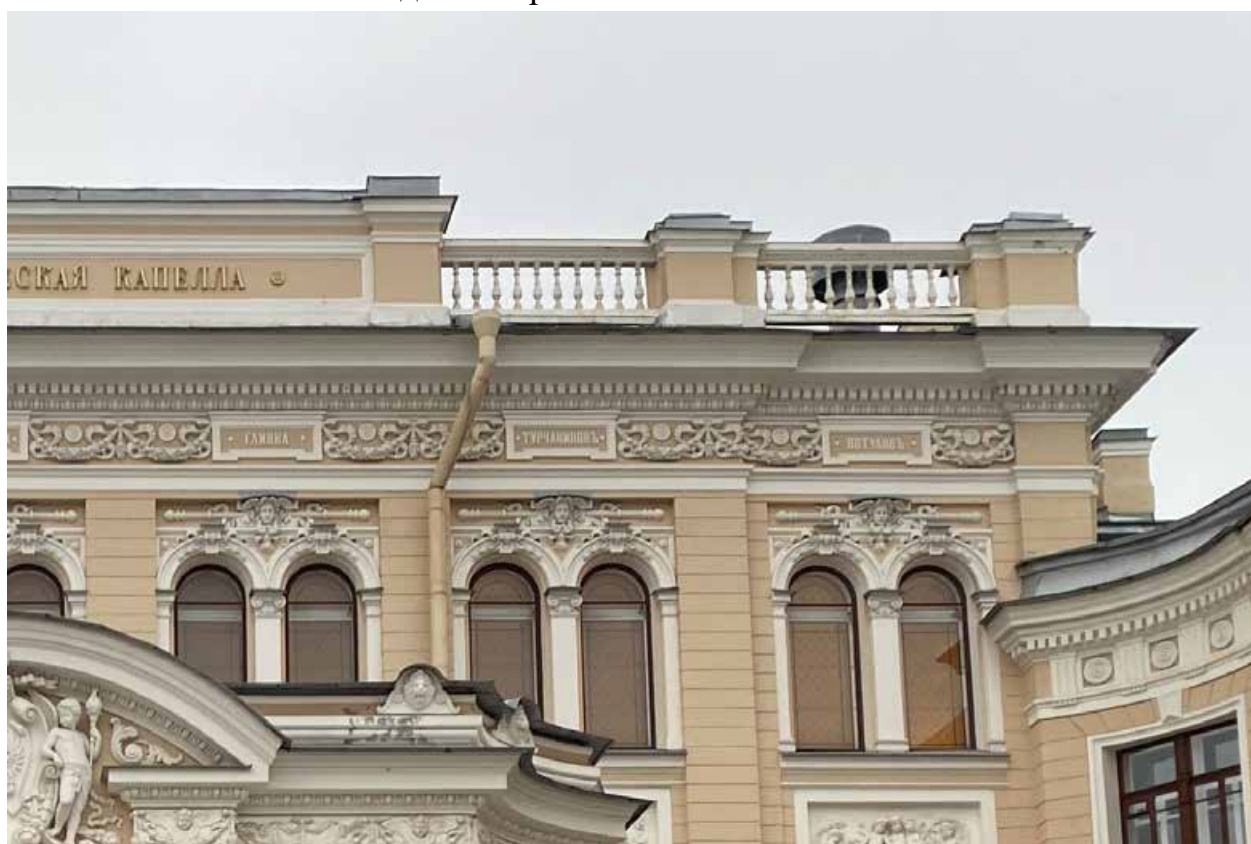
Фото 9. Вид на южную часть аттикового ограждения западного фасада главного поперечного корпуса с Царским павильоном и с концертным залом с демонтированными вазонами.

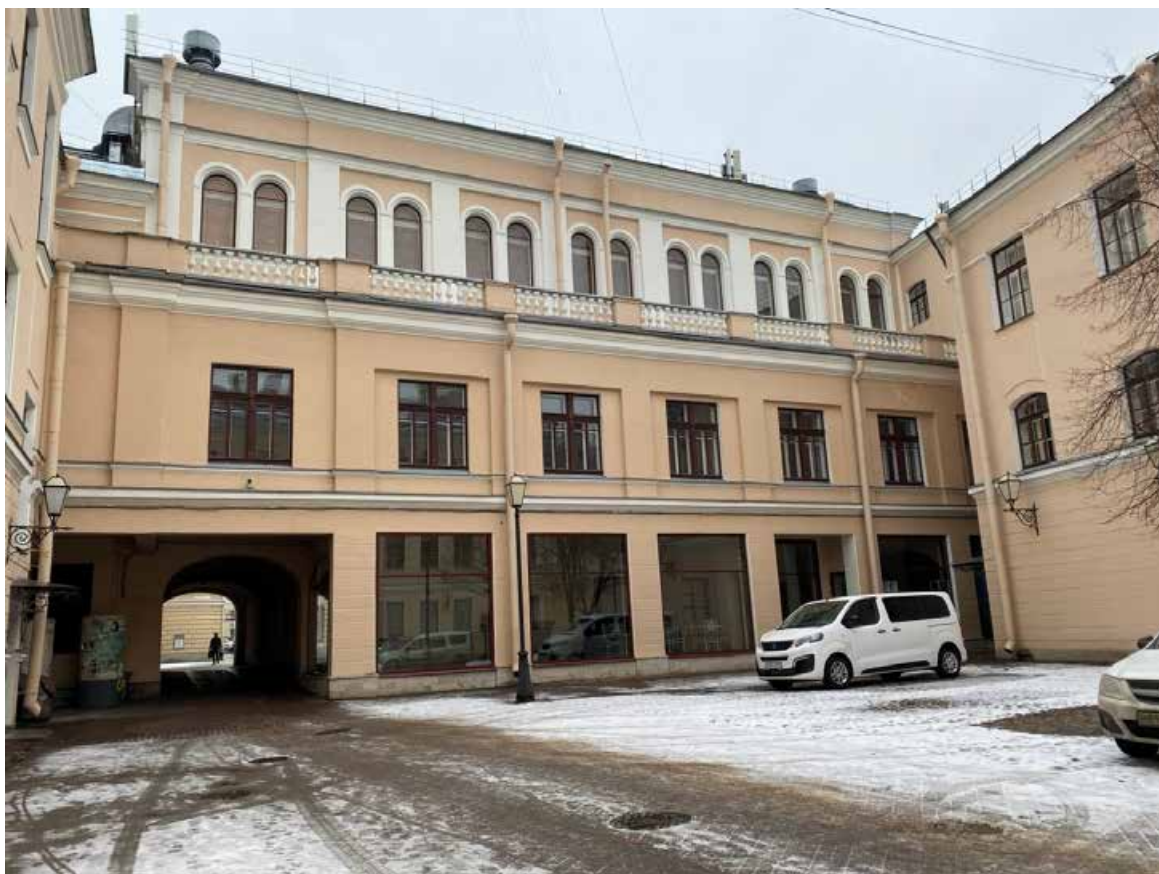
Фото 10. Вид на восточный фасад главного поперечного корпуса с Царским павильоном.

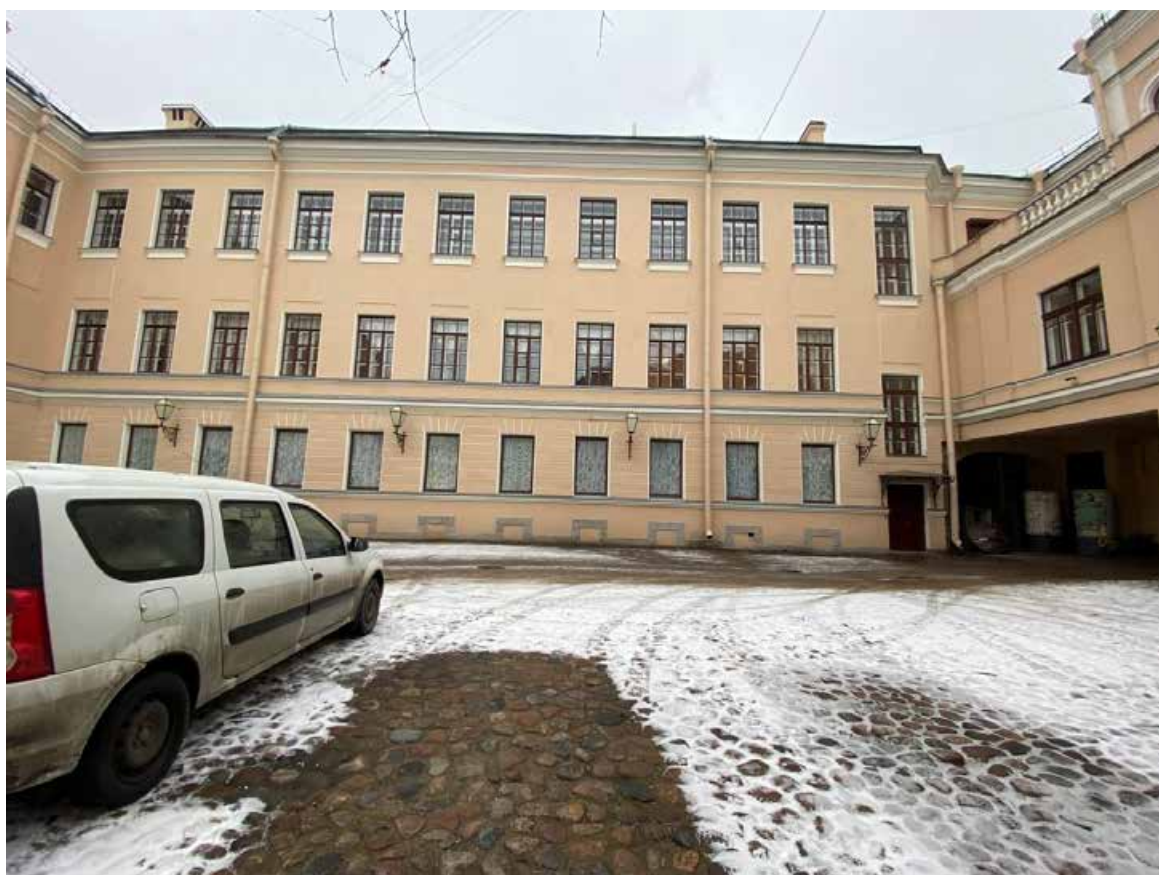
Фото 11. Вид на южный дворовый флигель.

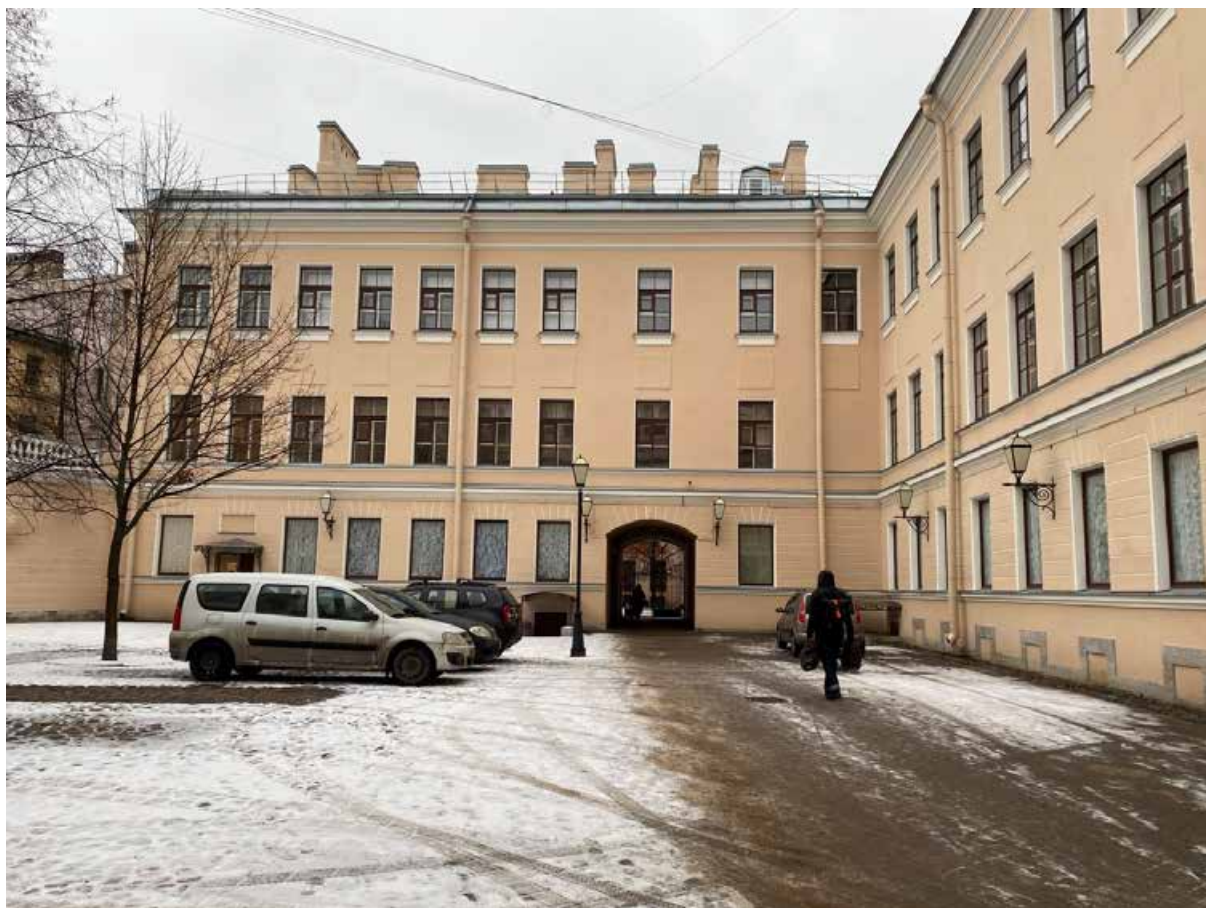
Фото 12. Вид на западный фасад восточного дворового флигеля.

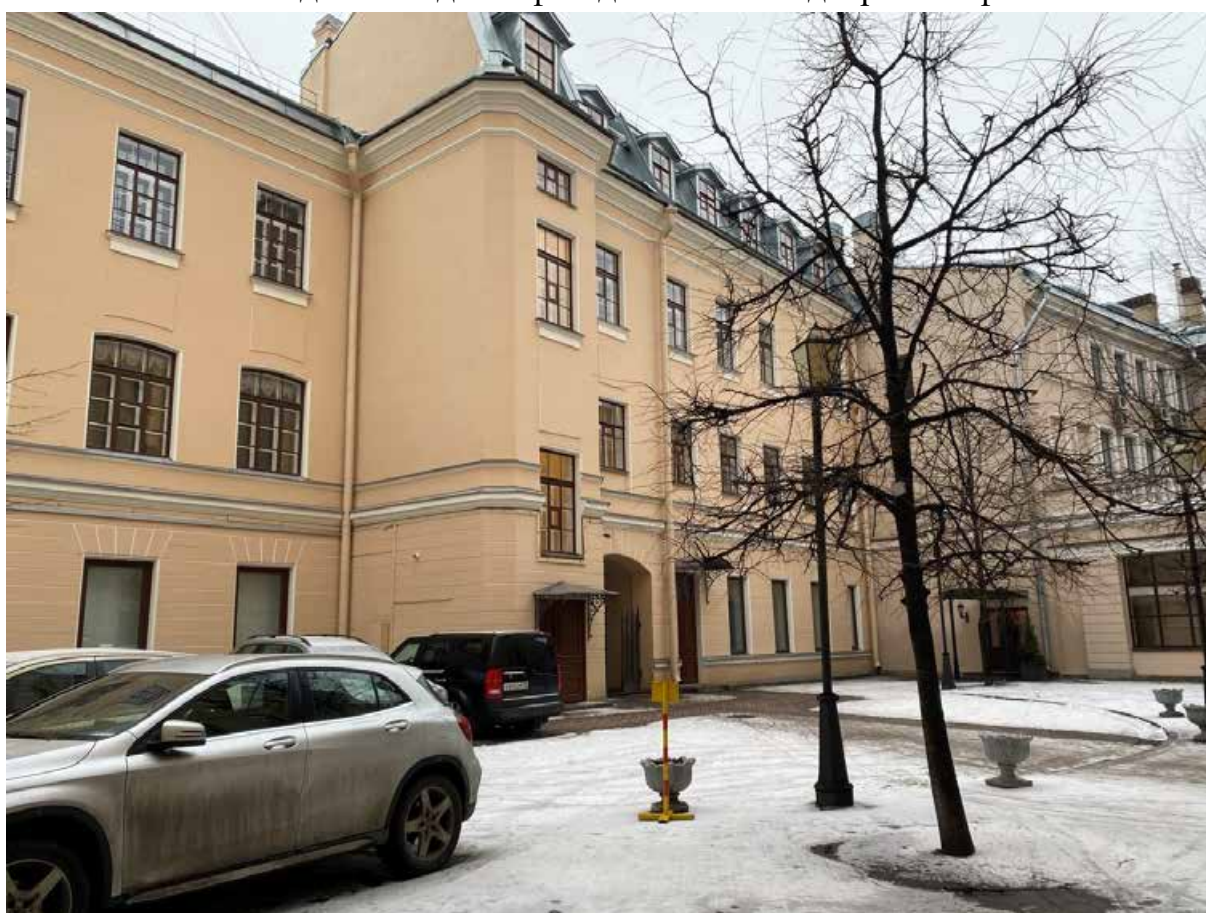
Фото 13. Вид на восточный фасад восточного дворового флигеля.

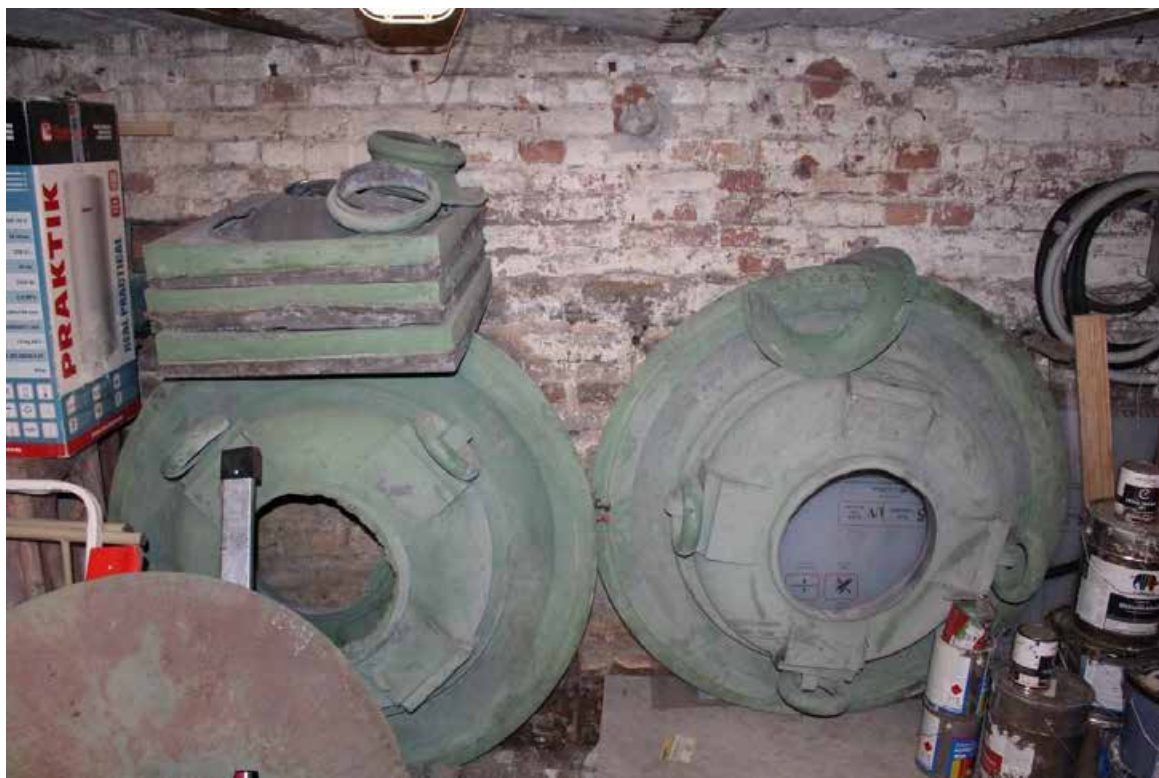
Металлические вазоны сняты с фасада и расположены в подвальном помещении капеллы. Состояние металла неудовлетворительное: наблюдаются следы коррозии, ржавчина, окисление металла на внутренней поверхности, замятия, отверстия и механические порезы, значительные утраты вплоть до целых фрагментов, разрывы листов, пробоины различной конфигурации, докомпановки листовым оцинкованным металлом; выколотые элементы ваз снаружи прошпаклеваны и покрашены в серо-зеленый цвет, на стыках деталей обнаружены следы герметика.

Фото 14. Подвальные помещения южного дворового флигеля. Вид на разобранные вазоны.

- расчистка смывкой от загрязнения и слоя краски наружной поверхности металла;
- удаление старого герметика и макрофлекса на стыковочных поверхностях деталей;
- реставрация выколотных поверхностей, заделка и выравнивание дефектов, в том числе спайка;
- изготовление утраченных и разрушенных деталей заново (горловины и кольца, крышки ваз из шпиабра);
- закрепление пайкой замененных элементов;
- герметизация в местах сопряжения деталей;
- окраска в условиях мастерской;
- изготовление стального каркаса с антикоррозийной обработкой;
- сборка ваз в условиях мастерской;
- ремонт наверх тумб парпета с заменой покрытия из оцинкованной кровельной стали.

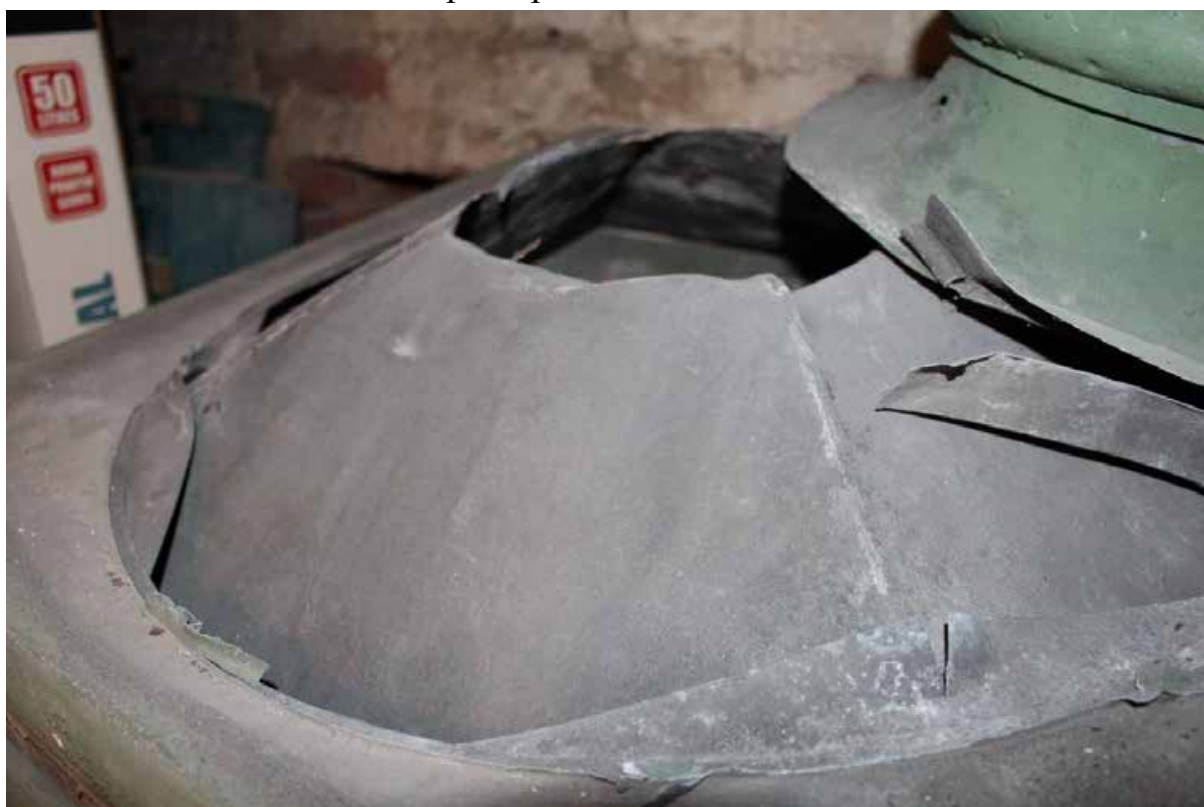
- состояние ваз неудовлетворительное: наблюдаются следы коррозии, ржавчина, окисление металла на внутренней поверхности, замятия, отверстия и механические порезы, значительные утраты вплоть до целых фрагментов, разрывы листов, пробоины различной конфигурации, докомпановки листовым оцинкованным металлом; выколотые элементы ваз снаружи прошпаклеваны и покрашены в серо-зеленый цвет, на стыках деталей обнаружены следы герметика;

Фото 15. Вид на плит вазы.

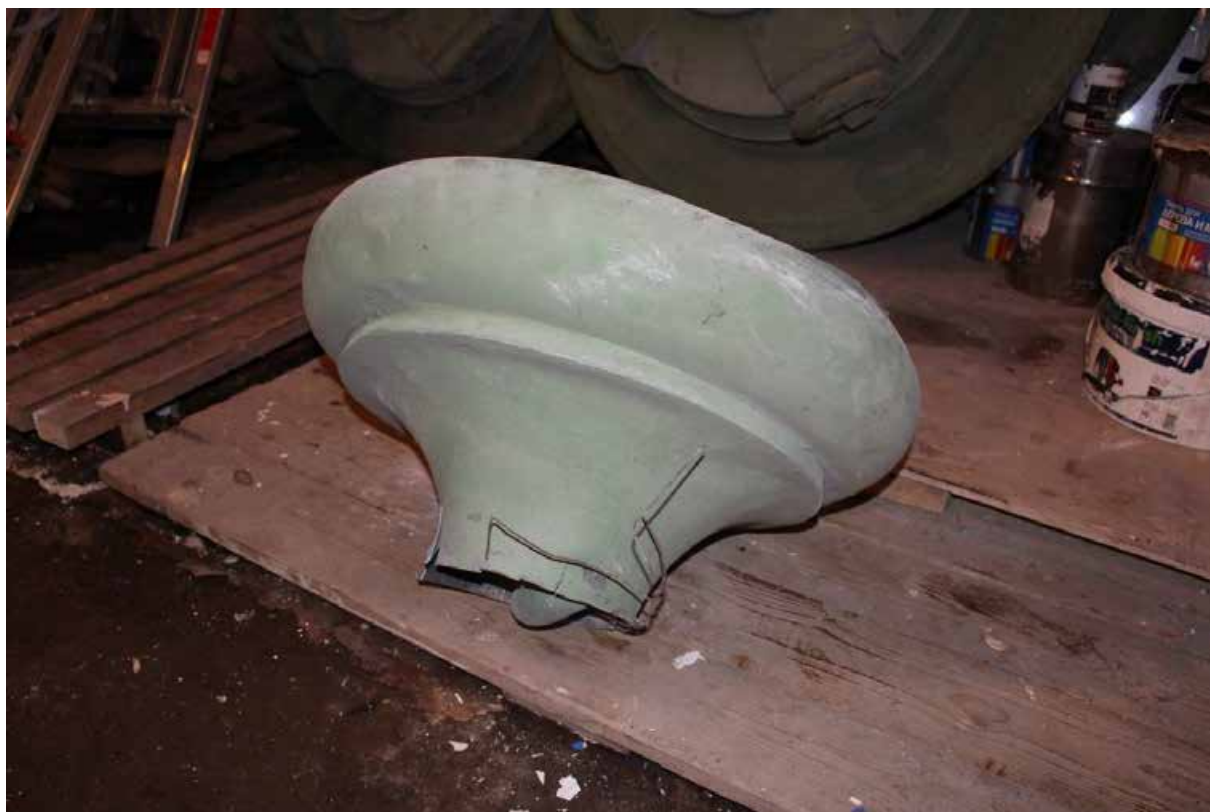
Фото 16. Вид на ножку вазы.

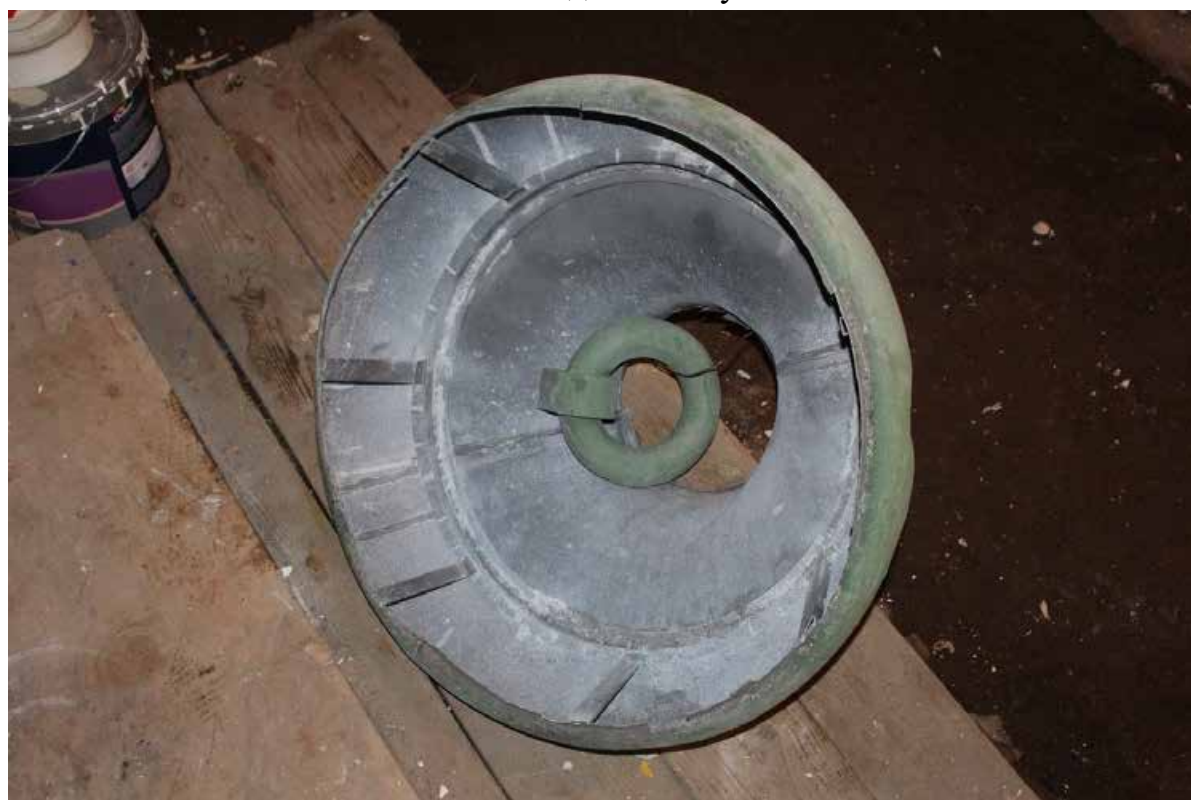
Фото 17. Вид на ножку вазы с внутренней стороны.

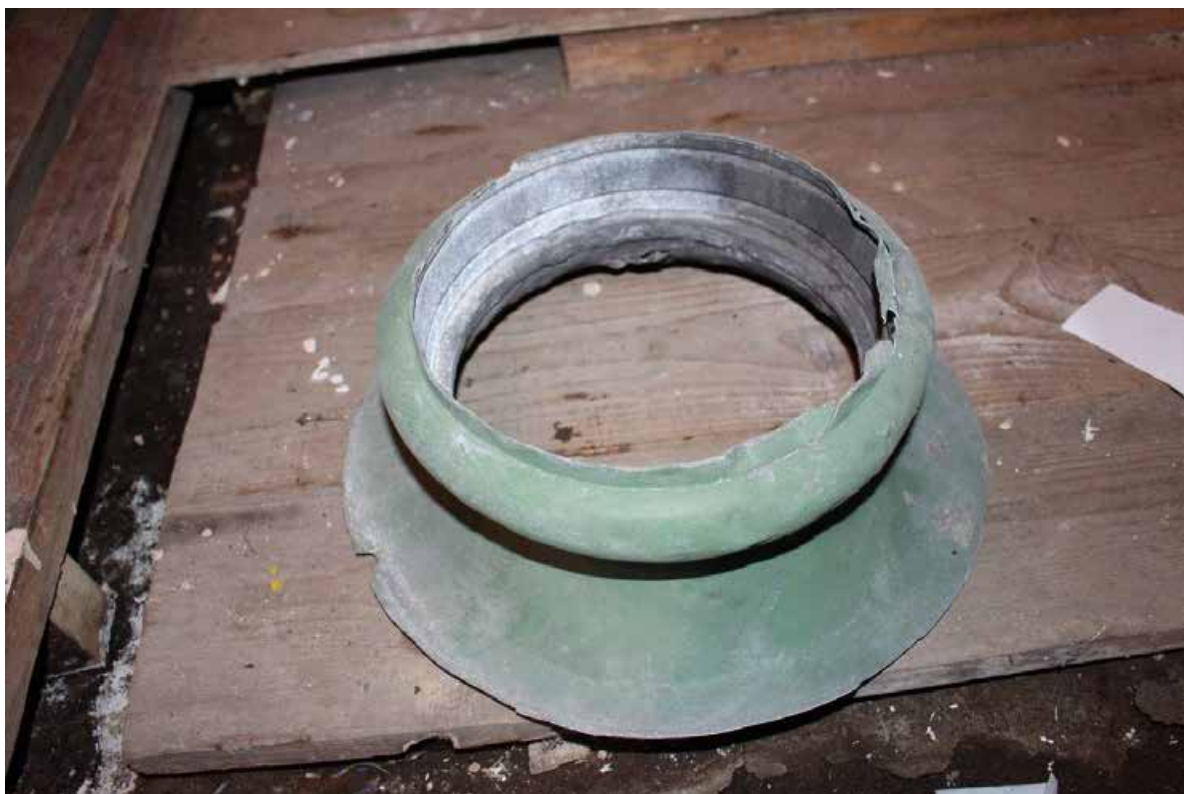
Фото 18. Вид на деталь вазы – переход.

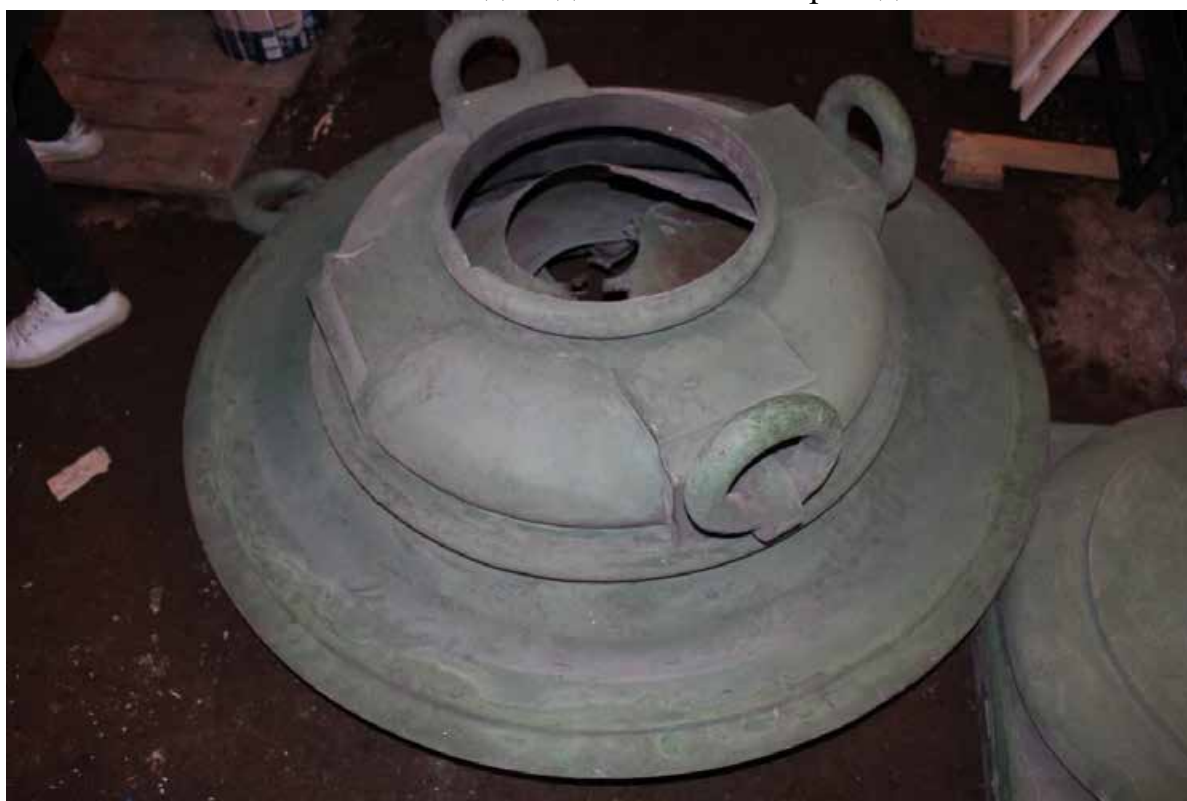
Фото 19. Вид на вазу.

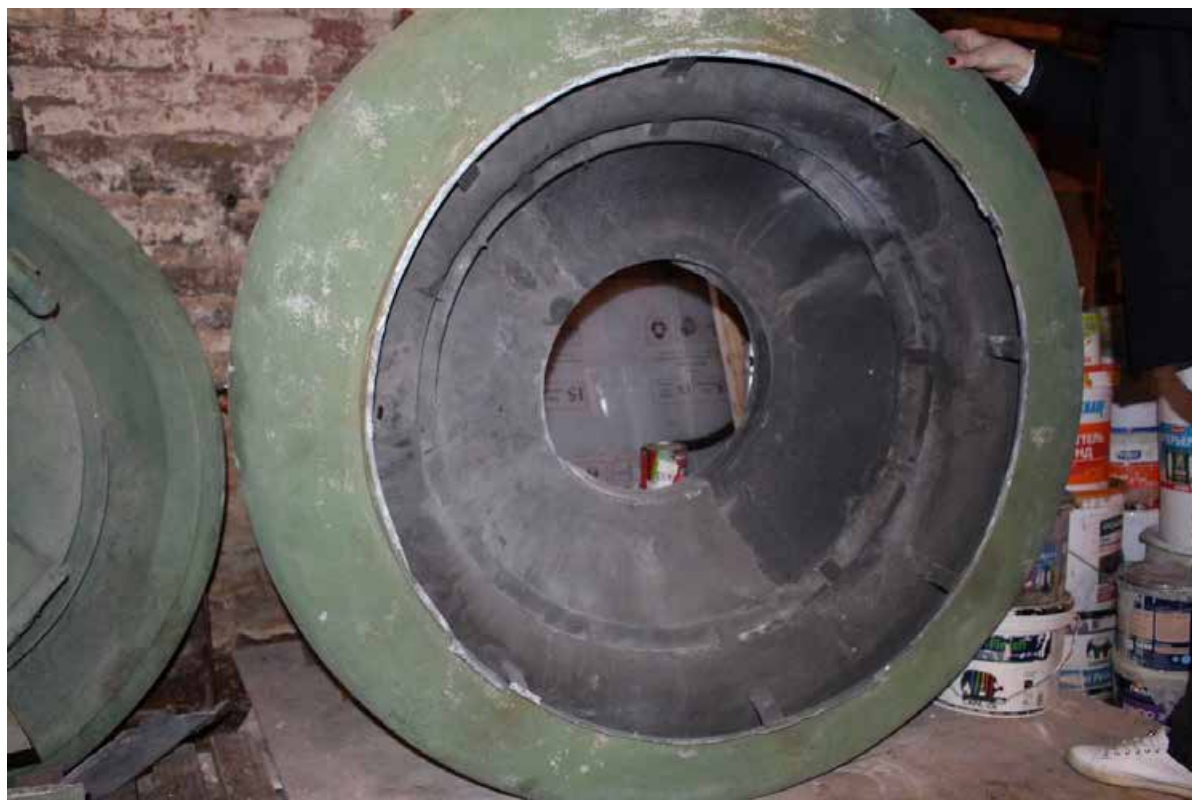
Фото 20. Вид на внутреннюю часть вазы.
