Акт

по результатам государственной историко-культурной экспертизы проектной документации на проведение работ по сохранению объекта культурного наследия регионального значения «Бывший дом Толстого (фасады)» по адресу: Санкт-Петербург, ул. Рубинштейна, д. 15-17, лит. А (наб. Фонтанки, 54): «Проект приспособления объекта культурного наследия регионального значения «Бывший дом Толстого (фасады)» под современное использование (кафе) по адресу: Санкт-Петербург, ул. Рубинштейна, д. 15-17, лит. А, пом. 2-Н», разработанной индивидуальным предпринимателем Архиповой Марией Сергеевной в 2019 г. (шифр: 15/17-2/0219)

Проектная документация на проведение работ по сохранению объекта культурного наследия регионального значения «Бывший дом Толстого (фасады)» по адресу: Санкт-Петербург, ул. Рубинштейна, д. 15-17, лит. А (наб. Фонтанки, 54): «Проект приспособления объекта культурного наследия регионального значения «Бывший дом Толстого (фасады)» под современное использование (кафе) по адресу: Санкт-Петербург, ул. Рубинштейна, д. 15-17, лит. А, пом. 2-Н», разработанная индивидуальным предпринимателем Архиповой Марией Сергеевной в 2019 г. (шифр: 15/17-2/0219) в следующем составе:

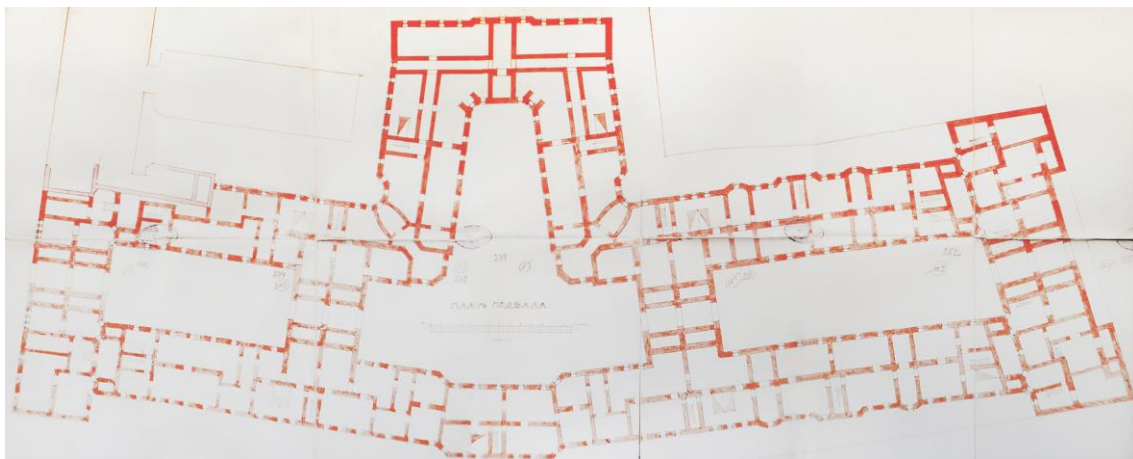
6. План подвала. 1910 г. — ЦГИА СПб. Ф. 513. Оп 102. Д. 5313.

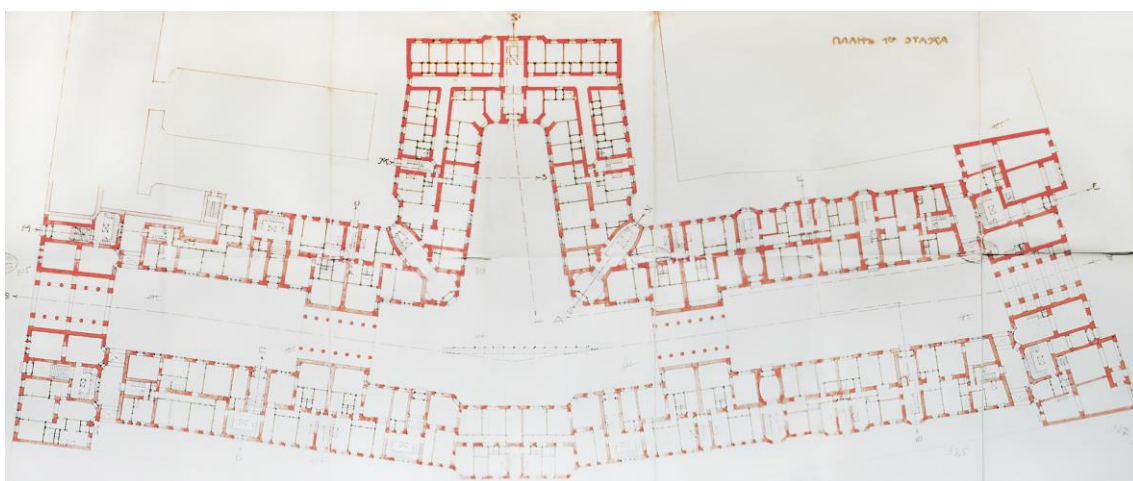
7. План 1-го этажа. 1910 г. — ЦГИА СПб. Ф. 513. Оп 102. Д. 5313.

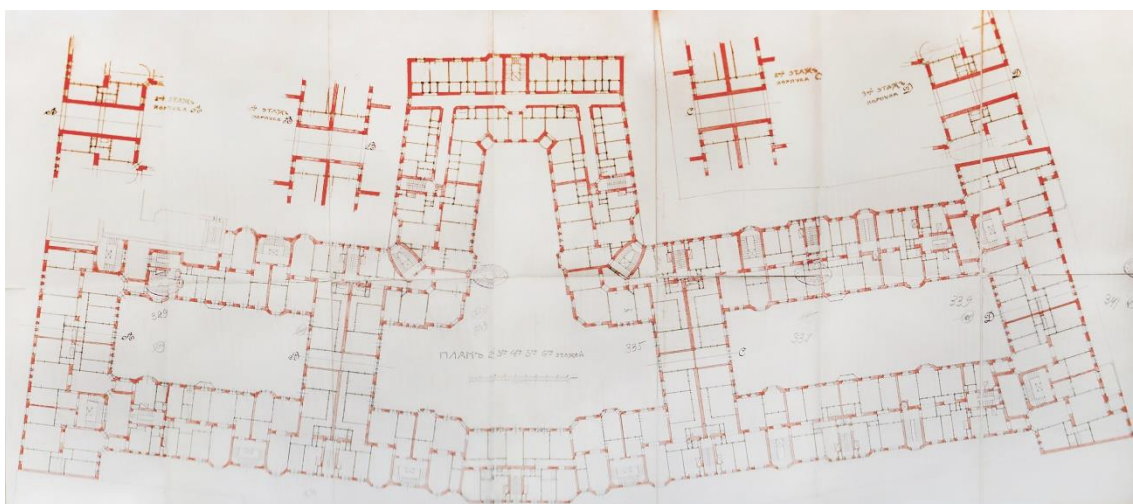
8. План 2-го, 3-го, 4-го, 5-го, 6-го этажей. 1910 г. —
ЦГИА СПб. Ф. 513. Оп 102. Д. 5313.

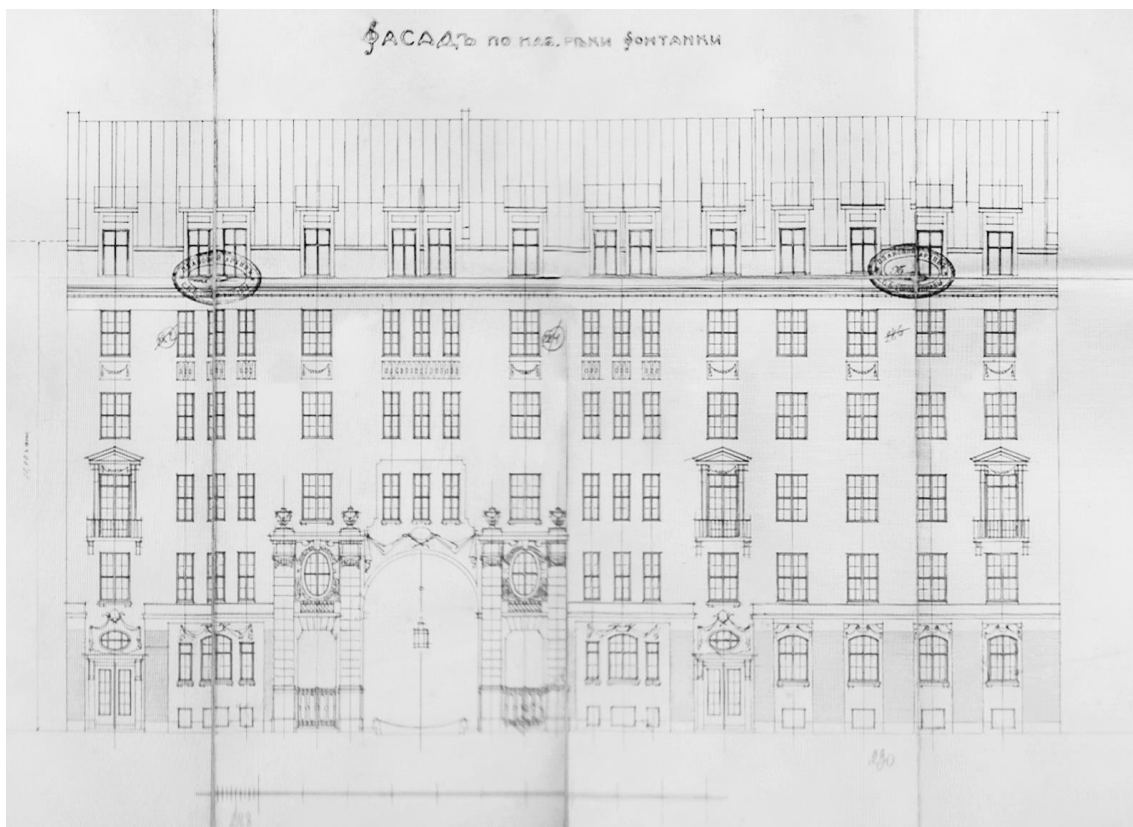
9. Фасад по наб. реки Фонтанки. — ЦГИА СПб. Ф. 513. Оп 102. Д. 5313.

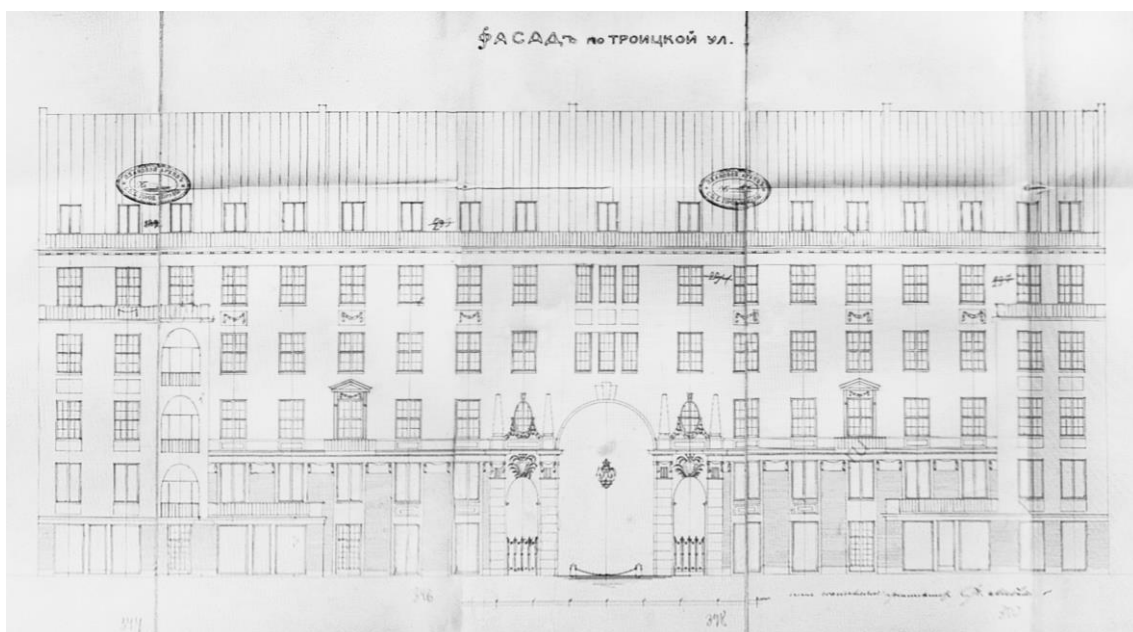
10. Фасад по Троицкой ул. (ул. Рубинштейна). — ЦГИА СПб. Ф. 513. Оп 102. Д. 5313.

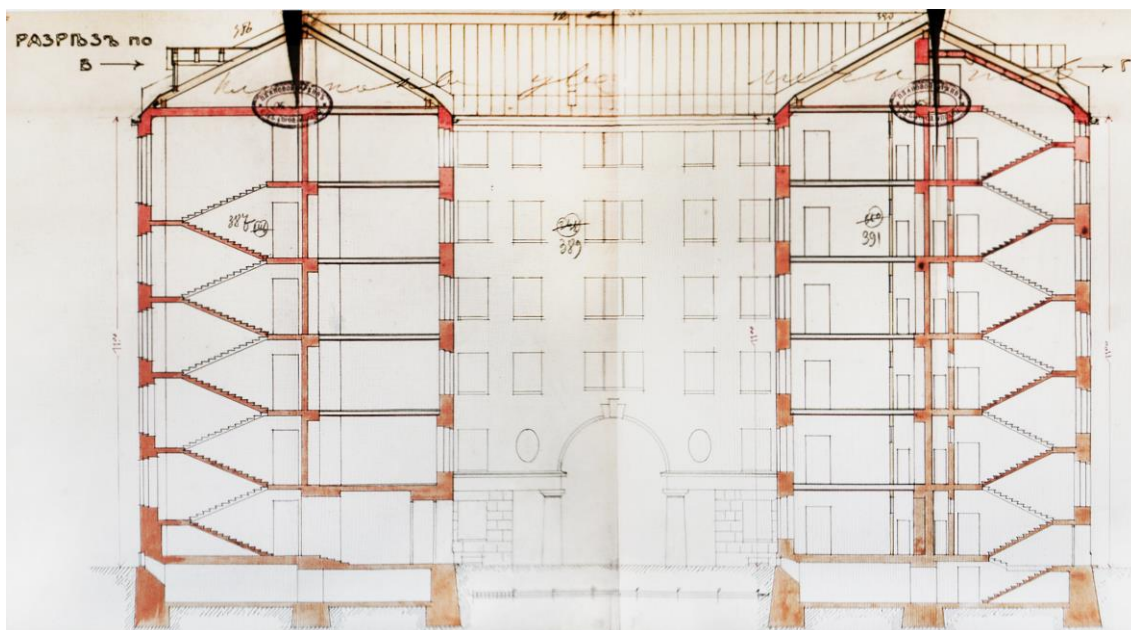
11. Разрез по ВГ. — ЦГИА СПб. Ф. 513. Оп 102. Д. 5313.

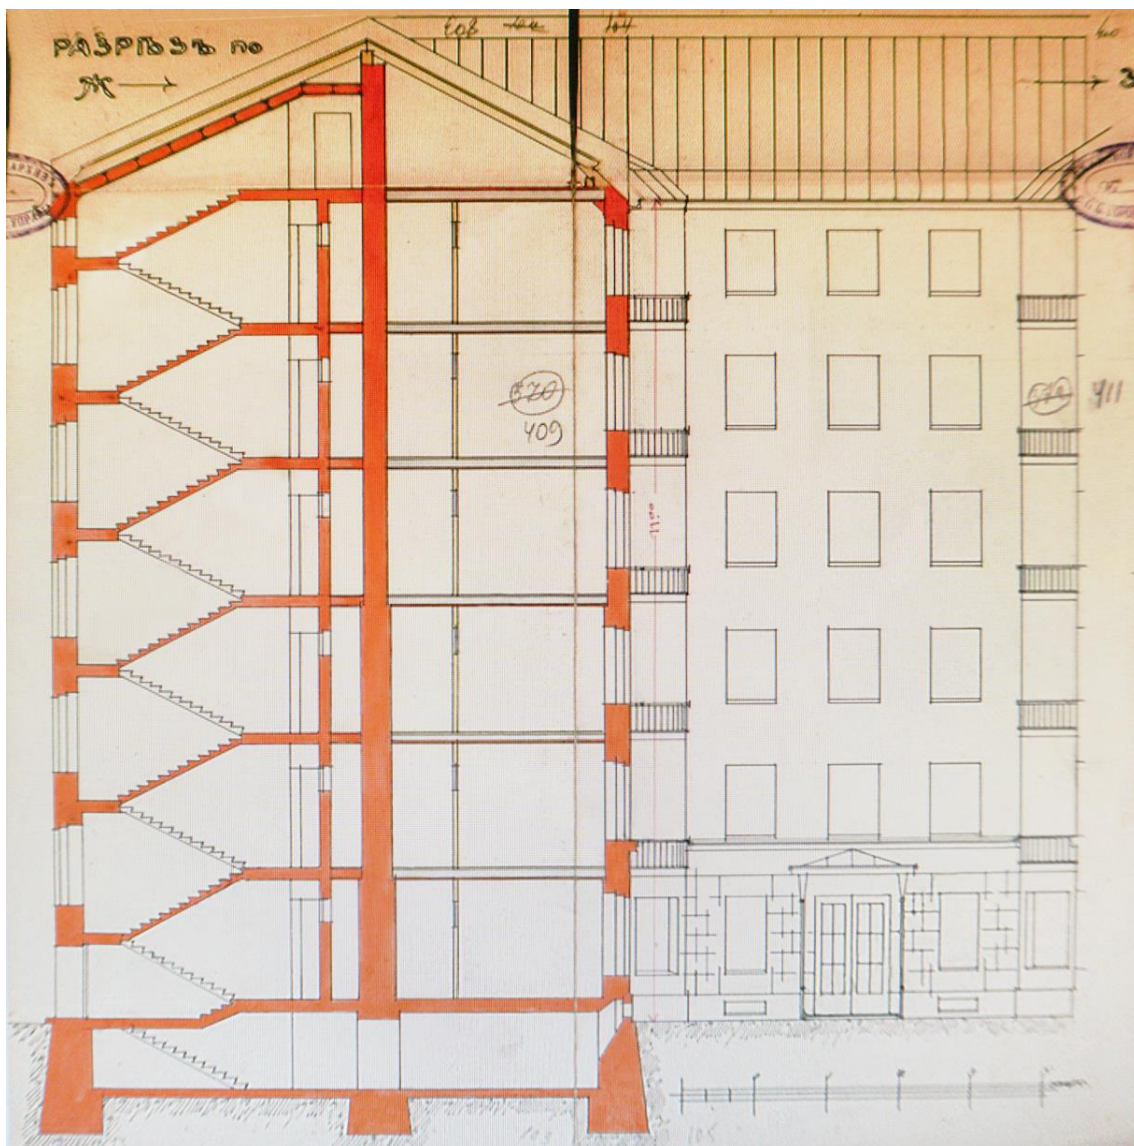
13. Разрез по ЖЗ. — ЦГИА СПб. Ф. 513. Оп 102. Д. 5313.

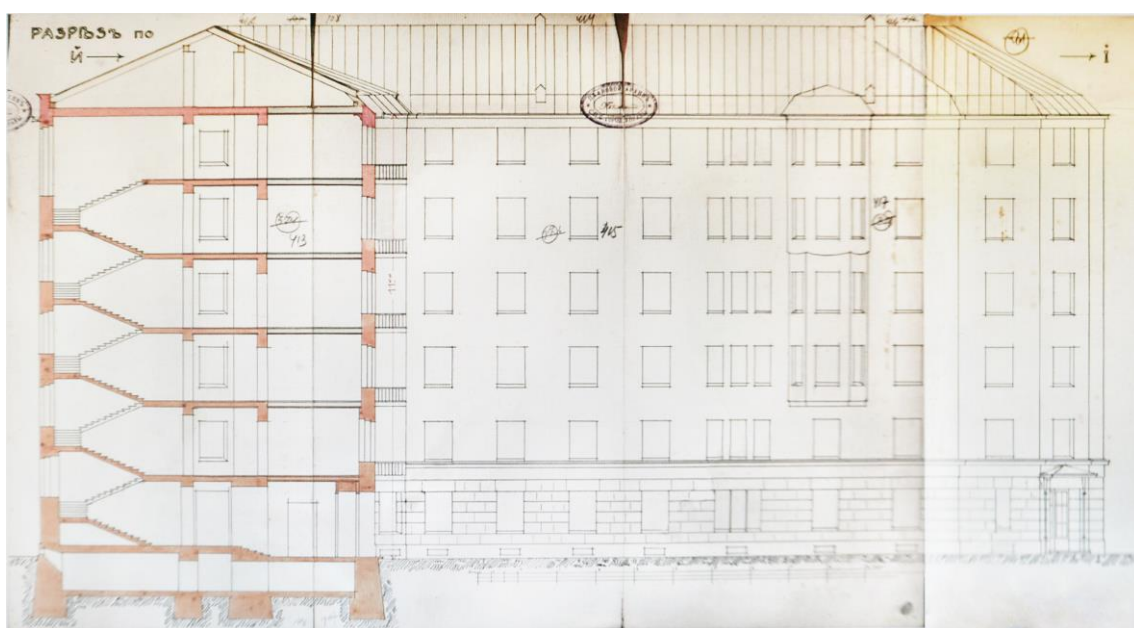
14. Разрез по йй. — ЦГИА СПб. Ф. 513. Оп 102. Д. 5313.

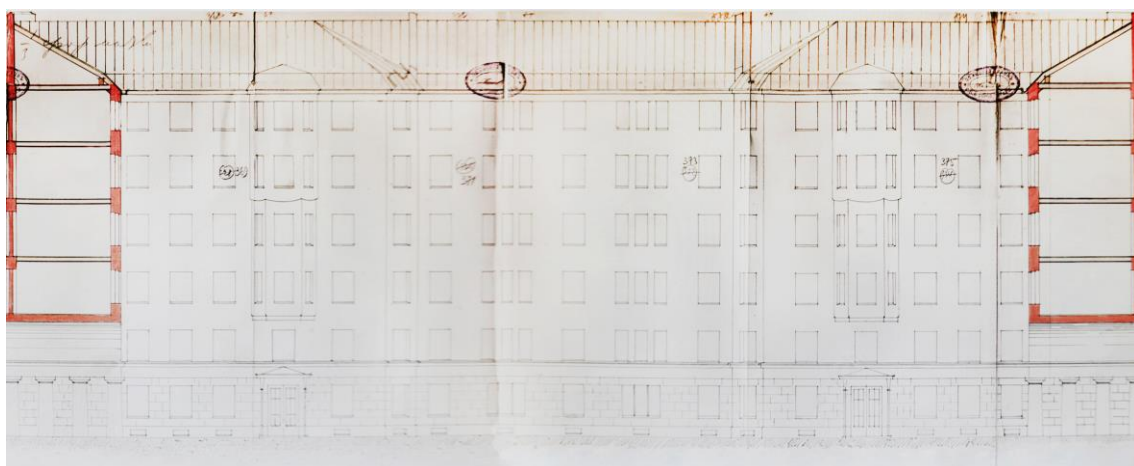
16. Фрагмент разреза по АБ. — ЦГИА СПб. Ф. 513. Оп 102. Д. 5313.

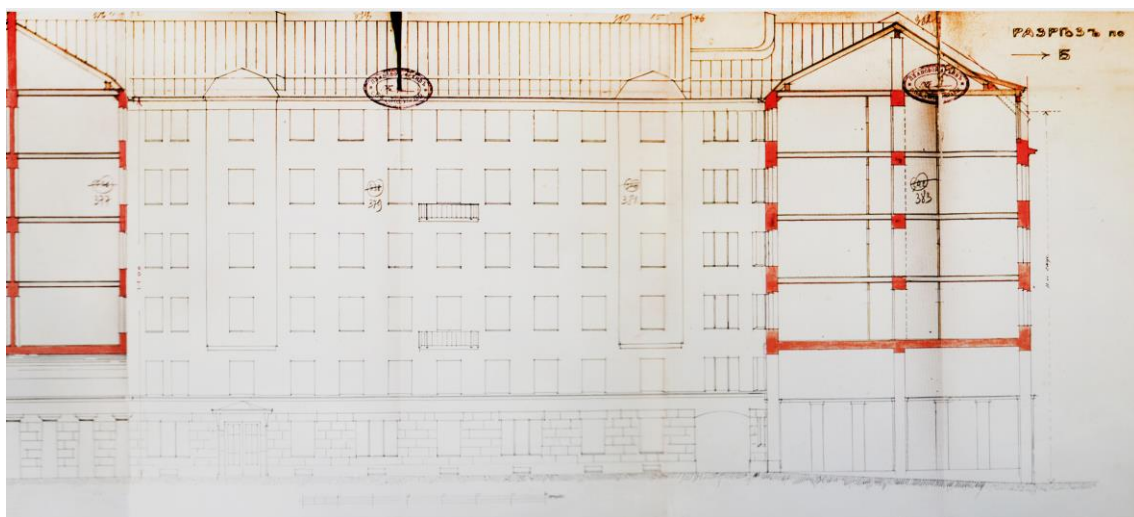
17. Фрагмент разреза по АБ. — ЦГИА СПб. Ф. 513. Оп 102. Д. 5313.

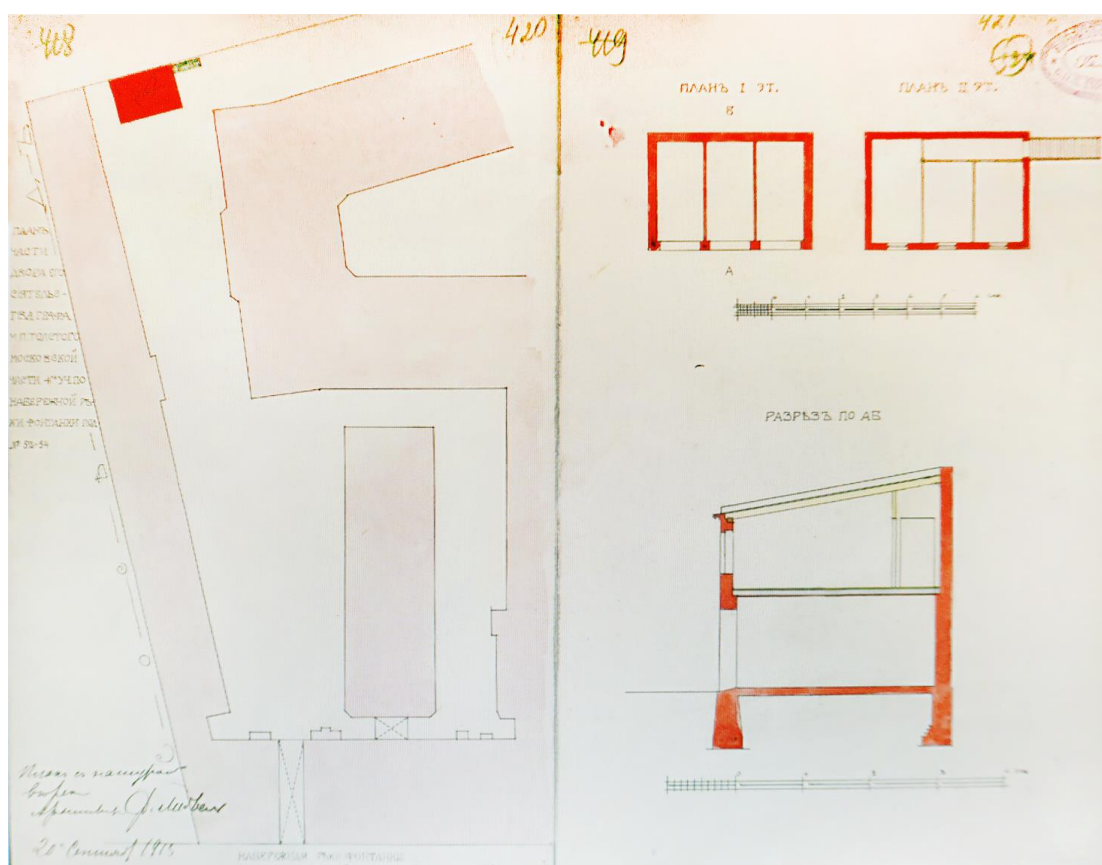
19. План двора графа М.П. Толстого от 20 сентября 1913 г. Проект постройки 2-этажного каменного нежилого сарая. — ЦГИА СПб. Ф. 513. Оп 102. Д. 5313.

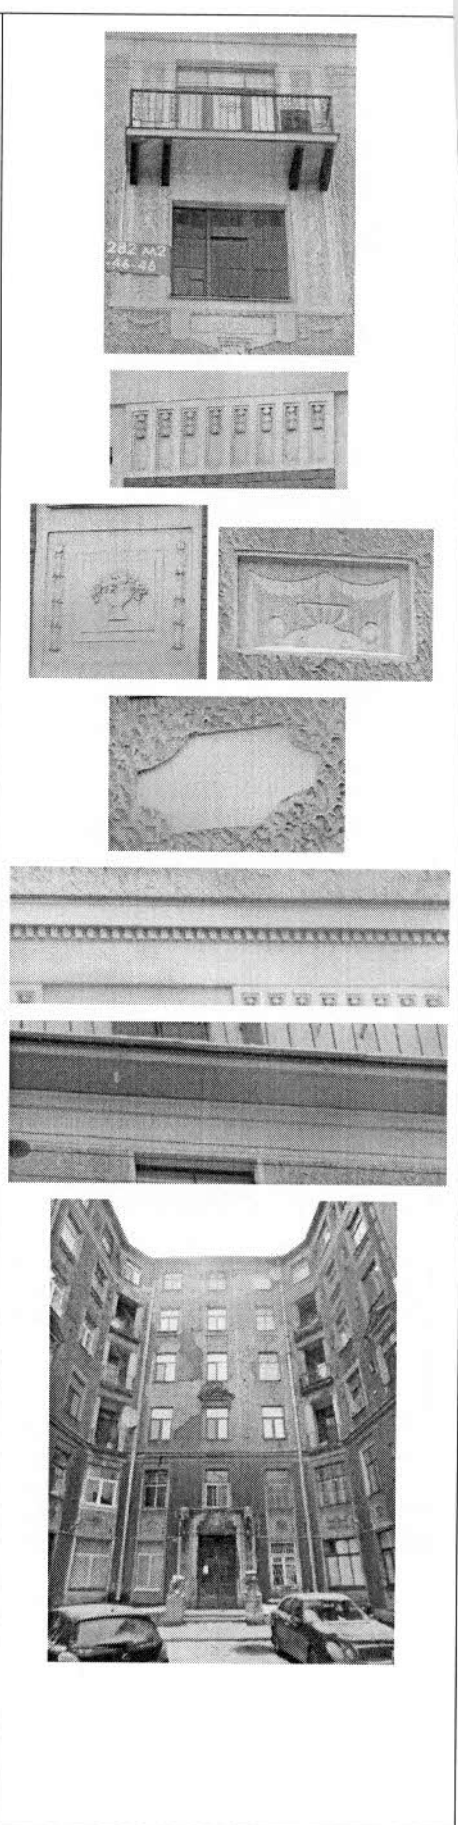
<p>металл), техника исполнения (ковка);</p> <p>орнаментированные вертикальные филенки фактурной штукатурки;</p> <p>лепное оформление верхней части лопаток;</p> <p>квадратные и прямоугольные филенки в подоконном пространстве, с лепным орнаментом, в том числе с изображением вазонов;</p> <p>межэтажный карниз с дентикулами;</p> <p>гладкий фриз в завершении;</p> <p>венчающий профилированный карниз;</p> <p>мансардный этаж;</p> <p>дворовые фасады:</p> <p>лицевой фасад по наб. р. Фонтанки: вид материала и характер отделки фасада - сочетание гладкой и зернистой штукатурки, красного кирпича (в уровне 1-2-го этажей), песчаника и известняка; вид материала и характер отделки цоколя – скобы из известняка;</p>
