Акт

по результатам государственной историко-культурной экспертизы проектной документации на проведение работ по сохранению выявленного объекта культурного наследия «Дом Первого Российского Страхового общества», расположенного по адресу: г. Санкт-Петербург, Кронверкская улица, дом 29/37, литера Б (Кронверкская ул., 29; Пушкарская Большая ул., 37)¹: «Проект приспособления для современного использования выявленного объекта культурного наследия «Дом Первого Российского Страхового общества» (в части перепланировки и перевода в жилой фонд помещения 48-Н), по адресу: г. Санкт-Петербург, Кронверкская улица, дом 29/37, литера Б» (шифр: К14/2021-КРСПб), разработанной ООО «Деи гратиа» в 2022 г.

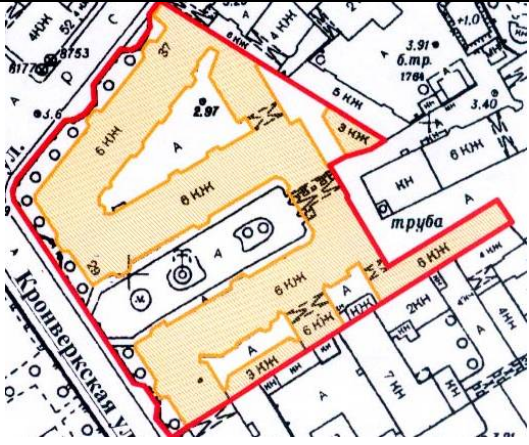
№ п.п.	Виды предметов охраны	Элементы предметов охраны	Фотофиксация
1	2	3	4
1	Объемно-пространственное и планировочное решение территории:	Местоположение границ территории.

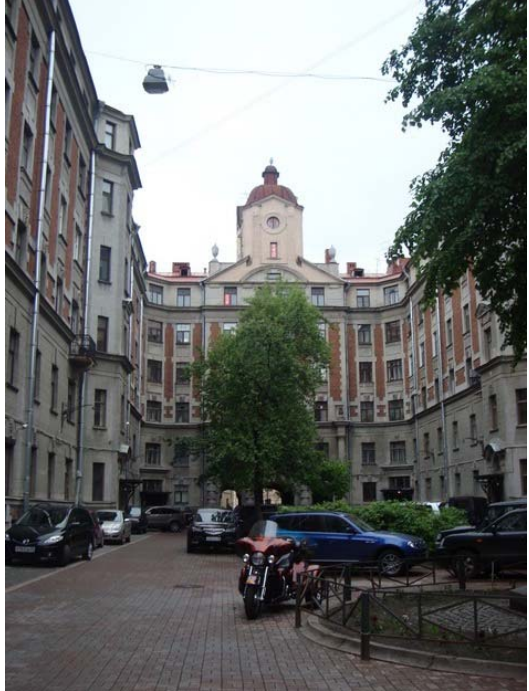
2	Объемно-пространственное решение:	<p>историческое объемно-пространственное решение двух пятиэтажных с аттиковым 6-м этажом лицевых корпусов: П-образного и прямоугольного в плане, с курдонером, палисадником и металлической оградой по периметру, и пяти дворовых флигелей (три шестиэтажных, два трехэтажных), в том числе с воротными проемами исторических гаражей (один из флигелей отдельно стоящий, близкий в плане к треугольнику);</p> <p>исторические габариты основного объема, включая воротные проезды с цилиндрическими сводами и дворовые корпуса;</p> <p>исторический объем часовой башни в центральной части П-образного корпуса, перекрытой сферическим куполом с фонариком;</p> <p>исторические форма и габариты крыши (скатная, сложной конфигурации);</p>

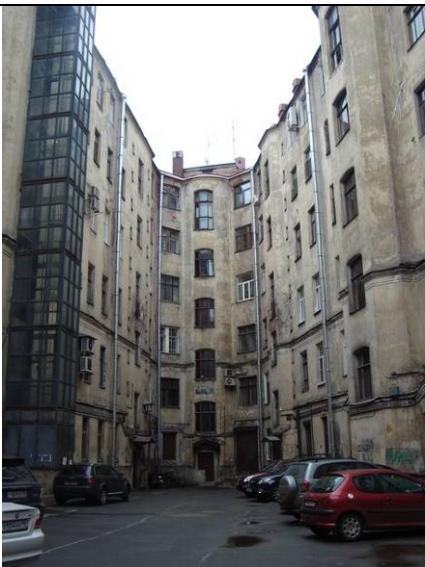
3	<p>Конструктивная система здания:</p>	<p>исторические конструкции: исторические наружные и внутренние капитальные стены, исторические лестницы и лестничные клетки; исторические отметки плоских междуэтажных перекрытий (для помещений без архитектурно-художественной отделки); исторические плоские перекрытия (для помещений с архитектурно-художественной отделкой);</p>

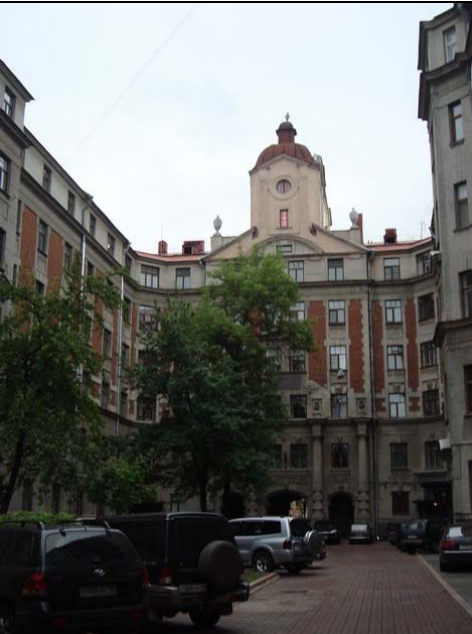
4	<p>Объемно-планировочное решение:</p>	<p>историческое объемно-планировочное решение в габаритах капитальных стен;</p>	
5	<p>Архитектурно-художественное решение (композиция) лицевого фасада:</p>	<p>Архитектурно-художественное решение в характере неоклассицизма;</p> <p>конфигурация оконных и дверных проемов;</p> <p>исторический рисунок расстекловки и цвет заполнений оконных и дверных проемов;</p> <p>материал и характер фасадной поверхности (гранитный цоколь в технике «рваного камня», полигональная гранитная кладка цокольного этажа; терразитовая штукатурка с неглубоким квадратным рустом, облицовочный красный кирпич межоконных вертикальных простенков на уровне 3-5-го этажей);</p>

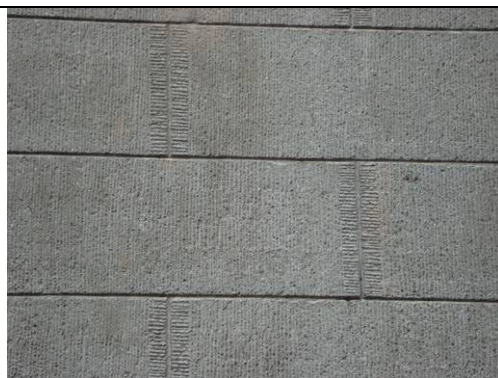
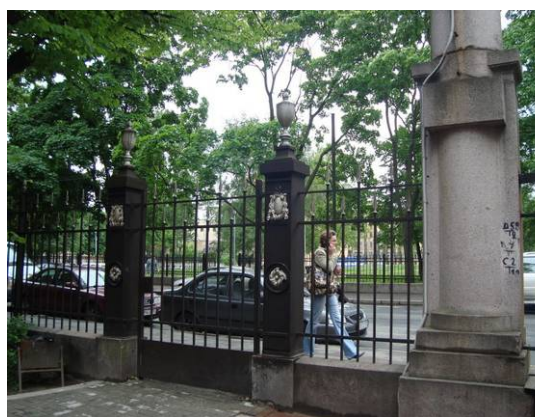
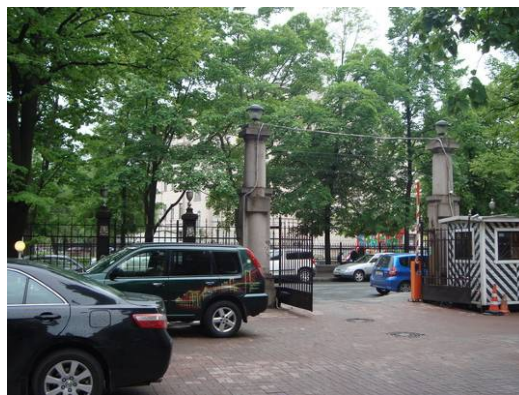
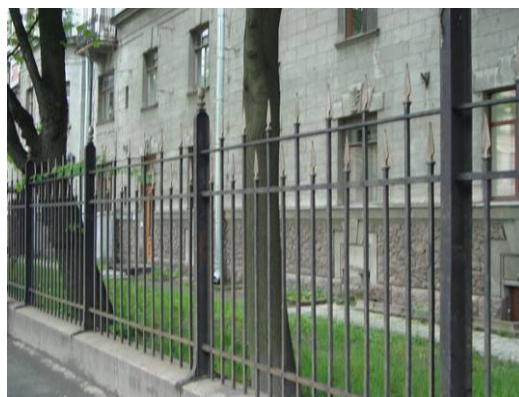
Фасады лицевых корпусов, выходящих на Кронверкскую ул.:

ограда курдонера в виде вертикальных стержней, оканчивающихся пиками, на гранитном цоколе: главный вход в курдонер оформлен четырьмя металлическими столбами с вазонами, в центре двустворчатые ворота на гранитных столбах, переходящих в колонны, увенчанные фонарями;

окна цокольного этажа и дверные проемы с профилированными наличниками и трехчастным замковым камнем из терразитовой штукатурки;

подоконный карниз 1-го этажа;

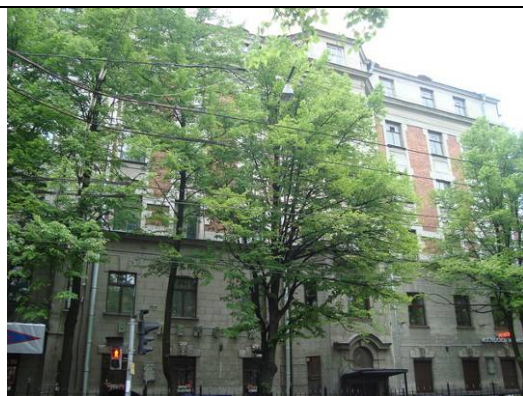
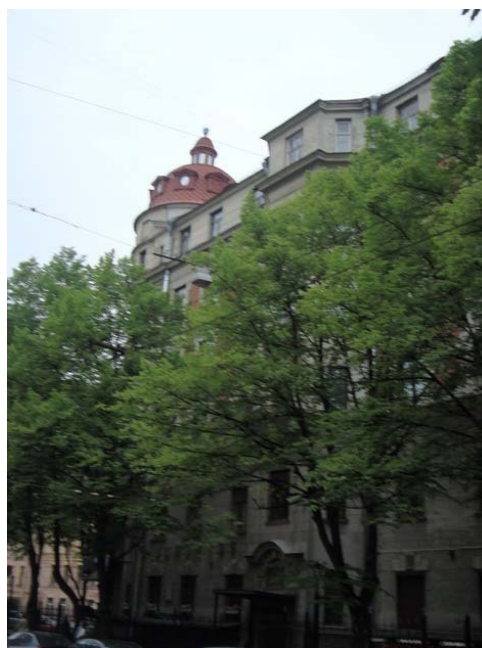
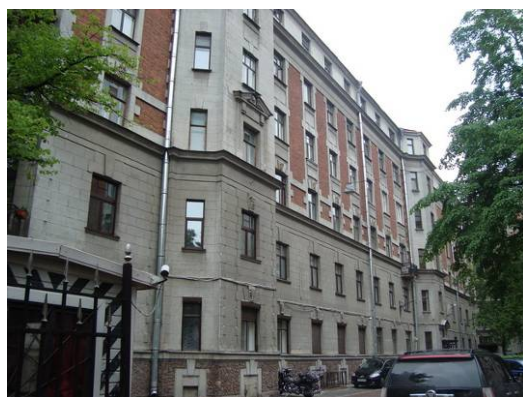
окна 1-го и 2-го этажа с замковым камнем (1-го этажа с пальметтой);
рустовка стен 1-го и 2-го этажей, выполненных из терразитовой штукатурки;

подоконный карниз на уровне 3-го этажа;

окна 3–5-го этажей объединены по вертикали наличниками (окна 4-го этажа с замковым камнем и маскароном из терразитовой штукатурки: чередование женских маскаронов и маскарона Селена);

простенки окон 3–5-го этажей из красного кирпича;

фриз и карниз значительного выноса над 5-м этажом;

в центре фасадов лицевых корпусов трехгранный в плане эркер на уровне 1–6-го этажей, в том числе с проемами парадных входов в объемах эркеров курдонера;

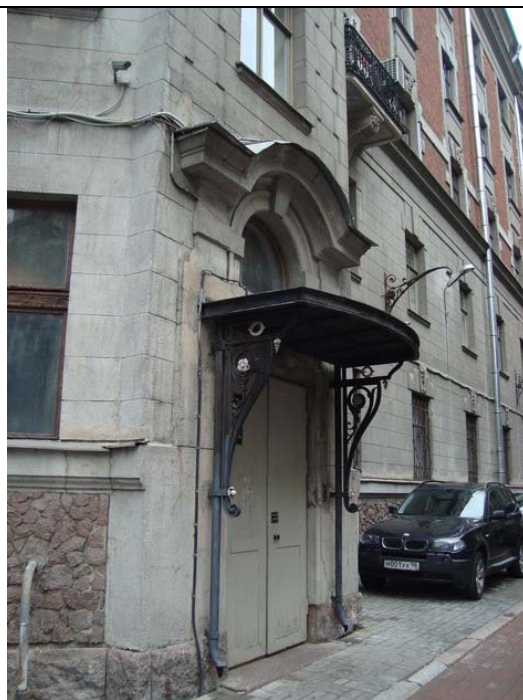
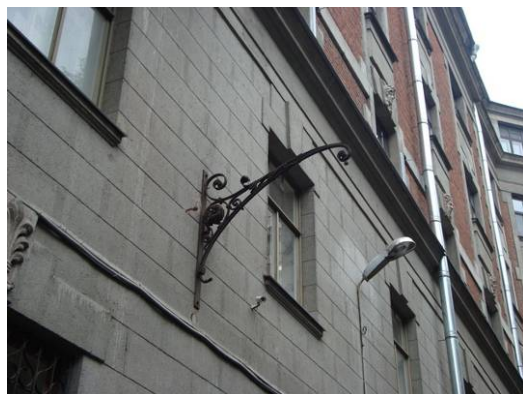
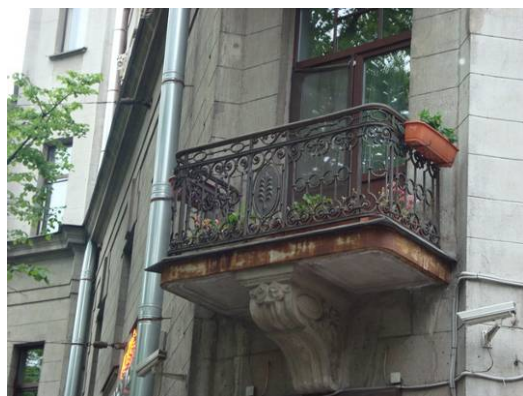
проемы парадных входов со стороны курдонера с козырьками на кованых кронштейнах;

полуциркульное окно с замковым камнем над проемом парадного входа, вписанное в архивольт, над окном сандрик сложной формы;

кованые кронштейны для фонарей на уровне 2-го этажа фасадов курдонера; аттиковый этаж (шестой); венчающий профилированный карниз;

балкон на уровне 3-го этажа эркера на одном кронштейне со штукатурным декором, балконная дверь с профилированным наличником и разорванным треугольным сандриком, в центре которого львиный маскарон, сандрик на кронштейнах;

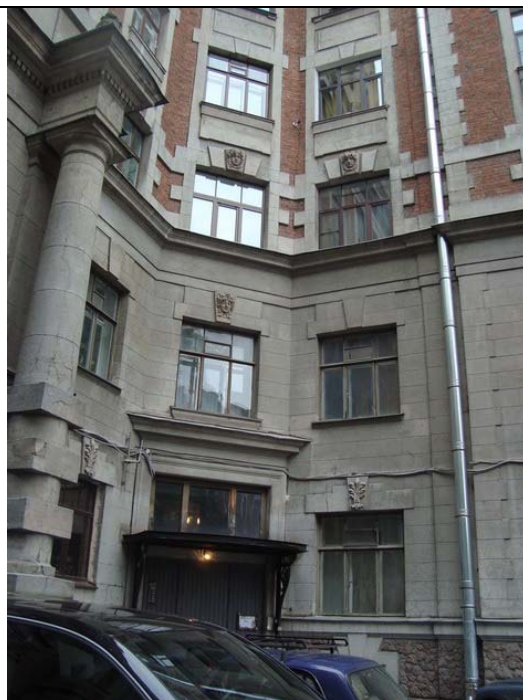
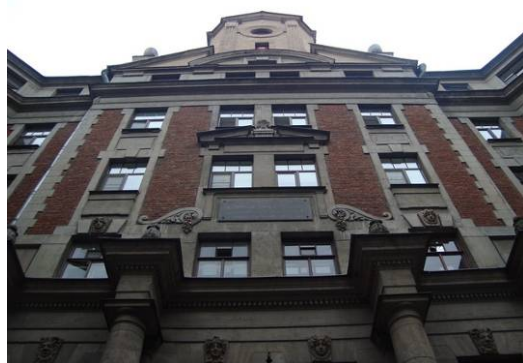
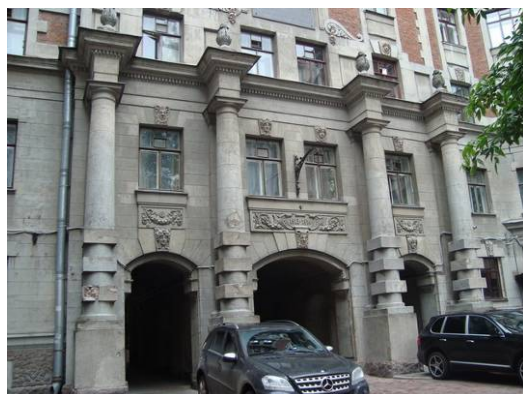
угловая часть фасадов лицевых корпусов со стороны курдонера скошена, имеет балконы на уровне 2–5-го этажей на одном кронштейне со штукатурным декором;

фасады боковых корпусов со стороны курдонера решены аналогично, но имеют по 2 эркера (один из эркеров фланкирован балконами на уровне 3-го этажа);

фасад центрального поперечного объема оформлен аналогично, но центр выделен ризалитом с трехчастным арочным проездом, разделенным четырьмя муфтированными колоннами, на которые опирается антаблемент (фриз из дентикул и раскрепованный карниз, на карнизе два массивных фиала);

воротный проезд в виде трехпролетной арки;

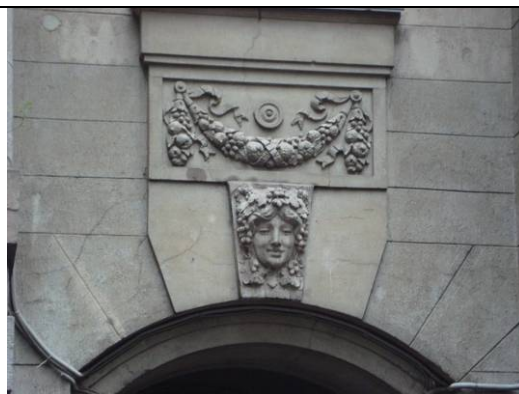
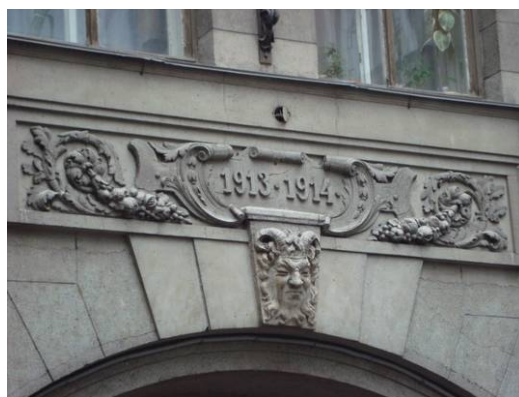
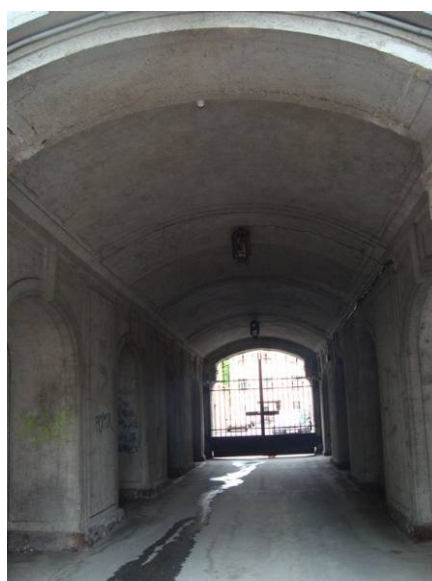
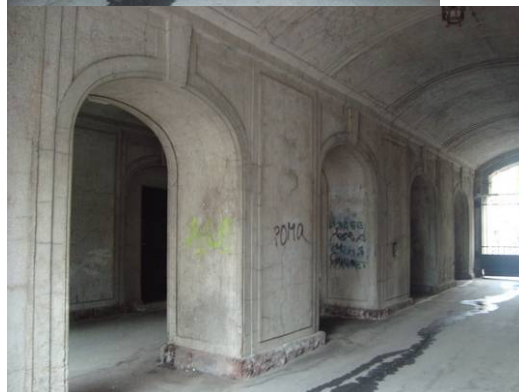
на фасаде над арочным проездом замковые камни с маскаронами и филенки с рельефным декором из гирлянд и розеток (в центральной филенке – картуш с датировкой);

два оконных проема, объединенных треугольным разорванным сандриком с рельефной композицией растительного характера в центре – на уровне 4-го этажа, над проездом;

рельефные волюты с гирляндами над центральным воротным проездом на уровне 3-4-го этажей;

стены воротного проезда с полуциркульными арками и полуциркульными нишами с замковыми камнями;

два металлических фонаря, подвешенные к перекрытию воротного проезда;

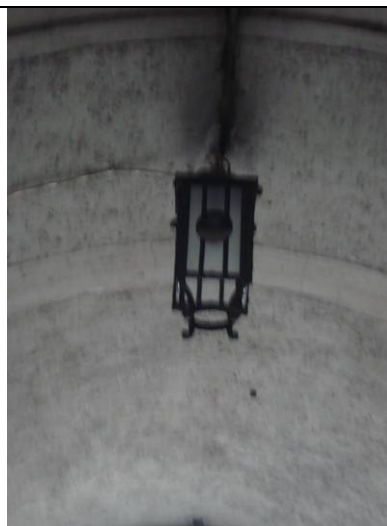
двухэтажная, четырехгранная в плане башня, завершающая фасад, с куполом и «фонариком», увенчанная вазоном, по сторонам башни невысокие постаменты с вазонами;

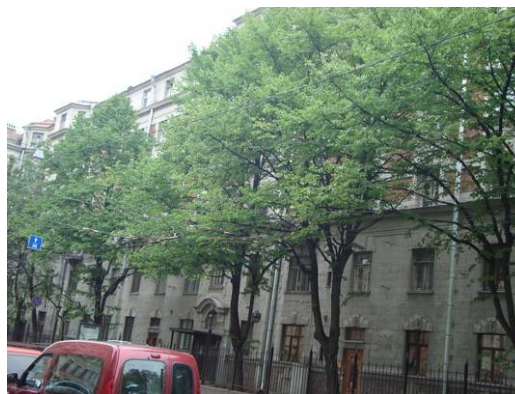
угловая часть лицевого фасада по Большой Пушкарской улице полукруглой формы, с двумя полукруглыми балконами на трех штукатурных кронштейнах на уровне 2-го и 3-го этажей и балконом на одном кронштейне на уровне 4-го этажа;

каннелированные лопатки с растительным орнаментом в верхней части,

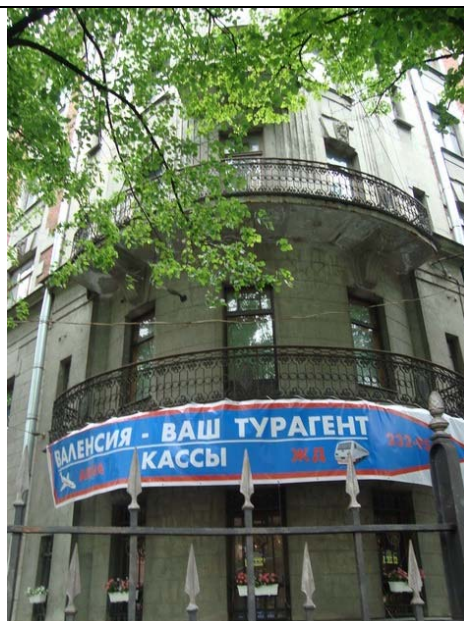
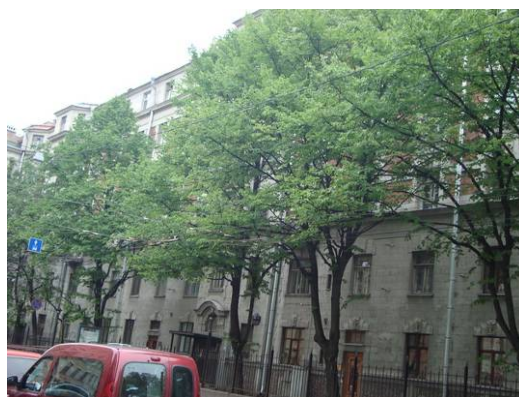
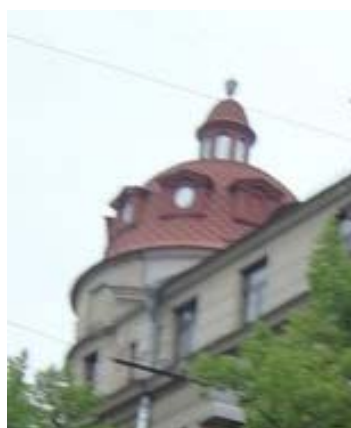
объединяющие 3–5-й этажи;

фриз 5-го этажа с филенками,
заполненными рельефными
растительными композициями;

карниз 5-го этажа;
венчающий карниз;

башня, завершенная куполом, с
люкарнами, фонариком и вазоном;

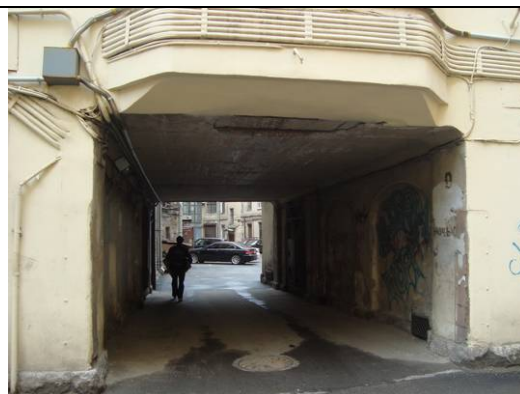
<p>6 Архитектурное (архитектурно-художественное) решение (композиция) дворового фасада:</p>	<p>конфигурация оконных и дверных проемов; исторический рисунок заполнения оконных проемов;</p> <p>материал и характер фасадной поверхности (гранитный цоколь в технике «рваного камня», терразитовая штукатурка, гладкая штукатурка);</p> <p>архитектурно-художественное решение, включая: два пролета воротного проезда, выходящие на фасад арками коробового очертания, отделанными терразитовой штукатуркой, с замковыми камнями, декорированными маскаронами;</p> <p>подоконные и межэтажные карнизы;</p> <p>лучковый сандрик над оконными проемами 5-го этажа по оси воротного проезда;</p> <p>проемы гаражей с коробовым завершением;</p>	       
---	--	--

воротный проезд с плоским перекрытием;
эркер над воротным проездом,
трапециевидный в плане;

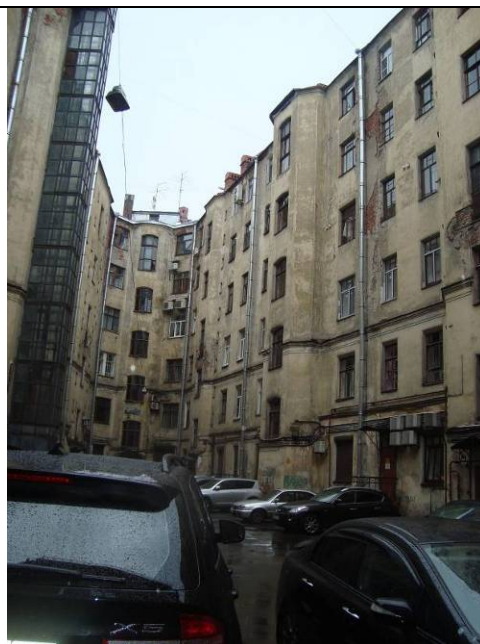
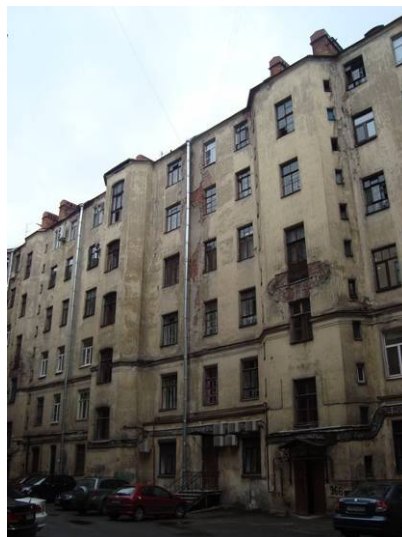
Фасад двора, примыкающего к
кронверкской улице:

воротные проезды второго двора с
известняковым цоколем;
межэтажные карнизы;
венчающий карниз;

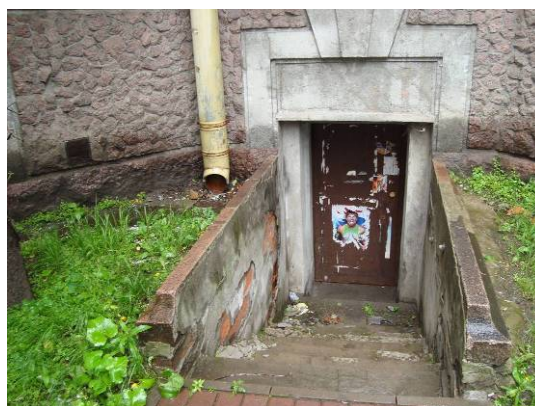
исторический приямок с дверным
проемом помещения 45-Н, с наличником,
декорированным замковым камнем, с
филенкой терразитовой штукатурки над
дверным проемом: габариты,
местоположение;

лестница приямка со ступенями лещадной
плиты (лещадная плита большей частью
утрачена);

бордюр приямка красного гранита с
профилем по верхнему краю: габариты,
местоположение;

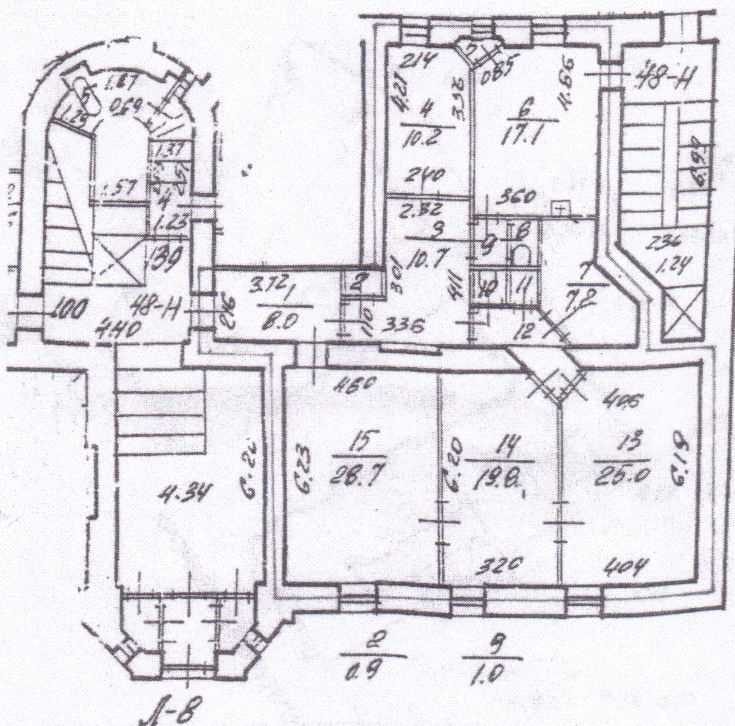
Этаж: 1

Площадь объекта: 135,9 кв.м

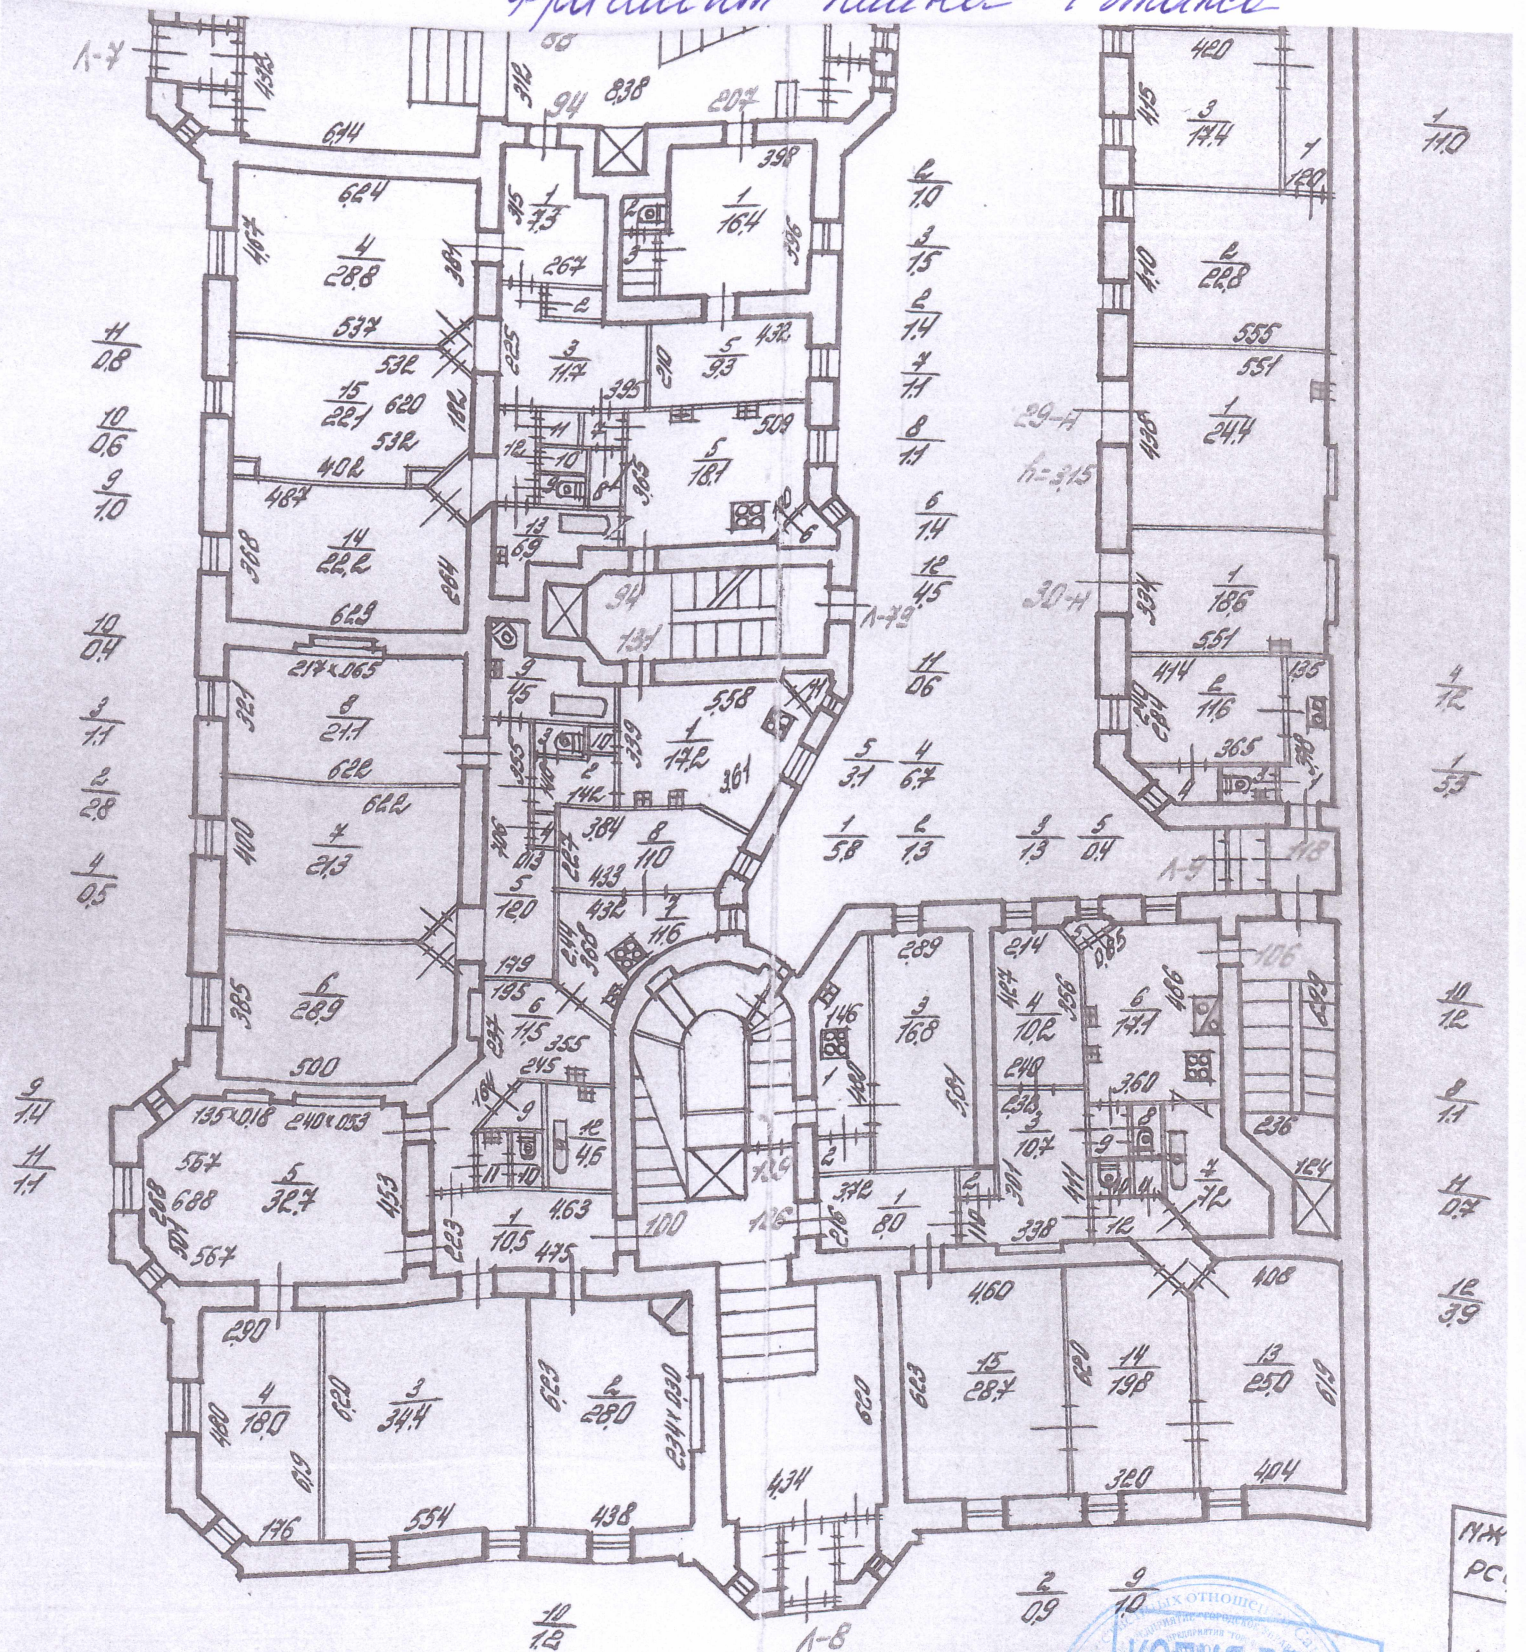
Фрагмент плана 1 этажа

По состоянию на 1988 г.

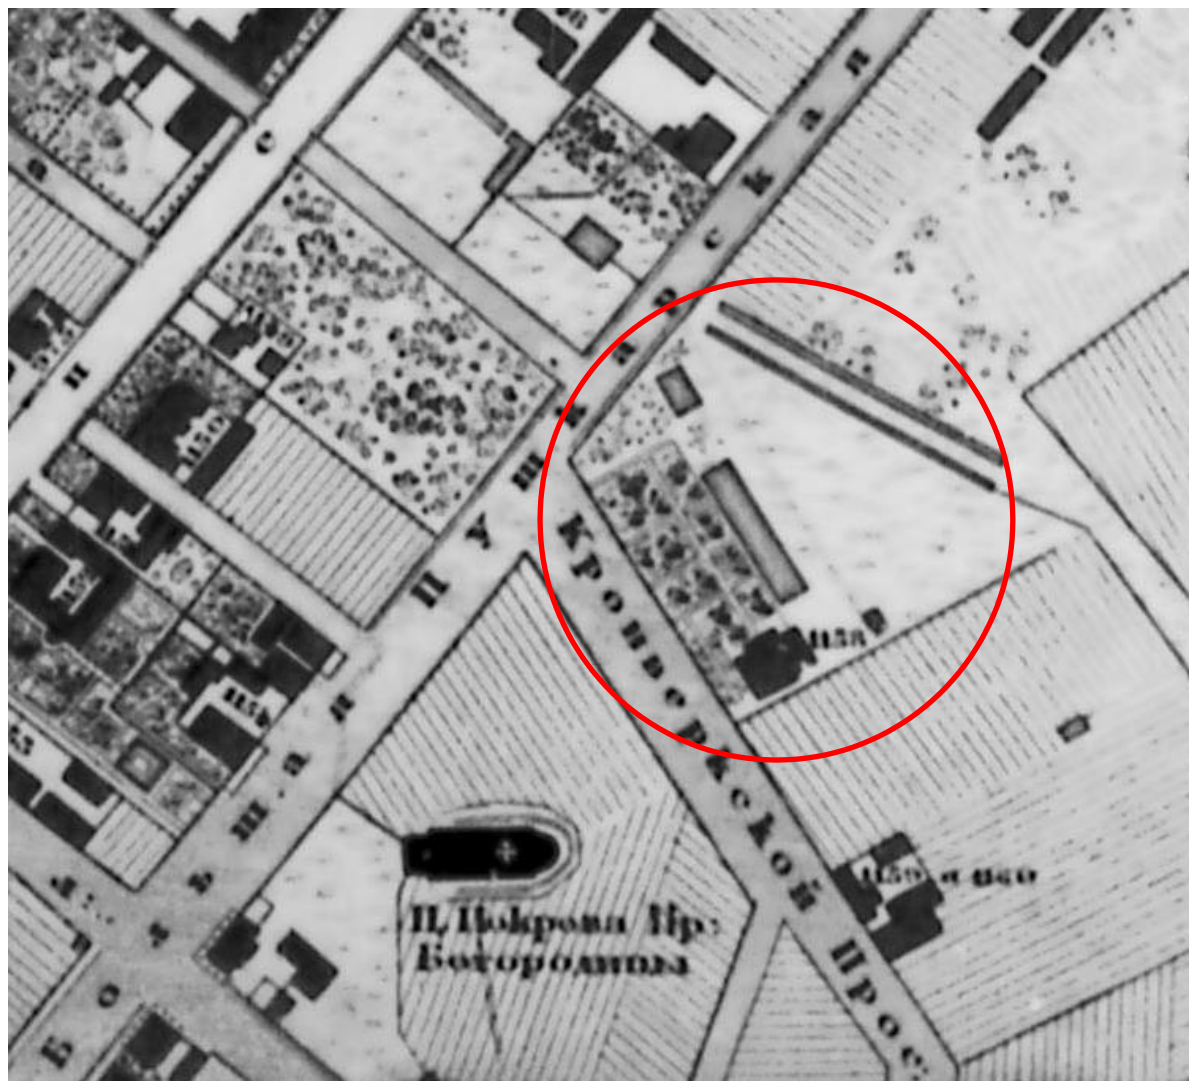
Илл. 1. Подробный план столичного города Ст. Петербурга. 1828. Генерал-майор Ф.Ф. Шуберт. 1828 г. РНБ. Фрагмент. На рассматриваемом участке разрозненные каменные и деревянные постройки, зеленые насаждения.

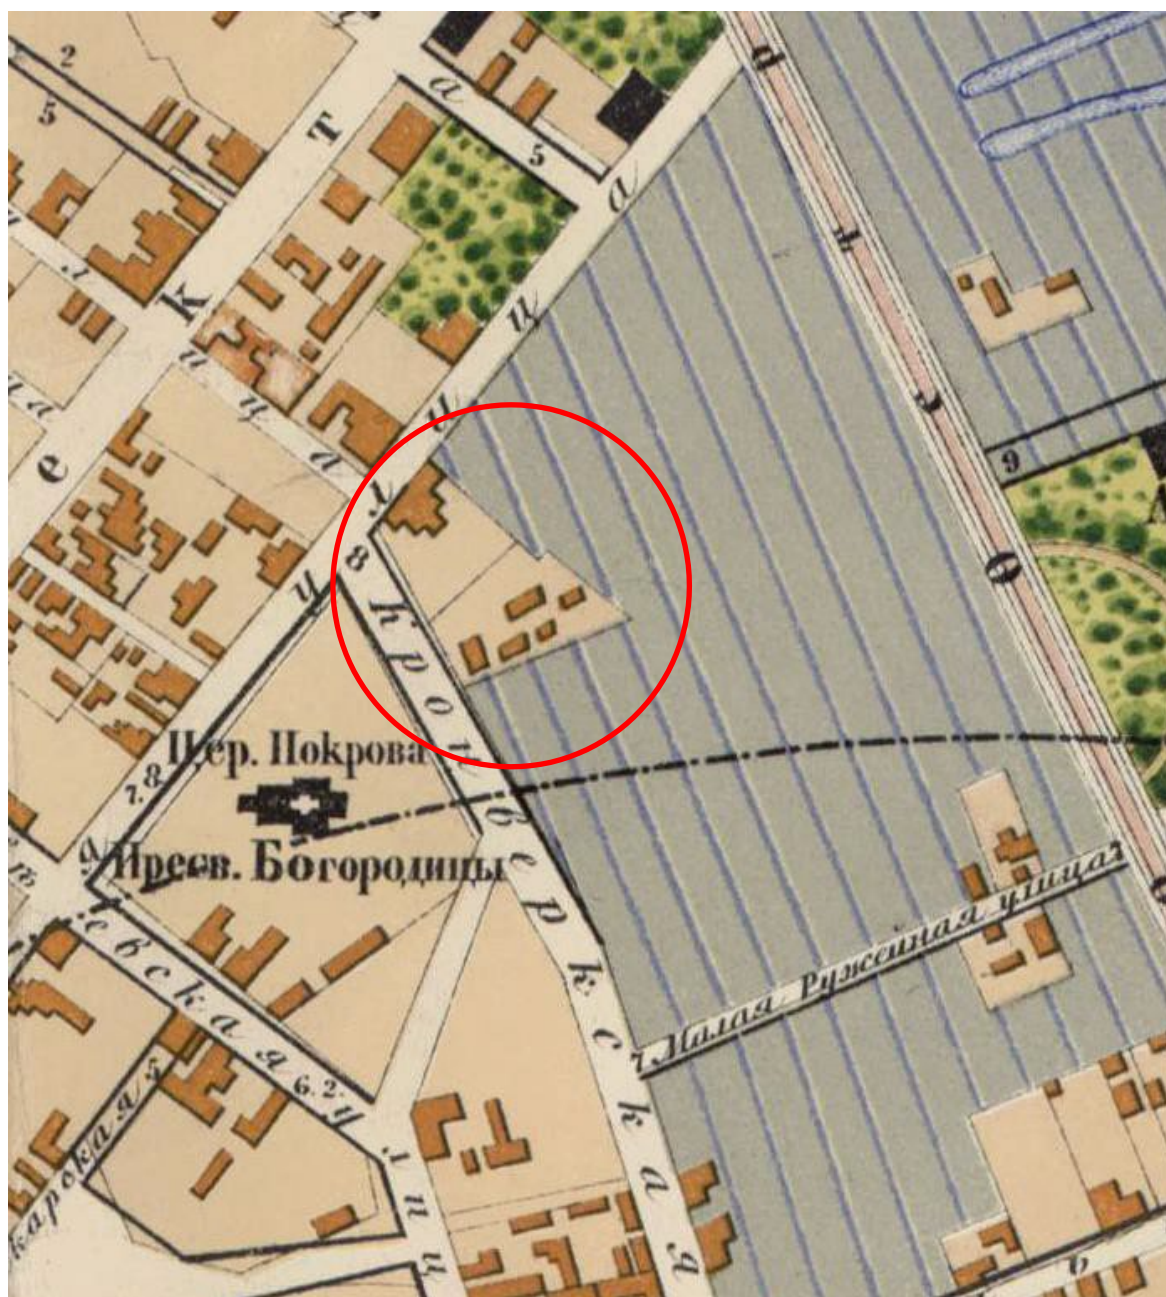
Илл. 2. План Петербургской части города С.Петербурга. Санкт-Петербург, 1861. РНБ. Шифр хранения К 3-Пб 2/137. Фрагмент. На рассматриваемом участке разрозненные постройки.

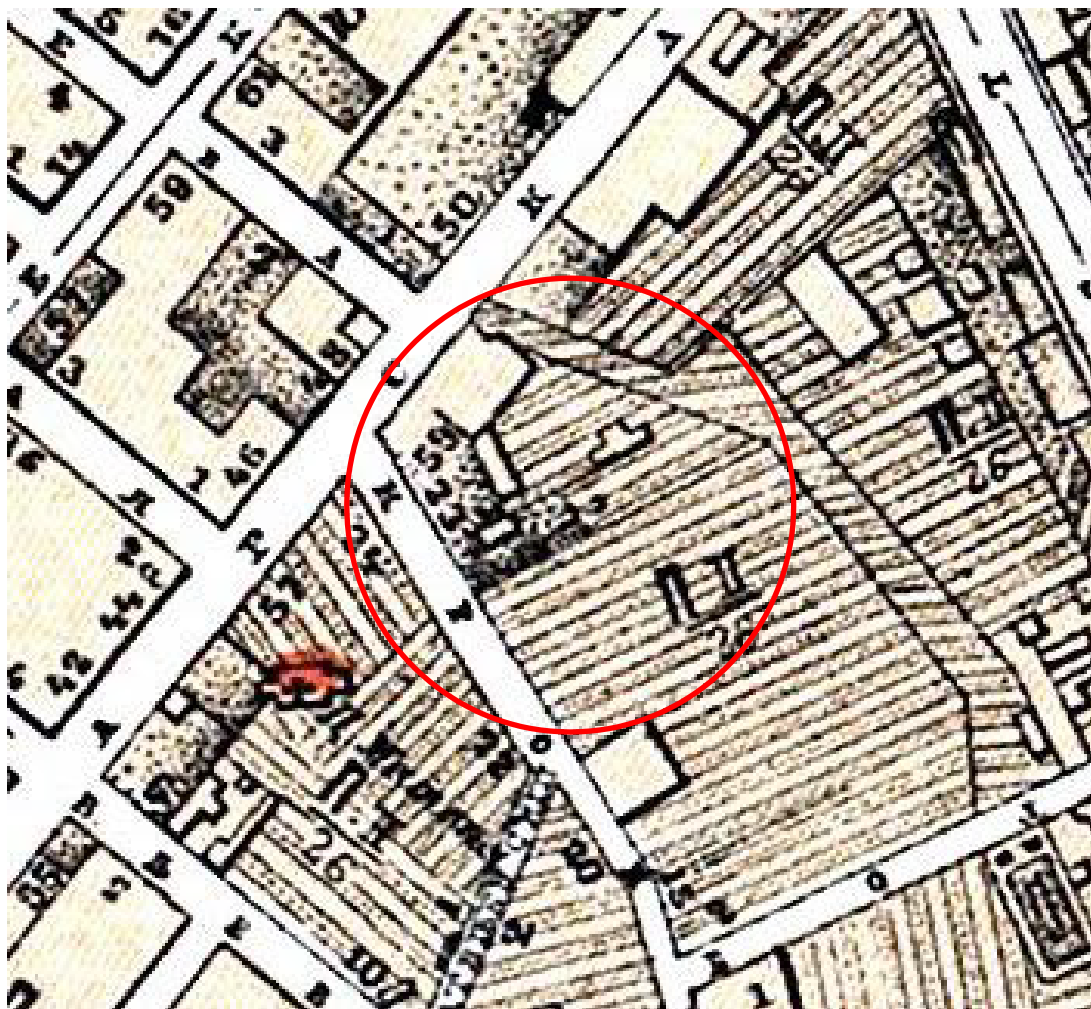
Илл. 3. Махотин П. План города С. Петербурга с показанием улиц, набережных, площадей и проч. с присвоенными именами, начиная с 7 марта 1880 г. по 1 сентября 1904 г., в устье реки Невы. - Санкт-Петербург, [1904] (Картографическое заведение А. Ильина). РНБ. Шифр хранения К 3-Пб 3/45. Фрагмент. На рассматриваемом участке разрозненные постройки.

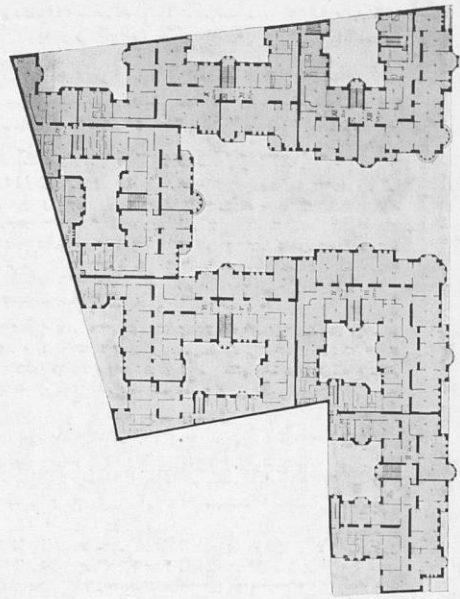
Планъ 2, 3, 4 и 5 этажей.

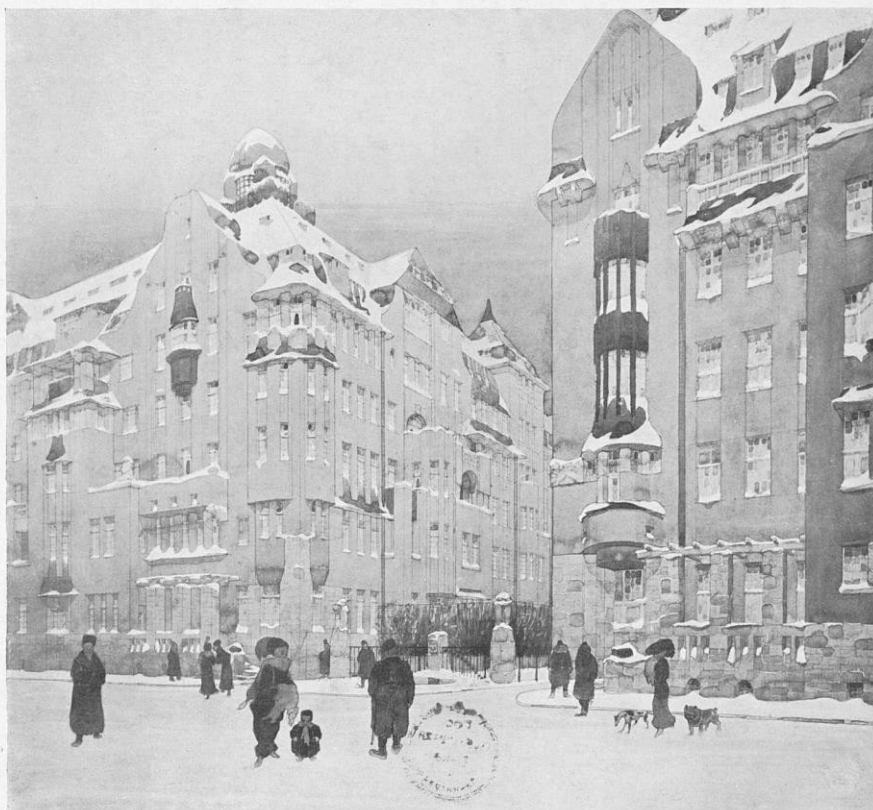
Перспективный видъ.

Конкурсные проекты доходного дома Первого Российского страхового общества въ С.-Петербургѣ.

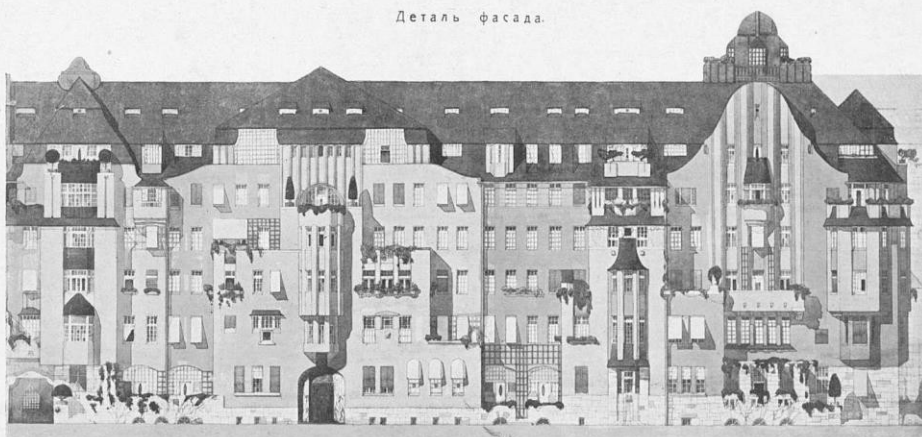
Деталь фасада.

Н. В. Васильевъ, гражд. инж., художн. арх. и А. И. Дмитриевъ.

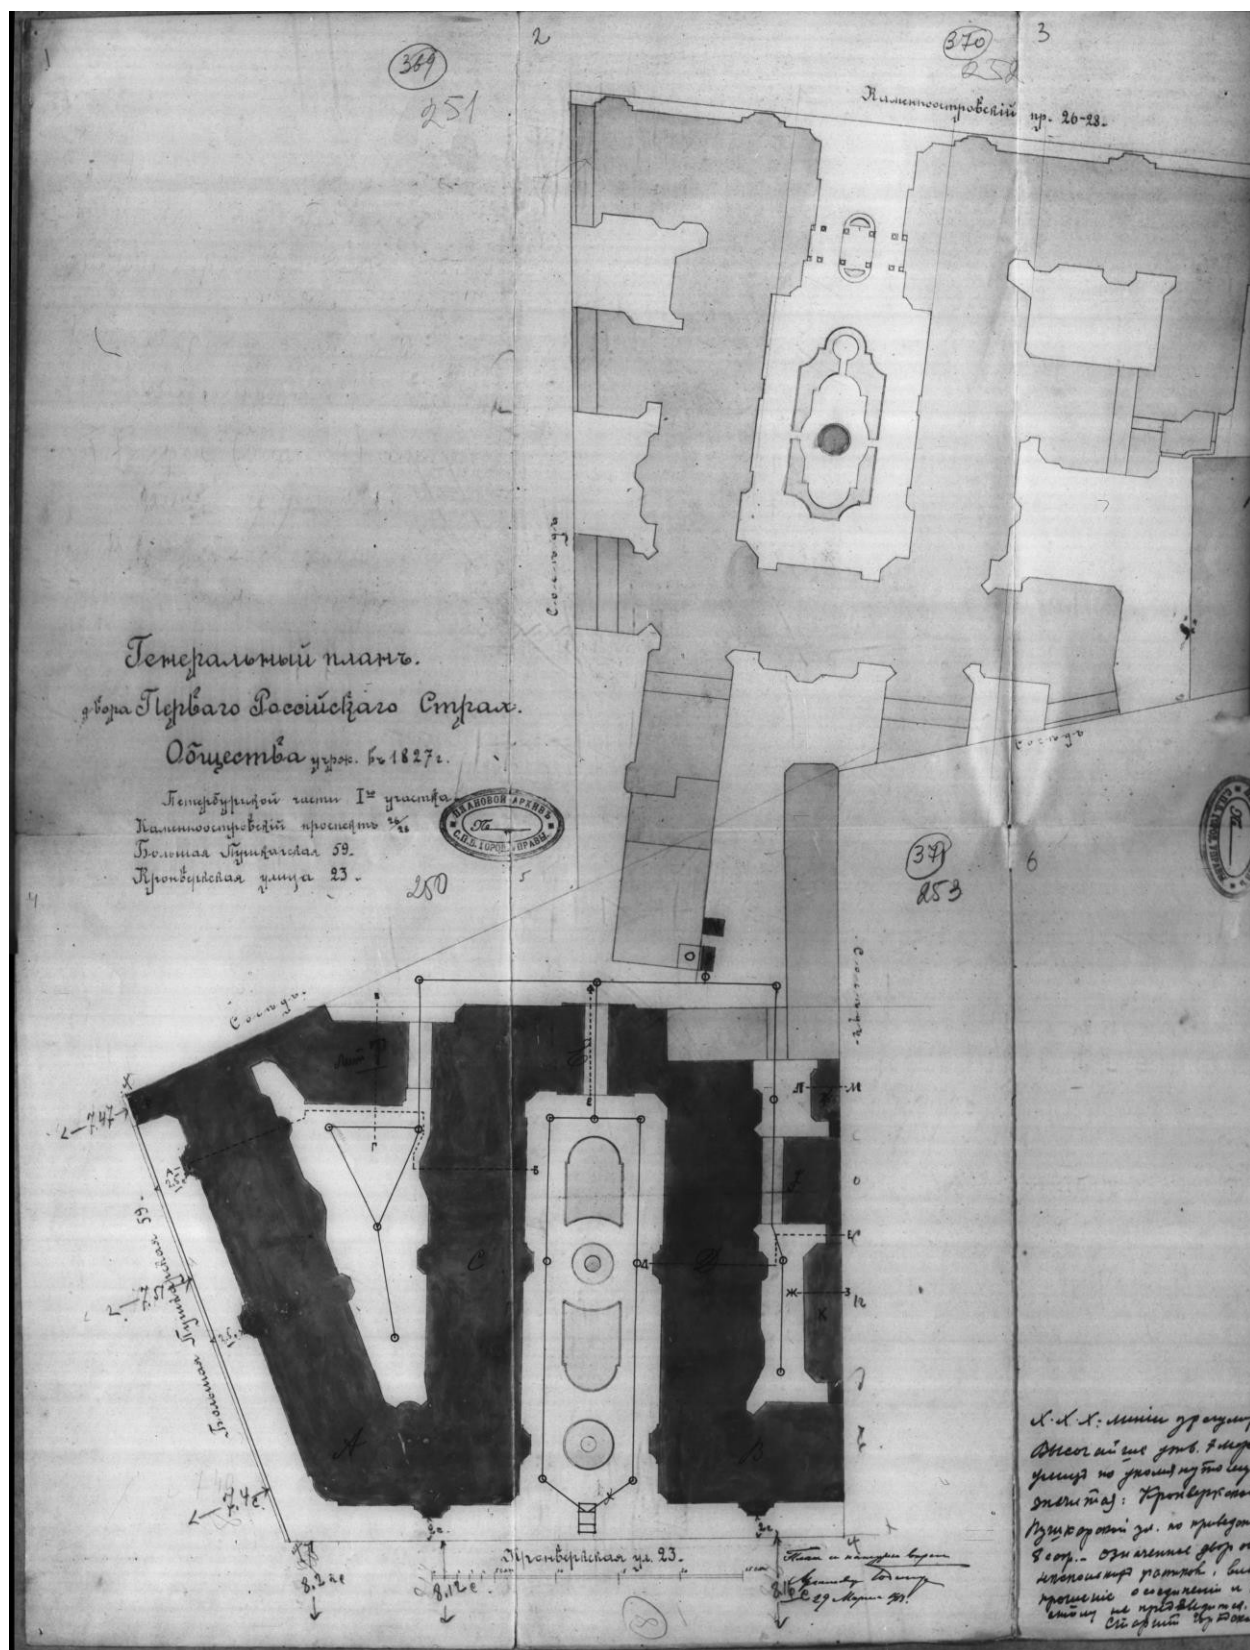
Илл. 10. Генеральный план. Чертежи дома на участке, принадлежавшем Шпрингу, Первому Российскому страховому обществу по Каменноостровскому пр., 26, 28, Кронверкской ул., 23 и Большой Пушкарской ул., 59. ЦГИА СПб. Фонд 513. Опись 102. Дело 7776. Л. 37. 1911–1913 гг.

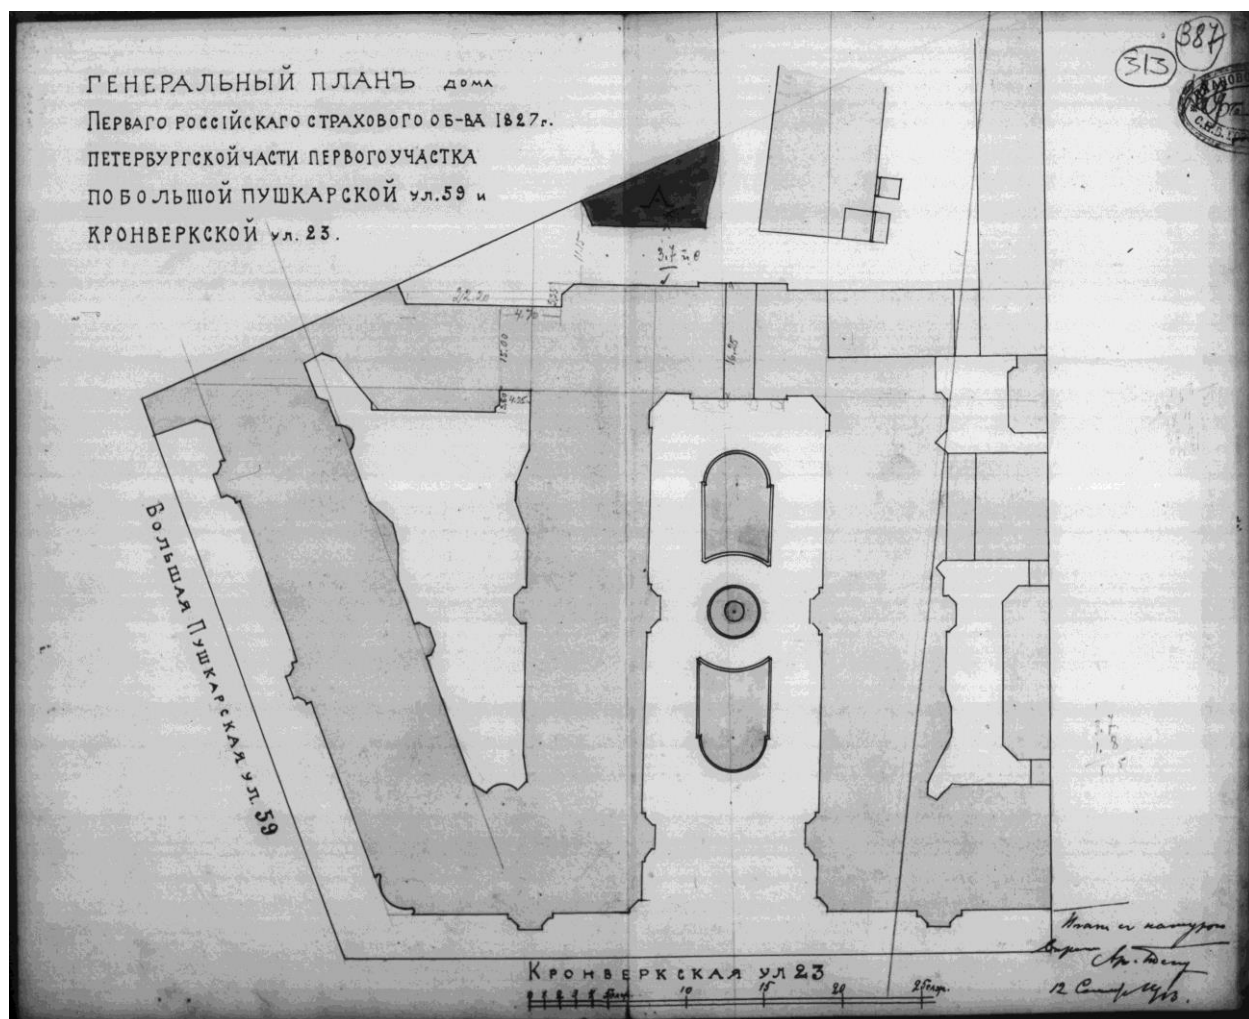
Илл. 11. Генеральный план. Чертежи дома на участке, принадлежавшем Шпрингу, Первому Российскому страховому обществу по Каменноостровскому пр., 26, 28, Кронверкской ул., 23 и Большой Пушкарской ул., 59. ЦГИА СПб. Фонд 513. Опись 102. Дело 7776. Л. 313. 1911–1913 гг.
